**Projeto:** CAMI - Centro Administrativo Municipal      Outubro/85  
Integrado  
VOLUME XIII - A - INFORMAÇÕES TÉCNICAS - LEVANTAMENTO  
FOTOGRAFICO  
SMSAS - Secretaria Municipal de Saúde e Assistência  
Social

VOLUME XIII - A - ANTEPROJETO ARQUITETÔNICO DO ANTIGO TESOURO DO  
ESTADO PARA A SECRETARIA MUNICIPAL DE SAÚDE E  
ASSISTÊNCIA SOCIAL - SMSAS  
- INFORMAÇÕES TÉCNICAS SOBRE O IMÓVEL:  
LEVANTAMENTO FOTOGRÁFICO

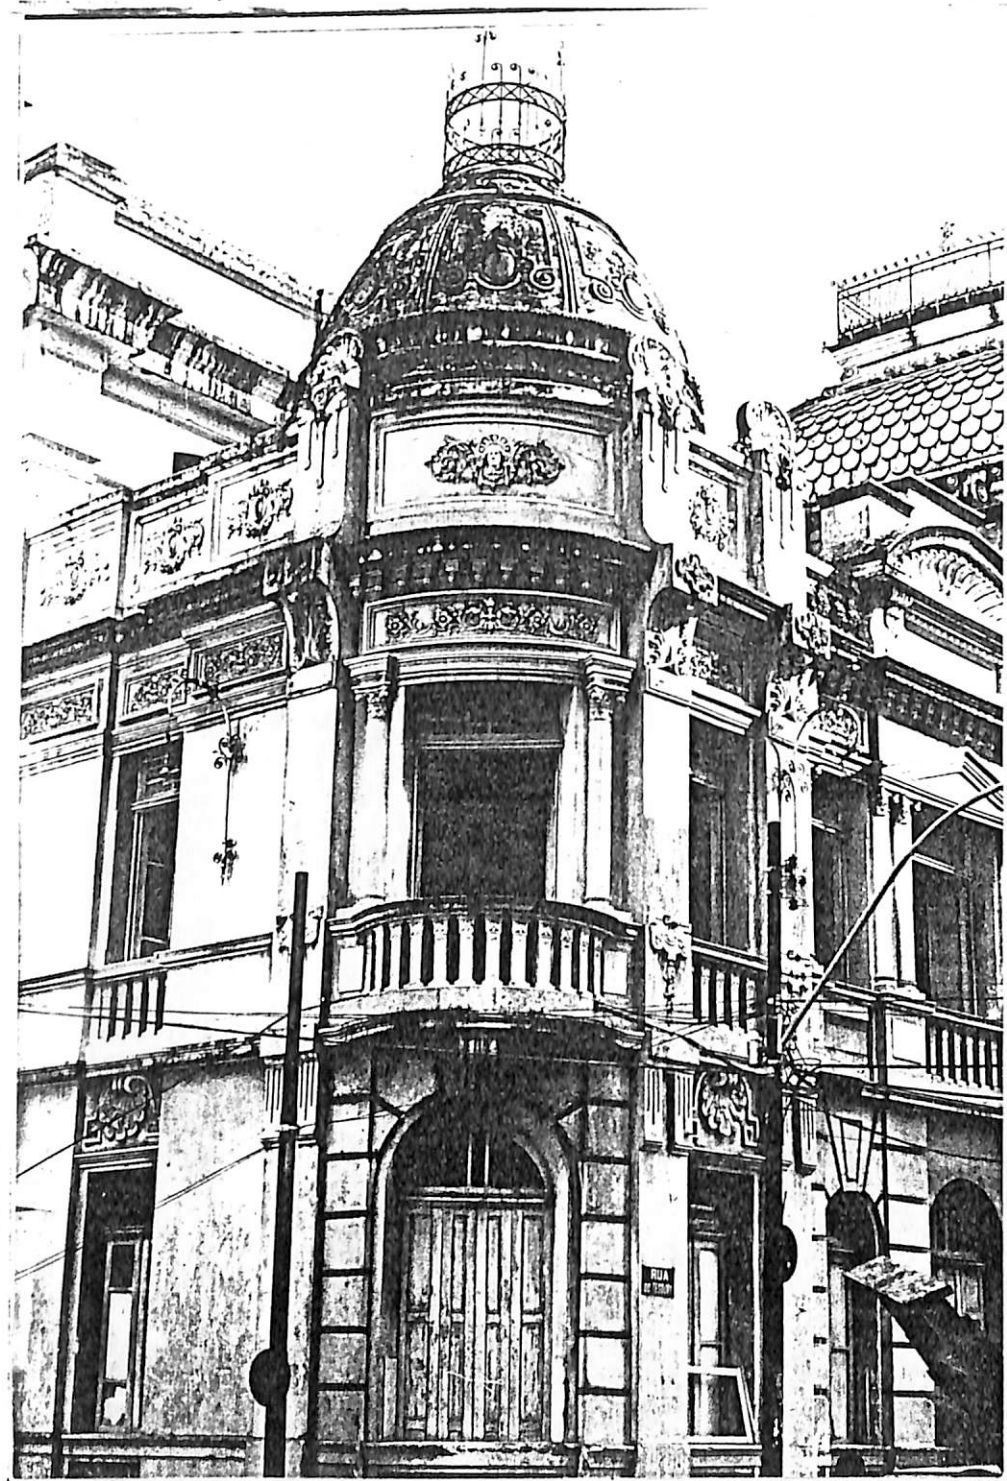
FACHADA NORTE- DETALHE DA ALA  
DIREITA, 1º PAVIMENTO. NOTAR  
DESCHARACTERIZAÇÃO DAS ESQUA-  
DRAS COM APARELHOS DE AR  
CONDICIONADO.  
ARTICULAÇÃO INADEQUADA DA  
REDE ELÉTRICA

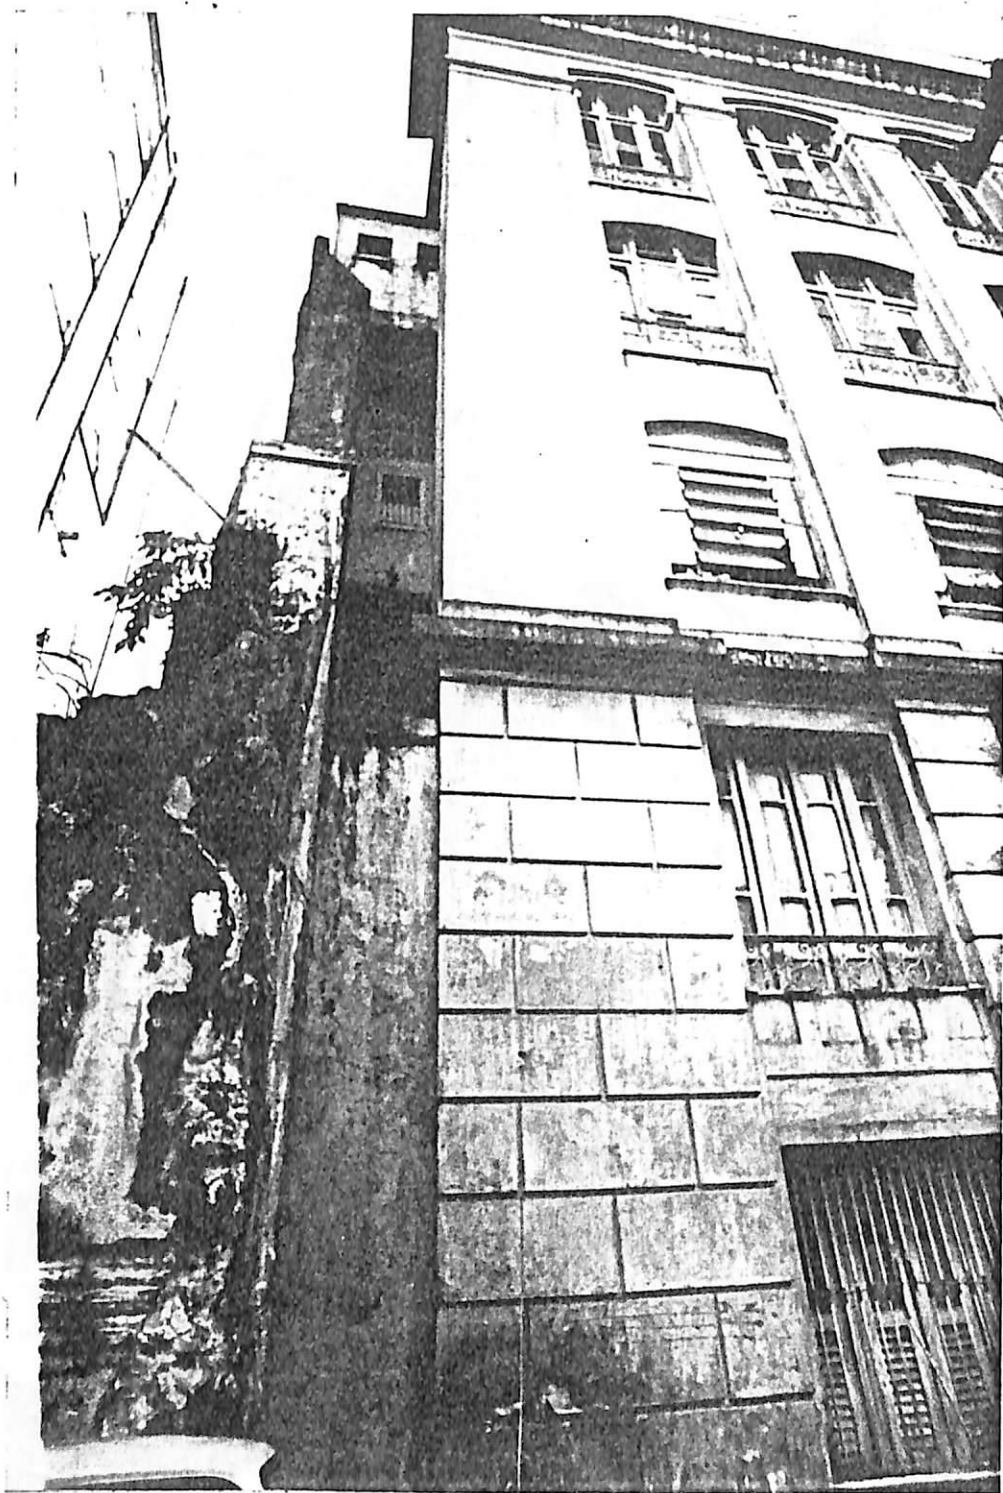
FACHADA SUL - ACRÉSCIMOS LATERAIS  
SOBRE A FACHADA OESTE DO IMÓVEL.  
NOTAR MANCHAS DE UNIDADE JUN-  
TO AO TERRENO BALDIO.

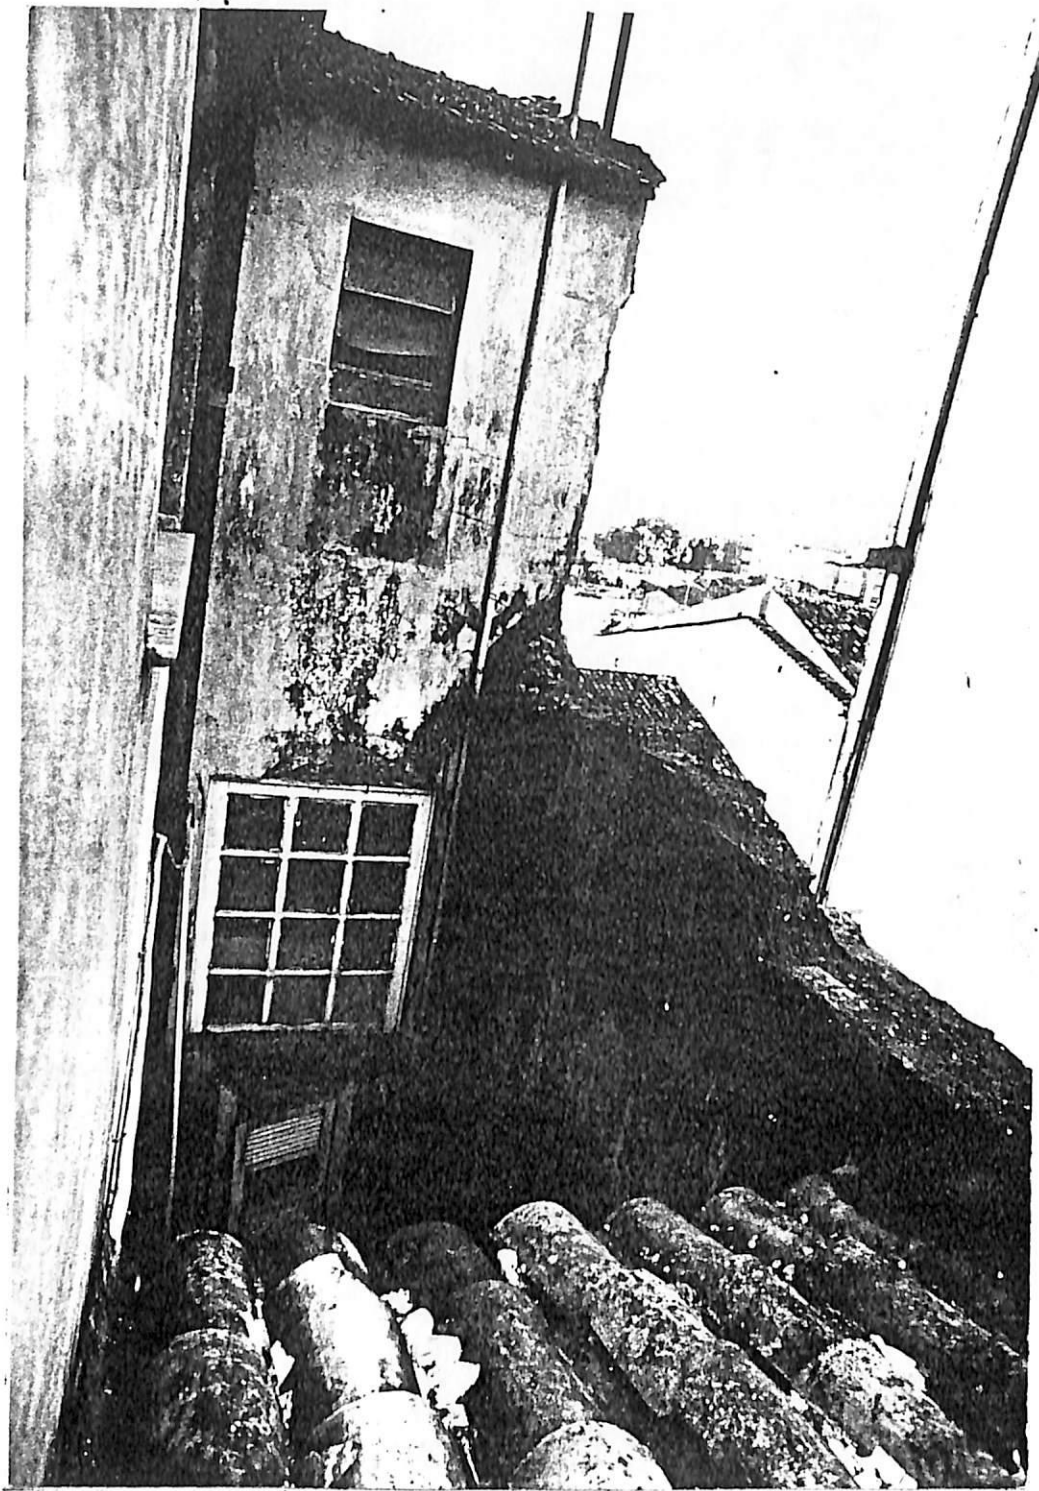
LATERAL OESTE - ACRÉSCIMOS AO IMÓ-  
VEL PARA UTILIZAÇÃO COMO SANI-  
TÁRIOS. NOTAR UNIDADE NA PAREDE.

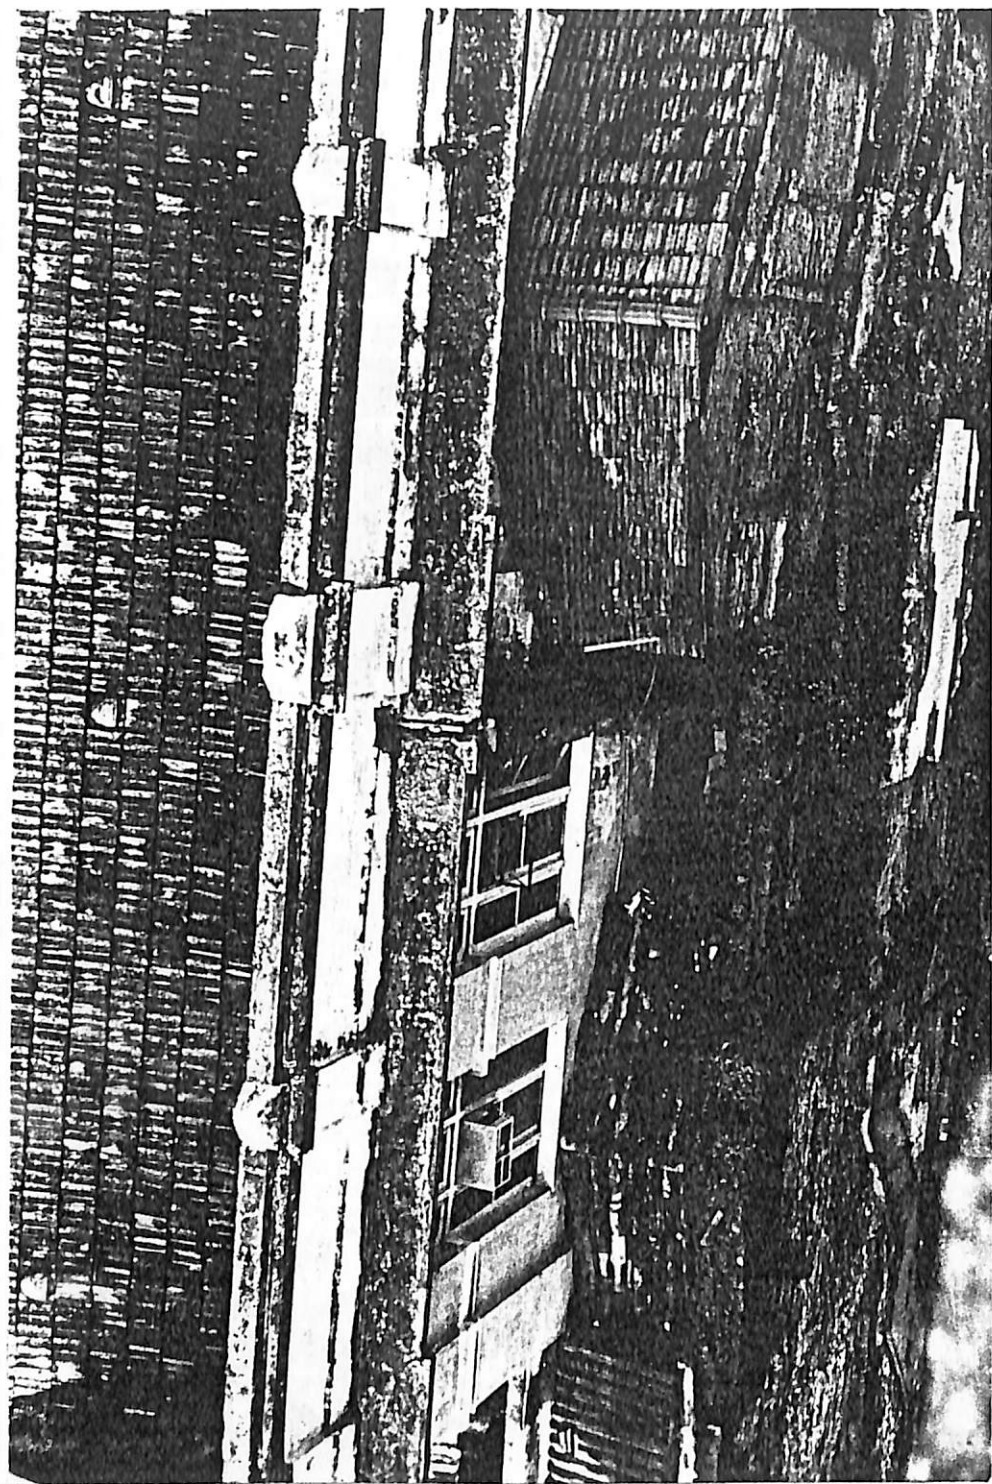
ALA DIREITA - DETALHE DA CÚPULA LATERAL. OBSERVAR O ESTRAGO EXISTENTE NA BASE.

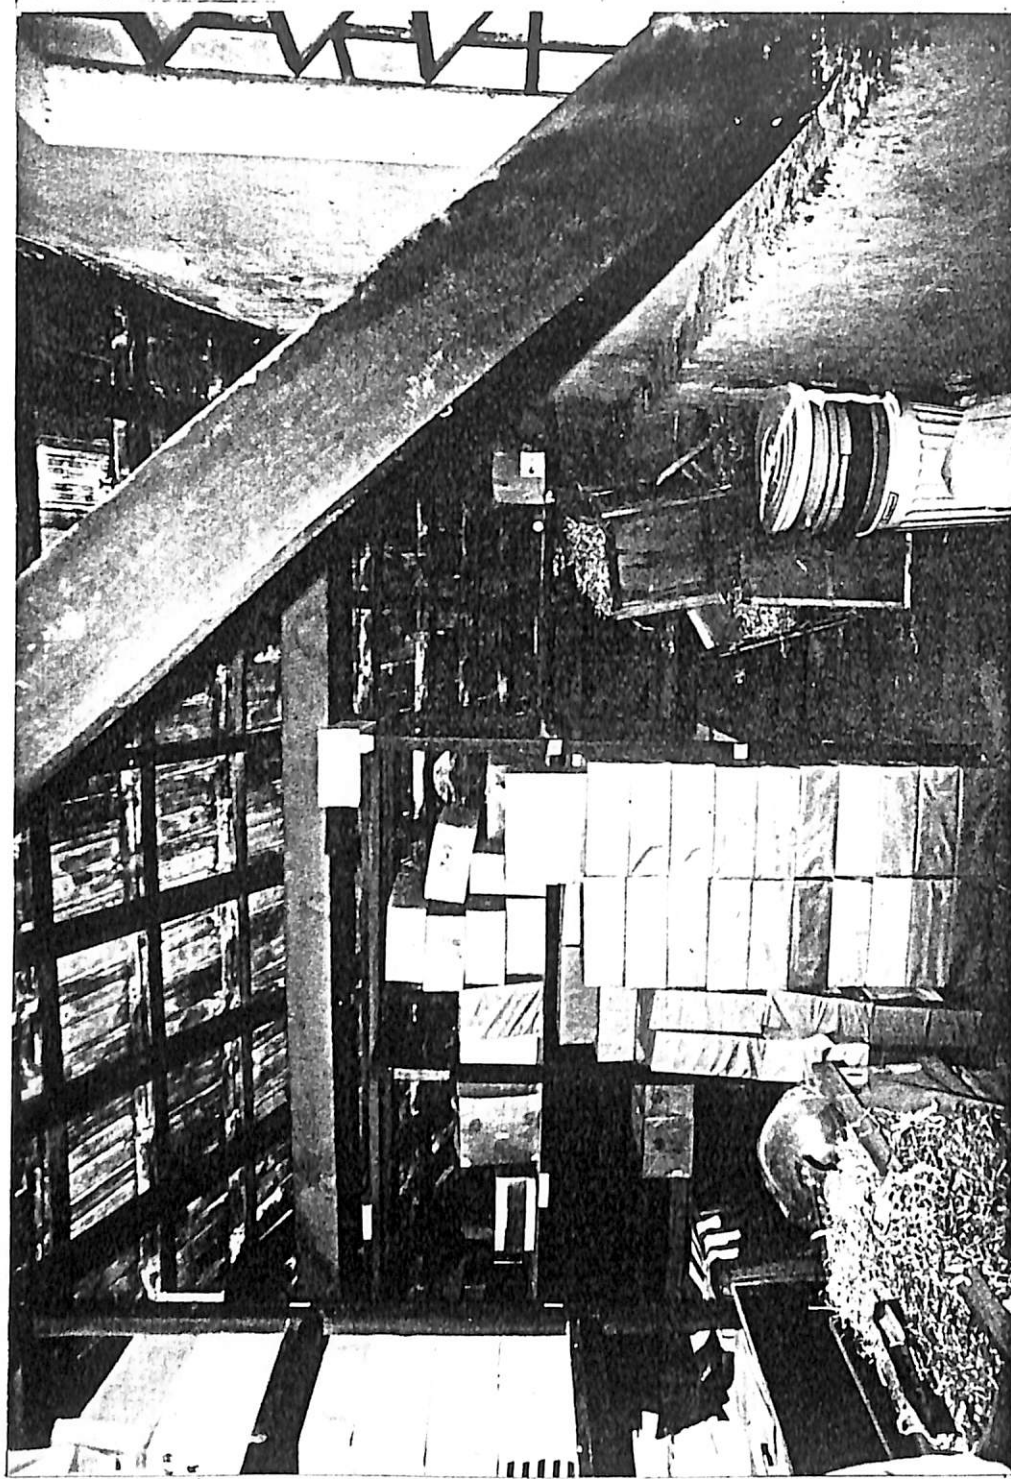
ALA ESQUERDA VISTA DA ESTRUTURA DA COBERTURA. NOTAR QUE O TORÇO ORIGINAL ENCONTRA-SE PARCIALMENTE DESTRUÍDO.

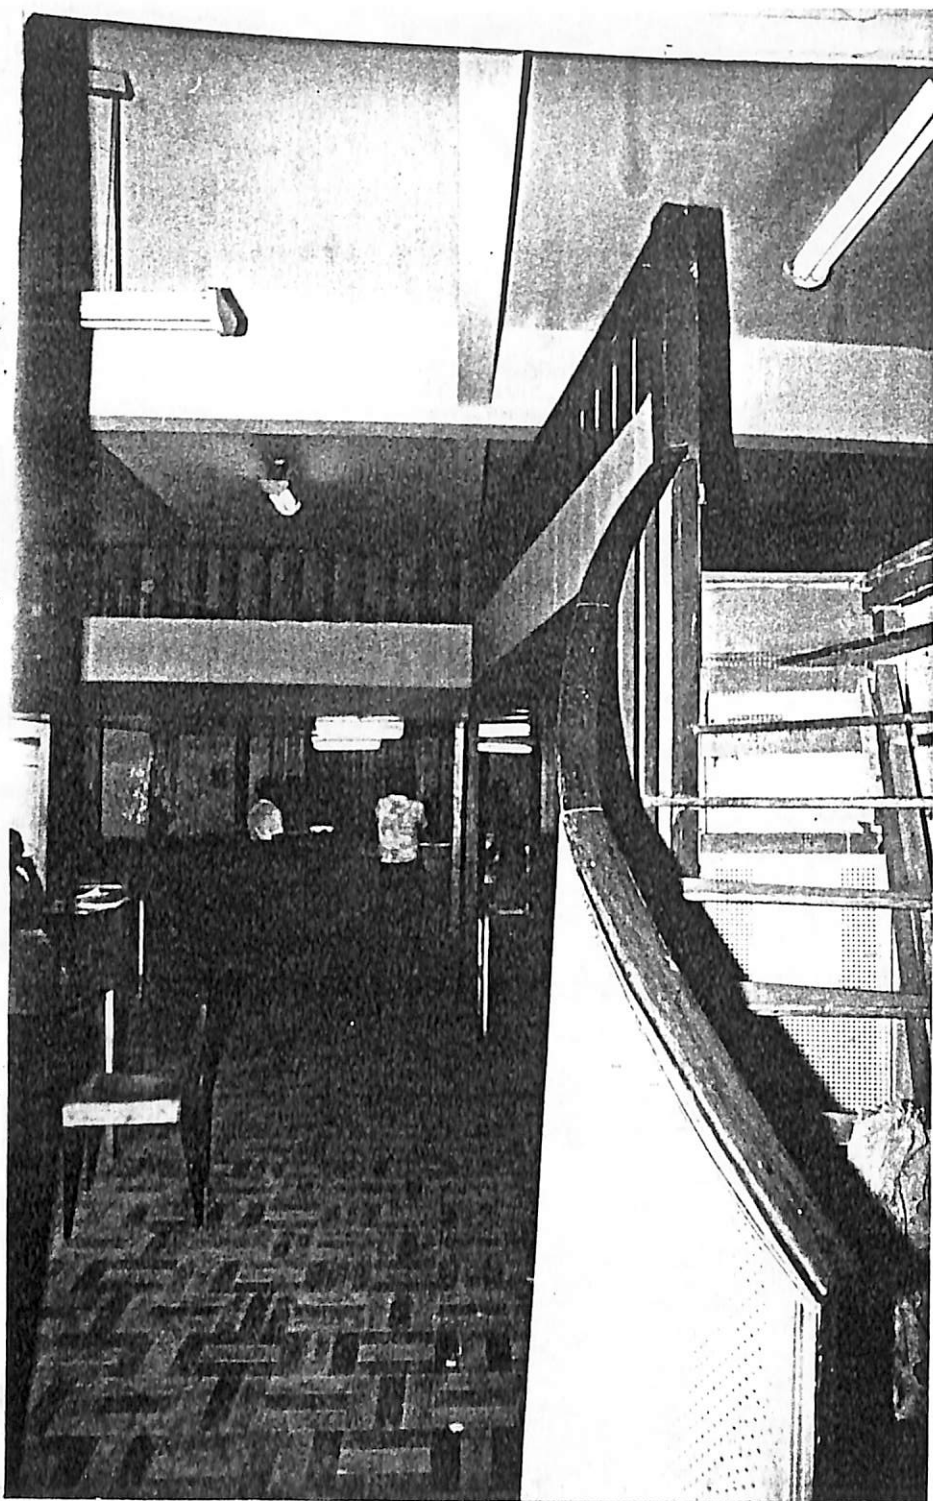
ALA ESQUERDA - SALÃO DIANTEIRO.  
PAREDE ENFUGADA PELO EXCES-  
SO DE UMIDADE.

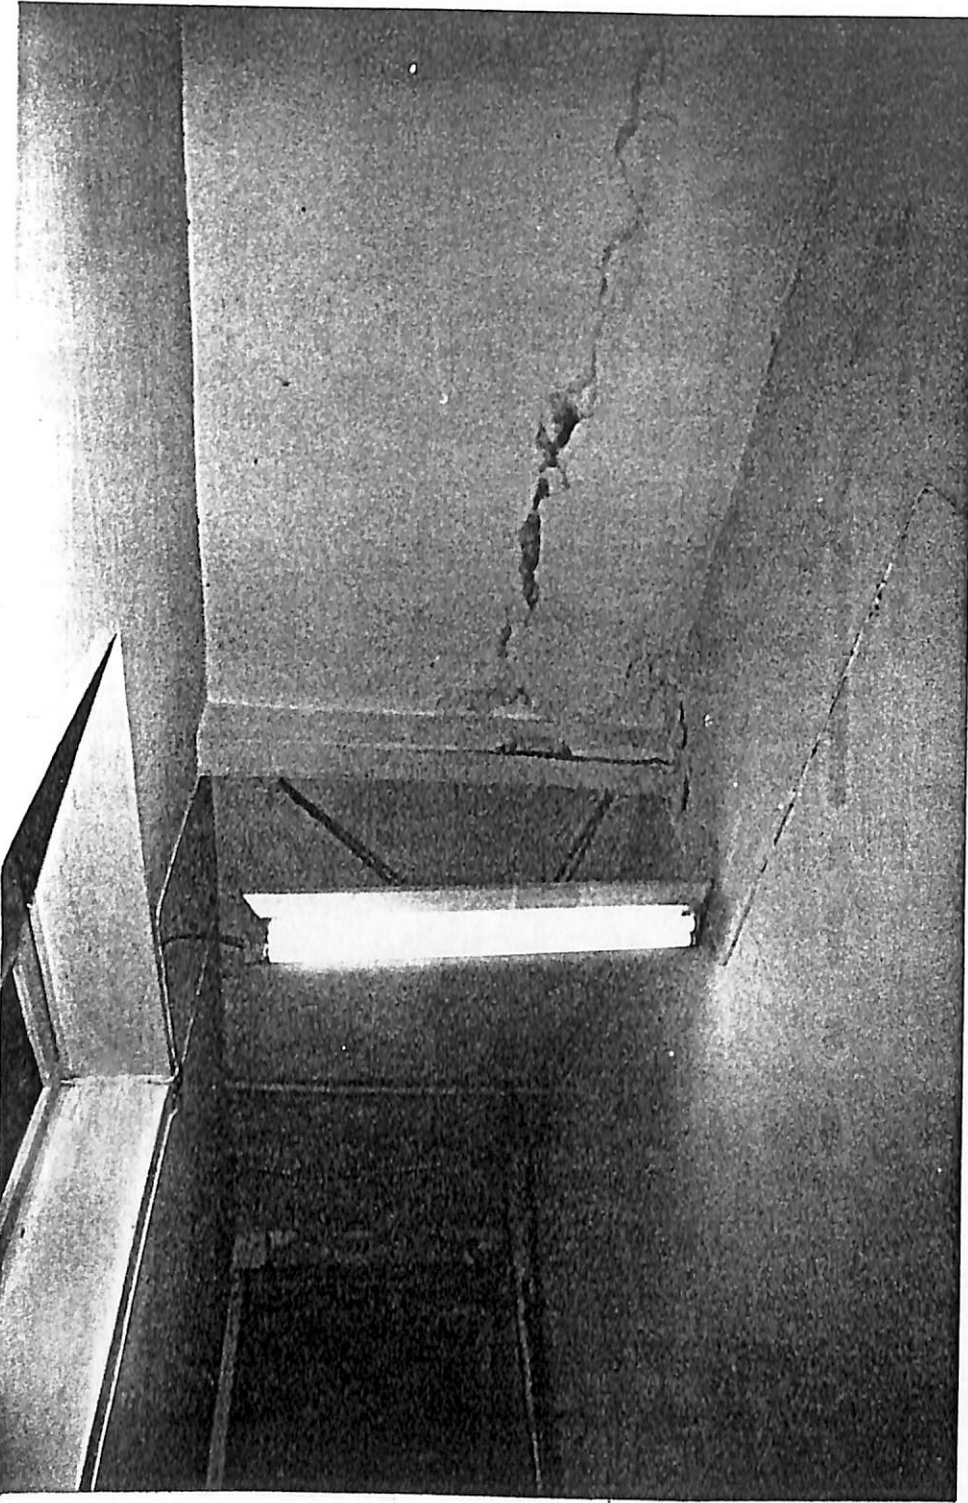
ALA ESQUERDA - ANEXO LATERAL. NO-  
TAR FISSURAS NO TETO.

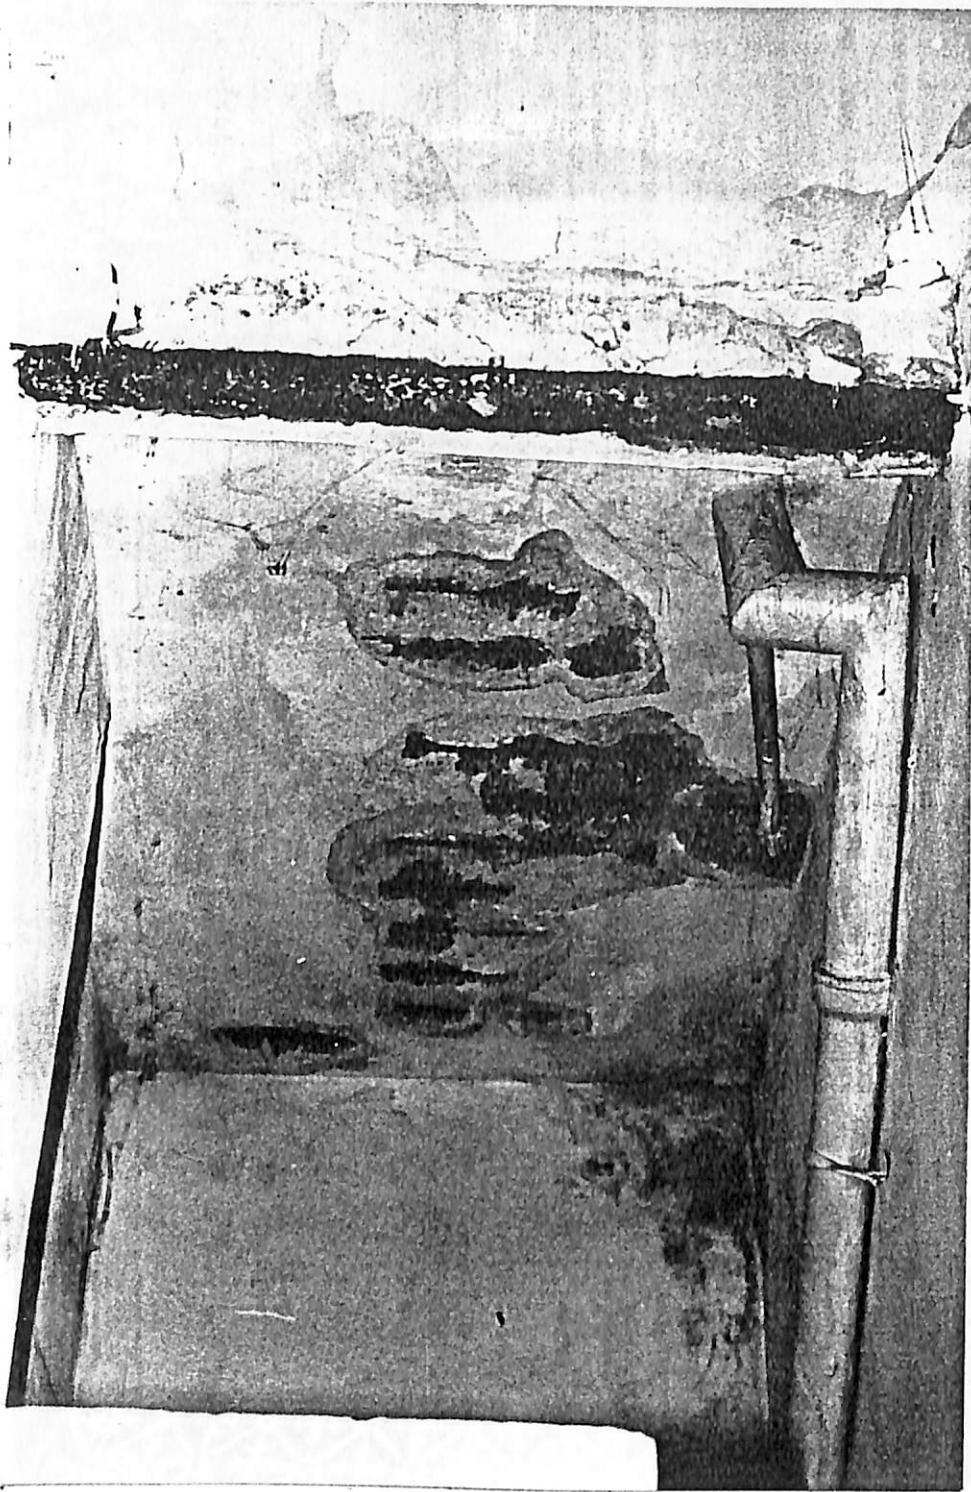
ALA ESQUERDA - ANEXO LATERAL.  
OBSERVAR FISSURAS NO TETO.

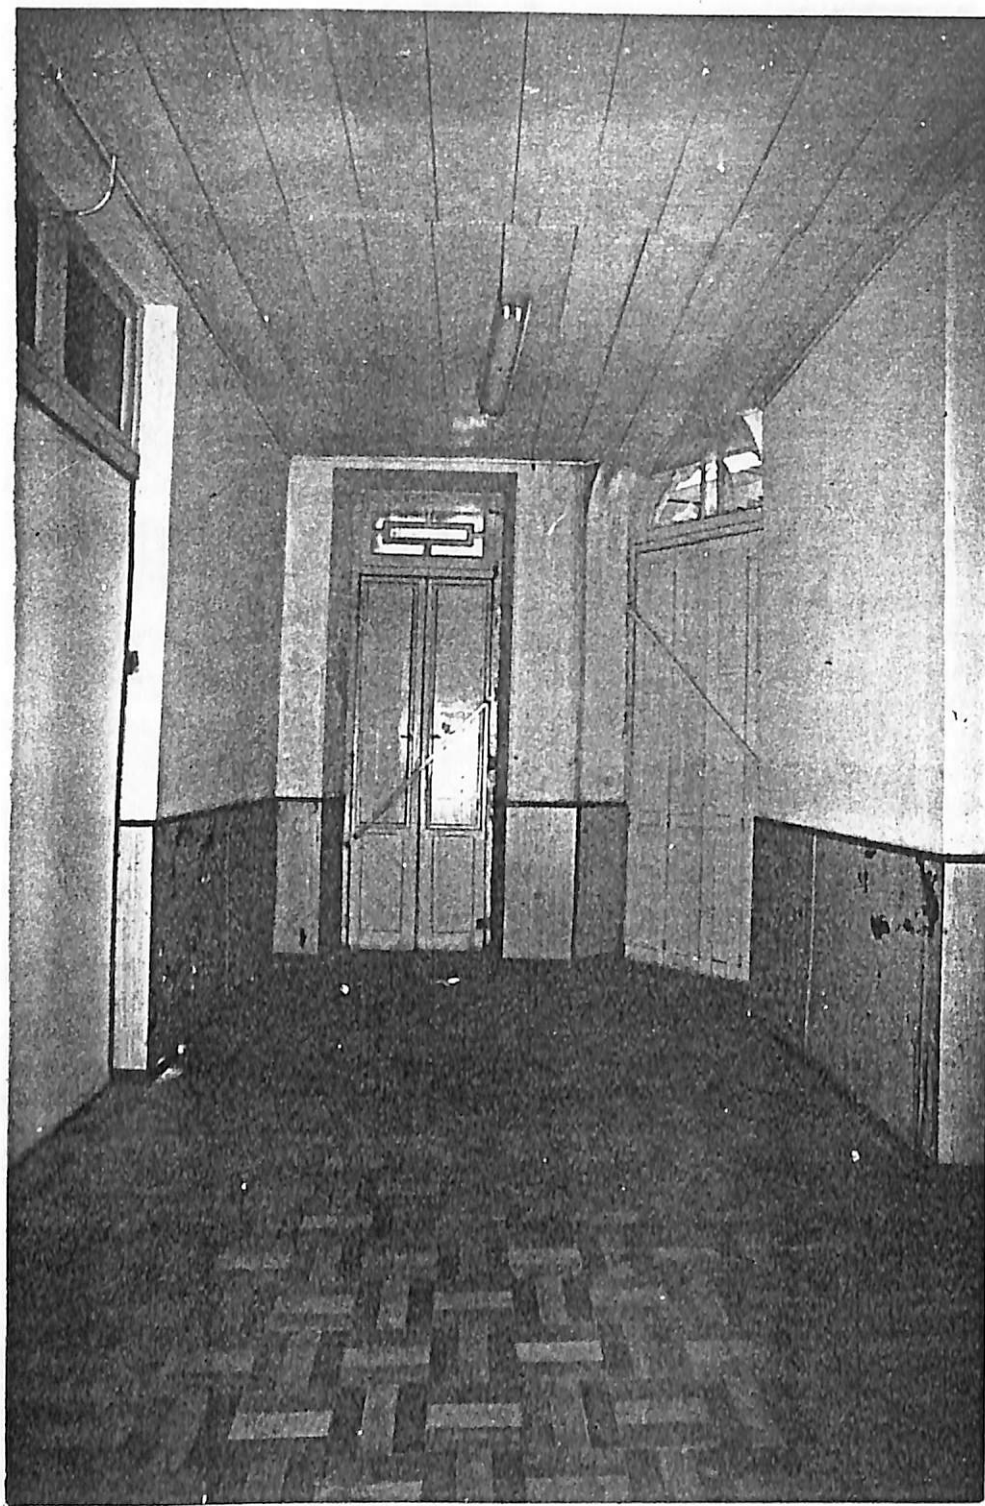
ALA DIREITA - VISTA DO SALÃO DI-  
ANTEIRO. OBSERVAR MARCAS DE IN-  
FILTRAÇÃO NO CANTO DIREITO, INCLU-  
SIVE NO TORÇO.

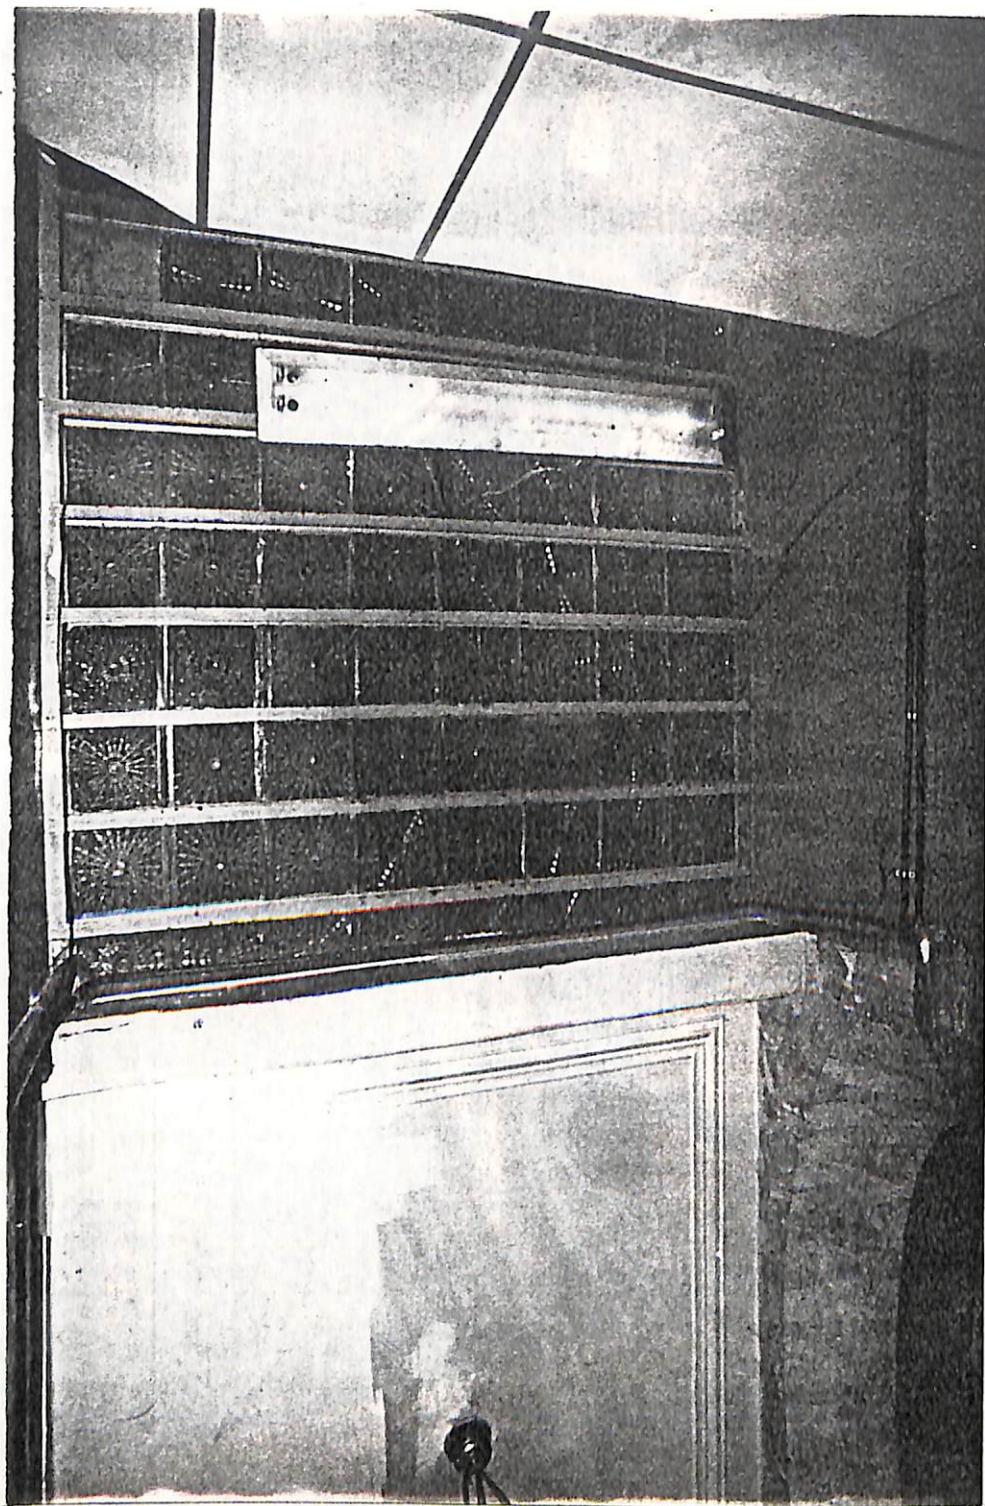
ALA DIREITA - VISTA DA SALA SOBRE O ÂNGULO DIREITO DO EDIFÍCIO NOTAR PORTA PARCIALMENTE VEDADA PELO FERRO. TABOADO E BANDEIRA DE VIDRO QUEBRADA.

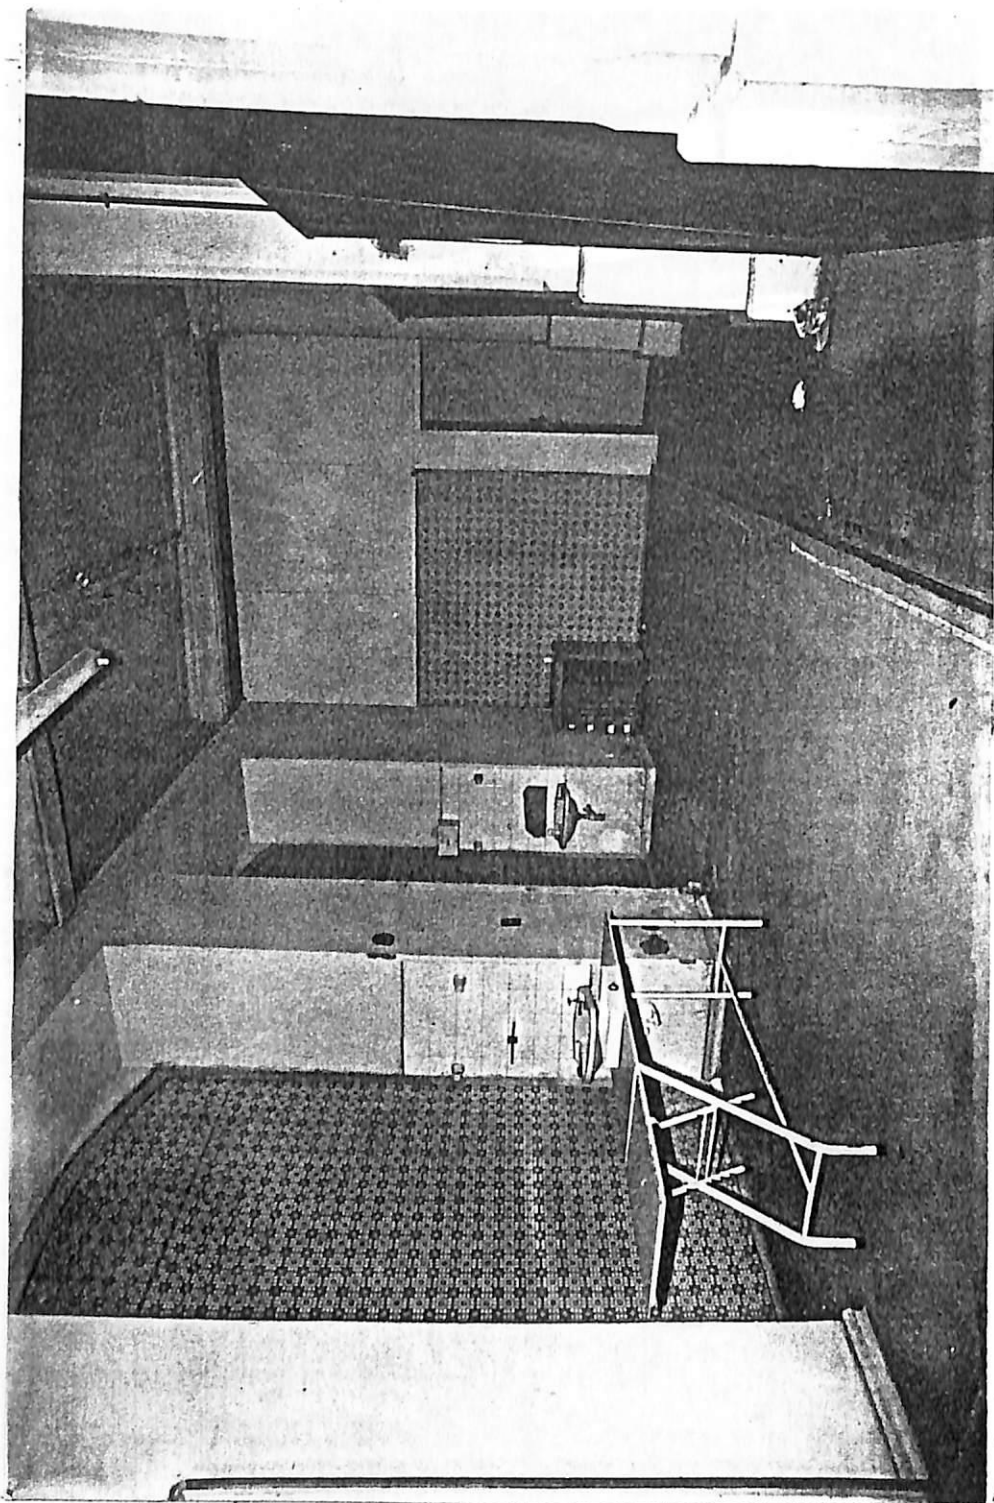
ALA DIREITA — TOPO DE ILUMINAÇÃO.  
ABERTURA DO RESERVATÓRIO QUE SE  
LOCALIZA NO 1º SUB-SOLO FUNCIONAN-  
DO DE FORMA INADEQUADA. OB-  
SERVAR INSTALAÇÕES HIDRÁULI-  
CAS PRECÁRIAS.

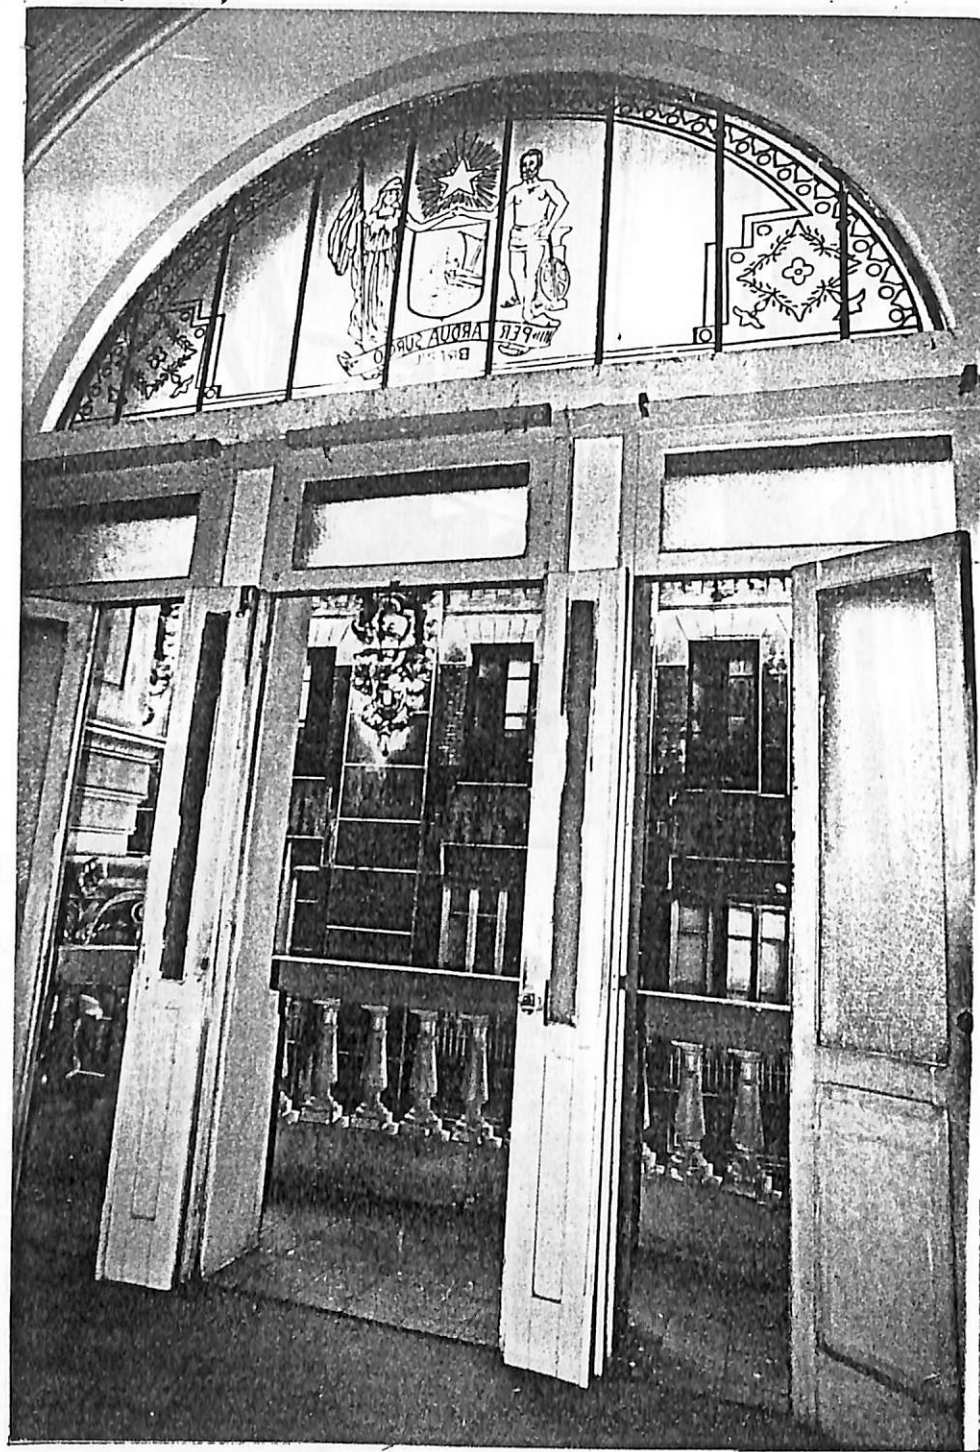
ALA ESQUERDA - ESQUADRIA ADAP-  
TADA PARA PERMITIR ACESSO  
A SANITÁRIO CONSTRUÍDO EM  
ANEXO. NESTE LOCAL O ESTADO  
GERAL DE CONSERVAÇÃO É BAS-  
TANTE PRECÁRIO APRESENTAN-  
DO INCLUSIVE FISSURAS NA PARE-  
DE E NA VERGA.

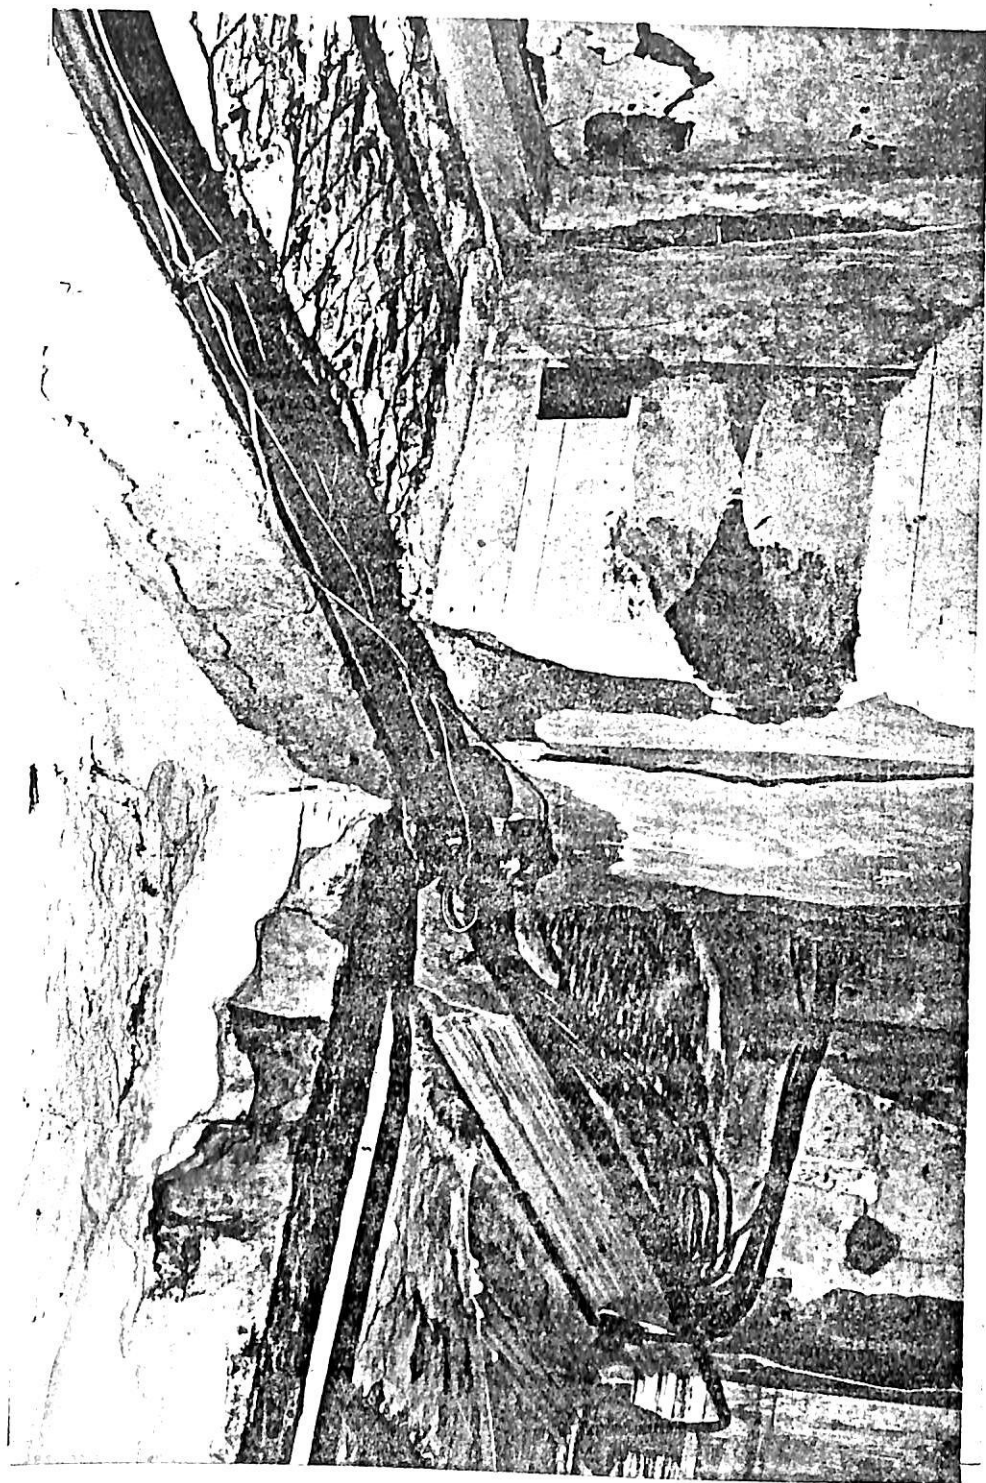
1º SUB-SOLO - NOTAR FISSURA NA VIGA E DESMORONAMENTO DO REVESTIMENTO DO TETO. OS FIOS DISTRIBUIDORES DE ENERGIA AOS DEMAIS PAVIMENTOS PASSAM SEM QUALQUER PROTEÇÃO.

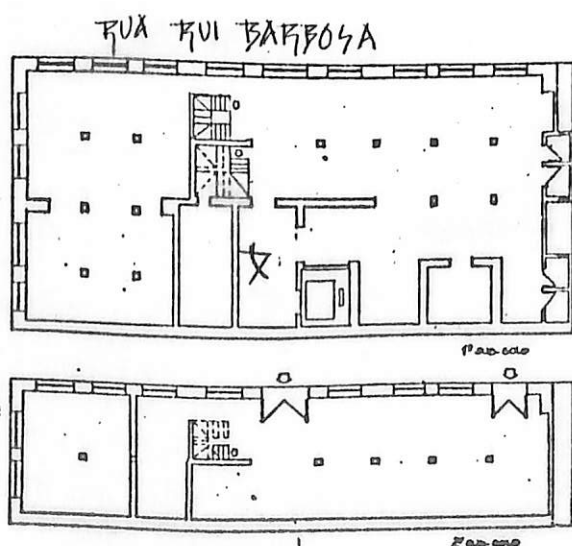
1º SUBSOLO - FISSURAS NO TILAR PRO-  
VOCADAS PELA EXPANSÃO POR FLEXU-  
GEM DAS VIGAS ASSOCIADO AO EXCESSO  
DO DE UNIDADE.

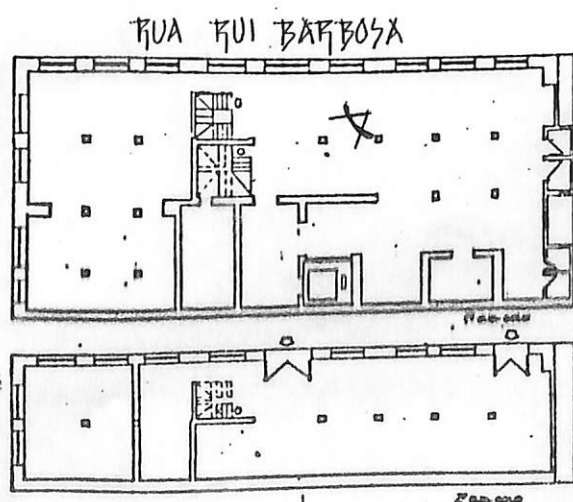
1º SUBSOLO - FISSURA NO TILAR PROVO-  
CADA PELA EXPANSÃO DA VIGA POR  
OXIDAÇÃO, PROVOCANDO TAMBÉM A  
QUEDA DO REVESTIMENTO.

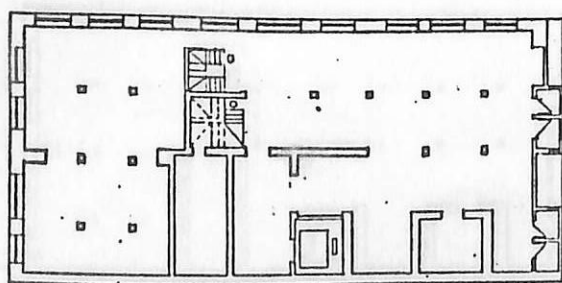
2º SUB-SOLO: DETALHE DE PILAR NA  
TAR. FISSURA VERTICAL.

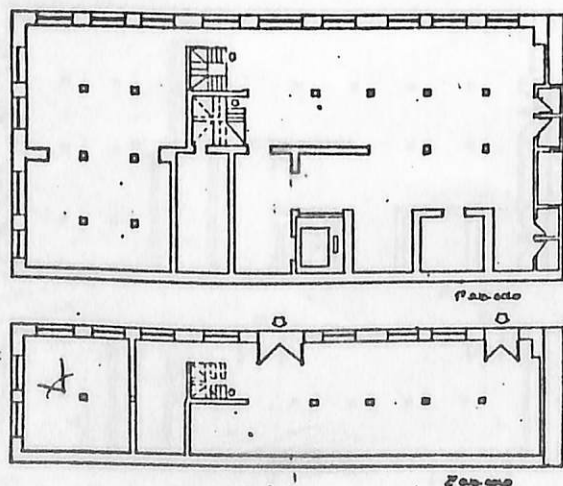
2º SUB-SOLO: DETALHE DO ÂNGULO DIREITO. (ESQUINA COM A RUA RUI BARBOSA). NOTAR EXCESSO DE UMIDADE E FISSURA SOBRE O ÓCULO.
