**Prefeitura Municipal do Salvador**  
**Secretaria Municipal do Planejamento**  
**SEPLAM**

**Projeto:** CAMI - CENTRO ADMINISTRATIVO MUNICIPAL DEZEMBRO/84  
INTEGRADO  
VOLUME XIV - 3 - DIAGNÓSTICO . R. MONTE ALVERNE 27  
R. 3 DE MAIO 8 e 20  
SMEC - SECRETARIA MUNICIPAL DE EDUCAÇÃO E CULTURA

## ÍNDICE

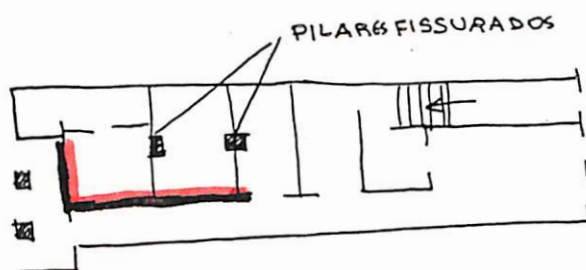
FIGURA - 3

Apresenta recalque do meio para o fundo da construção, Esse recalque se evidencia principalmente na parede interna do corredor ( ver figura 3 ) , onde esta cedeu cerca de 10 cm . Além disto provocou enormes rachaduras em todo o piso, e fissuras ao redor dos vãos.

A causa provável deste recalque foi devido ao fato de estar essa fundação sobre aterro não muito bem executado e com pequena profundidade. Com a forte umidade ascendente e descendente os esteios apodeceram e o terreno cedeu.

Prospecções na fundação e sondagem do solo constatarão a veracidade da hipótese.

A fundação dos pilares também devem ser verificadas , a fim de constatar a causa da fissura em sua parte superior.

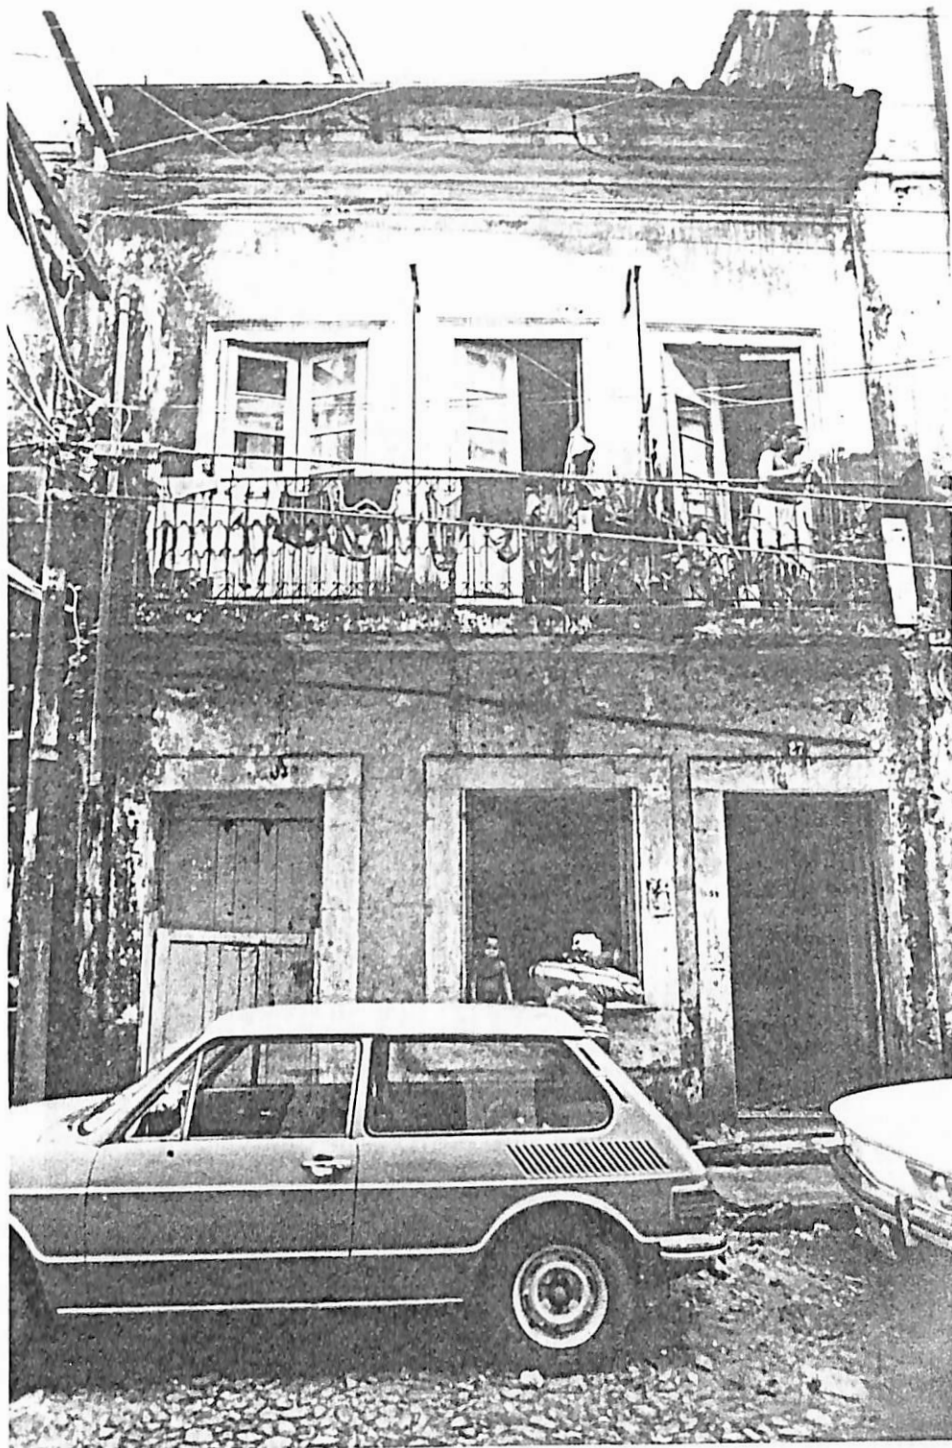
- VISTA DA FACHADA DA CASA Nº 27 DA RUA MONTE ALVERNE
- NO PAVIMENTO TERREO CERCADUROS EM PEDRA
- PAVIMENTO SUPERIOR JANELAS ABSCADAS COM GRADIL SACADO DE FERRO.

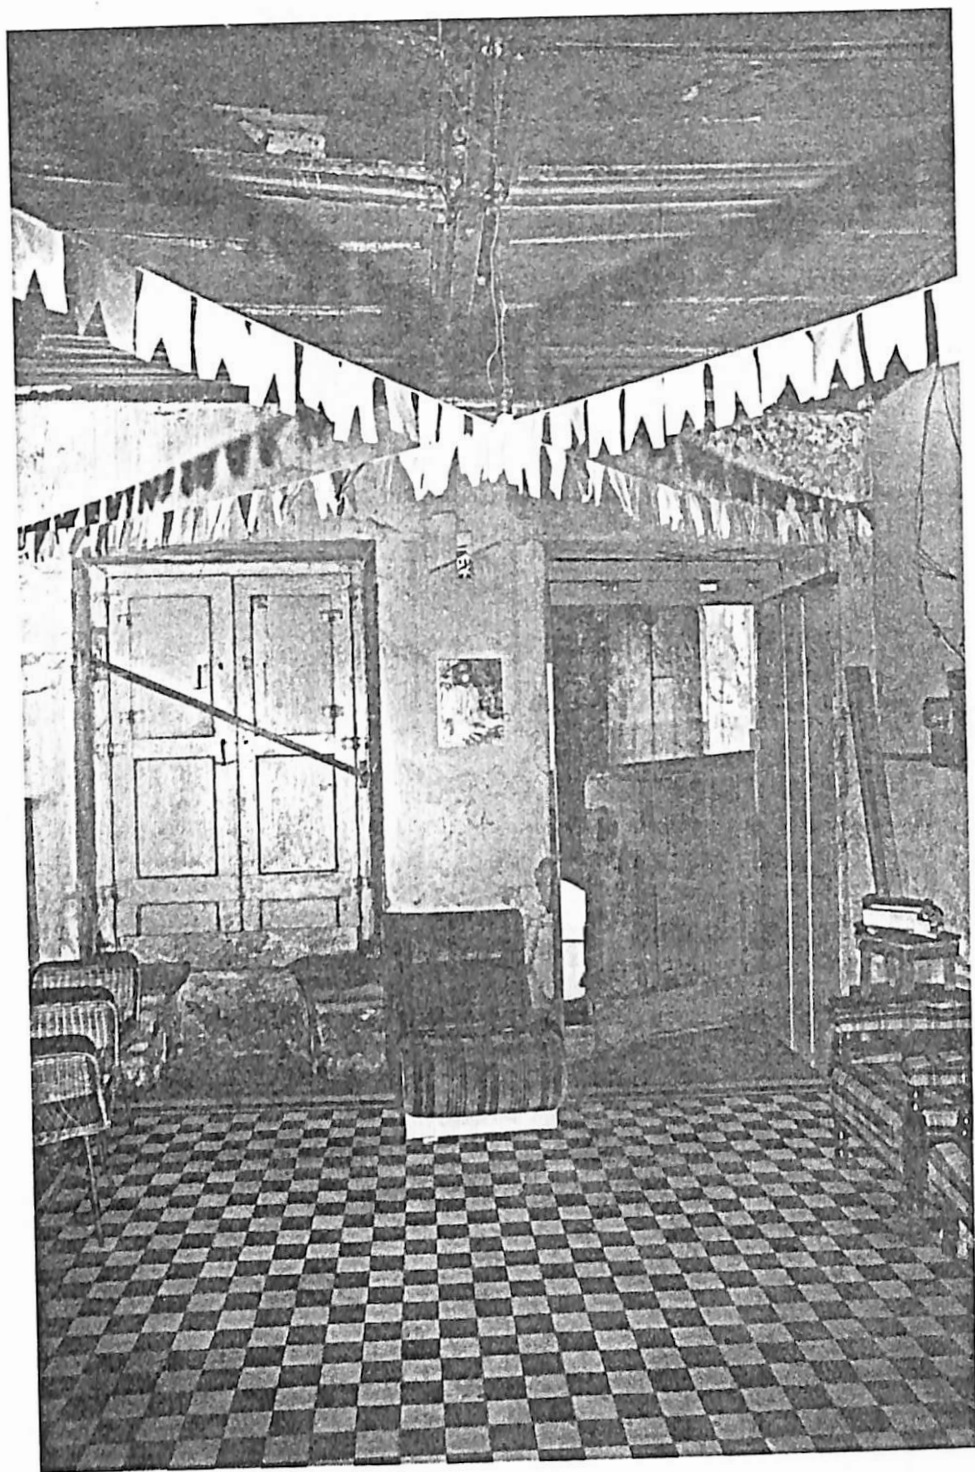
MONTE ALVERNE Nº 27  
TÉRREO

- VISTA INTERNA DA PORTA E JANELA DO SALÃO NOBRE DO PAVIMENTO TERREO
- OBSERVAR A CONVERSA-DEIRA E FORRO EM CAIXOTÃO.
- UMIDADE DESCENDENTE PROVOCADA POR VAZAMENTO DO TELHADO
- PISO EM LADRILHO HIDRÁULICO.

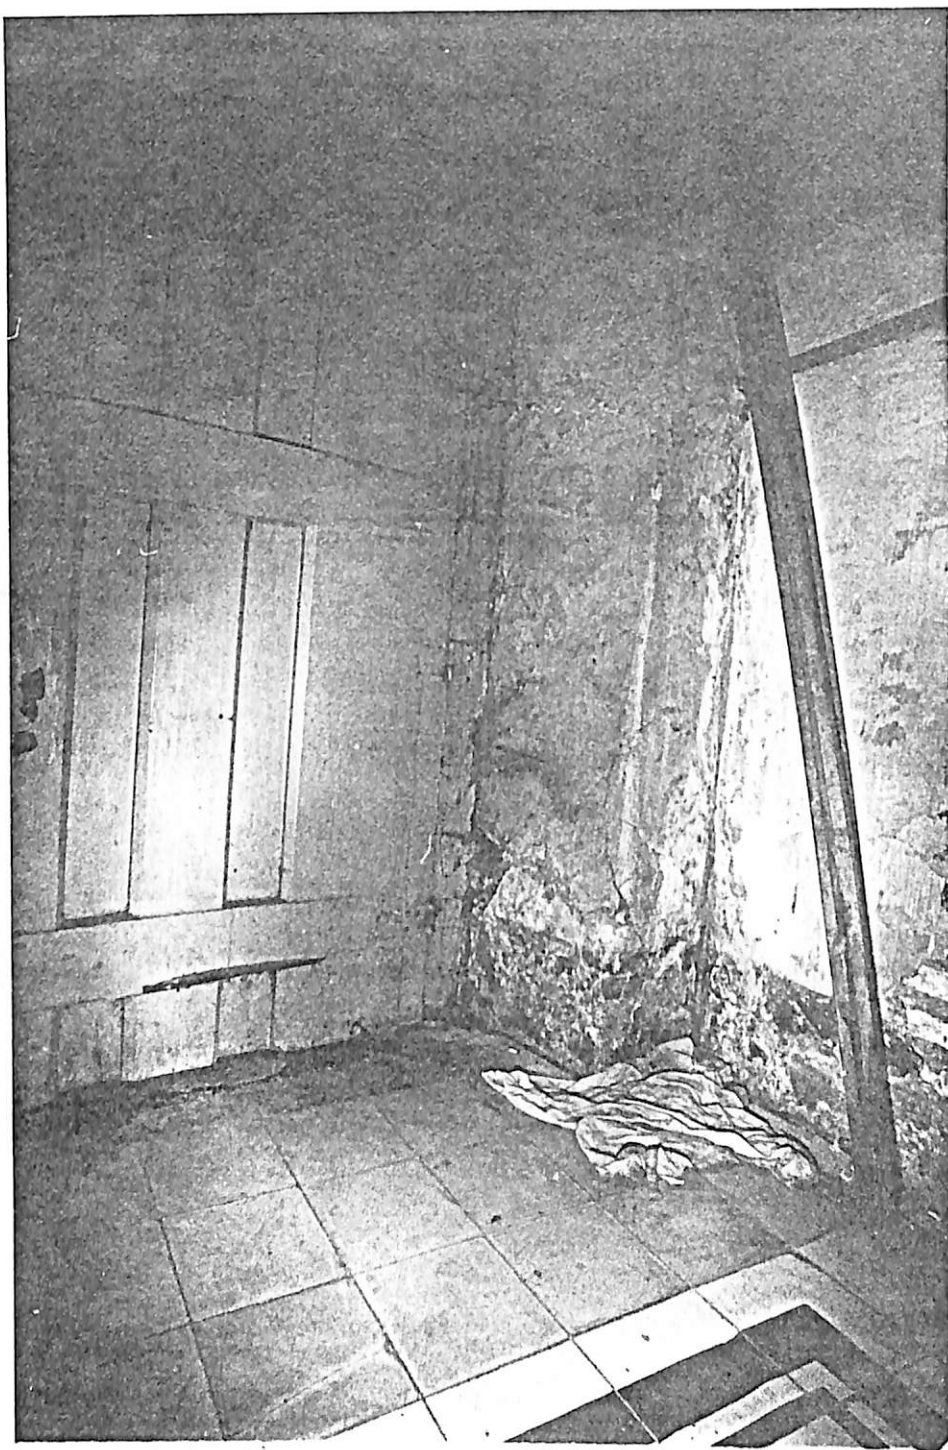
- VISTA INTERNA DA PORTA DE ACESSO AO PAVIMENTO TERREO
- NOTAR FORTE UMIDADE DESCENDENTE QUE PROVOCA DESPRENDIMENTO DO REBOCO.

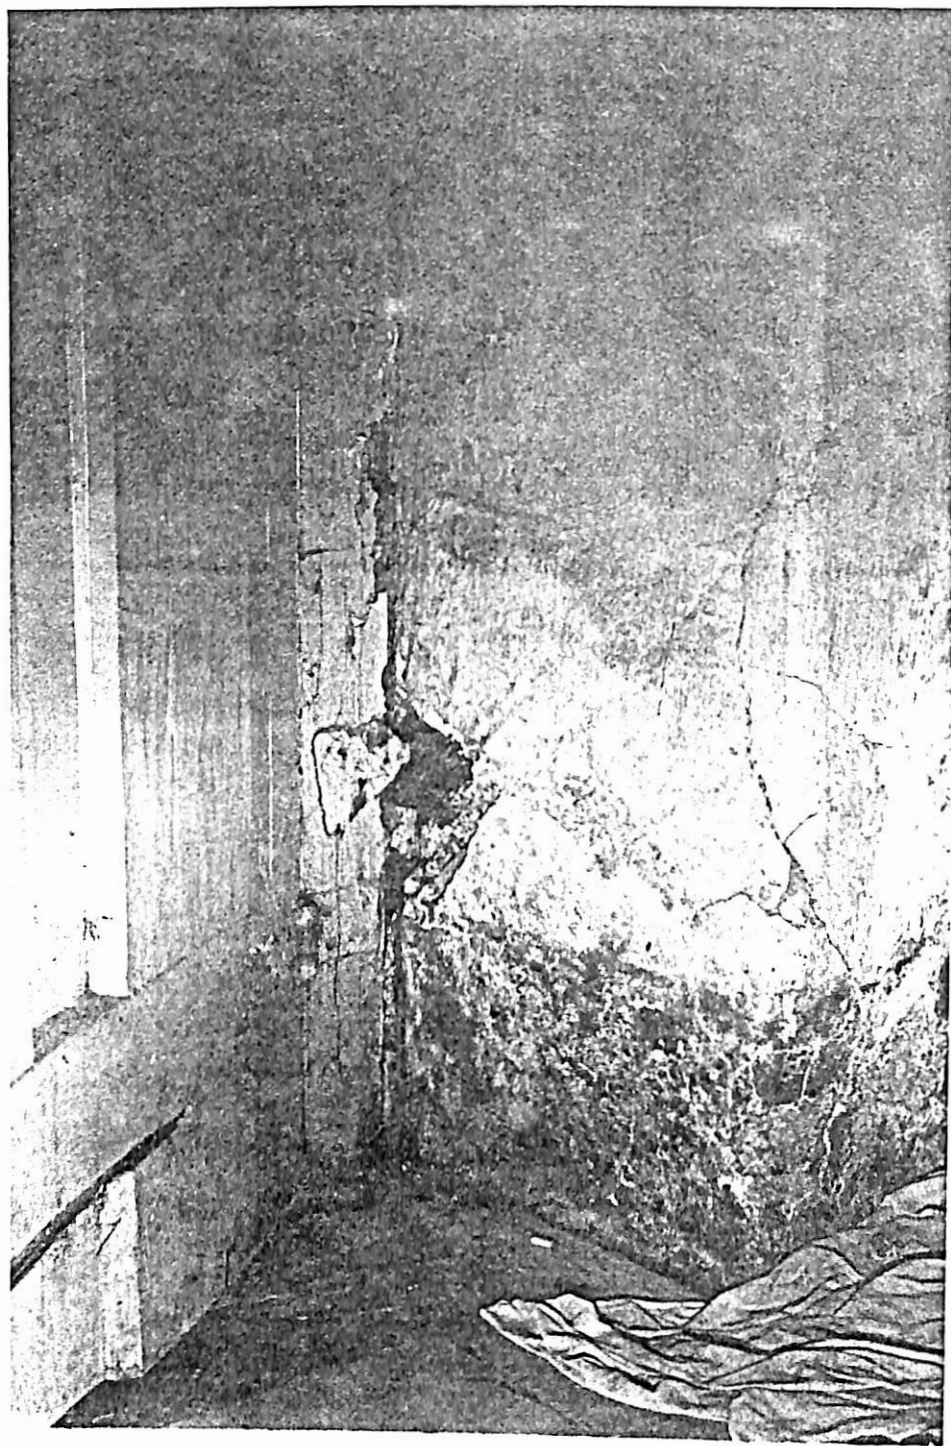
- DETALHE DA FOTO ANTERIOR

- DESPRENDIMENTO DO REBOCO PROVOCADO POR UMIDADE DESCENDENTE CAUSADA PELA ÁGUA DA CHUVA QUE ESCORRE DIRETAMENTE SOBRE A PAREDE, DEVIDO A QUEBRA DA CALHA COLETORA DE ÁGUAS. (VER FOTO DA FACHADA)

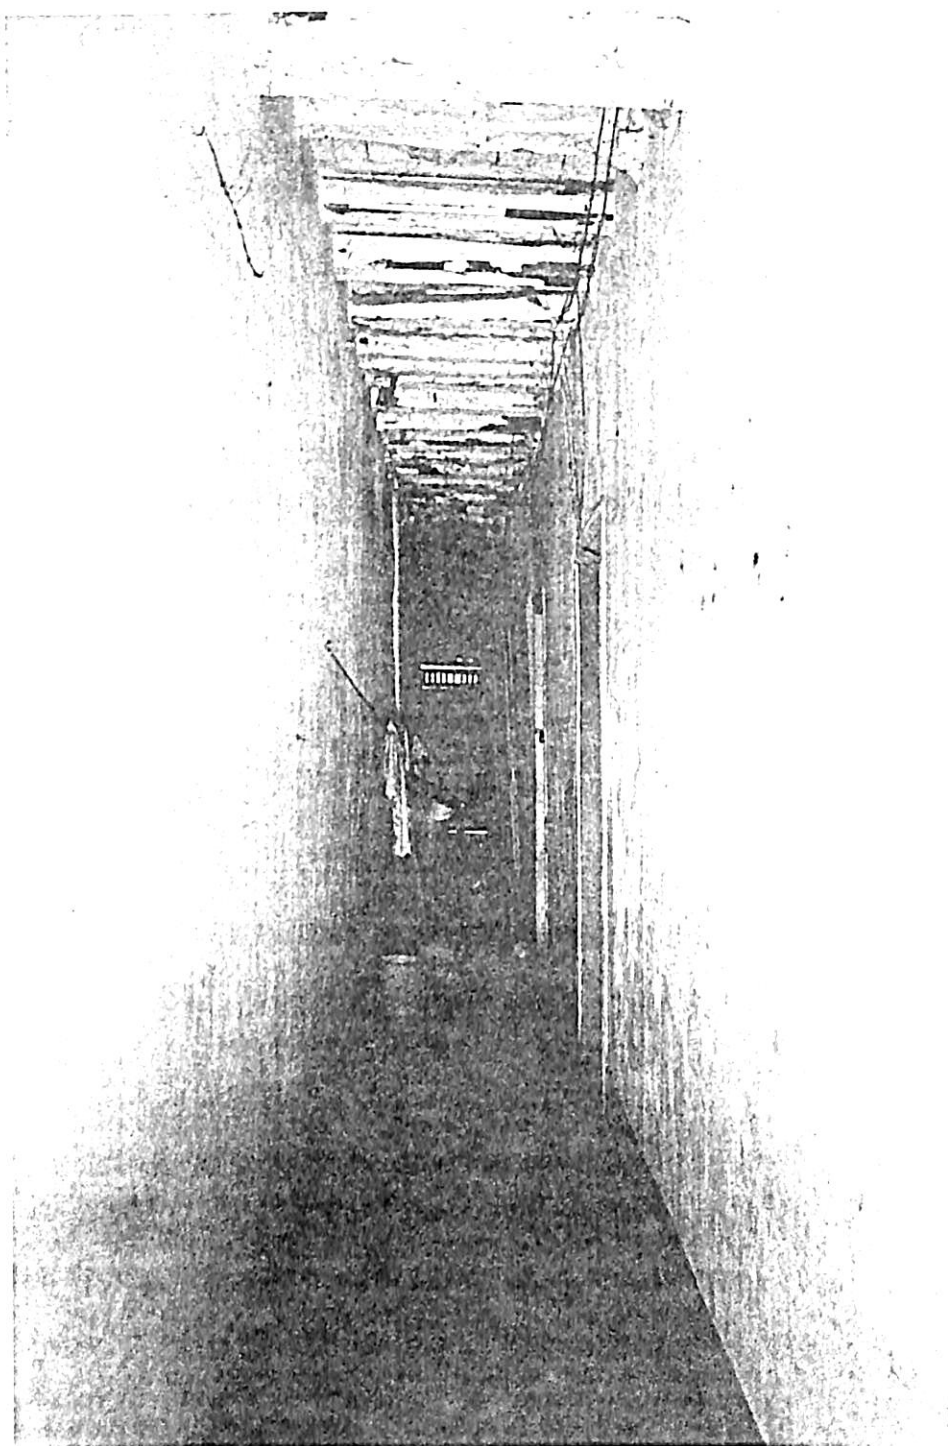
- VISTA DO CORREDOR
- PISO CIMENTADO, RACHADO PRINCIPALMENTE NO FINAL DO CORREDOR ONDE SE ENCONTRA DESNIVELADO DEVIDO A RECALQUE DIFERENCIADO
- TODAS AS OMBREIRAS E VERGAS DE PORTAS ESTÃO SE DESPRENDENDO DA PAREDE DEVIDO O RECALQUE

- BARROTAMENTO DAS - TANTE UMIDO E ATACA DO POR INSETOS.
- INSTALAÇÃO ELETRICA IMPROVISADA

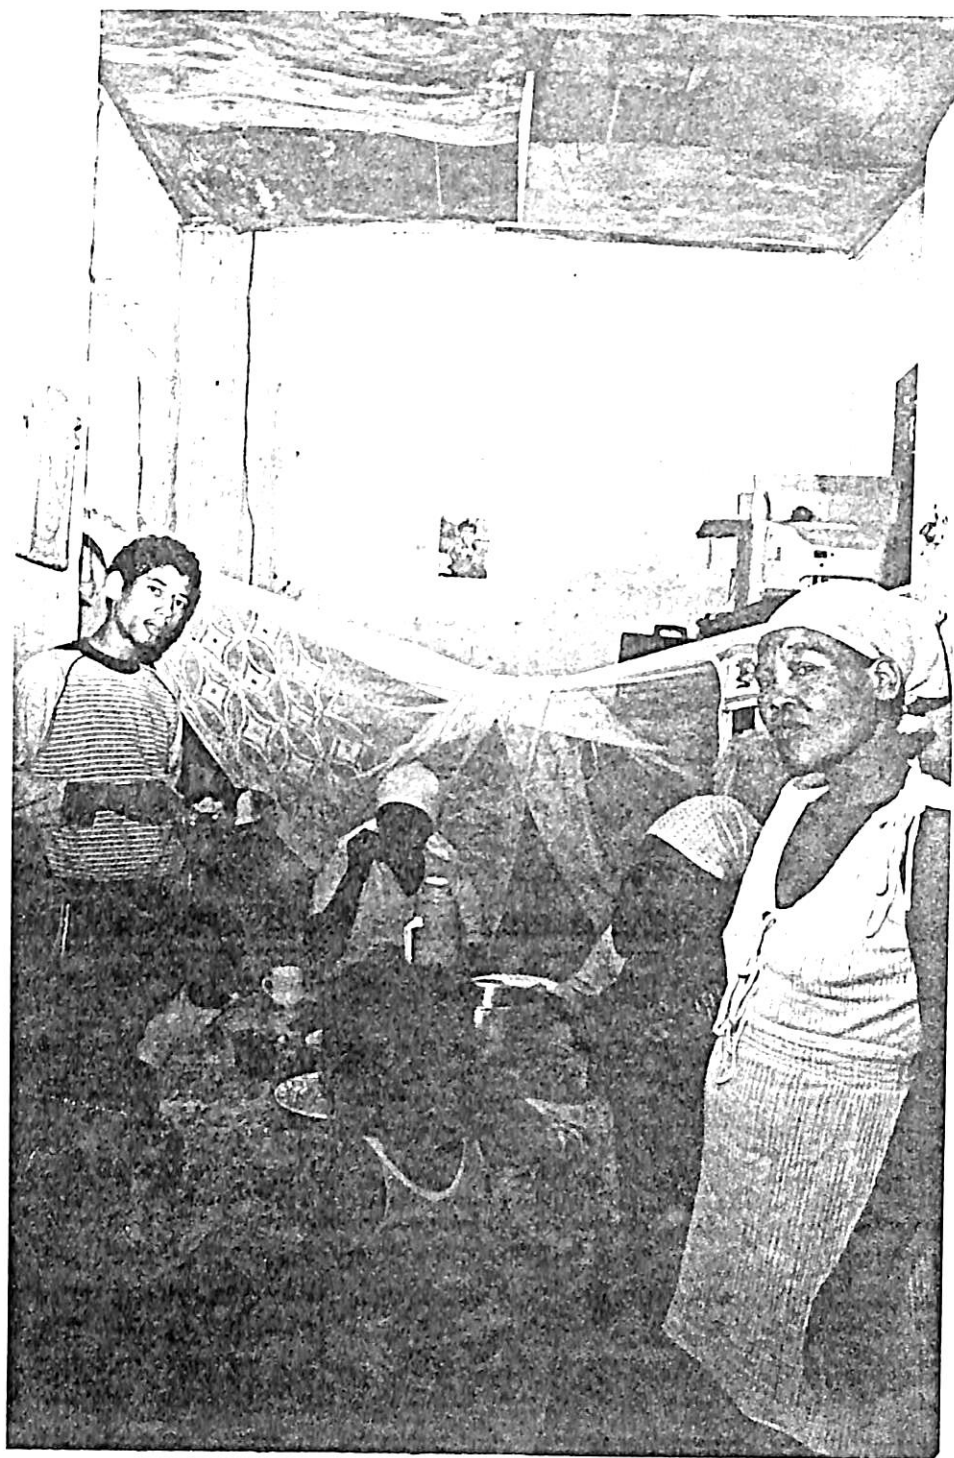
- VISTA DO QUARTO ⑦
- PAREDES UMIDAS, FORRO INPROVISADO DE PLACAS DE COMPENSADO, QUE SE ENCONTRA BASTANTE ÚMIDO E APODRECIDO

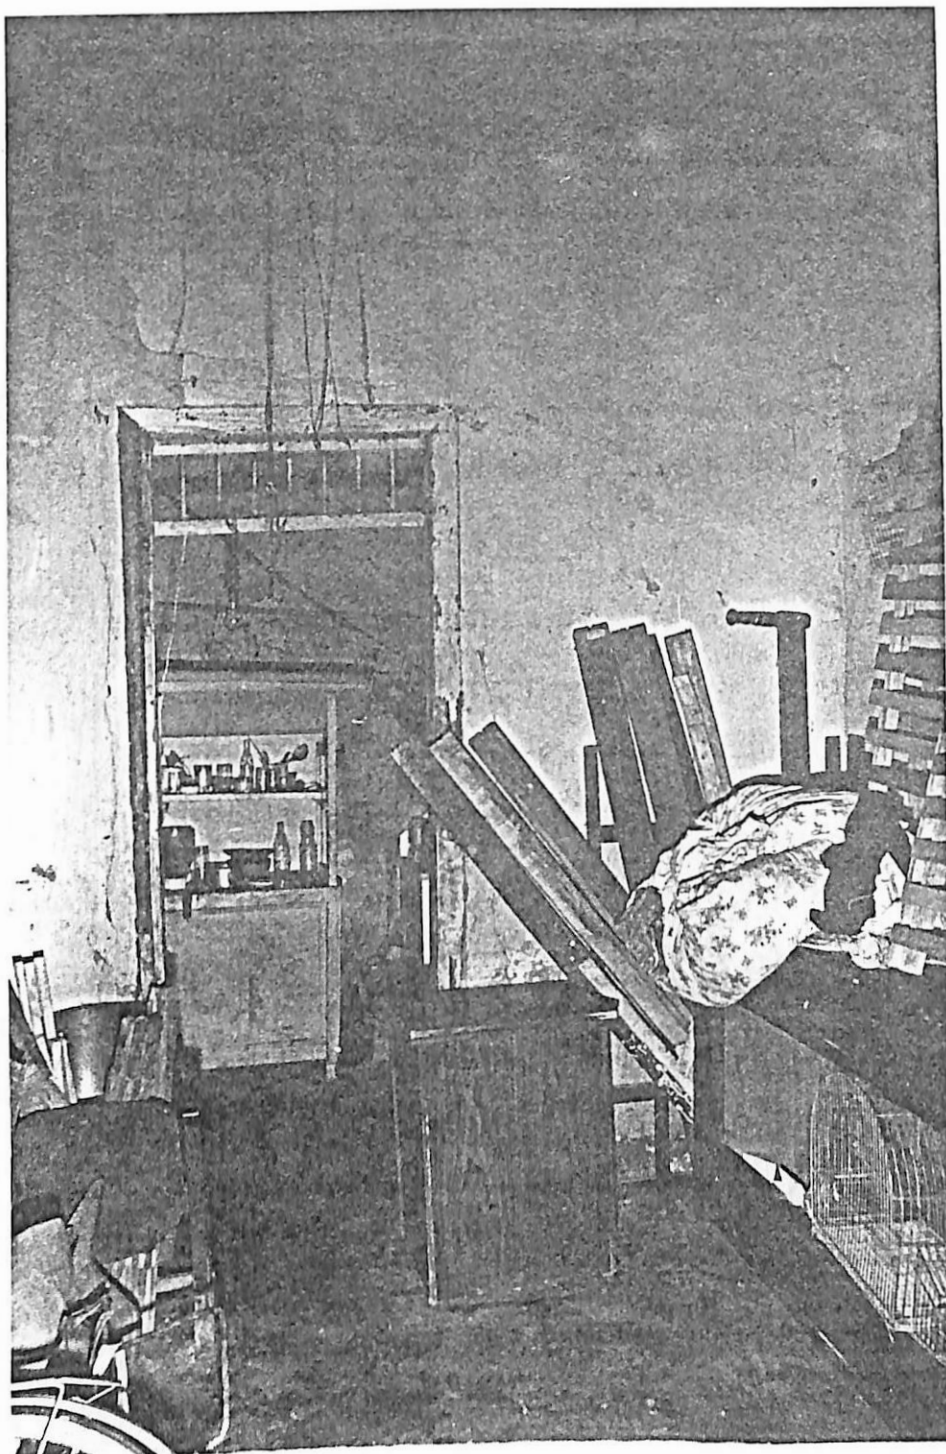
- VISTA DO COMODO ⑨
- UMIDADE ASCENDENTE E DESCENDENTE
- RACHADURAS AO REDOR DO VÃO DA PORTA, AS QUAIS SE AGRUAM A CADA DIA
- PISO CIMENTADO, RACHADO DEVIDO RECALQUE DIFERENCIADO

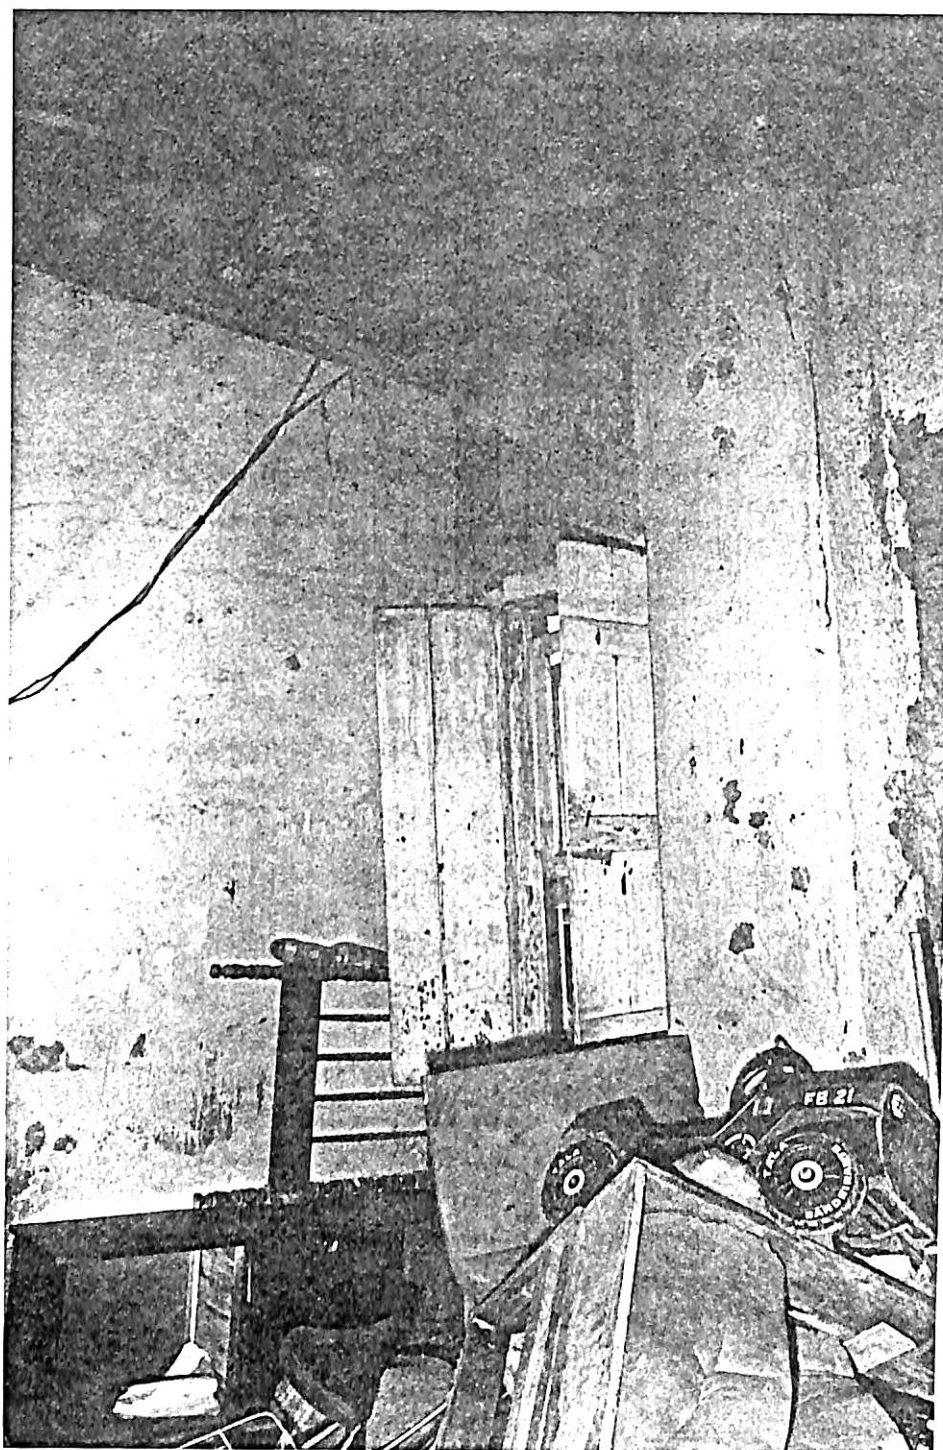
- VISTA DO COMODO ⑨
- UMIDADE DESCENDENTE QUE PROVOCA APODRECIMENTO DA MADEIRA
- FORRO IMPROVISADO COM PLACAS DE COMPENSADO, TAMBÉM EM ESTADO PRECÁRIO

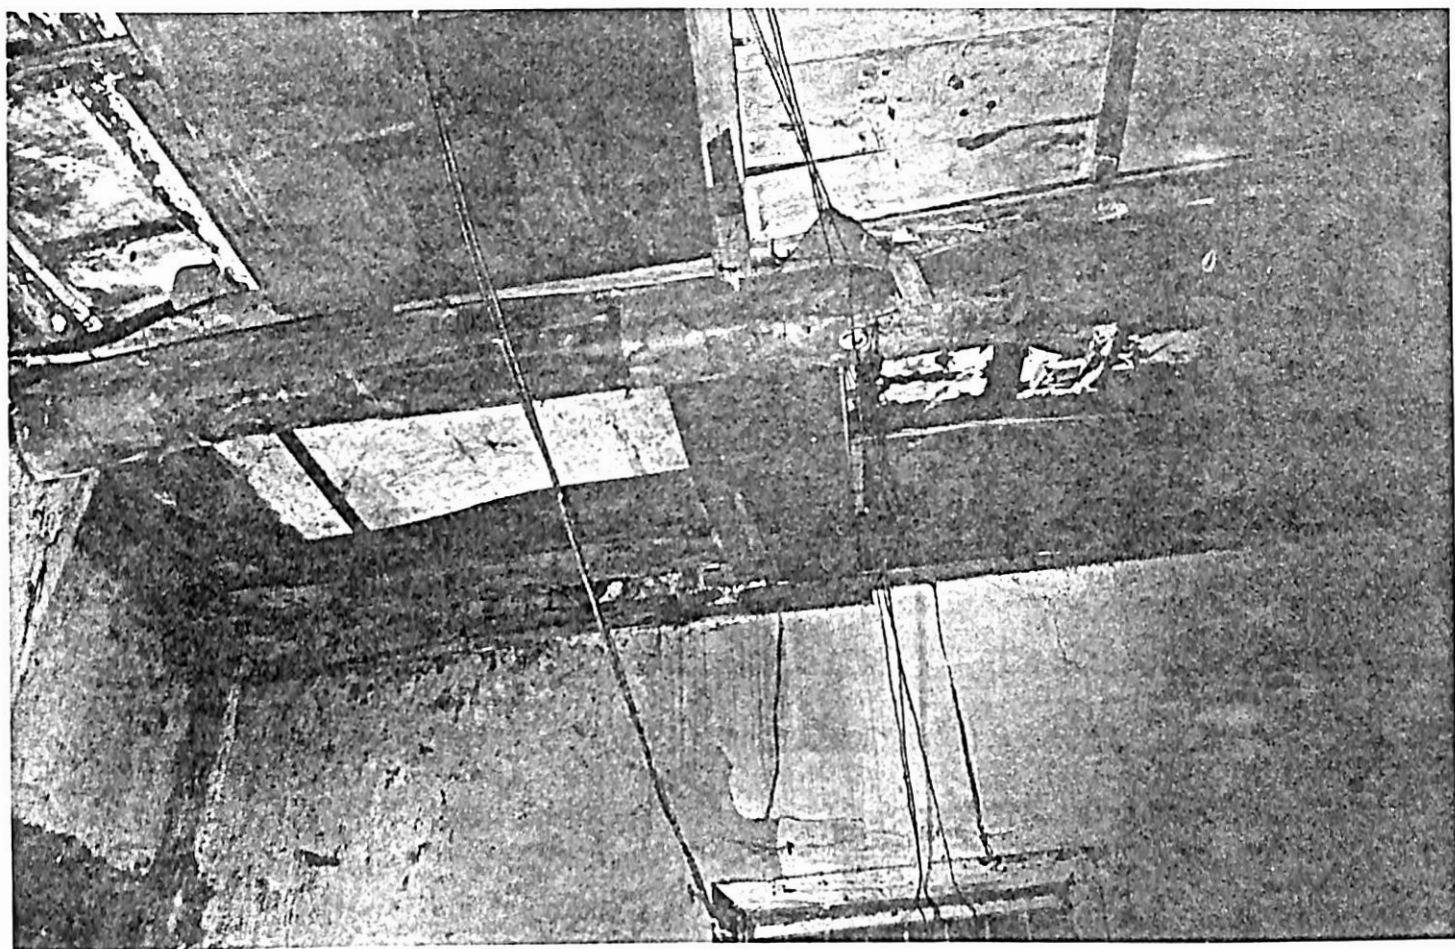
- DETALHE DA ESTRUTURA E FORRO DA SALA (9)
- FORTE UMIDADE DESCENDENTE PROVOCA ARRUINAMENTO DA MADEIRA
- IMPROVISACÃO DA INSTALAÇÃO ELÉTRICA
- DESPRENDIMENTO DO REBOCO DEVIDO UMIDADE

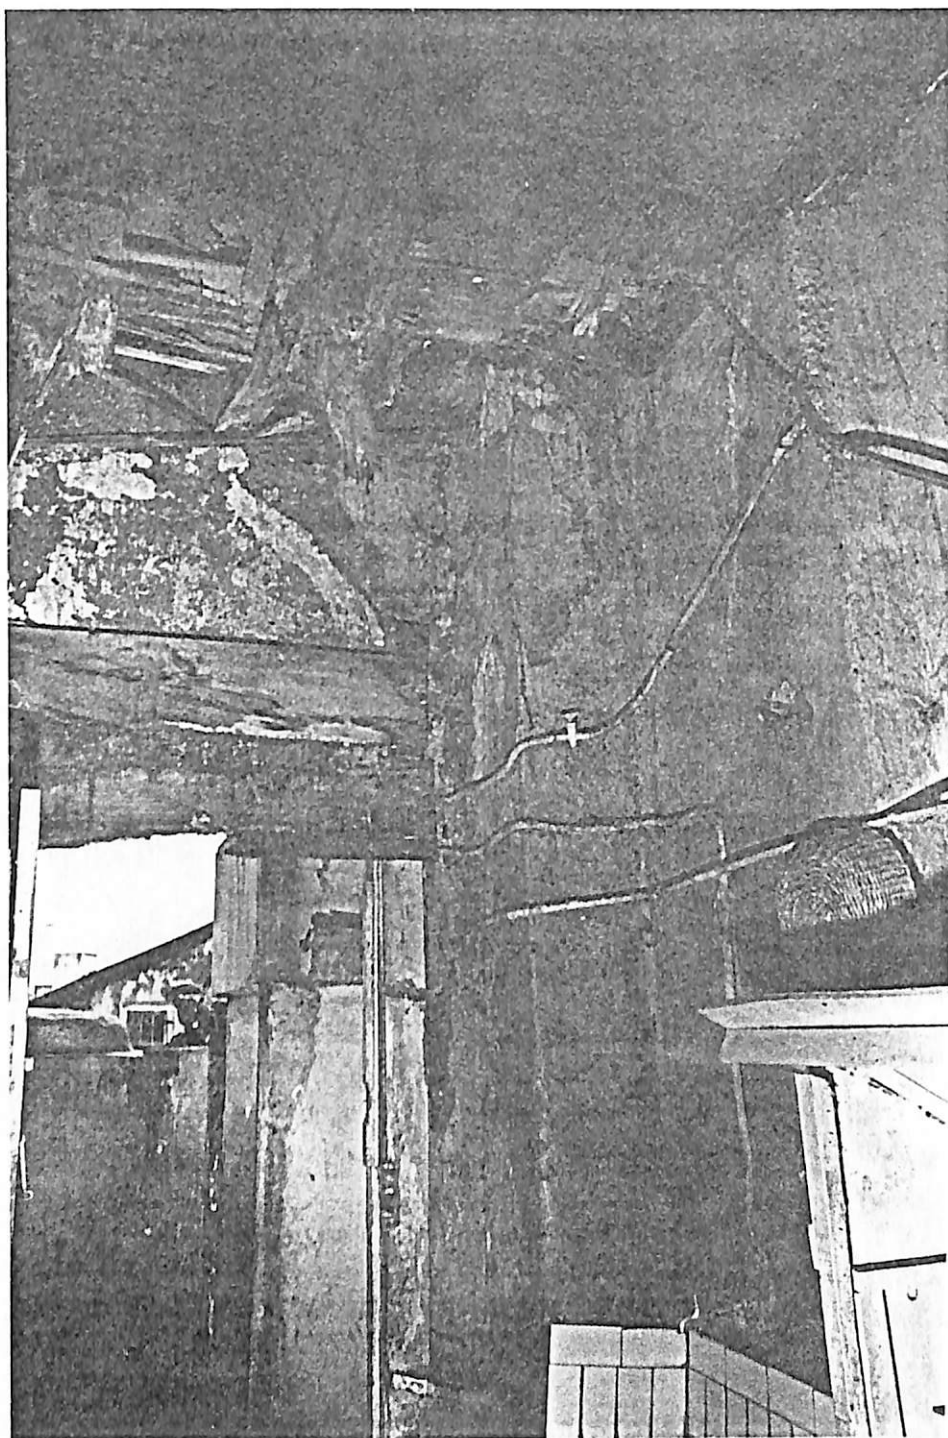
- VISTA DO CONUDO (10)
- FORTE UMIDADE PROVOCA QUEDA DO REBOCO E ARRUINAMENTO DA MADEIRA
- INSTALAÇÃO HIDRULICA EM TUBOS DE COBRE
- VER-SE AO FUNDO O SANITARIO

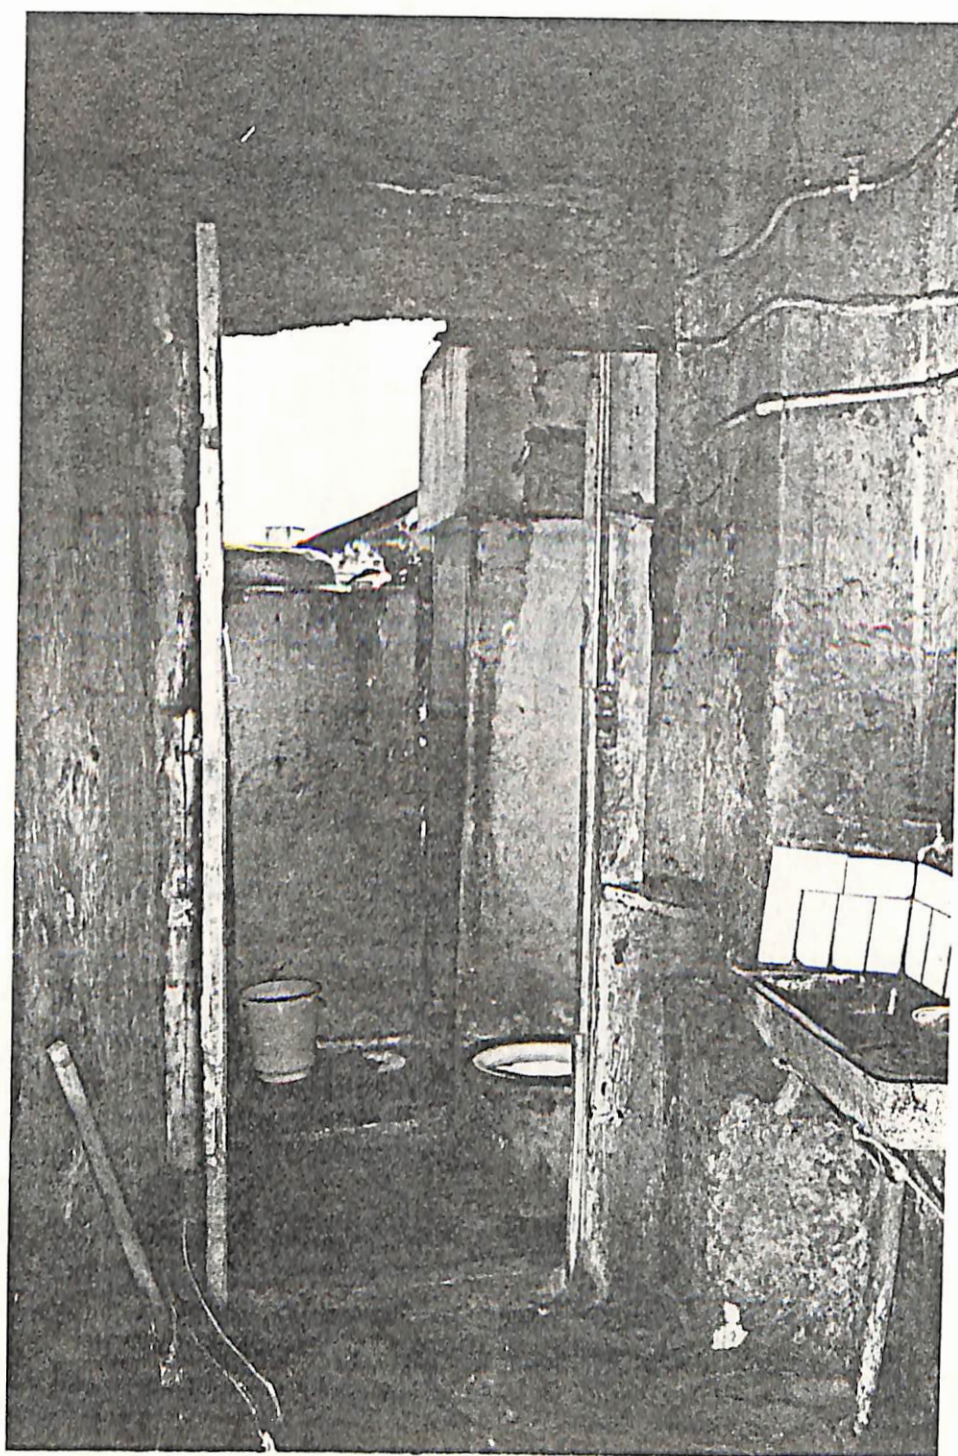
- VISTA DO SANITÁRIO
- INSTALAÇÕES IMPROVISADAS
- PISO CIMENTADO, COM GRANDES RACHADURAS DEVIDO RECALQUE DIFERENCIADO.

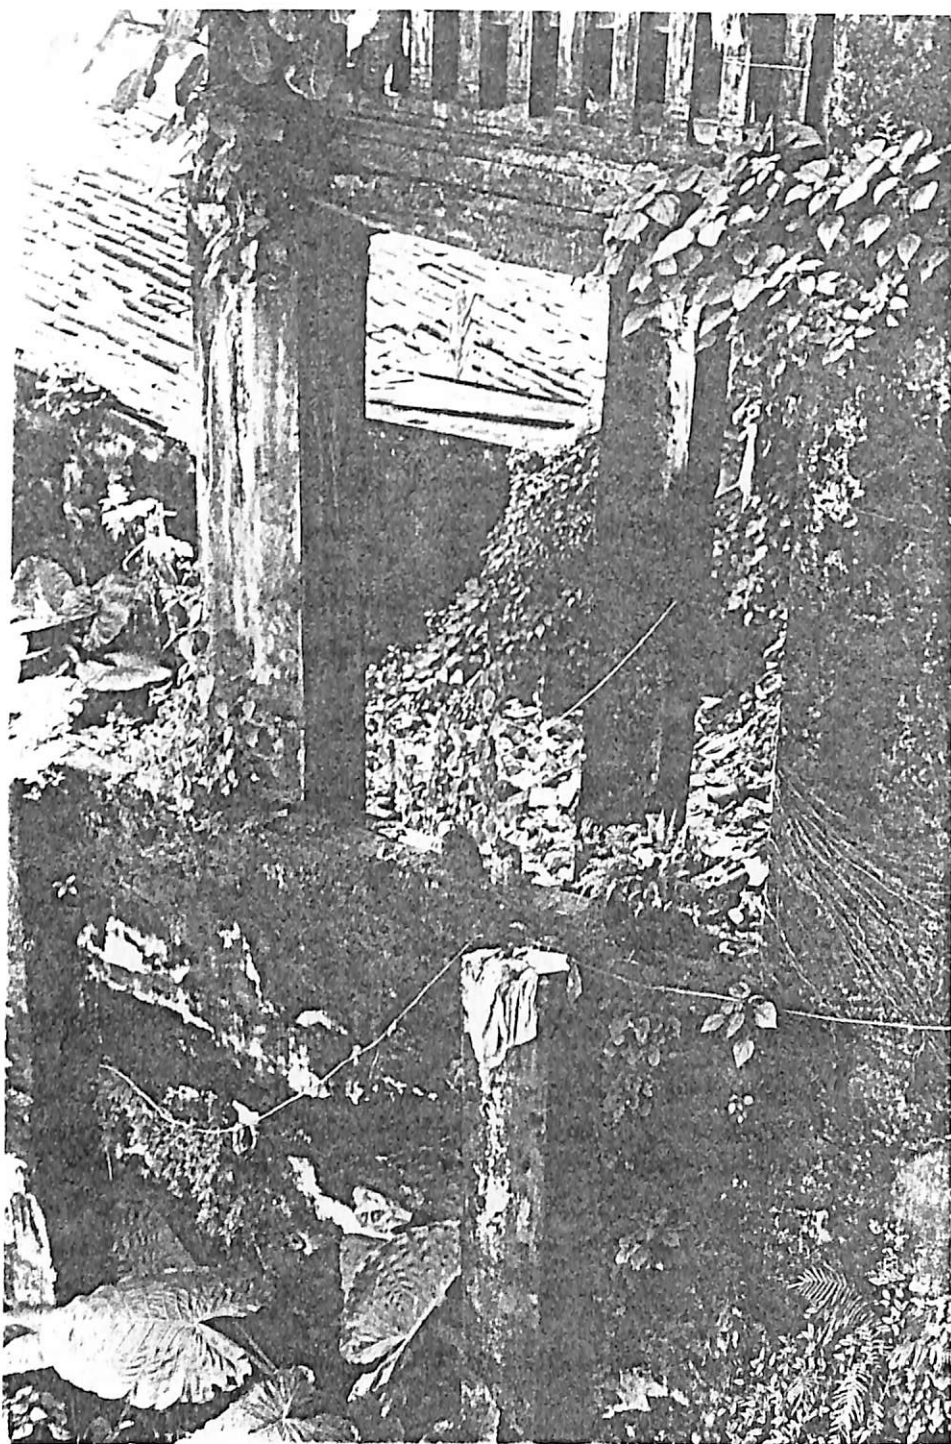
Além da parede descrita acima, os pilares de sustentação ( ver figura 2 ), também apresentam fissuras provavelmente devido a mesma causa, o recalque.

- VISTA DOS PILARES DE SUSTENTAÇÃO DA VARANDA
- OBSERVAR FISSURA DA PARTE SUPERIOR DO PILAR PROVOCADO POR RECALQUE DIFERENCIADO
- NOTAR O ESTADO DE ABANDONO COM VEGETAÇÃO NASCENDO PELA PAREDE

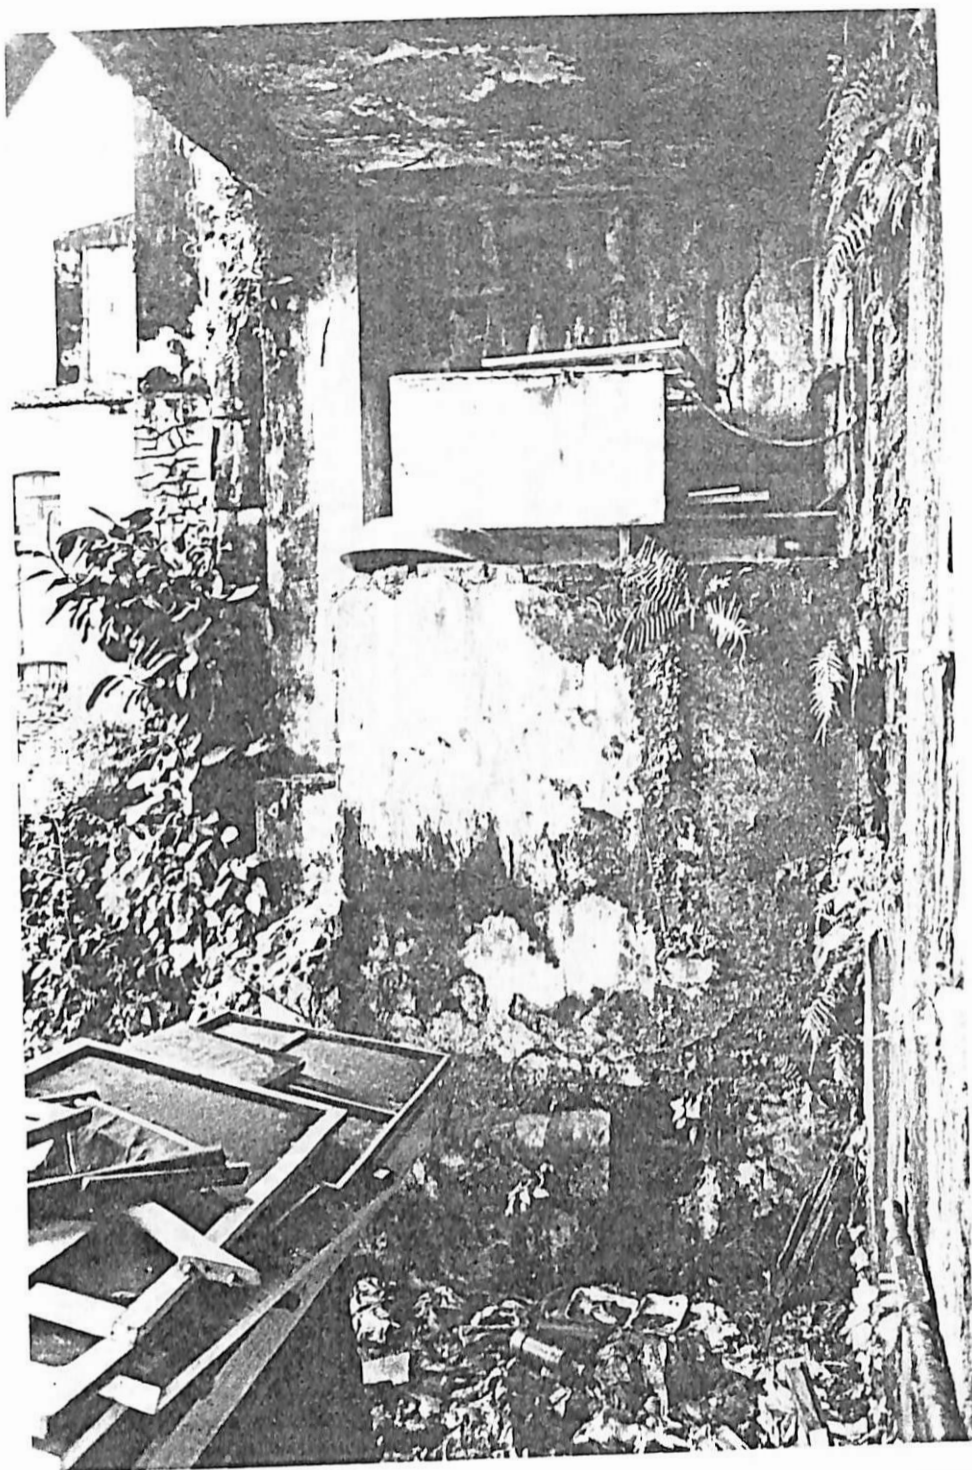
- VISTA DO SANITARIO EXTERNAMENTE
- PAREDE UMIDA COM VEGETAÇÃO ABUNDANTE

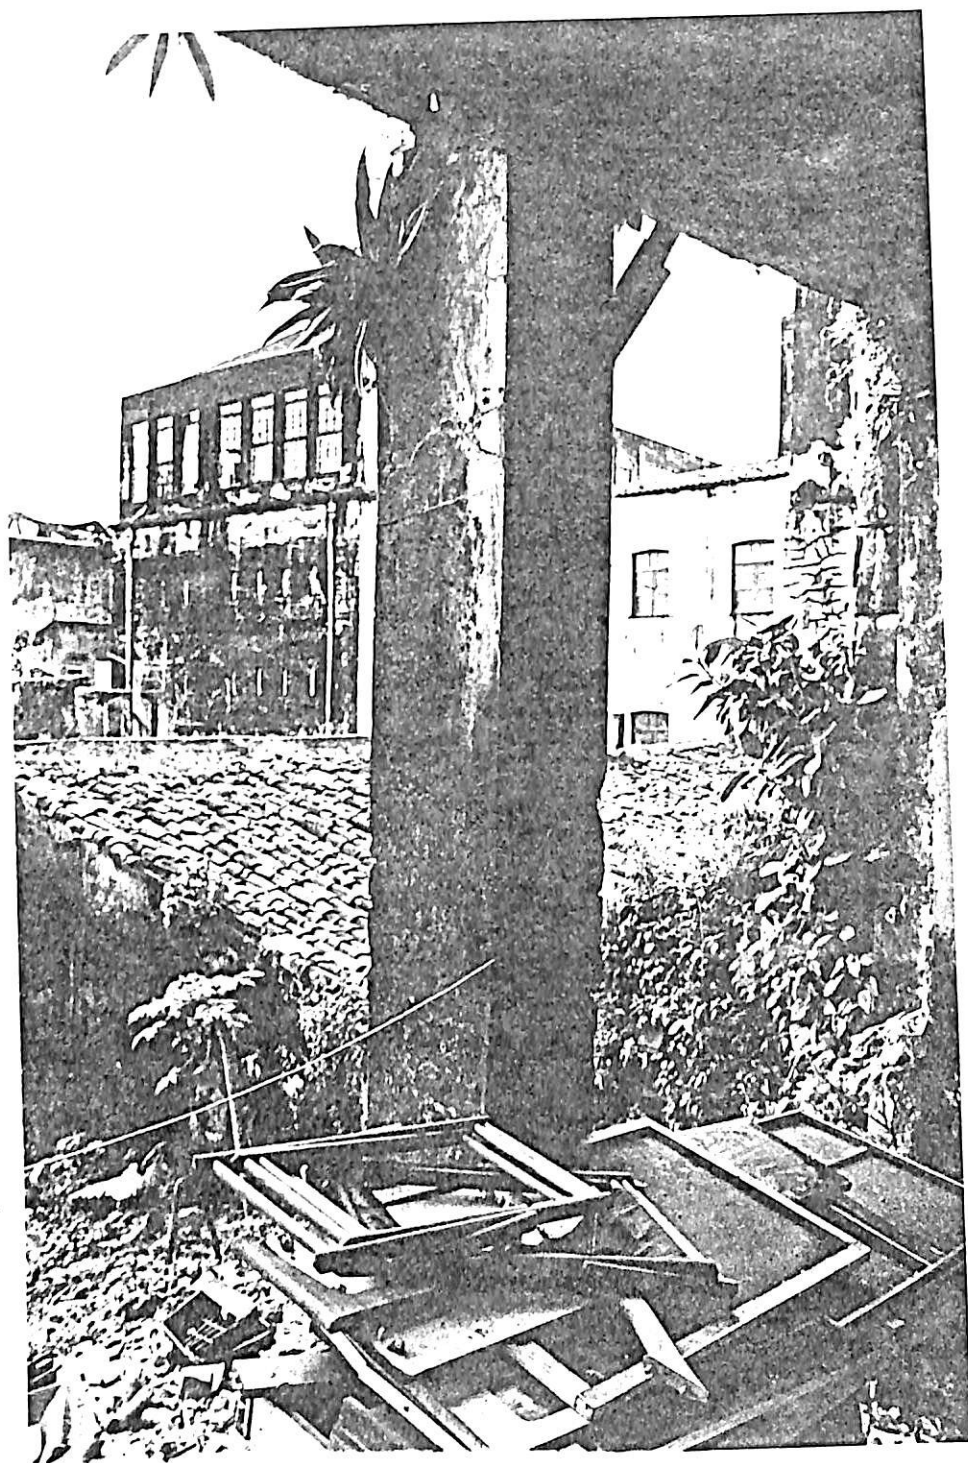
- DETALHE DO PILAR
- BASTANTE UMIDO COM VEGETAÇÃO FLORESCENDO
- DESPRENDIMENTO DO REBOCO

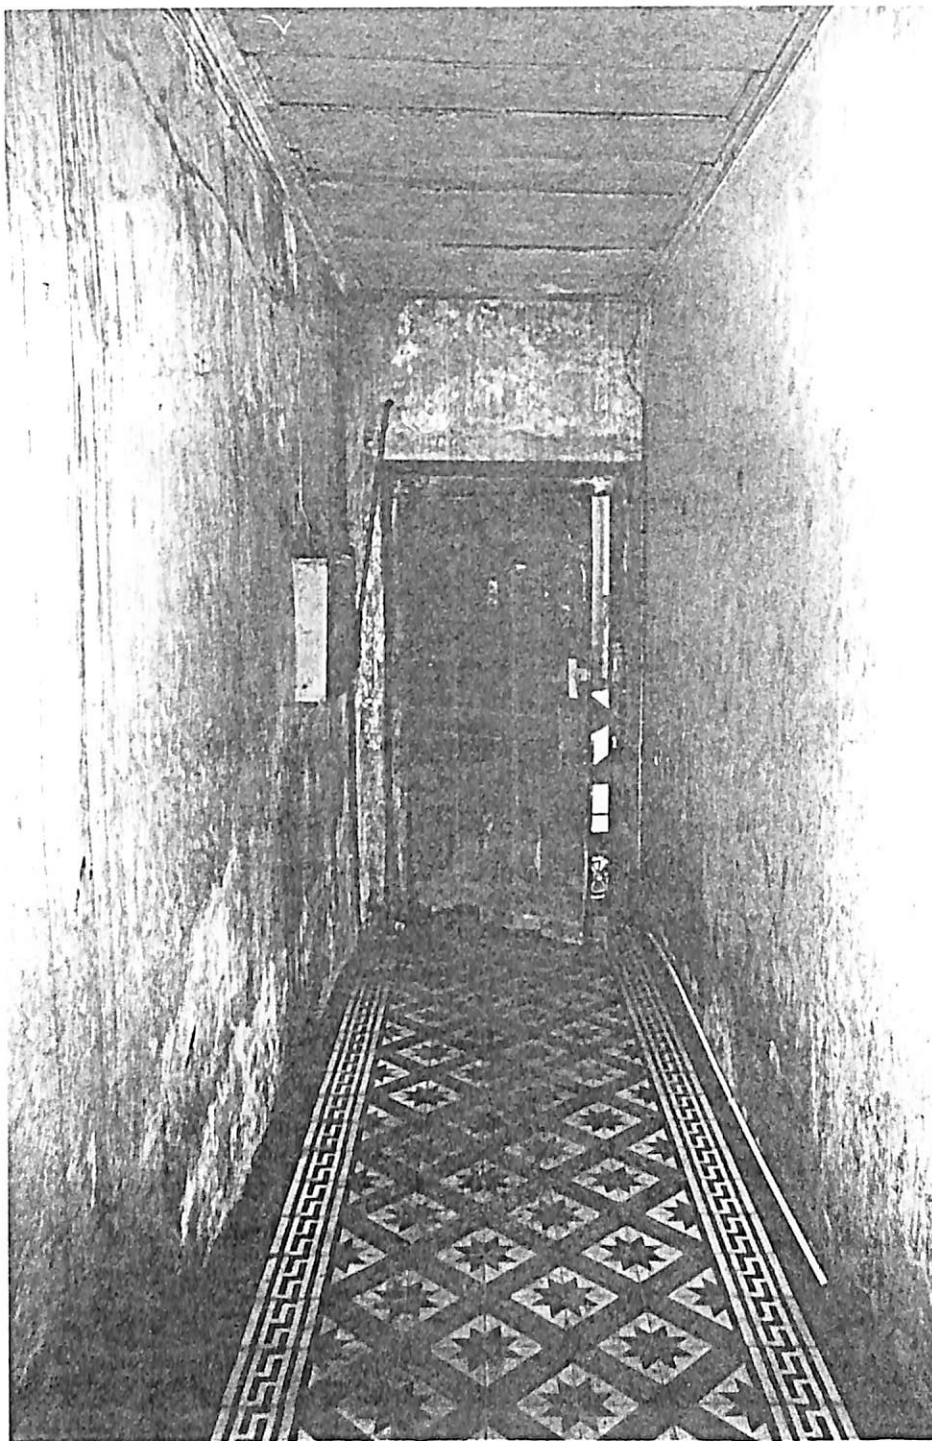
- VISTA INTERNA DA PORTA DE ACESSO AO 1º PAV.
- UMIDADE ASCENDENTE E DESCENDENTE

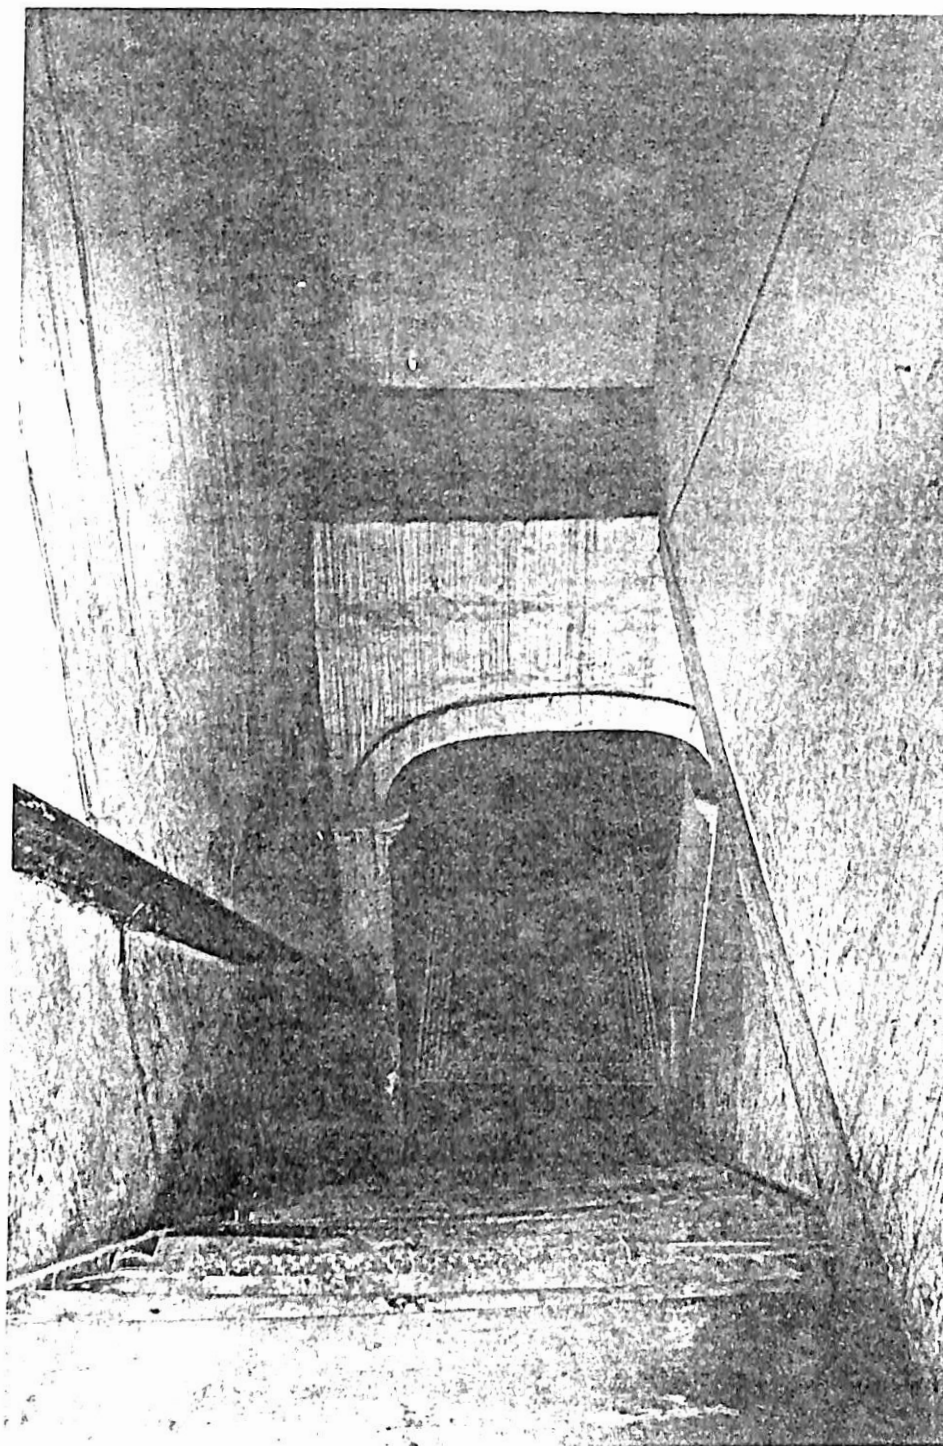
- VISTA DA ESCADA QUE DA ACESSO AO 1º PAVIMENTO, EM UM BAIXO HALL DE ENTRADA
- UMIDADE DESCENDENTE PROVOCADA POR ÁGUA DO TELHADO
