**Prefeitura Municipal do Salvador**  
**Secretaria Municipal do Planejamento**  
**SEPLAM**

**Projeto:** CAMI - CENTRO ADMINISTRATIVO MUNICIPAL DEZEMBRO/84  
INTEGRADO  
VOLUME XIV - 3 - DIAGNÓSTICO . R. MONTE ALVERNE 27  
R. 3 DE MAIO 8 e 20  
SMEC - SECRETARIA MUNICIPAL DE EDUCAÇÃO E CULTURA

## ÍNDICE

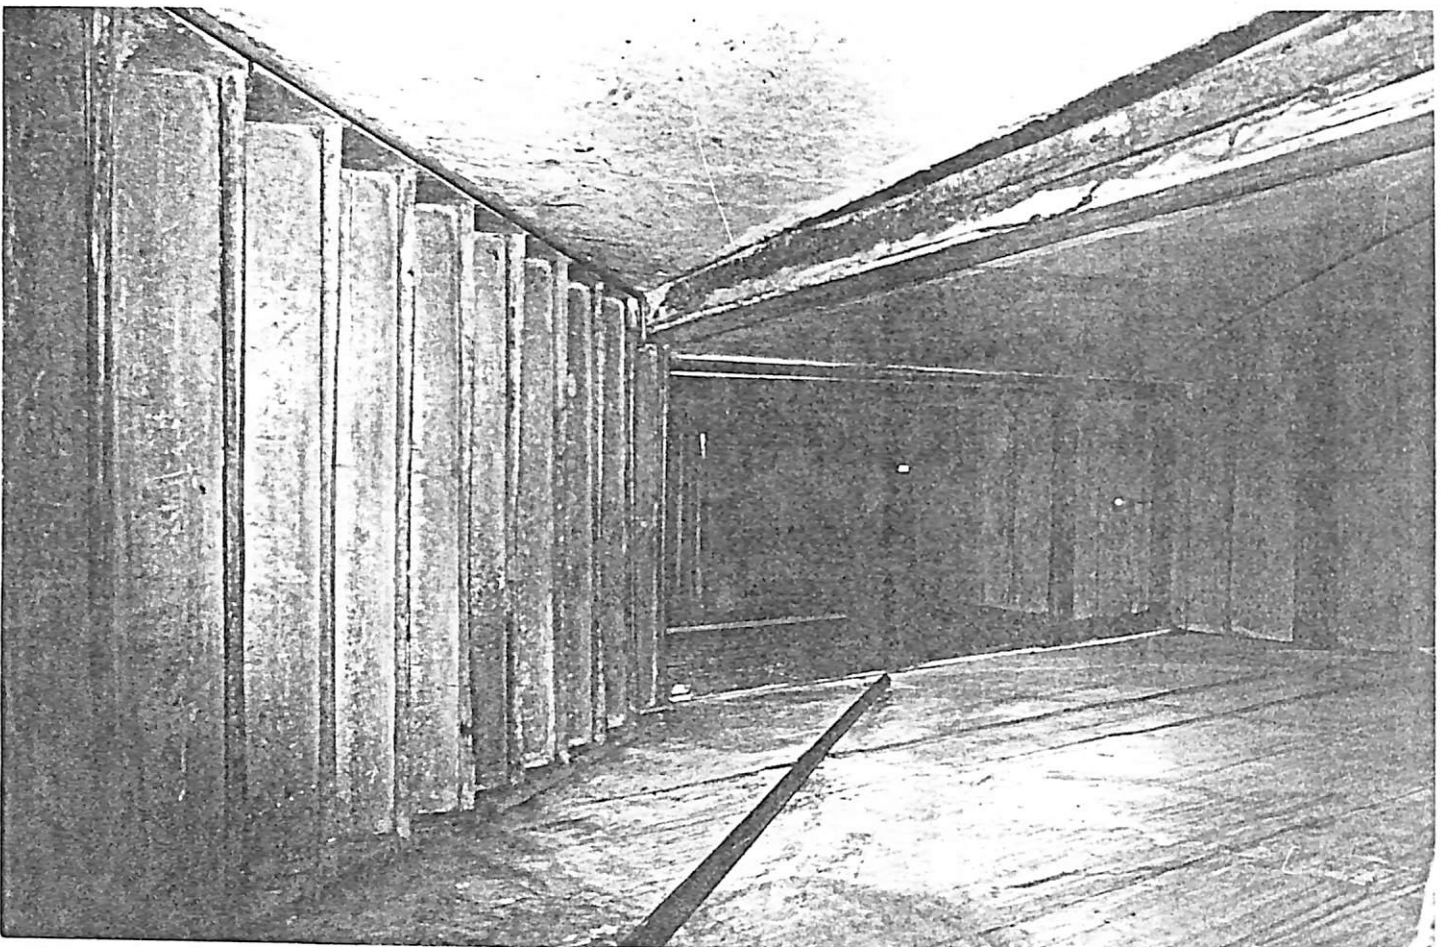
- VISTA DA ESCADA QUE DA ACESSO AO 2º PAVIMENTO, E DO FUNDO ESCADA QUE DA ACESSO AO SOTÃO (TELHADO DESTRÓ)
- FORRO EM MUITA JUNTAS (AS JUNTAS JA NÃO MAIS EXISTEM)
- CORRIMÃO BASTANTE EXTENDIDO
- ESCADA EM ESTADO RUIM, COM MEDIDA DEGRADA POR CUPIM.

- UMIDADE DESCENDENTE PROVOCADA POR GUA DO TELHADO.

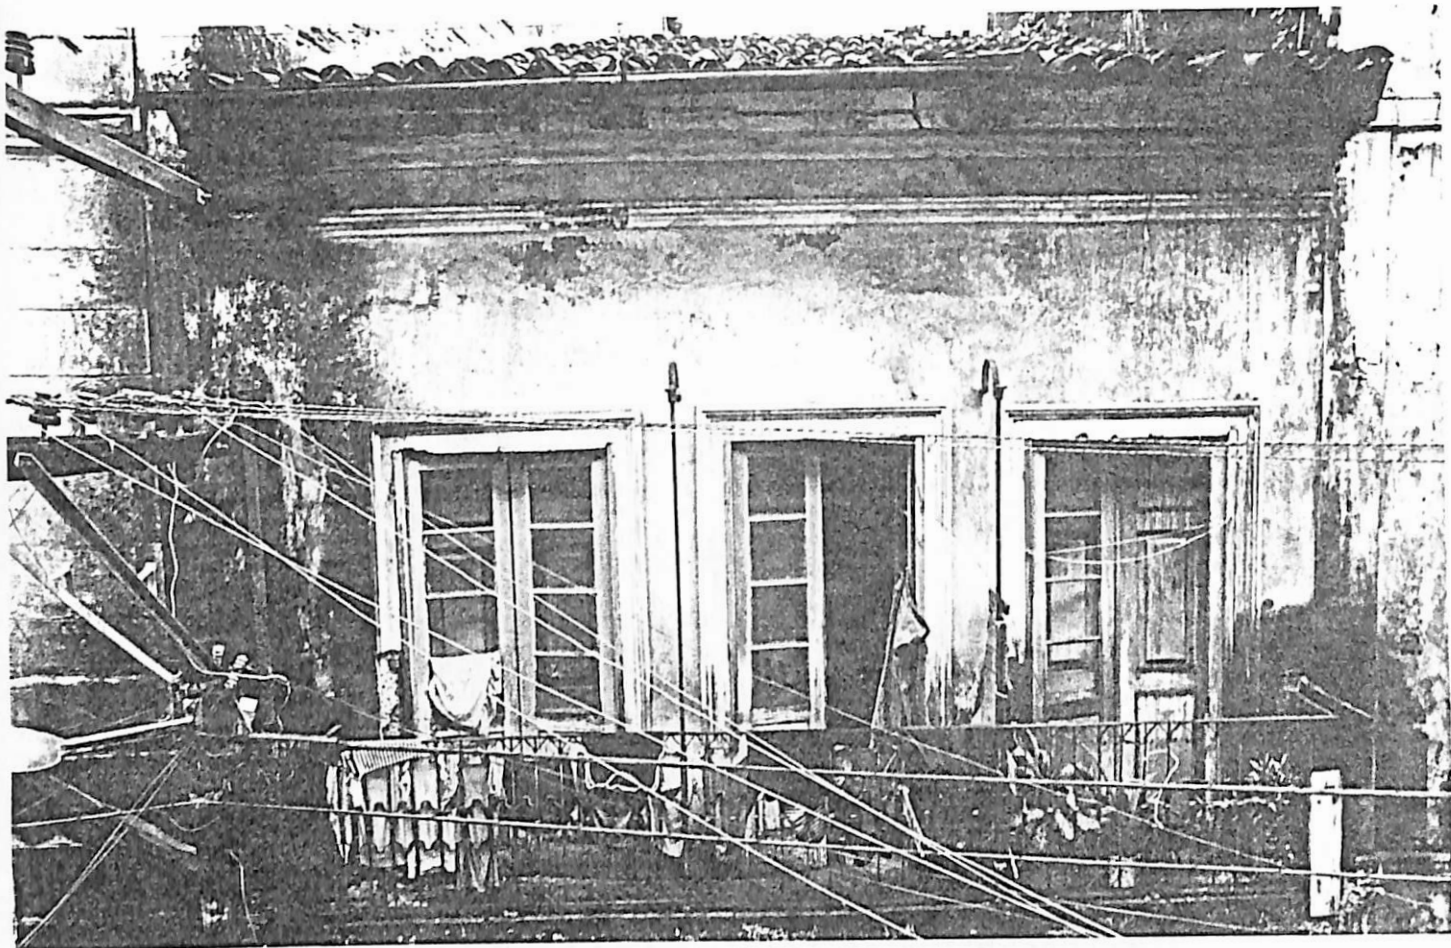
A calha de recolhimento em ambas as fachadas encontra-se quebrada o que agrava ainda mais a situação das paredes externas que dessa forma ficam expostas a vazamentos direto das águas.

- VISTA EXTERNA DAS JANELAS RASGADAS, COM GUARDA CORPO SACADO EM GRADIL DE FERRO
- OBSERVA-SE A PAREDE TOTALMENTE ÚMIDA DEVIDO VAZAMENTO DO TELHADO, ONDE A CALHA DE RECOLHIMENTO DAS ÁGUAS ENCONTRA-SE QUEBRADA, AGRAVANDO AINDA MAIS A SITUAÇÃO
- PARTE DA FOLHA CLARA DA JANELA À DIREITA JÁ NÃO EXISTE MAIS, E OS VIDROS ESTÃO QUEBRADOS

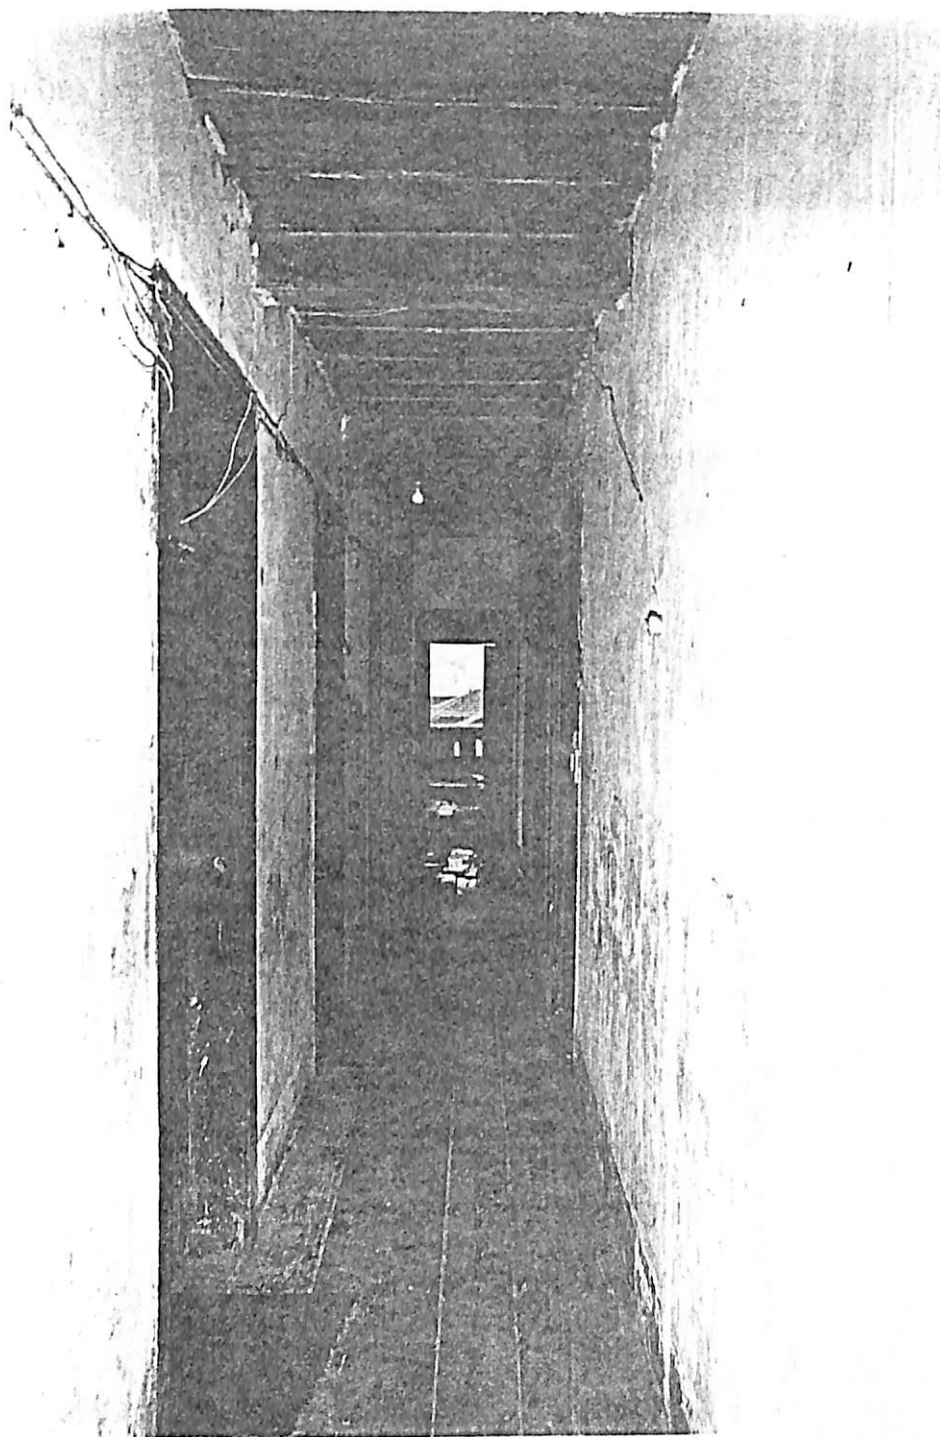
- CIRCULAÇÃO, VENDO-SE  
DO FUNDO A VARANDA
- FORRO BASTANTE ESTRAN-  
GADO
- INSTALAÇÃO ELÉTRICA  
APARENTE EM ESTADO  
BASTANTE PRECÁRIO DE  
FUNCIONAMENTO

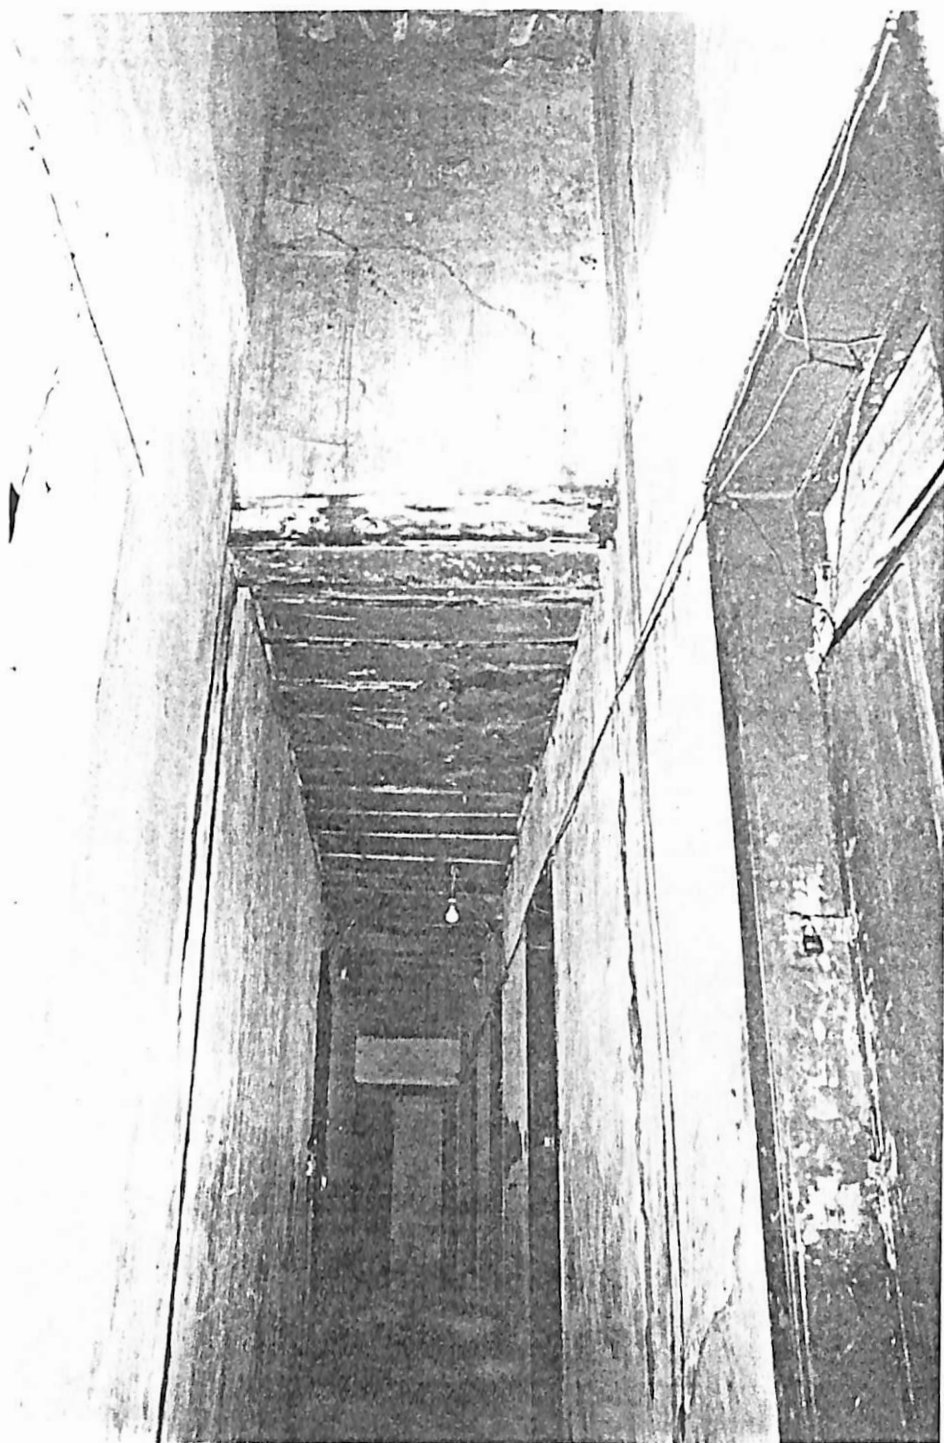
- VISTA DA CIRCULAÇÃO DEIXANDO VER AS PORTAS DOS QUARTOS
- FORRO COM MATA JUNTA BASTANTE UMIDO

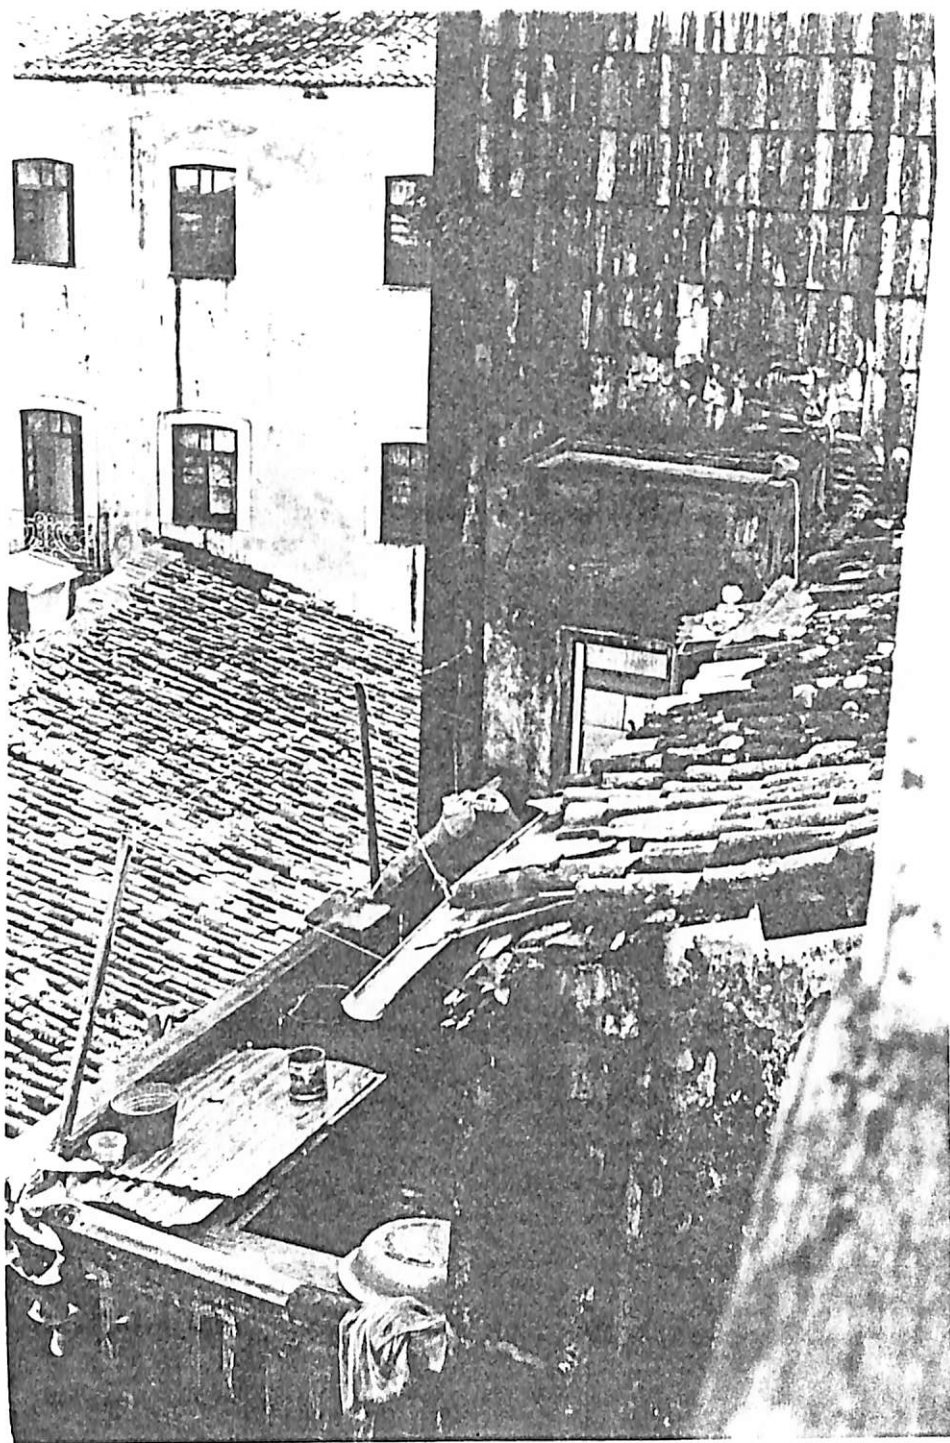
- VISTA DA VARANDA, (FOTO TIRADA DO PRÉDIO VIZINHO)
- NOTAR O ESTADO PRECÁRIO DA COBERTURA, COM TELHAS QUEBRADAS

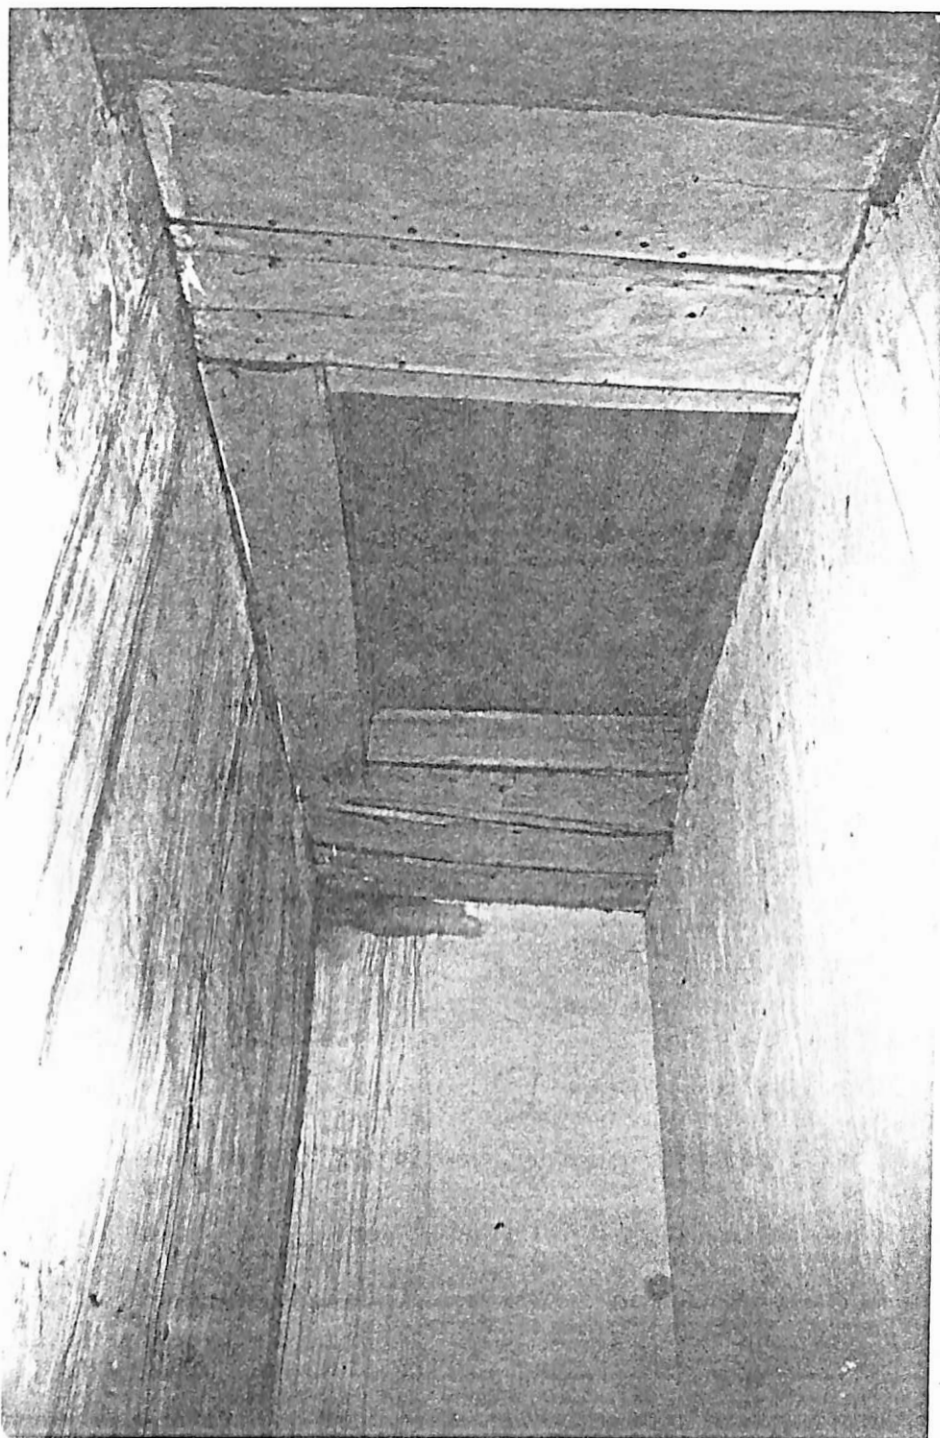
- VISTA DA CLAREIRA (HOJE VEDADA COM MADEIRA) QUE ILUMINA A CIRCULAÇÃO DO 2º PAVIMENTO.
- UMIDADE DESCENDENTE PROVOCADA POR DUA DO TELHADO

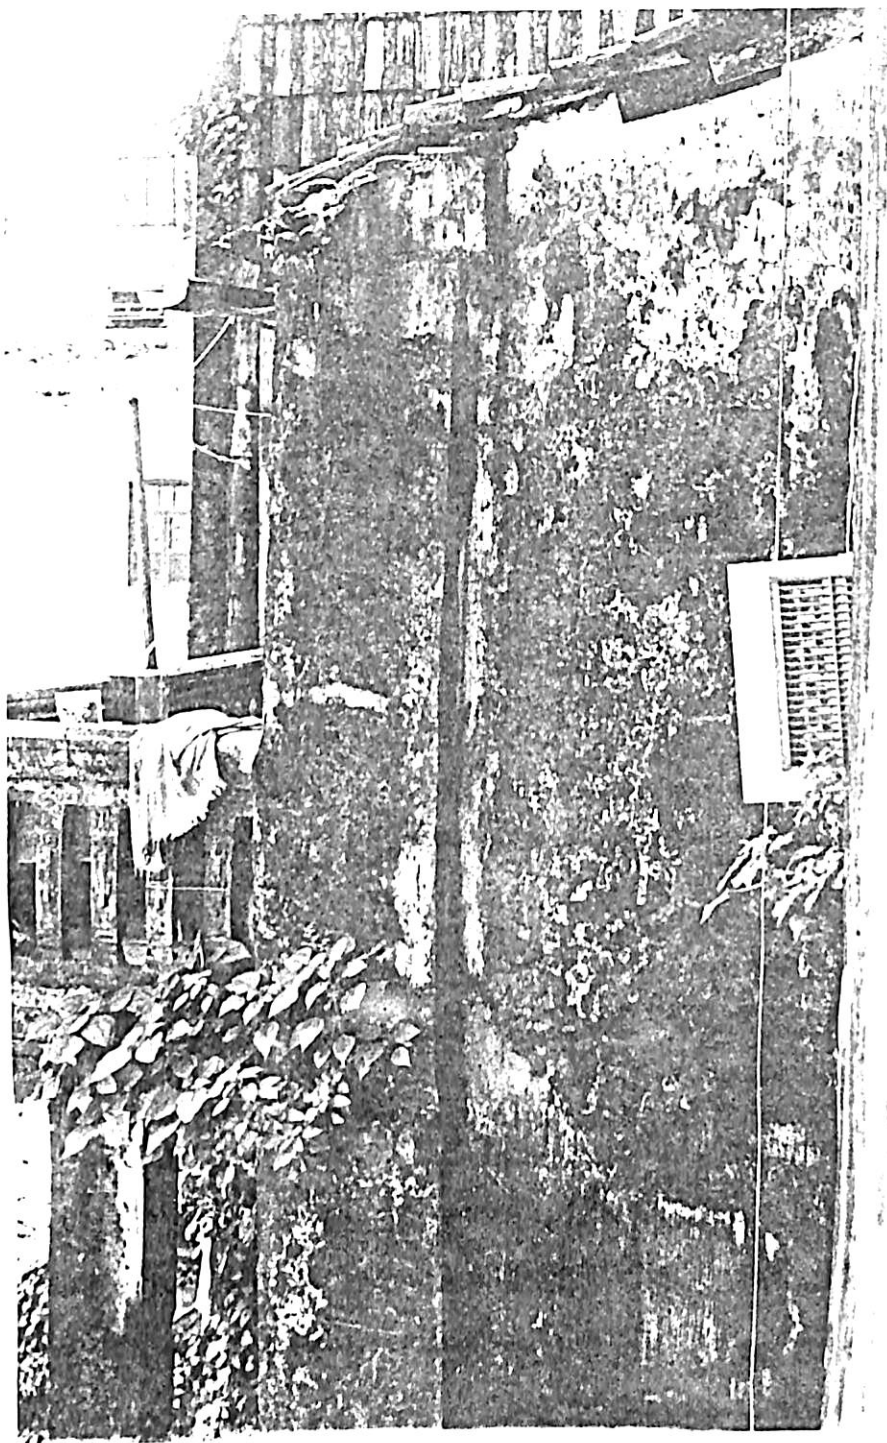
- VISTA EXTERNA DA VARANDA
- FORTE UMIDADE, COM VEGETAÇÃO NASCENDO EM DIVERSOS PONTOS.

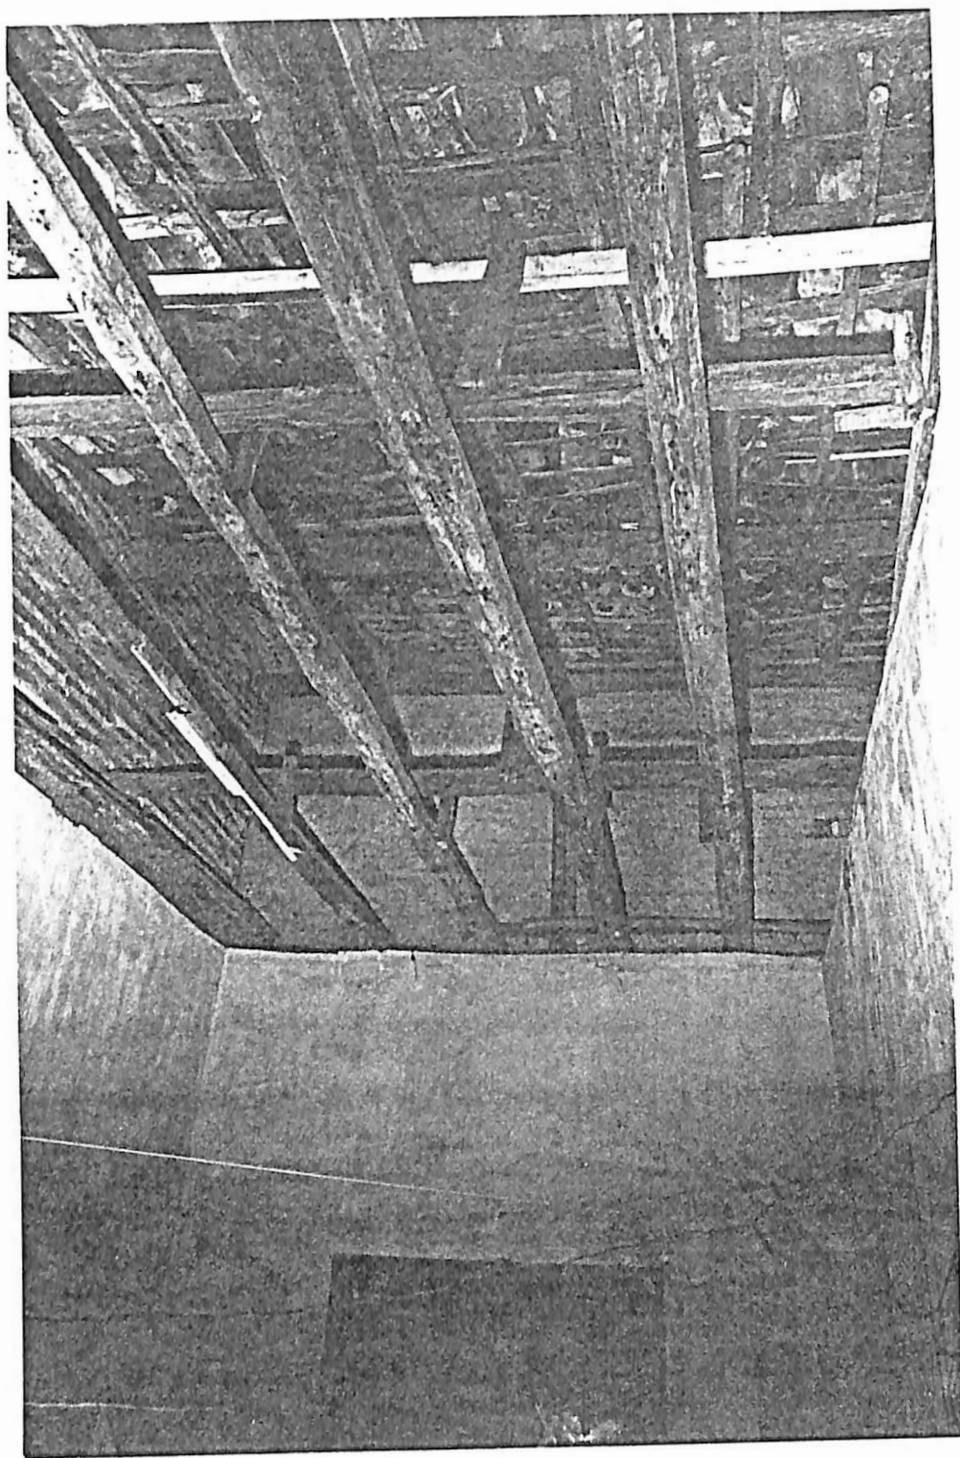
- VISTA DO TELHADO
- MADEIRAMENTO EM ESTADO PRECÁRIO, UMIDO E ATACADO POR CUPINS.
- OBSERVAR A PAREDE EM TIZOLO (EXTERNA) E EM ESTUQUE A INTERNA

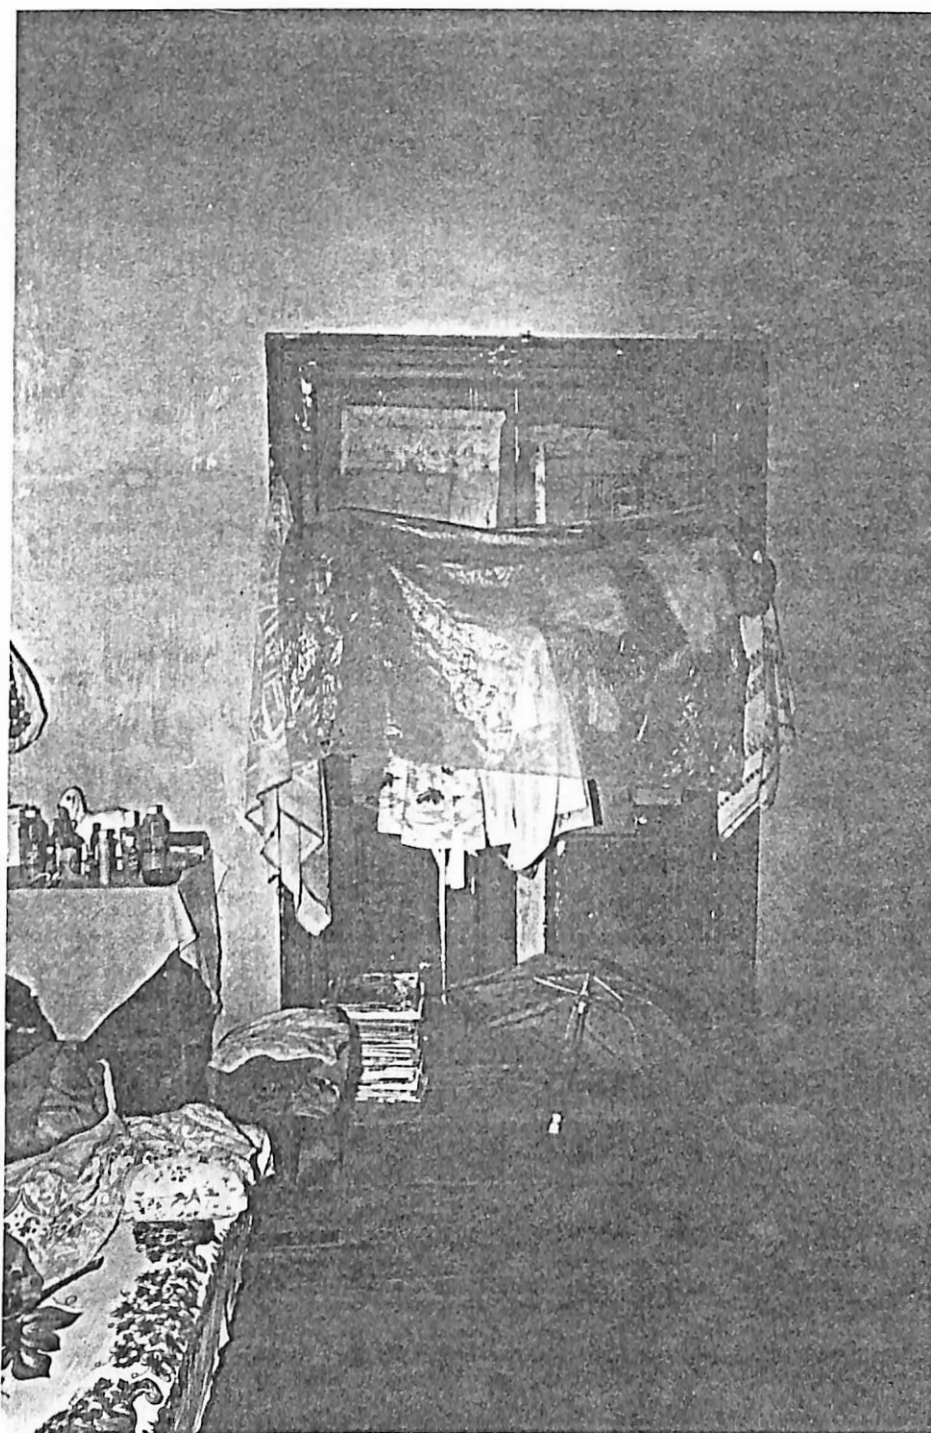
- VISTA DA PORTA INTERNA QUE COMUNICA A SALA 13 COM O COMODO 15
- NOTAR O PISO BASTANTE GASTO JÁ COM ALGUMAS EMENDAS

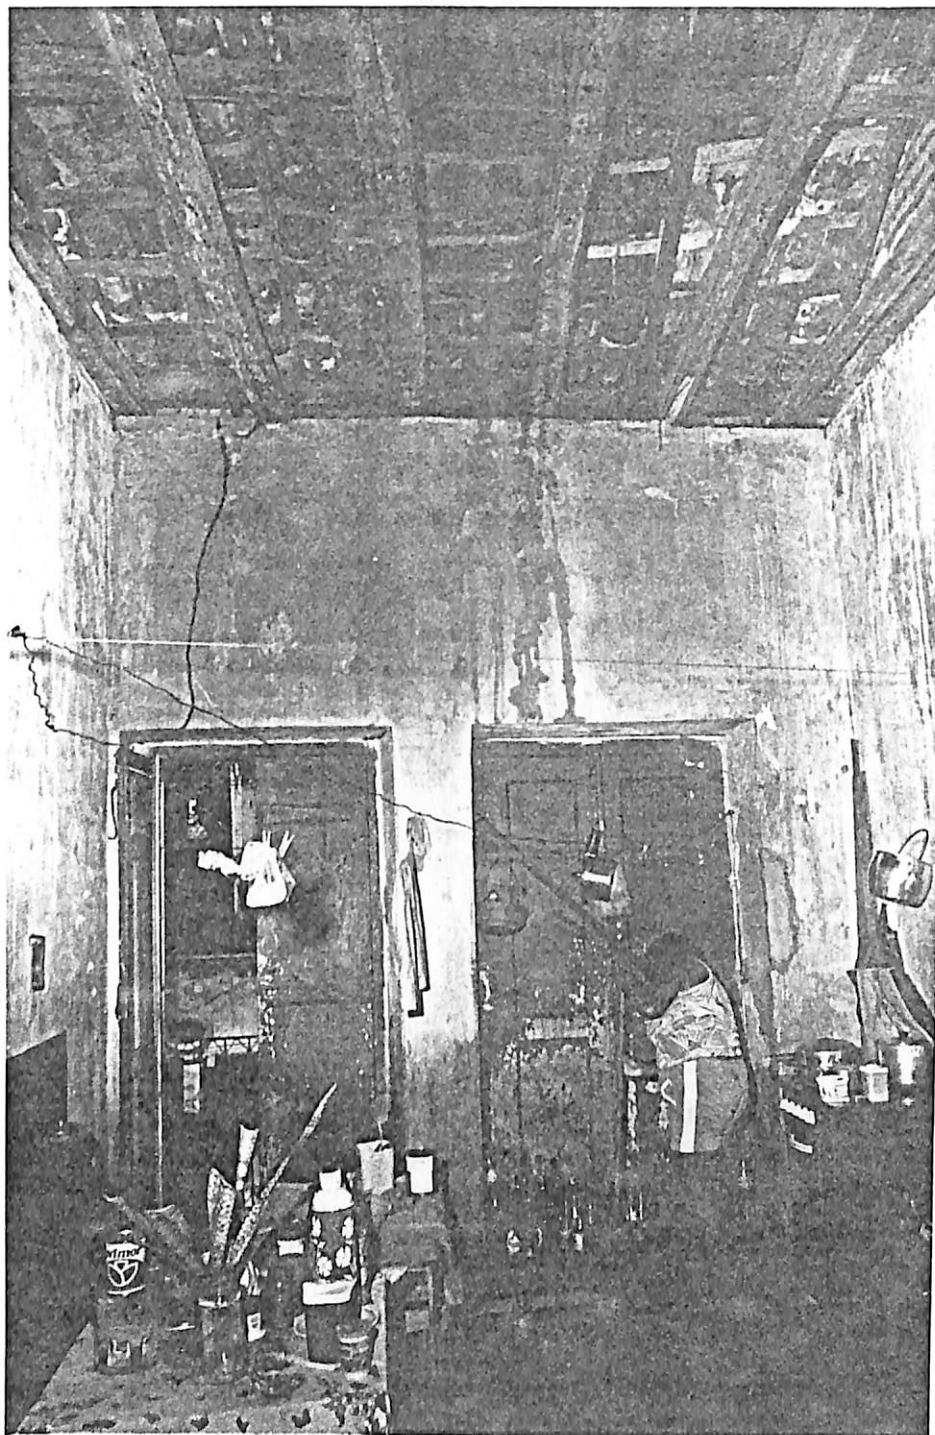
- VISTA INTERNA DAS JANELAS RASGADAS, NOTAR QUE A DA ESQUERDA FOI SUBSTITUÍDA
- PAREDES UMIDAS DEVIDO A VAZAMENTO DO TELHADO

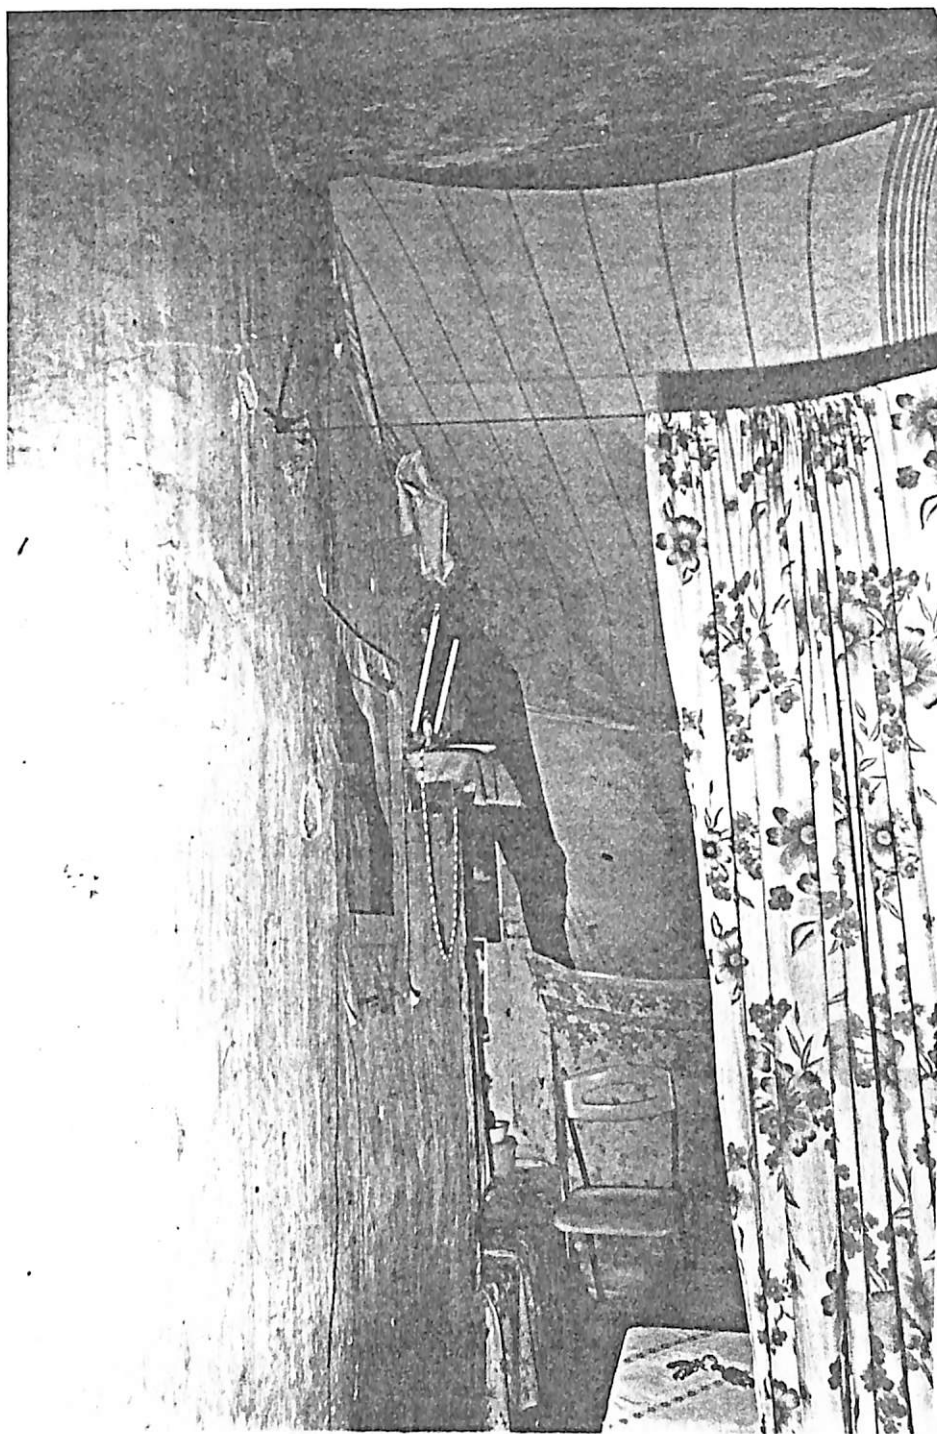
- VISTA DO COMODO (21)
- UMIDADE DESCENDENTE DEVIDO VAZAMENTO DO TELHADO
- APODRECIMENTO DA VIGA DE MADEIRA QUE SUSTENTA PAREDE DO SOTÃO (ESTA ESCORRIDA)

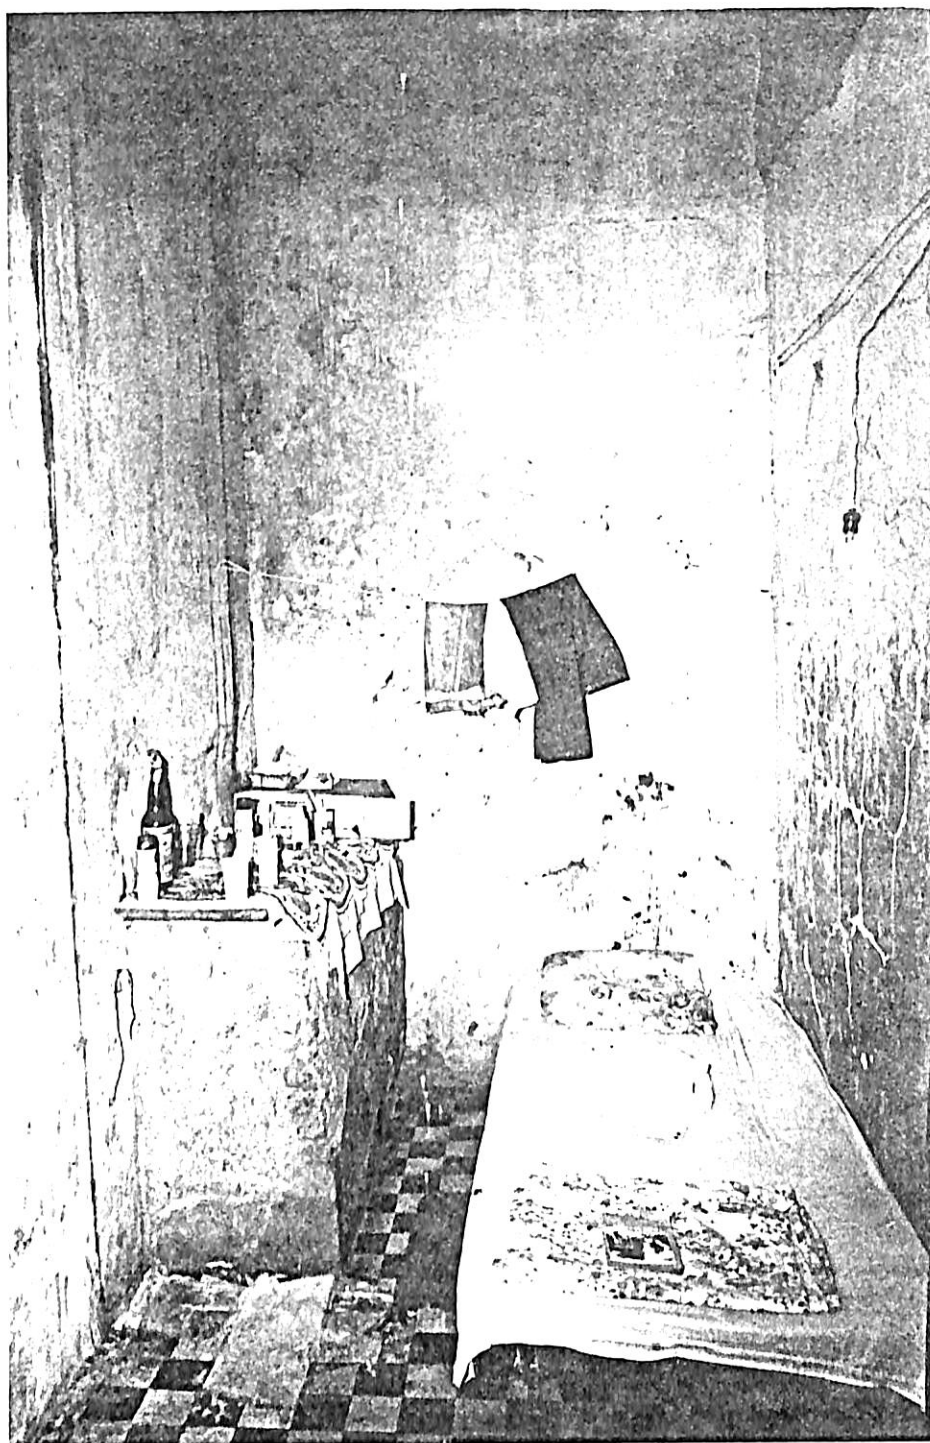
- VISTA DO COMODO (23)
- UNIDADE DESCENDENTE

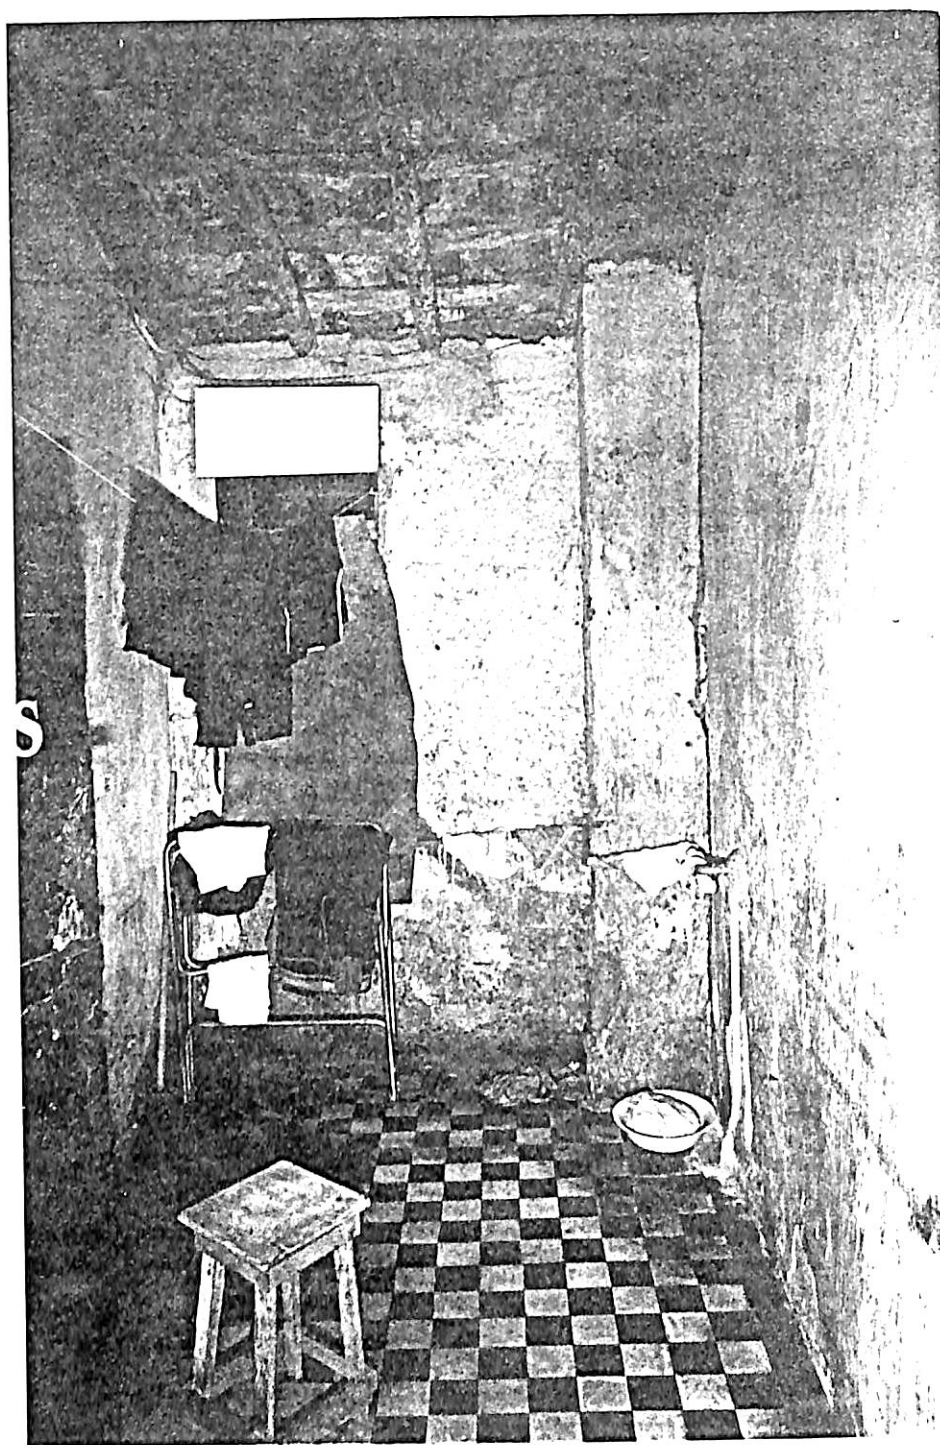
- VISTA DO COMODO (23)
- COLOCAÇÃO DE LADRILHO SOBRE O TABOADO
- UMIDADE ASCENDENTE NA PAREDE DO FUNDO DEVIDO ÁGUA QUE CAI SOBRE A VARANDA E TAMBÉM O SANITÁRIO QUE SE COLOCOU AO LADO
- FECHAMENTO DE UM VÃO DE JANELA COM BLOCOS

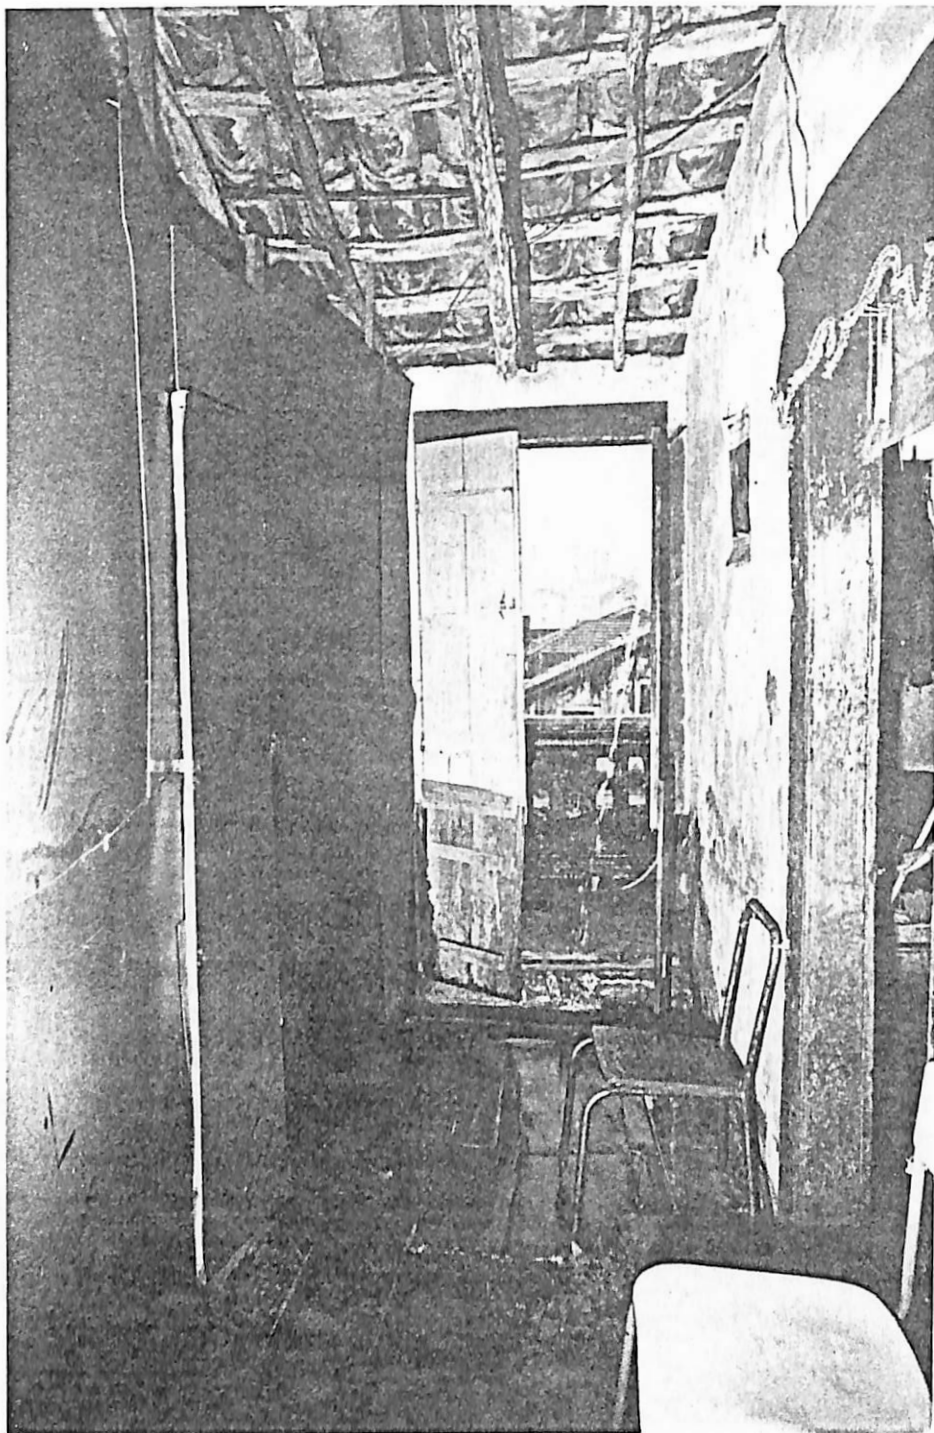
- VISTA DA JANELA, QUE FOI TRANSFORMADA EM PORTA, DANDO ACESSO A VARANDA (NOTAR A CURVATURA DA JANELA)
- TABOADO EM ESTADO BASTANTE PRECARIO, DESNIVELADO E COM ALGUMAS EMENDAS
- OBSERVAR MADEIRAMENTO E COBERTURA DO TELHADO TAMBEM EM PESSIMAS CONDIÇÕES

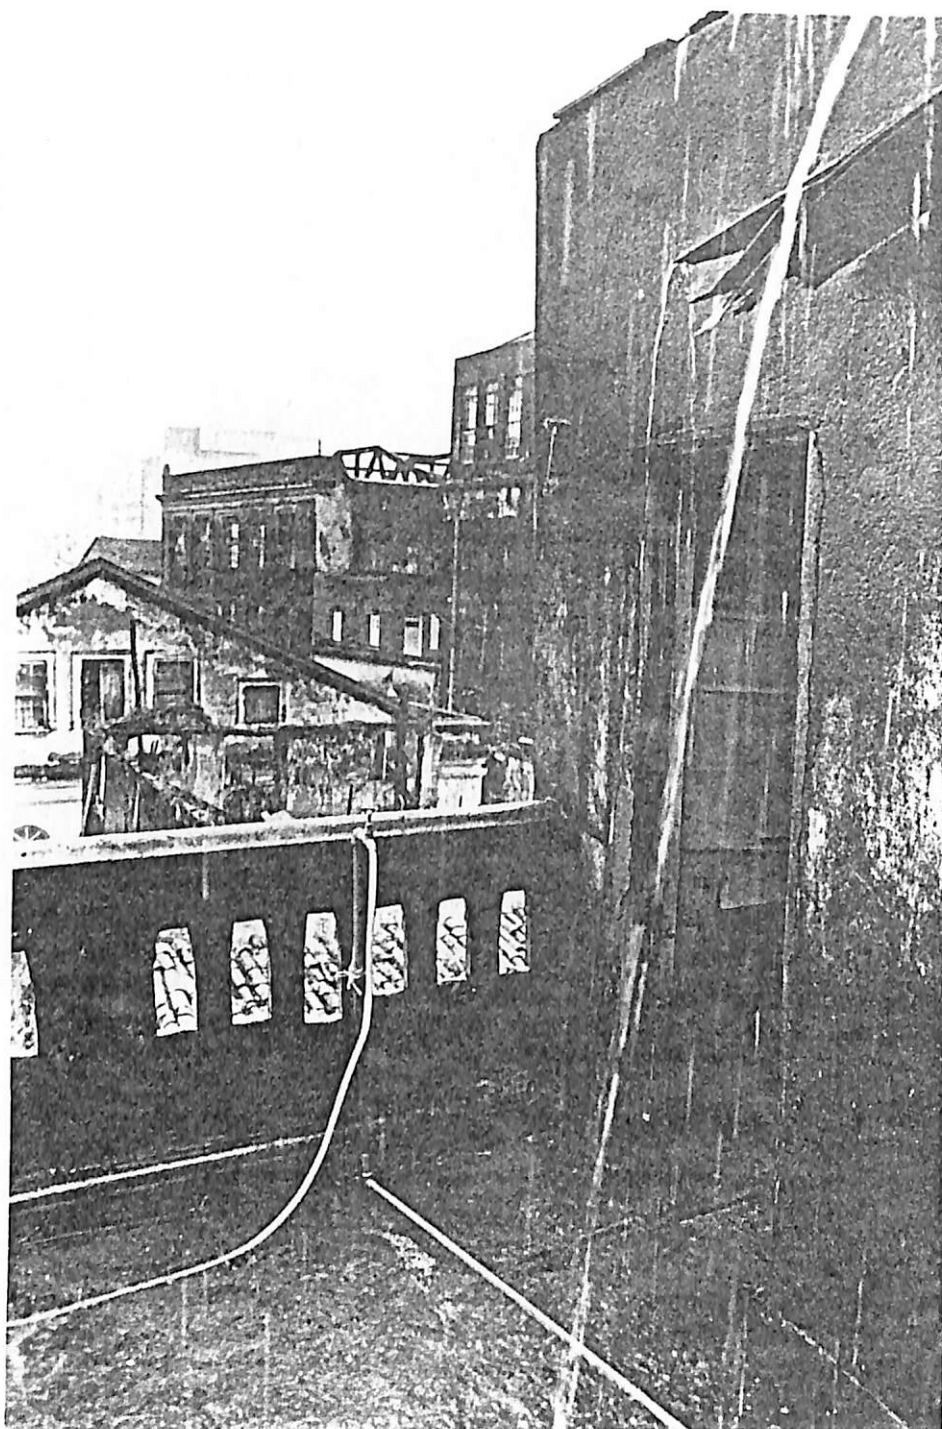
- VISTA DA VARANDA, COM SANITÁRIO
- PISO CIMENTADO, BASTANTE GASTO
- NOTAR A CAIDA DAS ÁGUAS DO TELHADO, QUE PROVOCA UMIDADE ASCENDENTE E DESCENDENTE NAS PAREDES

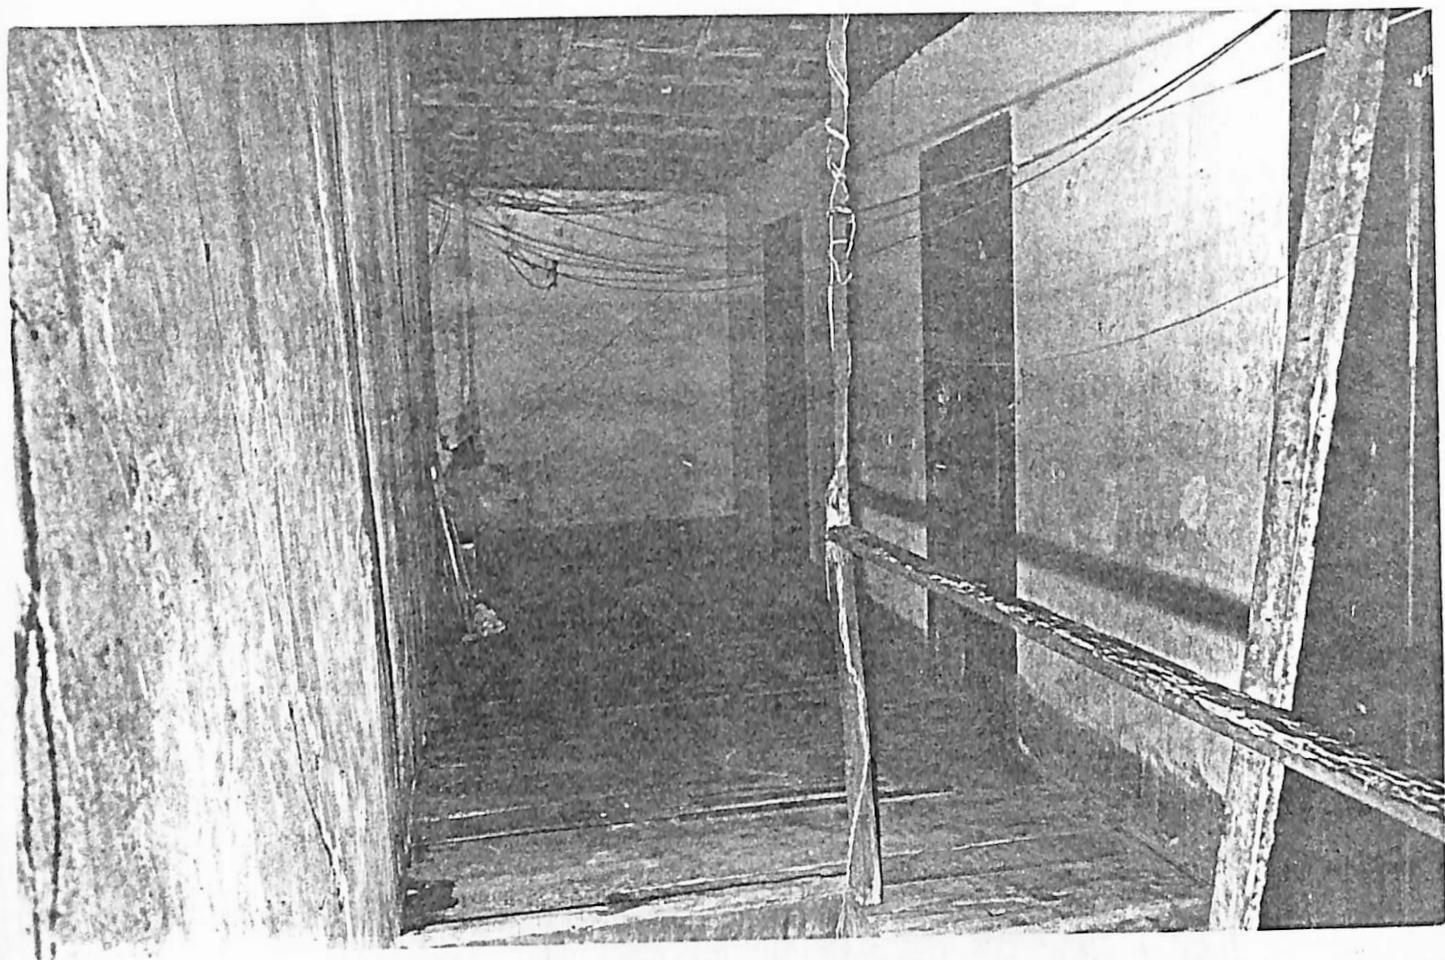
- VISTA DA CIRCULAÇÃO DO SOTÃO.
- OBSERVAR A INESISTÊNCIA DE GUARDA-CORPO, E A IMPROVISADAÇÃO DA INSTALAÇÃO ELÉTRICA
- MADEIRAMENTO DO TELHADO ATACADO POR CUPINS
- TABOADO EM ESTADO PRECÁRIO, NECESSITADO DE SUBSTITUIÇÃO
