**Prefeitura Municipal do Salvador**  
**Secretaria Municipal do Planejamento**  
**SEPLAM**

**Projeto:** CAMI - CENTRO ADMINISTRATIVO MUNICIPAL DEZEMBRO/84  
INTEGRADO  
VOLUME XIV - 3 - DIAGNÓSTICO . R. MONTE ALVERNE 27  
R. 3 DE MAIO 8 e 20  
SMEC - SECRETARIA MUNICIPAL DE EDUCAÇÃO E CULTURA

## ÍNDICE

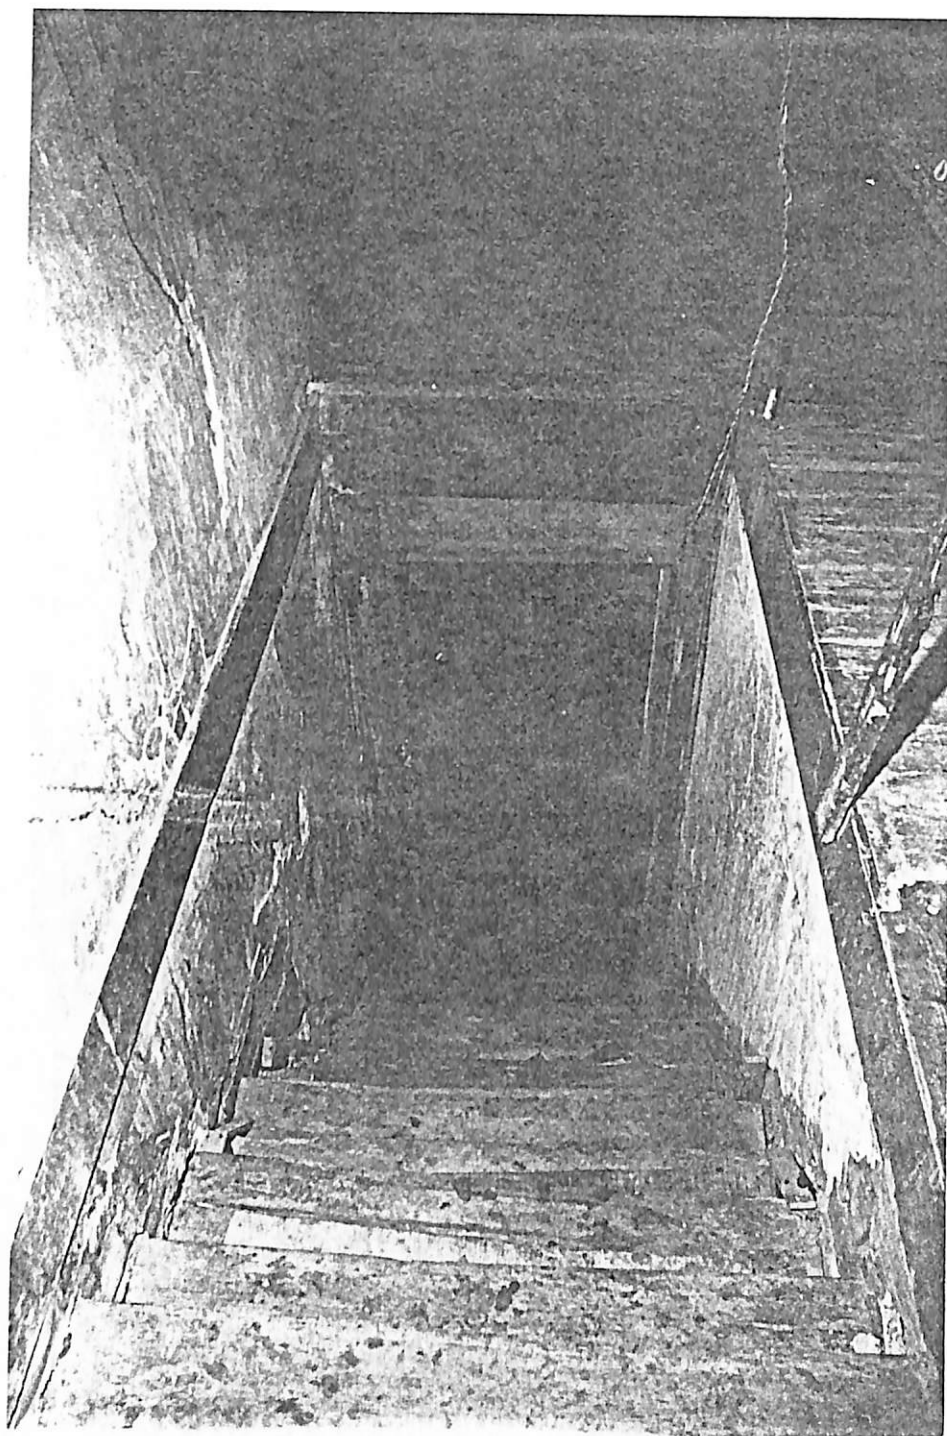
- VISTA DA ESCADA DE ACESSO AO SOTÃO.
- NOTAR QUE OS PISOS ESTÃO DESNIVELADOS DEVIDO APODRE-  
CIMENTO DA MADEIRA, NÃO OFERENDO NENHUMA SEGURANÇA  
A QUEM NELA TRANSITA
- PAREDES UMIDAS COM ARGILÓCO SOLTANDO-SE.

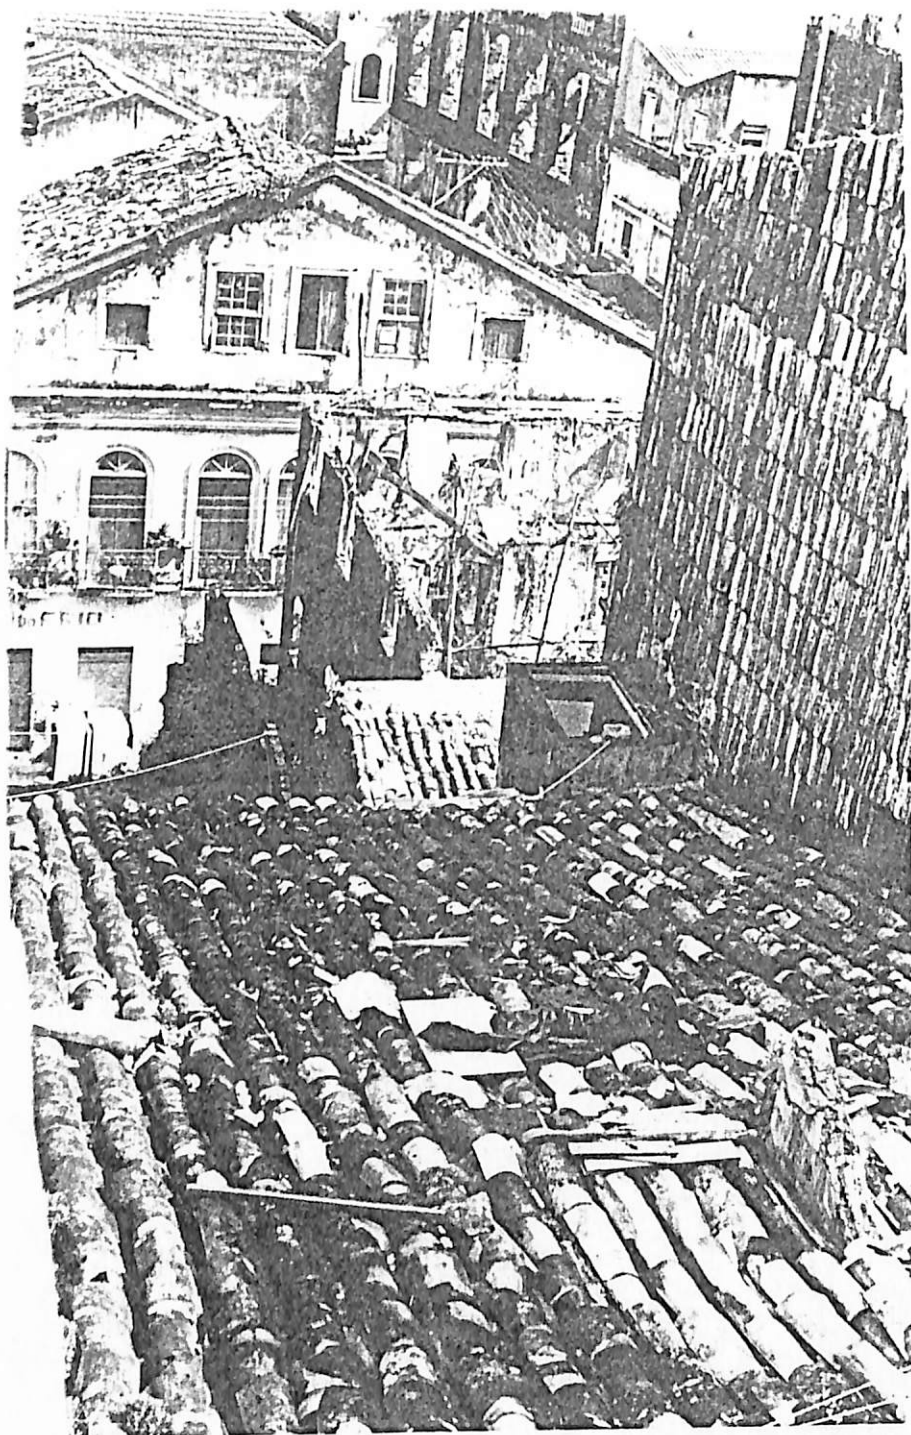
Precisará ser quase que inteiramente substituído , inclusive as telhas coloniais que na maioria estão quebradas provocando enormes vazamentos que criam clima favorável à presença de fungos.

- VISTA DO TELHADO
- OBSERVAR OS VESTÍGIOS DA EXISTÊNCIA DE ÁGUA FURTADA QUE ILUMINAVA O SOTÃO.
- NOTAR QUE AS TELHAS ESTÃO QUEBRADAS O QUE PROVOCA VAZAMENTOS.

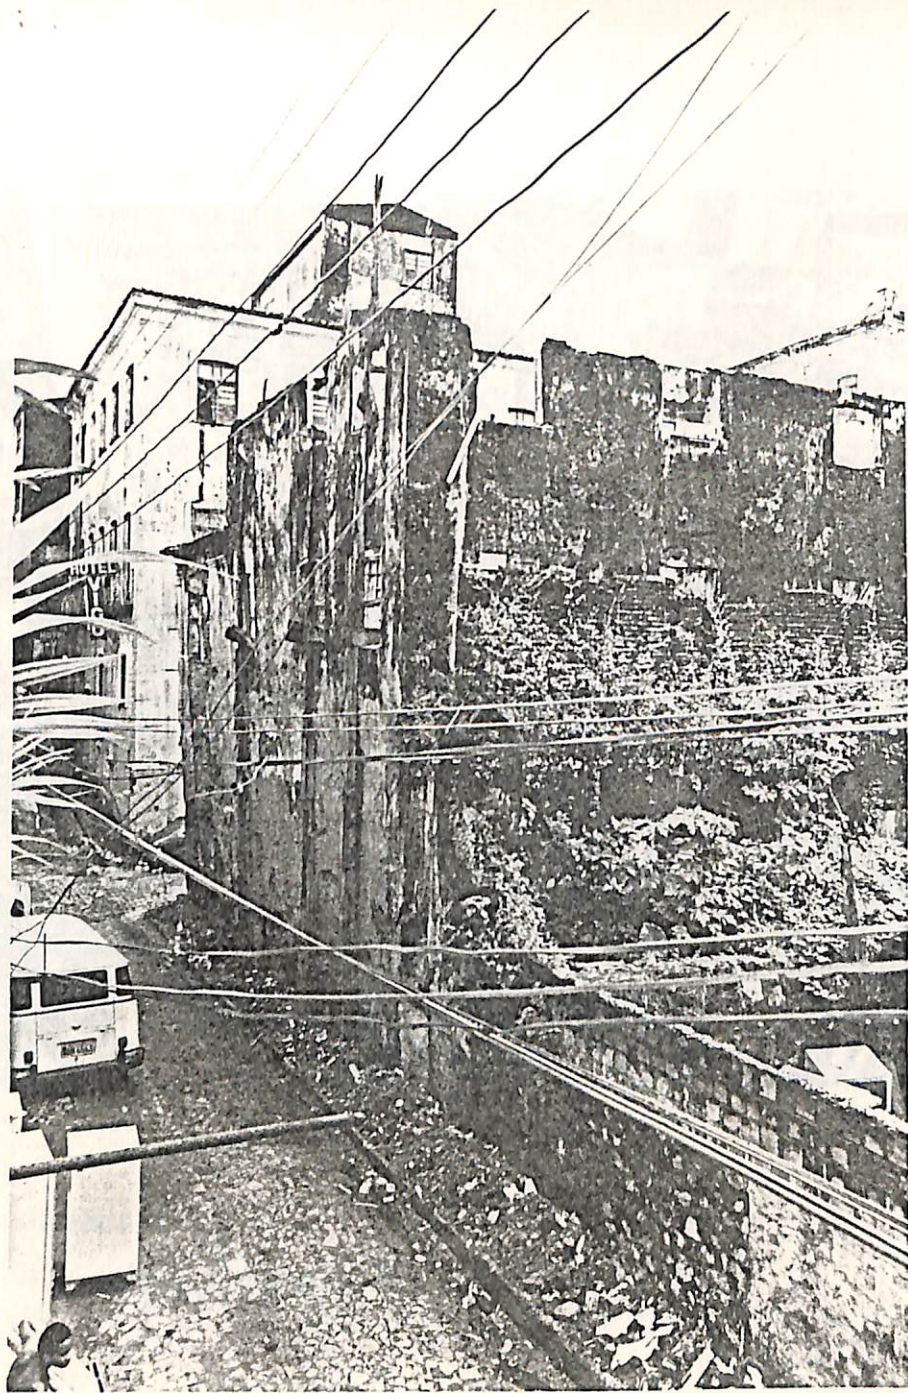
- ESTADO ATUAL DA CASA Nº 08
- VISTA DA RUA 3 DE MAIO
- PAREDE EXTERNA TOTAL - MENTE FORA DE PRUMO.

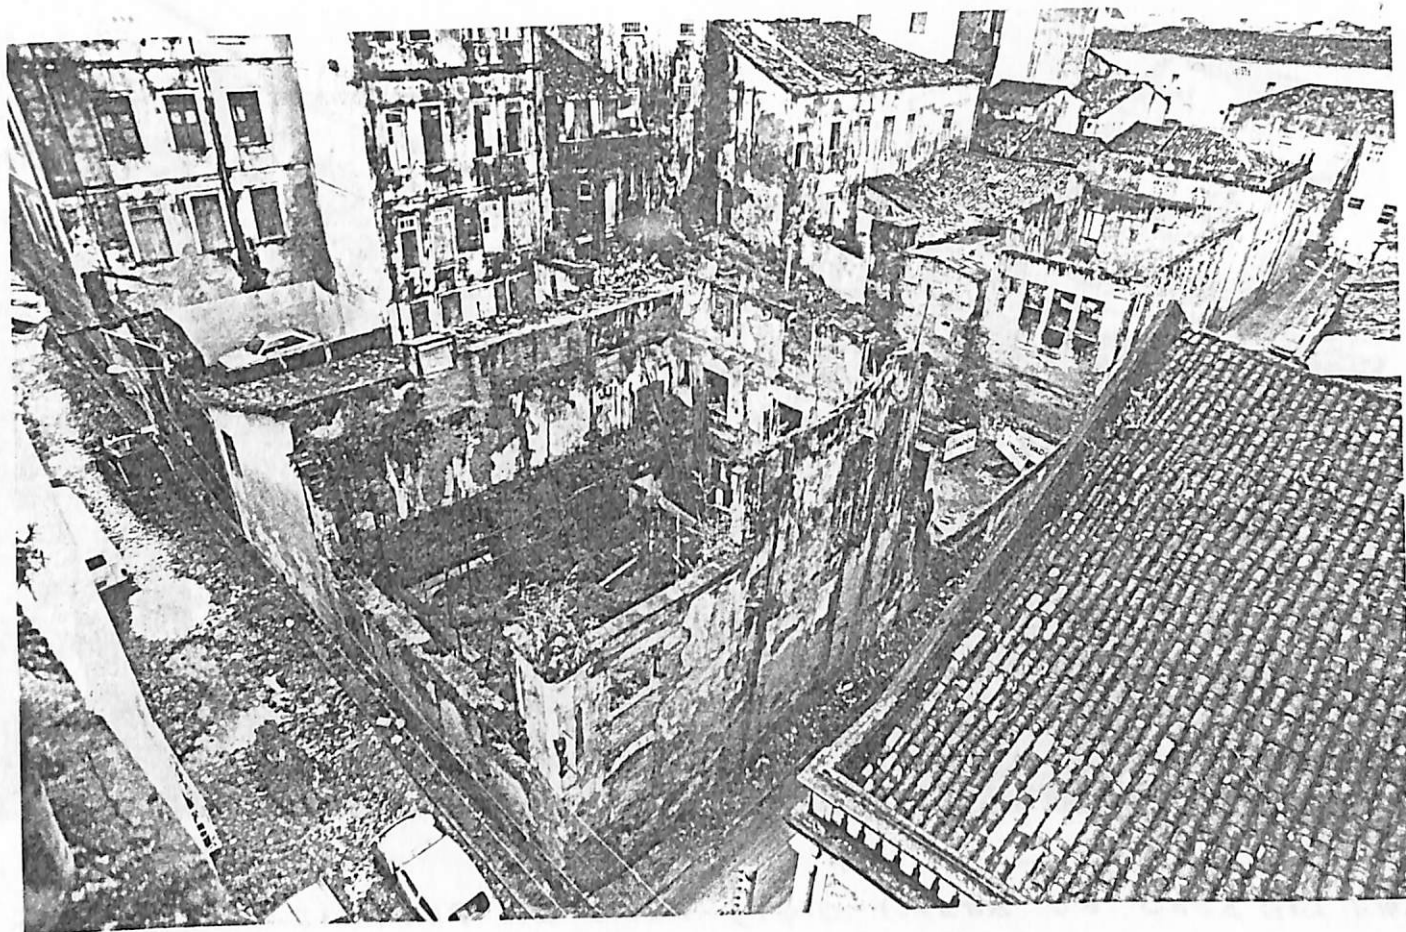
- VISTA AEREA
- NOTAR A PROLIFERAÇÃO DE VEGETAÇÃO

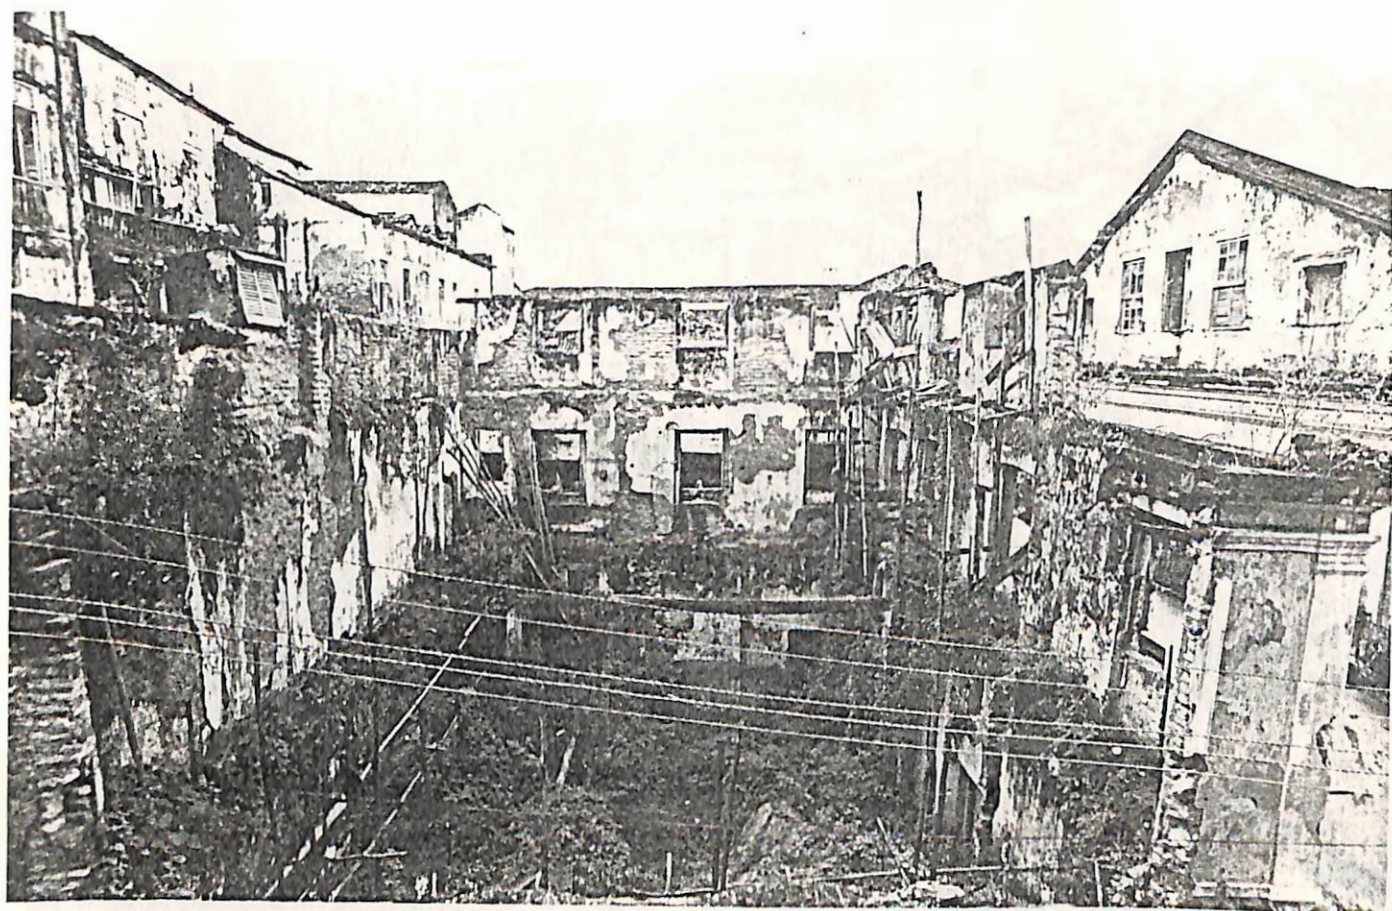
- VISTA DO INTERIOR DA RUINA (FOTO TIRADA DA CASA EM FRENTE)
- NOTAR VEGETAÇÃO ABUNDANTE
- OBSERVAR ESCORREGIMENTO DA PAREDE À DIREITA COM O MADEIROAMENTO APODRECIDO, AMEACANDO RUIR A QUALQUER MOMENTO PONDO EM RISCO A VIDA DAS PESSOAS QUE POR LAÍ TRANSITAM

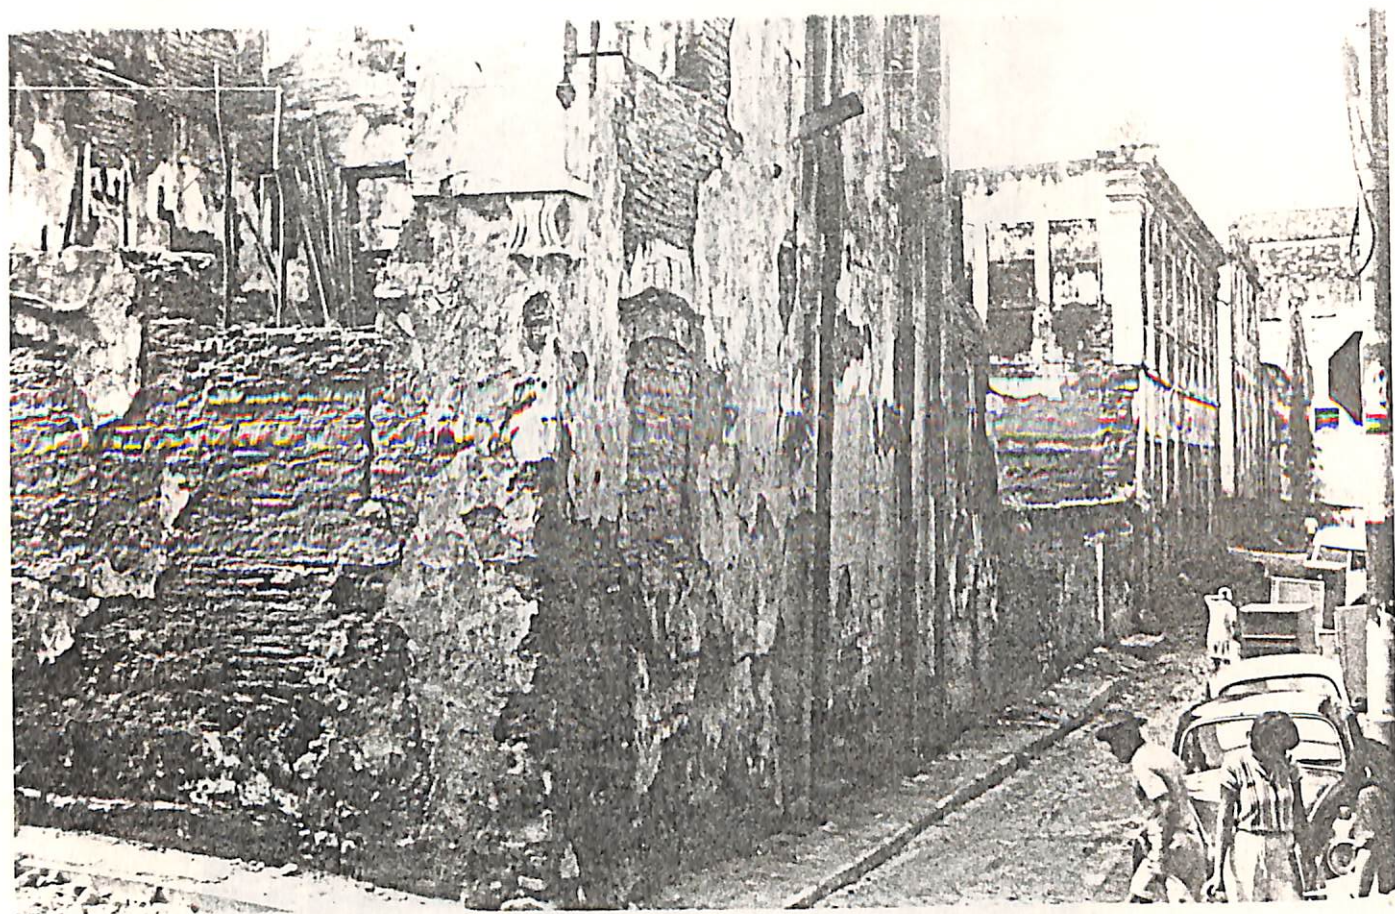
- DETALHE DA RUINA Nº 08
- OBSERVAR A DESAMBRÇÃO DAS PAREDES COM FISSURA CONSIDERÁVEL, PROVOCANDO PERDA DA VERTICALIDADE DAS PAREDES
- NOTAR A TÉCNICA CONSTRUTIVA UTILIZADA EM TIJOLO E ALVENARIA MISTA (TIJOLO E PEDRA)

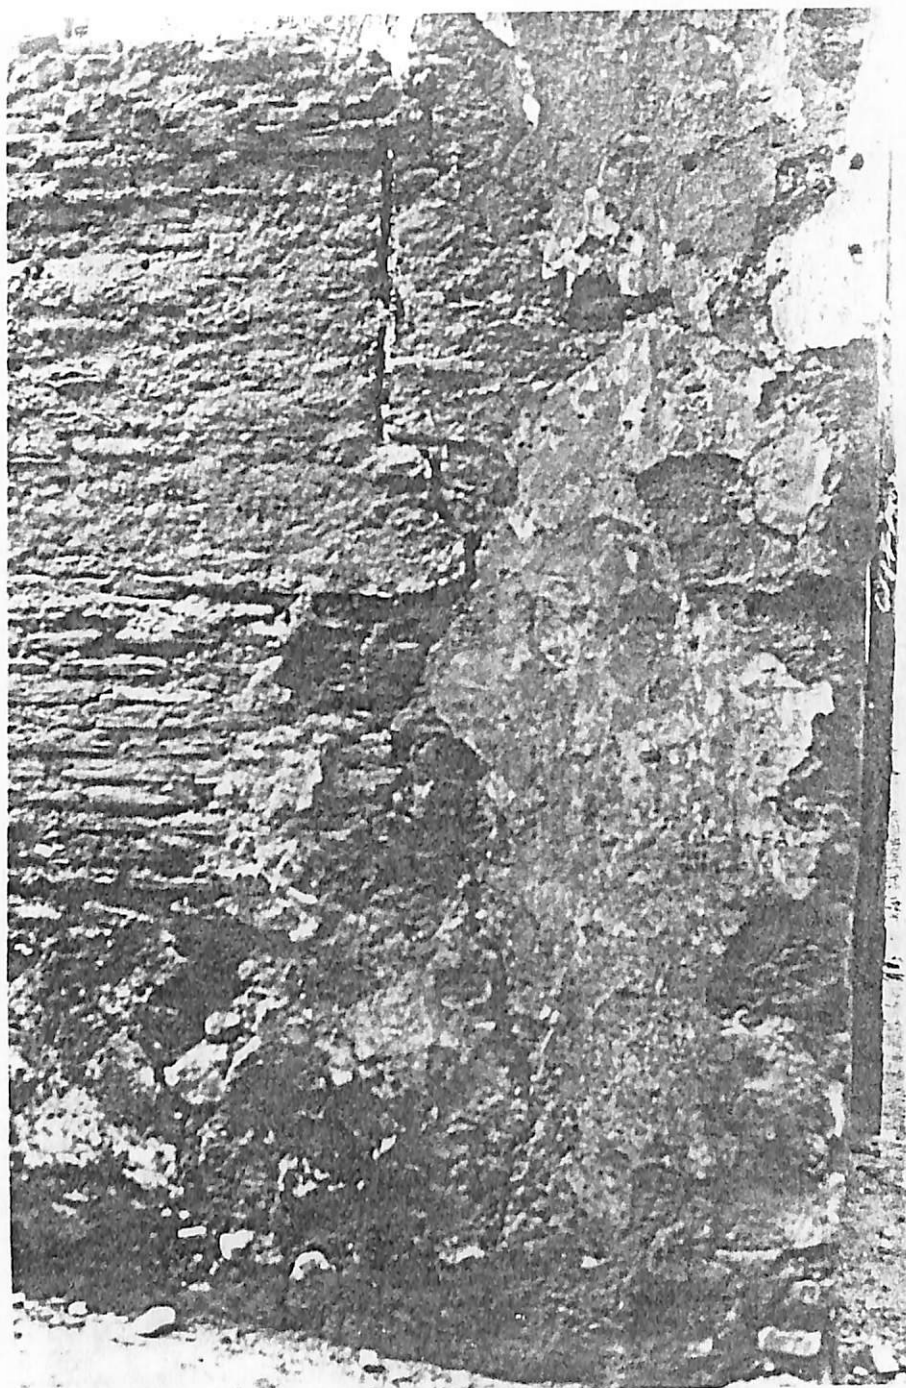
- VISTA DA FISSURA QUE  
COMPROMETE SERIAMENTE  
A PAREDE DA RUA 3 DE  
MAIO

- AMEÇA RUIR A QUAL-  
QUER MOMENTO.

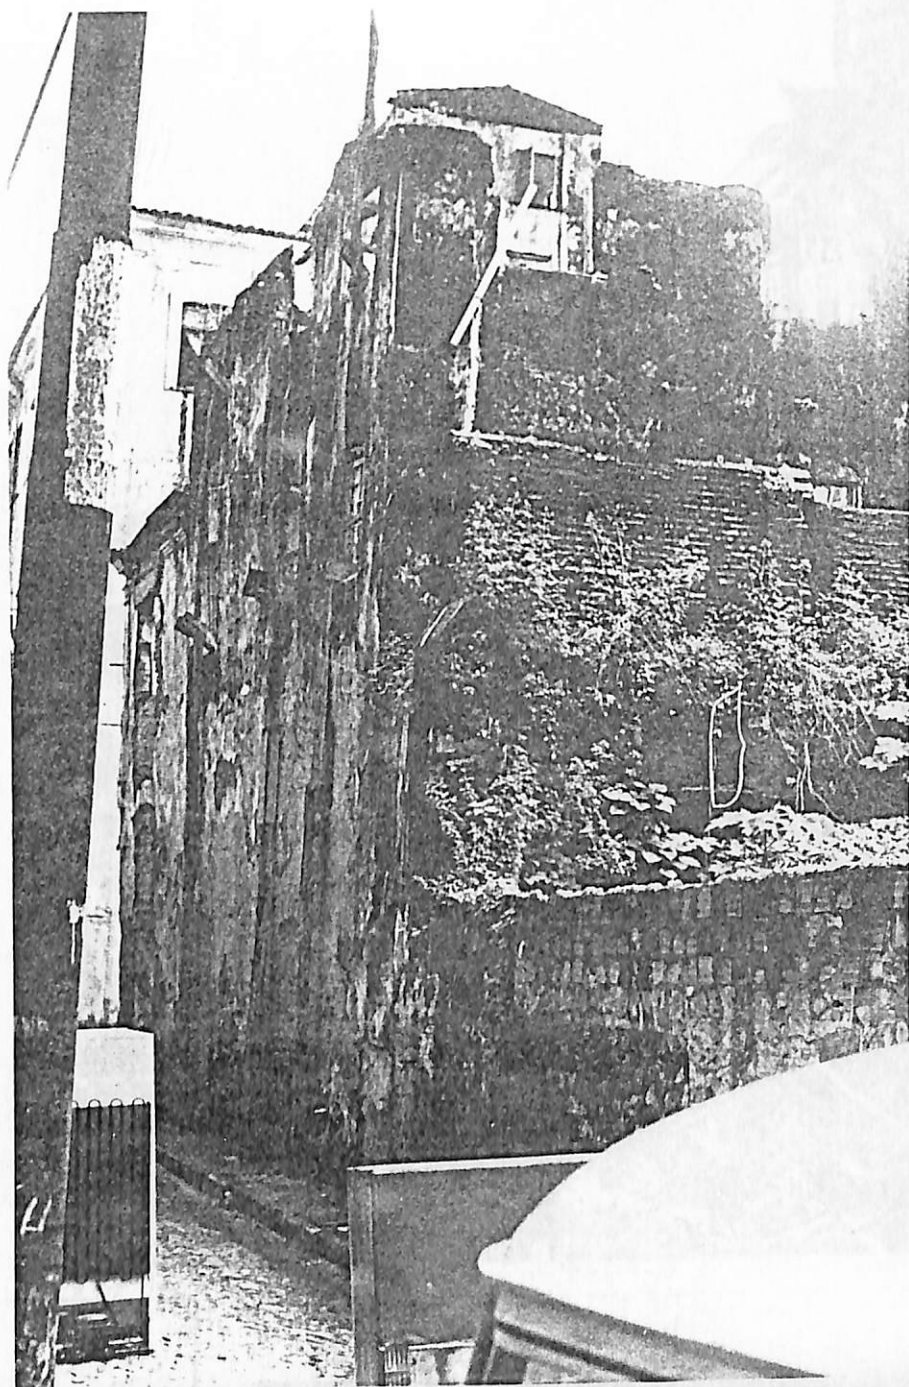
- VISTA DA RUA 3 DE MAIO
- ESCORAMENTO COMPLETAMENTE APODRECIDO

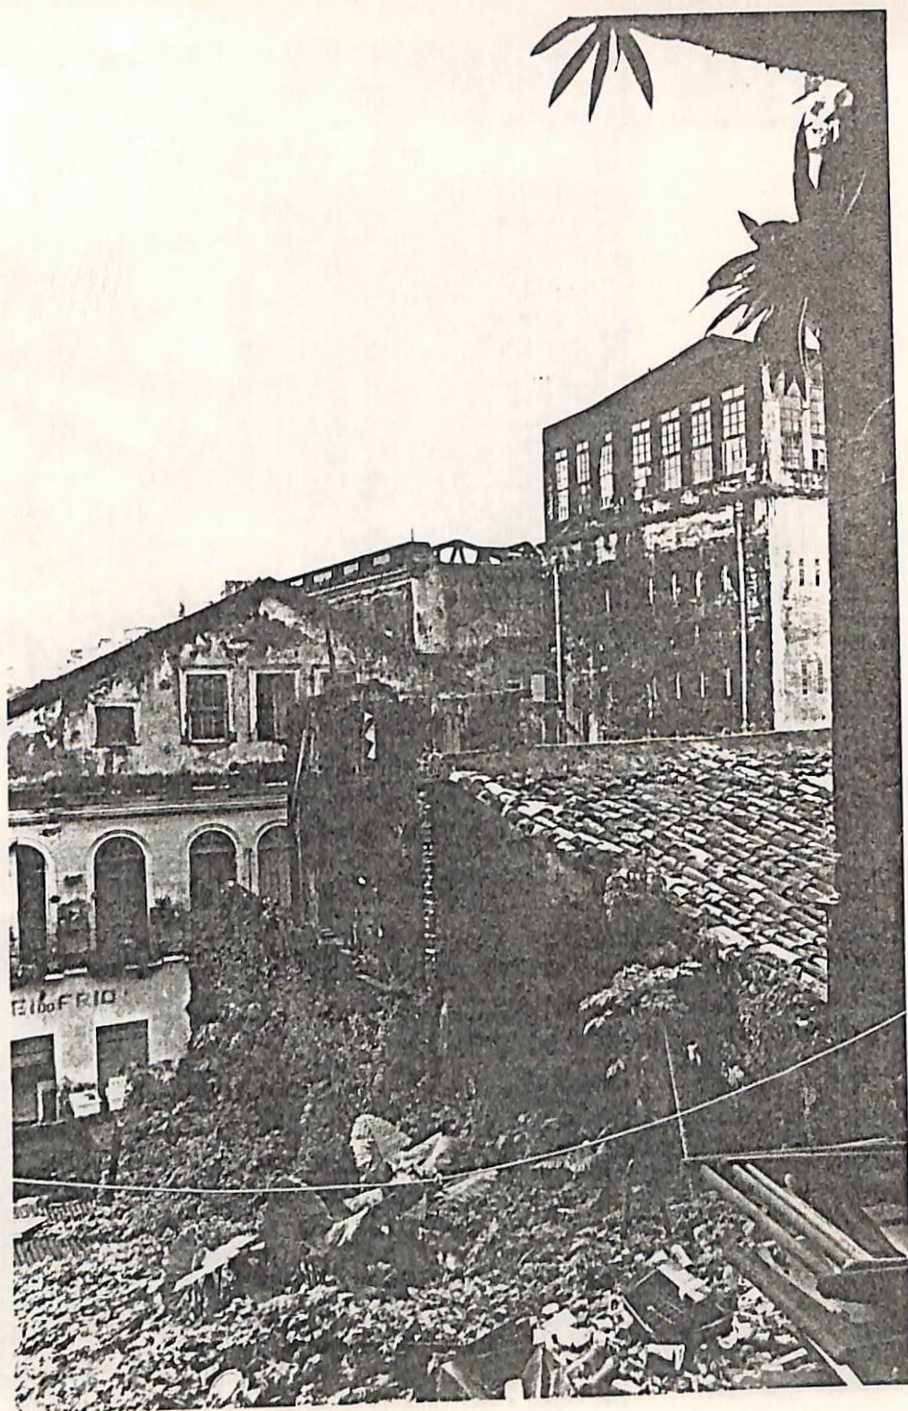
- RUINA Nº 08 E TERRENO BALDIO VISTOS DA CASA Nº 27
- NOTAR O ABANDONO QUE SE ENCONTRA O TERRENO SERVINDO DE DEPOSITO DE LIXO, AMEACANDO A SAUDE DOS HABITANTES.

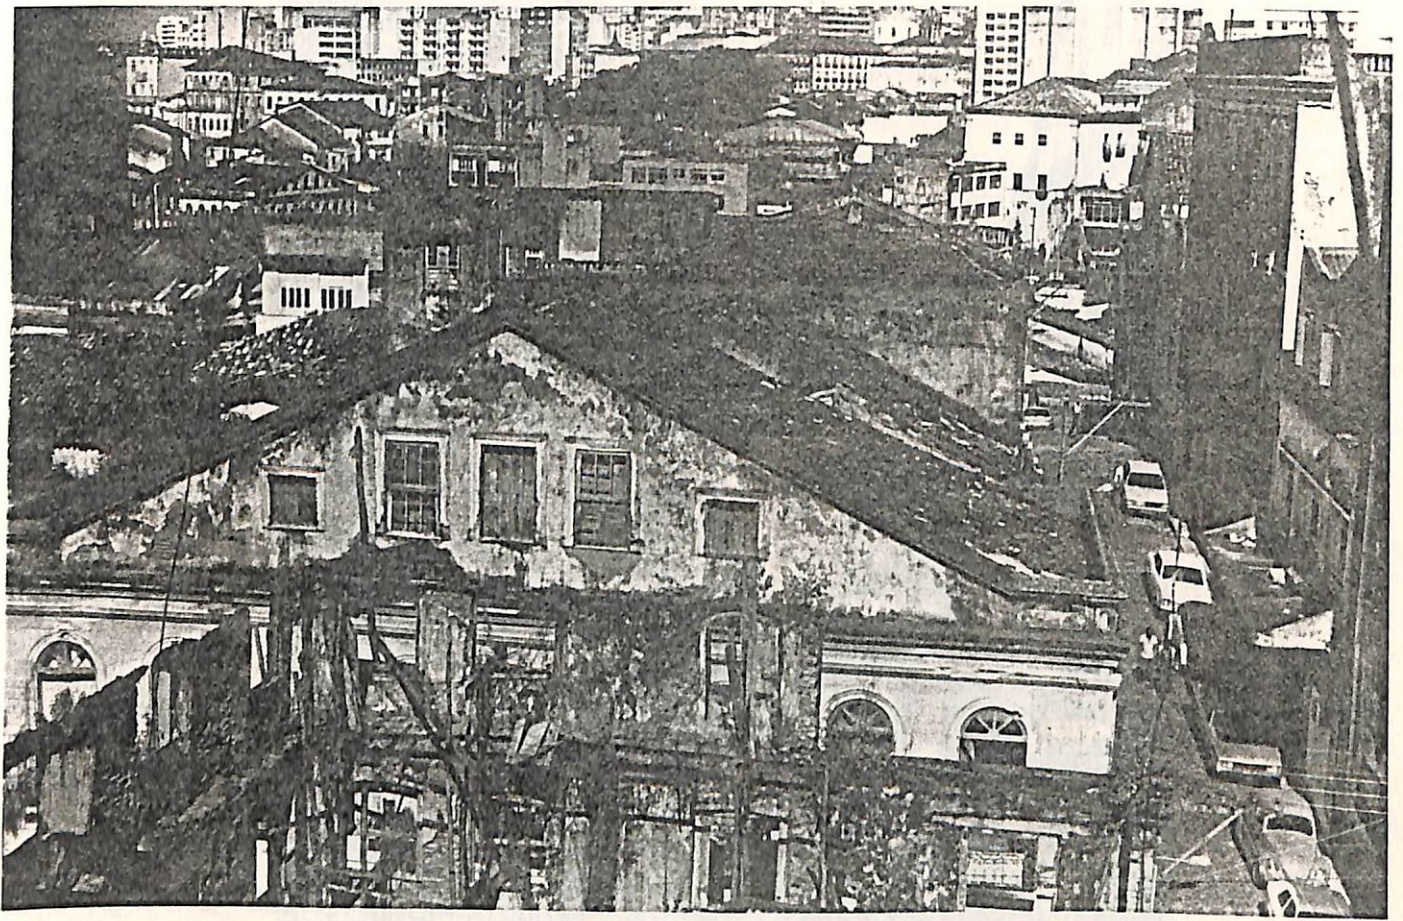
- VISTA DA RUA 3 DE MAIO
- NOTAR O DESAPRUMADO DA PAREDE DA RUINA Nº 08

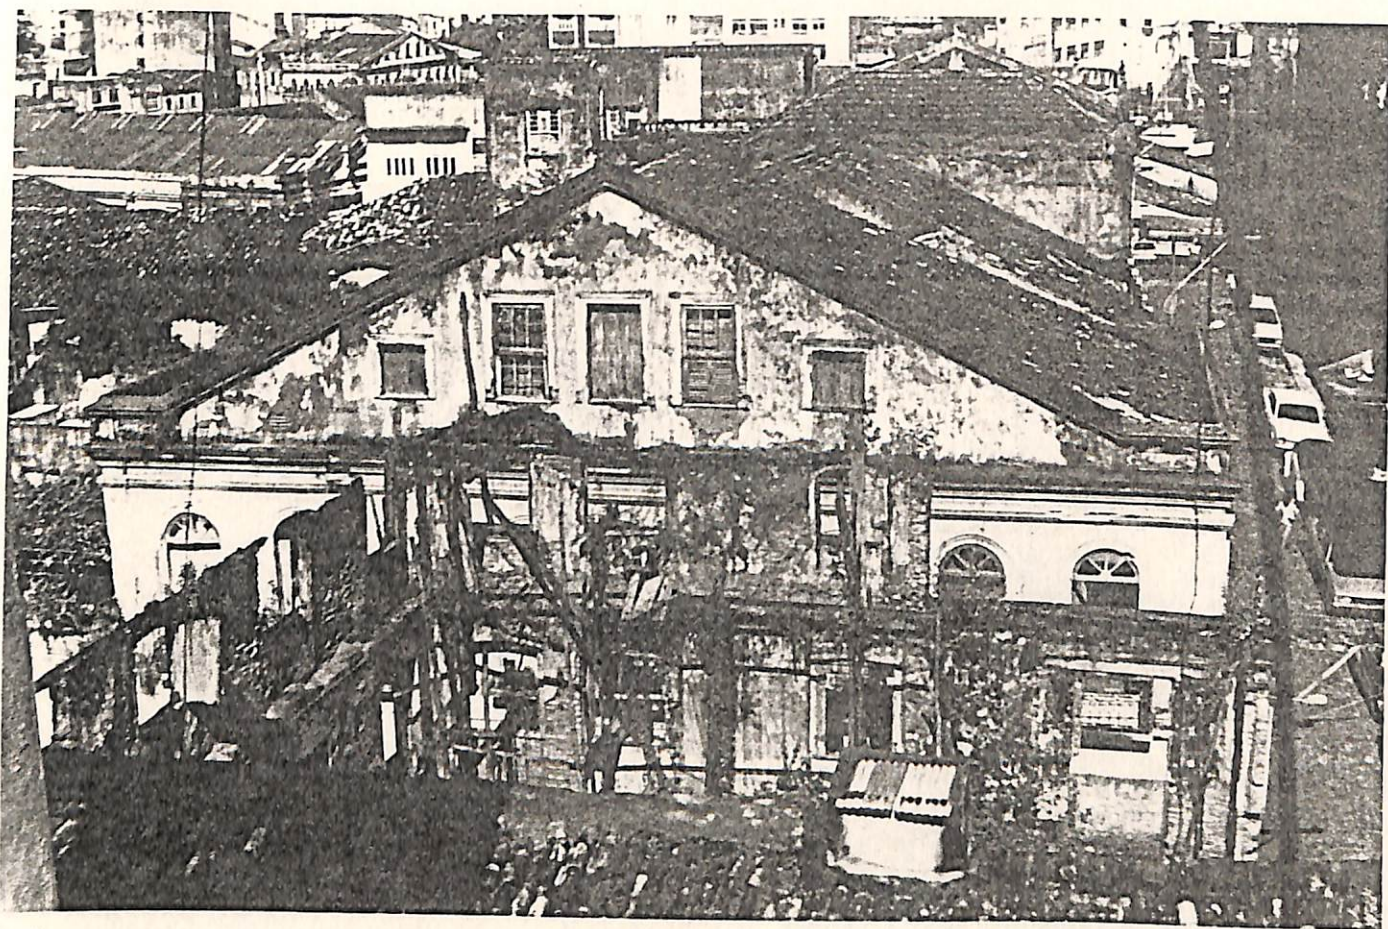
- RUINA Nº 8 VISTA DA CASA Nº 23
- OBSERVAR QUE A PAREDE À ESQUERDA NÃO ESTÁ ESCORRIDA, E A

EM FRENTE ESTÁ COM O ESCORBIMENTO TOTALMENTE RUIM, NÃO MAIS SUPORTANDO A PAREDE.
