**PROGRAMA MINTER / RM**  
**Salvador**

**Projeto:** CAMI - CENTRO ADMINISTRATIVO MUNICIPAL DEZEMBRO/84  
INTEGRADO  
VOLUME XIV - 4 - DIAGNÓSTICO . R. MONTE ALVERNE 23  
E 25  
R. 7 DE NOVEMBRO S/N  
SMEC - SECRETARIA MUNICIPAL DE EDUCAÇÃO E CULTURA

## Análisis tipológico de la casa xerox.

## Analisis del estado de conservacion.

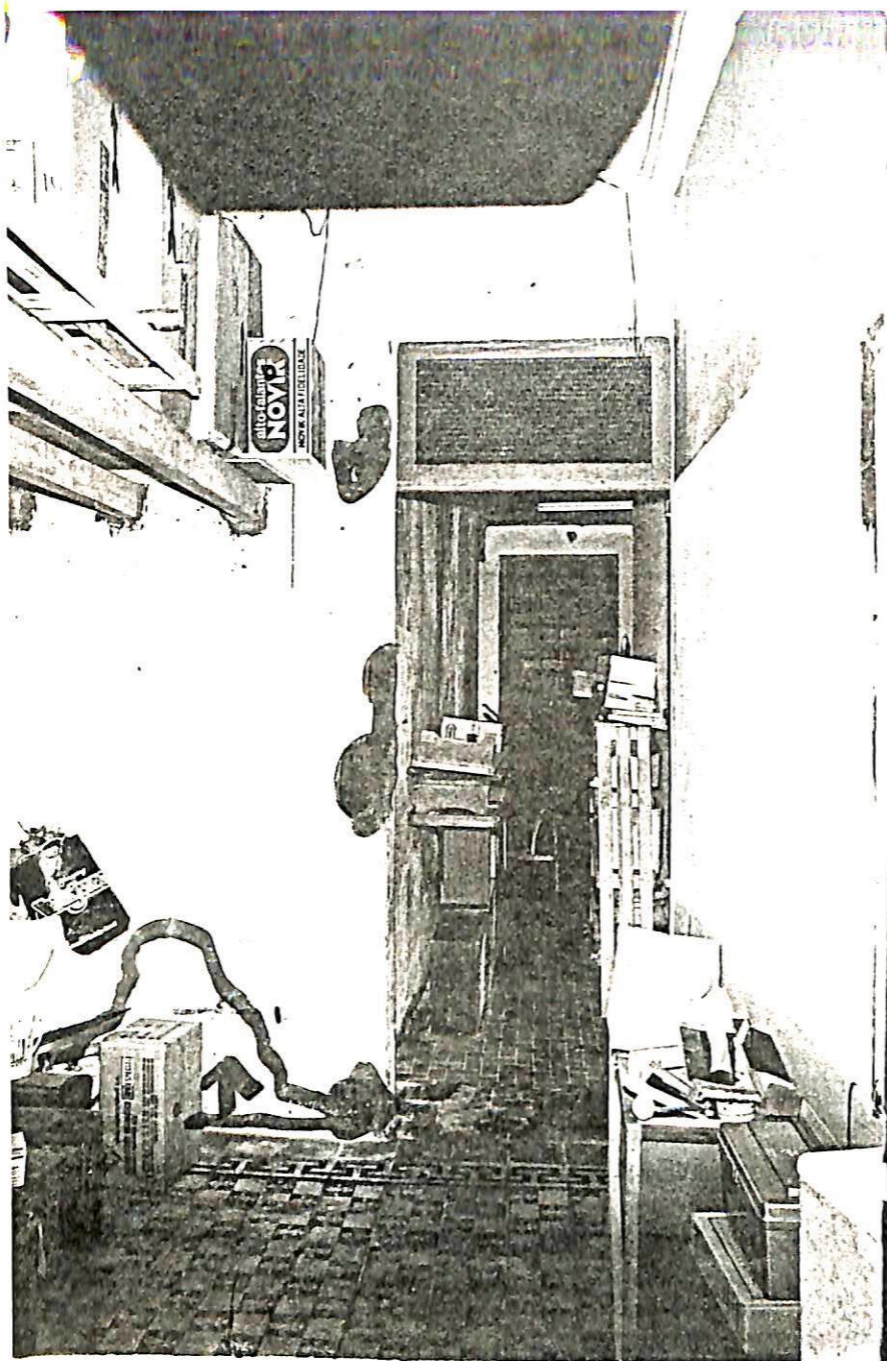
MONTE ALVERNE N° 23  
TÉRREO

SE PUEDA OBSERVAR LA  
DESCENDENCIA HUMANA  
Y CEMENTO Y MUERTOS  
DE DESPRENDIMIENTO  
DE LA MUERTUINIA

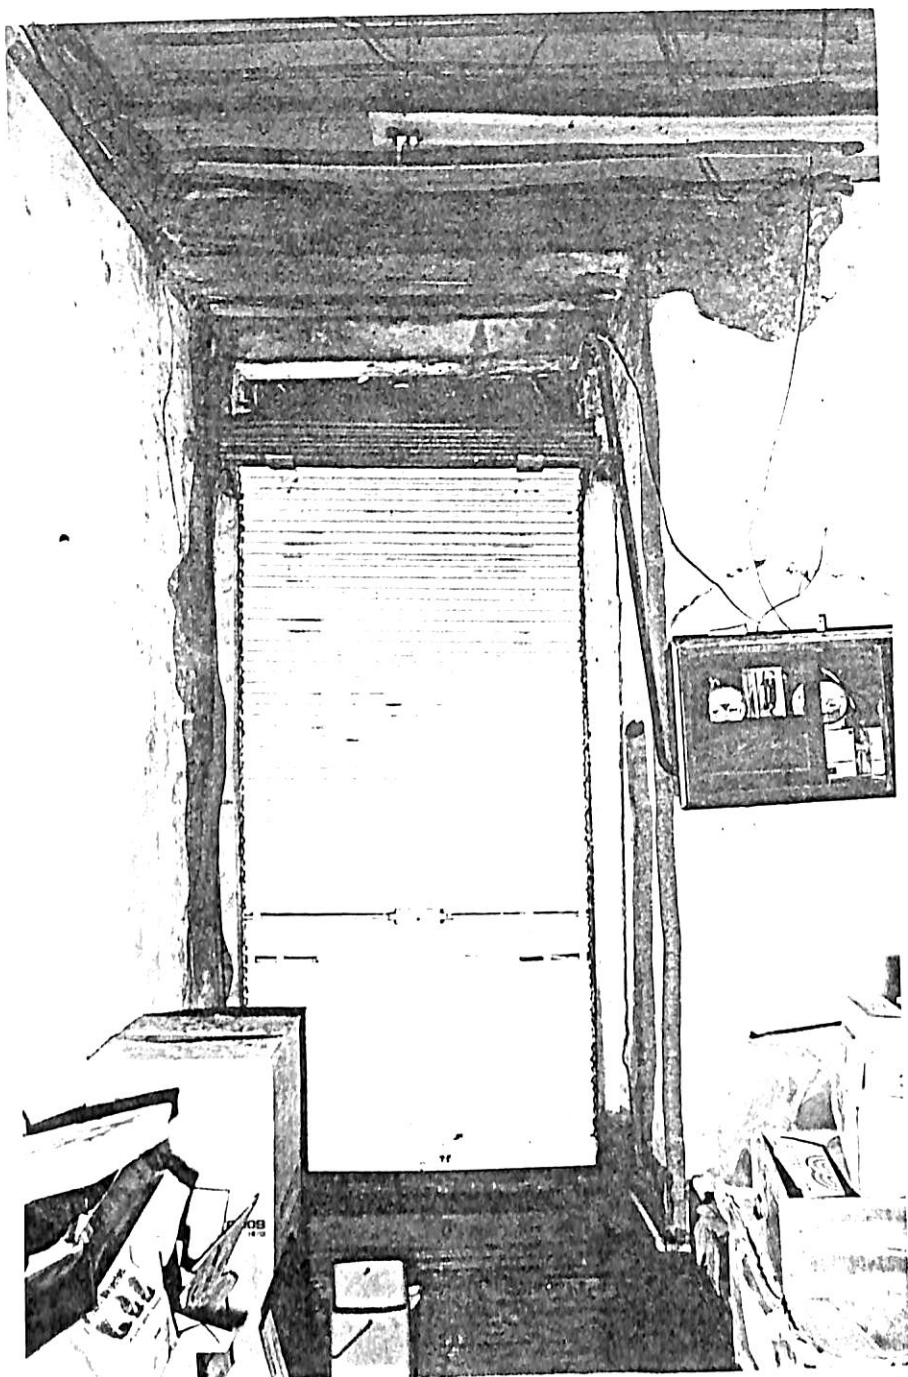
MONTA ALVERNE N° 23  
TÉRREO

ACCION DE LA HUMEDAD  
PRODUCIDA LA FILTRACION  
DEL TATADO EN LA PANTA  
INTERNA Y EXTERNA DE LA  
PARED -

← HUMEDAD DESCENDENTE  
POR LA FILTRACION DEL  
← AGUA ACUMULADA EN  
LOS CRISTOS DE LA  
PUD -

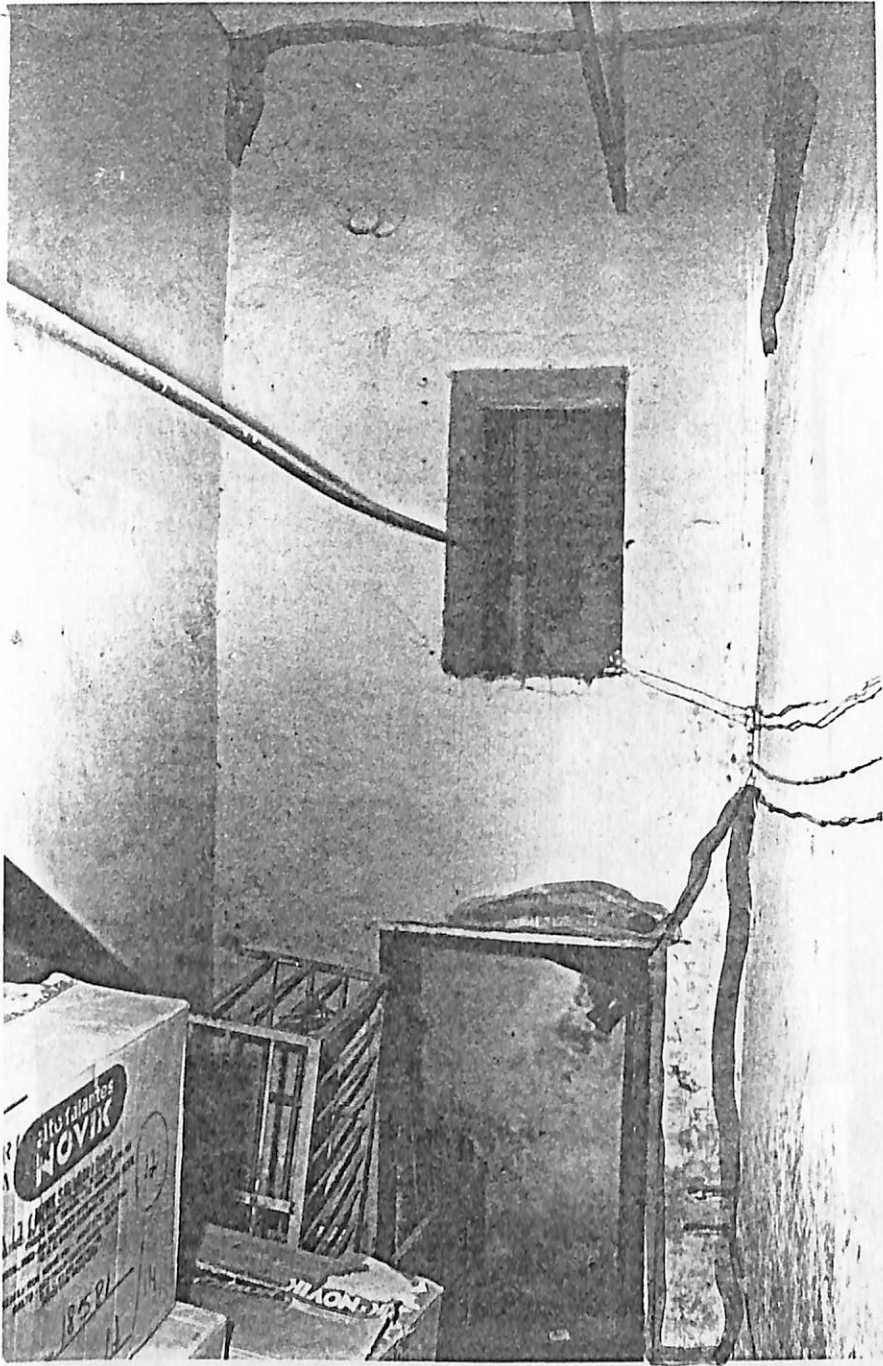
MUNTE ALVERNE Nº 23  
TÉRREO

DESPRENDIMENTO DE  
ACUSTICAMENTO POR  
UMIDADE

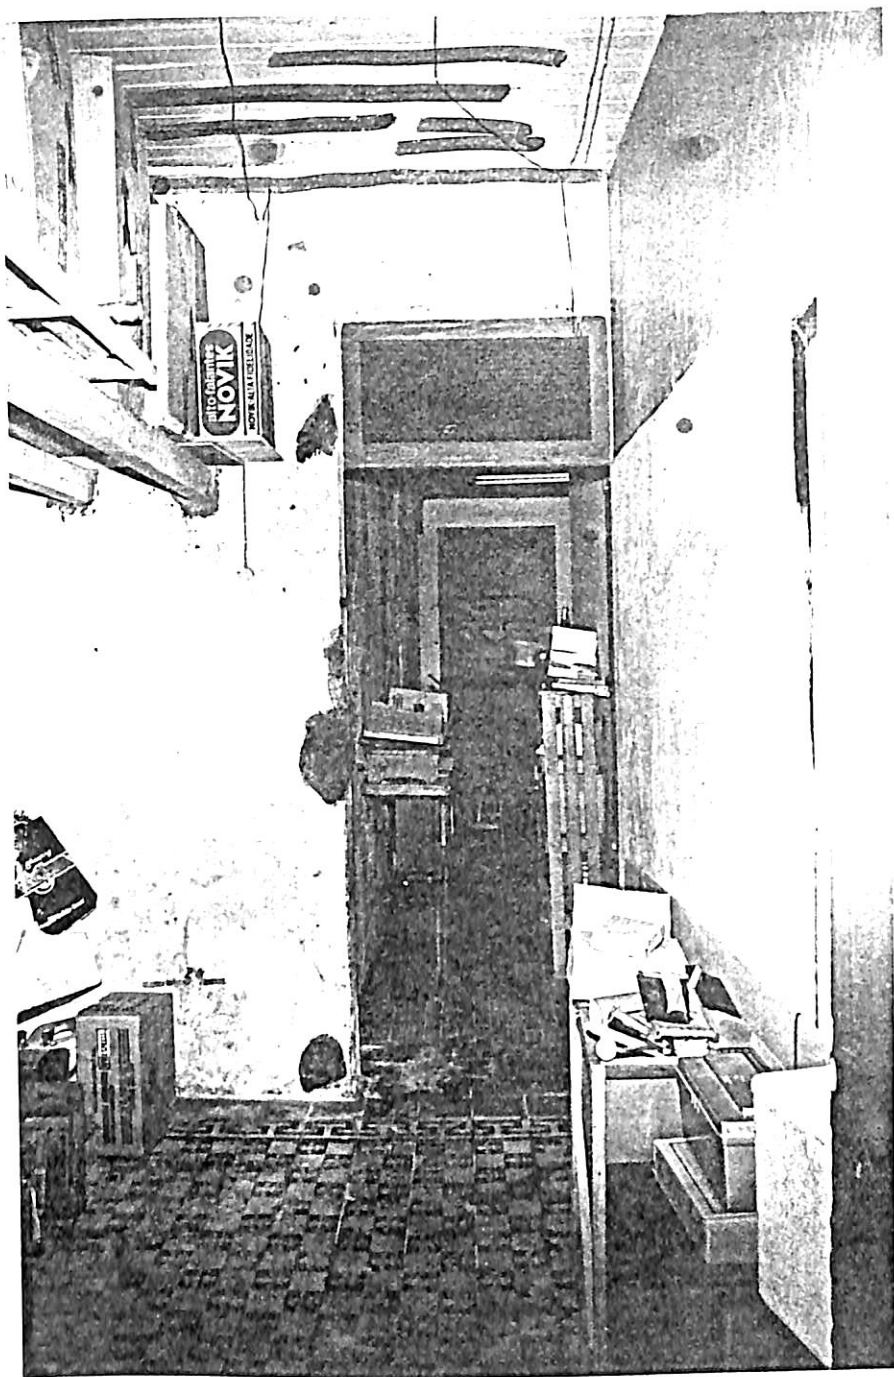
MONTE ALVERNE N° 23  
TERREO

ACCION DE CUPINS.  
Y DEASPMANDIMIENTO  
DEL MAQUETIMIENTO

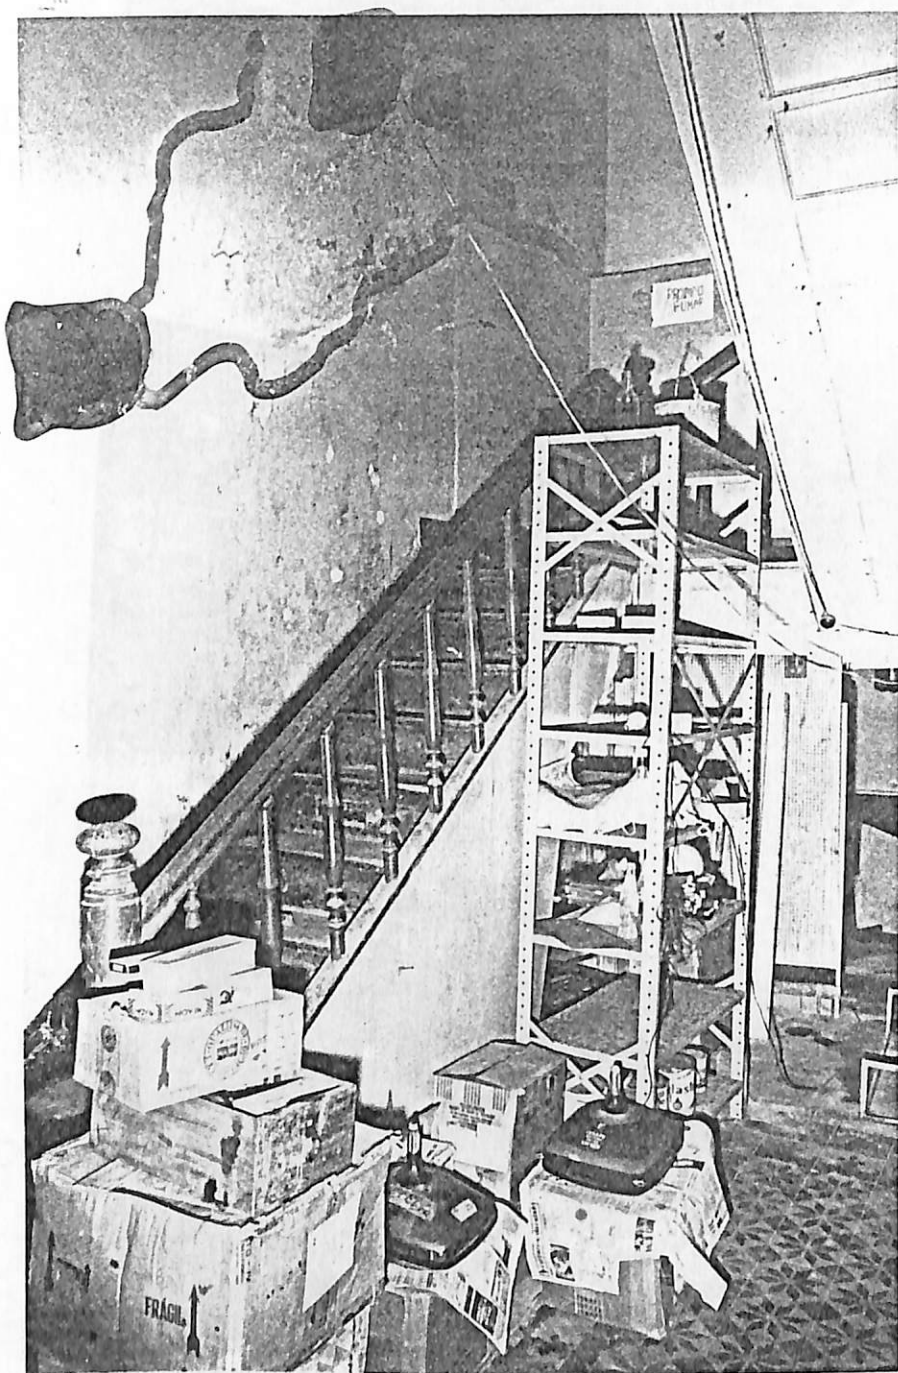
MONTE ALVERNE N° 23  
TÉRREO

MUESTRAS DE HUMEDAD  
Y SUSTITUCION DE TABOCOS

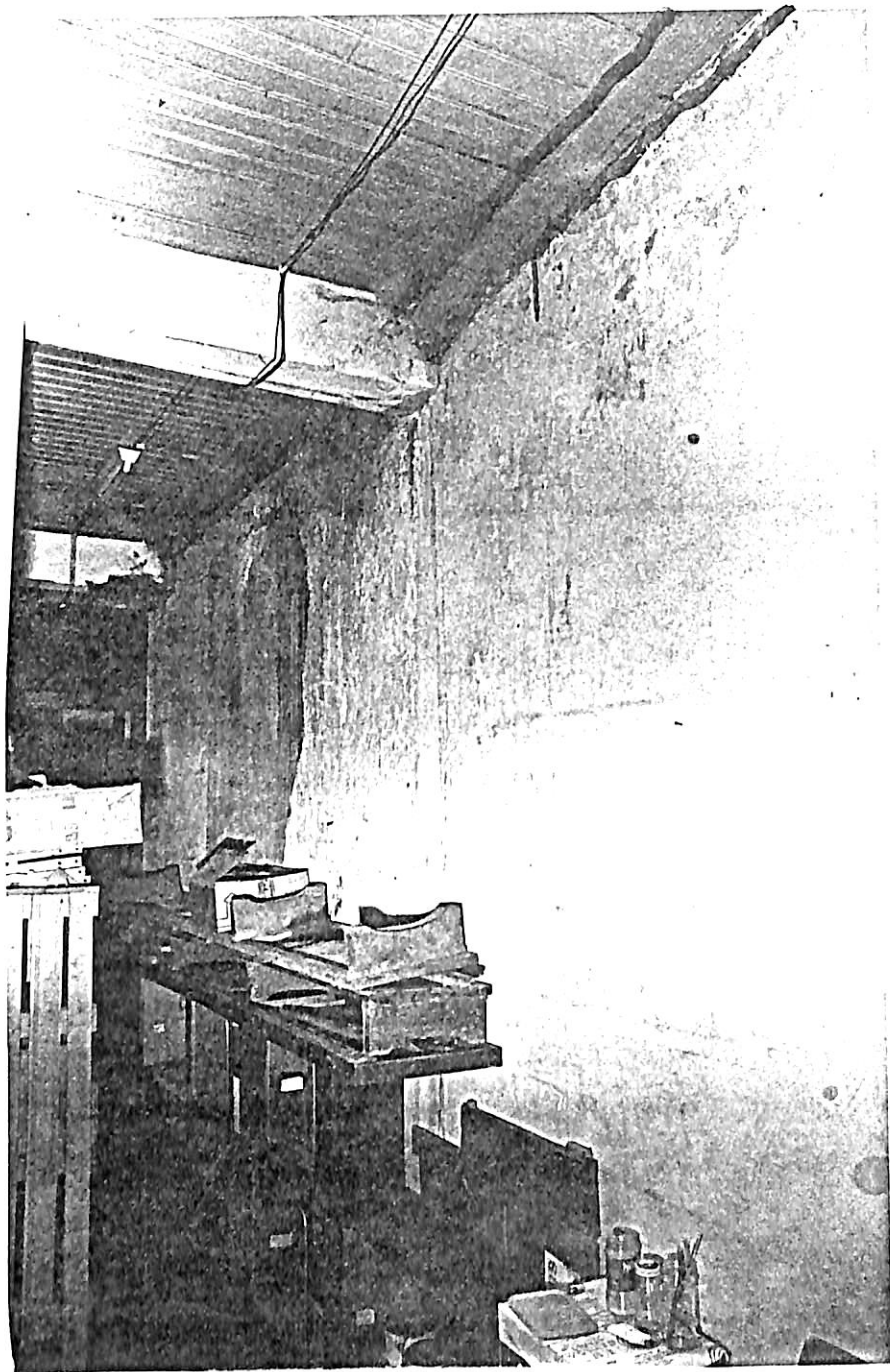
MONTE ALVERNE N° 23  
TÉRREO

ACCION DE CUPINS ON  
FORMOS Y UIGOS .

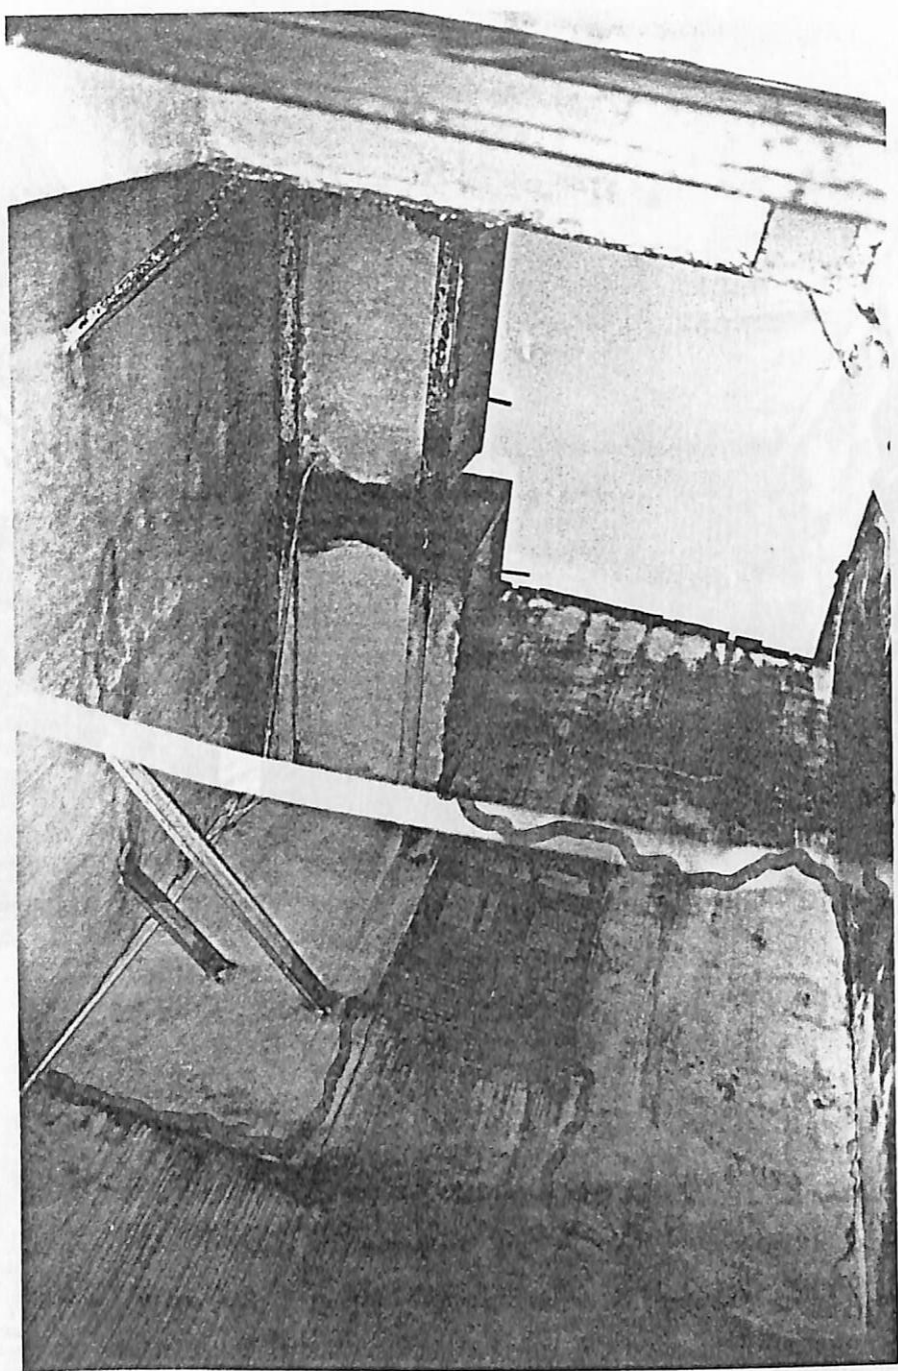
MONTE ALVERNE N° 23  
TÉRREO

PUEDA OBSERVARSE AL  
CONTACTO DE LA HUMEDAD  
PRODUCIDA LA LLUVIA.  
SI DESTIENDASE POR  
LOS PAREDAS.

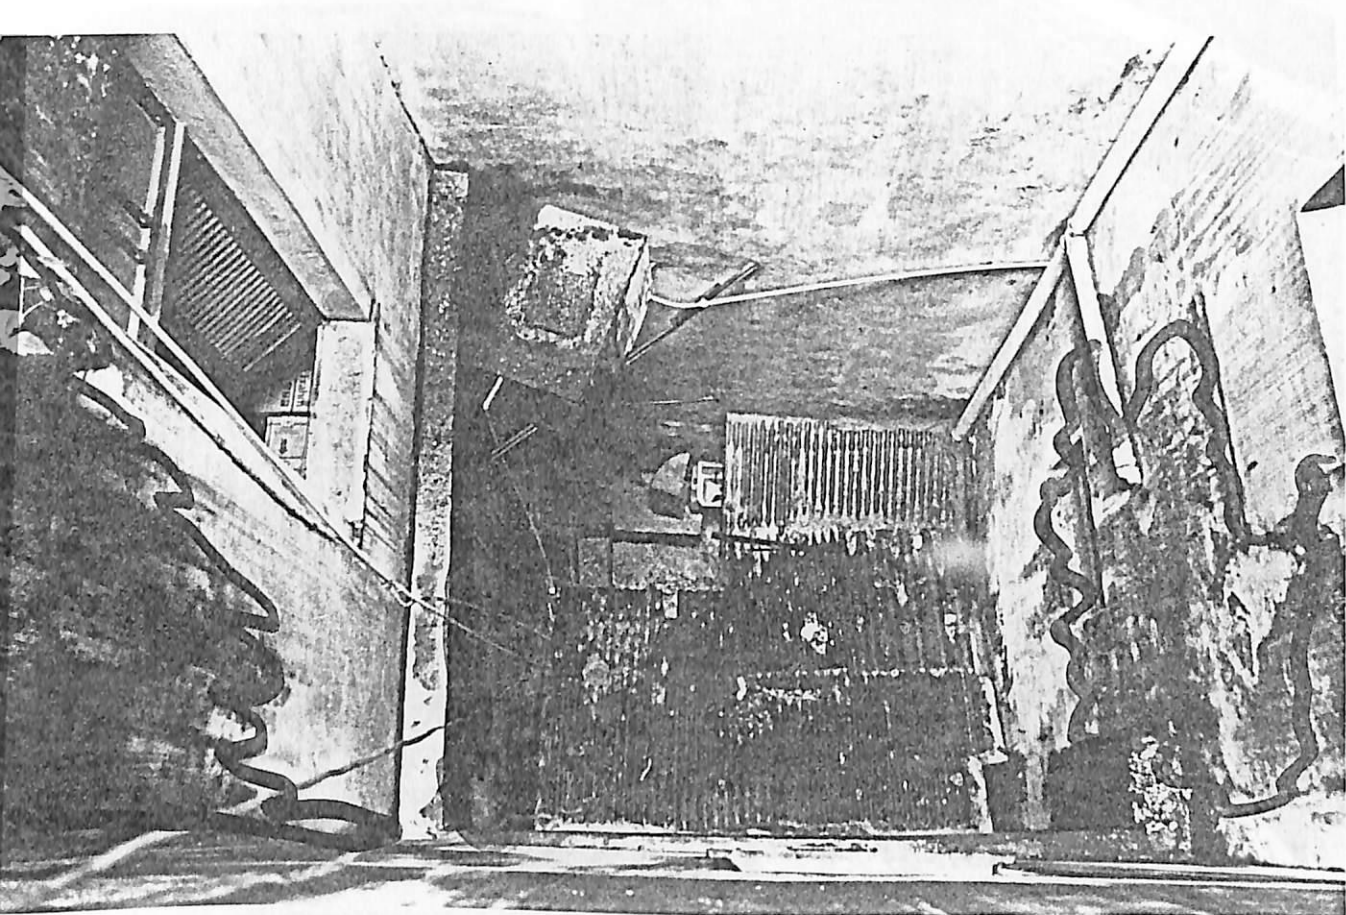
MONTE ALVERNE N° 23  
TÉRREO

MUESTRAS DE HUMEDAD ASCEN-  
DENTE POR CIRCULACION Y DES-  
CENDENTE POR LA FILTRACION  
DEL TUBADO

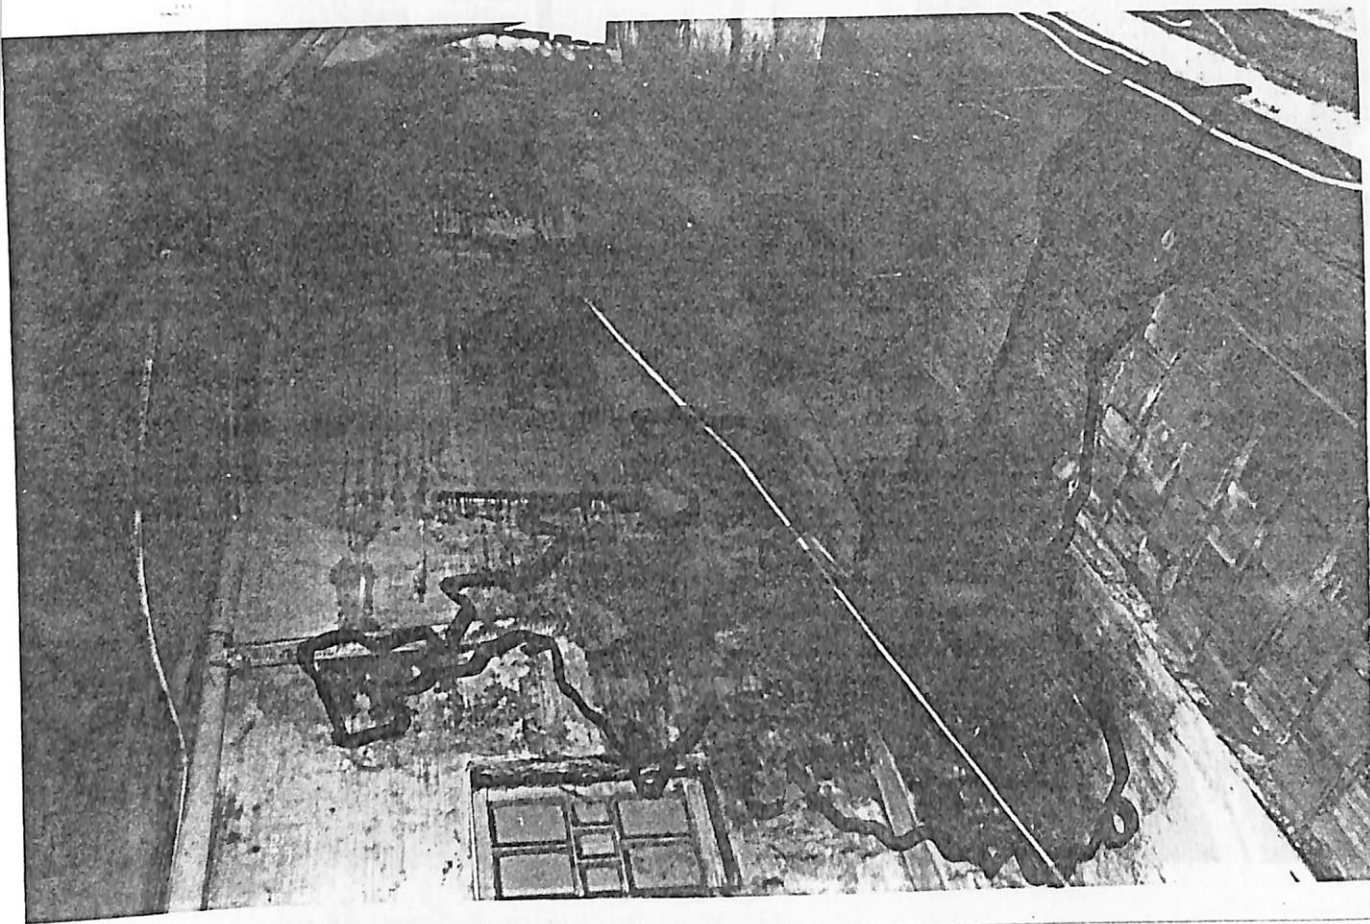
MONTE ALVERNE N° 23  
TÉRREO

OBSERVAR LA FILTRACIÓN  
DE LA AGUA EN LAS PAREDES  
PRODUCIDA POR LA LLUVIA.  
Y POR RUPTURA DE TUBERÍAS

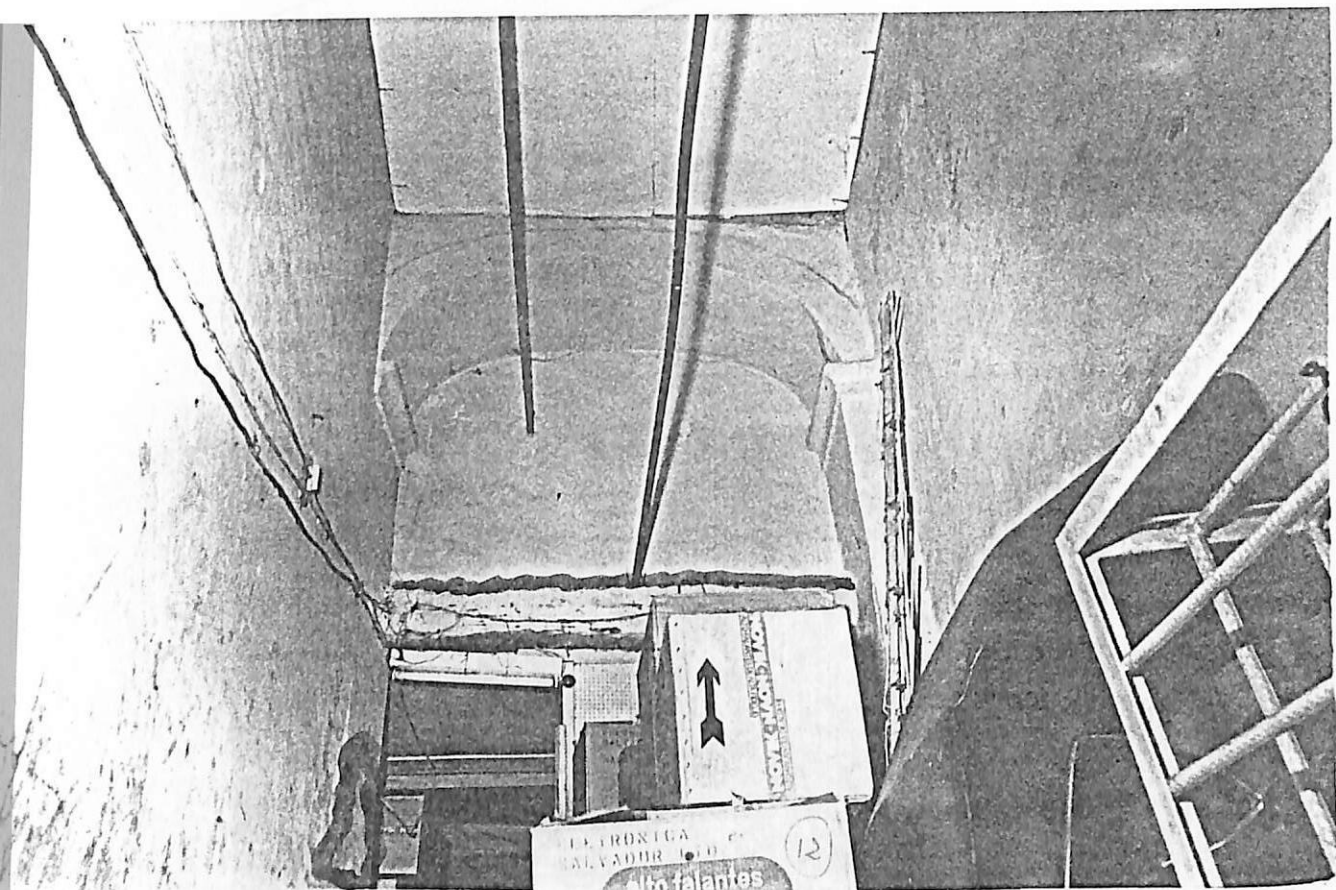
MONTE ALVERNE N° 23  
TERREO

SE PUEDEN VER LA DECISION  
DE LOS CURSOS EN LA VIDA  
Y MUSTRAS DE SUSTITUCION  
DE RECONSTRUCCION

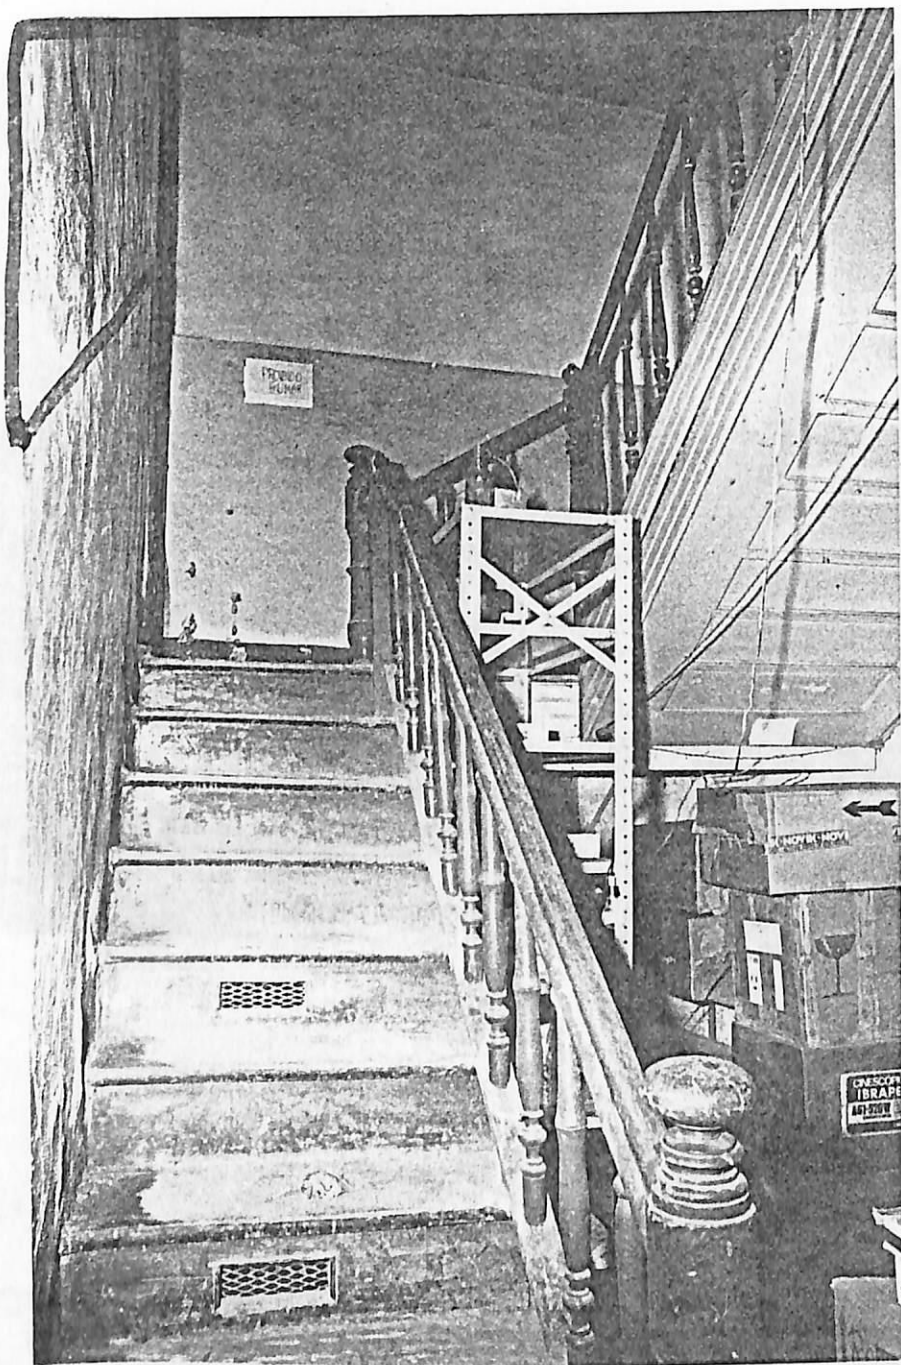
MONTE ALVERNE N° 23  
TERREO

PUEDA OBSERVARSE  
LA RESTITUCION DEL  
MAQUESTIMIENTO.

POSIBILMENTE SU  
DESPENDIMIENTO SE  
DA BID. A + USO.

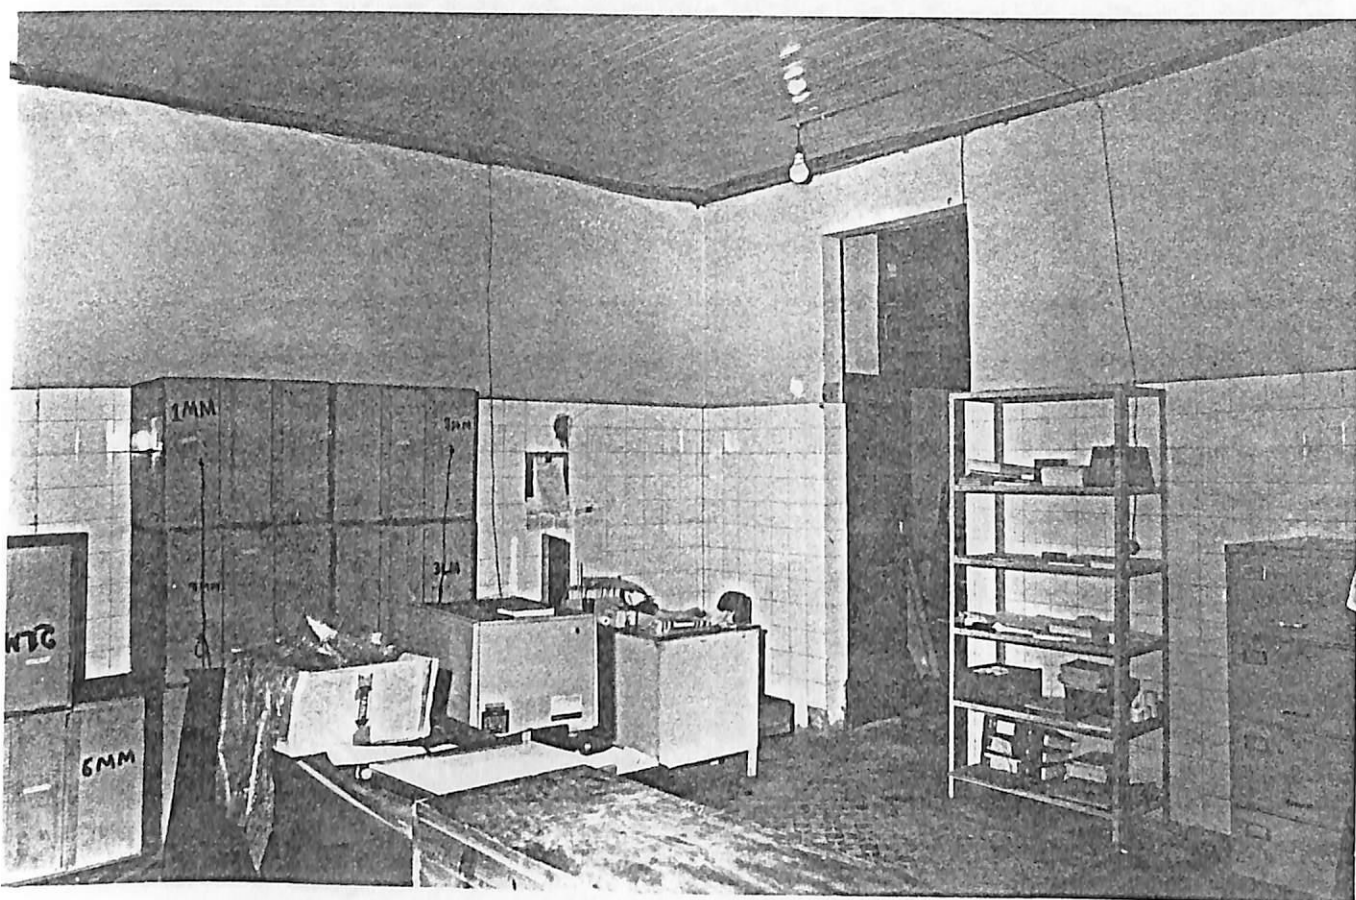
MONTE ALVERNE N° 23  
TÉRREO

ACCION DA CUPINS 4N  
4+ FORMO.

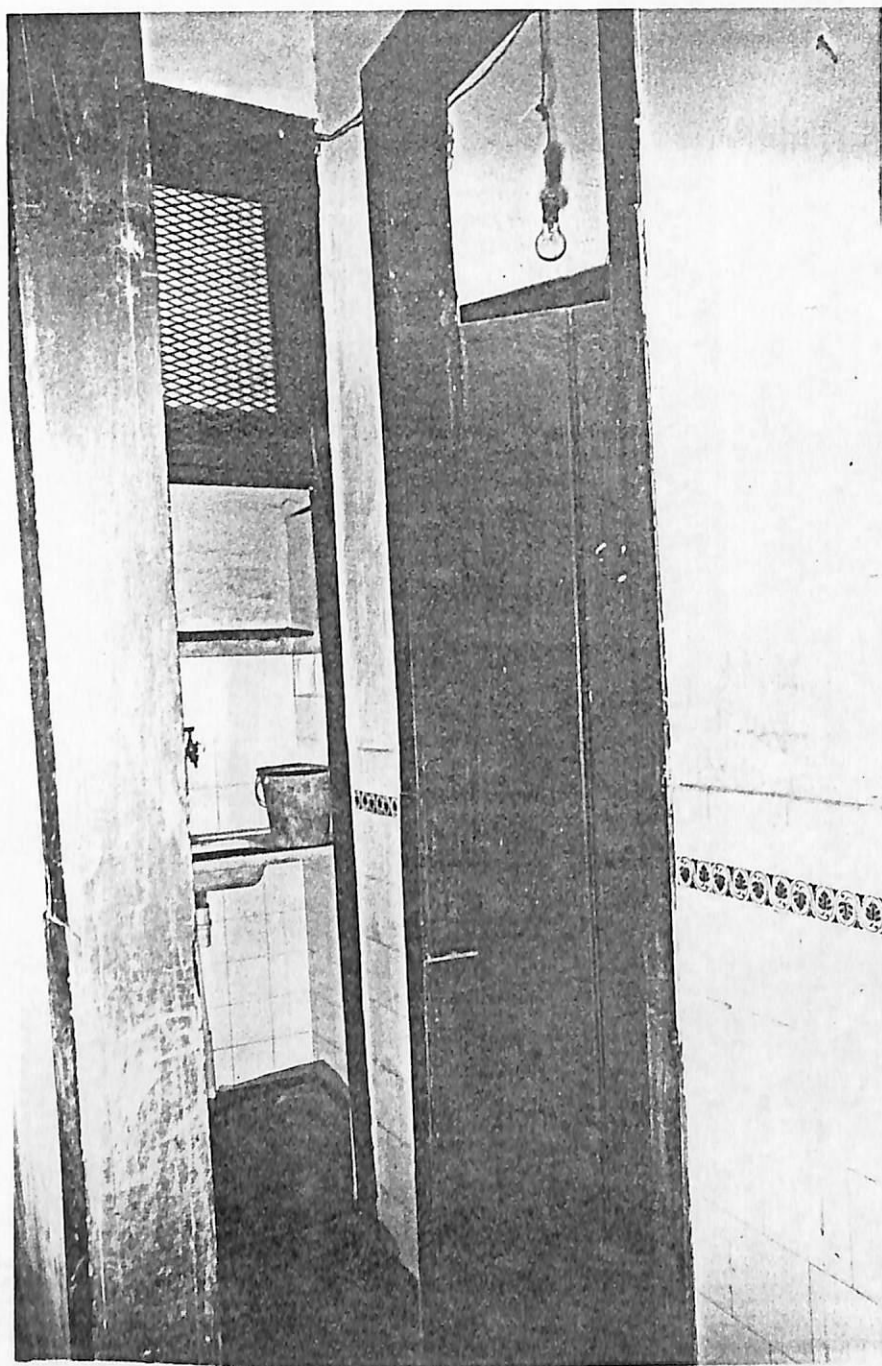
MONTE ALVERNE N° 23  
 1er PAVIMENTO

SUSTITUCION D4+  
 PISO ORIGINAL POR  
 LADRILLO HIDRAULICO

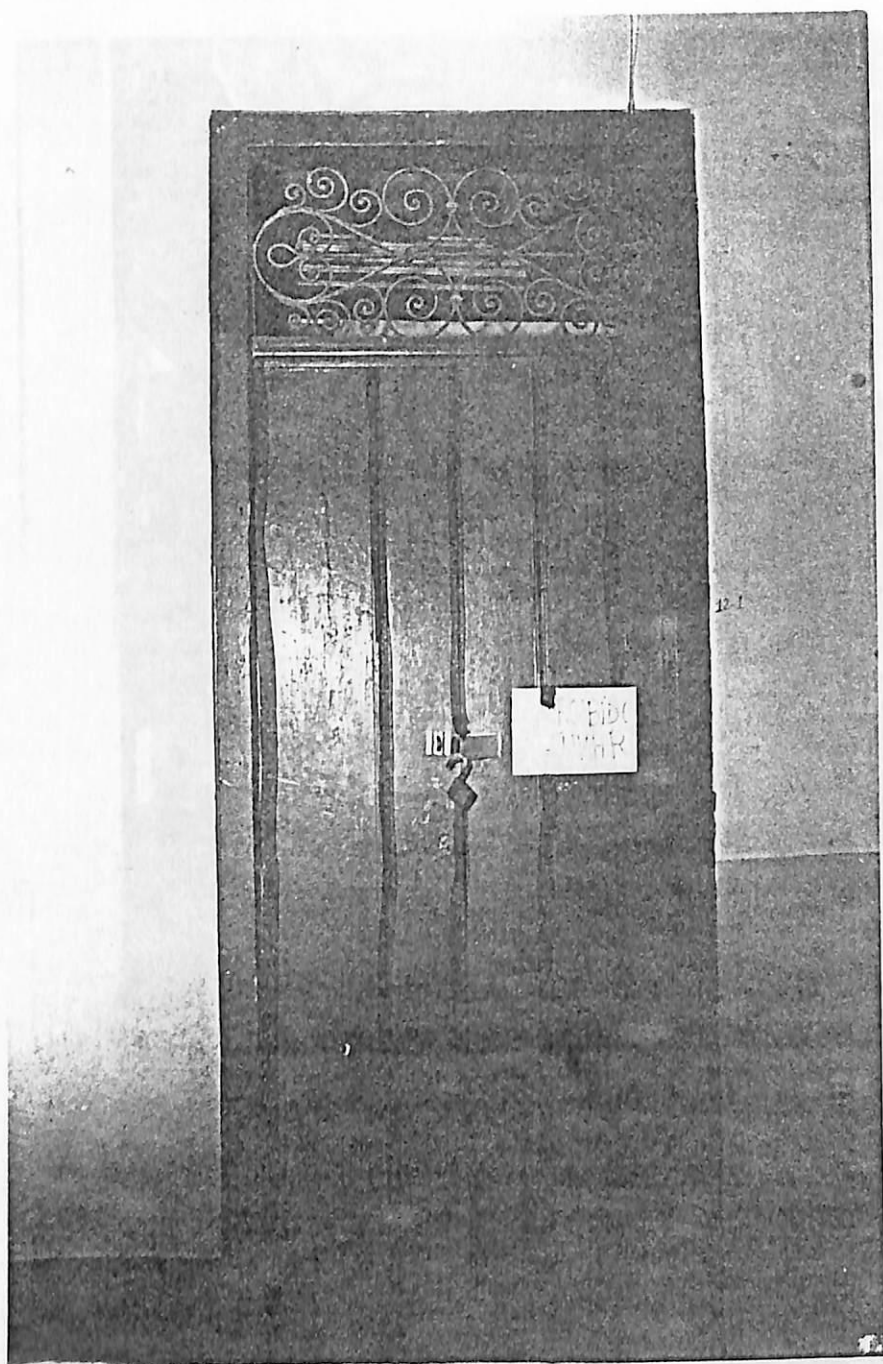
MONTE ALVERNE N° 23  
1er PAVIMENTO

SE PUEDEN OBSERVAR  
LA DCCION DE LOS  
CANTOS JUNTOS DEL  
TABORDO DE LA PORTA

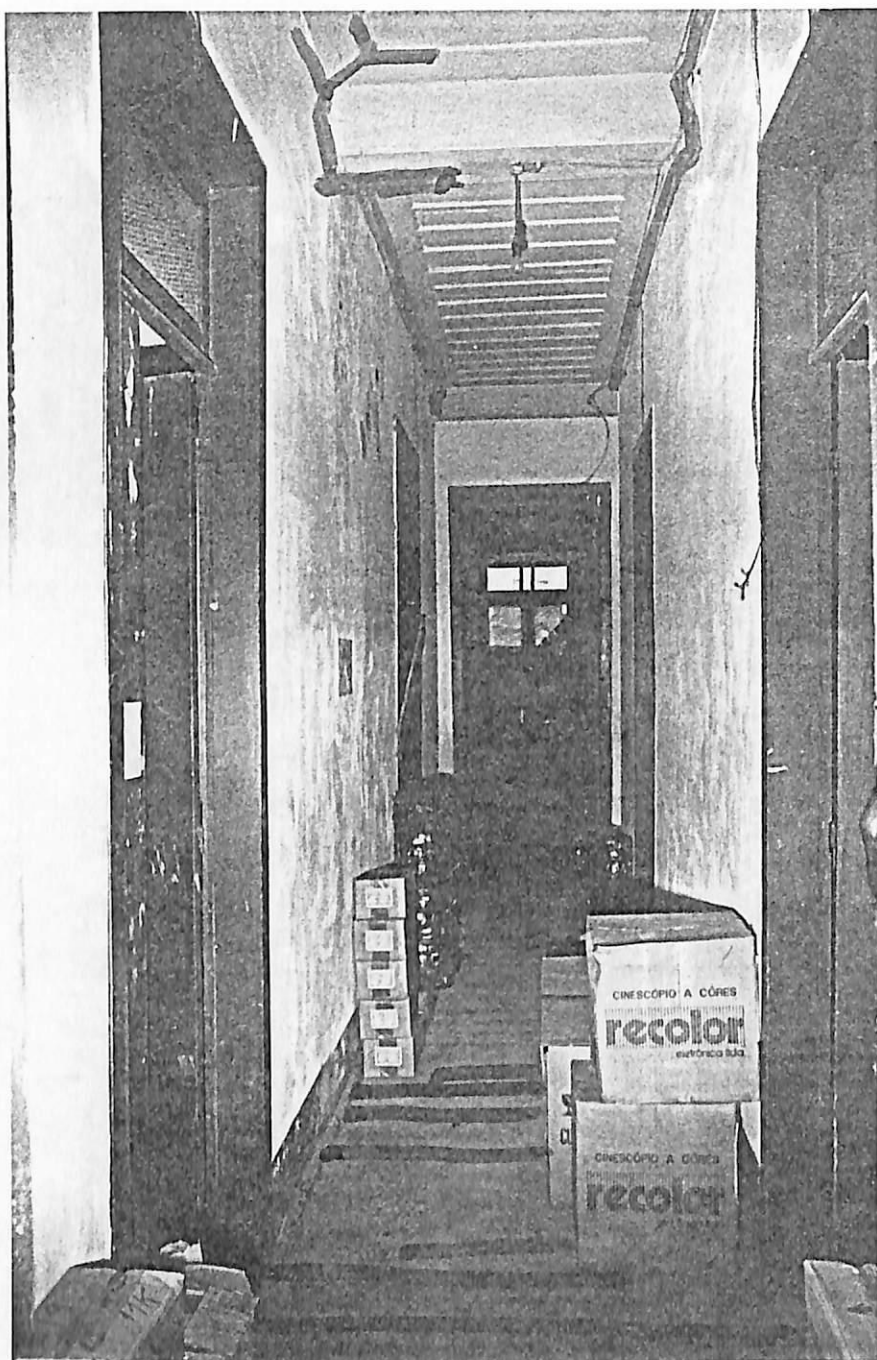
Monte Alverne N° 23  
1er pavimento

Sección de cupins  
en los formos.  
y un poco en los  
pisos

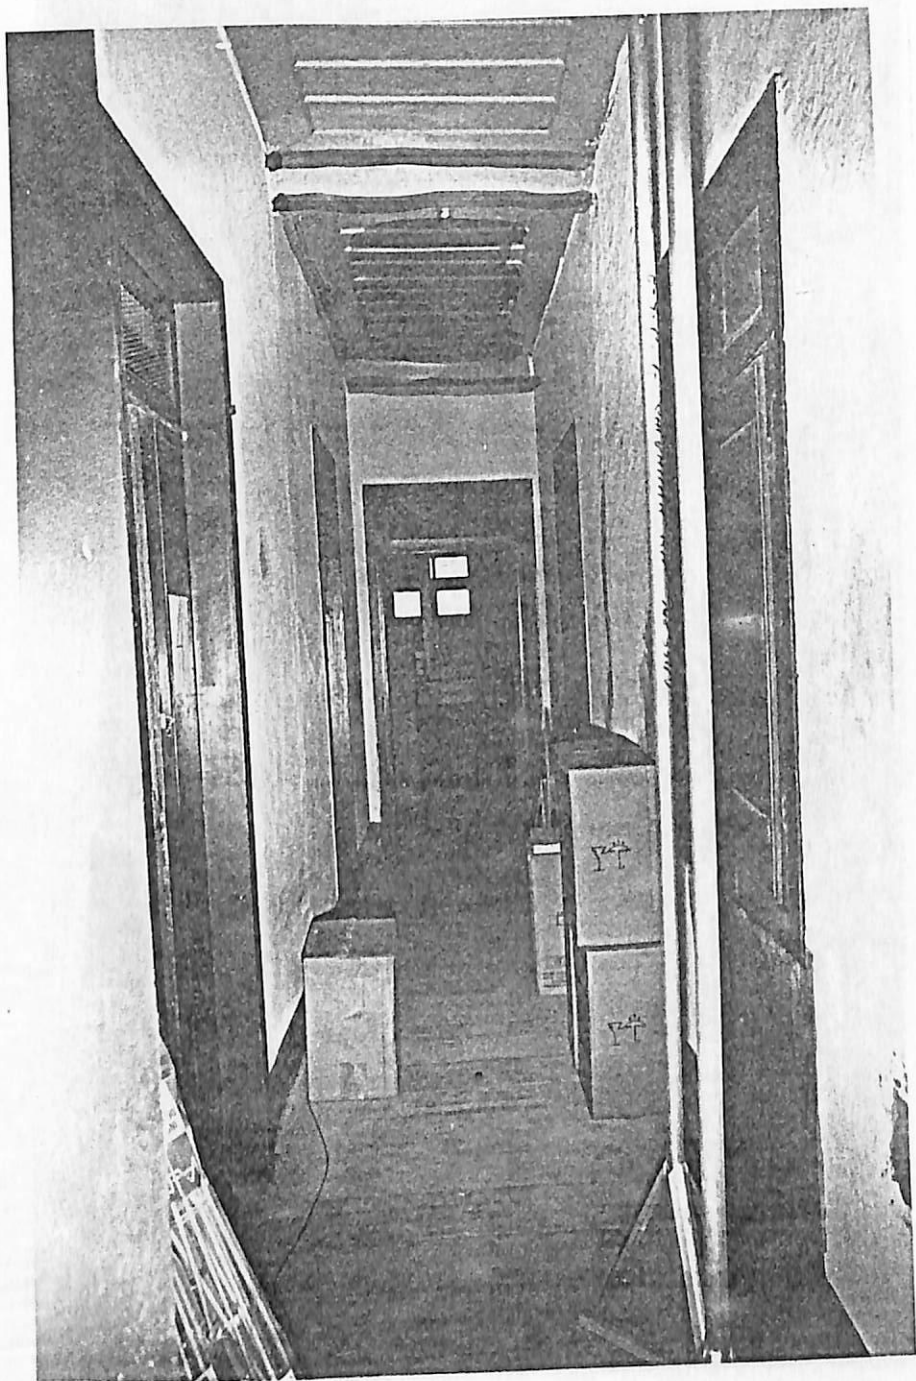
MONTE ALVERNE N° 23  
1er PAVIMENTO

ACCION DA CUPINS  
EN EL FORMO  
Y HUMEDAD EN LA  
ZONA DE LA PRIMERA  
DONDA DE LA DQ TO DEMACHA

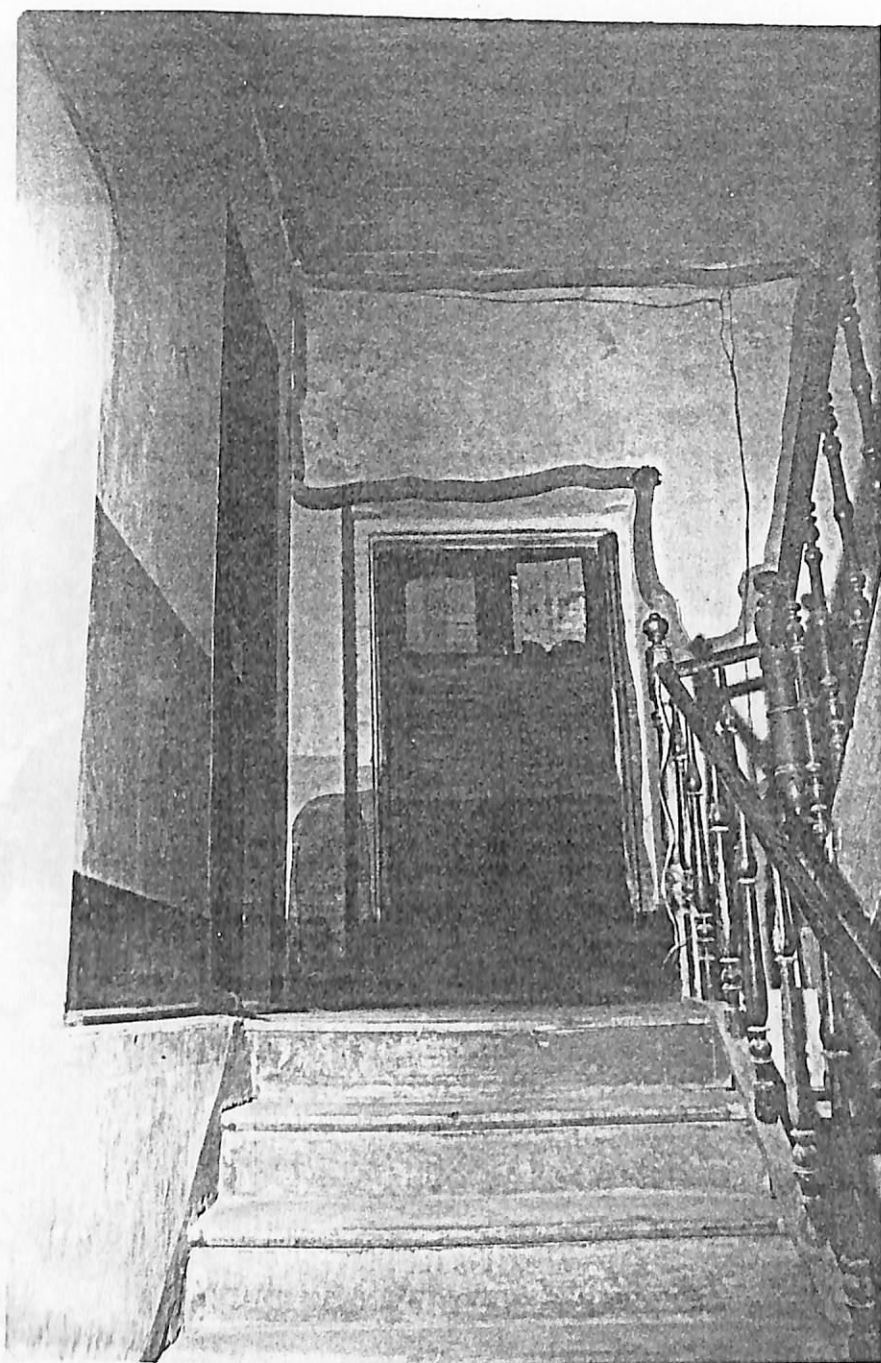
MONTE ALVERNE N° 23  
1er PAVIMENTO

SECCION DE HUMEDAD  
EN LAS PAREDES Y EN  
PONTAS SE PUEDEN  
OBSERVAR EN LA  
PARED INFERIOR.  
HAY DESPESMIAMIENTO  
DE REVESTIMIENTO Y  
POMTO TANTO DE PINTURA  
ESTA HUMEDAD PRODUCI-  
DO POR FILTRACION DEL  
TALLADO

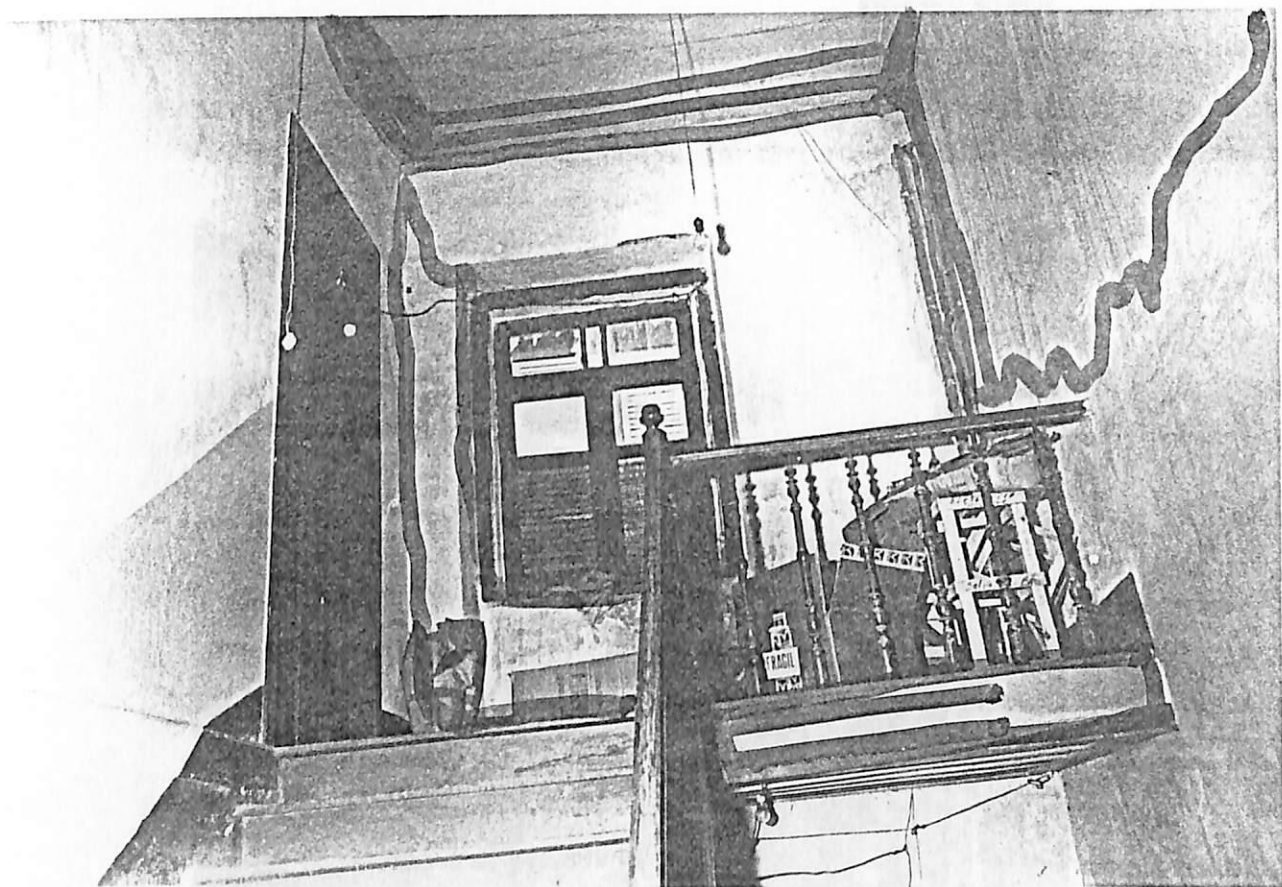
MONTA ALVERNE N° 23  
 1er PAVIMENTO

ACCION DE LA HUMEDAD  
 PRODUCIDA POR LA  
 FILTRACION DE LA LLUVIA  
 POR EL TALLADO  
 Y ACCION DE LOS CORPUS  
 QUE EL FORMO Y ASCO
