**PROGRAMA MINTER / RM**  
**Salvador**

**Projeto:** CAMI - CENTRO ADMINISTRATIVO MUNICIPAL DEZEMBRO/84  
INTEGRADO  
VOLUME XIV - 4 - DIAGNÓSTICO . R. MONTE ALVERNE 23  
E 25  
R. 7 DE NOVEMBRO S/N  
SMEC - SECRETARIA MUNICIPAL DE EDUCAÇÃO E CULTURA

## Análisis tipológico de la casa xerox.

## Analisis del estado de conservacion.

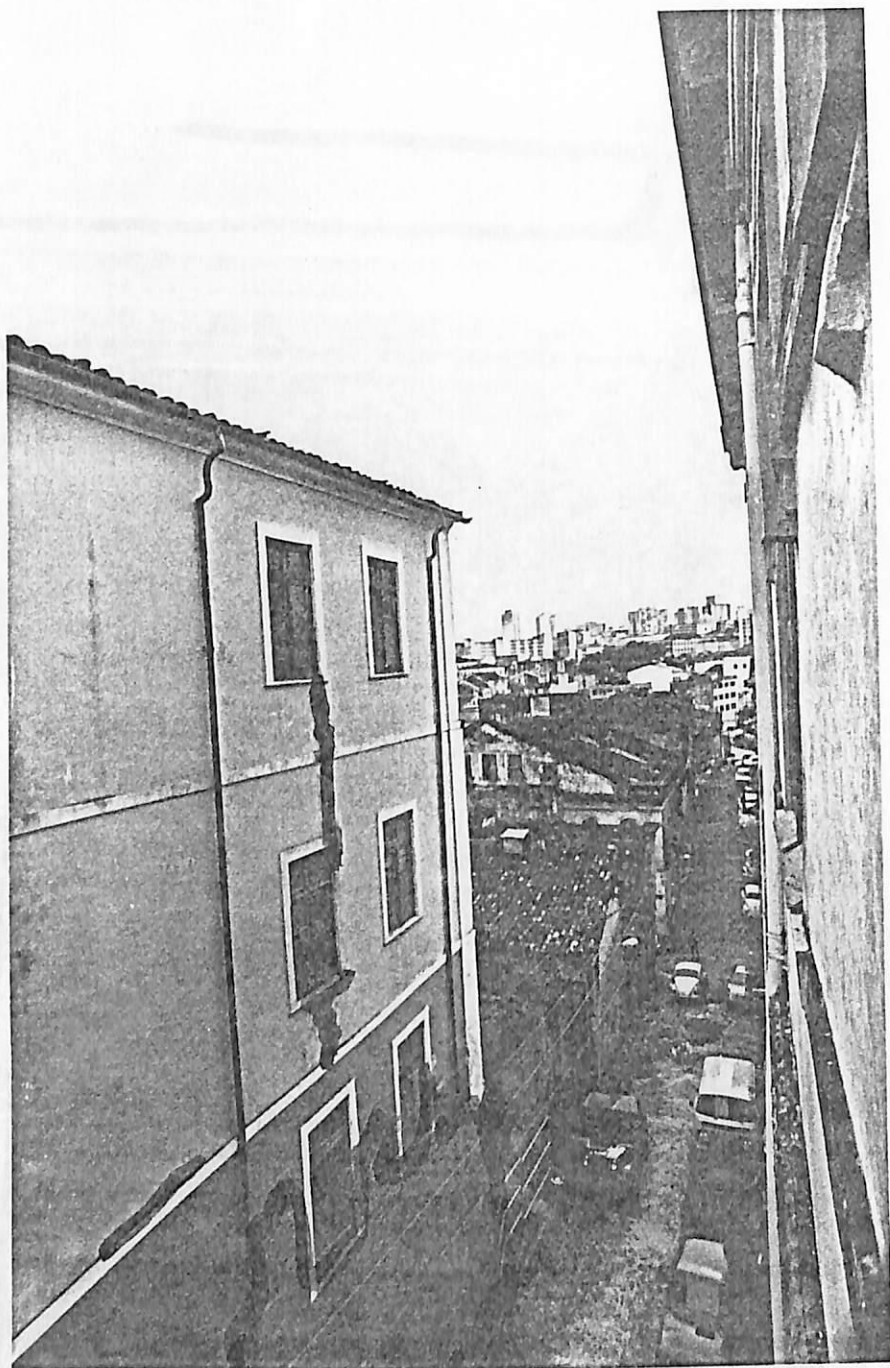
FACHADA TOTAL  
SE PODE OBSERVAR  
A HUMIDADE DISSEMI-  
NADA POR TODA FIT-  
TADICION DA CIMA-  
TADICION. E ALGUNS  
CASOS POR A MESMA  
ACICION DO VENTO  
COM A LUZ.

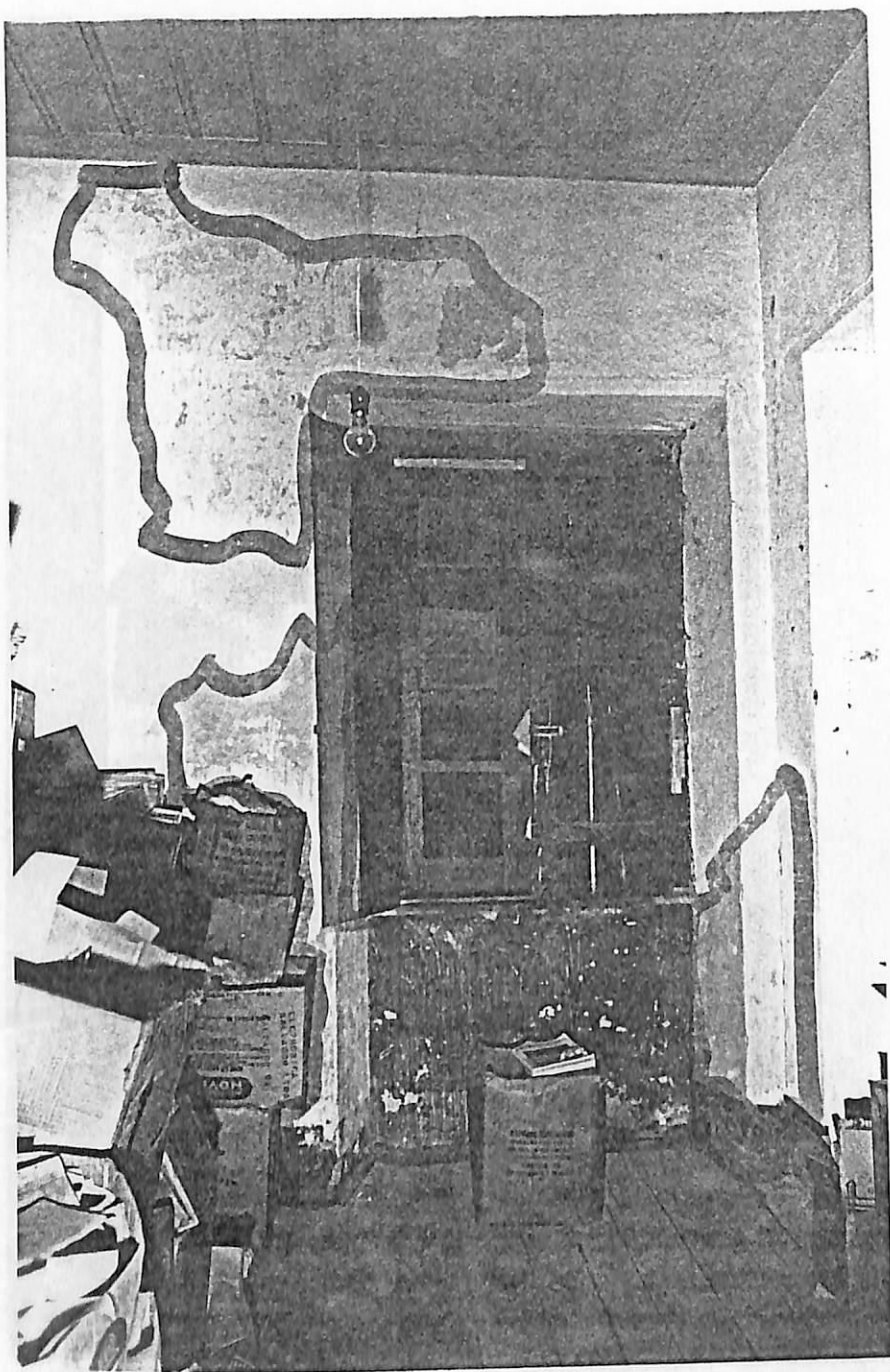
MONTE ALVERNE N° 23  
1er PAVIMENTO

ACCION DE LA HUM-  
EDAD Y DESPACHO DIMINUTO  
DEL REQUASTIMIENTO  
PRODUCIDO POR LA  
FILTRACION DE AGUA DE  
TATADO

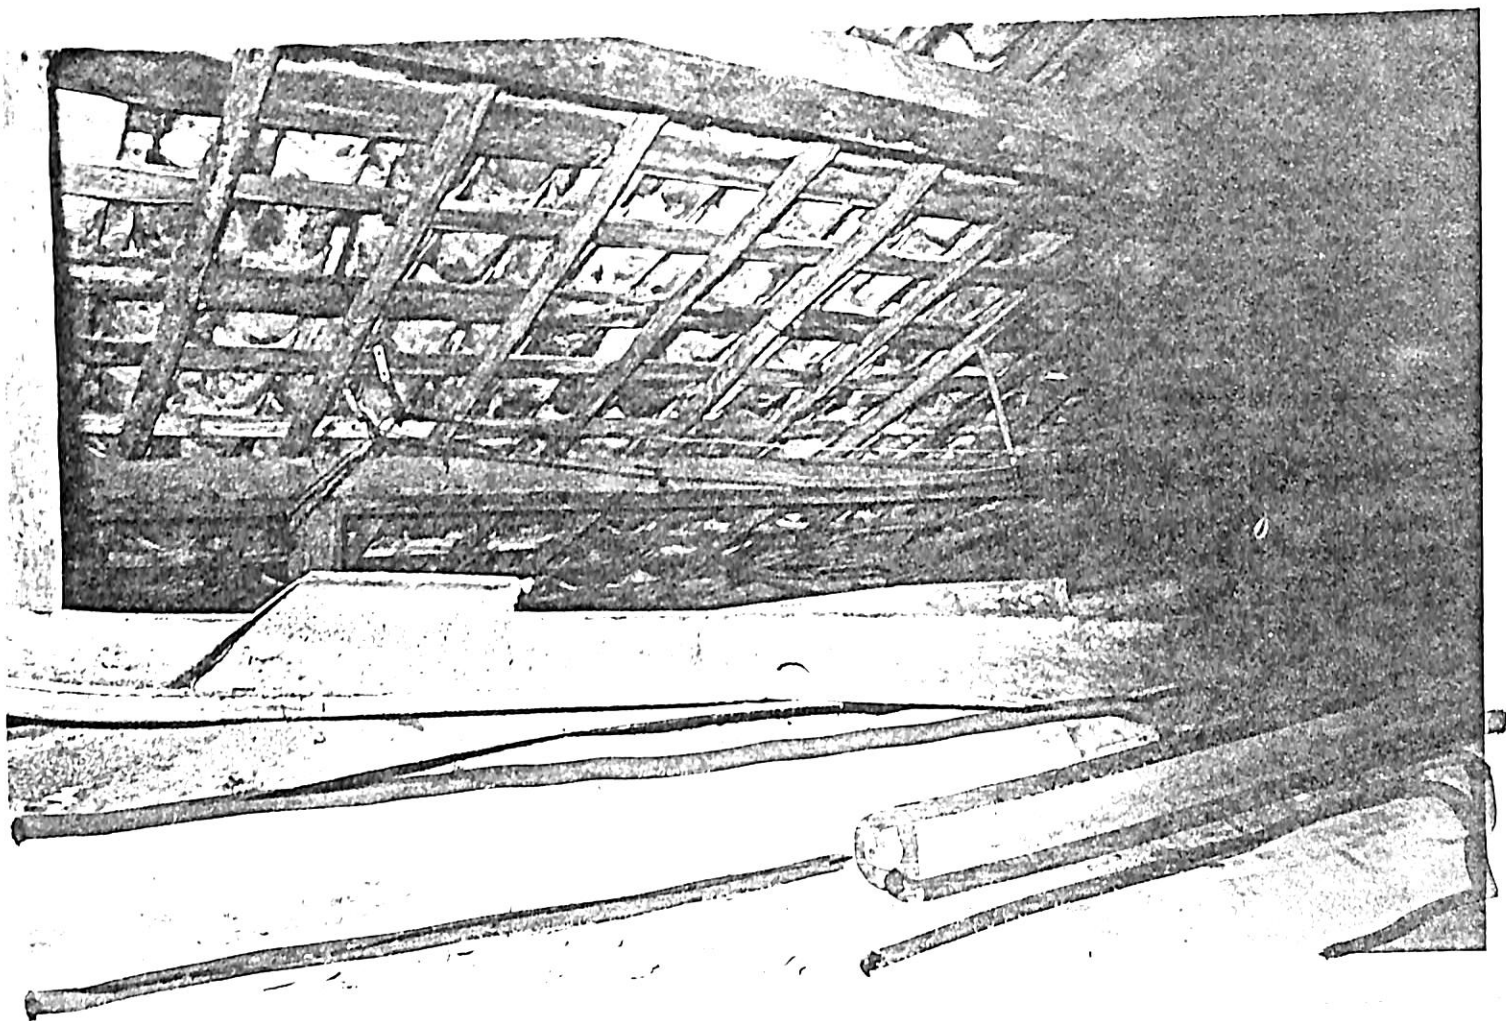
MONTE ALVERNE N° 23  
2° PAVIMENTO

Se aprecia que la  
estructura de la tumba  
existe un espacio  
de acceso por la  
intermediedad de  
las plazas.

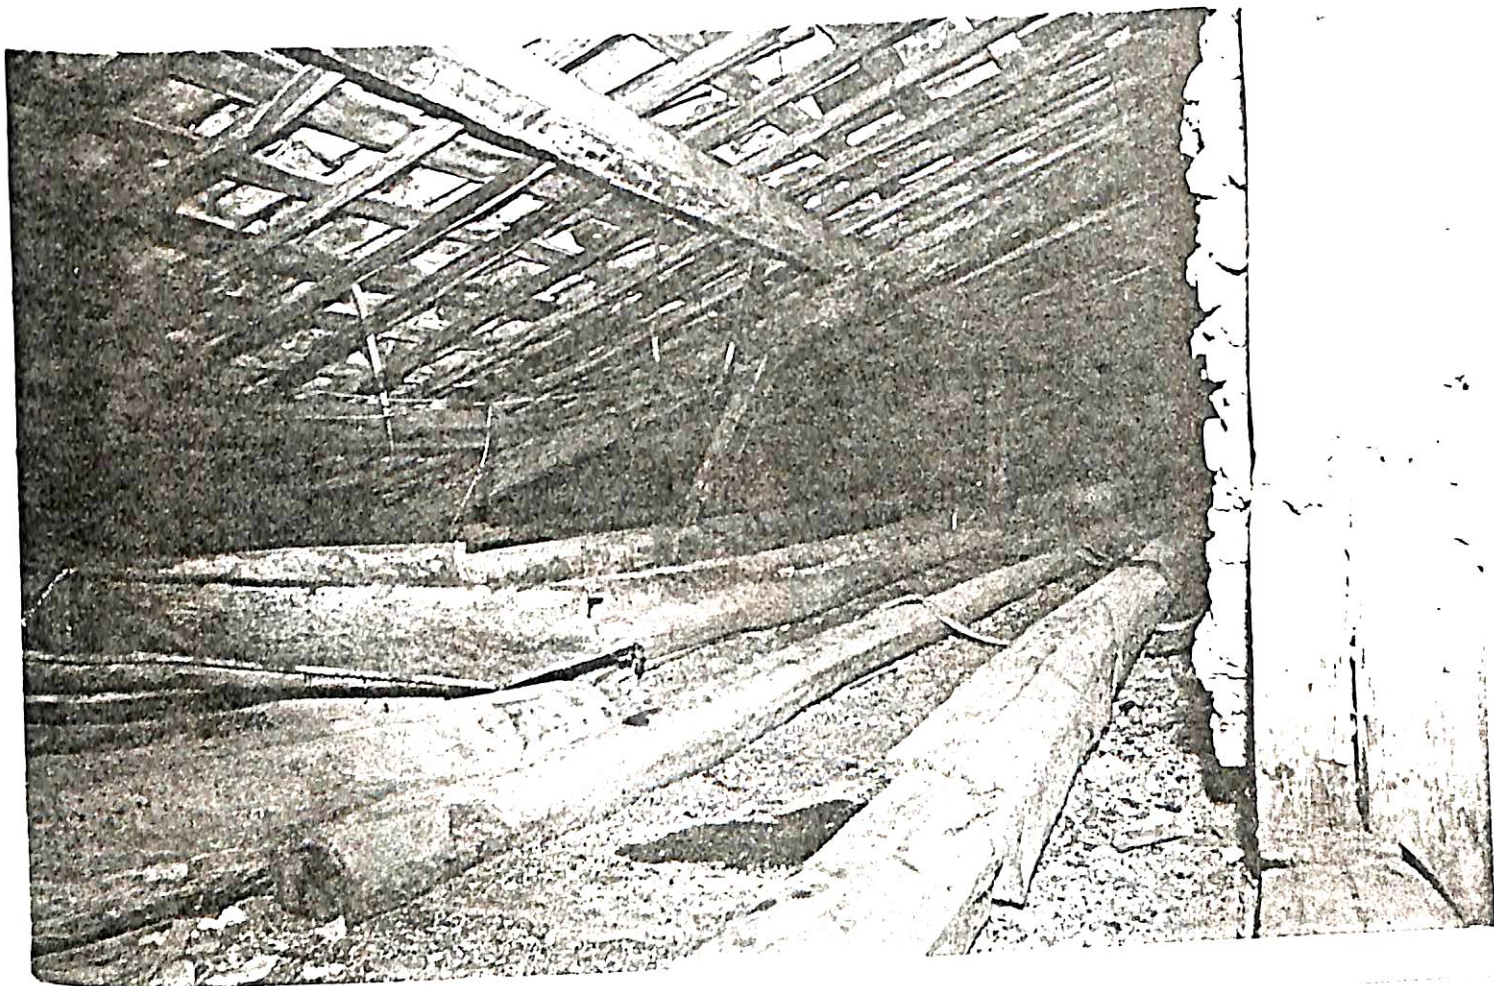
MONTE ALVERNE N° 23  
2° PAVIMENTO

SE PUEDE OBSERVAR  
LA DCCION DE LA  
HUMEDAD EN LOS  
PIEDROS SECUNDARIAS  
DEL TALLADO. SE  
PRODUCE EL  
QUEBRAMIENTO DE ESTAS  
POR PODRIMIENTO.

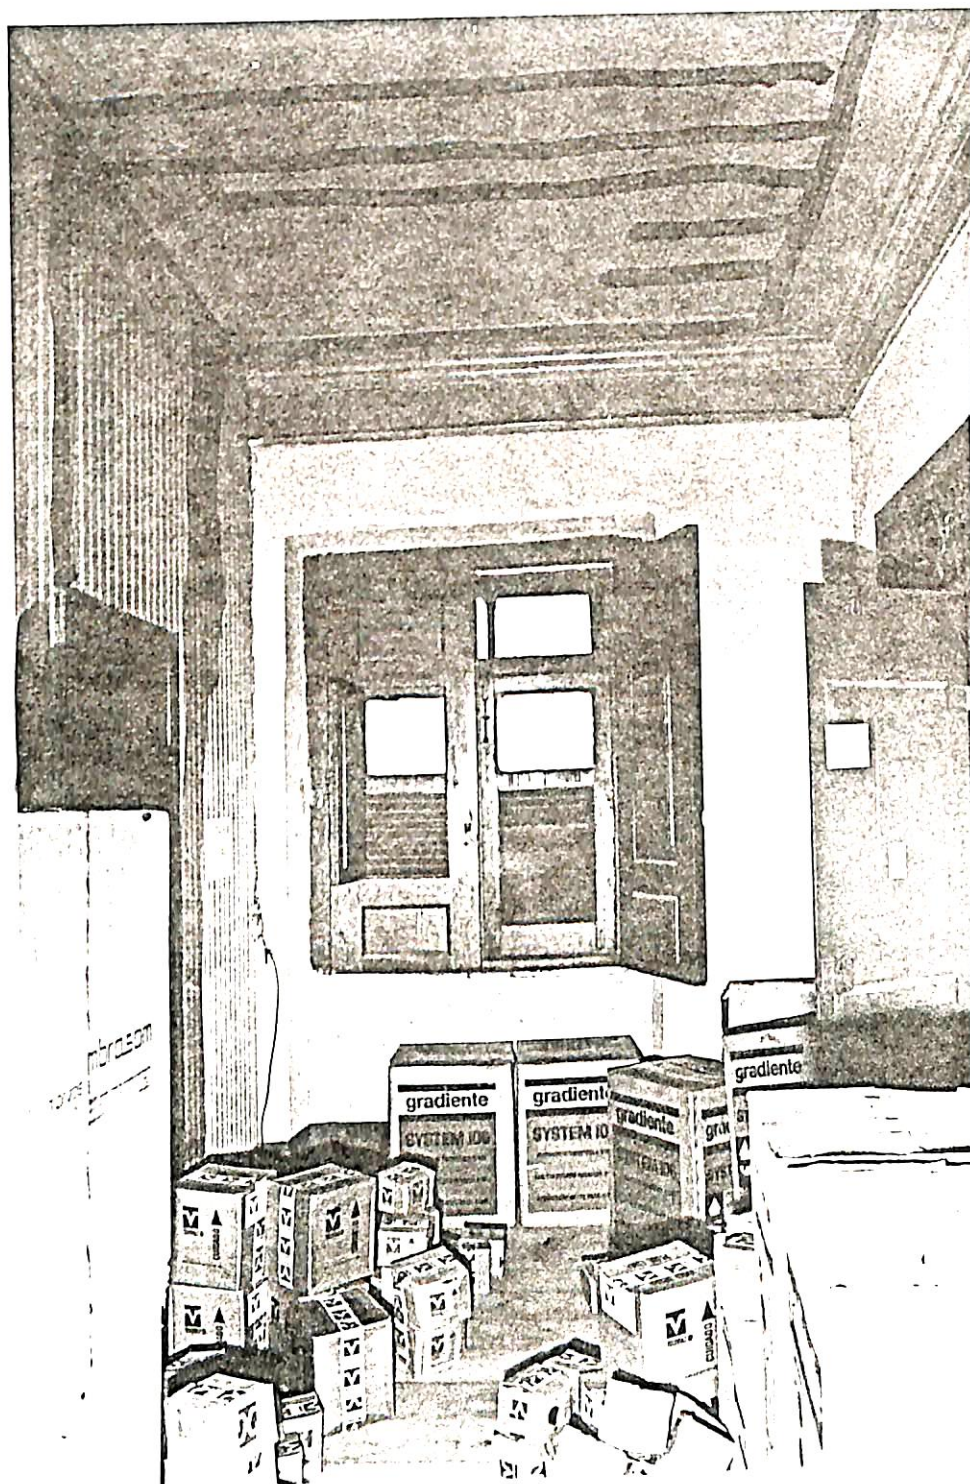
MONTE ALVERNE Nº 23  
 2º PAVIMENTO

LOCION DA CUPINS  
 EM AL FOMBO Y EM  
 LA PARED ISQUERDA

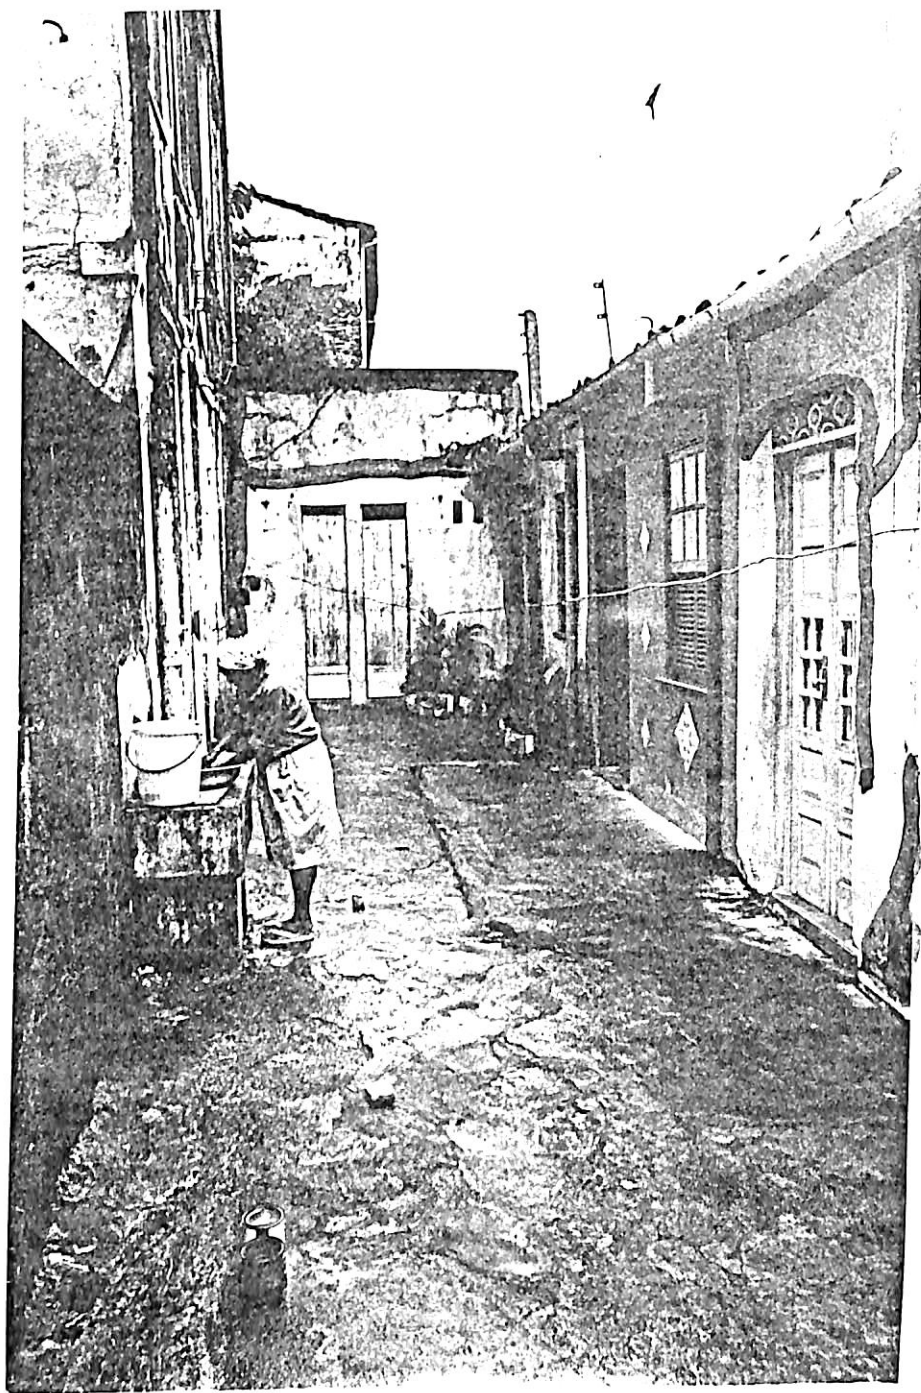
RUA 7 DE NOVEMBRE  
TÉRREO

SE PUEDA DETERMINAR  
LA ACCION DE LA HU-  
MEDAD POR LA FILTRO-  
CION DE LA CIMENTA-  
CION Y LA DASCAN-  
DANTE POR EL TALLADO  
EN EL FONDO POR EL  
MAYORAMIENTO DE  
DEGRADACIONES Y EN LA

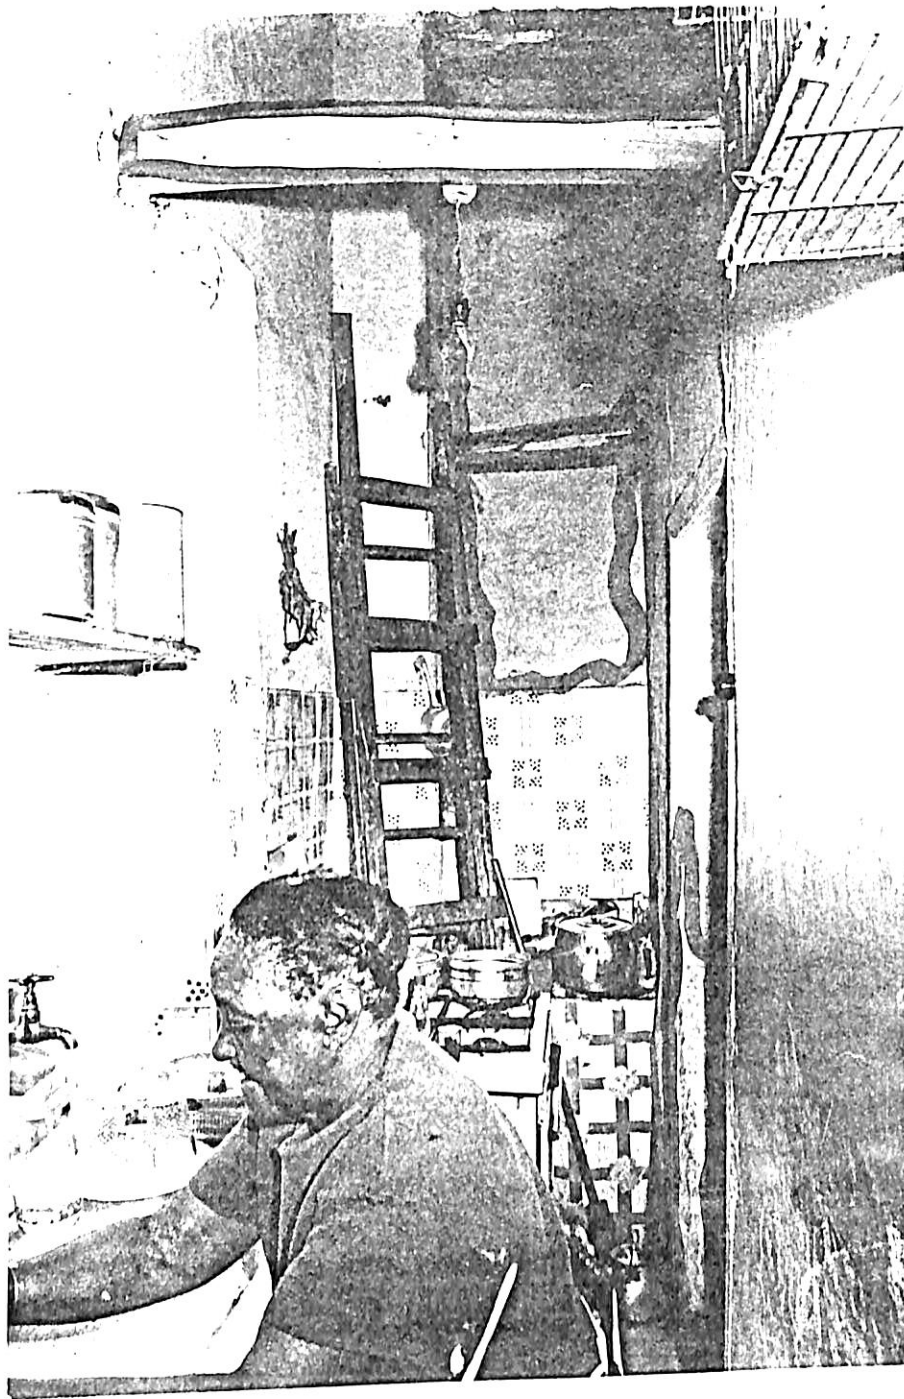
RUA 7 DE NOVIEMBRE  
TERREO

FILTRACION DE  
HUMEDAD POR EL  
TATADO  
ACCION DE CUPINS  
EN LOS VIGAS DE  
MADERA Y EL FONDO
