**Projeto:** CAMI - CENTRO ADMINISTRATIVO MUNICIPAL DEZEMBRO/84  
INTEGRADO

VOLUME XIV - 5 - DIAGNÓSTICO

## DIAGNÓSTICO DAS CASAS 1 E 1A DO BECO DO SEMINÁRIO

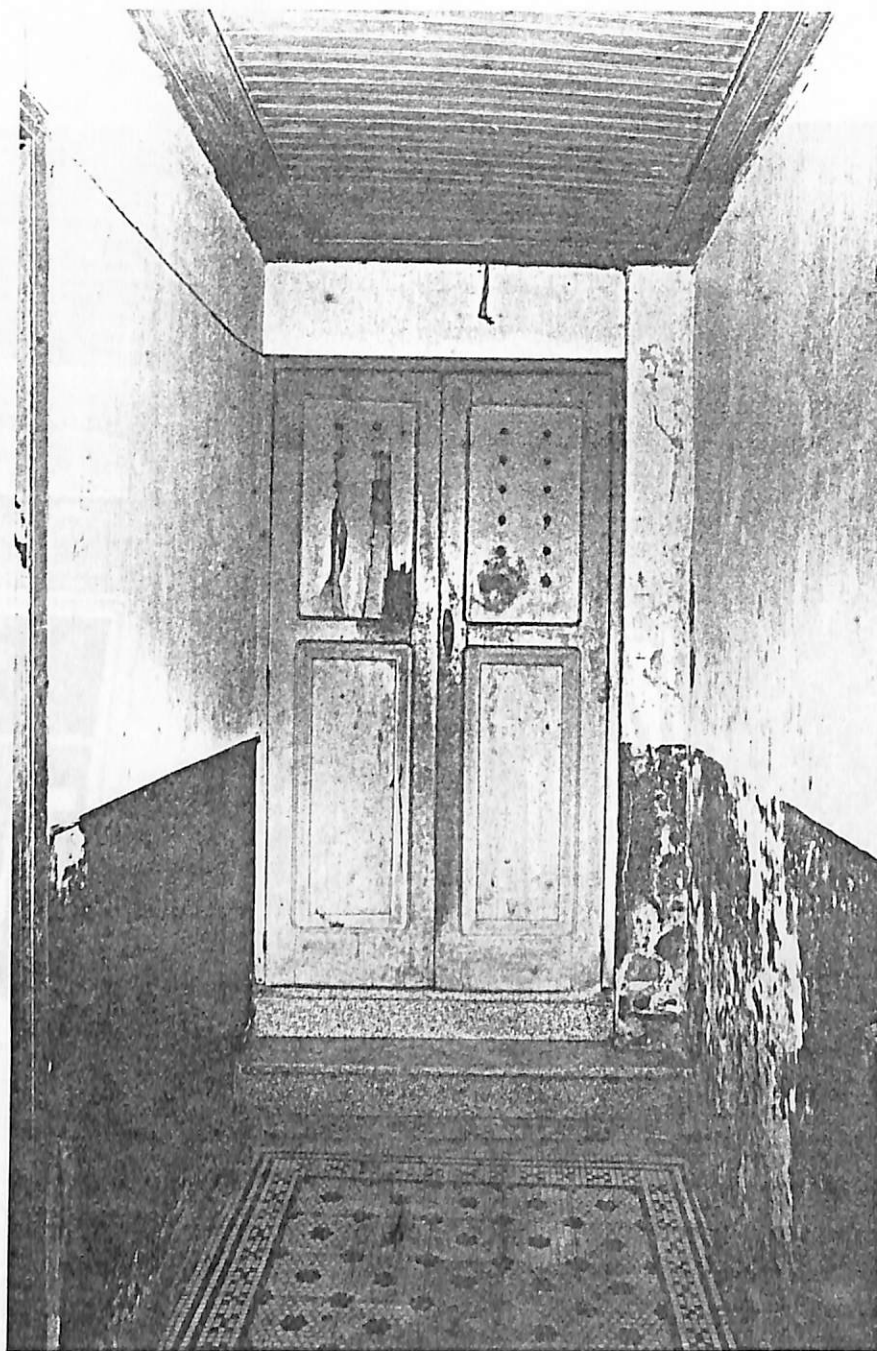
BECO DE SEMINARIO Nº1  
TÉRREO

Forte humidade provocada provavelmente por ruptura nas canalizações de água, produzindo um ligeiro abatimento do pavimento

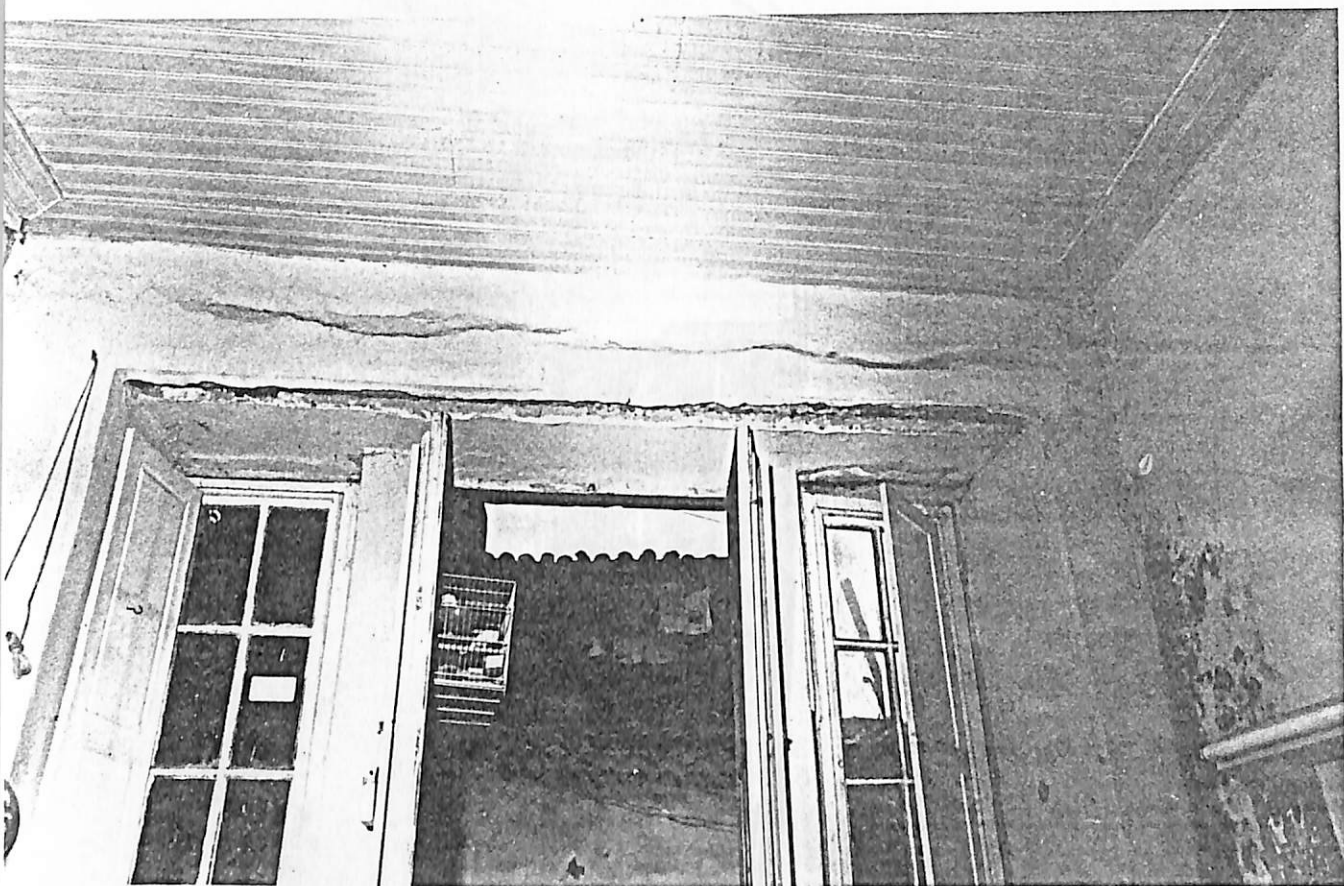
BECO DE SEMINARIO Nº1  
TÉRREO

ferro do lintel oxidado provocando o desprendimento da argamassa. Mofo devido ao elevado teor de humidade relativa do ar

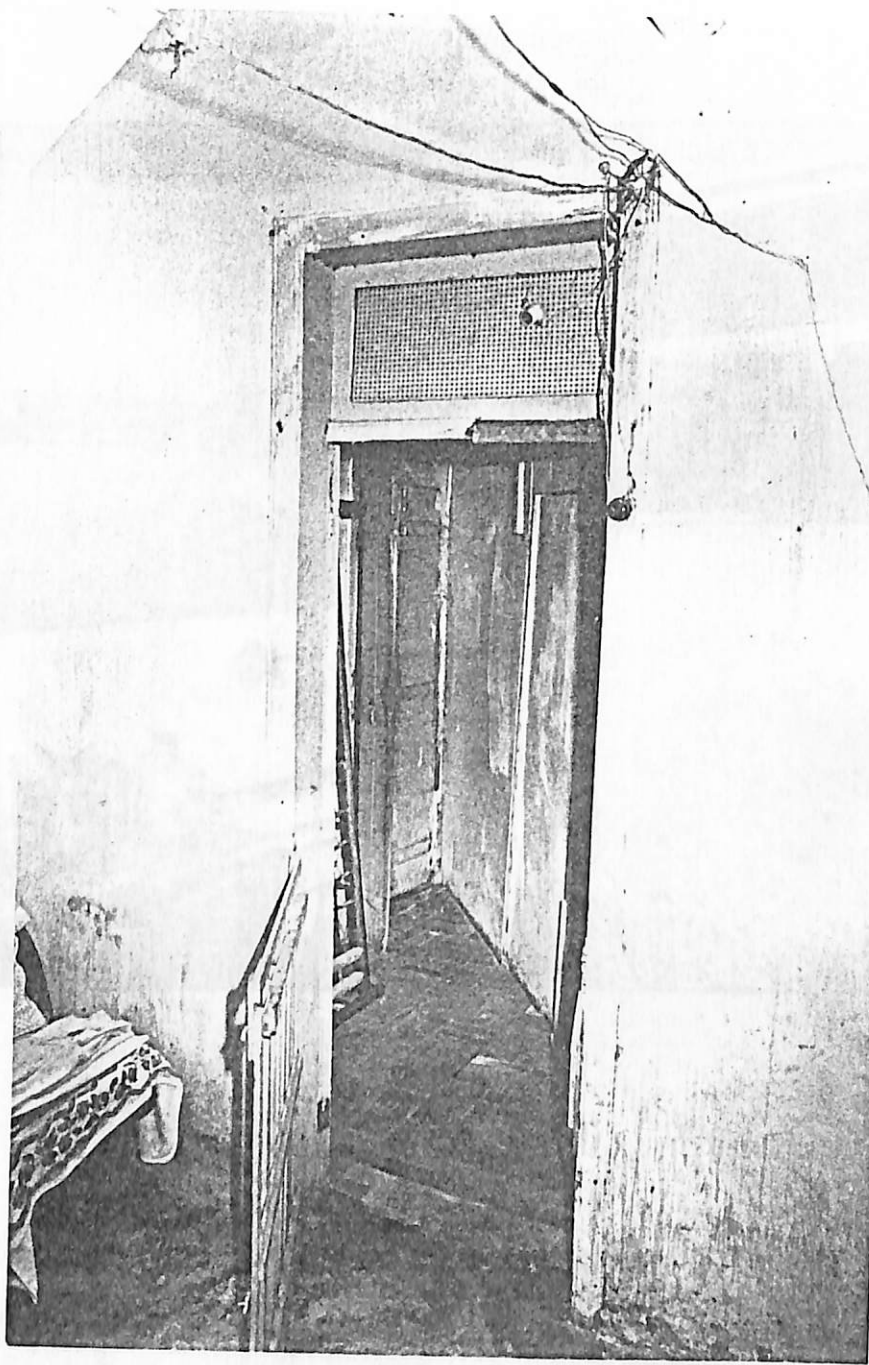
BECO DE SEMINARIO Nº1  
TÉRREO

— risco permanente de incêndio representado pela  
— precariedade das instalações eléctricas

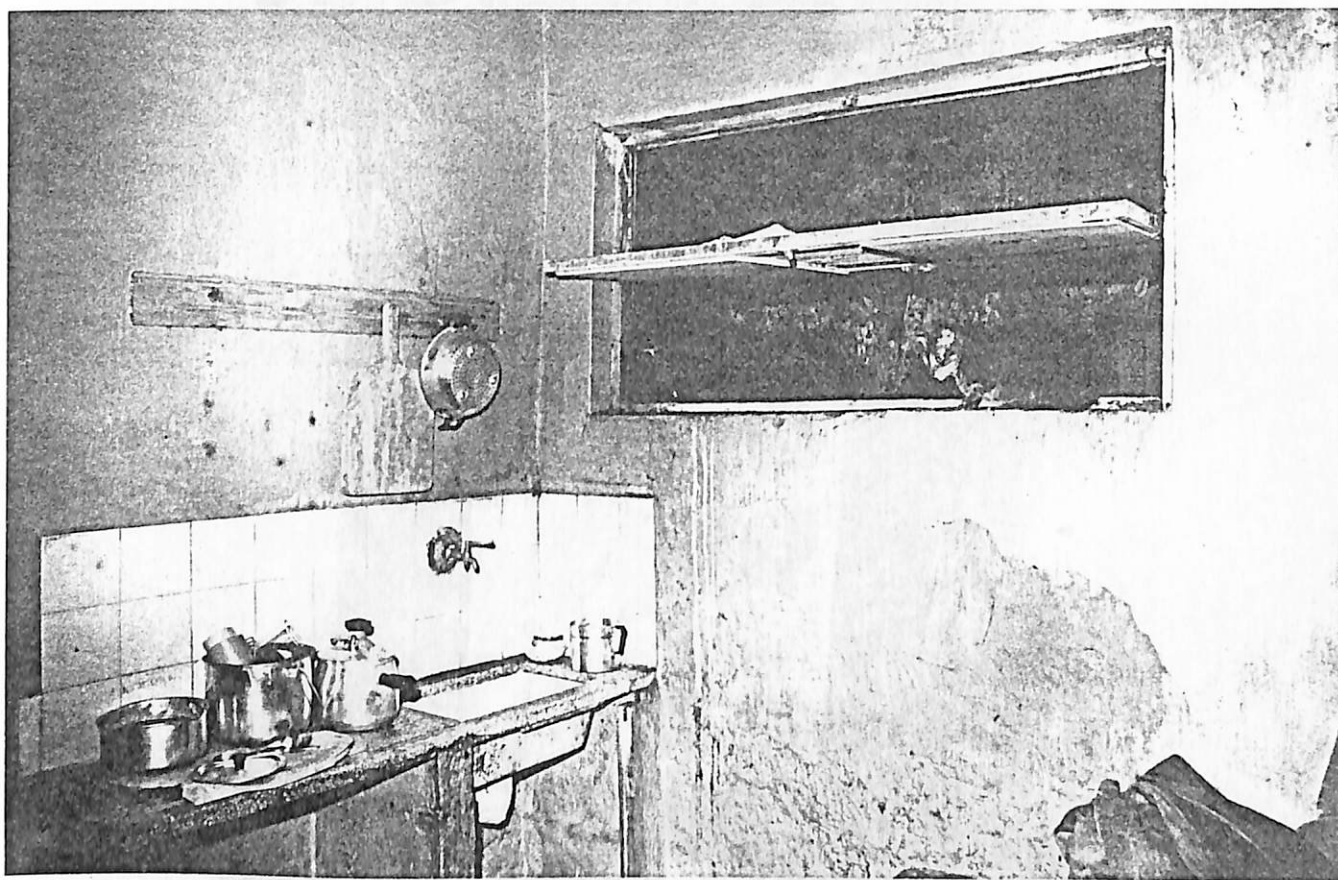
BECO DE SEMINARIO Nº1  
TÉRREO

A não eliminação do local de alimentação da comunidade provocou a repetida queda de parte do reboco do compartimento. Veja-se a irregularidade do reboco novo.

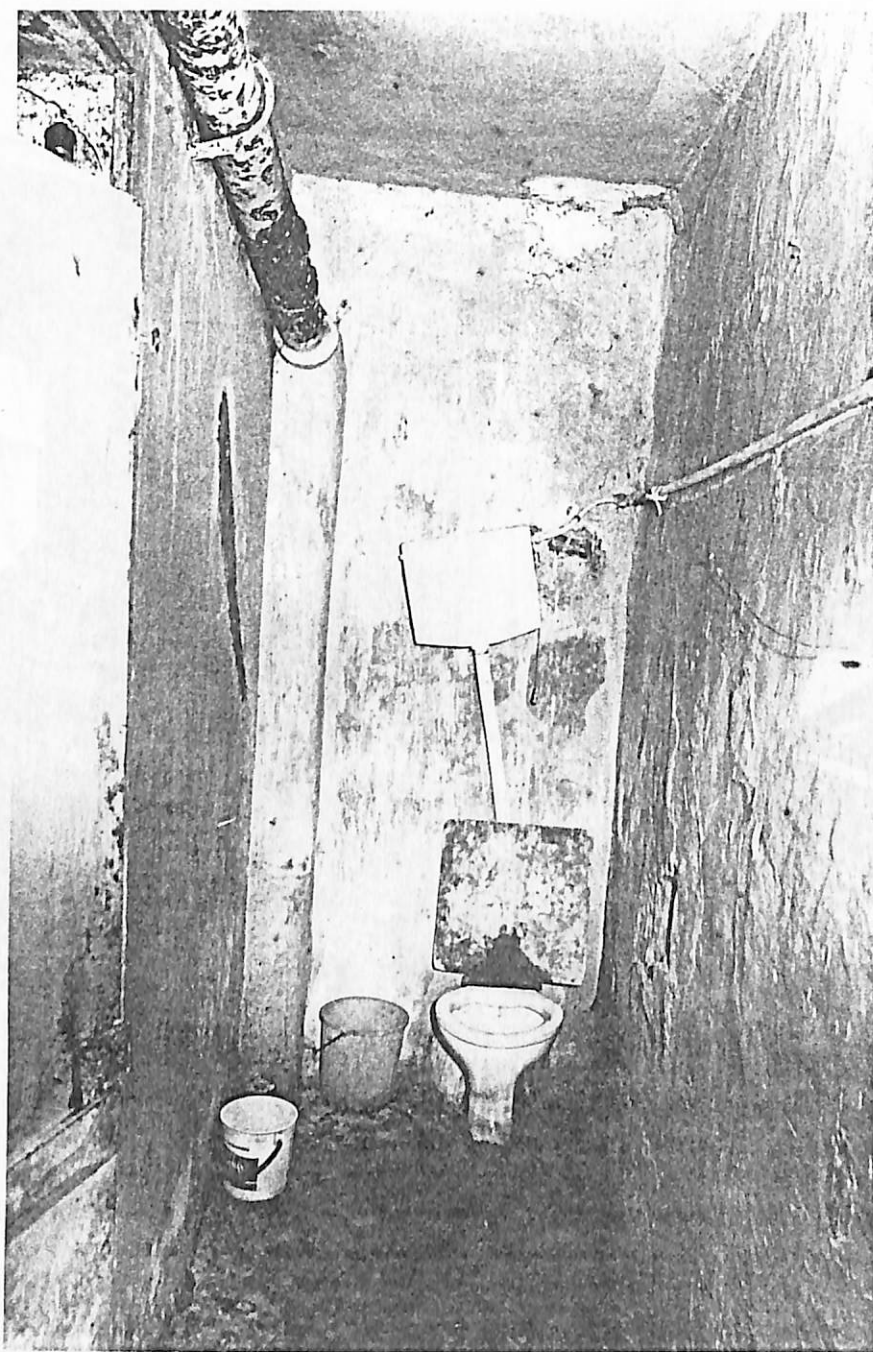
BECO DE SEMINARIO Nº1  
TÉRREO

— precário o estado deste w.c. As canalizações de água e esgoto, à vista, encontram-se muito deteriorados

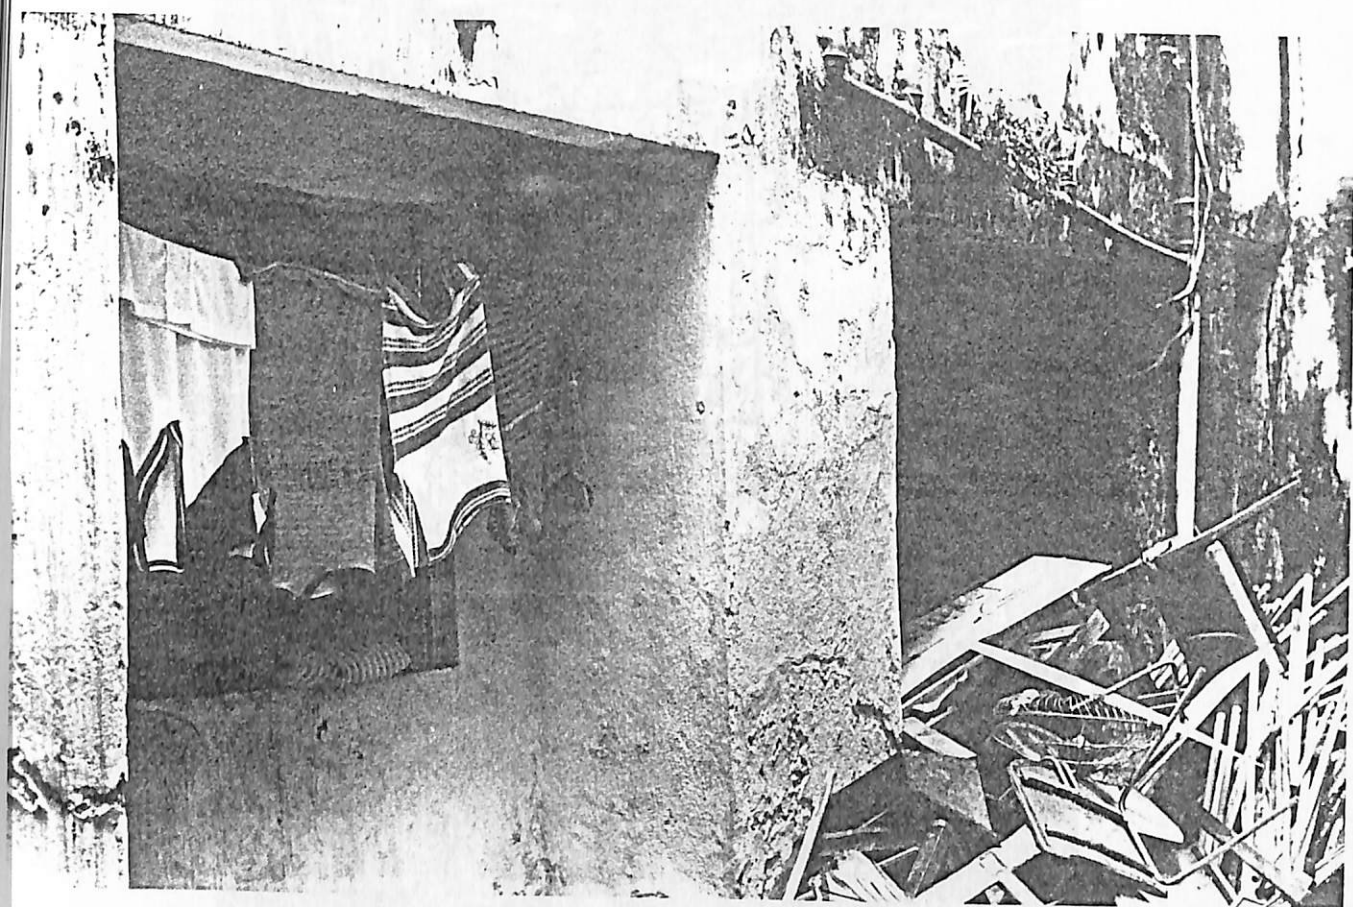
BICO DE SEMINÁRIO N°1  
 TÉRREO

Saguão comum dos edifícios, S. Damaso e nº 1, vindo-se os pilares de tijolo do R/c do último.  
 Presença constante de humidade e fungos na zona de influência do saguão

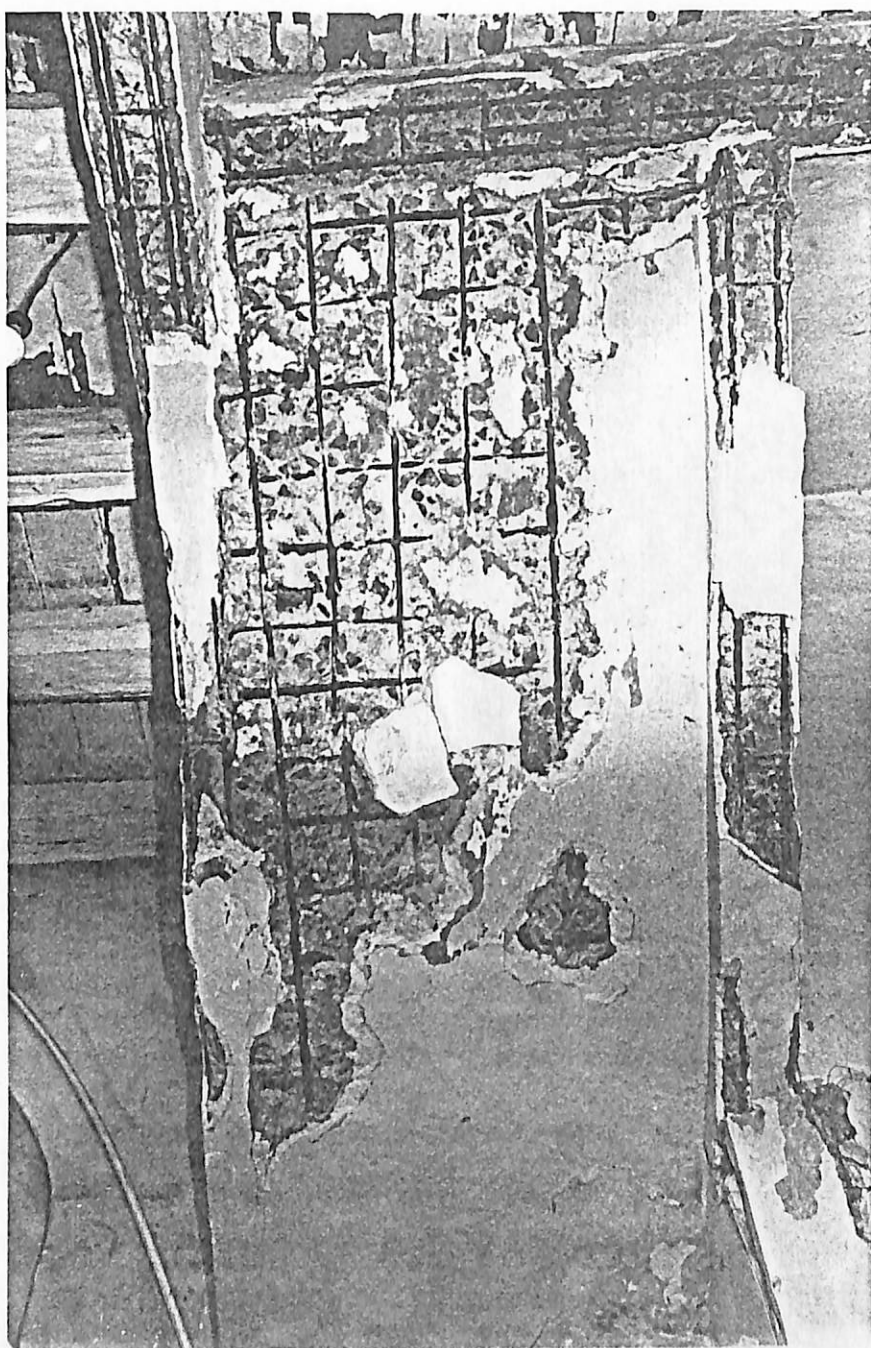
PEÇO DE SEMINÁRIO N.º 1-A  
TÉRREO

A infiltração de humidade acelerada atingiu a armadura de um dos lances da escada, produzindo a oxidação dos ferros e a consequente expulsão da camada superficial do concreto.

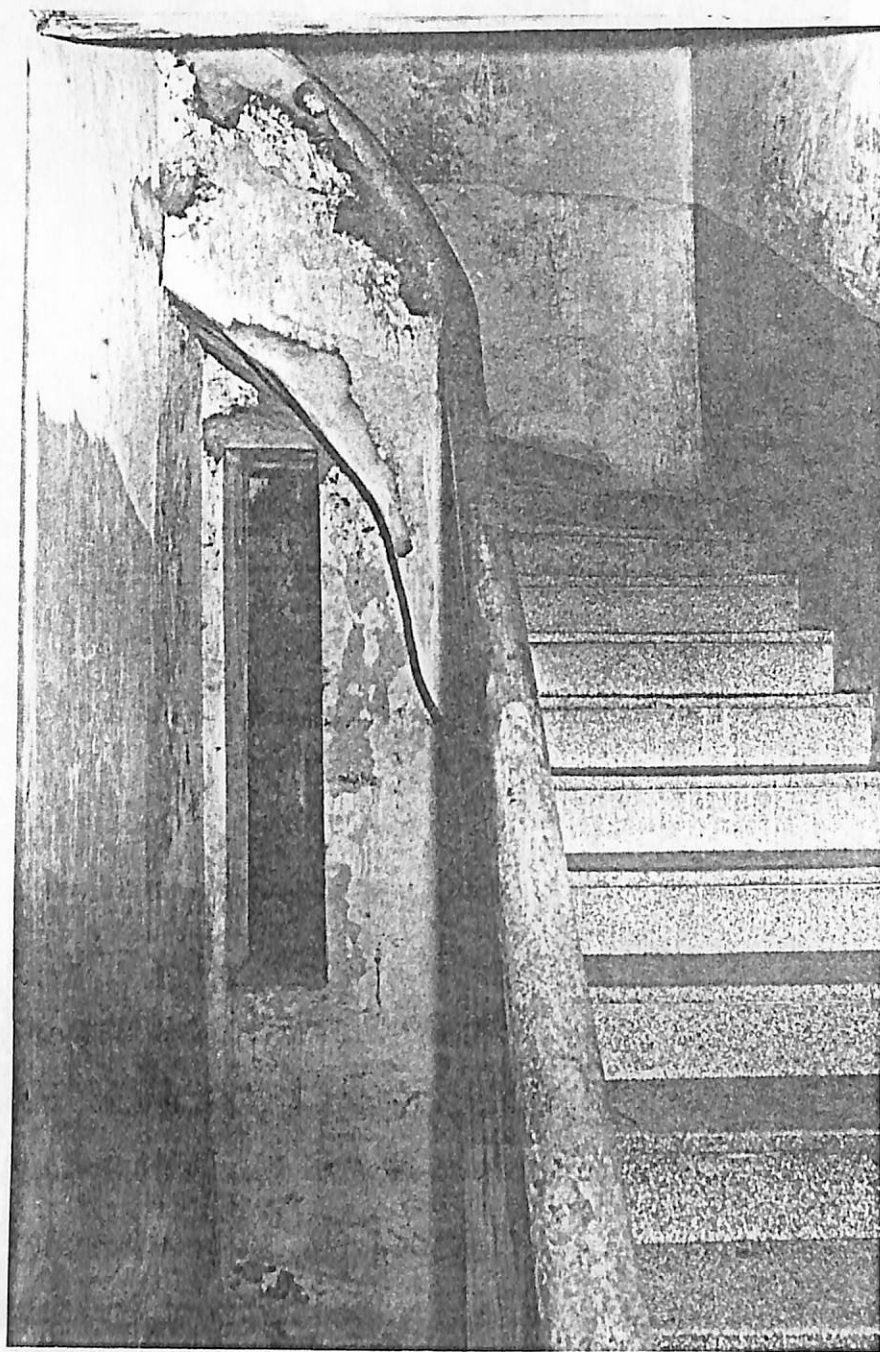
BECO DE SEMINARIO Nº1  
1º PAVIMENTO

— presença de mofo devido a alta taxa de  
— humidade relativa do ar

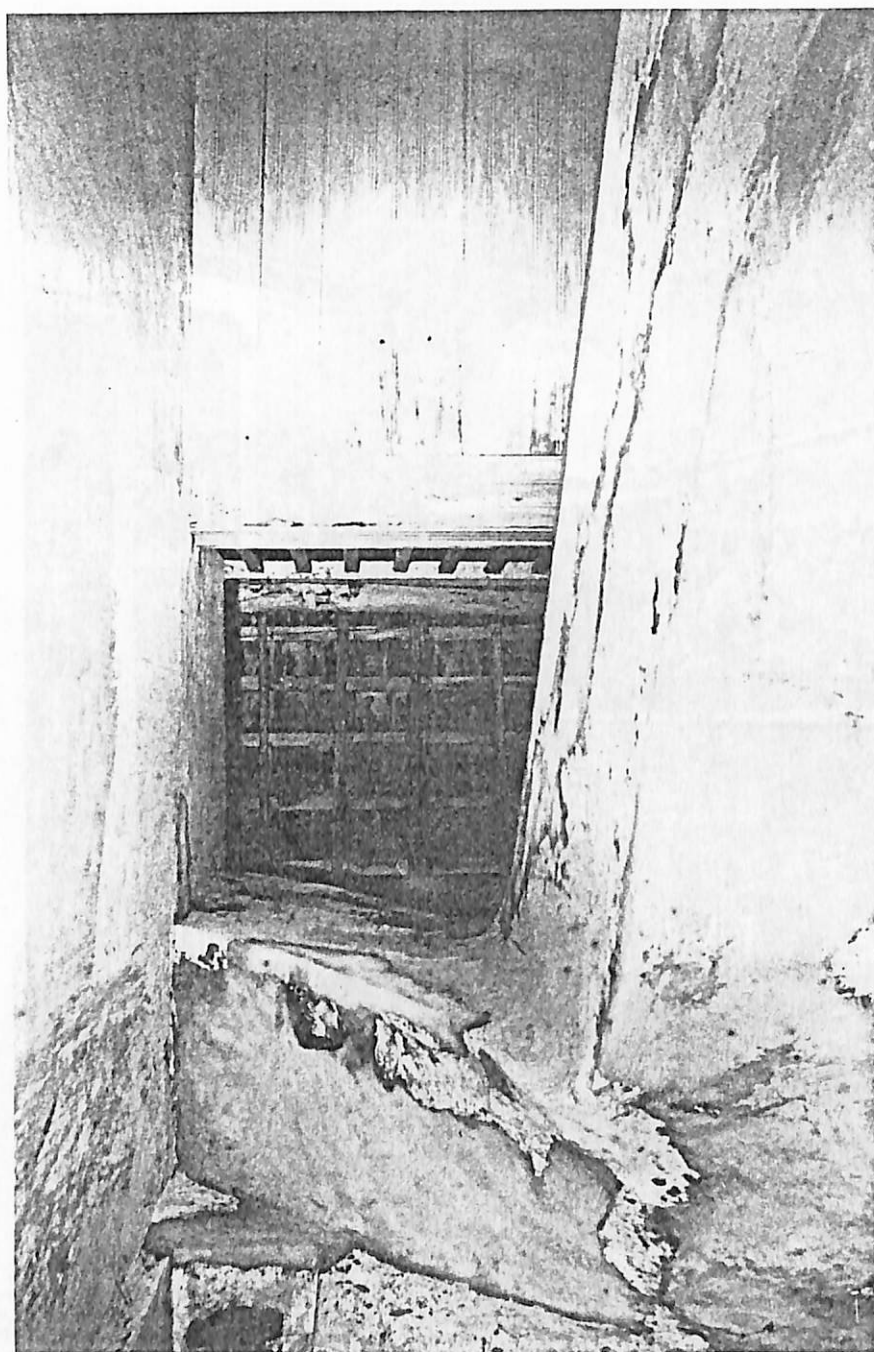
BECO DE SEMINÁRIO Nº1  
1<sup>er</sup> PAVIMENTO

- Molé produzido pela alta taxa de humidade  
de existente no ar

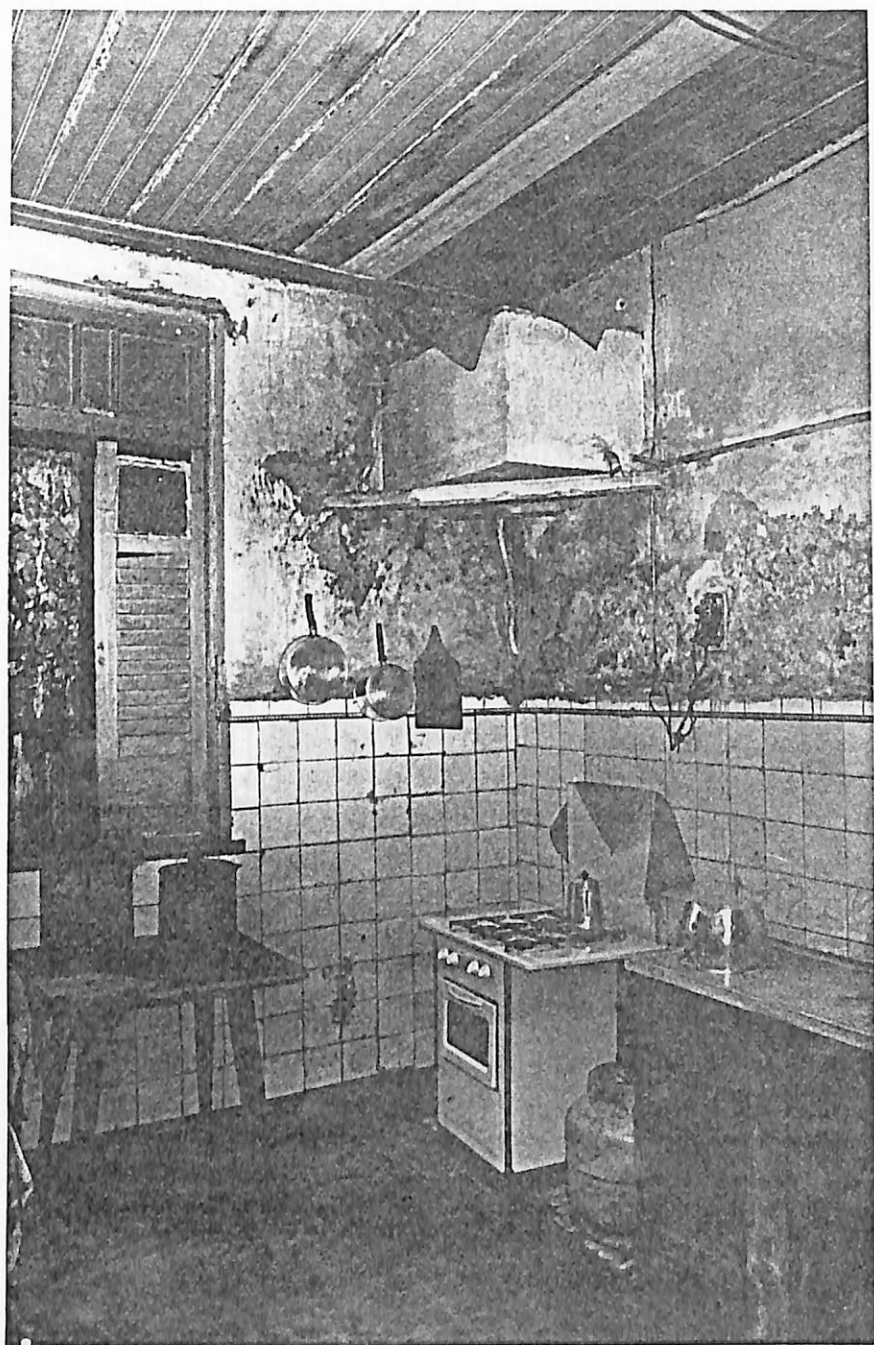
BECO DE SEMINARIO Nº1  
1º PAVIMENTO

parede fortemente atacada por humidade produzida por ruptura de canalizações

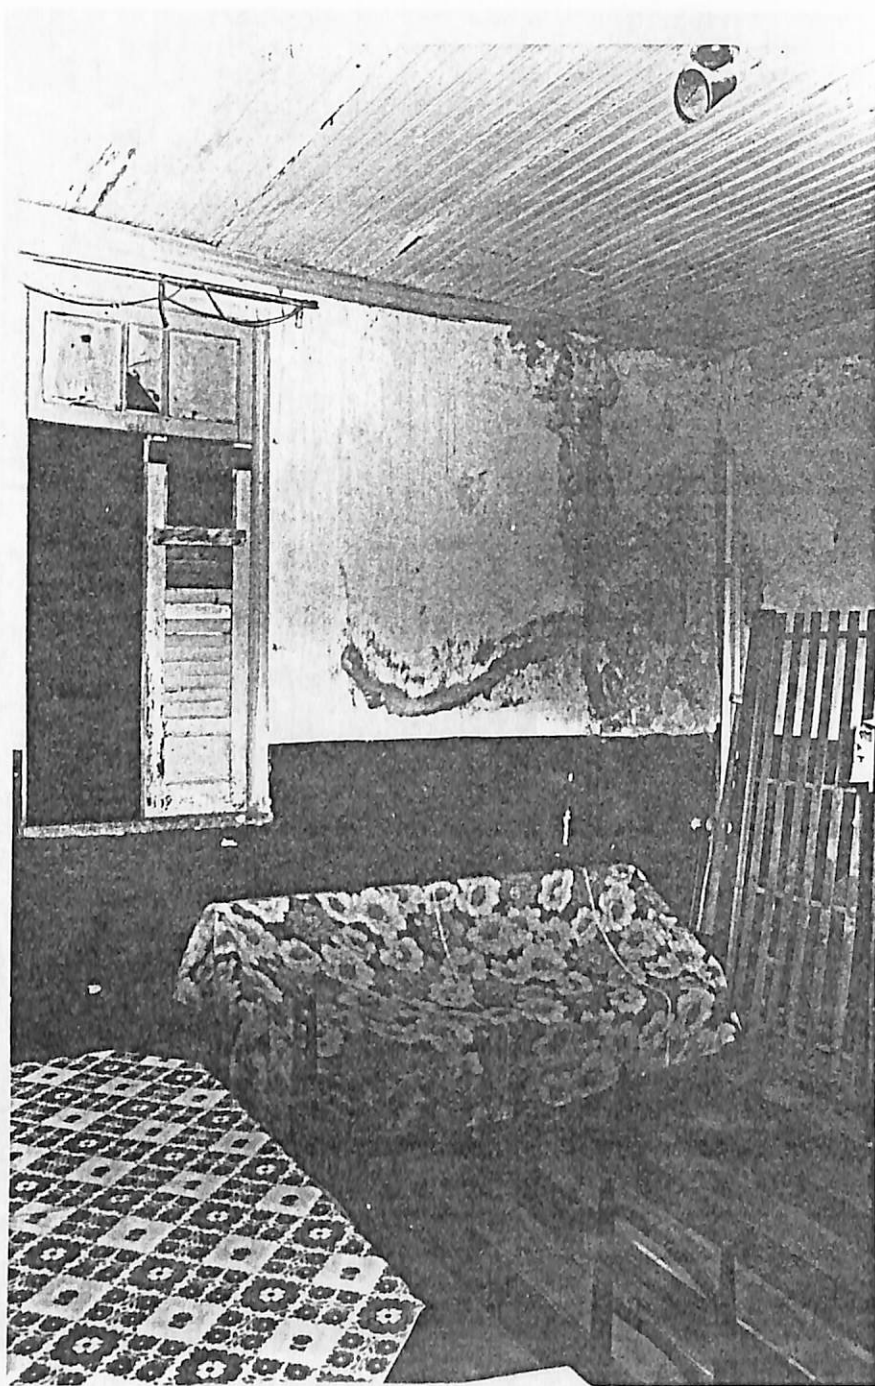
DECO DE SEMINARIO Nº1  
1º PAVIMENTO

Presença de humidade alimentada provavelmente através de fissuras na superfície de contacto do edifício analisado com S. Da-  
maso

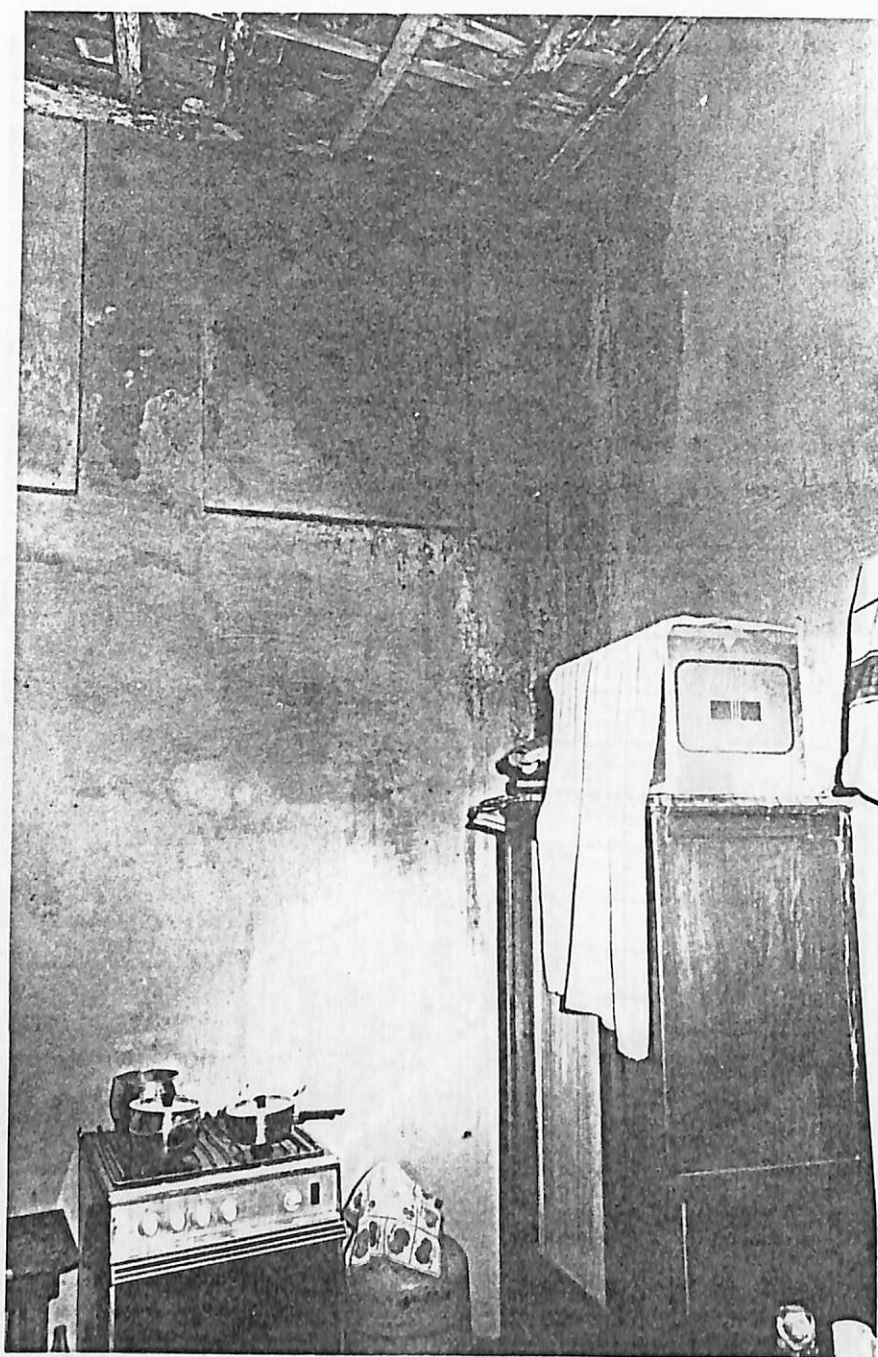
BECO DE SEMINARIO Nº1  
SÓTÃO

humidade provocada pela existência de rupturas no espigão do telhado

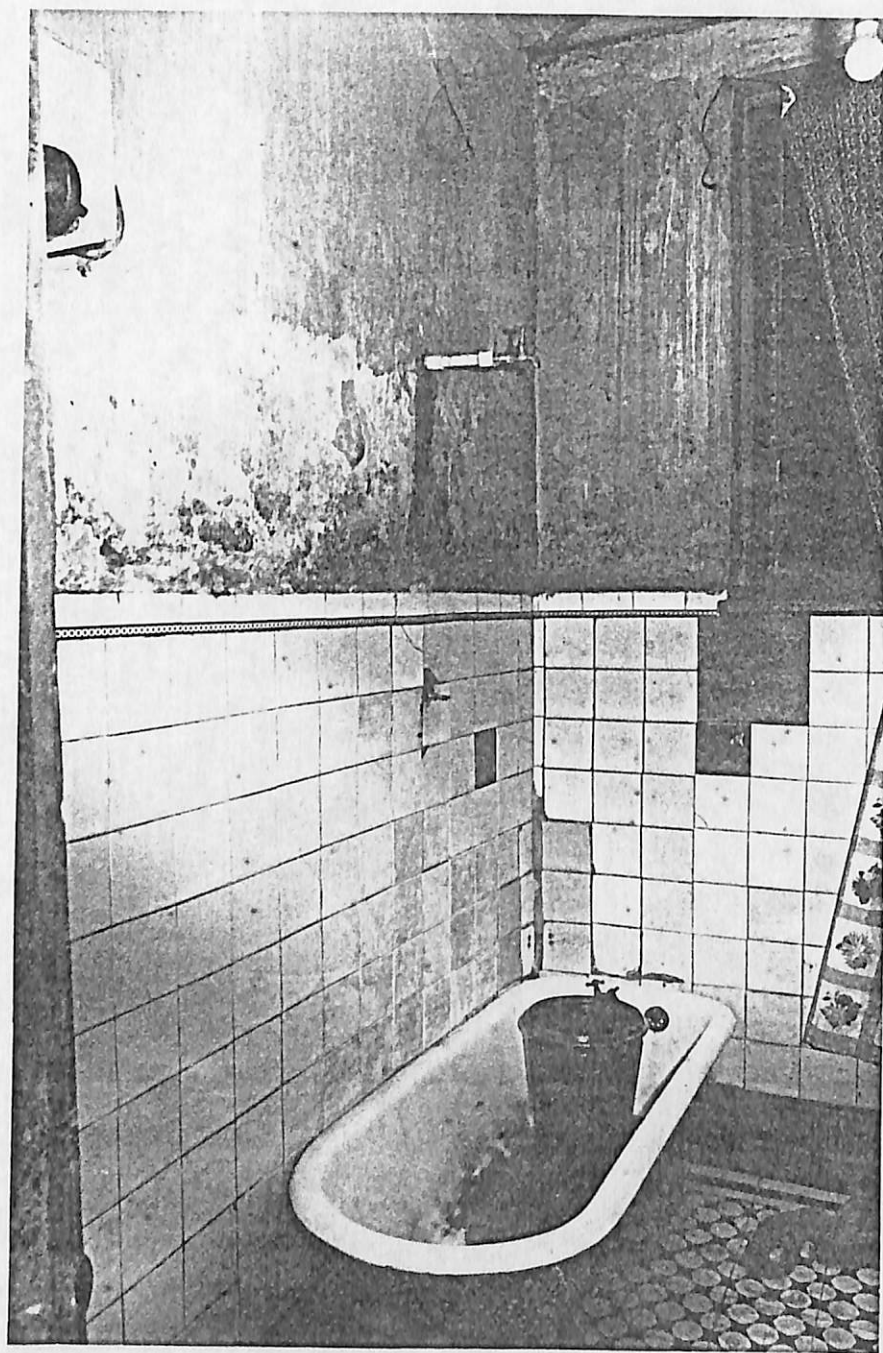
BECO DE SEMINARIO Nº1  
1º PAVIMENTO

zona de forte humidade devido a roptura  
nas canalizações de água

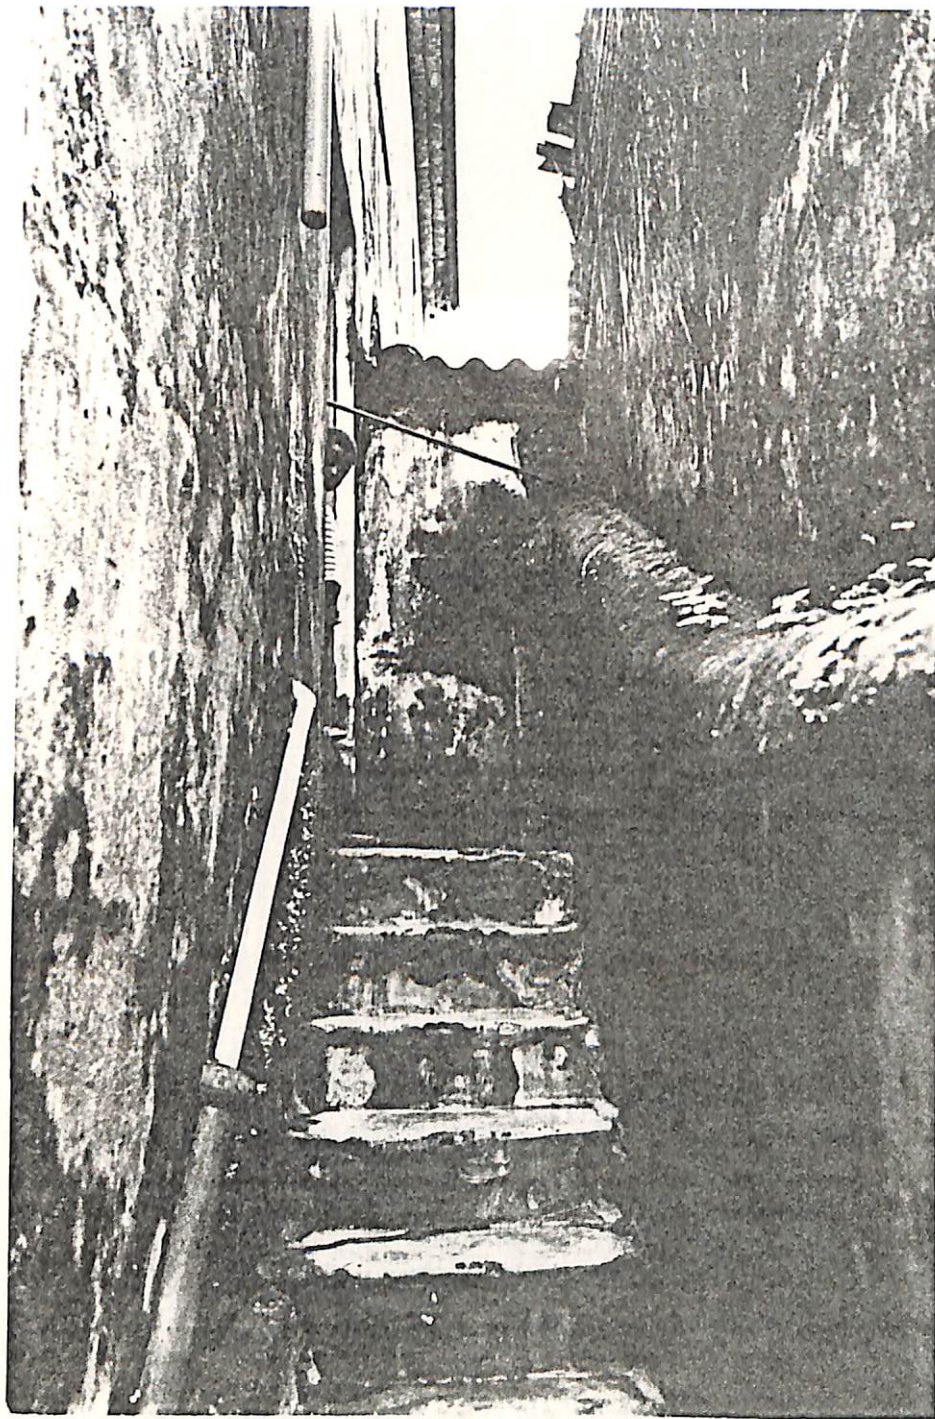
PEÇO DE SEMINÁRIO N°1-A  
TÉRREO

Escada de acesso ao banheiro refletindo a forte humidade presente.

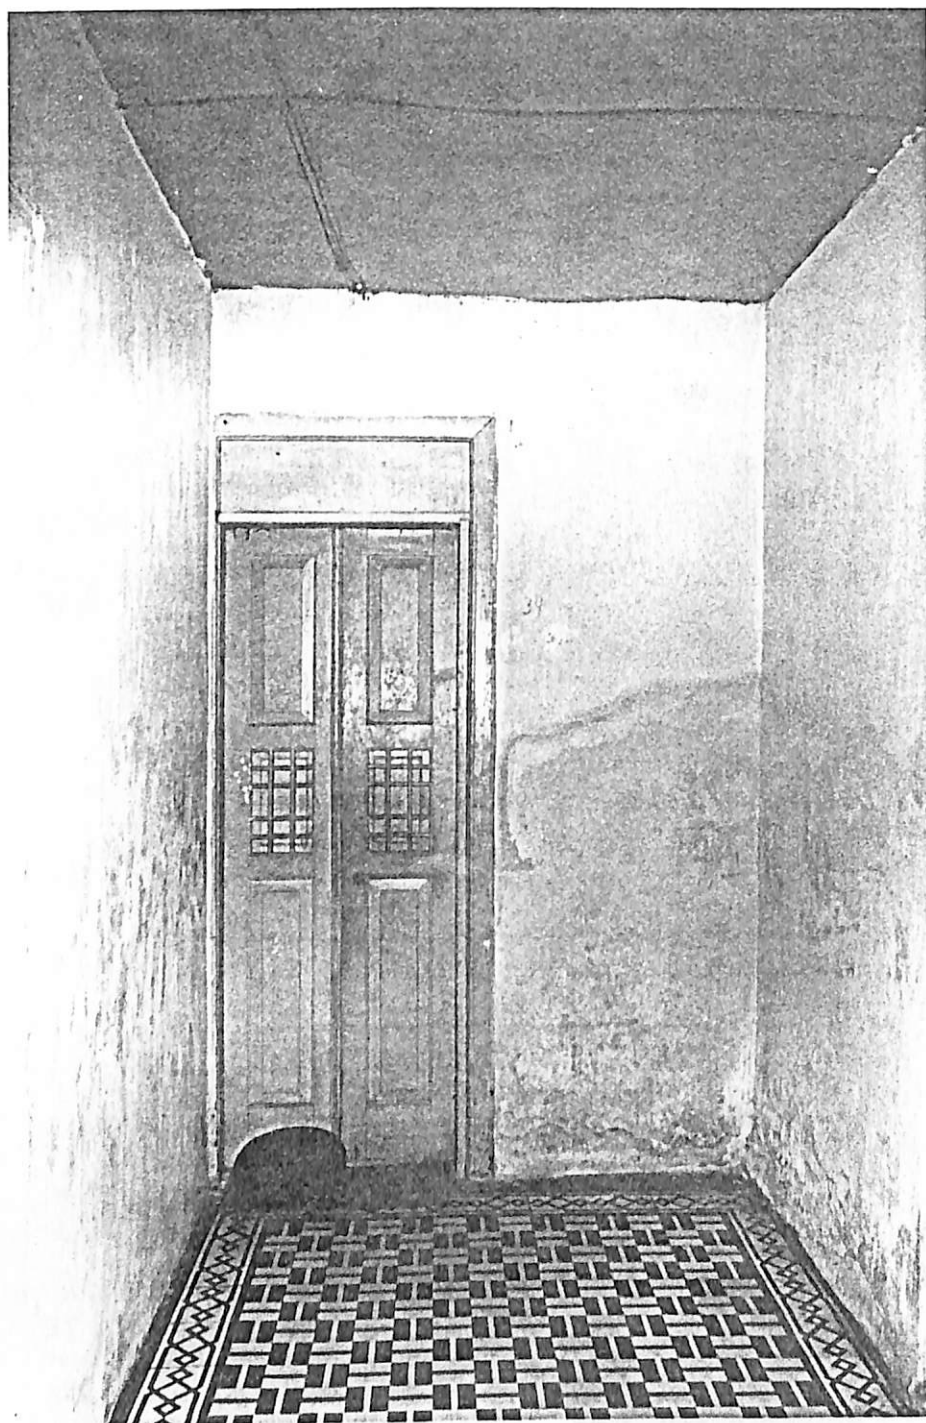
PEÇO DE SEMINÁRIO Nº 1-A  
TÉRREO

Presença de humidade ascendente. Ver comentários à foto nº 34.

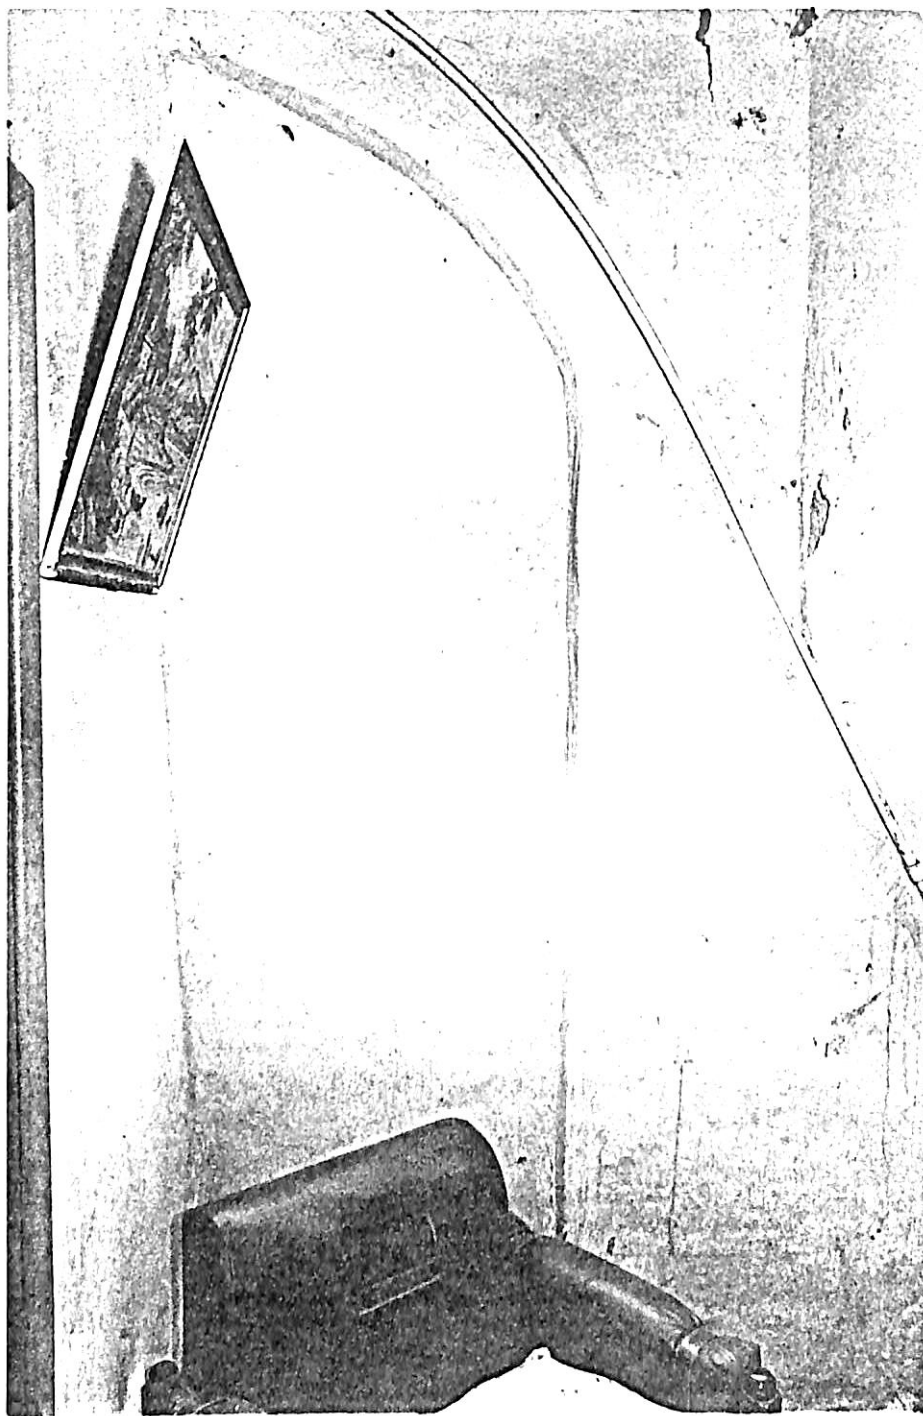
RECÔ DE SEMINÁRIO N.º 1-A  
TÉRREO

Trecho de reboco razoavelmente conservado. Conferir com a foto nº do mesmo compartimento

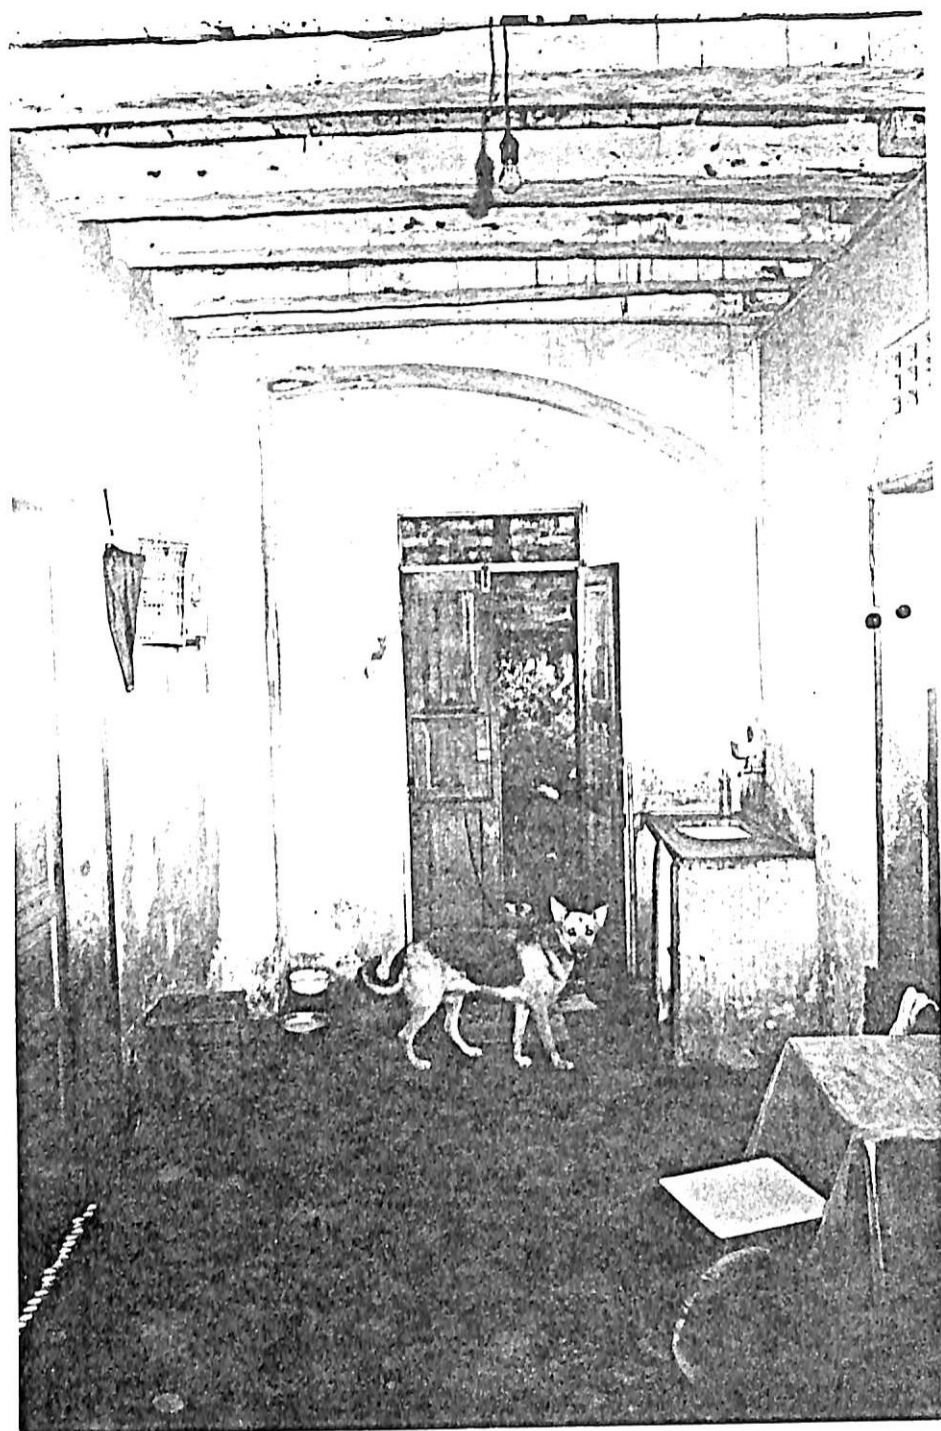
RECÓ DE SEMINÁRIO Nº 1-A  
TERREO

Humidade ascendente provocada eventualmente pela água das chuvas acumulada no baldio p pela permeabilidade do terreno transmitida aos alicerces do edifício.

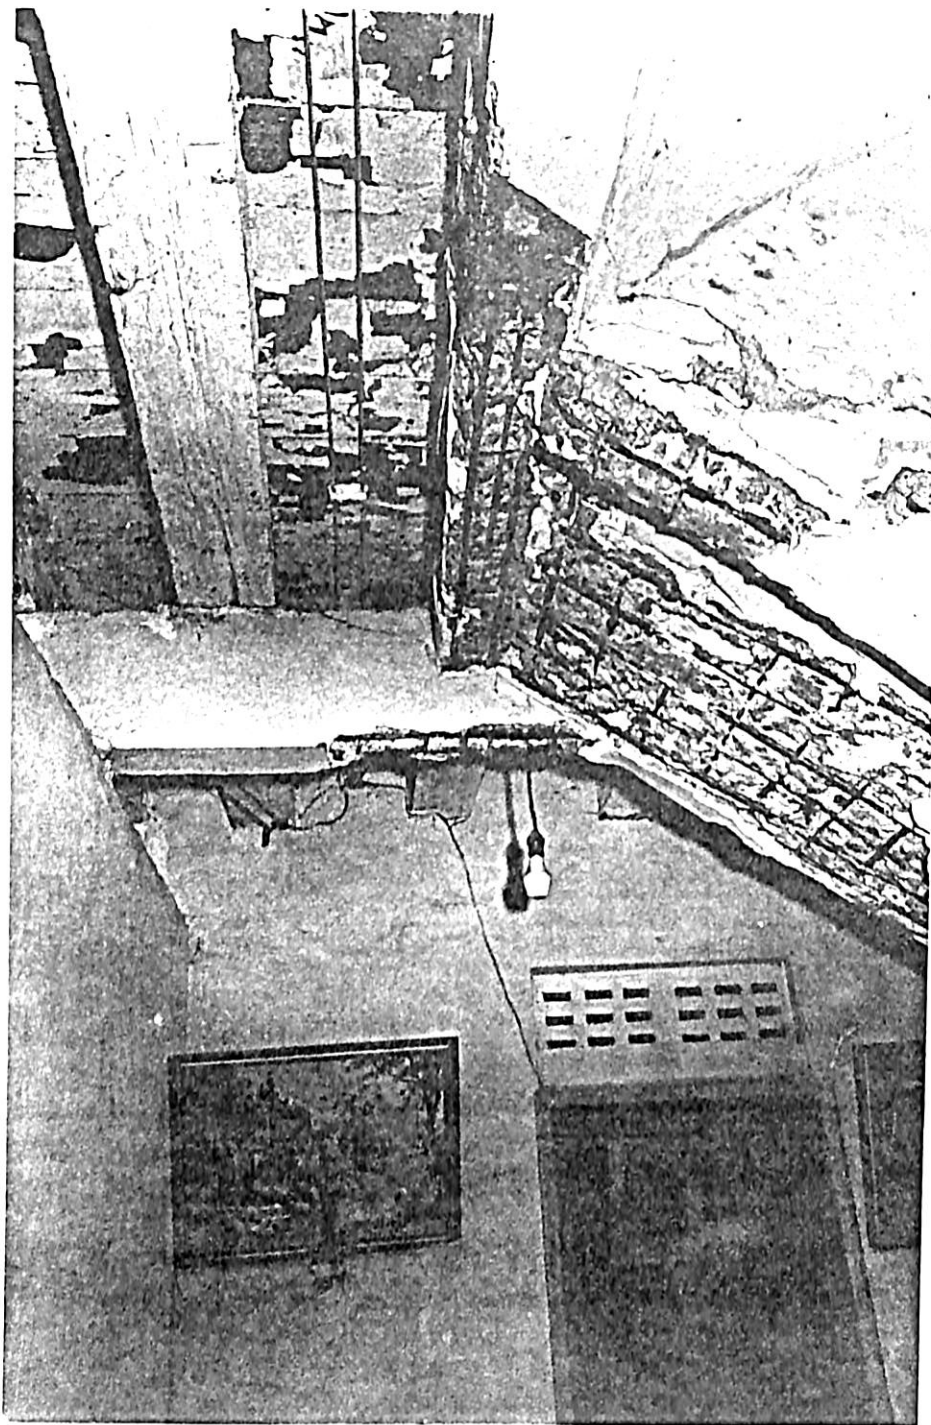
RECÓ DE SEMINÁRIO Nº 1-A  
TÉRREO

... de umidade provocando a corrosão dos ferros da armadura e posterior queda do reboco. Sinais de saturação da estrutura.
