**Projeto:** CAMI - CENTRO ADMINISTRATIVO MUNICIPAL DEZEMBRO/84  
INTEGRADO

VOLUME XIV - 5 - DIAGNÓSTICO

## DIAGNÓSTICO DAS CASAS 1 E 1A DO BECO DO SEMINÁRIO

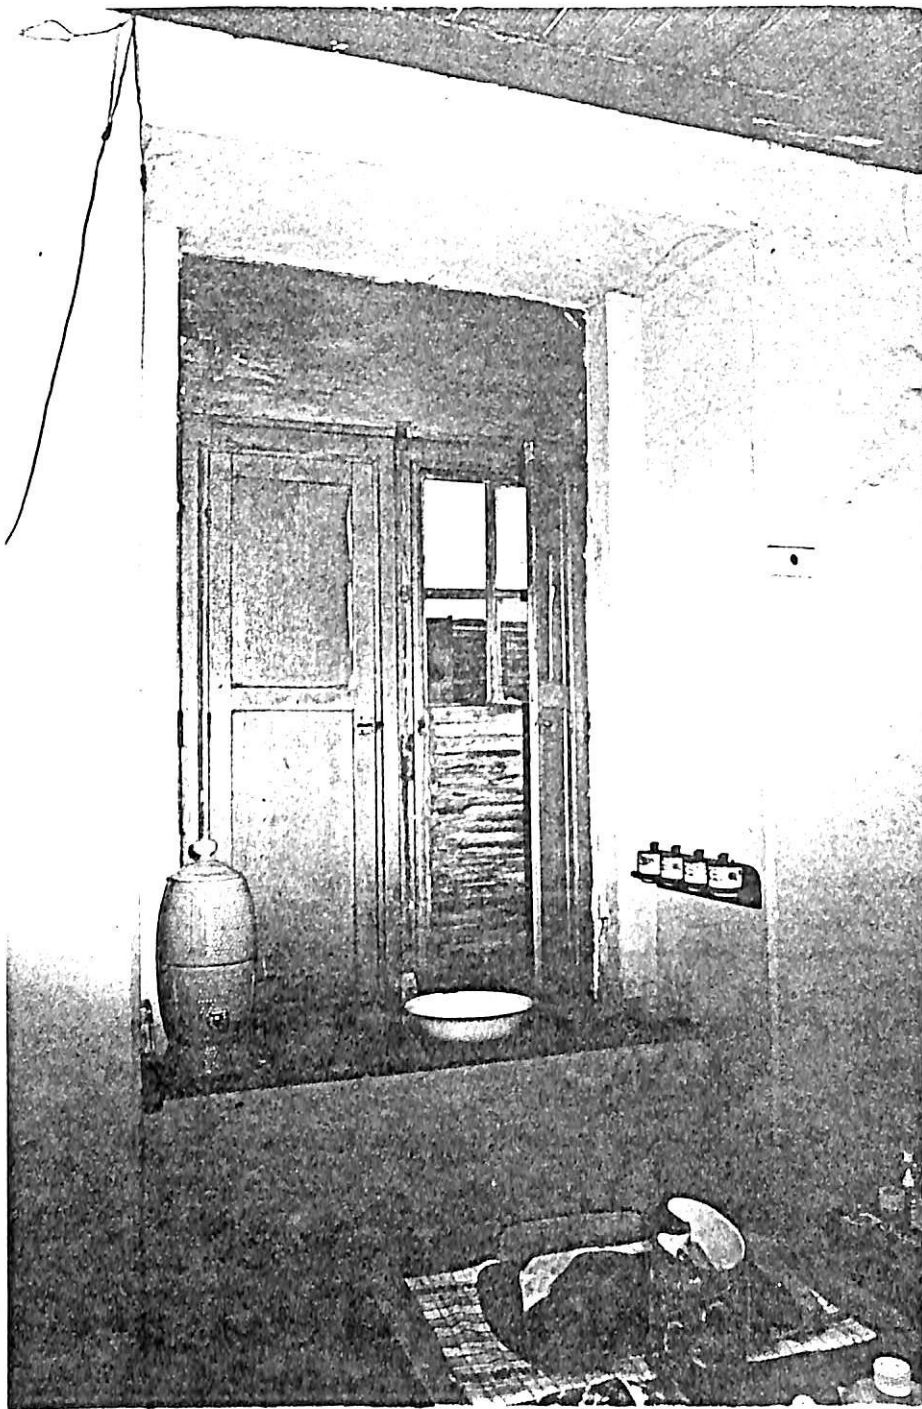
BECO DE SEMINARIO Nº1-A  
1º PAVIMENTO

quarto 12, com a queda do telhado, a estrutura do edifício foi danificada pelos ventos

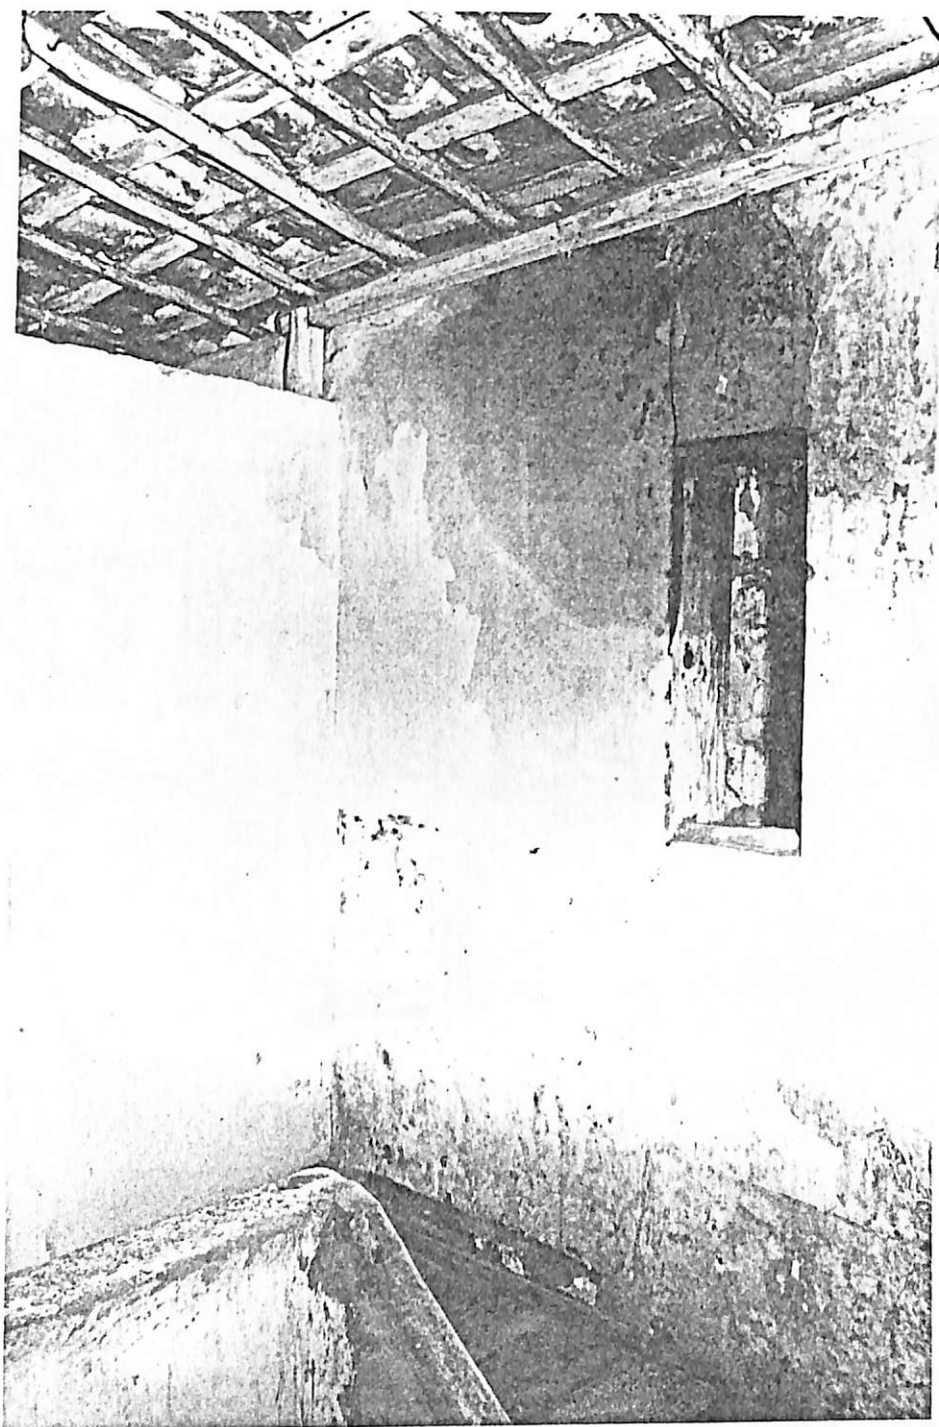
— Grande mancha na calca de escadas motivada  
— por vazamento no telhado

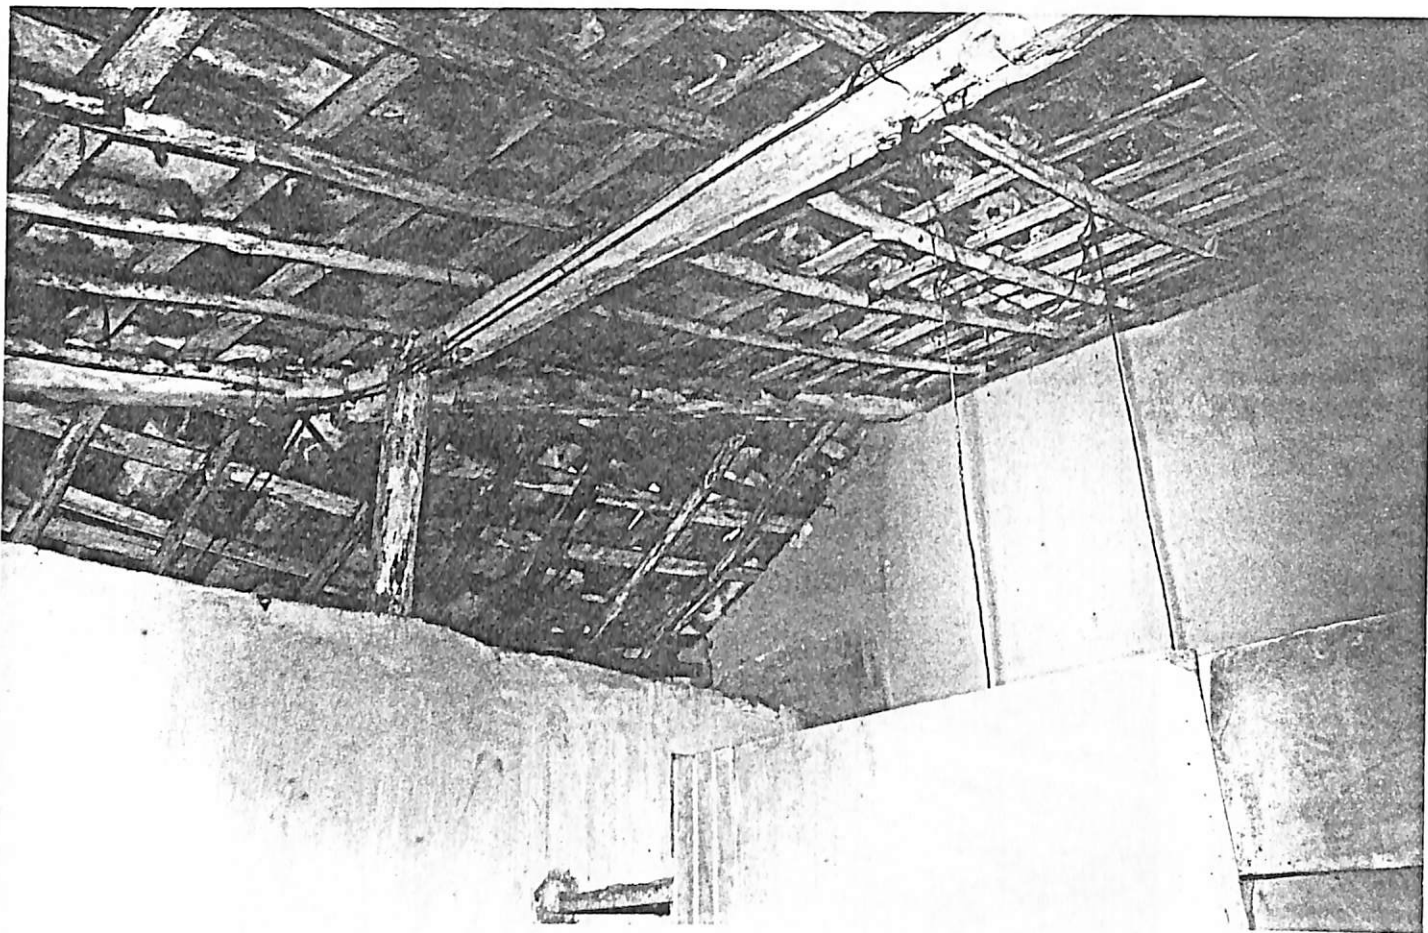
colatura em mau estado. Instalação electrica precária.

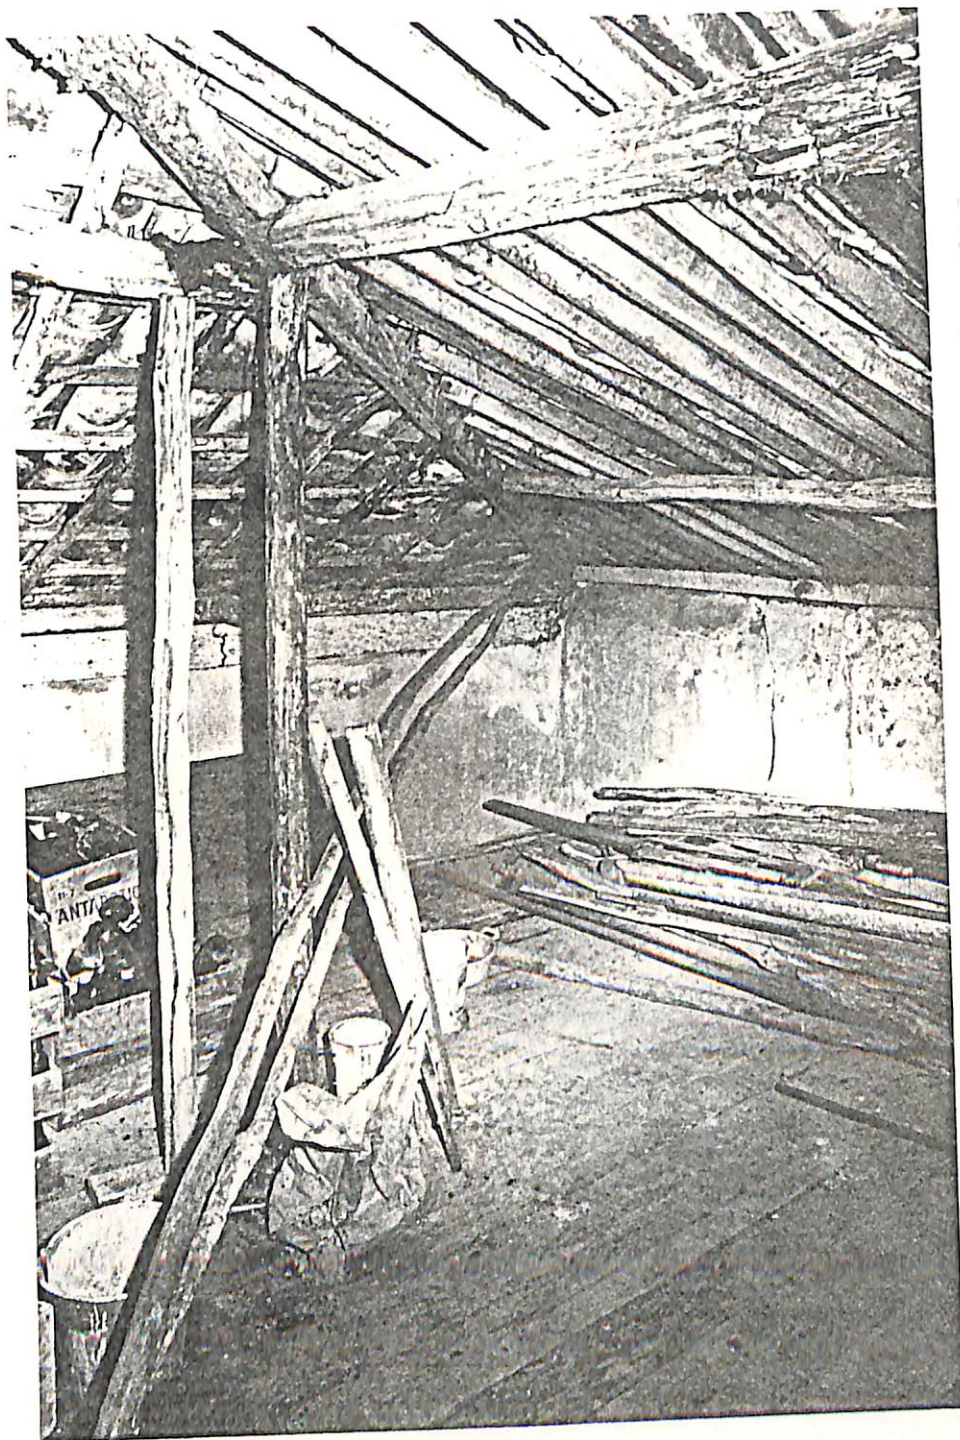
PEÇO DE SEMINÁRIO N.º 1-A  
SOTÃO

Podem-se ver no primeiro plano uma parte da  
terça completamente destruída por terramotos.

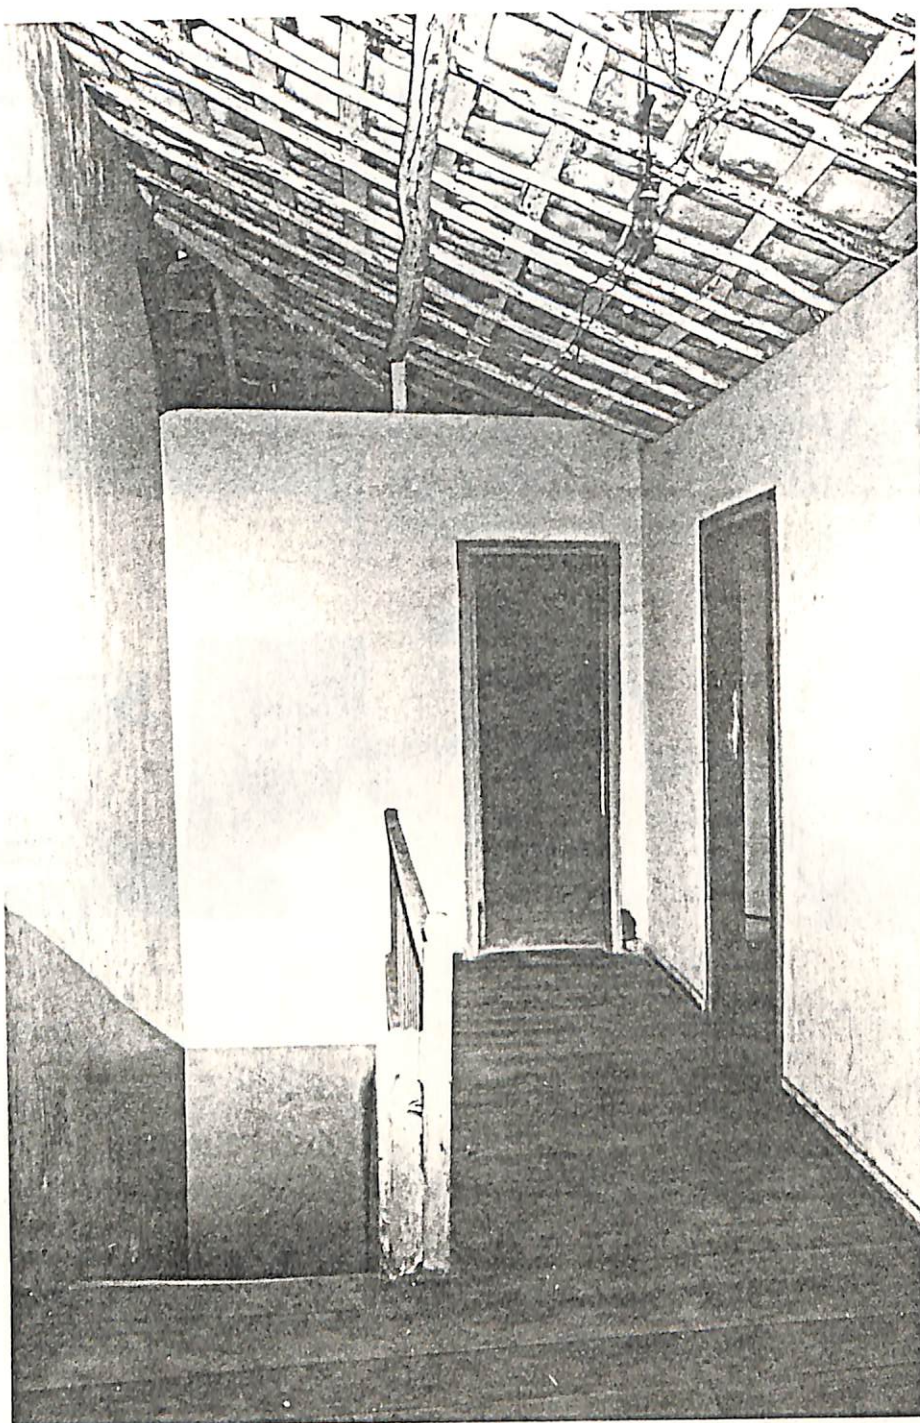
PEÇO DE SEMINÁRIO N.º 1-A  
SOTÃO

Muito precário o estado das instalações elétricas

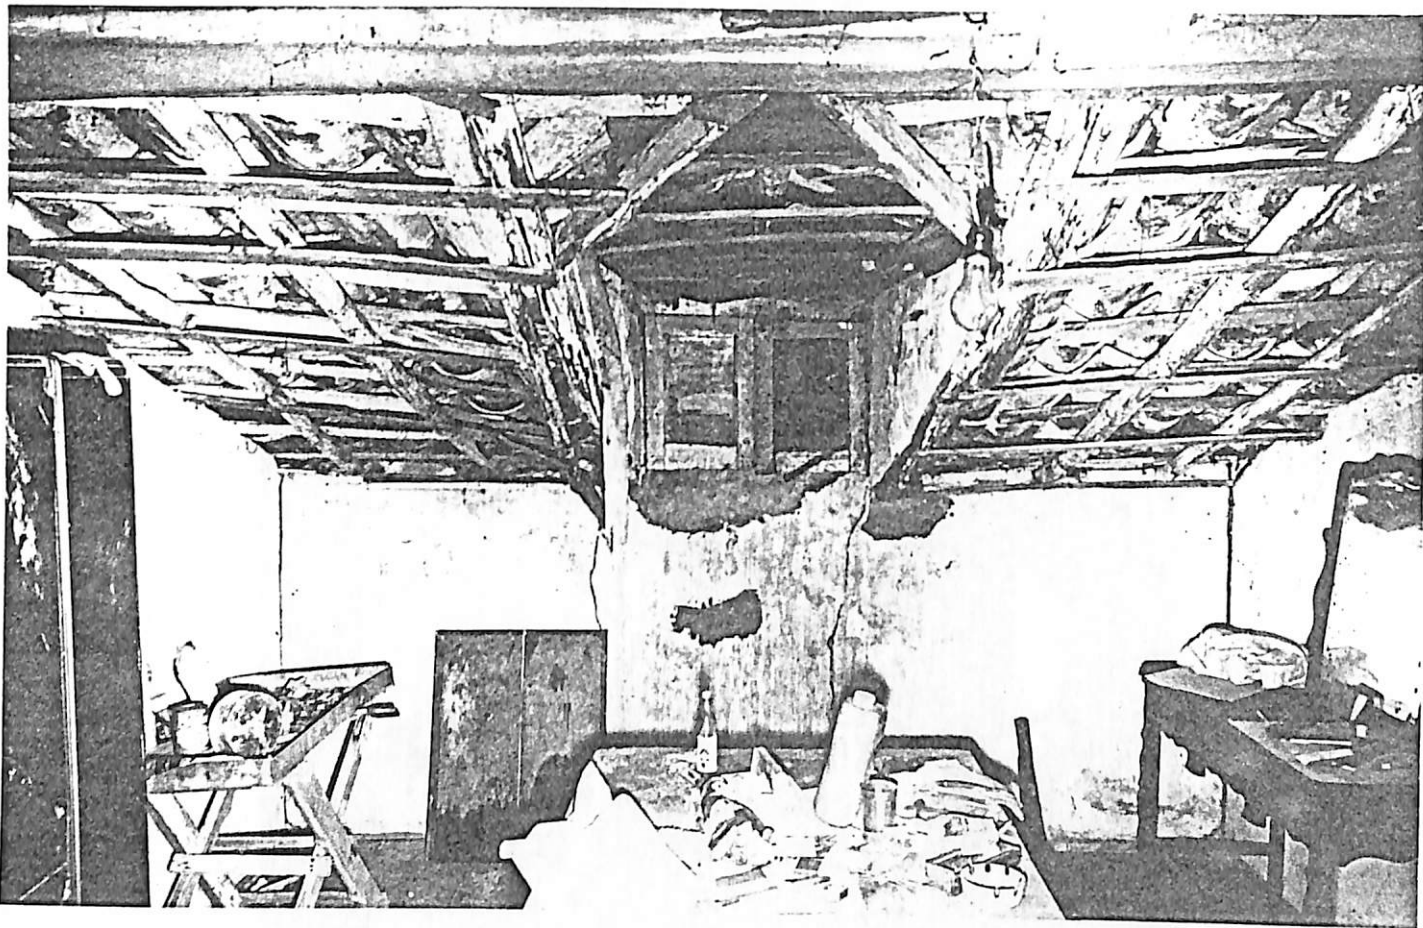
PECO DE SEMINARIO N.º 1-A  
SOTÃO

A armadura da cobertura encontra-se muito mais comprometida, tanto pelo mau dimensionamento das peças como pelo atropelamento de lençóis. A falta do frechal prejudica a coesão da estrutura. Vazamento do telhado.

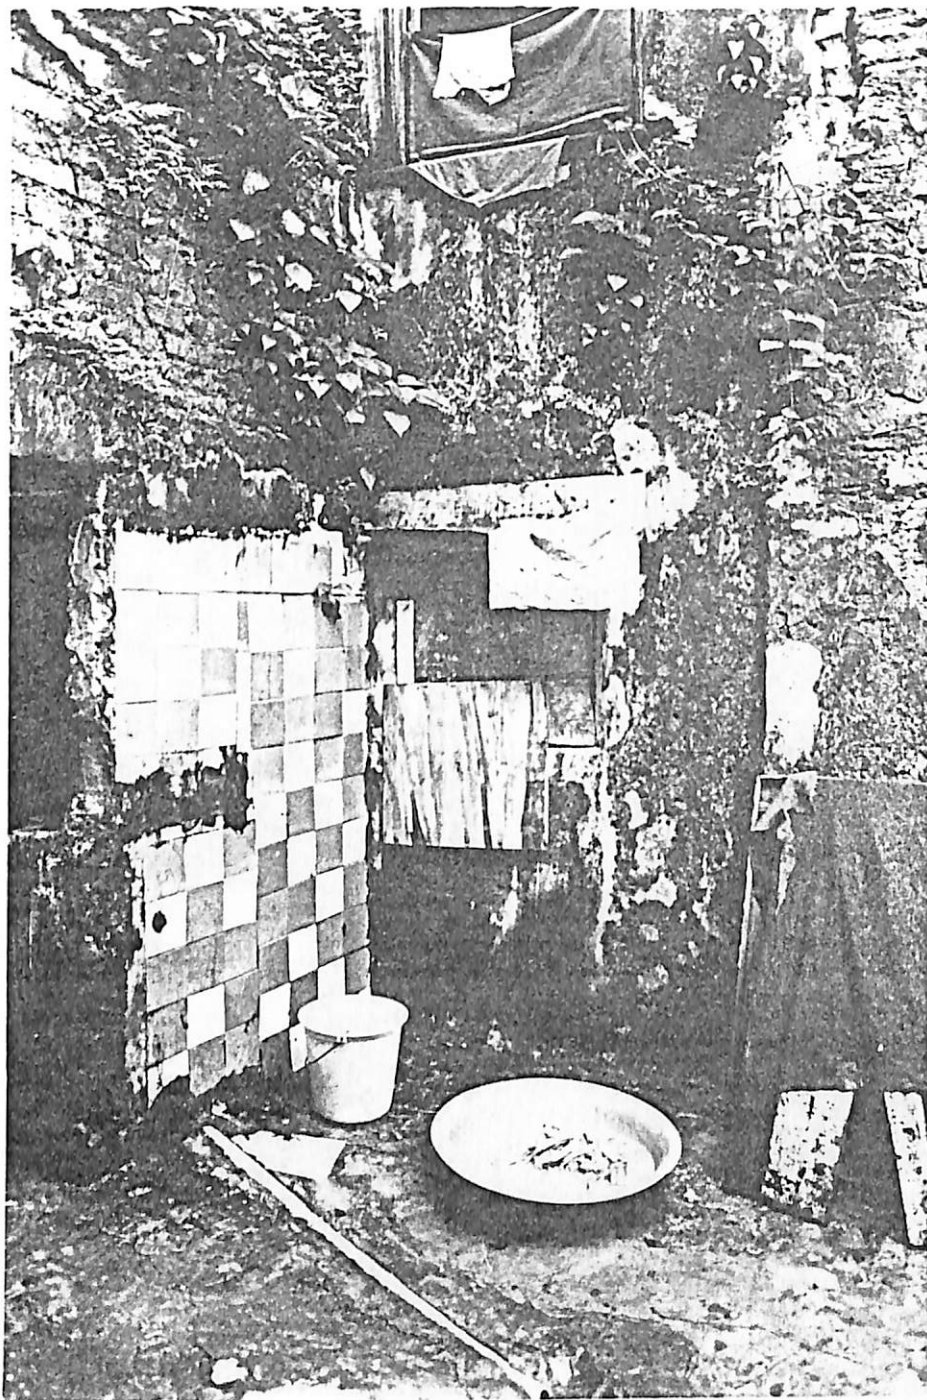
BECO DE SEMINÁRIO Nº 3  
PORÃO

PARTE DA CASA ESPELHANDO A SITUAÇÃO GERAL. HUMIDADE, ARBUSTOS, ENFIM, UMA RUÍNA HABITADA.

Aproposta seria da eliminação desse edifício e a sua substituição por um novo.

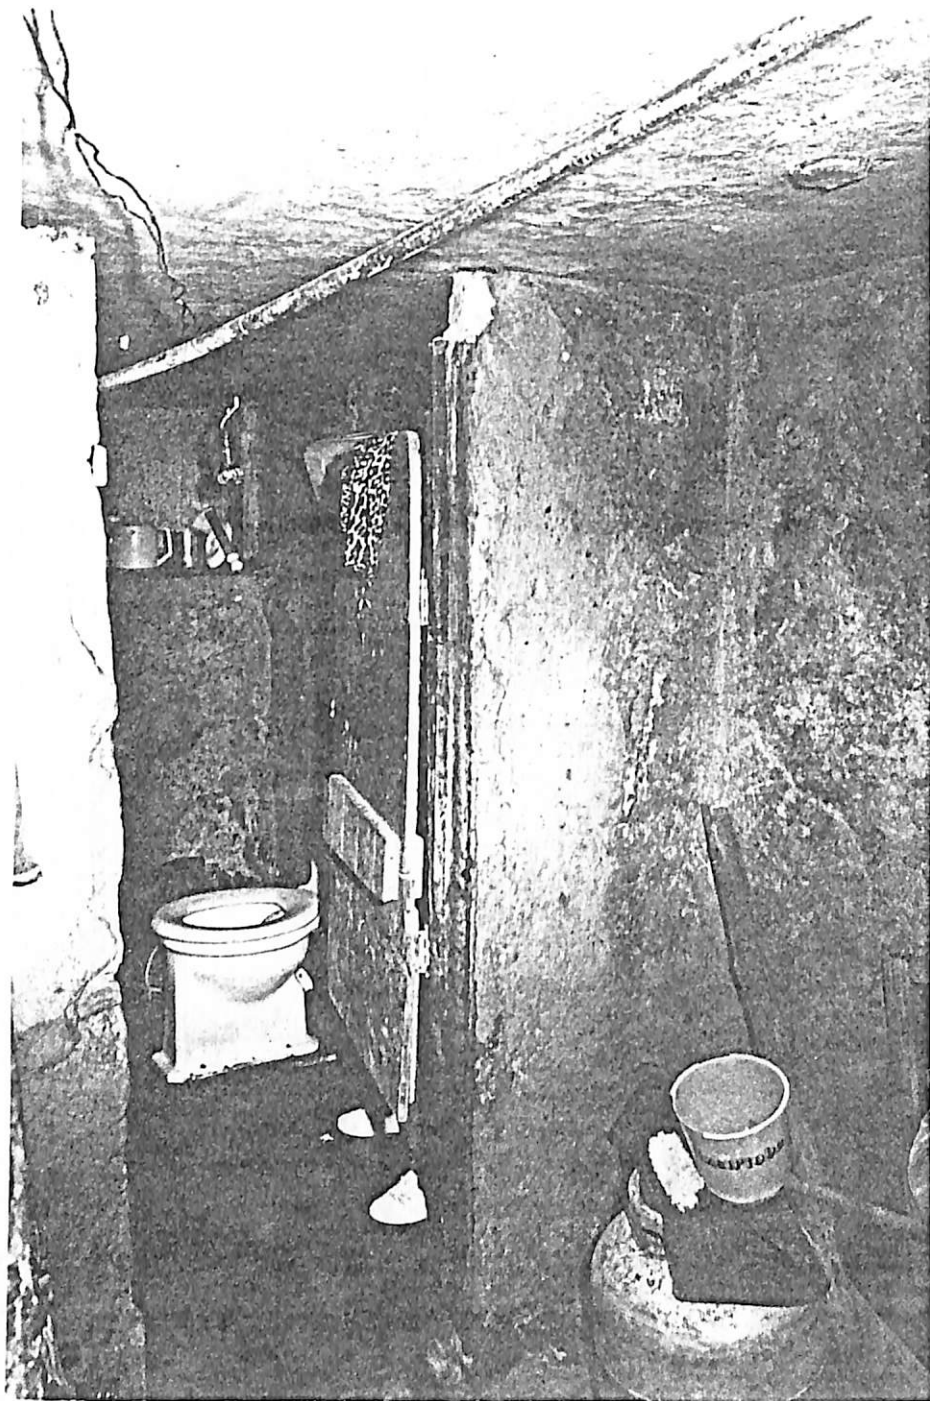
BECO DE SEMINÁRIO Nº 3  
PORÃO

HUMIDADE PROVENIENTE DA MIGRAÇÃO DA ÁGUA  
DESDE O BALDIO. INSTALAÇÃO ELÉTRICA APARENTE,  
PORTA IMPROVISADA. OUTRO QUADRO CARACTERÍS-  
TICO DA CASA.

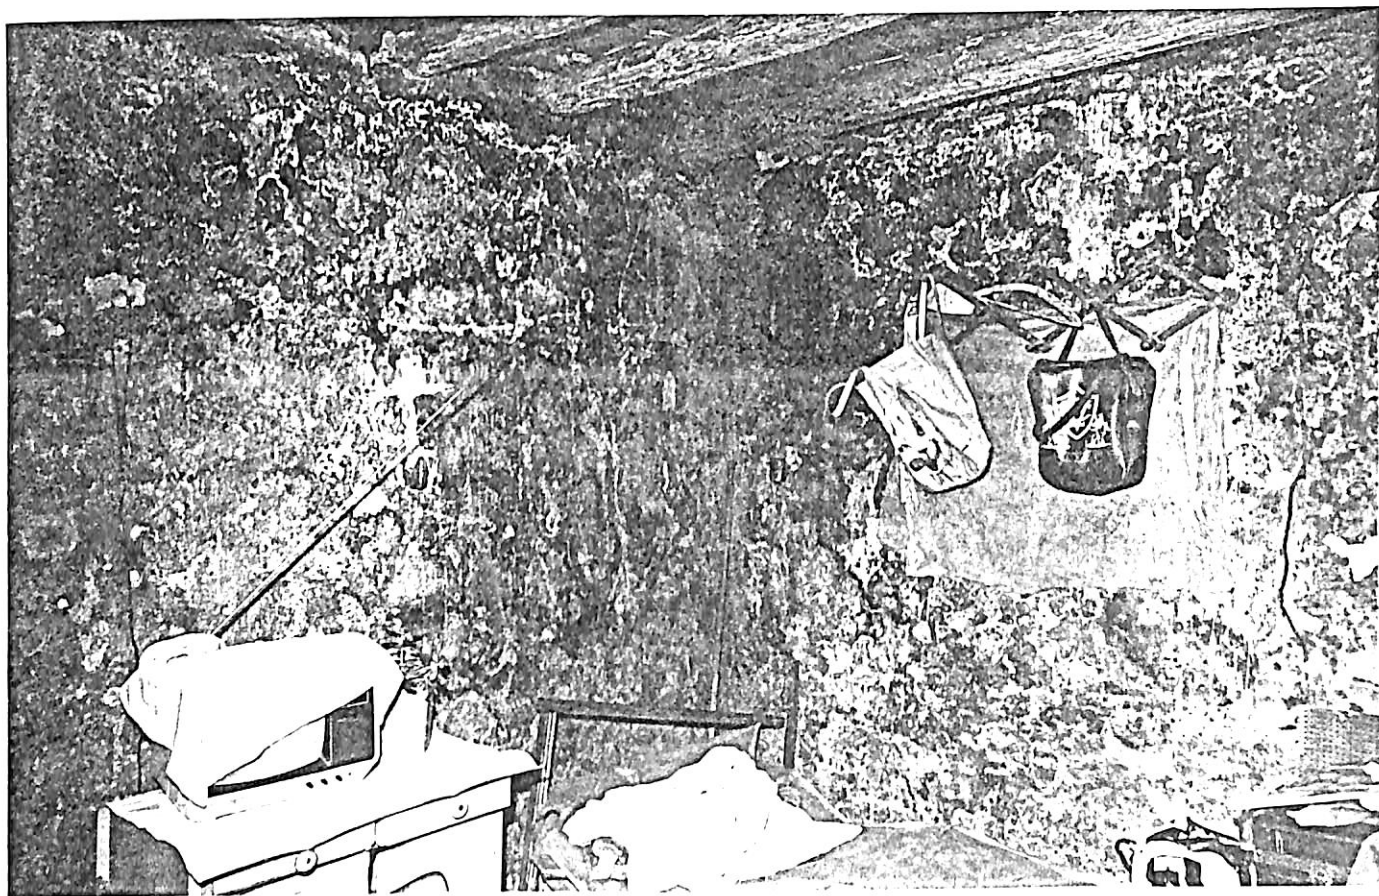
BECO DE SEMINÁRIO N° 3  
PORÃO

HUMIDADE, UMA PRESENÇA CONSTANTE

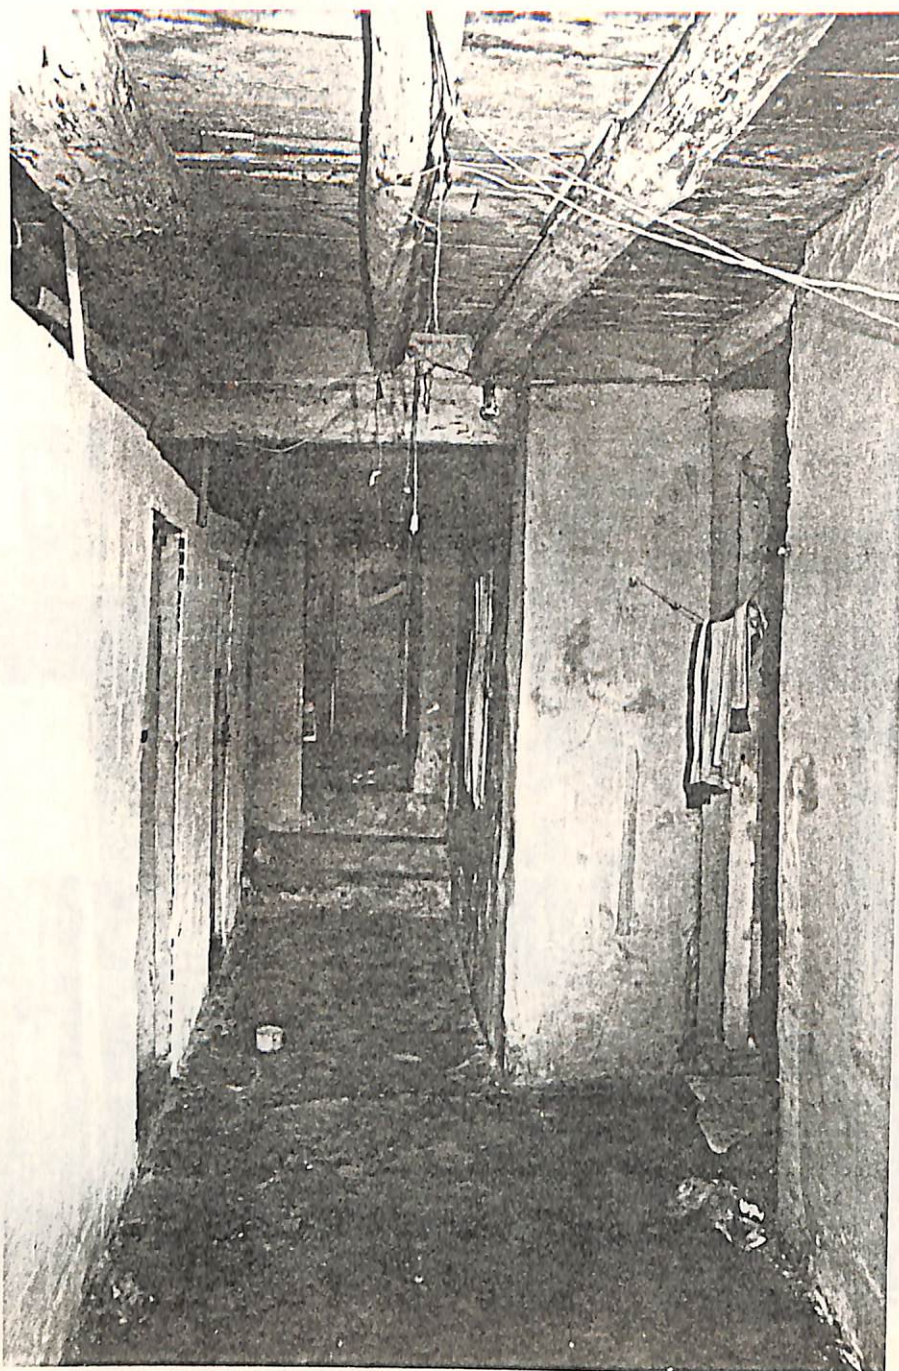
RECDO DE SEMINARIO Nº 3  
PORÃO

OS DIÇOS DE MADEIRA ATACADOS  
POR XILOFAGOS. E O CIMENTADO  
BASTANTE DESGASTADO.

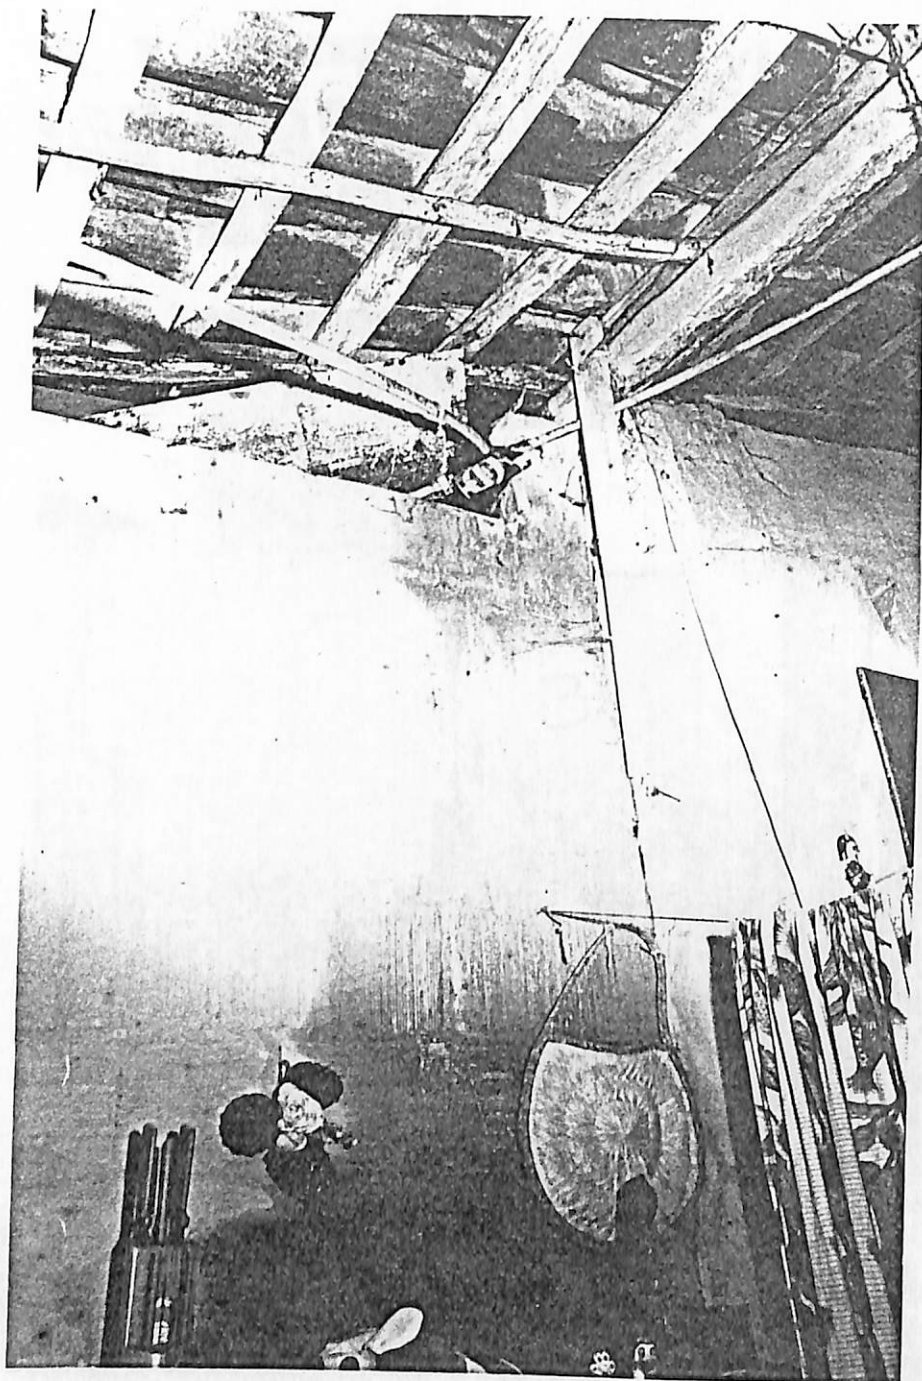
BECO DE SEMINÁRIO Nº 3  
TÉRREO

O TELHADO VAZA EM TODOS OS SÍTIOS

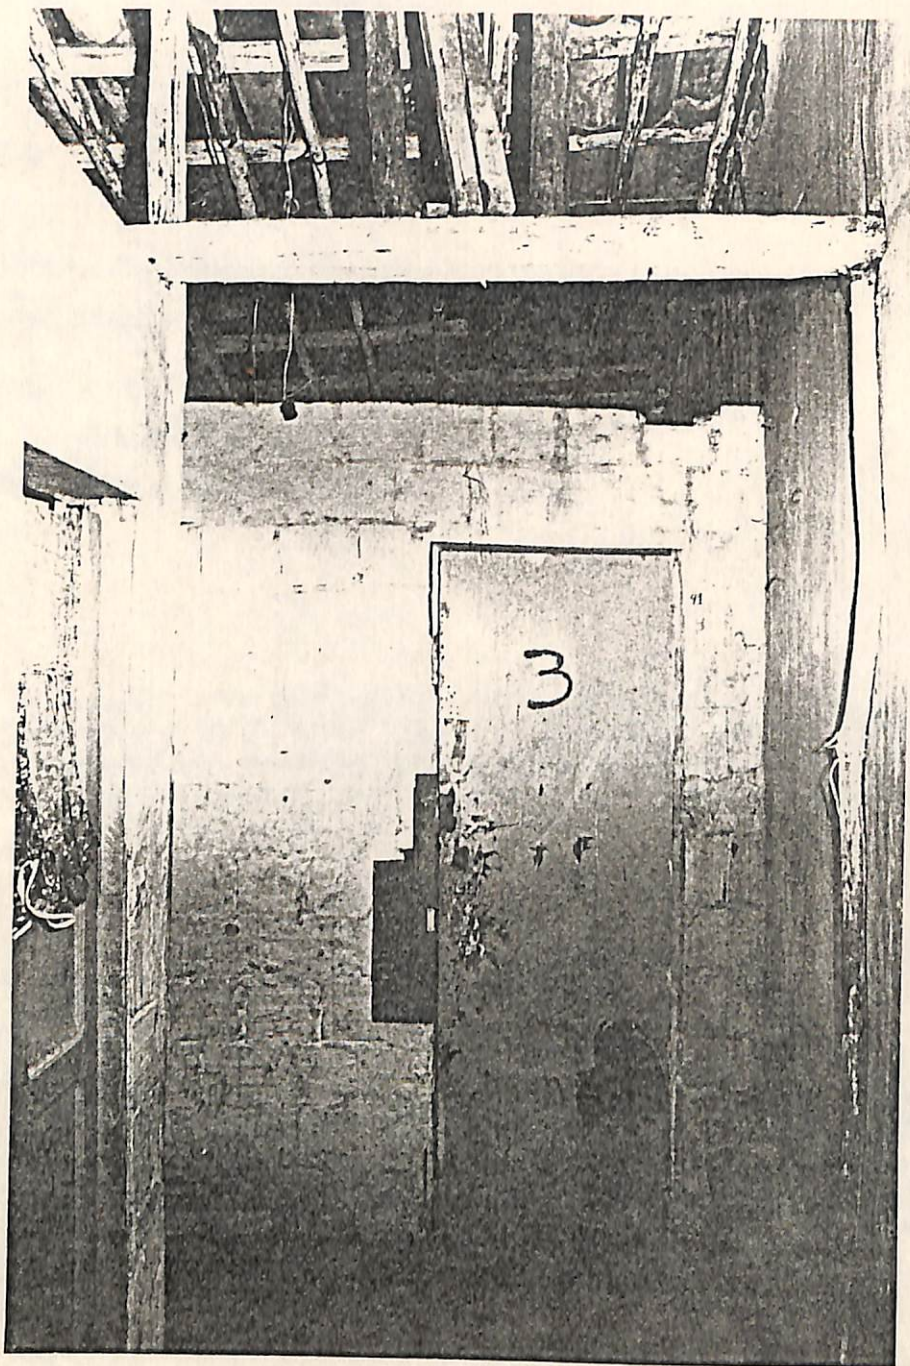
BECO DE SEMINÁRIO Nº 3  
TÉRREO

TIGOLO IMPROVISADO E PORTA IGUALMENTE IMPROVISADA
