**Prefeitura Municipal do Salvador**  
**Secretaria Municipal do Planejamento**  
**SEPLAM**

**Projeto:** CAMI - CENTRO ADMINISTRATIVO MUNICIPAL DEZEMBRO/84  
INTEGRADO

VOLUME XIV - 6 - MEMORIAL (CECRE)

SMEC - SECRETARIA MUNICIPAL DE EDUCAÇÃO E CULTURA

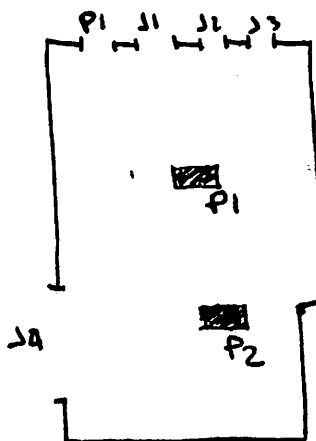
ESTE TRECHO DO EDIFÍCIO ENCONTRA-  
SE MUITO PREJUDICADO PELO RECALQUE DIFERENCIA-  
DO, CUJA CAUSA SO UMA PROSPECÇÃO E SONDAGEM  
DA FUNDAÇÃO E SOLO DIDA. OS PILARES P1 E P2  
ENCONTRAM-SE FISSURADOS PROVAVELMENTE DEVIDO  
A ESSE RECALQUE, PORTANTO DEVEREM SER FEITAS PROS-  
PECÇÕES NAS SUAS BASES PARA DETERMINAR AS  
REAIS CONDIÇÕES DAS FUNDAÇÕES EXISTENTES. O GRÁU  
DE PROGRESSÃO DESSAS FISSURAS DEVE SER CON-  
TROLADO APLICANDO-SE DIRETAMENTE SOBRE A  
ALUGUARIA ESPÍAS (TESTEMUNHAS) PROCEDER ESTAB-  
ILIZAÇÃO, SEGUNDO SOLUÇÃO TÉCNICA QUE MELHOR  
SE ADEQUE A ESTRUTURA GEOLÓGICA DO TERRENO,  
E A CAUSA QUE PROVOCAU A LESÃO.

DEMOLIÇÃO DOS TRECHOS INDICADOS  
RETIRADA DA UNIDADE ASCENDENTE  
E DESCENDENTE.

ELIMINAÇÃO DA UMIDADE ASCENDENTE E DESCENTE, PROVOCADA POR INFILTRAÇÃO DA LAGE

COLOCAÇÃO DE TESTEMUNHAS NA PARTE SUPERIOR DOS PILARES (FISSURA), PARA DETECTAR PROGRESSÃO
