**Projeto:** CAMI - Centro Administrativo Municipal  
Integrado  
VOLUME XV-A - LEVANTAMENTO FOTOGRÁFICO  
SESP - Secretaria Municipal de Serviços  
Públicos. OUTUBRO/85

VOLUME XV - A - ANTE PROJETO ARQUITETONICO DA ANTIGA ESCOLA DE  
BELAS ARTES PARA A SECRETARIA DE SERVIÇOS PÚ-  
BLICOS.

- LEVANTAMENTO FOTOGRAFICO

OUTUBRO/85

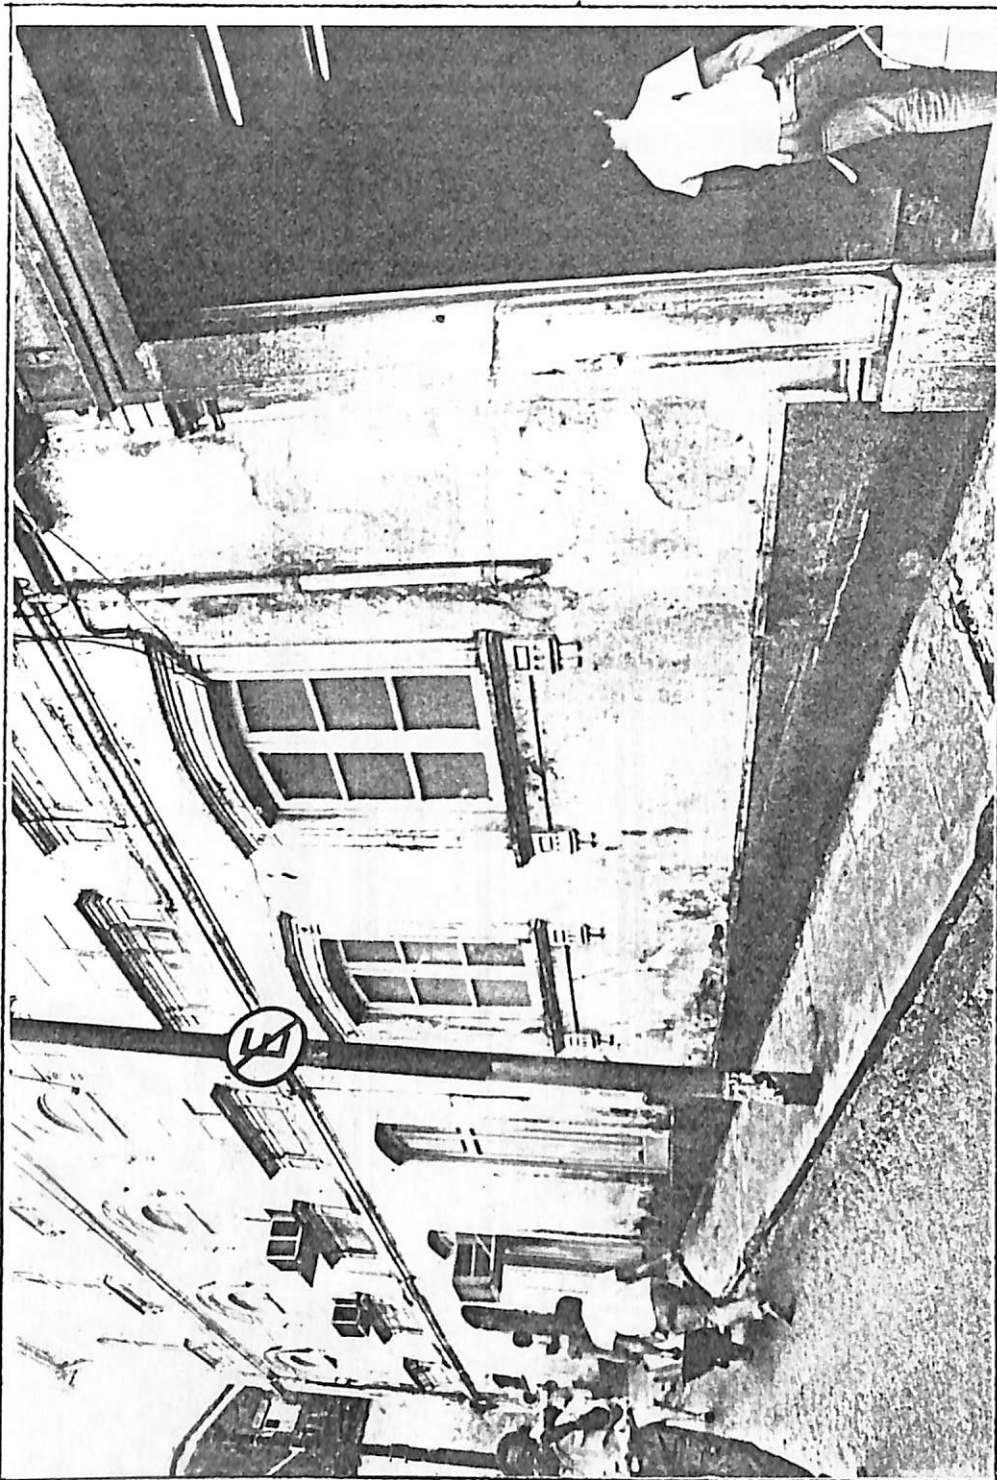
PAV TERREO

VISTA PARCIAL DA FACHADA  
MOSTRANDO UTILIZAÇÃO INA-  
DEQUADA DE AR CONDICIONA-  
DO E ESTADO PRECÁRIO DE  
CONSERVAÇÃO.

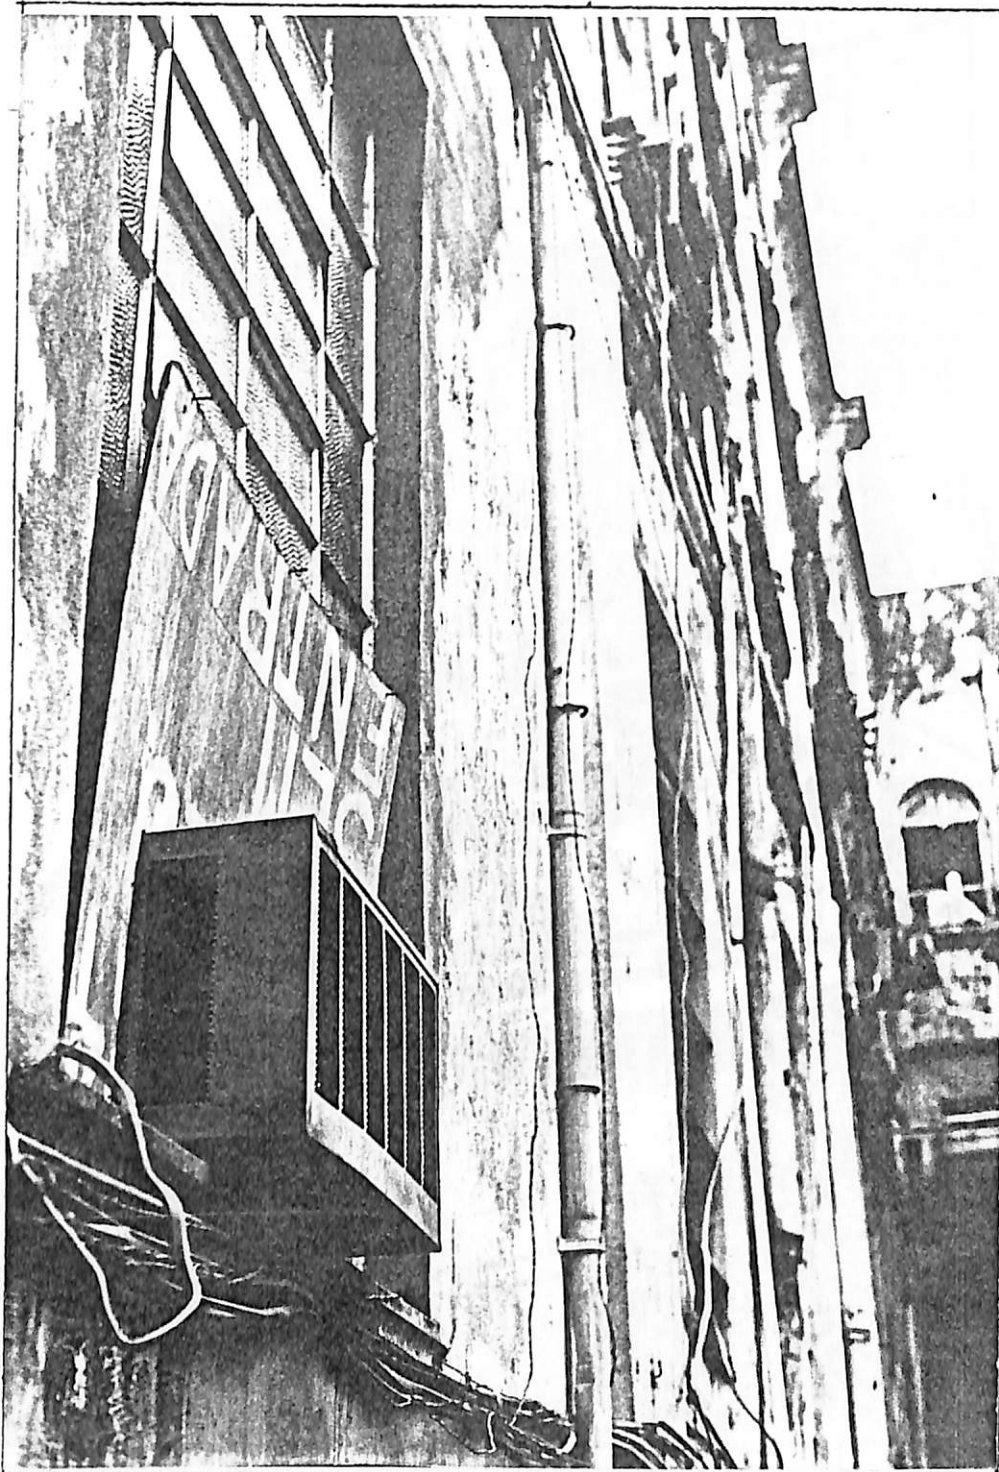
PAV TERREO

VISTA PARCIAL DA FACHADA POSTERIOR MOSTRANDO O ESTADO DE CONSERVAÇÃO E O PERIGO IMINENTE DEVIDO ÀS INSTALAÇÕES APARENTES INADEQUADAS.

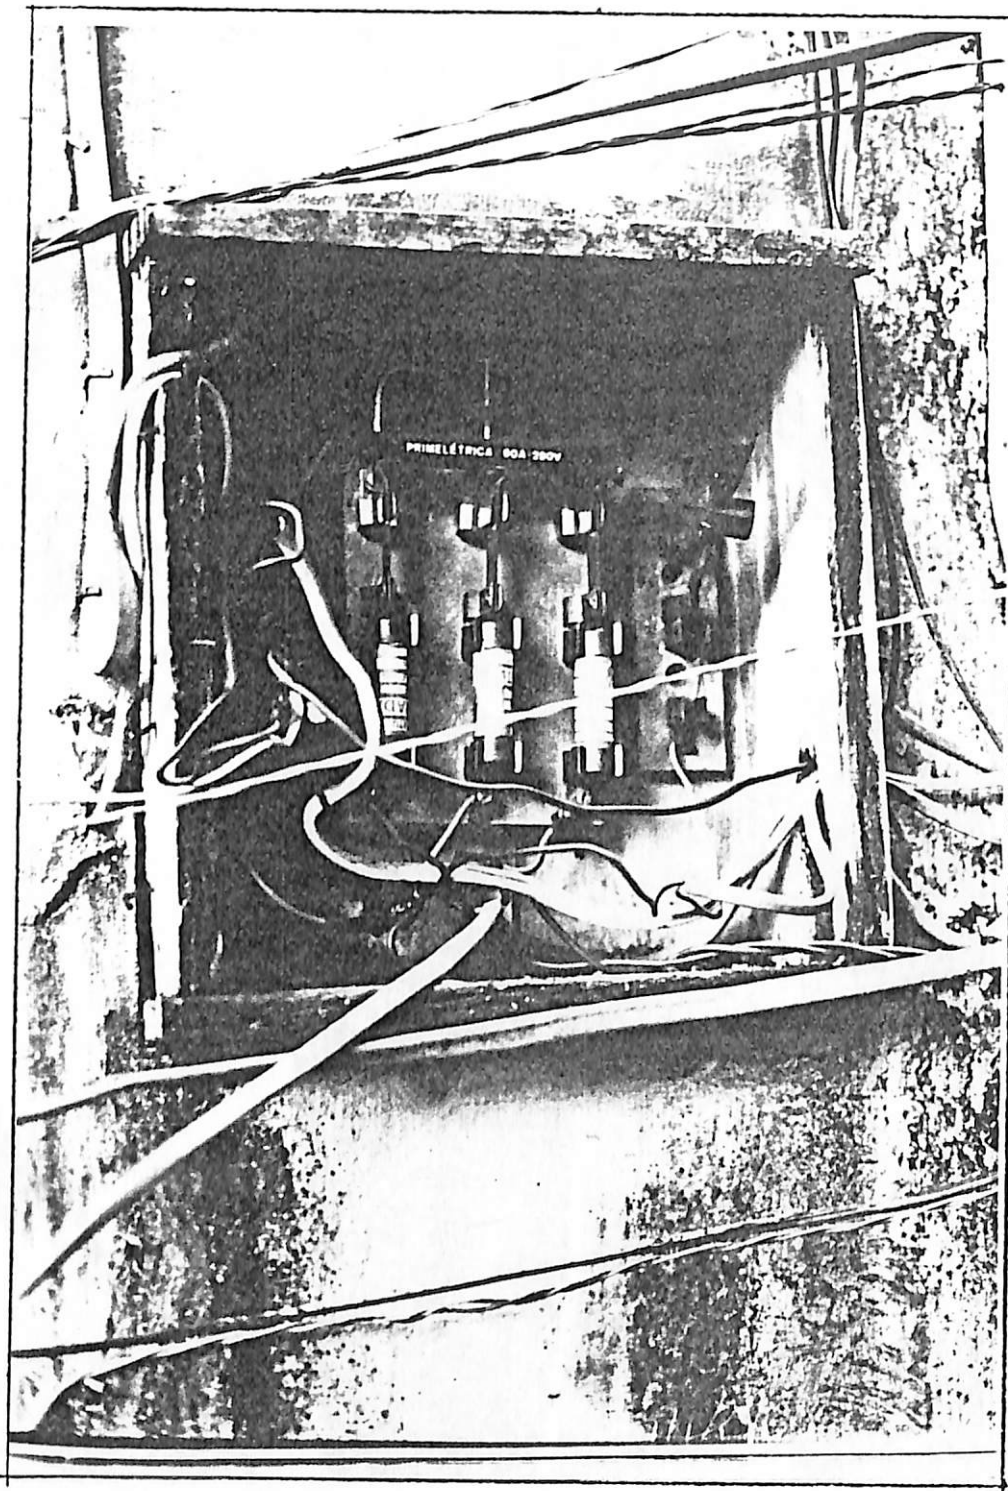
QUADRO DE LUZ SEM VEDAÇÃO  
APRESENTANDO INSTALAÇÕES  
PRECÁRIAS E PROBLEMAS QUAN-  
TO À SEGURANÇA.

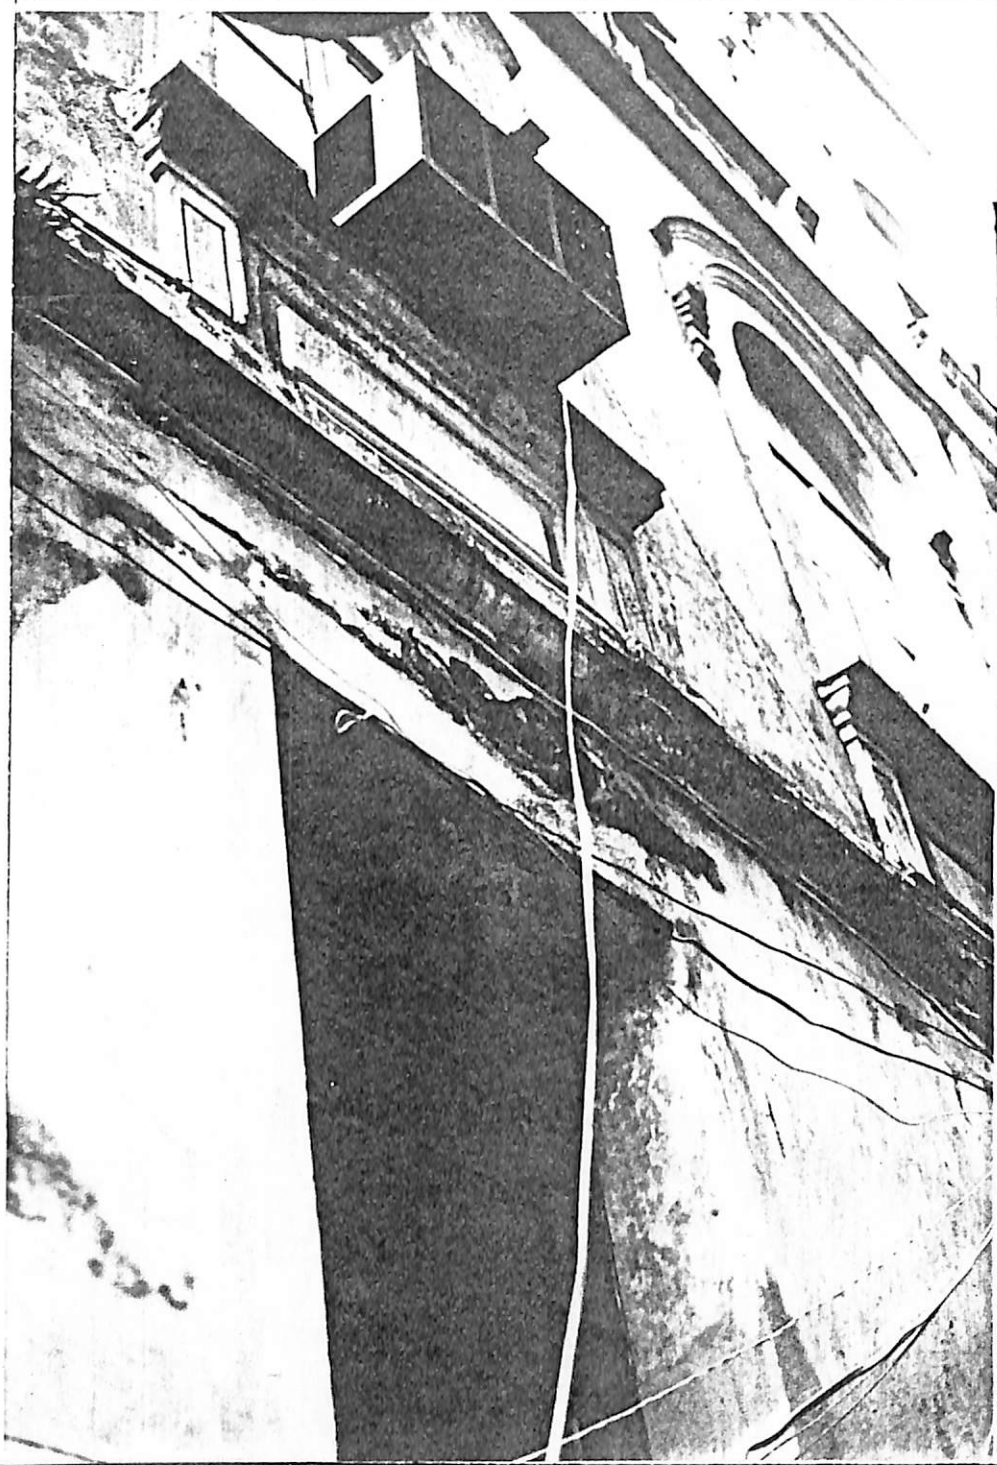
1º PAV.

TRECHO DA FACHADA APRESENTANDO VERBA DE JANELA FISSURADA POR OXIDAÇÃO DAS FERRAGENS, COM DESABAMENTO DE REBOCO. NOTAR UTILIZAÇÃO INADEQUADA DO AR CONDICIONADO.

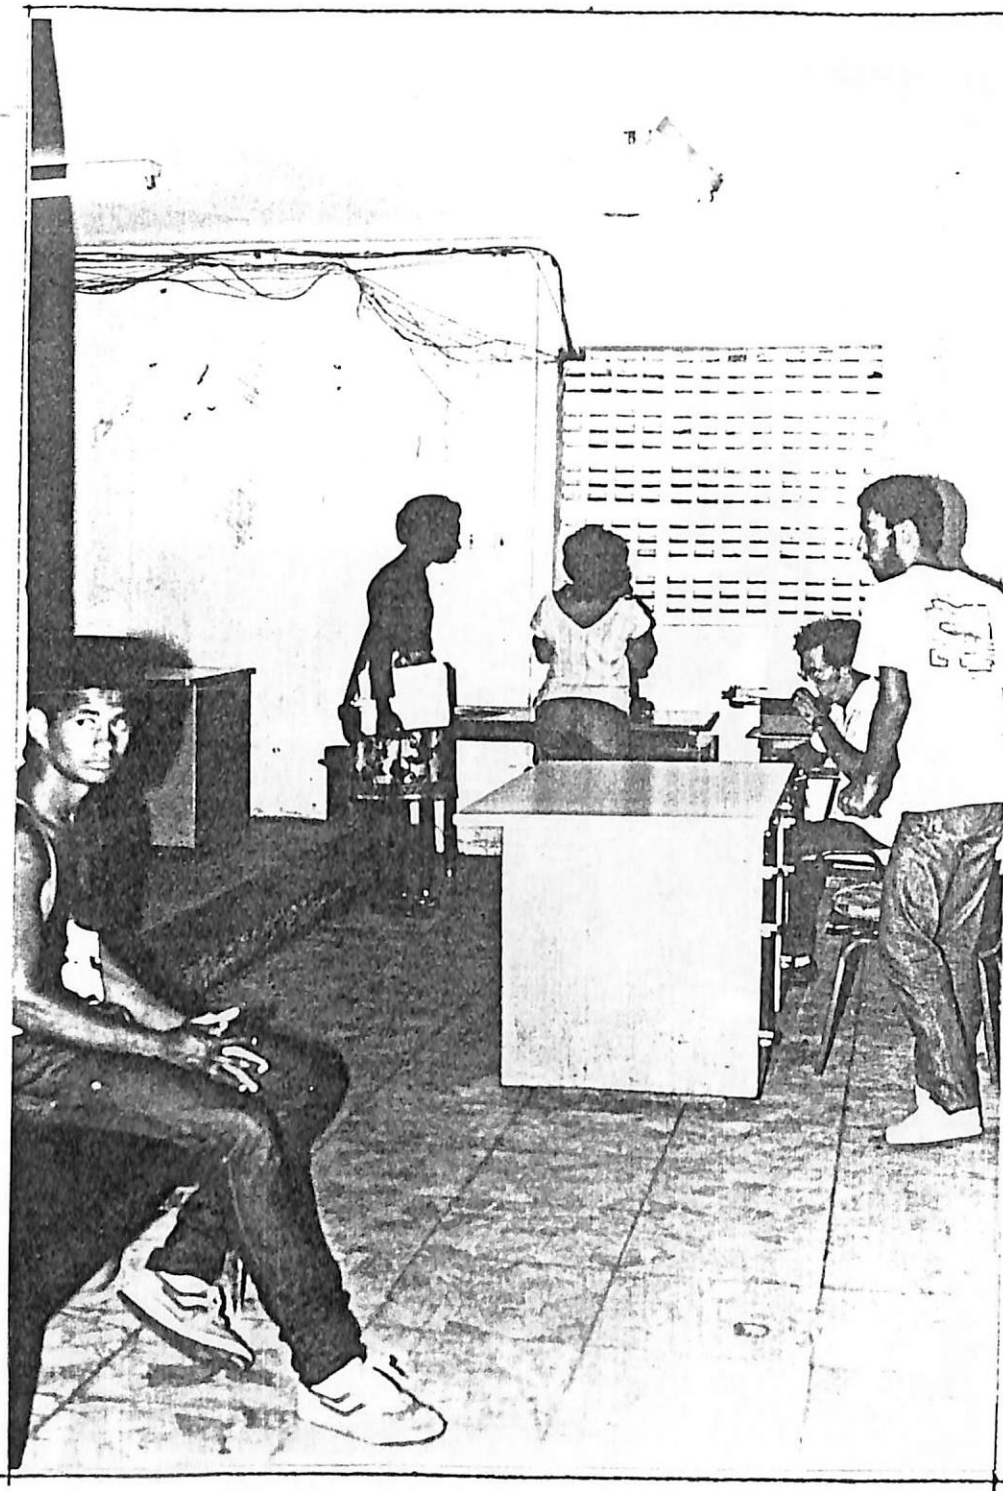
PAV TERREO

VISTA DA SALA DE OPERAÇÕES  
NOTAR AO FUNDO VÃO VEDADO  
COM COMBOJO E INSTALAÇÃO  
ELÉTRICA INADEQUADA COM  
FIAÇÃO APARENTE, PONDO  
EM RISCO A SEGURANÇA.

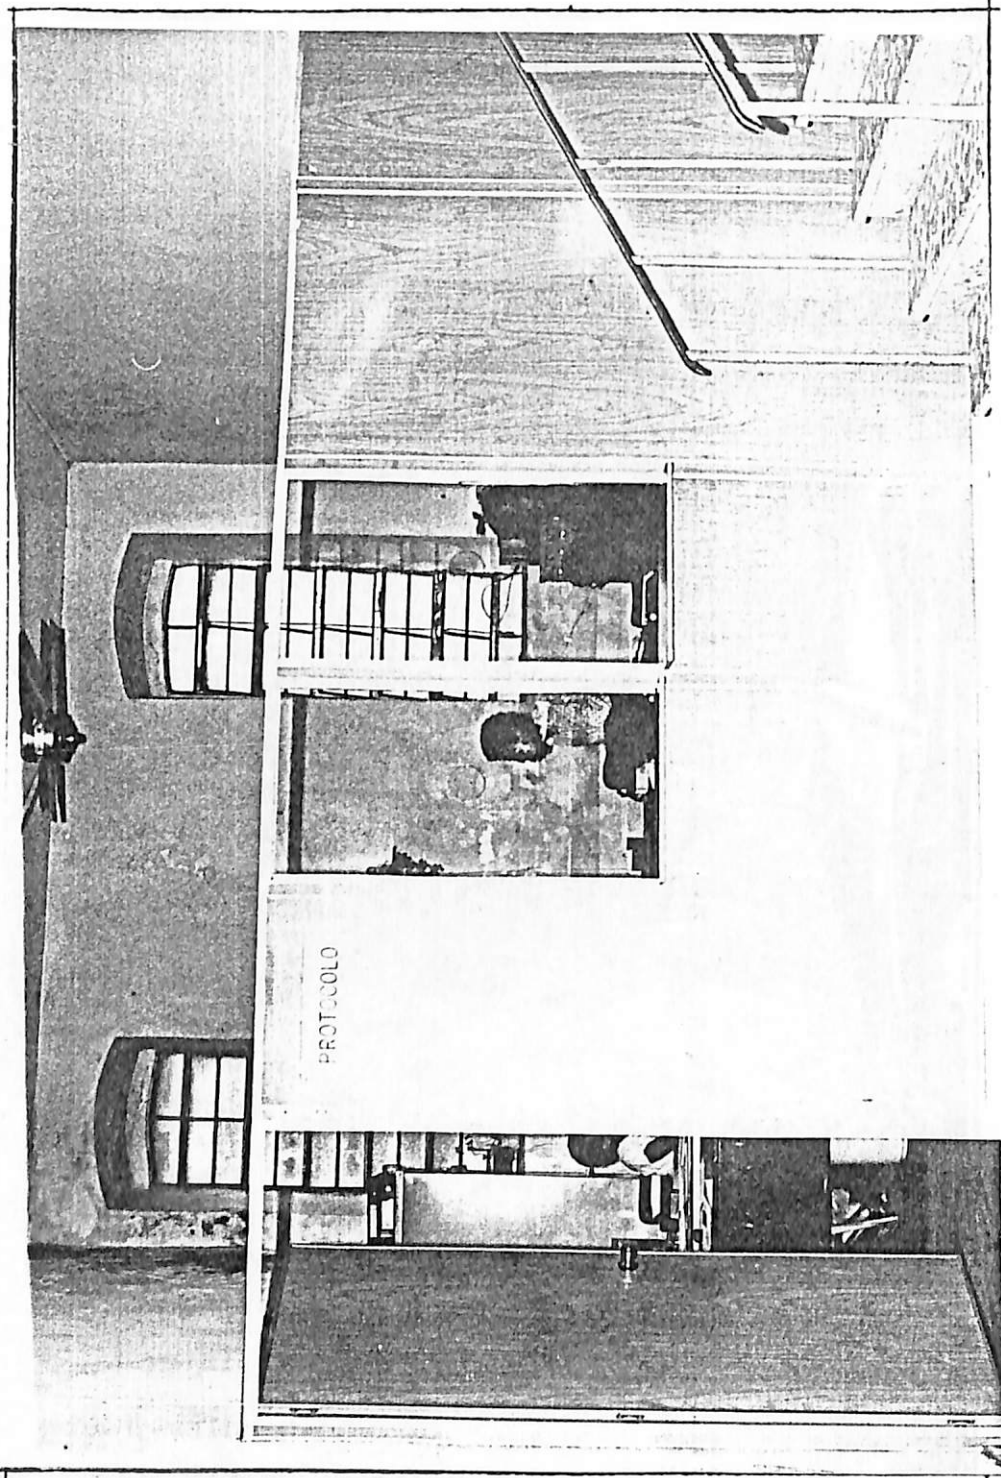
PAV TERREO

VISTA DO PROTOCOLO MOSTRANDO PAREDES COM MANCHAS DE UMIDADE. NOTAR DIVISÓRIA MODERNA NÃO CONDIZENTE COM A LINGUAGEM GERAL.

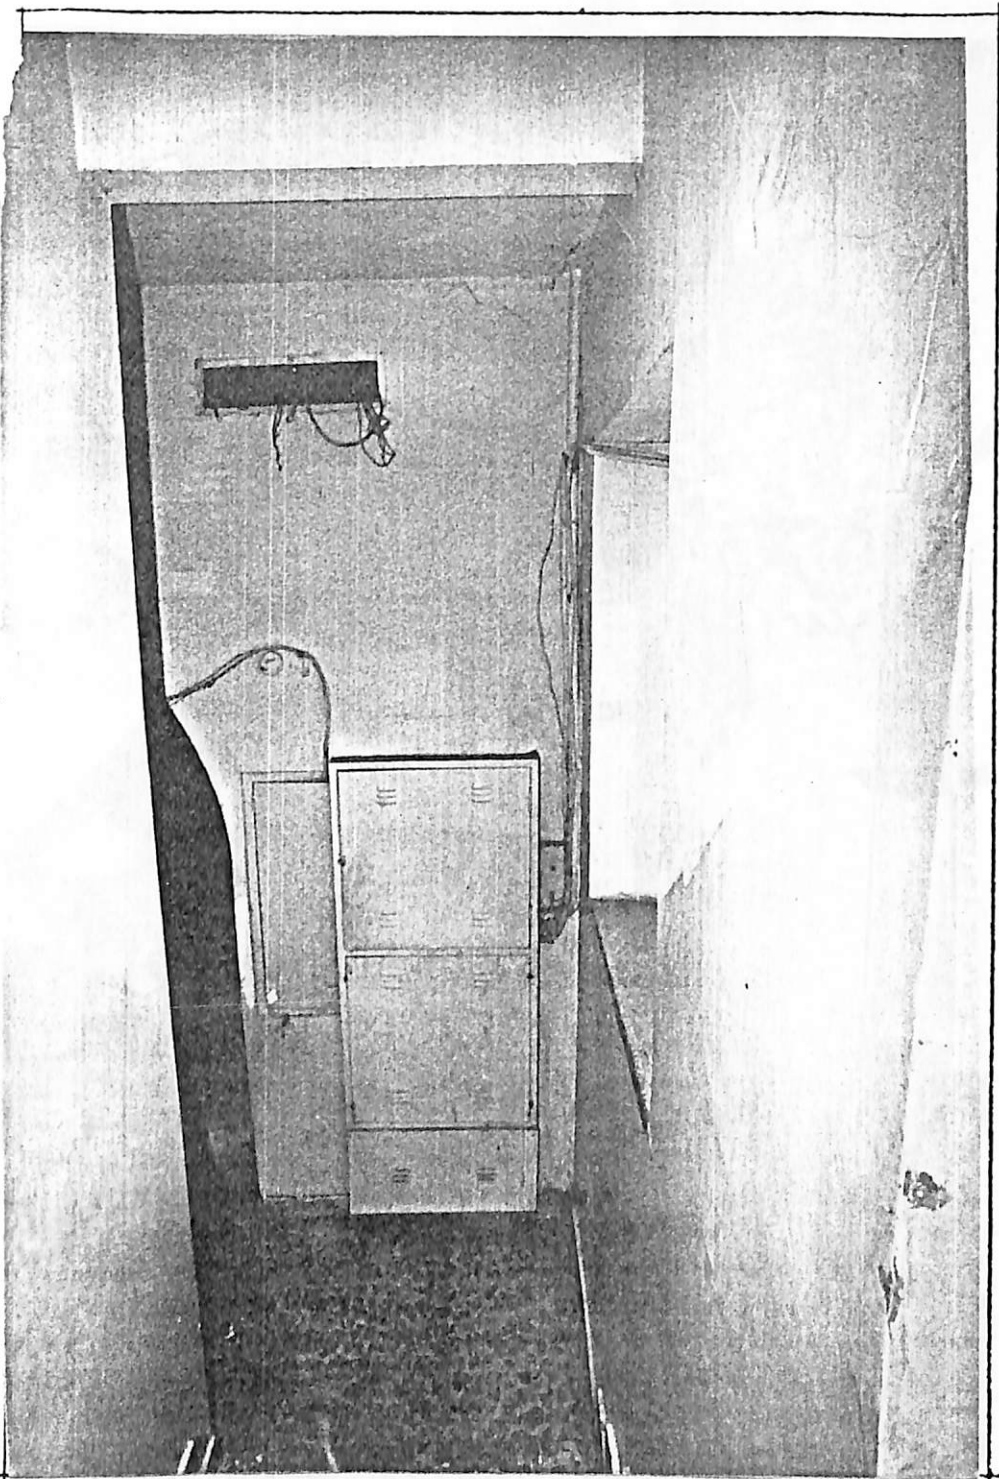
PAV TERREO

QUADRO DE DISTRIBUIÇÃO DE LUZ  
DO HALL DO ELEVADOR. INSTA-  
LAÇÕES PRECÁRIAS QUE LEVAM A  
CURTO CIRCUITO.

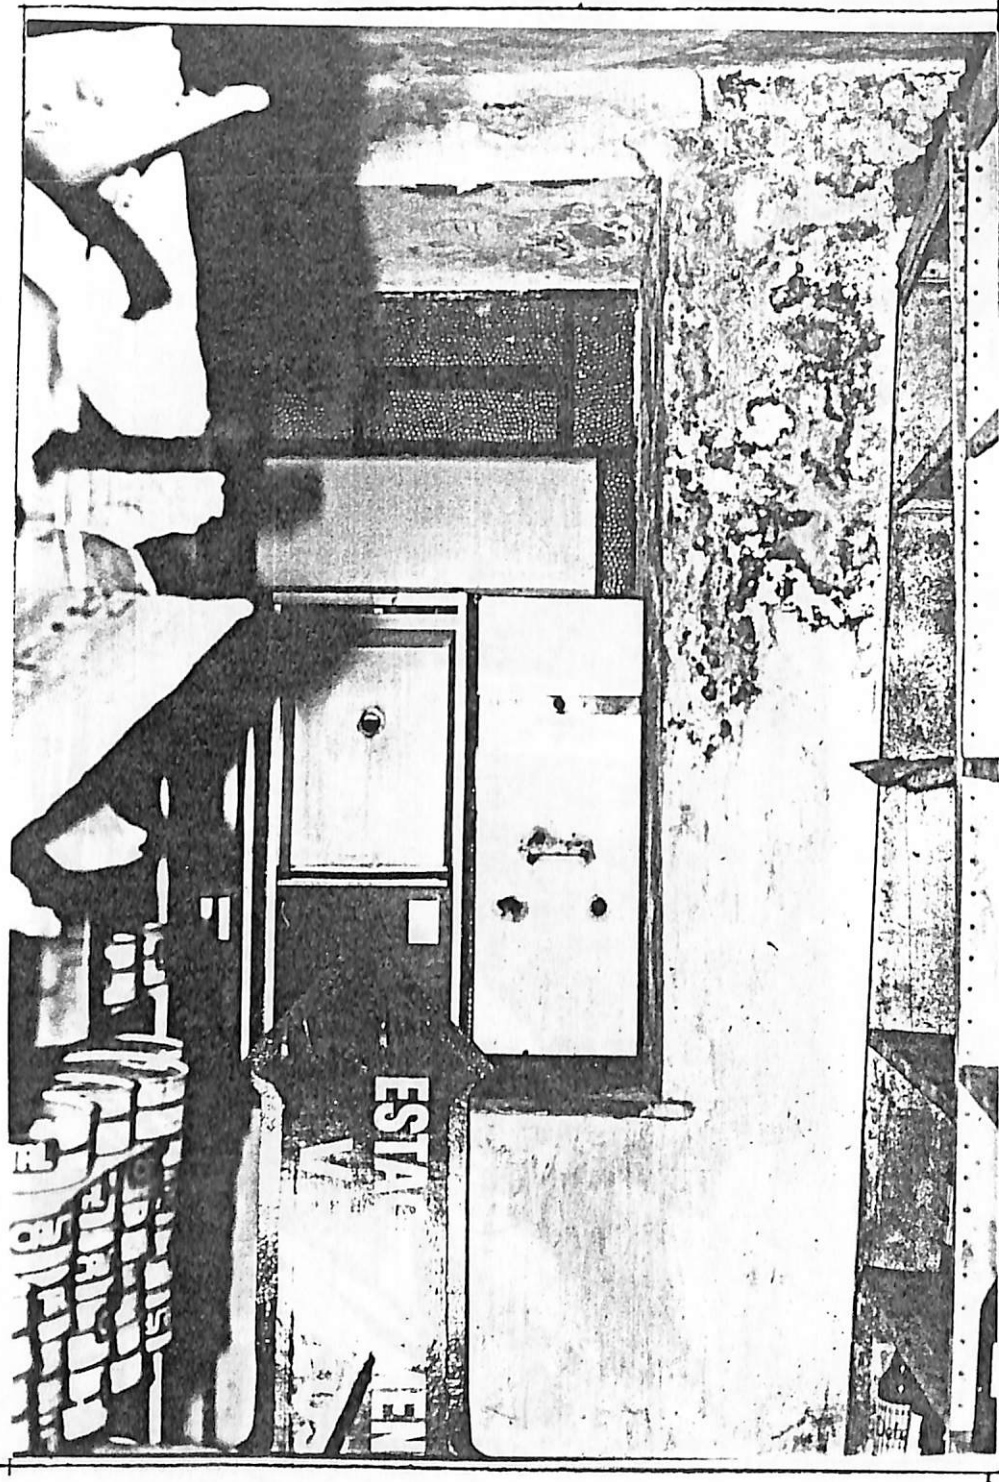
PAV TERRED

VISTA PARCIAL DO ALMOXARIFADO  
MOSTRANDO PAREDE DO FUNDO  
COM ALTO ÍNDICE DE UMIDADE.

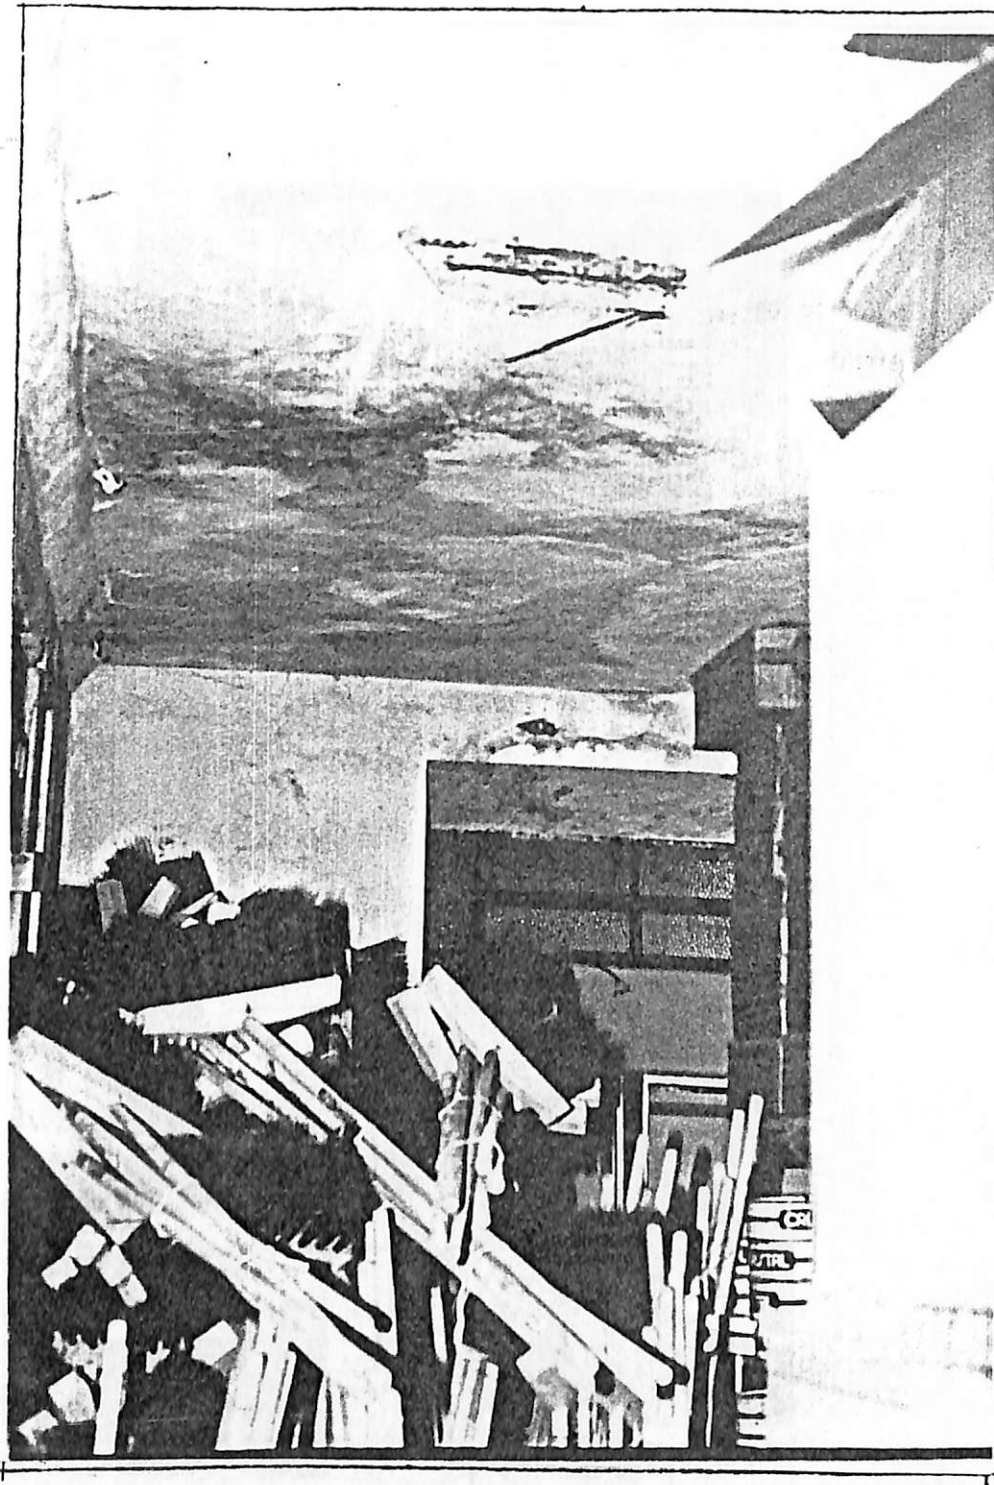
PAV. TERREO

VISTA PARCIAL DO ALMOXARIFADO.  
APRESENTANDO NO TETO MANCHA  
DE UMIDADE E FERRAGEM EXPO-  
STA OXIDADA.

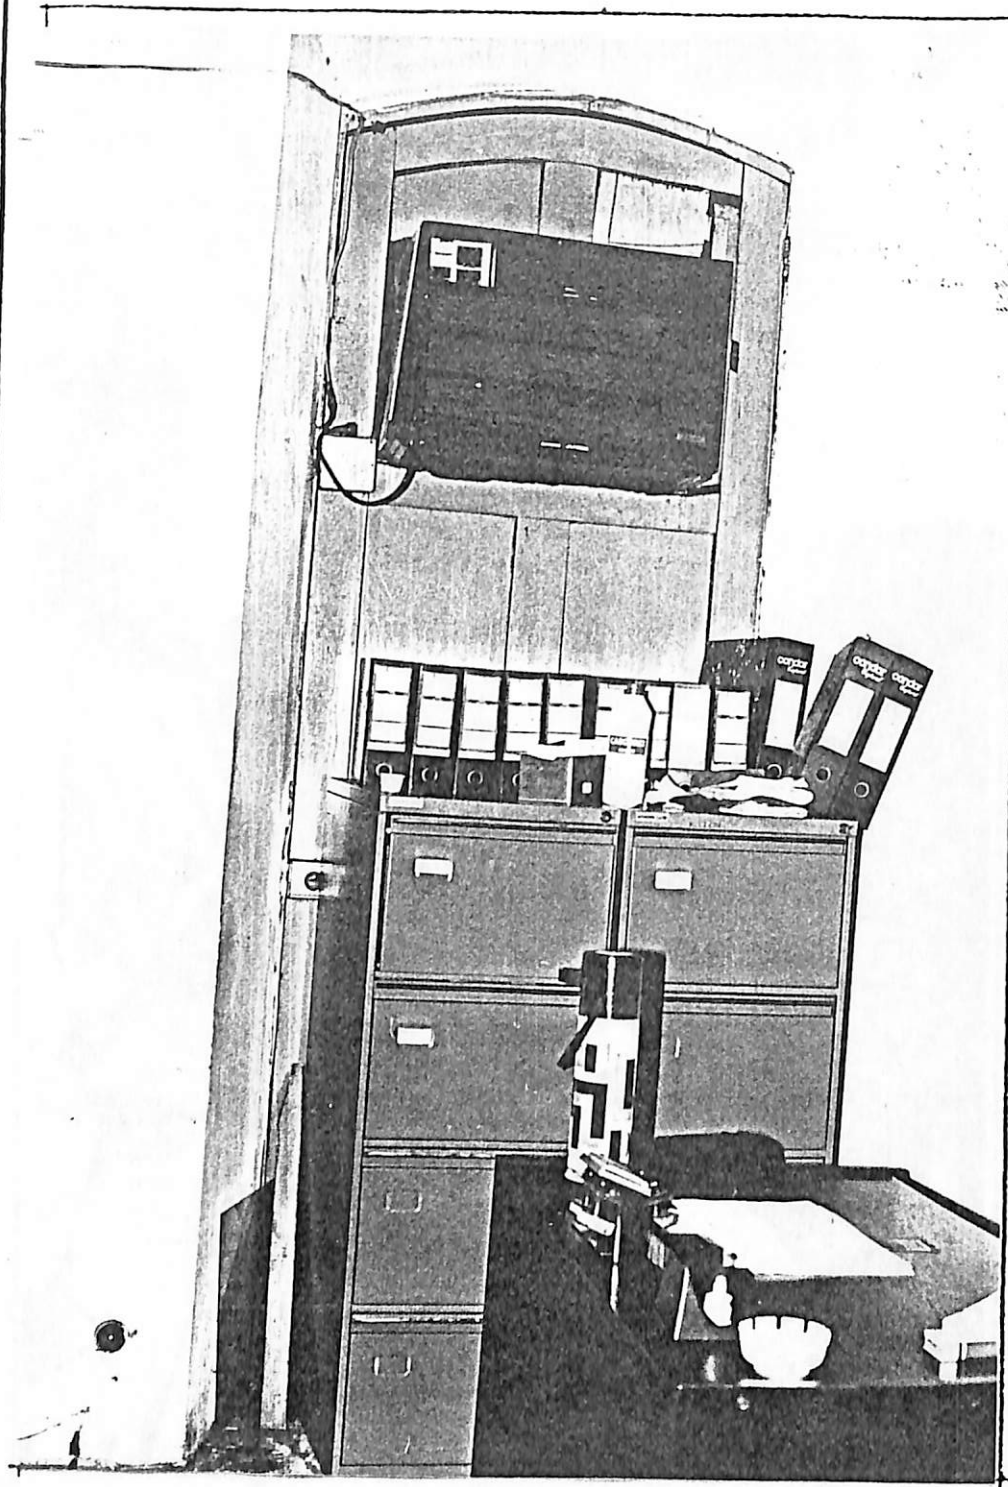
PAV TÉRREO

ESQUADRIA ANTIGA NO SETOR  
DE MATERIAIS DANIFICADA PE-  
LA COLOCAÇÃO DE APARELHO DE  
AR CONDICIONADO.

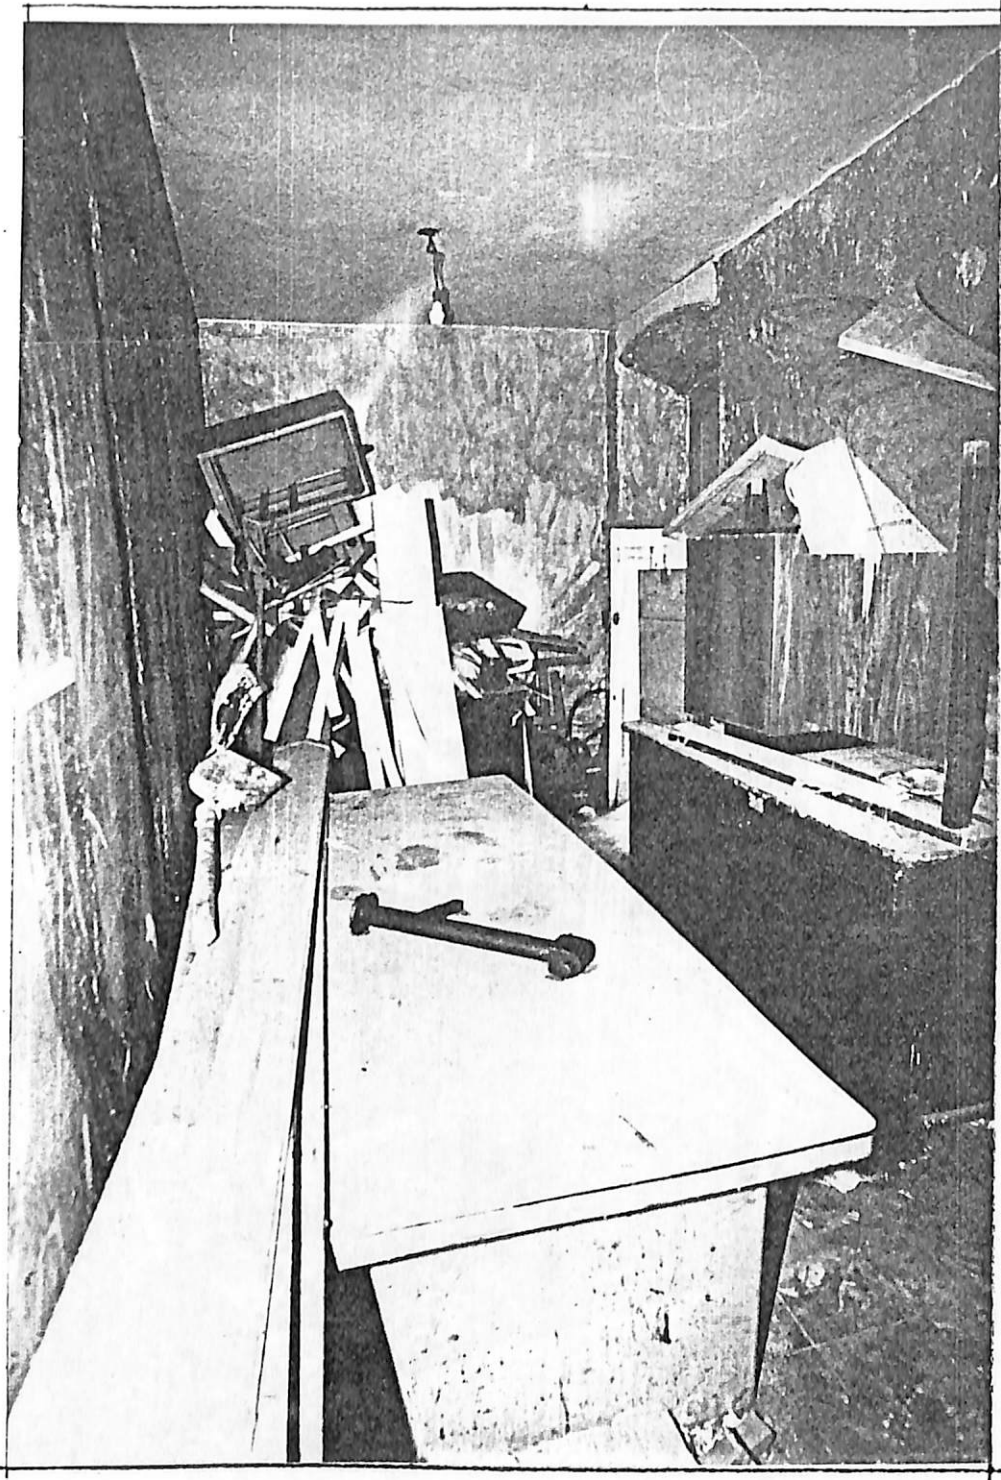
PAV TERREO

VISTA PARCIAL DO DEPÓSITO APRESENTANDO PÉSSIMO ESTADO DE CONSERVAÇÃO.

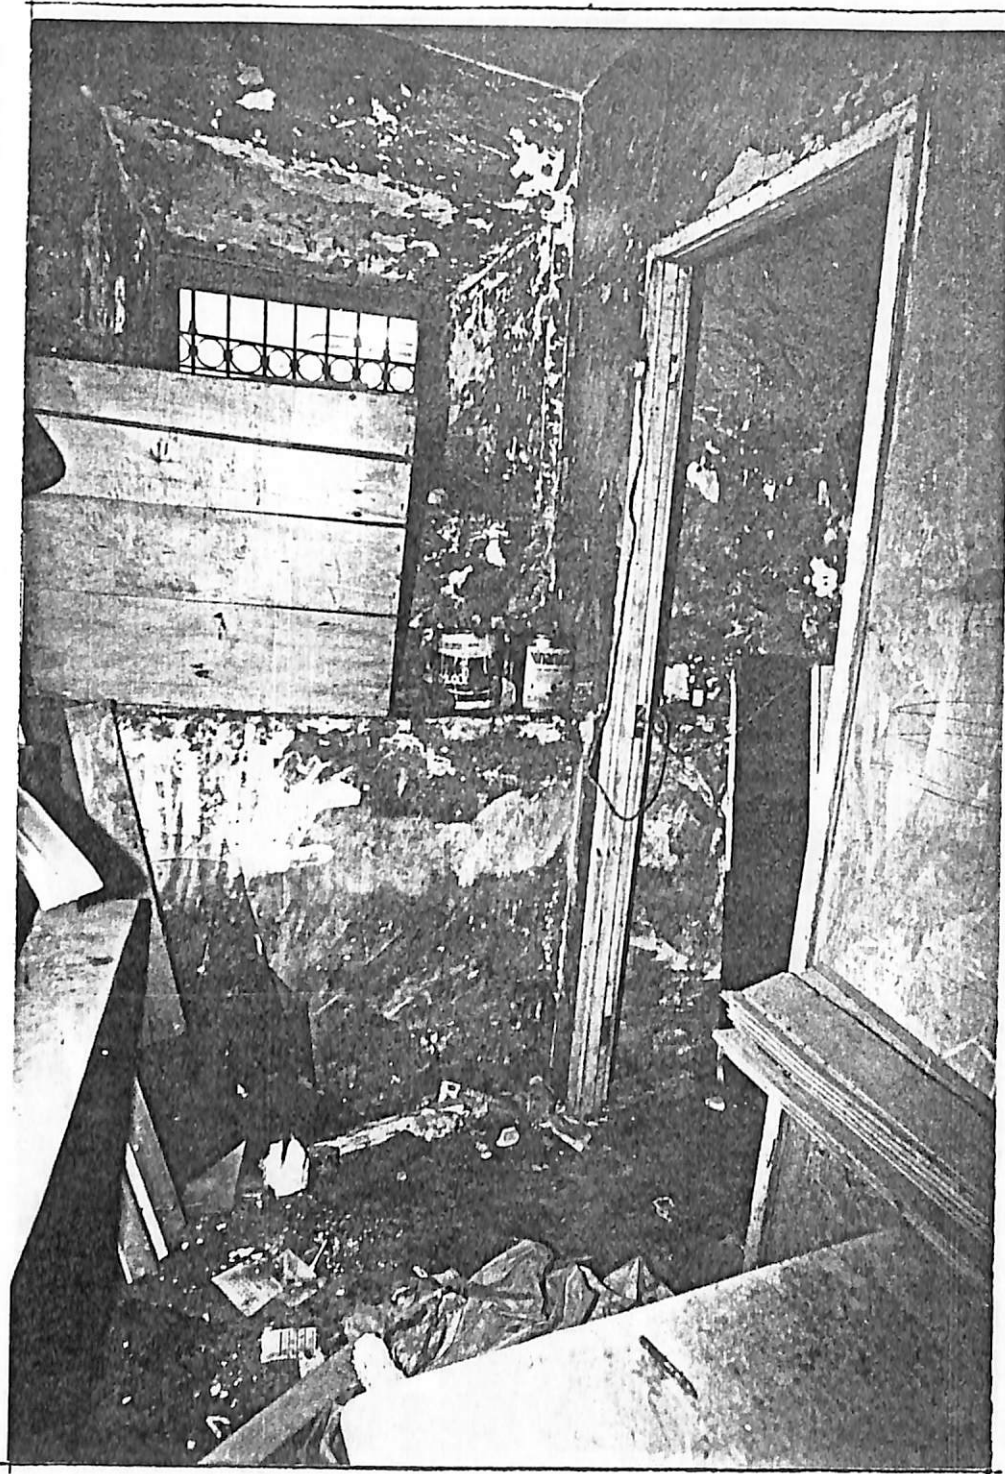
PAV TERRED

VISTA PARCIAL DO DEPÓSITO  
APRESENTANDO PÉSSIMO ES-  
TADO DE CONSERVAÇÃO. AO  
FUNDO VÃO COM GRADIL AN-  
TIGO.

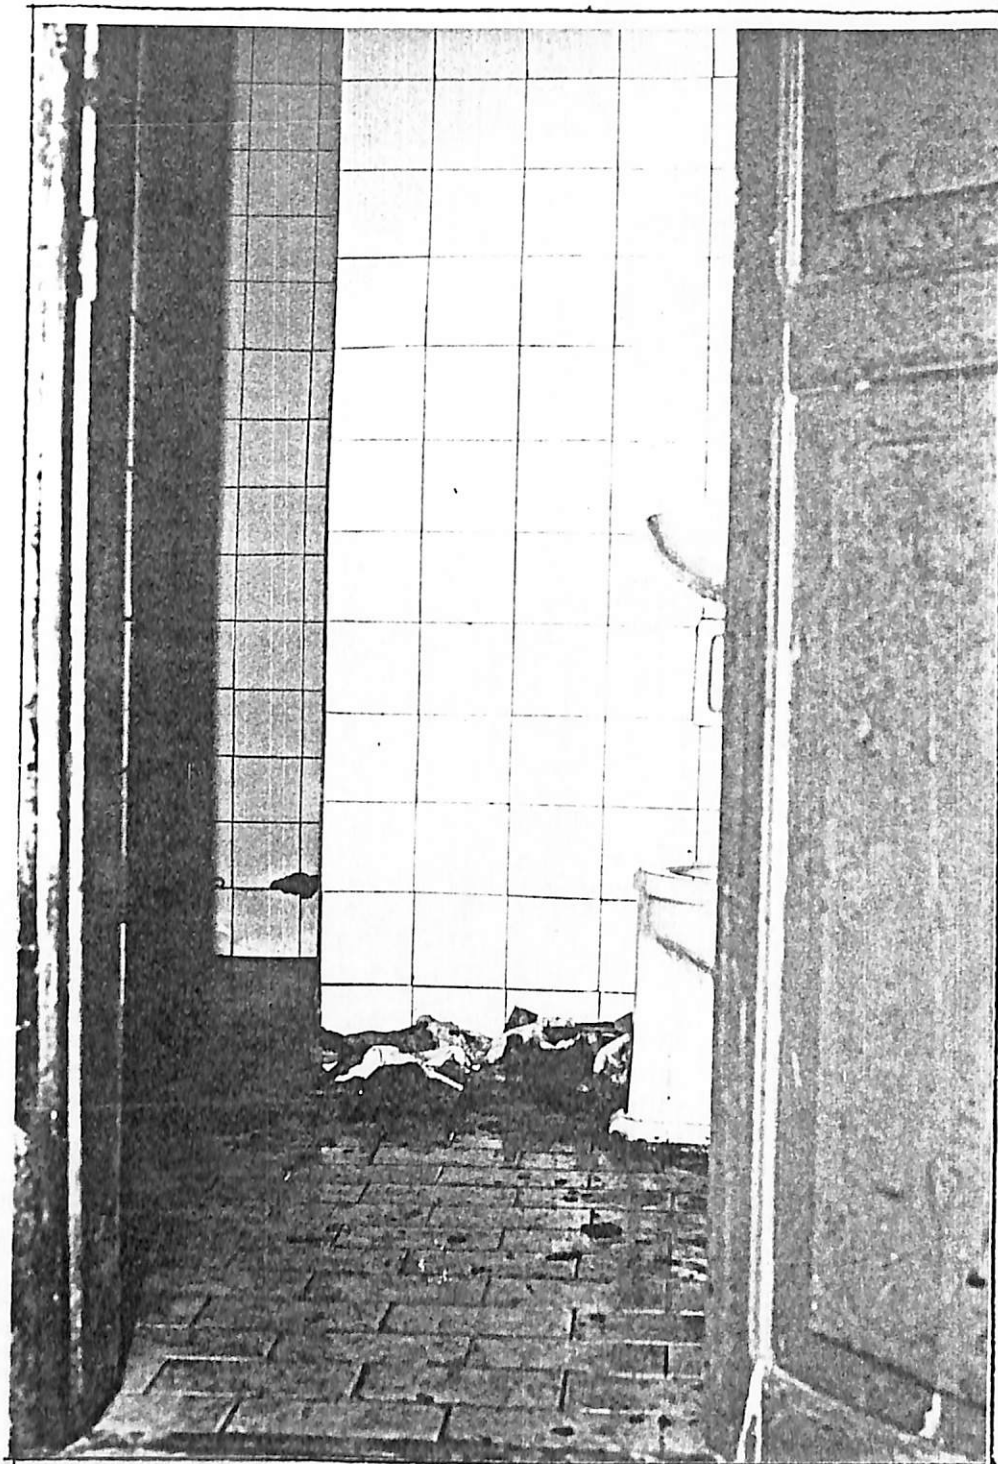
PAV TERREO

VISTA DO SANITÁRIO (PUXADO) EM  
PÉSSIMO ESTADO DE CONSERVA-  
ÇÃO.

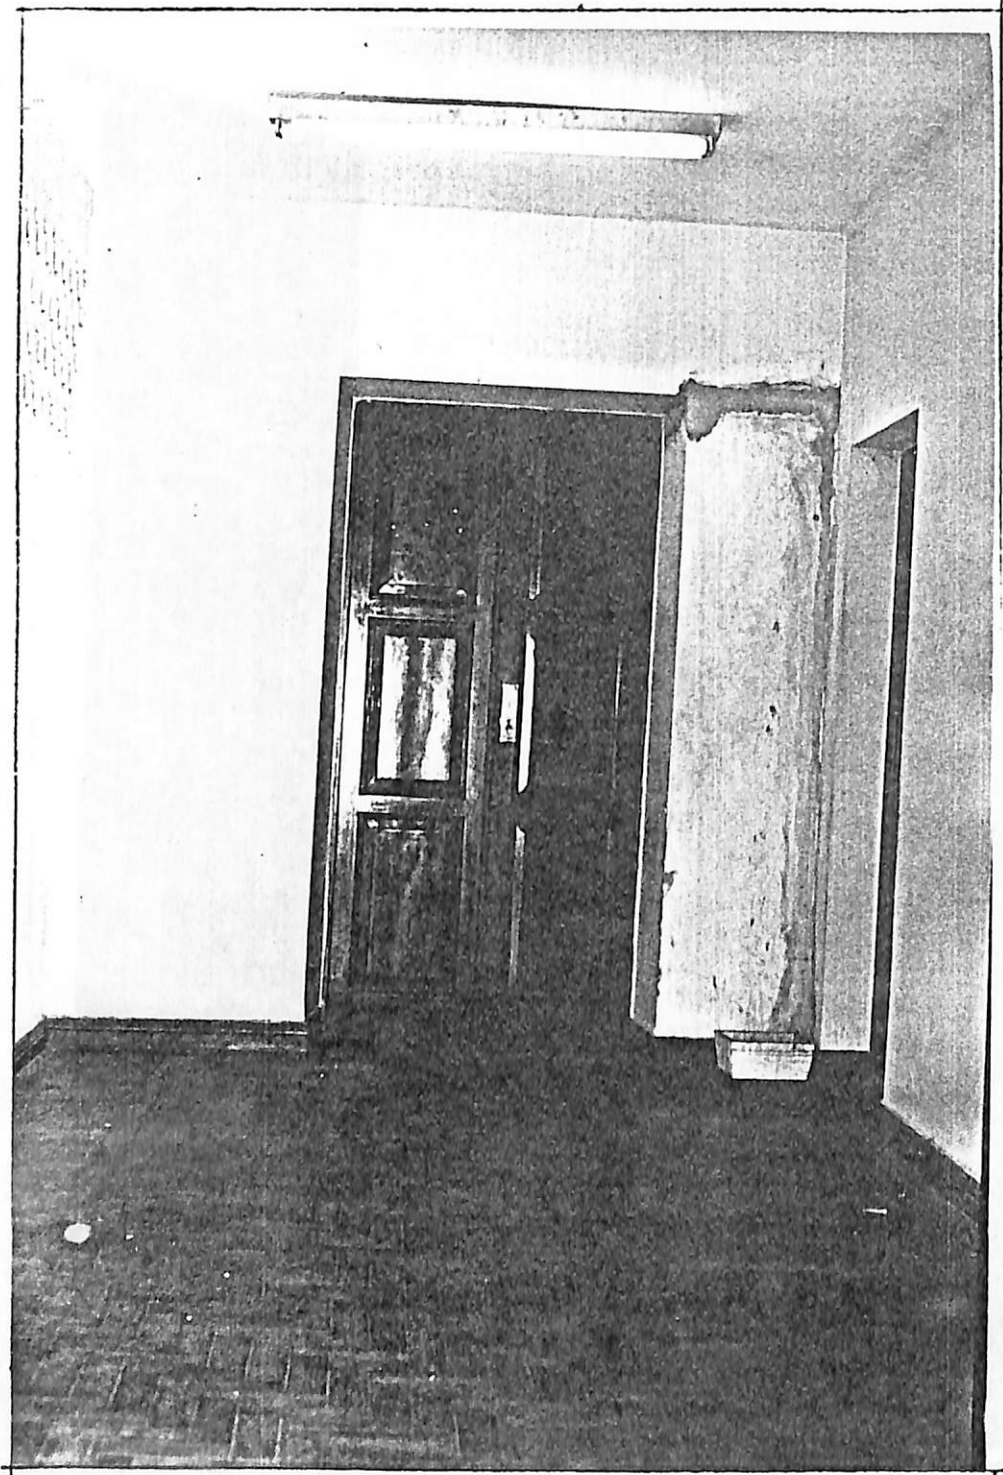
PAV INTERMEDIÁRIO

VISTA DA CIRCULAÇÃO MOSTRANDO  
O ESTADO PRECÁRIO DE CONSERVA-  
ÇÃO DO IMÓVEL.

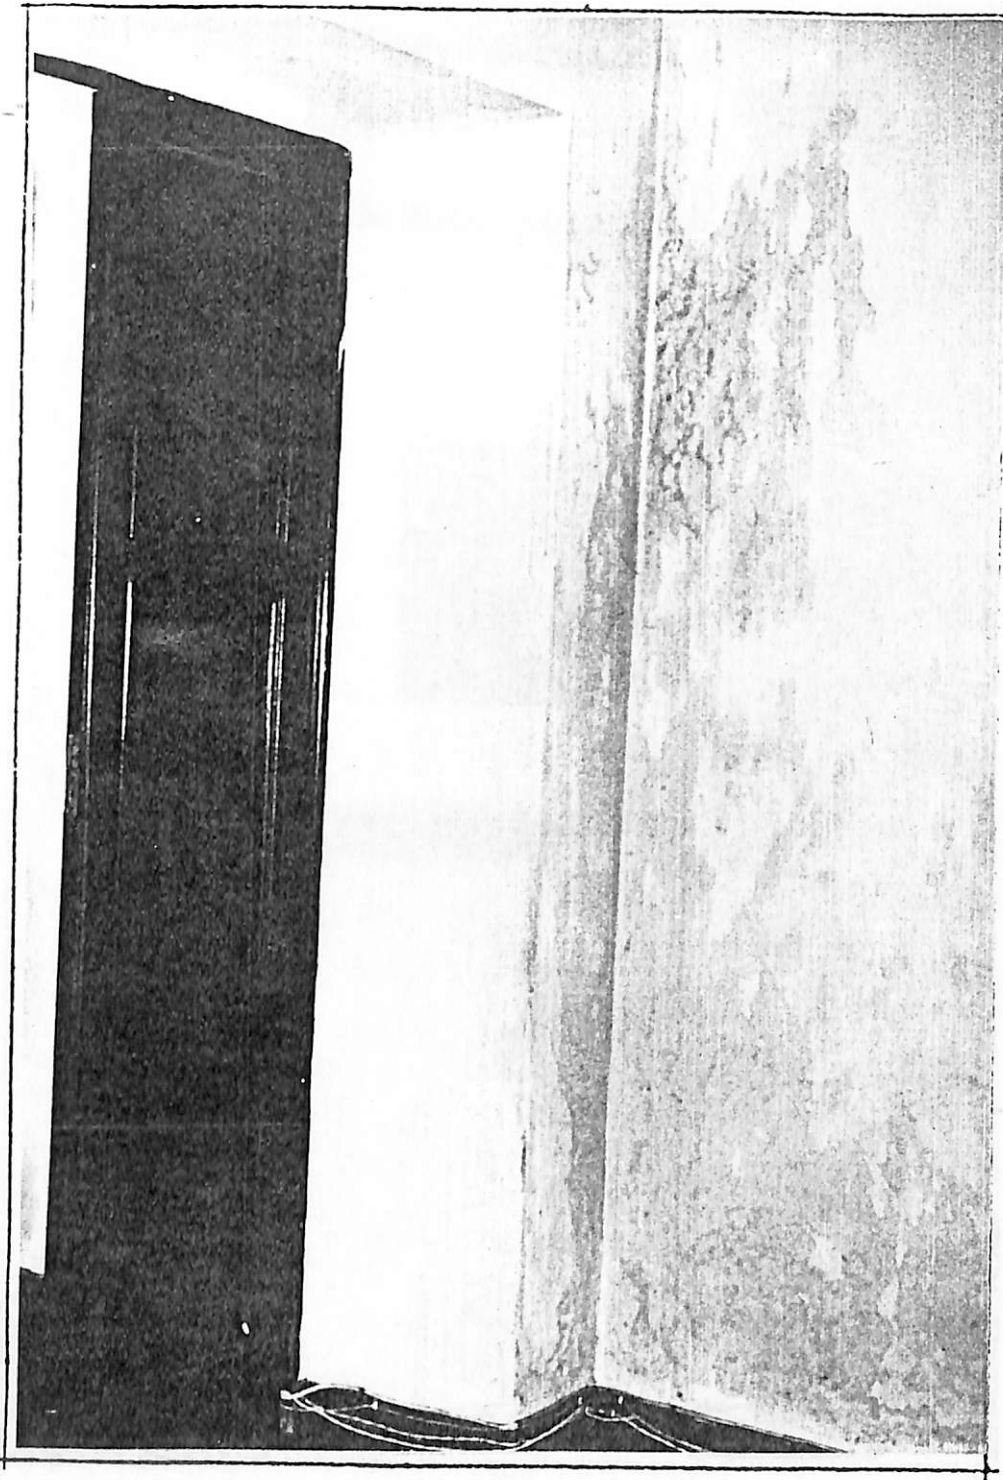
TRECHO DA CIRCULAÇÃO APRESEN-  
TANDO UMIDADE NAS PAREDES..
