**Projeto:** CAMI - Centro Administrativo Municipal  
Integrado  
VOLUME XV-A - LEVANTAMENTO FOTOGRÁFICO  
SESP - Secretaria Municipal de Serviços  
Públicos. OUTUBRO/85

VOLUME XV - A - ANTE PROJETO ARQUITETONICO DA ANTIGA ESCOLA DE  
BELAS ARTES PARA A SECRETARIA DE SERVIÇOS PÚ-  
BLICOS.

- LEVANTAMENTO FOTOGRAFICO

OUTUBRO/85

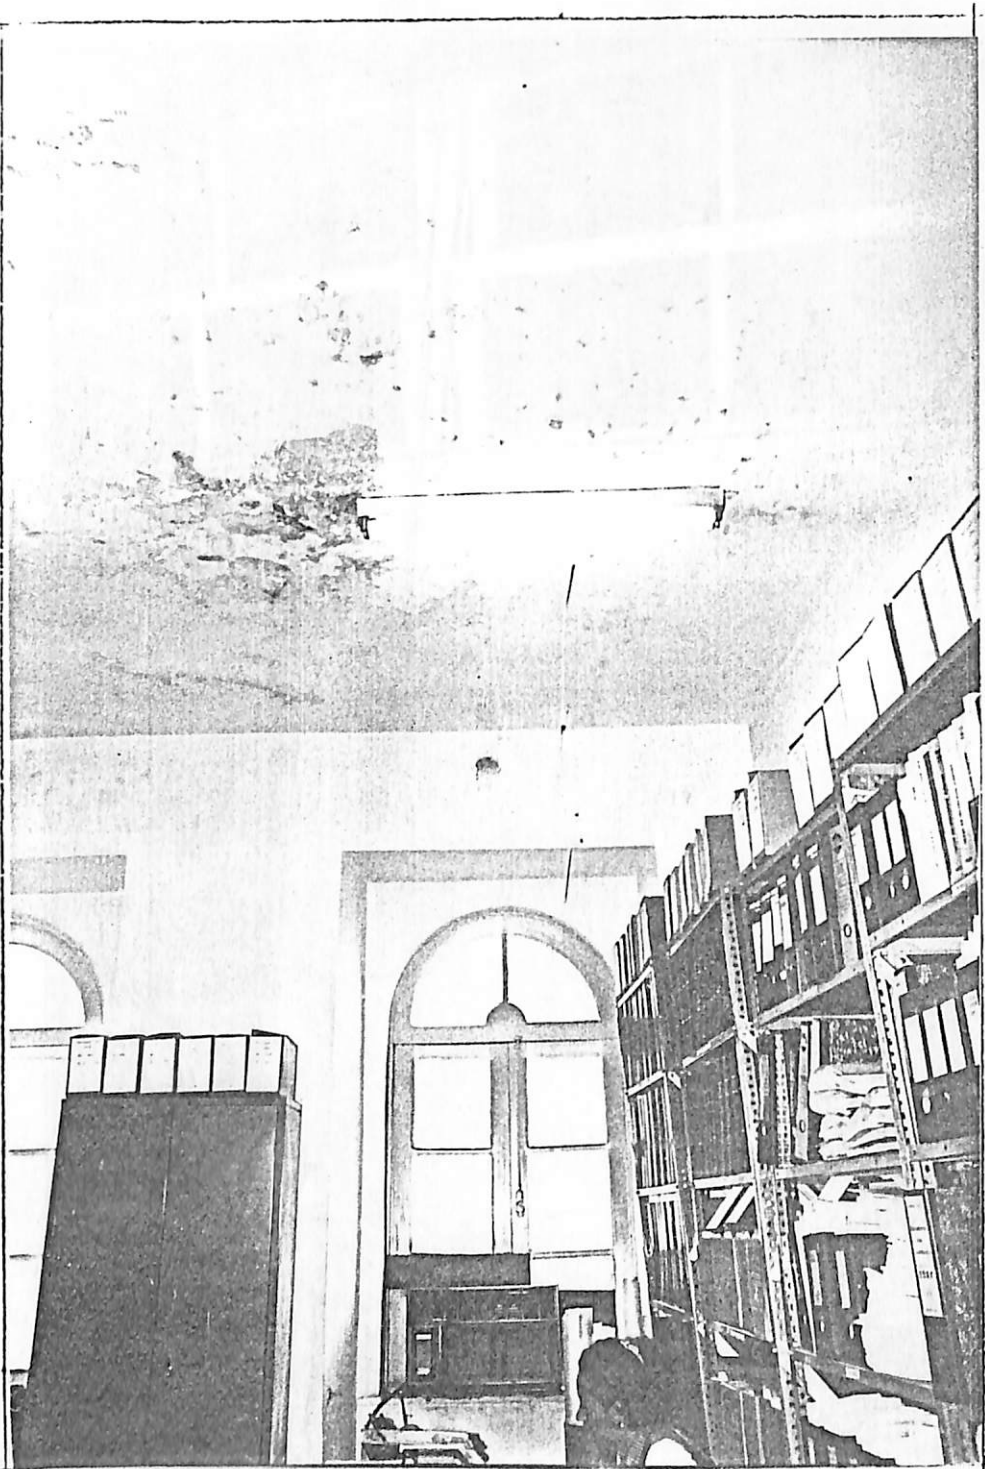
1º PAV.

SETOR DE DOCUMENTAÇÃO  
MOSTRANDO LAJE COM UMI-  
DADE APARENTE

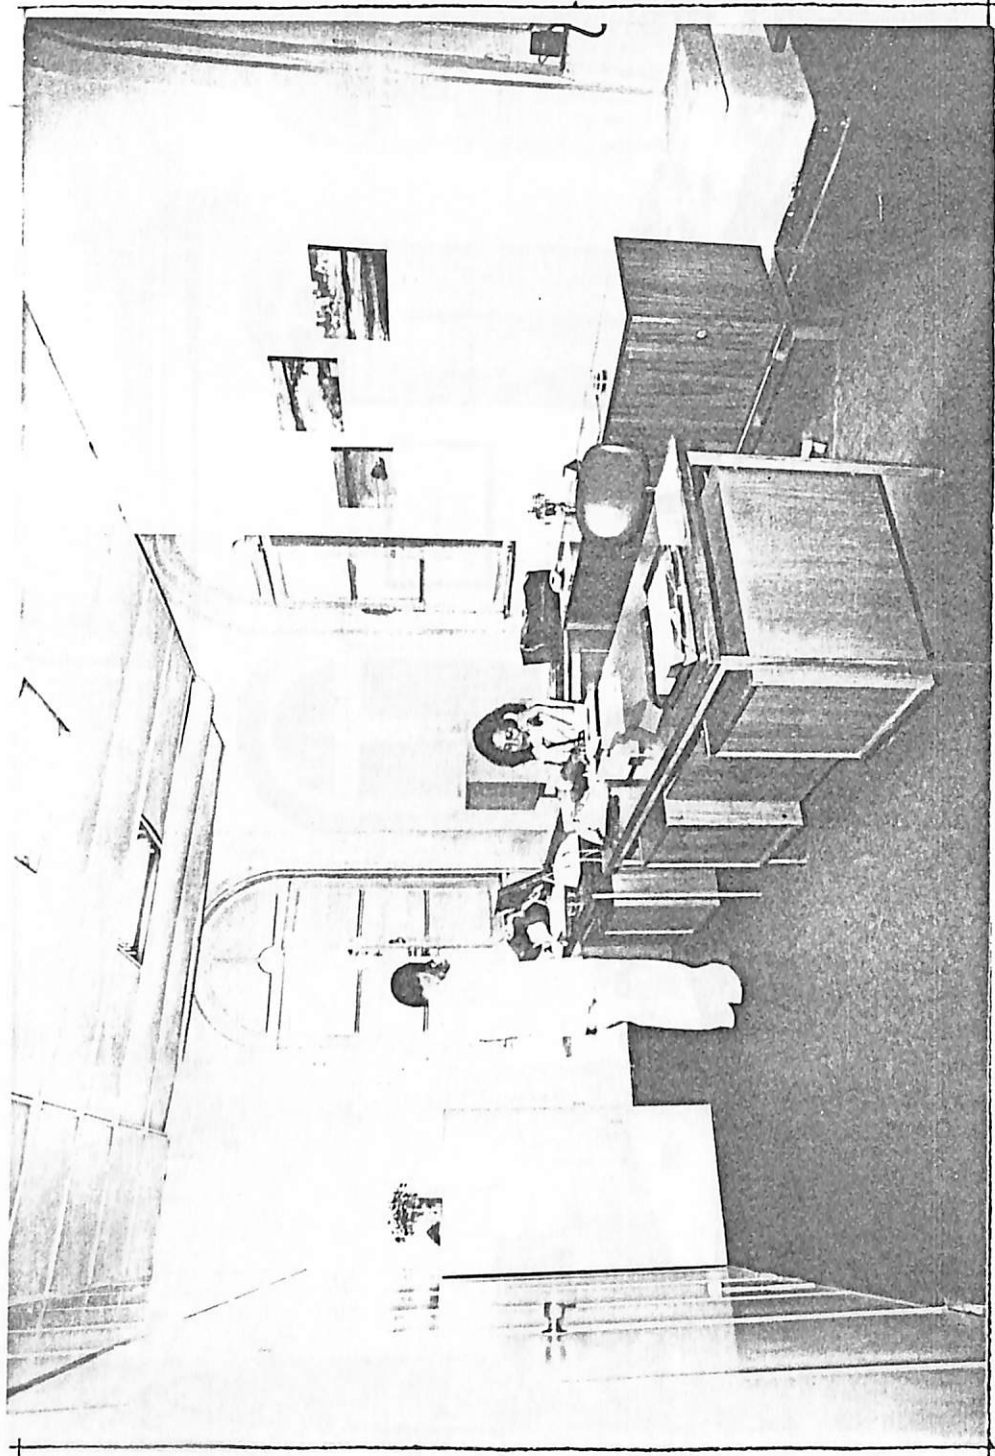
1º PAV.

VISTA PARCIAL DA SALA DAS SECRETÁRIAS, OBSERVANDO-SE AS DIVISÓRIAS E FORRO MODERNO. ESTE SECCIONANDO VÃOS E JANELA E UMIDADE APARENTE NAS PAREDES.

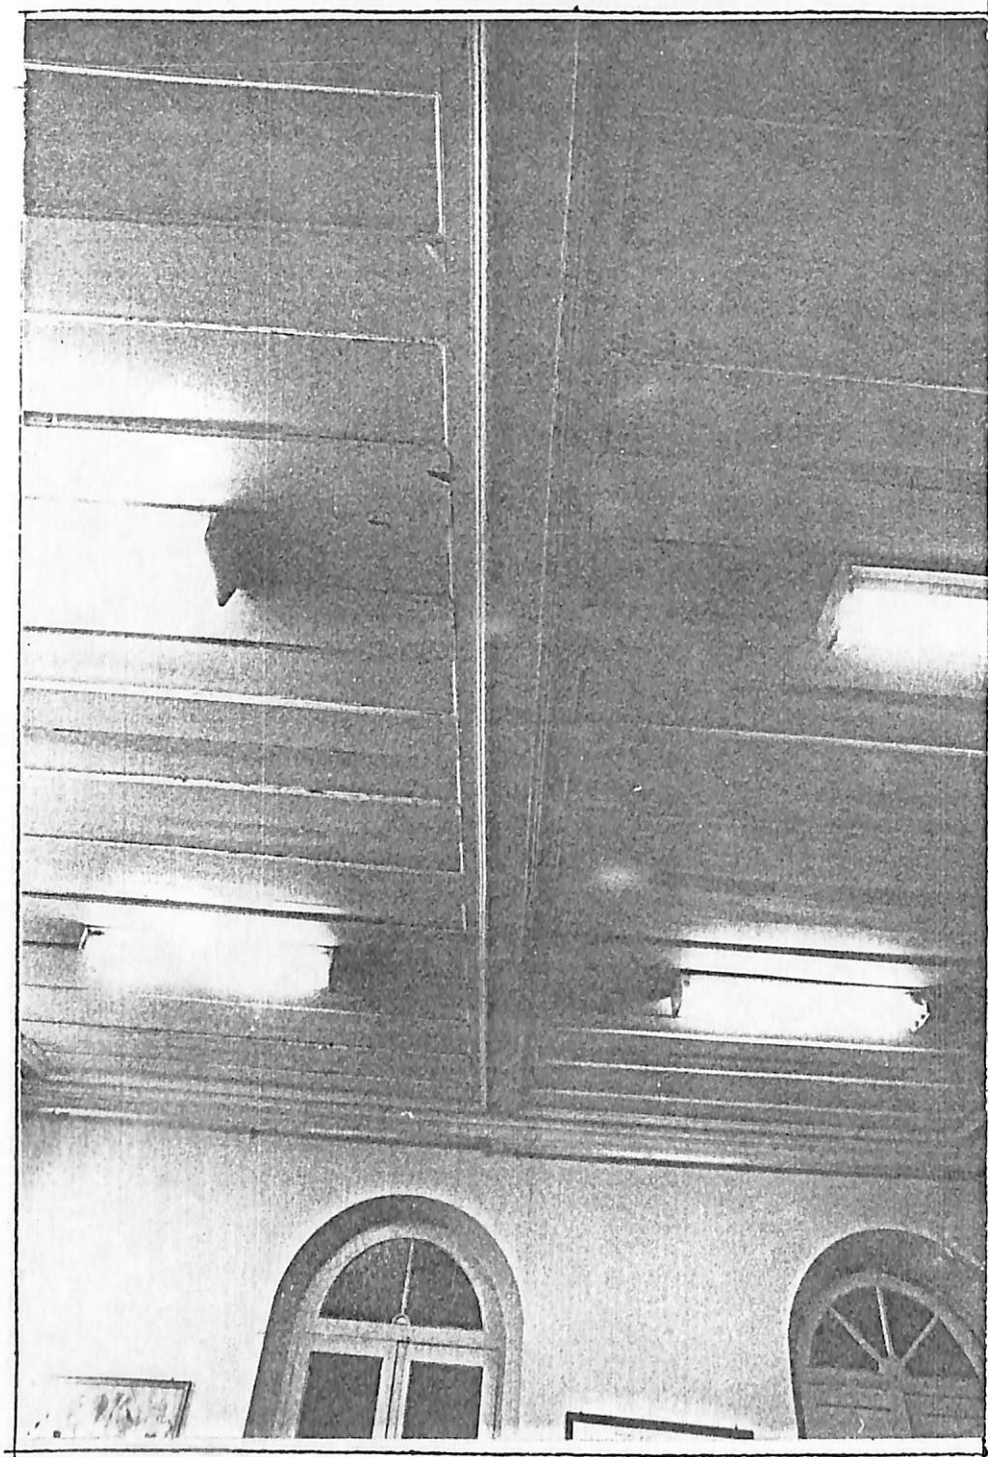
1º PAV.

VISTA DO FORRO ANTIGO DA  
SALA DO SECRETÁRIO COM  
CALHAS DE LUZ MODERNAS  
INADEQUADAS.

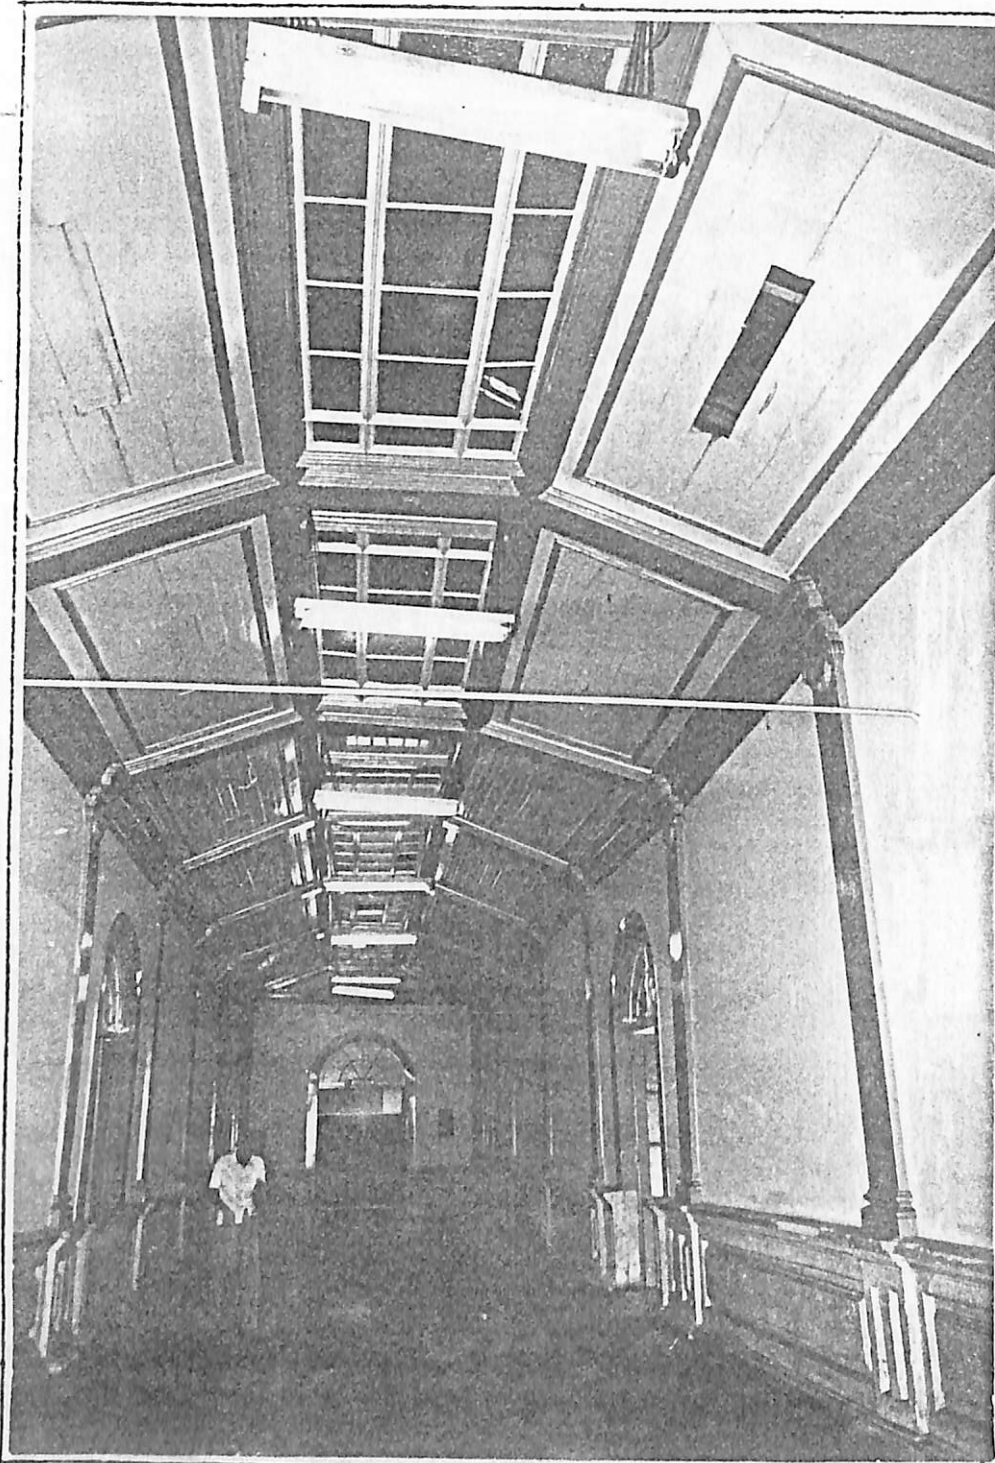
VISTA GERAL DA GALERIA  
 MOSTRANDO VÃOS ANTIGOS  
 EM ARCO E FORRO ANTIGO DE  
 TUMBA EM ESTADO PRECÁRIO  
 DE CONSERVAÇÃO.

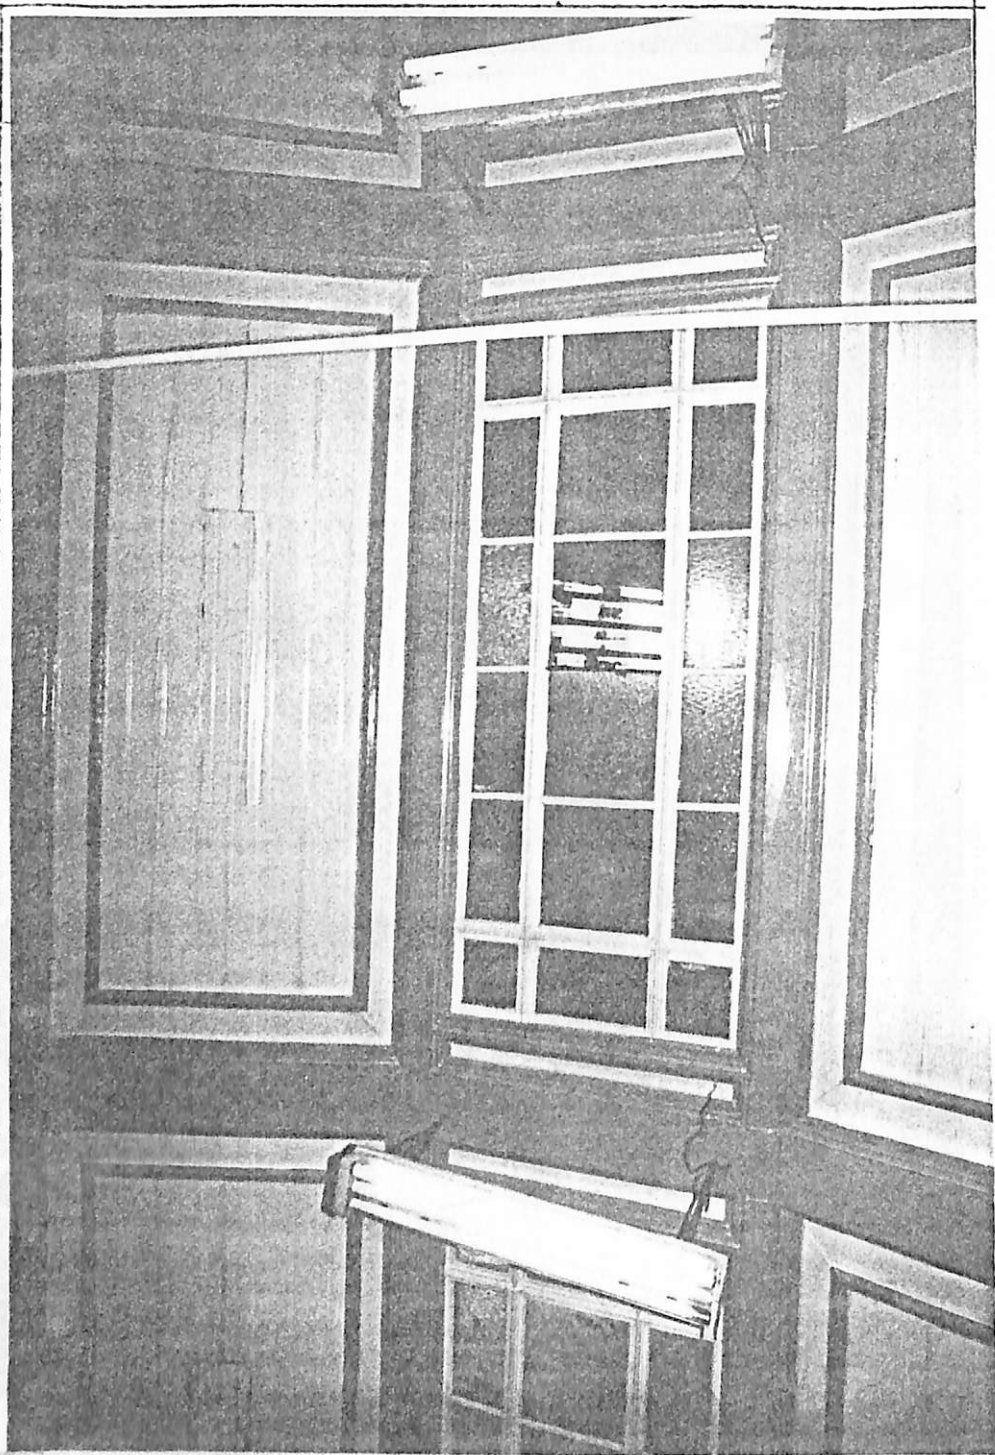
2º PAV.

DETALHE DE CAIXOTÕES DO  
FORRO DE TUMBA. NOTAR  
SISTEMA INADEQUADO DE  
ILUMINAÇÃO.

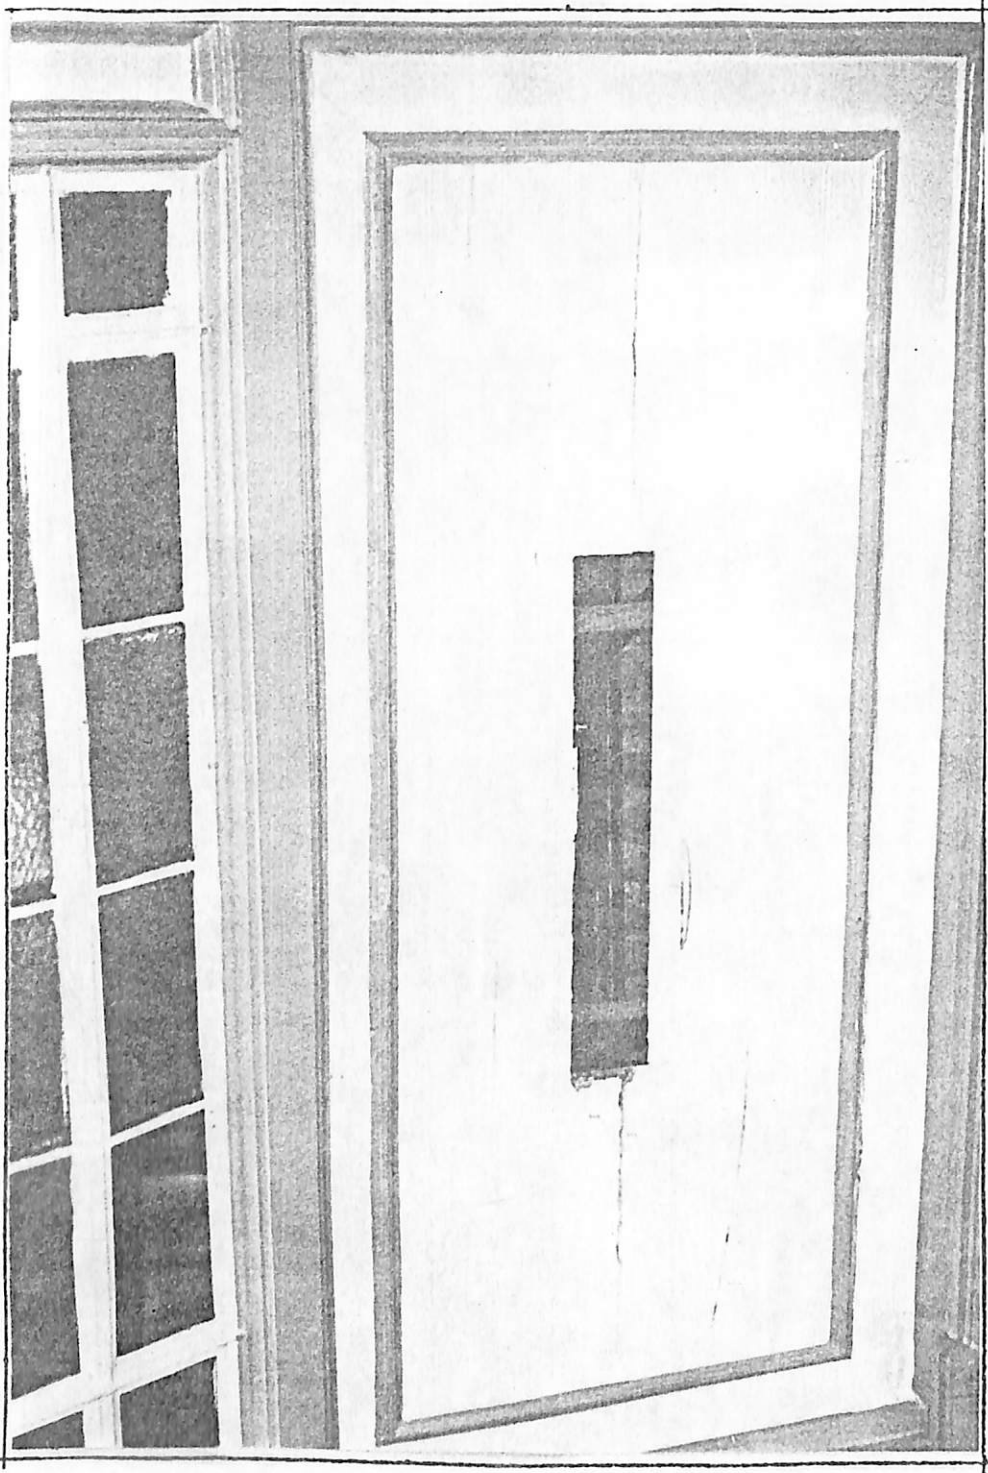
DETALHE DE CAIXOTÃO DO FORRO  
DE TUMBA DANIFICADA POR CORTE  
CENTRAL DE ANTIGA CALHA DE ILU-  
MINAÇÃO.

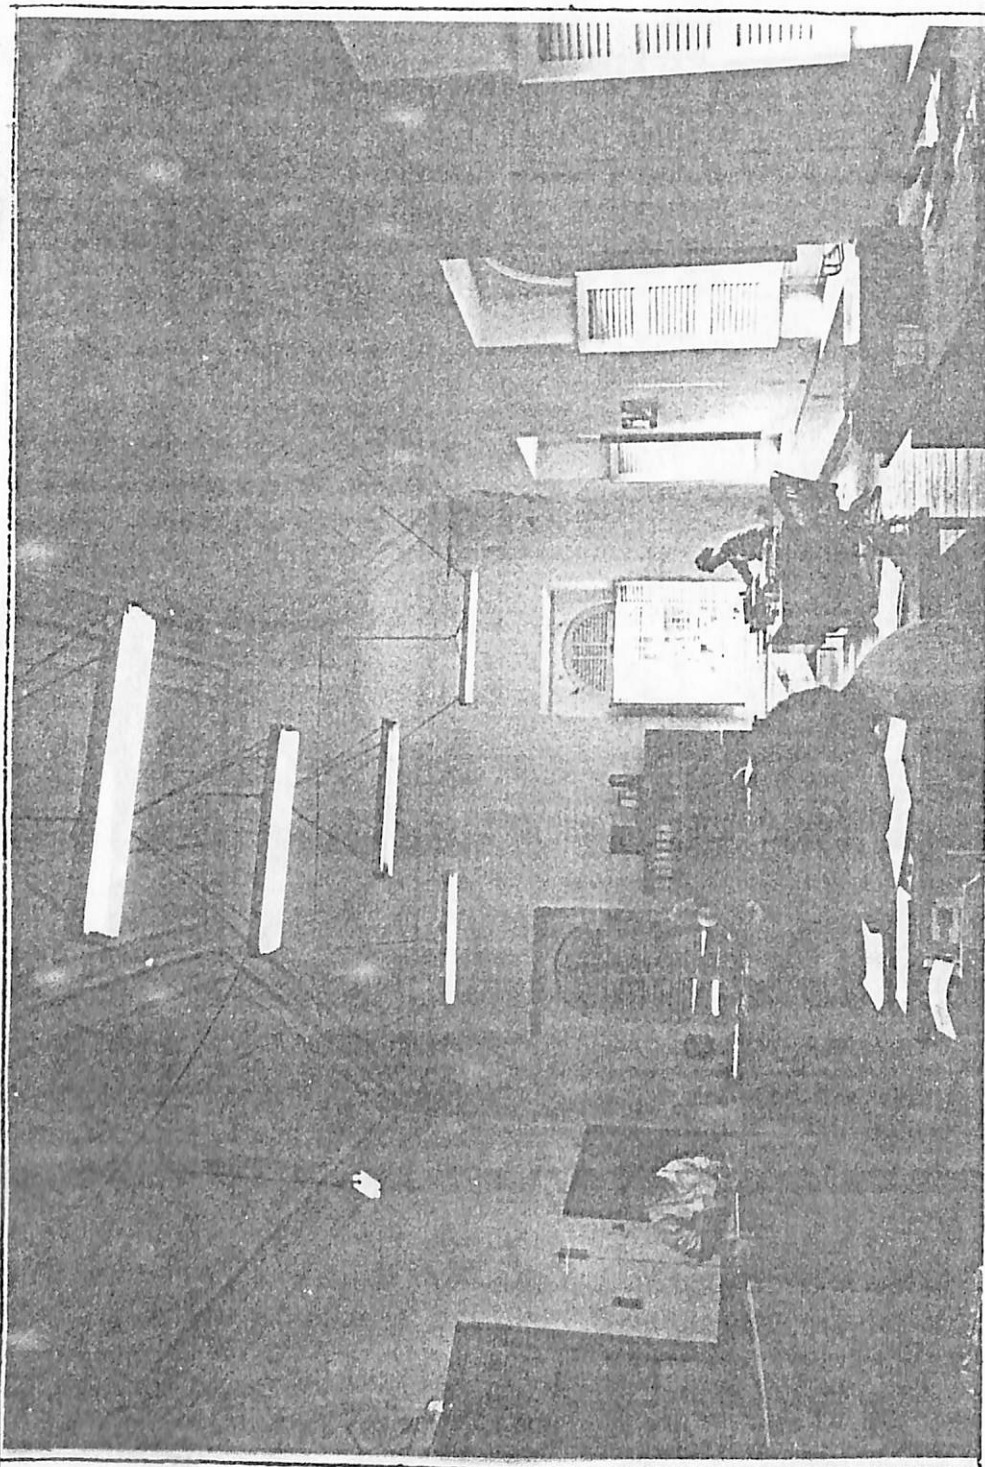
2º PAV.

VISTA PARCIAL DO SALÃO LATERAL DIREITO MOSTRANDO PARTE REYTANTE DO FORRO DE GAMELA E CONFUSO 414-TEMA MODERNO DE ILUMINAÇÃO.

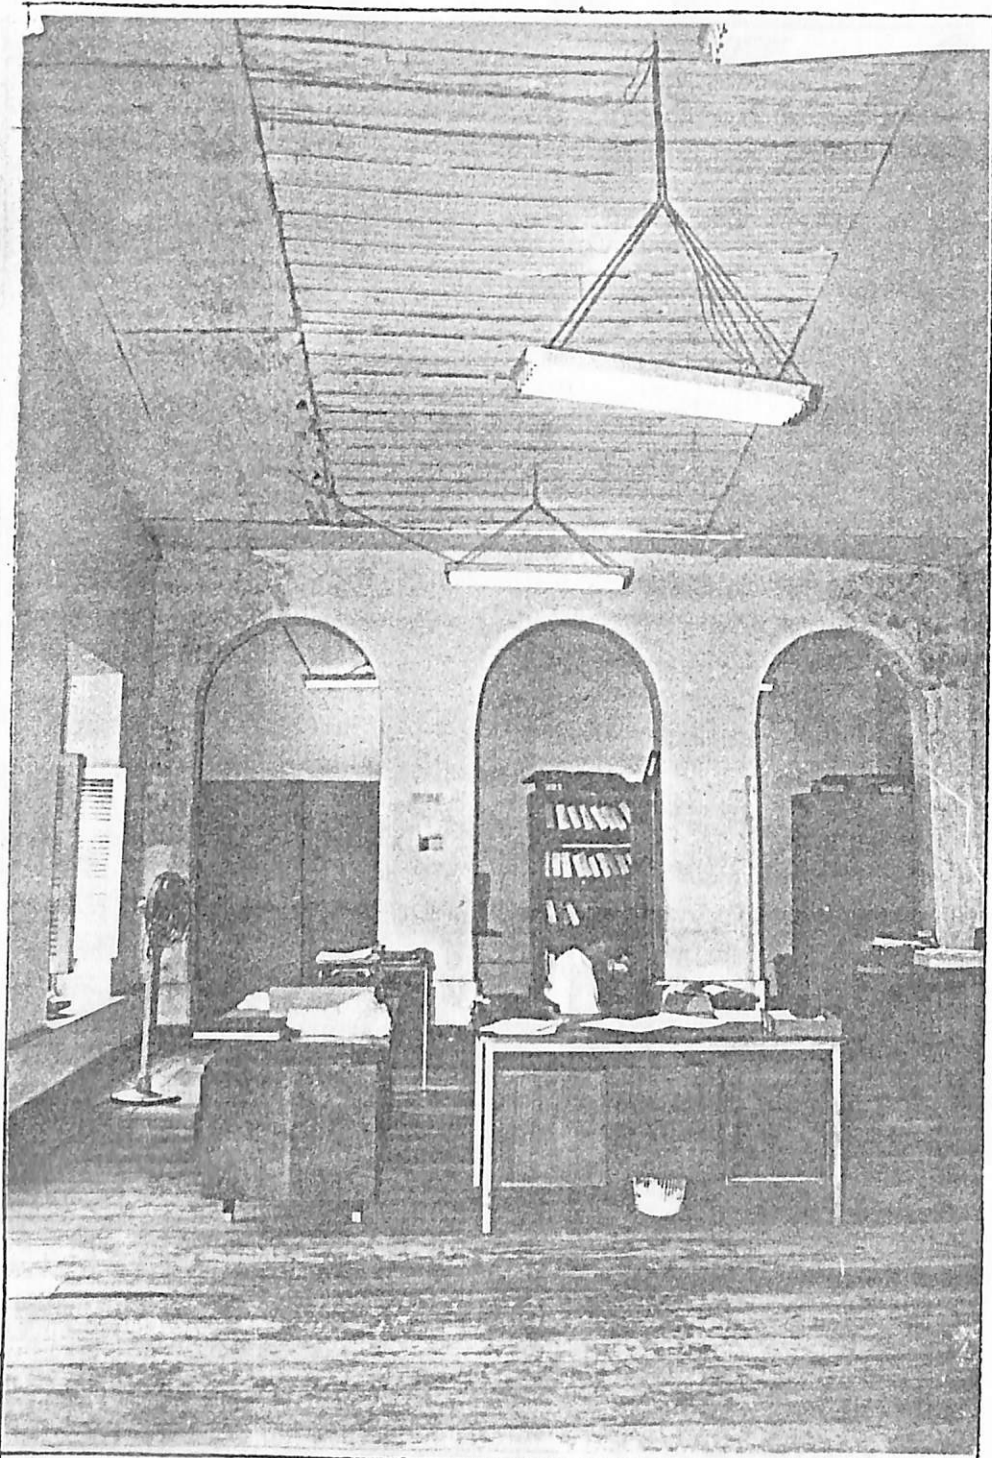
2º PAV.

VISTA PARCIAL DO SALÃO DI-  
REITO MOSTRANDO ARCOS DE  
ACESSO AO PUXADO, PAREDE  
INFILTRADA E FORRO MO-  
DERNO EM ESTADO PRECÁRIO.

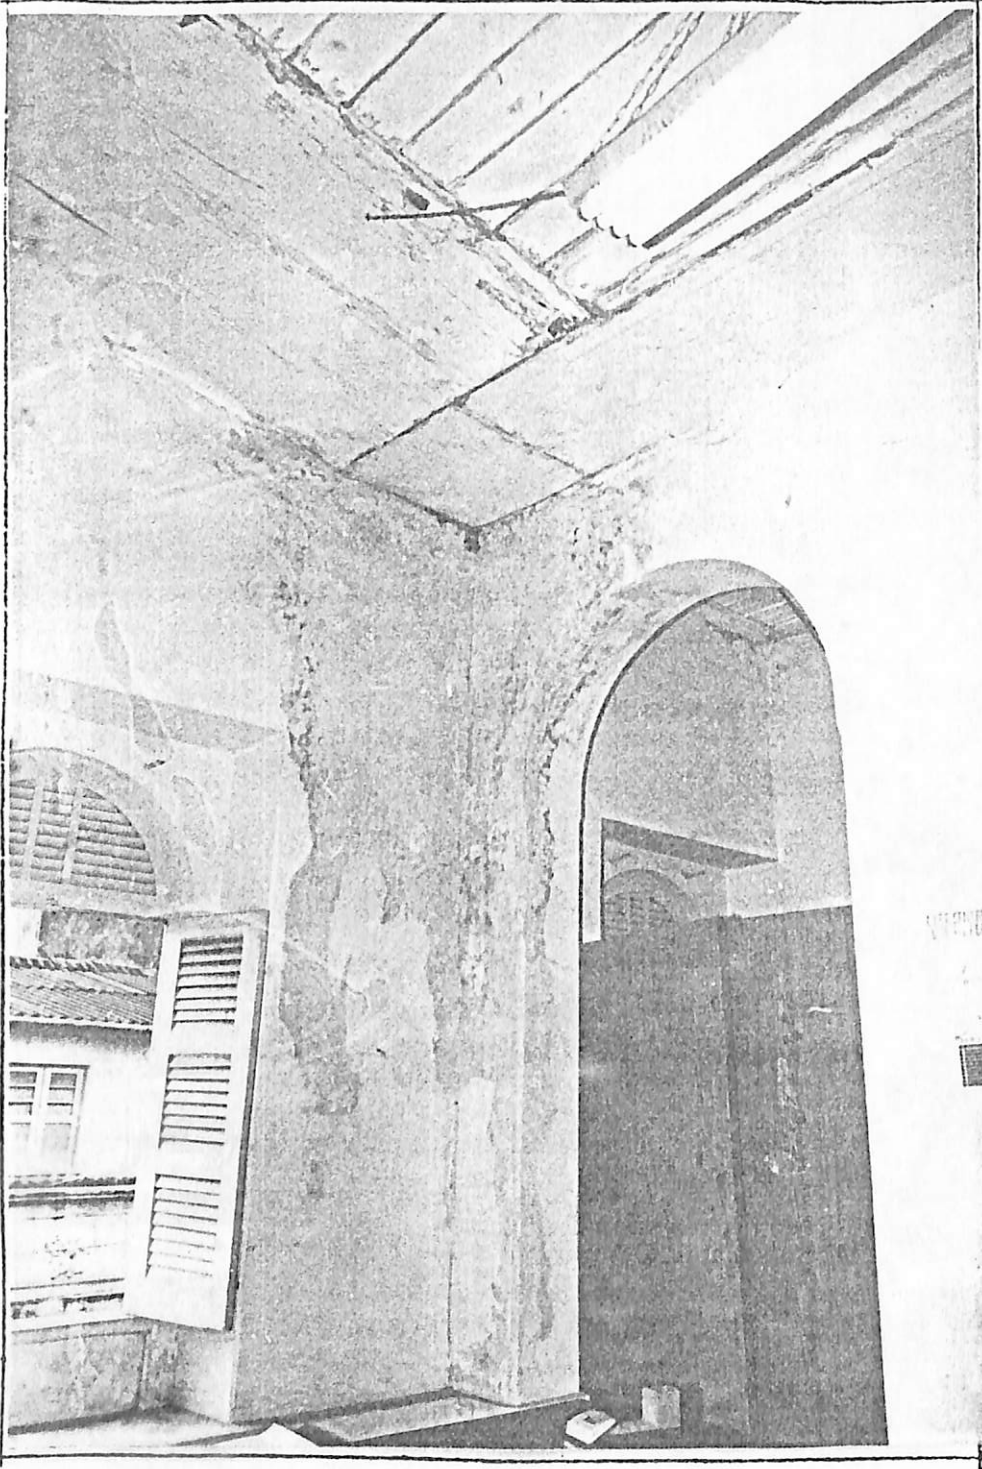
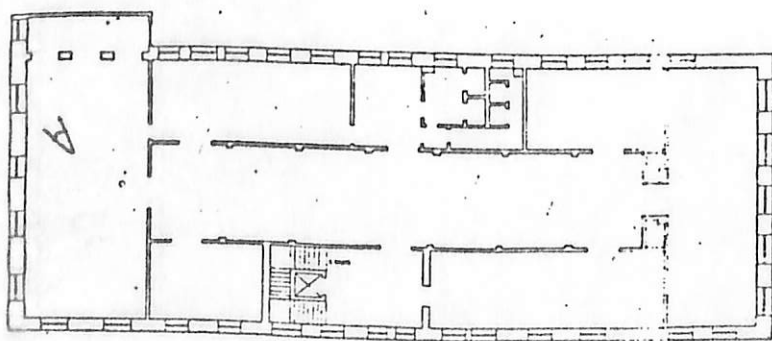
VISTA PARCIAL DO SALÃO LATERAL  
DIREITO MOSTRANDO FORRO MODER-  
NO EM ESTADO PRECÁRIO, PAREDE  
COM INFILTRAÇÃO E AO FUNDO TRE-  
CHO DO PUXADO.

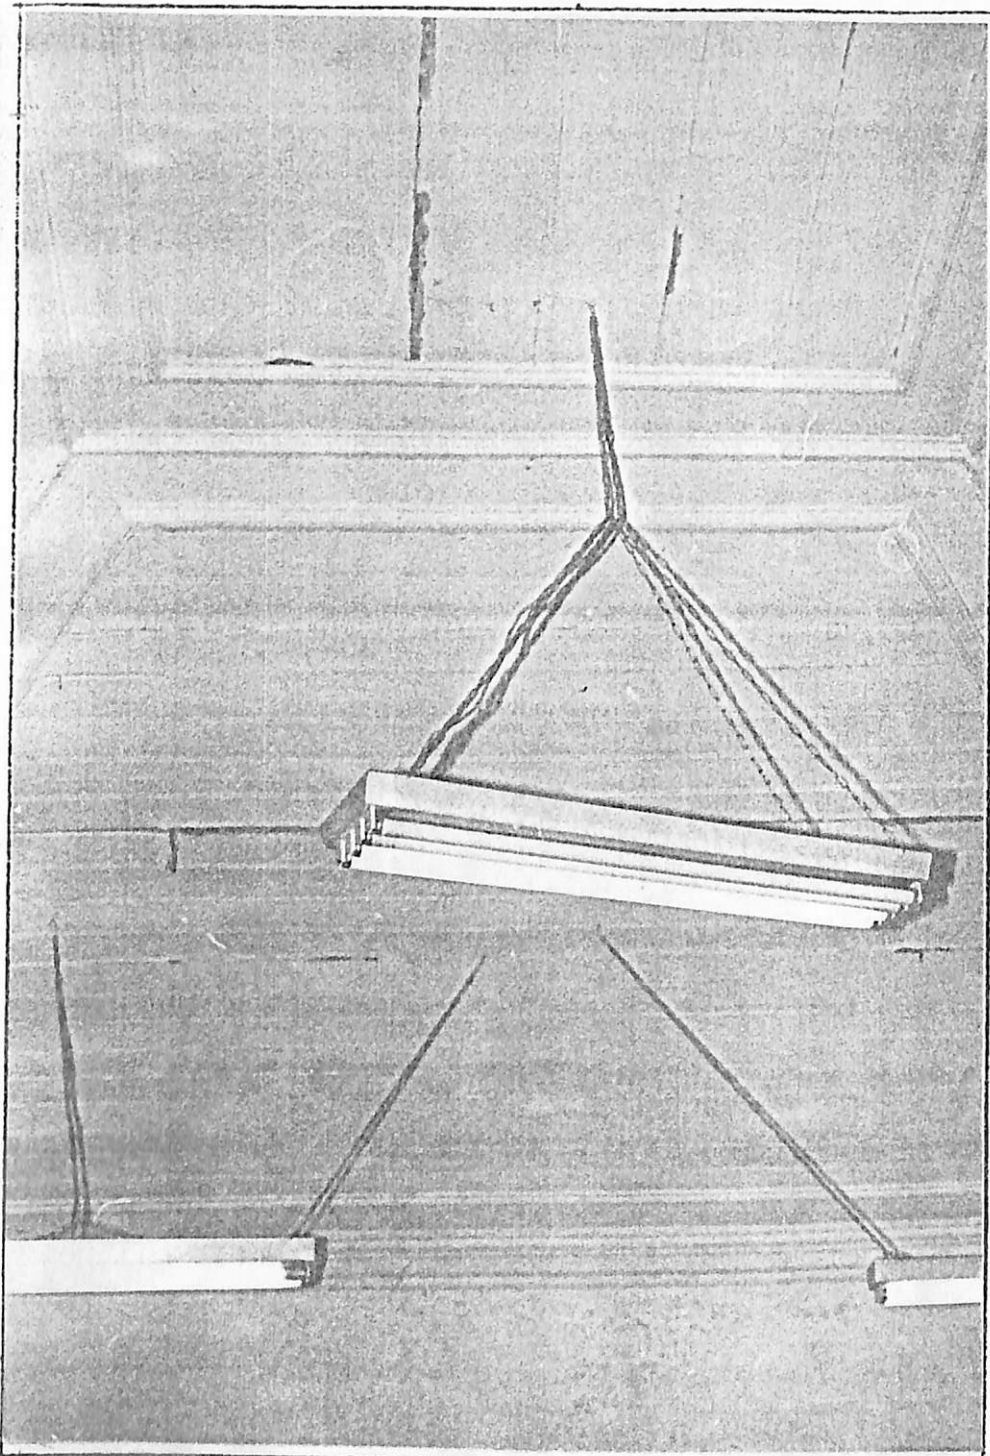
DETALHE DO FORRO DE GAMELA  
DO GALÃO LATERAL DIREITO. NO-  
TAR SISTEMA INADEQUADO DE  
ILUMINAÇÃO.

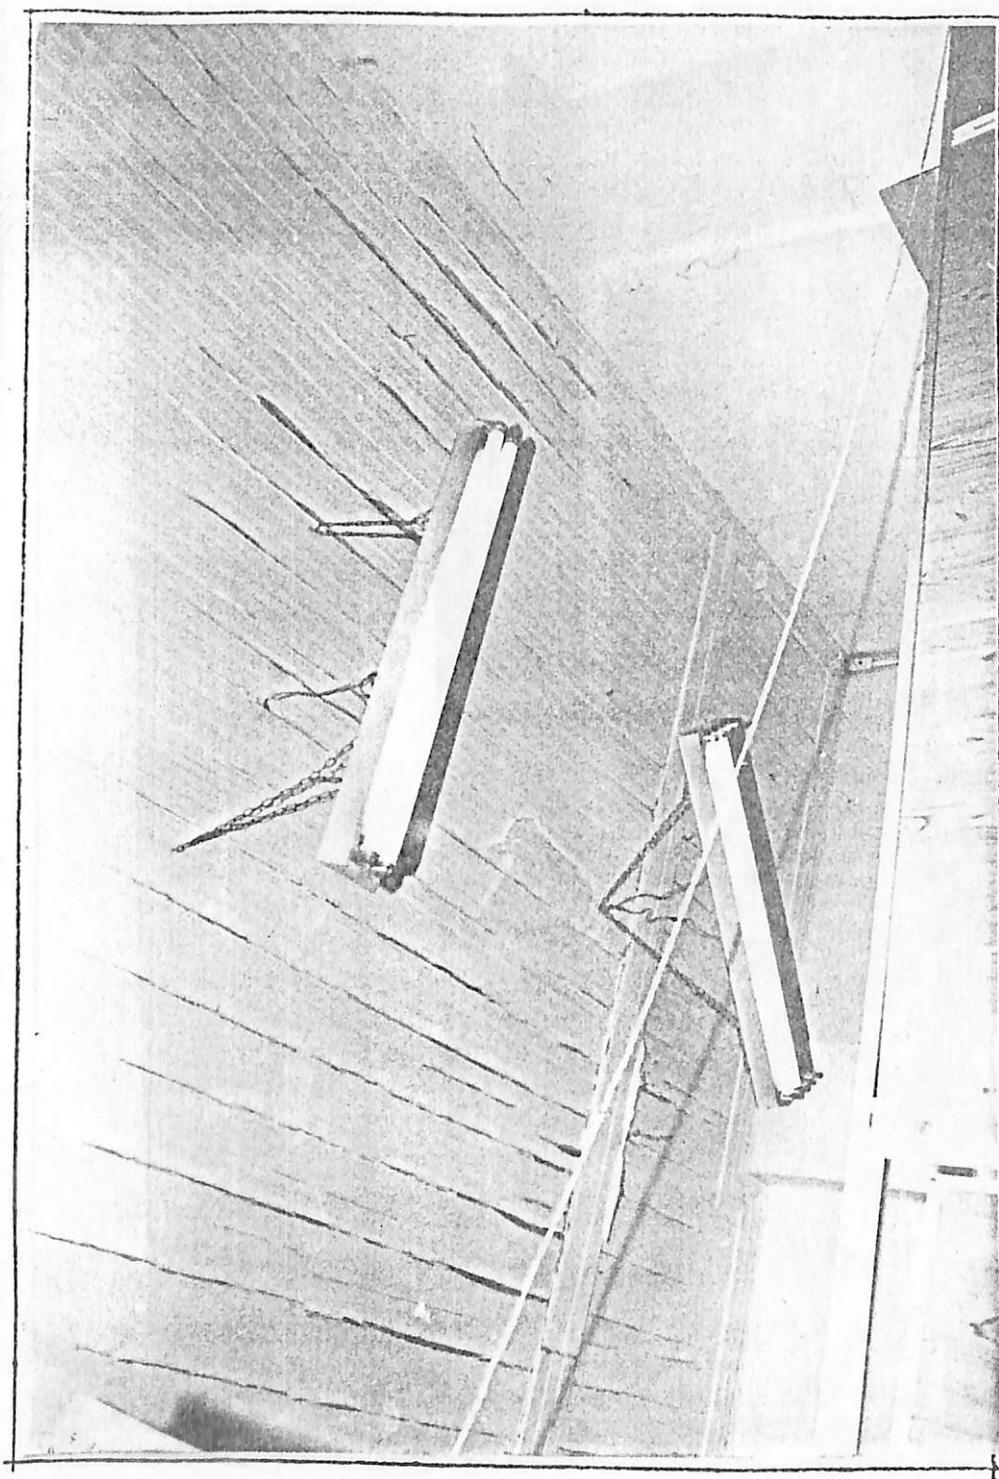
2º PAV.

VISTA DO FORRO ANTIGO EM ESTADO  
DE PRECÁRIO DE CONSERVAÇÃO E  
INADEQUADO SISTEMA DE ILUMI-  
NAÇÃO.

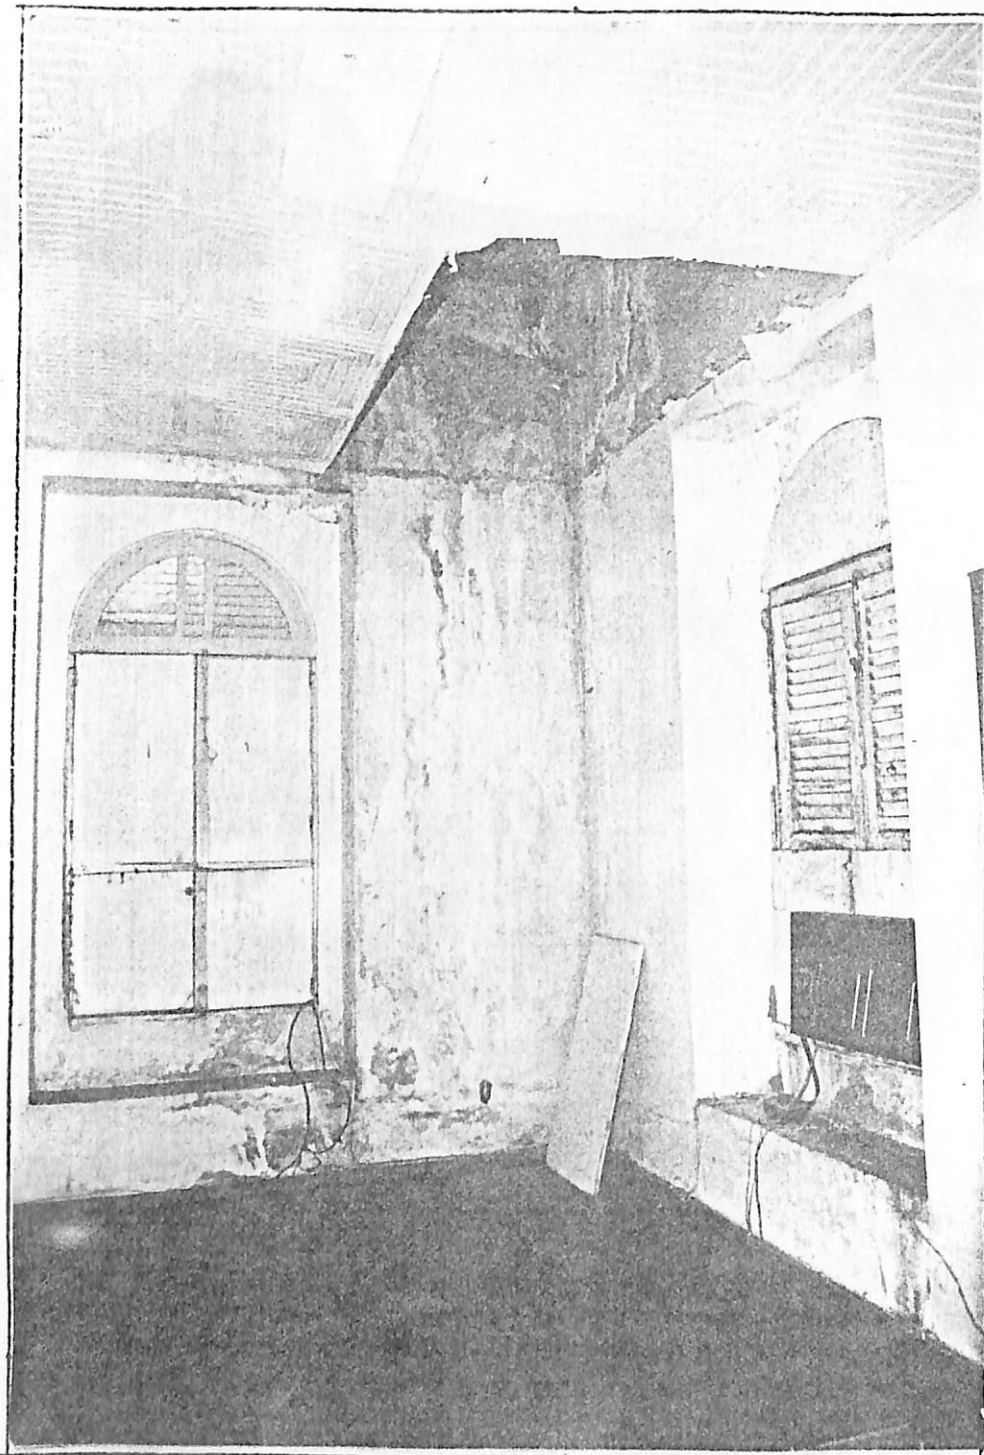
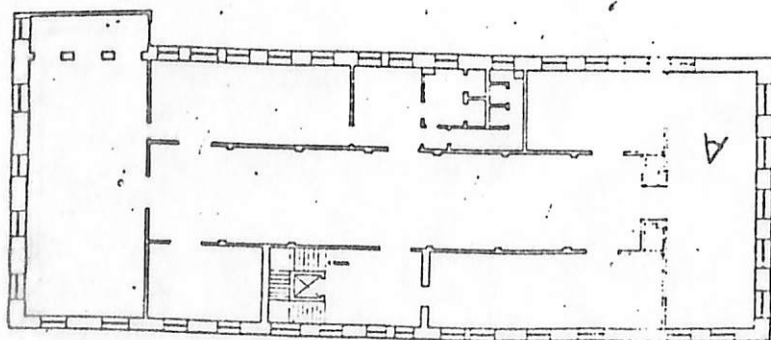
VISTA PARCIAL DO GALÃO ESQUERDO MOSTRANDO FORRO MODERNO EM GESSO COM TRECHO DESABADO. FORRO ANTIGO DETÉRIORADO, PAREDES COM INFILTRAÇÃO E JANELA DE VENEZIANA DANIFICADA PELA COLOCAÇÃO DE APARELHO DE AR CONDICIONADO.

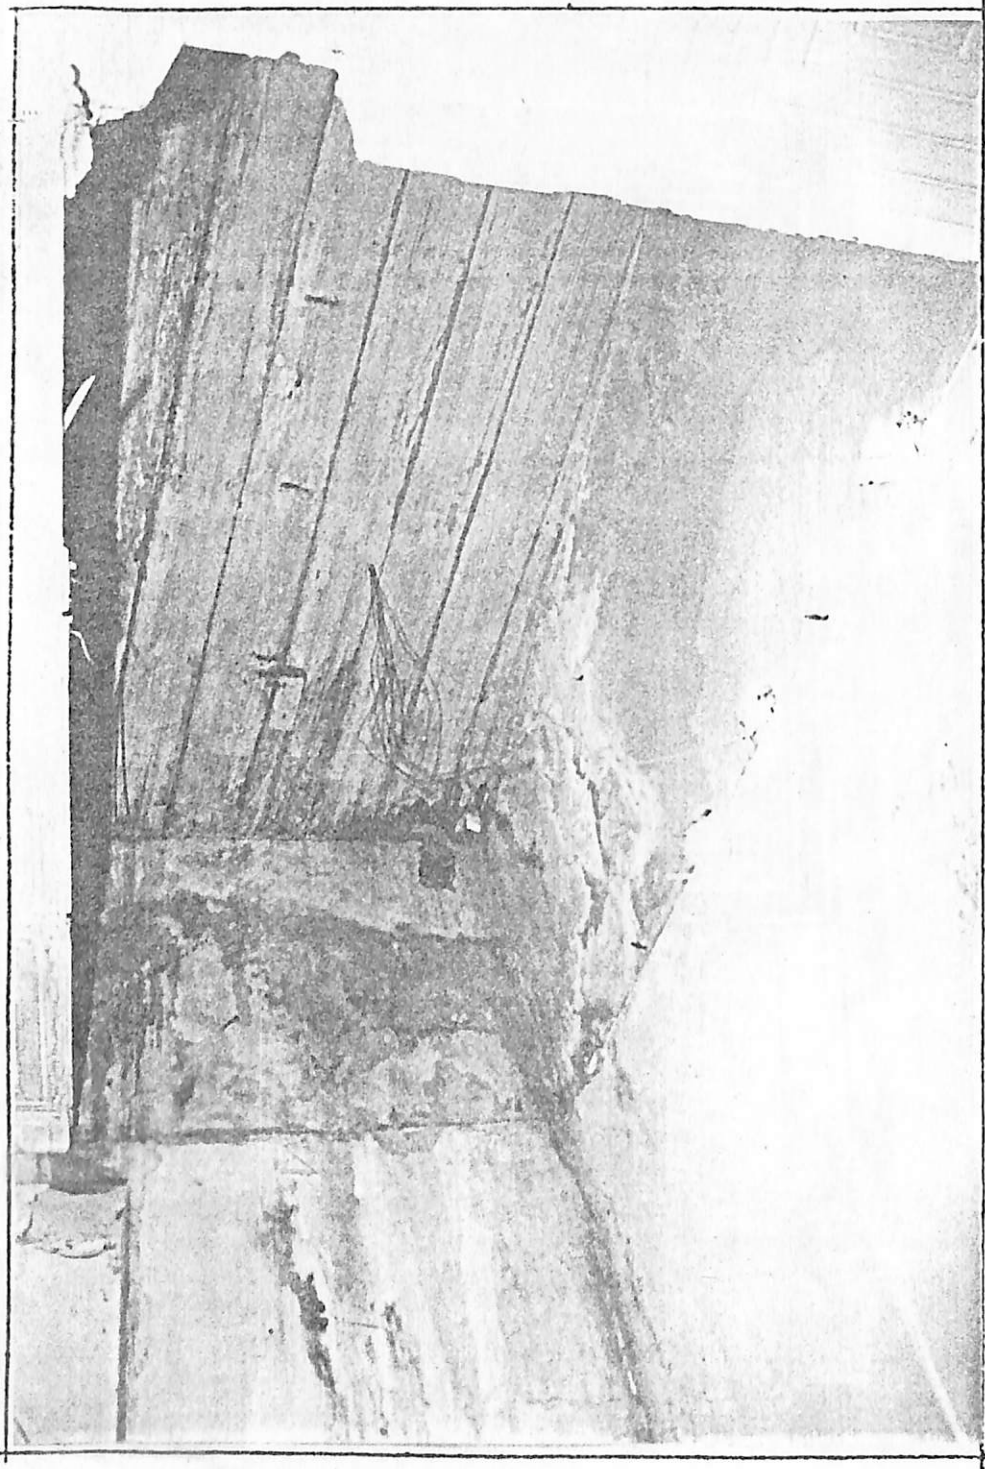
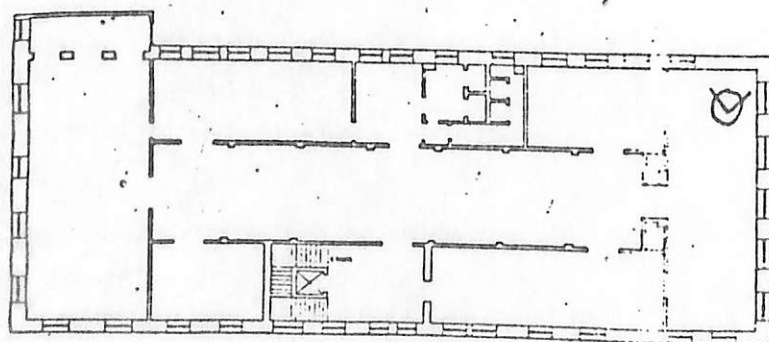
SALÃO LATERAL ESQUERDO  
 MOSTRANDO FORRO MODER-  
 NO COM TRECHO DESEABADO  
 40% FORRO ANTIGO BASTAN-  
 TE DETERIORADO.

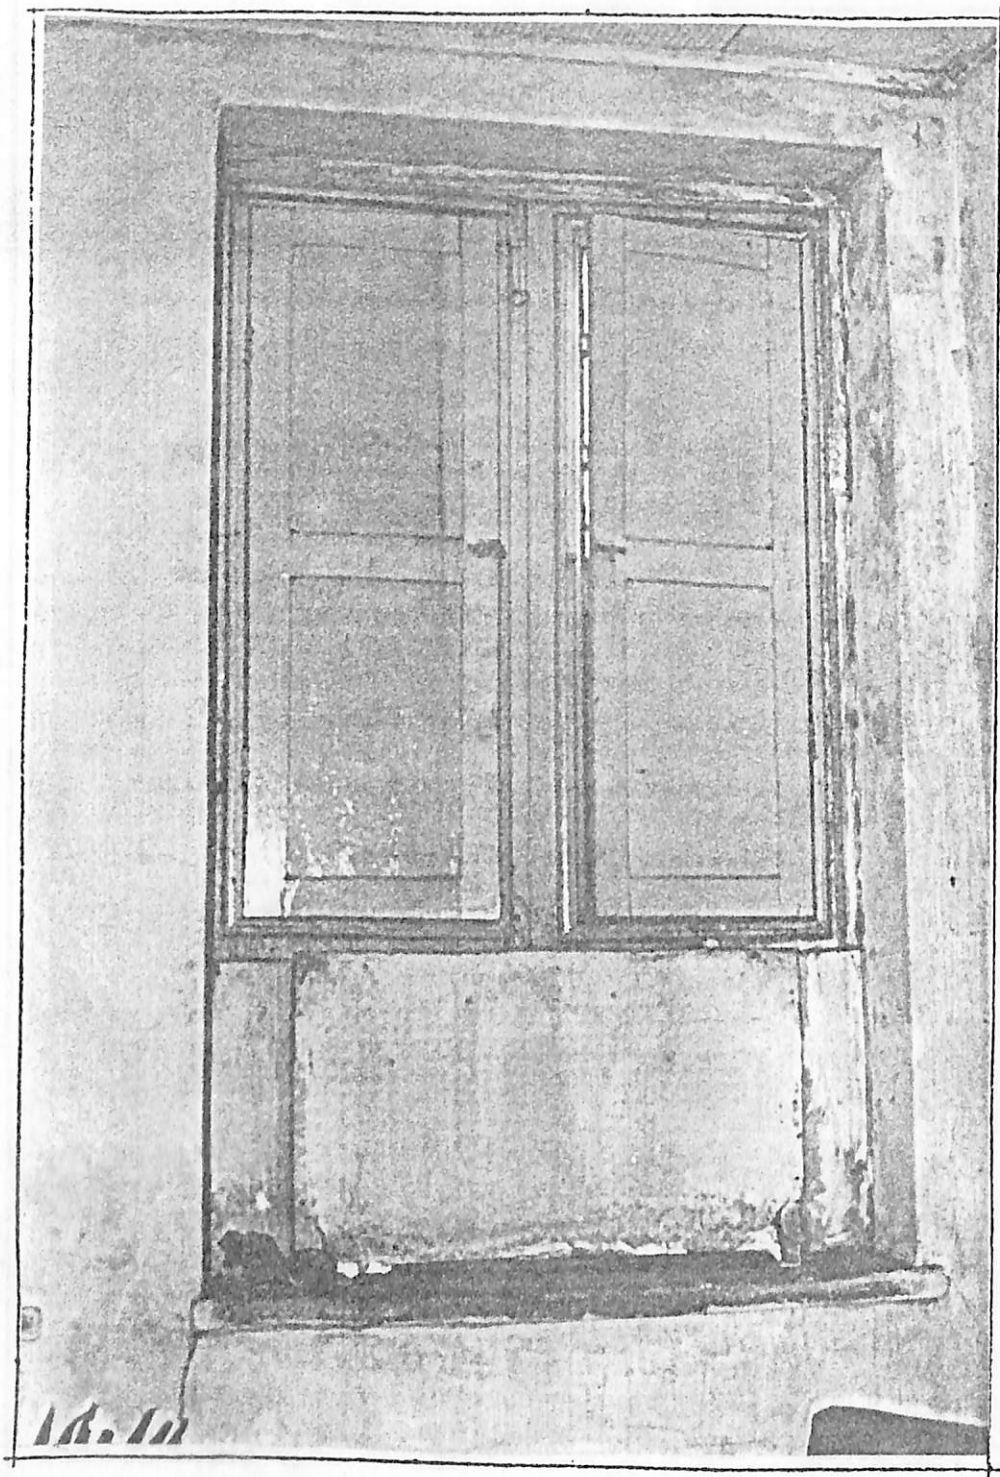
VISTA DA JANELA MOSTRANDO  
PORTIGO DANIFICADO PELA ABERTURA PARA APARELHO DE AR  
CONDICIONADO.

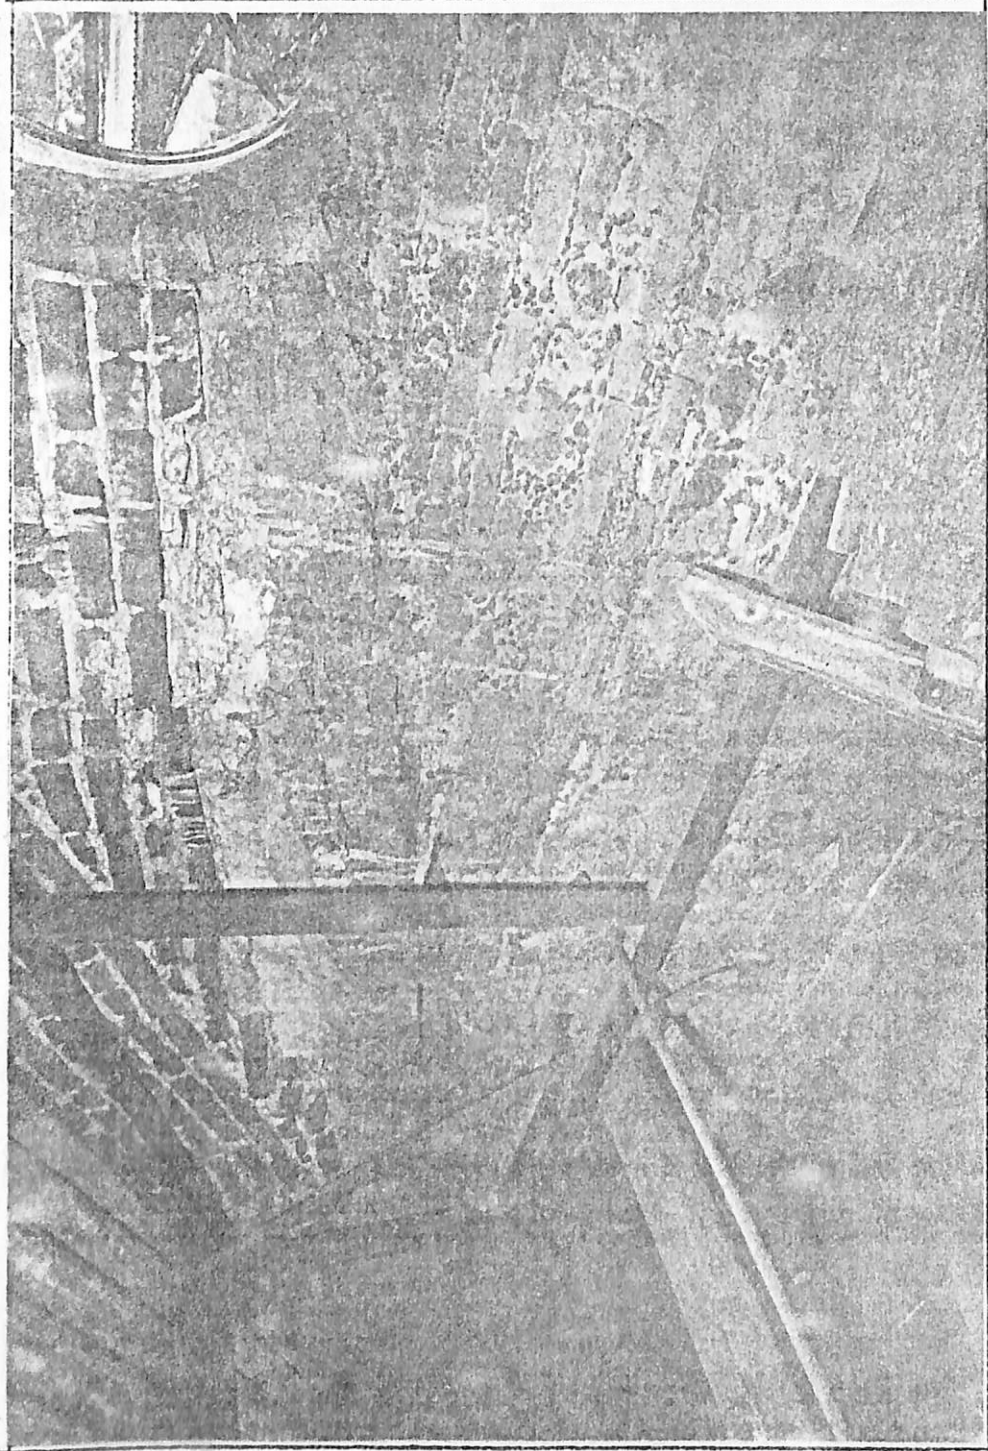
VISTA PARCIAL DA PAREDE DE  
EMPENA MOSTRANDO MARCA  
DE ACRÉSCIMO QUE INDICA  
UMA MUDANÇA NA INCLINA-  
ÇÃO ORIGINAL DO TELHADO.
