**Projeto:** CAMI - Centro Administrativo Municipal  
Integrado  
VOLUME XV-A - LEVANTAMENTO FOTOGRÁFICO  
SESP - Secretaria Municipal de Serviços  
Públicos. OUTUBRO/85

VOLUME XV - A - ANTE PROJETO ARQUITETONICO DA ANTIGA ESCOLA DE  
BELAS ARTES PARA A SECRETARIA DE SERVIÇOS PÚ-  
BLICOS.

- LEVANTAMENTO FOTOGRAFICO

OUTUBRO/85

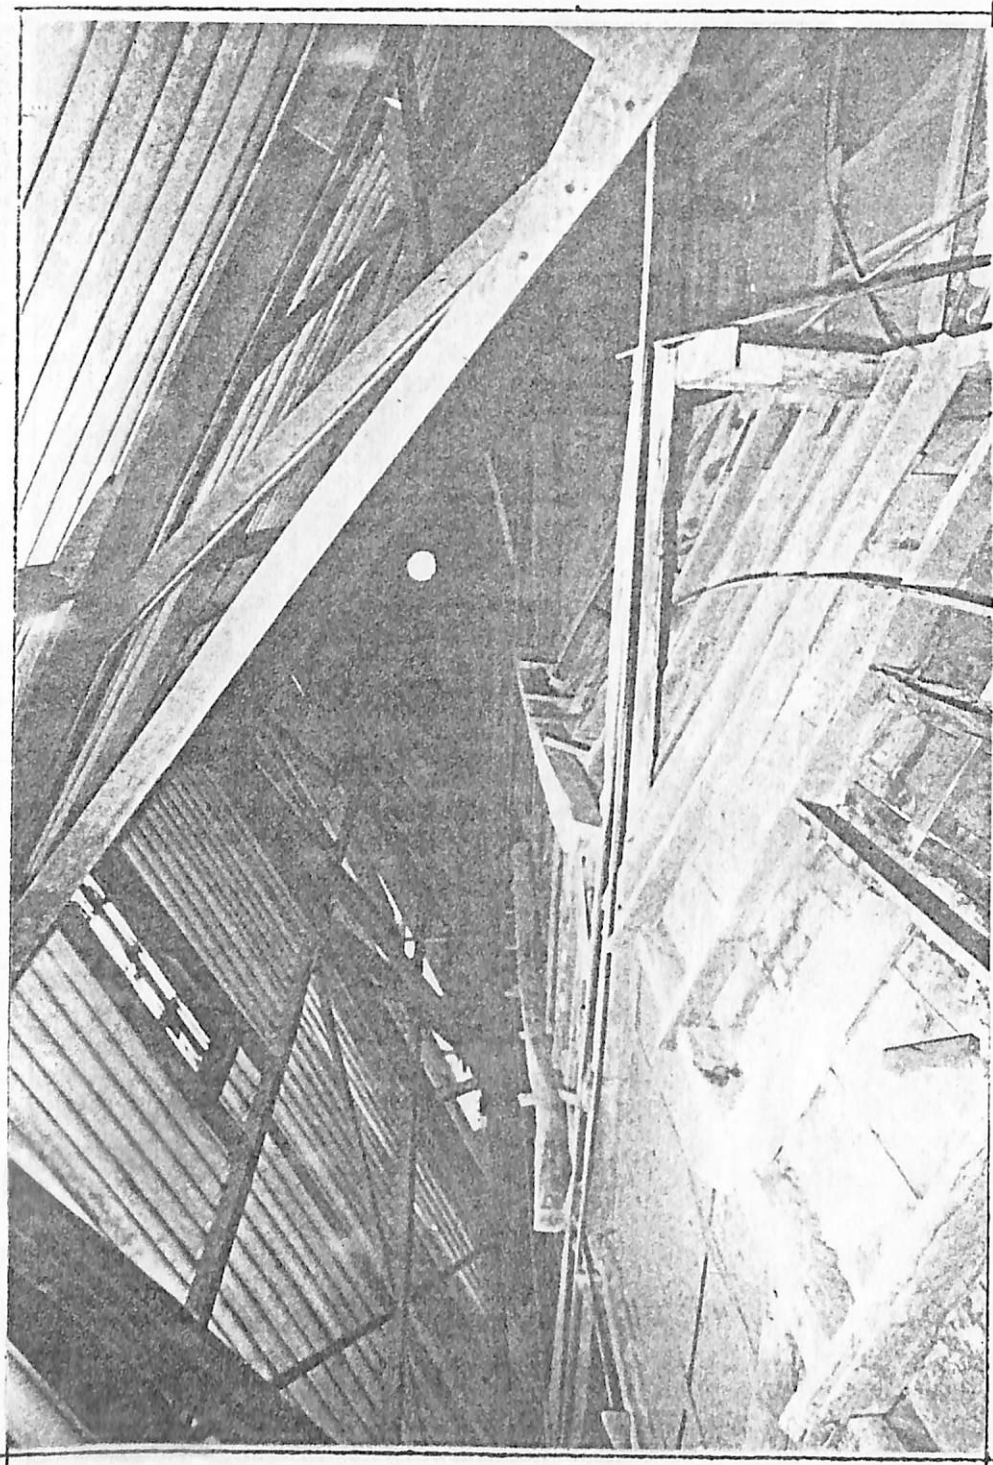
2º PAV.

VISTA PARCIAL DO TELHADO COM  
ESTRUTURA MODERNA E COBER-  
TURA EM ETERNIT E VISTA DA  
ESTRUTURA DO FORRO DE TUM-  
BA EM ESTADO PRECARIO.

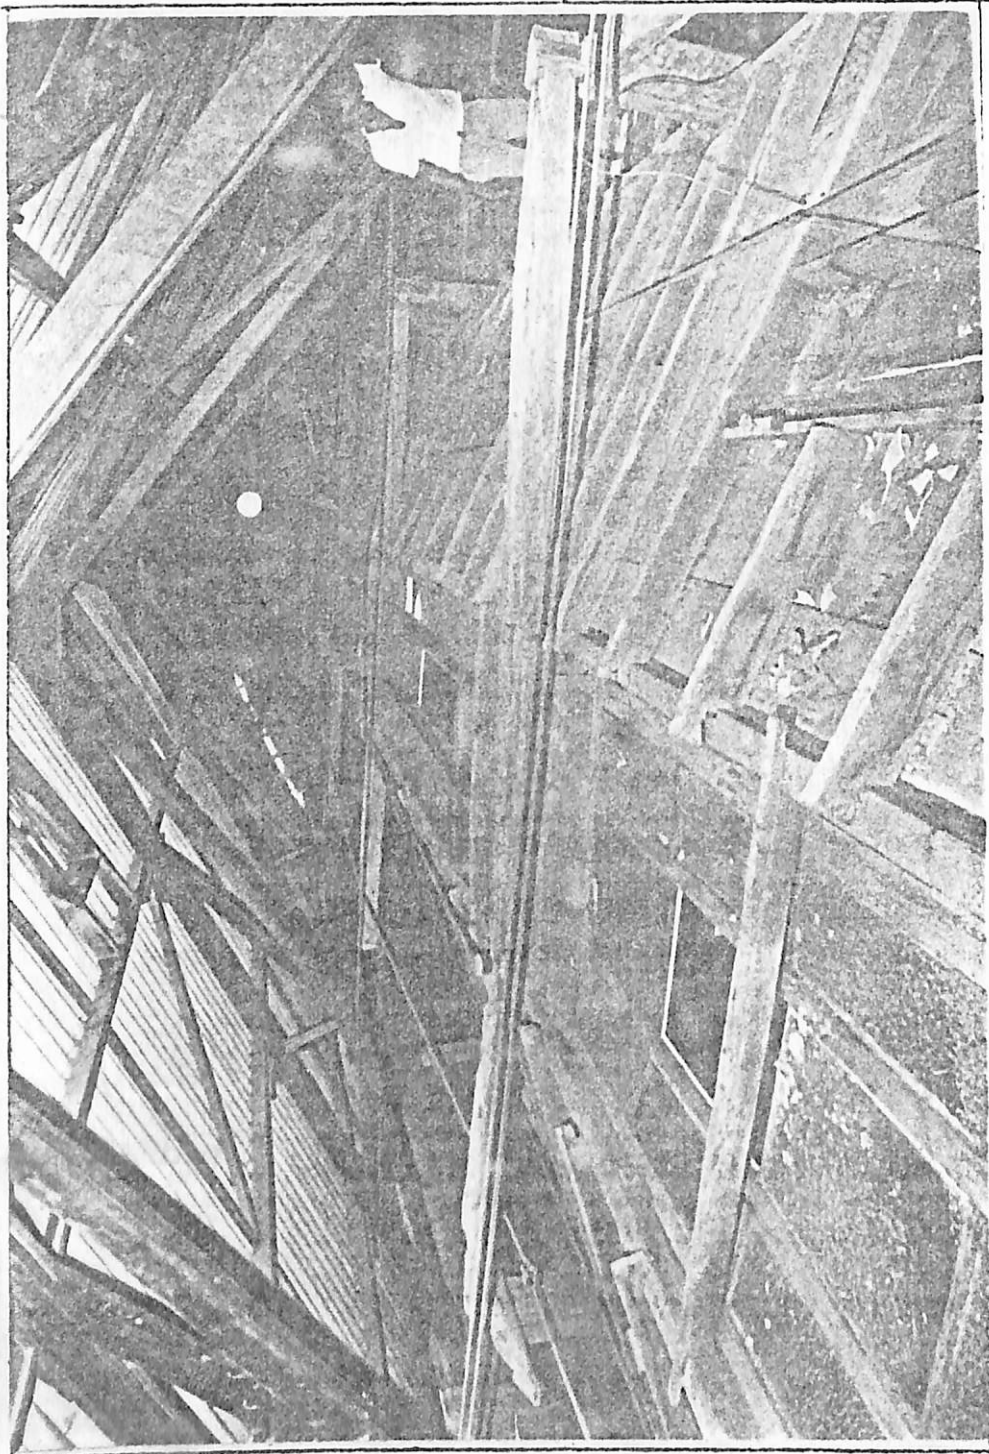
VISTA DO TELHADO MOSTRANDO  
TRECHOS CENTRAIS DO FORRO DE  
TUMBA COM OS VIDROS QUEBRADOS.

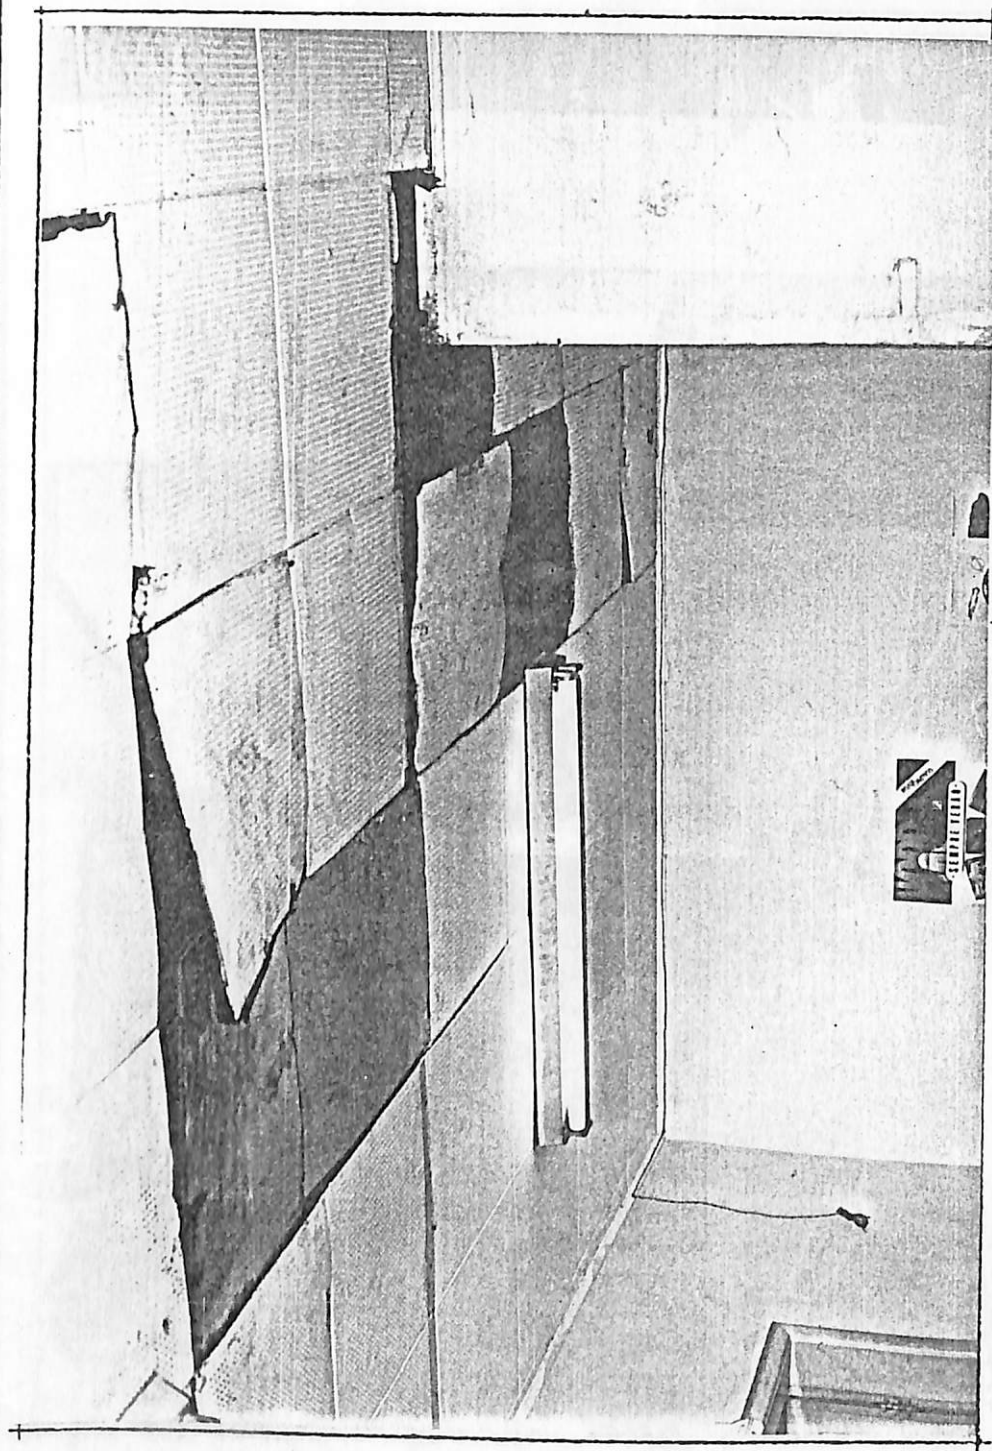
VISTA DO FORRO MODERNO  
EM IMINENTE DESABAMENTO.
