**Prefeitura Municipal do Salvador**  
**Secretaria Municipal do Planejamento**  
**SEPLAM**

**Projeto:** CAMI - Centro Administrativo Municipal      Dezembro/84  
Integrado  
VOLUME IX - INFORMAÇÕES TÉCNICAS  
SMEC - Secretaria Municipal de Educação e  
Cultura..

LEVANTAMENTO FOTOGRAFICO

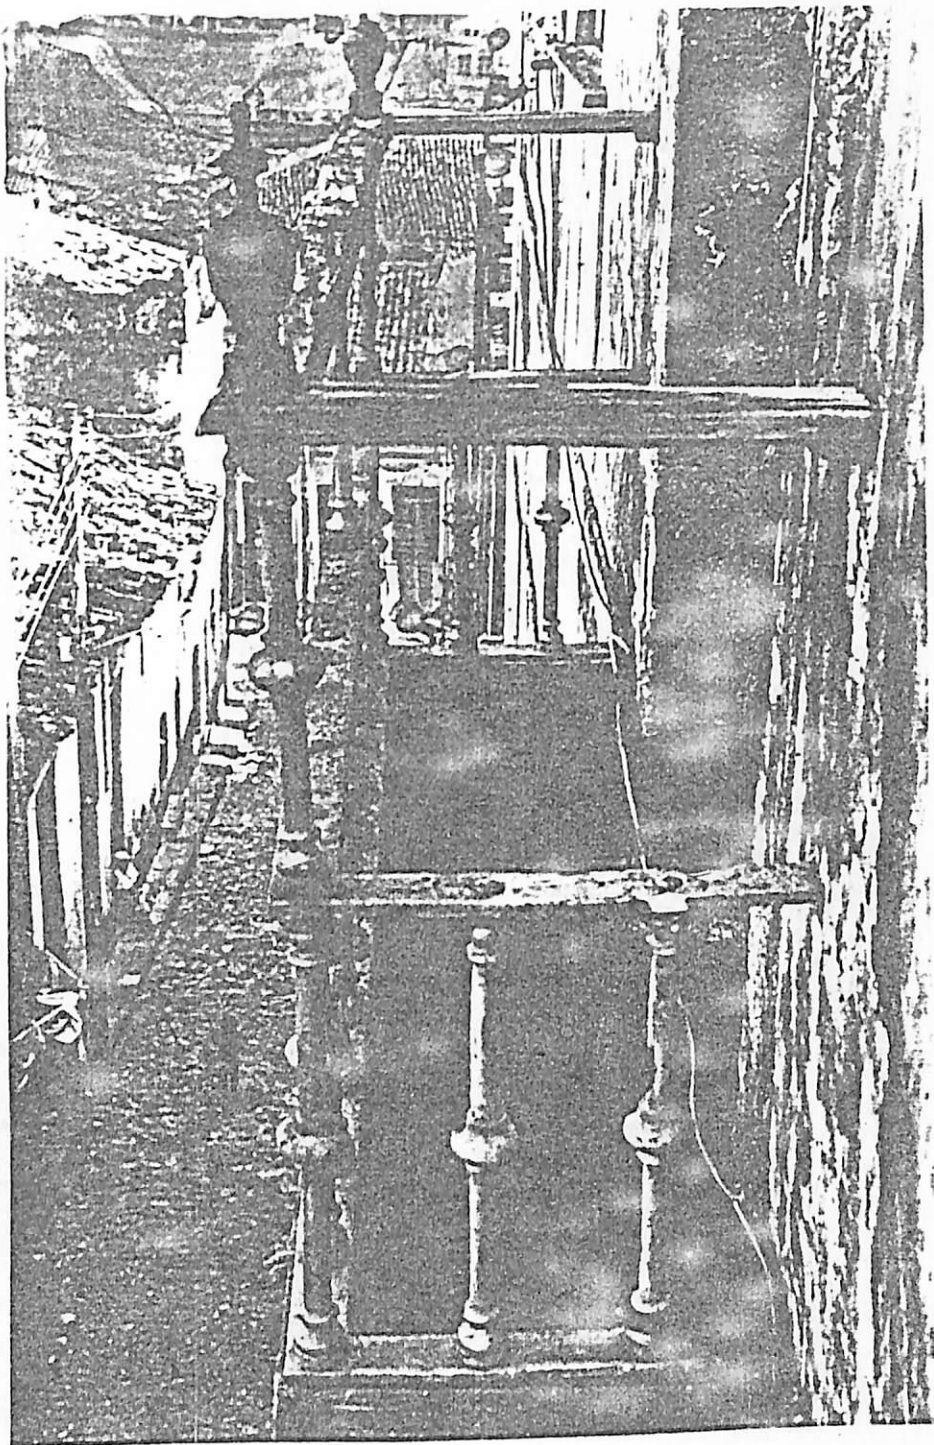
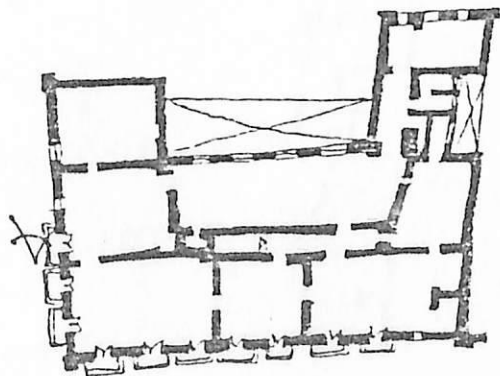
2º PAVIMENTO  
RUA MONTE ALVERNE 29-31 (SÃO DÂMASO).

DETALLE DE SACADA  
(BACIA DE ARENITO).

- SE OBSERVA DETERIORO EN  
LOS REMARCOS DE ARENITO.  
Y TAMBIÉN EN LOS REMA-  
TES (PINÁCULOS) DE LA BA-  
RANDA DE MADERA.

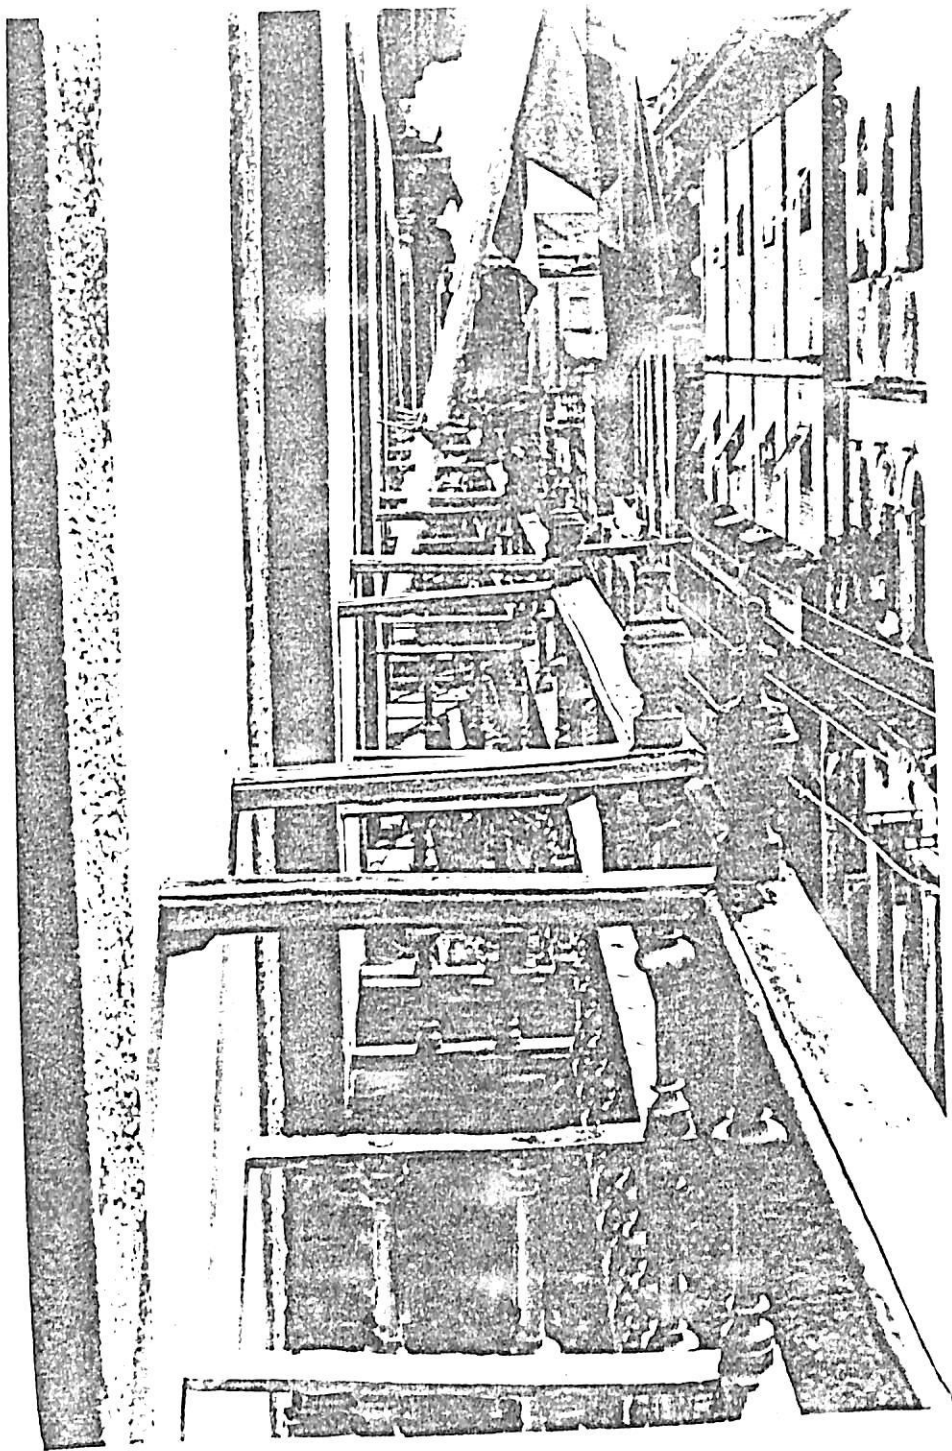
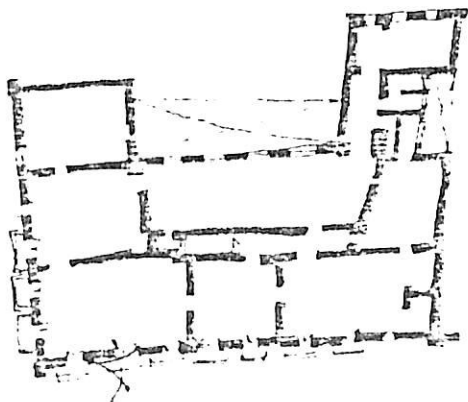
- PERSPECTIVA DE LAS  
SACADAS HACIA LA  
PRAÇA DA SÉ. (EN DESTAQUE)

- SE OBSERVA ASÍMISMO LA  
BACIA DE UNA DE LAS  
SACADAS (EN DESTAQUE)  
EN ARENITO, CON DESAGÜE  
(ESGOTO) AL CENTRO, SOBRE  
EL EJE DE LA JANELA PAS-  
CADA.

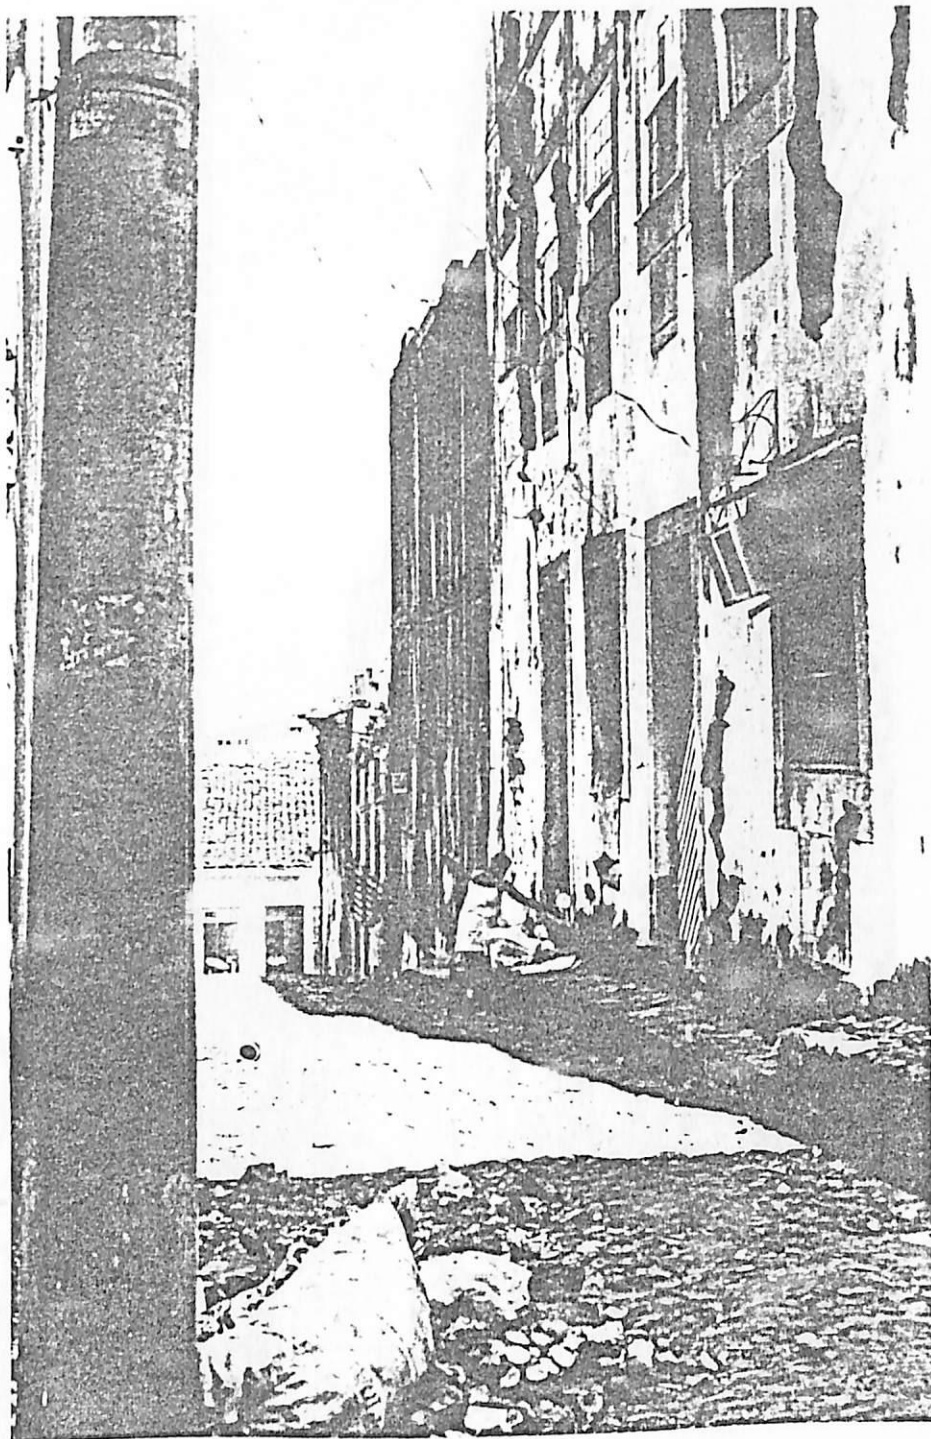
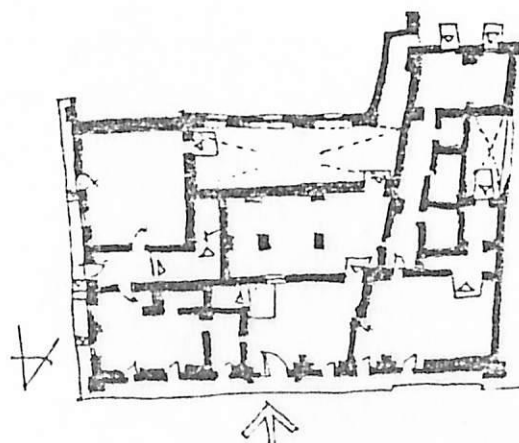
TR. MONTÉ ALVERNE. 29.3 (SÃO DAMASO)

- LADO EXTERIOR DE SÃO DAMASO (12R. COM PEÇO DE SEMINÁRIO).

- BASURAL (LIXEIRA) EN PRIMER PLANO.

- HUMEDAD ASCENDENTE Y DESCENDENTE QUE INCLUI SIVE AFECTA EL LENZO DE PIEDRA SOBRE LAS GUARNICIONES DE LOS YAOS

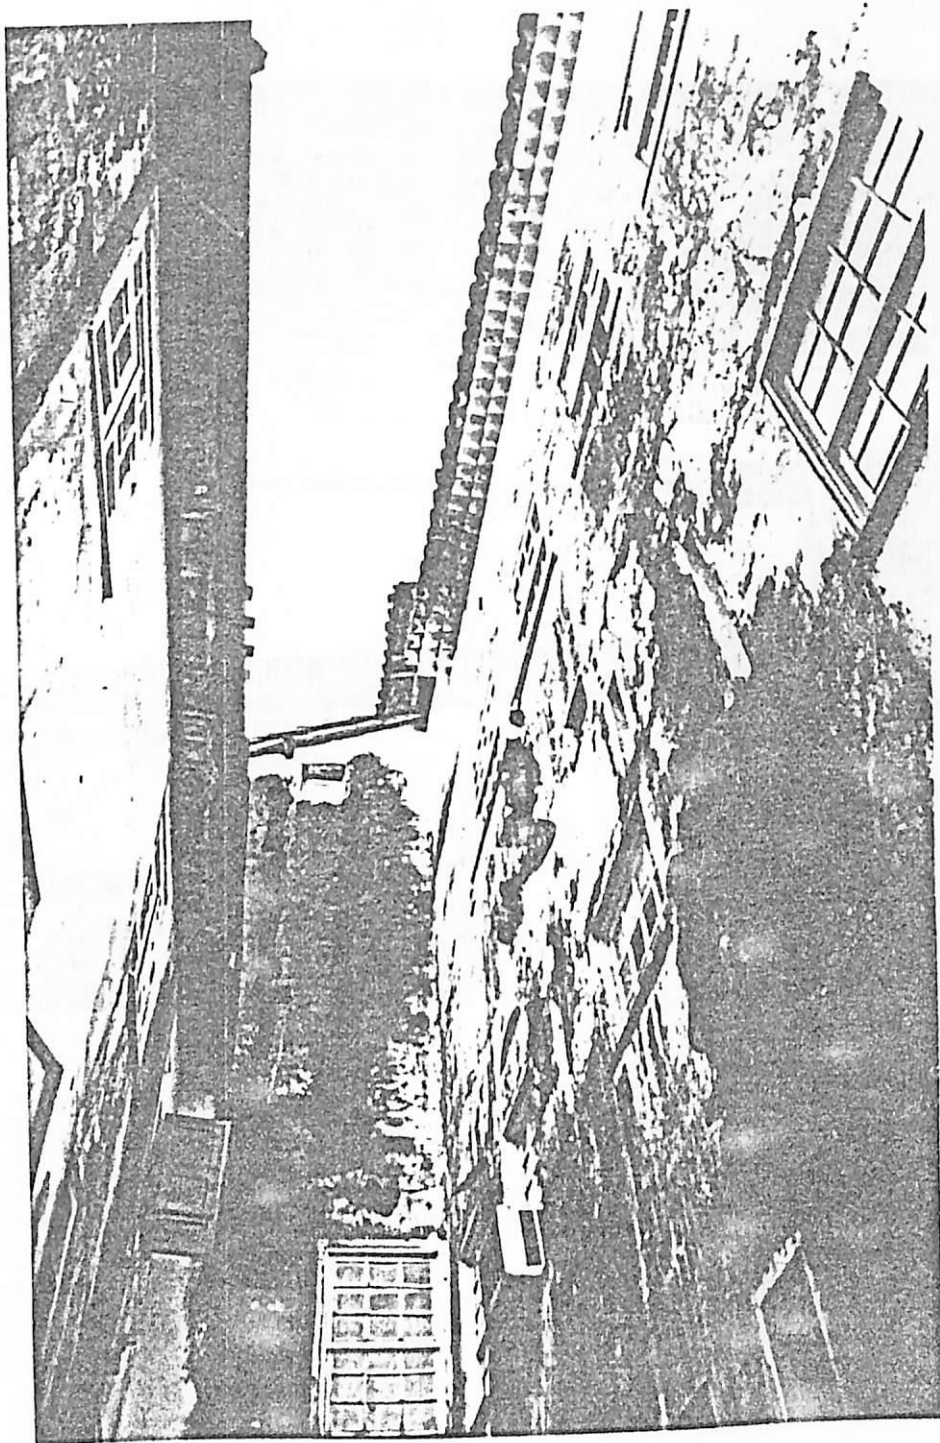
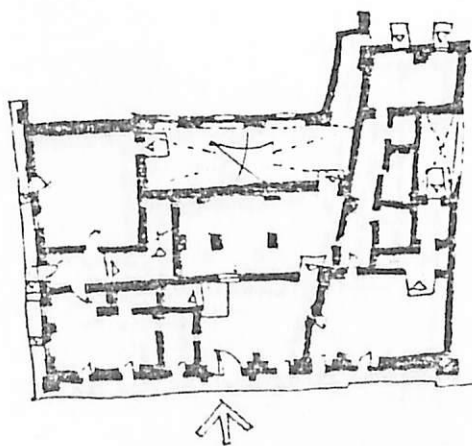
RUA MONTE ALERNE 29.31 (SIC JAMASC)

-DESDE EL PATIO HACIA LOS  
PAVIMENTOS SUPERIORES

-NOTABLE ATAQUE DE HUMEDAD  
POR LLUVIA Y POR ASCENSO,  
DESDE LAS FUNDACIONES

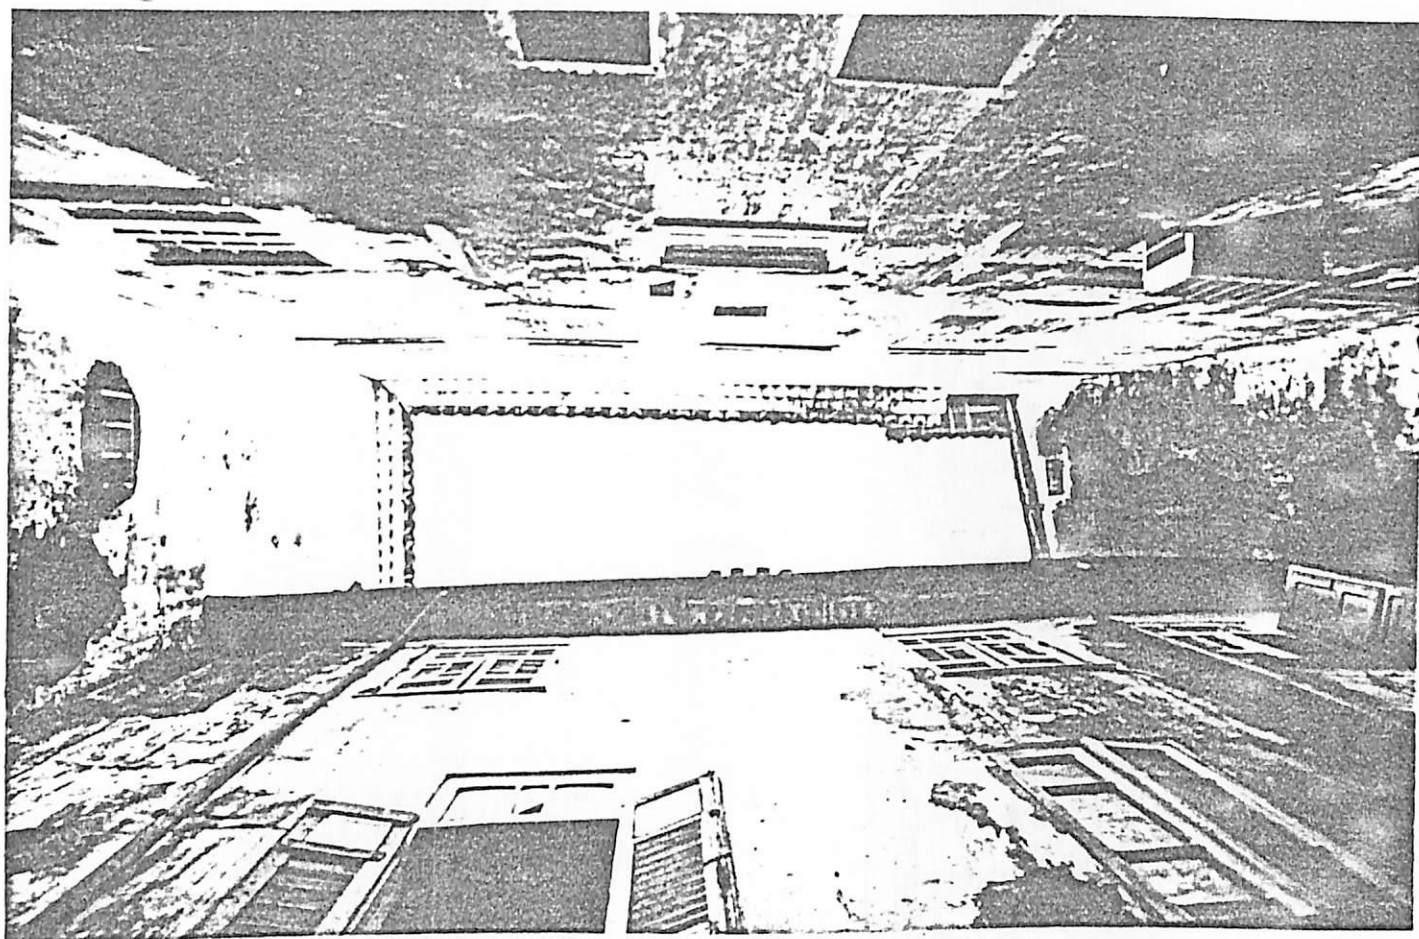
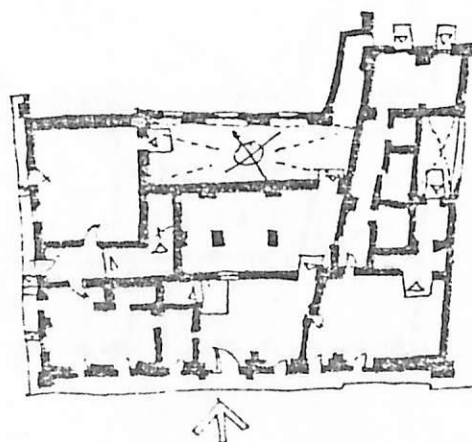
TÉRREO  
CALLE MONTE ALEGRE 29 B (CALLE DAMASCO)

- DESDE EL PATIO HACIA PAVIMENTOS SUPERIORES
- LAS MANCHAS DE HUMEDAD SON NOTORIAS Y EN EL SECTOR DESTACADO LAS VEMOS HASTA EN CONTACTO CON LA COBERTURA

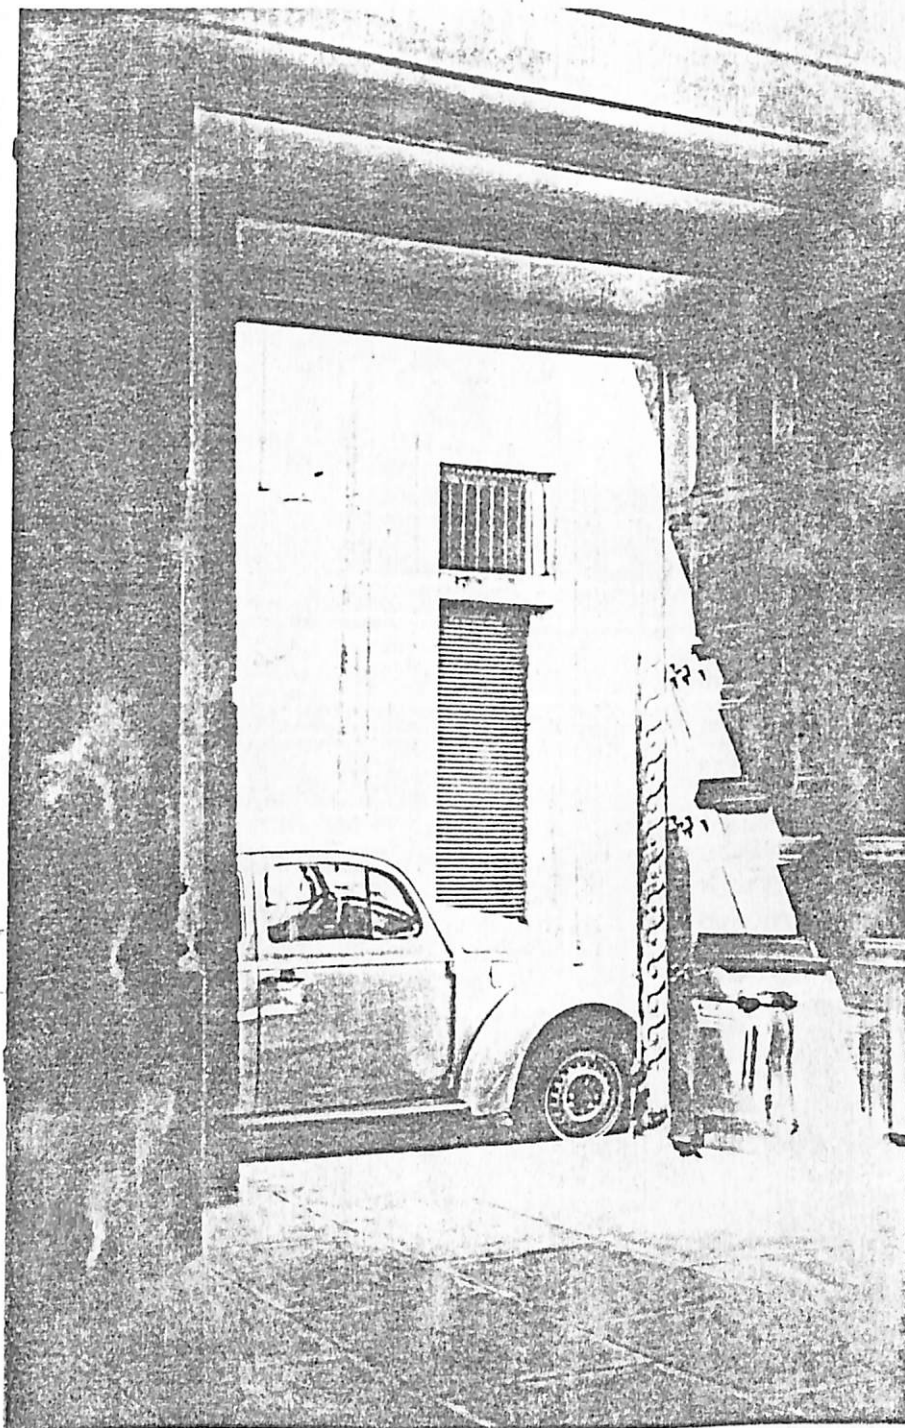
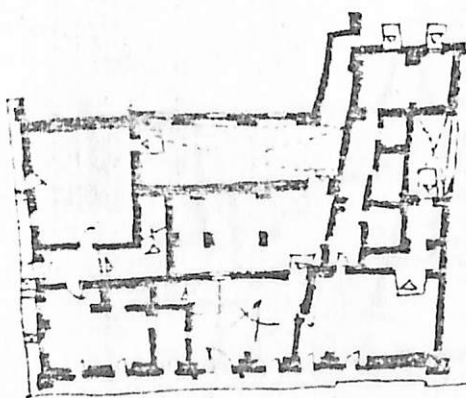
- VISTA DEL HALL PRINCIPAL HACIA FUERA
- SE OBSERVA EL PILAR PRINCIPAL CON FISURAS TRANSVERSALES PROVOCADAS POR EL EXCESIVO PESO Y FALTA DE MANTENIMIENTO
- LA PUERTA APANELADA ESTÁ DESBRATA EN LA PARTE INFERIOR, ASÍ COMO
- EL MARCO DE PIEDRA (ACERCA DEL) ESTÁ AFECTADO POR HUMEDAD EN SU BASE.
- SE AFEECIA EL TUBO DE LA CÁMERA

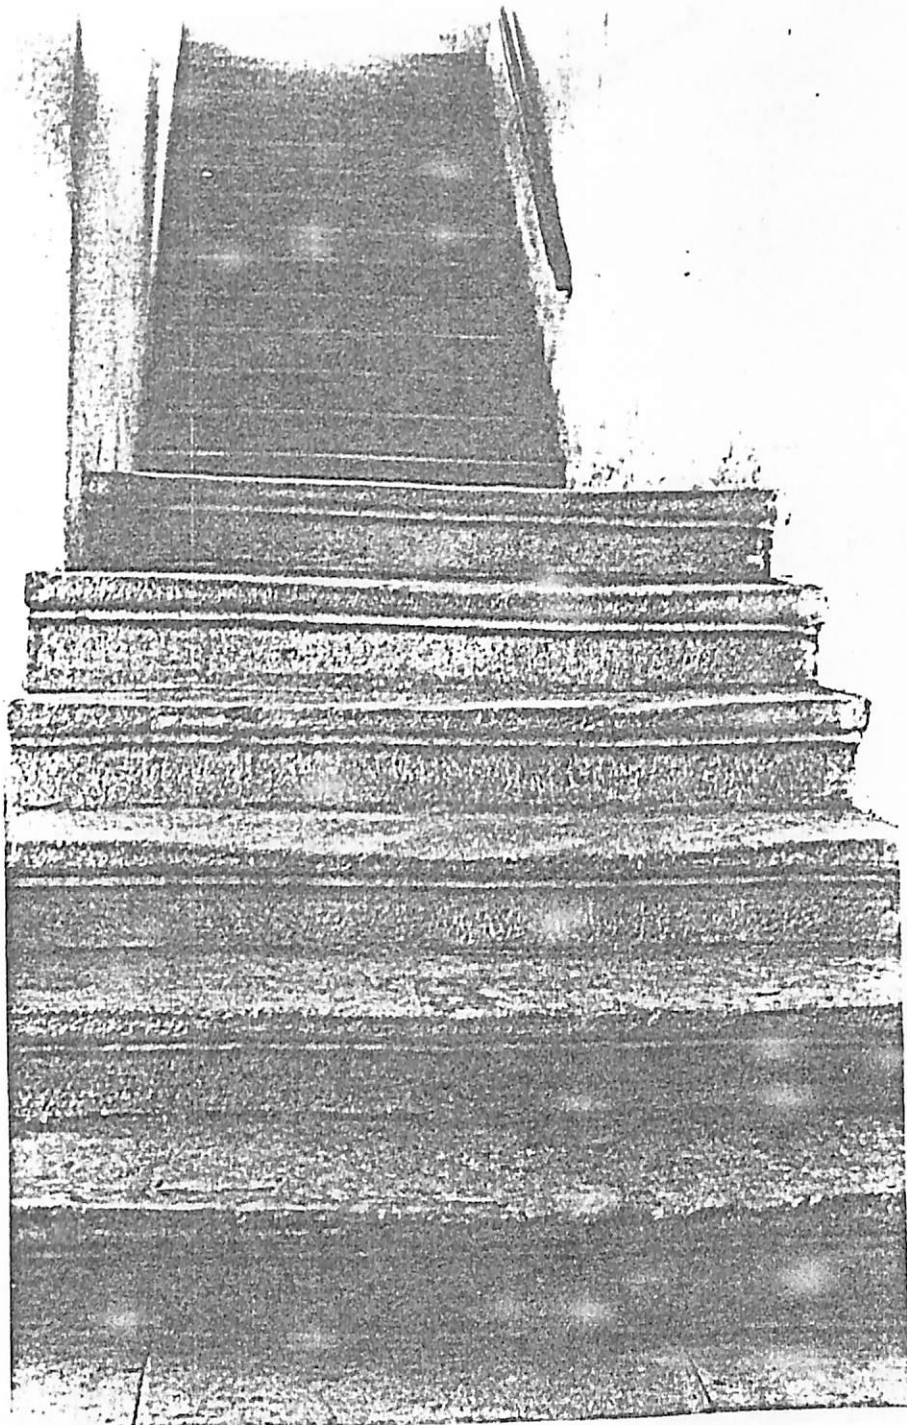
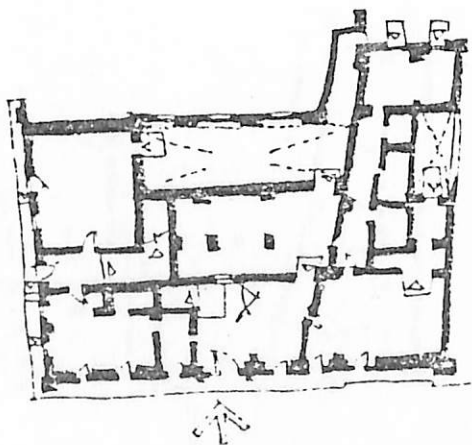
RUE MONT AUBERT. 20.5.1926. LAMAR

- ACCESO A 12º ANDAR.
- SE OBSERVA EL CAMBIO DE MATERIAL EN LA ESCADA, A PARTIR DEL PRIMER PATAMAR (DE PIEDRA A MADERA).

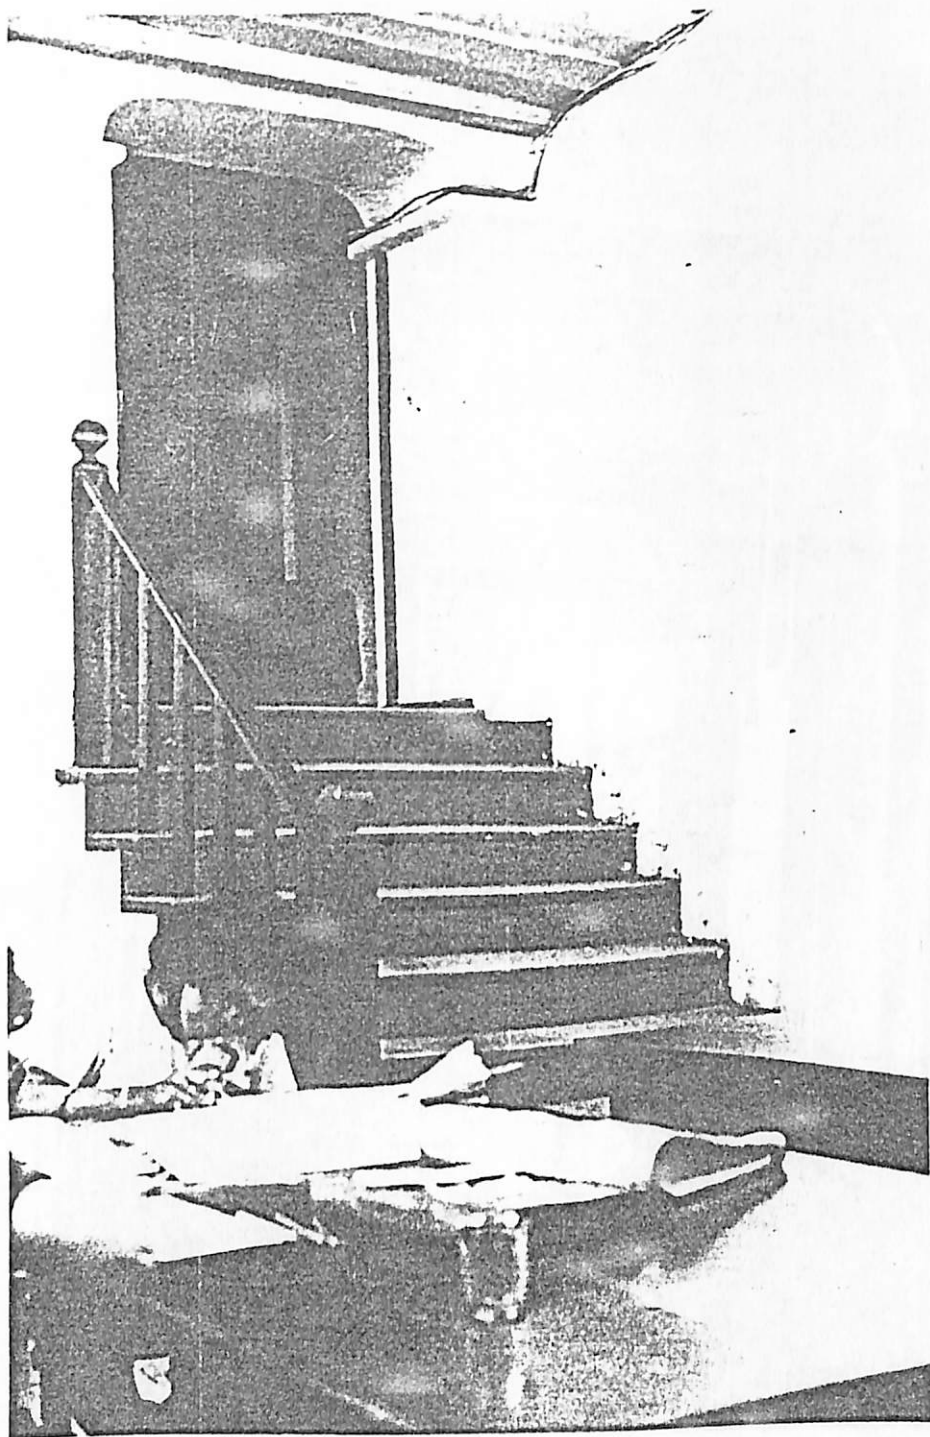
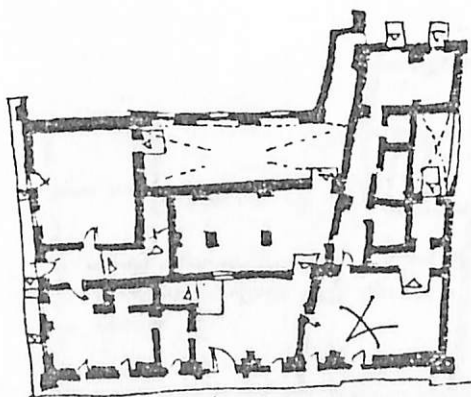
RUA MONTE ALVERNE 29.31 (SÃO DAMASO)

- SALA EN LA QUE DESTACA LA ESCADA DE ACCESO AL PRIMER PAVIMENTO; HOY SIN MAYOR USO.
- NOTÉSE EL ACABAMIENTO DEL ARCO (REBAJADO).
- LA BALAUSTRADA ES SIMPLE, CON REMATES REDONDEADOS.
- TORRO DE SAIA E CAMISA, TÍPICO EN CASI TODO EL TÉRREO.

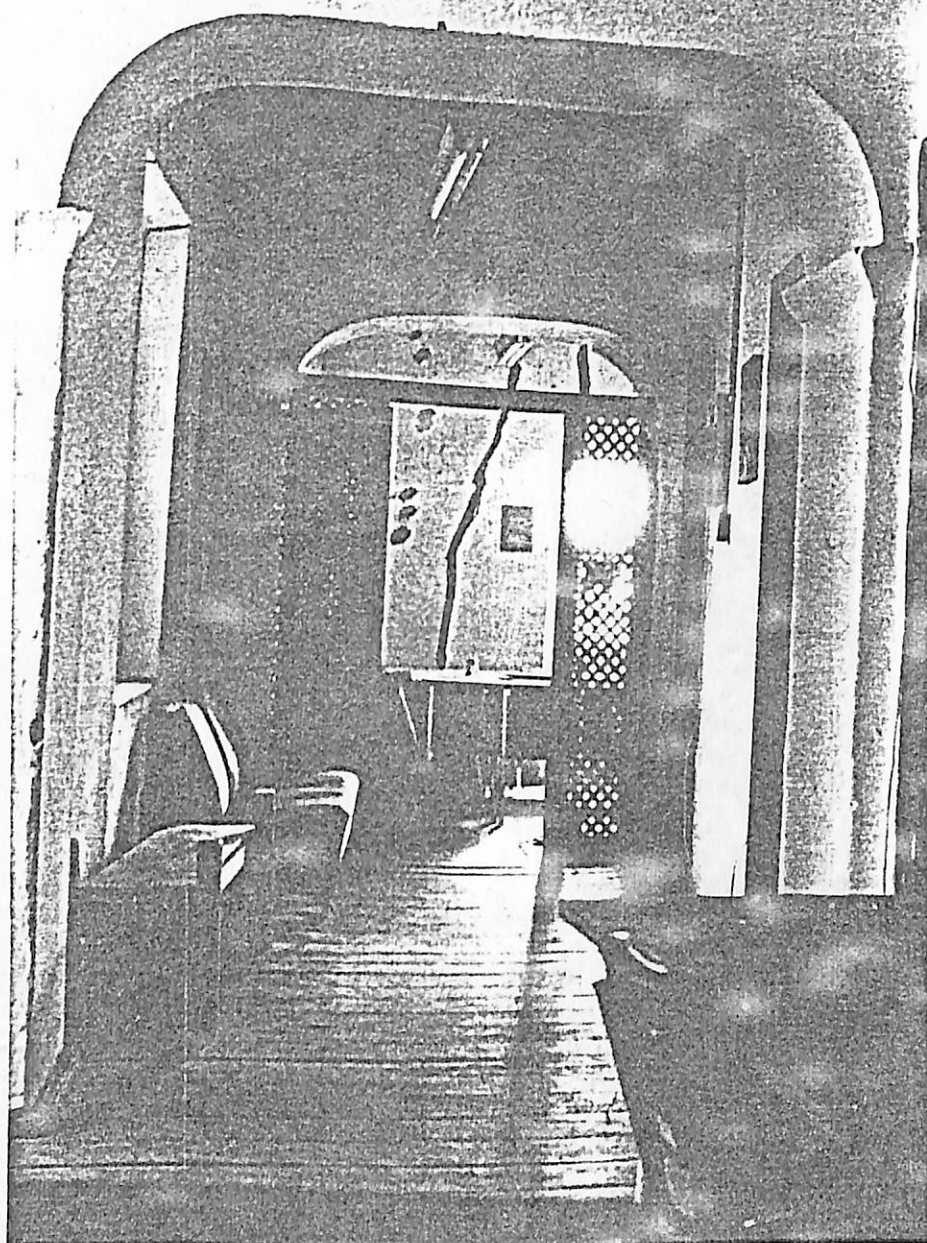
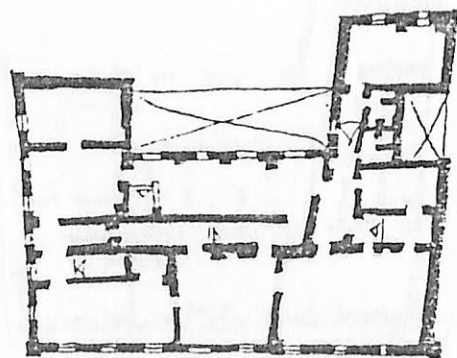
RUA MONTE ALVERNE 29-31 (SÃO RAMASSO).

- SOBRE LA PARED DEL FONDO:  
RECORRIDO VERTICAL DEL CU-  
PIM Y PUNTO DE REVESTI-  
MIENTO AFECTADOS DE HUME-  
DAD.

- ESTOS 2 MARCOS NO LLEVAN  
ACABADO EN PIEDRA; SON SO-  
BRIOS, REVESTIMIENTO SIMPLES.

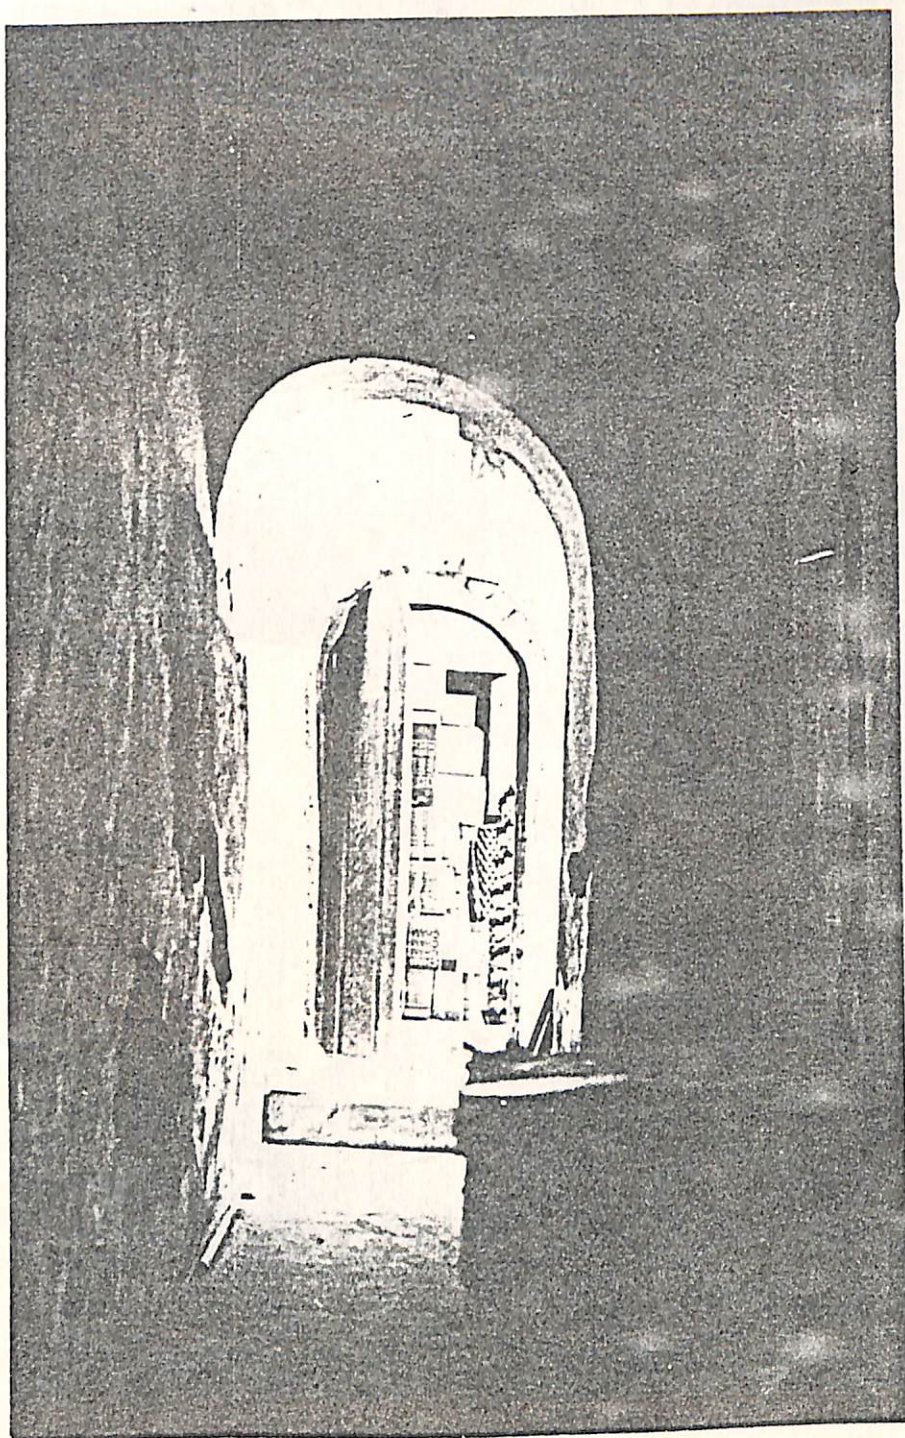
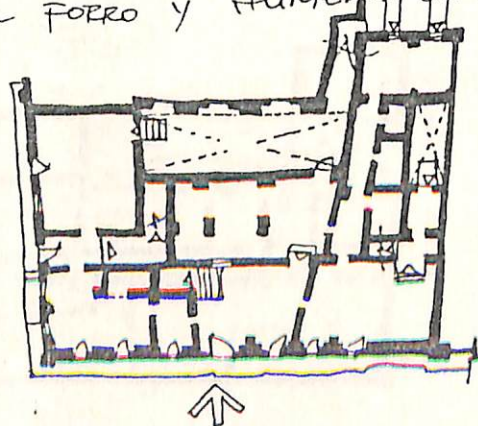
TERREO  
RUA MONTE ALVERNE 29 - 31 (SÃO DAMASO)

- PASAJE AL TERRENO BALDIO CON ATAQUE DE CUPIM  
EN EL FORRO Y HUMEDAD EN LAS PAREDES.

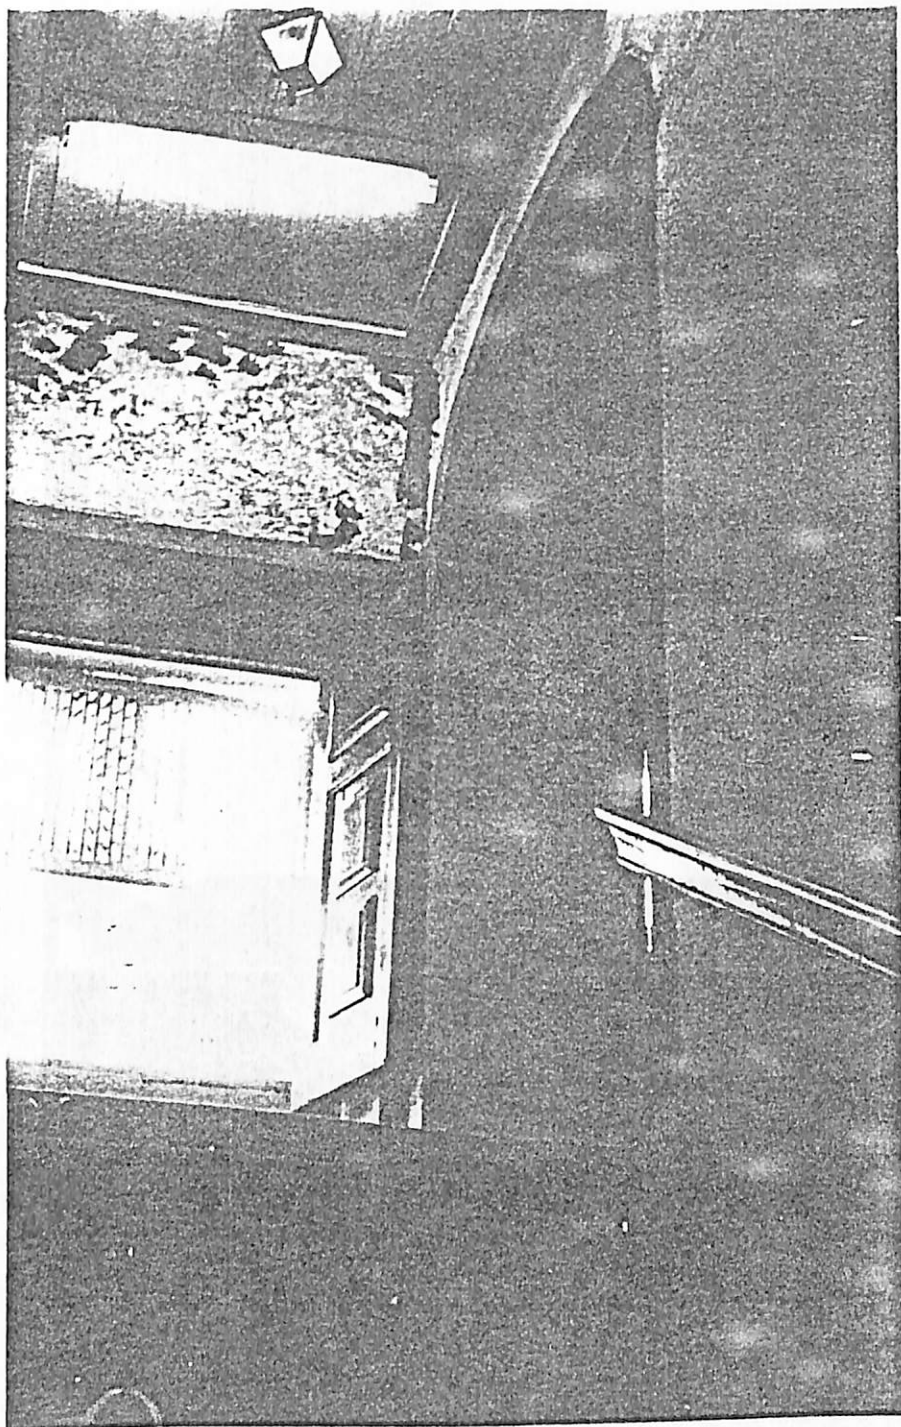
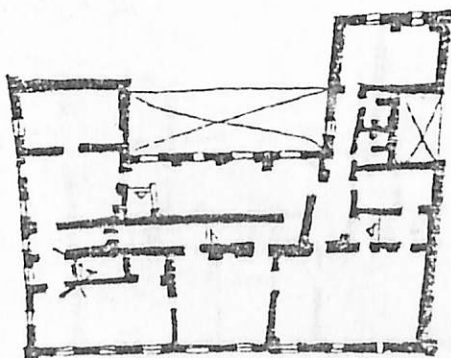
LEVANTAMENTO  
RUA MONTE ALEGRE 29-31 (SÃO DAMASCO).

- HUMEDAD EN EL DINTEL  
(PARTE SUPERIOR) DE LA  
JANELA.

- NÓTESE LA CELOSÍA (PROVISORIA)  
QUE REEMPLAZA A LA ESTRUCTURA  
DE GUILLOTINA EN LA JANELA.

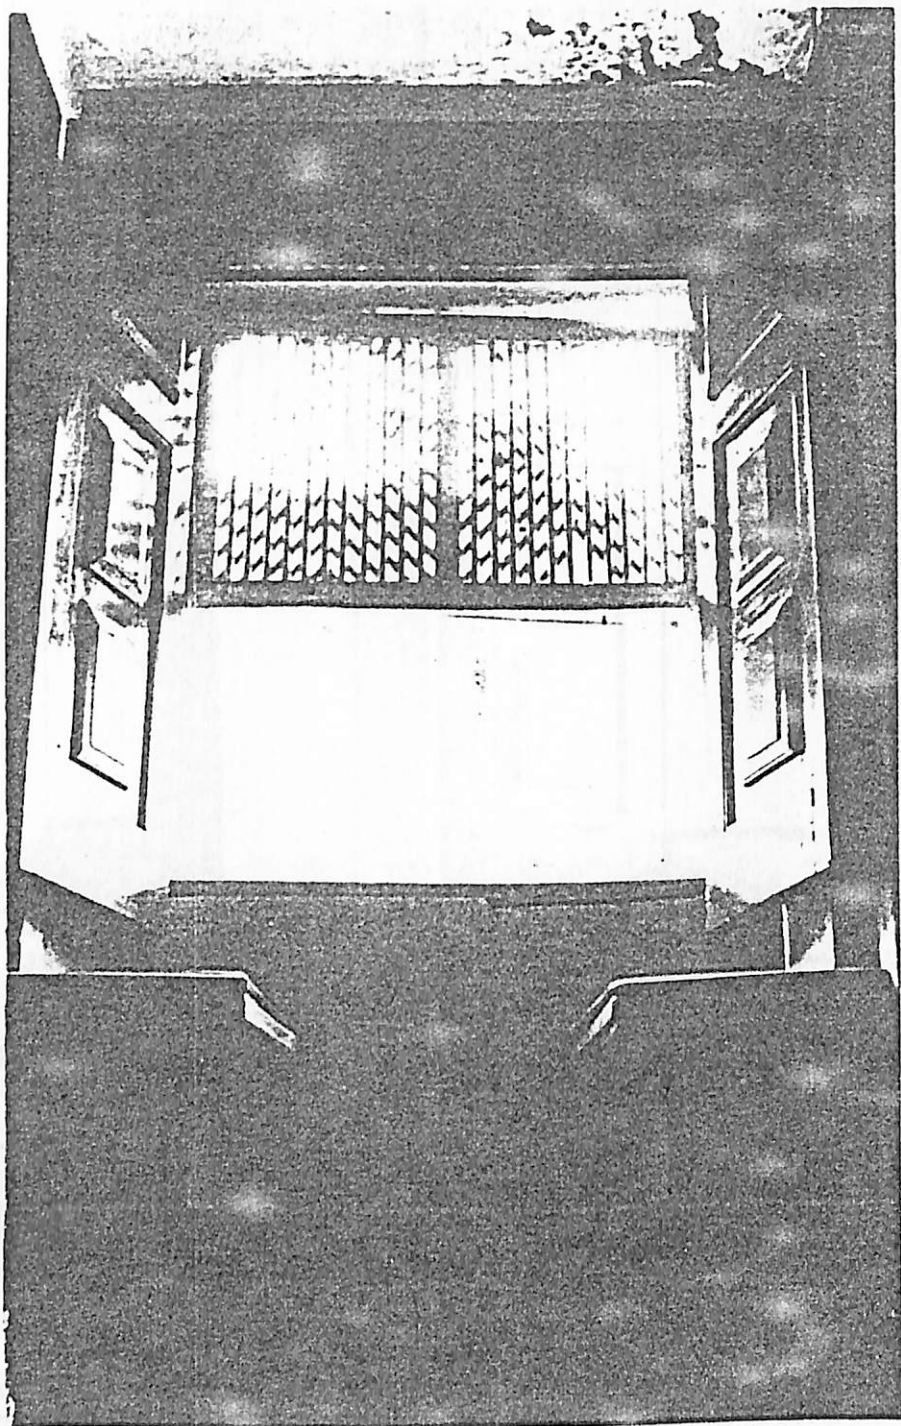
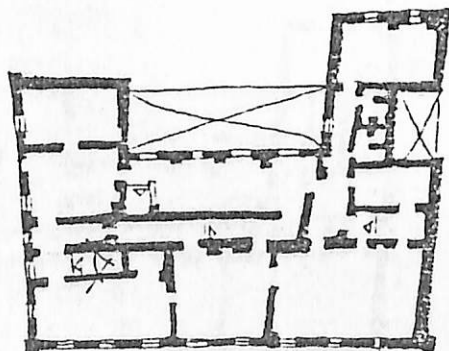
1º PAVIMENTO  
RUA MONTE ALVERNE 29-31 (SÃO DAMASO).

-DETALLE DE LA JANELA  
QUE RECIBE LA LLEGADA  
DE LA ESCADA DE ACCESO AL  
PRIMER PAV.

-OBSERVAR EL ACABADO DE  
LAS CONVERSATEIRAS EN ARE  
NITO.

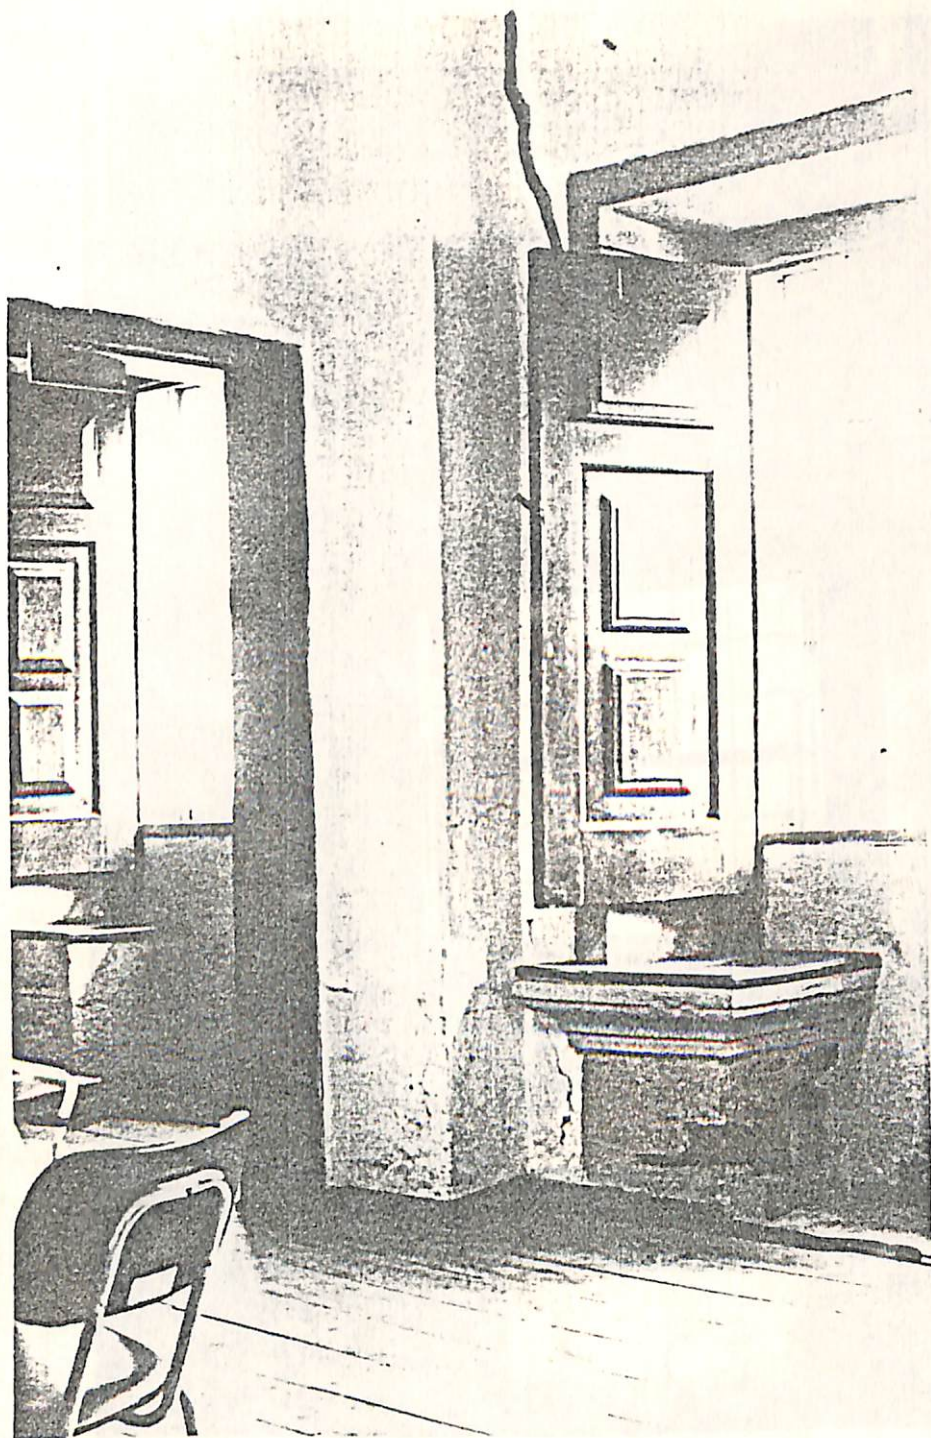
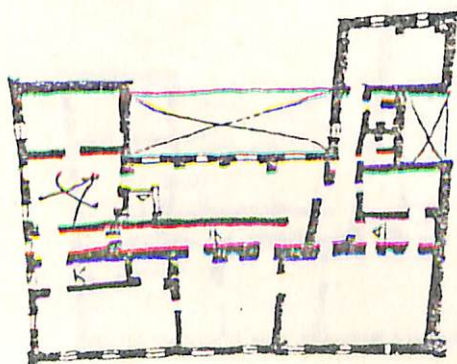
INTERVIMENTO  
EUA MONTE ALVERNE 29-31 (SÃO DOMINGOS).

- DETALLE DE PAINÉIS EN LAS JANELAS DE CERRAR.
- NOTESE EL DIFERENTE ACABADO EN LAS BASES DE LAS CONVERSADOURAS (ATACADAS DE HUMIDADE).
- LA INSTALACIÓN ELÉCTRICA VÁ POR EL CHÃO.

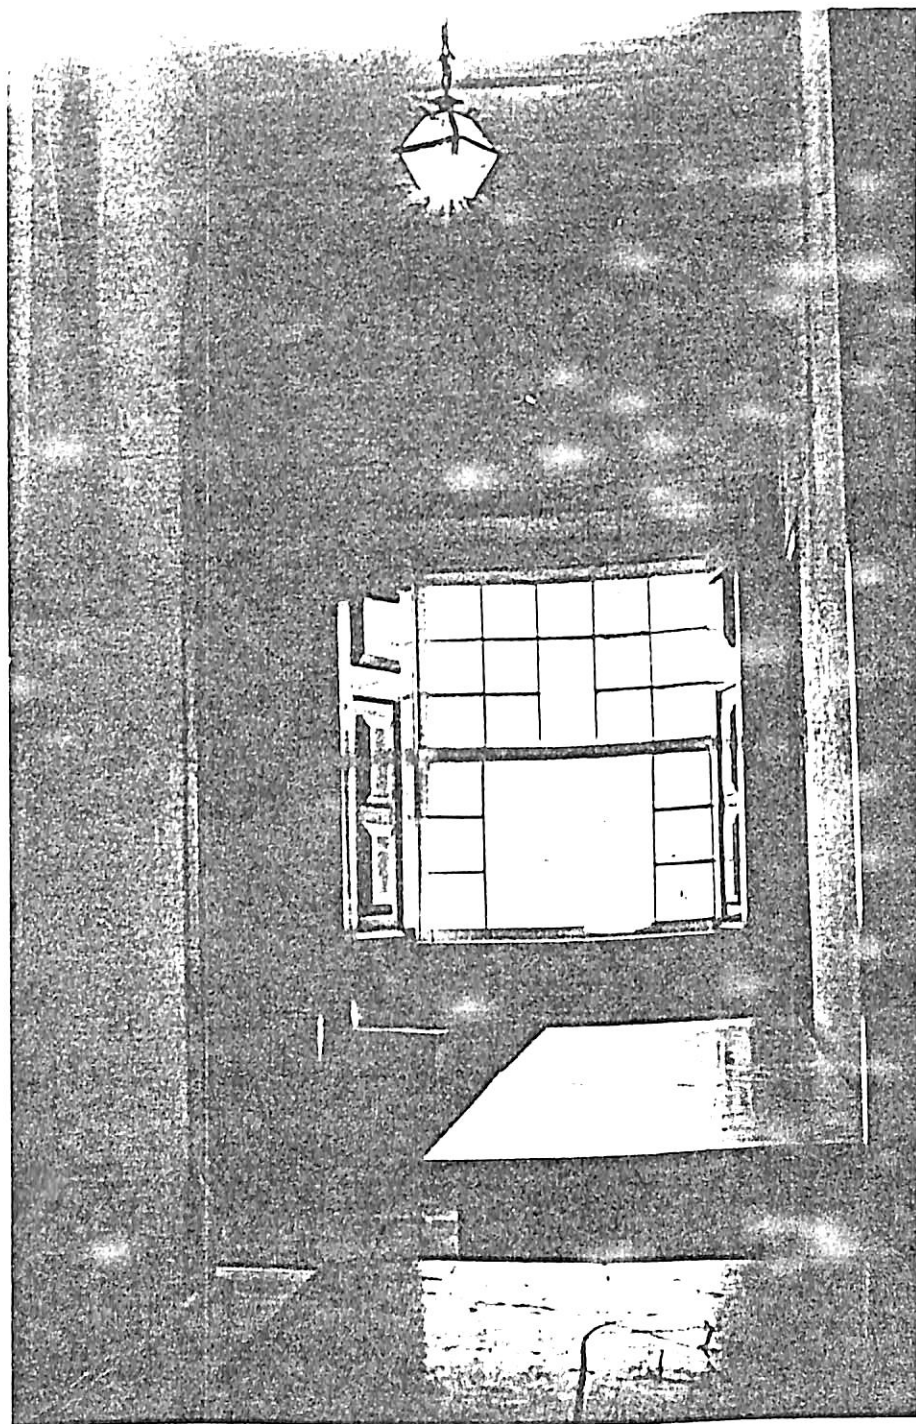
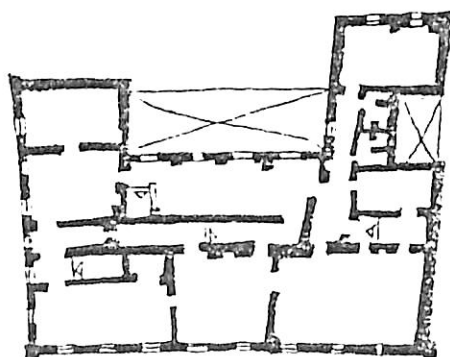
1º FAVIMENTO  
RUA MONTE AVERNE 29-31 (SÃO DAMASC)

- OBSERVAR QUE LA JANE-  
LA DE GUILLOTINA ESTÁ  
DESAGREGADA. NECESITA  
RECOMPONER SU ANTIGUA  
ESTRUCTURA.
