**Prefeitura Municipal do Salvador**  
**Secretaria Municipal do Planejamento**  
**SEPLAM**

**Projeto:** CAMI - Centro Administrativo Municipal      Dezembro/84  
Integrado  
VOLUME IX - INFORMAÇÕES TÉCNICAS  
SMEC - Secretaria Municipal de Educação e  
Cultura..

LEVANTAMENTO FOTOGRAFICO

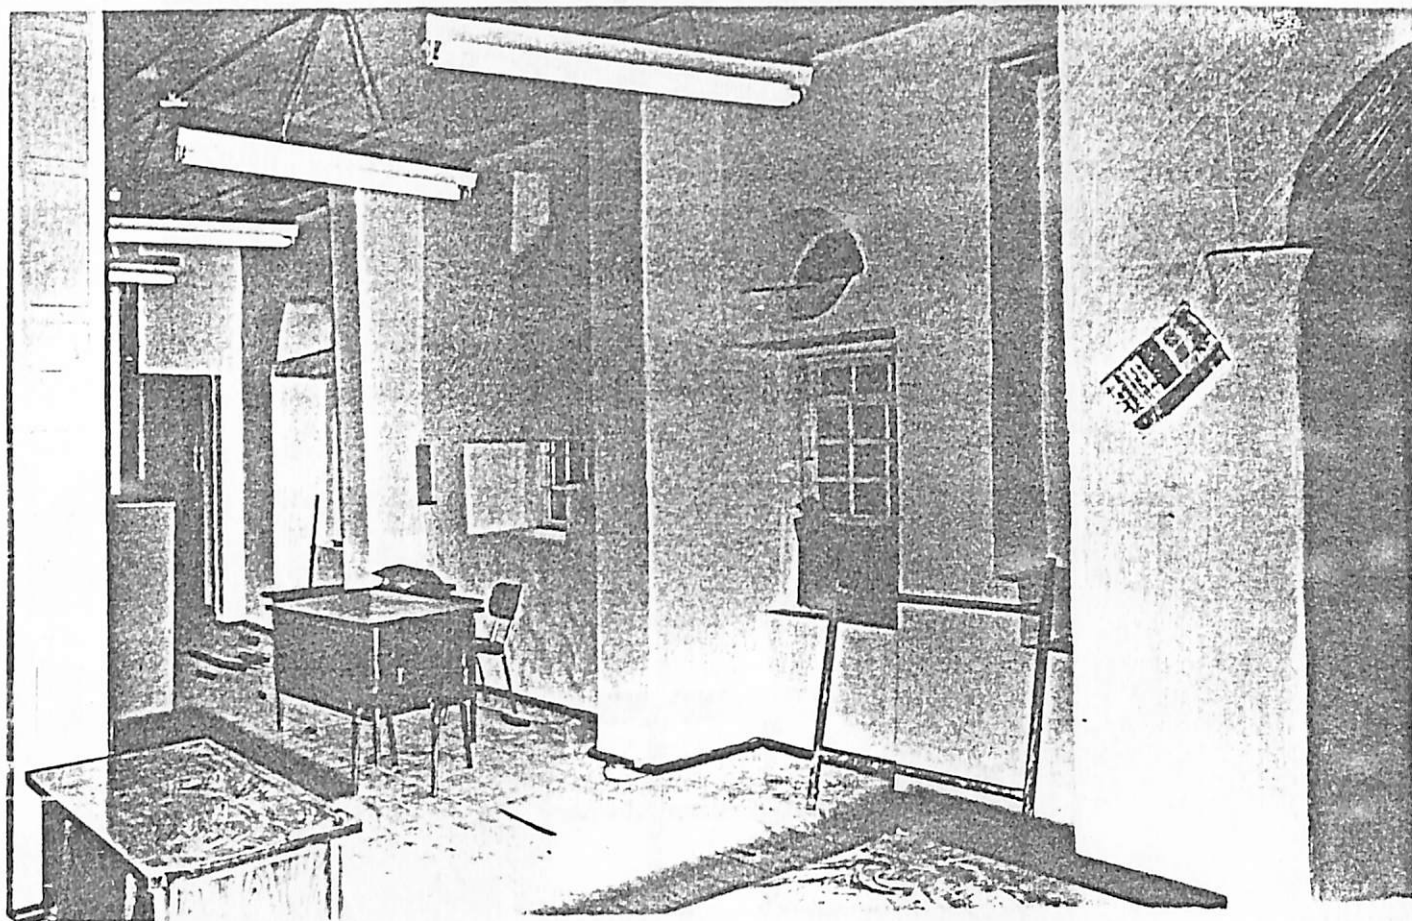
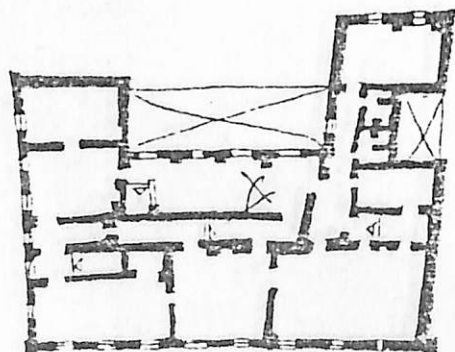
LEVANTAMENTO  
RUA MONTE ALEGRE 29-31 (SÃO DAMASO).

- CÔMODO DE ESQUISTIAS JANELAS ; DE FORMAS SUMAMENTE EXTRANHAS, COM POSSÍVEIS INTERVENÇÕES SUPERPUESTAS.
- EL PISO MUESTRA EL ENTABLAMENTO AFECTADO POR CUFIM.

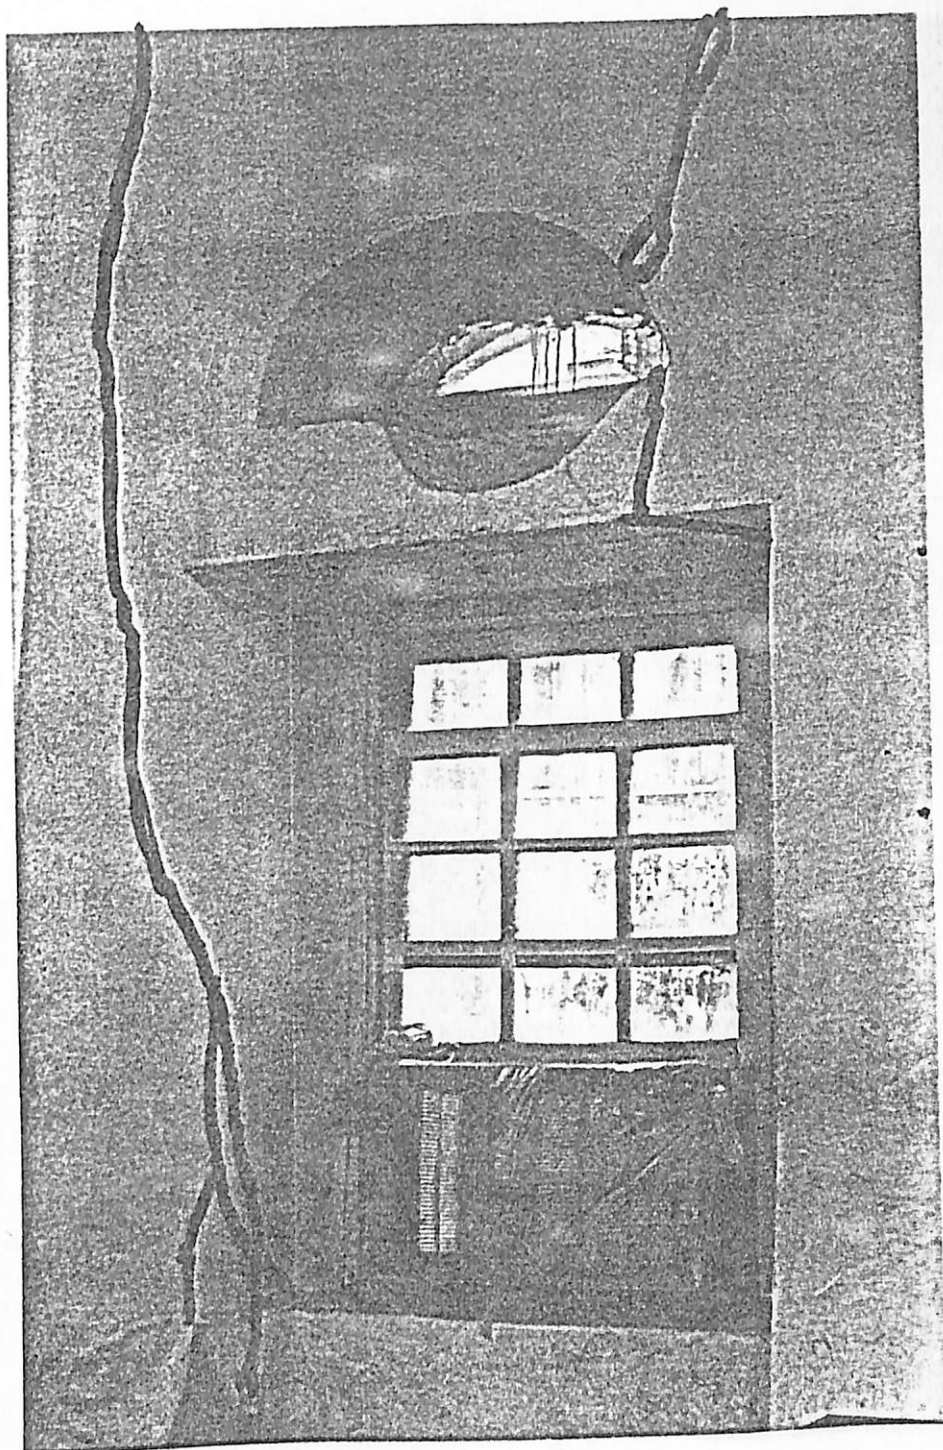
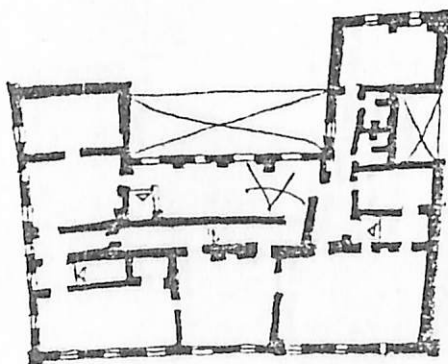
1º PAVIMENTO  
RUA MONTE ALVERNE 29-31 (SÃO DAMASC)

-DETALLE DE SETERA Y  
JANELAS DE GUILLOTINA,  
OBSERVAR EL APAREJO DE  
AIRE ACONDICIONADO COMO  
ALTERA LA PROPIA ESTRUCTU-  
RA DE LA JANELA.

-EN DESTAQUE EL ATAQUE  
DEL CUPIN.

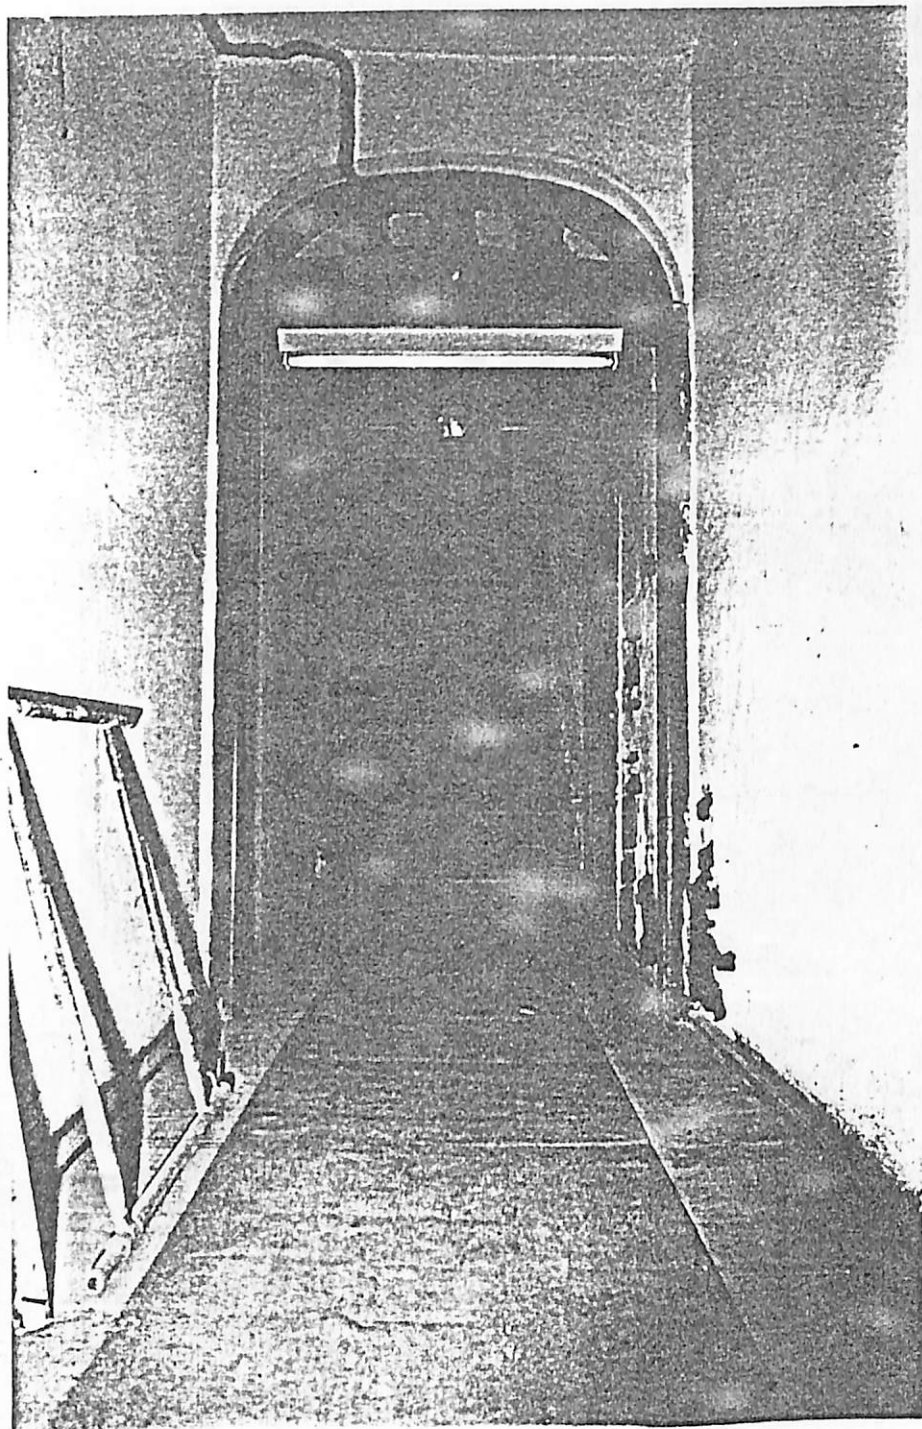
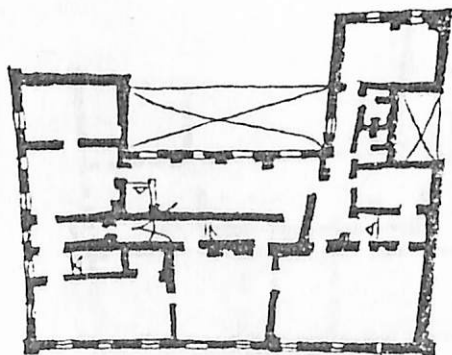
RUA MONTE ALVERNE 29-31 (SÃO DAMASO)

EN PRIMER PLANO UN MARCO;  
- SE OBSERVA QUE SEGURAMENTE  
SE PERDIÓ UNA PUERTA, CON  
CIERTO TRABAJO PARECIDO A LA  
QUE AÚN SE CONSERVA EN EL  
SEGUNDO ANDAR.

- EL CUPIM ESTÁ ATACANDO EL  
RESTO DE LA ANTIGUA PUERTA.

- ASÍ MISMO: ATAQUE DE HUMEDAD  
SOBRE PARETES (ASCENDENTE).

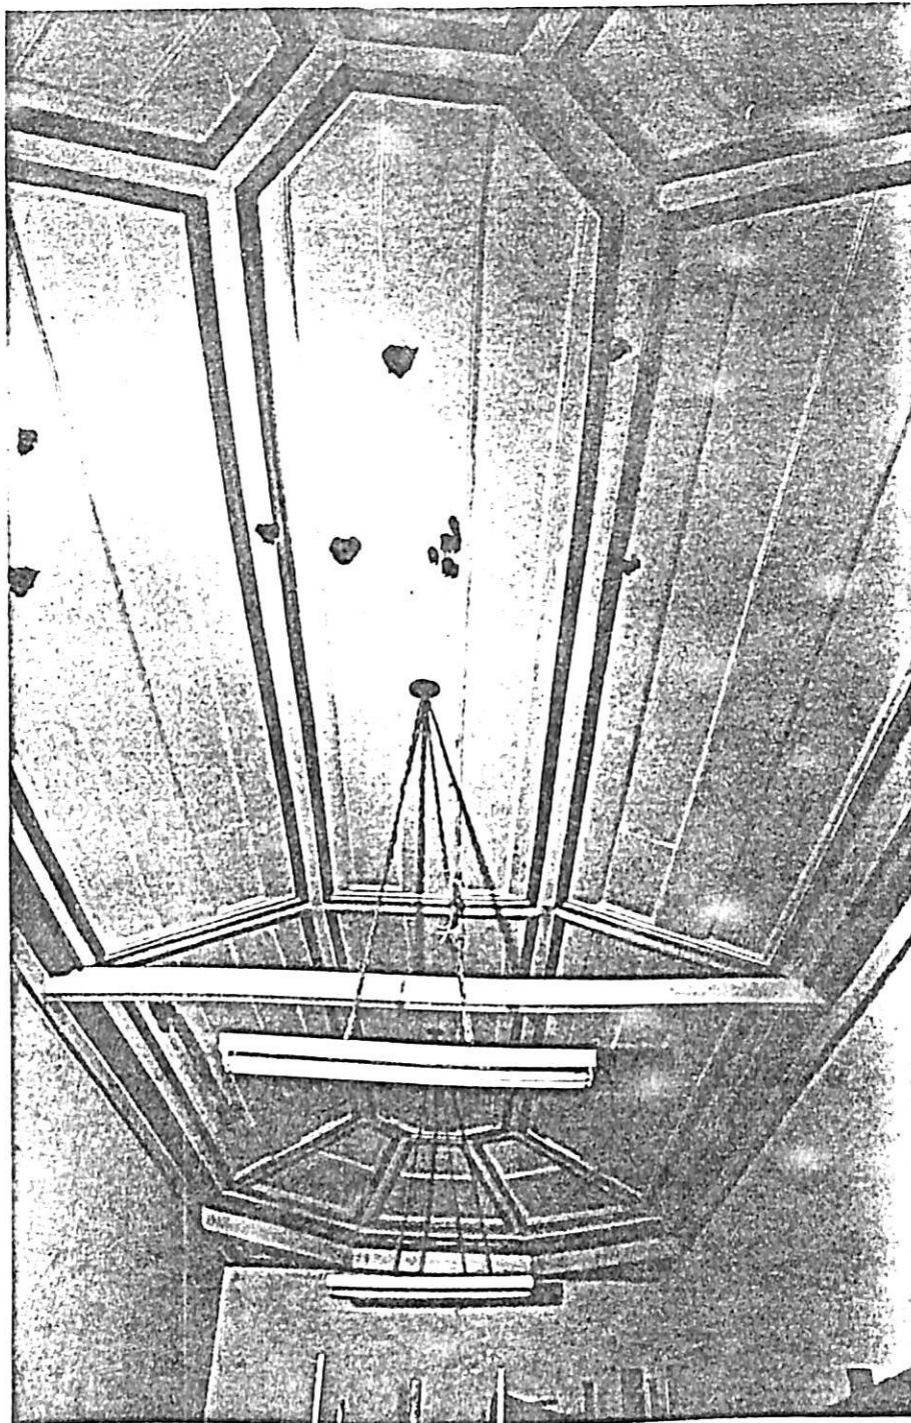
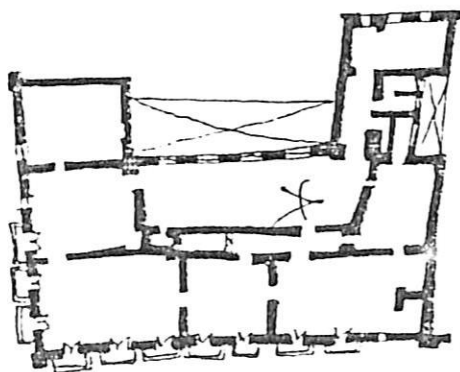
2º PAVIMENTO  
RUA MONTE ALVERNE 29-31 (SÃO JAMÁS).

- DETALLE DE FORRO EN CAMELA.
- SE MUESTRAN EN DESTAQUE, ALGUNOS PUNTOS DE HUMEDAD Y CORROSIÓN DE CUPIM.

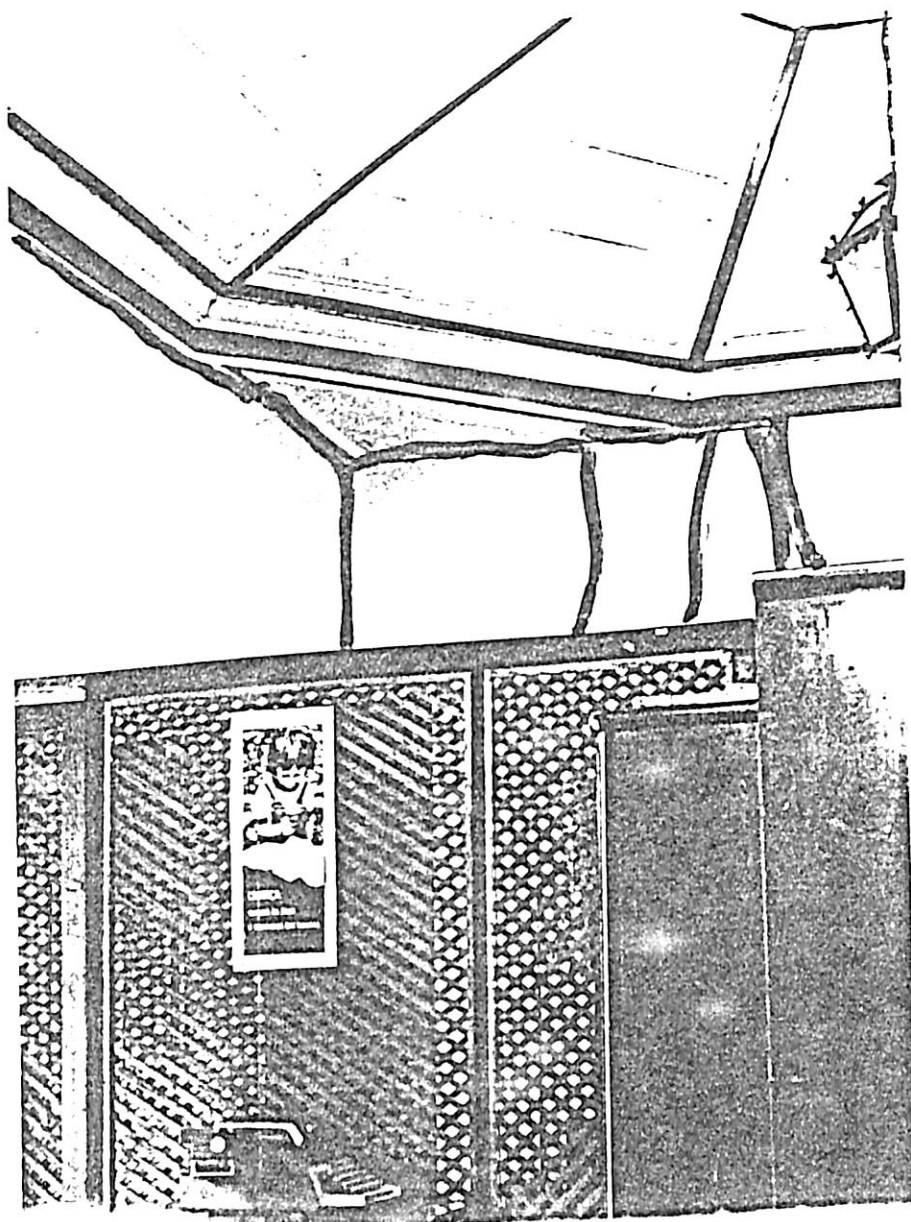
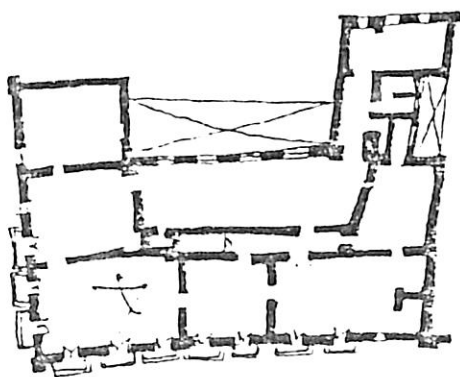
2º PAVIMENTO  
RUA MONTE ALEGRE 29-31 (SÃO DOMINGOS).

-DETALHE DE FORRO  
EN GAMELA (ESQUINA)

-EM DESTAQUE A AÇÃO  
DEL CUPIM.

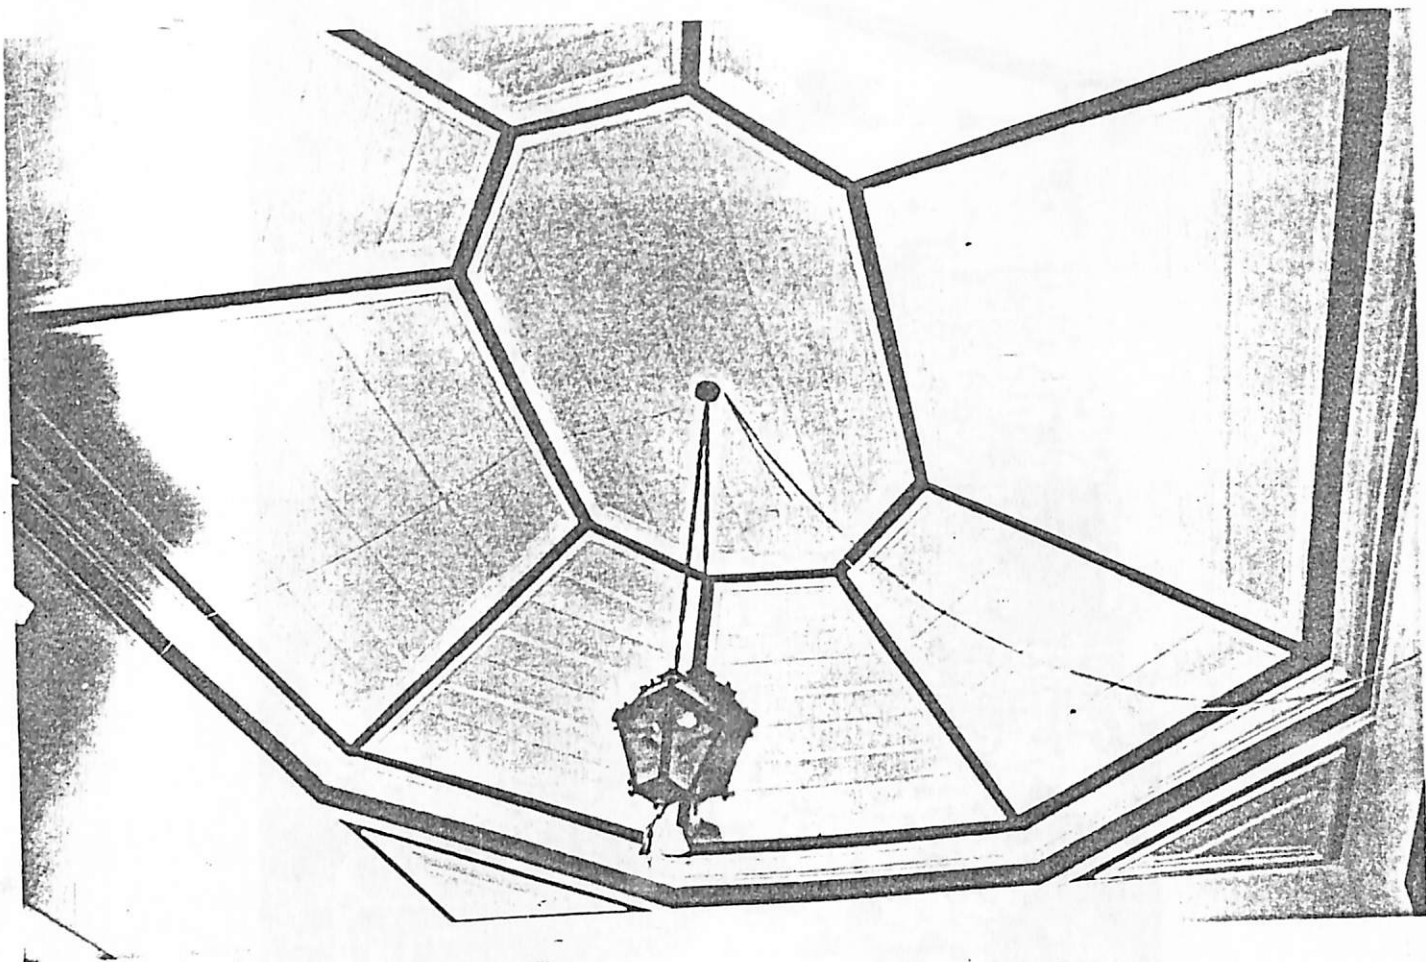
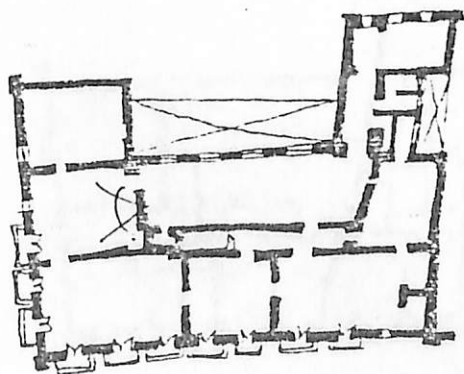
2º PAVIMENTO  
RUA MONTE ALVERNE 29-31 (SÃO ILMASO).

DETALLE DE FORRO EM GAMELA;  
APARENTE BUEN ESTADO (RECIENTEMENTE PINTADO).

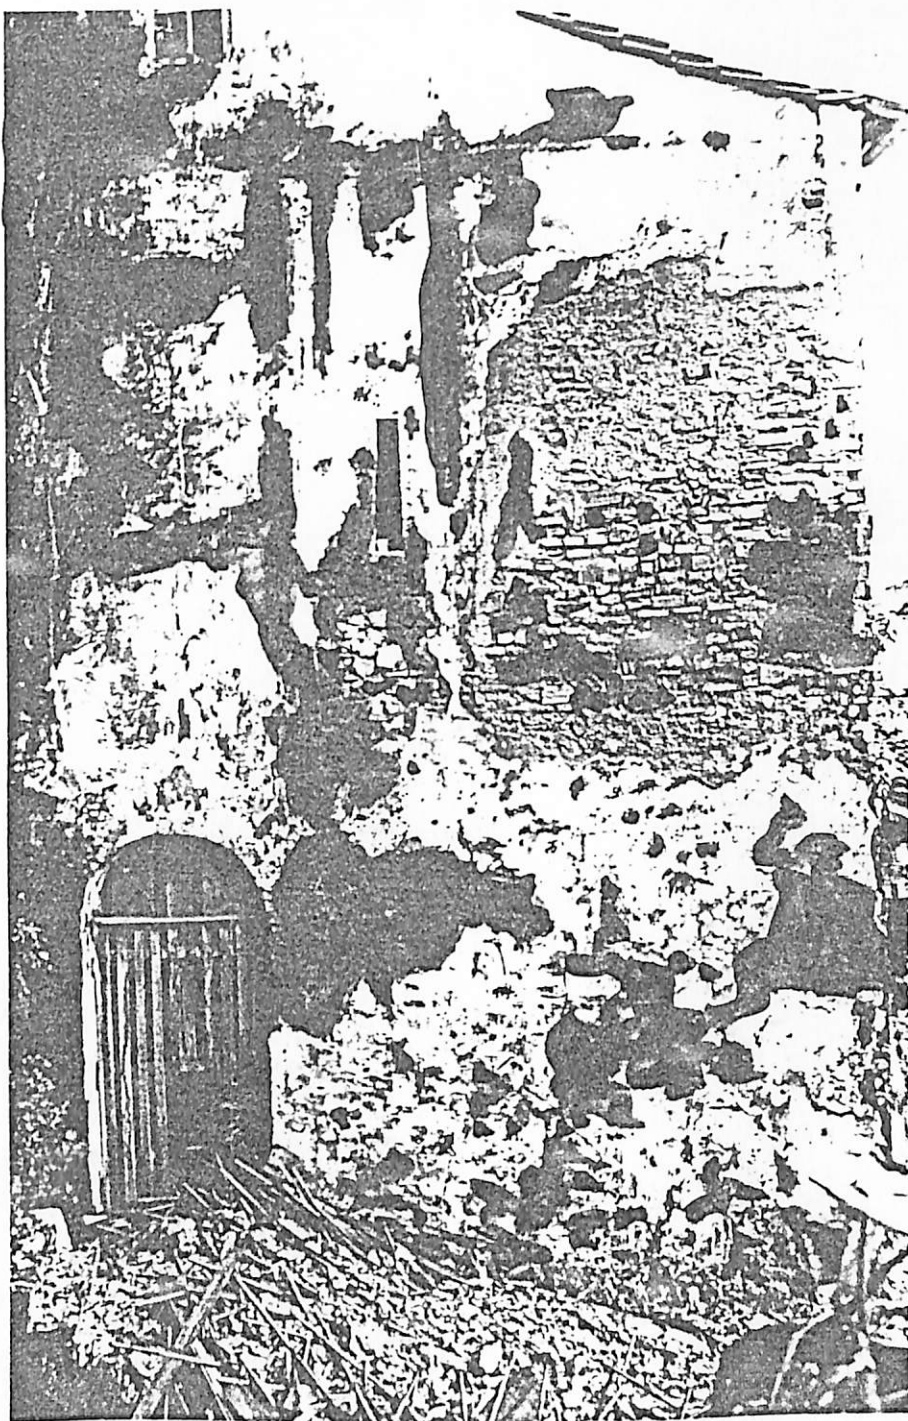
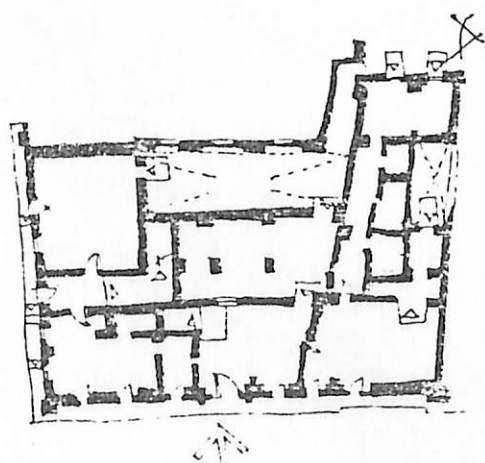
"TERRENO"

-PARTE DEL TERRENO  
BALDÍO, EN CONEXION  
CON SÃO DAMASO (12Q)  
Y CON BECO DE SEMINA-  
RIO #1.

-SE OBSERVA LA PARED  
DE BECO #1 CON REVES-  
TIMIENTO CAÍDO, MANCHAS  
DE HUMEDAD, ETC.

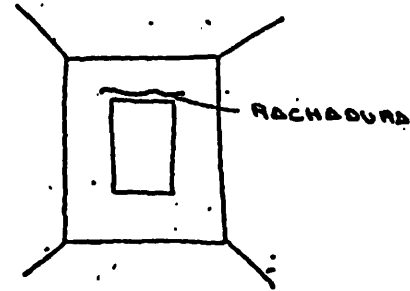
RACHADURA
