**PROGRAMA MINTER / RM**  
**Salvador**

**Projeto:** CAMI - CENTRO ADMINISTRATIVO MUNICIPAL DEZEMBRO/84  
INTEGRADO

VOLUME XIV - 2 - DIAGNÓSTICO. EX-SEMINÁRIO DE S.D.Ã  
MASO

SMEC - SECRETARIA MUNICIPAL DE EDUCAÇÃO E CULTURA

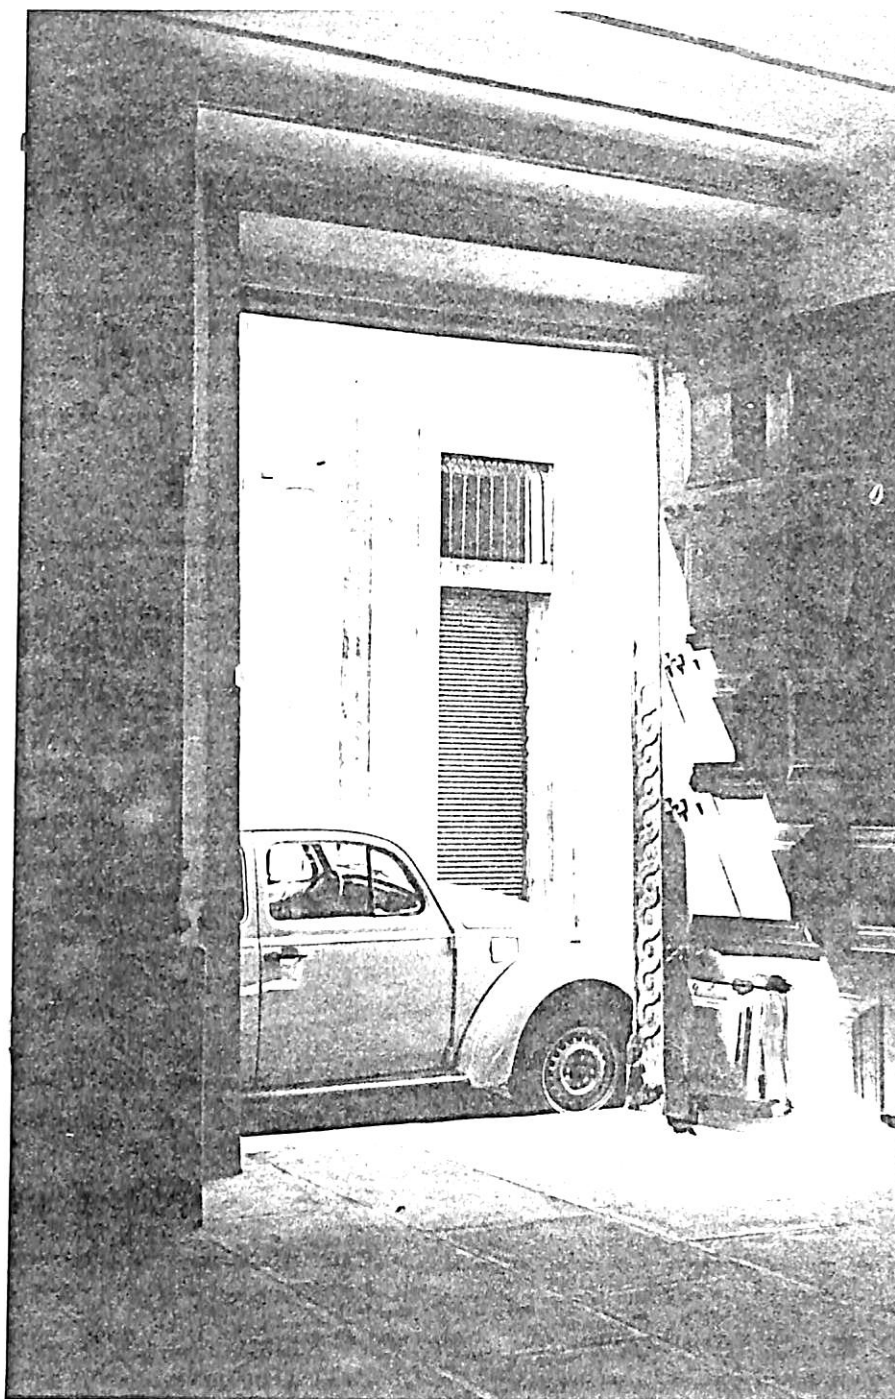
- VISTA DEL HALL PRINCIPAL HACIA FUERA
- SE OBSERVA EL PILAR PRINCIPAL CON FISURAS TRANSVERSALES, PROVOCADAS POR EL EXCESIVO PESO Y FALTA DE MANTENIMIENTO.
- LA PUERTA APANELADA ESTÁ QUEBRADA EN LA PARTE INFERIOR, ASÍ COMO
- EL MARCO DE PIEDRA (ARENITO) ESTÁ AFECTADO POR HUMEDAD EN SU BASE.
- SE APRECIA EL FORRO EN SAIA É CAMISA.

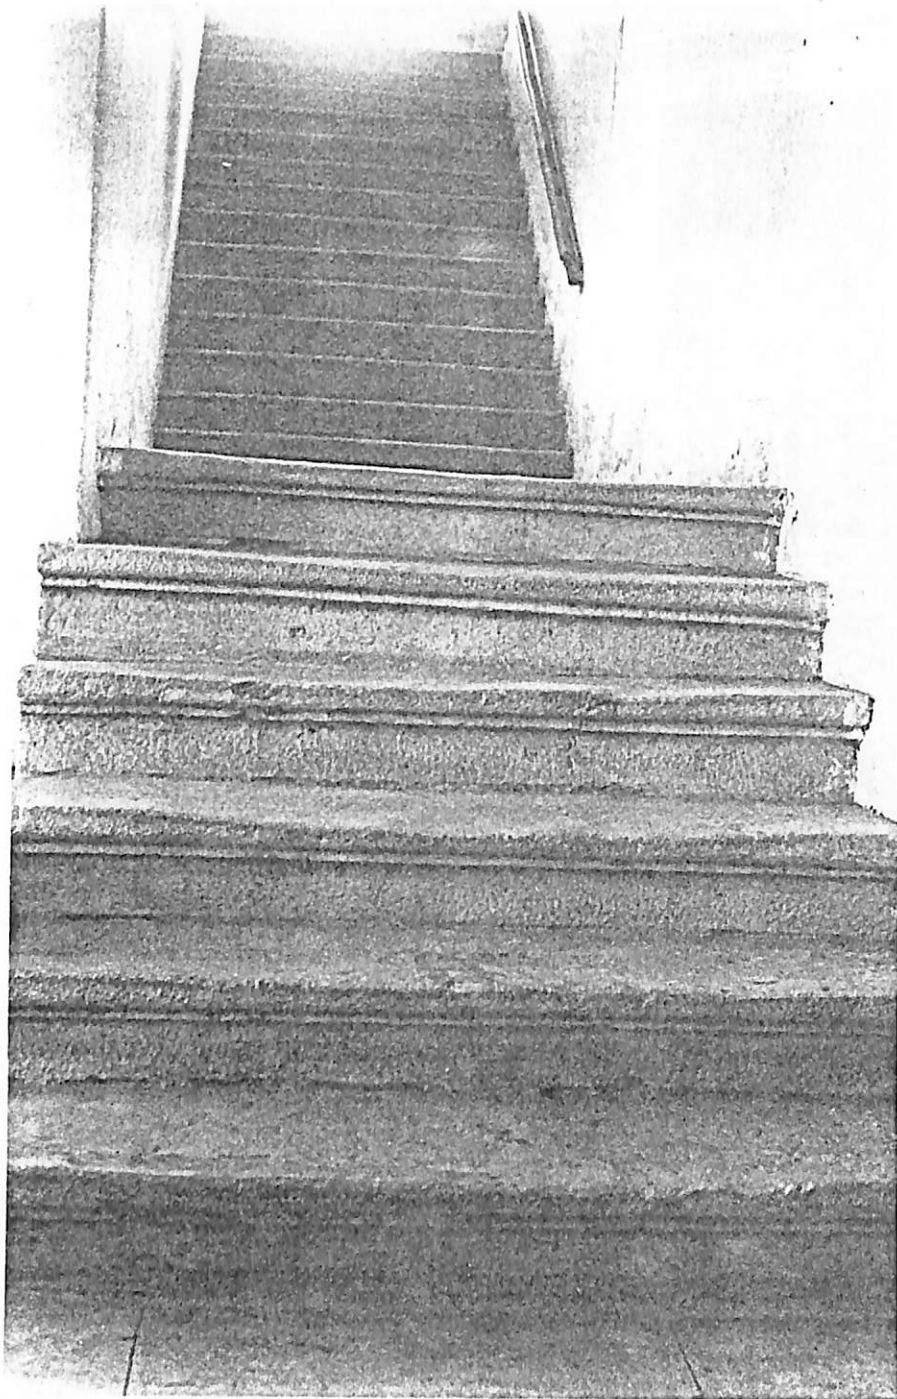
- ACCESO A 12º ANDAR.
- SE OBSERVA EL CAMBIO DE MATERIAL EN LA ESCADA, A PARTIR DEL PRIMER PATAMAR (DE PIEDRA A MADERA).

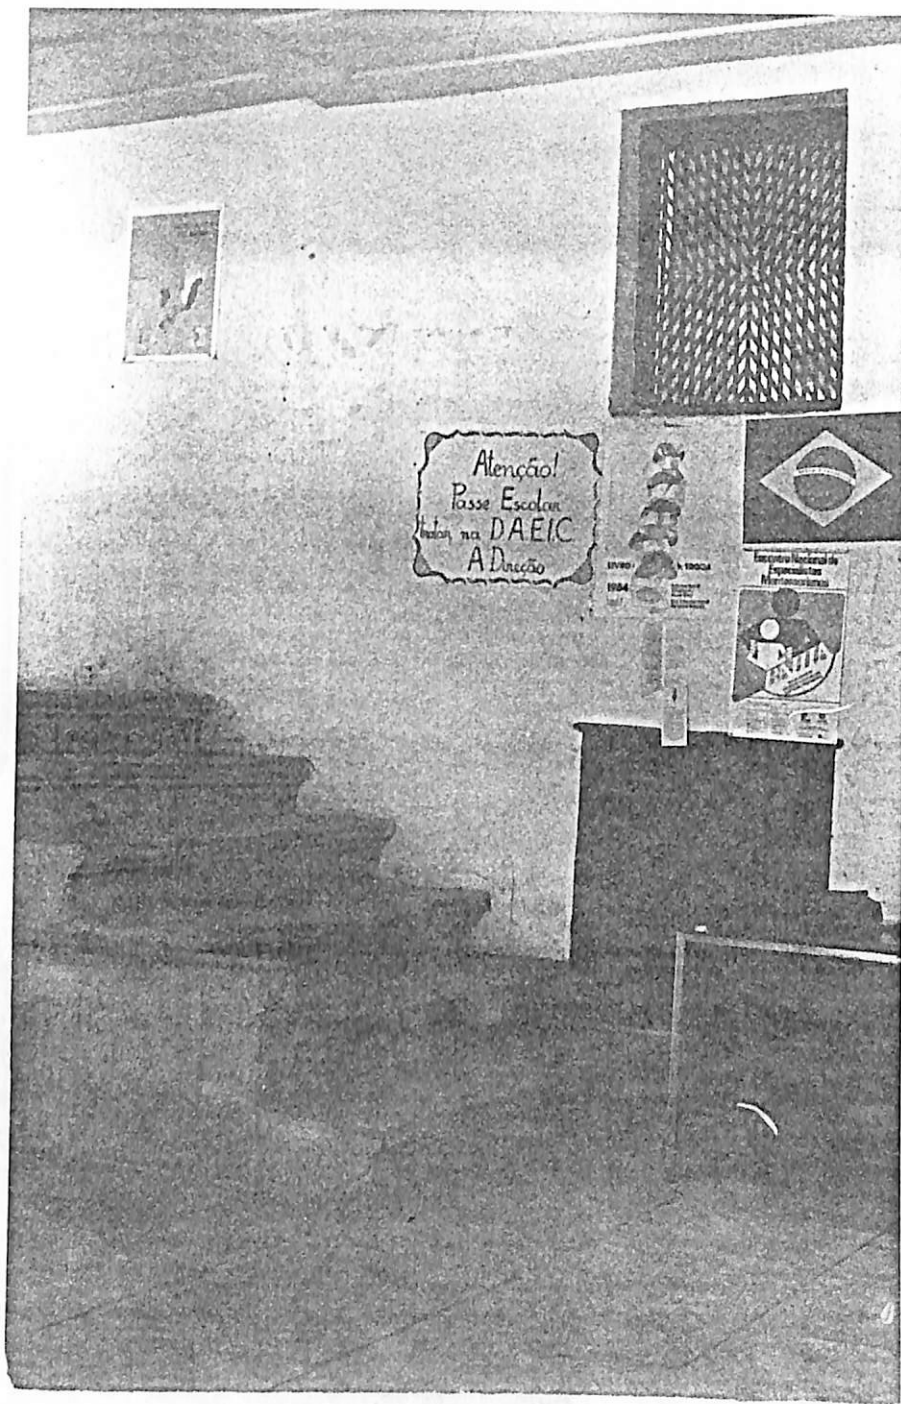
- HALL PRINCIPAL; ACESSO A 1ª ANDAR.
- 5 PASSOS Y PATAMAR EN ARENITO.
- FORRO DE SAIA Y CAMISA.
- PARED EN BUEN ESTADO.
- PISO EN BLOQUES DE CEMENTO (CUADRANGULARES).

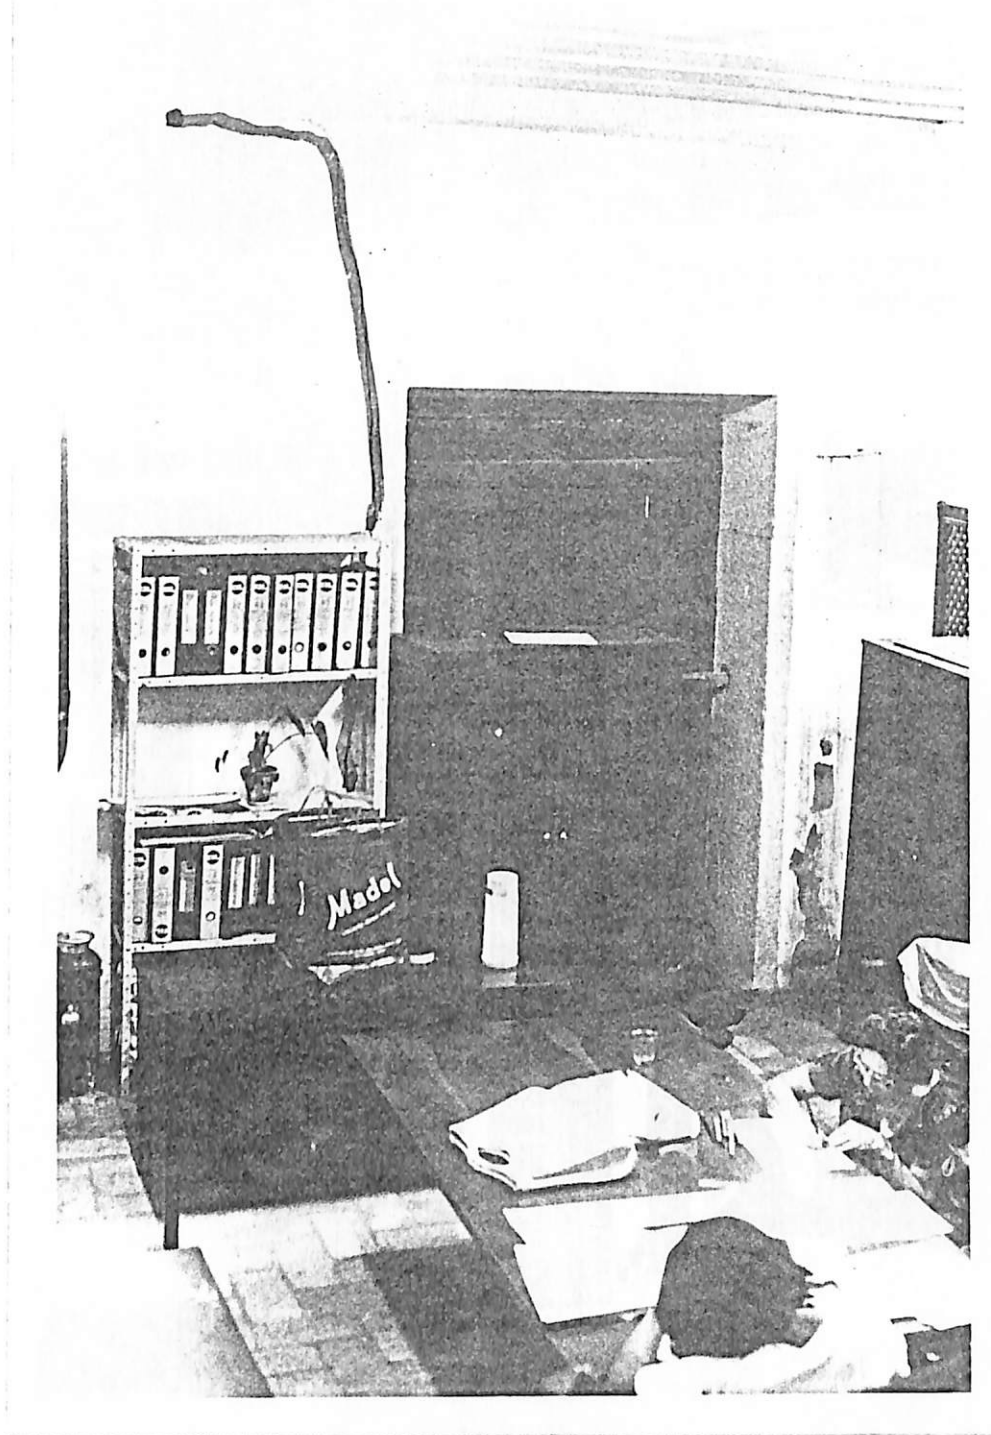
- CLARO ATAQUE DE CÚPIM (DESTAQUE); HUMEDAD ASCENDENTE (SECTOR DERECHO).
- OBSERVAR EL PISO DE PIEDRA ENCAJE PEIXE ESCAMADO, MATERIAL: PIEDRA, EN DISEÑO FEE MOLDEADO.

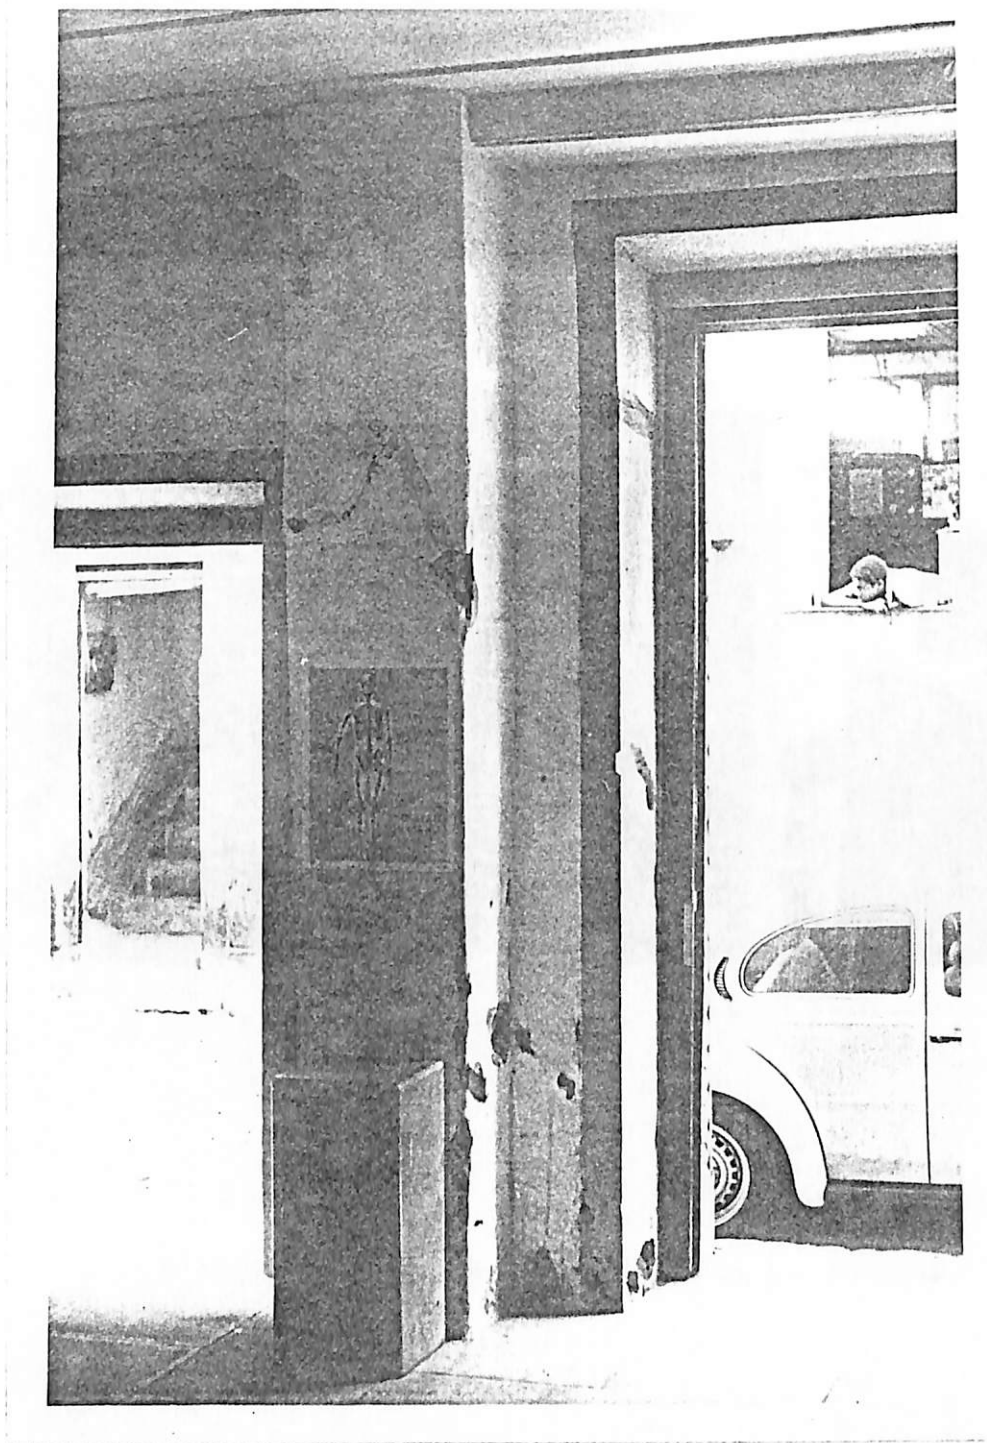
- HALL PRINCIPAL HACIA EL EXTERIOR.
- SE OBSERVA, EN DESTAQUE, LAS FIGURAS Y DEPRENDIMIENTO DE REPOLCO QUE DEJAN SENTIR UN LIGERO RECALCO EN ESTE SECTOR.

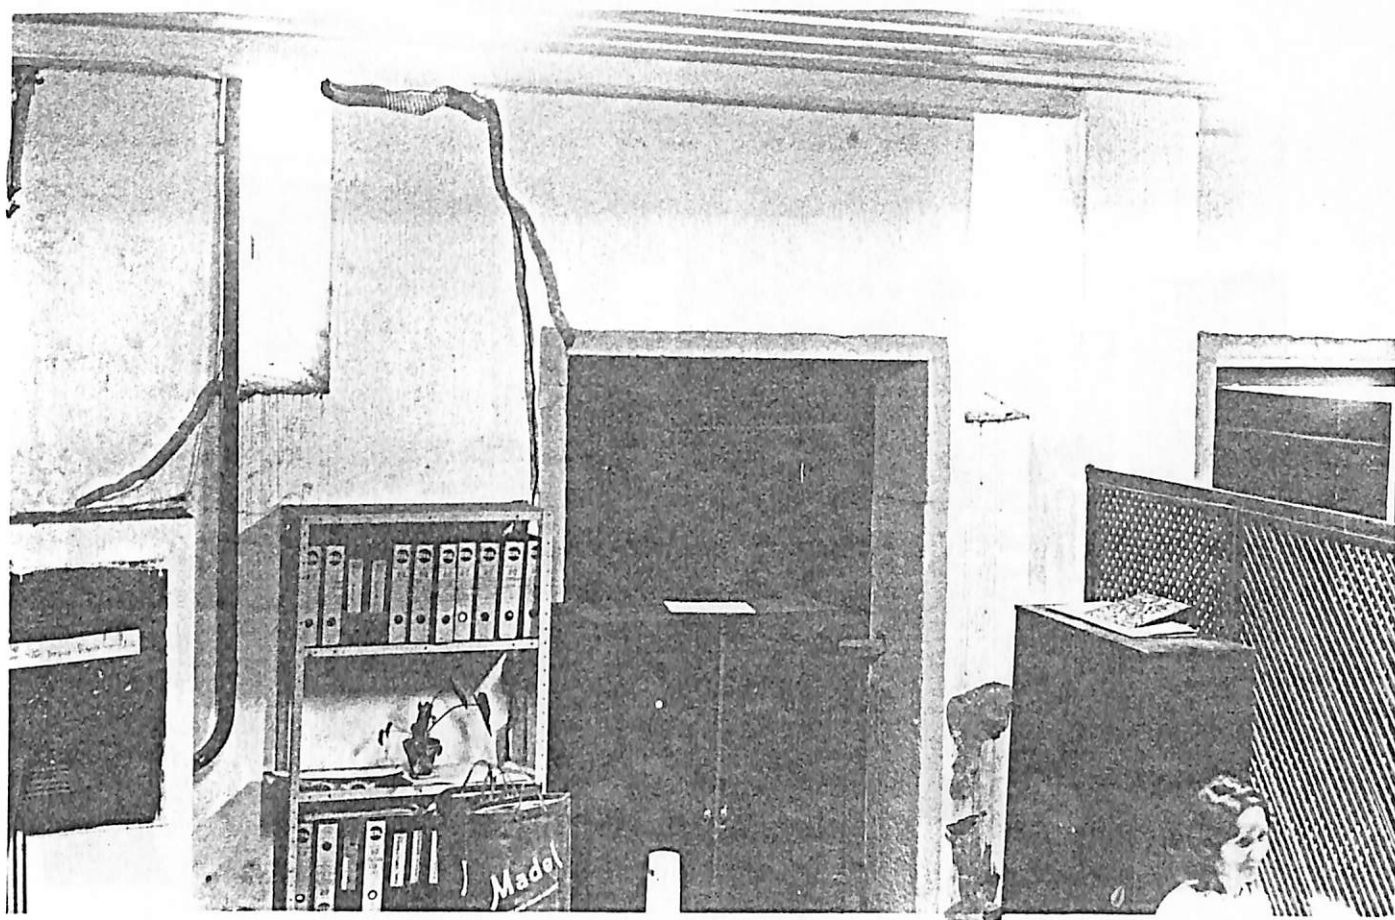
-CÔMODO AFECTADO POR CUPIM (FORO) Y HUMEDAD ASCENDENTE (PAREDES)

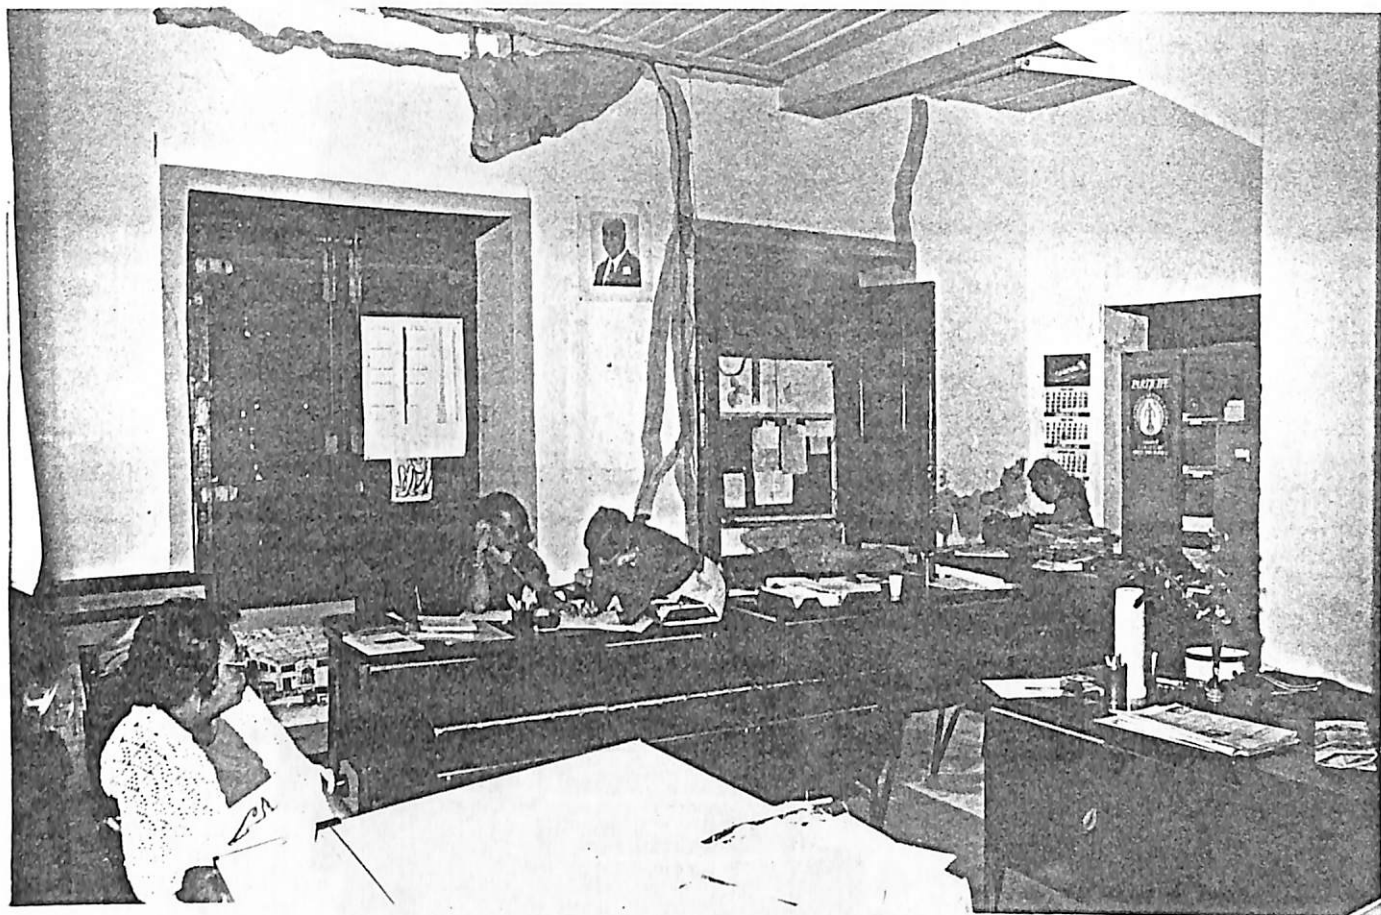
- SALA QUE OCUPA EL SEM.R.E.
- ATAQUE DE CUPIM Y HUMEDAD.
- EL FORRO (DE SAIA E CAMISA) ESTÁ CLARAMENTE AFECTADO POR EL CUPIM.

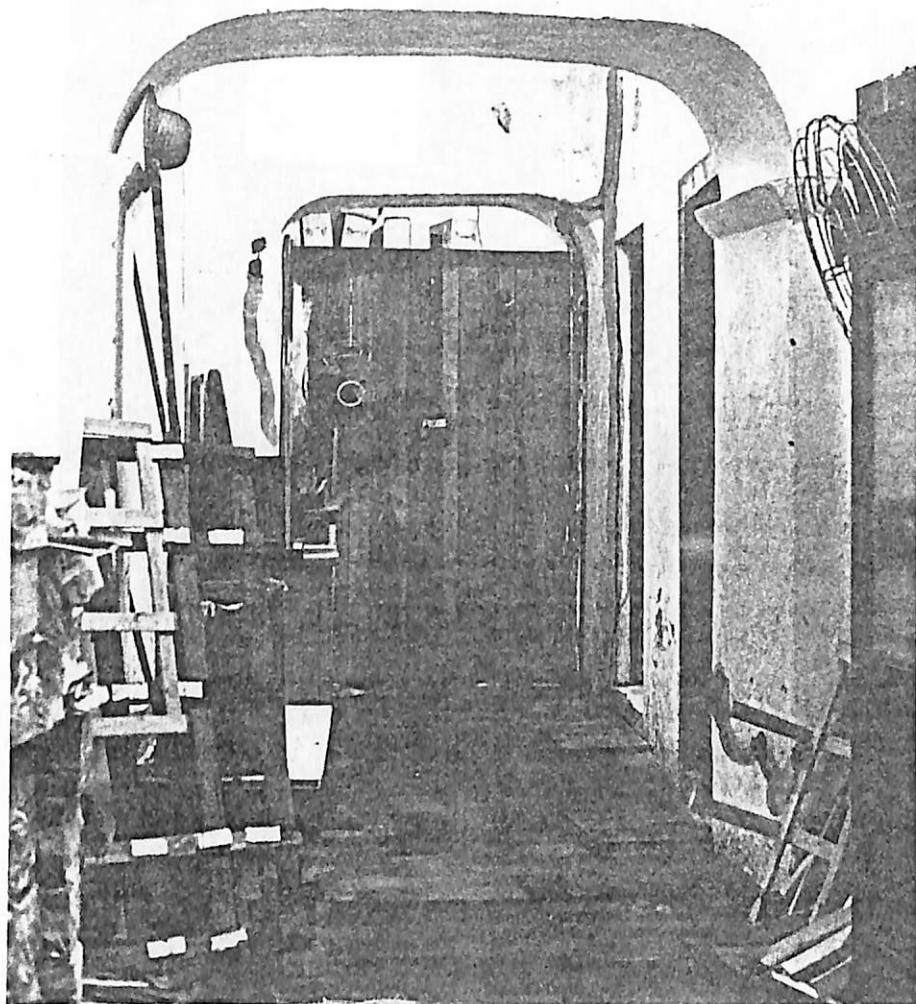
- ARCO REBAJADO EN PRIMER PLANO.
- PISO DE PIEDRA (ESCAMA PEIXE)
- EN DESTAQUE LA ACCIÓN DEL CUPIM Y SOBRE LA PARED IZQUIERDA UNA FISSURA VERTICAL.

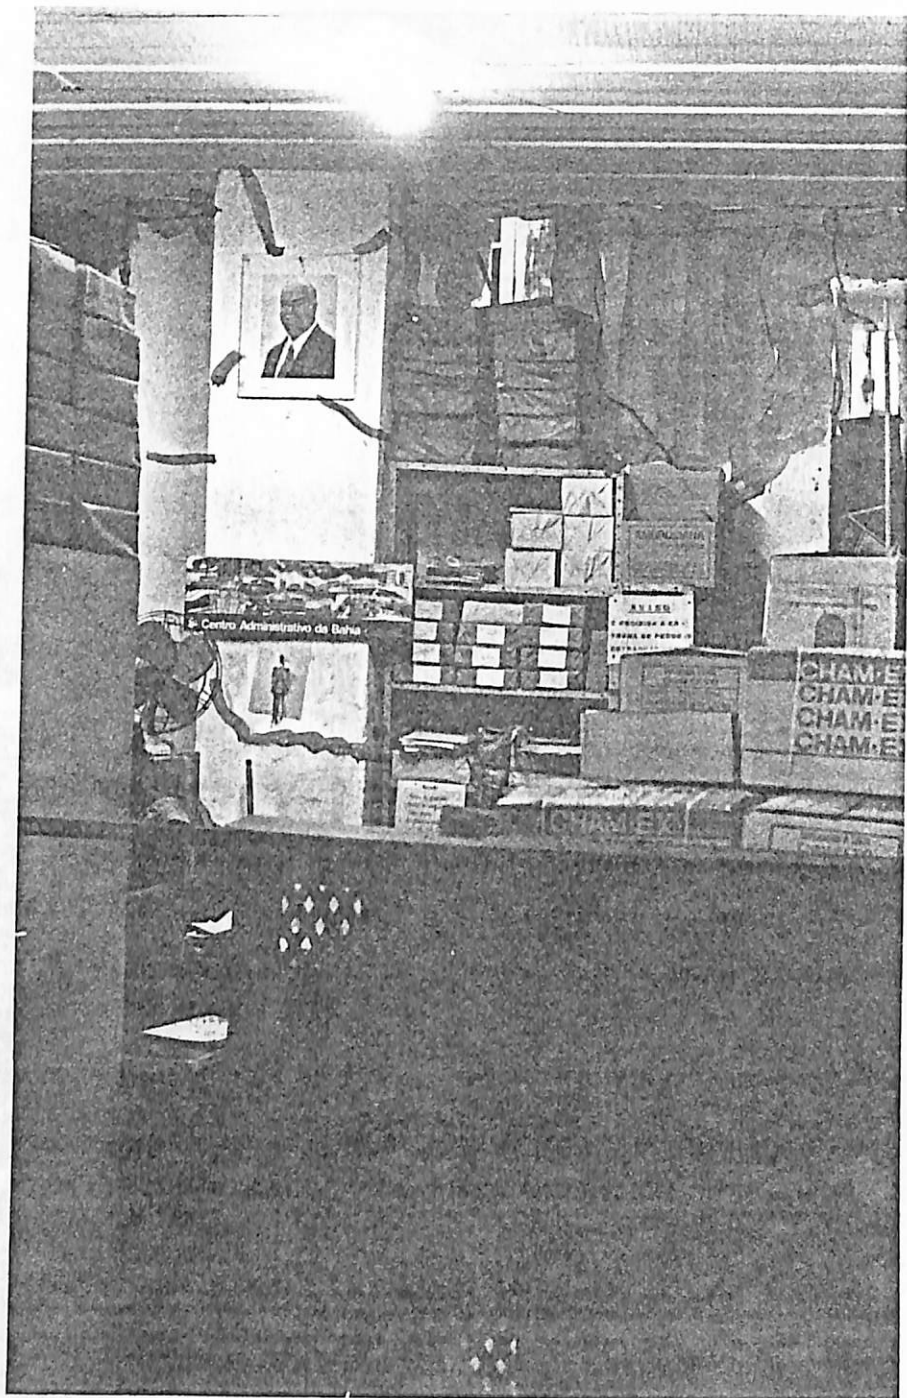
-HUMEDAD (SECTOR DERECHO DE FOTO).

-ATAQUE DE COPIM HACIA EL FORRO.

-SÍNTOMAS DE DESPRENDIMIENTO DE REBOCO EN TODO EL CÓMODO.

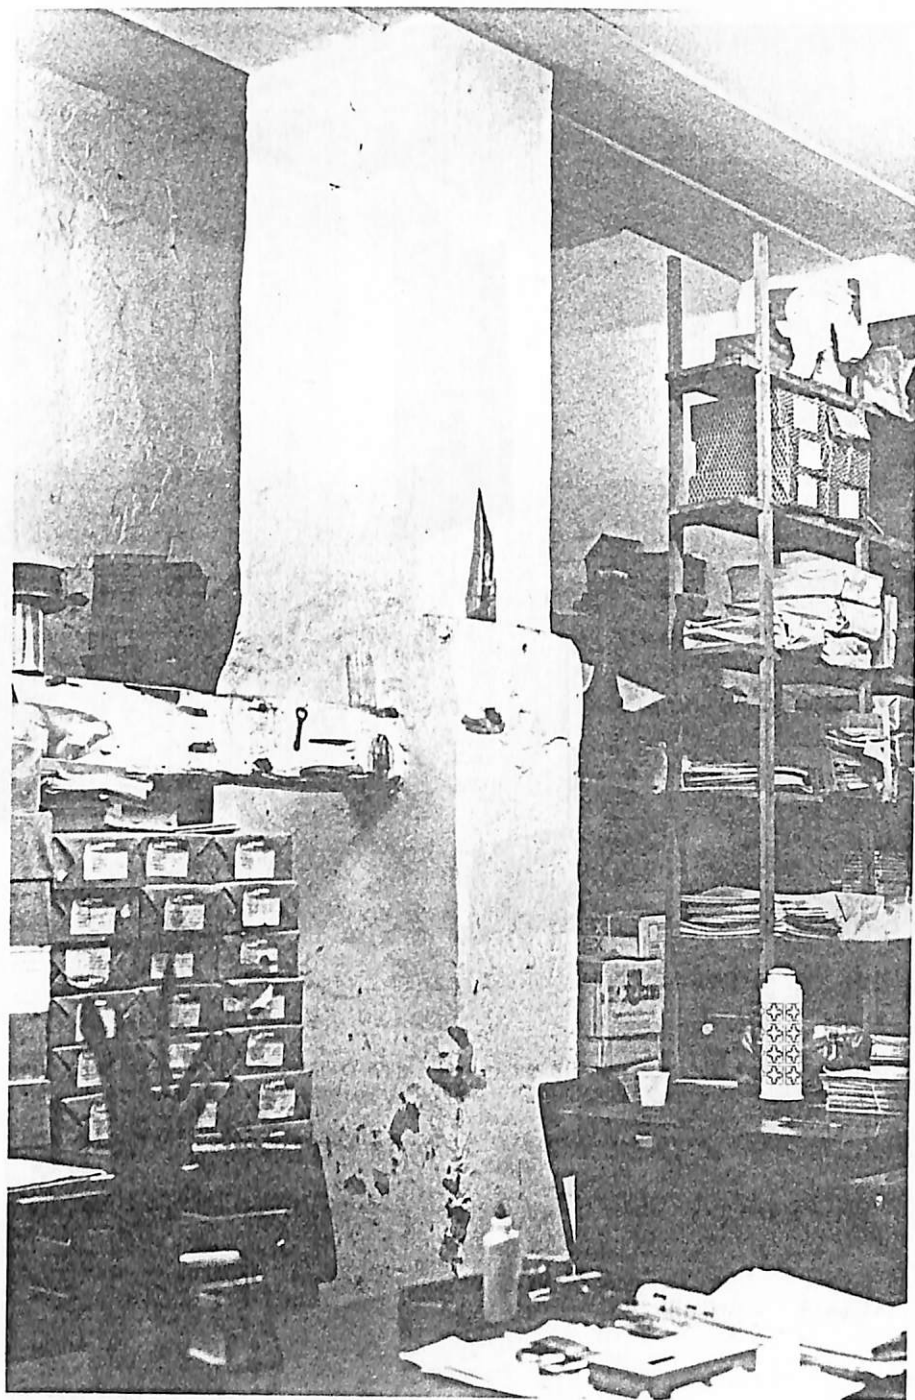
- PILAR DE ALVENARIA DE PEDRA,  
CON REVESTIMENTO AFETADO.

- BARROTE QUE PRECISA SER  
TRATADO CONTRA CUPIM Y HUMEDAD.

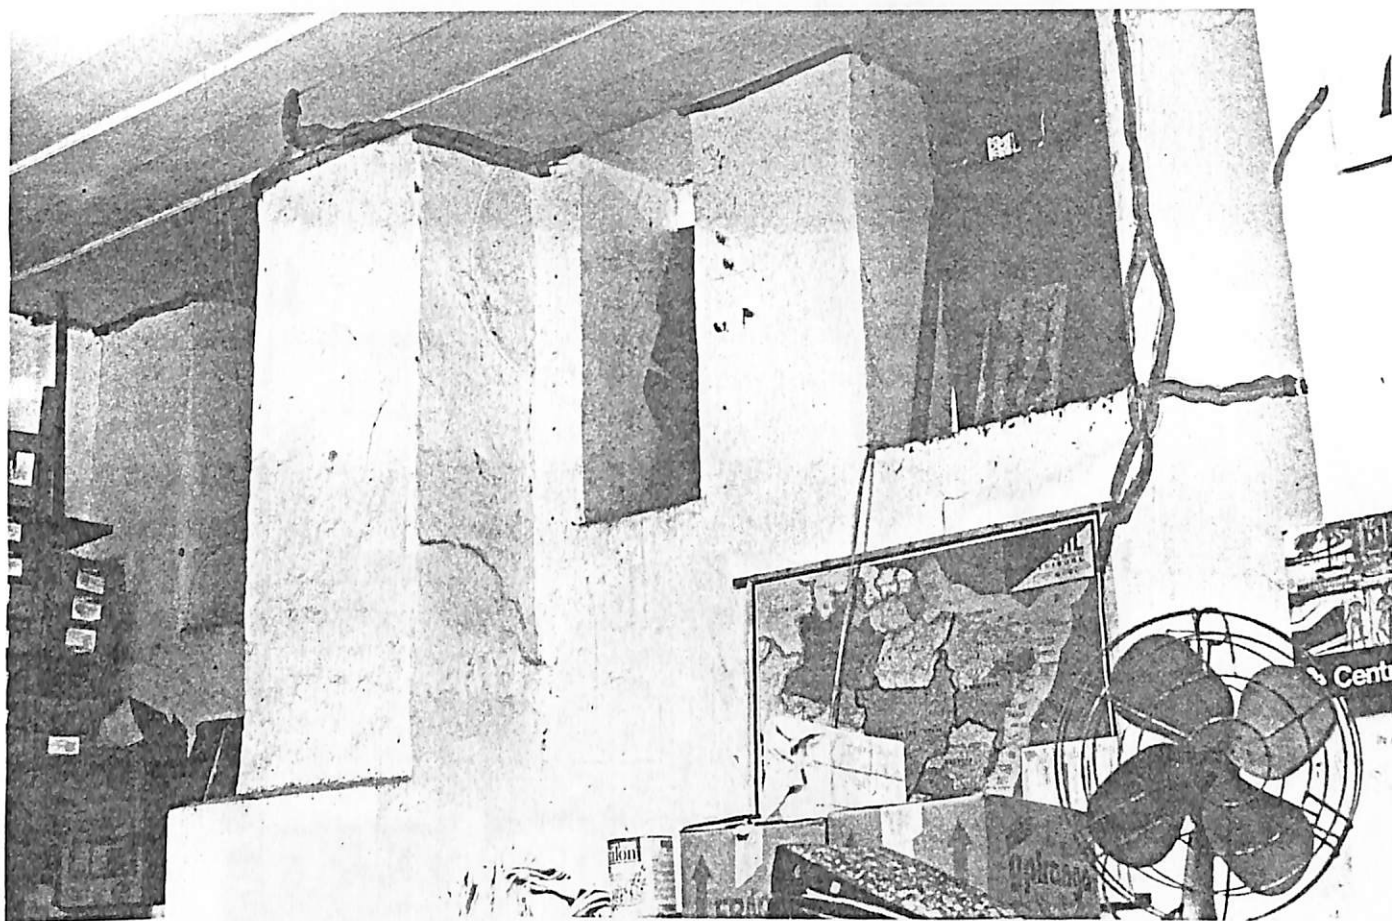
- CÔMODO-DEPOSITO DE MATERIAL ESCOLAR .
- EN DESTAQUE EL RECORRIDO DEL CUPIM HACIA EL PORRO (BORDES).

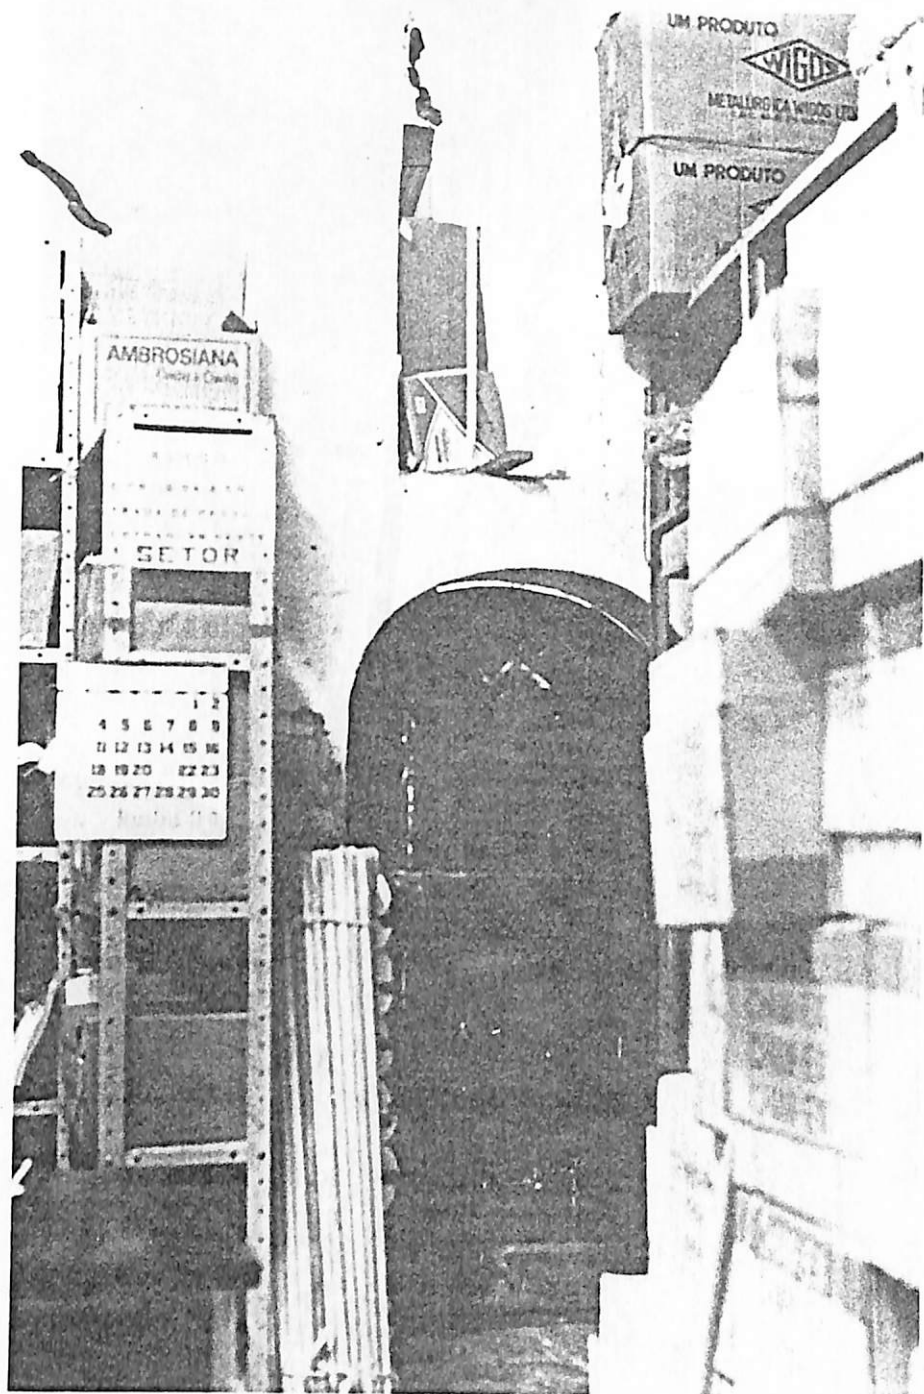
- SECTOR DE ACCESO AL PATIO.
- SE APPRECIA SOBRE LA PARED EL RECORRIDO DEL CUPIM.

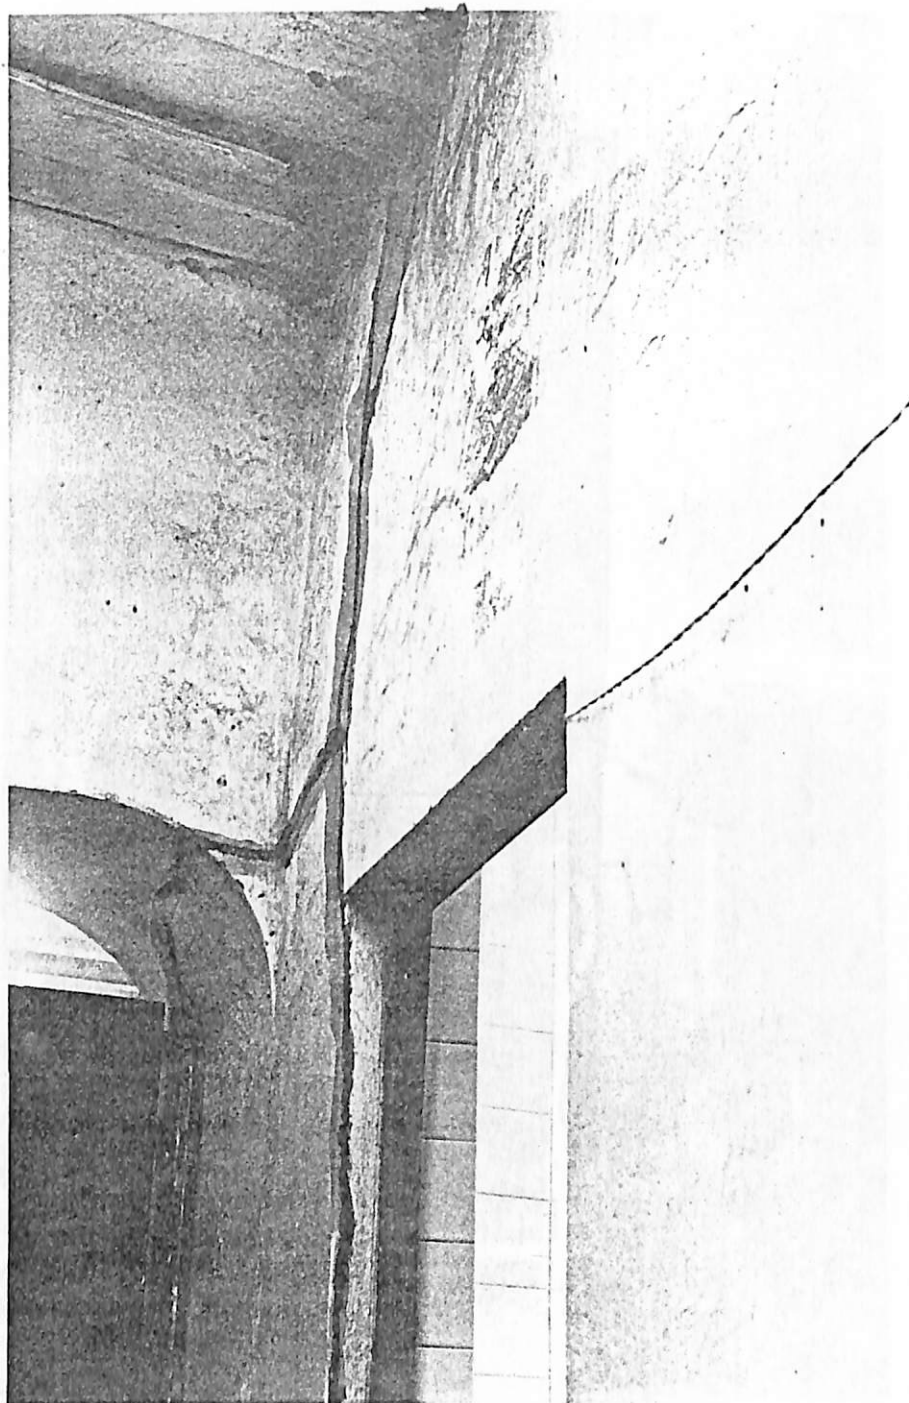
- TABUADO SIMPLE (MACHO E FEMEA) EN EL FORRO.
- ATACADO DE CUPIM Y HUMEDAD.
  - INSTALACIÓN ELECTRICA EXPUESTA.

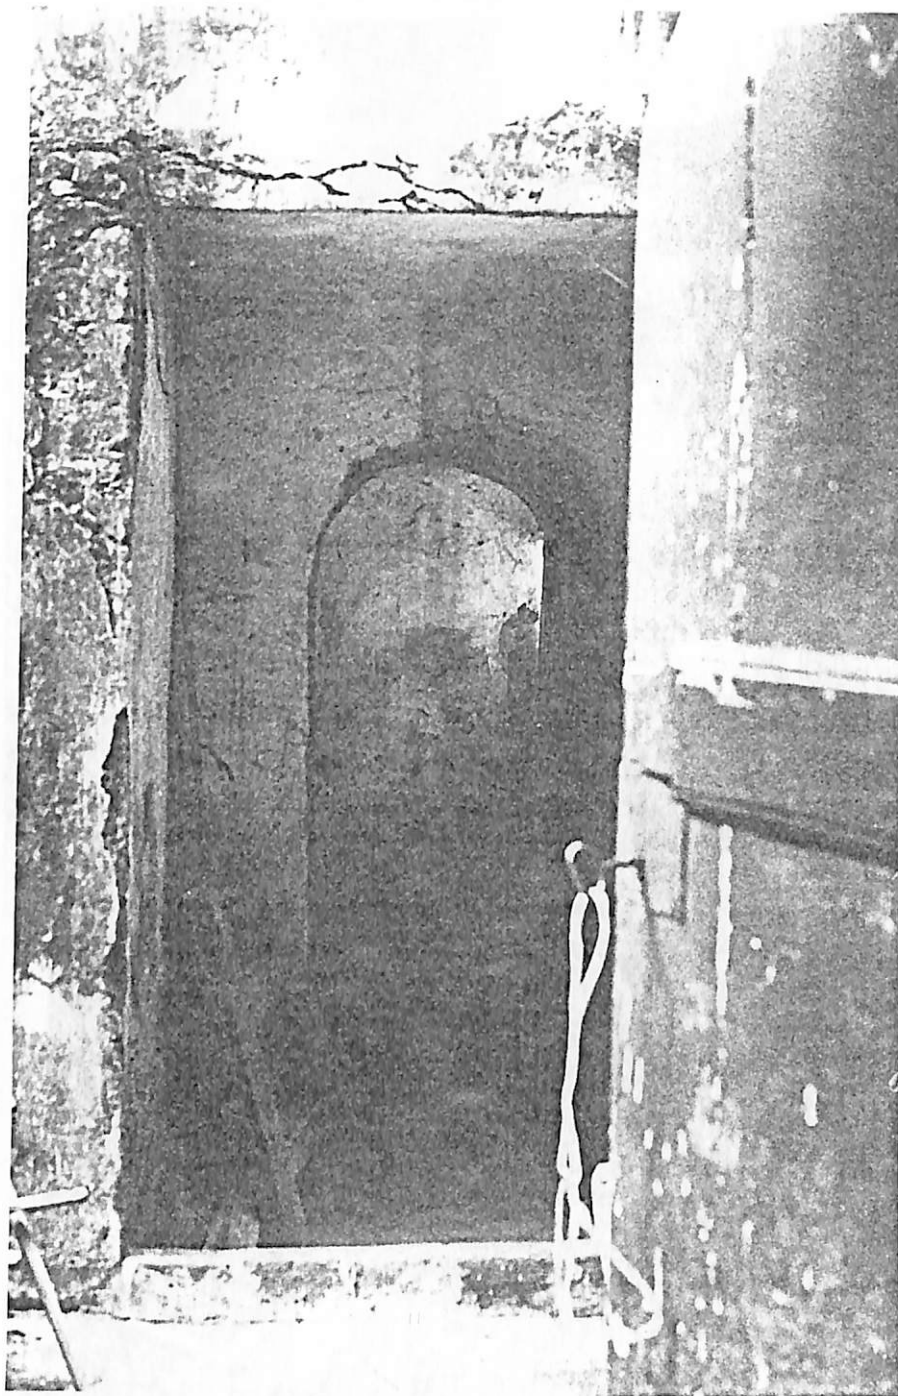
-SOBRE LA PARED DEL  
FONDO SE VEN MANCHAS  
DE HUMEDAD ASCENDENTE.

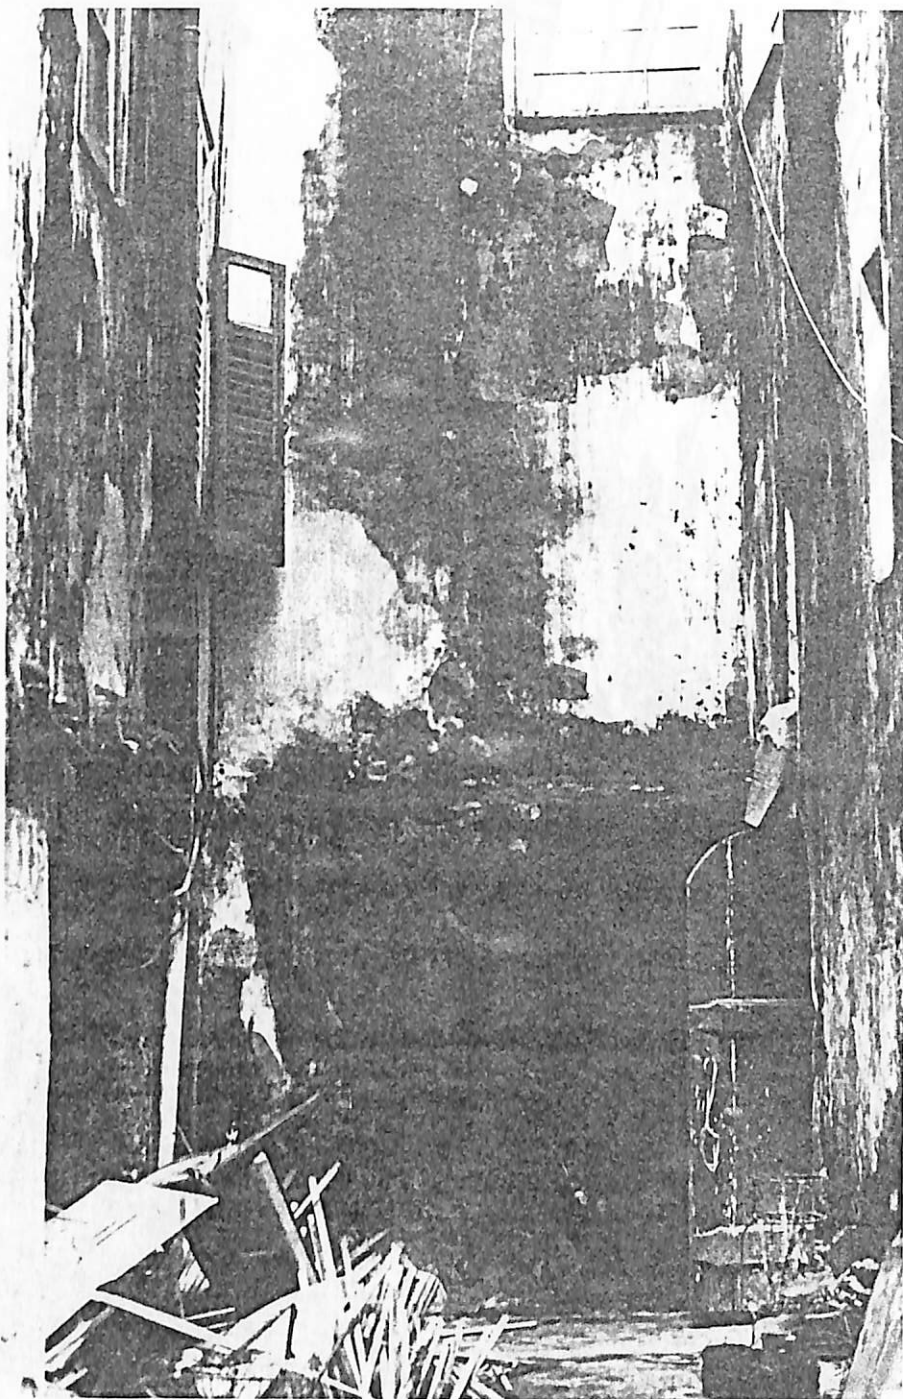
LA HUMEDAD ASCENDENTE Y DESCENDENTE  
(VISTA DESDE EL PATIO)

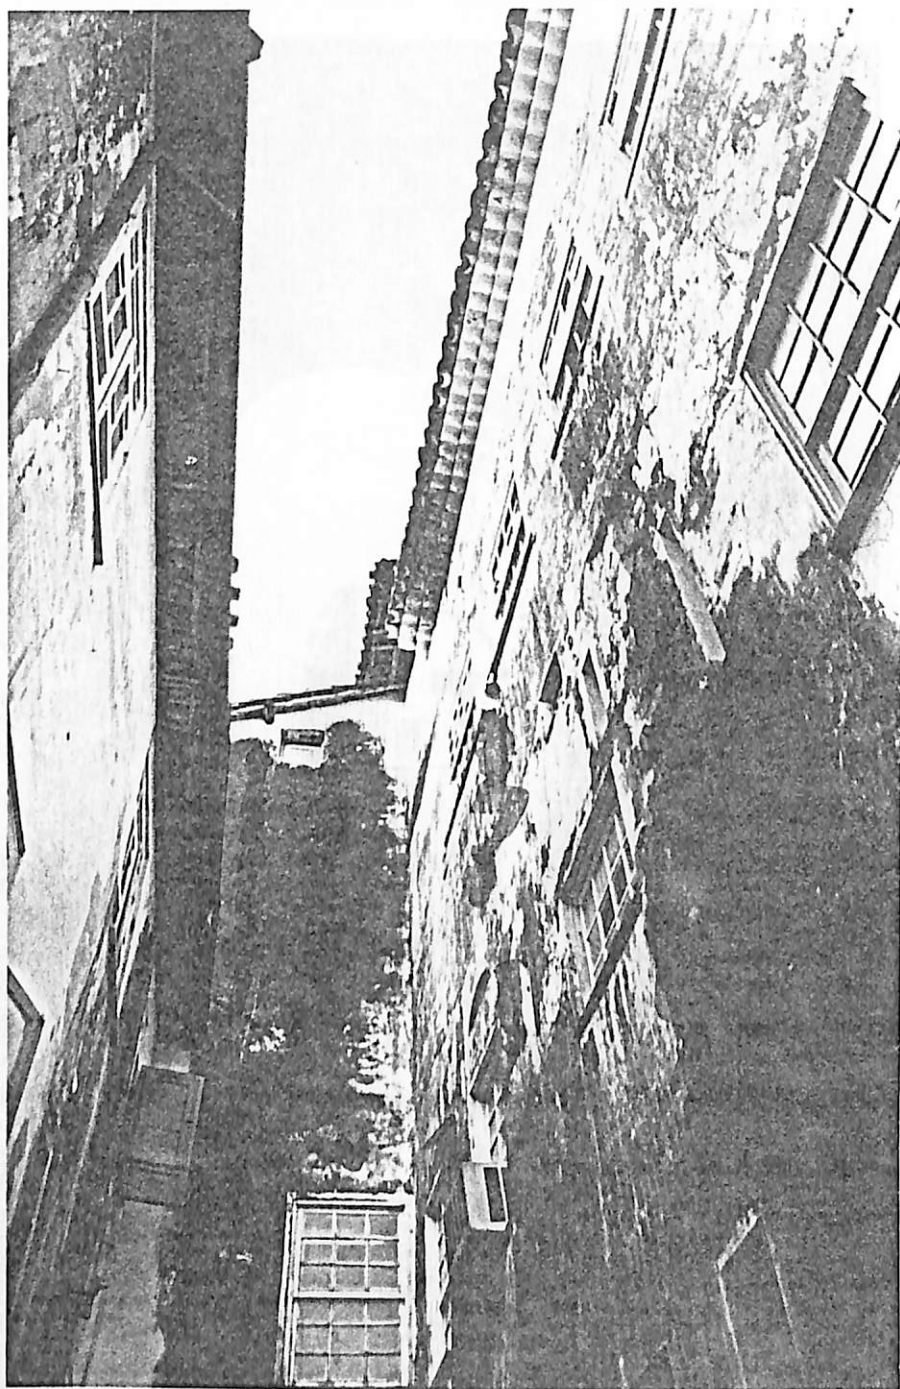
-NOTABLE ATAQUE DE HUMEDAD  
POR LLUVIA Y POR ASCENSO,  
DESDE LAS FUNDACIONES.

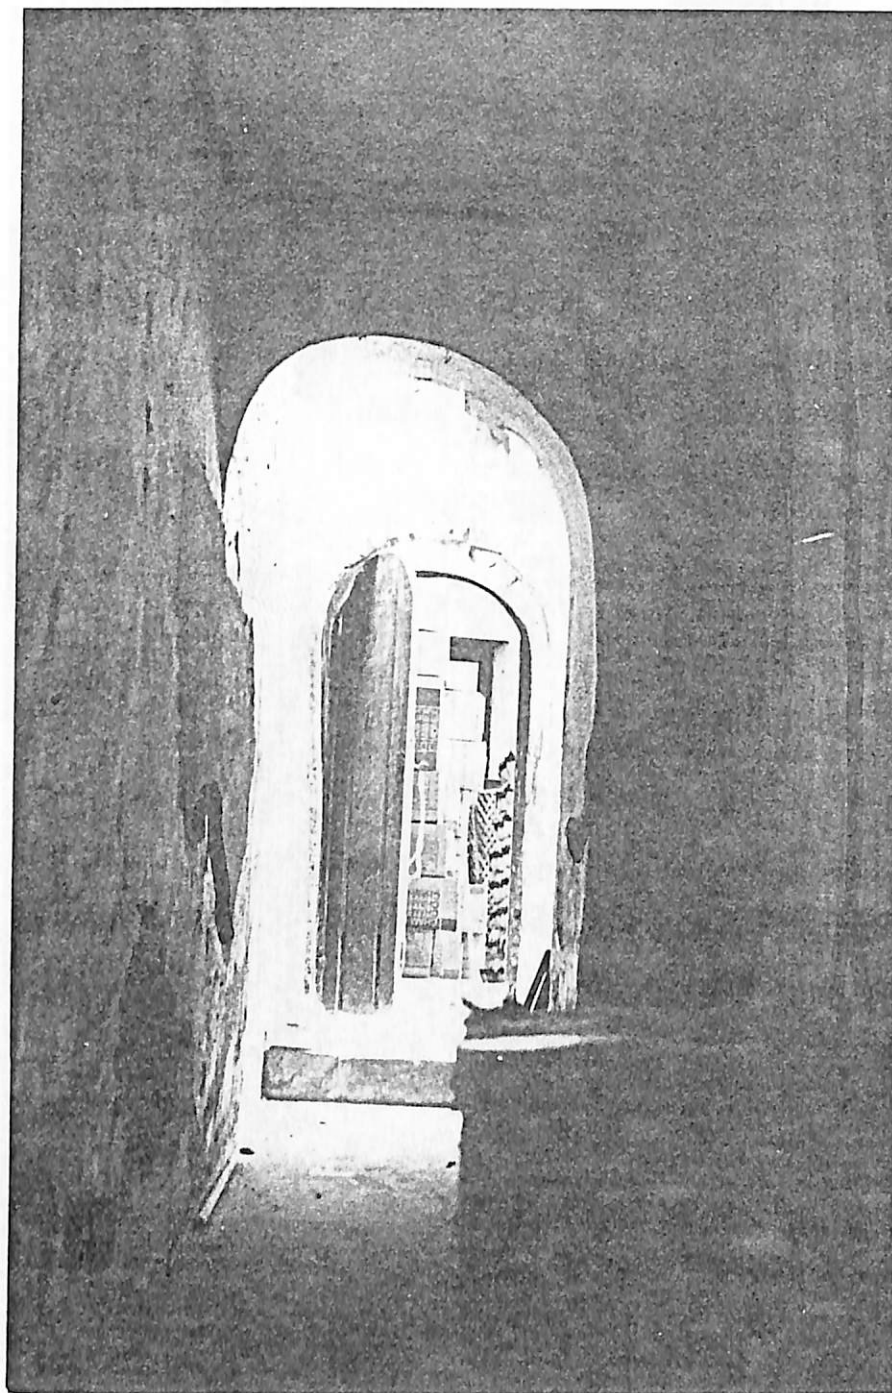
- PASAJE AL TERRENO BALDIO CON ATAQUE DE CUPIM  
EN EL FORRO Y HUMEDAD EN LAS PAREDES.
