**PROGRAMA MINTER / RM**  
**Salvador**

**Projeto:** CAMI - CENTRO ADMINISTRATIVO MUNICIPAL DEZEMBRO/84  
INTEGRADO

VOLUME XIV - 2 - DIAGNÓSTICO. EX-SEMINÁRIO DE S.D.Ã  
MASO

SMEC - SECRETARIA MUNICIPAL DE EDUCAÇÃO E CULTURA

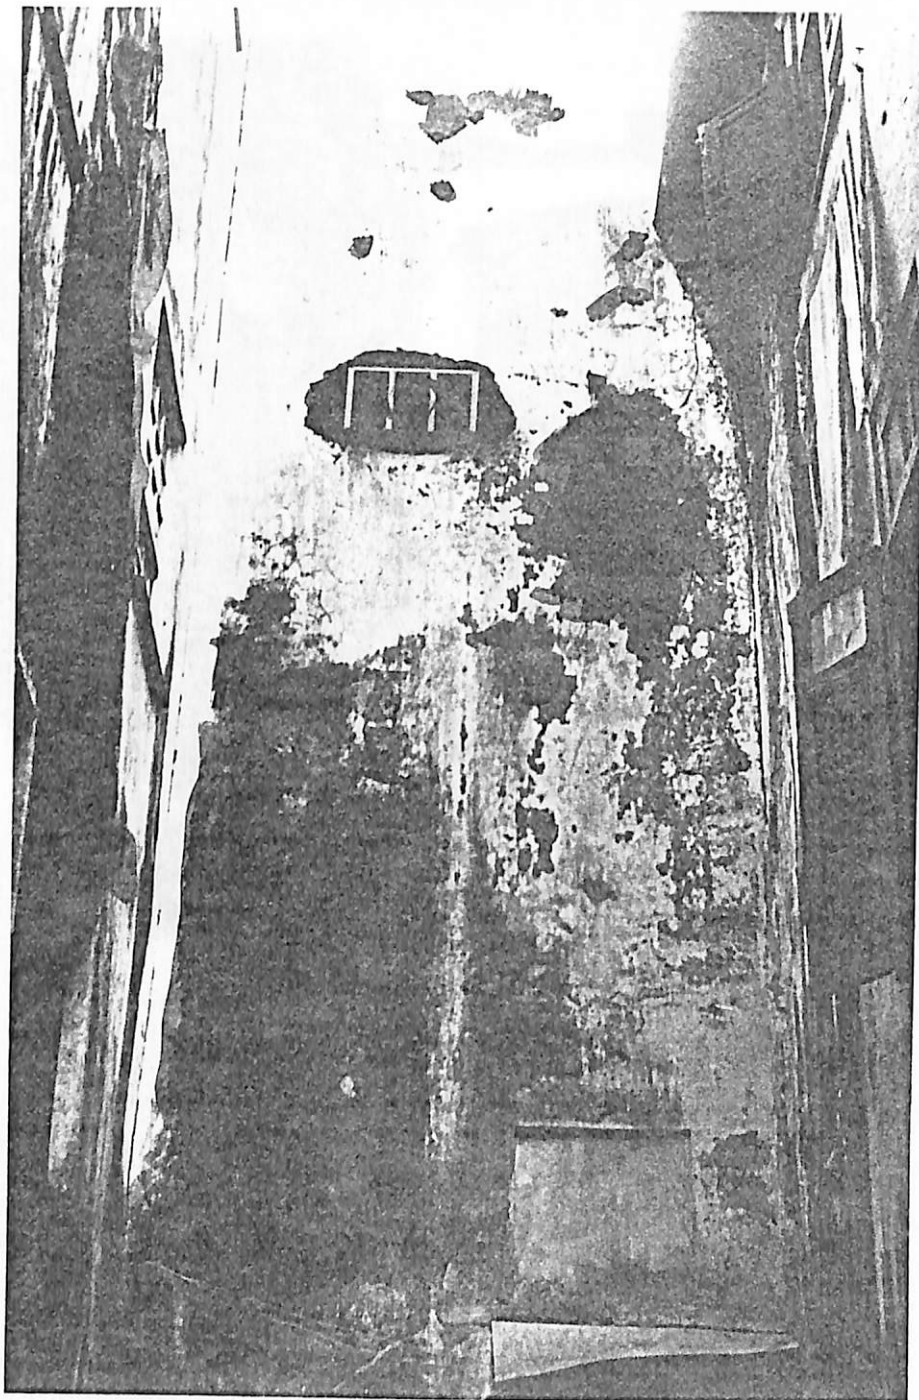
- PATIO INTERIOR, HACIA PRIMER PAVIMENTO.
- LA HUMEDAD VA EN ASCENSO HASTA EL 2º PAV. Y EN EL SECTOR SUPERIOR DERECHO (FOTO) HAY LIGEROS DESPRENDIMIENTOS DE REVESTIMIENTO.

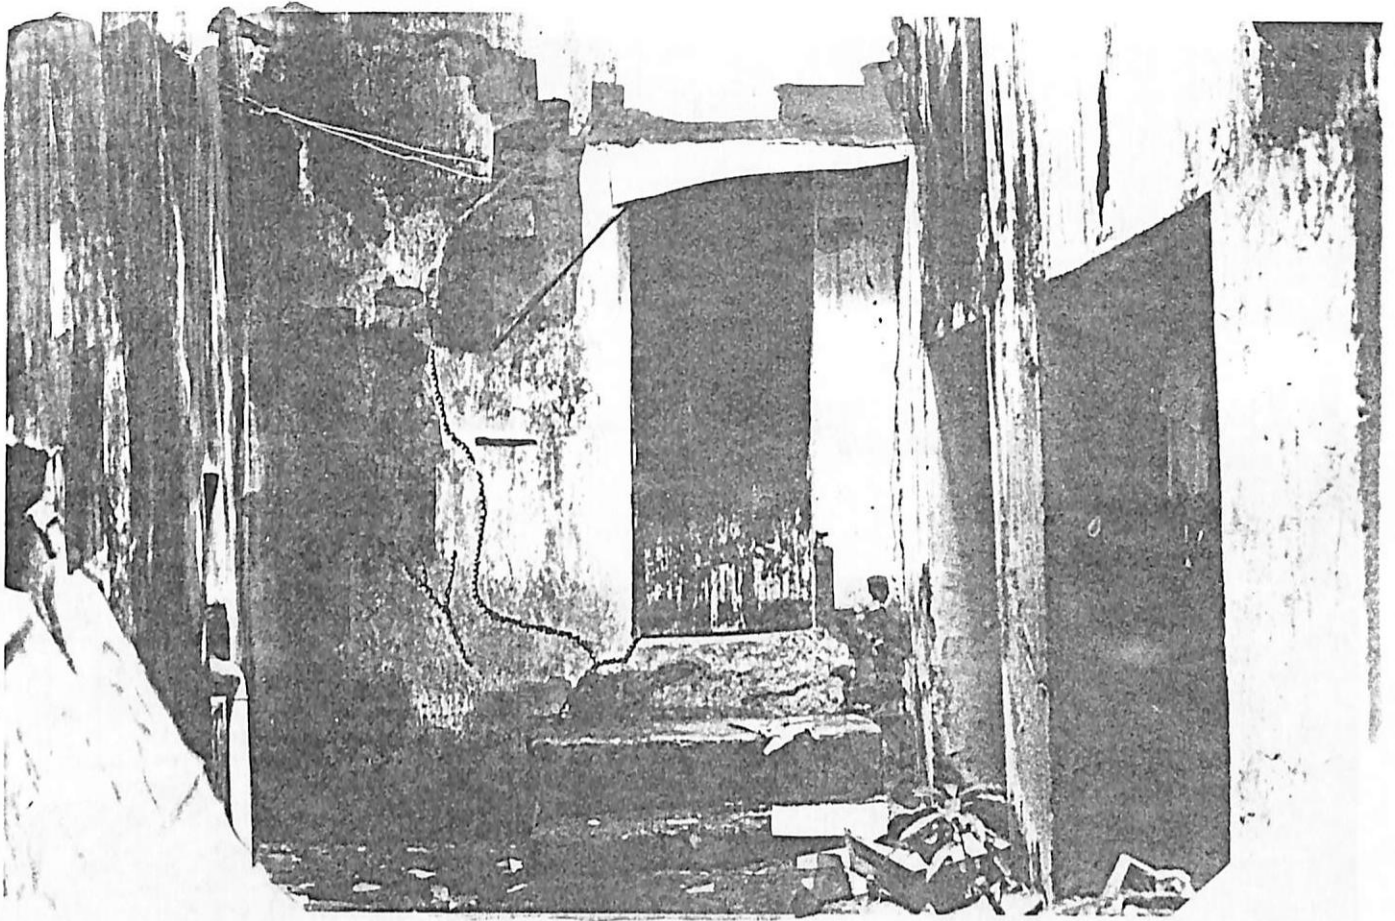
- PAREDES ATACADAS DE HUME-  
DAD.
- EN PUNTOS NEGROS SE DESTACA  
EL DECORRER DE LOS CUPIMS
- PARTE DEL REBOUCO CAYÓ.

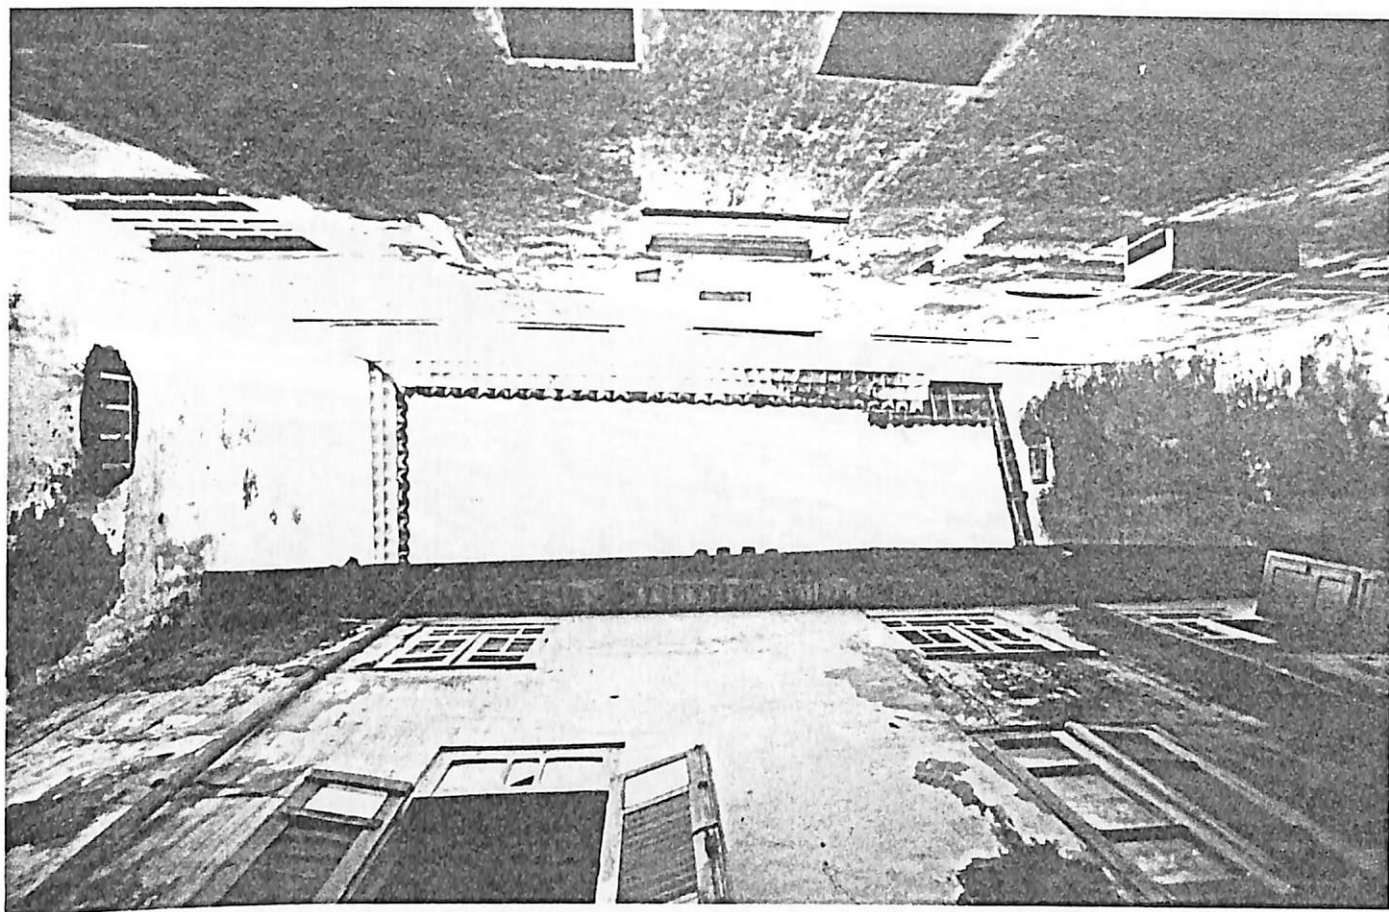
- DESDE EL PATIO HACIA PLÁVIMENTOS SUPERIORES
- LAS MANCHAS DE HUMEDAD SON NOTORIAS Y EN EL SECTOR DESTACADO LAS VEMOS HASTA EN CONTACTO CON LA COBERTURA.

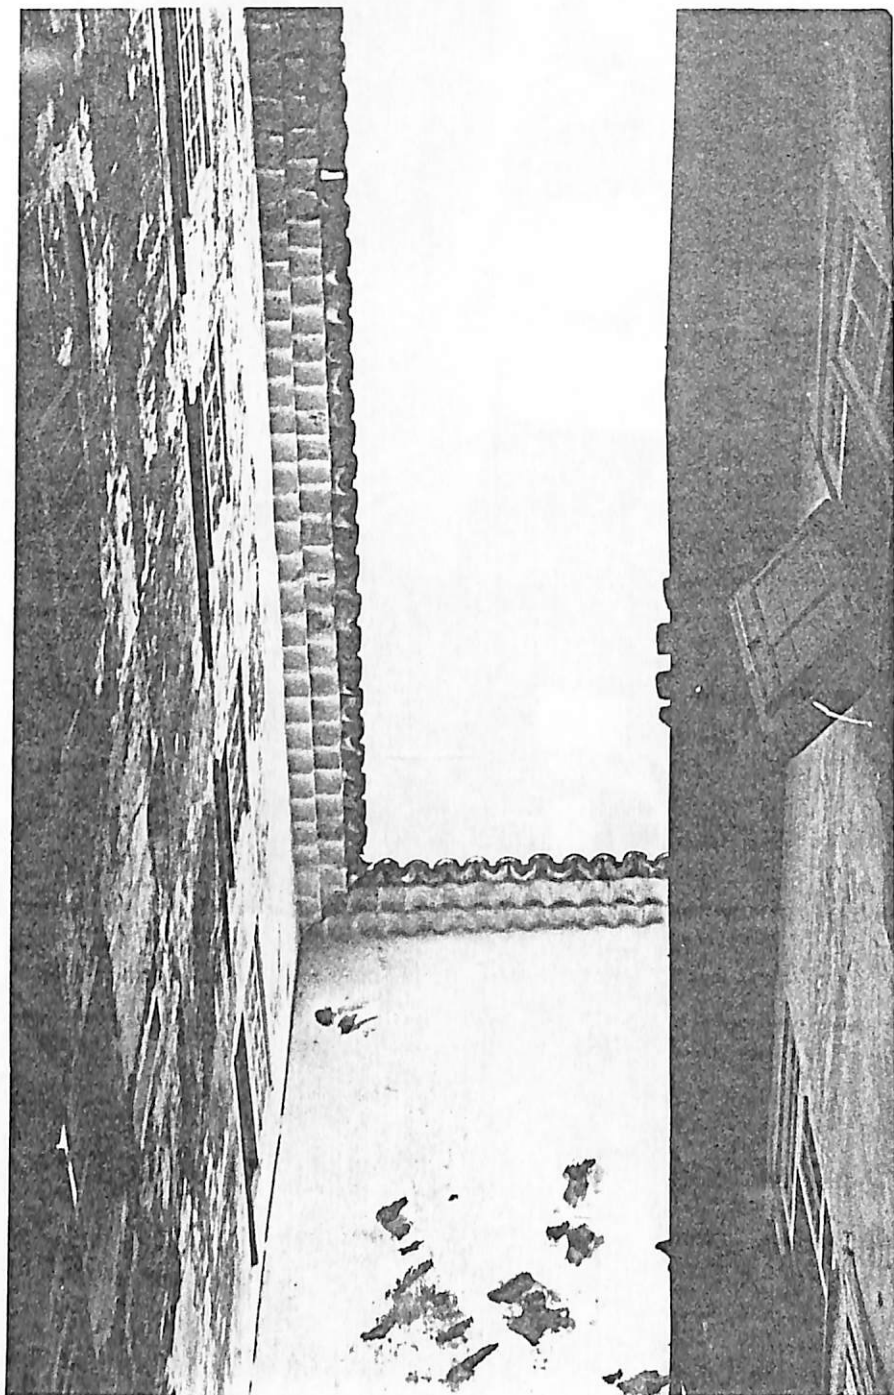
DETALLE DE ESQUINA EN TELHADO (BEIRA SEVEIRA).  
NOTAR LOS DESPRENDIMIENTOS A CAUSA DE HUMEDAD  
SOBRE LA PARED.

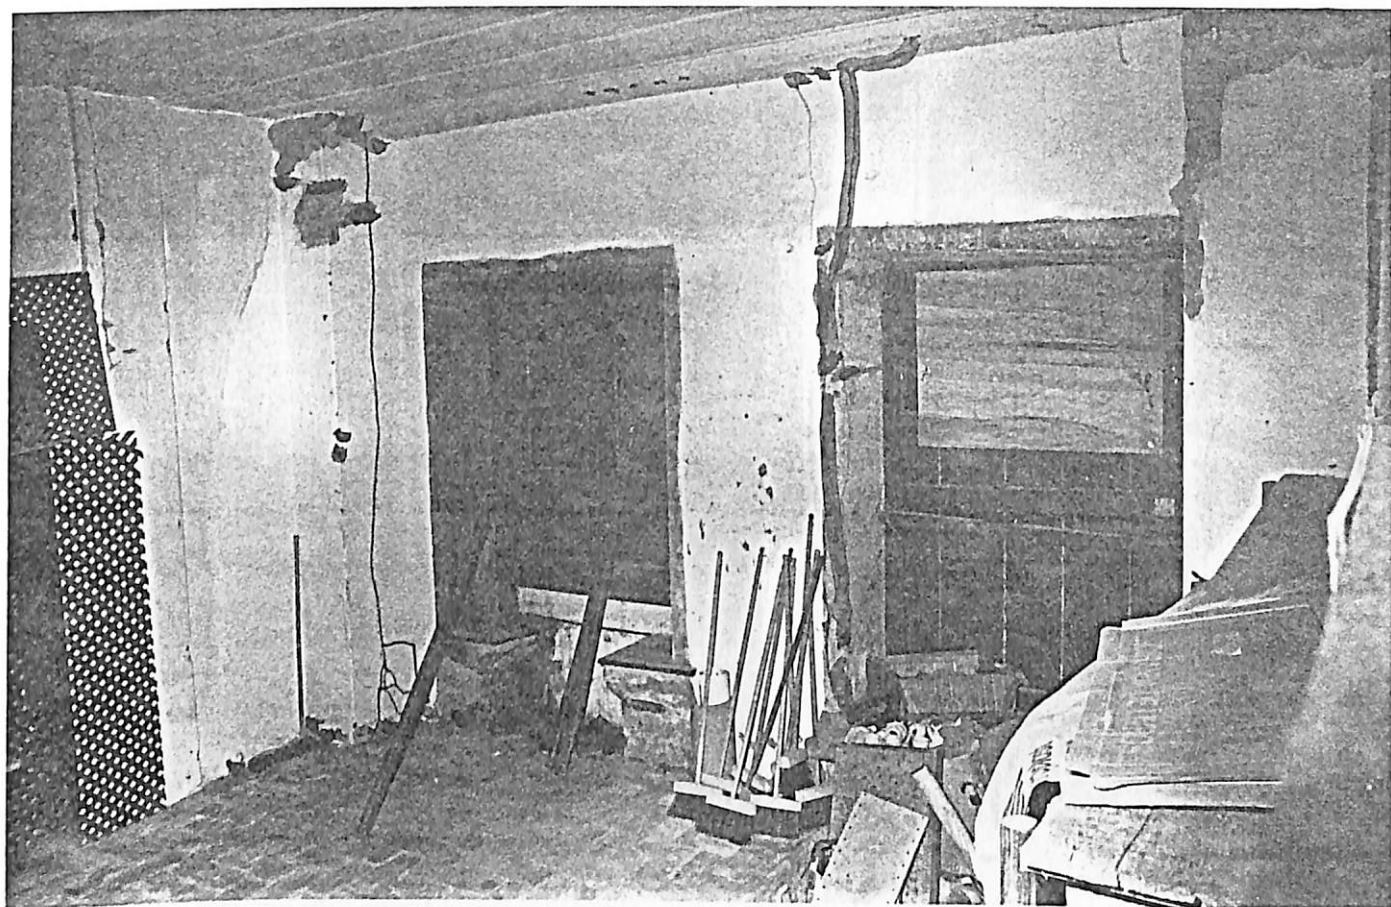
- CÔMODO (DEPOSITO).
- CLARAS MARCAS DE HUMEDAD EN PAREDES, PILARES Y CONVERSADÉIRAS.
- FORRO DE SAIA É CAMISA ATACADO POR CUPIM.
- PISO (ESCAMA DE PEIXE).

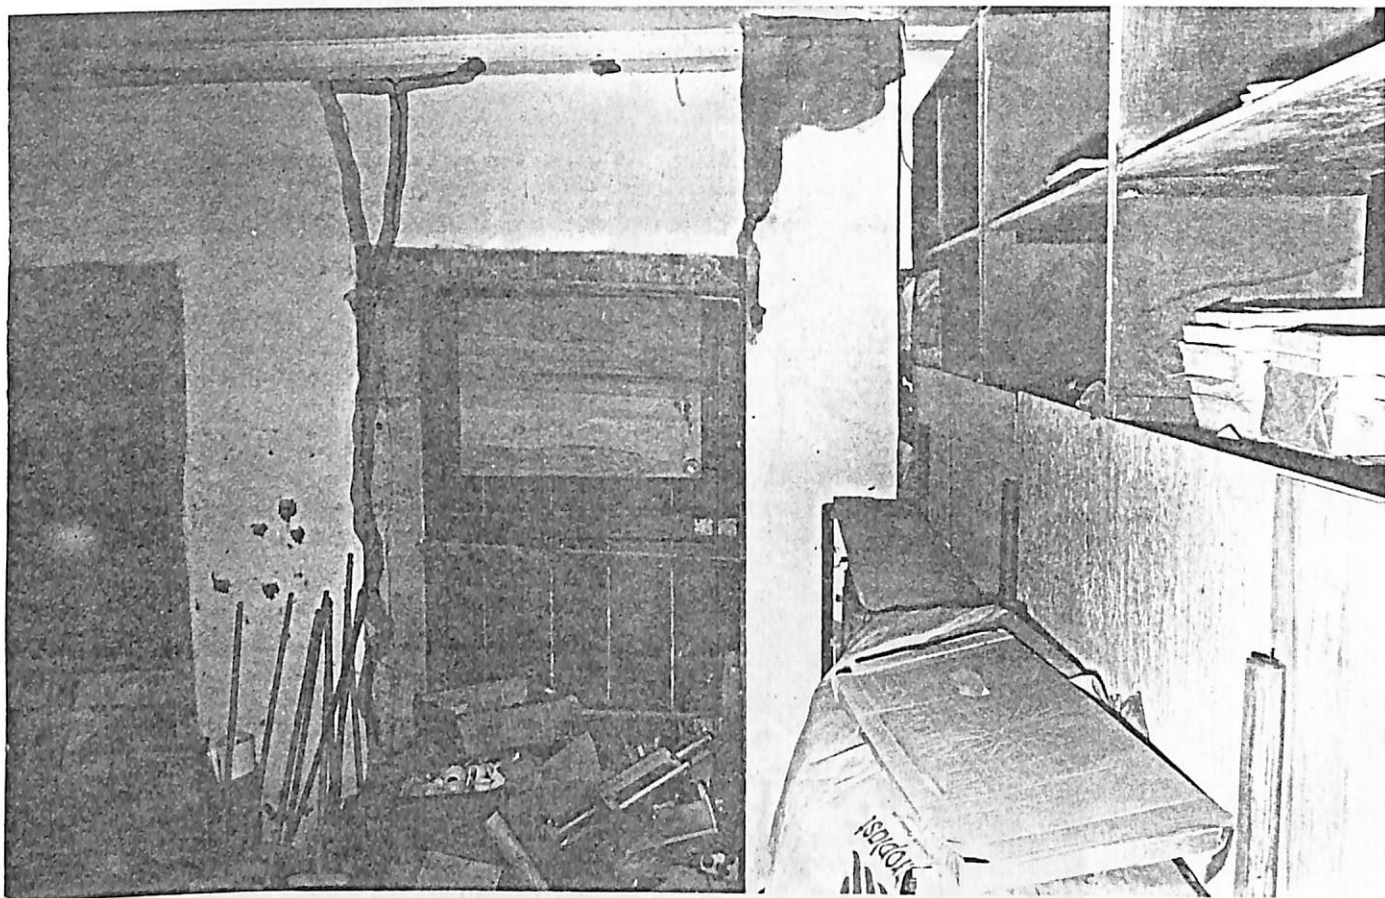
- DEPÓSITO; CÔMODO CON FÔRRO AFECTADO DE CUPIM Y HUMEDAD NOTORÍA SOBRE LA CERCADURA DE LA PUERTA.

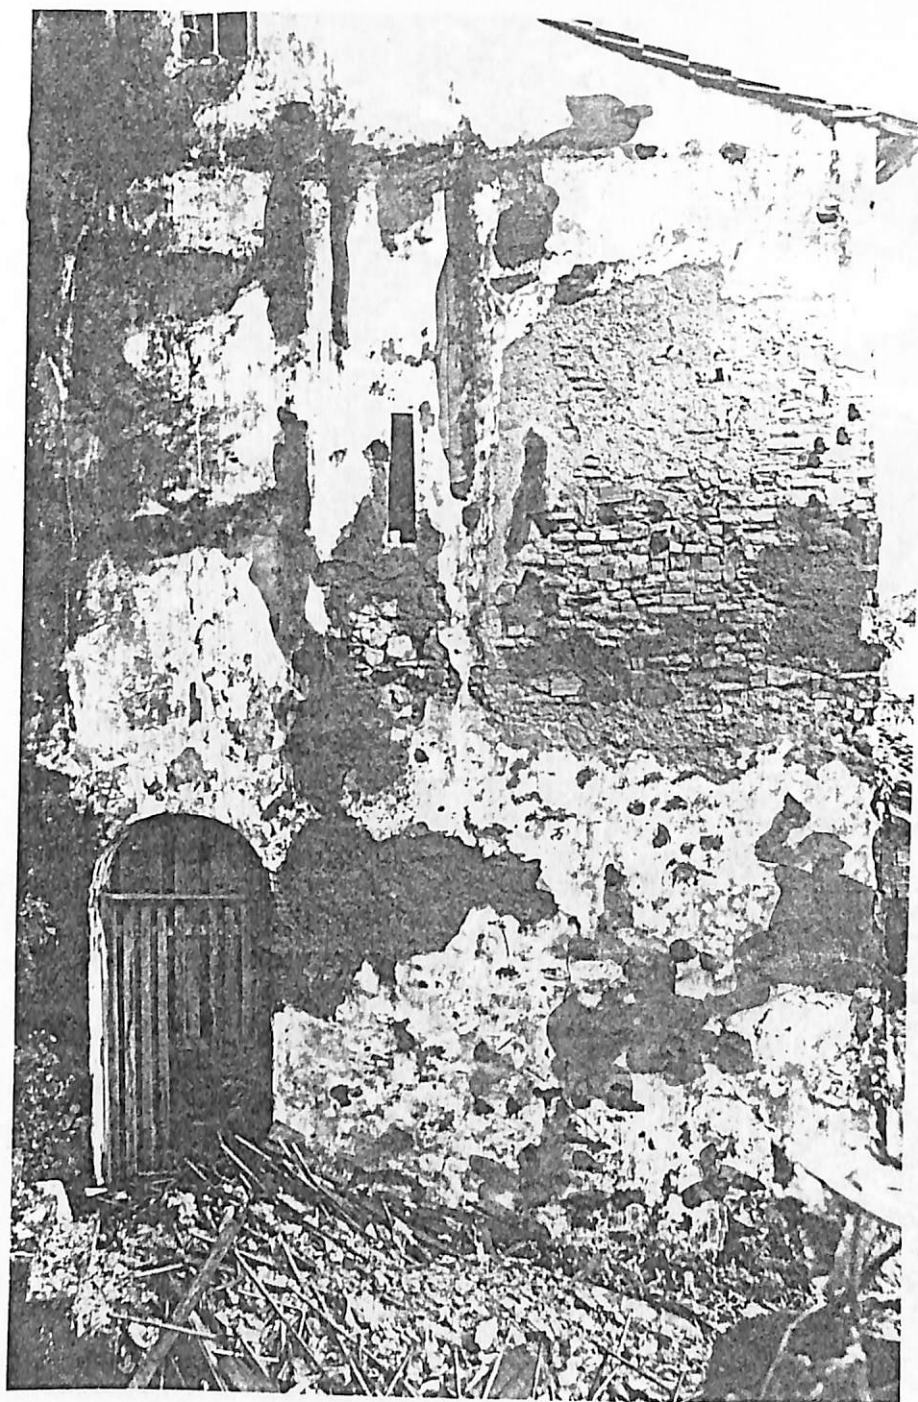
- PARTE DEL TERRENO BALDÍO, EN CONEXIÓN CON SÃO DAMASO (12Q). Y CON BECO DE SEMINÁRIO #1.
- SE OBSERVA LA PARED DE BECO #1 CON REVESTIMIENTO CAÍDO, MANCHAS DE HUMEDAD, ETC.

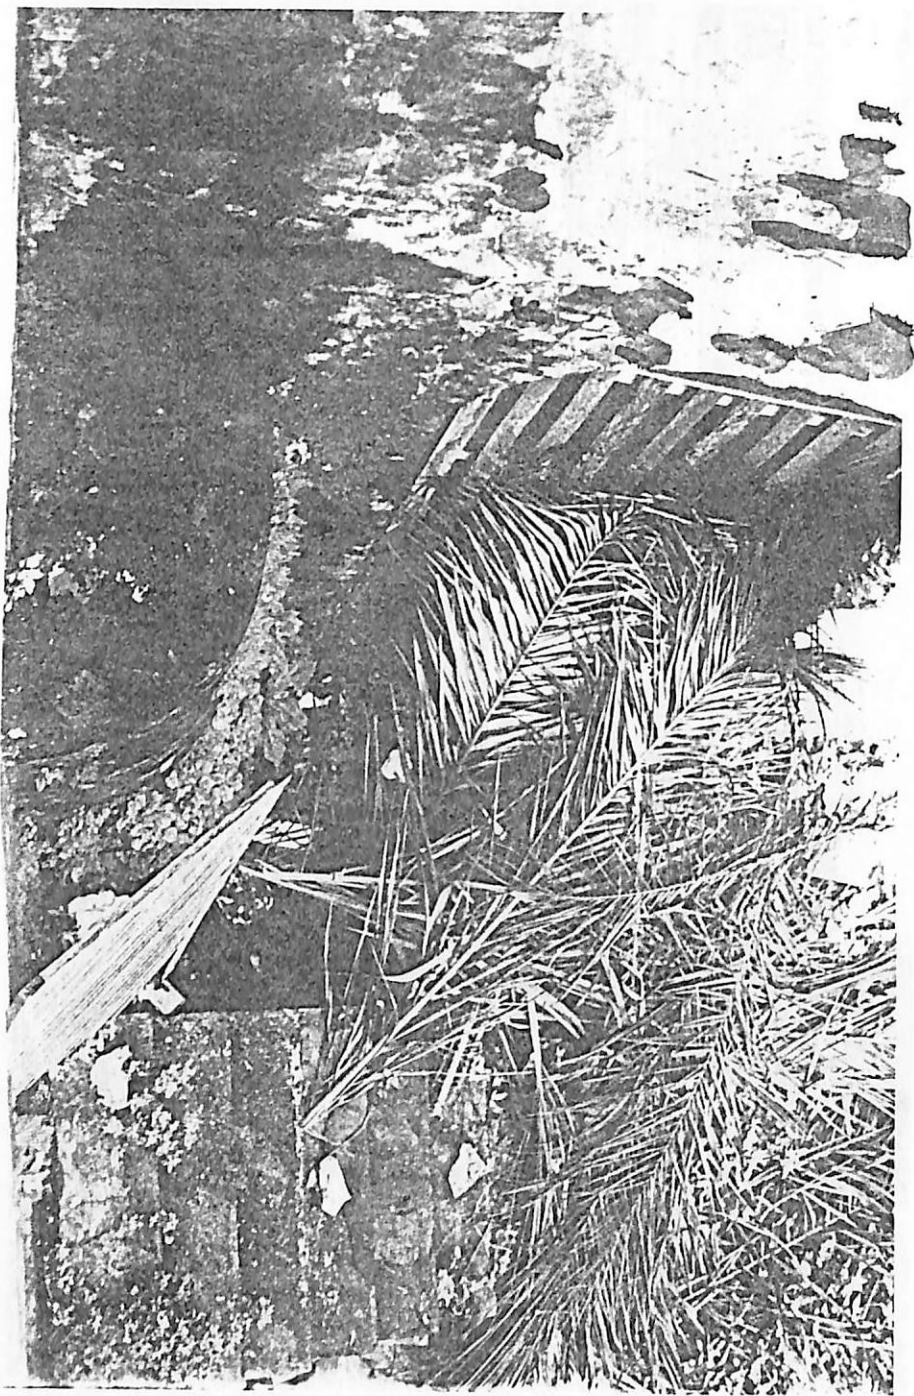
- BASAMENTO AFECTADO POR HUMEDAD.
- ESPACIO EN TOTAL ESTADO DE ABANDONO.
- REVESTIMIENTOS POR CAER. (EN DESTAQUE).

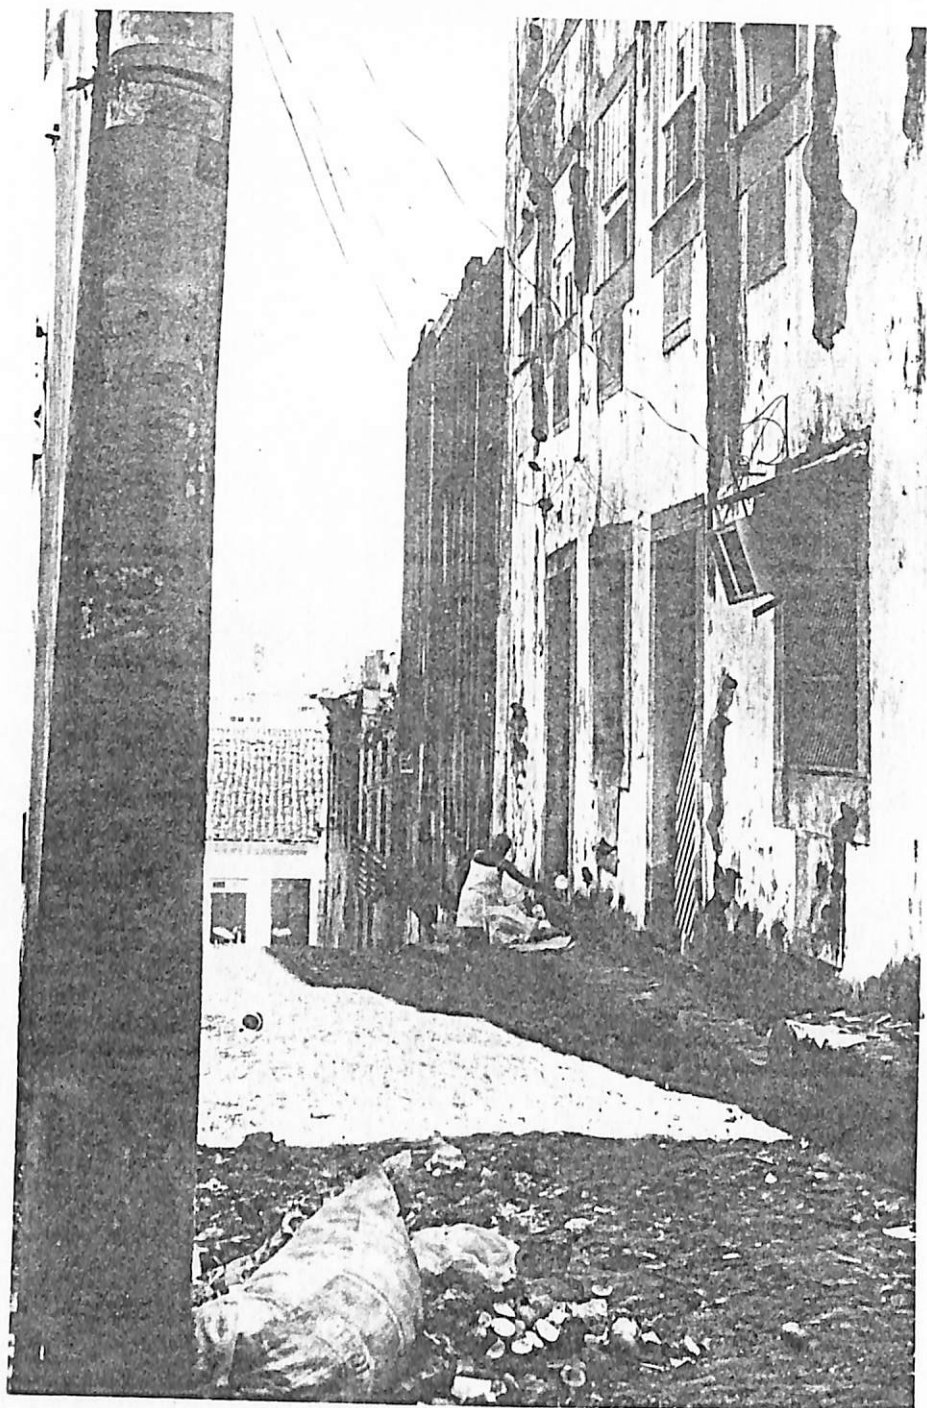
- LADO EXTERIOR DE SÃO DAMASO (12Q. COM PEÇO DE SEMINÁRIO).
- BASURAL (LIXEIRA) EM PRIMEIRO PLANO.
- HUMEDAD ASCENDENTE Y DESCENDENTE QUE INCLUSIVE AFECTA EL LENZO DE PIEDRA SOBRE LAS GUARNICIONES DE LOS VAOS.

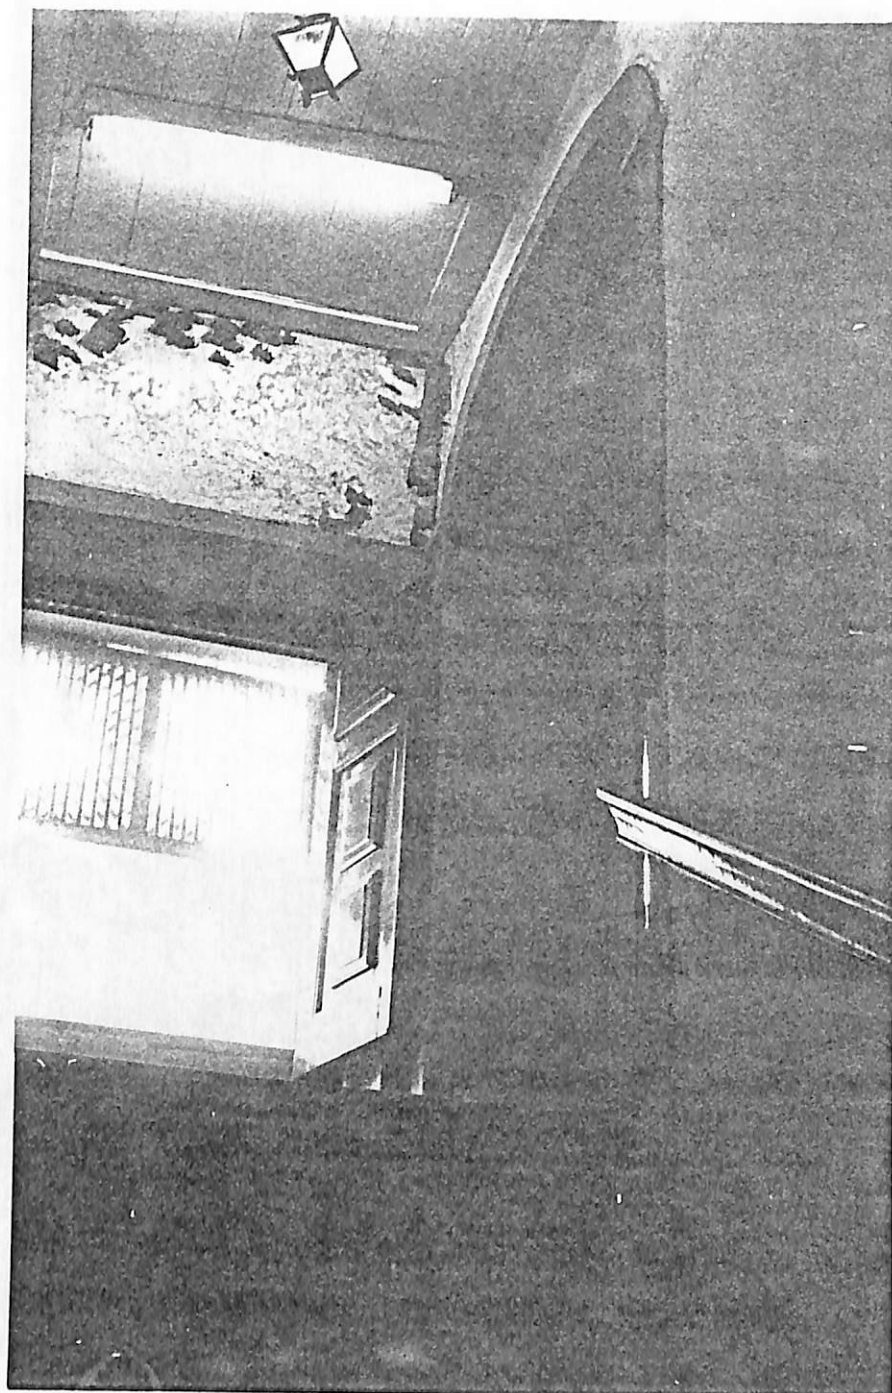
- HUMEDAD EN EL DINTEL  
(PARTE SUPERIOR) DE LA  
JANELA.

- NÓTESE LA CELOSÍA (PROVISORIA)  
QUE REEMPLAZA A LA ESTRUCTURA DE GUILLOTINA EN LA JANELA.

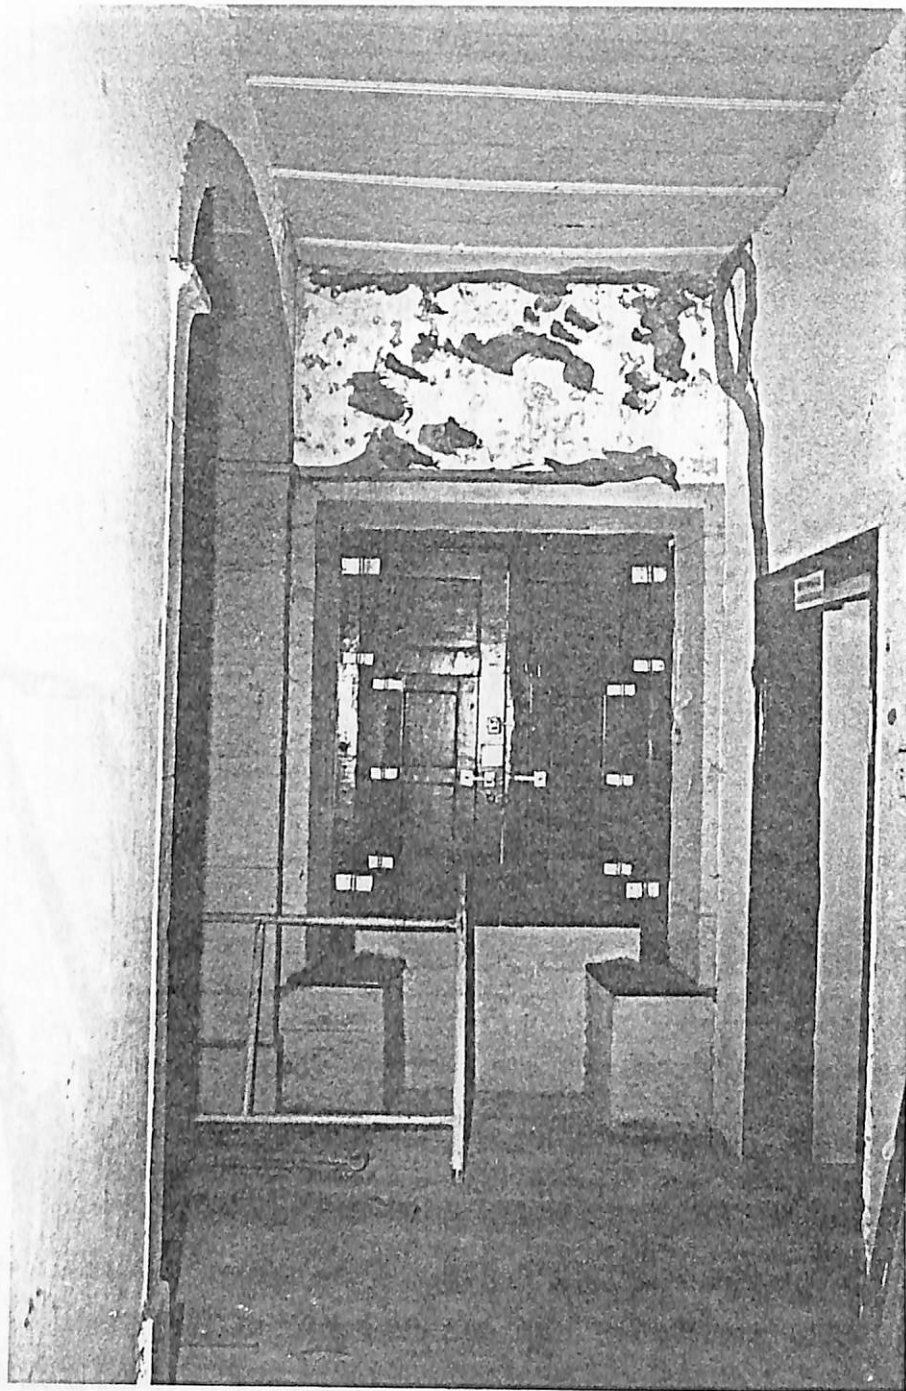
- LA HUMEDAD (NOTORIO) Y EL CUPIM HACEN ESTRAGO EN LAS PARTES SUPERIORES (PARED Y FORRO) Y ESTÁN AFECTANDO AL MARCO DE MADERA (DERECHA).

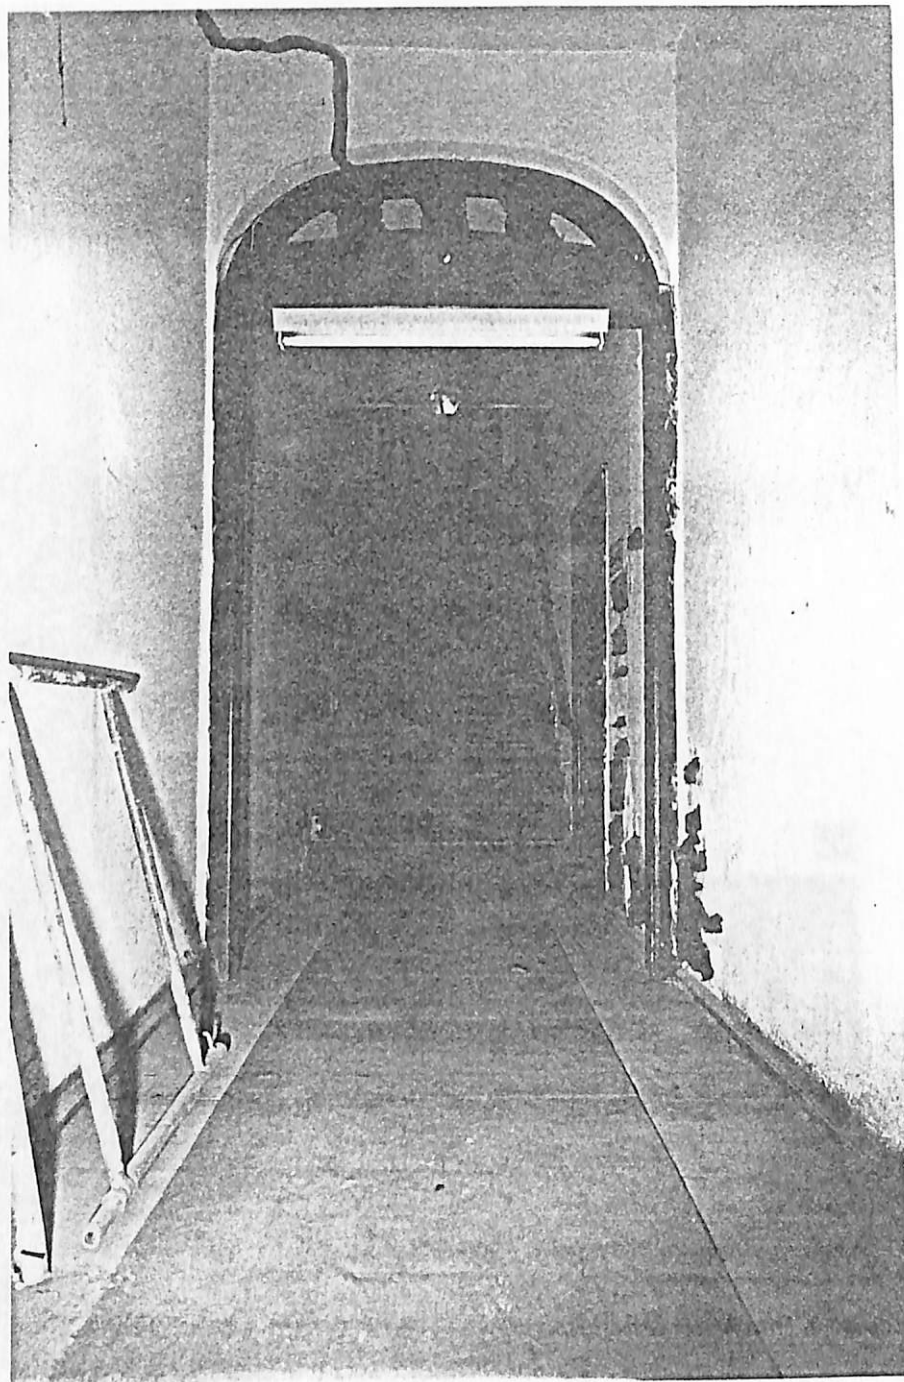
EN PRIMER PLANO UN MARCO;  
- SE OBSERVA QUE SEGURAMENTE  
SE PERDIÓ UNA PUERTA, CON  
CIERTO TRABAJO PARECIDO A LA  
QUE AÚN SE CONSERVA EN EL  
SEGUNDO ANDAR.

- EL CUPIM ESTÁ ATACANDO EL  
RESTO DE LA ANTIGUA PUERTA.

- ASÍ MISMO ATAQUE DE HUMEDAD  
SOBRE PARETES (ASCENDENTE).

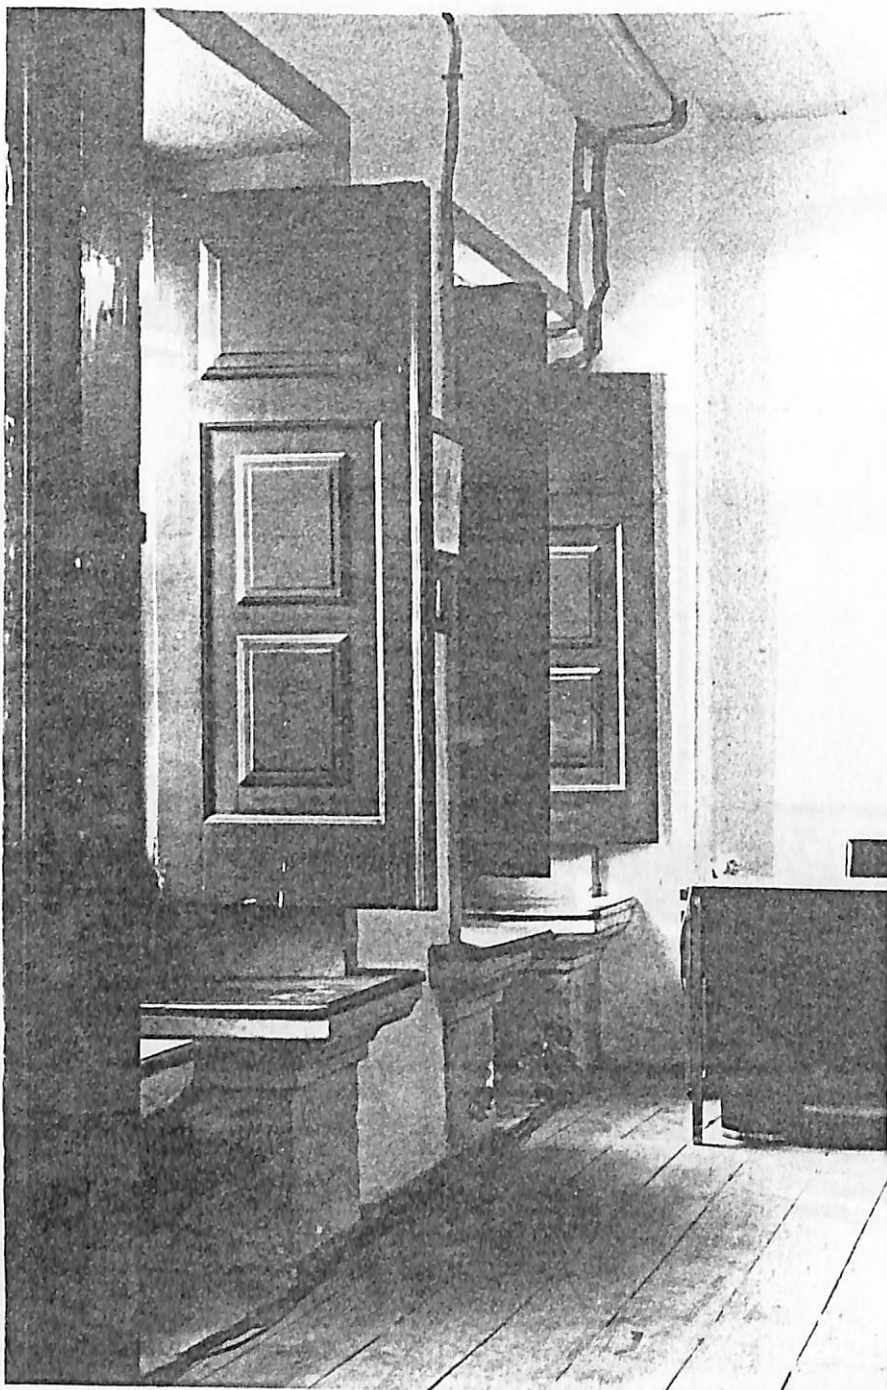
-ATAQUE DE CUPIMS Y HUME-  
DAD EN DESTAQUE.

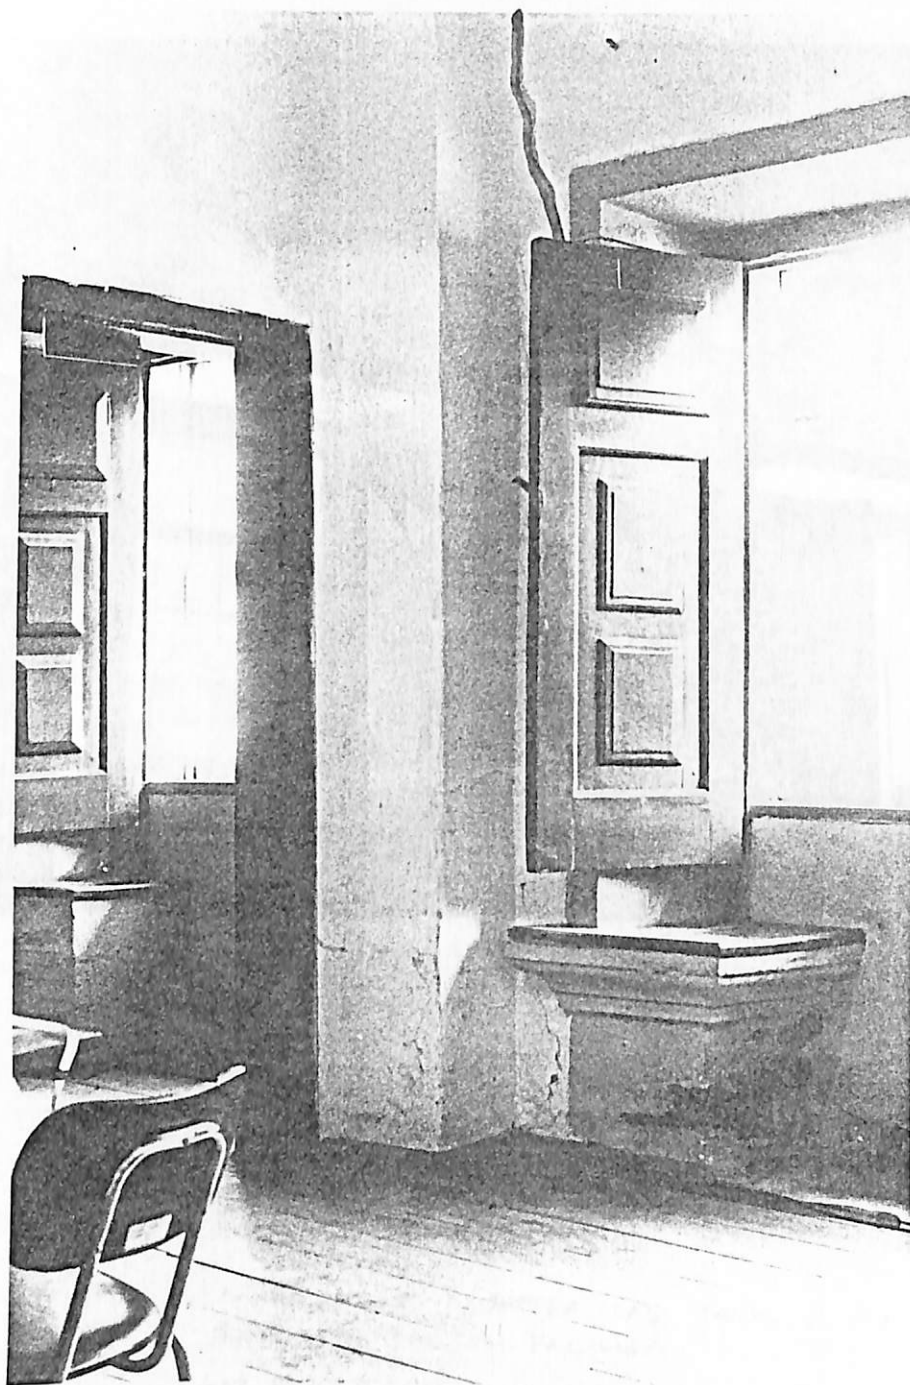
- DETALLE DE PAINES EN LAS JANELAS DE CERRAR.
- NOTESE EL DIFERENTE ACABADO EN LAS BASES DE LAS CONVERSADIEIRAS (ATACADAS DE HUMEDAD).
- LA INSTALACIÓN ELÉCTRICA VÁ POR EL CHÃO.

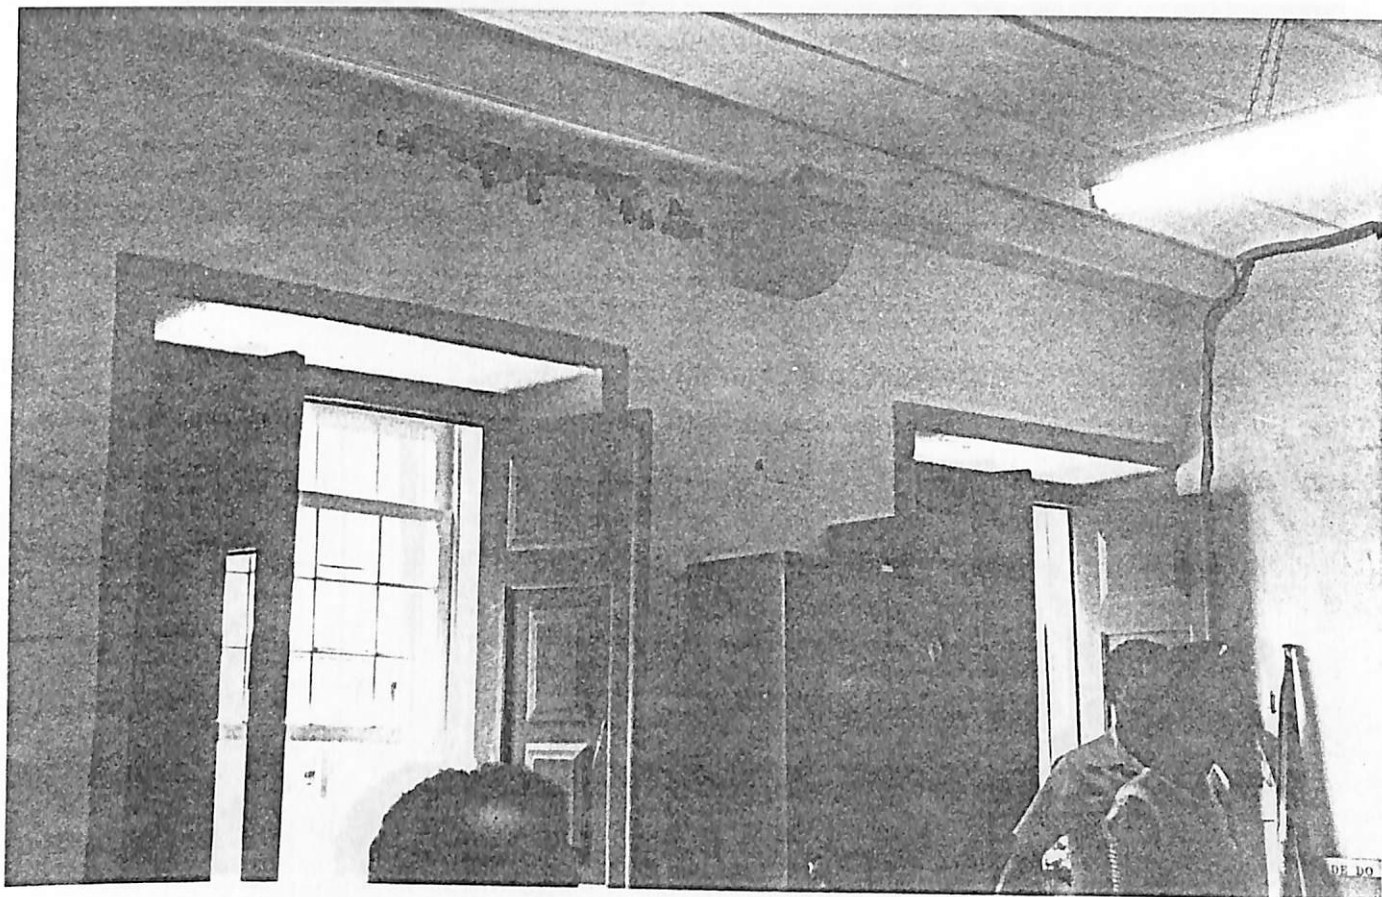
- ÂNGULO QUE MOSTRA AS JANELAS EN GUILHOTINA (~~DE~~ PITO) QUE DÁ A LA FACHADA.
- EL FORRO DE SAIA Y CAMISA CON CLARO ATAQUE DE CUPIM Y HUMEDAD EN CONTACTO CON LA VIGA PRINCIPAL. (DESTAQUES).

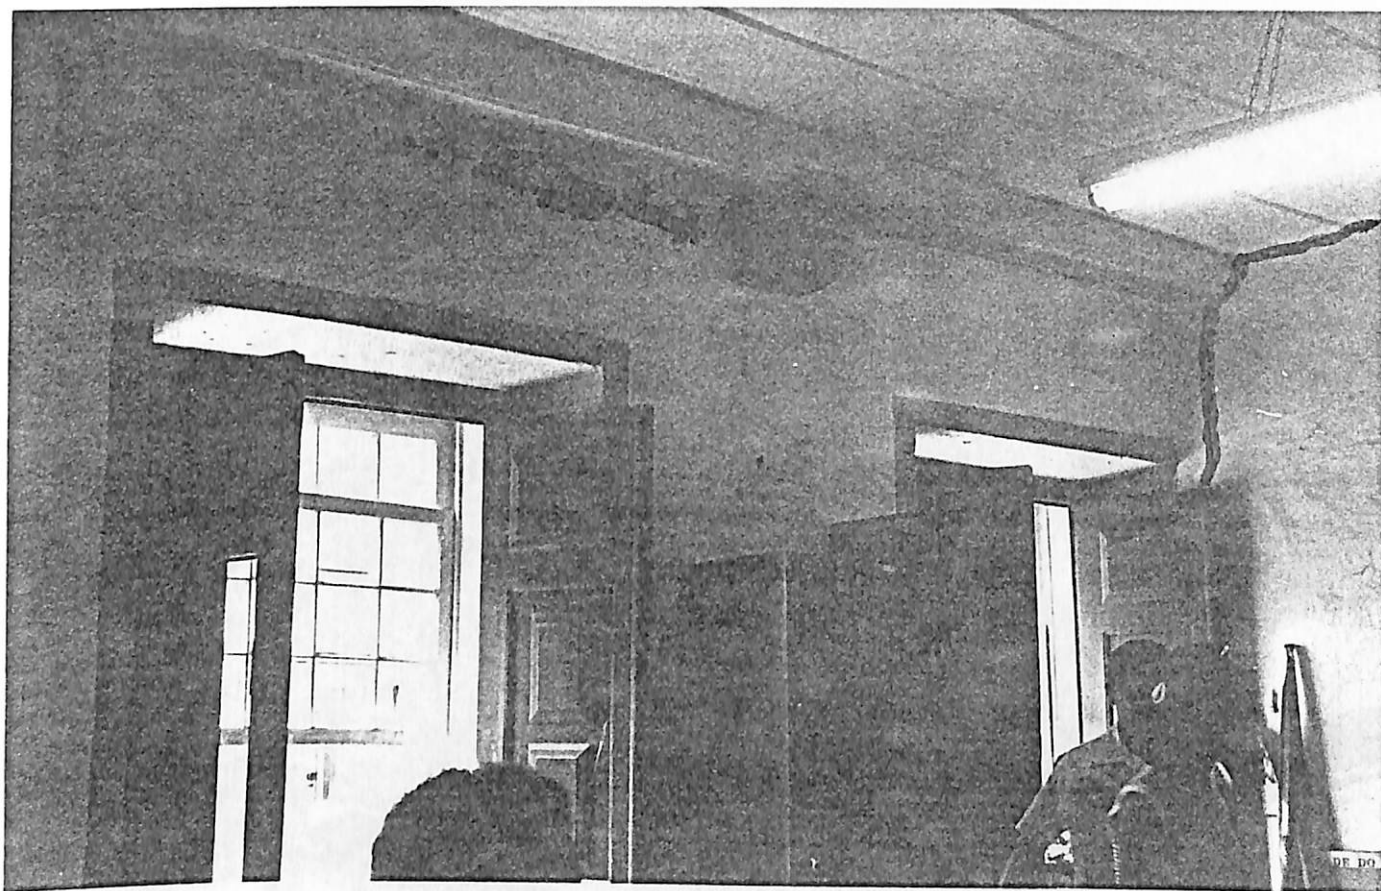
-DETALLE DE MENSULA DE ARENITO, CON DESTAQUES DE HUMEDAD EN LA PARED (RECORRIDO DE CUPIM HACIA EL PÓRRO).

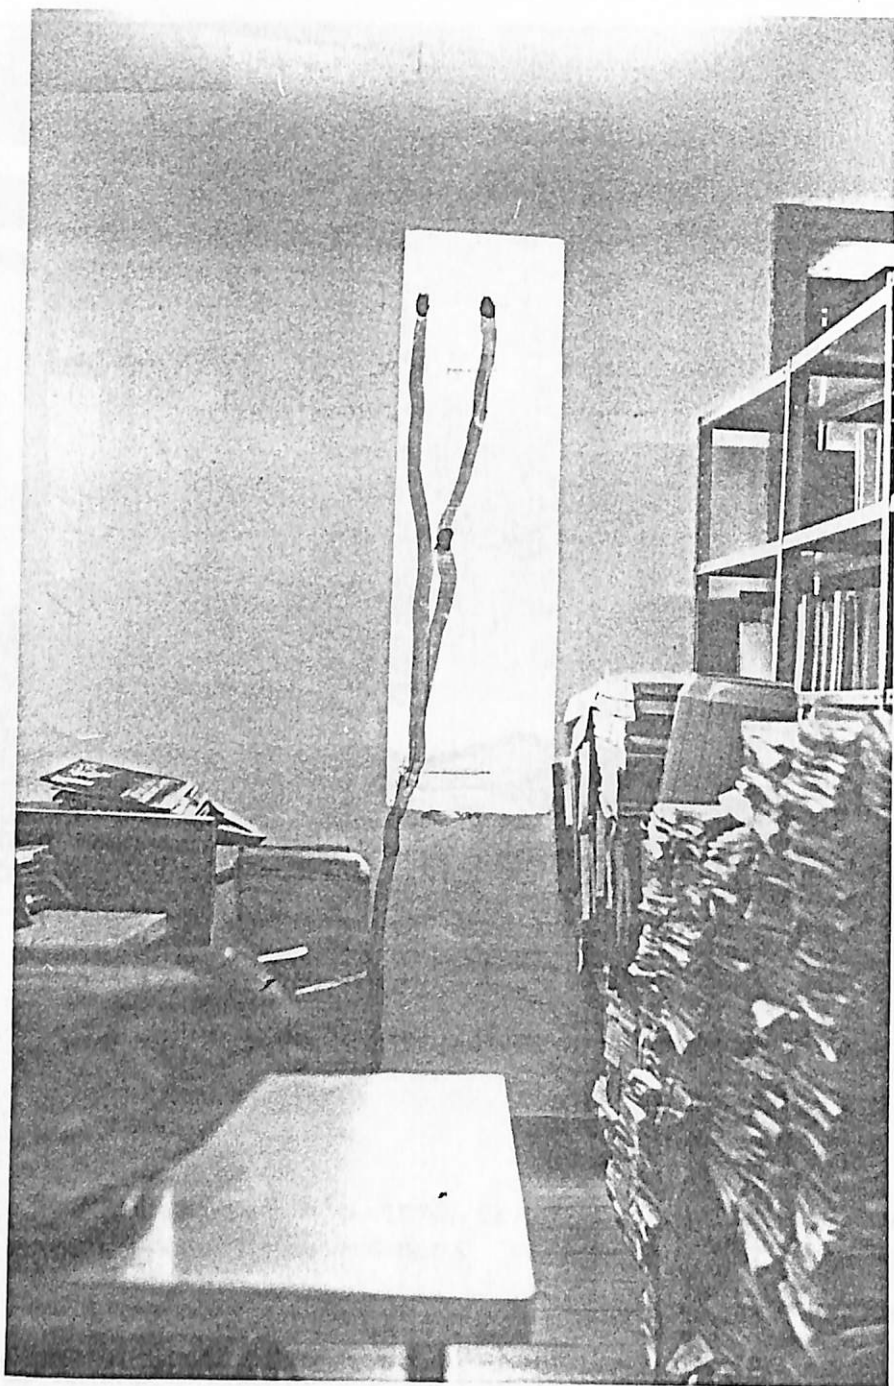
- EN DESTAQUE, LA INSTA-  
LACIÓN ELÉCTRICA QUE  
SALE AL EXTERIOR Y EN-  
TRA EN EL CÓMODO.
