**PROGRAMA MINTER / RM**  
**Salvador**

**Projeto:** CAMI - CENTRO ADMINISTRATIVO MUNICIPAL DEZEMBRO/84  
INTEGRADO

VOLUME XIV - 2 - DIAGNÓSTICO. EX-SEMINÁRIO DE S.D.Ã  
MASO

SMEC - SECRETARIA MUNICIPAL DE EDUCAÇÃO E CULTURA

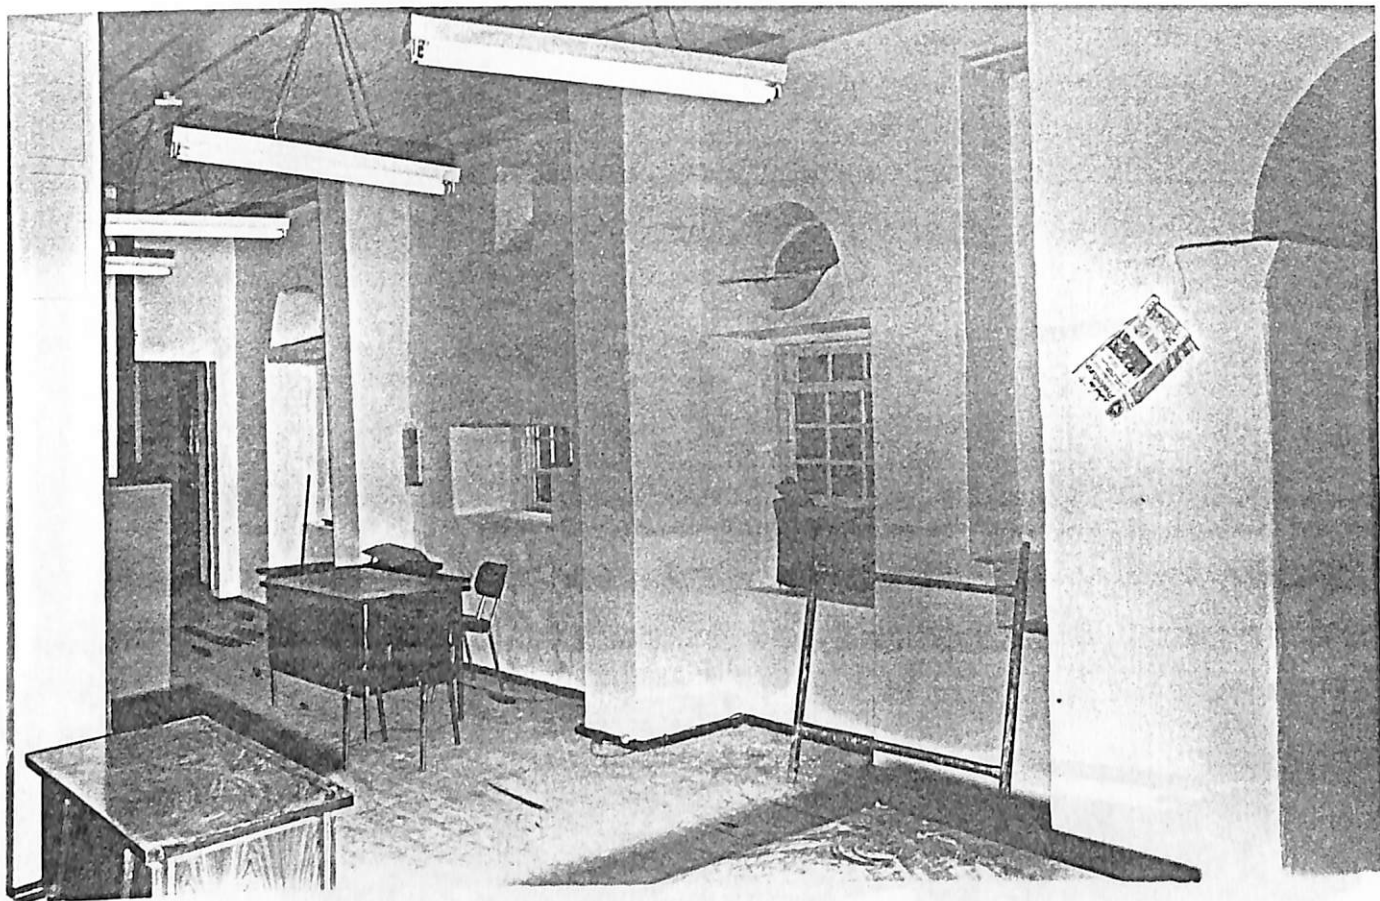
- CÔMODO DE ESQUISTAS JANELAS ; DE FORMAS SUMAMENTE EXTRANHAS, COM POSSÍVEIS INTERVENÇÕES SUPERPUESTAS.
- O PISO MOSTRA O ENTABLAMENTO AFETADO POR CUPIM.

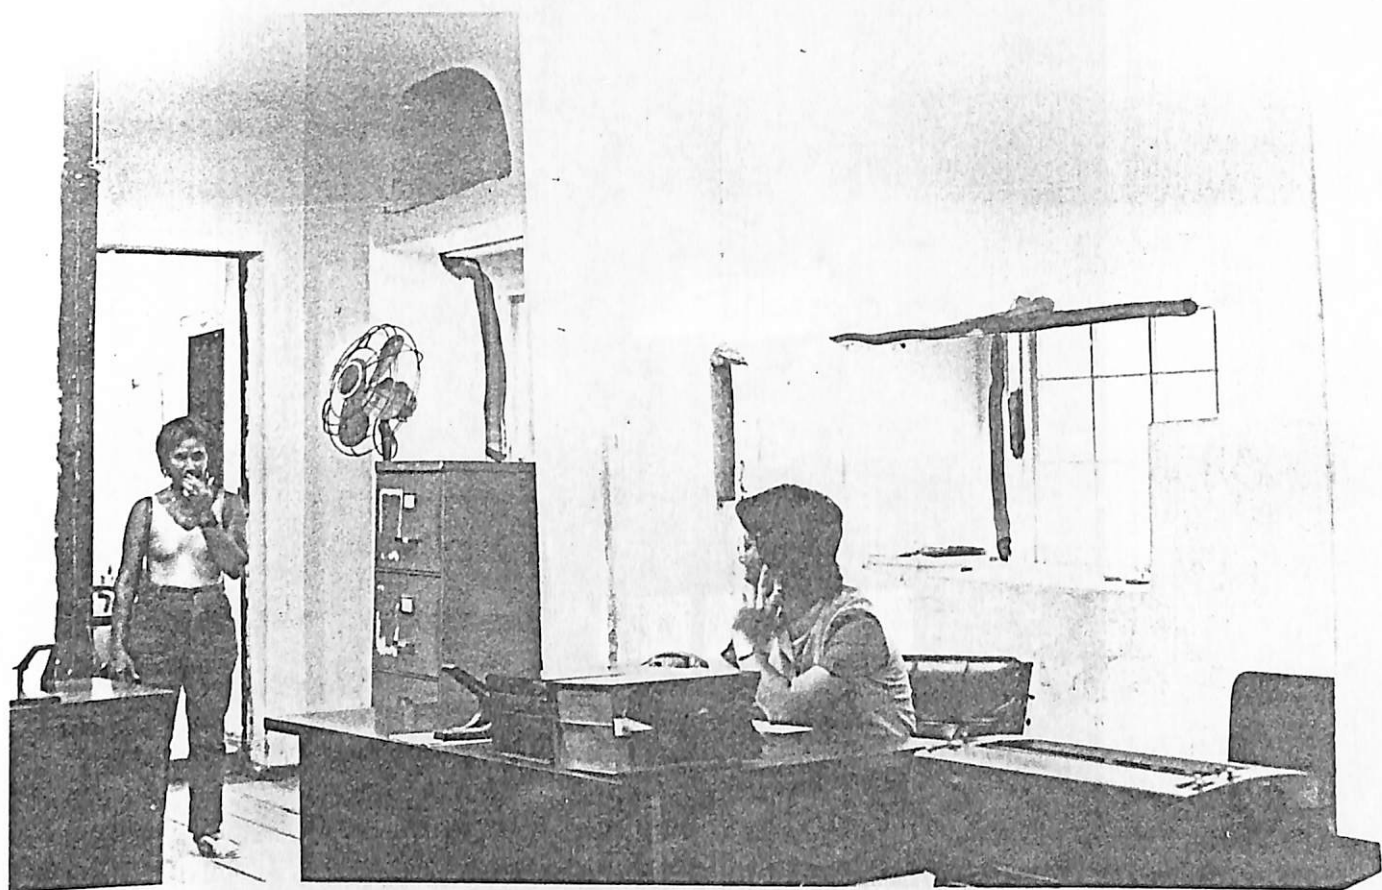
- EN LA JANELA, OBSERVAR EL MARCO, DESCASCADO Y AFECTADO TAMBIEN POR HUMEDAD. EL CUPIM SE MUESTRA TAMBIEN SOBRE LA PARED Y MARCO DE LA JANELA DEL FONDO.

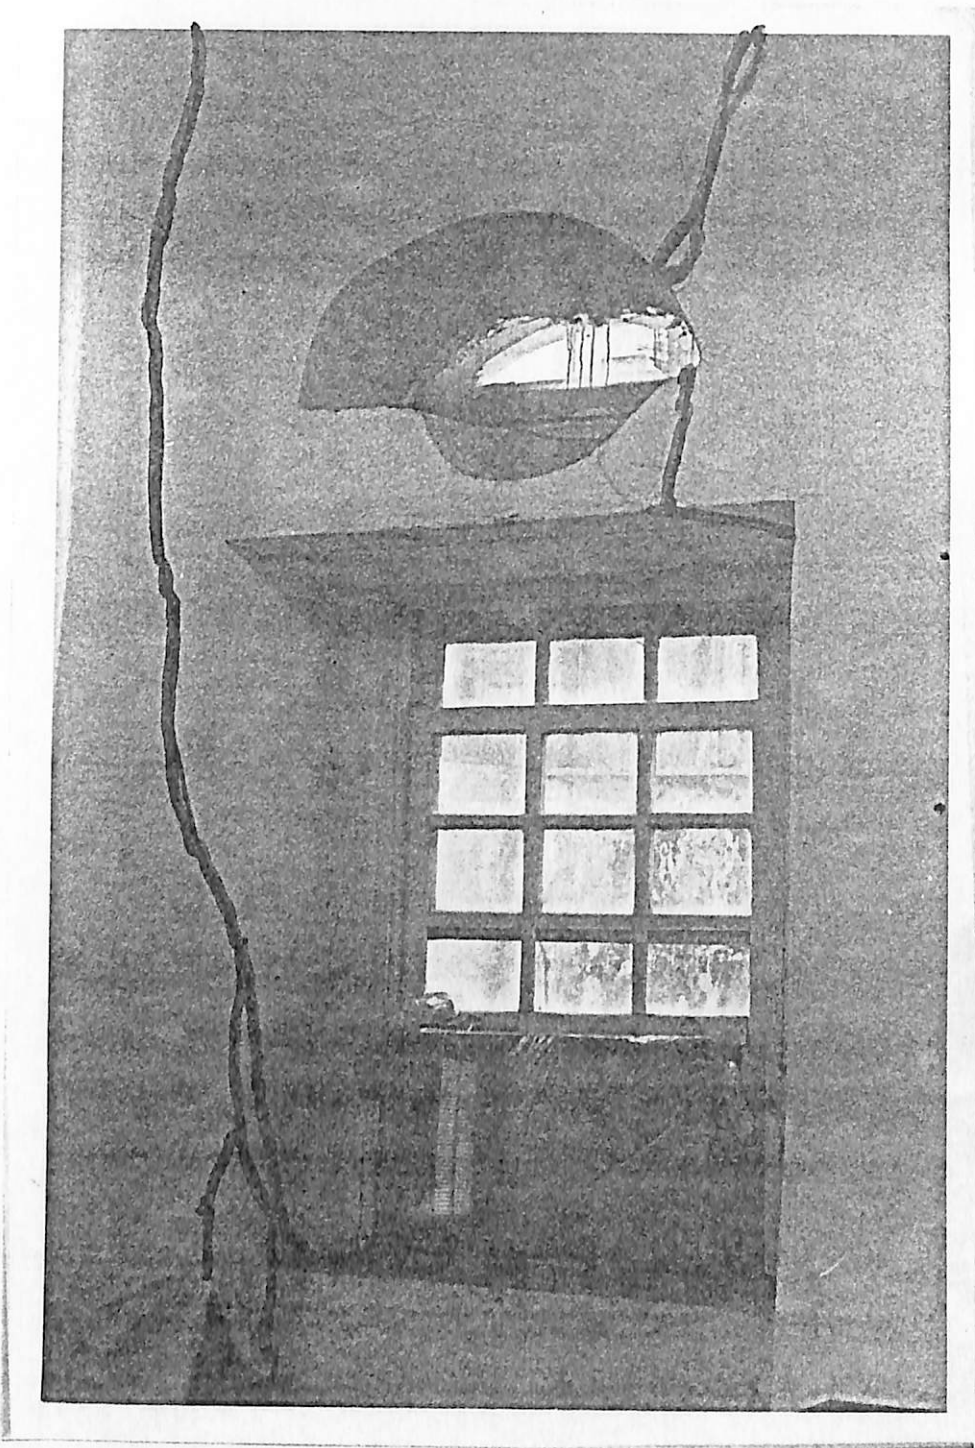
-DETALHE DE SETEIRA Y  
JANELAS DE GUILLOTINA;  
OBSERVAR EL APARATO DE  
AIRE ACONDICIONADO COMO  
ALTERA LA PROPIA ESTRUCTU  
RA DE LA JANELA.

-EN DESTAQUE EL ATAQUE  
DEL CUPIN.

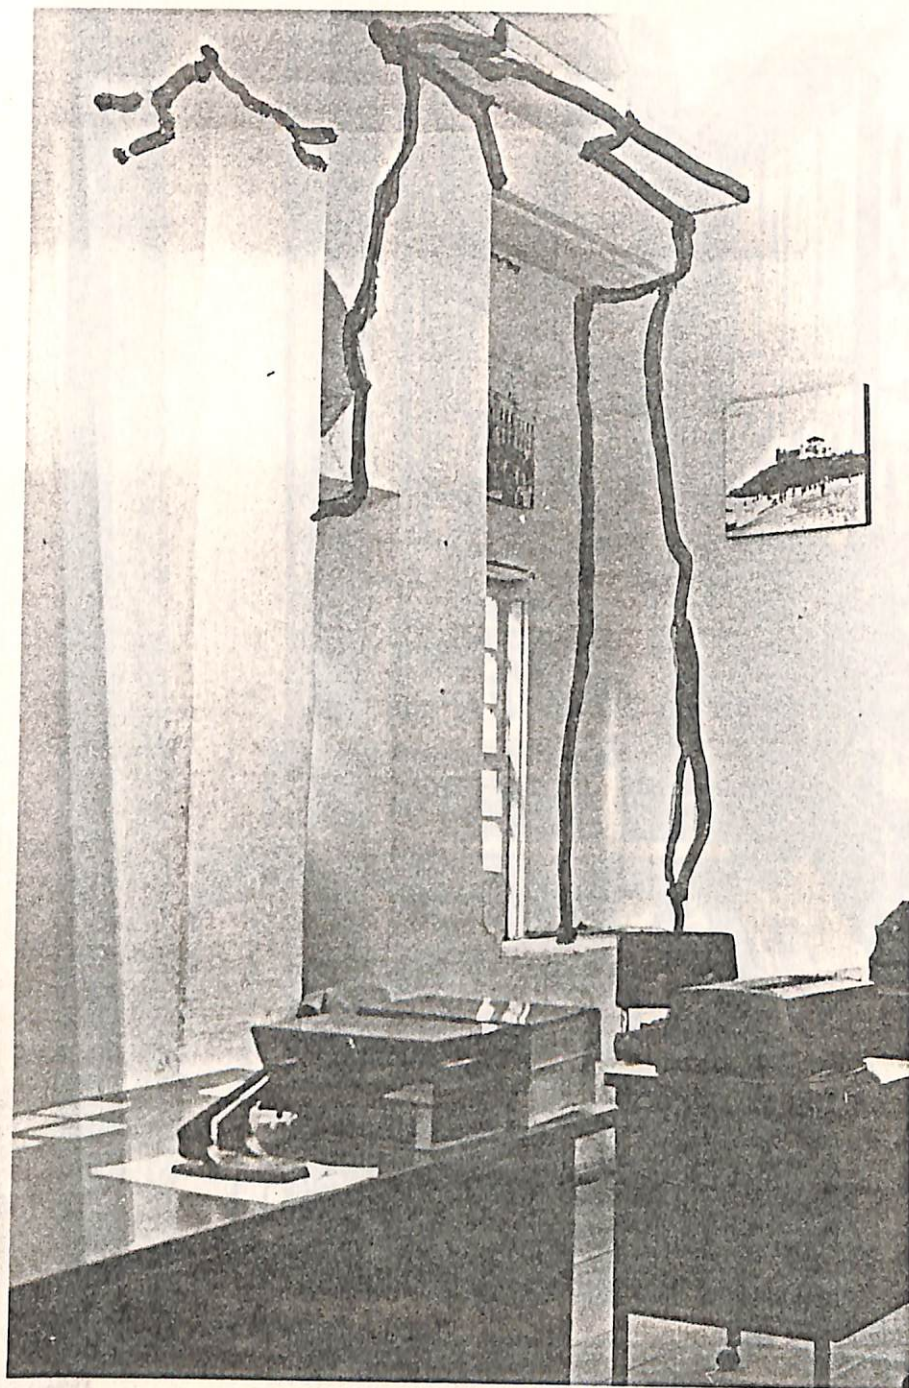
- DETALLE QUE MUESTRA EL ATAQUE DEL CUPIM.

- LIGERAS FISURAS (HORIZONTALES) EN EL PILAR DEL PRIMER PLANO).

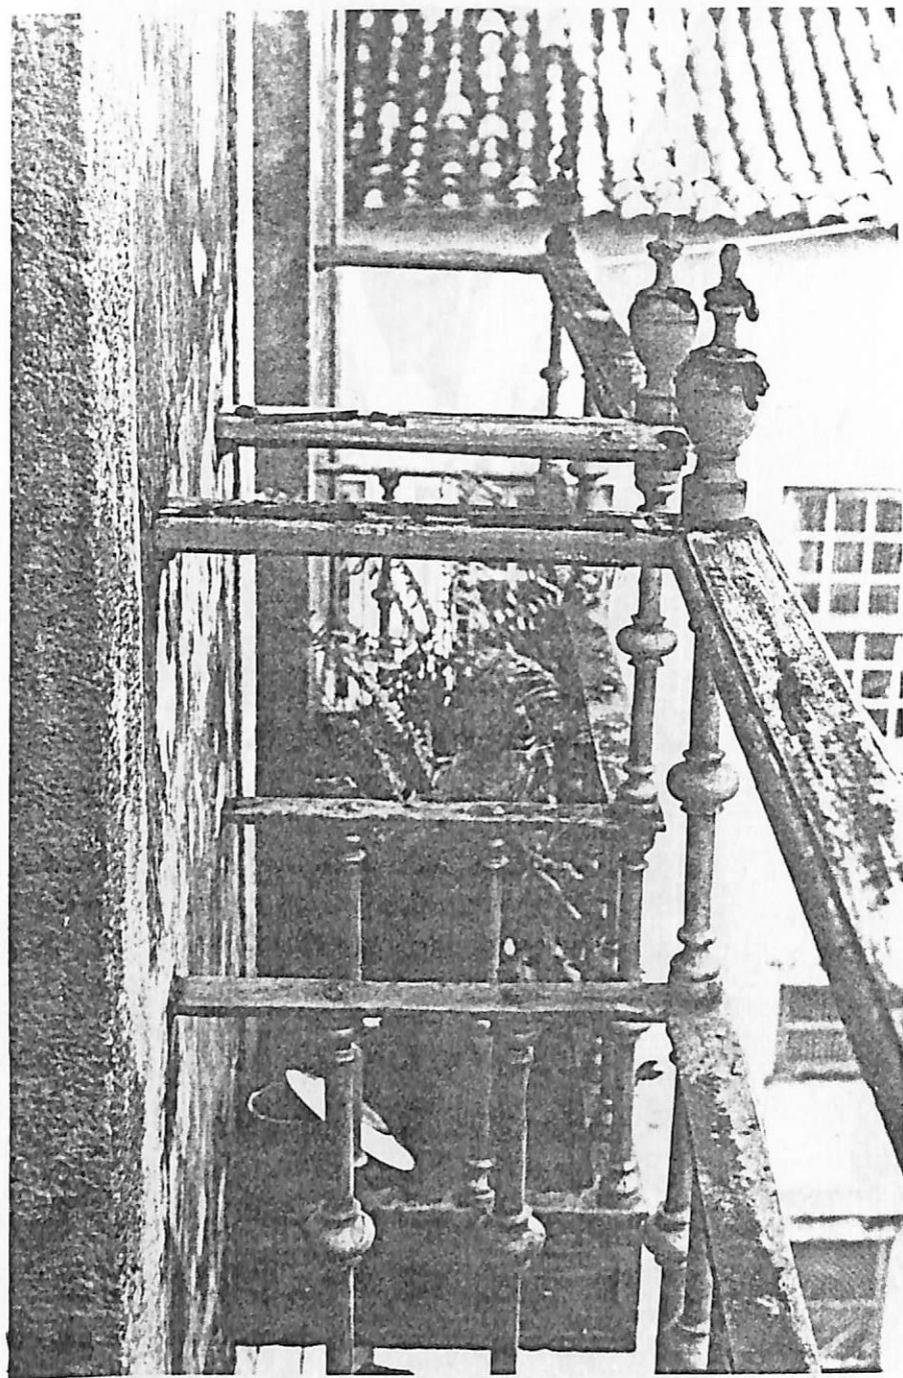
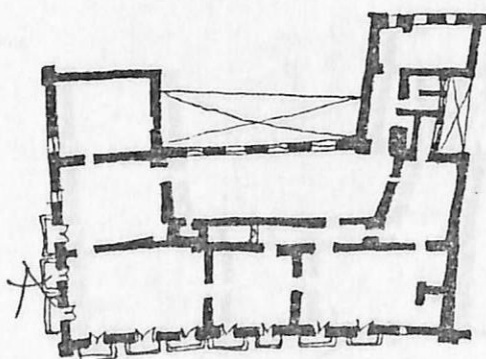
- APRECIAMOS DETERIORO EN  
LA MADERA DE LA BARANDA, Y  
EN LOS REMARCOS DE ALUMINIO.

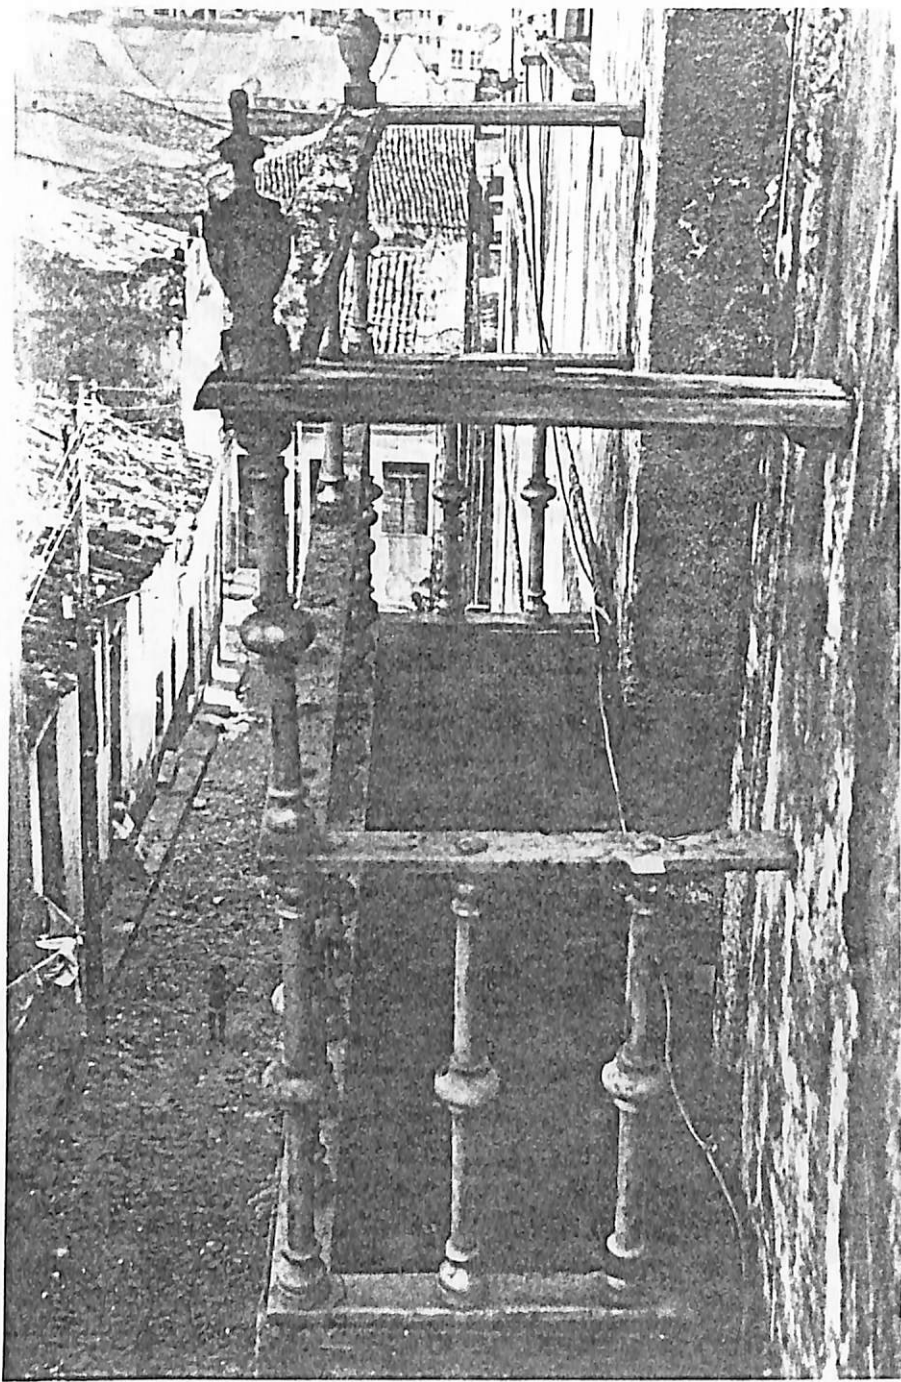
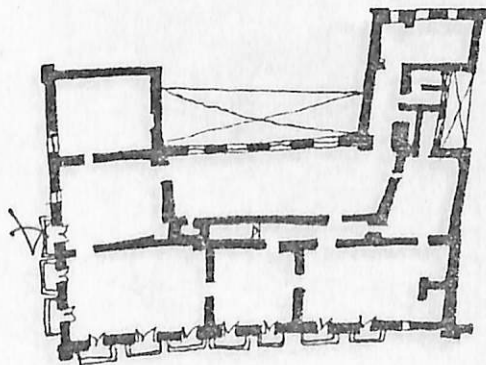
- SE OBSERVA DETERIORO EN  
LOS REMARCOS DE ARENITO.  
Y TAMBIÉN EN LOS REMA-  
TES (PINÁCULOS) DE LA BA-  
RANDA DE MADERA.

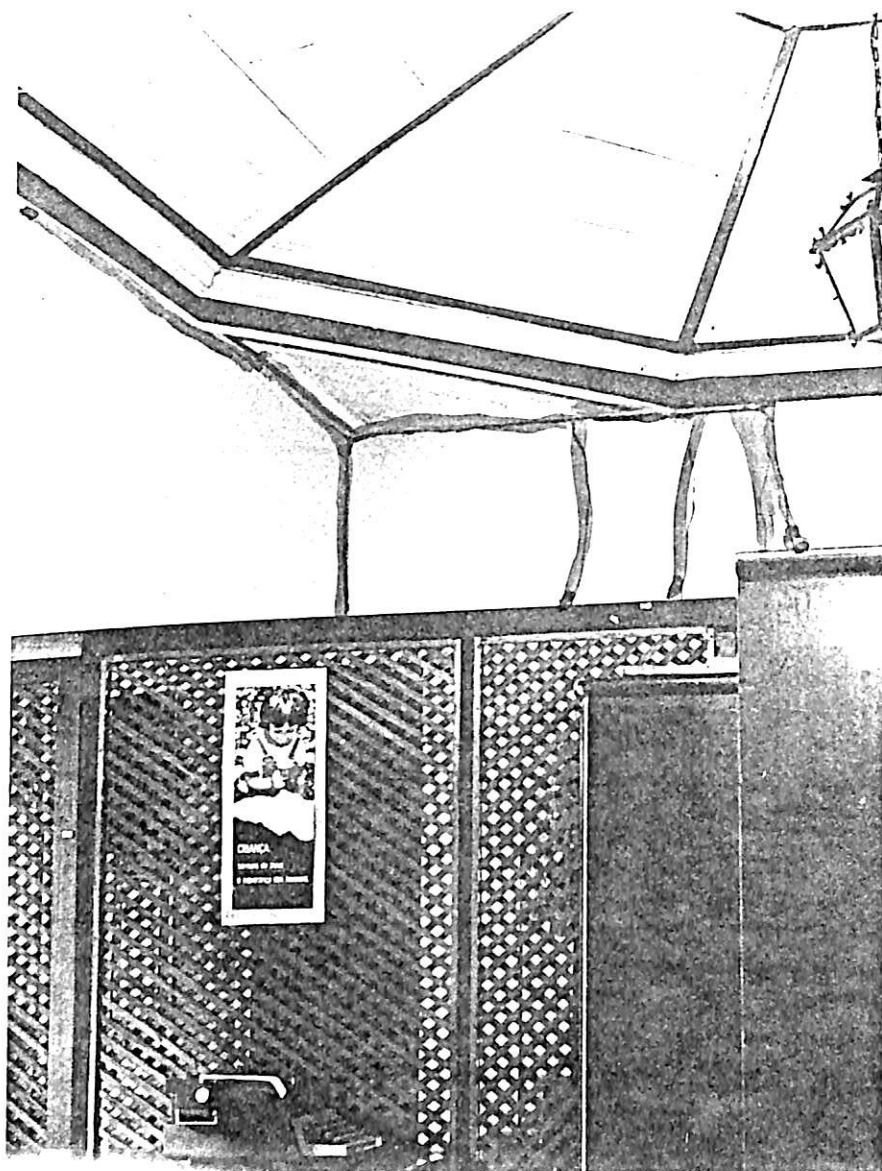
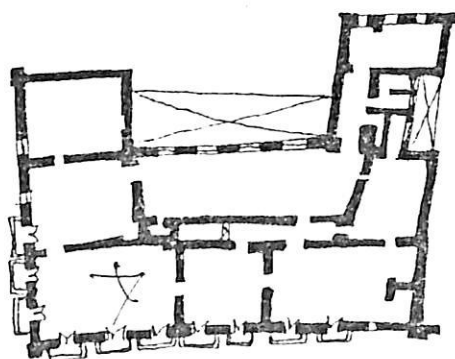
-DETALLE DE FORRO  
EN GABELA (ESQUINA).

-EN DESTAQUE LA AÇÃO  
DEL CUPIM.

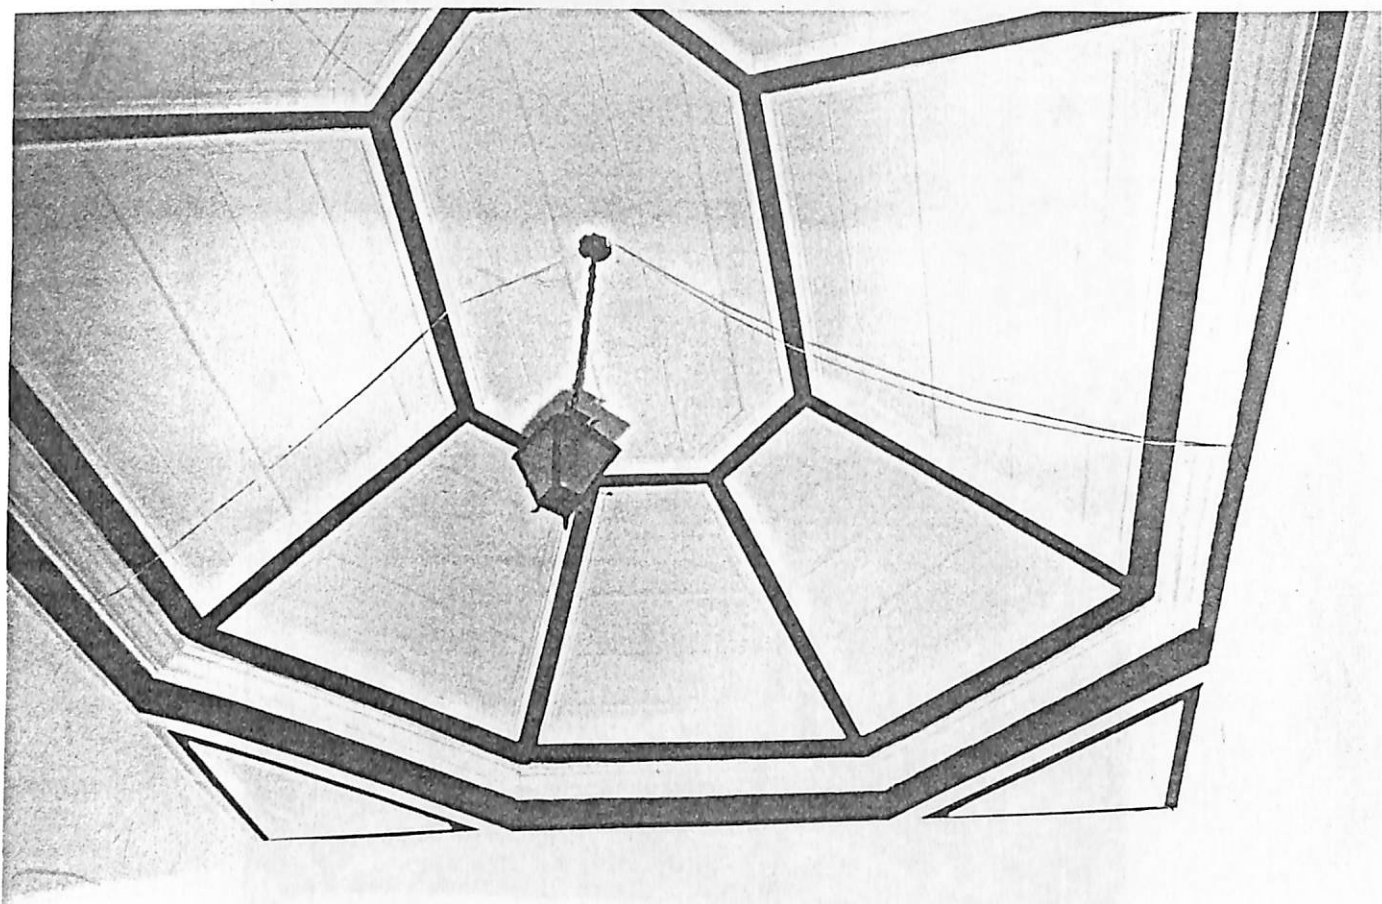
- DETALLE DE FORRO EM GAMELA
- A INSTALAÇÃO ELÉTRICA VÁ COLGADA.

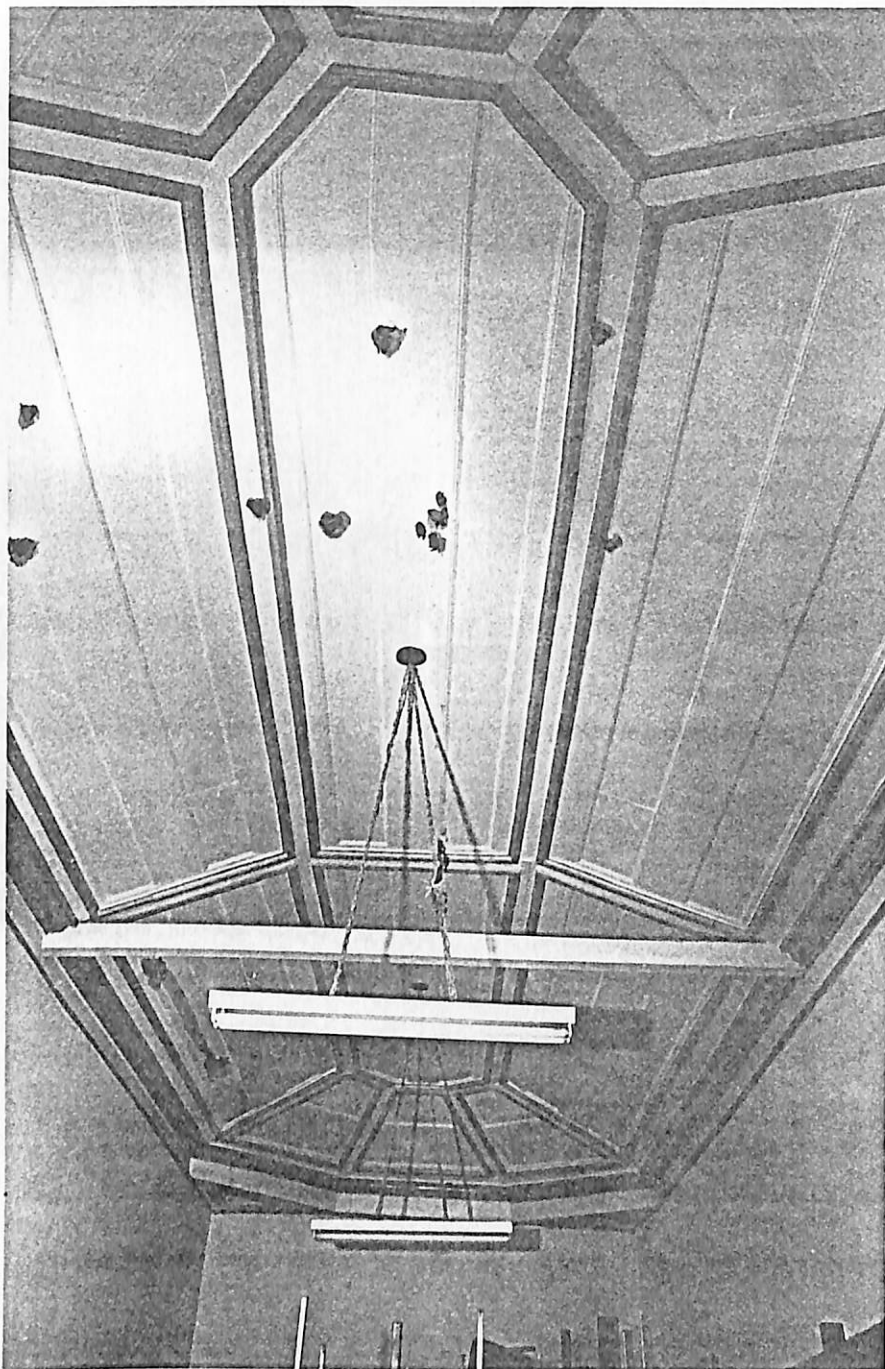
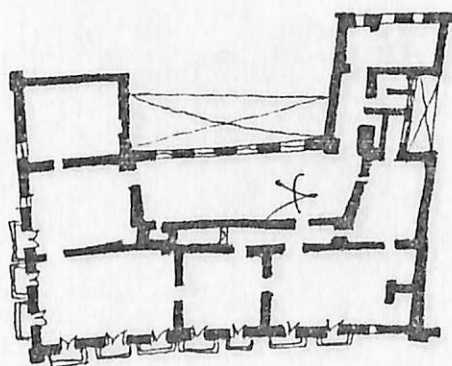
- DETALLE DE FORRO EN GAMELA.
- SE MUESTRAN EN DESTAQUE, ALGUNOS PUNTOS DE HUMEDAD Y CORROSIÓN DE CUPIM.

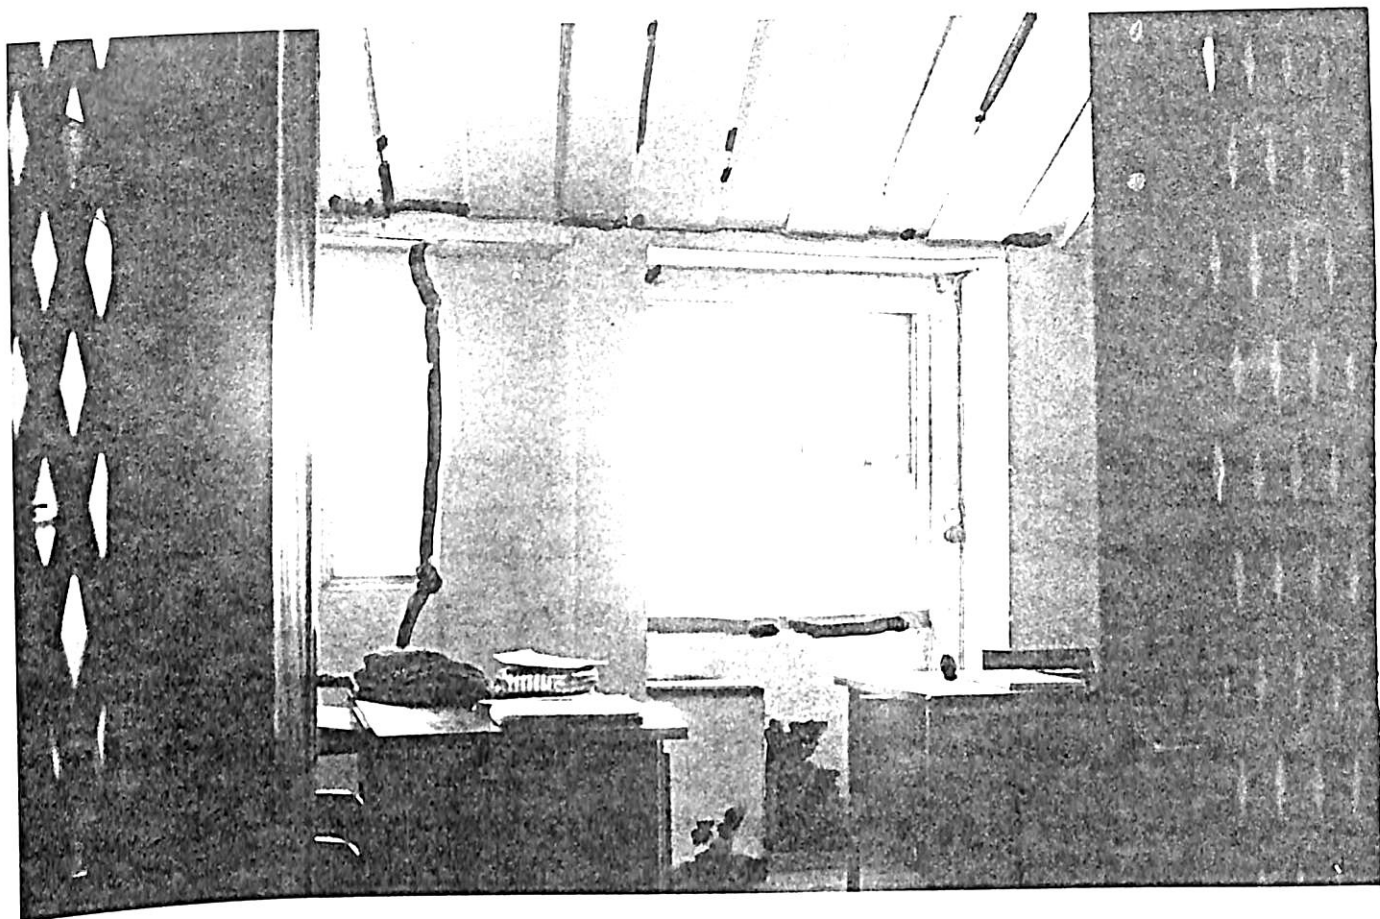
- FORRO DE SAIA E CAMISA EN AVANZADO ESTADO DE DESTRUICÃO POR ATAQUE DE CUPIM.
- AL FOMDO, TÍPICA VENTANIA DE GUILLOTINA COM 1 CONVERSADORA; OBSERVÁNDOSE ATAQUE DE HUMEDAD EN EL ALFEIZAR.

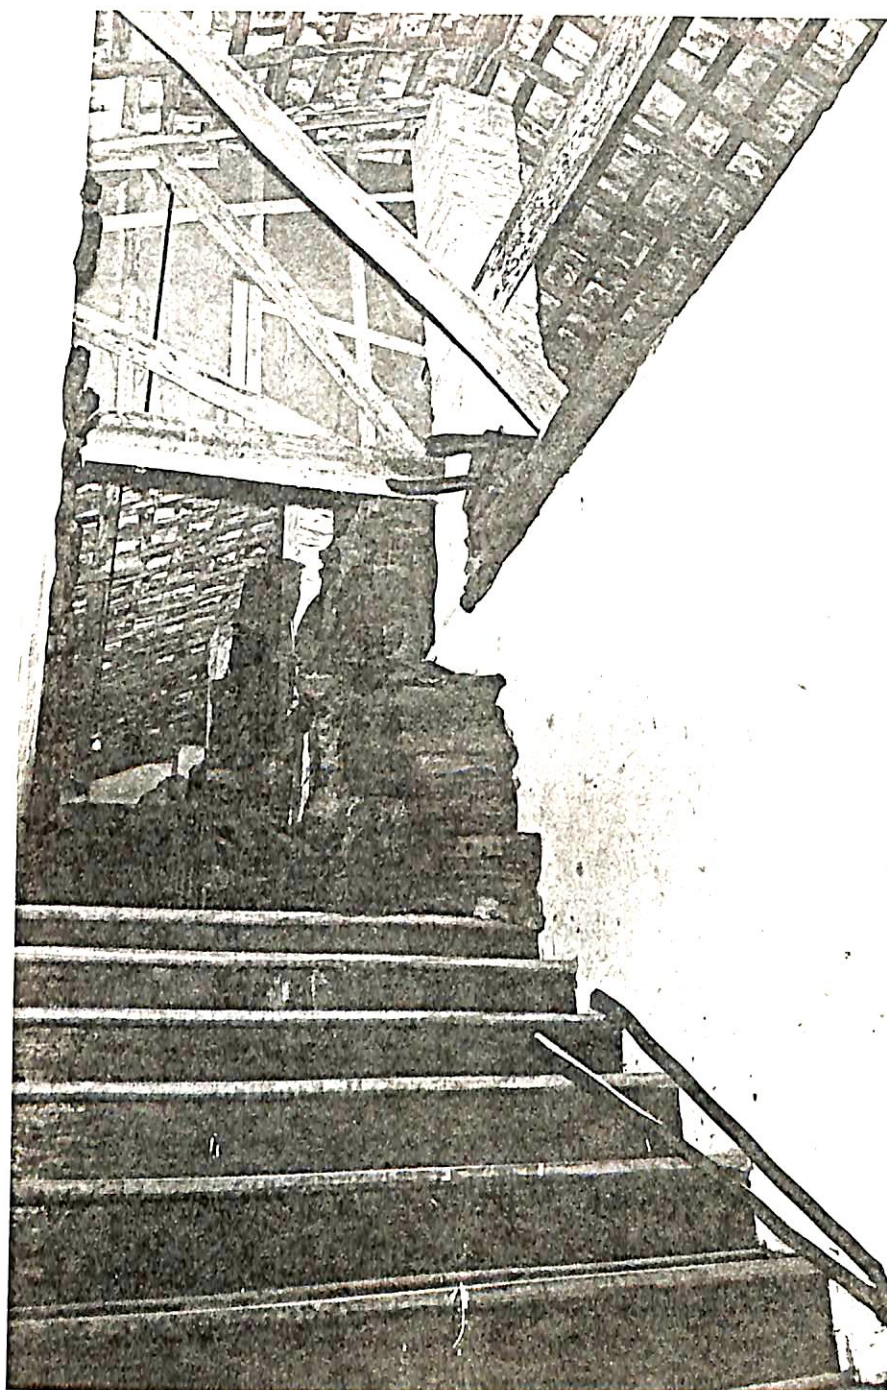
-SE OBSERVA EL BARROTEAMIENTO PASTANTE DESORDENADO; NECESITA ESTUDIO A NIVEL DE DISEÑO Y CARGAS PARA "LIMPIAR" SU ESTRUCTURA.

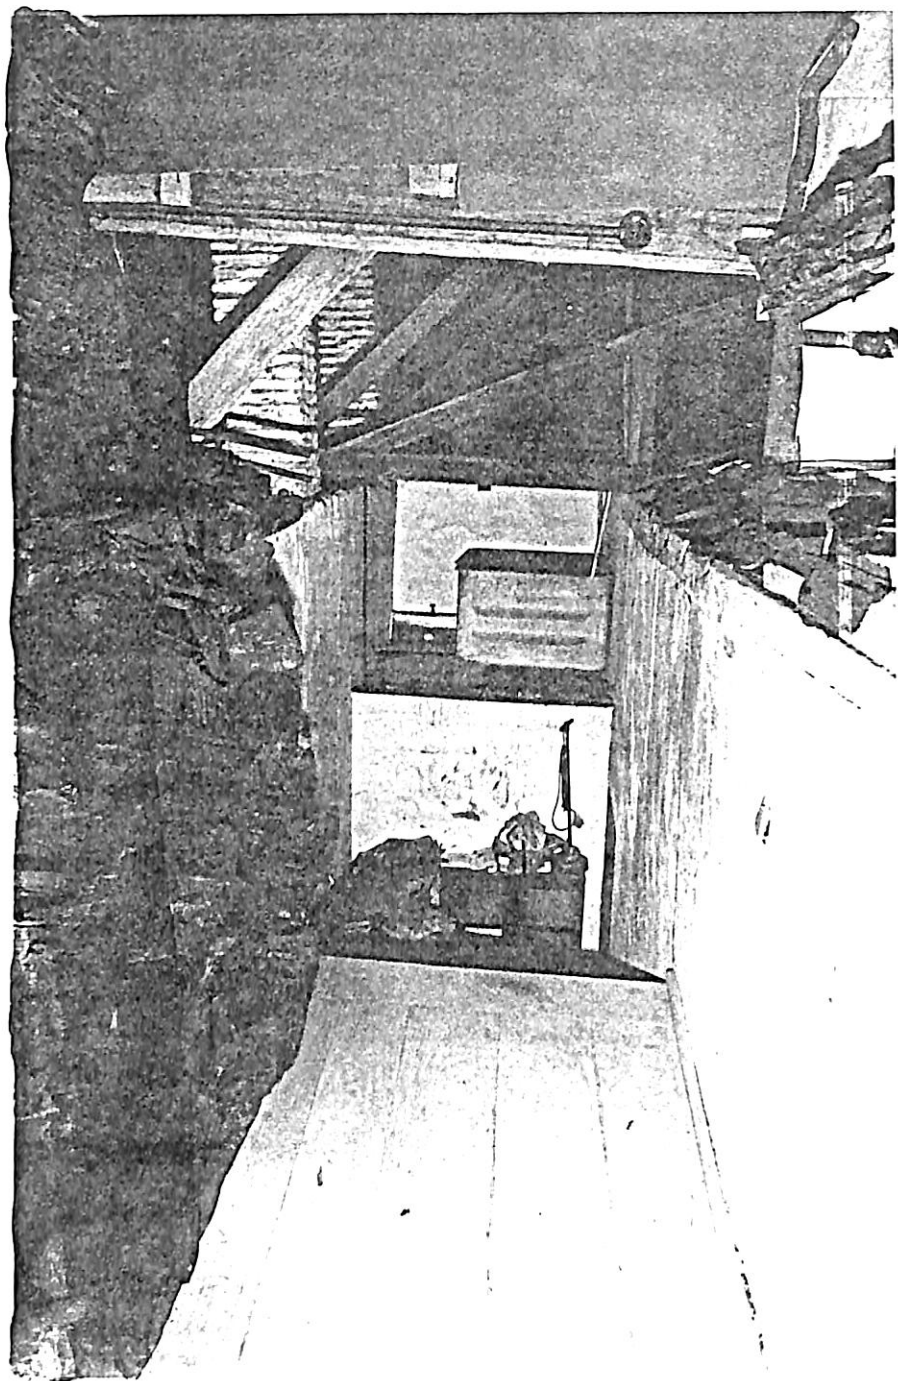
-EL PISO ESTÁ EN BUEN ESTADO; OBSERVAR LA SOBRECARGA QUE ACTUALMENTE AFECTA LA ESTRUCTURA TODA DEL EDIFICIO.

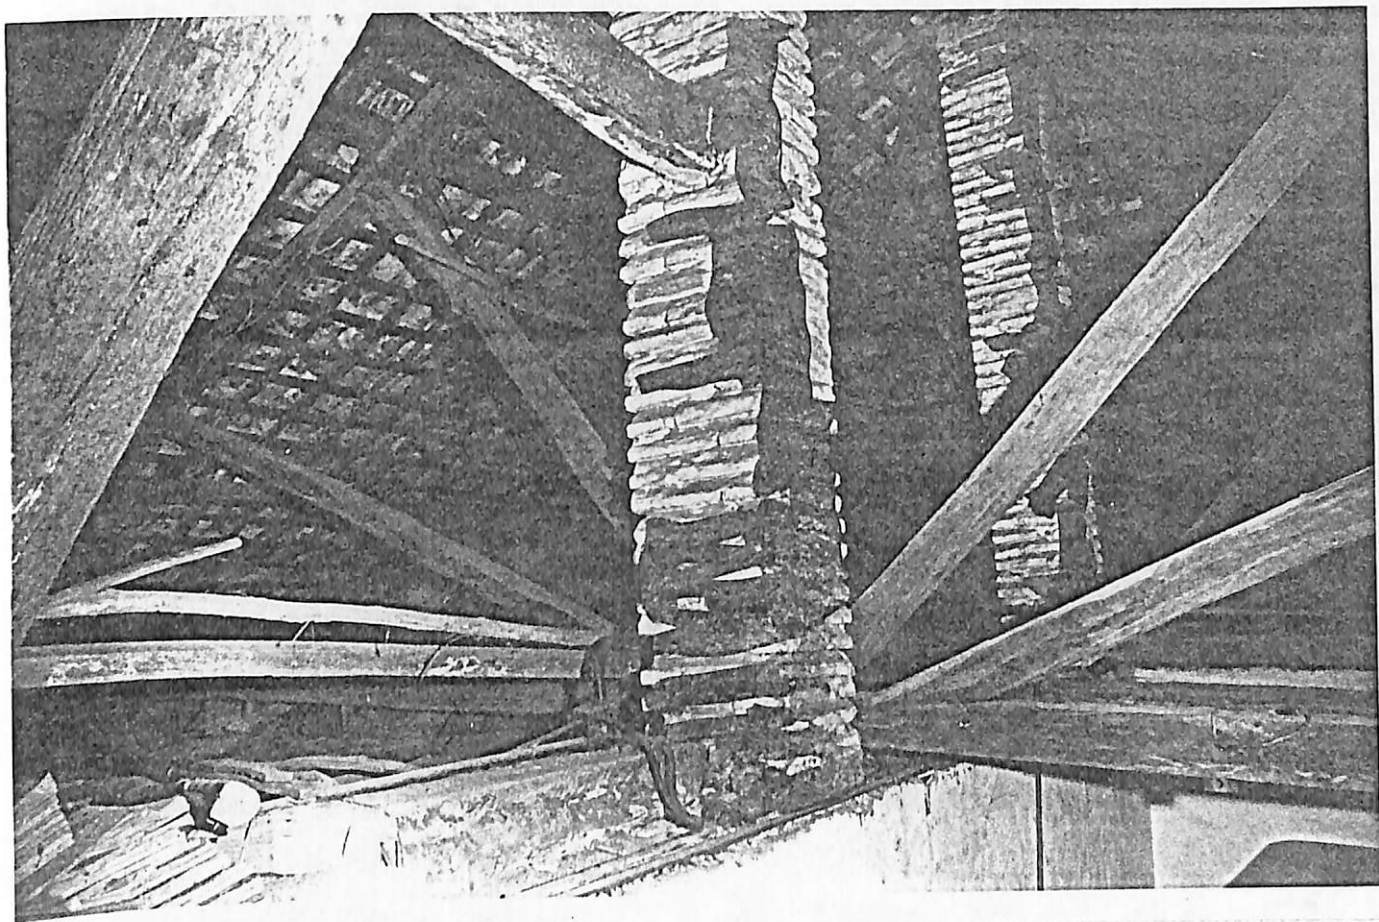
-SE OBSERVAN 2 DE LOS PILARES DE TIJOLO QUE SOPORTAN LA ESTRUCTURA DEL TELHADO; APARENTEMENTE ESTÃO EN BUEW ESTADO DE CONSERVACIÃO.

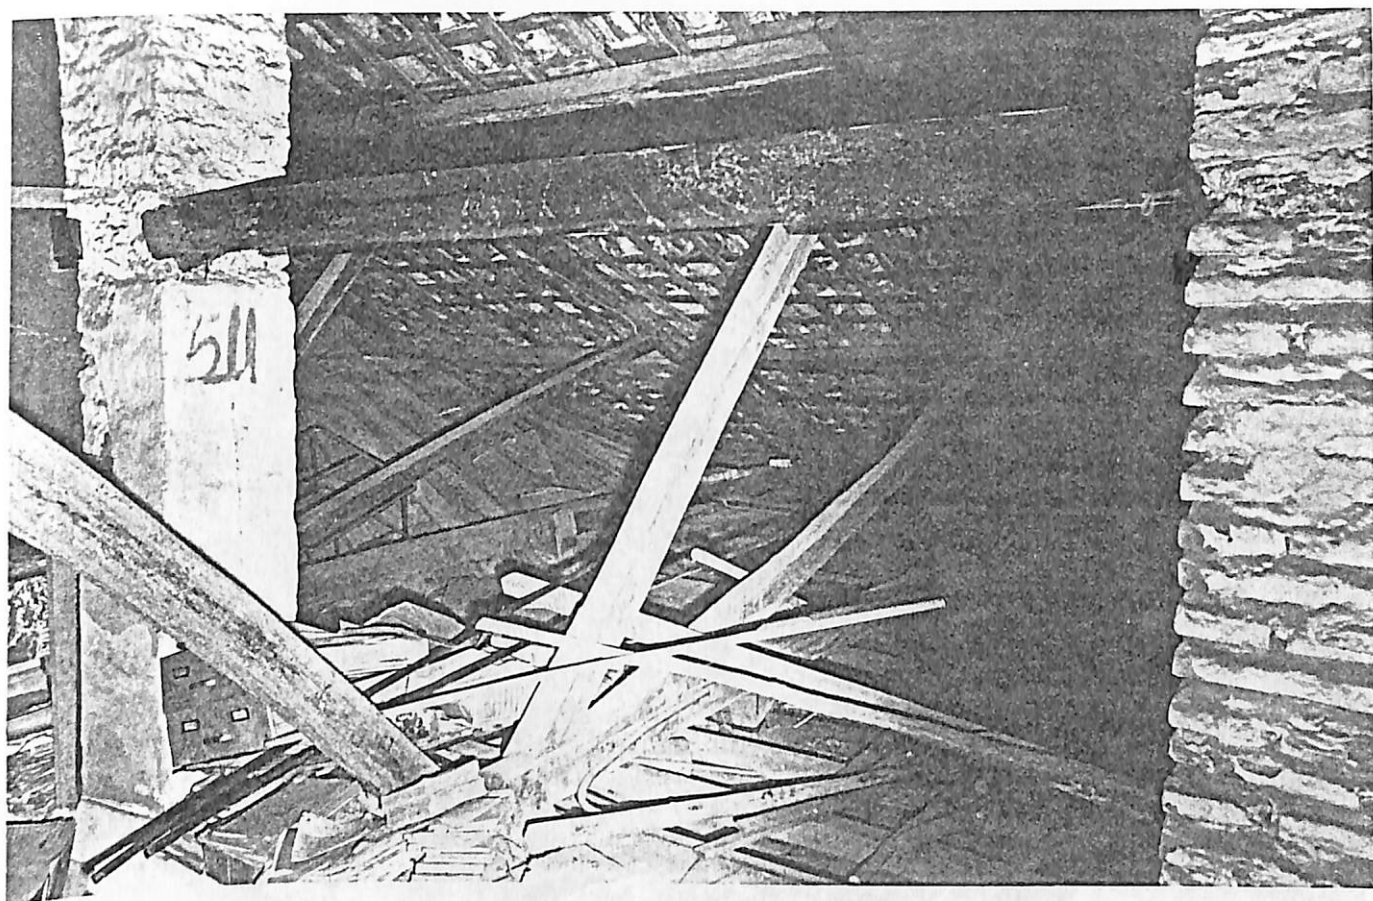
-ESTE PAROTE, QUE CUMPLE LABOR DE AMARRE ENTRE PILARES DE TIJOLO, ES NECESARIO RECONSIDERAR SU UBICACION. SE OBSERVA LO PRECARIO DE SU INSTALACION. CONTINUAMOS COMENTANDO LA INMEDIATA NECESIDAD DE LIBERAR TODO ESTE PISO DE TANTO ELEMENTO INNECESARIO, QUE ESTA COMPLICANDO LA PROPIA ESTRUCTURA DEL EDIFICIO.

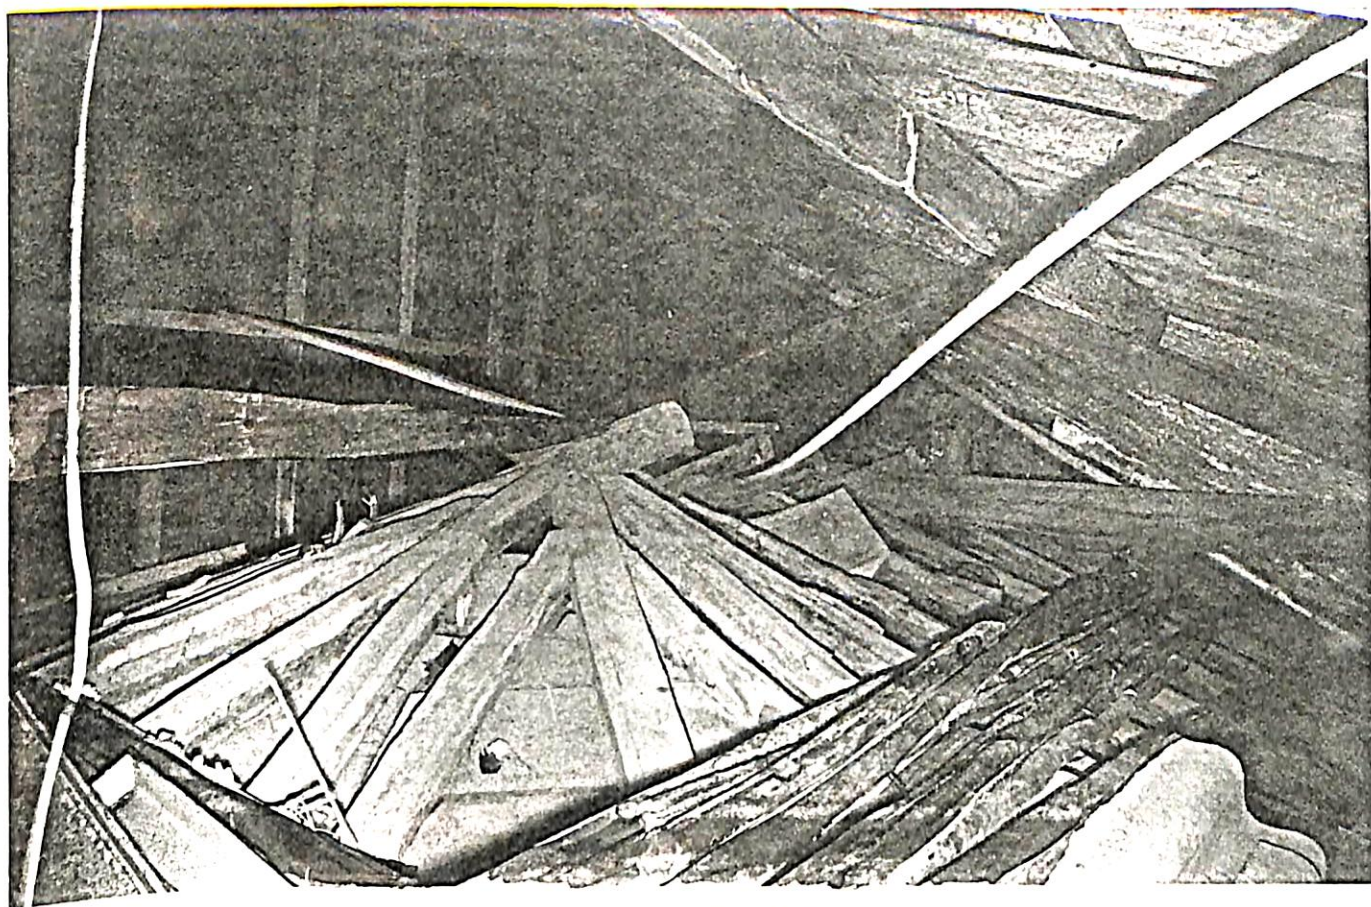
- ES NECESARIO LIBERAR LA ESTRUCTURA, ELIMINANDO CIERTOS PANELES Y BARROTES DE POCA ACCIÓN O SIMPLEMENTE APOYADOS FORMANDO PARTE DEL DEPOSITO. QUE OBSERVAMOS; LA ESTRUCTURA DE LOS FORROS EN GAMELA ESTÁ EN SU MAYORÍA EN BUEN ESTADO.

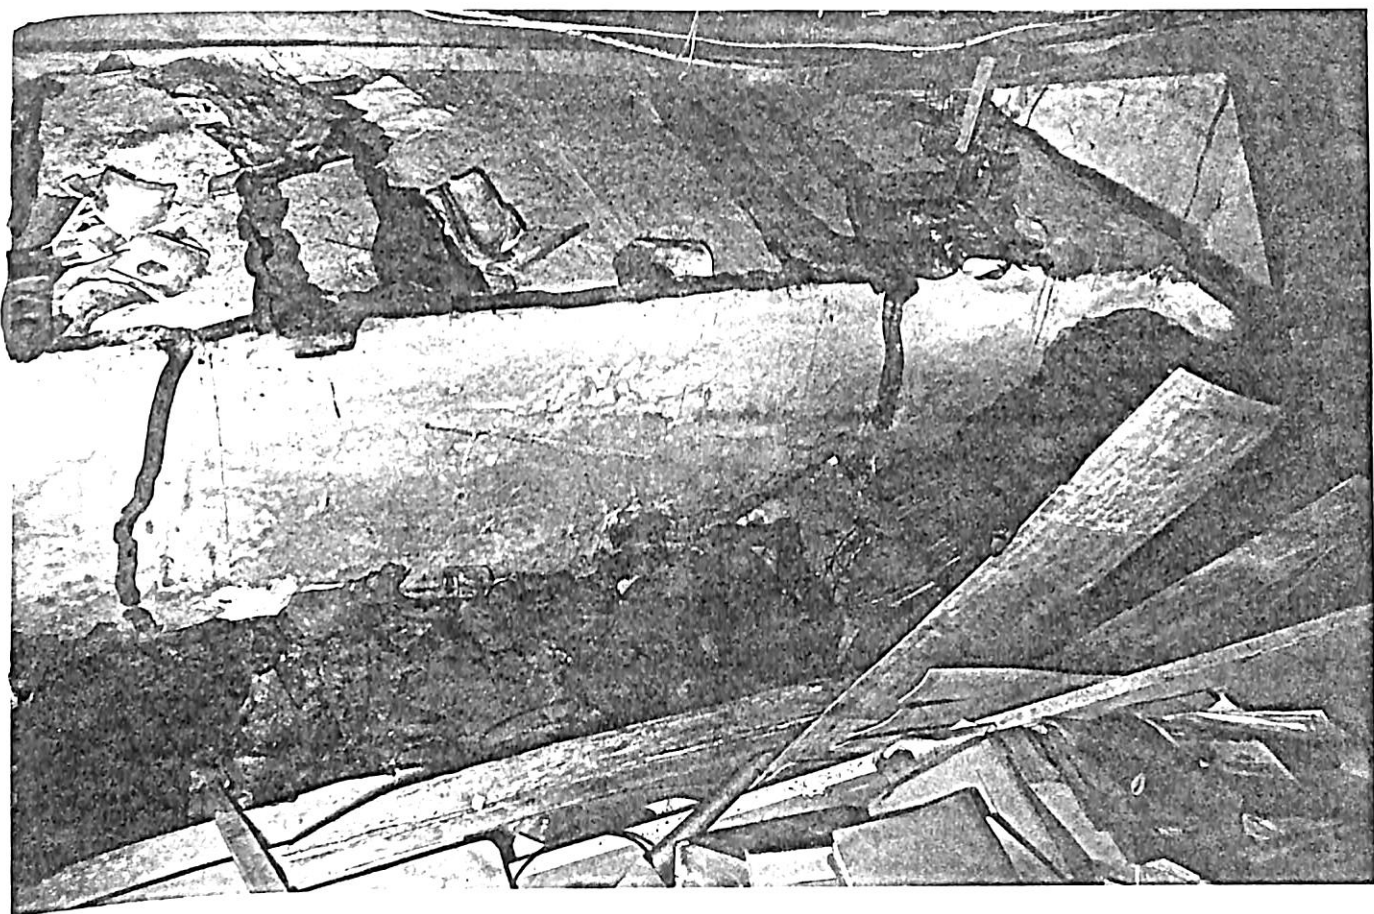
-SE OBSERVA AQUI EL MAL ESTADO DEL TANQUE DE AGUA PRINCIPAL; SE HACE NECESARIO UN ESTUDIO DE SU UBICACION PARA POSTERIORMENTE PROCEDER A SU REMODELACION O SUSTITUCION DEFINITIVA.
