CAMI - CENTRO ADMINISTRATIVO MUNICIPAL  
INTEGRADO

VOLUME - PROJETO ARQUITETÔNICO DA ANTIGA "AS  
1 SISTÊNCIA PÚBLICA DO ESTADO".  
- INFORMAÇÕES TÉCNICAS SOBRE O IMÓVEL  
PESQUISA HISTÓRICA.

- ANTEPROJETO ARQUITETÔNICO DA ANTIGA ASSISTÊNCIA PÚBLICA DA BAHIA PARA O INSTITUTO DE PREVIDÊNCIA DO SERVIDOR - IPS.
- INFORMAÇÕES SOBRE O IMÓVEL:  
LEVANTAMENTO FOTOGRÁFICO.

## Introdução

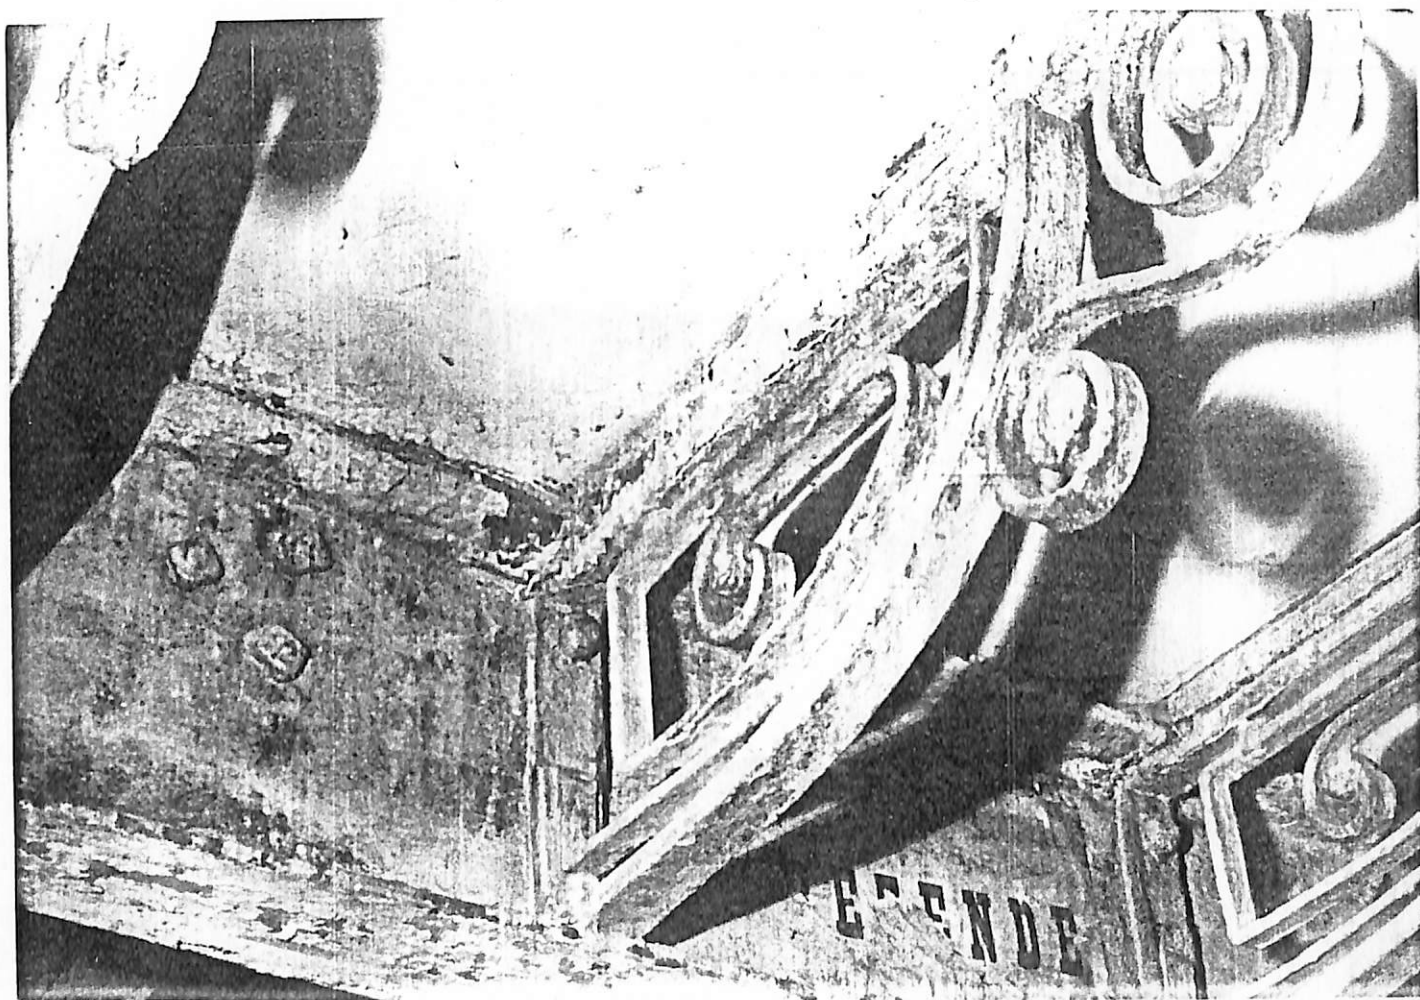
CÔMODO Nº 6 - DETALHE DAS  
BRACADEIRAS EM FERRO TRABA-  
LHADO FIXADAS ÀS VIGAS DE  
MESMO MATERIAL, ELEMENTOS  
DE SUSTENTACÃO DO PISO DE  
MÁRMORE DO MEZANINO NO  
TRECHO CORRESPONDENTE AO  
HALL DO ELEVADOR.

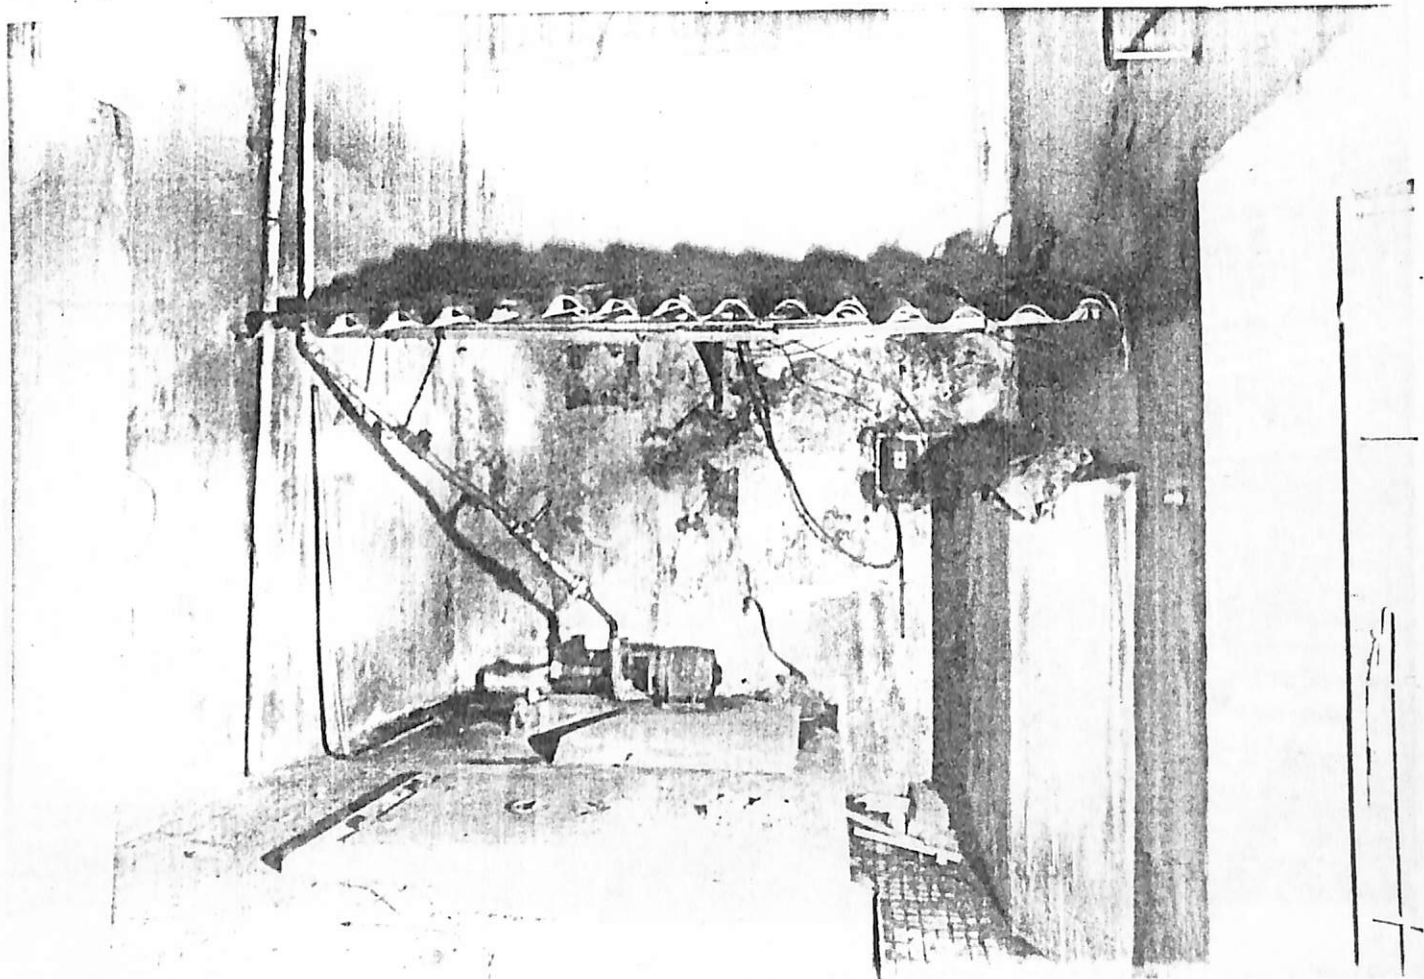
CÔMODO Nº 9 - COBERTURA DE FIBROCEMENTO COM PRECÁRIA MANUTENÇÃO, IMPLANTADA PARA PROTEGER A BOMBA D'ÁGUA E INSTALAÇÕES ELÉTRICAS DAS INTEMPÉRIAS A QUE ESTÃO SUJEITAS.

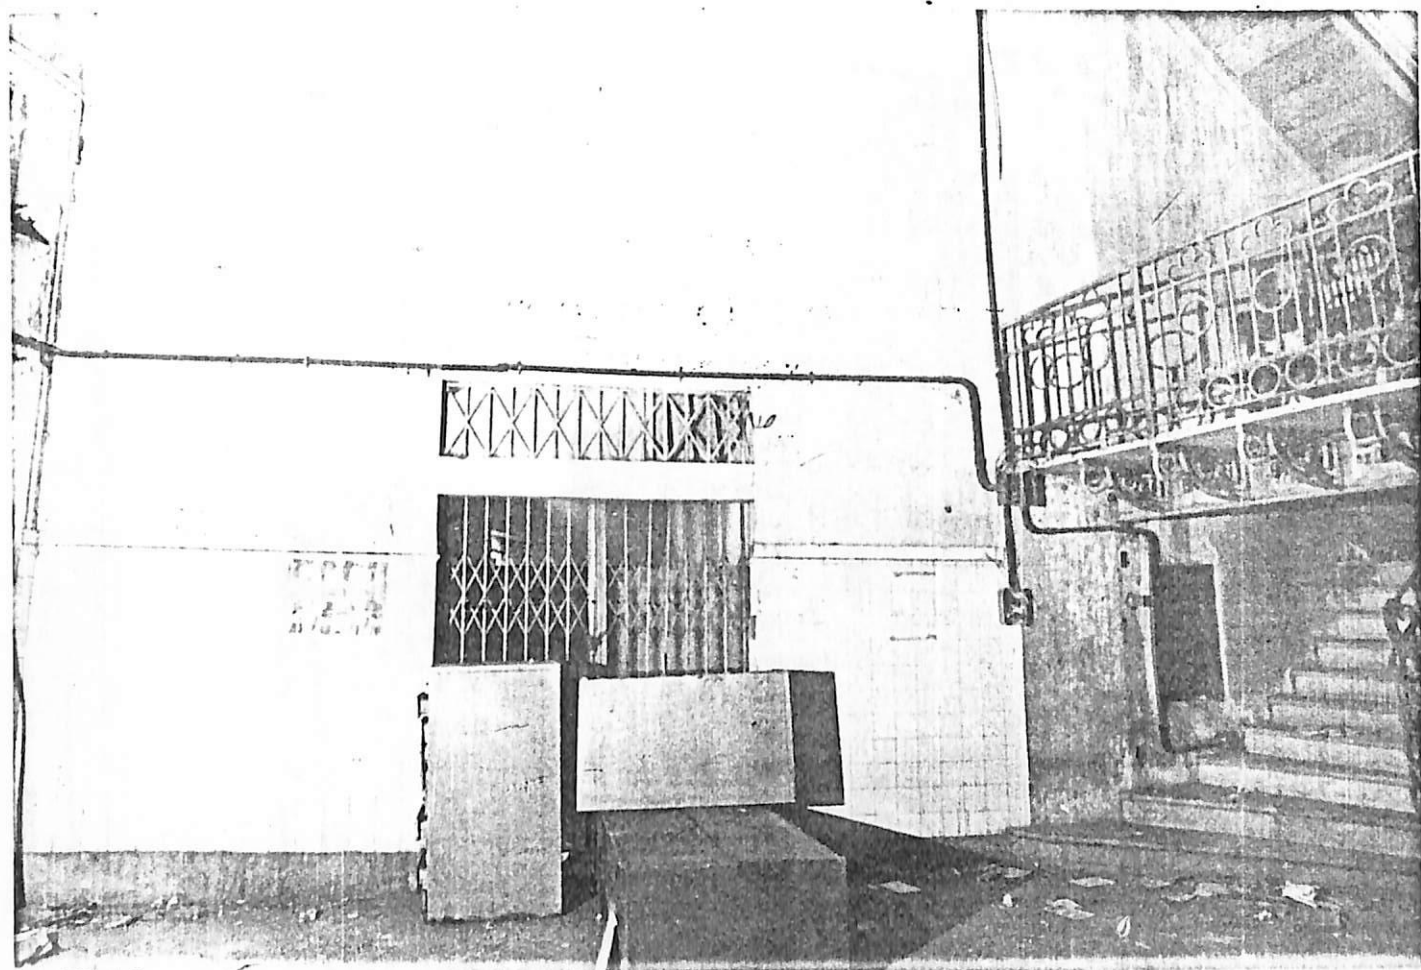
CÔMODO Nº 6 - ESPAÇO DE PÉ DIREITO DUPLO; ANTIGO ACESSO DE AMBULÂNCIAS. NOTAR ARMÁRIOS DE FERRO ENCOSTADOS À PORTA FOTOGRAFICA IMPEDINDO, SEM SUCESSO, O ACESSO DE PESSOAS ESTRANHAS AO EDIFÍCIO UMA VEZ QUE AS ESQUADRIAS DO CÔMODO Nº 7 ENCONTRAM-SE QUEBRADAS PERMITINDO SUA UTILIZAÇÃO COMO ABRIGO NOTURNO.

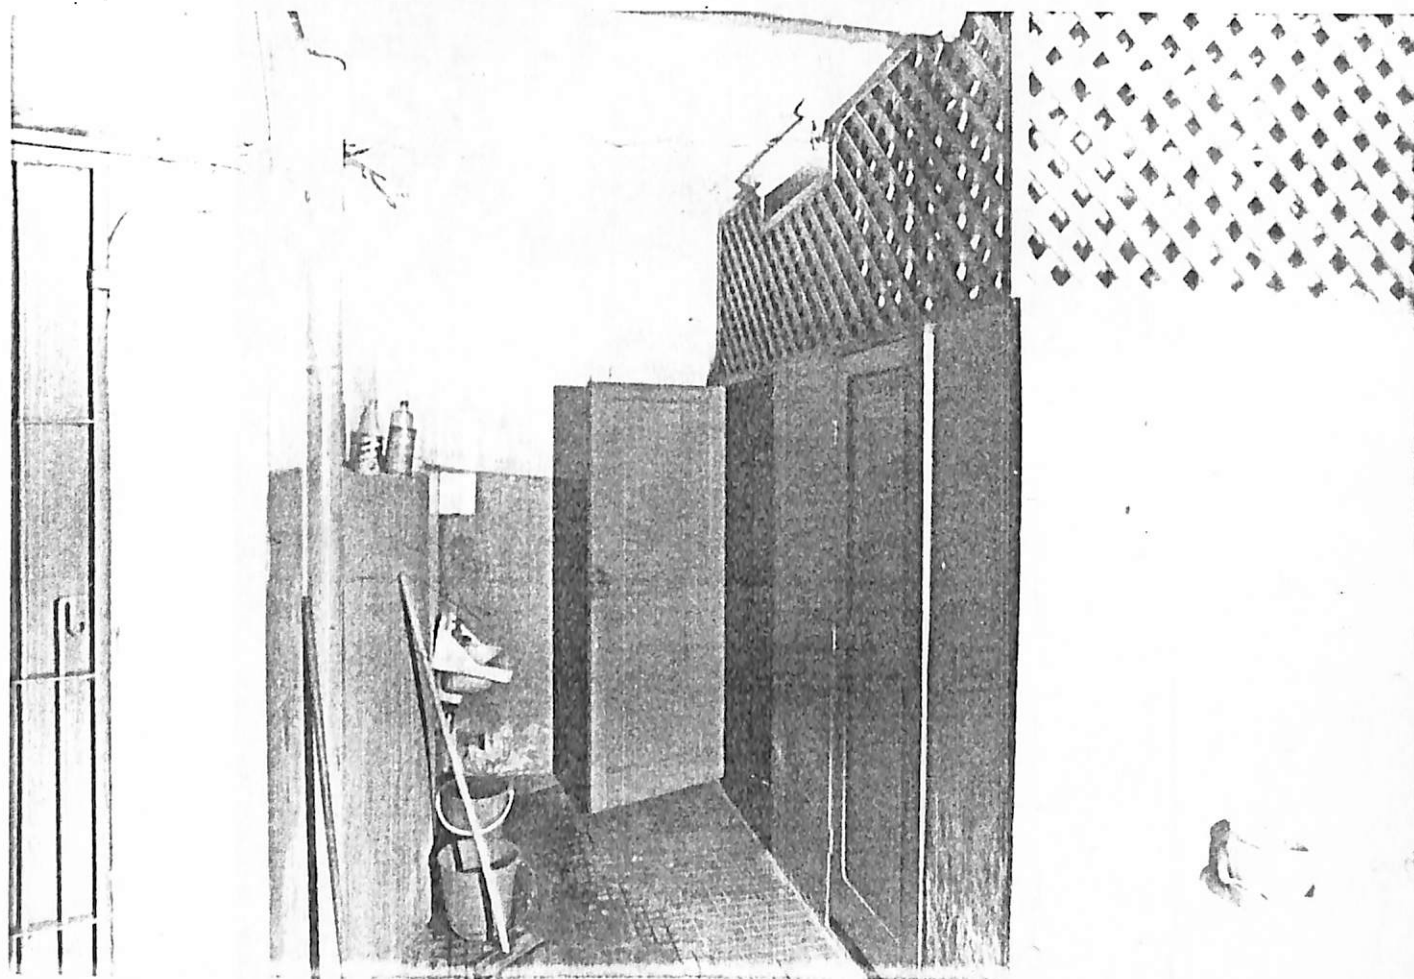
CÔMODO Nº 9 - OBSERVAR OS  
ACESSOS AOS SANITÁRIOS E O  
SISTEMA DE TRELIÇAS UTILIZADO  
PARA SOLUCIONAR O PROBLEMA  
DE VENTILAÇÃO DOS MESMOS.

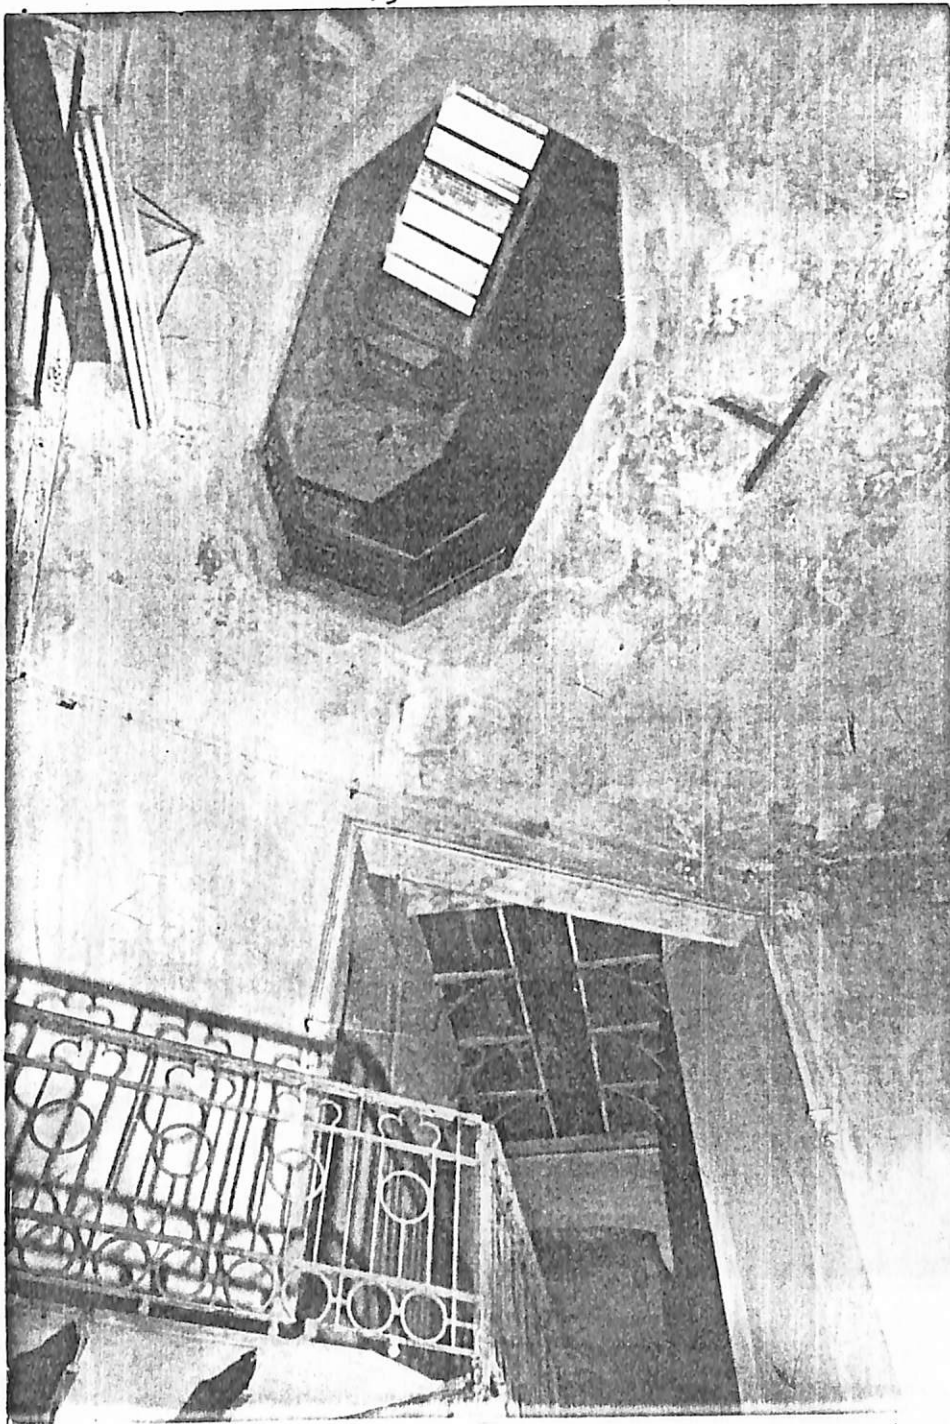
VÃO DE ILUMINAÇÃO ZENITAL VIS-  
TO A PARTIR DO CÔMODO Nº 6, CO-  
MUM, A TODOS OS PAVIMENTOS.  
NOTA-SE A DESAGREGAÇÃO DO  
MATERIAL DE REVESTIMENTO DO  
TETO, TORNANDO A MOSTRA OS  
TRILHOS DE FERRO OXIDANDO  
NO INTERIOR, DA LAJE DE PI-  
SO DO 2º PAVIMENTO.

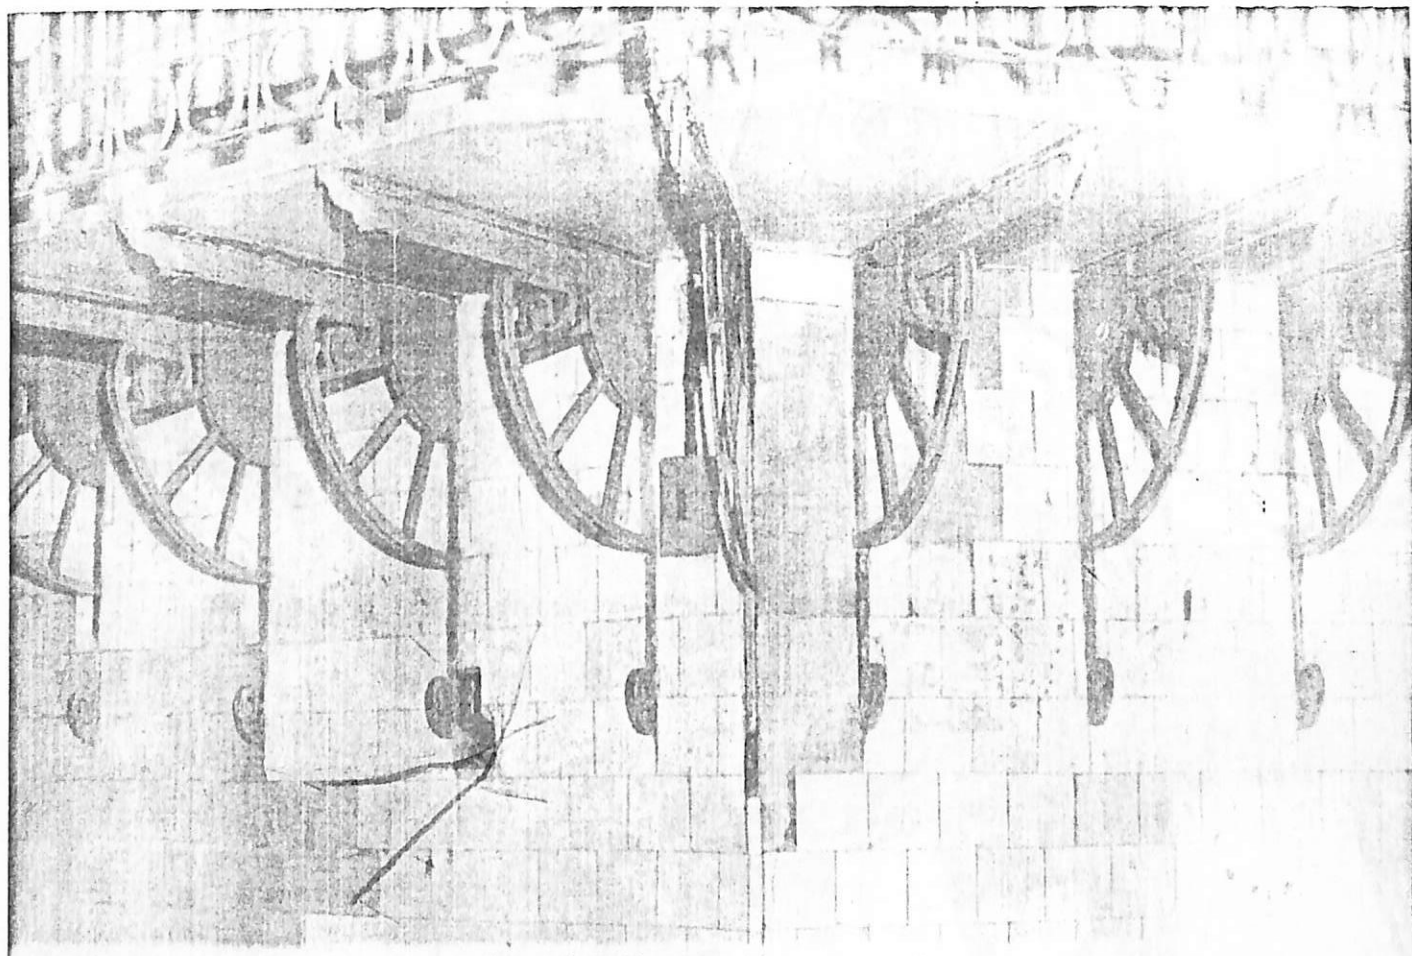
LÔMODO Nº 6 - SUSTENTAÇÃO DO  
PISO DE MÁRMORE DO MEZANI-  
NO POR MEIO DE BRACADEIRAS  
DE FERRO. NOTA-SE PLACAS DE  
MÁRMORE QUEBRADAS E AZU-  
LEJOS COM PARTE VÍTRIA DES-  
GASTADA, ALÉM DE OUTROS FAL-  
TANTES.

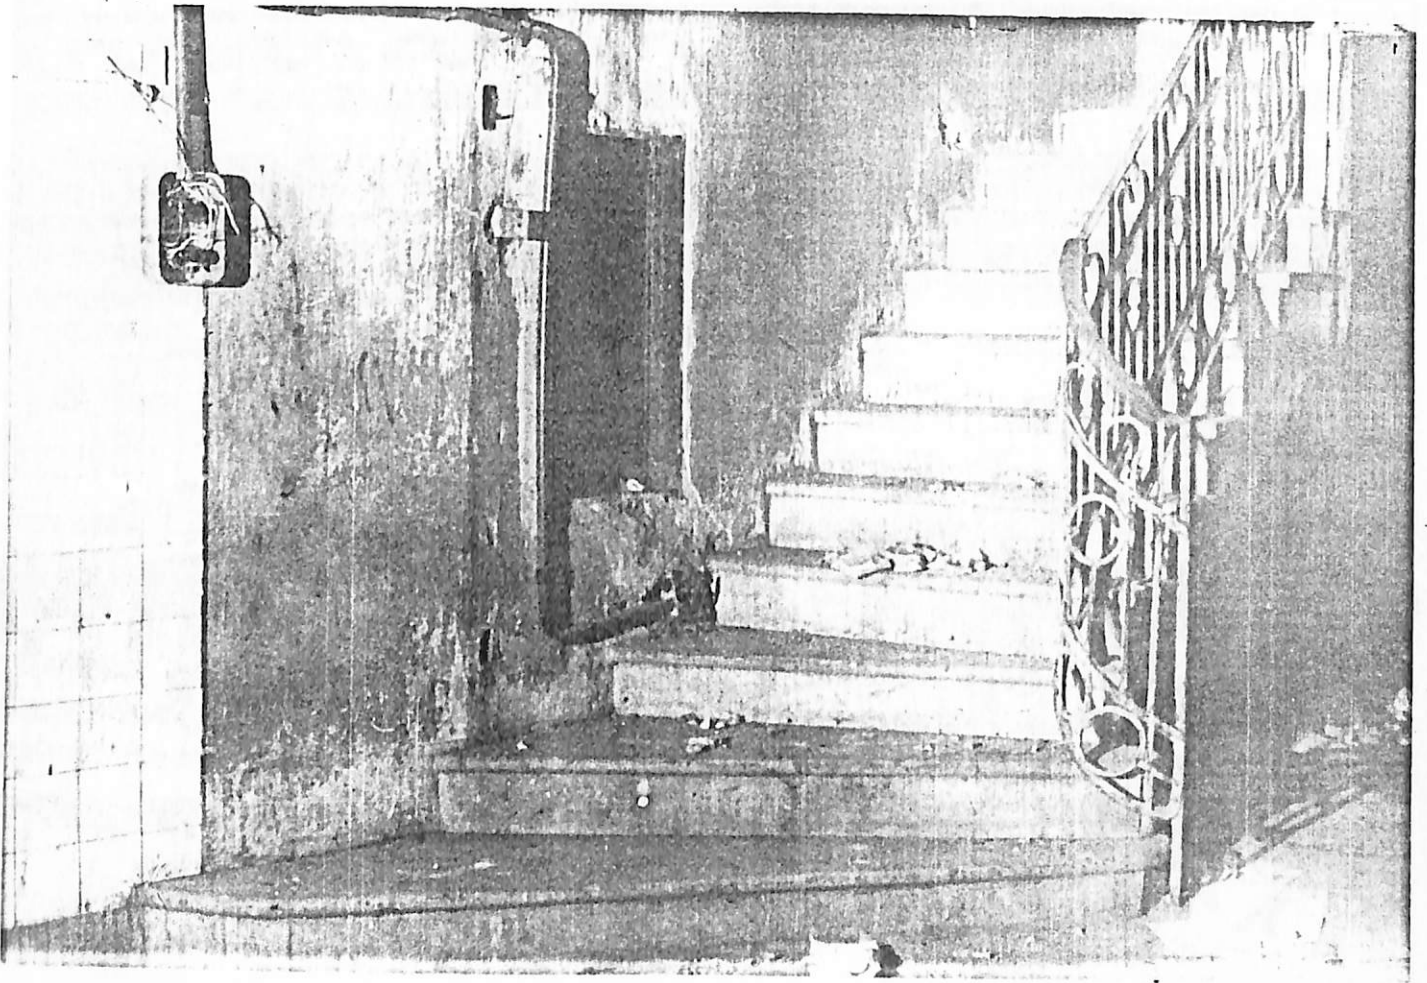
CÔMODO Nº 6 - ESCADA PRINCIPAL DE ACESSO AO MEZANINO. OBSERVAR O DETALHE DO DEGRAU DE CONVITE E A INSTALAÇÃO ELÉTRICA APARENTE.

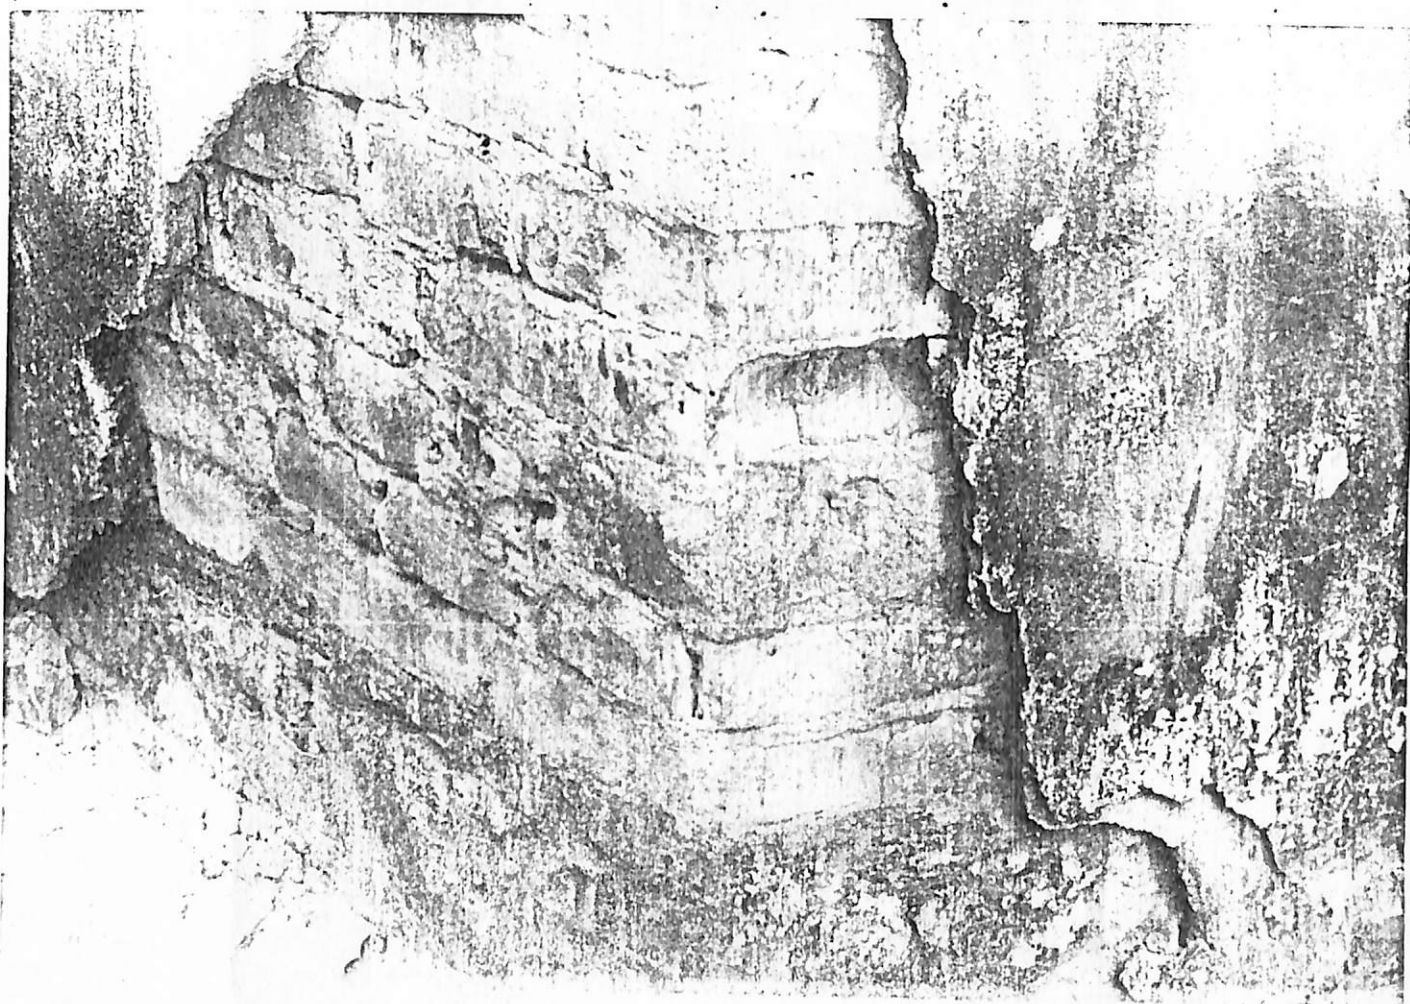
DESAGREGAÇÃO DO REVESTIMEN-  
TO EXTERNO. CUNHAL DE PE-  
DRA COM ALVENARIA DE TIJOLOS

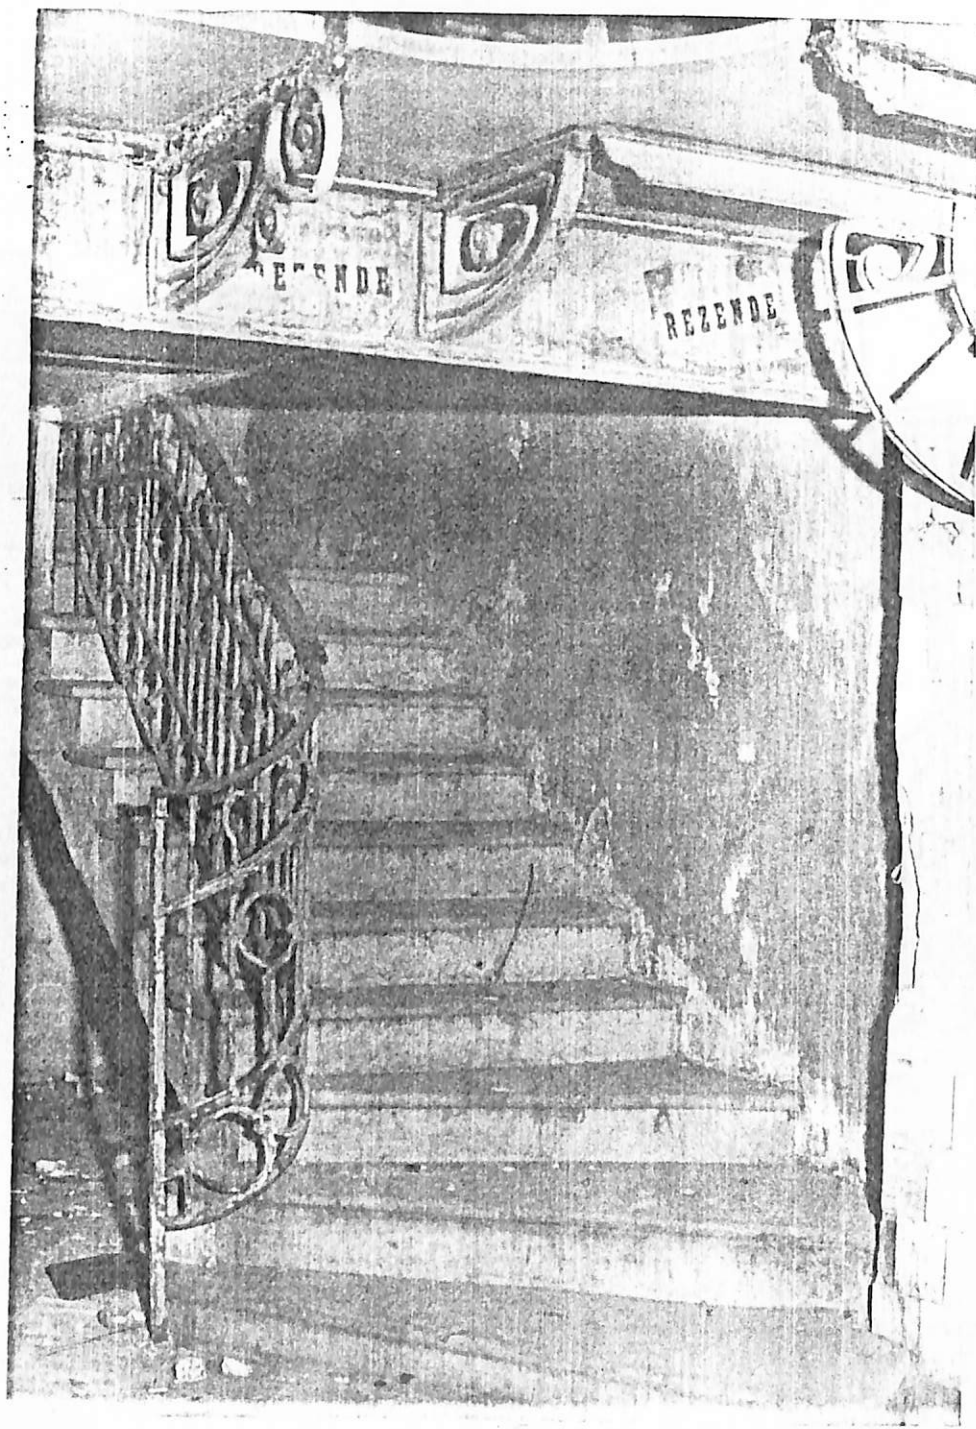
CÔMODO Nº 6 — ESCADA PRIN-  
CIPAL DE ACESSO AOS PAVI-  
MENTOS SUPERIORES. OBSERVAR  
A FALTA DE AZULEJOS NA FA-  
REDE LATERAL.

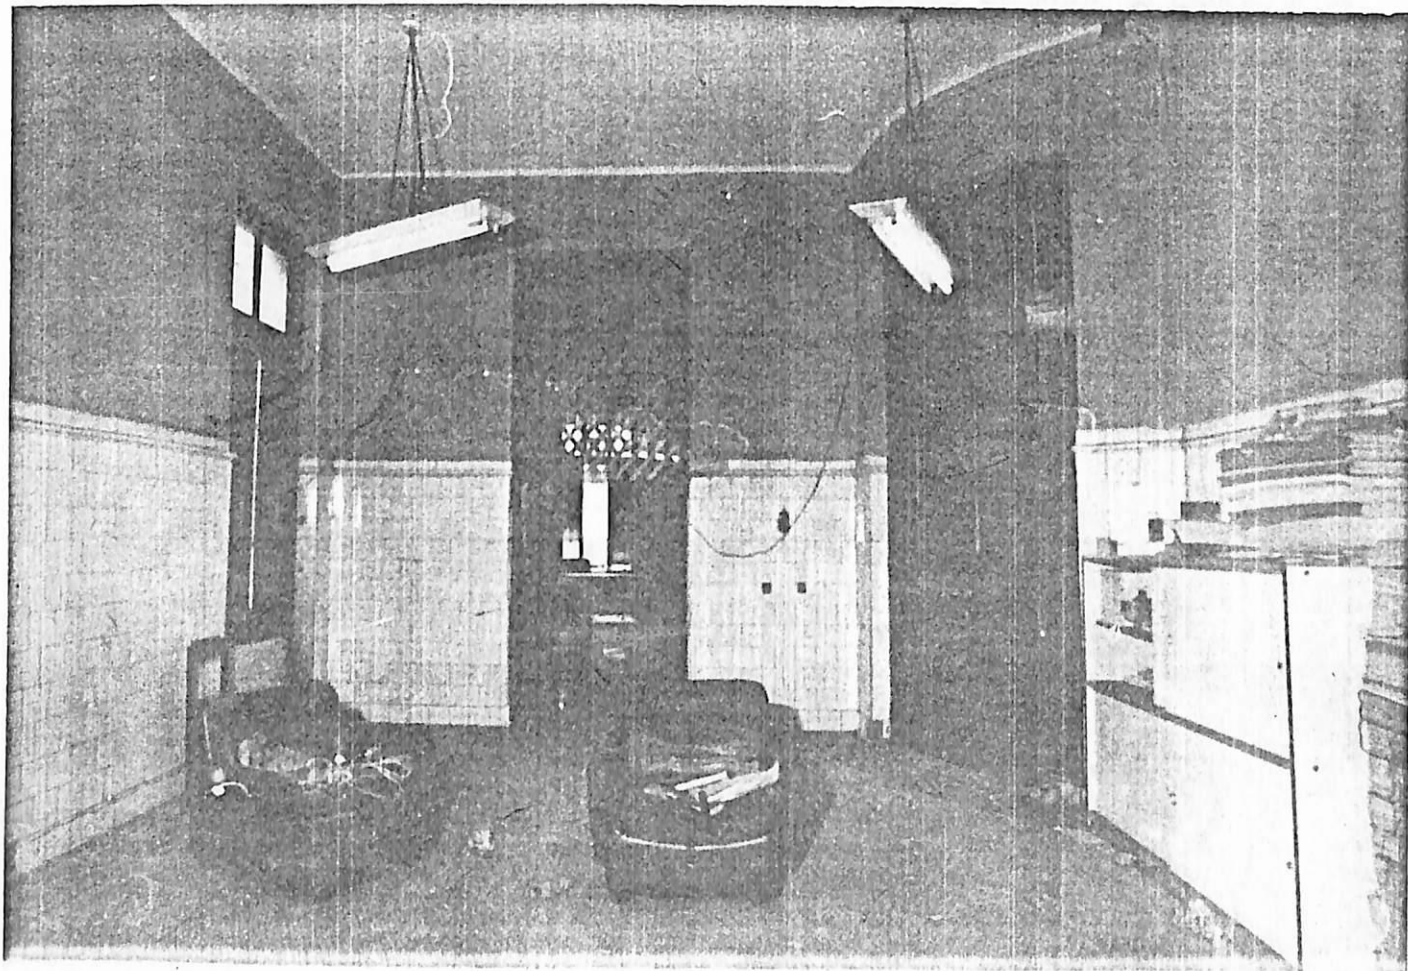
CÔMODO Nº 13 - PISO EM PAS-  
TILHAS DE FORMATO HEXAGONAL,  
AZULEJOS <sup>COLOR BLANCO</sup> ATÉ A ALTURA DE  
<sup>2,00 =</sup> APROXIMADAMENTE 1,95 M SEN-  
DO ALGUNS DETERIORADOS E  
OUTROS FALTANTES. NOTE-SE  
A BANDEIRA DE TRELICA DA  
PORTA DE ACESSO AO CÔMO-  
DO Nº 12 COM VÃO DE PAS-  
SAGEM DE ATÉ 1.80 M.

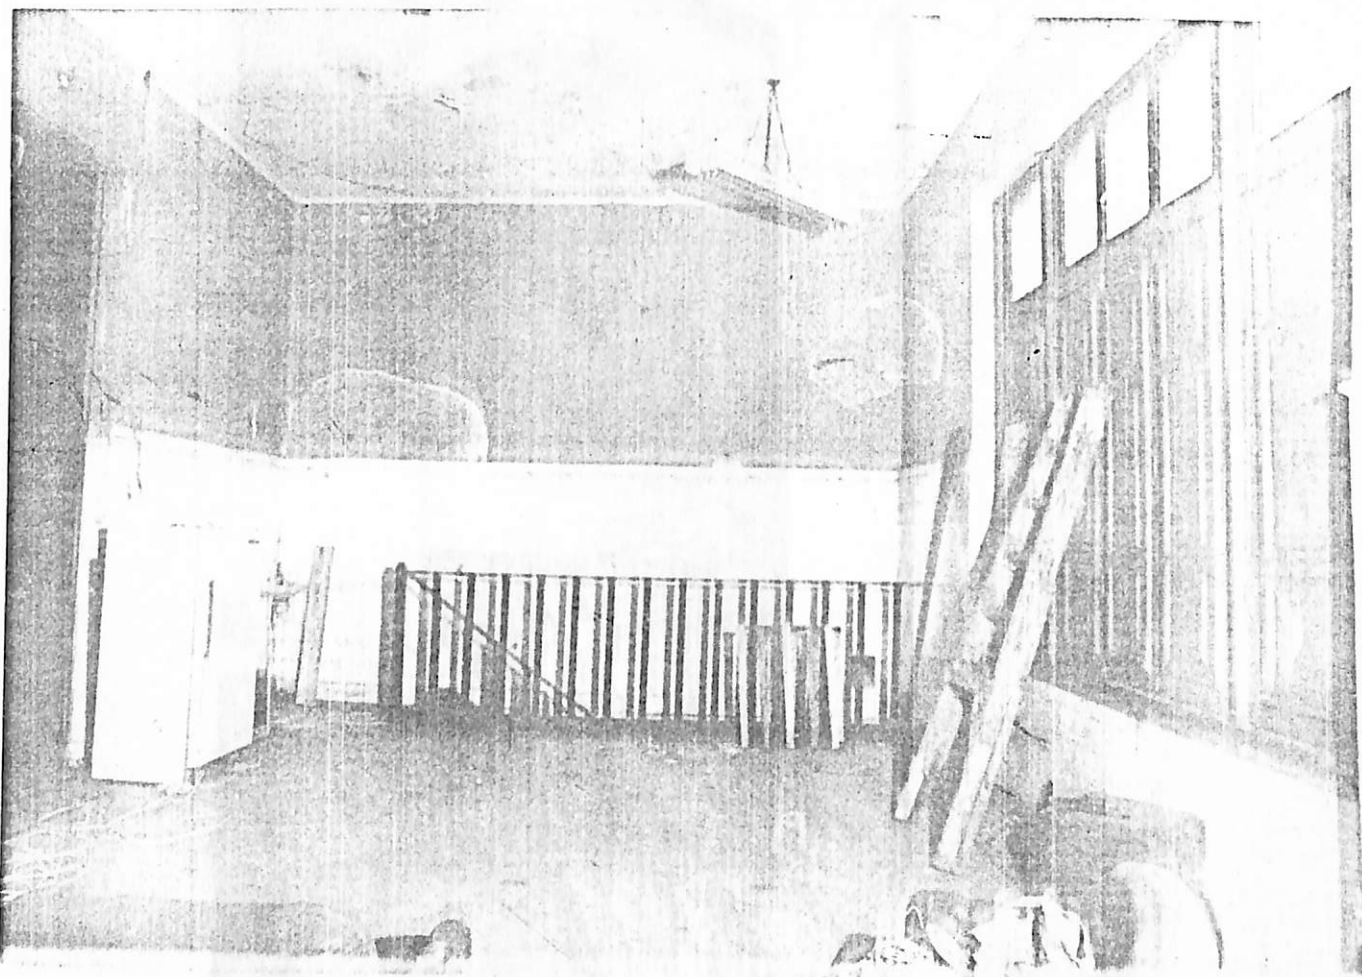
CÔMODO Nº 13 - ESCADA SECUN-  
DÁRIA DE MADEIRA DANDO  
ACESSO AO CÔMODO Nº 2 DO  
PAVIMENTO TERREO. OBSERVAR  
O DESPRENDIMENTO DA PINTU-  
RA DA LAJE.

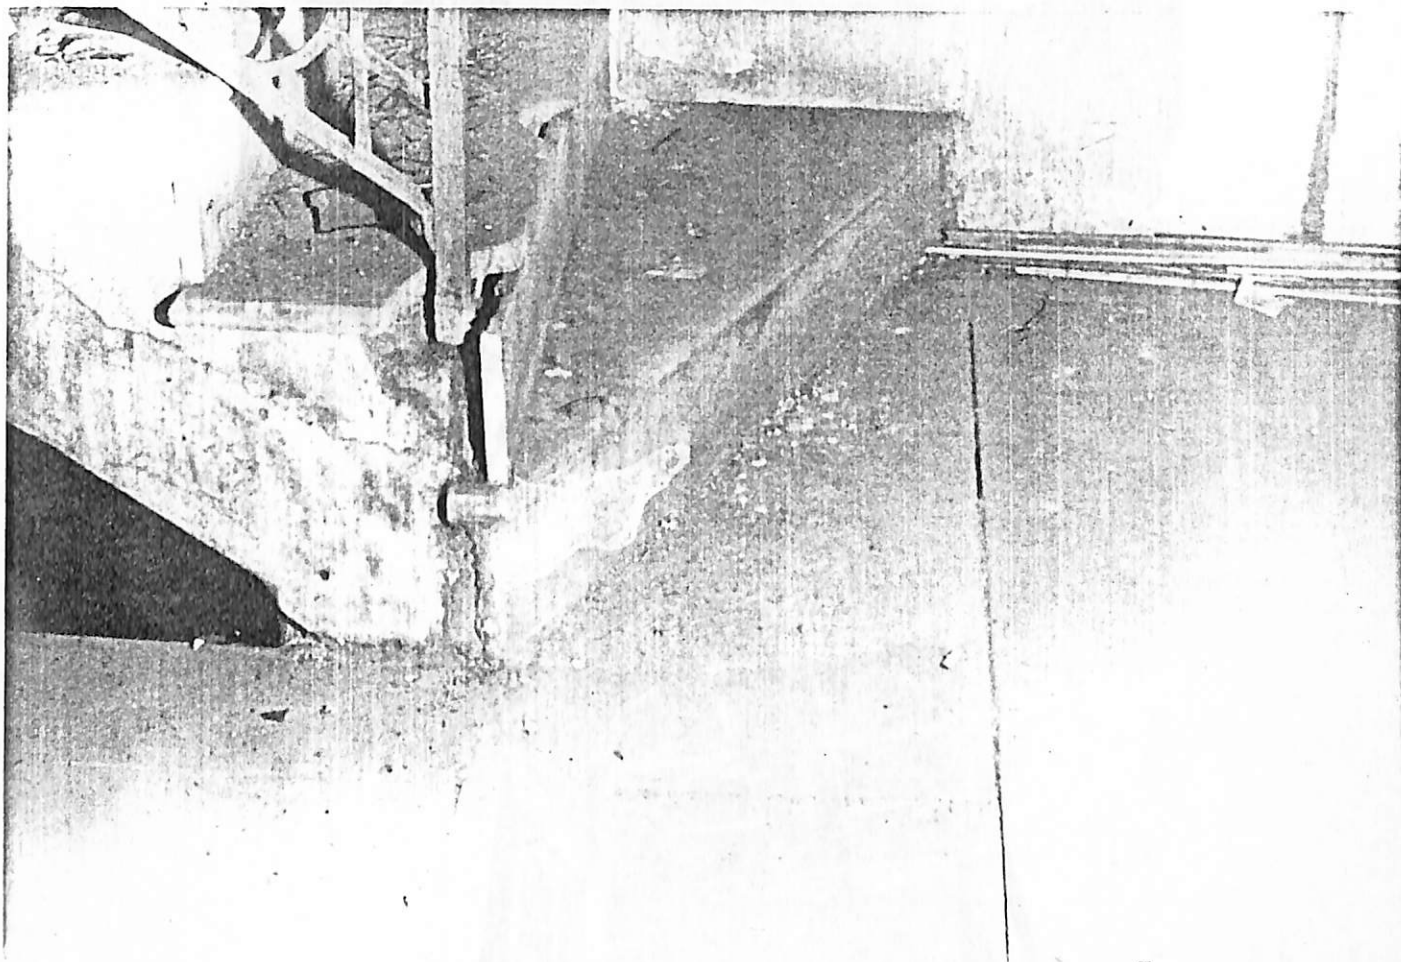
PISO EM MÁRMORE DO MEZANI-  
NO NO TRECHO DO HALL DO ELE-  
VADOR E DEGRAU DE CONVITE  
DA ESCADA DE ACESSO AO 2º PAVI-  
MENTO. NOTAR O MÁRMORE QUE-  
BRADO NO 1º DEGRAU E A FAL-  
TA DE APOIO DO GUARDA-CORPO  
NA EXTREMIDADE DA ESCADA.

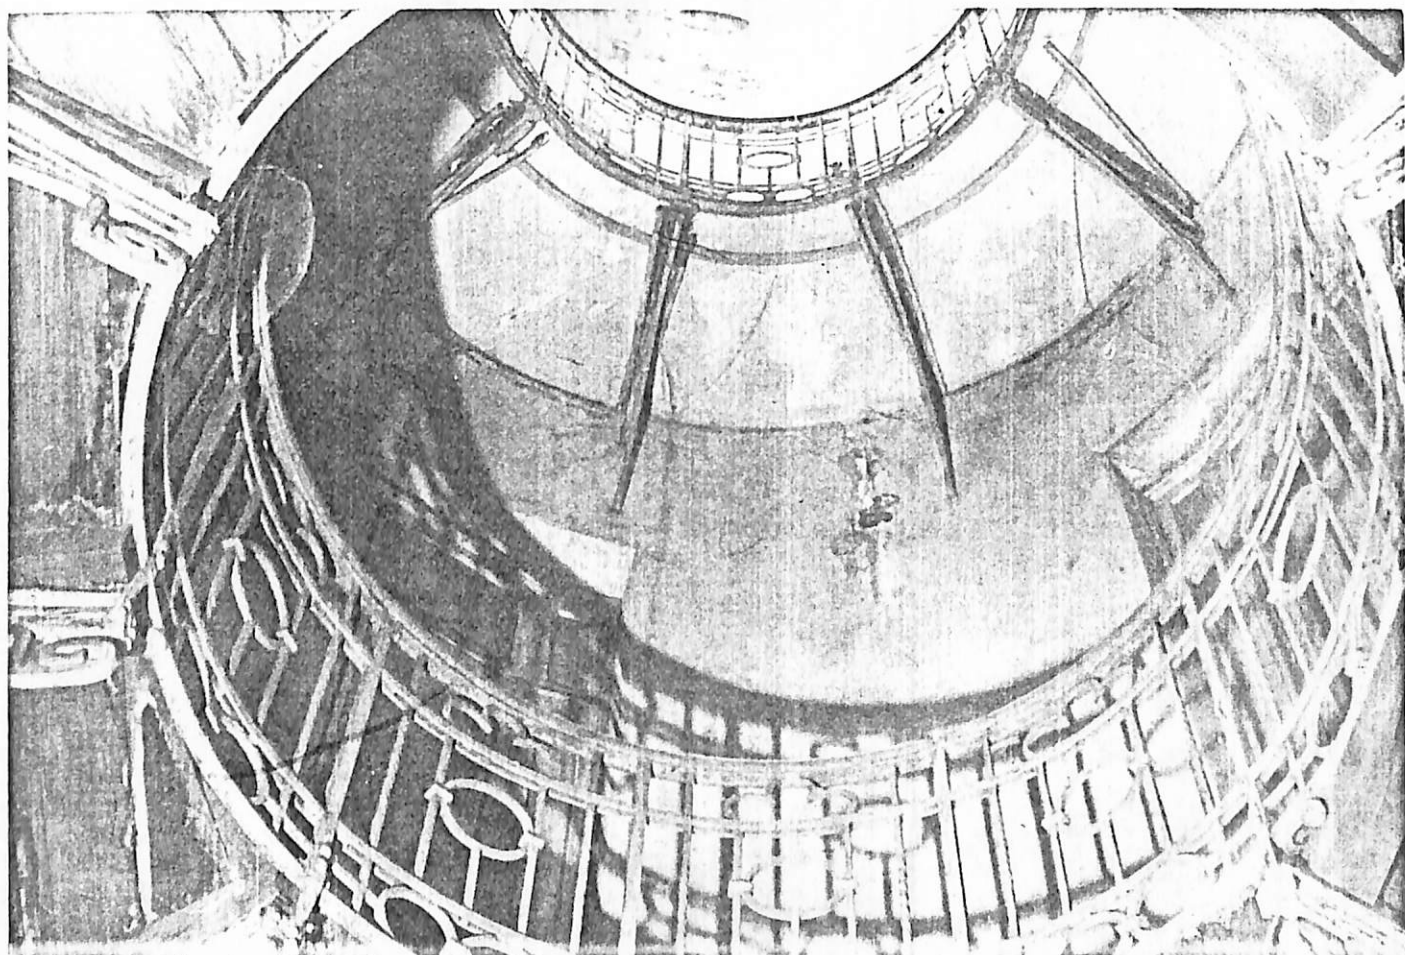
VÃO DE ILUMINAÇÃO ZENITAL  
ATRAVÉS DA CÚPULA. NOTA-SE  
O PISO DE MÁRMORE LESIONA-  
DO NO TRECHO CIRCULAR DO  
3º PAVIMENTO.

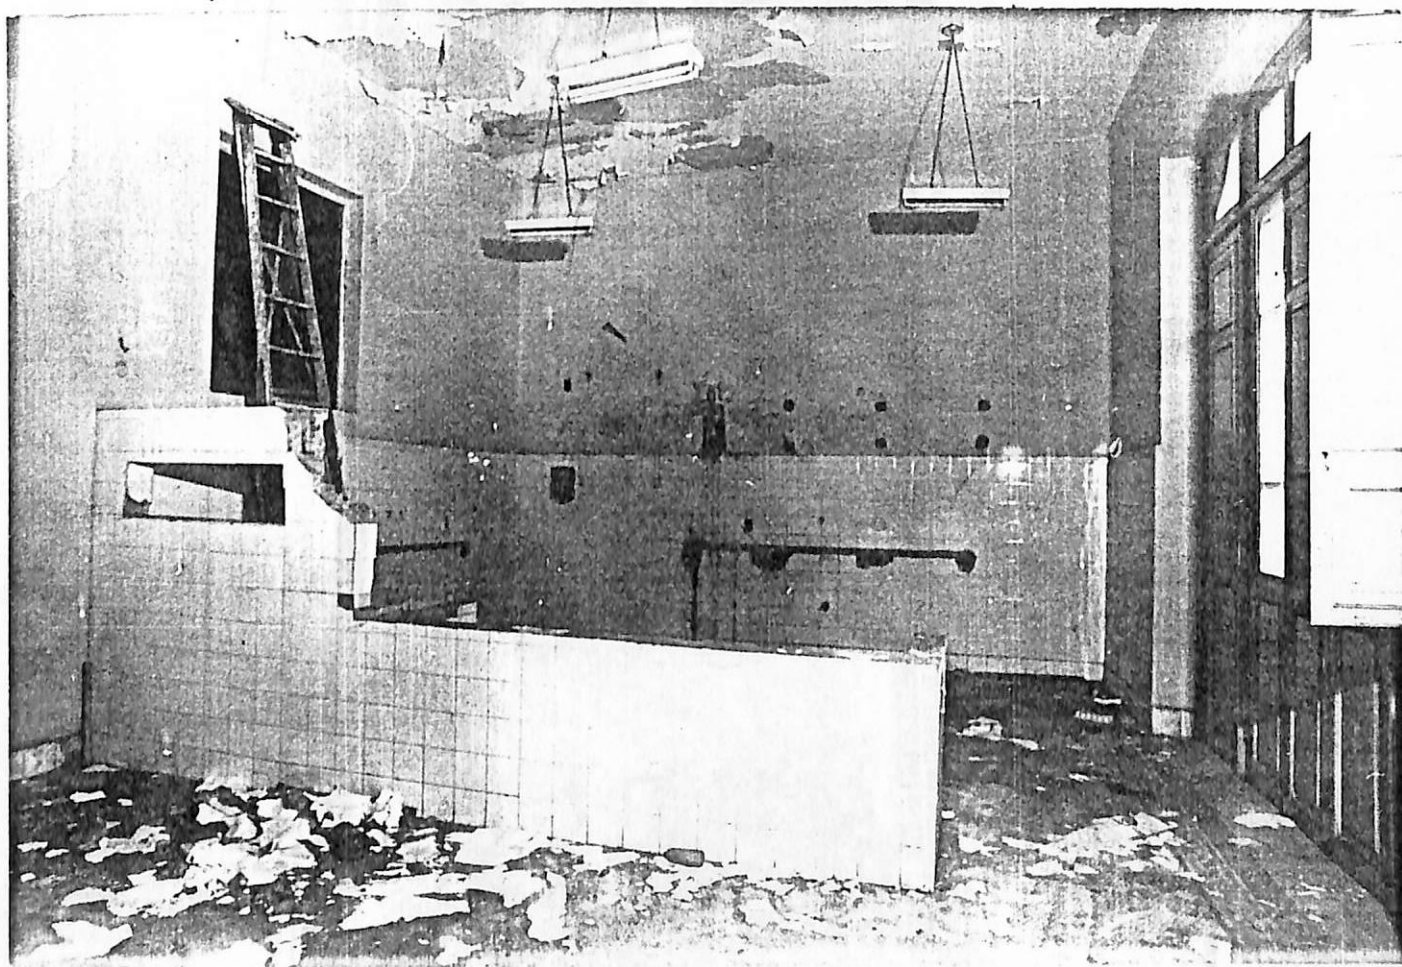
CÔMODO Nº 20 — OBSERVAR O  
DESPRENDIMENTO DA PINTURA  
NO TETO.

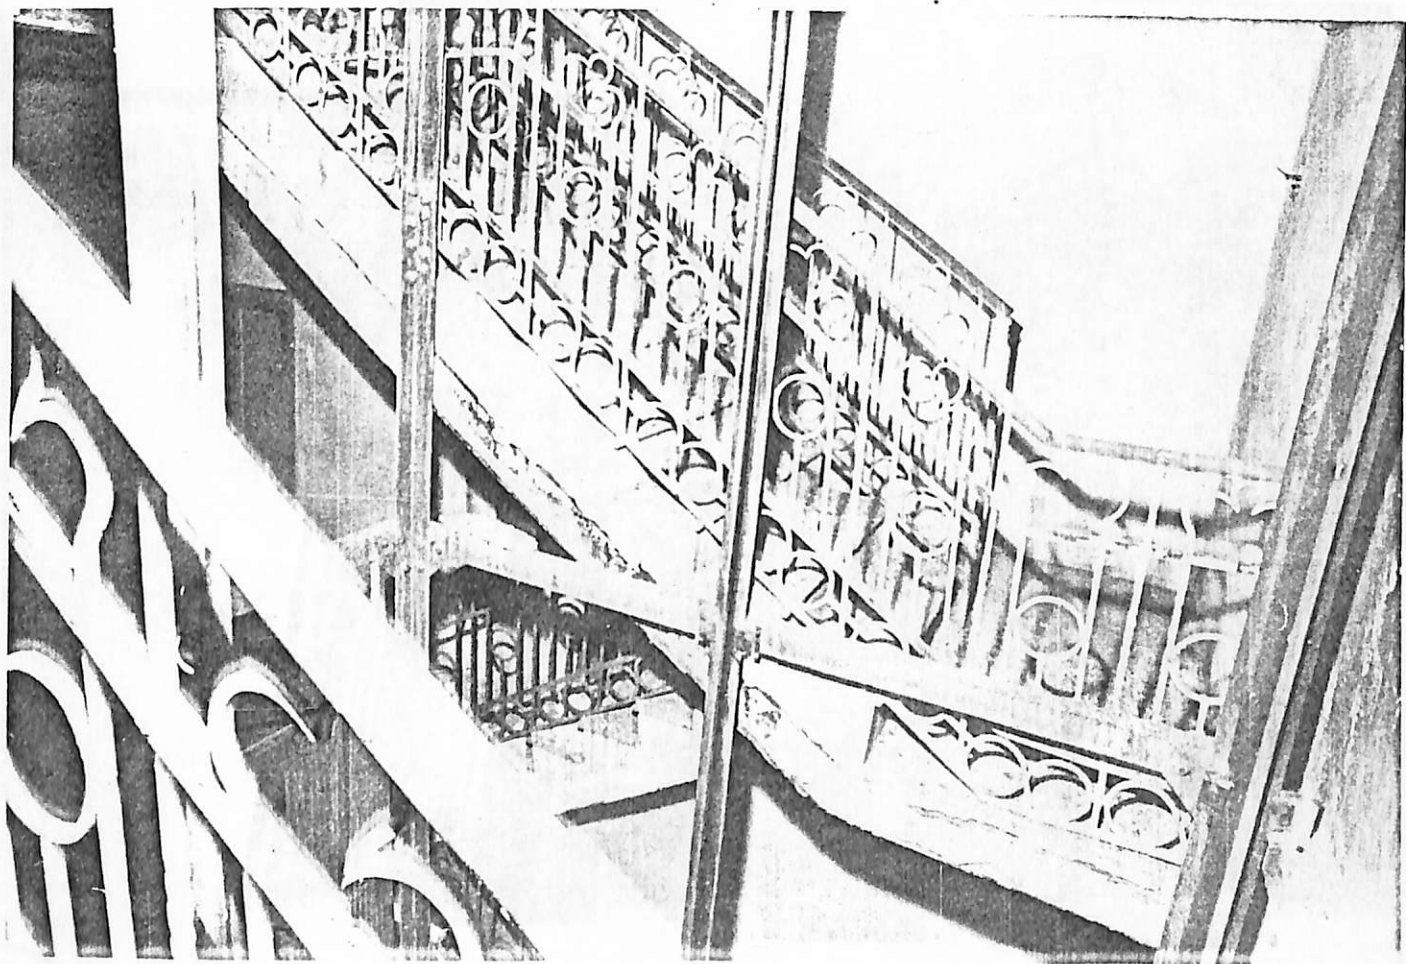
DETALHE DA ESCADARIA PRINCIPAL.  
NOTE-SE AS VIGAS DE FERRO  
DA CAIXA DO ELEVADOR EXPOSTAS.

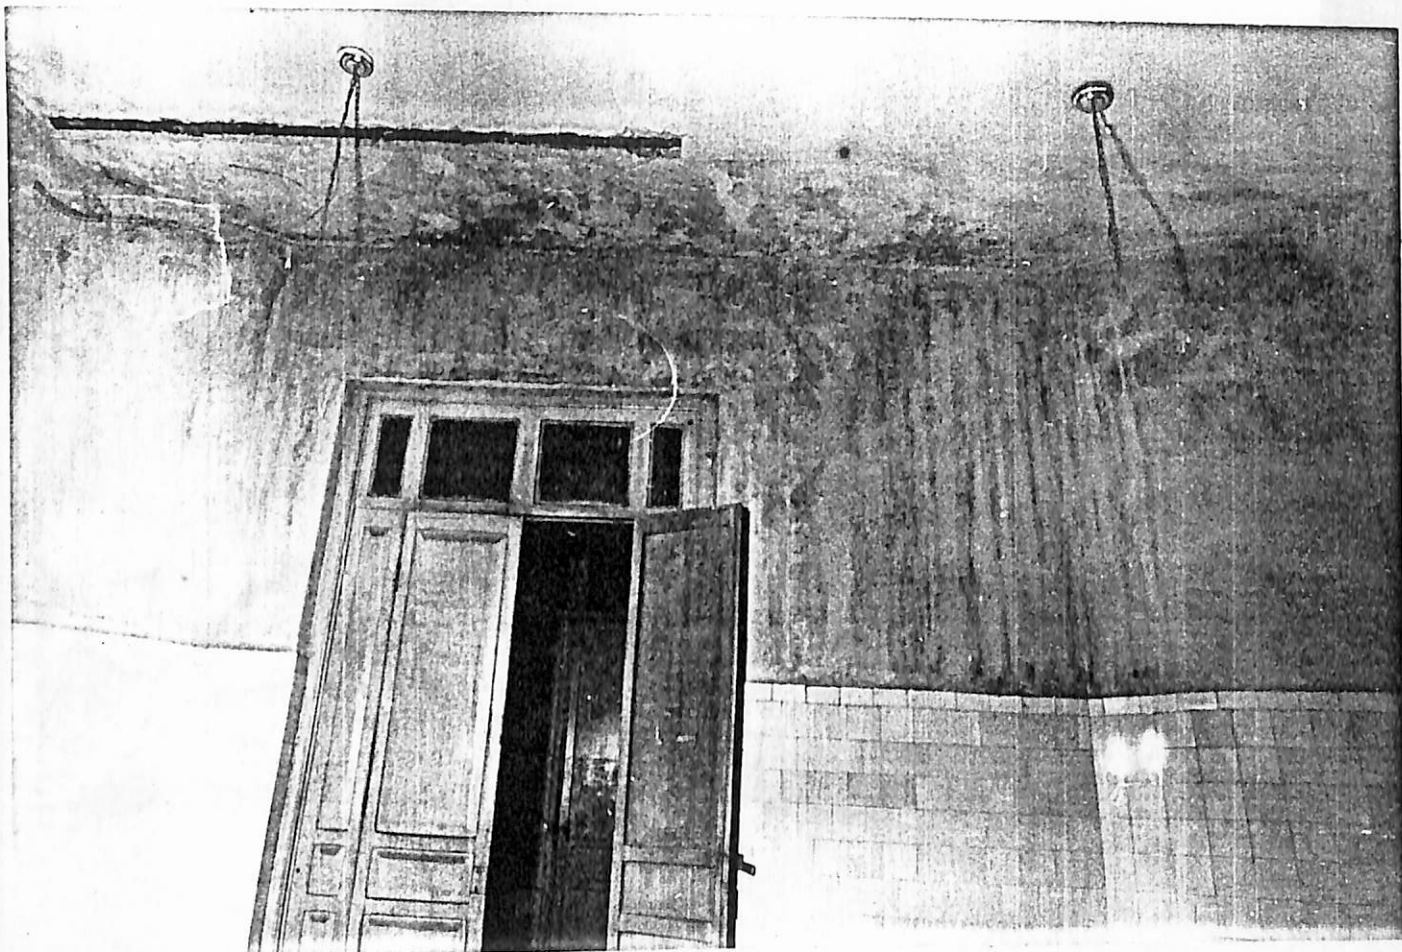
CÔMODO Nº 21 — UNIDADE DESCEN-  
DENTE PELA PAREDE E TETO, FA-  
VORECENDO A OXIDAÇÃO DA ES-  
TRUTURA DE FERRO.
