CAMI - CENTRO ADMINISTRATIVO MUNICIPAL  
INTEGRADO

VOLUME - PROJETO ARQUITETÔNICO DA ANTIGA "AS  
1 SISTÊNCIA PÚBLICA DO ESTADO".  
- INFORMAÇÕES TÉCNICAS SOBRE O IMÓVEL  
PESQUISA HISTÓRICA.

- ANTEPROJETO ARQUITETÔNICO DA ANTIGA ASSISTÊNCIA PÚBLICA DA BAHIA PARA O INSTITUTO DE PREVIDÊNCIA DO SERVIDOR - IPS.
- INFORMAÇÕES SOBRE O IMÓVEL:  
LEVANTAMENTO FOTOGRÁFICO.

## Introdução

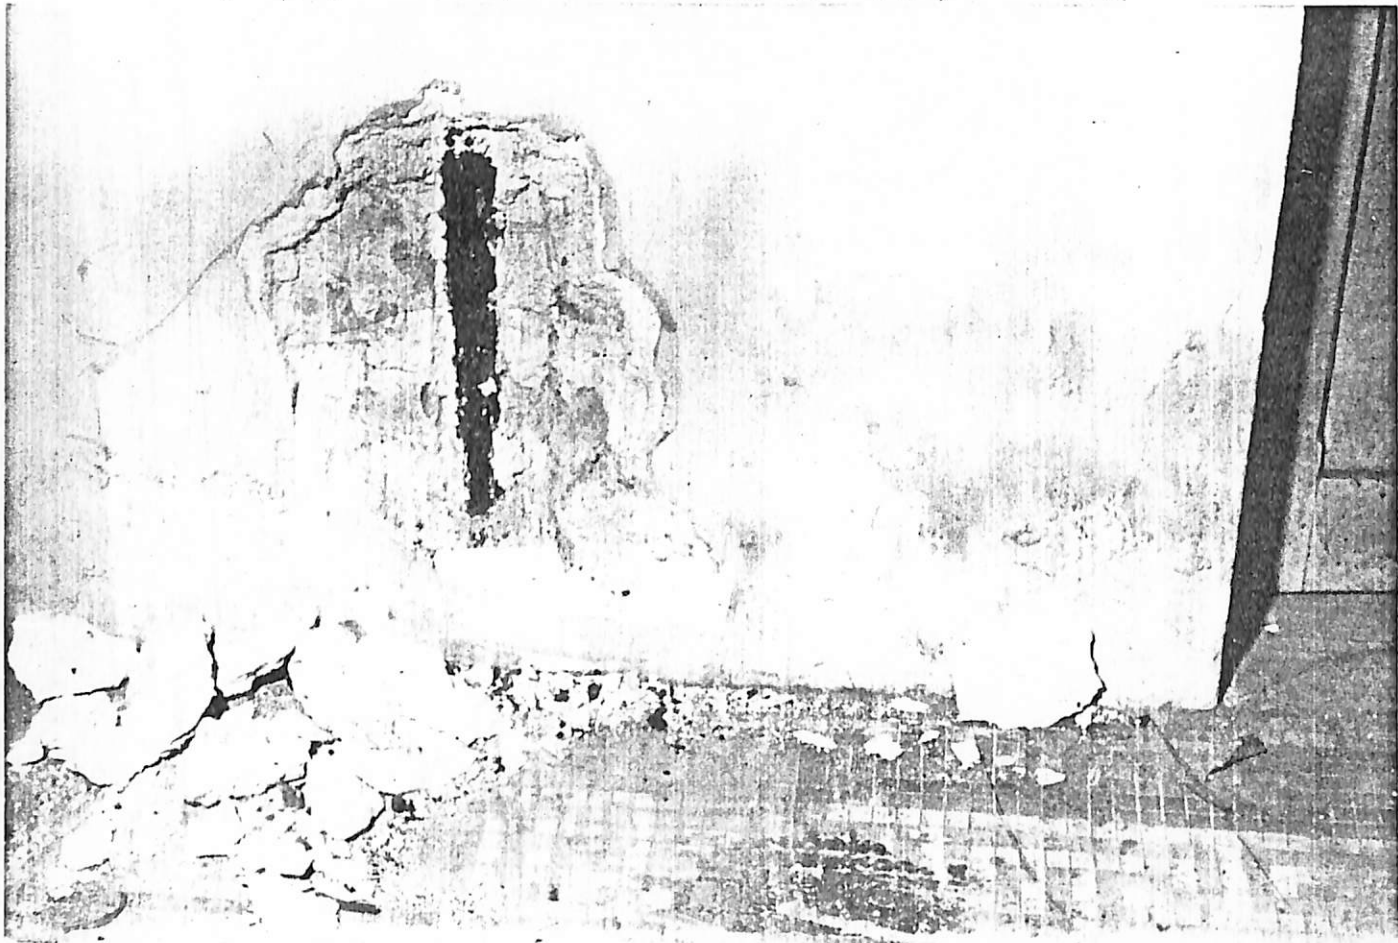
CÔMODO Nº 25 - NOTAR TUBULAÇÃO HIDRÁULICA OXIDADA

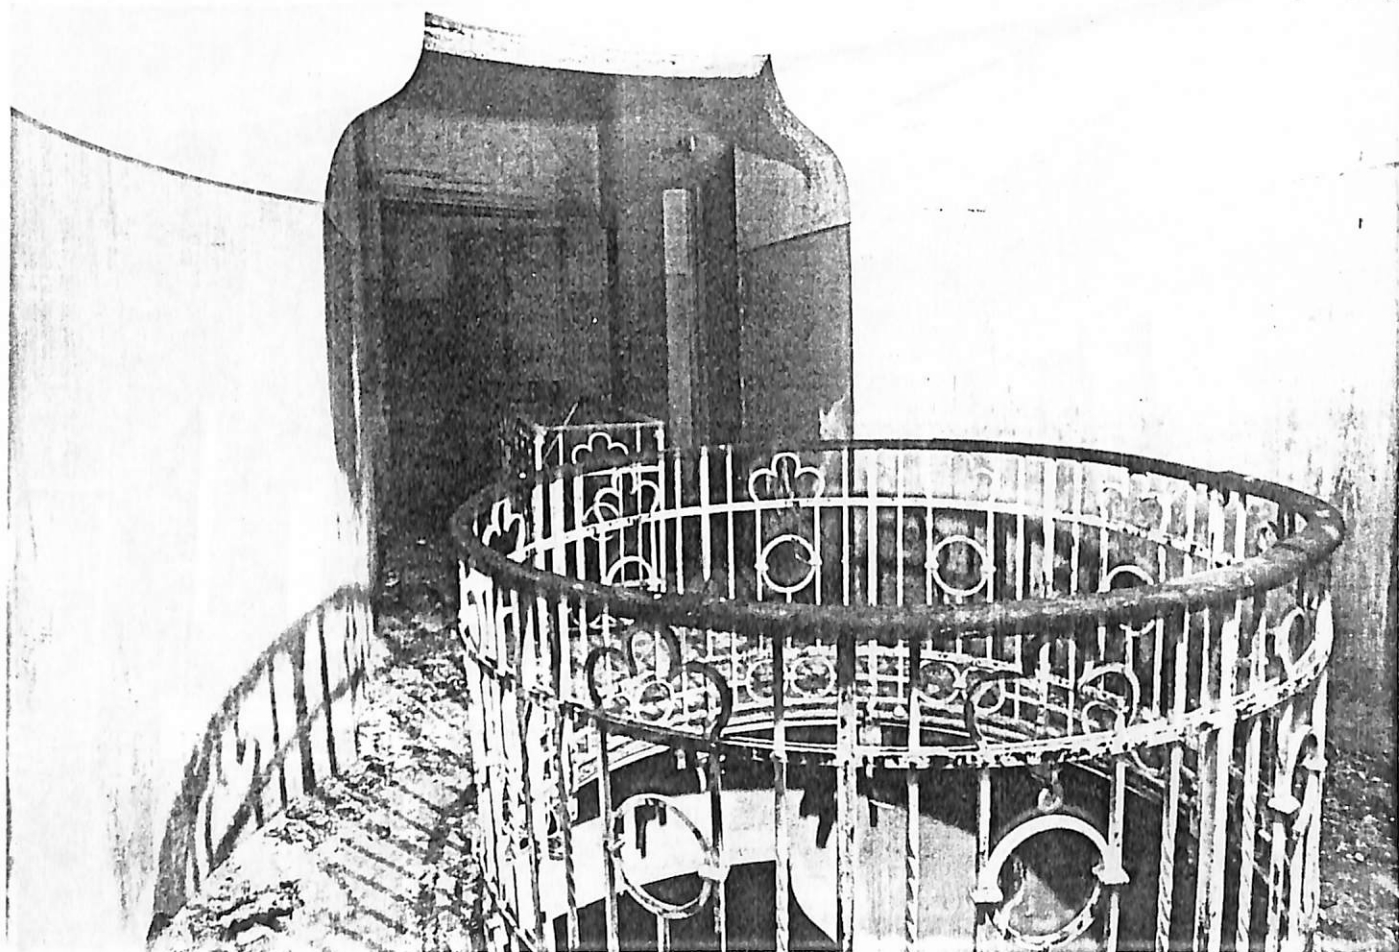
CIRCULAÇÃO CENTRAL E VÃO DE ILUMINAÇÃO ZENITAL CIRCULAR. GUARDA-CORPO DE FERRO COM CORRIMÃO EM MADEIRA EXPOSTO A INTEMPÉRIAS DEVIDO À AUSENCIA DE VIDROS NA CÚPULA. NOTAR A VIGA OXIDADA SOBRE O VÃO DE PASSAGEM PARA A CIRCULAÇÃO CENTRAL.

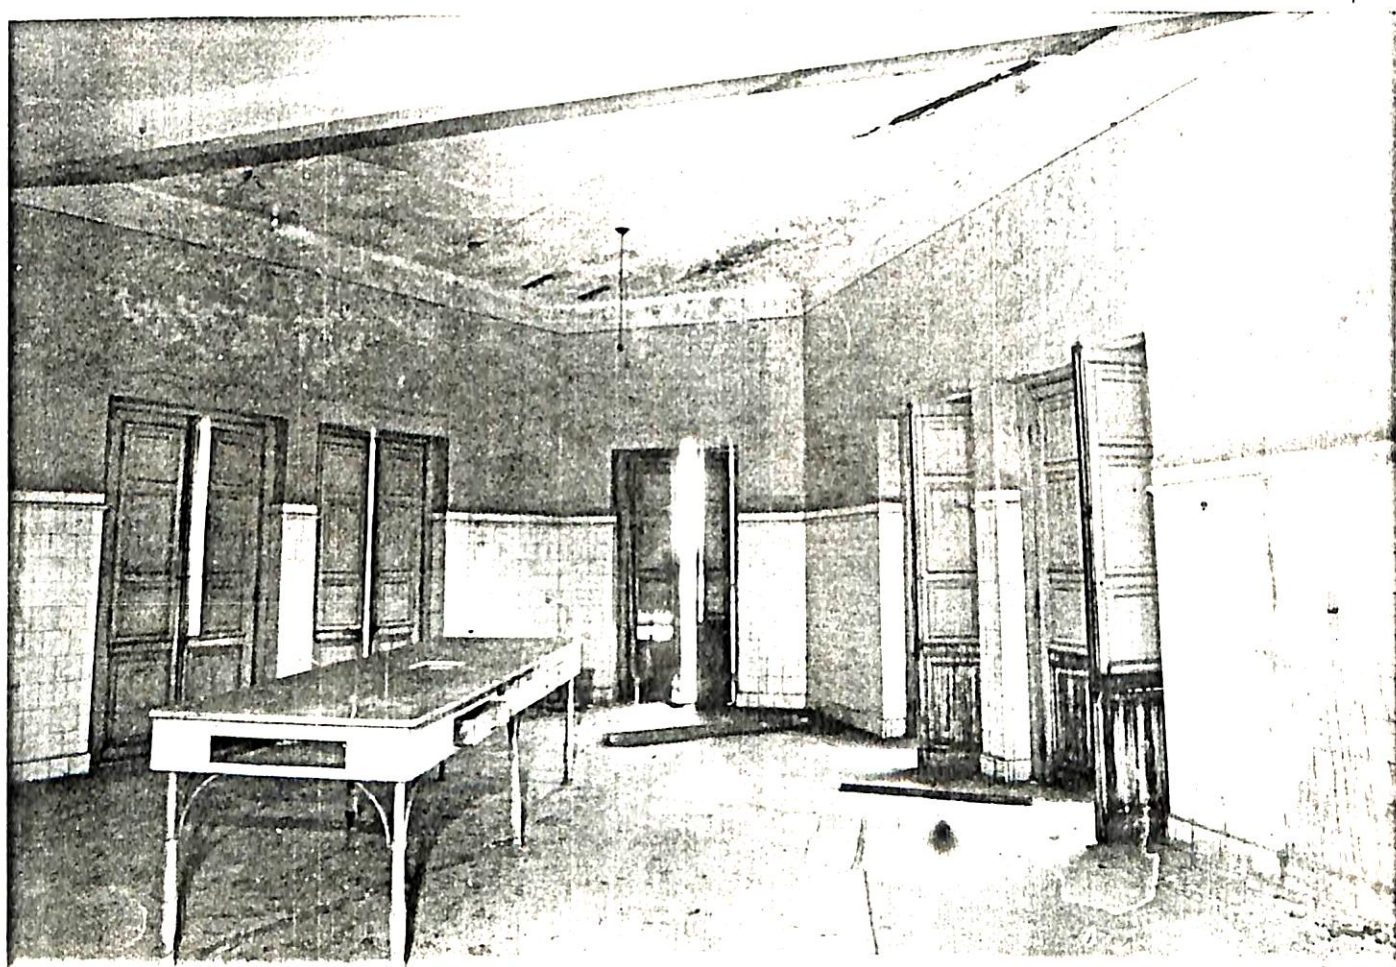
TOHADA GERAL DO CÔMODO Nº 30  
NOTAR UNIDADE NAS PAREDES,  
DESPRENDIMENTO DO REVESTI-  
MENTO E OXIDAÇÃO DAS VIGAS  
NA LAJE.

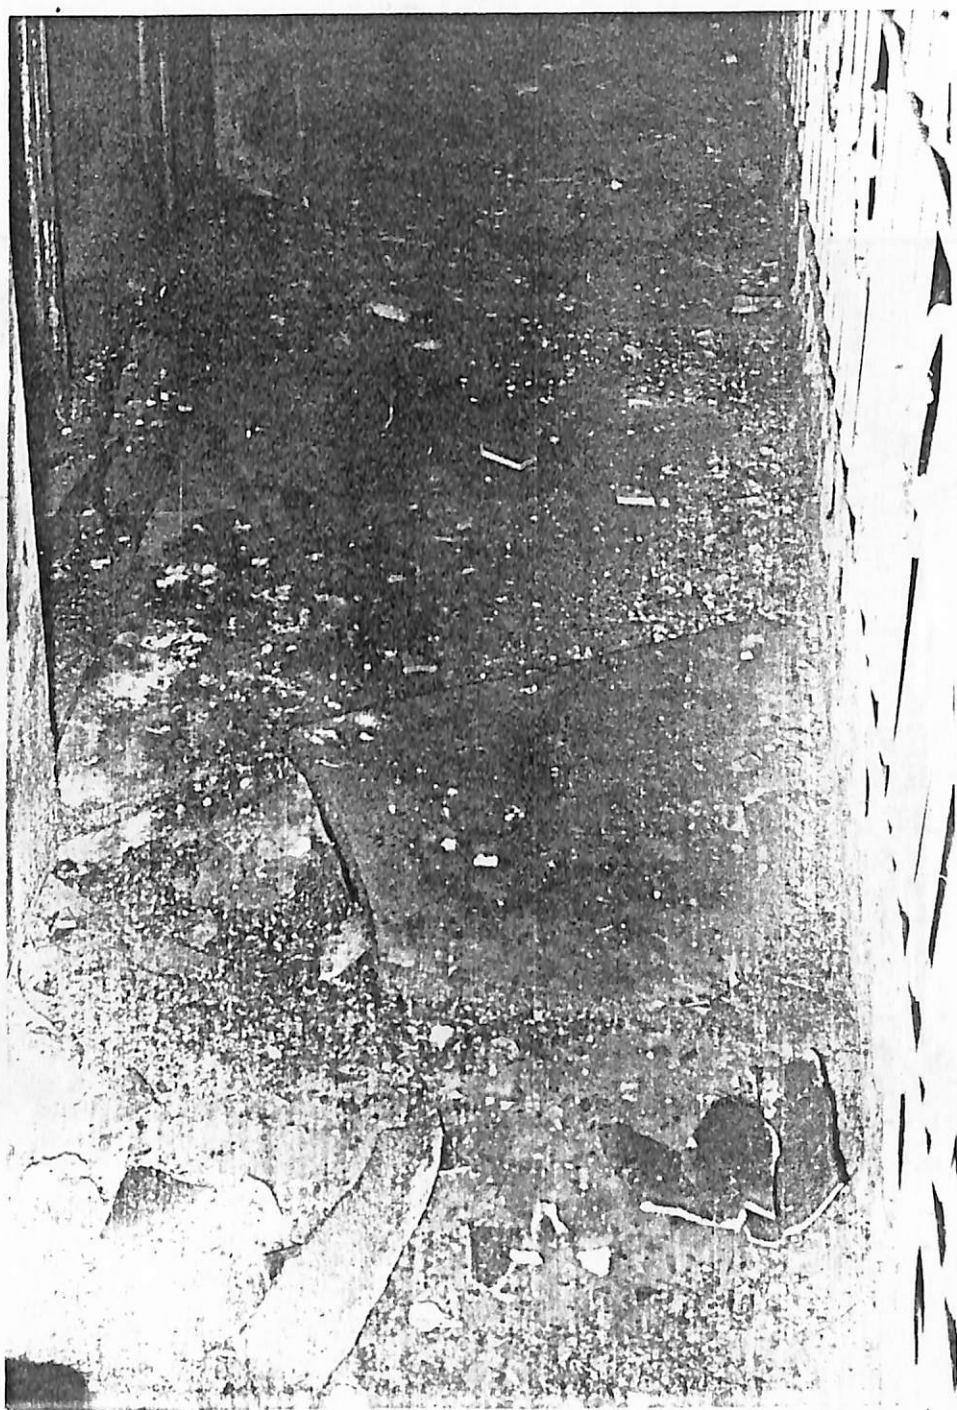
LESÃO DO PISO DE MÁRMORE DA  
CIRCULAÇÃO CENTRAL.

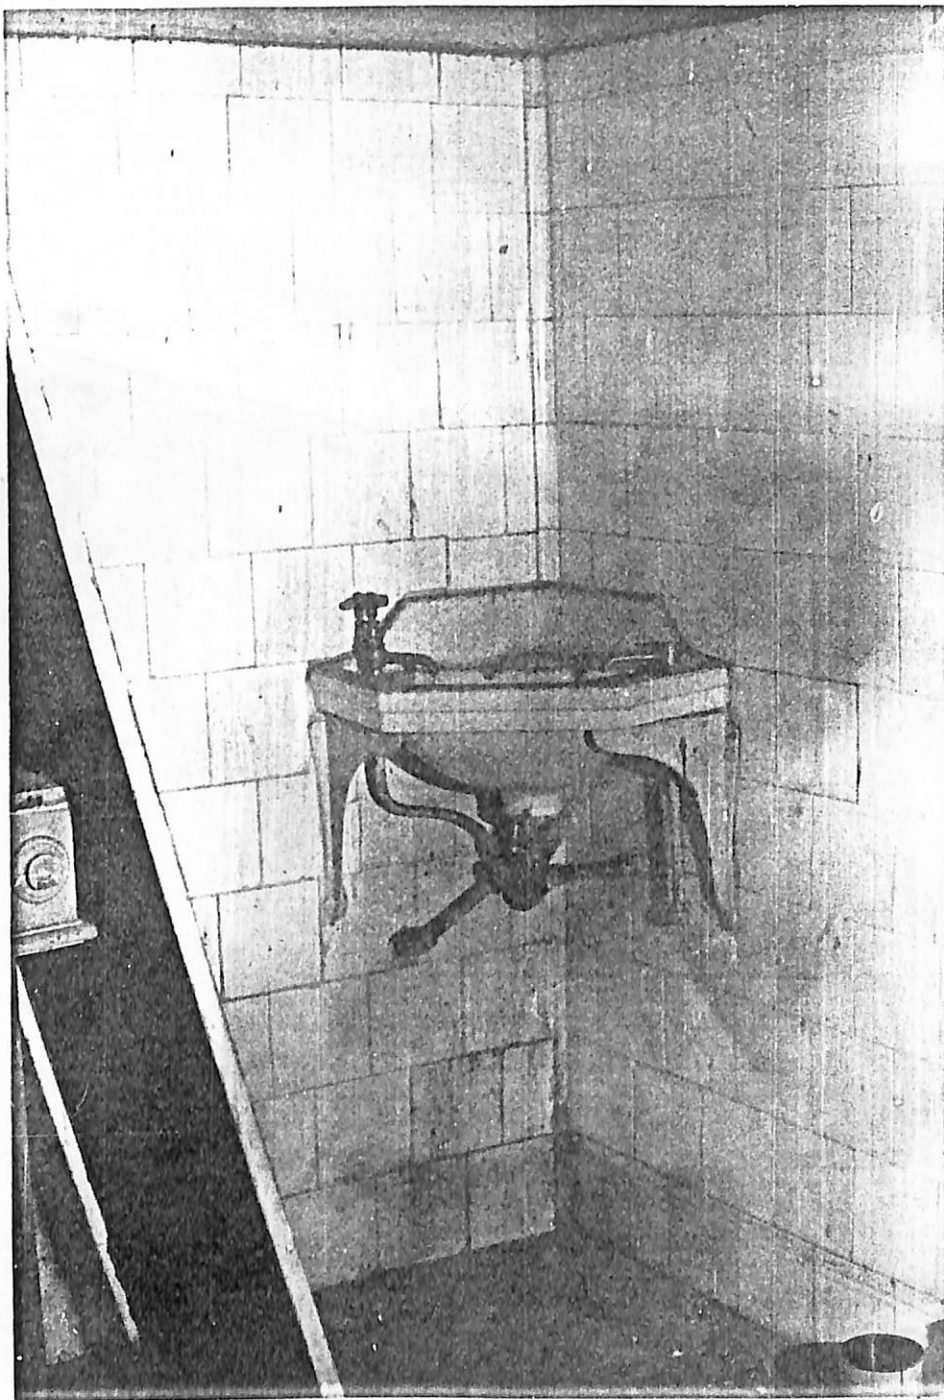
CÔMODO Nº 31 - DETALHE DO  
LAVATÓRIO DE CANTO, DESTRUÍ-  
DO ENTRE DEZ/85 E JAN/86.

Desde que o levantamento fotográfico foi feito algumas coisas já se modificaram como a destruição do lavatório mostrado na página 49 e a danificação da cobertura em fibrocimento. A infiltração da água do terraço para 3º pavimento já fez com que o revestimento do forro se desprendesse e acelerou a corrosão da estrutura metálica.

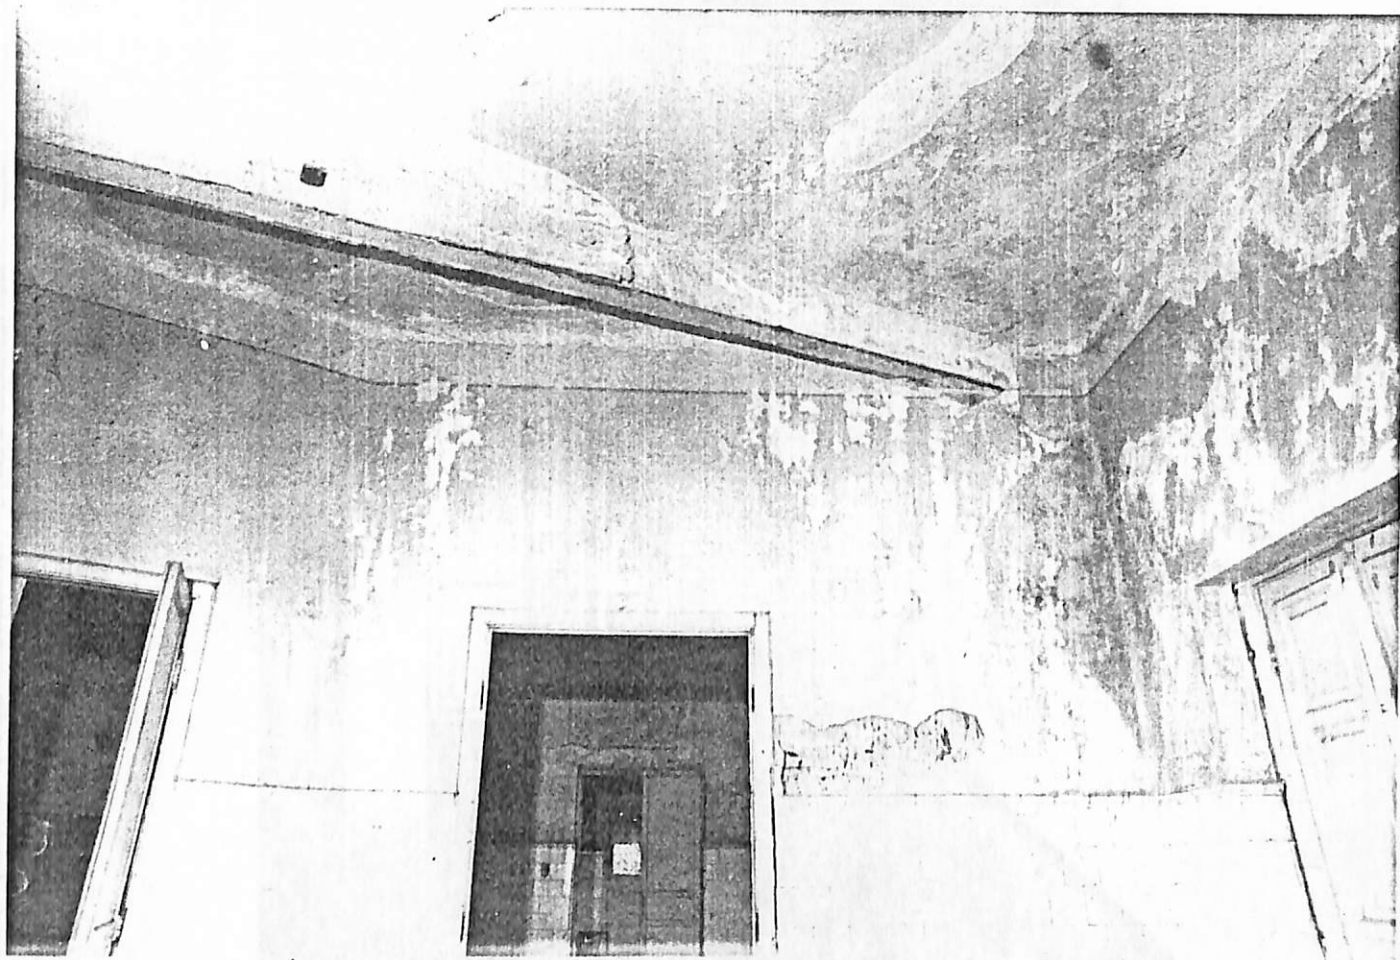
CÔMODO Nº 38 - DETALHE DA  
DESAGREGAÇÃO DO REVESTI-  
MENTO DO TETO E PAREDES.  
NOTAR A VIGA OXIDADA À  
MOSTRA.

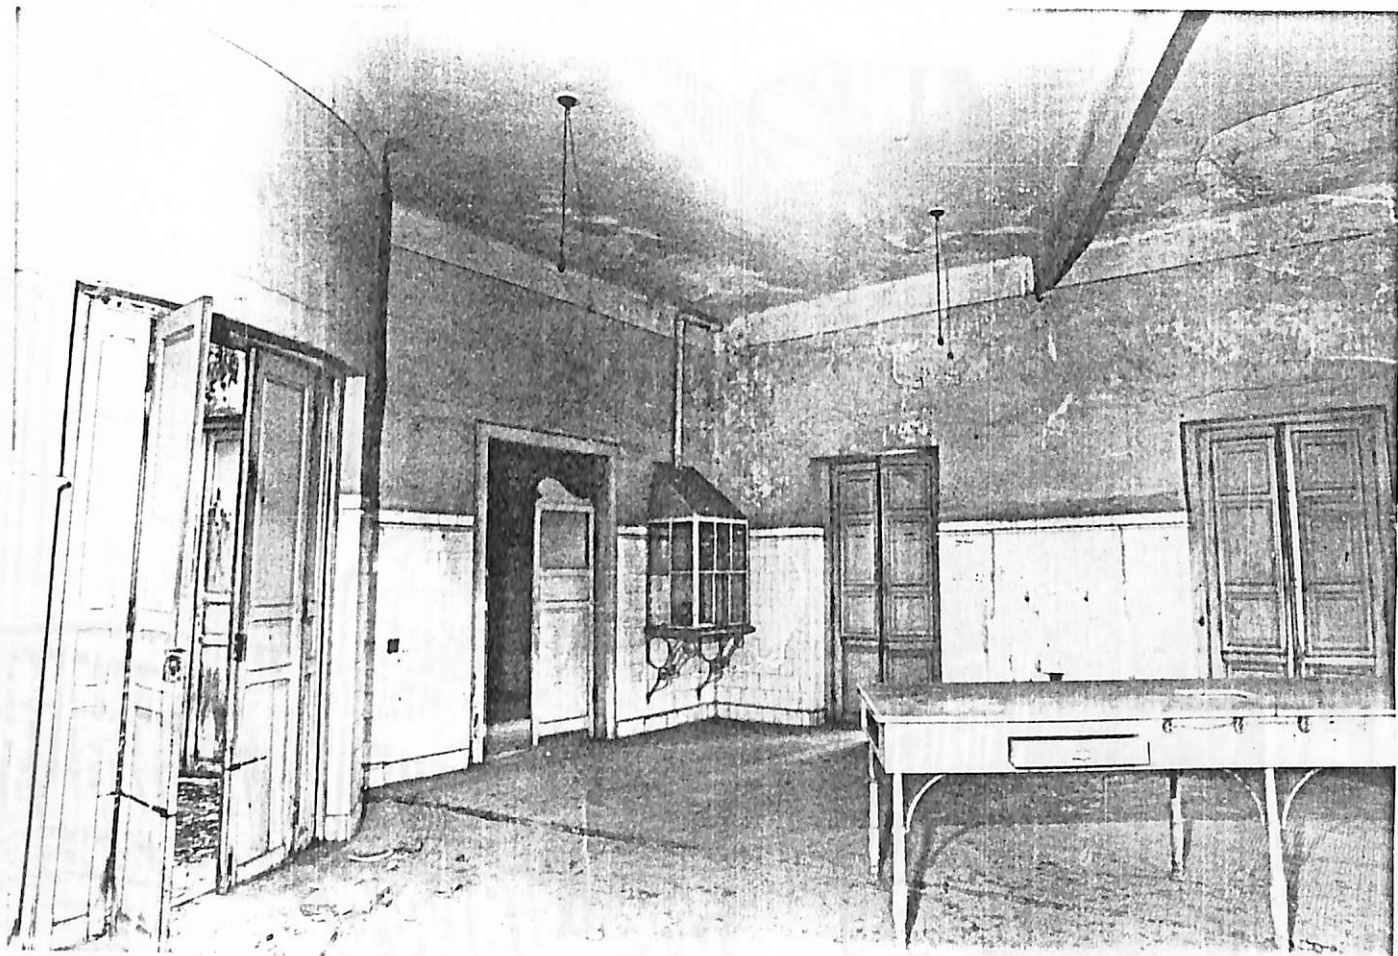
TOMADA GERAL DO CÔMODO Nº 30 -  
DETALHE DA PORTA PIVOTANTE,  
ESTUFA E MOBILIÁRIO. NOTAR  
A FISSURA NA VERGA CIRCULAR  
UMIDADE NA PAREDE E TETO.

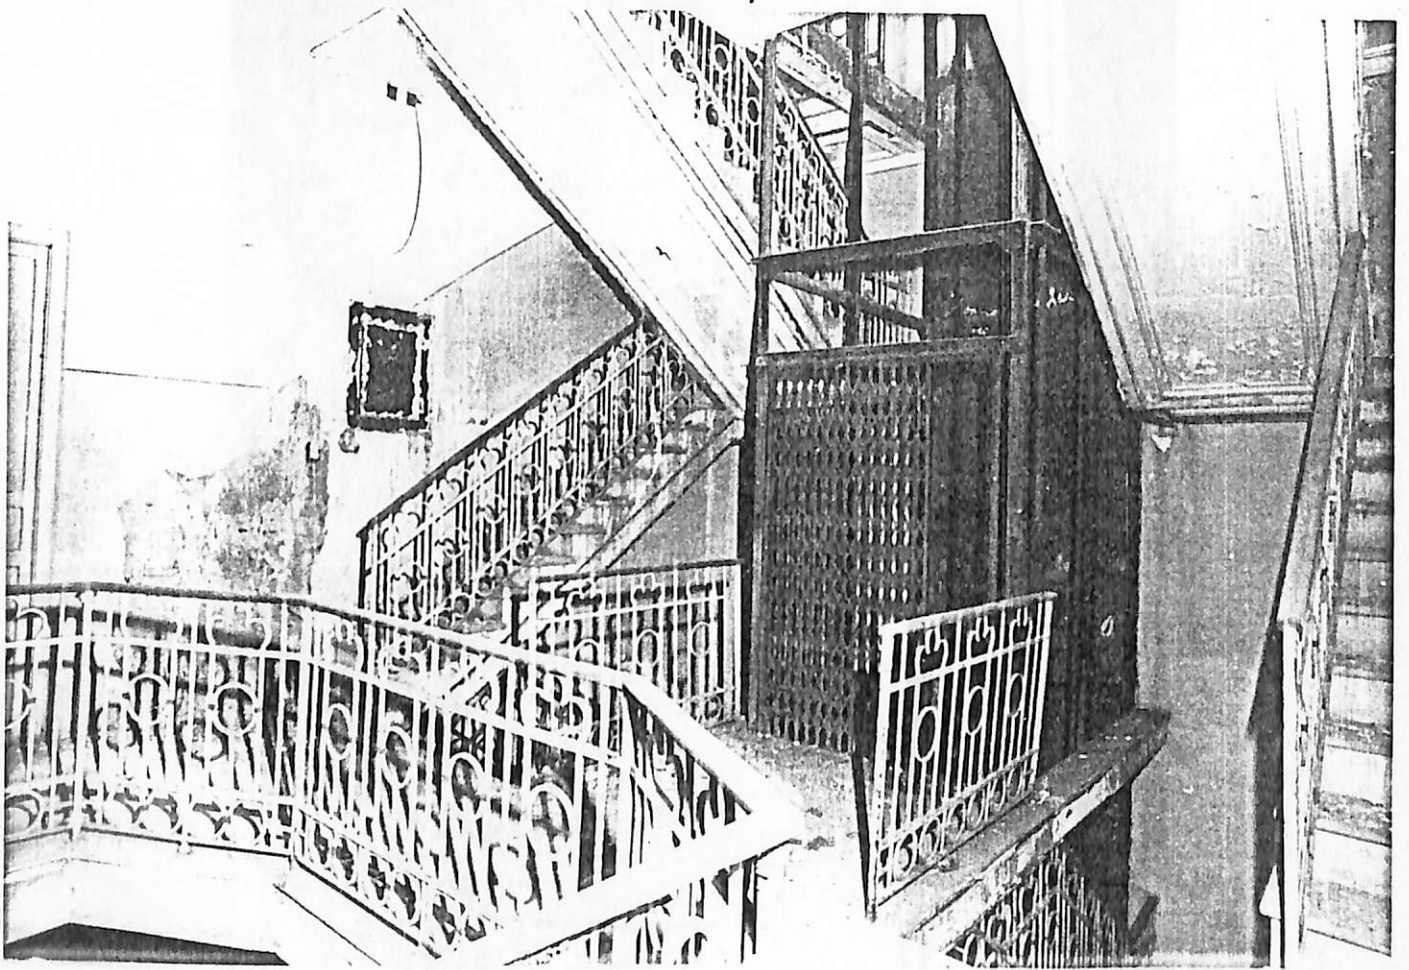
HALL DA CIRCULAÇÃO VERTI-  
CAL . NOTAR A DESAGREGAÇÃO  
DO REVESTIMENTO.

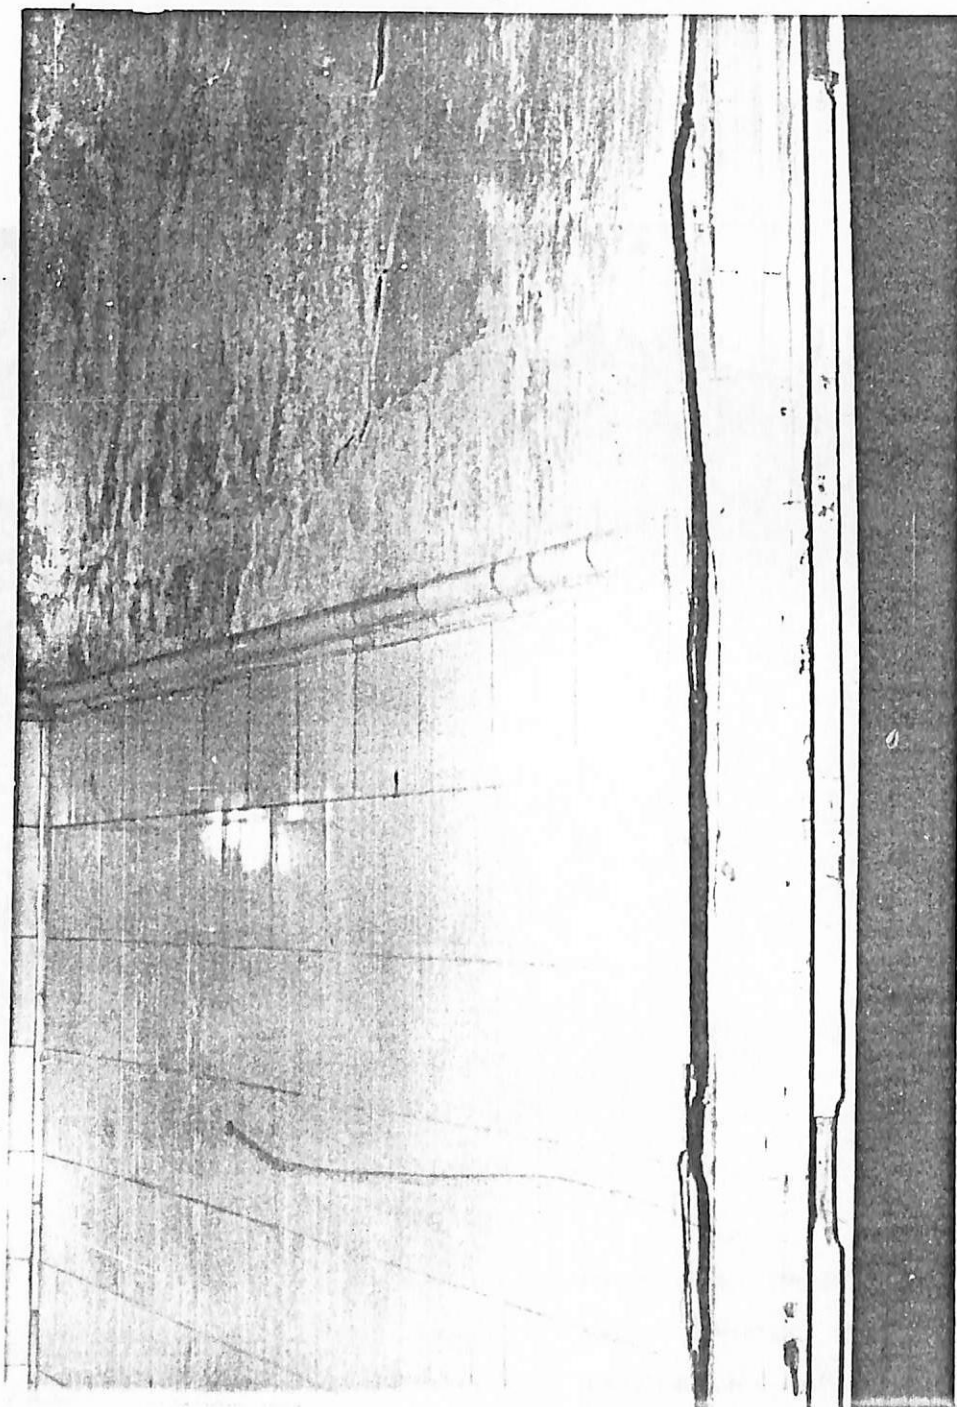
CÔMODO Nº 30 - DESAGREGAÇÃO DO REVESTIMENTO PROVENIENTE DA OXIDAÇÃO DA TELA "DEPLOYER" CAUSADA PELA UNIDADE, SENDO A MESMA USADA JUNTO A ARGAMASSA SOBRE A PAREDE DE ESTUQUE. NOTÉ-SE QUE O PANO DE AZULEJOS ENCONTRA-SE DESPRENDENDO COMO PEÇA MONOLÍTICA.

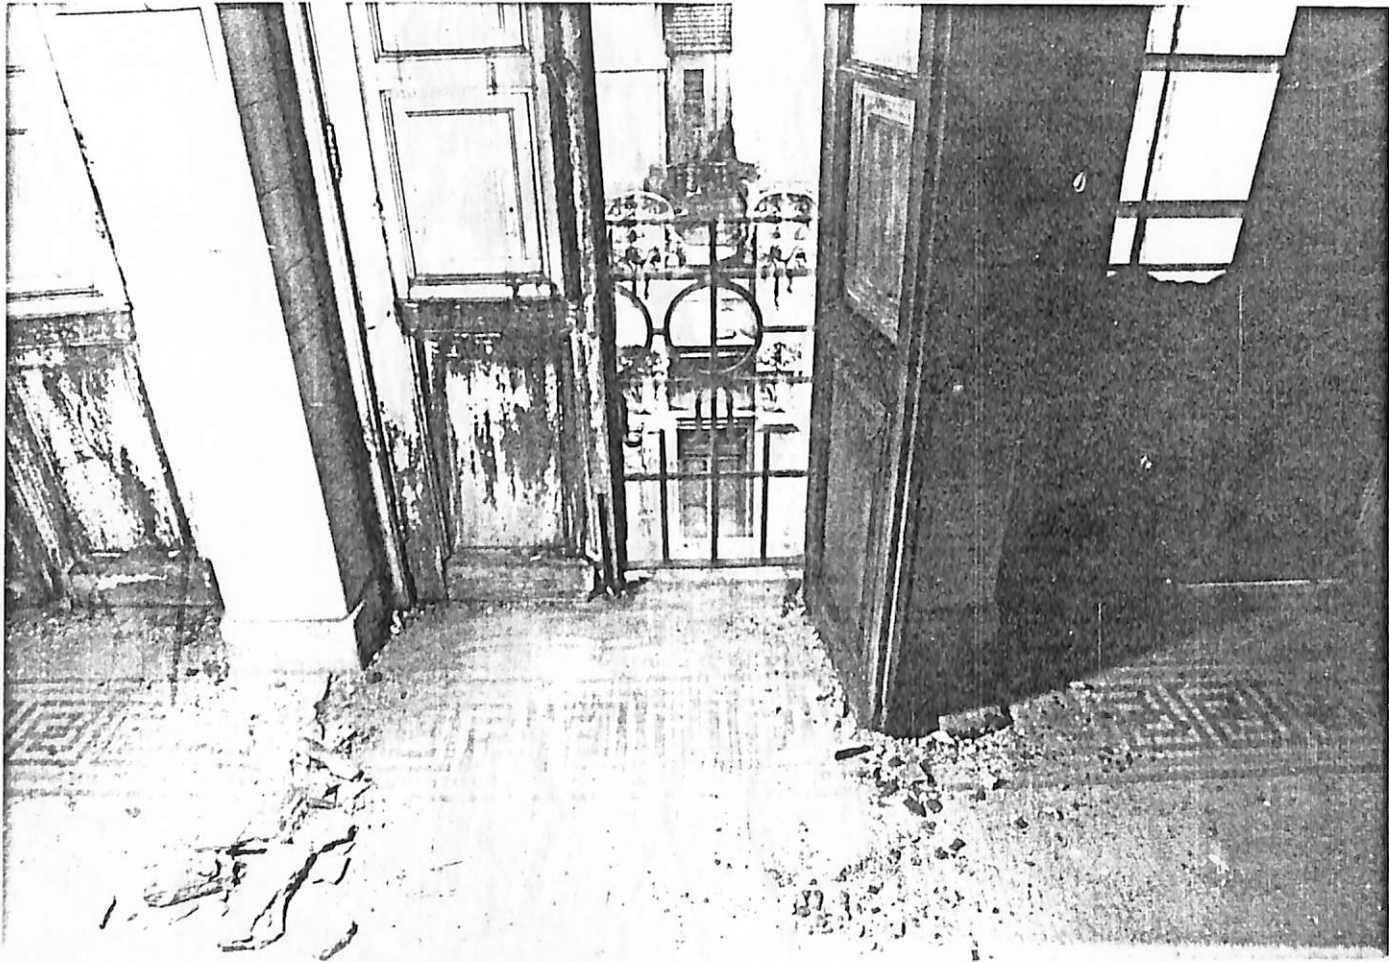
CÔMODO Nº 36 - NOTAR ES-  
QUADRIAS EM ACENTUADO  
PROCESSO DE DETERIORA-  
ÇÃO.

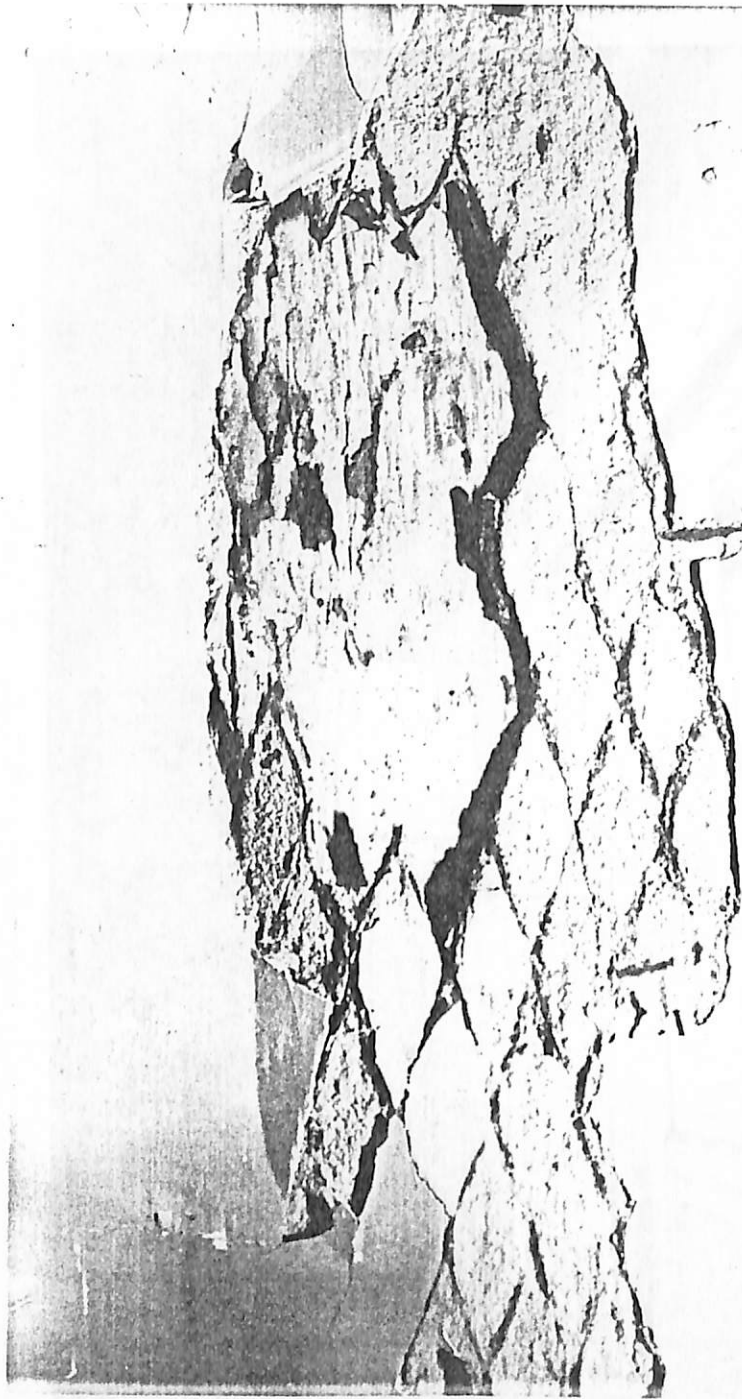
ARMADURA EM TELA "DEPLOYER"  
UTILIZADA NAS PAREDES DE ES-  
TUQUE EM PROCESSO DE OXIDA-  
ÇÃO, CAUSANDO ESTUFAMENTO  
DAS MESMAS.

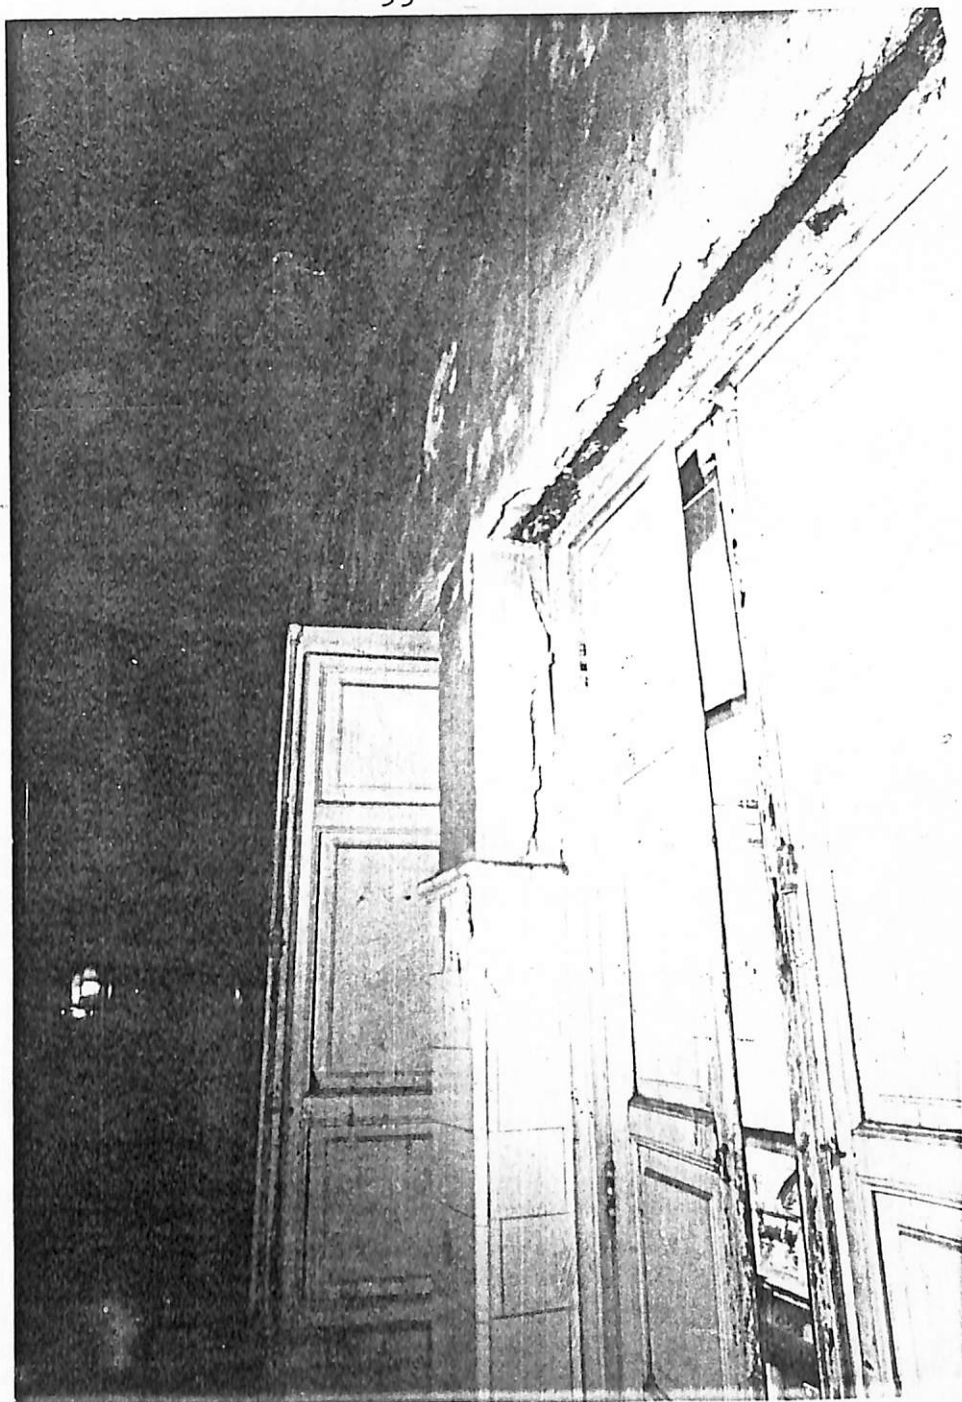
CÔMODO Nº 36 - OBSERVAR  
UMIDADE ASCENDENTE CAUSAN-  
DO DESPRENDIMENTO DO REVES-  
TIMENTO E OXIDAÇÃO NA VER-  
GA DE FERRO. NOTE-SE FIS-  
SURA NO PILAR.

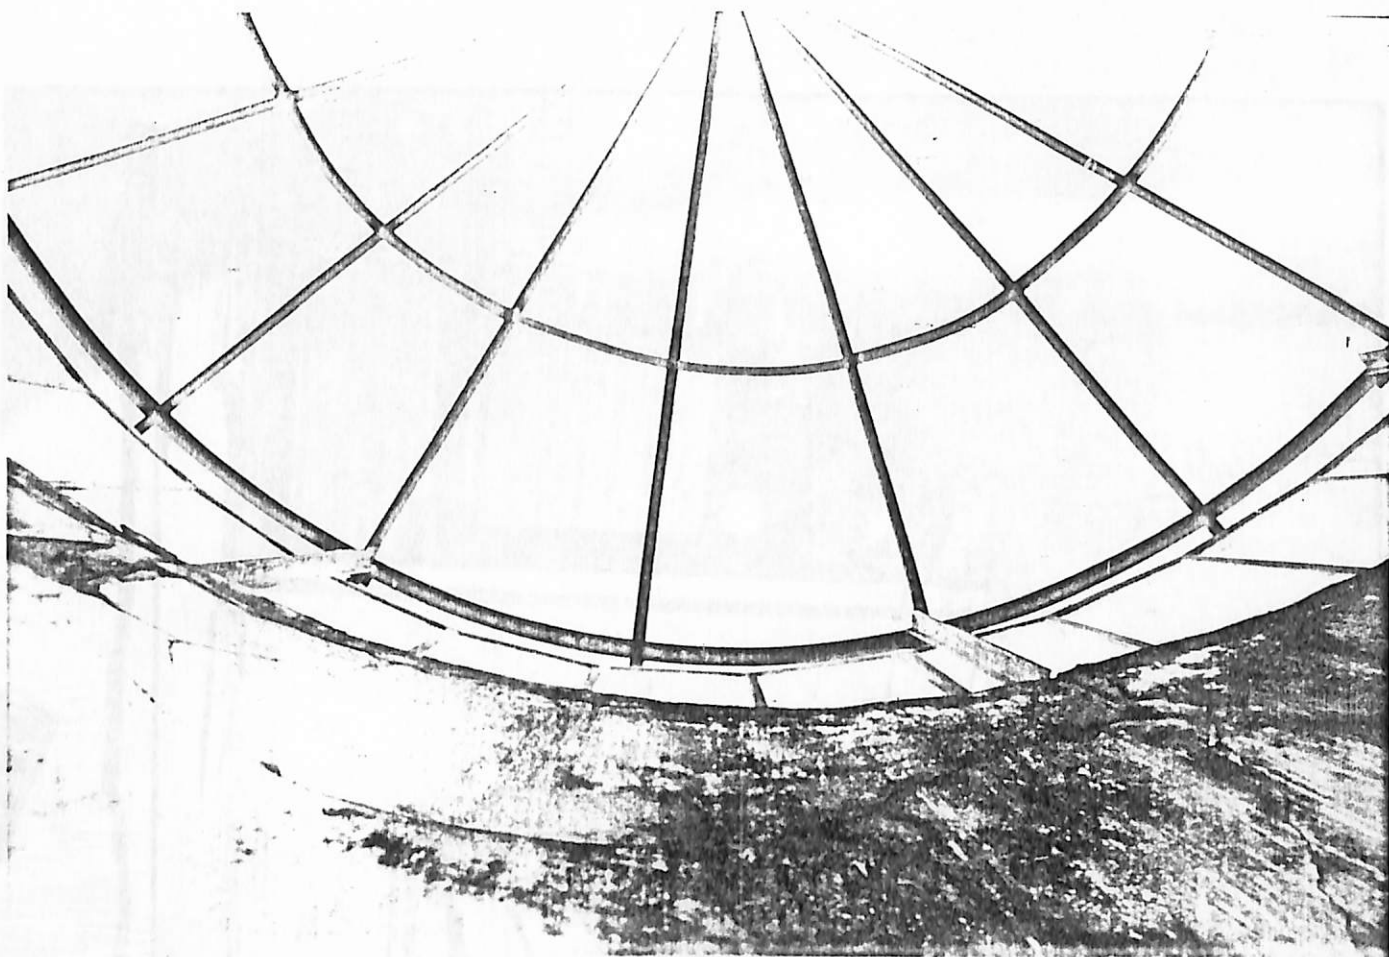
DETALHE DA CÚPULA. NOTE-  
SE FISSURAS NA PAREDE DO  
VÃO CIRCULAR:

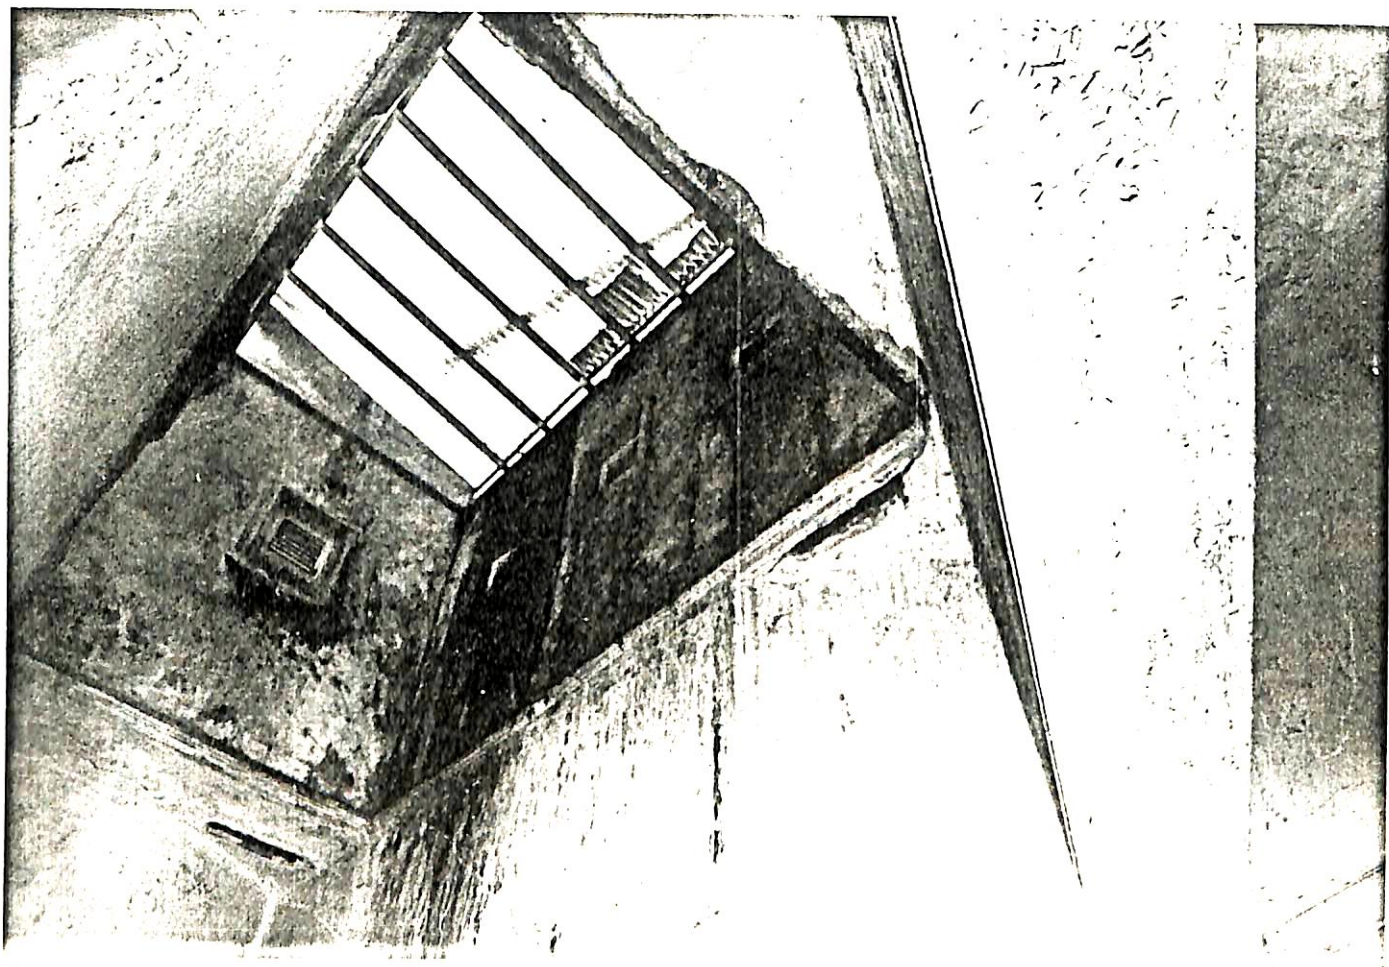
FOSSO DE ILUMINAÇÃO ZENITAL  
SOBRE A CIRCULAÇÃO CENTRAL.  
UTILIZAÇÃO ATUAL DE TELHAS  
PLÁSTICAS. NOTAR O DESPREN-  
DIMENTO DA PINTURA E FISSU-  
RA NA VIGA.

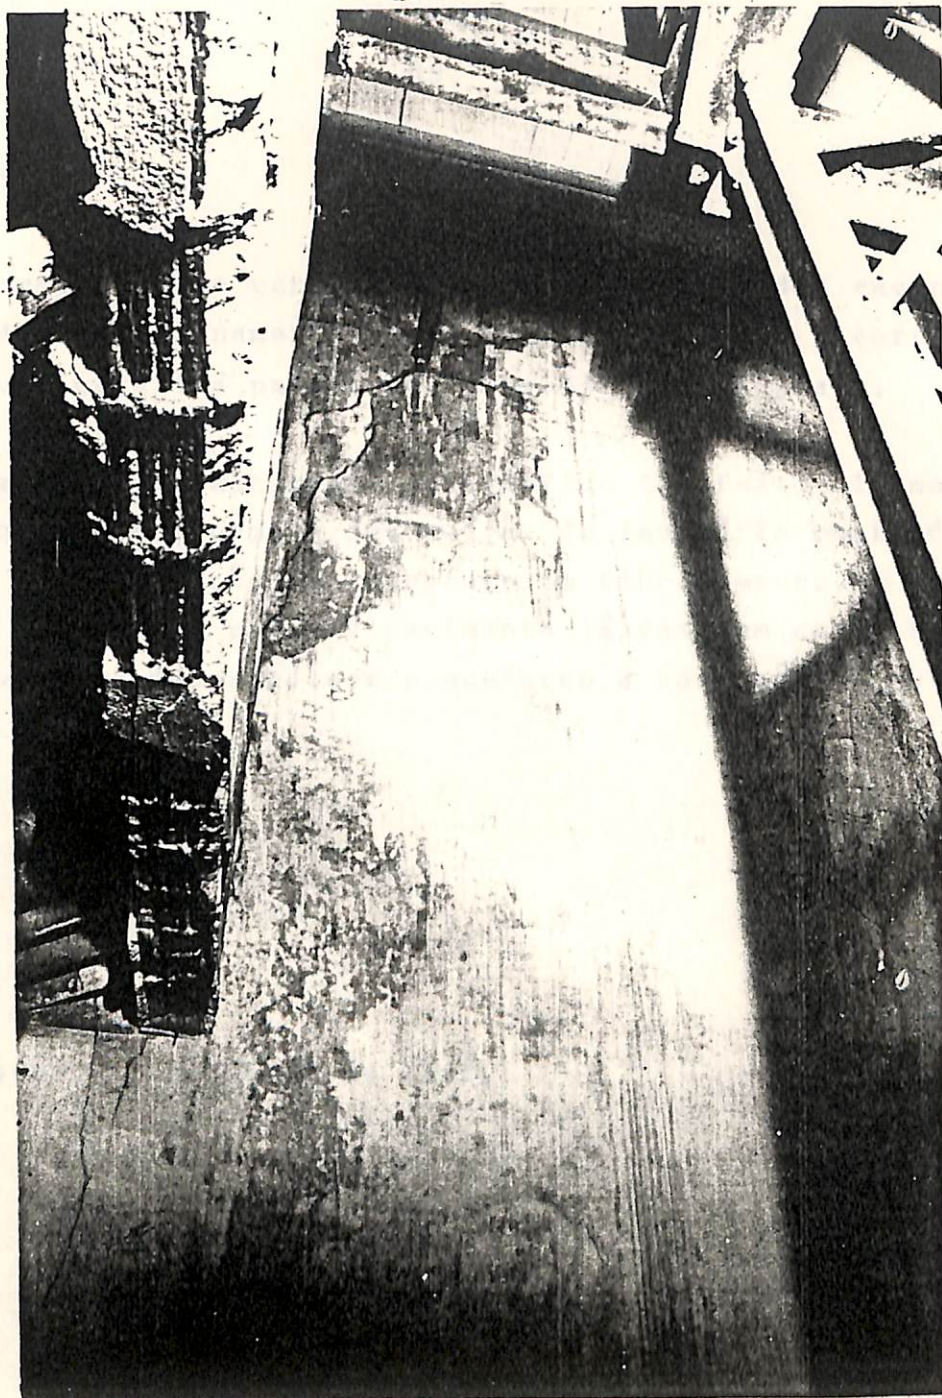
DETALHE DA DESAGREGAÇÃO DO RE-  
VESTIMENTO DA VIGA E OXIDAÇÃO  
DAS FERRAGENS. NOTAR FISSURA  
VERTICAL.
