COMISSÃO DE DEFESA CIVIL DO SALVADOR  
C O D E S A L

OPERAÇÃO PATRIMÔNIO HISTÓRICO  
PRIMEIRA ETAPA

Relatório Final  
jan.84

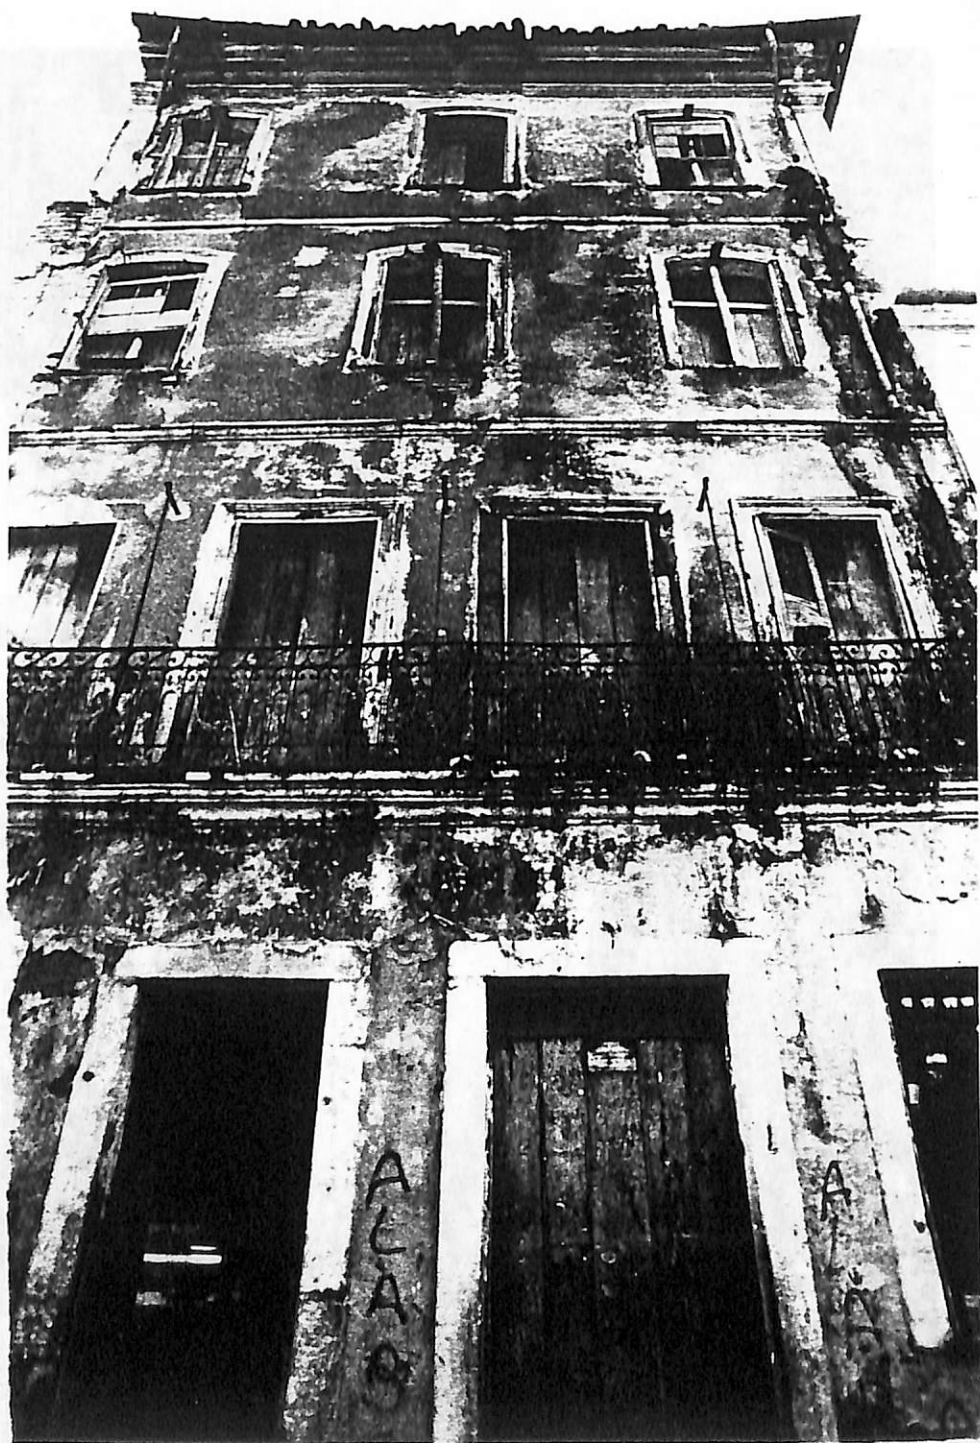
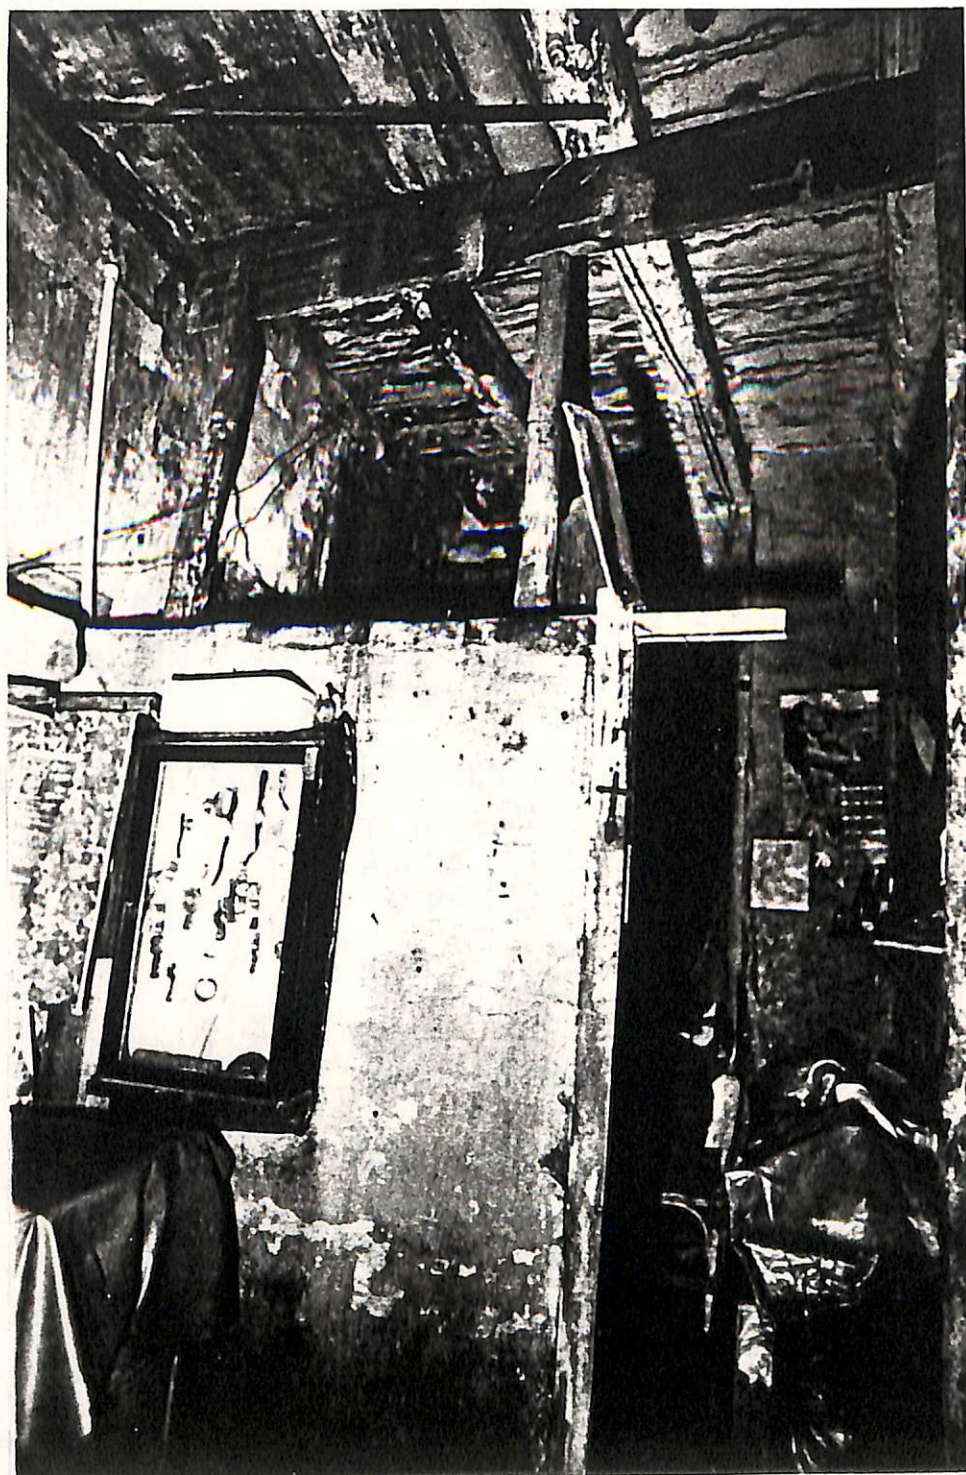
RUA LEOVIGILDO DE CARVALHO, 3

VISTA INTERNA APRESENTANDO BARROTEAMENTO ESCORADO.

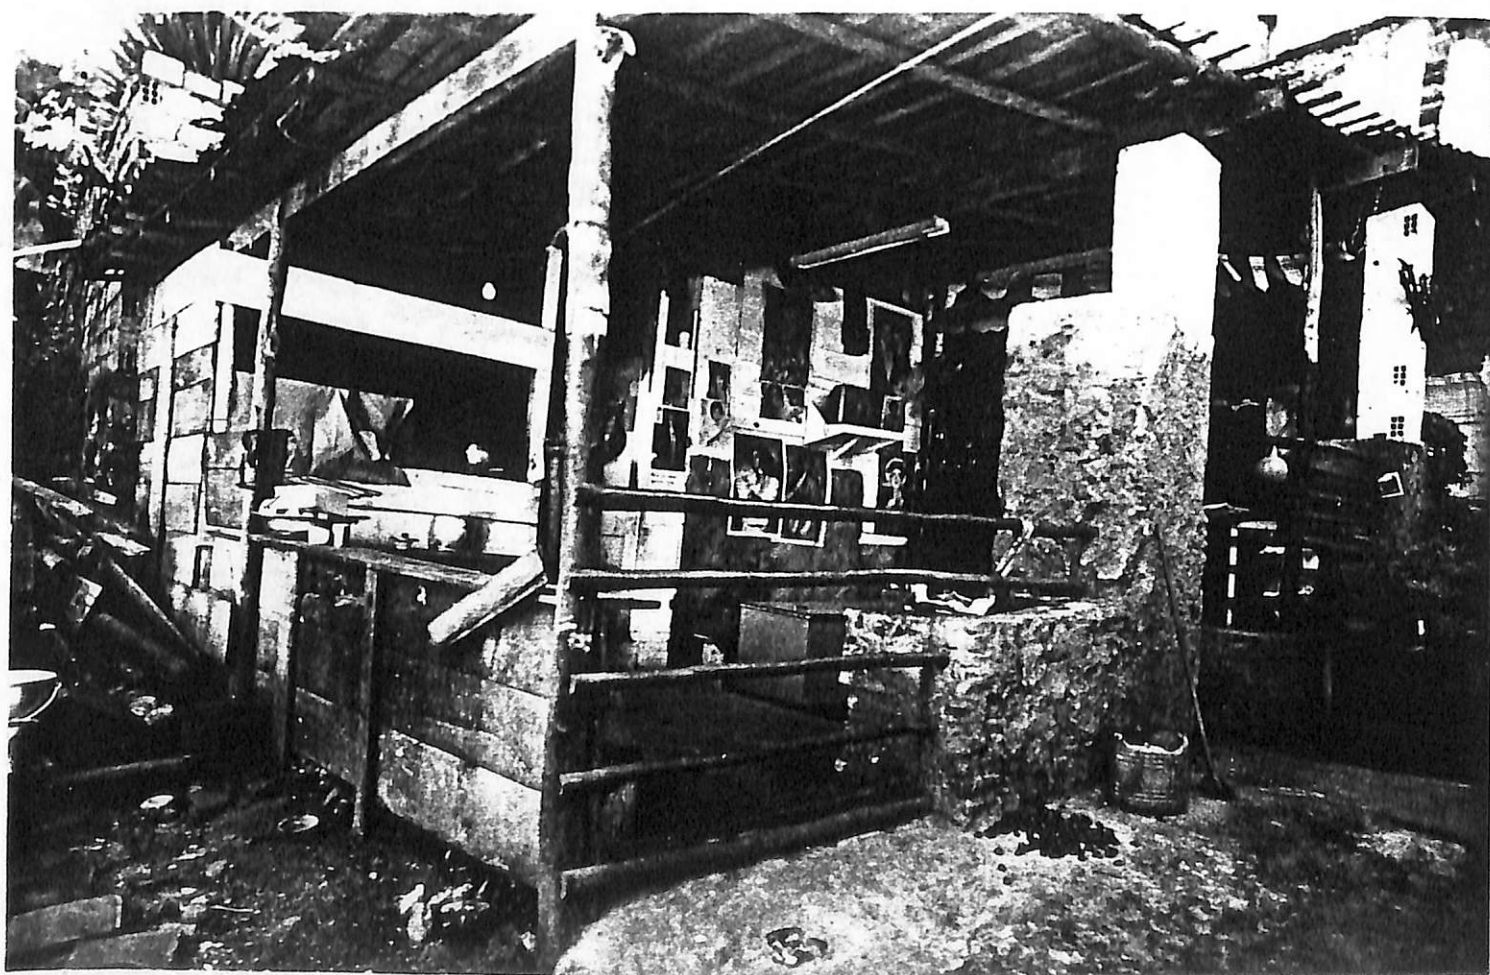
RUA LEOVIGILDO DE CARVALHO, 5

BAR QUE FUNCIONA NO INTERIOR DA RUINA

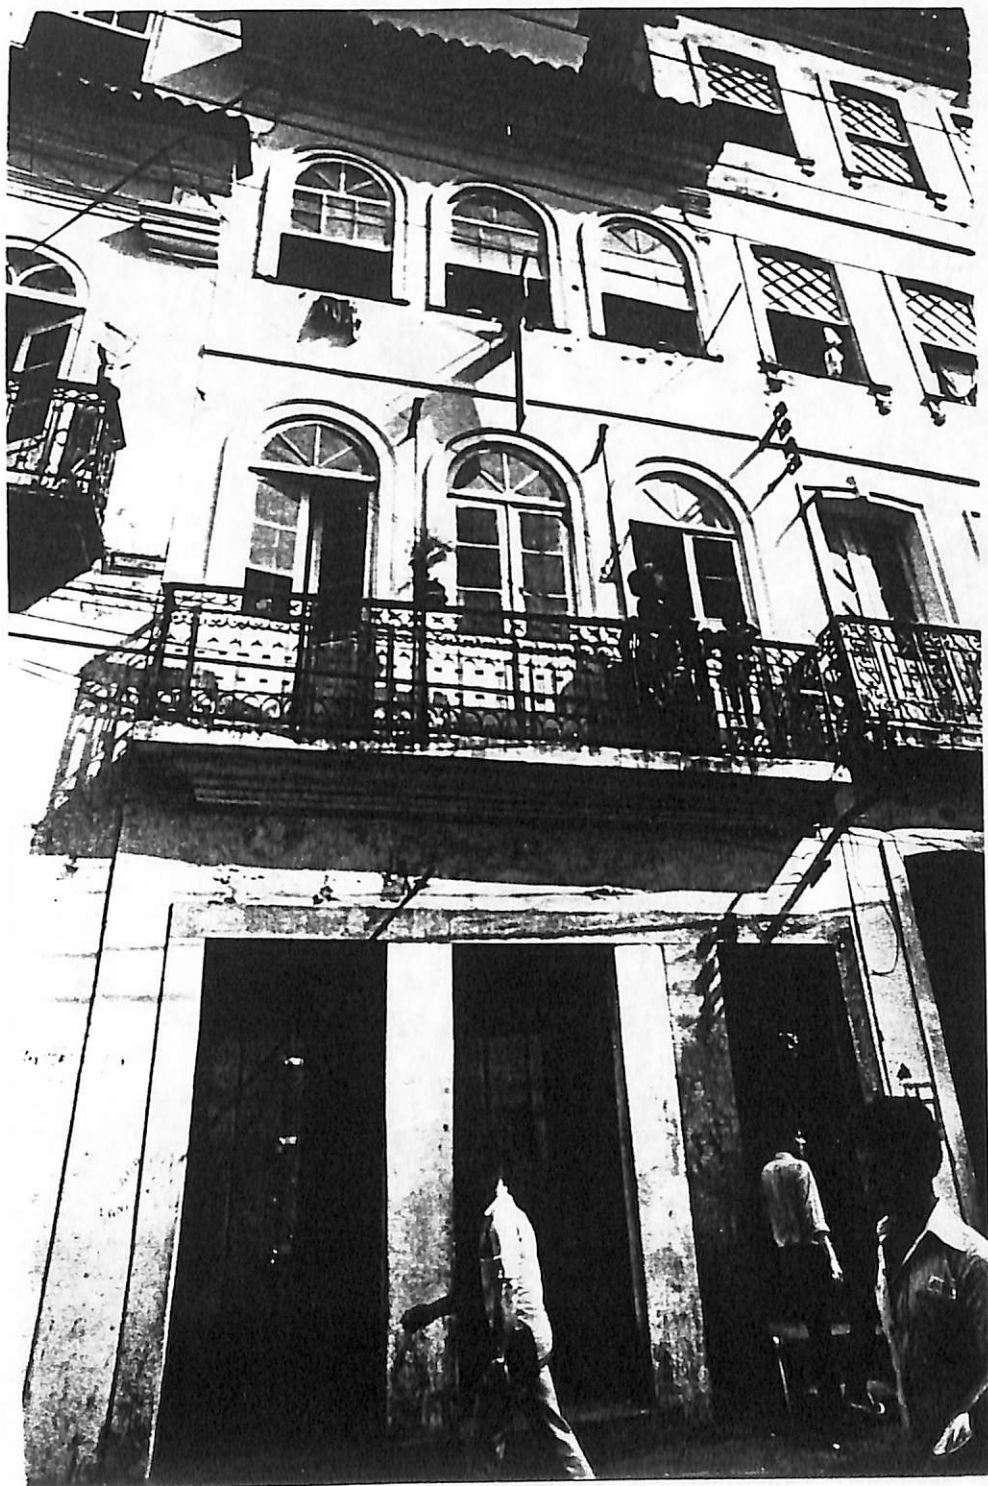
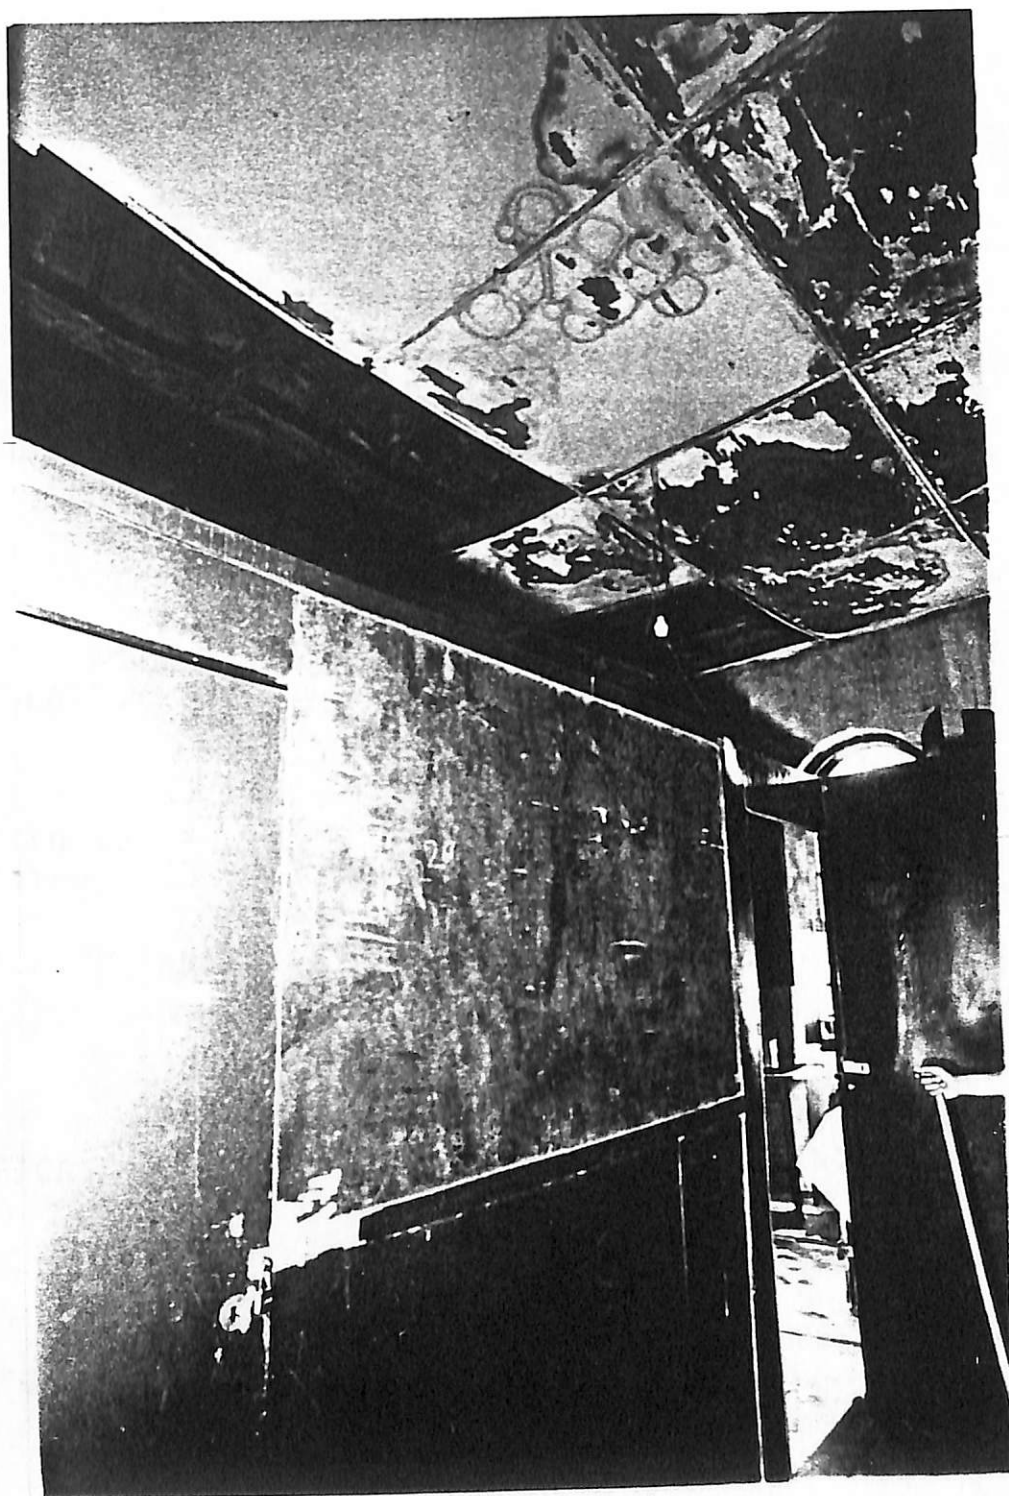
RUA ALFREDO BRITO, 29

VISTA PARCIAL INTERNA DO IMÓVEL

O prédio apresenta o piso cimentado quebrado devido a consertos nas tubulações de esgoto. As paredes estão com reboco desagregado em determinados locais devido a umidade e infiltração excessiva proveniente da rede de esgoto; apresenta paredes fissuradas.

O forro encontra-se em estado precário e o barroteamento possui peças / estragadas. O piso com trecho deteriorado foi substituído por placas de compensado. A escada apresenta degraus soltos e com estrutura de madeira apodrecida.

O puxado apresenta paredes com infiltração e laje desagregada com armadura aparente e oxidação.

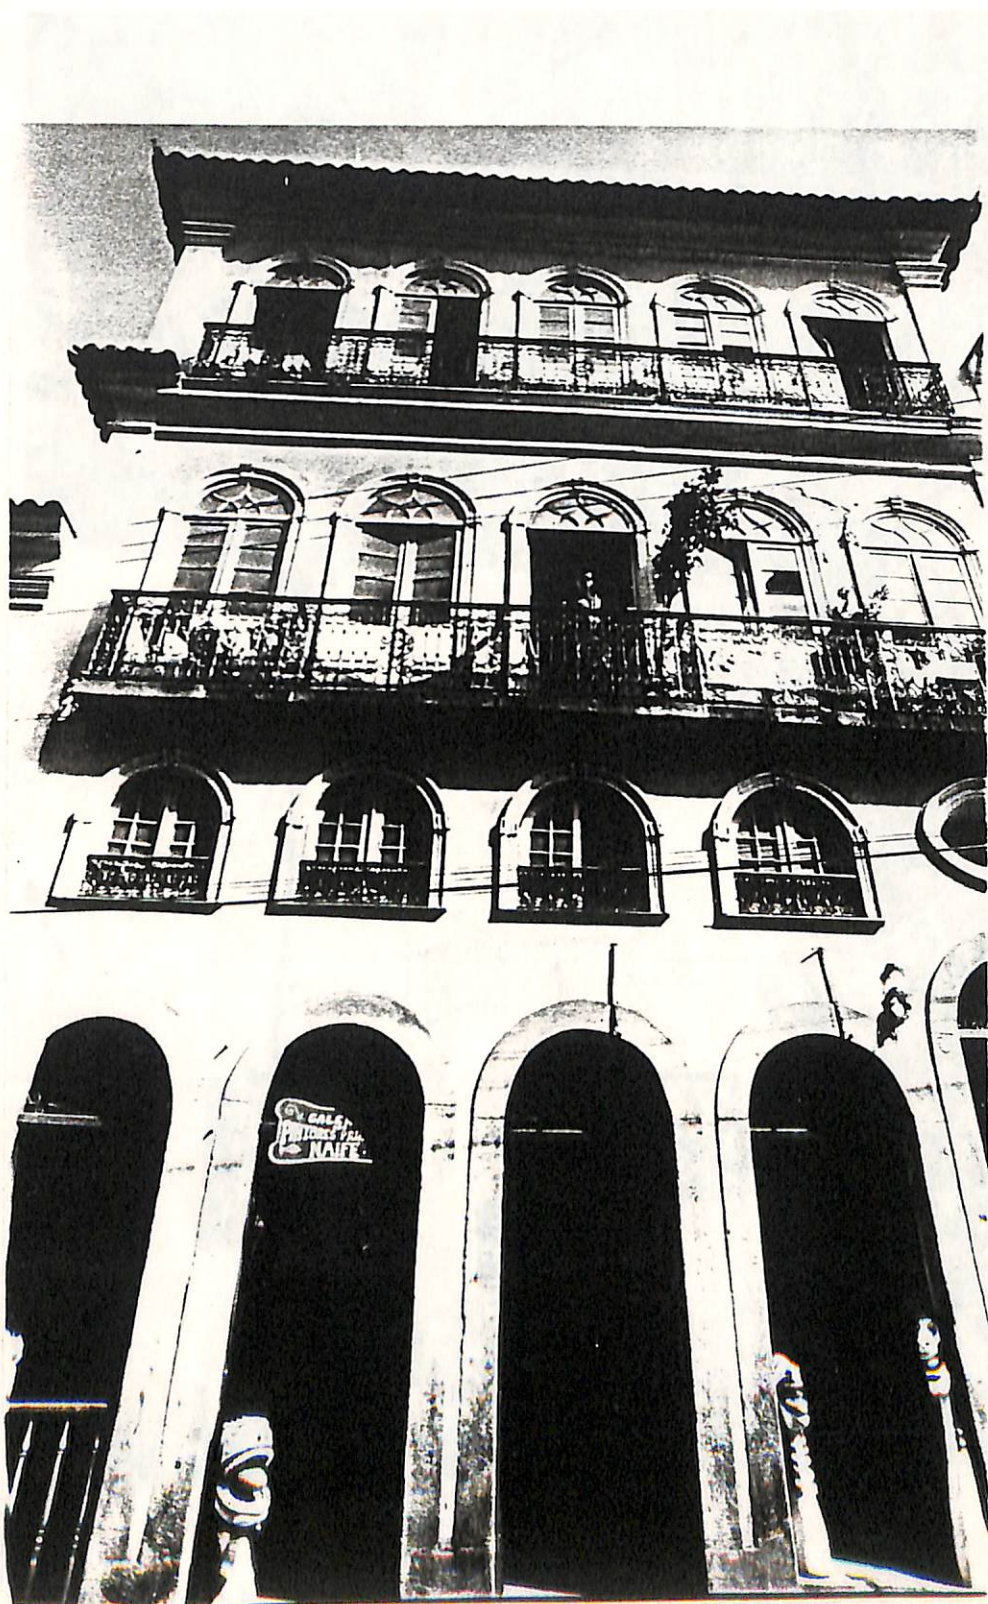
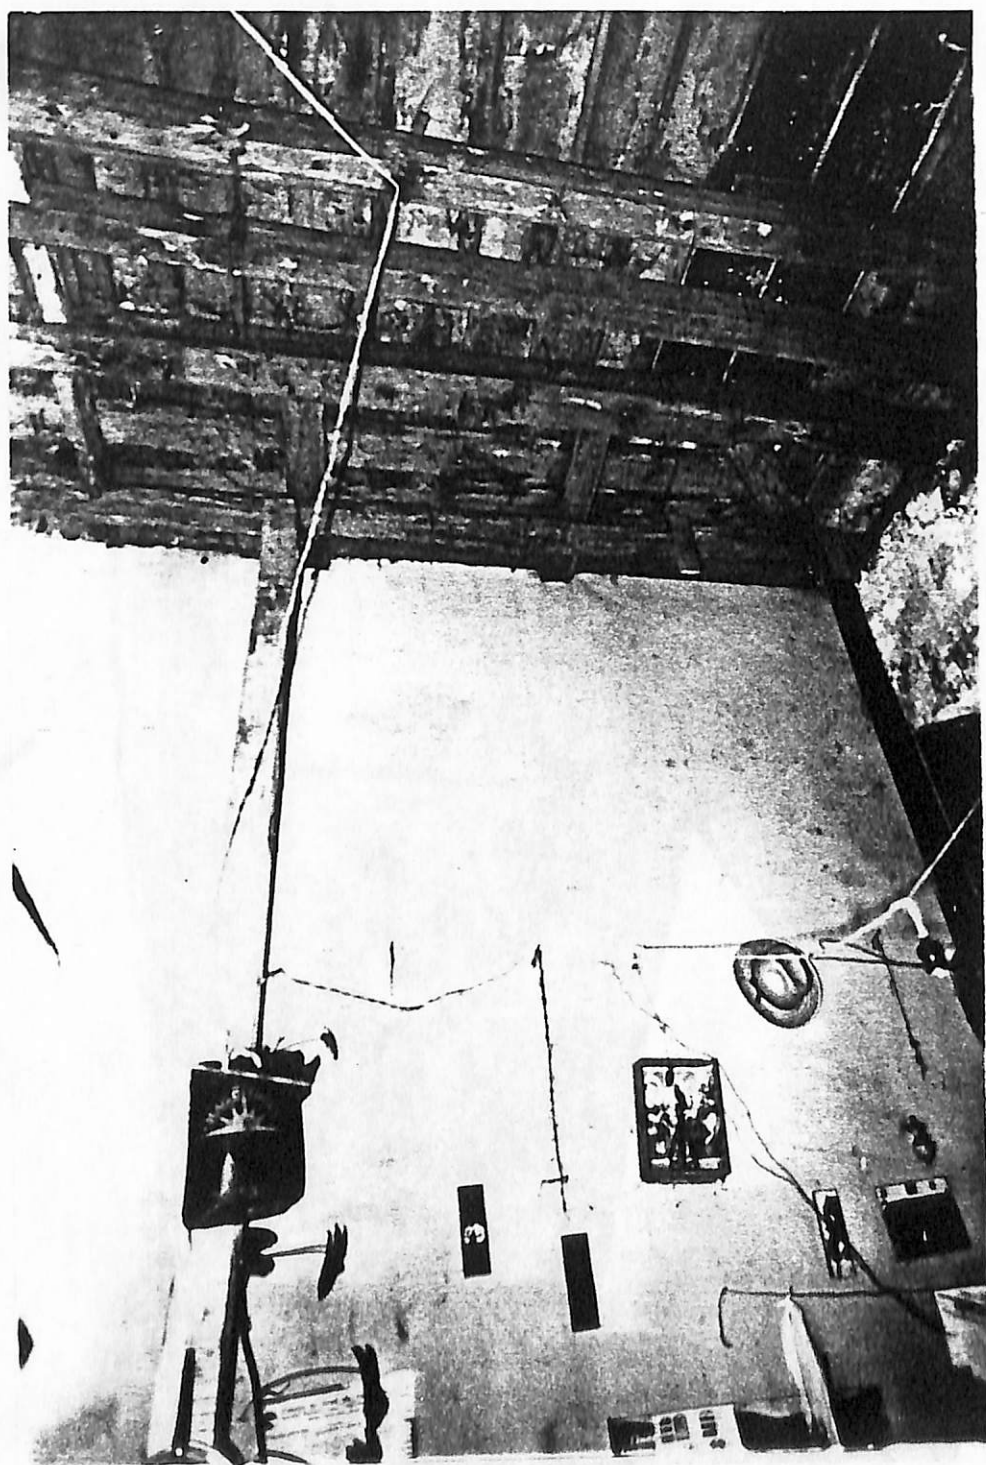
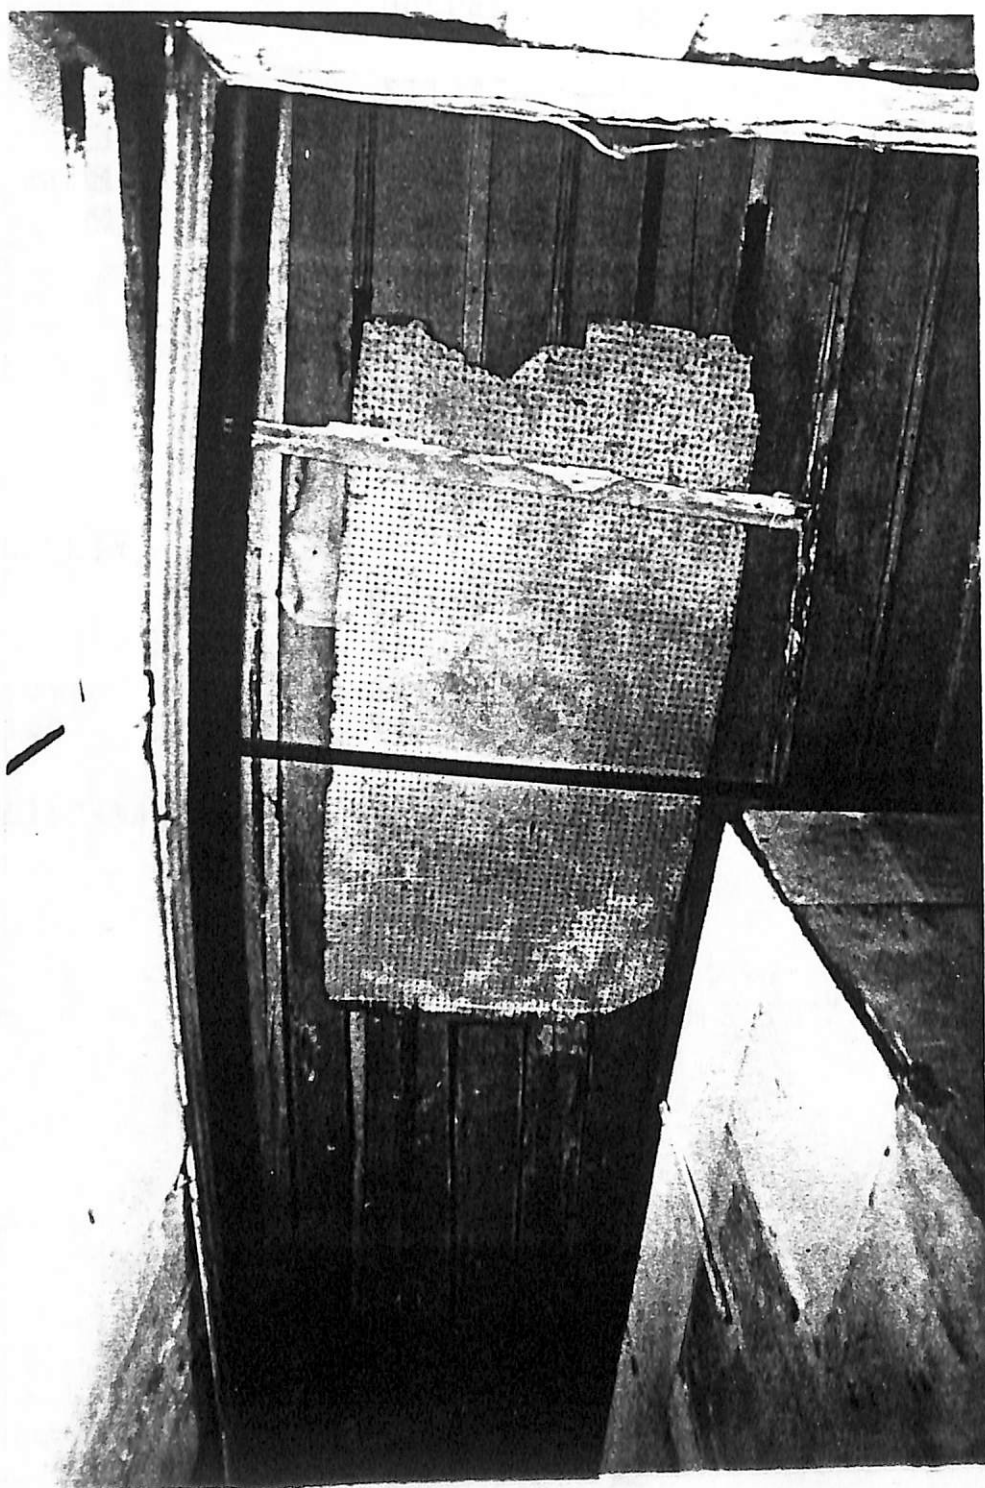
RUA ALFREDO BRITO, 41

VISTA INTERNA, MOSTRANDO BARROTEAMENTO ESCORADO  
E TRECHO DO PISO DO PAVIMENTO SUPERIOR, SUBSTITUIDO.

VISTA DO FORRO EM PESSIMO ESTADO.

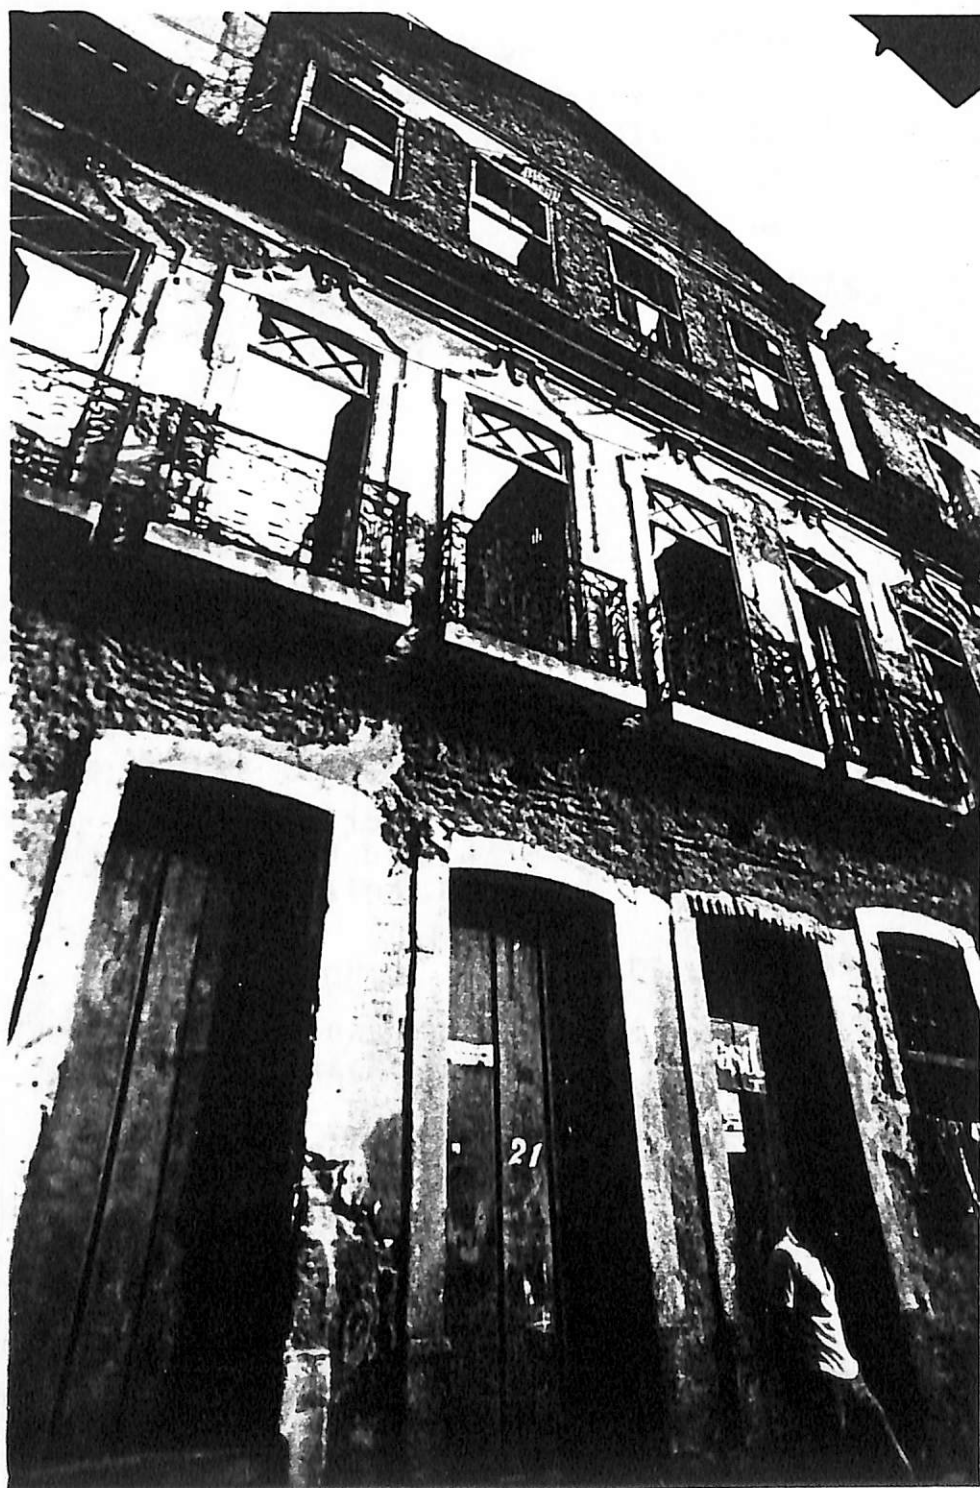
RUA JOÃO DE DEUS, 19/21

VISTA DA FACHADA, DESAPRUMADA, EM IMINENTE DESABAMENTO

Casa geminada com a de nº 21, também em estado de semi-ruína apresentando fissuras e desagregação das paredes internas, de estuque. A parede da fachada encontra-se desalinhada.

O imóvel encontra-se em estado de semi-ruína. Apresenta fissuras e desagregação das paredes de estuque. A parede da fachada encontra-se desapru  
mada.

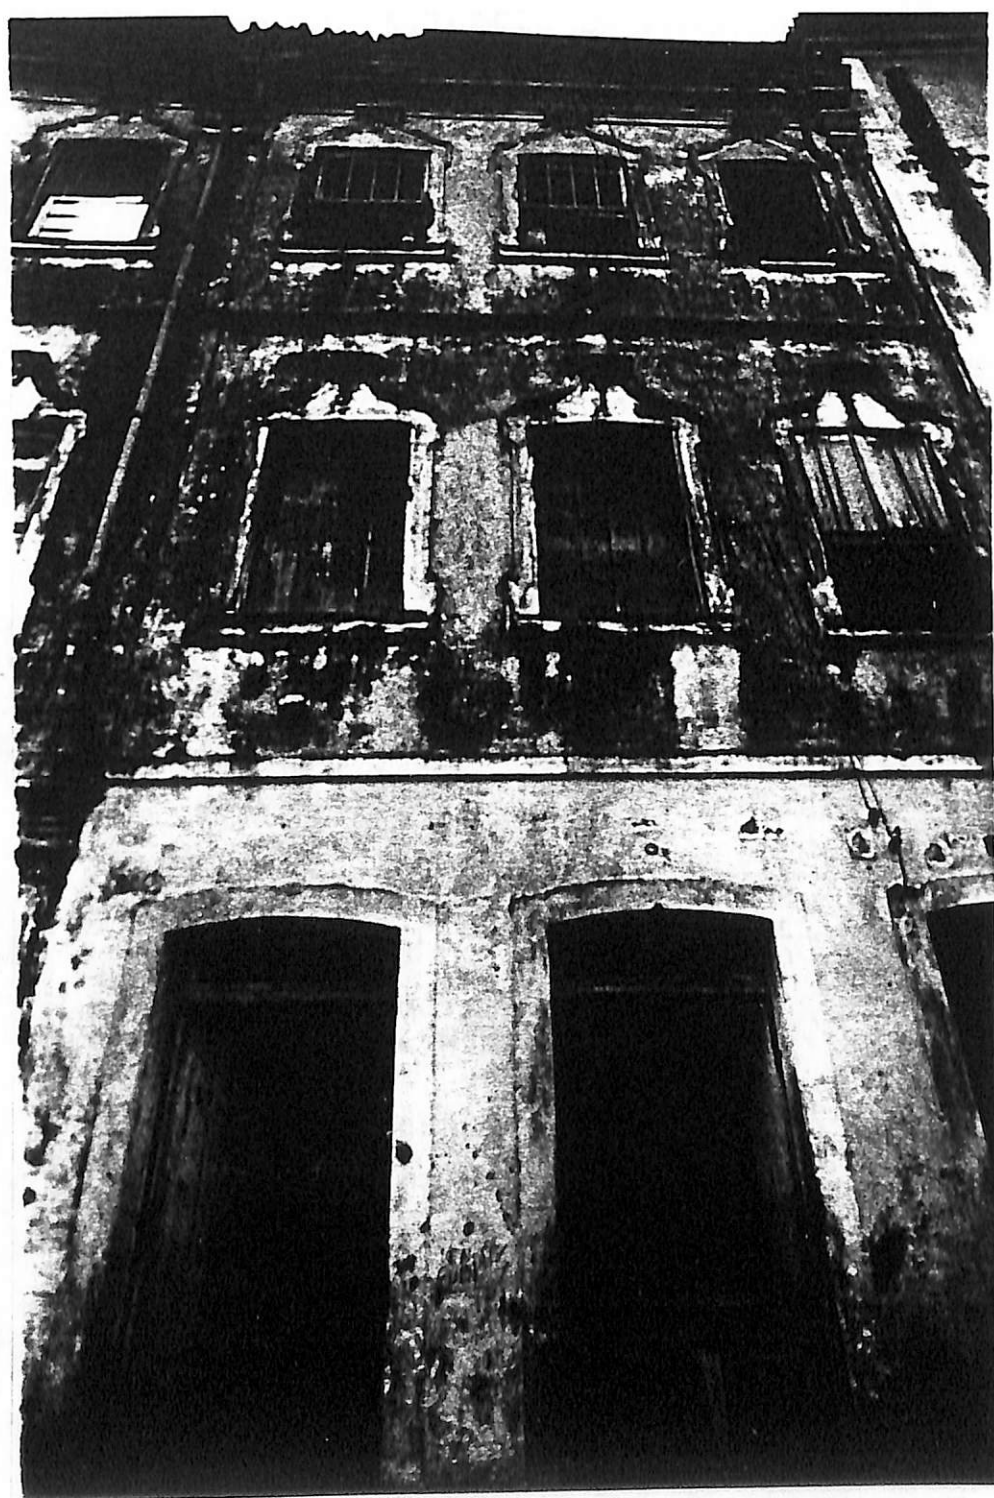
RUA GREGORIO DE MATOS, 30

Casa geminada com a de nº 28 ,também em estado de semi-ruína apresentando fissuras e desagregação das paredes de estuque.

Necessita de revisão do escoramento existente,estabilização das paredes que ameaçam as famílias residentes nos prédios vizinhos.

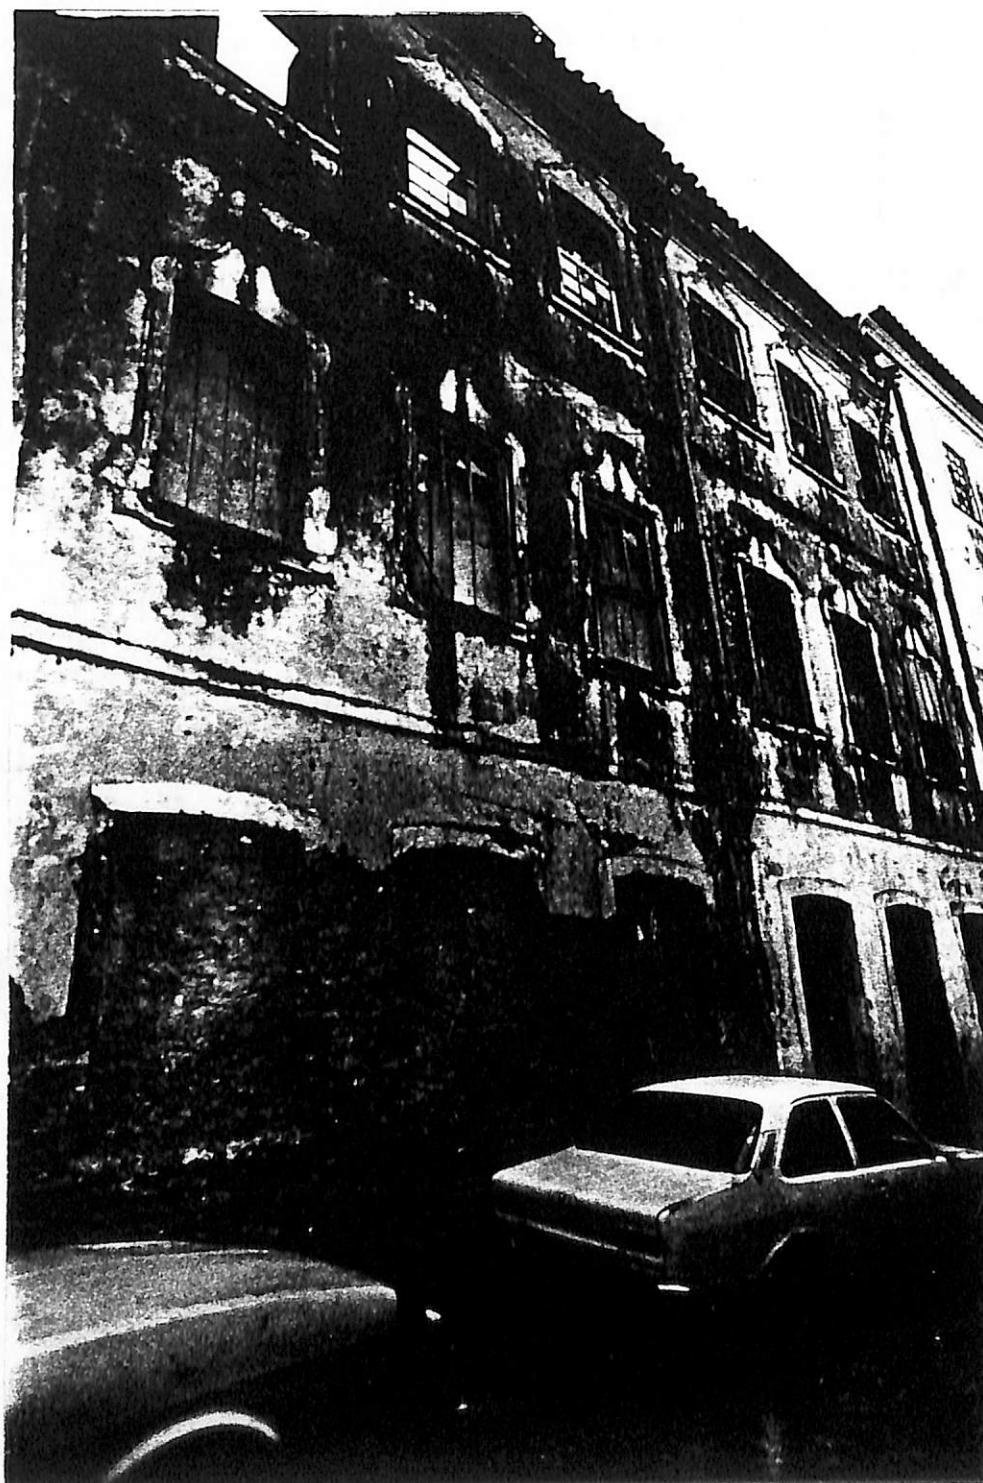
RUA GREGORIO DE MATOS, 28

O prédio encontra-se em estado de semi-ruína apresentando fissuras e desagregação das paredes de estuque.

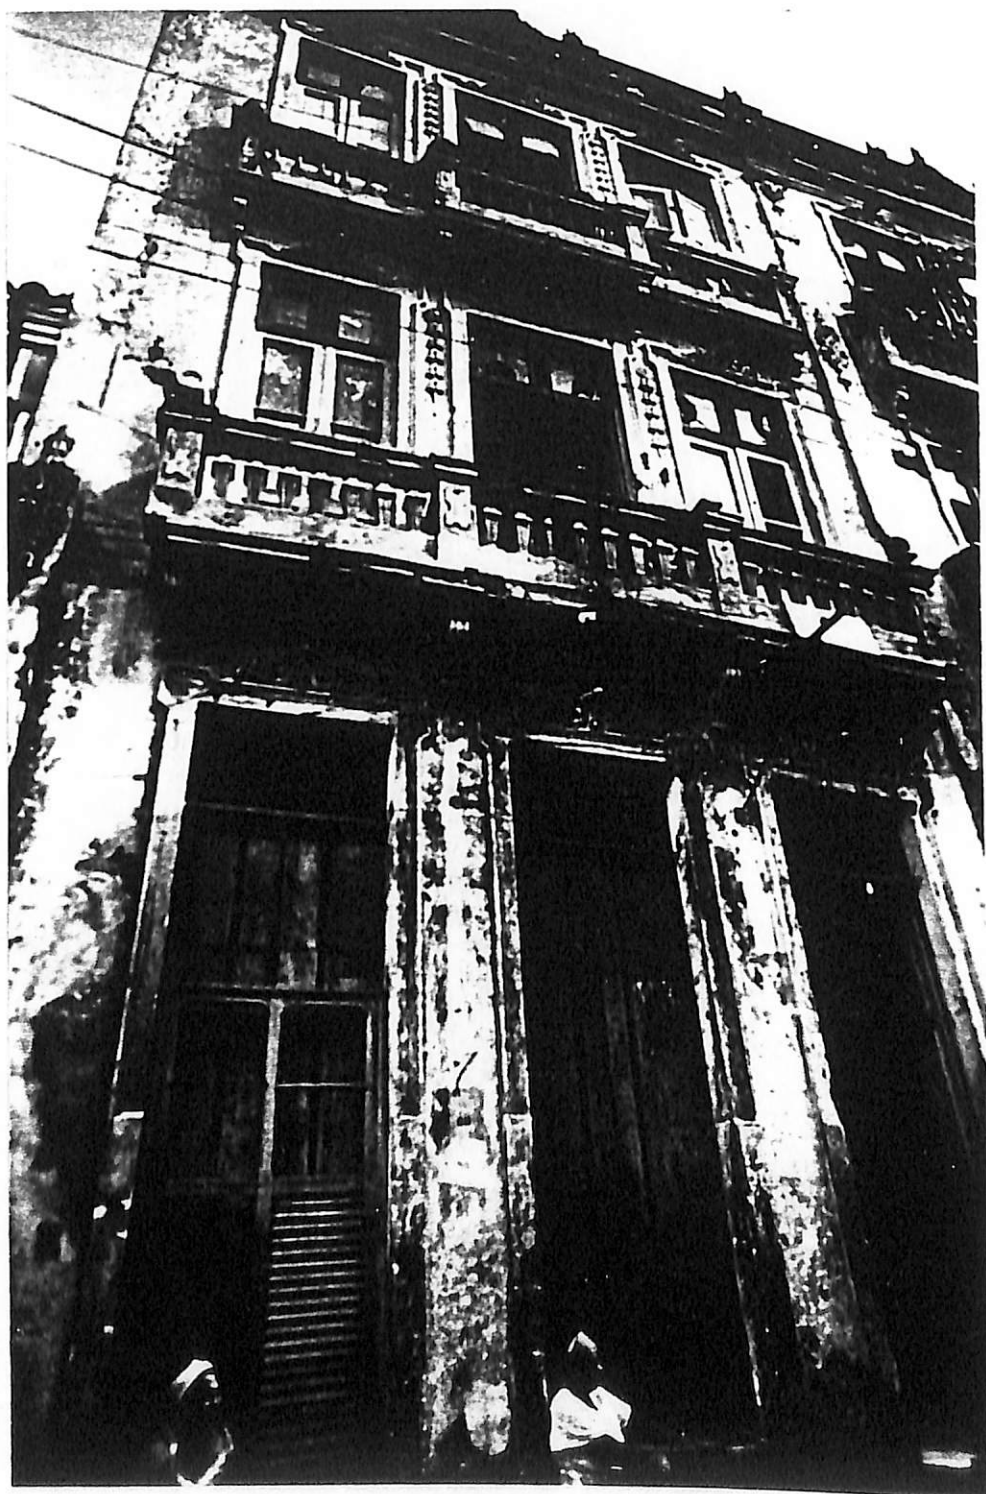
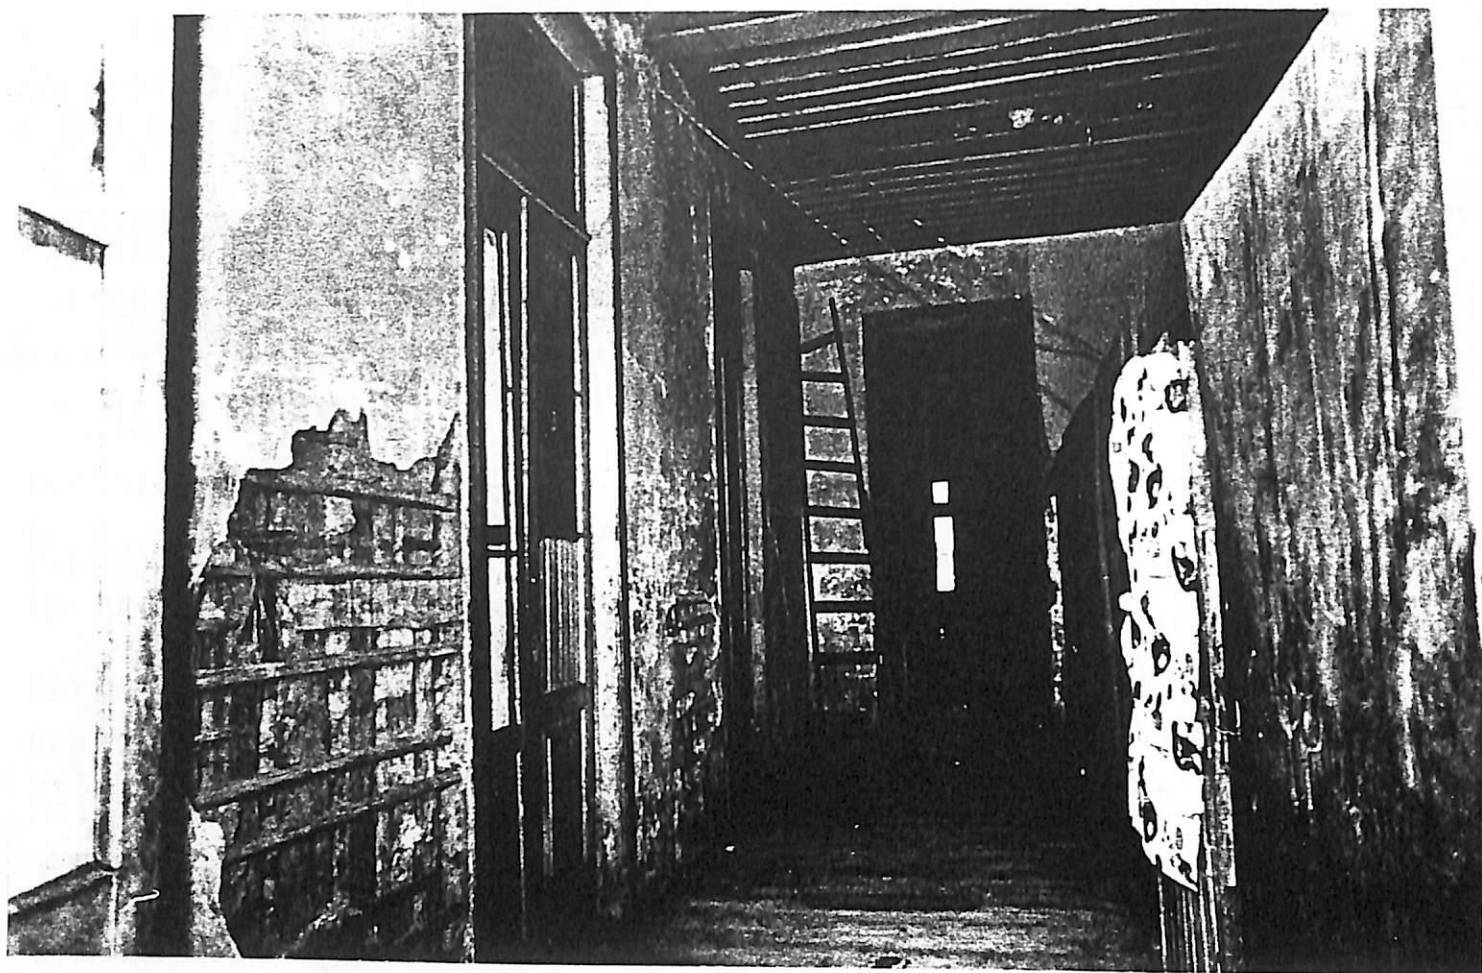
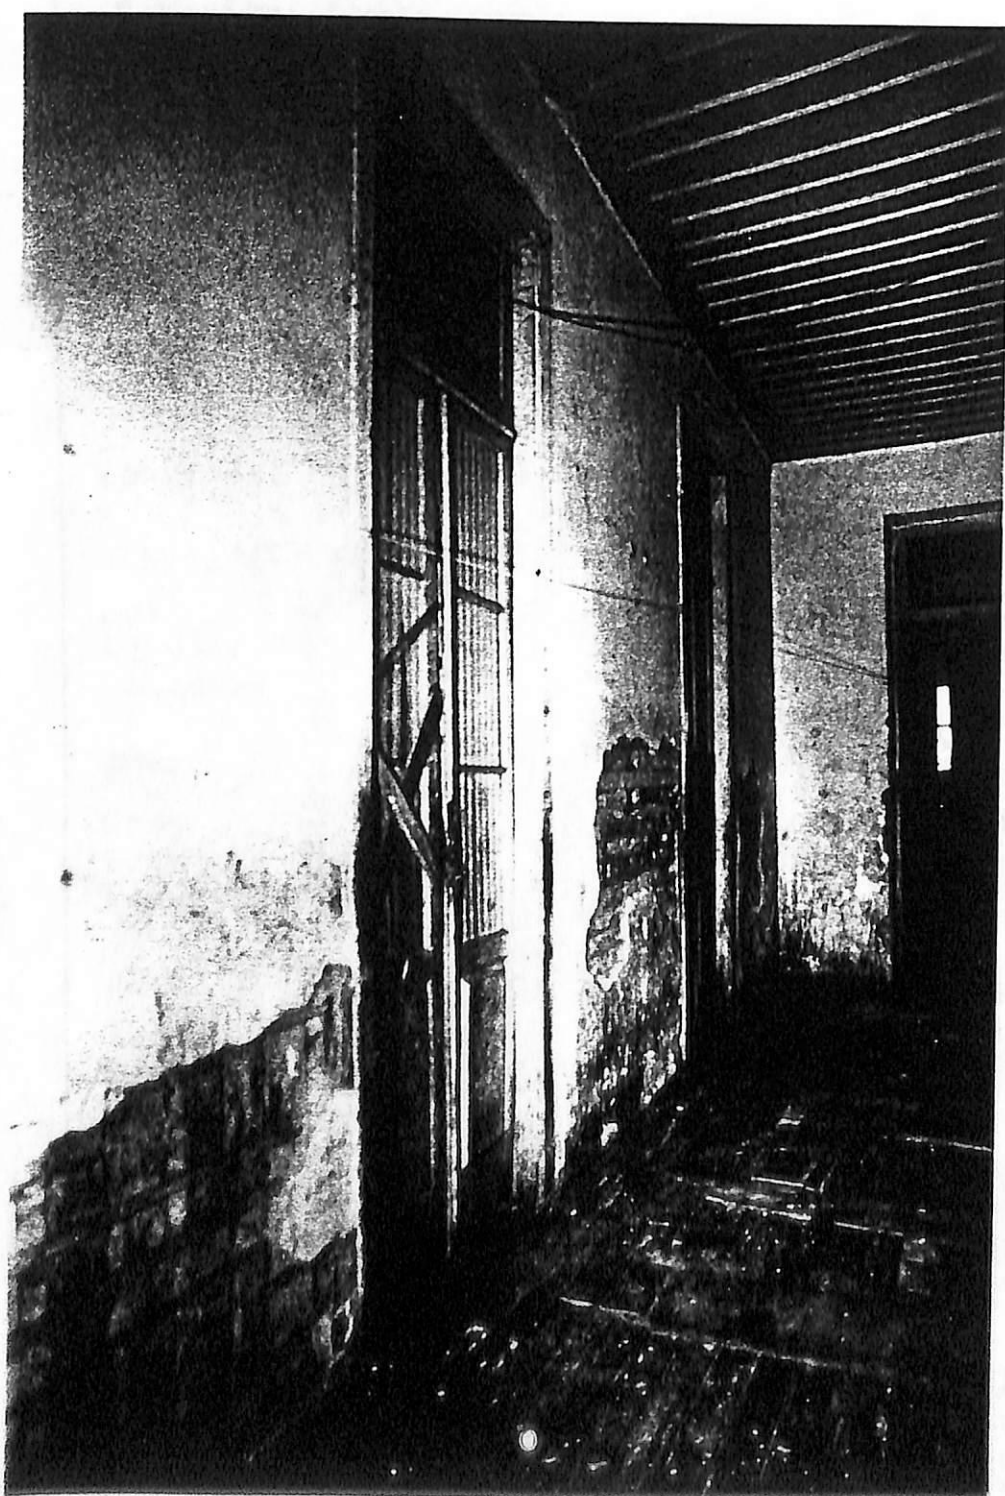
RUA JOÃO DE DEUS, 7

VISTA INTERNAS APRESENTANDO  
PAREDES DE ESTUQUE DESAGRE-  
GADAS PISOS E FORROS ESTRA-  
GADOS.

O reboco externo precisa de retoques e o interno apresenta muitas fissuras. As esquadrias de um modo geral encontram-se totalmente estragadas / permitindo a penetração de água.

Deve-se proceder o escoramento dos pisos e do telhado para efetivação da mudança de peças, e verificação das fissuras existentes. As famílias residentes devem ser removidas.
