COMISSÃO DE DEFESA CIVIL DO SALVADOR  
C O D E S A L

OPERAÇÃO PATRIMÔNIO HISTÓRICO  
PRIMEIRA ETAPA

Relatório Final  
jan.84

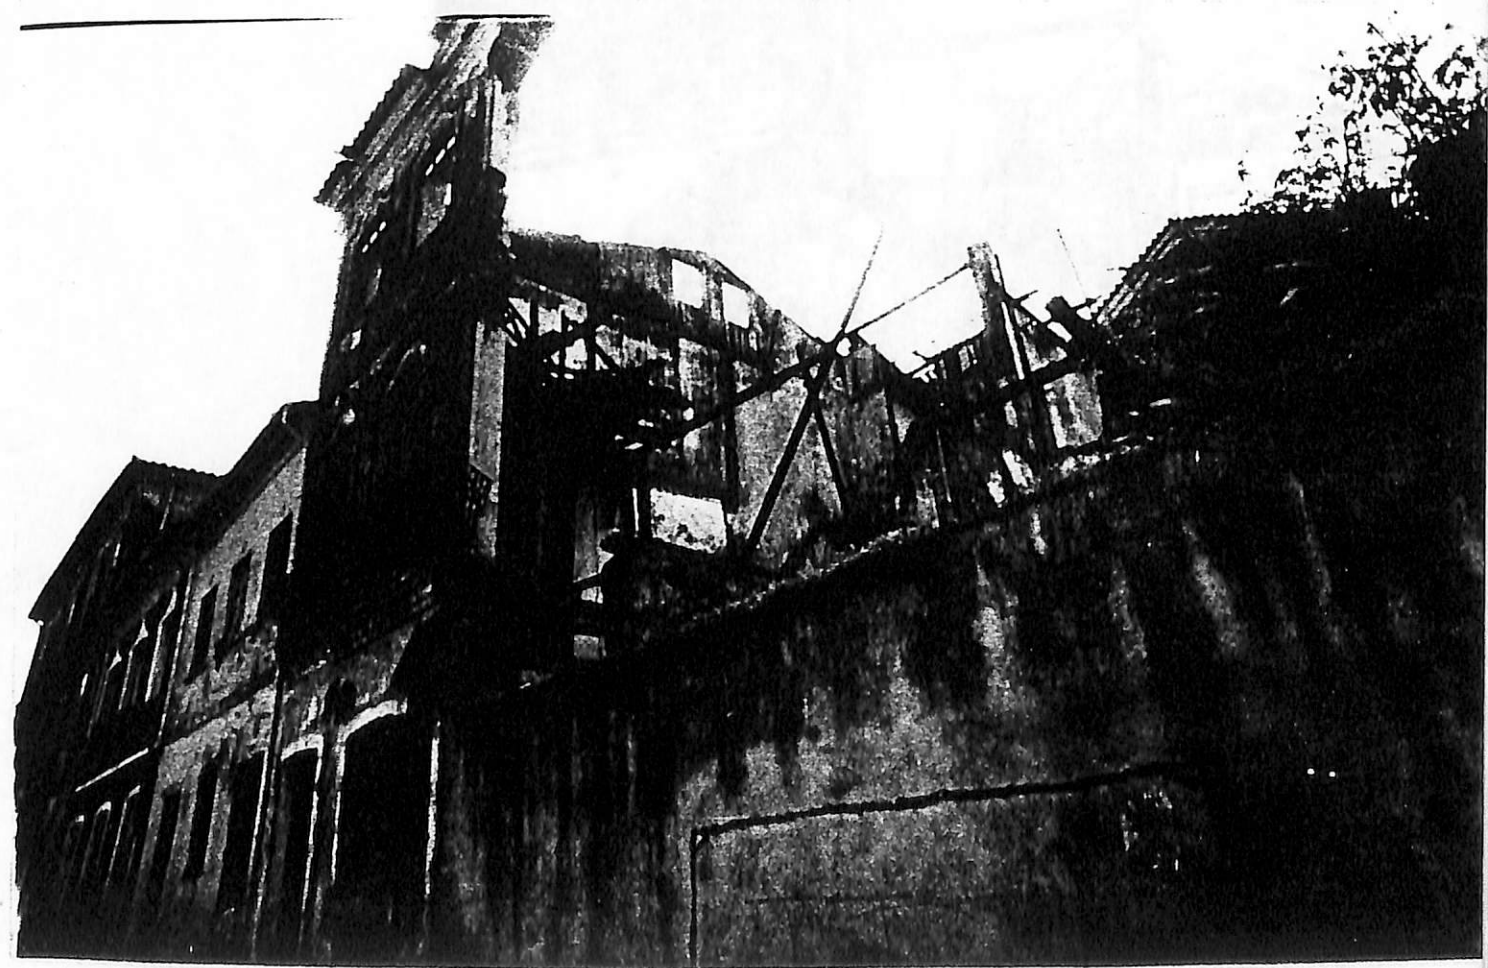
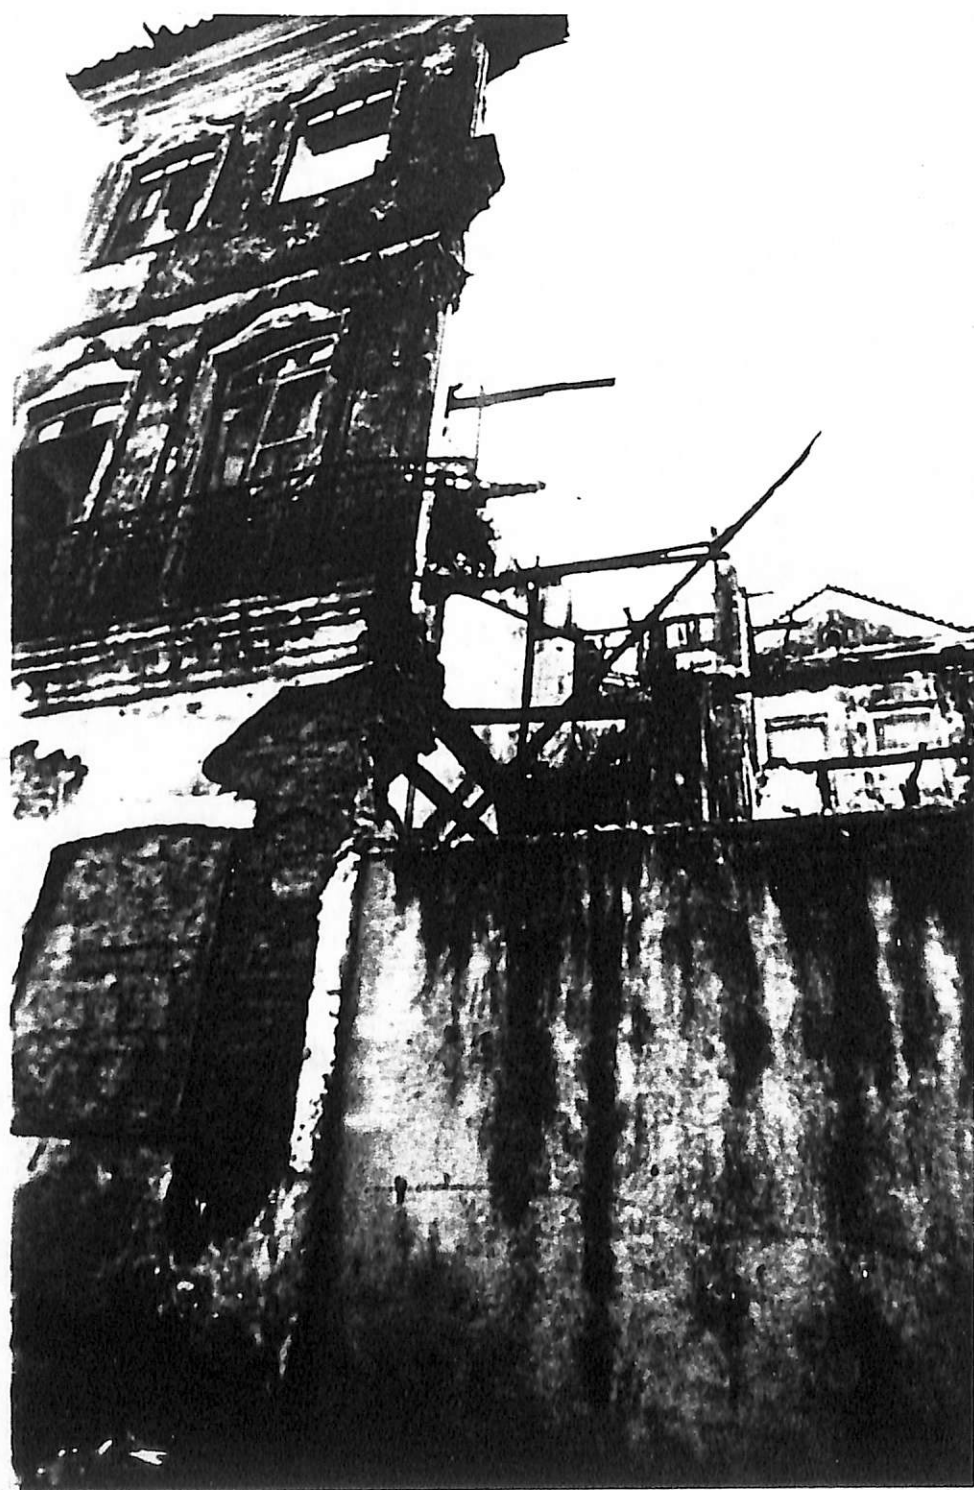
RUA GREGÓRIO DE MATOS, 8

VISTA DOS REMANESCENTES QUE ENCONTRAM-SE PRESTES A  
DESABAR SOBRE O PRÉDIO VIZINHO

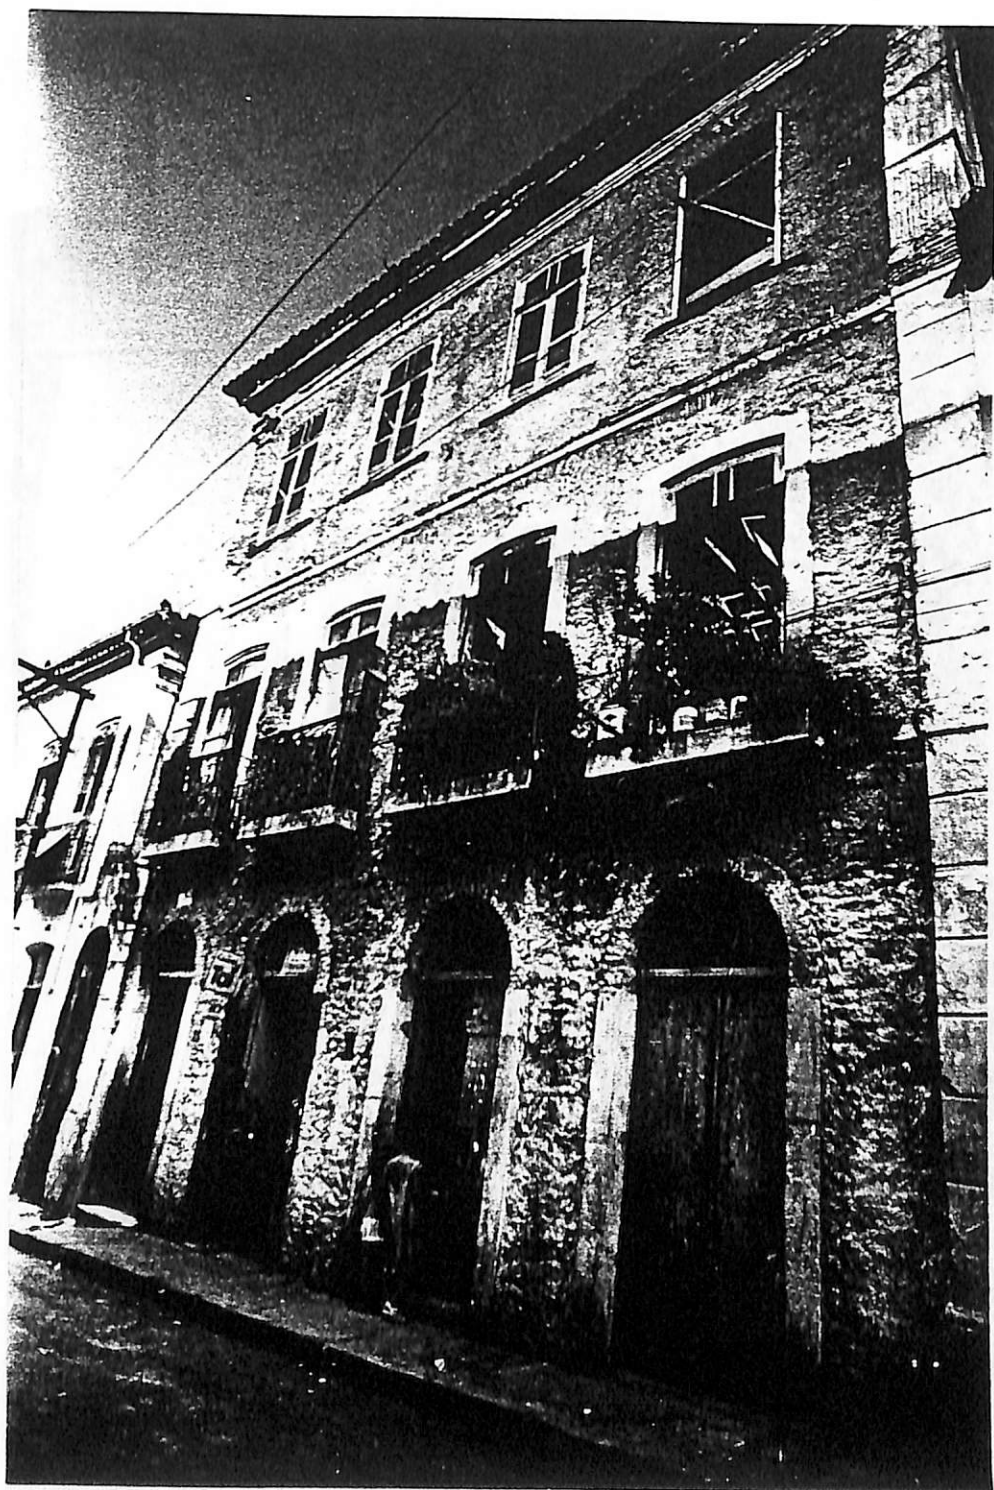
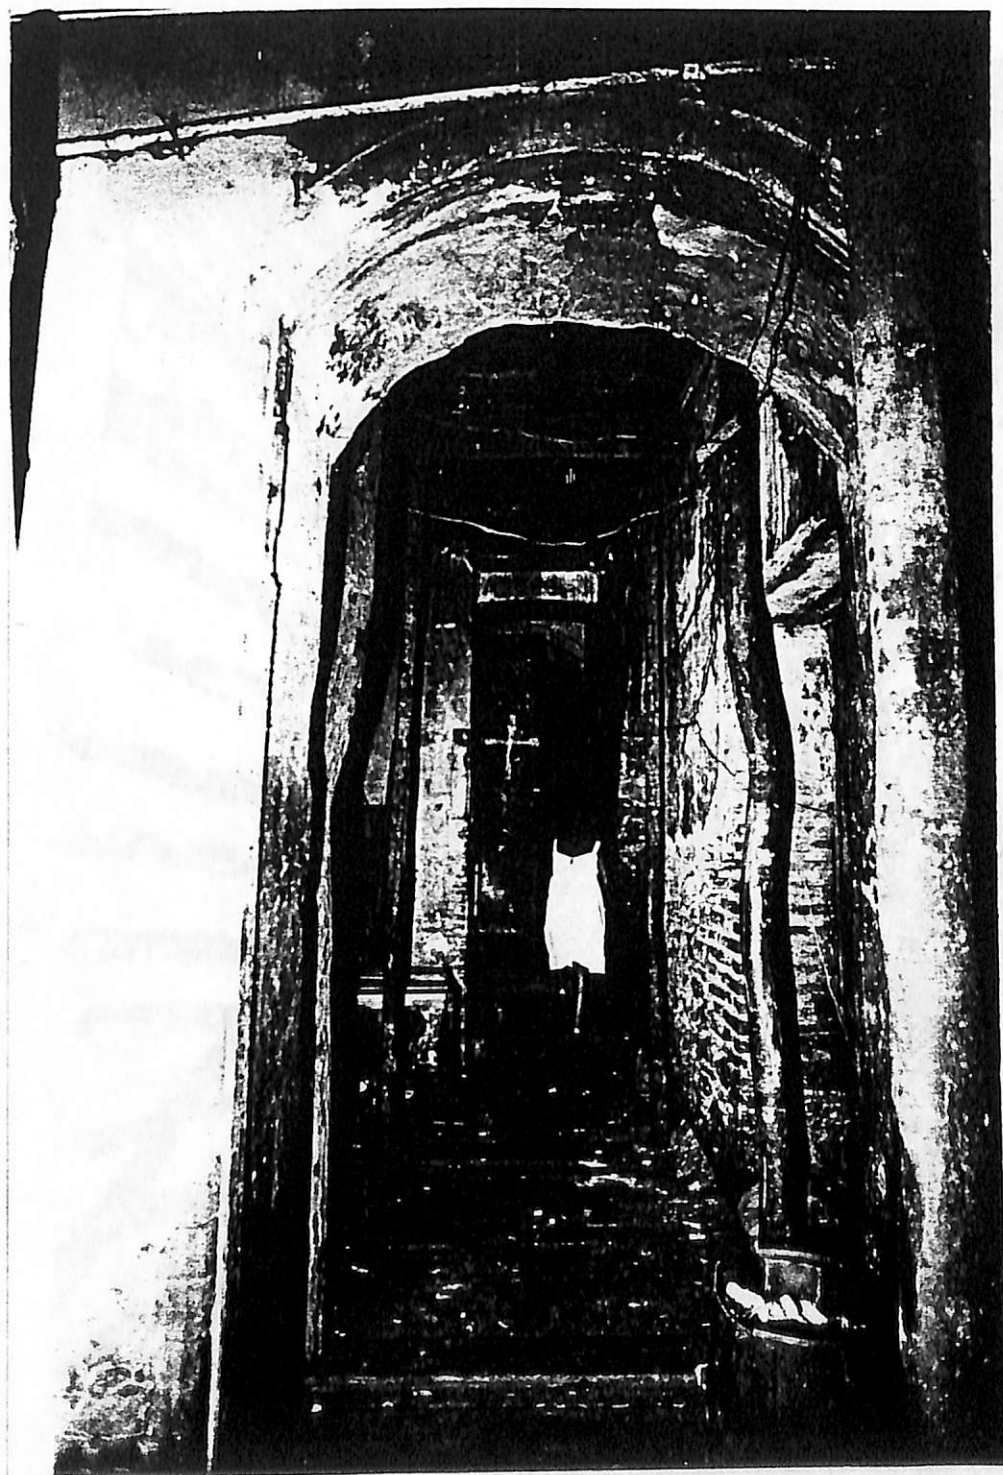
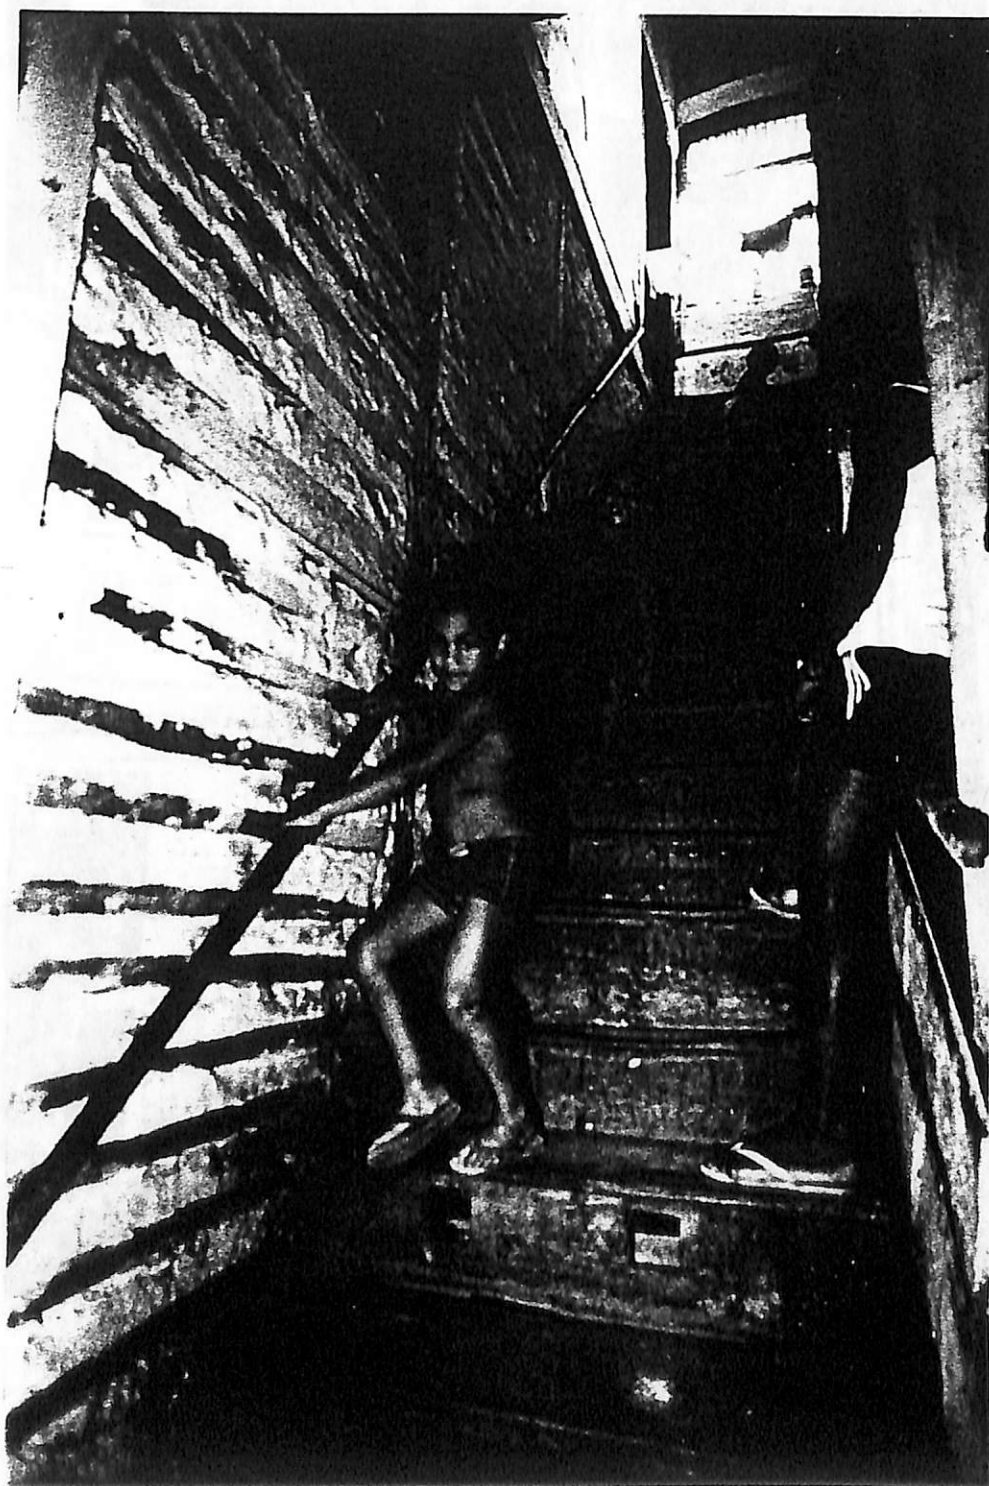
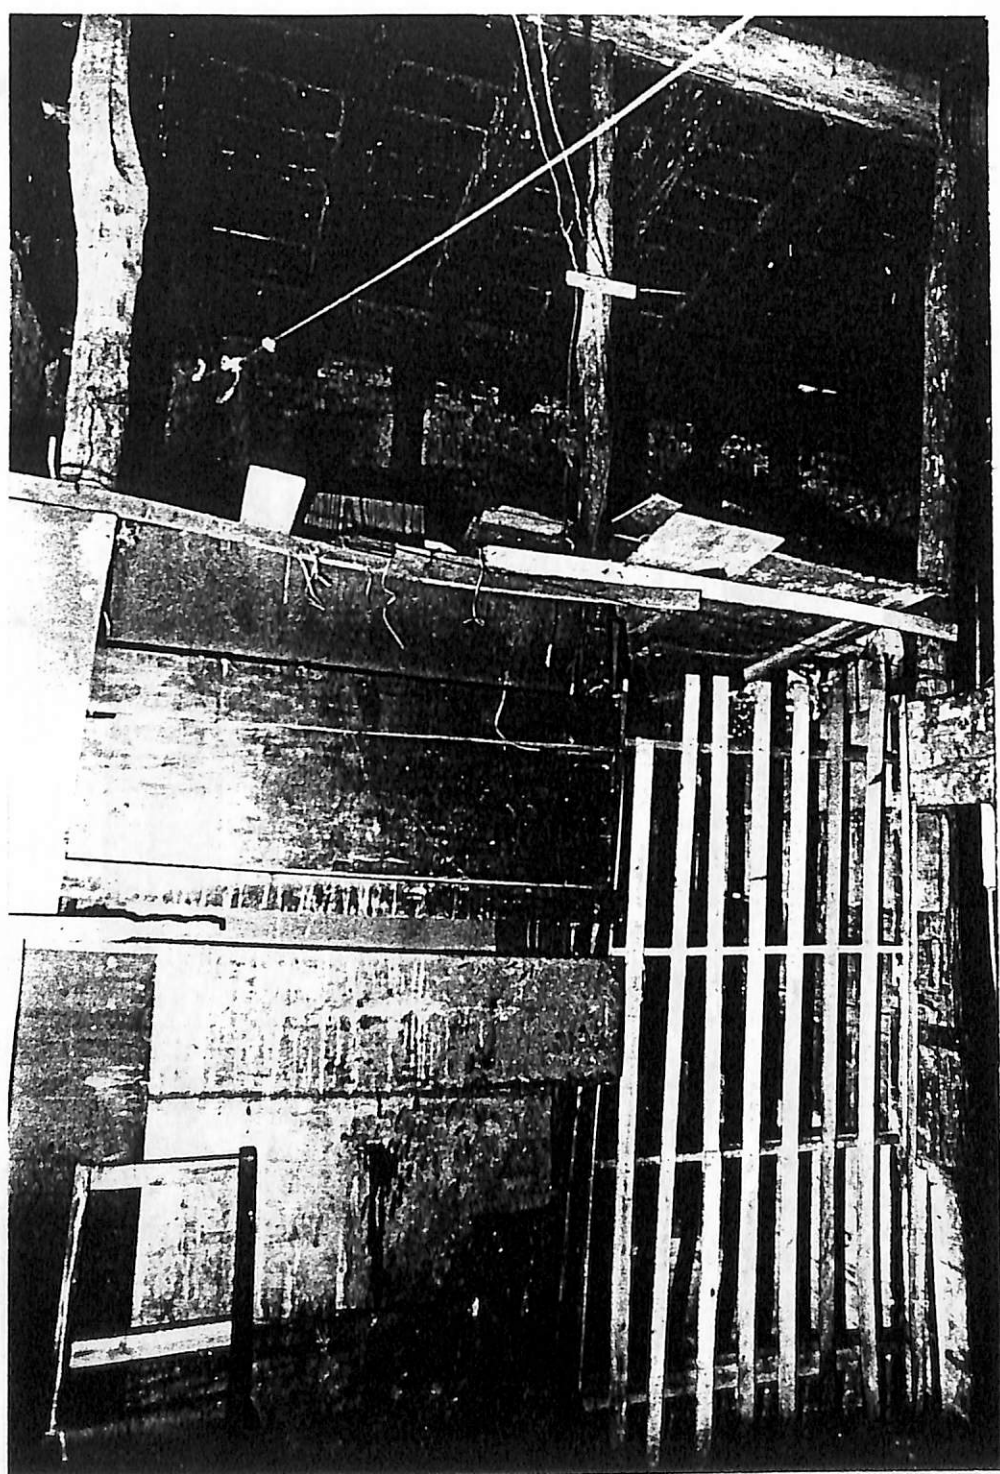
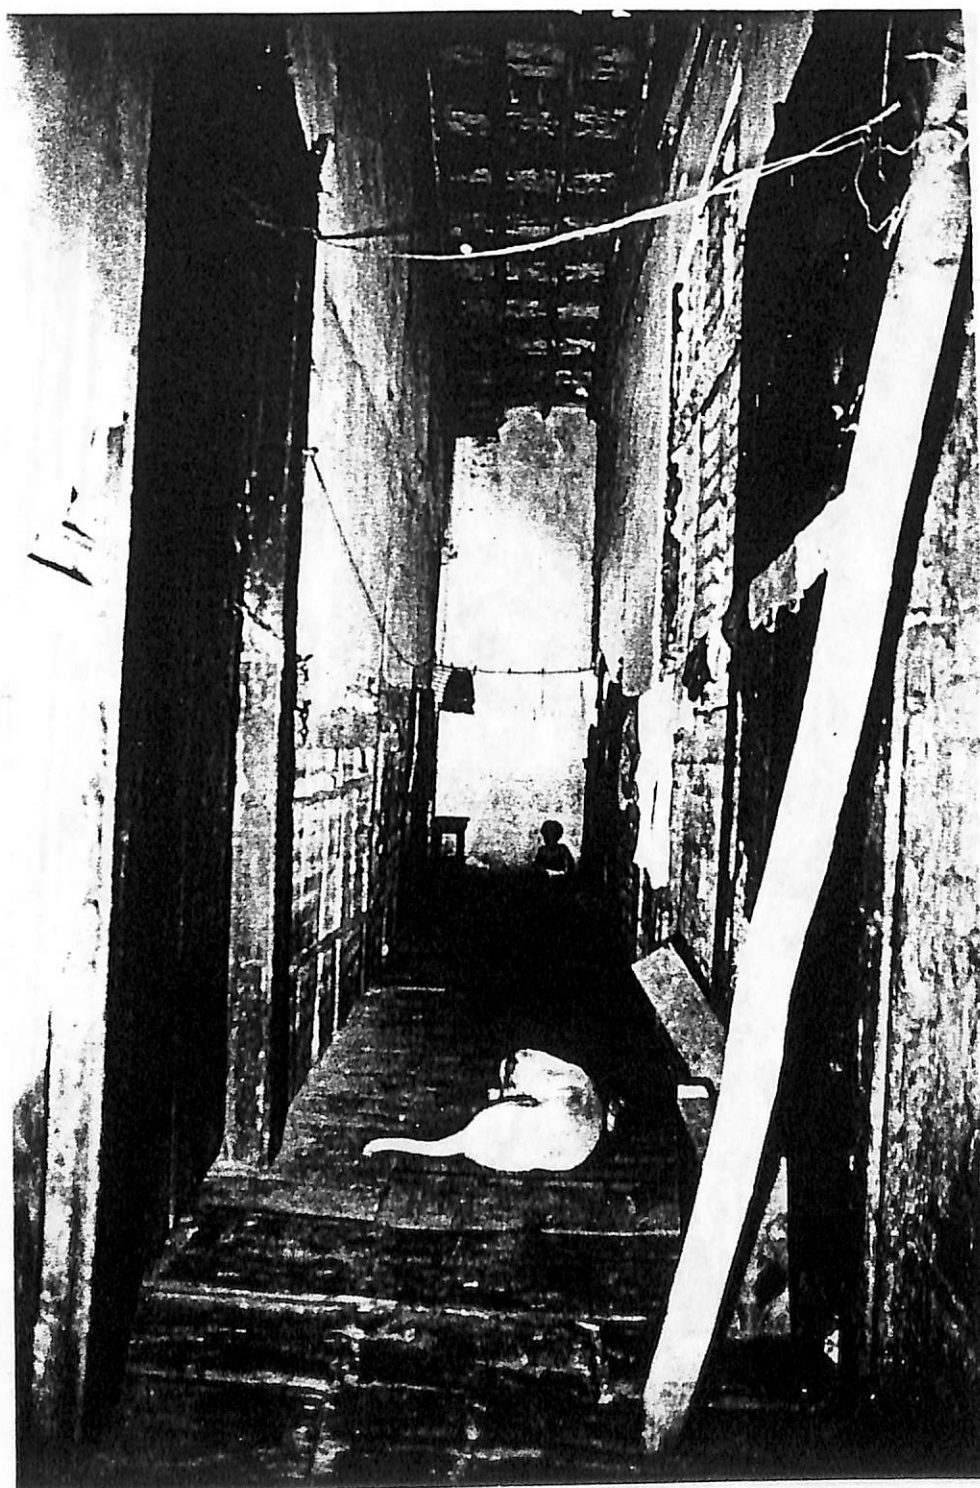
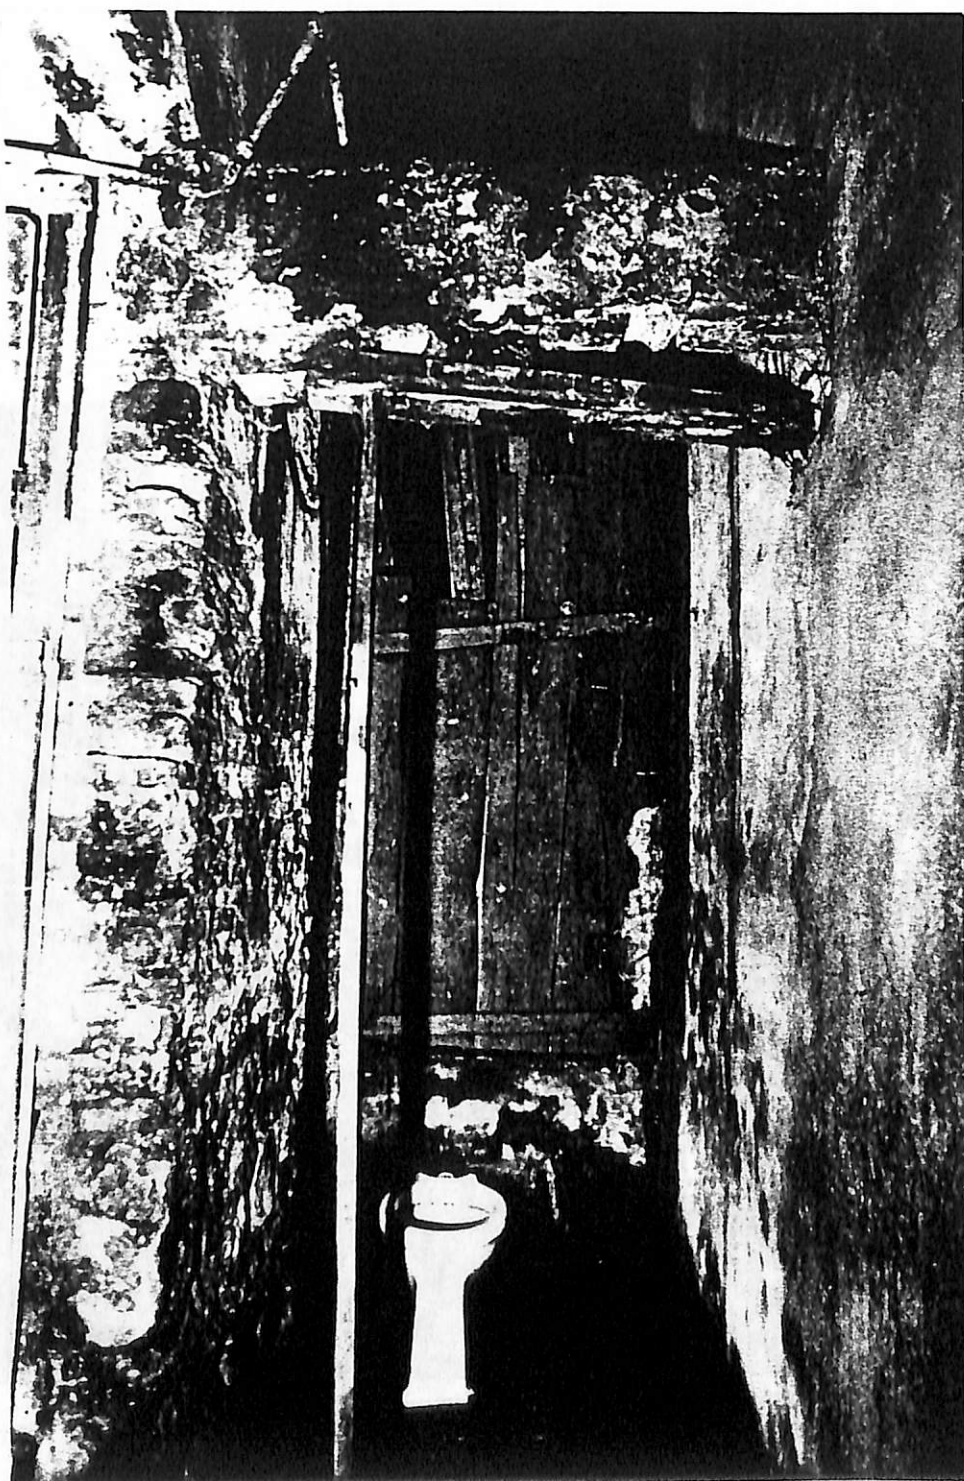
RUA GREGÓRIO DE MATOS, 31

VISTA DO SAGUÃO, ESCORADO.

VISTA DO ACESSO, PRECÁRIO, COM PAREDE EM ESTADO DE DESAGREGAÇÃO.

PAREDE DESABADA, JÁ SUBSTITUIDA POR TABIQUES E, ESCORAMENTO DOS BARROTES.

PAREDES DE ESTUQUE DESAGREGADAS, PISO DESNIVELADO,  
TELHADO PRECÁRIO, ESCORAMENTO DA PAREDE.

INSTALAÇÕES SANITÁRIAS, PRECÁRIAS.

Em cada andar existe um banheiro que serve a toda comunidade, os quais estão entupido e com a instalação condenada provocando serios problemas de infiltração.

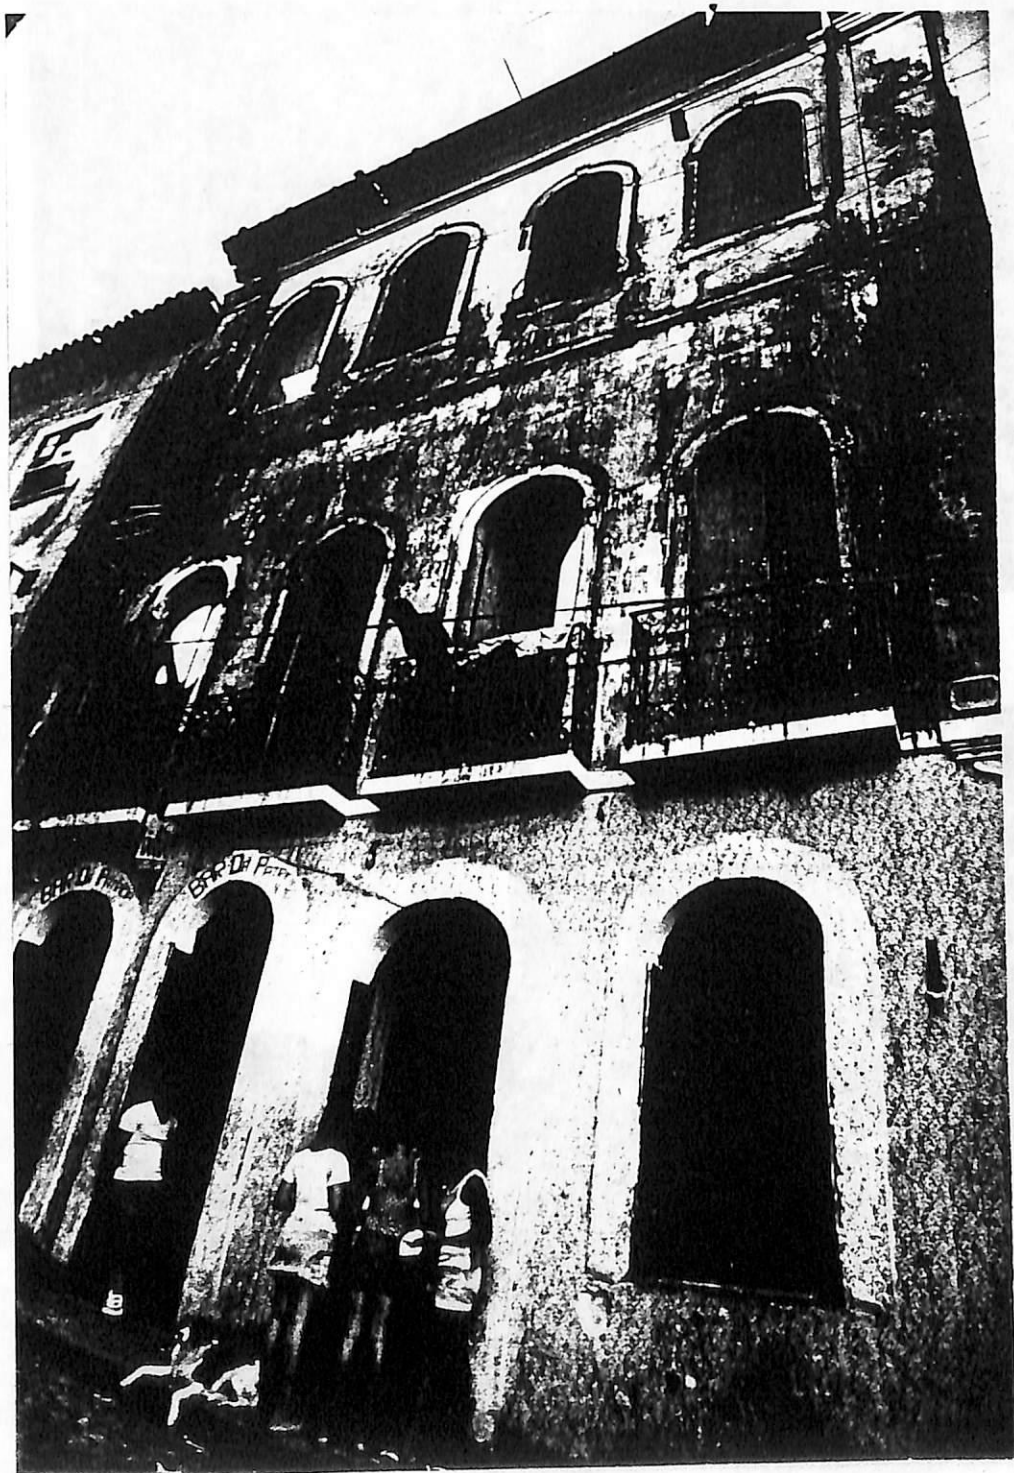
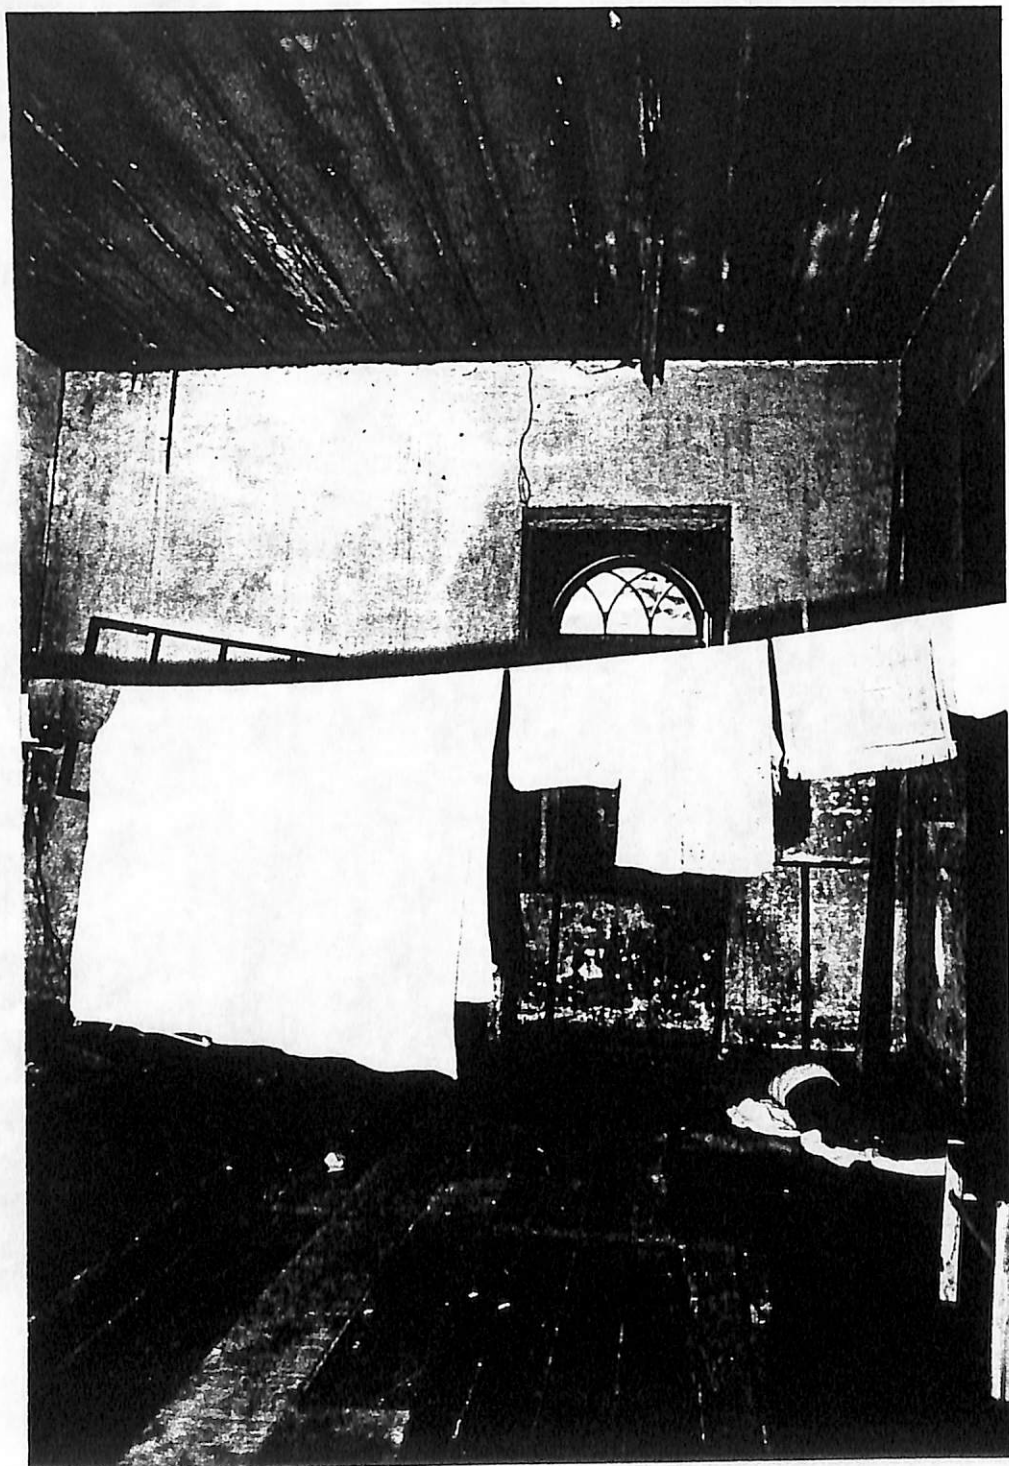
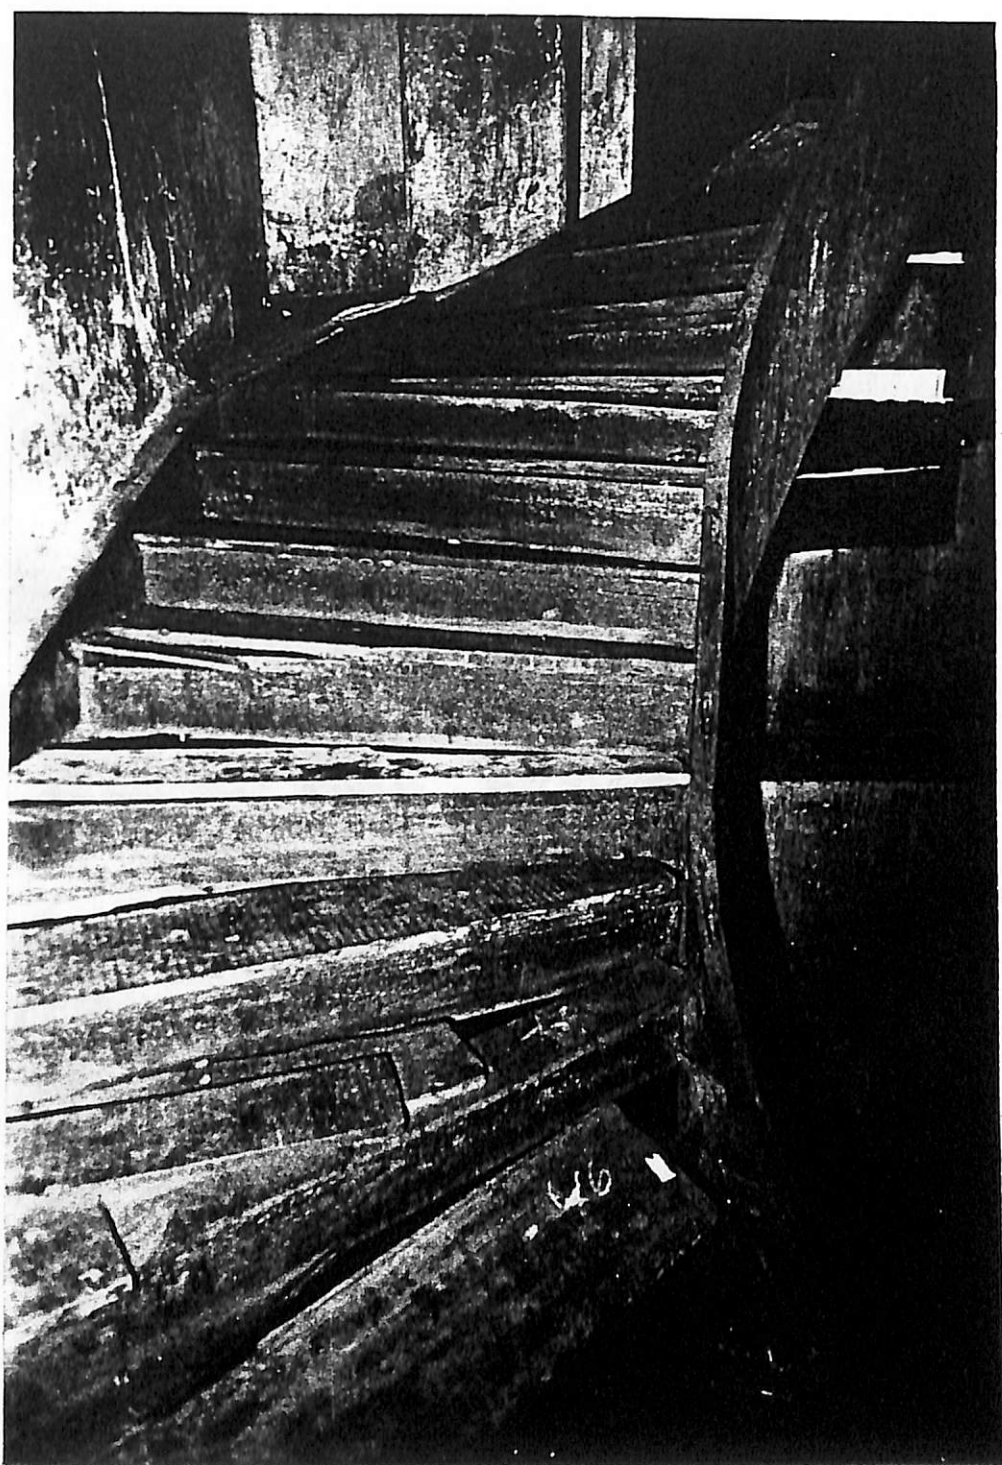
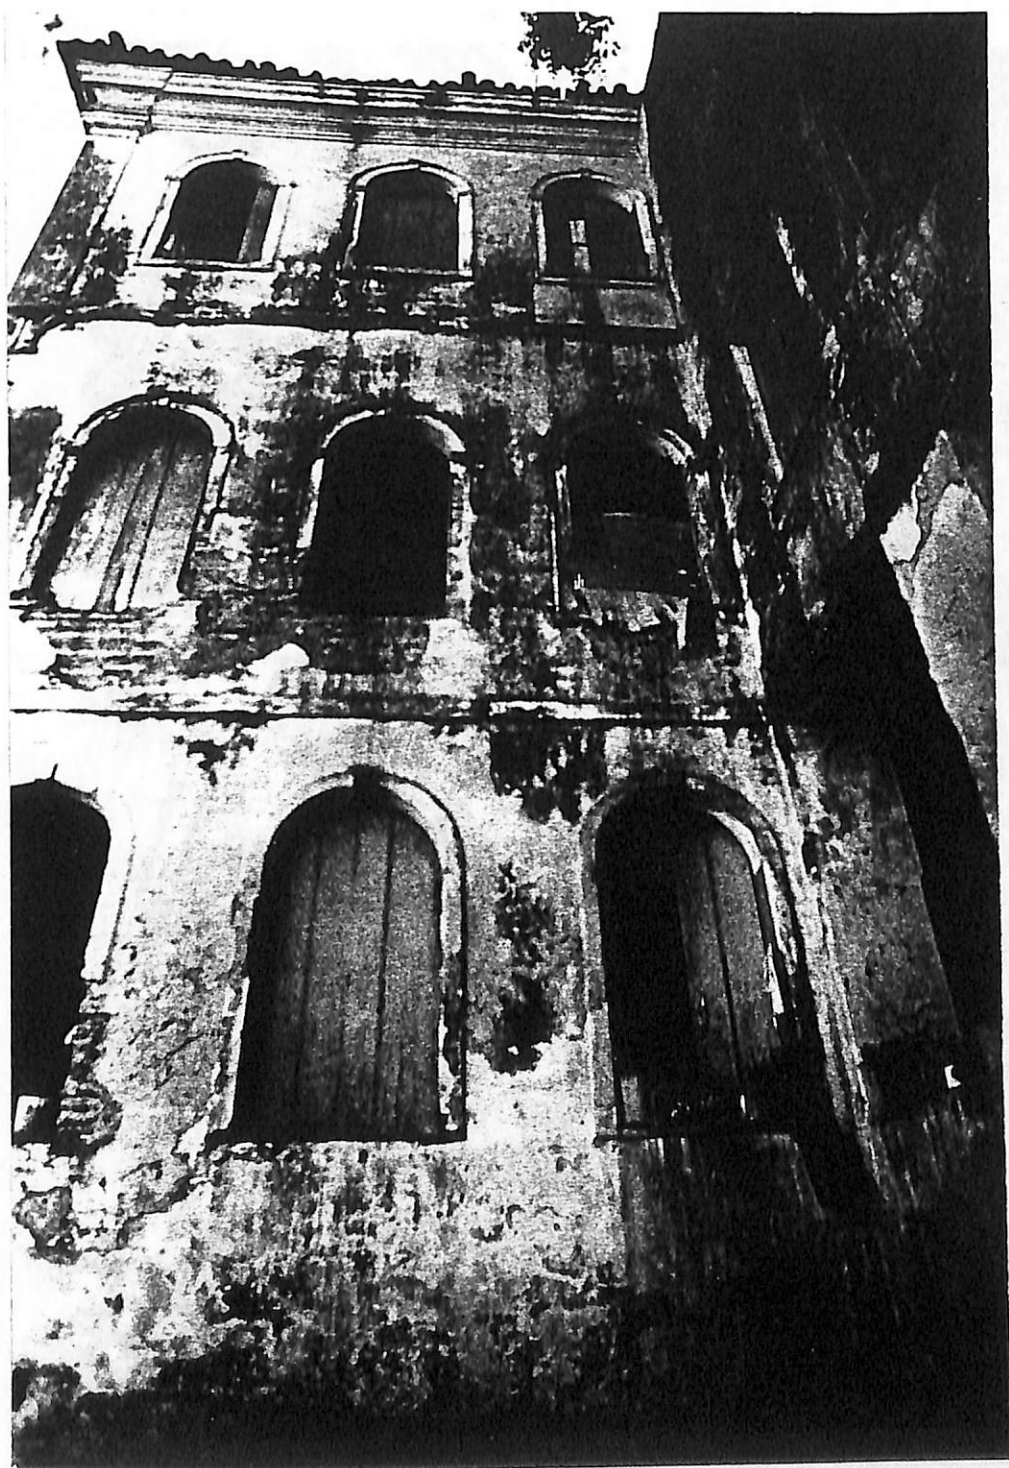
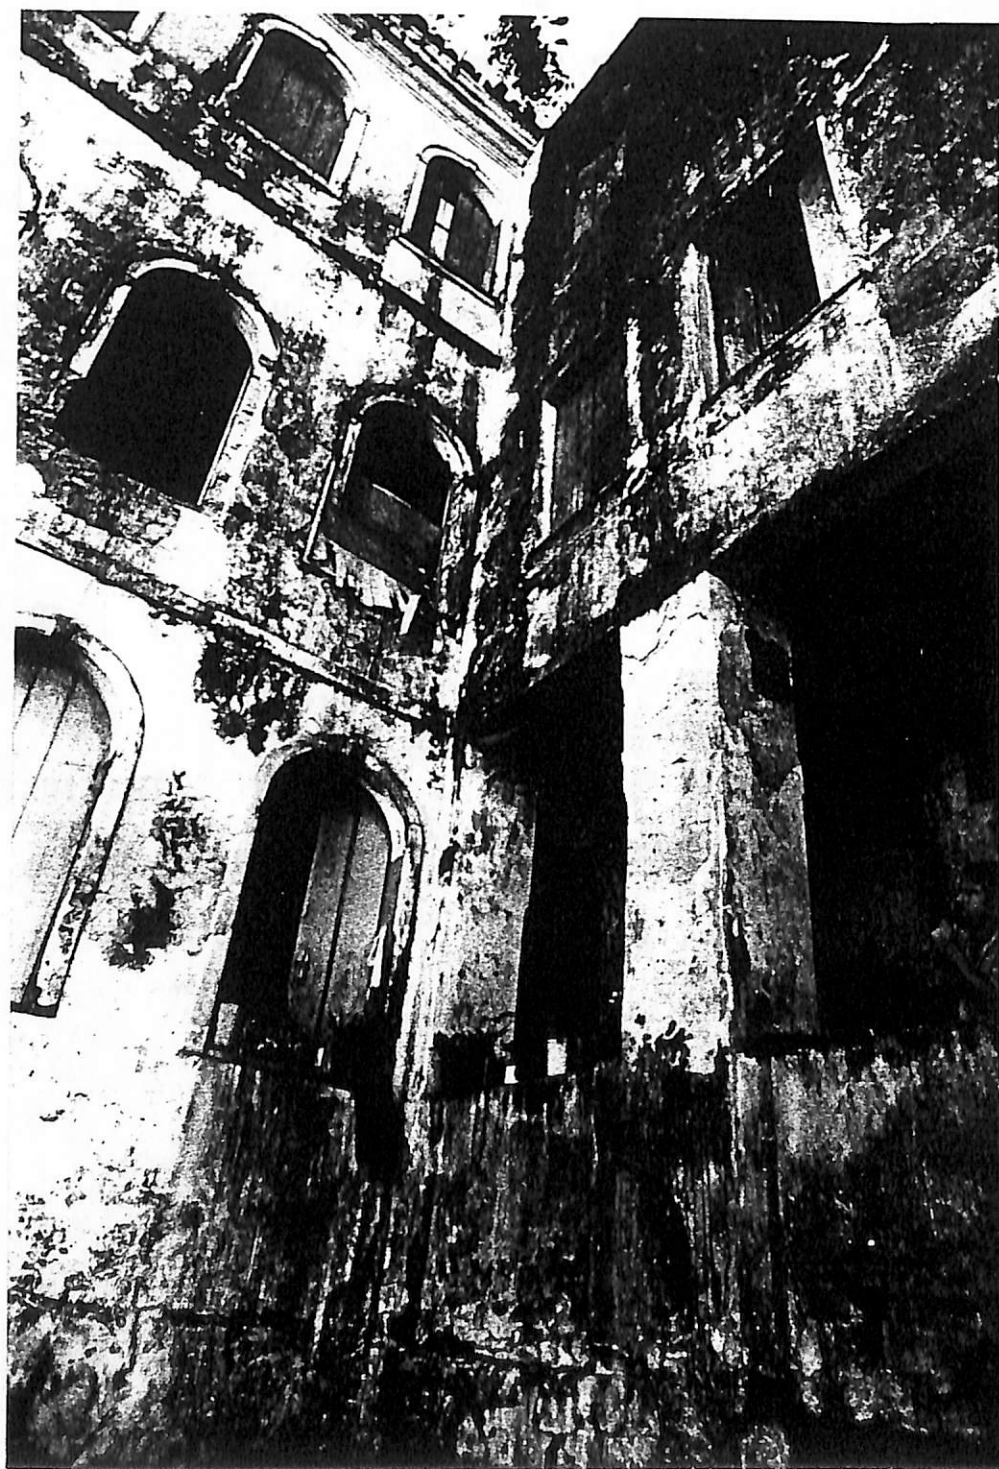
RUA FREI VICENTE, 10

VISTA INTERNA MOSTRANDO PAREDE DESLOCADA E FISSURADA,  
FORRO E PISO ESTRAGADO.

VISTA PARCIAL DO ACESSO VERTICAL EM ESTADO PRECÁRIO.

FACHADA DO FUNDO ONDE NOTAMOS VEGETAÇÃO ÁREA, DESAGREGAÇÃO DO REBOCO DEVIDO A UMIDADE E LAJE E PILAR DO PUXADO ESTRAGADOS.

A casa apresenta-se em estado precário de conservação. Notamos no térreo paredes fissuradas, bem como o reboco, este em alguns trechos já apresentando desagregação. Os forros em sua maioria, encontram-se em desabamento iminente; o puxado de serviço com a estrutura em pilares de tijolo e paredes portantes apresenta laje com ferragem oxidada. No quintal devido a problemas de esgoto notamos a incidência de umidade e infiltração.

O telhado encontra-se com algumas peças estragadas e goteiras. No trecho da cumeeira verificamos fissuras na parede provocadas por esmagamento bem como, nos outros andares encontramos paredes esbonjadas. A escada de acesso ao sótão está em estado precário e sua caixa apresenta fissura junto ao pilar que se estende até o nível do primeiro andar.

Torna-se necessário a costura das fissuras existentes, substituição de algumas peças de madeira tanto do barroamento como da estrutura do telhado. O puxado, recente e desativado, deve ser demolido para evitar problemas futuros. Os forros deteriorados devem ser retirados. Deve-se proceder a revisão de toda rede elétrica e hidro-sanitária e ligações do esgoto às galerias que desaguam no Rio das Tripas. As términas devem ser exterminadas. Para a efetivação dos serviços as famílias devem ser removidas.
