COMISSÃO DE DEFESA CIVIL DO SALVADOR  
C O D E S A L

OPERAÇÃO PATRIMÔNIO HISTÓRICO  
PRIMEIRA ETAPA

Relatório Final  
jan.84

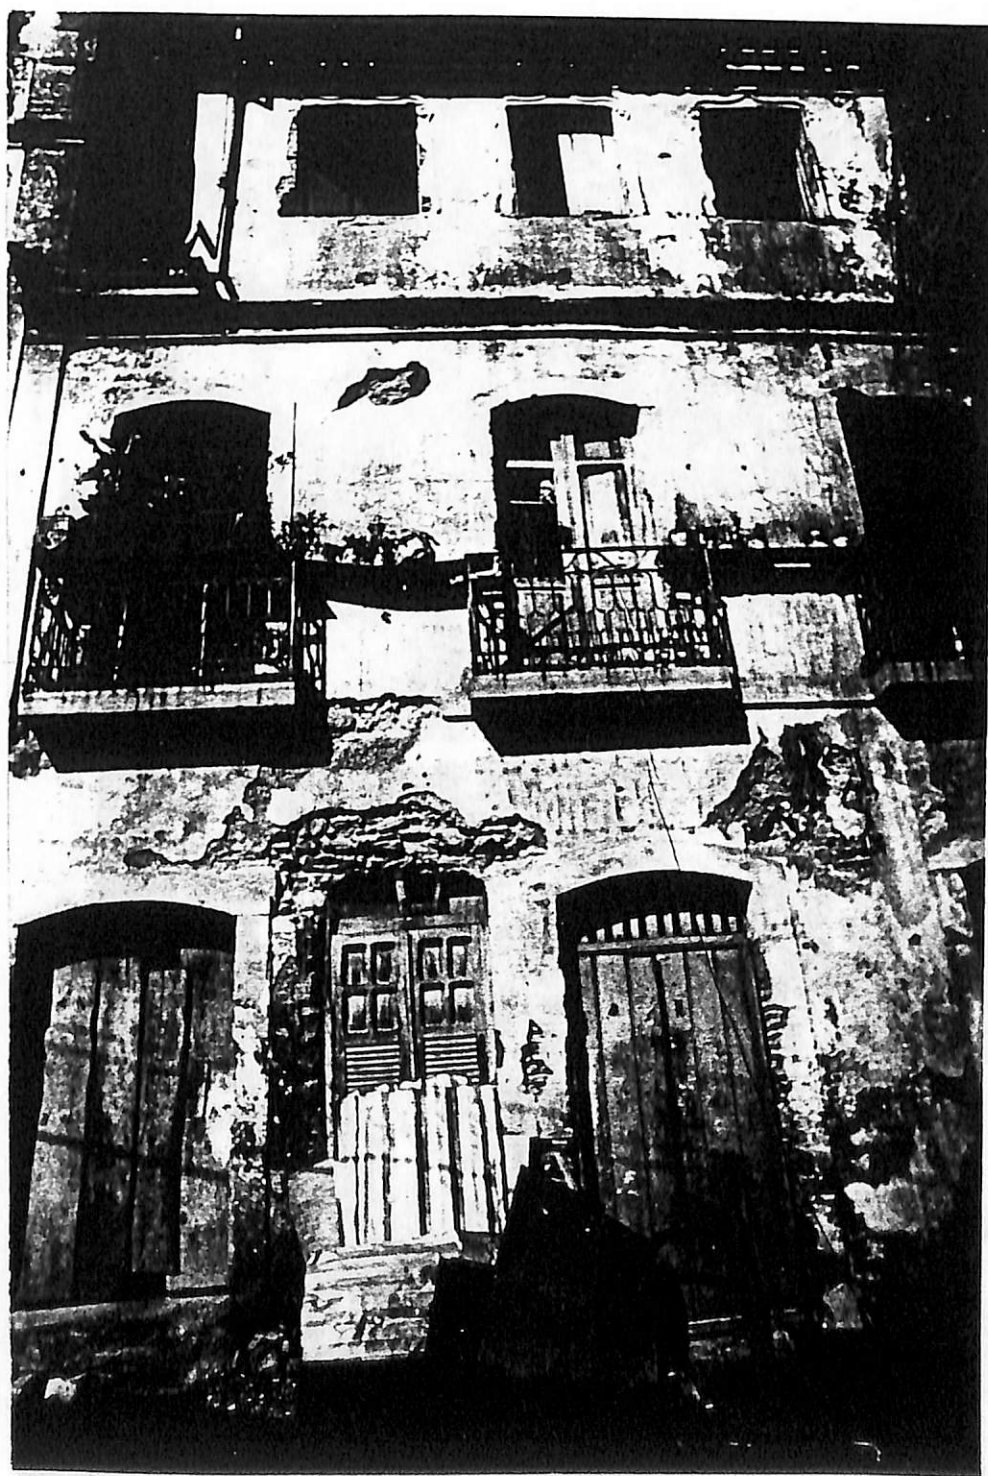
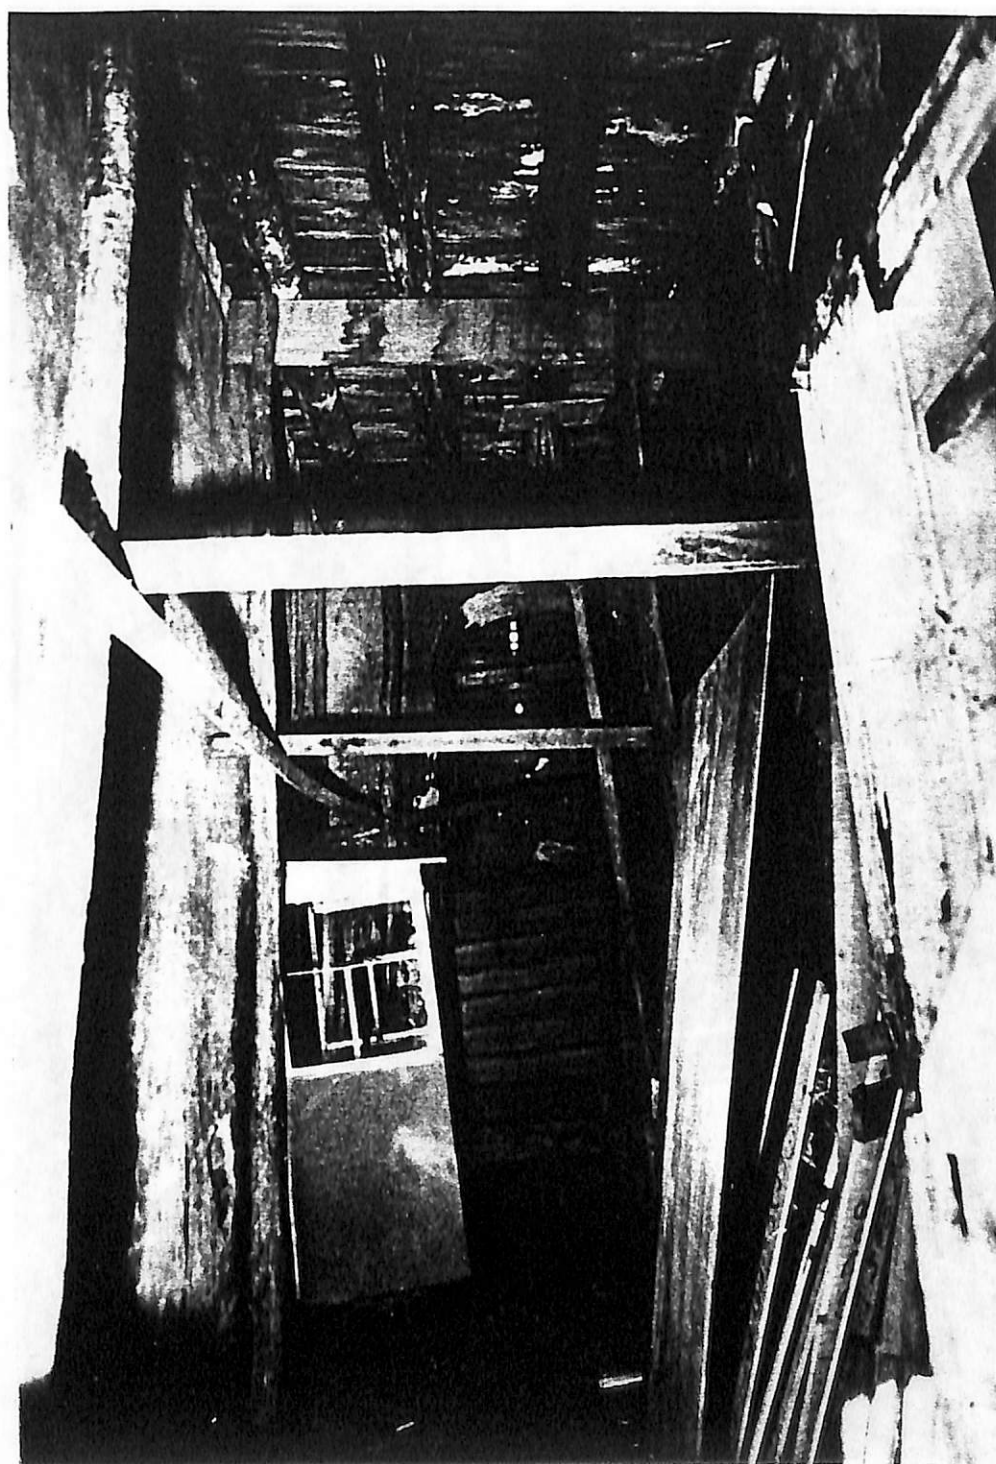
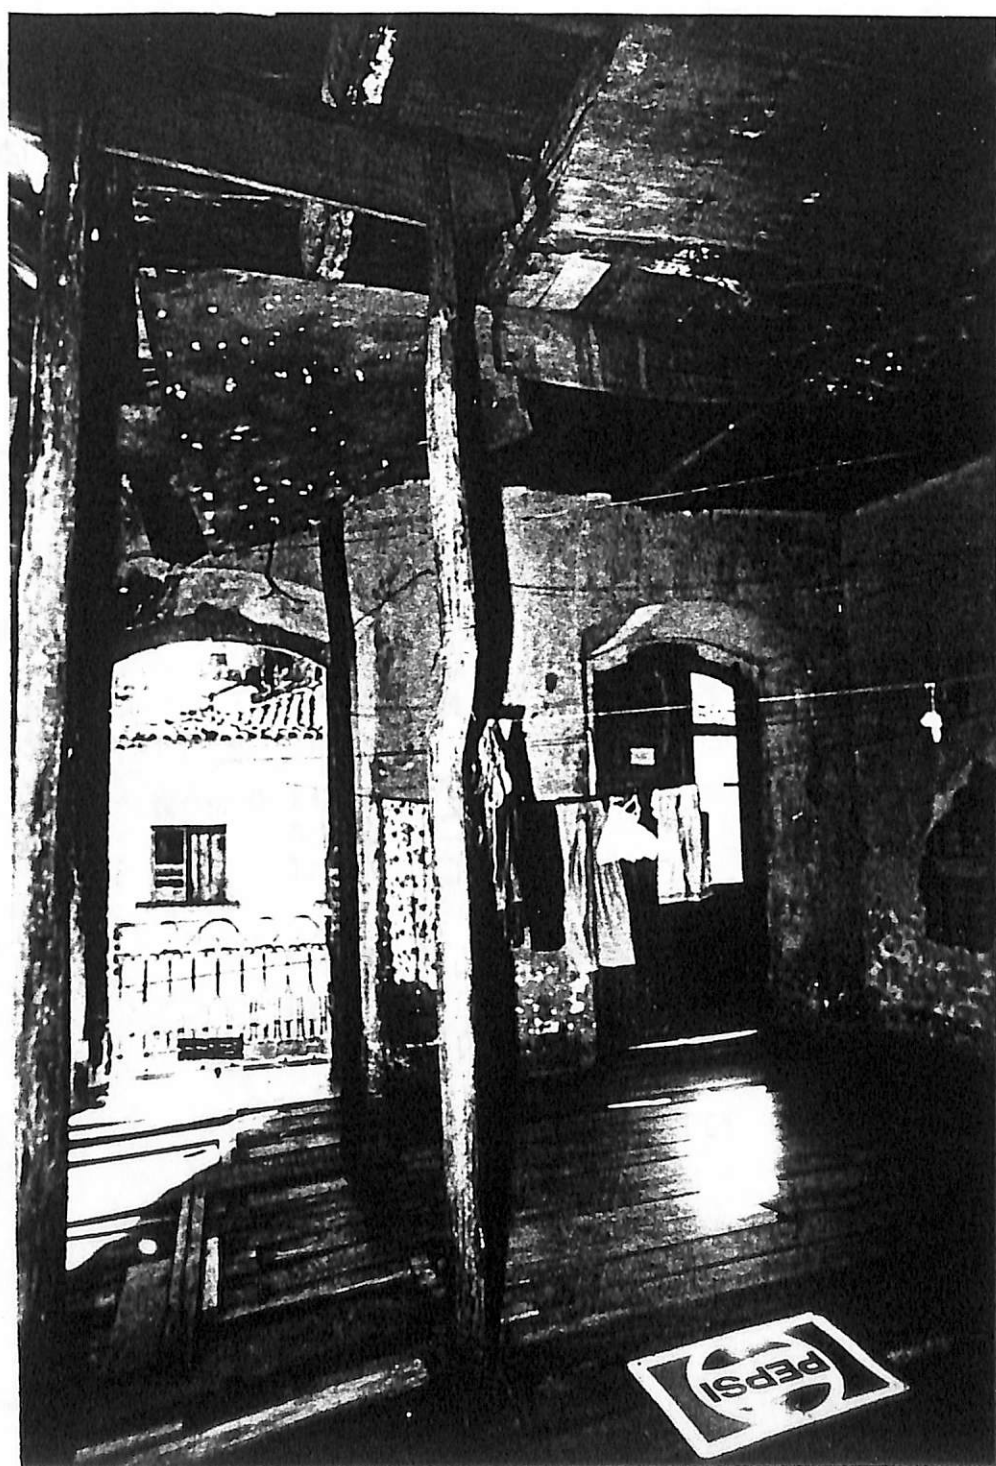
RUA FREI VICENTE, 16

VISTA DO SAGUÃO APRESENTANDO ESCADA SEMI-DESABADA E  
BARROTEAMENTO ESCORADO.

VISTA PARCIAL DO PRIMEIRO ANDAR APRESENTANDO PISO  
DESARRUMADO E DESNIVELADO, PAREDE DESAGREGADA E  
SOTÃO ESCORADO.

O imóvel encontra-se em estado de arruinamento progressivo. Notamos que alguns trechos, como o saguão e o sótão, já foram escorados sendo que, / neste último o escoramento da tesoura do telhado encontra-se cedendo, ameaçando o 1º andar. O barroteamento e o piso acham-se com peças estragadas. No terreo notamos fissuras no reboco, barroteamento e piso em péssimo estado, instalações hidro-sanitárias precárias e a escada de acesso ao 1º andar semi-desabada, apresentando parede de estuque com grande desagregação e trecho já substituído por tabique.

No sótão, que desenvolve-se em dois níveis, notamos paredes fissuradas e esmagadas, piso precário e, que o trecho da frente encontra-se desabitado devido ao perigo de desabamento dos remanescentes.

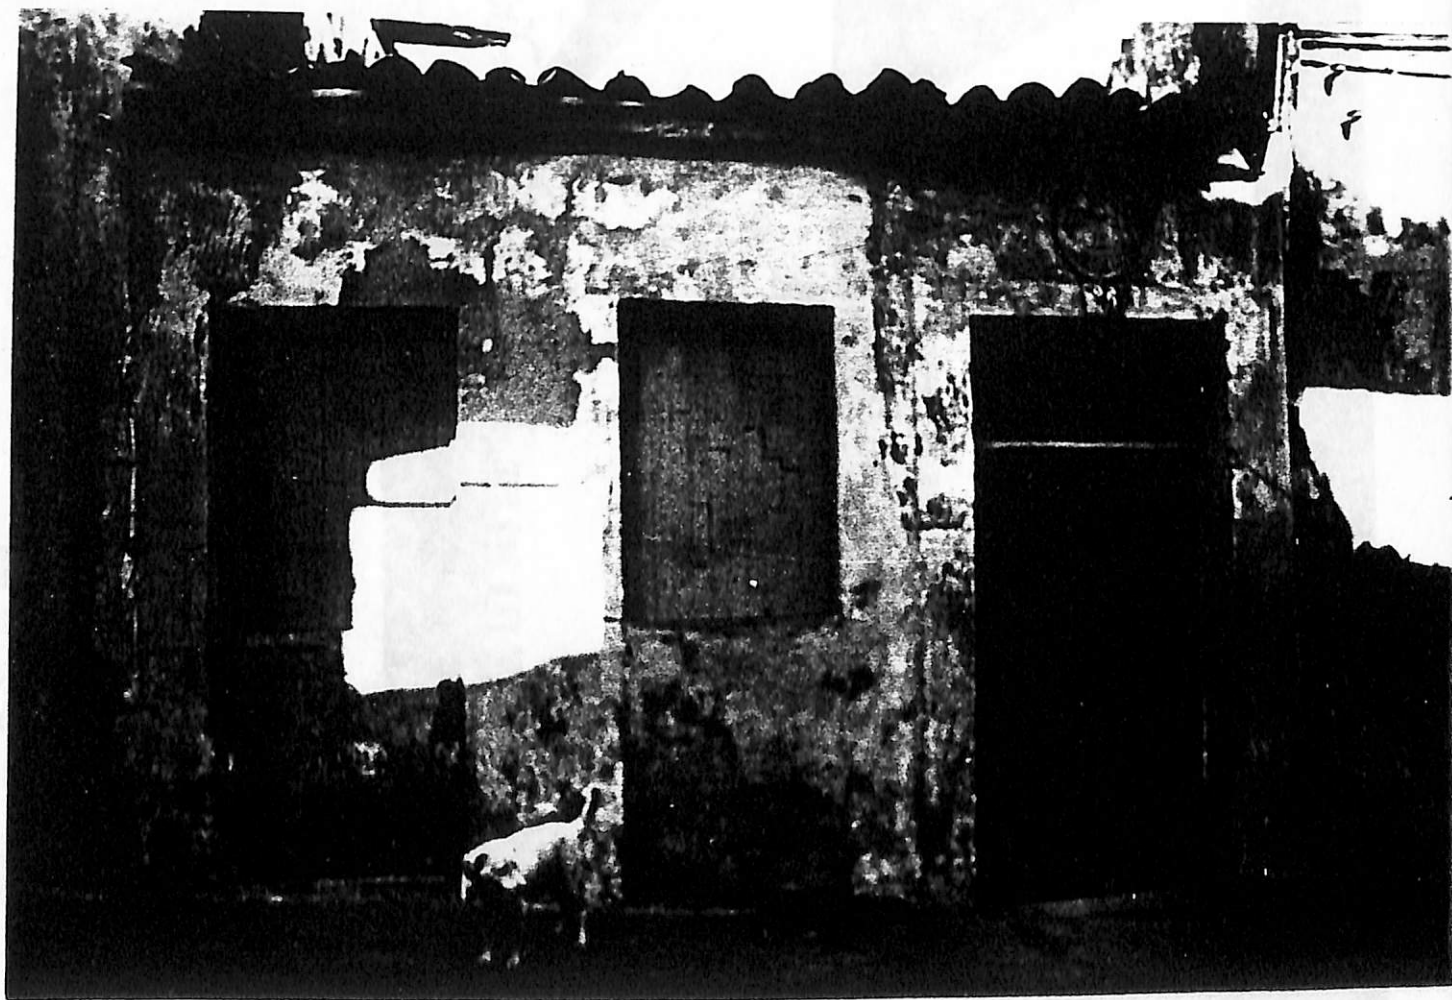
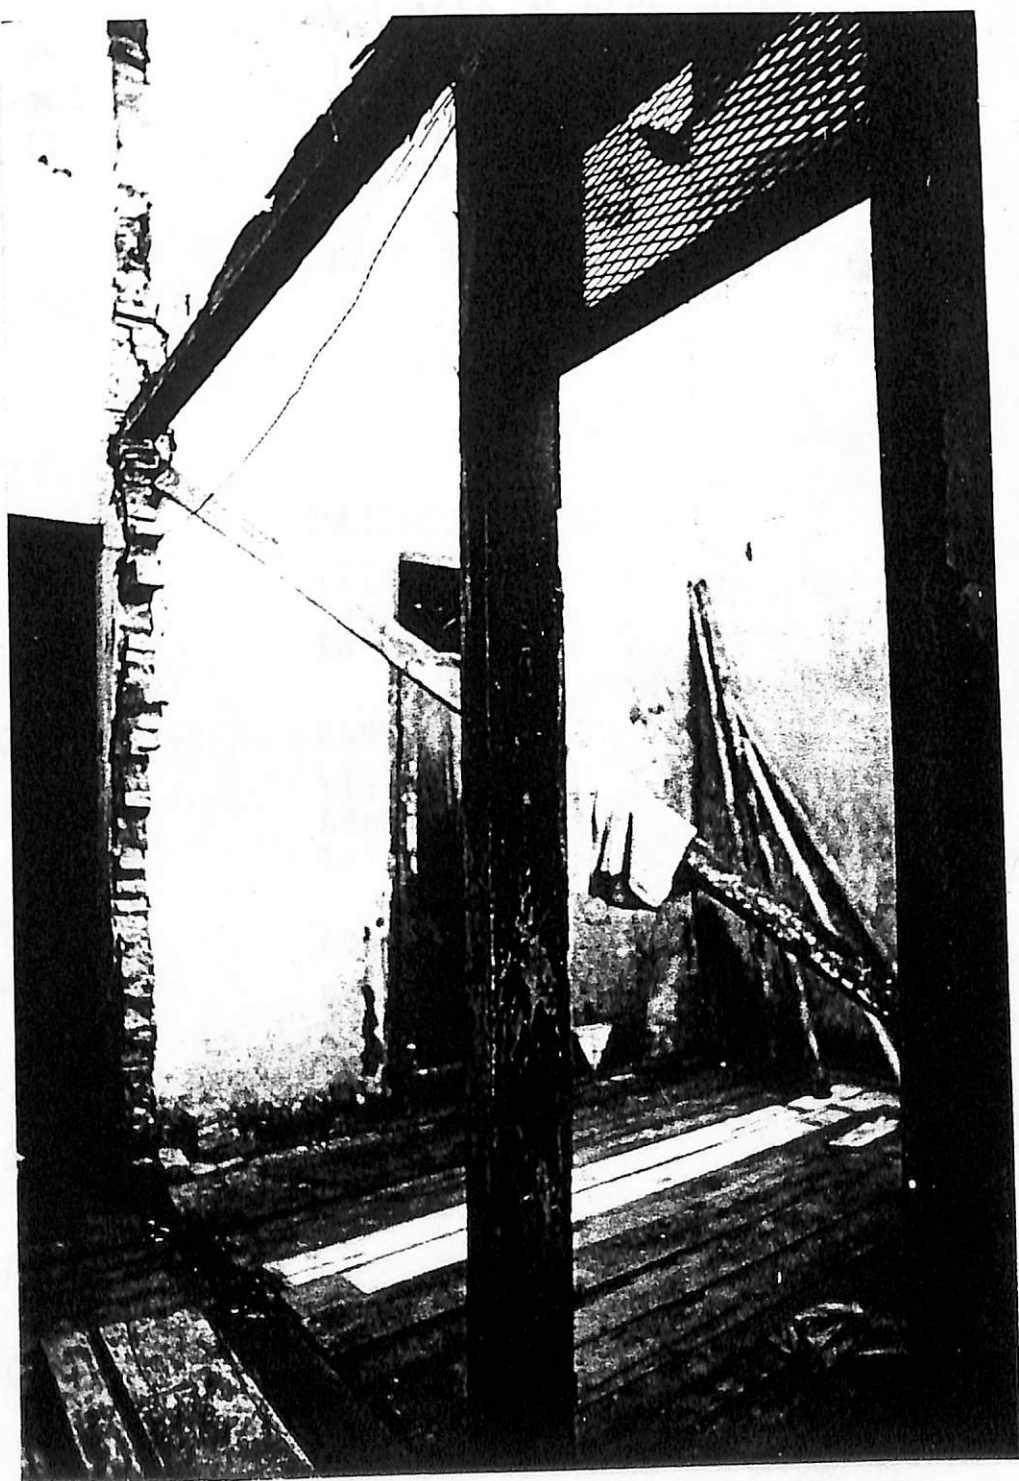
RUA FREI VICENTE, 26

TRECHO INTERNO DESABADO

Casa térrea com sub-solo em pessimo estado de conservação. As paredes do térreo encontra-se fissuradas e com reboco desagragado, apresentado o trecho do meio da contrução já desabando onde notamos o taboado totalmente desarrumado e presença contante de térmitas no restante do telhado.

O sub-solo apresenta pequenas fissuras porém, esta em estado regular.

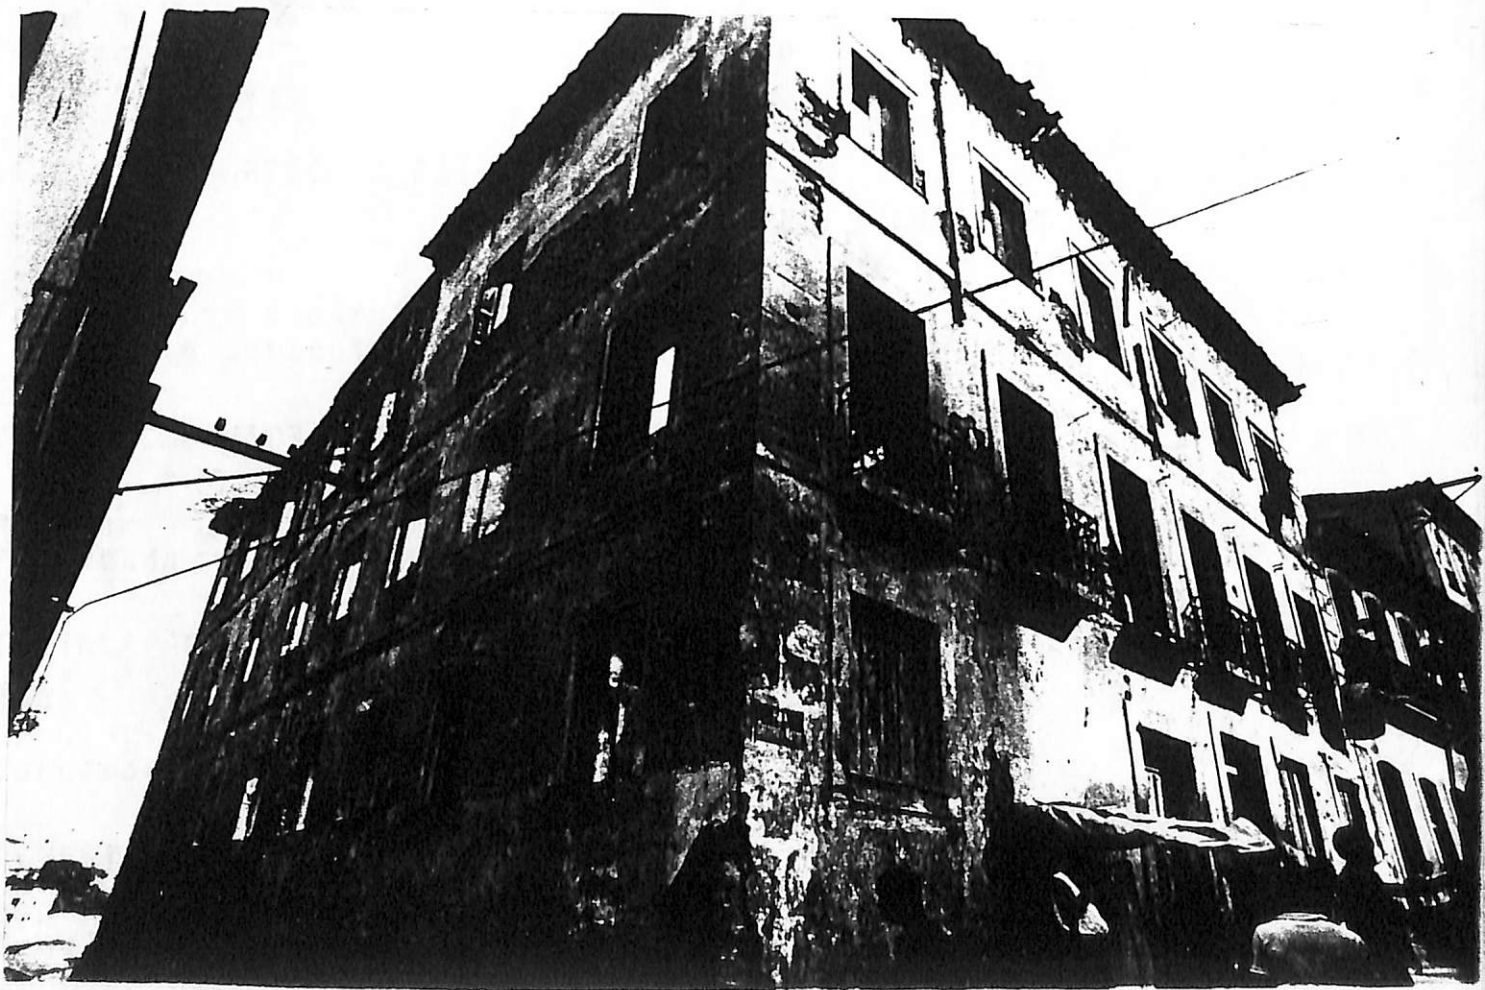
RUA GREGÓRIO DE MATOS, 27  
ESQUINA COM A RUA FREI VICENTE, S/Nº

Casa em ruína apresentado fissuras na caixa pondo em risco prédios vizinhos e transeutes. O restante da estrutura de madeira apresenta apodrecimento e térmitas.

Deve-se proceder a costura das fissuras, fechamento dos vãos e estabilização e/ou demolição dos remanescentes.

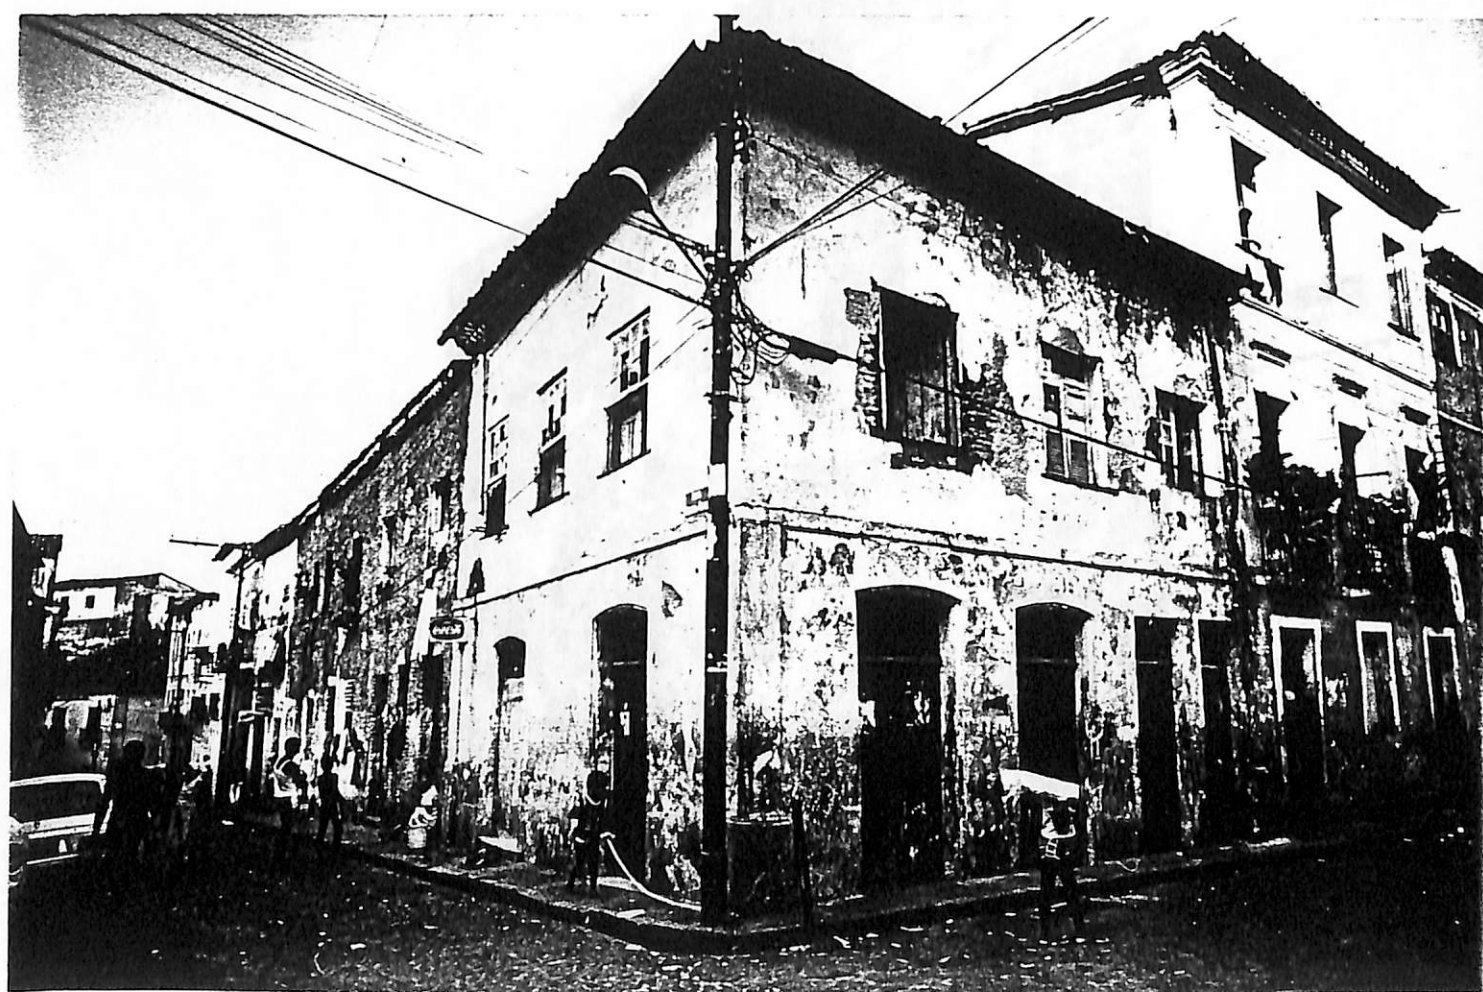
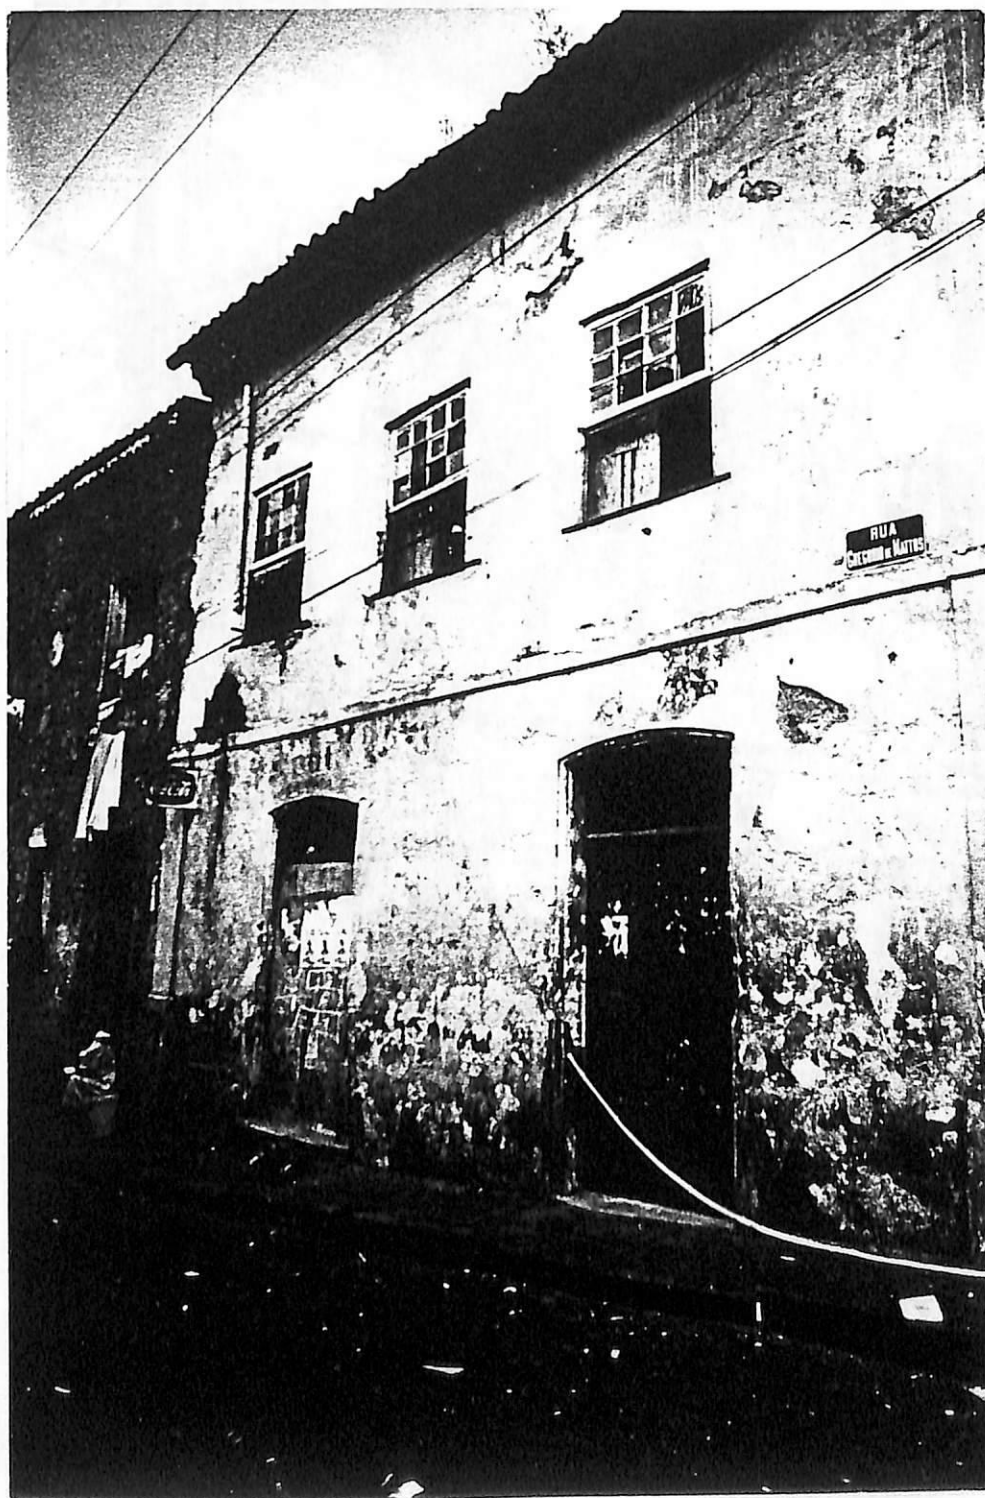
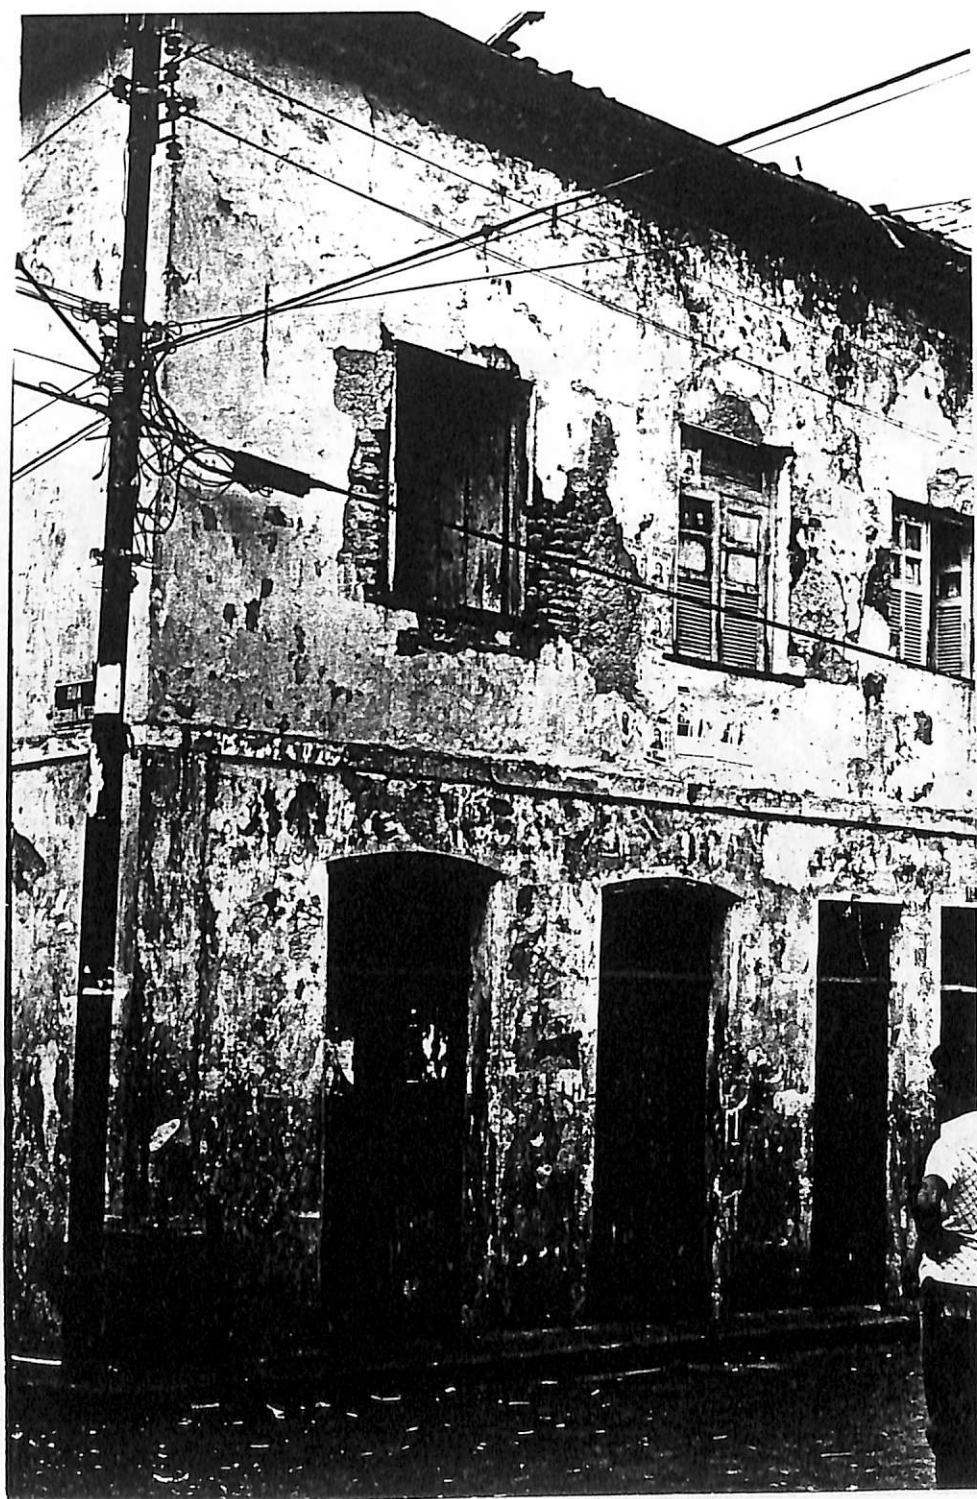
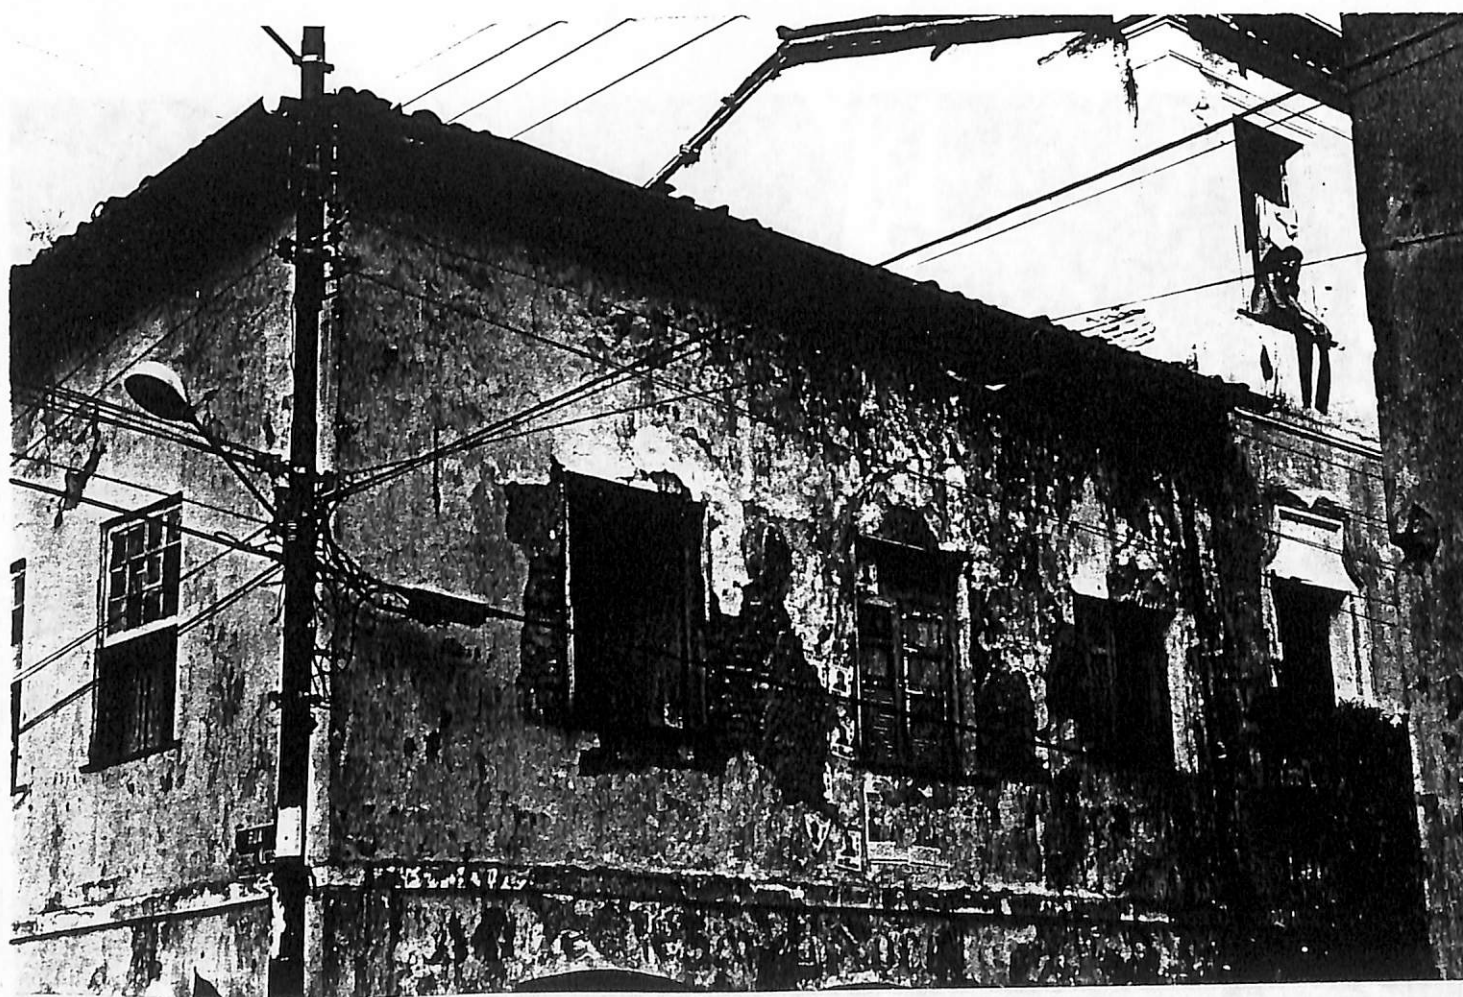
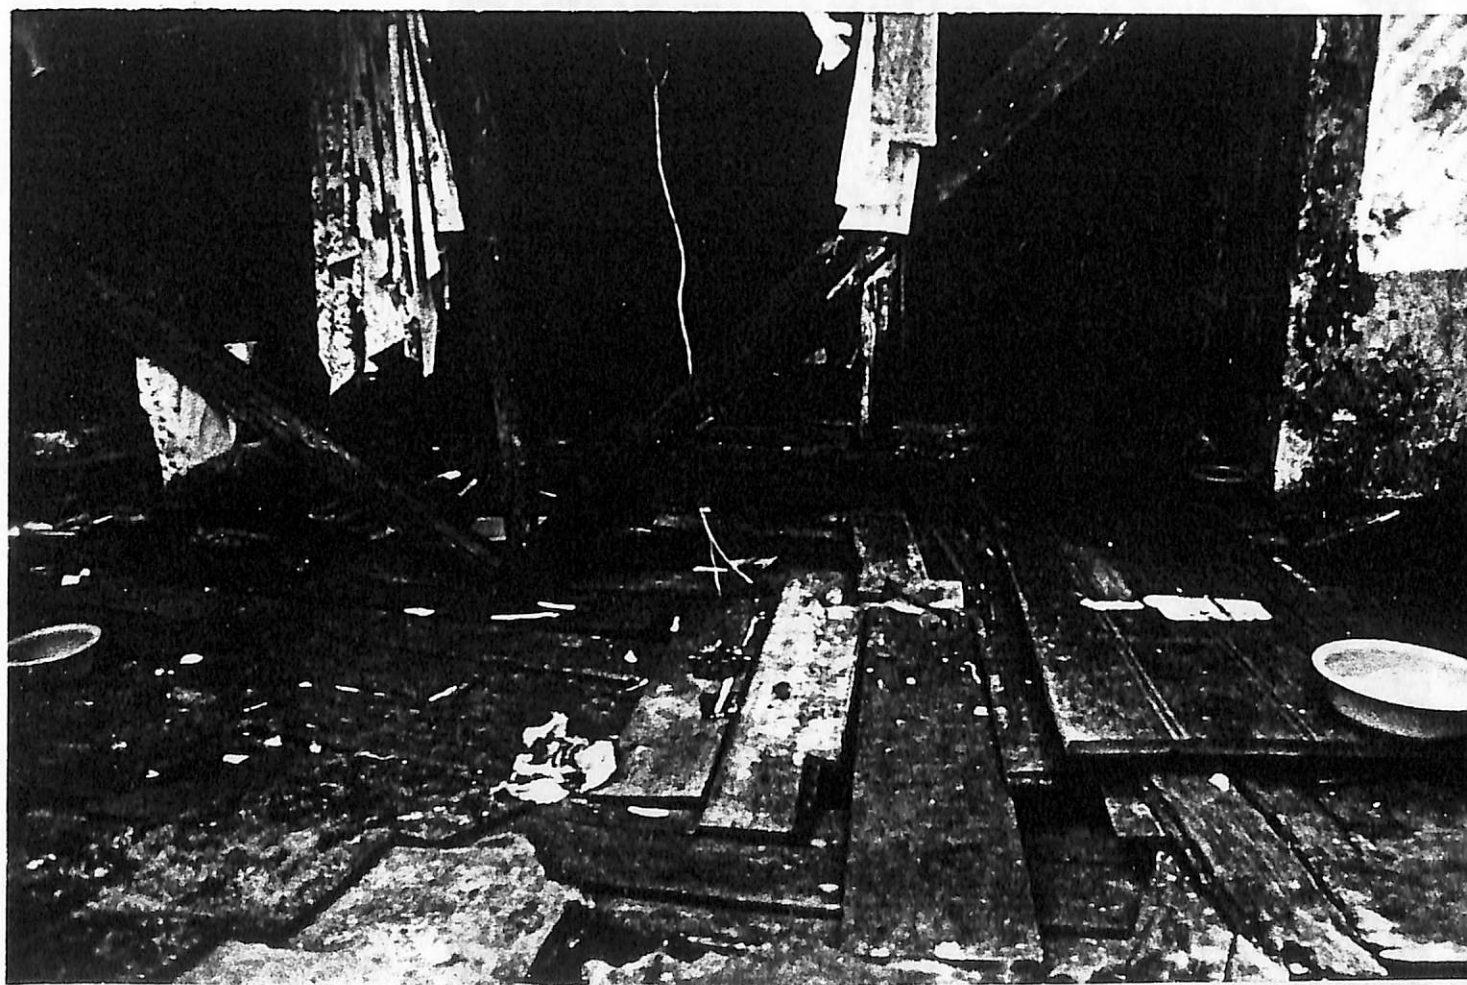
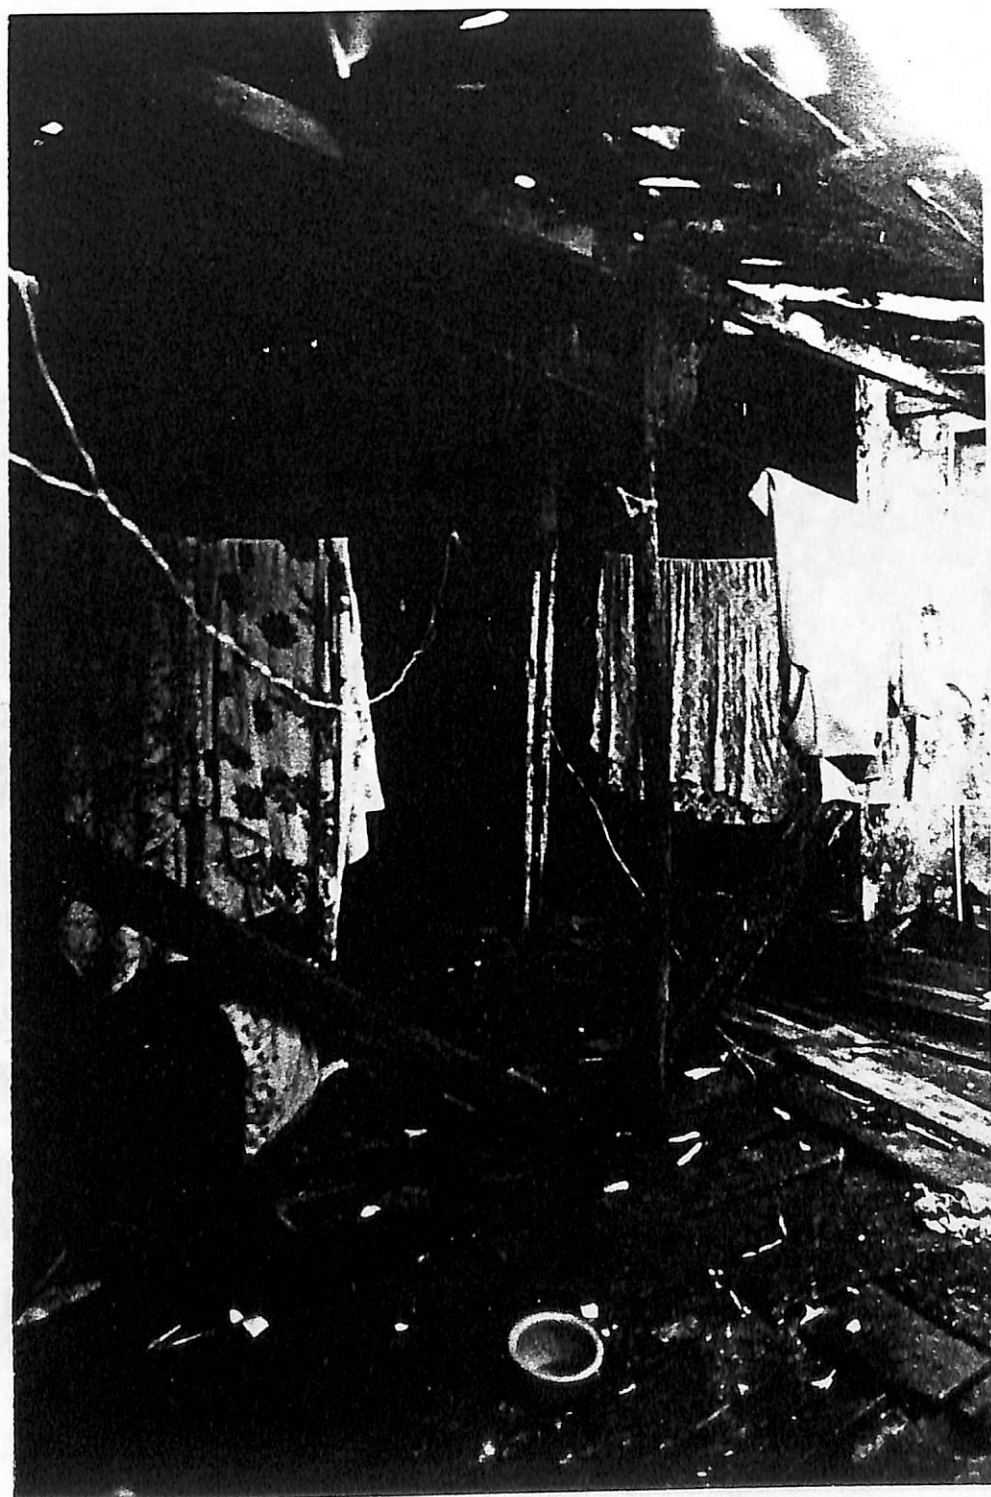
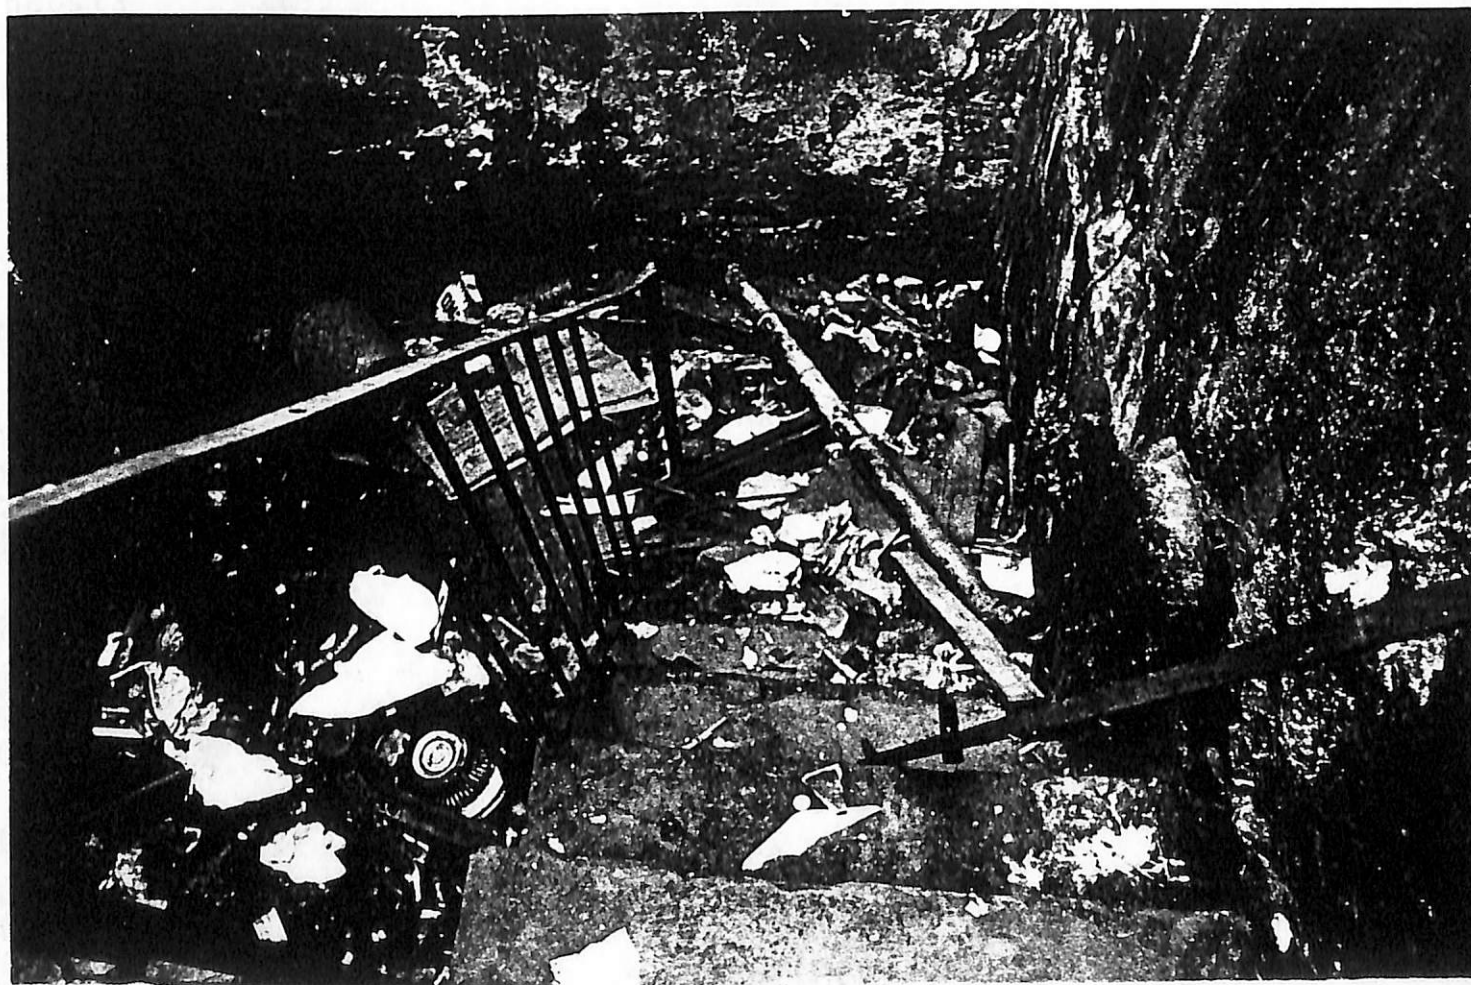
RUA FRANCISCO MUNIZ BARRETO, 12  
ESQUINA COM A RUA GREGÓRIO DE MATOS , S/nº

ASPECTO DA PARTE POSTERIOR ONDE NOTAMOS  
TRECHO DESABADO, PISO EM PESSIMO ESTADO  
E ESCORAMENTO DO TELHADO.

TRECHO DESABADO, COM UTILIZAÇÃO POR SER  
PASSAGEM PARA A PARTE DE SERVIÇOS, MOSTRANDO  
O ESTADO DO PISO E O TELHADO ESCORADO.

ASPECTO DO PATIO INTERNO COM ACUMULO DE  
LIXO

O prédio encontra-se com sua parte do fundo desabada apresentando apenas pisos arranjados sobre barroteamento precário (escorado). Alguns forros foram substituído e outros encontram-se em péssimo estado, bem como os pisos. No primeiro andar notamos também que além do desabamento de algumas paredes, as demais encontram-se desagregadas e o telhado no trecho de sabado encontra-se escorado. O sótão devido ao estado de deterioração encontra-se desabitado. Notamos a presença de térmitas.
