COMISSÃO DE DEFESA CIVIL DO SALVADOR  
C O D E S A L

OPERAÇÃO PATRIMÔNIO HISTÓRICO  
PRIMEIRA ETAPA

Relatório Final  
jan.84

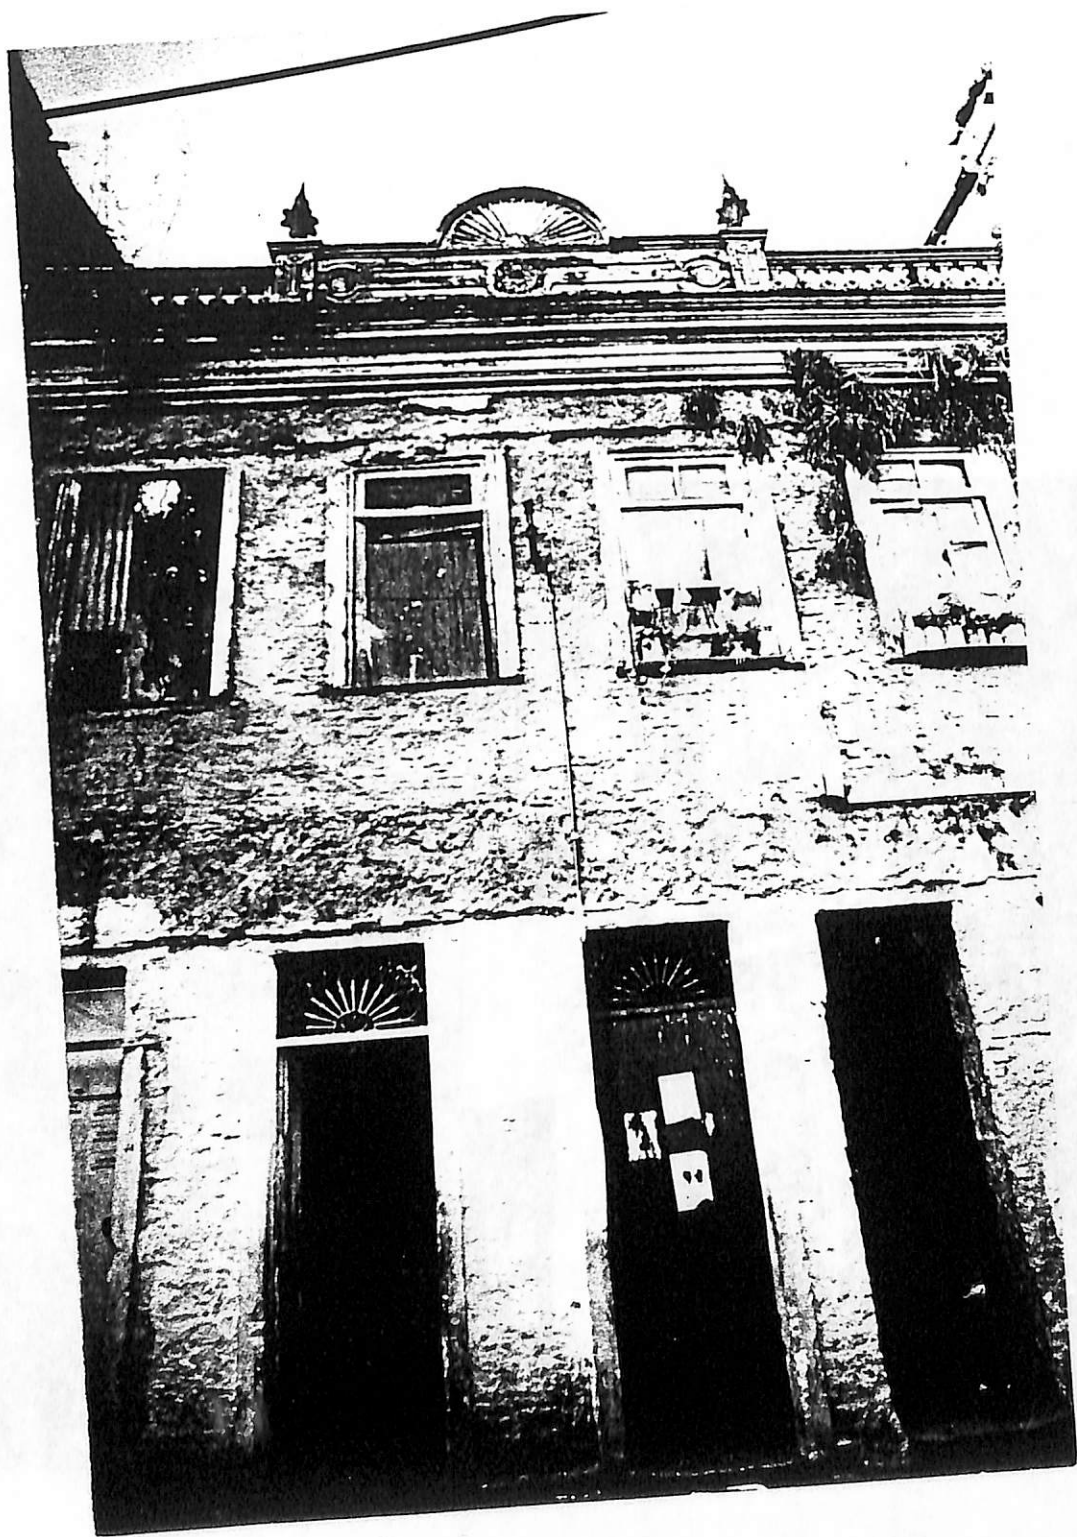
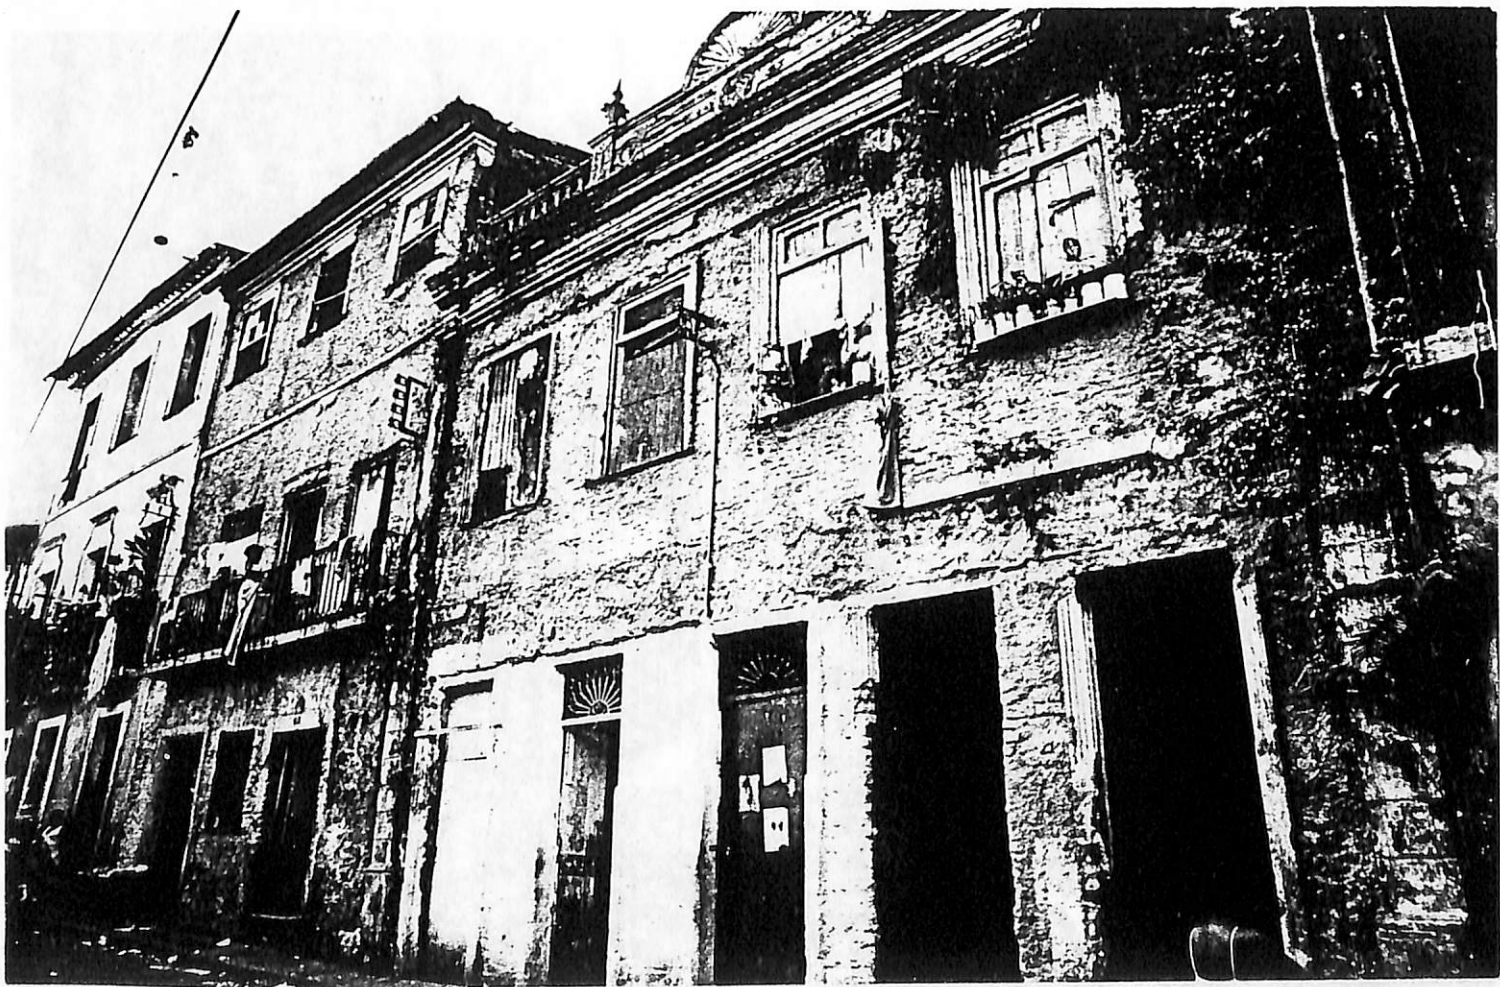
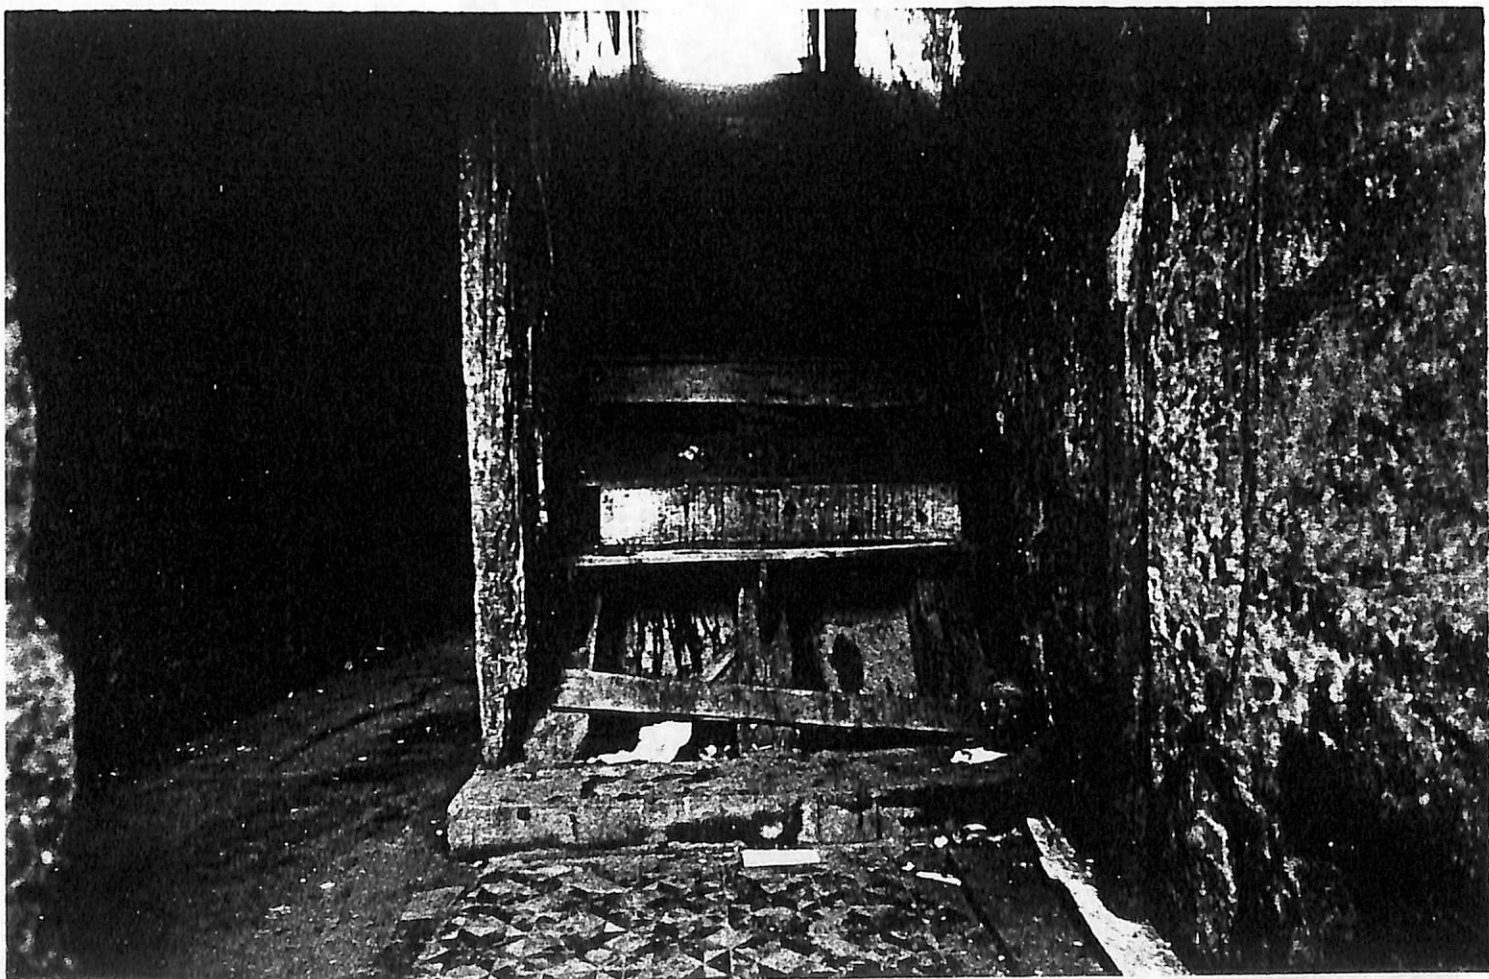
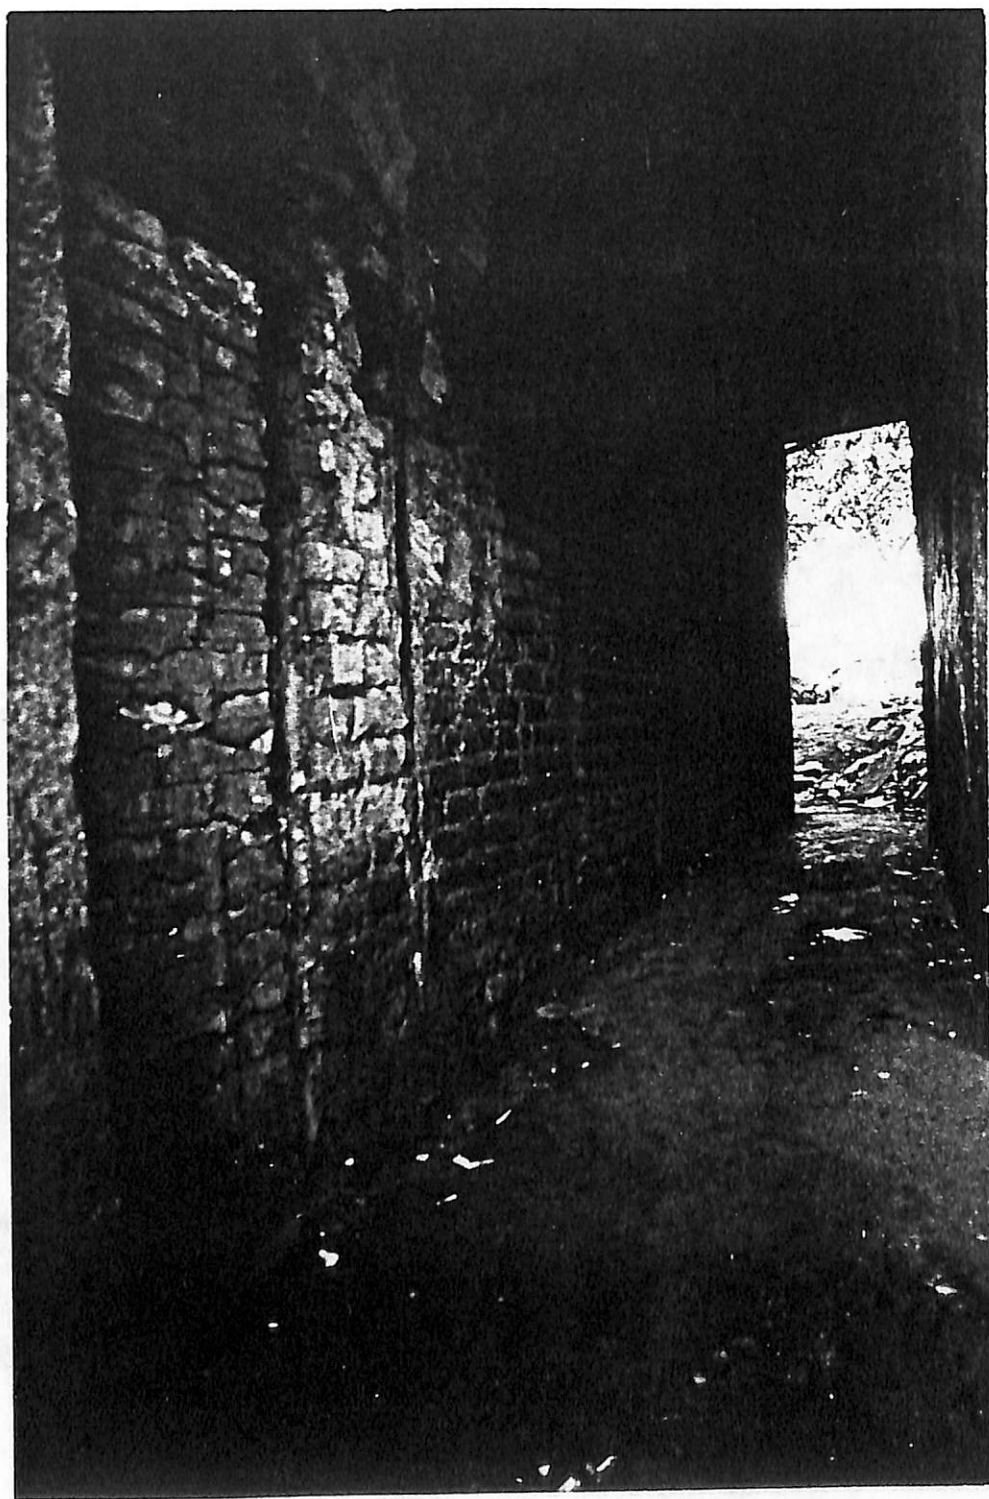
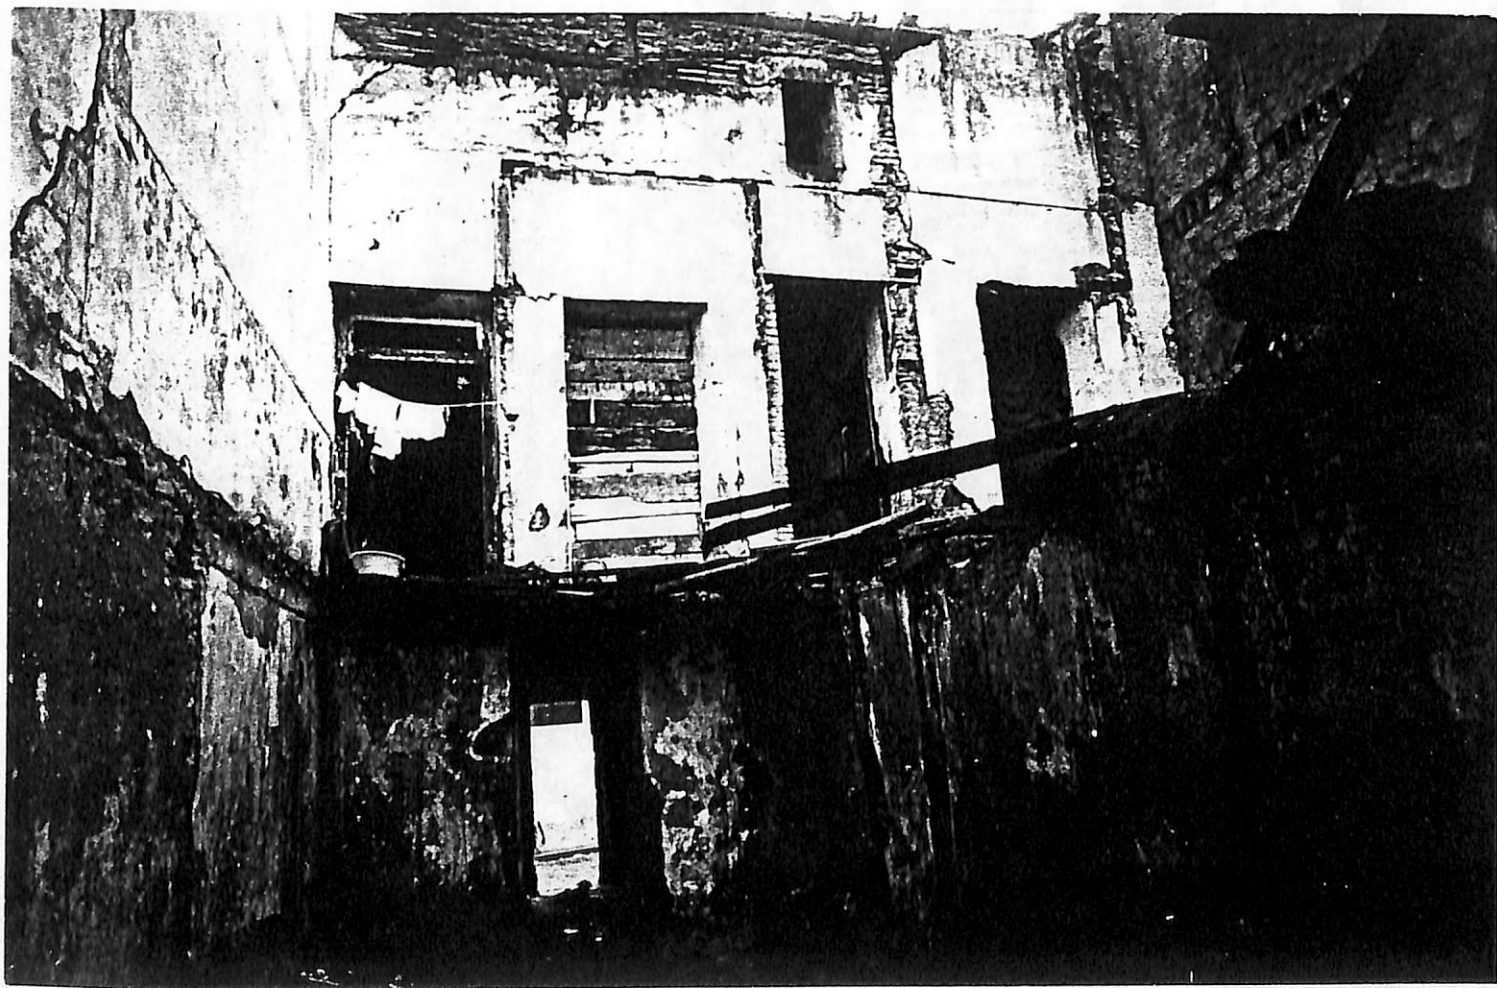
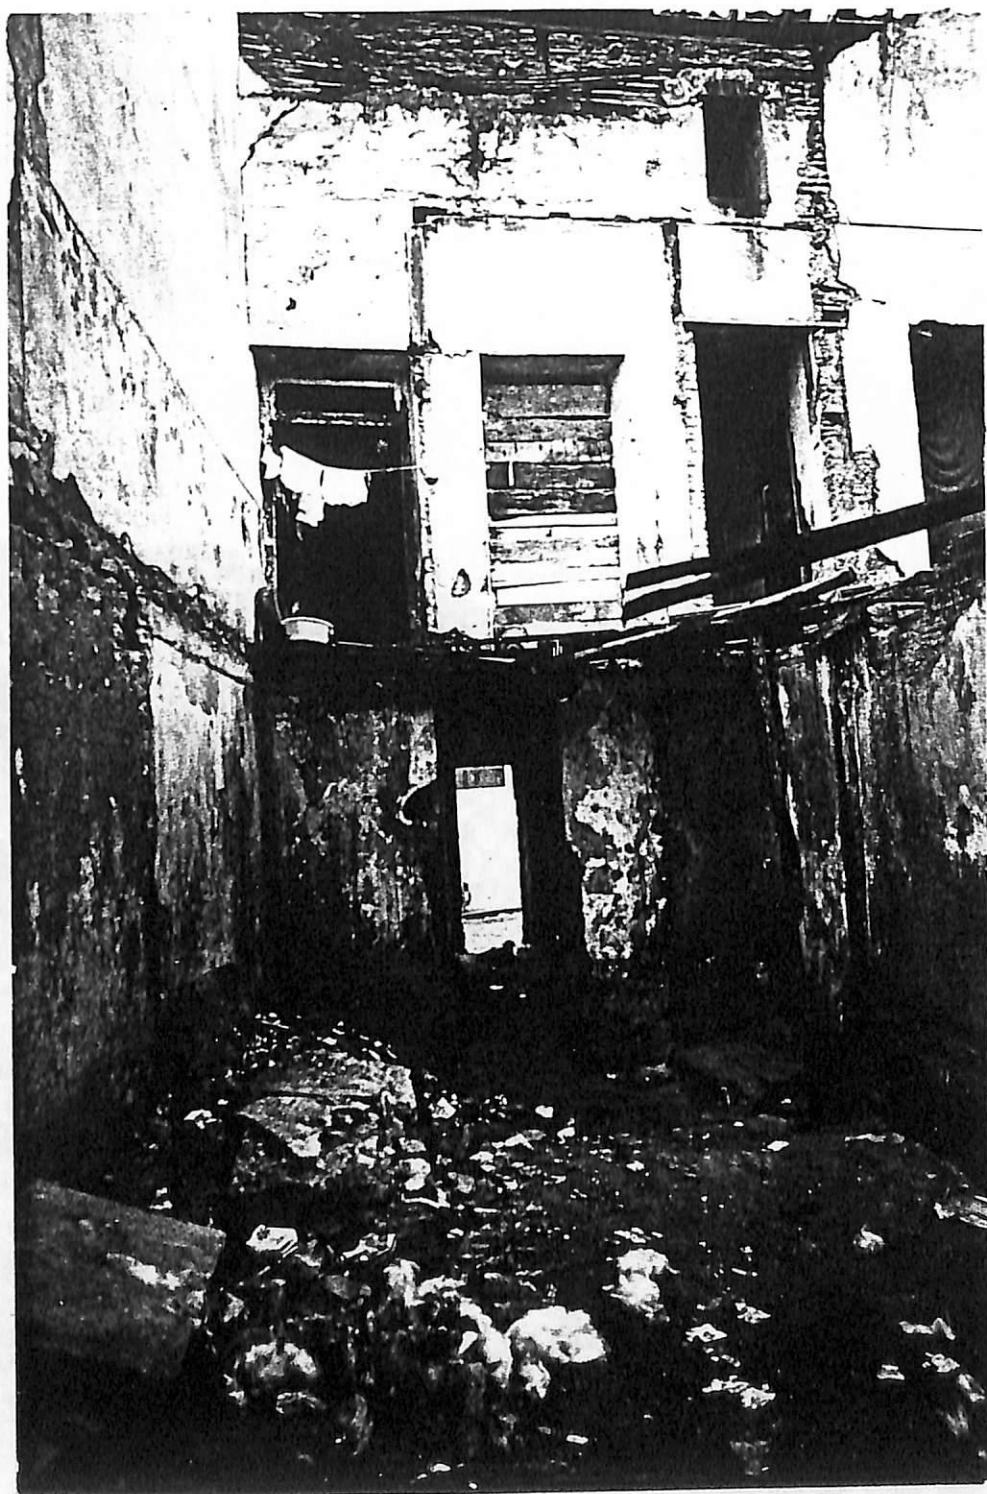
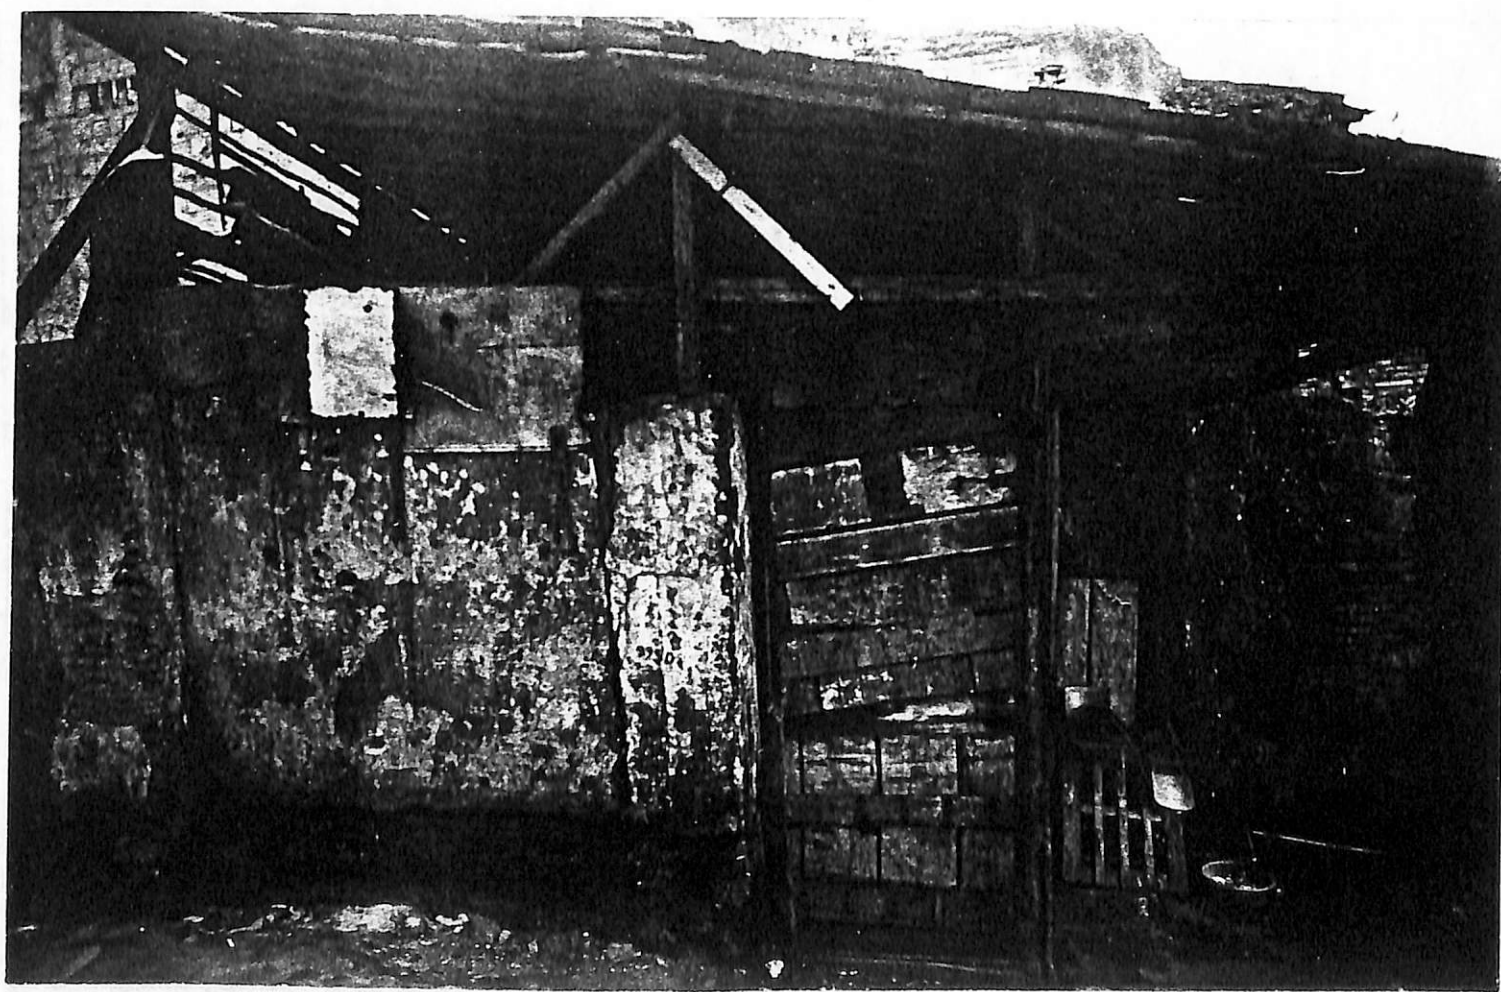
RUA FRANCISCO MUNIZ BARRETO, 18/20

SAGUÃO DE ENTRADA COM ESCADA EM PESSIMO  
ESTADO

ACESSO A PARTE DOS FUNDOS APRESENTANDO  
PAREDES SEM REBOCO COM PAUS DE APERTO  
APODRECIDOS.

ASPECTO DO FUNDO COM TRECHO DESABANDO

VISTA DO FUNDO COM TRECHO DESABANDO E  
REMANESCENTE COM FISSURAS E DESAGREGAÇÃO

TRECHO DOS FUNDOS, REMANESCENTES UTILIZADOS  
PARA HABITAÇÃO

A casa apresenta-se parcialmente desabada e o restante da construção com perigo de desabamento iminente, apresentando paredes fissuras e deslocadas, trechos já sem reboco, paus de aperto já apodrecidos, forros deteriorados e bastantes lixos. No terreo notamos alguns trechos já escorados.

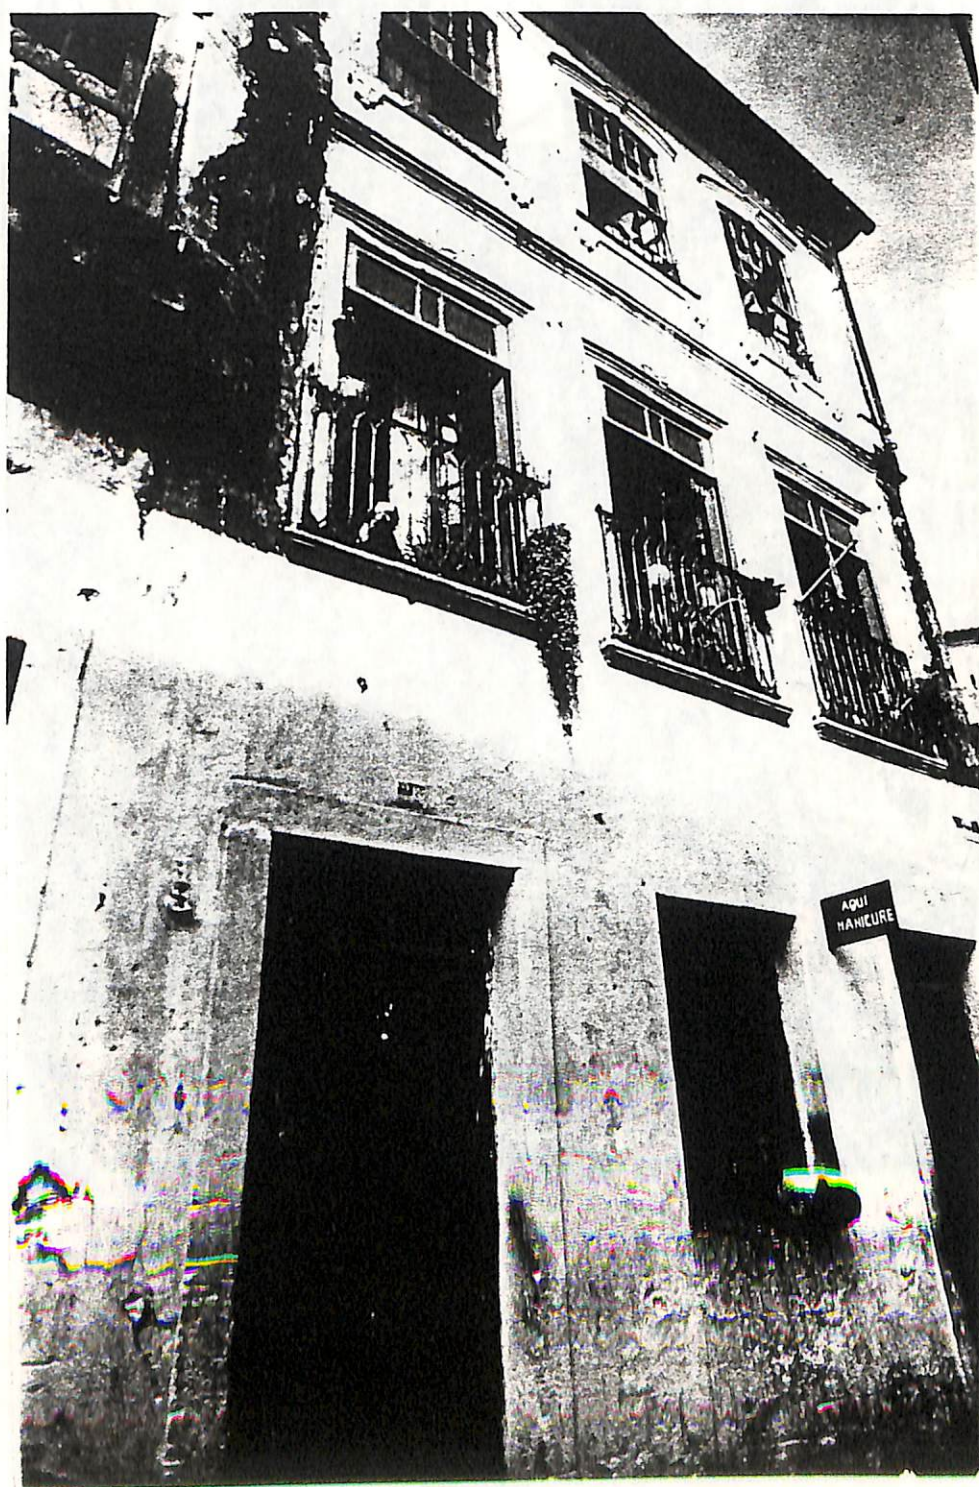
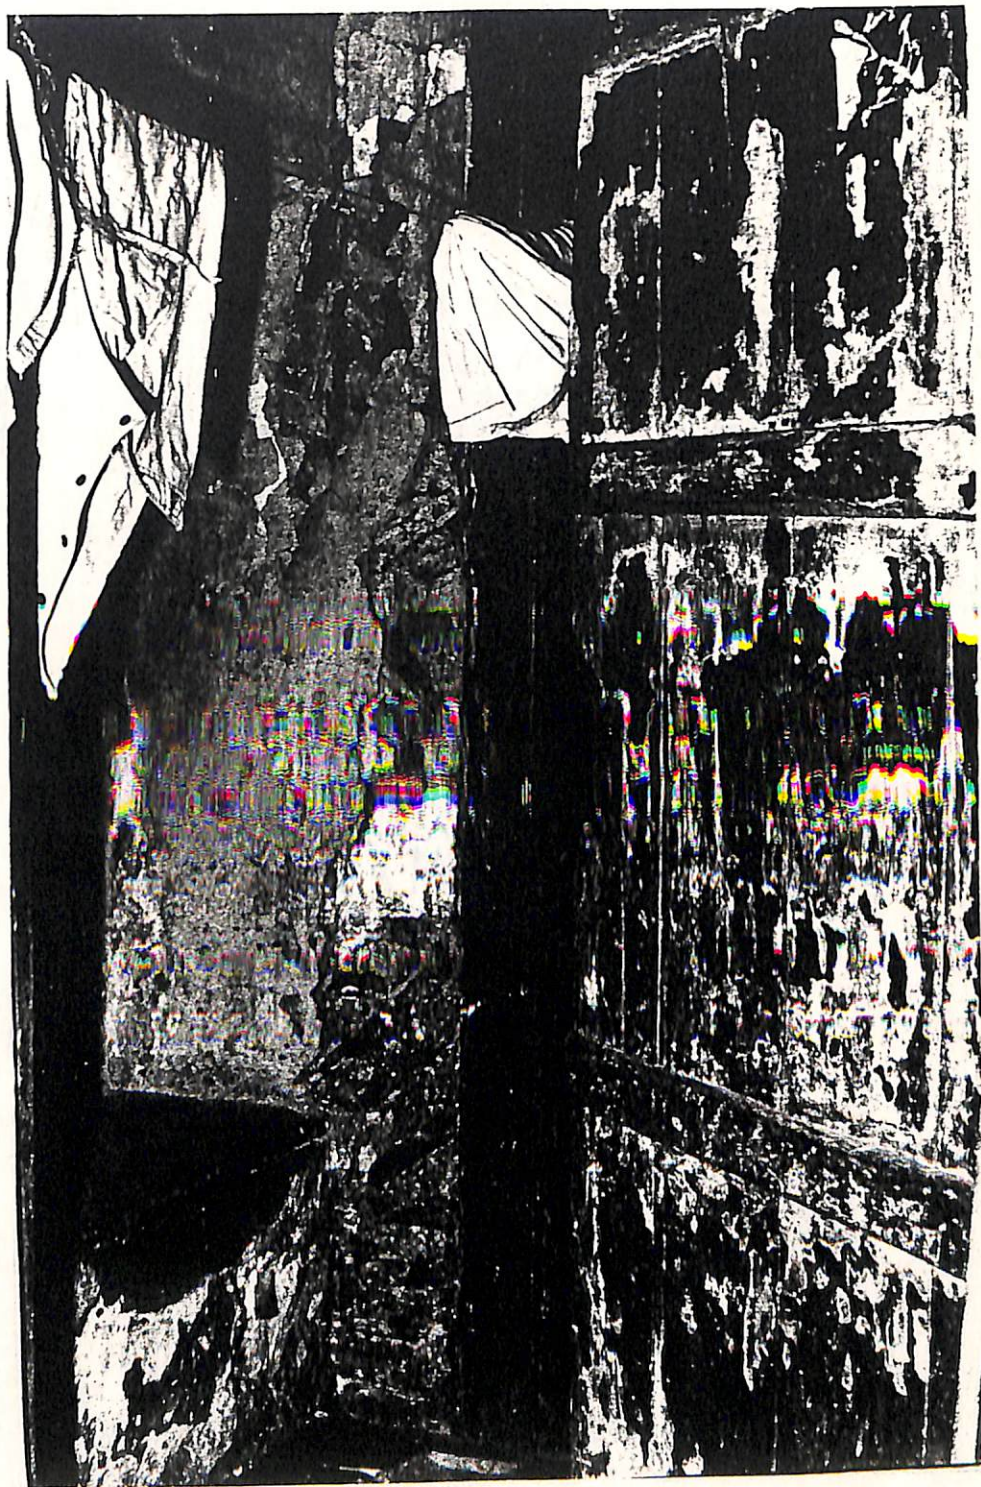
RUA FRANCISCO MUNIZ BARRETO, 26

ASPECTO DO INTERIOR, MOSTRANDO FISSURA E  
DESAGREGAÇÃO DO REBOCO:

O imóvel apresenta parede fissuradas e particularmente no sótão com perigo de desabamento. O reboco esta desagregado e, o piso e o forro estão estragados.

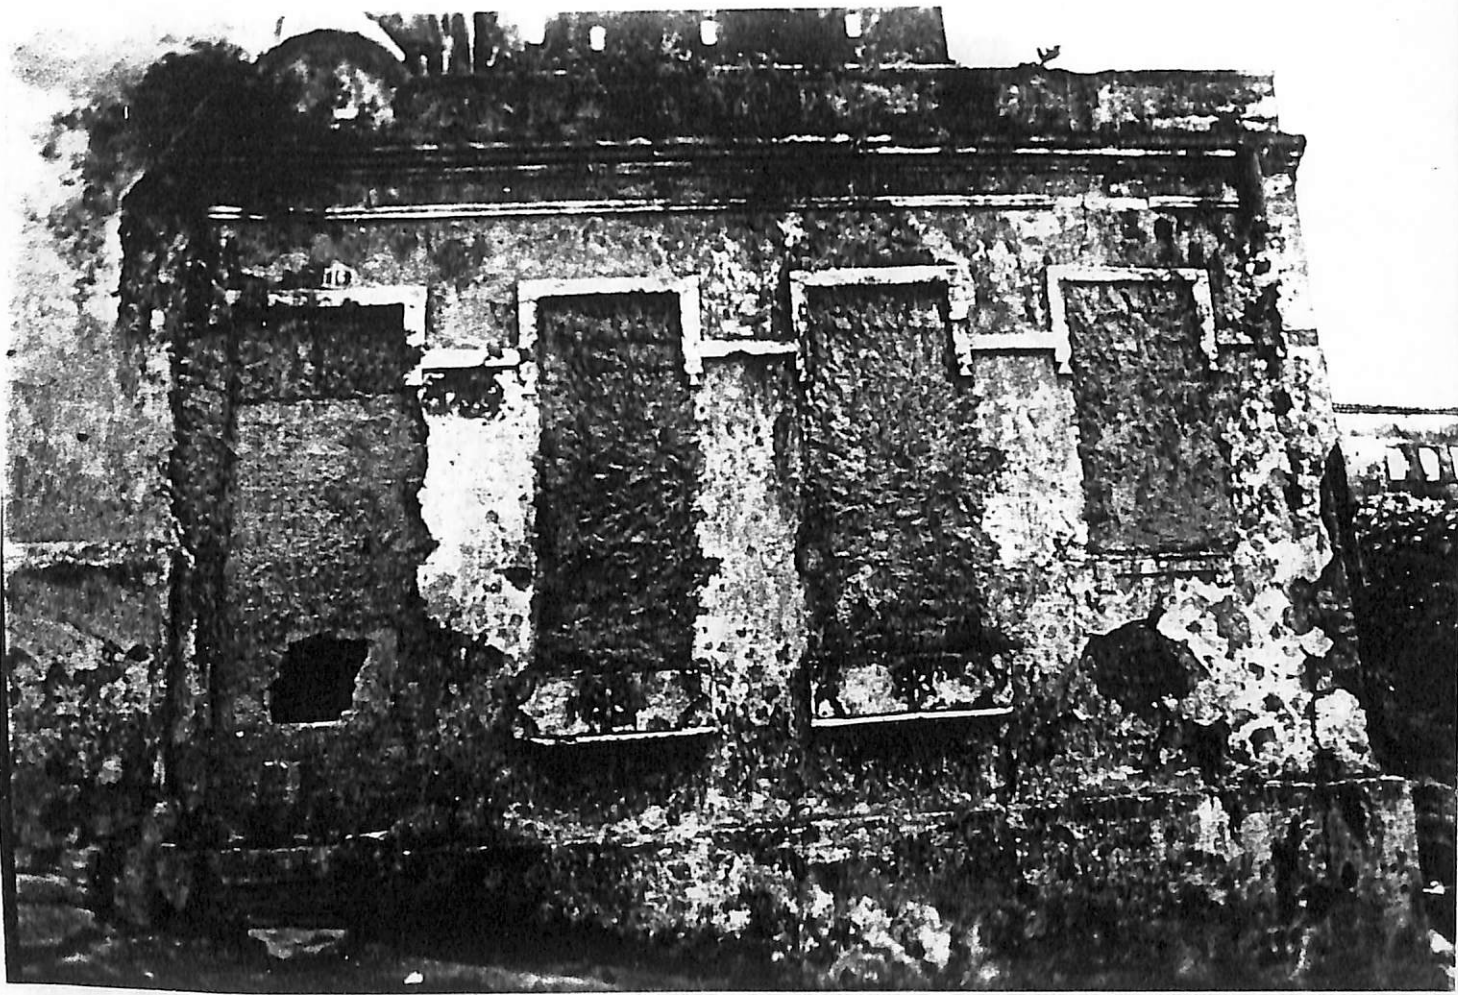
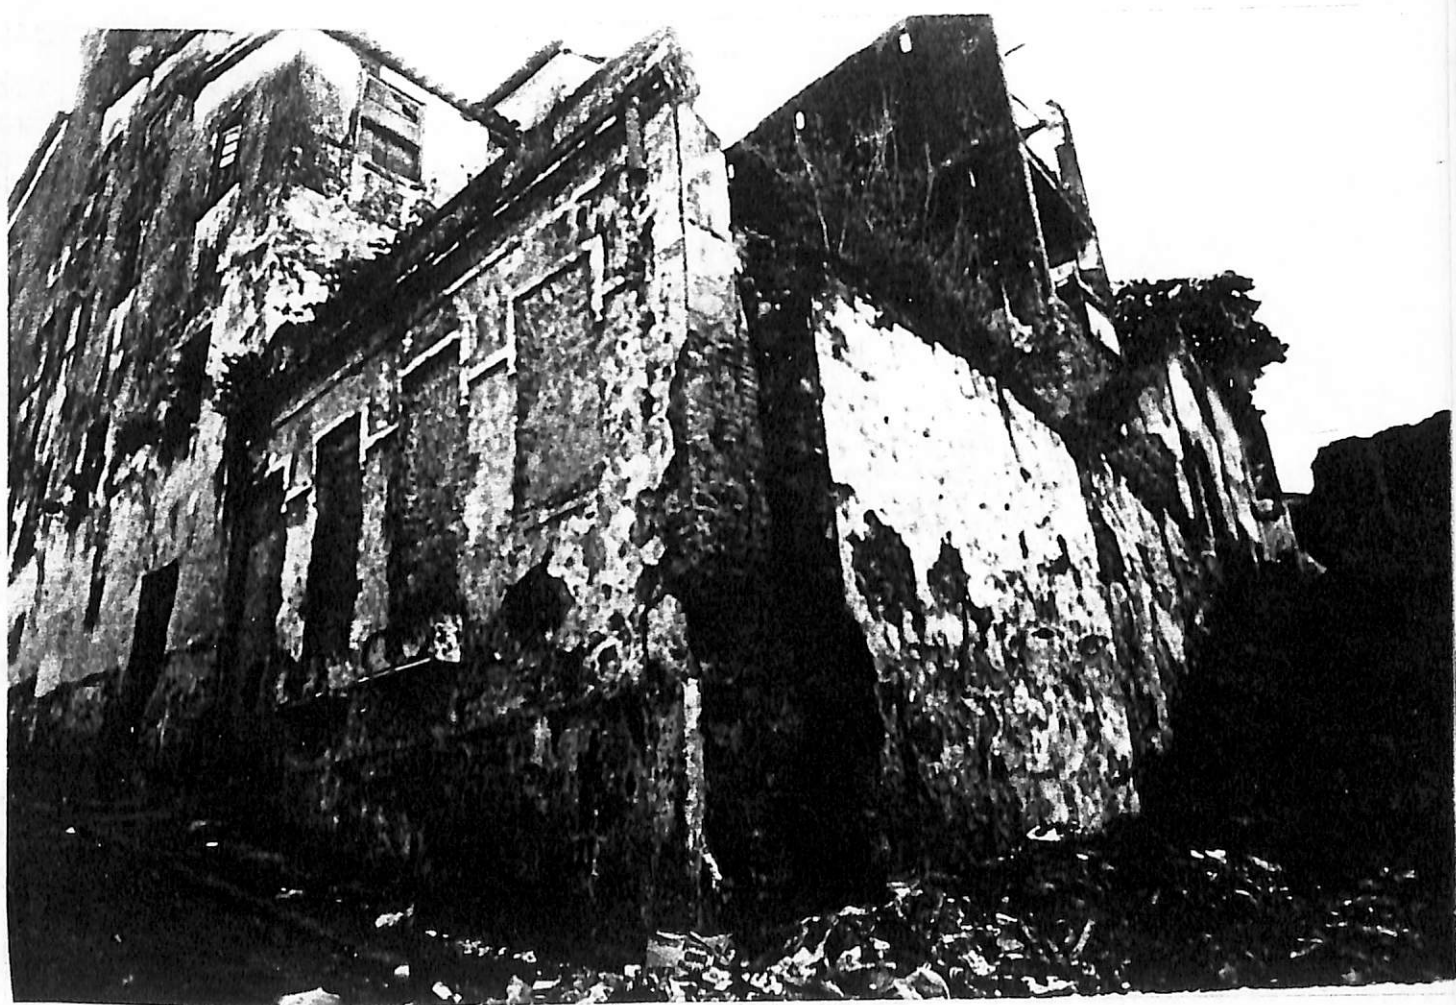
RUA INACIO ACILLI, 16

PAREDE DA FACHADA DESLOCADA COM  
AMEAÇA DE DESABAMENTO:

A casa apresenta-se com o trecho dos fundos desabado. Notamos térmitas e fissuras em algumas paredes; o acesso vertical encontra-se estado precário.

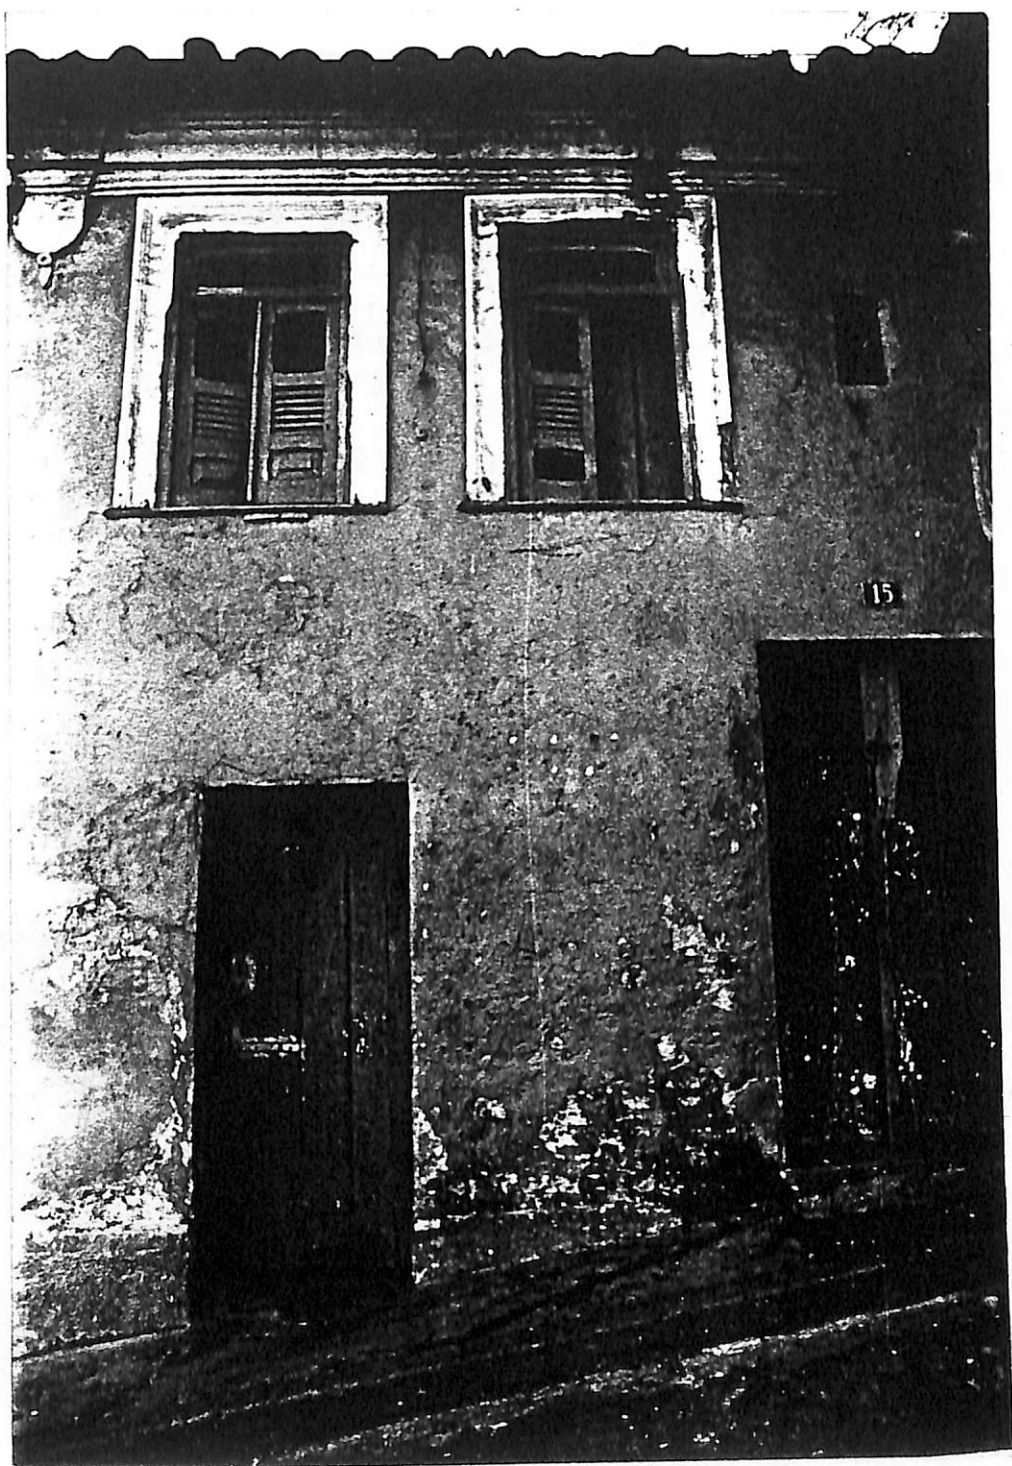
RUA FREI VICENTE, 15

Casa assobradada com dois pavimentos em estado de semi-ruína, apresentando parede fissurada, reboco desagregado, telhado desabado em alguns trechos, e no restante em iminente desabamento.

Torna-se necessário a costura das fissuras, recuperação do reboco e mudança do telhado.
