Estudo de Viabilidade de Reabilitação de Imóveis de Uso Habitacional na Área do Comércio

Imóveis Contemporâneos

RELATÓRIO DE VISTORIA

IMÓVEL : Ed. Trapiche Novo

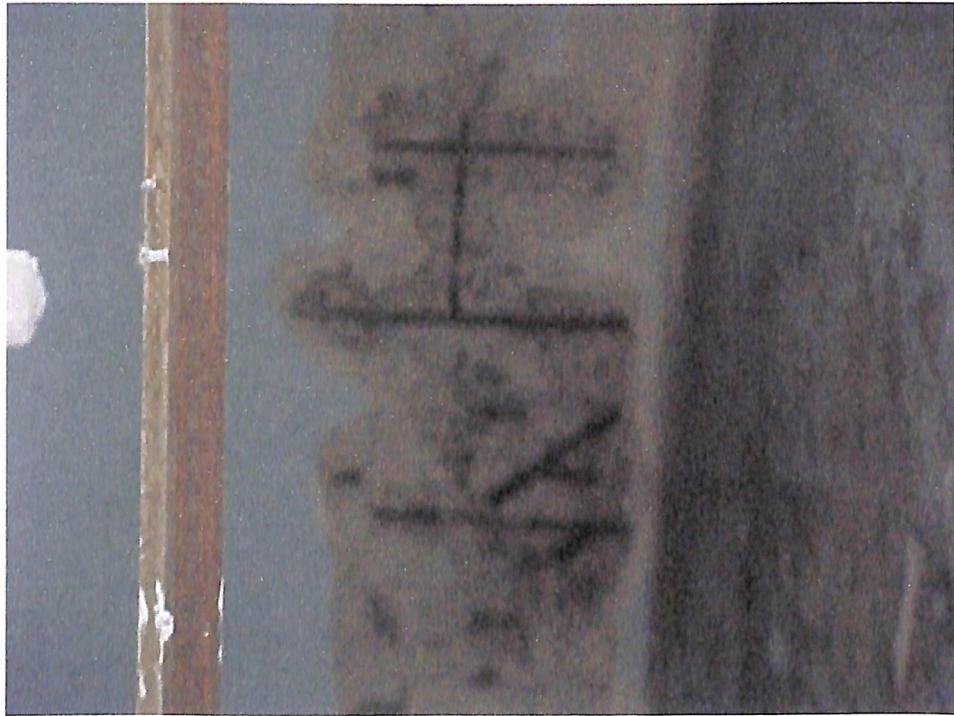
1. Verificando inicialmente a parte estrutural do prédio, achamos que o mesmo encontra-se em perfeito estado, estável, e sem nenhum problema de fundação, havendo a necessidade de alguns reparos estruturais em pontos isolados onde a ferragem está exposta.

FERRAGEM EXPOSTA

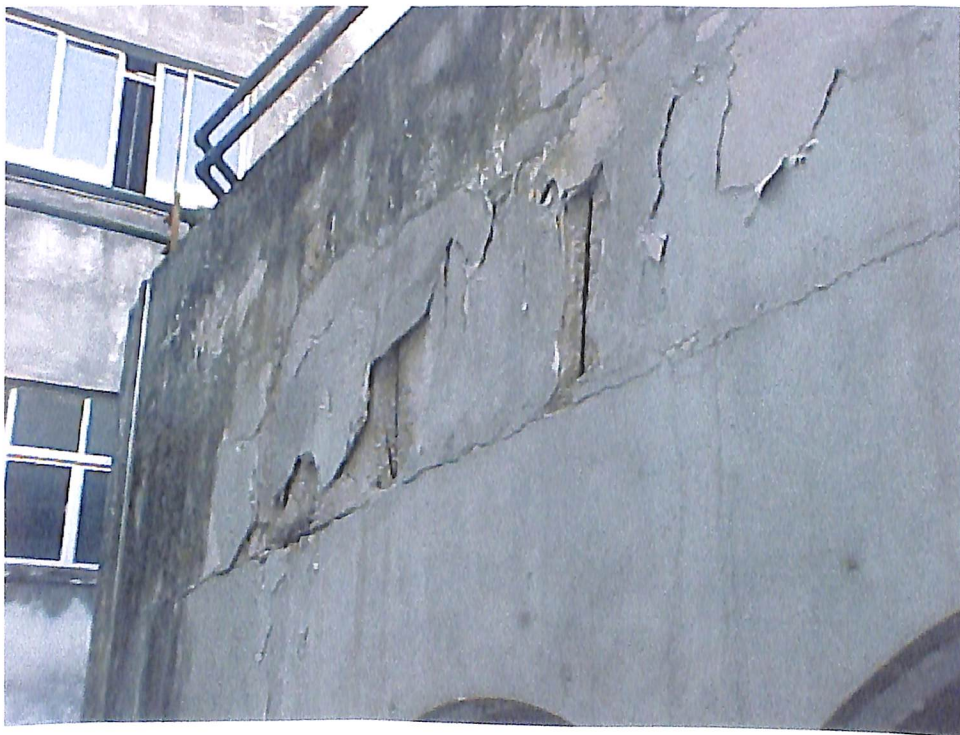
FERRAGEM EXPOSTA

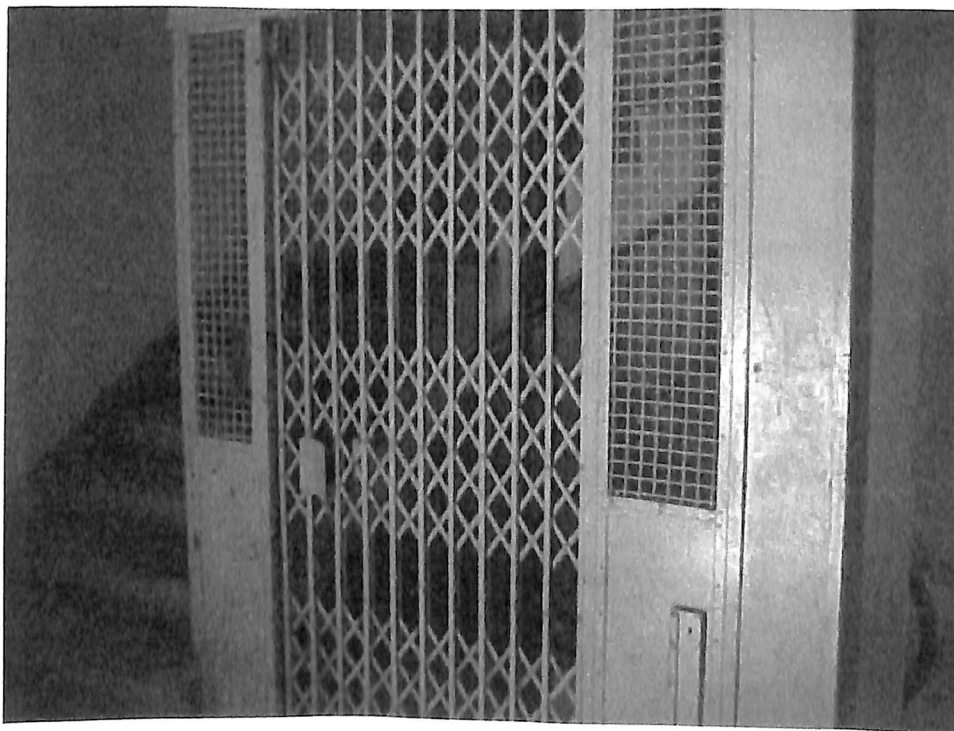
ELEVADOR

- Existem 2 elevadores antigos com porta pantográfica necessitando reparos e desligados devido a ausência de energia em todo o prédio (excetuando-se o térreo). As instalações elétricas e hidro- sanitárias deverão sofrer uma revisão profunda para ser avaliado se não estão totalmente comprometidas. O imóvel não possui reservatório superior sendo os seus sanitários abastecidos por 2 tanques Eternit de 1000 lt localizados no 4º pav., que recebe a água bombeada de um reservatório inferior localizado no térreo. Encontramos no 4º pav. também uma central de ar condicionado abandonada que aparentemente recebia água bombeada para o seu funcionamento de vários tanques Eternit localizados no térreo.

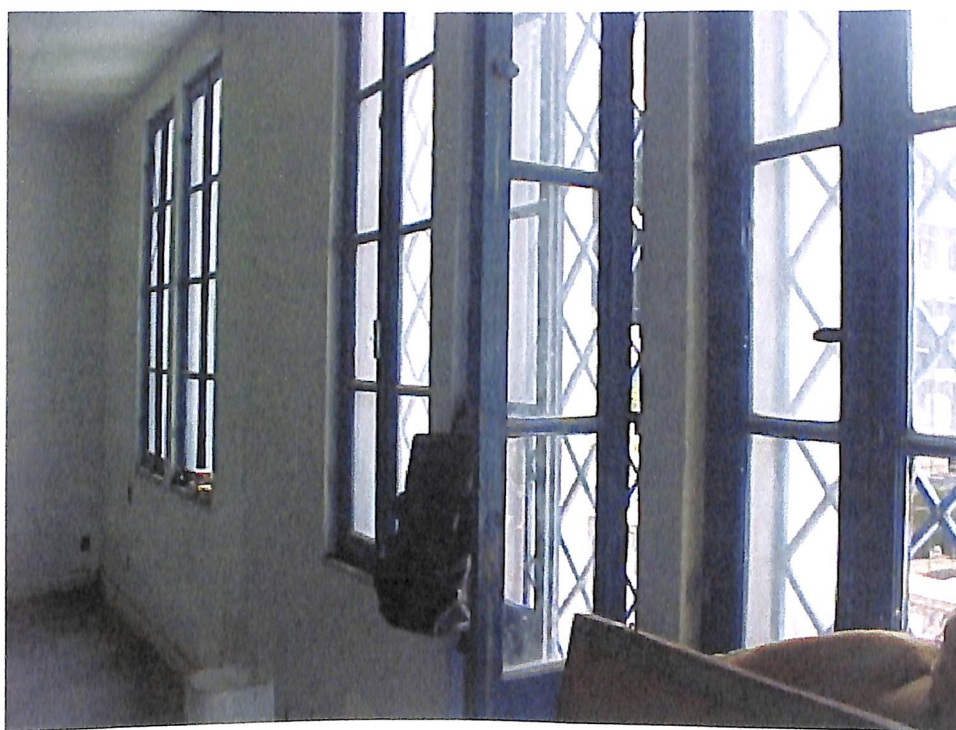
2. Todas as esquadrias do imóvel são de madeira e estão em péssimo estado de conservação, os sanitários existentes estão totalmente depredados inclusive sem forro e os revestimentos das paredes internas estão bastante estragados devido às infiltrações. Os pisos , nos pavimentos onde existem, deverão ser retirados e trocados com exceção dos pisos das escadas de acesso aos pavimentos (Durbeton de alta resistência) que poderão ser recuperados.

ESQUADRIAS DE MADEIRA

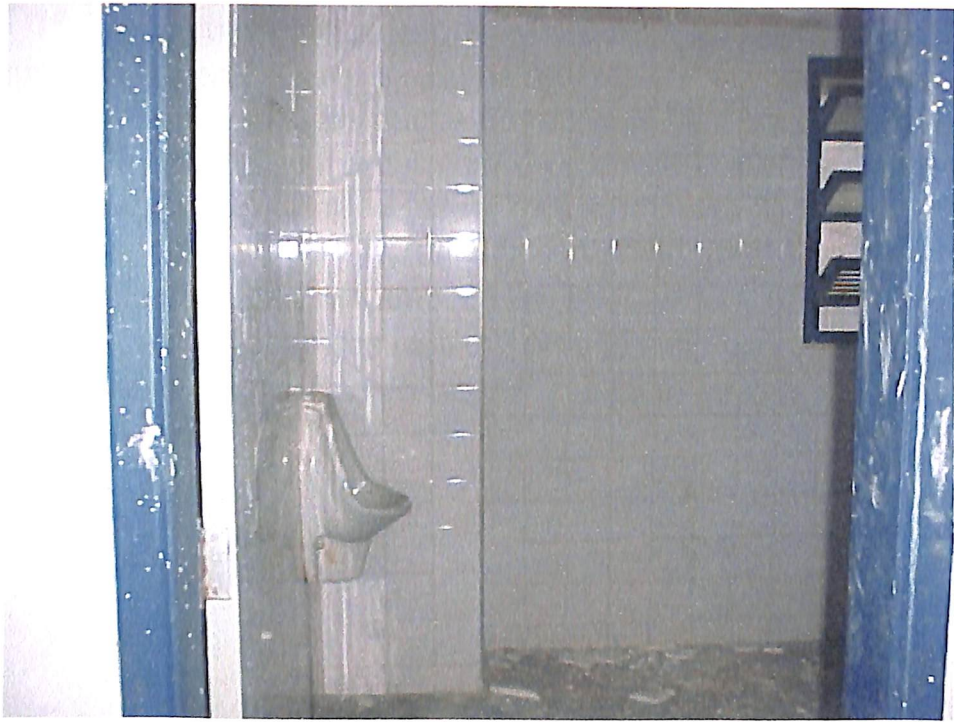
SANITÁRIOS

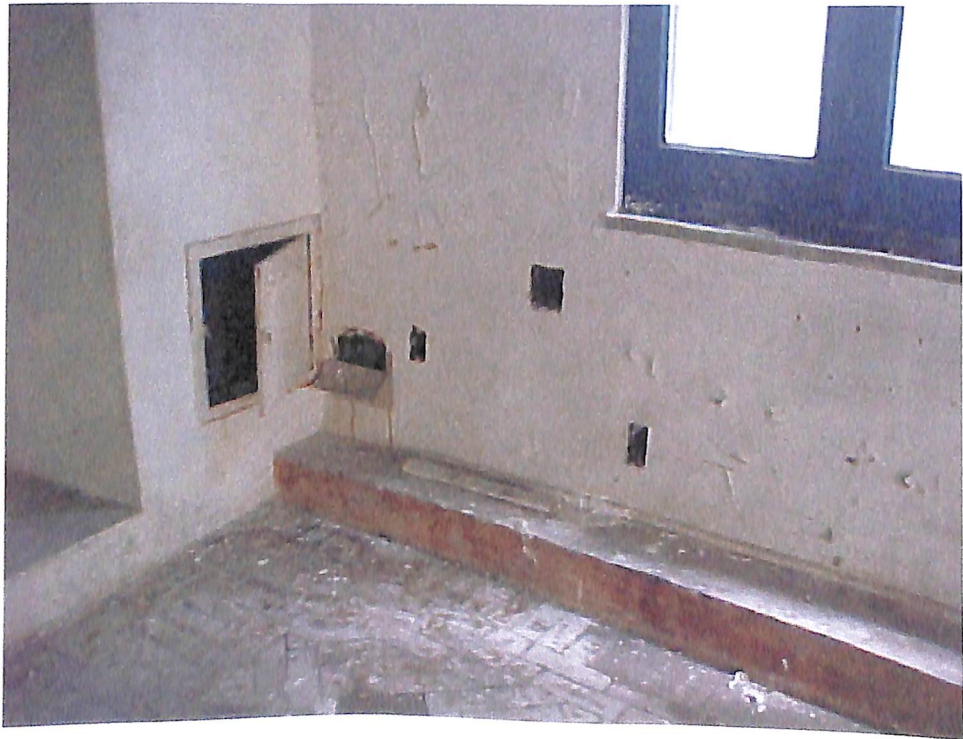
REVESTIMENTOS C/ INFILTRAÇÃO

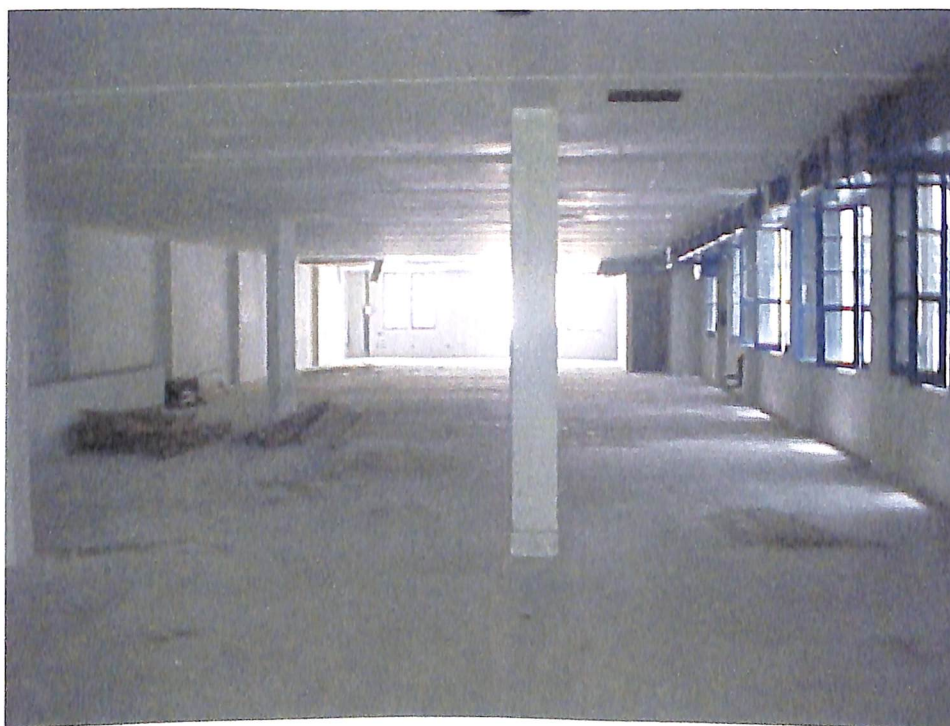
3. No 1º, 2º, e 3º pavimentos o forro é de Gesso com junta aberta e luminárias embutidas precisando de reparos em vários trechos sendo que o 3º diferencia-se dos outros por ter uma área central tipo “Jardim de Inverno” em arcos e ter o pé direito mais baixo. No 4º o forro foi totalmente retirado para a recuperação da cobertura, que não foi concluída. A estrutura do telhado é em madeira e a cobertura em telha ondulada de cimento amianto em bom estado, faltando para a conclusão, a colocação das calhas e uma revisão geral de rufos e platibandas. Neste pavimento estão localizadas as casa de máquinas dos elevadores.

PAVIMENTO C/ FORRO DE GESSO

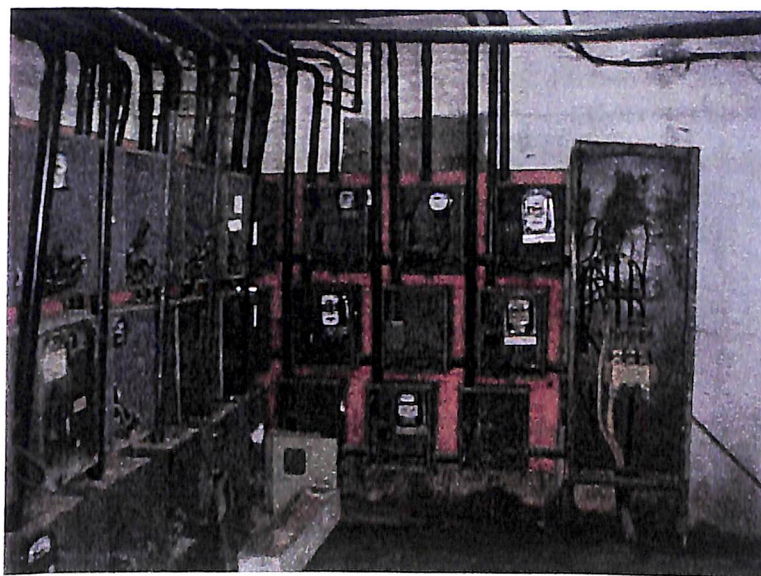
QUADROS DE MEDIDORES

1. Inicialmente visitamos o sub-solo onde verificamos a necessidade de uma revisão geral nos quadros de energia e o conserto de vazamento numa instalação hidráulica que mantém o piso do sub solo constantemente molhado. Esta instalação hidráulica trata-se de um poço artesiano escavado pelo proprietário do imóvel de onde é retirada toda a água de abastecimento do prédio, não existindo mais o fornecimento de água pela Embasa. A sub estação, por estar localizada em um piso mais elevado, encontra-se em bom estado.

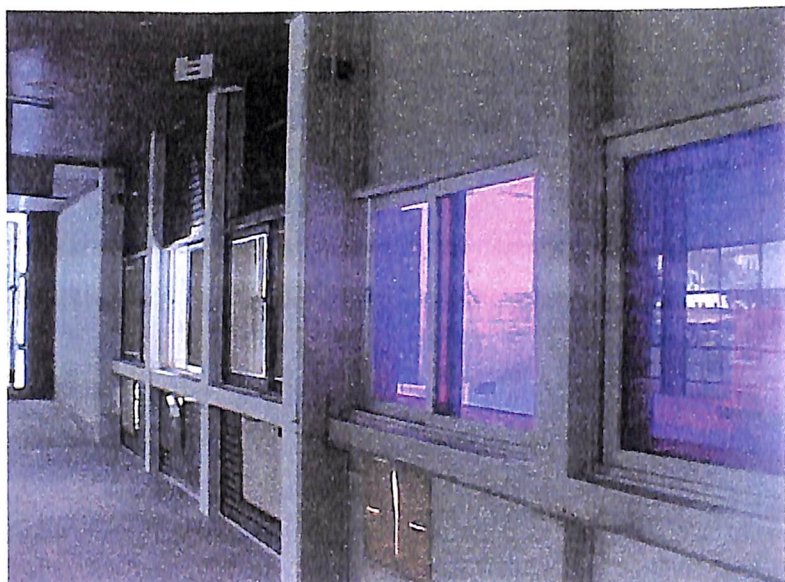
2. Nos pavimentos tipo existem 2 tipos de esquadrias, na fachada principal esquadrias de alumínio e na fachada de fundo esquadrias de madeira, ambas necessitando revisão e recuperação, sendo que na fachada principal ficou verificado que em todos os andares existem infiltrações pela esquadria de alumínio, afetando o piso e alguns pilares da estrutura (principalmente nos andares mais altos) que estão com ferrugem exposta necessitando de recuperação. O revestimento interno e o piso encontram-se em bom estado, sendo que próximo à fachada principal existem trechos de piso necessitando recuperação.

ESQUADRIA DE ALUMINIO

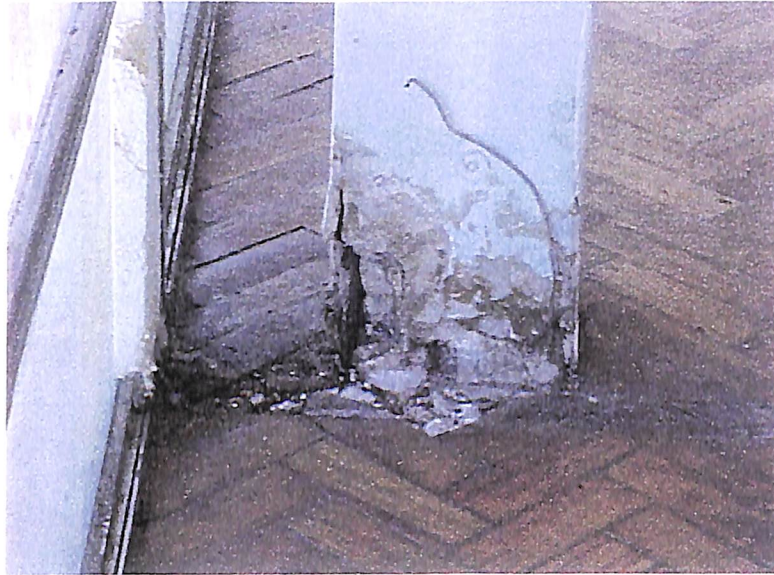
FERRAGEM EXPOSTA (Infiltração pela esquadria)

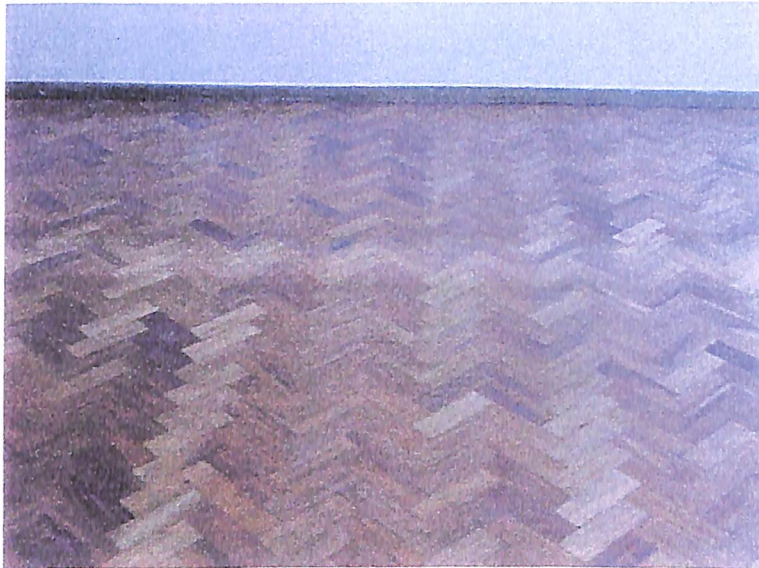
REVESTIMENTO E PISO

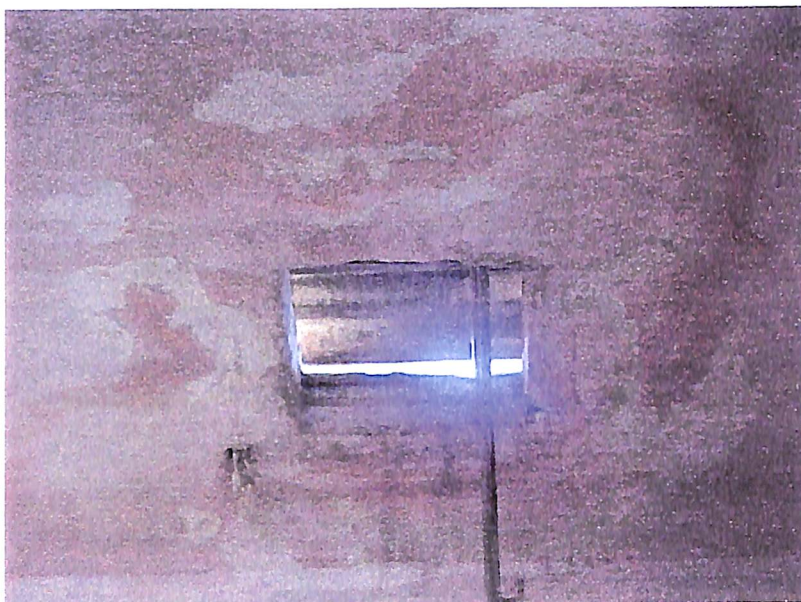
4. No imóvel existem 3 elevadores em bom estado sendo que, por motivo de economia 2 foram desligados temporariamente. As casas de máquinas dos mesmos estão com infiltrações pela laje de cobertura, onde deverá ser efetuada nova impermeabilização, e nas esquadrias, que deverão ser substituídas. A cobertura está em bom estado sendo necessário a troca de algumas telhas quebradas e nova impermeabilização do rufo.

INFILTRAÇÃO LAJE CASA DE MÁQUINAS

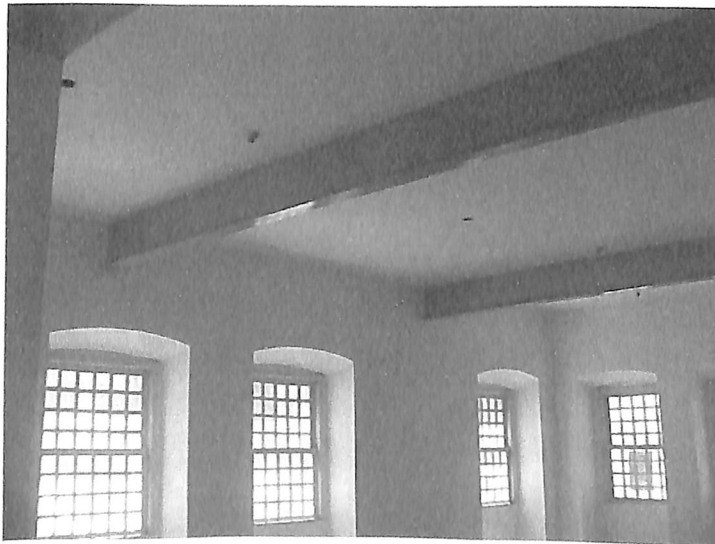
1. Vistoriando primeiramente a parte estrutural, verificamos que aparentemente o imóvel encontra-se estável em suas fundações e estrutura, sendo necessário alguns reparos em pontos isolados. Não foi possível constatar que tipo de fundação e estrutura foi empregada na construção, sendo necessário uma avaliação de especialista estrutural visto que já foi colocado reforços estruturais em vigas “I “ nos andares e na casa de máquinas do elevador no 4º pavimento.

**REFORÇO ESTRUTUTURAL EM VIGAS “I”
NOS PAVIMENTOS.**

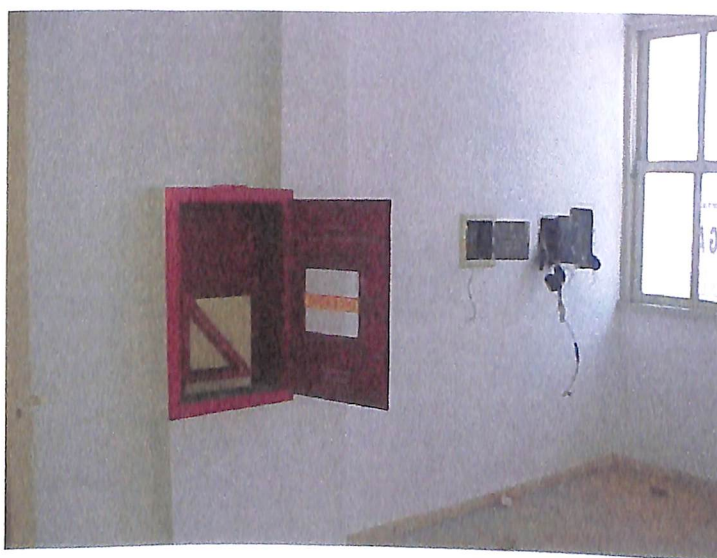
2. O quadro geral (entrada de energia) está desligado e totalmente danificado sendo necessário a sua substituição bem como uma revisão geral em toda a instalação elétrica do imóvel. As instalações hidro-sanitárias e de incêndio deverão sofrer uma revisão geral (principalmente nas decidas de águas pluviais) e se possível recuperadas com a colocação das peças degradadas. O imóvel não possui reservatório superior sendo abastecido por água bombeada do reservatório inferior à um tanque Eternit de 1000 lts que está localizado no 4º pavimento.

INST. ELÉT. E INCÊNDIO DANIFICADAS

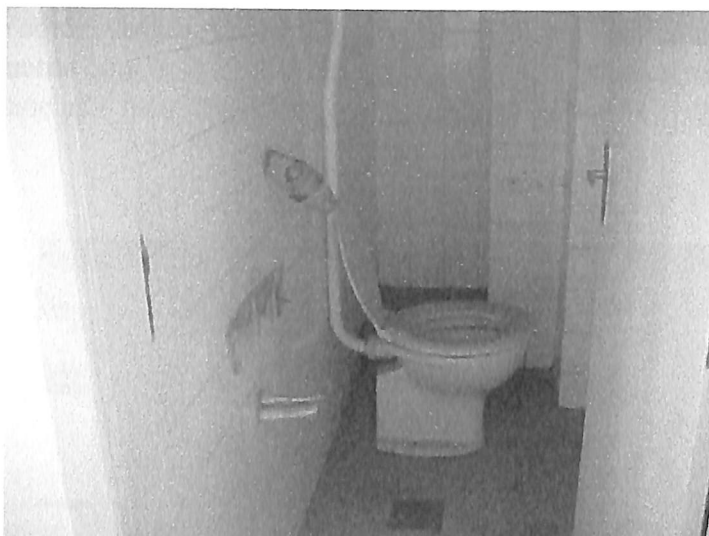
SANITÁRIOS DEGRADADOS

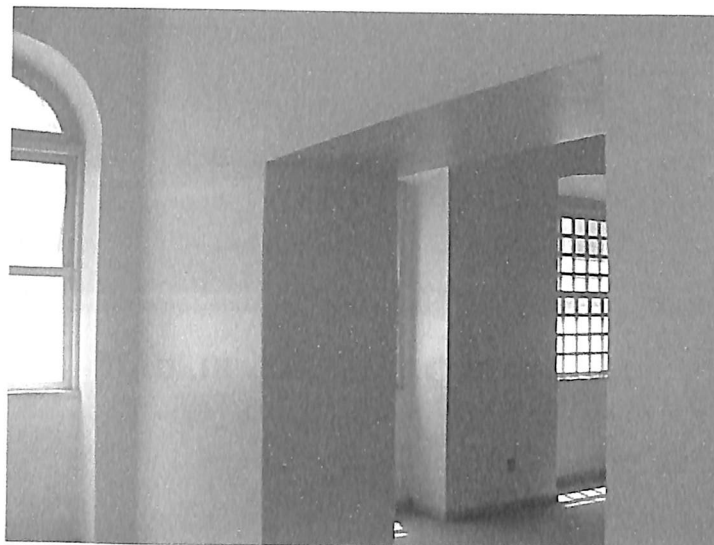
3. Os revestimentos e pavimentações estão em bom estado de conservação sendo necessário a recuperação em alguns pontos onde existem infiltrações externas ou possivelmente provenientes de instalações hidráulicas c/ vazamentos. O forro do 1º e 4º pavimentos (em gesso) foram retirados sendo necessário nova

colocação. Nos outros pavimentos os tetos são em massa com pintura em bom estado de conservação. As esquadrias são em madeira pintadas com tinta óleo aparentemente com bom funcionamento, sendo necessário a recuperação de algumas janelas e recuperação ou troca de algumas portas.

REVESTIMENTOS E ESQUADRIAS

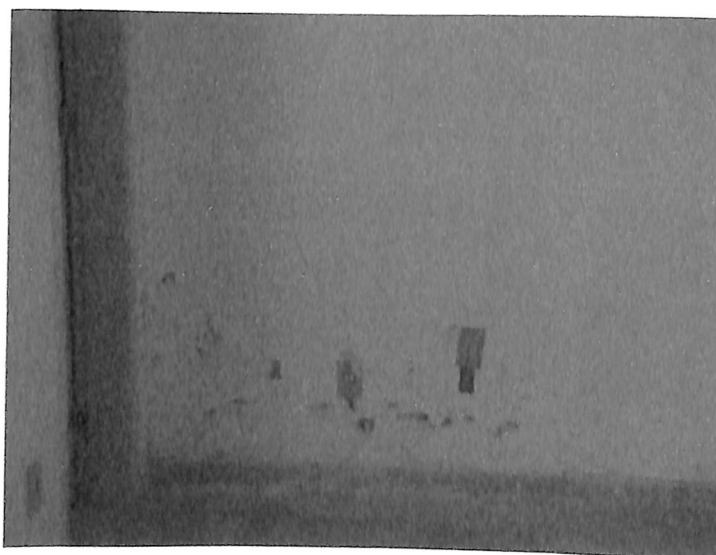
INFILTRAÇÕES EM PAREDES

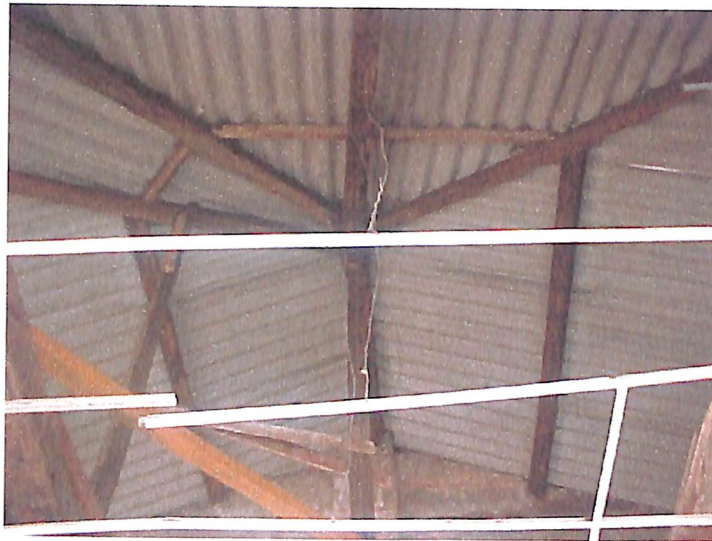
4. A cobertura do imóvel no 4º pavimento, possui estrutura em madeira, visivelmente atacada por cupins, necessitando troca de peças e novo tratamento para conservação. As telhas são onduladas em cimento amianto aparentando bom estado sendo necessário a substituição das calhas onde já são mostrados sinais de deterioração, inclusive com vazamentos.

MADEIRAMENTO E COBERTURA

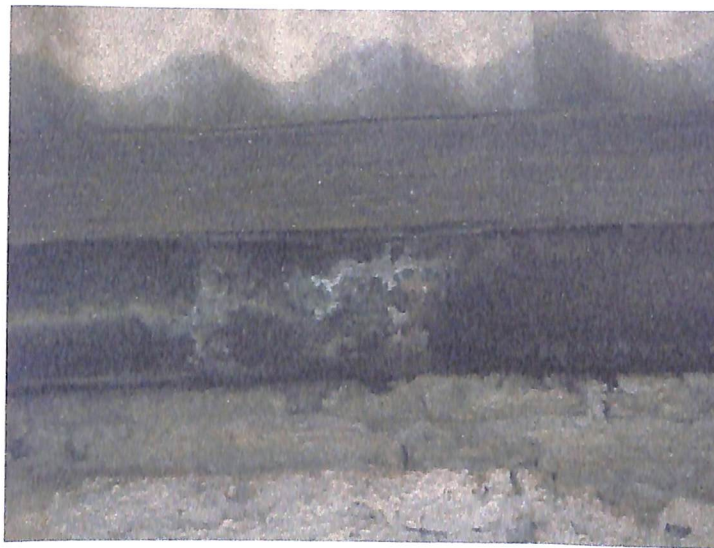
CALHA DA COBERTURA C/ VAZAMENTO

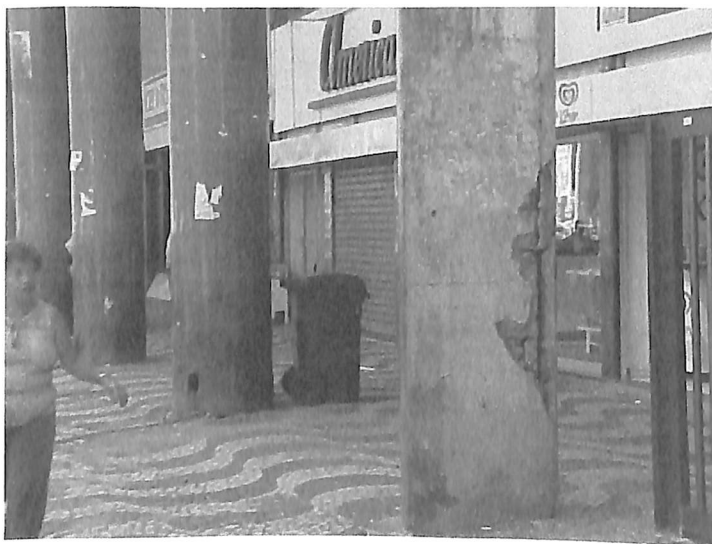
1. No pavimento térreo existe uma área onde está localizado o reservatório subterrâneo e a sub-estação. Esta área serve de poço de ventilação e iluminação e por ser uma área aberta (sem cobertura) exigirá um estudo de impermeabilização e drenagem de águas pluviais. O pilar que se localiza no limite do terreno com o prédio do City Bank deverá sofrer um reparo estrutural visto que existem pontos onde a ferragem está aparente e o concreto deteriorado.

PILAR COM FERRAGEM EXPOSTA

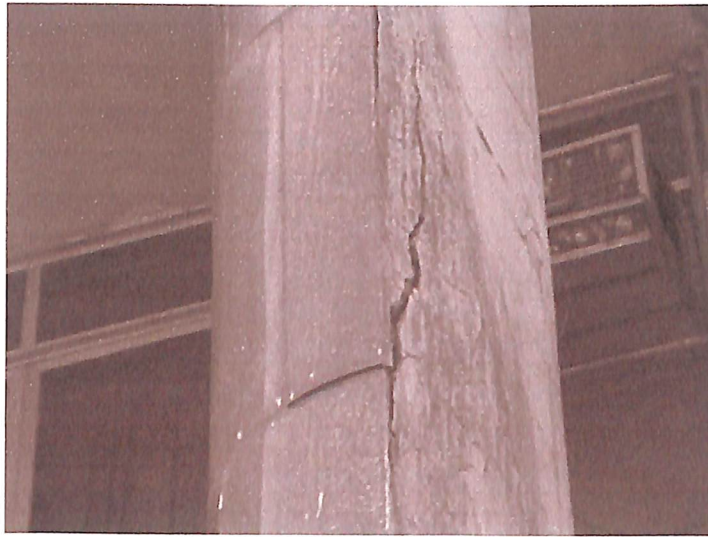
CONCRETO DETERIORADO

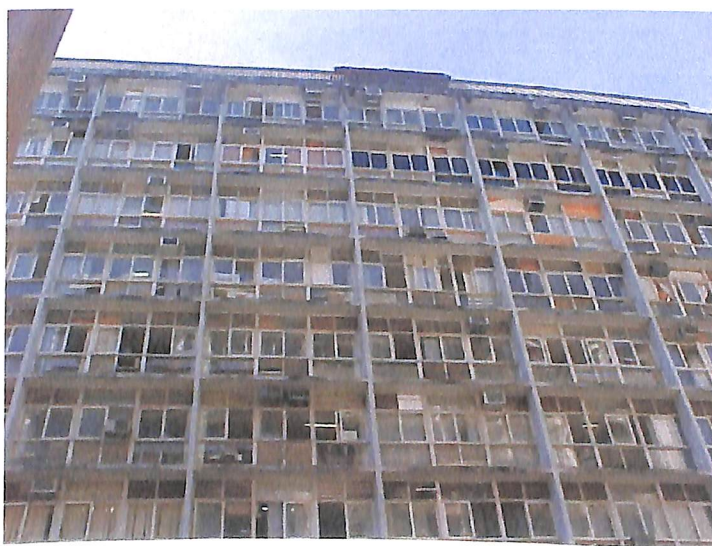
FACHADA

3. Os revestimentos de paredes e pisos estão em bom estado de conservação sendo necessário reparos em algumas paredes e substituição de algum elemento do piso. No revestimento da fachada principal (em pastilhas) deverá ser tentada uma limpeza com novo rejuntamento e colocação de peças faltosas, se isto não for possível por ser um revestimento muito antigo, deverá ser substituído. No 9º pavº, onde funcionava um restaurante, existe um terraço que deverá sofrer um tratamento impermeabilizante com a provável substituição do piso e a demolição de uma churrasqueira. Na cobertura, em telhas onduladas em Amianto será necessária uma revisão de telhas quebradas, reconstrução de trechos de rufo deteriorado pelo tempo e uma nova impermeabilização de calha e rufos.
