RELATÓRIO

VISTORIA TÉCNICA

**ILHAS: BOM JESUS DOS PASSOS
E MARÉ**

JAN/92

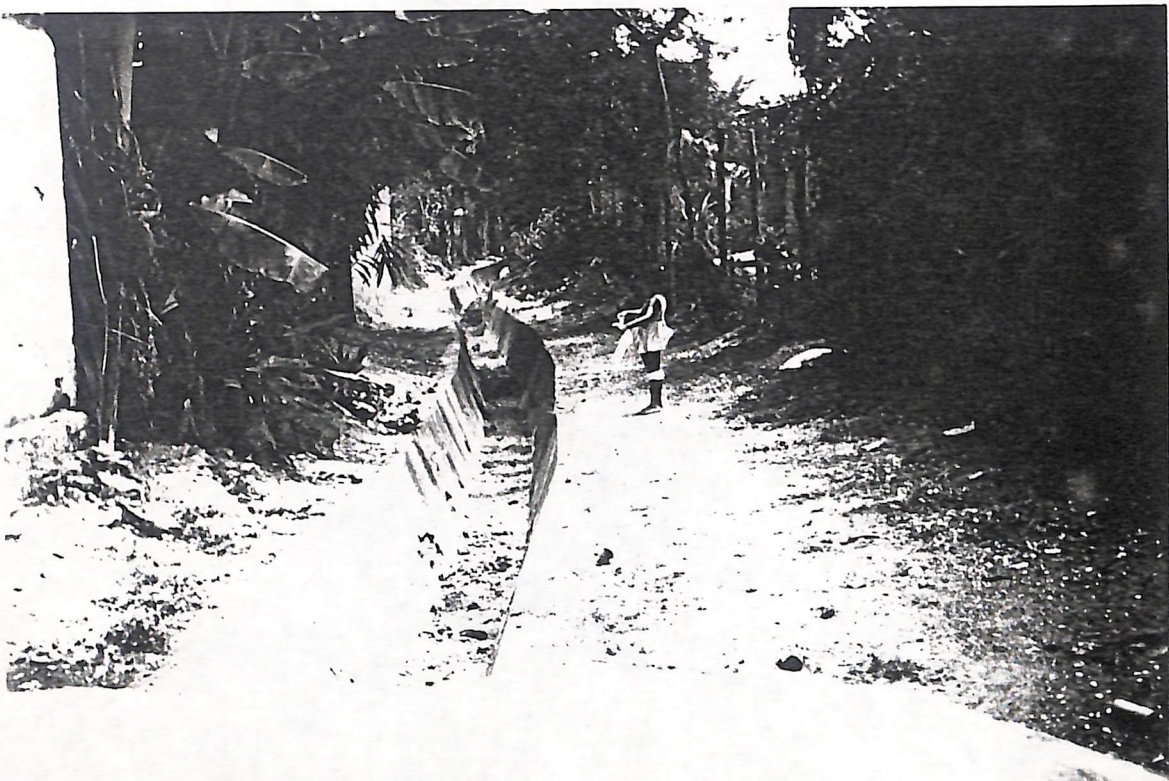
VALAS DE DRENAGEM

A drenagem de água pluviais é em sua maioria feita superficialmente pelas ruas ou em alguns casos através de valetas de seção retangular.

Observou-se a existência de um talvegue com área de contribuição de 10,30ha que provoca por ocasião de chuvas intensas, uma vazão de 1.990 L/s, de acordo com metodologia de cálculo adotada pela PMS. Este talvegue encontra-se parcialmente revestido em concreto com seção trapezoidal com base menor de 0,65m, base maior de 1,00m e altura de 0,70m.

Constatou-se que, em sua maioria as águas servidas e esgotos são lançados nestas valetas e talvegues sem qualquer tratamento.

Propõe-se o revestimento de talvegues em concreto conforme conforme seção abaixo:

Propõe-se a construção de fossa e sumidouro para tratamento primário dos esgotos os quais não devem em hipótese alguma serem lançados na rede de drenagem de águas pluviais. As fossas podem ser unitárias ou coletivas à depender de estudos e levantamentos posteriores.

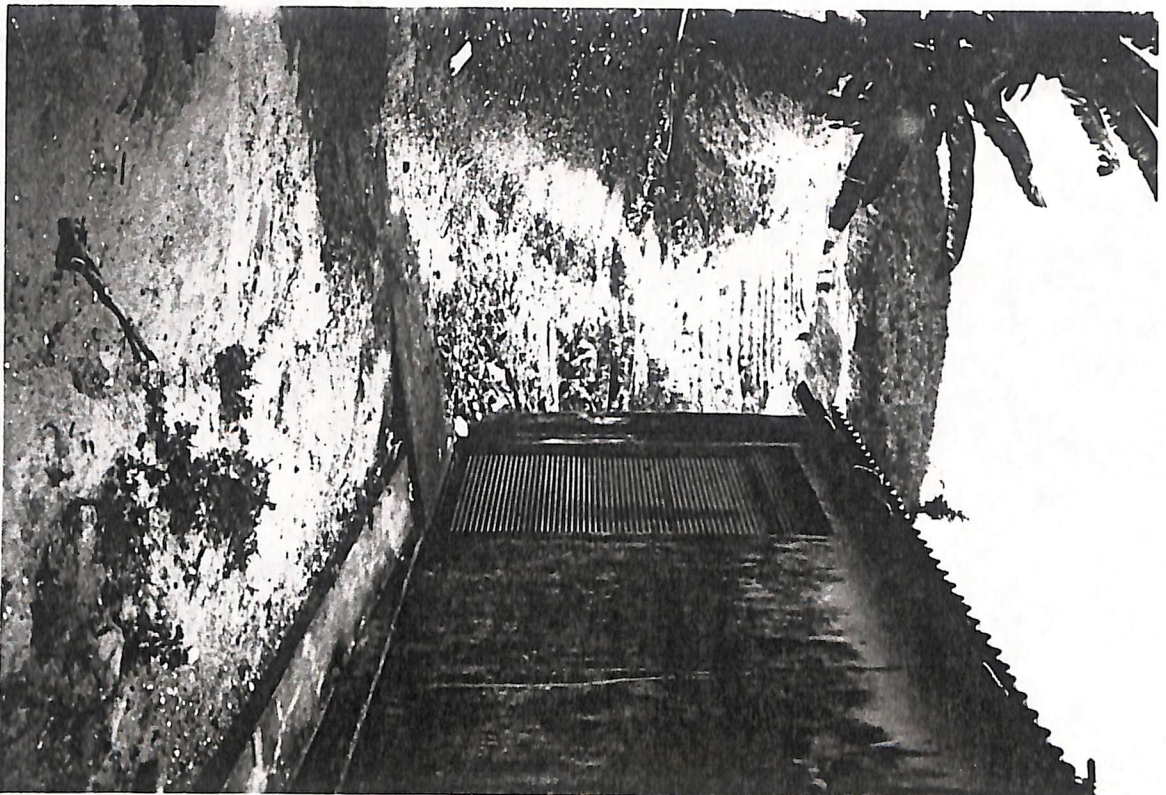
FONTE NA PRAÇA 2 DE JULHO

- . Fonte da Praça 2 de julho
 - diâmetro: 3,44m
 - c/cobertura

As duas primeiras se encontram sem condições de uso, com grande quantidade de sujeira, com vegetação e com uma lâmina d'água variável de no máximo 20cm. A fonte da Praça 2 de Julho que possui cobertura encontra-se em uso pela população.

sugere-se que a Fonte da Praça 2 de Julho receba manutenção na sua parte externa integrada ao projeto de urbanização da mesma.

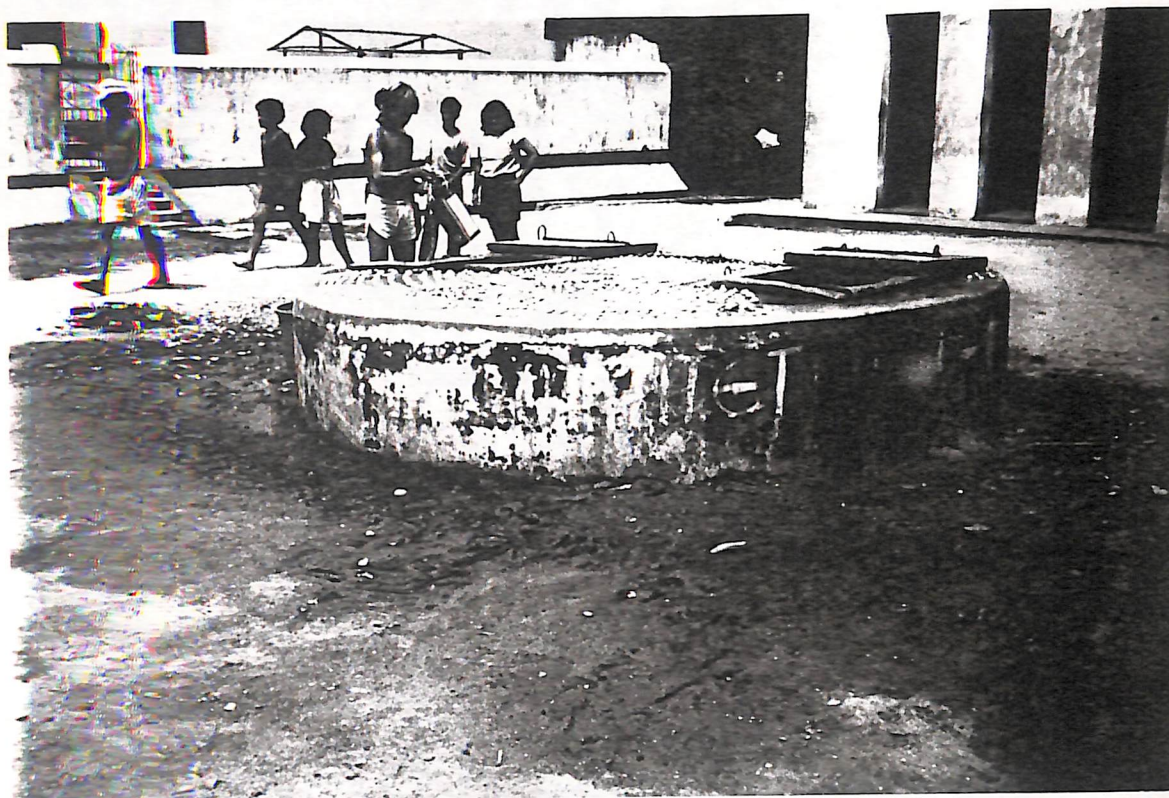
POÇOS AMAZONAS

- . Fonte Nova - diâmetro: 7,73m
 - profundidade : 4,40m
 - s/cobertura

- . Fonte da Ponta do Padre
 - diâmetro: 4,14
 - profundidade: 3,80
 - s/cobertura

Propõe-se a limpeza das três fontes em seguida a realização de exame de potabilidade da água. A partir destes resultados, caso a água apresente contaminação o indicado é a desativação das fontes, ou ainda um estudo mais criterioso nas circunvizinhanças sobre as possíveis fontes de contaminações e a possibilidade de evitá-la.

Se as fontes "Nova" e "Ponta do Padre" apresentarem condições de potabilidade e vazão adequada, será necessária a execução de laje para cobertura, embora seja solução dispendiosa.

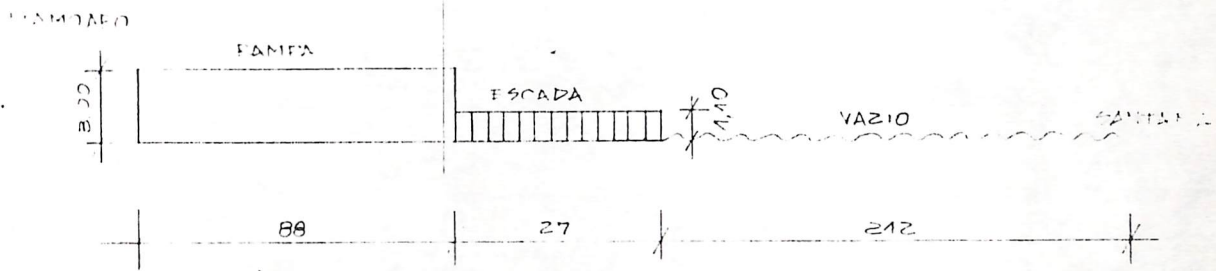
Situação Existente:

Existe uma escadaria que liga Itamoabo a Santana com acesso para animais de carga. Os serviços a serem executados estão indicados no croqui abaixo.

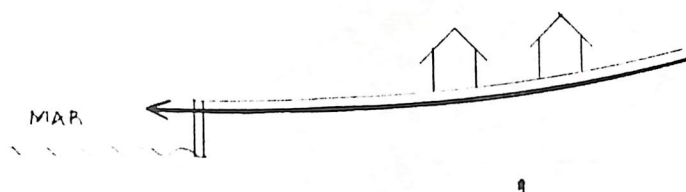
Esgoto pluvial com algumas ligações sanitárias.

Nesta localidade foi encontrado Sistema de Drenagem através de calhas e céu aberto sem revestimento com algumas ligações sanitárias.

Em vista disso, como na localidade de Santana, sugere-se que se construam fossas individuais ou comunitárias com sumidouros.

As valas devem ser constantemente limpas, algumas obras específicas.
