# MONUMENTOS DA CIDADE DO SALVADOR

## Inventário e Ante Projeto de Restauração

Salvador, 1990

PREFEITURA MUNICIPAL - SUMAC

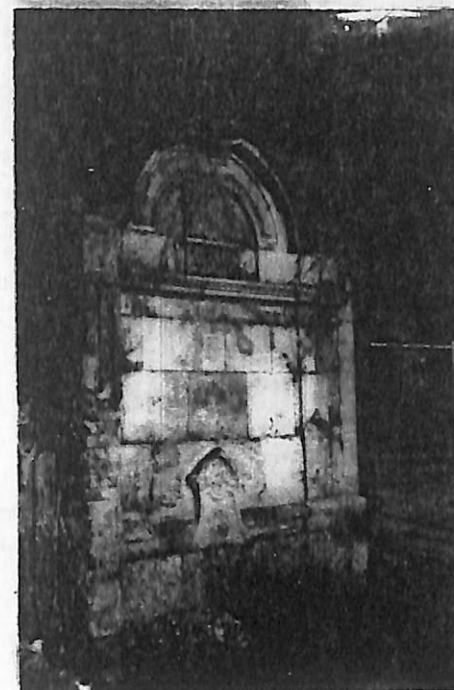
- 4.1. Material Alvenaria/Pedra de Arenito
- 4.2. Técnica Construção em Alvenaria de Pedra e Cantaria de Arenito
- 4.3. Dimensões Frontispício (hxl) (4,17x3,00)m;
- 4.4. Estado de conservação Não tem Recinto. Precário
- 4.5. Intervenções anteriores Provavelmente 1800 (data no frontispício).

- a) Sujidades generalizadas na superfície da cantaria, provenientes de depósitos diversos; presença de fungos e microflora.
- b) Perdas de dimensões variadas, fissuras e de segregação superficial do material arenítico, especialmente na área da bica.
- c) Dutos destruídos.
- d) Fonte fora de funcionamento.

- a) Consolidação dos elementos líticos comprometidos.
- b) Limpeza manual e química para remoção da microflora.
- c) Limpeza de toda a superfície da cantaria empregando solução de PH neutro.
- d) Limpeza pontual através de microjateamento nas partes onde não for obtido resultado satisfatório.
- e) Colocação de "prótese" em material igual ou similar nas áreas que apresentam perdas.
- f) Estucagem adequada nas fissuras, com material compatível.
- g) Aplicação de protetivo superficial na cantaria.
- h) Análise do manancial, desobstrução dos dutos e conexão à rede de abastecimento pública (caso se verifique poluição).

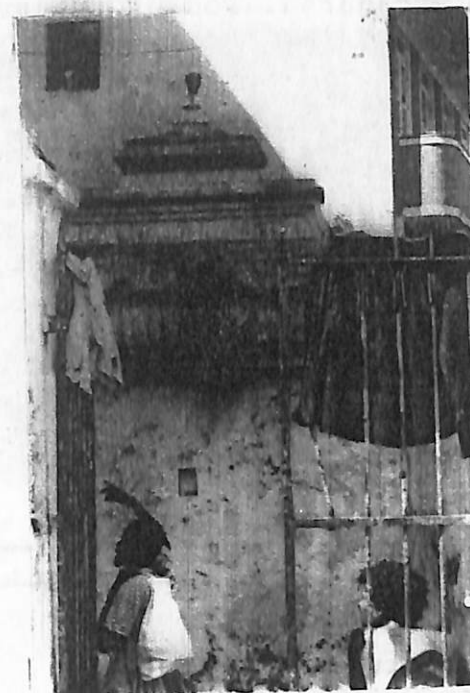
- 4.1. Material Alvenaria de Pedra
- 4.2. Técnica Construção em Alvenaria.
- 4.3. Dimensões Frontispício = (hxl) = (9,00x5,31)m  
Área do Recinto = 49,54m<sup>2</sup>
- 4.4. Estado de conservação Regular
- 4.5. Intervenções anteriores Não Há Registro.

- a) Reboco e pinturas desgastadas.
- b) Frontispício parcialmente encoberto pelo brotamento da vegetação.
- c) Inexistência de dois blocos em pedra calcária pertencentes à mureta onde estão as bicas.
- d) Portão de acesso, em ferro, bastante degradado.
- e) Degraus da escada apresentando desgaste e perdas.
- f) Ocupação e utilização indevida da área interna de circulação.
- g) Ausência de vigilância e controle de fluxo.

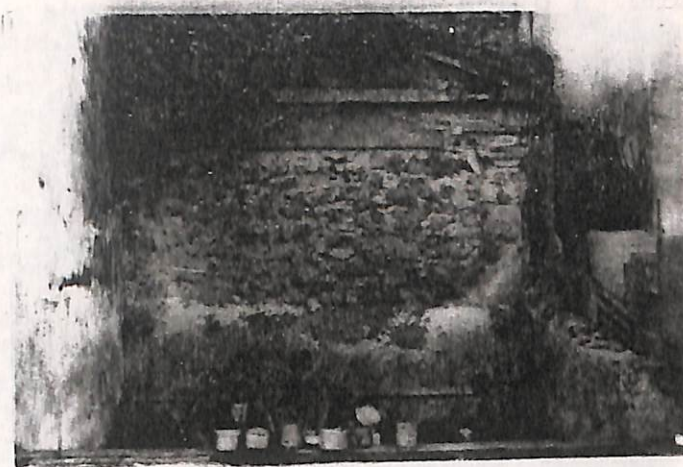
- 4.1. Material Alvenaria de Pedra
- 4.2. Técnica Construção em Alvenaria
- 4.3. Dimensões Frontispício=(hx1)=(6,00x4,80)m  
Área do Recinto = 22,66m<sup>2</sup>
- 4.4. Estado de conservação Precário
- 4.5. Intervenções anteriores Reedificação em 1851.

- a) Alvenaria desprovida de reboco em grande extensão, sujeita a comprometimentos mais graves pelas condições de exposições às agressões ambientais.
- b) Destruição total de um dos cunhais que suporta o frontão e degradação bastante avançada do outro remanescente, com perdas significativas, especialmente no capitel.
- c) Cantaria das bicas inferiores coberta de sujidades, com presença de micro-organismos e pequenas perdas em toda a extensão dos frisos.
- d) Parte superior do frontispício invadido por vegetação, apresentando rachaduras.

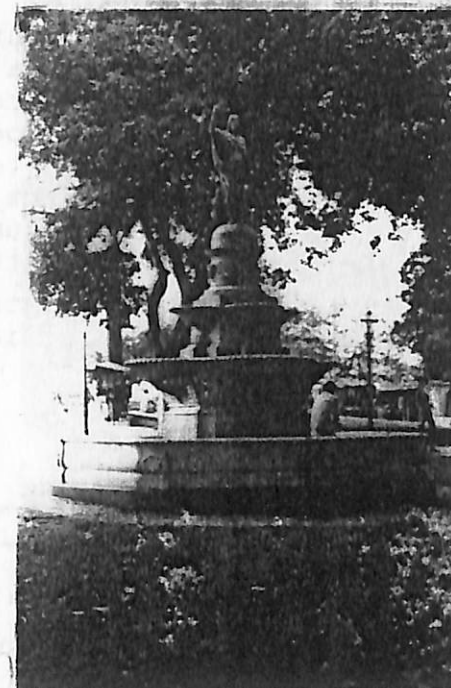
- 4.1. Material Mármore de Carrara
- 4.2. Técnica Escultura/Pedra Lavrada
- 4.3. Dimensões Altura=5,50m; Circunferência=16,20m
- 4.4. Estado de conservação Bom
- 4.5. Intervenções anteriores Não há registro

- a) Sujidades generalizadas nas superfícies, provenientes de depósitos diversos do meio ambiente, e vandalismo gráfico.
- b) Deterioração do rejuntamento entre as peças
- c) Perda de um dos dedos da mão direita da es tática.
- d) Sistema hidráulico desativado.
- e) Ausência de iluminação.
- f) Ausência do gradil de proteção.
- g) Barraca de vendagem de revistas colada à cercadura da bacia.

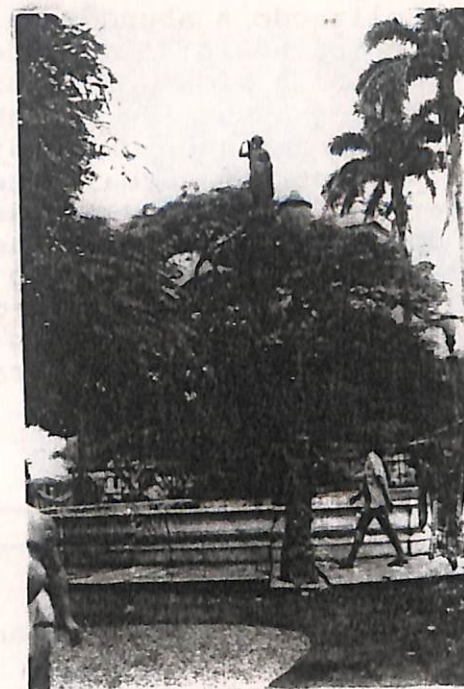
- 4.1. Material Mármore e Ferro Fundido
- 4.2. Técnica Pedra Lavrada/Fundição
- 4.3. Dimensões Altura 6,60m; Circunferência=32m
- 4.4. Estado de conservação Precário
- 4.5. Intervenções anteriores Diversas: Mais recentes 1981 e 1986.

- a) Elementos de ferro:
  - Remoção das camadas de repintura seguida de aplicação de anti-corrosivo.
  - Remoção das partes oxidadas e obturação das lacunas.
  - Recomposição dos elementos de adorno faltantes.
  - Pintura em tonalidade marrom que propicie o aparecimento de sombras.
- b) Elementos em mármore:
  - Remoção do revestimento atual da bacia e pedestais (parte interna).
  - Escavação da bacia devolvendo-lhe a profundidade original.
  - Revestimento com material compatível em placas.
  - Nivelamento do piso da área de circulação e reposição dos lajotões faltantes.
  - Limpeza geral e pontual.
  - Aplicação de protetivo superficial.
- c) Outros:
  - Recolocação das luminárias.
  - Instalação de gradil de proteção.
  - Recuperação do sistema hidráulico.

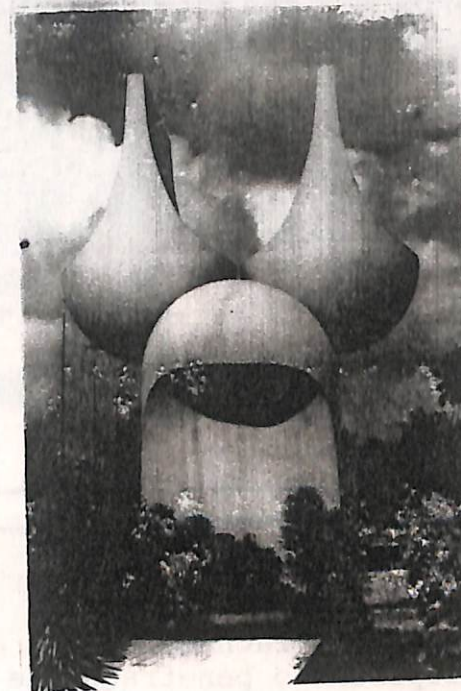
- 4.1. Material Fibra de Vidro com Estrutura Metálica.
- 4.2. Técnica Moldagem e Laminação
- 4.3. Dimensões Altura=16m; Circunferência=65,60m
- 4.4. Estado de conservação Regular
- 4.5. Intervenções anteriores Não Há Registro

- a) Estabilização do monumento, incluindo correção do deslocamento do eixo, recuperação da estrutura metálica e restauração dos elementos de fibra.
- b) Aplicação de anti-corrosivo sobre a estrutura metálica.
- c) Remoção da pintura atual e aplicação de repintura com material adequado sobre os elementos de fibra.
- d) Revisão da fiação e recuperação do sistema de iluminação, incluindo colocação de lâmpadas e refletores.
- e) Recuperação do sistema hidráulico, incluindo a bomba.
- f) Impermeabilização das paredes da bacia e substituição total dos azulejos de revestimento.

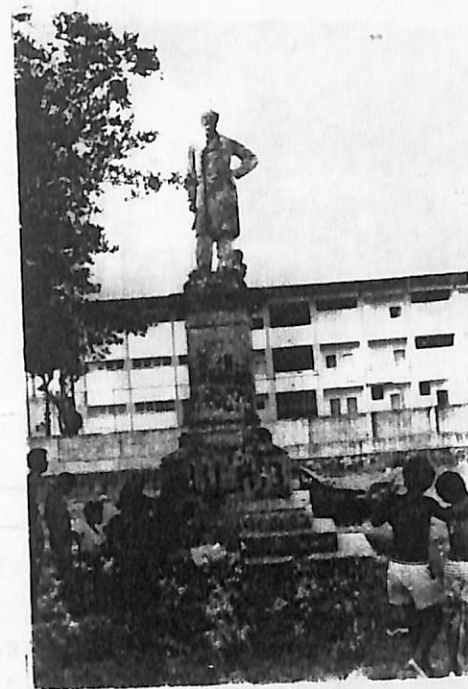
- 4.1. Material Mármore  
4.2. Técnica Pedra Lavrada  
4.3. Dimensões Altura=5,80m; Base=(3,0x3,0)m  
4.4. Estado de conservação Precário  
4.5. Intervenções anteriores Não Há Registro

- a) - Sujidades e depósitos generalizados, crostas negras, grafismos, presença de microflora, marcas de panfletagem.
- b) - Rejuntamentos entre os blocos deteriorados.
- c) - Perdas generalizadas de material nas bordas e arestas dos blocos.
- d) - Fissuras em diversos pontos.
- e) - Ausência de placa alusiva ao homenageado

- a) - Limpeza geral com solução de PH neutro.
- b) - Limpeza pontual através de jateamento a baixa pressão.
- c) - Reintegração das partes faltantes com material similar.
- d) - Consolidação e estucagem das fissuras.
- e) - Substituição dos rejuntamentos.
- f) - Aplicação de protetivo superficial

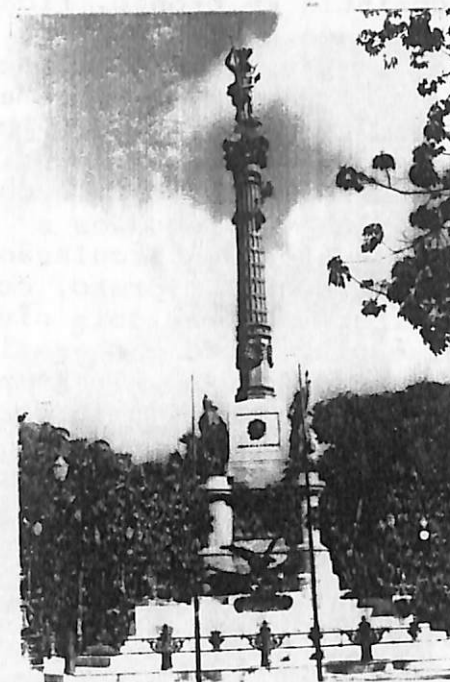
- 4.1. Material Mármore e Bronze
- 4.2. Técnica Pedra Lavrada e Fundição
- 4.3. Dimensões Altura=26,0m; Base=(20x20)m
- 4.4. Estado de conservação Precário
- 4.5. Intervenções anteriores Manutenção Periódica  
(Não Há Registro).

- a) Mármore:
  - Sujidades e depósitos generalizados, manchas, grafismos, fungos, etc.
  - Perdas generalizadas do material, principalmente nas bordas e arestas.
  - Fissuras em diversos pontos.
  - Rejuntamentos desgastados.
  - Ausência de lajotões da área de circulação.
  - Desnivelamentos.
- b) Bronze:
  - Pintura inadequada sobre as peças
  - Presença de "verdeto" nas superfícies.
- c) Ferro:
  - Oxidação do material com alguns comprometimentos.
  - Elementos faltantes no gradil e adornos dos postes.
  - Pintura inadequada.

- a) Mármore:
  - Limpeza geral com solução de PH neutro.
  - Consolidação das fissuras em profundidade (injeções pontuais) e superficialmente, incluindo estucagem e nivelamento.
  - Reintegração das perdas (próteses).
  - Substituição dos rejuntamentos.
  - Reposição dos lajotões faltantes na área de circulação.
  - Aplicação de protetivo superficial.
- b) Bronze:
  - Limpeza através de jateamento a baixa pressão.
  - Polimento.
  - Aplicação de protetivo superficial.
- c) Ferro:
  - Jateamento a baixa pressão para remoção da Pintura e limpeza.
  - Complementação das partes faltantes.
  - Aplicação de anti-corrosivo.
  - Pintura em tonalidade marrom com tinta apropriada para metal.

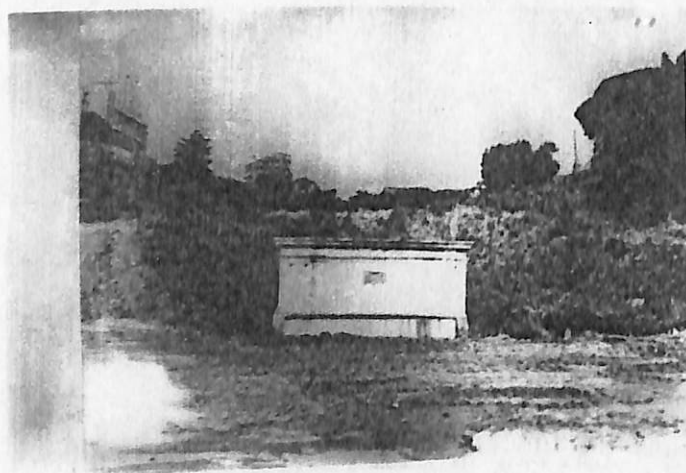
Pedestal do Monumento a  
Presciliano Silva: busto desaparecido

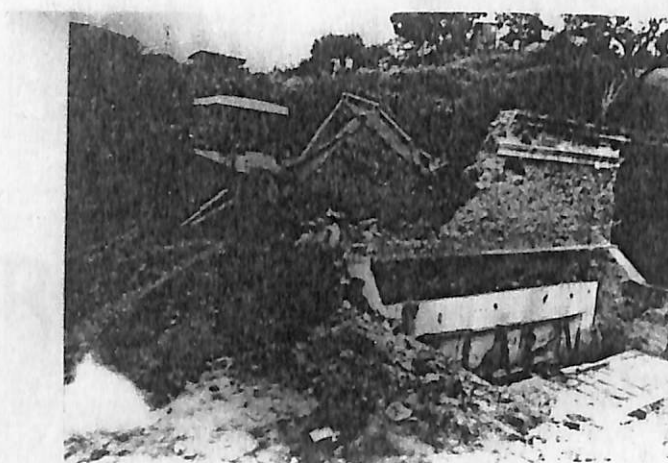
Fonte dos Coqueiros: foto anterior e flagrante da derrubada.
