PROBLEMAS DE ESTABILIDADE DAS ENCOSTAS DA CIDADE DO SALVADOR

Moacyr Schuwab de S. Menezes
Jader Reis Rebouças
Horácio Pinheiro Monteiro
Wilson Sampaio Sahade

Salvador (Ba) – 1978

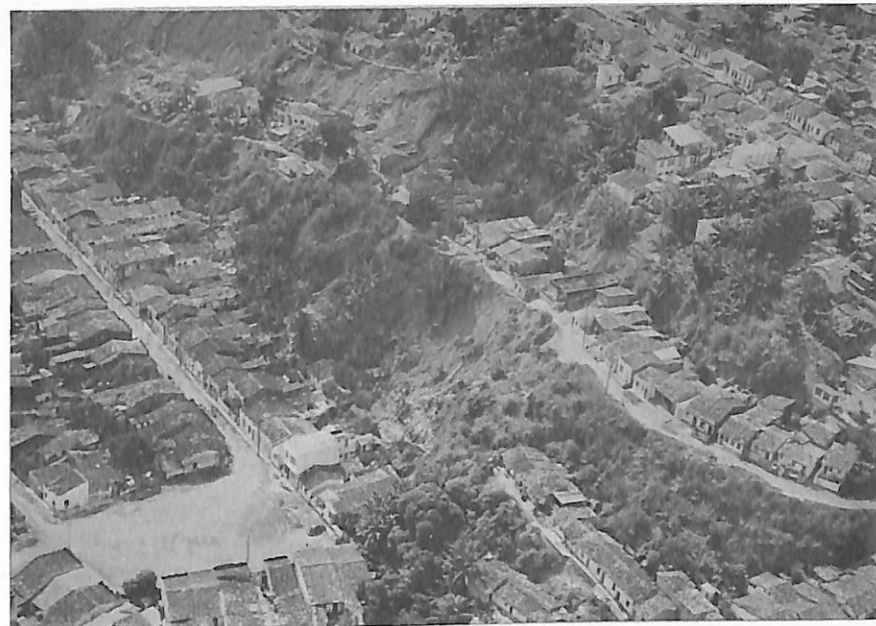
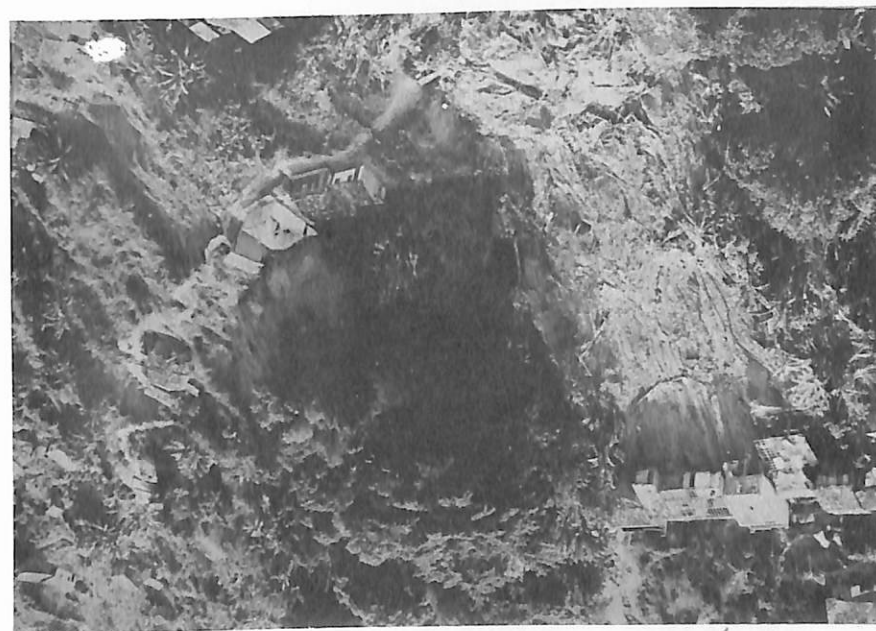
Escorregamento típico de erosão em agrupamentos tipo "favelas".

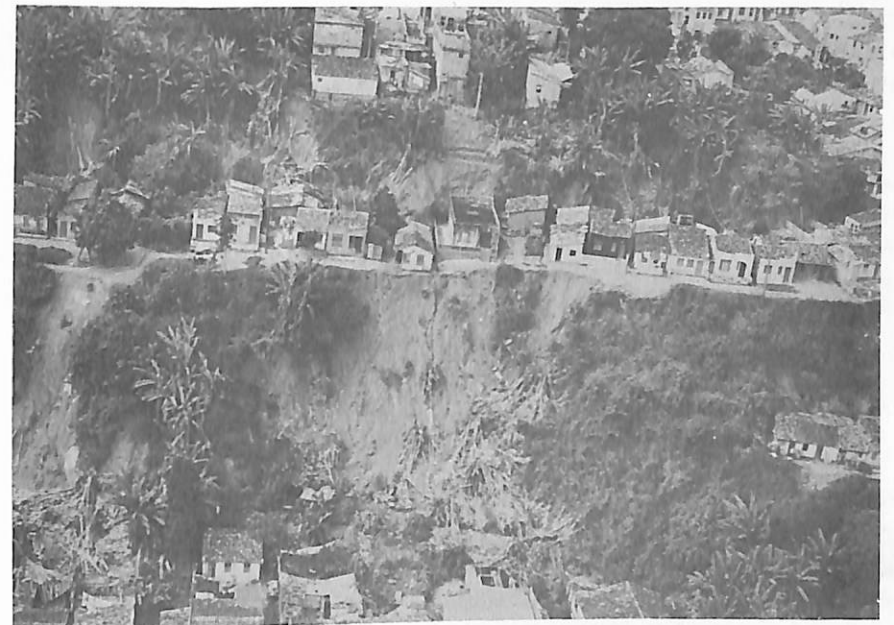
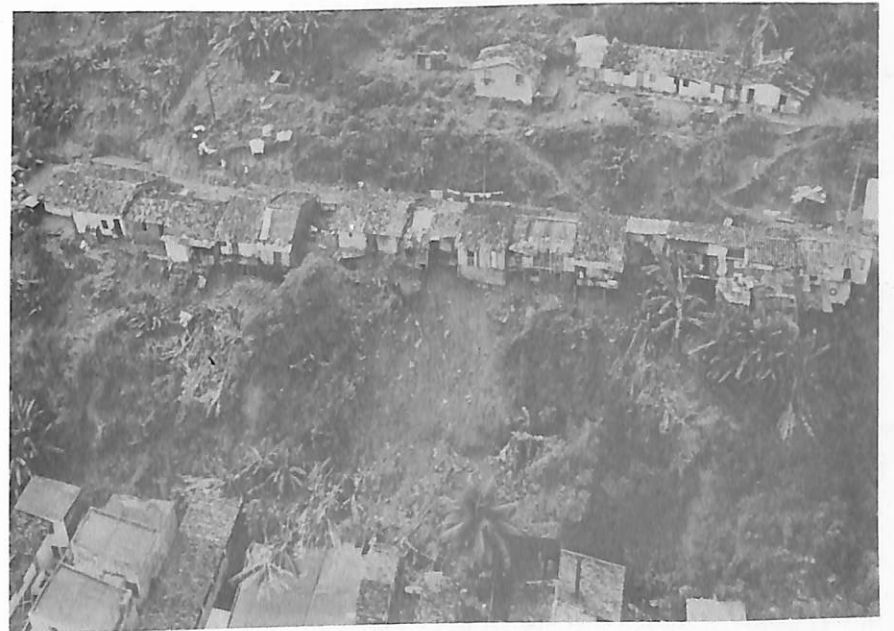
Escorregamento típico de erosão em agrupamentos tipo "favelas".

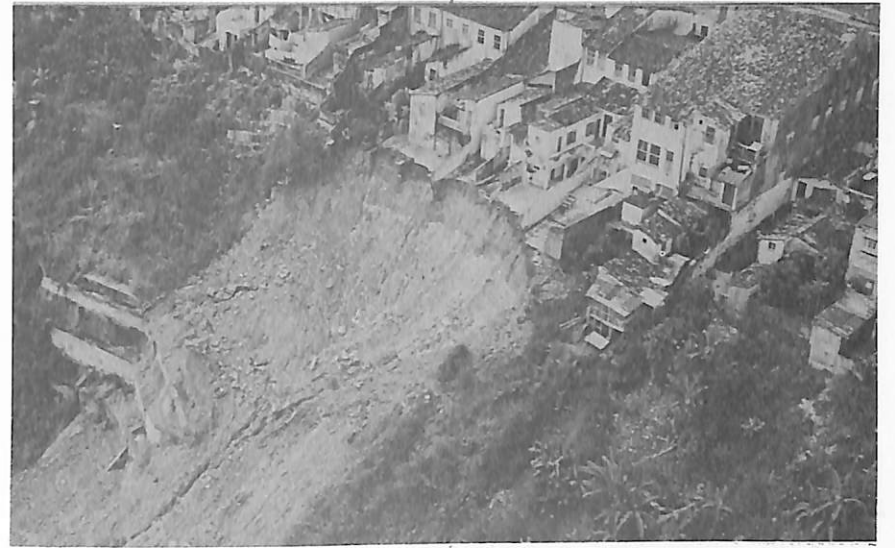
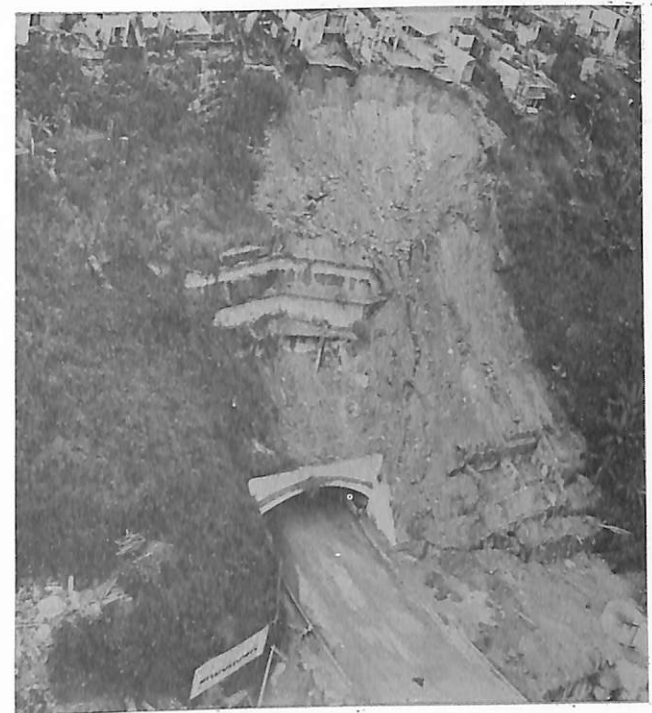
Na noite do dia 27 de abril de 1971, após as chuvas excepcionais que, nos três dias anteriores, atingiram 500 mm de precipitação, ocorreu um escorregamento de grandes proporções na encosta situada a NW do túnel Américo Simas. O volume do material deslocado foi estimado em mais de 1.500 m³ e afetou a parte posterior das casas situadas à rua Joaquim Távora, de n.ºs 106 a 128. Como consequência do escorregamento, ficaram interditados o túnel e parte do trânsito pela avenida Frederico Pontes. O frigorífico da Caseb sofreu pesados danos materiais.

Escorregamento sobre o túnel Américo Simas.

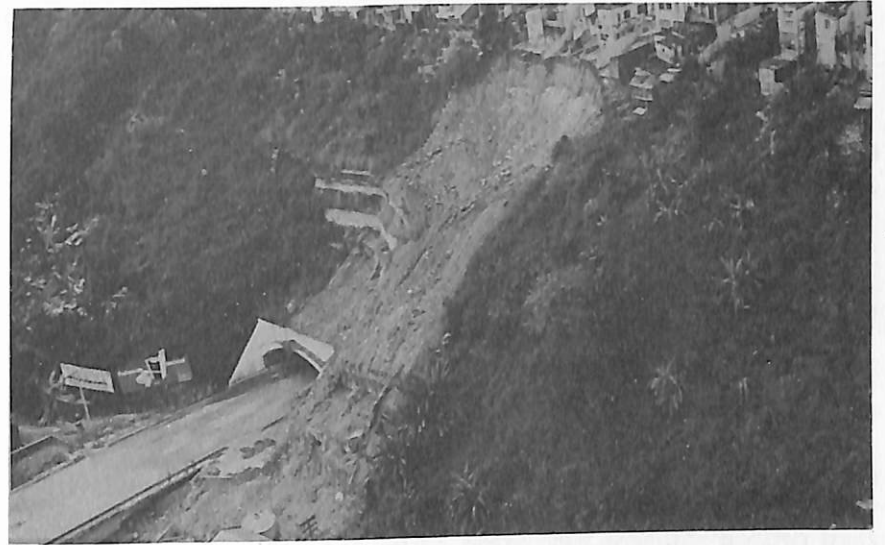
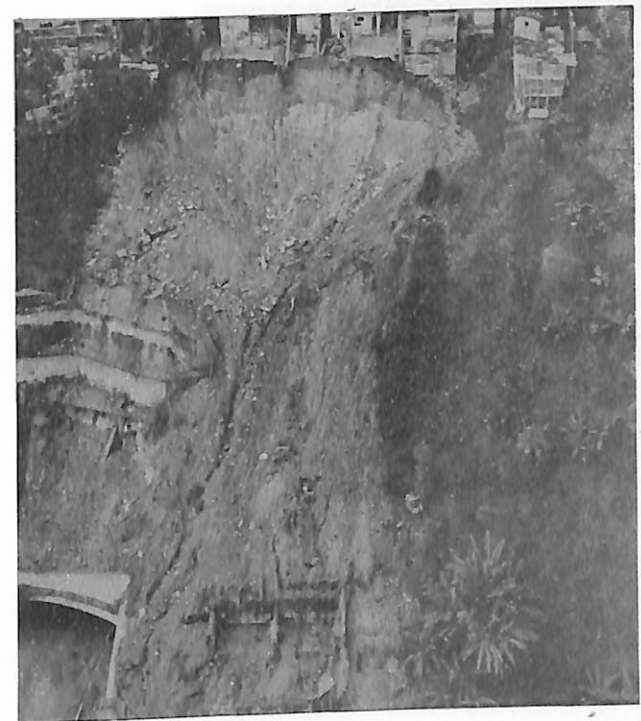
Escorregamento sobre o túnel Américo Simas.

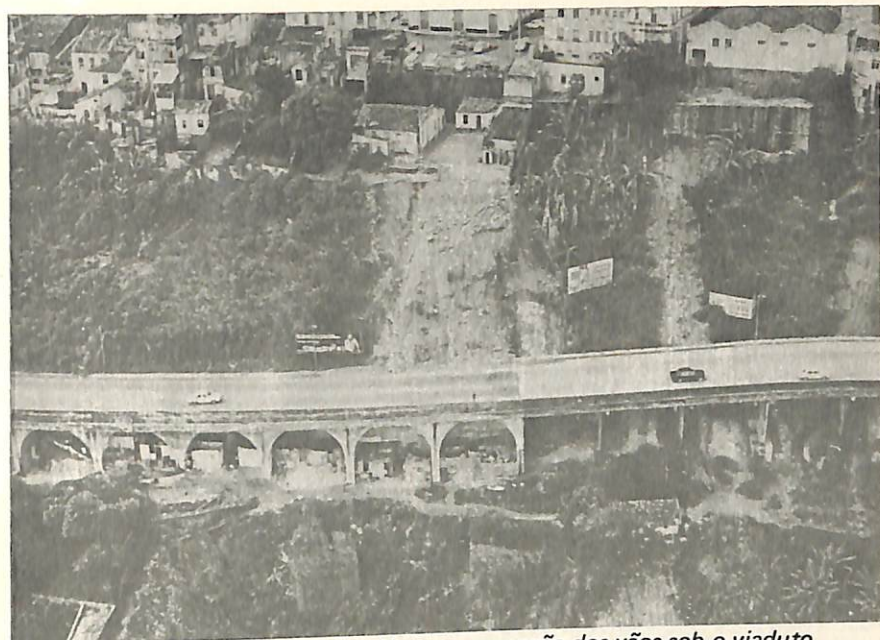
Escorregamento Av. Contorno – Notar a ocupação dos vãos sob o viaduto

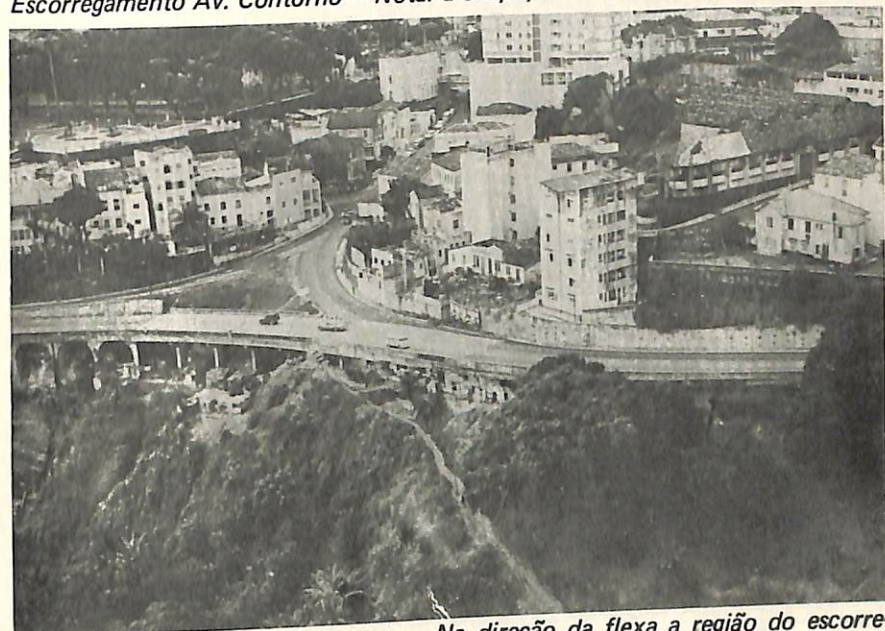
Escorregamento Av. de Contorno – Na direção da flexa a região do escorregamento já estabilizada sob o Viaduto.
