CADASTRAMENTO DE ÁREAS DE
ENCOSTAS INSTÁVEIS

Salvador, 10 de abril de 1980

Ass. Cadastramento de áreas de encostas
instáveis

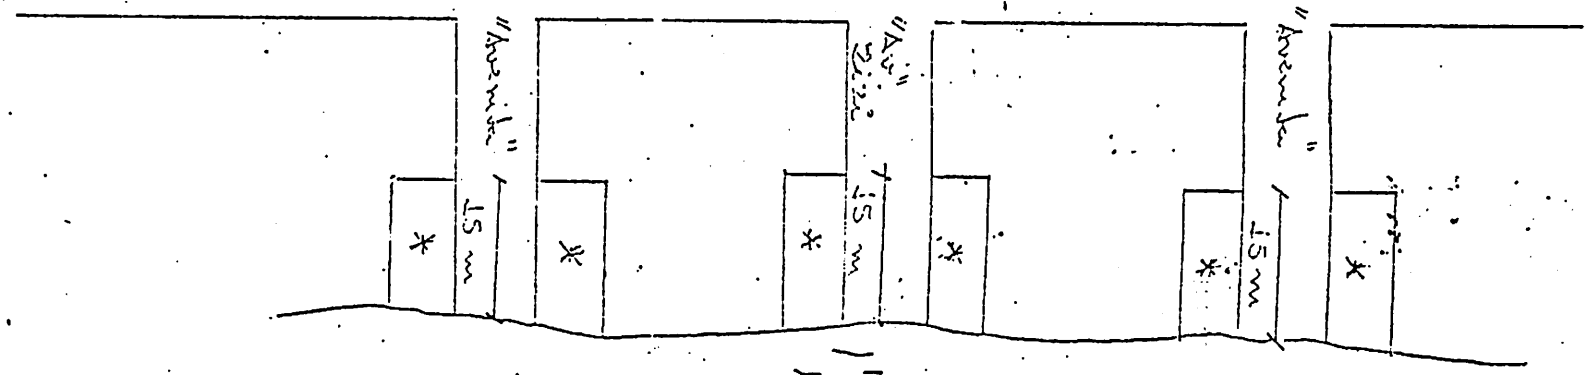
CROQUI
(LAUDO Nº 04)

Escorregamento ocorrido durante as chuvas de janeiro ou fevereiro passado destruindo as duas últimas casas da "Avenida" Zizi.

O material escorregado, ainda encontra-se no local, inclusive obstruindo parcialmente a entrada de uma das casas. Este material não deve ser removido, enquanto não for executada alguma obra de estabilização da encosta.

As casas existentes na crista da encosta lançam as águas servidas diretamente na mesma.

Além da evacuação e demolição imediata dos dois casebres já citados (2 famílias = 6 pessoas), as casas mais próximas do pé da encosta nas três "avenidas" correm o risco de destruição total ou parcial, caso haja um novo deslizamento.

De imediato, deve-se recobrir com plástico a cicatriz do deslizamento, inclusive o local com muita probabilidade de ocorrência de novo deslizamento (VER CROQUI ANEXO). Aliada a esta medida, deve-se remover imediatamente os dois casebres situados muito próximos da crista da cicatriz do deslizamento.
