AVALIAÇÃO DO ESTADO DE CONSERVAÇÃO DOS CASARÕES DO COMÉRCIO

- Ladeira da Conceição da Praia
- Rua da Conceição da Praia (1º trecho)
- Rua Manoel Vitorino

1º Relatório

FUNDAÇÃO MÁRIO LEAL FERREIRA

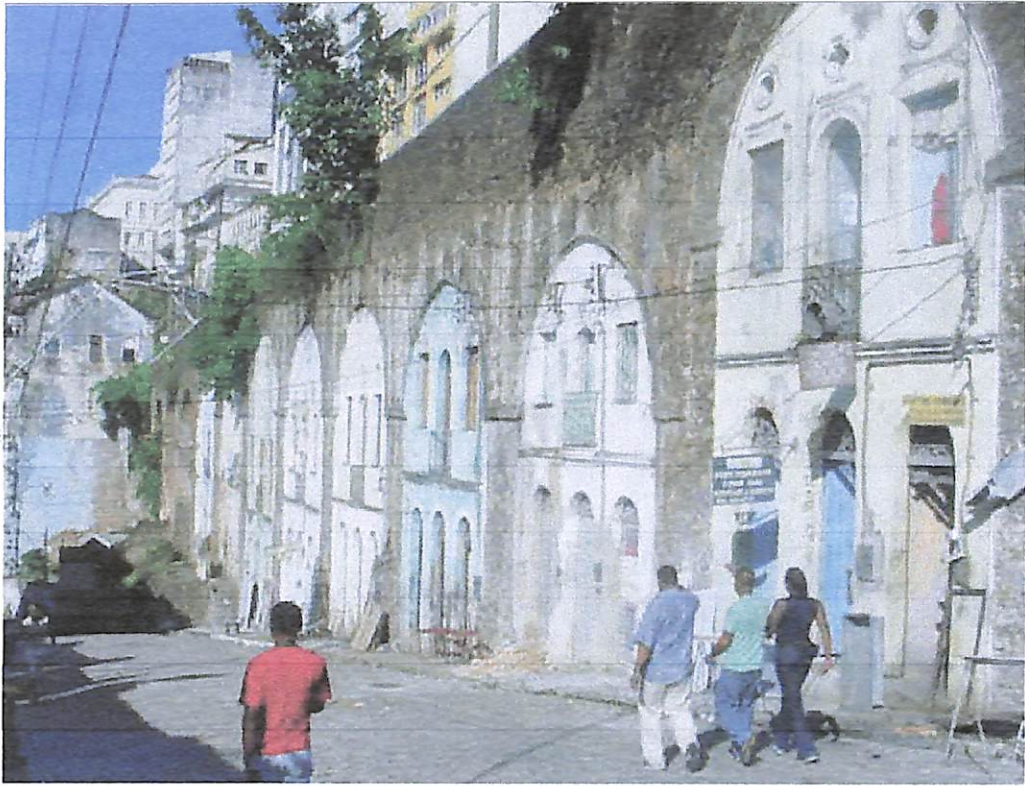
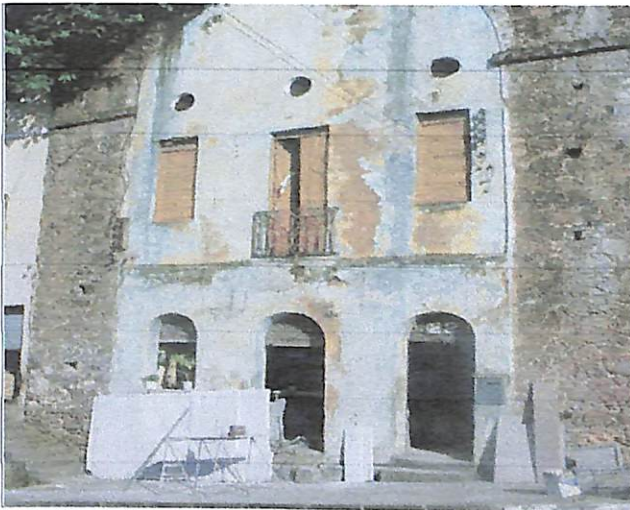
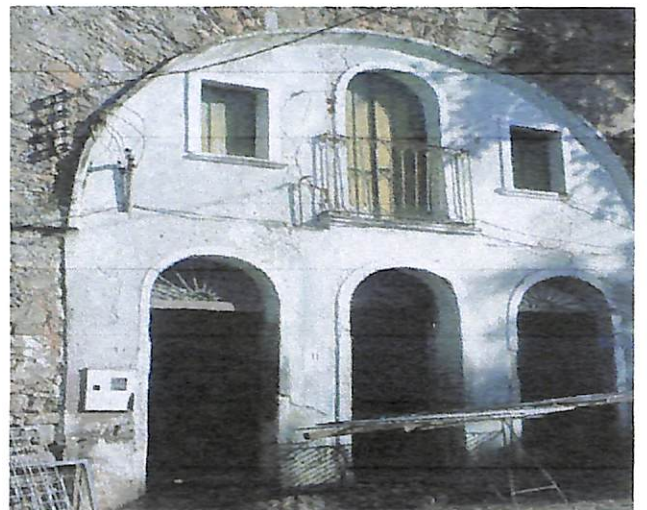
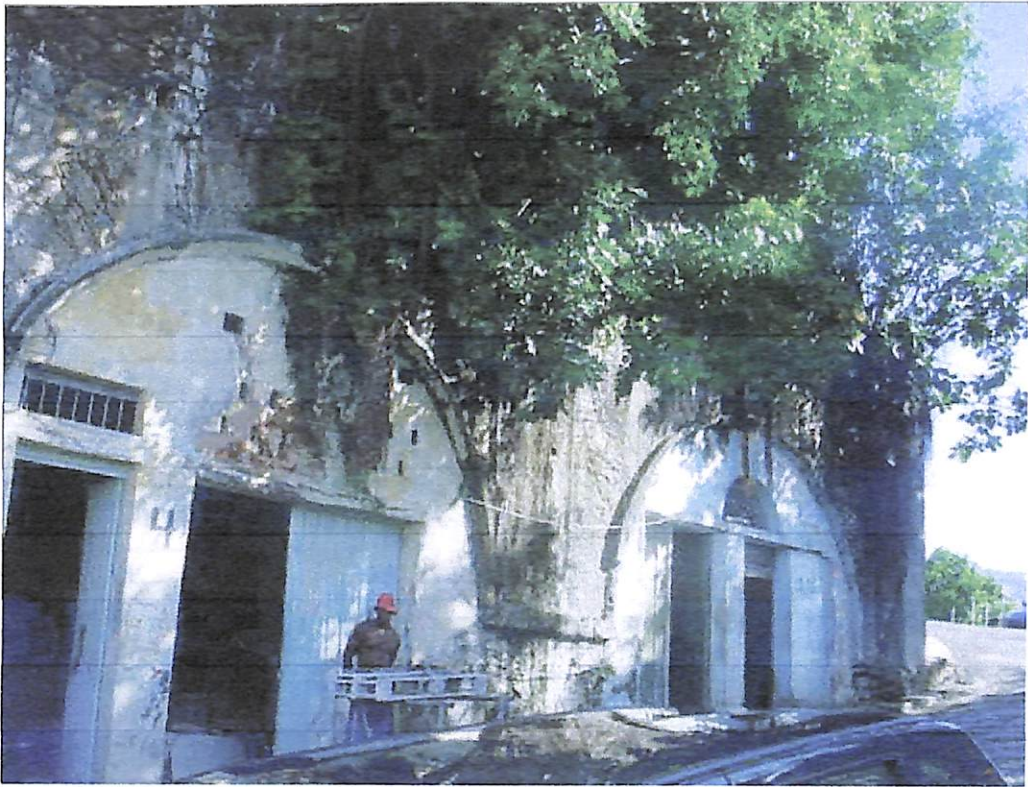
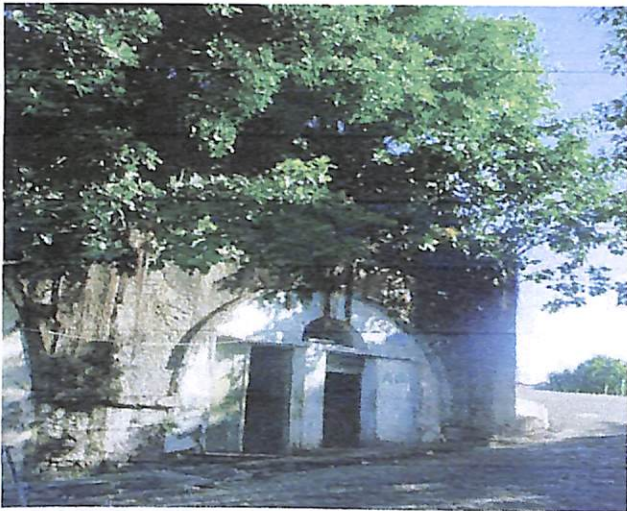
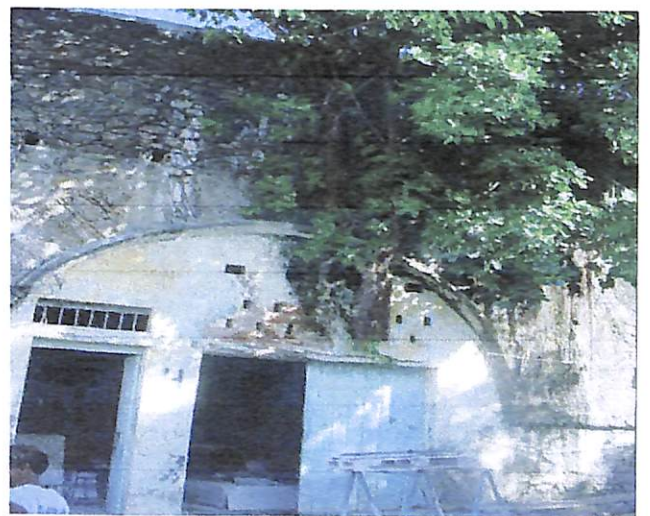
LADEIRA DA CONCEIÇÃO DA PRAIA - ARCOS

BAIRRO : Comercio		Data: 23/02/05		Nº	
RUA :Ladeira da Conceição da Praia				ARCOS	
CARACTERÍSTICAS					
1	CLASSIFICAÇÃO		4	USO DO IMÓVEL	
	CASA			RESID. UNIFAM.	
	PRÉDIO			RESID. COLETIVA	
	ARQ. RELIGIOSA			COMERCIAL	
	OUTROS		5	SITUAÇÃO DA CONSTRUÇÃO	
2	PAVIMENTOS			PARC. DESTRUÍDA	
	SUBSOLO	nº pav.		TOTAL. DESTRUÍDA	
	ACIMA NÍVEL RUA			CONDENADA	
	SÓTÃO		6	PERIGO DE VIDAS HUMANAS?	
3	LOCALIZAÇÃO			SIM	
	PLANO			NÃO	
	ENCOSTA		7	SITUAÇÃO DO IMÓVEL	
	SUB-ENCOSTA			OCUPADO (comercio térreo)	
	SOBRE-ENCOSTA			FECHADO (demais áreas)	
CONDIÇÕES FÍSICAS					
1	TELHADO		5	PAREDES EXTERNAS	
	BOM			TIJOLO	
	REGULAR			ADOBE	
	PARC. DESTRUÍDO			ESTUQUE	
	TOTAL. DESTRUÍDO			ALV. MISTA	
2	INST. HIDRO-SANIT.			BLOCO	
	C/ INFILTRAÇÃO			OUTROS	
	S/ INFILTRAÇÃO			CONDIÇÕES	
3	PISOS			BOAS	
	ASSOALHO			LESÕES	
	CIMENTADO		6	RISCOS A IMÓVEIS VIZINHOS	
	CERAMICO			SIM	
	OUTROS			NÃO	
	CONDIÇÕES			ESPECIFICAR	
	BOAS		7	CAUSAS DO ARRUINAMENTO

LESÕES			INFILT. ÁGUAS PLUVIAS	
4	PAREDES INTERNAS			INFILT. INST. HIDRO-SANIT.	
	TIJOLO			RECALQUE	
	ADOBE			ESMAGAMENTO	
	ESTUQUE			EMPUXO	
	ALV. MISTA			VEGETAÇÃO	
	BLOCO			DESLIZAMENTO DE ENCOSTA	
	OUTROS			OUTROS	
	CONDIÇÕES				
	BOAS				
	LESÕES

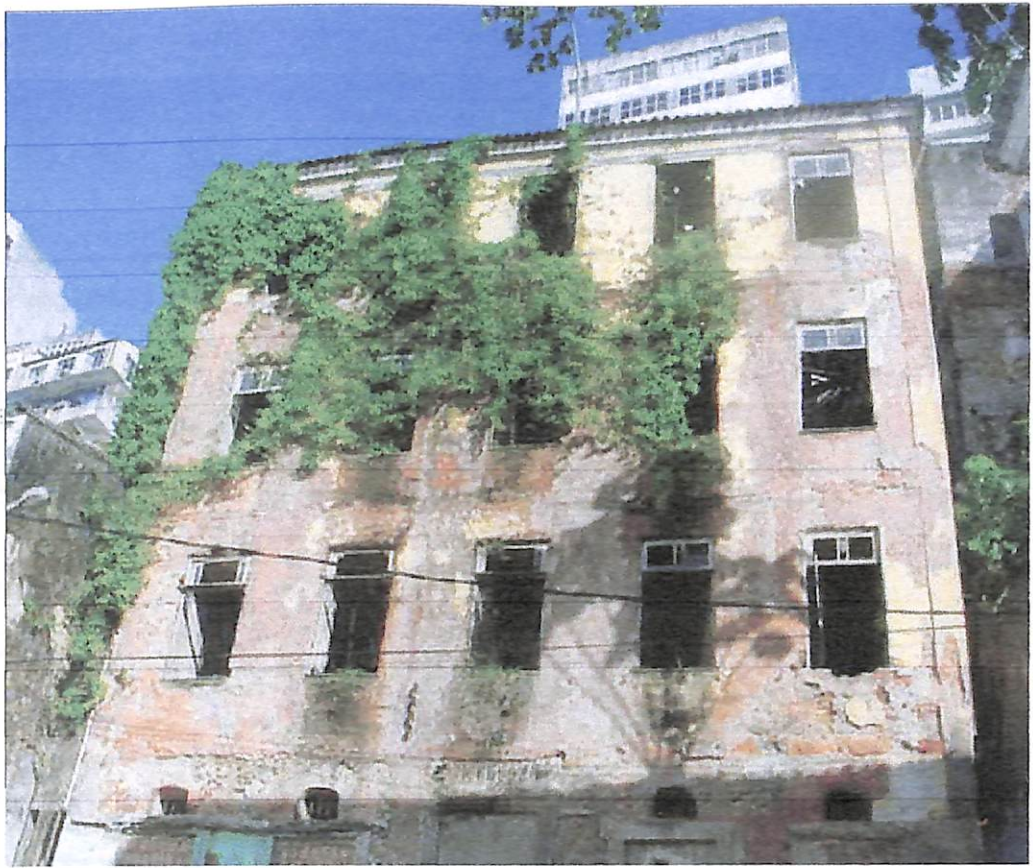
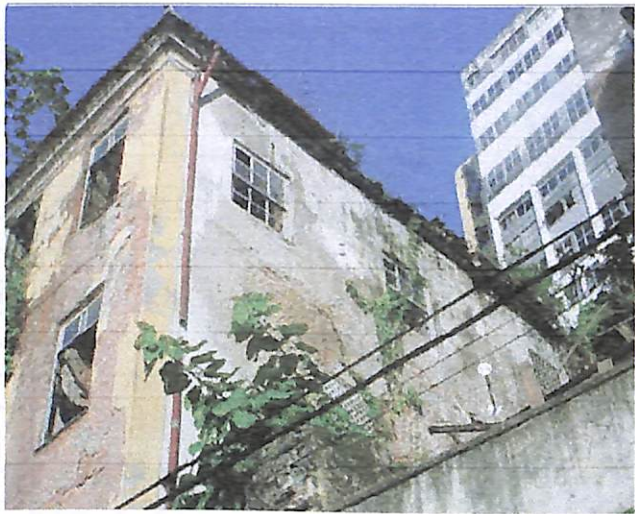
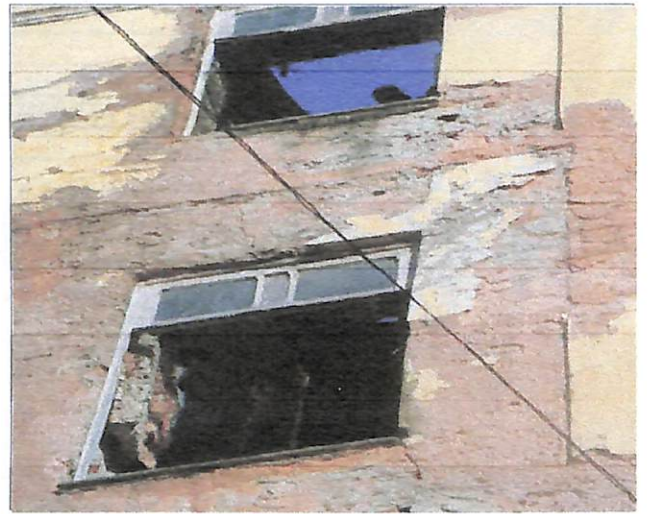
LADEIRA DA CONCEIÇÃO DA PRAIA Nº 2

BAIRRO : Comercio		Data: 23/02/05		Nº	
RUA : Ladeira da Conceição da Praia				2	
CARACTERÍSTICAS					
1	CLASSIFICAÇÃO		4	USO DO IMÓVEL	
	CASA			RESID. UNIFAM.	
<input checked="" type="checkbox"/>	PRÉDIO			RESID. COLETIVA	
	ARQ. RELIGIOSA			COMERCIAL	
	OUTROS			5 SITUAÇÃO DA CONSTRUÇÃO	
2	PAVIMENTOS			PARC. DESTRUÍDA	
	SUBSOLO	nº pav.		TOTAL. DESTRUÍDA	
<input checked="" type="checkbox"/>	ACIMA NÍVEL RUA	4	<input checked="" type="checkbox"/>	CONDENADA	
	SÓTÃO			6 PERIGO DE VIDAS HUMANAS?	
3	LOCALIZAÇÃO		<input checked="" type="checkbox"/>	SIM	
	PLANO			NÃO	
<input checked="" type="checkbox"/>	ENCOSTA			7 SITUAÇÃO DO IMÓVEL	
	SUB-ENCOSTA			OCUPADO	
	SOBRE-ENCOSTA		<input checked="" type="checkbox"/>	FECHADO	
CONDIÇÕES FÍSICAS					
1	TELHADO		5	PAREDES EXTERNAS	
	BOM		<input checked="" type="checkbox"/>	TIJOLO	
	REGULAR			ADOBE	
	PARC. DESTRUÍDO			ESTUQUE	
<input checked="" type="checkbox"/>	TOTAL. DESTRUÍDO		<input checked="" type="checkbox"/>	ALV. MISTA

2	INST. HIDRO-SANIT.			BLOCO	
	C/ INFILTRAÇÃO			OUTROS	
	S/ INFILTRAÇÃO			CONDIÇÕES	
3	PISOS			BOAS	
	ASSOALHO		<input checked="" type="checkbox"/>	LESÕES	
	CIMENTADO			6 RISCOS A IMÓVEIS VIZINHOS	
	CERAMICO		<input checked="" type="checkbox"/>	SIM	
	OUTROS			NÃO	
	CONDIÇÕES			ESPECIFICAR	
	BOAS			7 CAUSAS DO ARRUINAMENTO	
	LESÕES		<input checked="" type="checkbox"/>	INFILT. ÁGUAS PLUVIAS	
4	PAREDES INTERNAS			INFILT. INST. HIDRO-SANIT.	
	TIJOLO			RECALQUE	
	ADOBE			ESMAGAMENTO	
	ESTUQUE			EMPUXO	
	ALV. MISTA		<input checked="" type="checkbox"/>	VEGETAÇÃO	
	BLOCO			DESLIZAMENTO DE ENCOSTA	
	OUTROS		<input checked="" type="checkbox"/>	OUTROS	
	CONDIÇÕES				
	BOAS				
	LESÕES

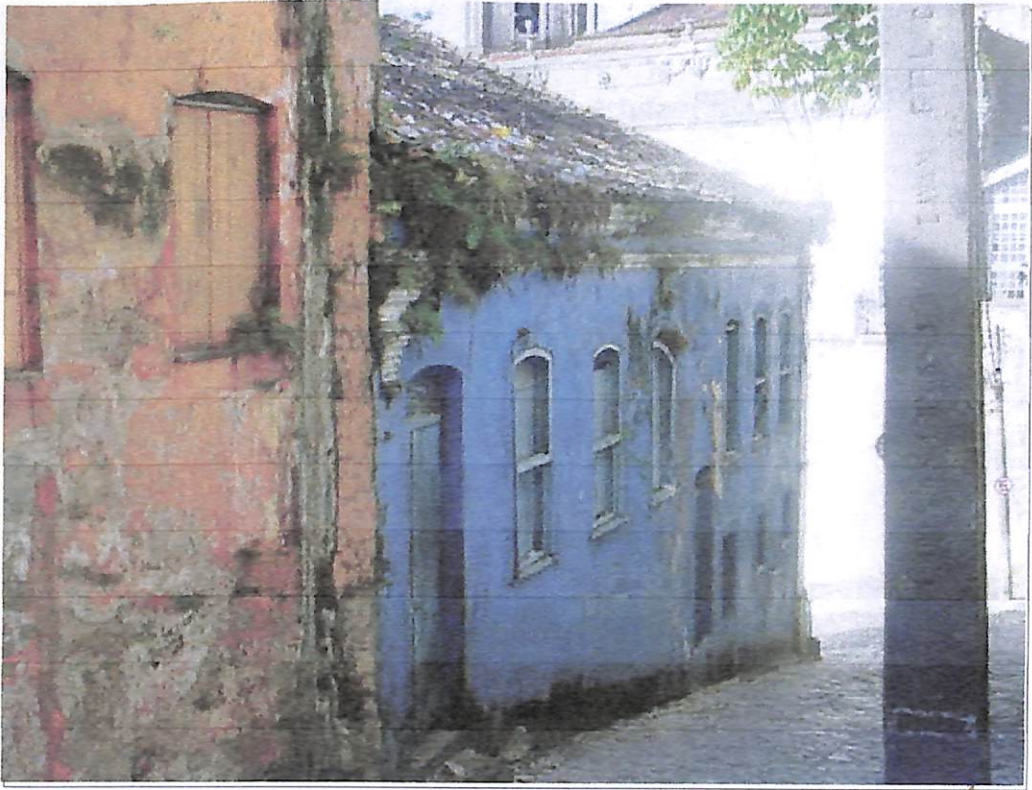
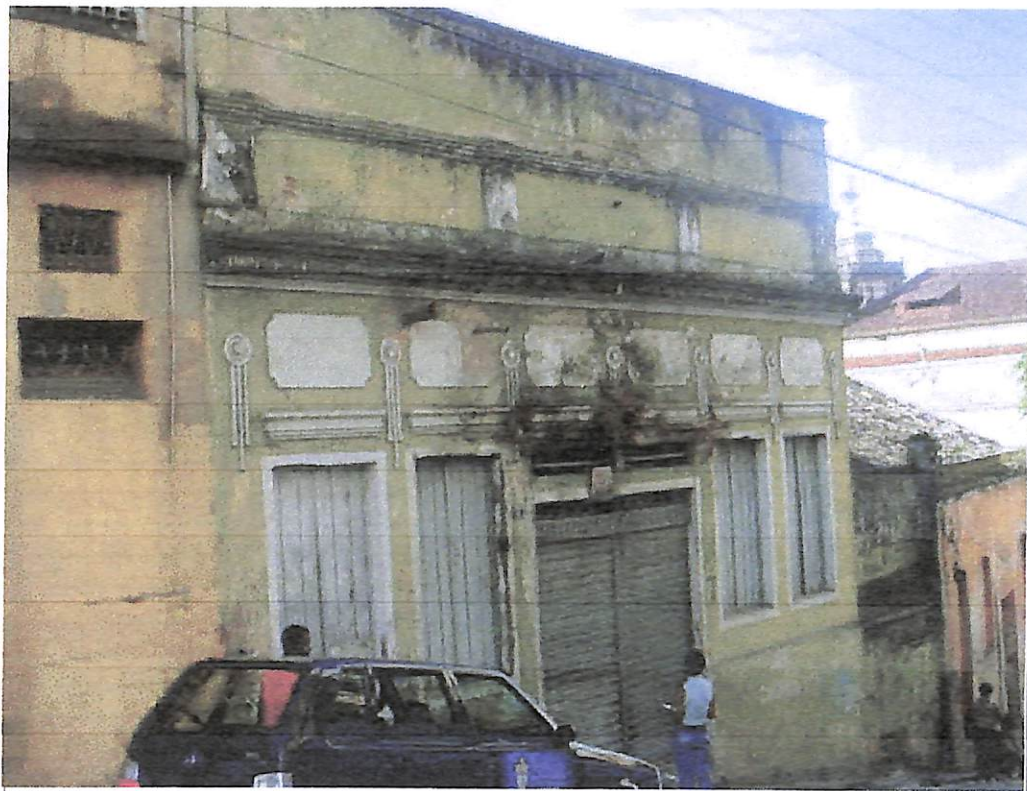
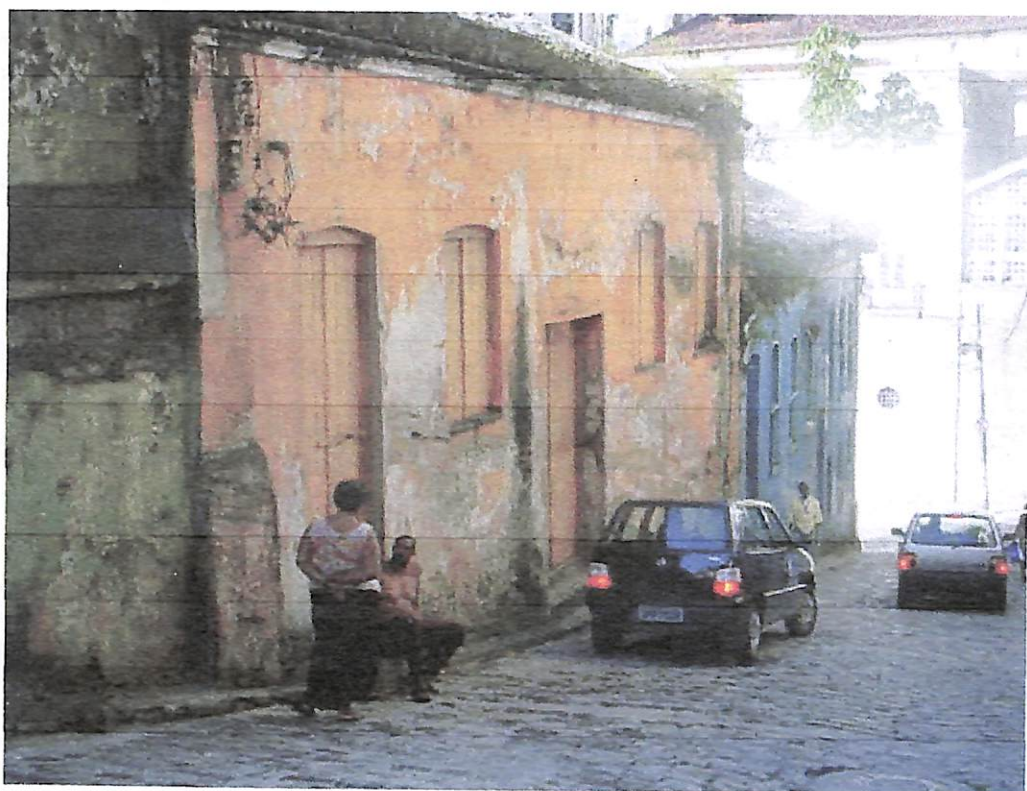
BAIRRO : Comercio		Data: 23/02/05		Nº	
RUA :Ladeira da Conceição da Praia				7,5 e 3	
CARACTERÍSTICAS					
1 CLASSIFICAÇÃO				4 USO DO IMÓVEL	
CASA				RESID. UNIFAM.	
PRÉDIO				RESID. COLETIVA	
ARQ. RELIGIOSA				COMERCIAL	
OUTROS				5 SITUAÇÃO DA CONSTRUÇÃO	
2 PAVIMENTOS				PARC. DESTRUÍDA	
SUBSOLO		nº pav.		TOTAL. DESTRUÍDA	
ACIMA NÍVEL RUA				CONDENADA	
SÓTÃO				6 PERIGO DE VIDAS HUMANAS?	
3 LOCALIZAÇÃO				SIM	
PLANO				NÃO	
ENCOSTA				7 SITUAÇÃO DO IMÓVEL	
SUB-ENCOSTA				OCUPADO	
SOBRE-ENCOSTA				FECHADO	
CONDIÇÕES FÍSICAS					
1 TELHADO				5 PAREDES EXTERNAS	
BOM				TIJOLO	
REGULAR				ADOBE	
PARC. DESTRUÍDO				ESTUQUE	
TOTAL. DESTRUÍDO				ALV. MISTA	
2 INST. HIDRO-SANIT.				BLOCO	
C/ INFILTRAÇÃO				OUTROS	
S/ INFILTRAÇÃO				CONDIÇÕES	
3 PISOS				BOAS	
ASSOALHO				LESÕES	
CIMENTADO				6 RISCOS A IMÓVEIS VIZINHOS	
CERAMICO				SIM	
OUTROS				NÃO	
CONDIÇÕES				ESPECIFICAR	
BOAS				7 CAUSAS DO ARRUINAMENTO	
LESÕES				INFILT. ÁGUAS PLUVIAS

4 PAREDES INTERNAS				INFILT. INST. HIDRO-SANIT.	
TIJOLO				RECALQUE	
ADOBE				ESMAGAMENTO	
ESTUQUE				EMPUXO	
ALV. MISTA				VEGETAÇÃO	
BLOCO				DESLIZAMENTO DE ENCOSTA	
OUTROS				OUTROS	
CONDIÇÕES					
BOAS					
LESÕES

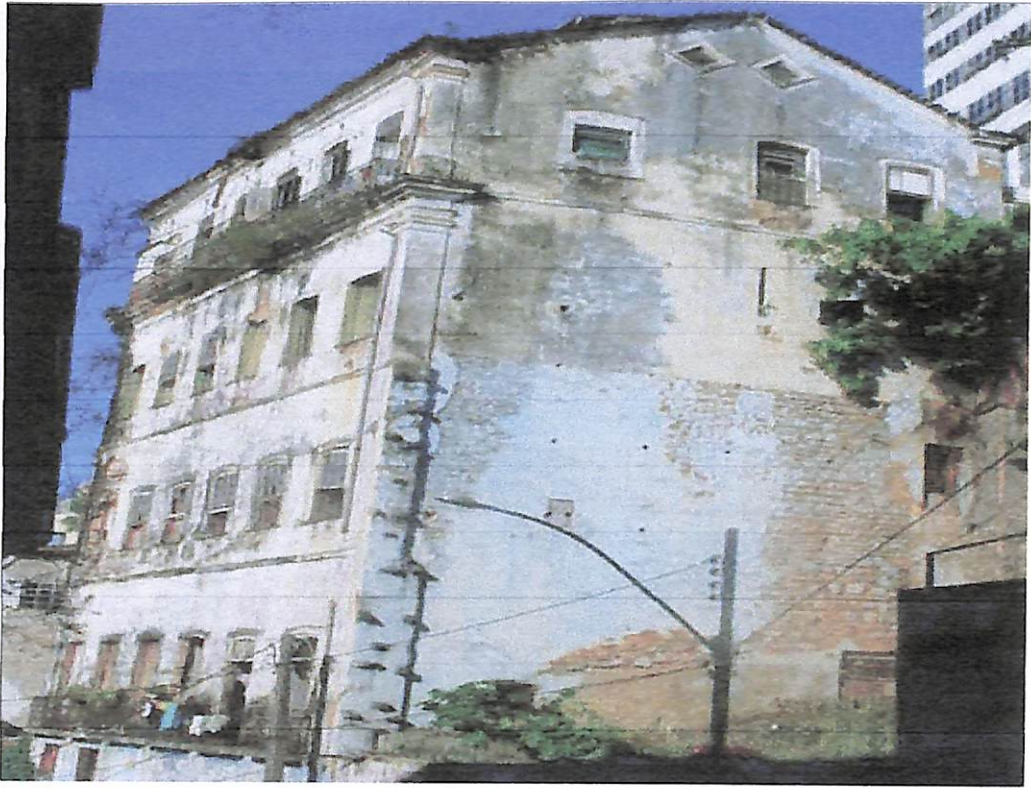
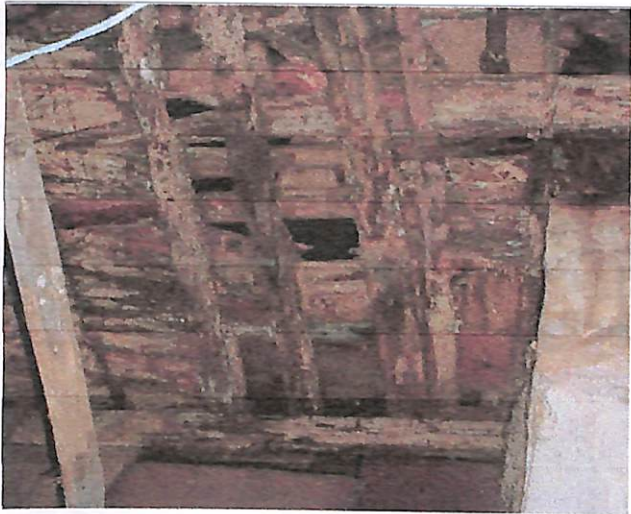
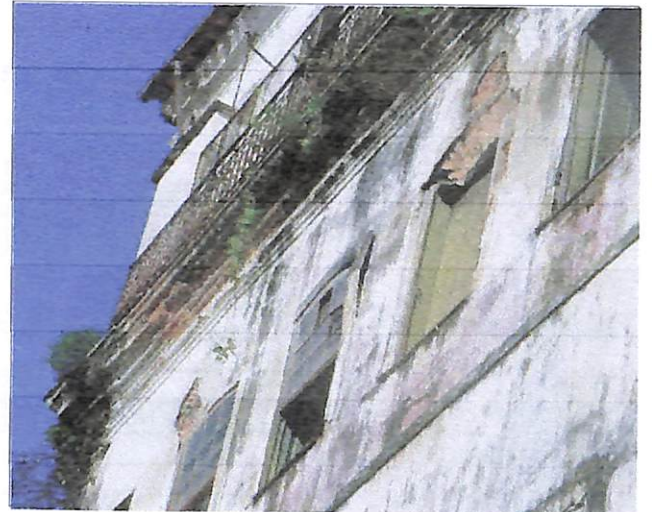
LADEIRA DA CONCEIÇÃO DA PRAIA Nº8

BAIRRO : Comercio		Data: 23/02/05		Nº	
RUA : Ladeira da Conceição da Praia				8	
CARACTERÍSTICAS					
1	CLASSIFICAÇÃO		4	USO DO IMÓVEL	
	CASA			RESID. UNIFAM.	
X	PRÉDIO			RESID. COLETIVA	
	ARQ. RELIGIOSA		X	COMERCIAL	
	OUTROS		5	SITUAÇÃO DA CONSTRUÇÃO	
2	PAVIMENTOS		X	PARC. DESTRUÍDA	
	SUBSOLO	nº pav.		TOTAL. DESTRUÍDA	
X	ACIMA NÍVEL RUA	5	X	CONDENADA	
	SÓTÃO		6	PERIGO DE VIDAS HUMANAS?	
3	LOCALIZAÇÃO		X	SIM	
	PLANO			NÃO	
X	ENCOSTA		7	SITUAÇÃO DO IMÓVEL	
	SUB-ENCOSTA		X	OCUPADO	
	SOBRE-ENCOSTA			FECHADO	
CONDIÇÕES FÍSICAS					
1	TELHADO		5	PAREDES EXTERNAS	
	BOM		X	TIJOLO	
	REGULAR			ADOBE	
X	PARC. DESTRUÍDO			ESTUQUE	
	TOTAL. DESTRUÍDO			ALV. MISTA	
2	INST. HIDRO-SANIT.			BLOCO	
X	C/ INFILTRAÇÃO			OUTROS	
	S/ INFILTRAÇÃO			CONDIÇÕES	
3	PISOS			BOAS	
X	ASSOALHO		X	LESÕES	
	CIMENTADO		6	RISCOS A IMÓVEIS VIZINHOS	
	CERAMICO			SIM	
	OUTROS		X	NÃO	
	CONDIÇÕES			ESPECIFICAR	
	BOAS		7	CAUSAS DO ARRUINAMENTO	
X	LESÕES		X	INFILT. ÁGUAS PLUVIAS

4	PAREDES INTERNAS		X	INFILT. INST. HIDRO-SANIT.	
	TIJOLO			RECALQUE	
X	ADOBE			ESMAGAMENTO	
	ESTUQUE			EMPUXO	
	ALV. MISTA		X	VEGETAÇÃO	
	BLOCO			DESLIZAMENTO DE ENCOSTA	
	OUTROS		X	OUTROS	
	CONDIÇÕES				
	BOAS				
X	LESÕES

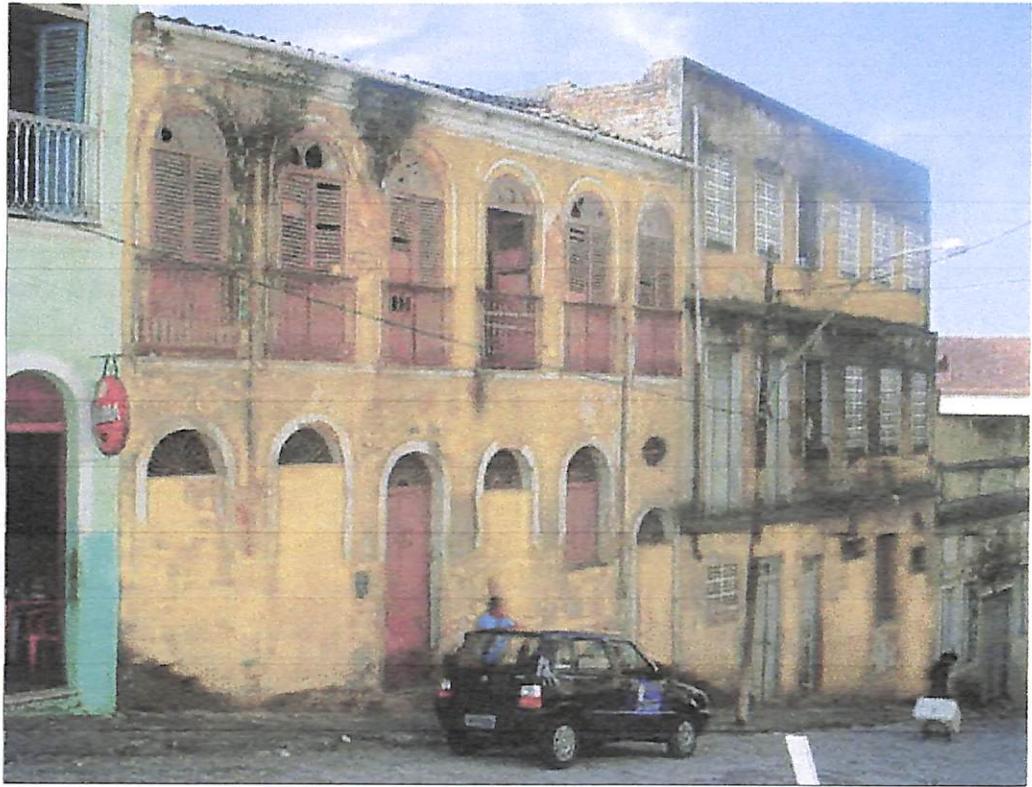
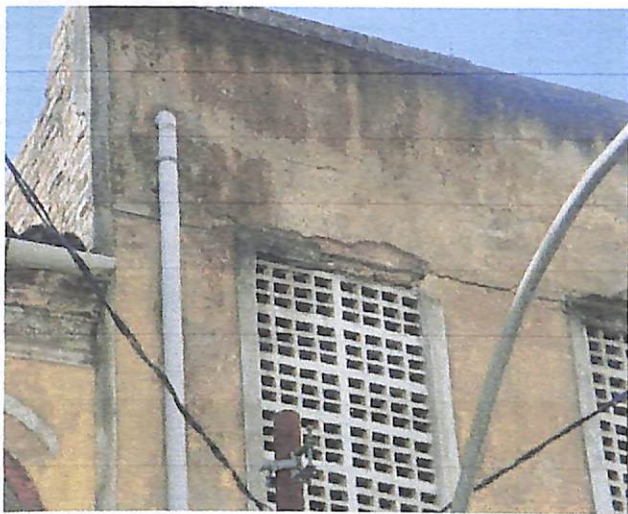
LADEIRA DA CONCEIÇÃO DA PRAIA Nº 9

BAIRRO : Comercio		Data: 23/02/05		Nº	
RUA : Ladeira da Conceição da Praia				9	
CARACTERÍSTICAS					
1	CLASSIFICAÇÃO		4	USO DO IMÓVEL	
	CASA			RESID. UNIFAM.	
X	PRÉDIO			RESID. COLETIVA	
	ARQ. RELIGIOSA			COMERCIAL	
	OUTROS		5	SITUAÇÃO DA CONSTRUÇÃO	
2	PAVIMENTOS		X	PARC. DESTRUÍDA	
	SUBSOLO	nº pav.		TOTAL. DESTRUÍDA	
X	ACIMA NÍVEL RUA	3		CONDENADA	
	SÓTÃO		6	PERIGO DE VIDAS HUMANAS?	
3	LOCALIZAÇÃO		X	SIM	
	PLANO			NÃO	
X	ENCOSTA		7	SITUAÇÃO DO IMÓVEL	
	SUB-ENCOSTA			OCUPADO	
	SOBRE-ENCOSTA		X	FECHADO	
CONDIÇÕES FÍSICAS					
1	TELHADO		5	PAREDES EXTERNAS	
	BOM		X	TIJOLO	
	REGULAR			ADOBE	
	PARC. DESTRUÍDO			ESTUQUE	
	TOTAL. DESTRUÍDO			ALV. MISTA	
2	INST. HIDRO-SANIT.			BLOCO	
	C/ INFILTRAÇÃO			OUTROS	
	S/ INFILTRAÇÃO			CONDIÇÕES	
3	PISOS			BOAS	
	ASSOALHO			LESÕES	
	CIMENTADO		6	RISCOS A IMÓVEIS VIZINHOS	
	CERAMICO		X	SIM	
	OUTROS			NÃO	
	CONDIÇÕES			ESPECIFICAR	
	BOAS		7	CAUSAS DO ARRUINAMENTO	
	LESÕES		X	INFILT. ÁGUAS PLUVIAS

4	PAREDES INTERNAS			INFILT. INST. HIDRO-SANIT.	
	TIJOLO			RECALQUE	
	ADOBE			ESMAGAMENTO	
	ESTUQUE			EMPUXO	
	ALV. MISTA			VEGETAÇÃO	
	BLOCO			DESLIZAMENTO DE ENCOSTA	
	OUTROS			OUTROS	
	CONDIÇÕES				
	BOAS				
	LESÕES

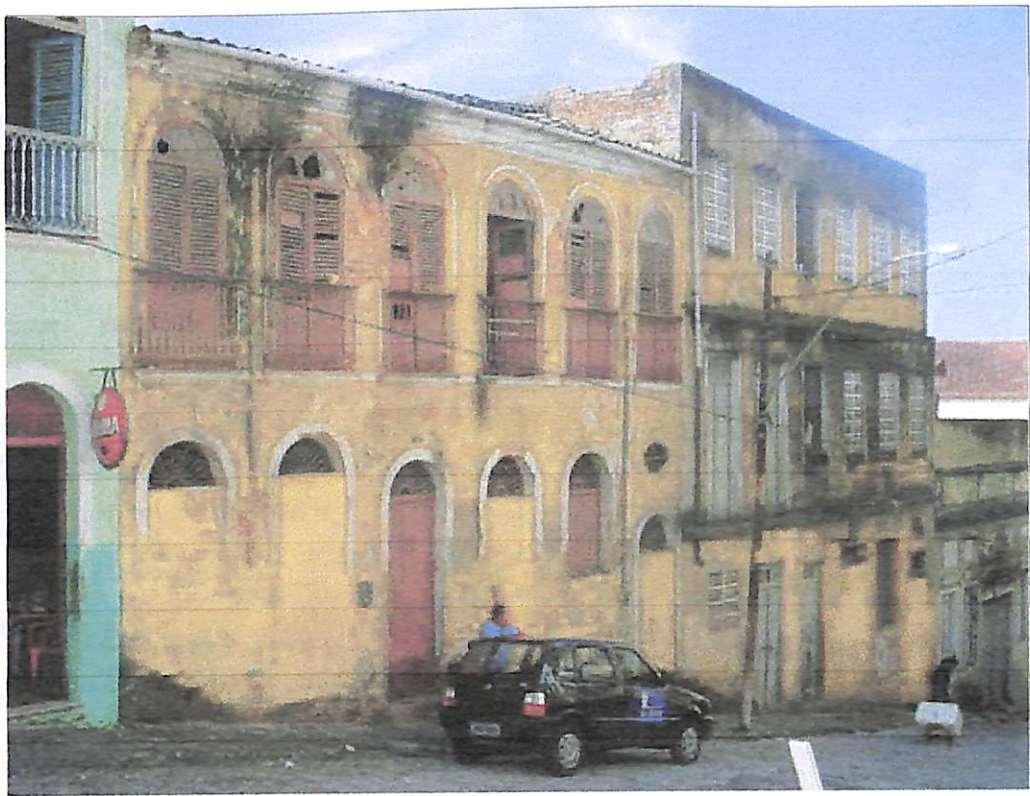
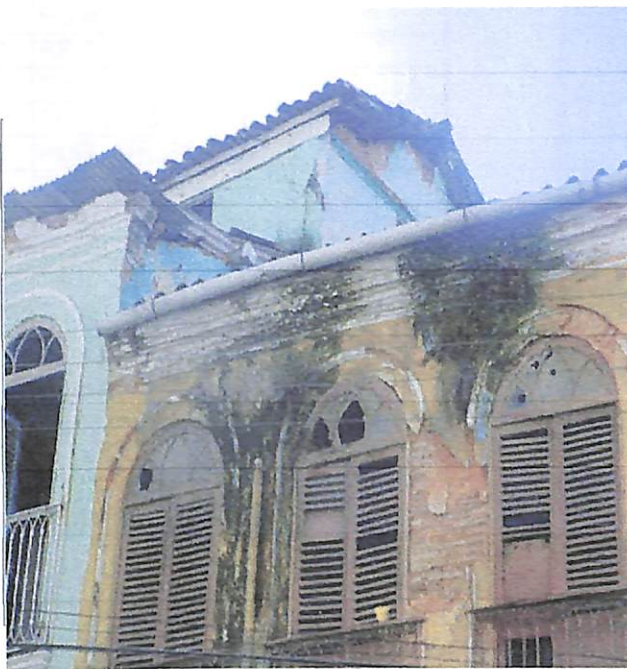
LADEIRA DA CONCEIÇÃO DA PRAIA Nº 11

BAIRRO : Comercio		Data: 23/02/05		Nº	
RUA : Ladeira da Conceição da Praia				11	
CARACTERÍSTICAS					
1	CLASSIFICAÇÃO		4	USO DO IMÓVEL	
<input checked="" type="checkbox"/>	CASA			RESID. UNIFAM.	
	PRÉDIO			RESID. COLETIVA	
	ARQ. RELIGIOSA			COMERCIAL	
	OUTROS		5	SITUAÇÃO DA CONSTRUÇÃO	
2	PAVIMENTOS		<input checked="" type="checkbox"/>	PARC. DESTRUÍDA	
	SUBSOLO	nº pav.		TOTAL. DESTRUÍDA	
<input checked="" type="checkbox"/>	ACIMA NÍVEL RUA	2		CONDENADA	
	SÓTÃO		6	PERIGO DE VIDAS HUMANAS?	
3	LOCALIZAÇÃO			SIM	
	PLANO			NÃO	
<input checked="" type="checkbox"/>	ENCOSTA		7	SITUAÇÃO DO IMÓVEL	
	SUB-ENCOSTA			OCUPADO	
	SOBRE-ENCOSTA		<input checked="" type="checkbox"/>	FECHADO	
CONDIÇÕES FÍSICAS					
1	TELHADO		5	PAREDES EXTERNAS	
	BOM			TIJOLO	
<input checked="" type="checkbox"/>	REGULAR			ADOBE	
	PARC. DESTRUÍDO			ESTUQUE	
	TOTAL. DESTRUÍDO			ALV. MISTA	
2	INST. HIDRO-SANIT.			BLOCO	
	C/ INFILTRAÇÃO			OUTROS	
	S/ INFILTRAÇÃO			CONDIÇÕES

3	PISOS			BOAS	
	ASSOALHO		<input checked="" type="checkbox"/>	LESÕES	
	CIMENTADO		6	RISCOS A IMÓVEIS VIZINHOS	
	CERAMICO			SIM	
	OUTROS		<input checked="" type="checkbox"/>	NÃO	
	CONDIÇÕES			ESPECIFICAR	
	BOAS		7	CAUSAS DO ARRUINAMENTO	
	LESÕES		<input checked="" type="checkbox"/>	INFILT. ÁGUAS PLUVIAS	
4	PAREDES INTERNAS			INFILT. INST. HIDRO-SANIT.	
	TIJOLO			RECALQUE	
	ADOBE			ESMAGAMENTO	
	ESTUQUE			EMPUXO	
	ALV. MISTA			VEGETAÇÃO	
	BLOCO			DESLIZAMENTO DE ENCOSTA	
	OUTROS		<input checked="" type="checkbox"/>	OUTROS	
	CONDIÇÕES				
	BOAS				
	LESÕES

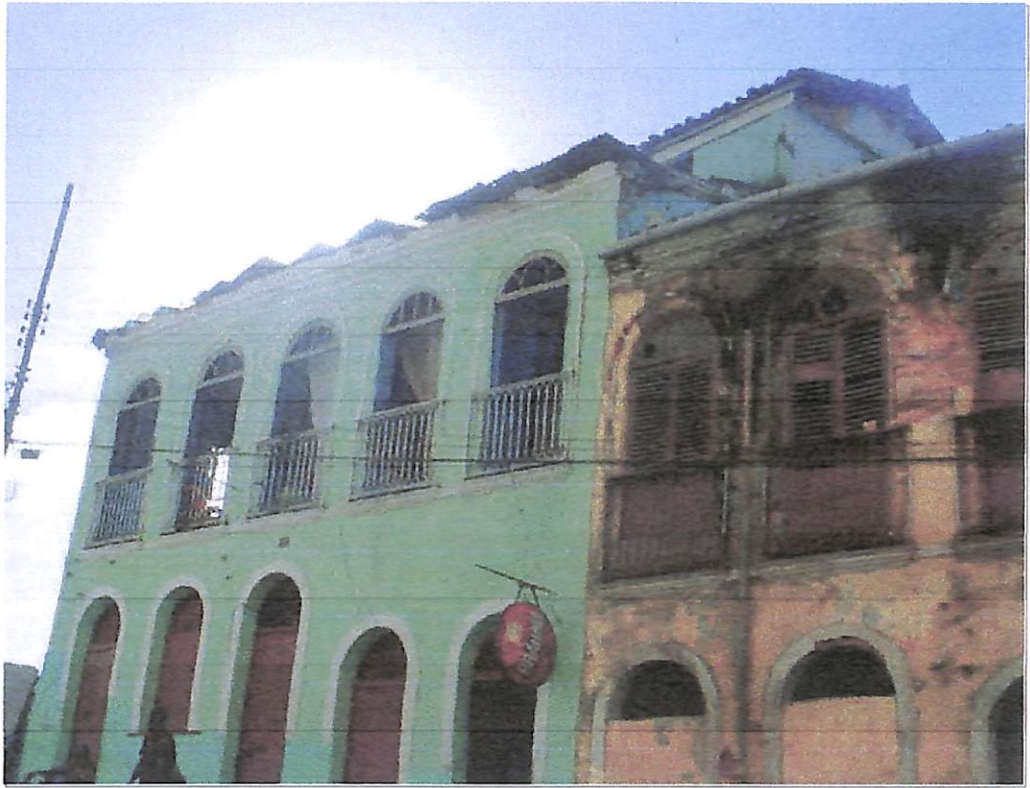
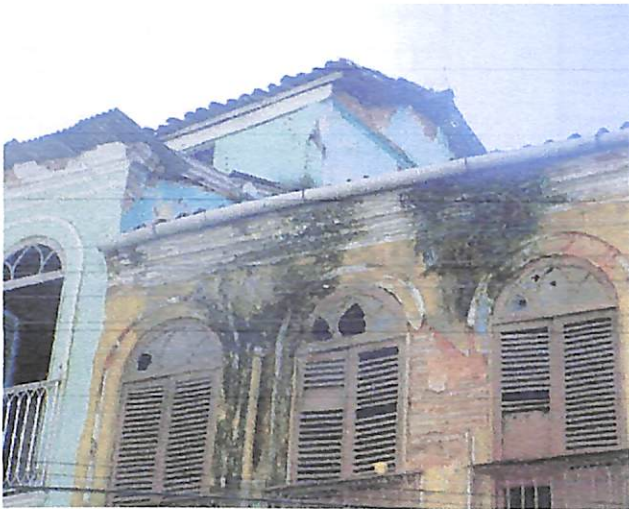
LADEIRA DA CONCEIÇÃO DA PRAIA Nº 13

BAIRRO : Comercio		Data: 23/02/05		Nº	
RUA : Ladeira da Conceição da Praia				13	
CARACTERÍSTICAS					
1	CLASSIFICAÇÃO		4	USO DO IMÓVEL	
	CASA			RESID. UNIFAM.	
<input checked="" type="checkbox"/>	PRÉDIO			RESID. COLETIVA	
	ARQ. RELIGIOSA		<input checked="" type="checkbox"/>	COMERCIAL	
	OUTROS		5	SITUAÇÃO DA CONSTRUÇÃO	
2	PAVIMENTOS		<input checked="" type="checkbox"/>	PARC. DESTRUÍDA	
<input checked="" type="checkbox"/>	SUBSOLO	nº pav.		TOTAL. DESTRUÍDA	
<input checked="" type="checkbox"/>	ACIMA NÍVEL RUA (2)	2		CONDENADA	
<input checked="" type="checkbox"/>	SÓTÃO		6	PERIGO DE VIDAS HUMANAS?	
3	LOCALIZAÇÃO		<input checked="" type="checkbox"/>	SIM	
	PLANO			NÃO	
<input checked="" type="checkbox"/>	ENCOSTA		7	SITUAÇÃO DO IMÓVEL	
	SUB-ENCOSTA		<input checked="" type="checkbox"/>	OCUPADO	
	SOBRE-ENCOSTA			FECHADO	
CONDIÇÕES FÍSICAS					
1	TELHADO		5	PAREDES EXTERNAS	
	BOM			TIJOLO	
	REGULAR		<input checked="" type="checkbox"/>	ADOBE

<input checked="" type="checkbox"/>	PARC. DESTRUÍDO			ESTUQUE	
	TOTAL. DESTRUÍDO			ALV. MISTA	
2	INST. HIDRO-SANIT.			BLOCO	
	C/ INFILTRAÇÃO			OUTROS	
	S/ INFILTRAÇÃO			CONDIÇÕES	
3	PISOS			BOAS	
	ASSOALHO		<input checked="" type="checkbox"/>	LESÕES	
	CIMENTADO		6	RISCOS A IMÓVEIS VIZINHOS	
	CERAMICO		<input checked="" type="checkbox"/>	SIM	
	OUTROS			NÃO	
	CONDIÇÕES			ESPECIFICAR	
	BOAS		7	CAUSAS DO ARRUINAMENTO	
	LESÕES		<input checked="" type="checkbox"/>	INFILT. ÁGUAS PLUVIAS	
4	PAREDES INTERNAS			INFILT. INST. HIDRO-SANIT.	
	TIJOLO			RECALQUE	
	ADOBE			ESMAGAMENTO	
	ESTUQUE			EMPUXO	
	ALV. MISTA			VEGETAÇÃO	
	BLOCO			DESLIZAMENTO DE ENCOSTA	
	OUTROS		<input checked="" type="checkbox"/>	OUTROS	
	CONDIÇÕES				
	BOAS				
	LESÕES

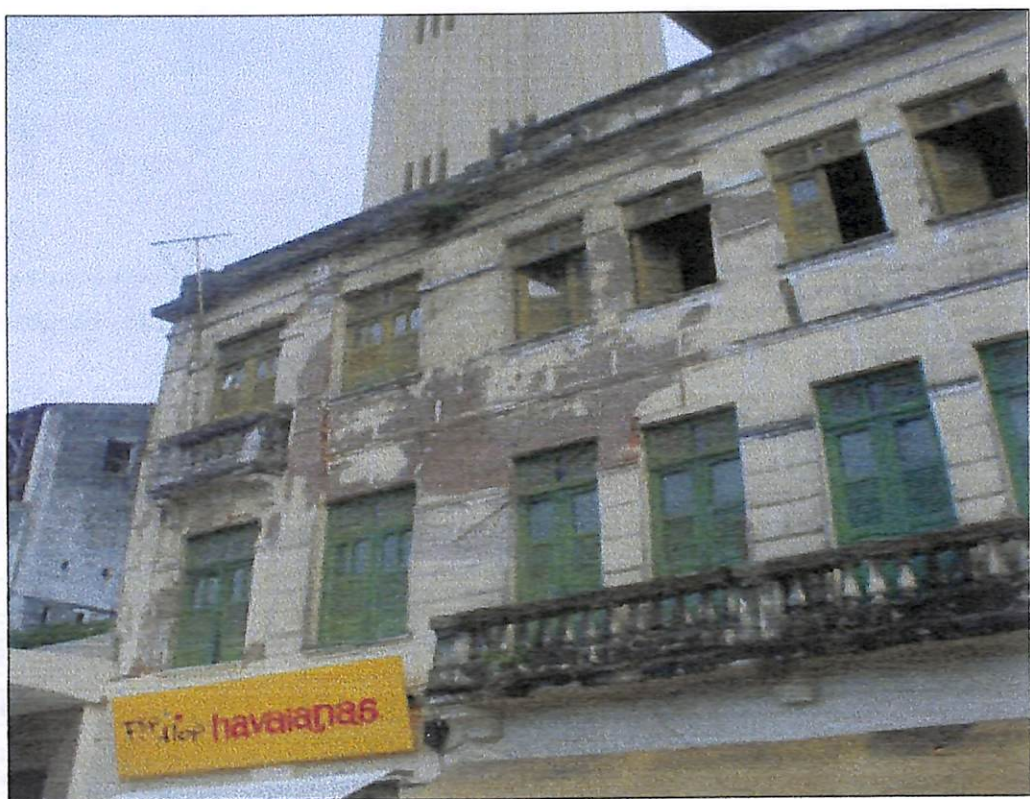
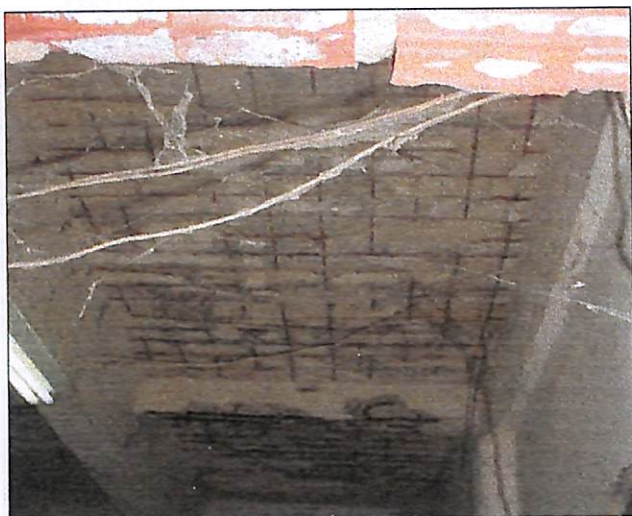
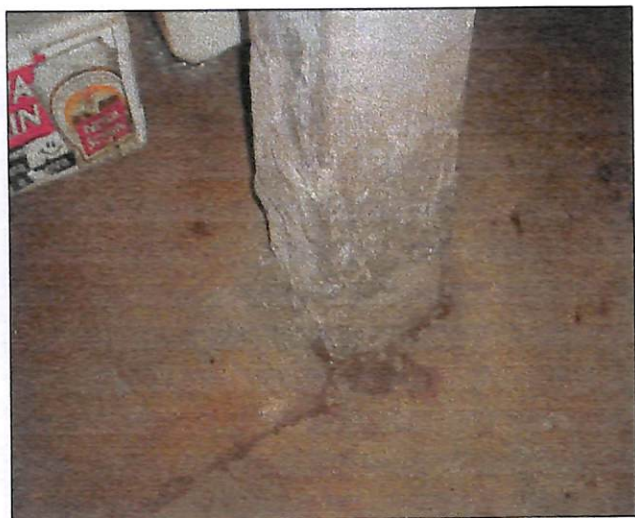
RUA DA CONCEIÇÃO DA PRAIA - Nº2

BAIRRO : Comercio		Data: 23/02/05		Nº	
RUA : Conceição da Praia				2	
CARACTERÍSTICAS					
1	CLASSIFICAÇÃO		4	USO DO IMÓVEL	
	CASA			RESID. UNIFAM.	
X	PRÉDIO			RESID. COLETIVA	
	ARQ. RELIGIOSA		X	COMERCIAL	
	OUTROS		5	SITUAÇÃO DA CONSTRUÇÃO	
2	PAVIMENTOS		X	PARC. DESTRUÍDA	
	SUBSOLO	nº pav.		TOTAL. DESTRUÍDA	=
X	ACIMA NÍVEL RUA	3	X	CONDENADA	
	SÓTÃO		6	PERIGO DE VIDAS HUMANAS?	
3	LOCALIZAÇÃO		X	SIM	
X	PLANO			NÃO	
	ENCOSTA		7	SITUAÇÃO DO IMÓVEL	
	SUB-ENCOSTA		X	OCUPADO	
	SOBRE-ENCOSTA			FECHADO	
CONDIÇÕES FÍSICAS					
1	TELHADO		5	PAREDES EXTERNAS	
	BOM			TIJOLO	
	REGULAR		X	ADOBE	
X	PARC. DESTRUÍDO			ESTUQUE	
	TOTAL. DESTRUÍDO		X	ALV. MISTA	
2	INST. HIDRO-SANIT.			BLOCO	
X	C/ INFILTRAÇÃO			OUTROS	
	S/ INFILTRAÇÃO			CONDIÇÕES	
3	PISOS			BOAS	
X	ASSOALHO		X	LESÕES	
X	CIMENTADO		6	RISCOS A IMÓVEIS VIZINHOS	
	CERAMICO		X	SIM	
	OUTROS			NÃO	
	CONDIÇÕES			ESPECIFICAR	
	BOAS		7	CAUSAS DO ARRUINAMENTO	
X	LESÕES		X	INFILT. ÁGUAS PLUVIAS

4	PAREDES INTERNAS			INFILT. INST. HIDRO-SANIT.	
	TIJOLO			RECALQUE	
X	ADOBE		X	ESMAGAMENTO	
	ESTUQUE			EMPUXO	
	ALV. MISTA			VEGETAÇÃO	
	BLOCO			DESLIZAMENTO DE ENCOSTA	
	OUTROS			OUTROS	
	CONDIÇÕES				
	BOAS				
X	LESÕES

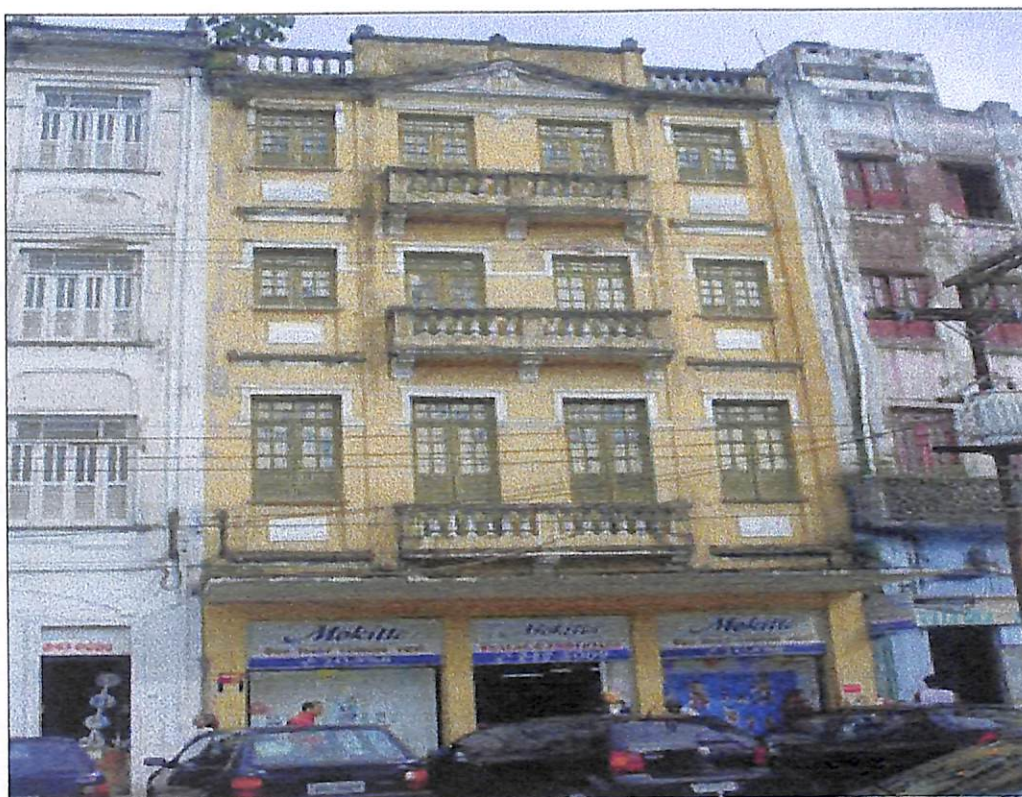
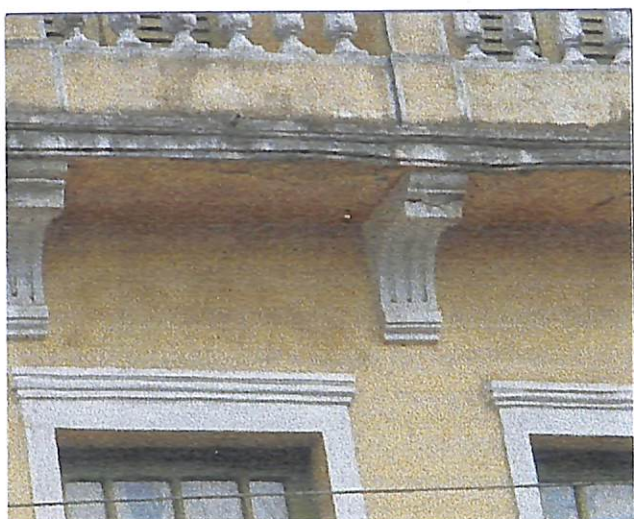
RUA DA CONCEIÇÃO DA PRAIA Nº16

BAIRRO : Comercio		Data: 23/02/05	Nº
RUA : Concelção da Prala			16
CARACTERÍSTICAS			
1	CLASSIFICAÇÃO		4
	CASA		RESID. UNIFAM.
<input checked="" type="checkbox"/>	PRÉDIO		RESID. COLETIVA
	ARQ. RELIGIOSA		<input checked="" type="checkbox"/> COMERCIAL
	OUTROS		5
2	PAVIMENTOS		PARC. DESTRUÍDA
	SUBSOLO	nº pav.	TOTAL. DESTRUÍDA
<input checked="" type="checkbox"/>	ACIMA NÍVEL RUA	4	CONDENADA
	SÓTÃO		6
3	LOCALIZAÇÃO		<input checked="" type="checkbox"/> PERIGO DE VIDAS HUMANAS?
<input checked="" type="checkbox"/>	PLANO		<input checked="" type="checkbox"/> SIM
	ENCOSTA		NÃO
	SUB-ENCOSTA		7
	SOBRE-ENCOSTA		<input checked="" type="checkbox"/> SITUAÇÃO DO IMÓVEL
			<input checked="" type="checkbox"/> OCUPADO (comercial térreo)
			<input checked="" type="checkbox"/> FECHADO (demais áreas)
CONDIÇÕES FÍSICAS			
1	TELHADO		5
	BOM		PAREDES EXTERNAS
	REGULAR		TIJOLO
	PARC. DESTRUÍDO		ADOBE
	TOTAL. DESTRUÍDO		ESTUQUE
2	INST. HIDRO-SANIT.		ALV. MISTA

C/ INFILTRAÇÃO		BLOCO
	S/ INFILTRAÇÃO		OUTROS
3	PISOS		CONDIÇÕES
	ASSOALHO		BOAS
	CIMENTADO		<input checked="" type="checkbox"/> LESÕES
	CERAMICO		6
	OUTROS		RISCOS A IMÓVEIS VIZINHOS
	CONDIÇÕES		SIM
	BOAS		<input checked="" type="checkbox"/> NÃO
	LESÕES		ESPECIFICAR
4	PAREDES INTERNAS		7
	TIJOLO		CAUSAS DO ARRUINAMENTO
	ADOBE		<input checked="" type="checkbox"/> INFILT. ÁGUAS PLUVIAS
	ESTUQUE		INFILT. INST. HIDRO-SANIT.
	ALV. MISTA		RECALQUE
	BLOCO		ESMAGAMENTO
	OUTROS		EMPUXO
	CONDIÇÕES		<input checked="" type="checkbox"/> VEGETAÇÃO
	BOAS		DESLIZAMENTO DE ENCOSTA
	LESÕES		OUTROS

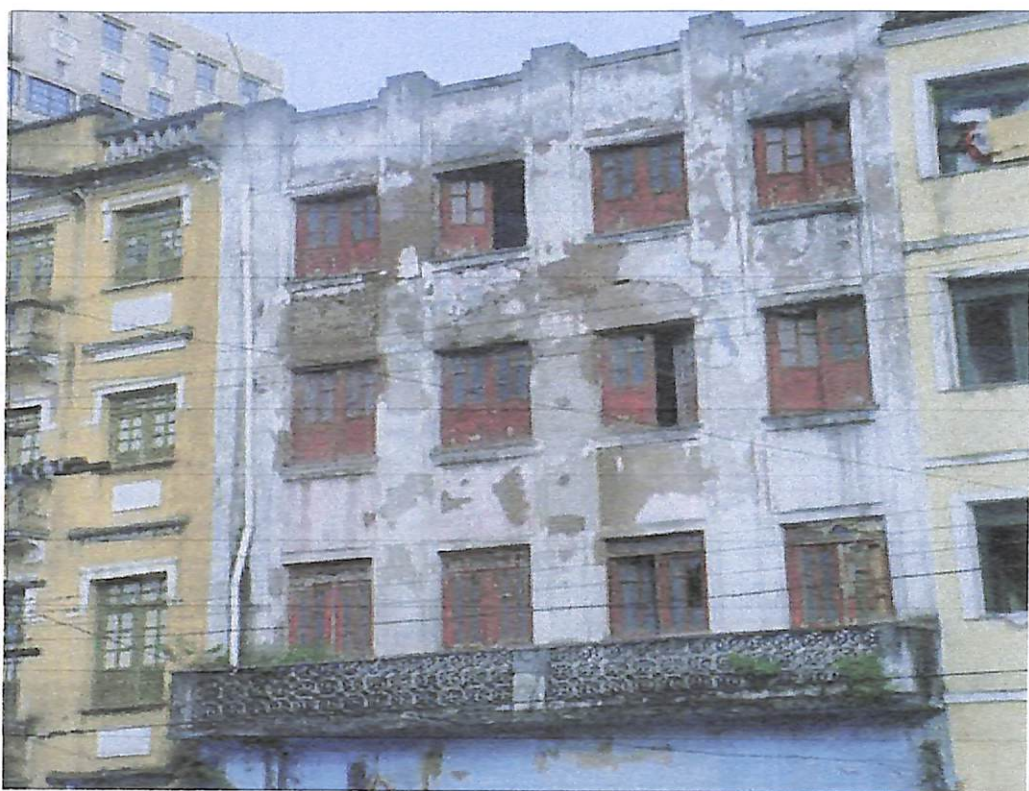
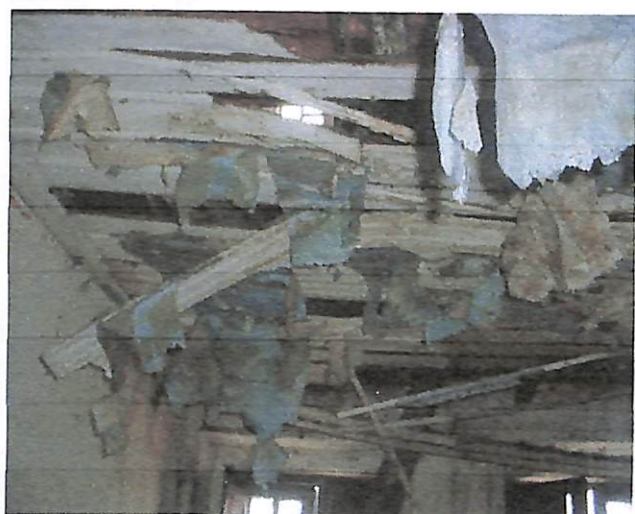
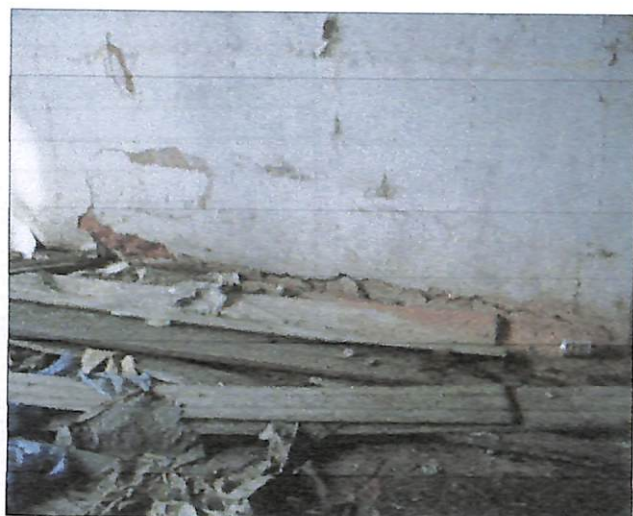
RUA DA CONCEIÇÃO DA PRAIA - Nº 18

BAIRRO : Comercio		Data: 23/02/05		Nº	
RUA : Conceição da Praia				18	
CARACTERÍSTICAS					
1	CLASSIFICAÇÃO		4	USO DO IMÓVEL	
	CASA			RESID. UNIFAM.	
<input checked="" type="checkbox"/>	PRÉDIO			RESID. COLETIVA	
	ARQ. RELIGIOSA		<input checked="" type="checkbox"/>	COMERCIAL	
	OUTROS		5	SITUAÇÃO DA CONSTRUÇÃO	
2	PAVIMENTOS		<input checked="" type="checkbox"/>	PARC. DESTRUÍDA	
	SUBSOLO	nº pav.		TOTAL. DESTRUÍDA	
<input checked="" type="checkbox"/>	ACIMA NÍVEL RUA	4		CONDENADA	
	SÓTÃO		6	PERIGO DE VIDAS HUMANAS?	
3	LOCALIZAÇÃO		<input checked="" type="checkbox"/>	SIM	
<input checked="" type="checkbox"/>	PLANO			NÃO	
	ENCOSTA		7	SITUAÇÃO DO IMÓVEL	
	SUB-ENCOSTA		<input checked="" type="checkbox"/>	OCUPADO (bar no térreo)	
	SOBRE-ENCOSTA		<input checked="" type="checkbox"/>	FECHADO (demais áreas)	
CONDIÇÕES FÍSICAS					
1	TELHADO		5	PAREDES EXTERNAS	
	BOM			TIJOLO	
	REGULAR		<input checked="" type="checkbox"/>	ADOBE

<input checked="" type="checkbox"/>	PARC. DESTRUÍDO			ESTUQUE	
	TOTAL. DESTRUÍDO			ALV. MISTA	
2	INST. HIDRO-SANIT.			BLOCO	
	C/ INFILTRAÇÃO			OUTROS	
	S/ INFILTRAÇÃO			CONDIÇÕES	
3	PISOS			BOAS	
<input checked="" type="checkbox"/>	ASSOALHO		<input checked="" type="checkbox"/>	LESÕES	
	CIMENTADO		6	RISCOS A IMÓVEIS VIZINHOS	
	CERAMICO		<input checked="" type="checkbox"/>	SIM	
	OUTROS			NÃO	
	CONDIÇÕES			ESPECIFICAR	
	BOAS		7	CAUSAS DO ARRUINAMENTO	
<input checked="" type="checkbox"/>	LESÕES		<input checked="" type="checkbox"/>	INFILT. ÁGUAS PLUVIAS	
4	PAREDES INTERNAS		<input checked="" type="checkbox"/>	INFILT. INST. HIDRO-SANIT.	
	TIJOLO			RECALQUE	
<input checked="" type="checkbox"/>	ADOBE			ESMAGAMENTO	
	ESTUQUE			EMPUXO	
	ALV. MISTA		<input checked="" type="checkbox"/>	VEGETAÇÃO	
	BLOCO			DESLIZAMENTO DE ENCOSTA	
	OUTROS			OUTROS	
	CONDIÇÕES				
	BOAS				
<input checked="" type="checkbox"/>	LESÕES

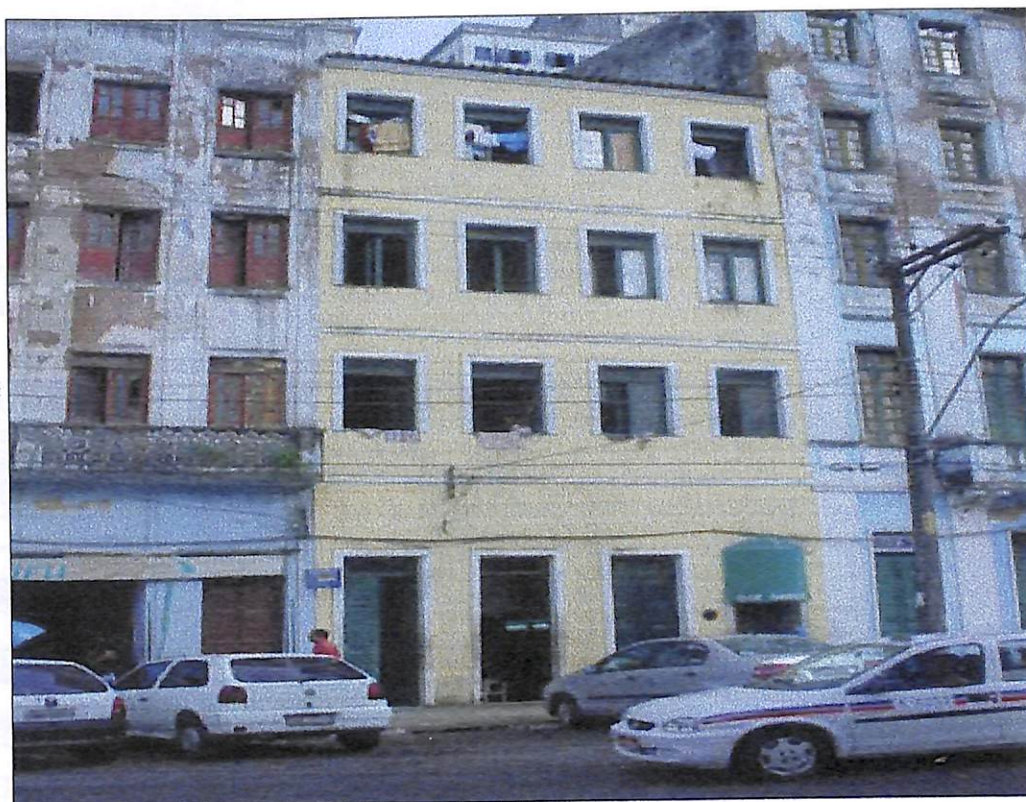
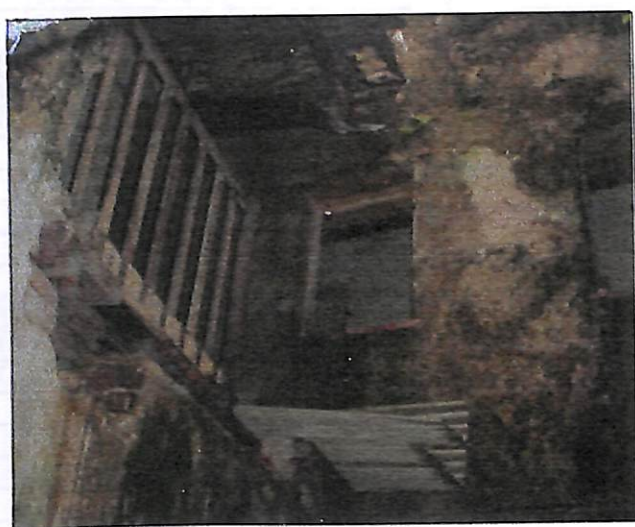
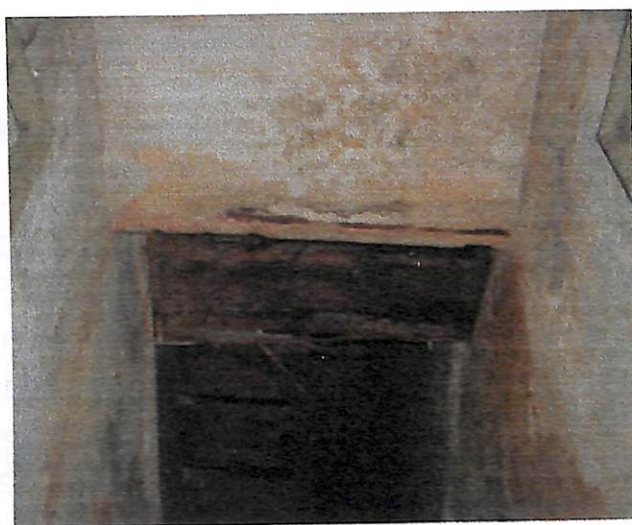
RUA DA CONCEÇÃO DA PRAIA Nº 20

BAIRRO : Comercio		Data: 23/02/05		Nº	
RUA : Conceição da Praia				20	
CARACTERÍSTICAS					
1	CLASSIFICAÇÃO		4	USO DO IMÓVEL	
	CASA			RESID. UNIFAM.	
X	PRÉDIO		X	RESID. COLETIVA	
	ARQ. RELIGIOSA		X	COMERCIAL	
	OUTROS		5	SITUAÇÃO DA CONSTRUÇÃO	
2	PAVIMENTOS		X	PARC. DESTRUÍDA	
	SUBSOLO	nº pav.		TOTAL. DESTRUÍDA	
X	ACIMA NÍVEL RUA	4		CONDENADA	
	SÓTÃO		6	PERIGO DE VIDAS HUMANAS?	
3	LOCALIZAÇÃO			SIM	
X	PLANO		X	NÃO	
	ENCOSTA		7	SITUAÇÃO DO IMÓVEL	
	SUB-ENCOSTA		X	OCUPADO	
	SOBRE-ENCOSTA			FECHADO	
CONDIÇÕES FÍSICAS					
1	TELHADO		5	PAREDES EXTERNAS	
	BOM		X	TIJOLO	
X	REGULAR			ADOBE	
	PARC. DESTRUÍDO			ESTUQUE	
	TOTAL. DESTRUÍDO			ALV. MISTA	
2	INST. HIDRO-SANIT.			BLOCO	
X	C/ INFILTRAÇÃO			OUTROS	
	S/ INFILTRAÇÃO			CONDIÇÕES	
3	PISOS		X	BOAS	
X	ASSOALHO			LESÕES	
X	CIMENTADO		6	RISCOS A IMÓVEIS VIZINHOS	
	CERAMICO			SIM	
	OUTROS		X	NÃO	
	CONDIÇÕES			ESPECIFICAR	
	BOAS		7	CAUSAS DO ARRUINAMENTO	
	LESÕES		X	INFILT. ÁGUAS PLUVIAS

4	PAREDES INTERNAS		X	INFILT. INST. HIDRO-SANIT.	
X	TIJOLO			RECALQUE	
X	ADOBE			ESMAGAMENTO	
	ESTUQUE			EMPUXO	
	ALV. MISTA		X	VEGETAÇÃO	
	BLOCO			DESLIZAMENTO DE ENCOSTA	
	OUTROS			OUTROS	
	CONDIÇÕES				
	BOAS				
X	LESÕES
