AVALIAÇÃO DO ESTADO DE CONSERVAÇÃO DOS CASARÕES DO COMÉRCIO

- Ladeira da Conceição da Praia
- Rua da Conceição da Praia (1º trecho)
- Rua Manoel Vitorino

1º Relatório

FUNDAÇÃO MÁRIO LEAL FERREIRA

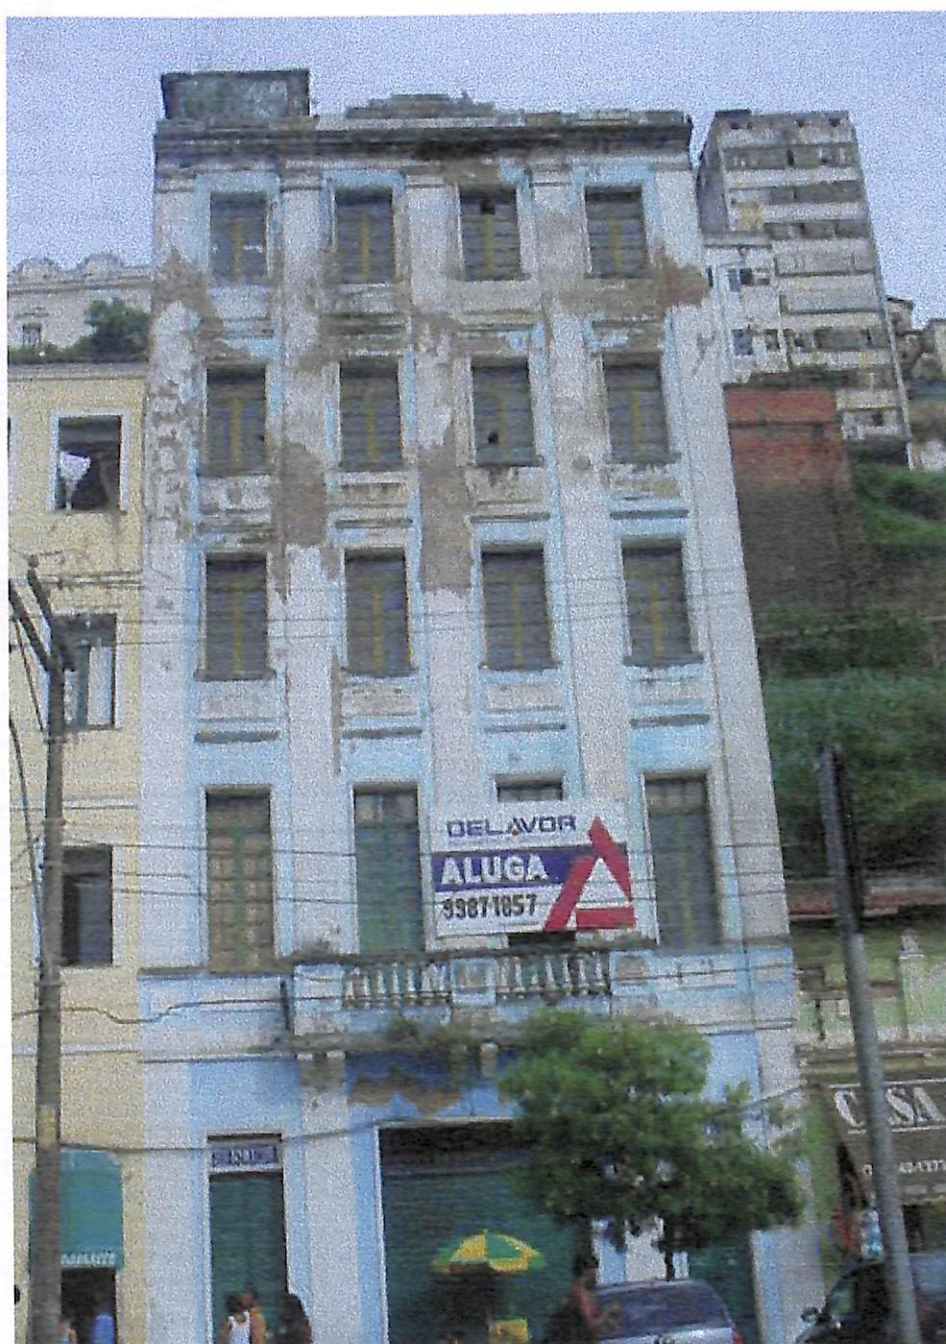
RUA DA CONCEIÇÃO DA PRAIA - Nº22

BAIRRO : Comercio		Data: 23/02/05		Nº	
RUA : Conceição da Praia				22	
CARACTERÍSTICAS					
1	CLASSIFICAÇÃO		4	USO DO IMÓVEL	
	CASA			RESID. UNIFAM.	
X	PRÉDIO			RESID. COLETIVA	
	ARQ. RELIGIOSA		X	COMERCIAL	
	OUTROS		5	SITUAÇÃO DA CONSTRUÇÃO	
2	PAVIMENTOS		X	PARC. DESTRUÍDA	
	SUBSOLO	nº pav.		TOTAL. DESTRUÍDA	
X	ACIMA NÍVEL RUA	5		CONDENADA	
	SÓTÃO		6	PERIGO DE VIDAS HUMANAS?	
3	LOCALIZAÇÃO		X	SIM	
X	PLANO			NÃO	
	ENCOSTA		7	SITUAÇÃO DO IMÓVEL	
	SUB-ENCOSTA			OCUPADO	
	SOBRE-ENCOSTA		X	FECHADO	
CONDIÇÕES FÍSICAS					
1	TELHADO		5	PAREDES EXTERNAS	
	BOM			TIJOLO	
	REGULAR			ADOBE	
x	PARC. DESTRUÍDO			ESTUQUE	
	TOTAL. DESTRUÍDO			ALV. MISTA	
2	INST. HIDRO-SANIT.			BLOCO	
	C/ INFILTRAÇÃO			OUTROS	
	S/ INFILTRAÇÃO			CONDIÇÕES	
3	PISOS			BOAS	
	ASSOALHO		x	LESÕES	
	CIMENTADO		6	RISCOS A IMÓVEIS VIZINHOS	
	CERAMICO		x	SIM	
	OUTROS			NÃO	
	CONDIÇÕES			ESPECIFICAR	
	BOAS		7	CAUSAS DO ARRUINAMENTO	
	LESÕES		x	INFILT. ÁGUAS PLUVIAS

4	PAREDES INTERNAS			INFILT. INST. HIDRO-SANIT.	
	TIJOLO			RECALQUE	
	ADOBE			ESMAGAMENTO	
	ESTUQUE			EMPUXO	
	ALV. MISTA		x	VEGETAÇÃO	
	BLOCO			DESLIZAMENTO DE ENCOSTA	
	OUTROS			OUTROS	
	CONDIÇÕES				
	BOAS				
	LESÕES

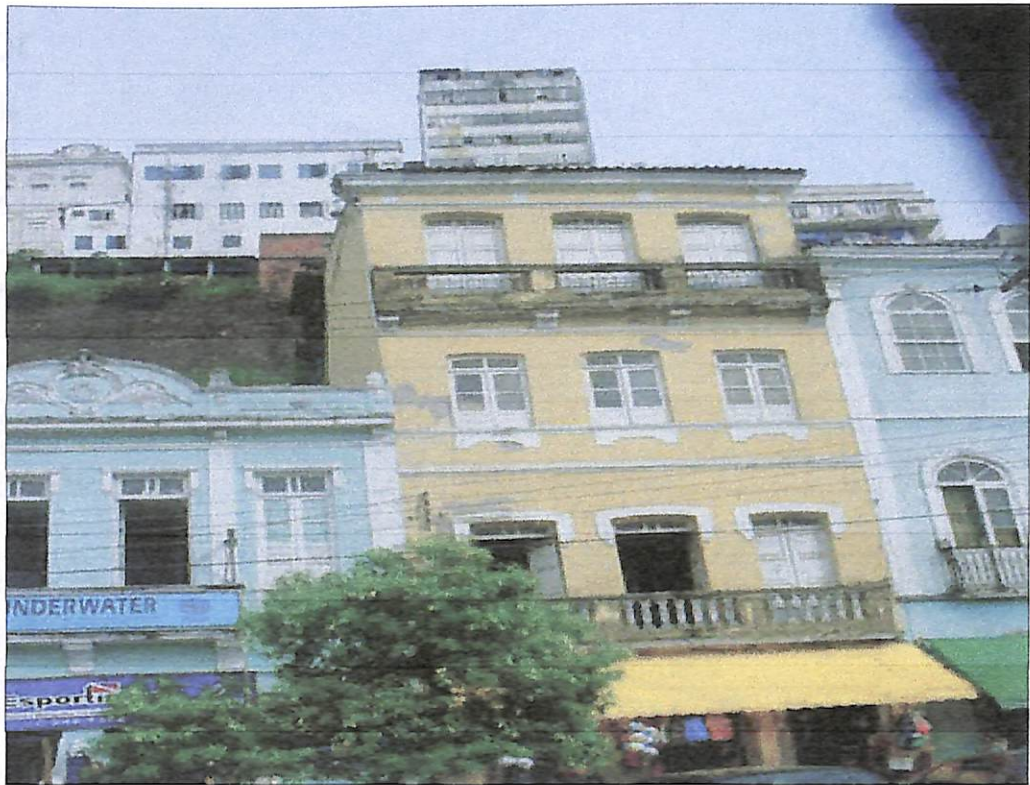
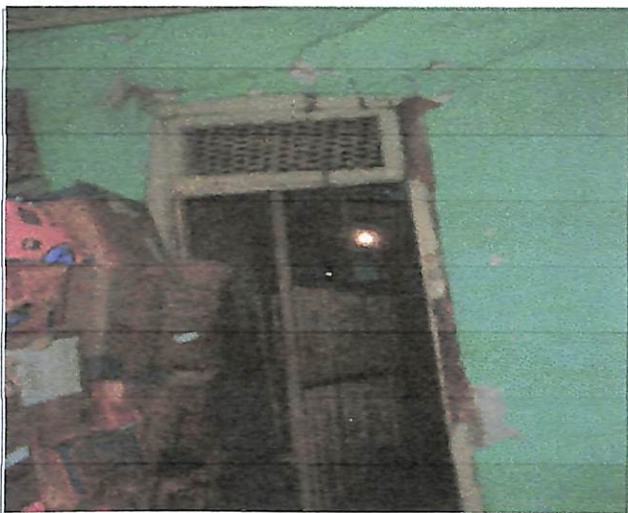
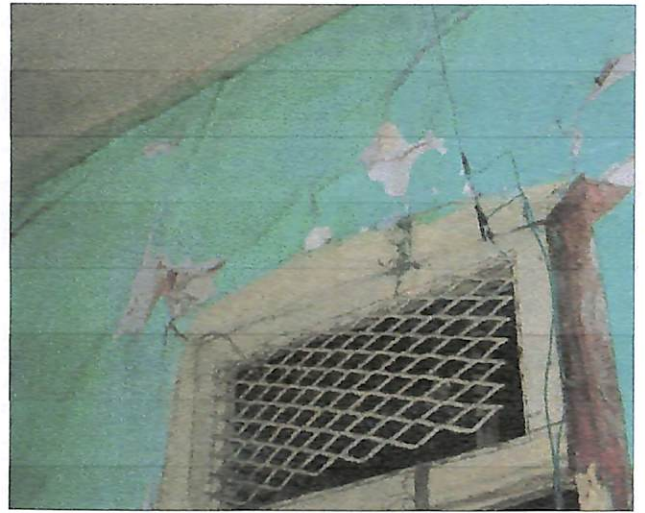
RUA DA CONCEIÇÃO DA PRAIA - Nº 28

BAIRRO : Comercio		Data: 23/02/05		Nº	
RUA : Conceição da Praia				28	
CARACTERÍSTICAS					
1	CLASSIFICAÇÃO		4	USO DO IMÓVEL	
	CASA			RESID. UNIFAM.	
<input checked="" type="checkbox"/>	PRÉDIO			RESID. COLETIVA	
	ARQ. RELIGIOSA		<input checked="" type="checkbox"/>	COMERCIAL	
	OUTROS		5	SITUAÇÃO DA CONSTRUÇÃO	
2	PAVIMENTOS		<input checked="" type="checkbox"/>	PARC. DESTRUÍDA	
	SUBSOLO	nº pav.		TOTAL. DESTRUÍDA	
<input checked="" type="checkbox"/>	ACIMA NÍVEL RUA	4	<input checked="" type="checkbox"/>	CONDENADA	
	SÓTÃO		6	PERIGO DE VIDAS HUMANAS?	
3	LOCALIZAÇÃO		<input checked="" type="checkbox"/>	SIM	
<input checked="" type="checkbox"/>	PLANO			NÃO	
	ENCOSTA		7	SITUAÇÃO DO IMÓVEL	
	SUB-ENCOSTA			OCUPADO (bar no térreo)	
	SOBRE-ENCOSTA			FECHADO (demais áreas)	
CONDIÇÕES FÍSICAS					
1	TELHADO		5	PAREDES EXTERNAS	
	BOM			TIJOLO	
<input checked="" type="checkbox"/>	REGULAR		<input checked="" type="checkbox"/>	ADOBE

PARC. DESTRUÍDO			ESTUQUE	
	TOTAL. DESTRUÍDO		<input checked="" type="checkbox"/>	ALV. MISTA	
2	INST. HIDRO-SANIT.			BLOCO	
	C/ INFILTRAÇÃO			OUTROS	
<input checked="" type="checkbox"/>	S/ INFILTRAÇÃO			CONDIÇÕES	
3	PISOS			BOAS	
<input checked="" type="checkbox"/>	ASSOALHO		<input checked="" type="checkbox"/>	LESÕES	
<input checked="" type="checkbox"/>	CIMENTADO		6	RISCOS A IMÓVEIS VIZINHOS	
	CERAMICO		<input checked="" type="checkbox"/>	SIM	
	OUTROS			NÃO	
	CONDIÇÕES			ESPECIFICAR	
	BOAS		7	CAUSAS DO ARRUINAMENTO	
<input checked="" type="checkbox"/>	LESÕES			INFILT. ÁGUAS PLUVIAS	
4	PAREDES INTERNAS			INFILT. INST. HIDRO-SANIT.	
	TIJOLO			RECALQUE	
<input checked="" type="checkbox"/>	ADOBE			ESMAGAMENTO	
	ESTUQUE			EMPUXO	
	ALV. MISTA			VEGETAÇÃO	
	BLOCO			DESLIZAMENTO DE ENCOSTA	
	OUTROS		<input checked="" type="checkbox"/>	OUTROS	
	CONDIÇÕES				
	BOAS				
<input checked="" type="checkbox"/>	LESÕES

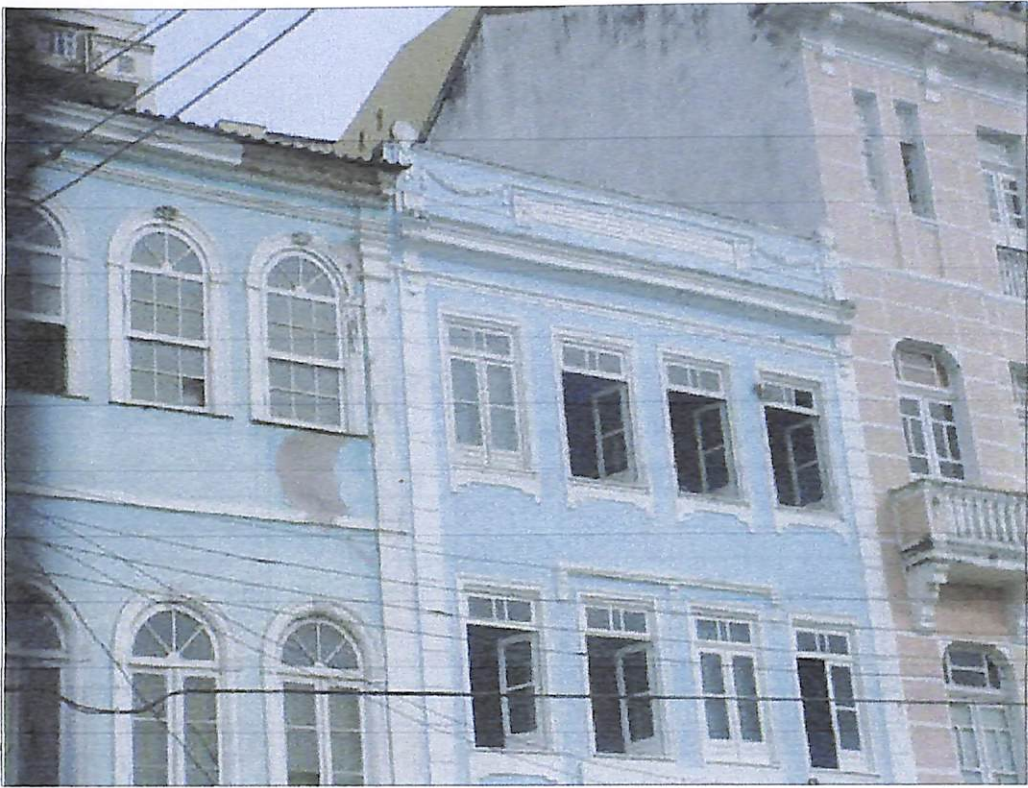
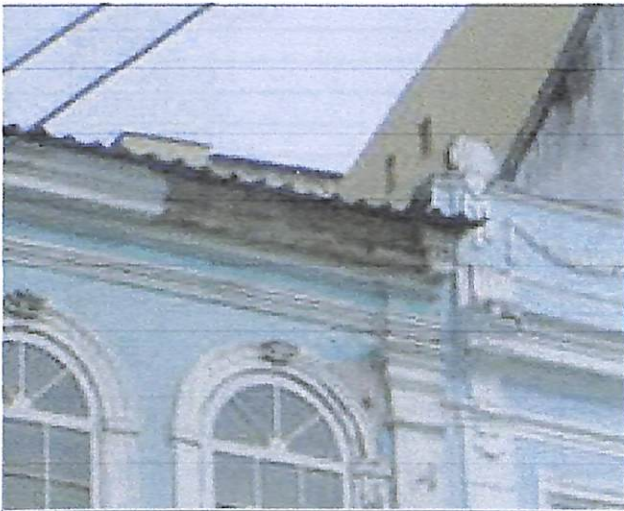
RUA DA CONCEIÇÃO DA PRAIA - Nº 30

BAIRRO : Comercio		Data: 23/02/05		Nº	
RUA : Conceição da Praia				30	
CARACTERÍSTICAS					
1	CLASSIFICAÇÃO		4	USO DO IMÓVEL	
	CASA			RESID. UNIFAM.	
<input checked="" type="checkbox"/>	PRÉDIO			RESID. COLETIVA	
	ARQ. RELIGIOSA		<input checked="" type="checkbox"/>	COMERCIAL	
	OUTROS		5	SITUAÇÃO DA CONSTRUÇÃO	
2	PAVIMENTOS			PARC. DESTRUÍDA	
	SUBSOLO	nº pav.		TOTAL. DESTRUÍDA	
<input checked="" type="checkbox"/>	ACIMA NÍVEL RUA	3		CONDENADA	
	SÓTÃO		6	PERIGO DE VIDAS HUMANAS?	
3	LOCALIZAÇÃO		<input checked="" type="checkbox"/>	SIM	
<input checked="" type="checkbox"/>	PLANO			NÃO	
	ENCOSTA		7	SITUAÇÃO DO IMÓVEL	
	SUB-ENCOSTA		<input checked="" type="checkbox"/>	OCUPADO (comercio térreo)	
	SOBRE-ENCOSTA		<input checked="" type="checkbox"/>	FECHADO (demais áreas)	
CONDIÇÕES FÍSICAS					
1	TELHADO		5	PAREDES EXTERNAS	
	BOM			TIJOLO	
	REGULAR			ADOBE	
	PARC. DESTRUÍDO			ESTUQUE	
	TOTAL. DESTRUÍDO			ALV. MISTA	
2	INST. HIDRO-SANIT.			BLOCO

C/ INFILTRAÇÃO			OUTROS	
	S/ INFILTRAÇÃO			CONDIÇÕES	
3	PISOS			BOAS	
	ASSOALHO			LESÕES	
	CIMENTADO		6	RISCOS A IMÓVEIS VIZINHOS	
	CERAMICO			SIM	
	OUTROS			NÃO	
	CONDIÇÕES			ESPECIFICAR	
	BOAS		7	CAUSAS DO ARRUINAMENTO	
	LESÕES			INFILT. ÁGUAS PLUVIAS	
4	PAREDES INTERNAS			INFILT. INST. HIDRO-SANIT.	
	TIJOLO			RECALQUE	
	ADOBE			ESMAGAMENTO	
	ESTUQUE			EMPUXO	
	ALV. MISTA			VEGETAÇÃO	
	BLOCO			DESLIZAMENTO DE ENCOSTA	
	OUTROS			OUTROS	
	CONDIÇÕES				
	BOAS				
	LESÕES

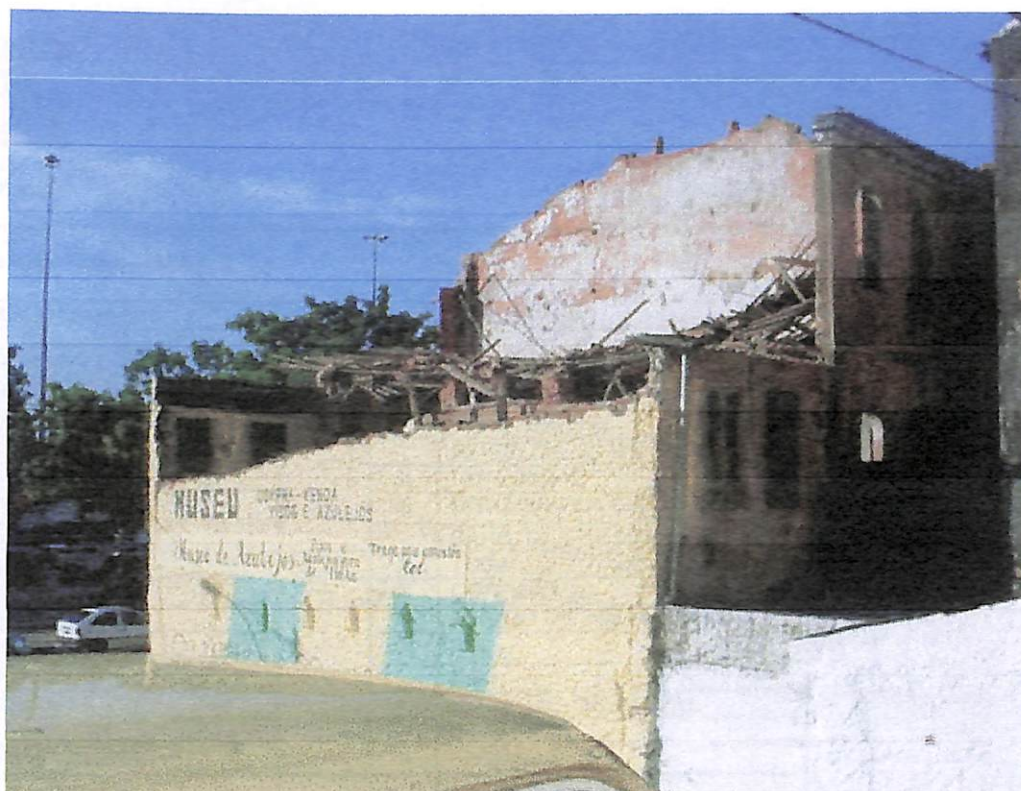
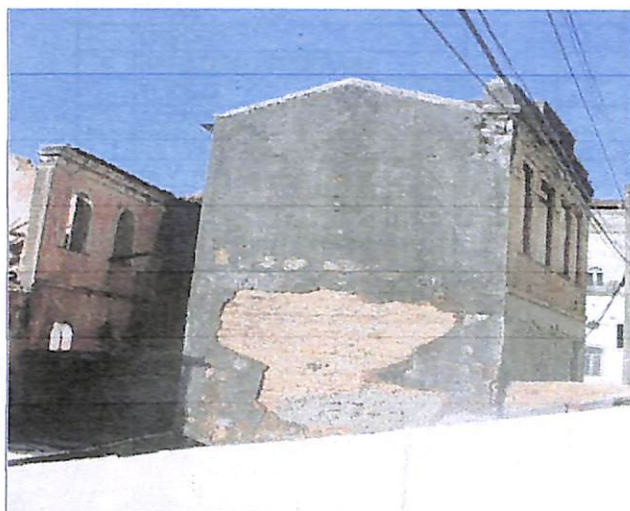
RUA DA CONCEIÇÃO DA PRAIA S/Nº

BAIRRO : Comercio		Data: 23/02/05		Nº	
RUA : Conceição da Praia				S/N	
CARACTERÍSTICAS					
1 CLASSIFICAÇÃO			4	USO DO IMÓVEL	
	CASA			RESID. UNIFAM.	
X	PRÉDIO			RESID. COLETIVA	
	ARQ. RELIGIOSA		X	COMERCIAL	
	OUTROS		5	SITUAÇÃO DA CONSTRUÇÃO	
2 PAVIMENTOS				PARC. DESTRUÍDA	
	SUBSOLO	nº pav.	X	TOTAL. DESTRUÍDA	
X	ACIMA NÍVEL RUA	3	X	CONDENADA	
	SÓTÃO		6	PERIGO DE VIDAS HUMANAS?	
3 LOCALIZAÇÃO			X	SIM	
X	PLANO			NÃO	
	ENCOSTA		7	SITUAÇÃO DO IMÓVEL	
	SUB-ENCOSTA			OCUPADO	
	SOBRE-ENCOSTA		X	FECHADO	
CONDIÇÕES FÍSICAS					
1 TELHADO			5	PAREDES EXTERNAS	
	BOM		X	TIJOLO	
	REGULAR			ADOBE	
	PARC. DESTRUÍDO			ESTUQUE	
X	TOTAL. DESTRUÍDO			ALV. MISTA	
2 INST. HIDRO-SANIT.				BLOCO	
	C/ INFILTRAÇÃO			OUTROS	
	S/ INFILTRAÇÃO			CONDIÇÕES	
3 PISOS				BOAS	
	ASSOALHO		X	LESÕES	
	CIMENTADO		6	RISCOS A IMÓVEIS VIZINHOS	
	CERAMICO		X	SIM	
	OUTROS			NÃO	
	CONDIÇÕES			ESPECIFICAR	
	BOAS		7	CAUSAS DO ARRUINAMENTO	
	LESÕES			INFILT. ÁGUAS PLUVIAS

4 PAREDES INTERNAS				INFILT. INST. HIDRO-SANIT.	
	TIJOLO			RECALQUE	
	ADOBE			ESMAGAMENTO	
	ESTUQUE			EMPUXO	
	ALV. MISTA			VEGETAÇÃO	
	BLOCO			DESLIZAMENTO DE ENCOSTA	
	OUTROS		X	OUTROS	
	CONDIÇÕES				
	BOAS				
	LESÕES

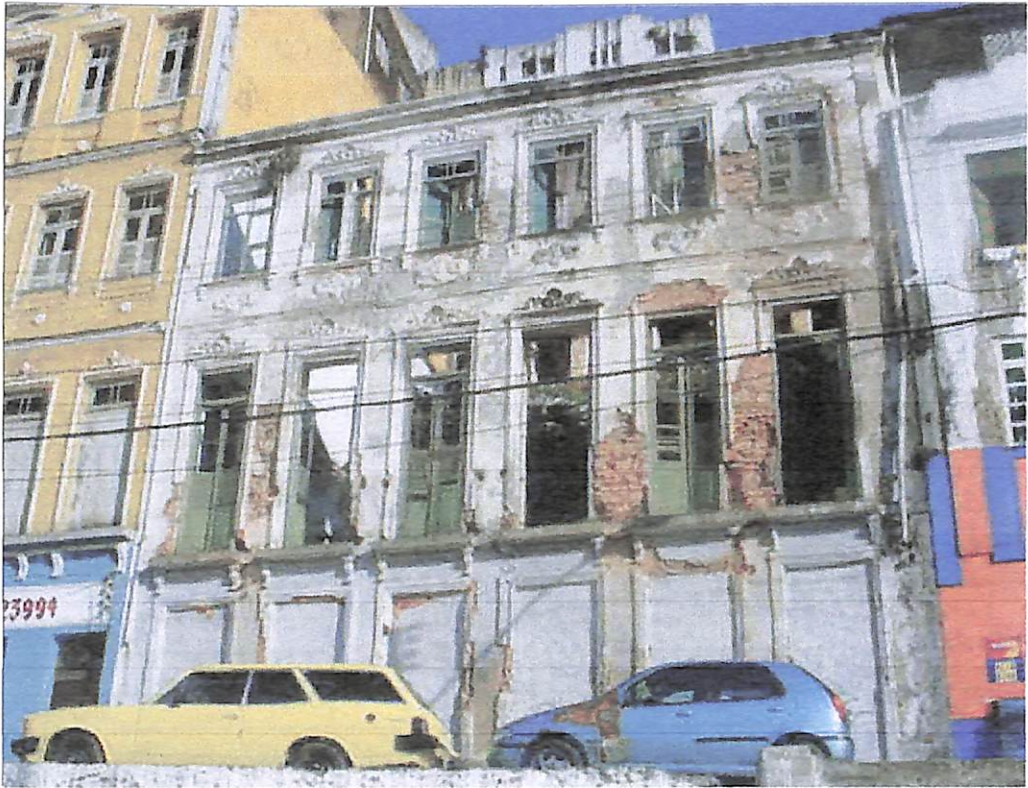
RUA MANOEL VITORINO N° 10

BAIRRO : Comercio		Data: 23/02/05		Nº	
RUA : Manoel Vitorino				10	
CARACTERÍSTICAS					
1	CLASSIFICAÇÃO		4	USO DO IMÓVEL	
	CASA			RESID. UNIFAM.	
X	PRÉDIO			RESID. COLETIVA	
	ARQ. RELIGIOSA			COMERCIAL	
	OUTROS		5	SITUAÇÃO DA CONSTRUÇÃO	
2	PAVIMENTOS			PARC. DESTRUÍDA	
	SUBSOLO			TOTAL. DESTRUÍDA	
X	ACIMA NÍVEL RUA (3)		X	CONDENADA	
	SÓTÃO		6	PERIGO DE VIDAS HUMANAS?	
3	LOCALIZAÇÃO		X	SIM	
	PLANO			NÃO	
	ENCOSTA		7	SITUAÇÃO DO IMÓVEL	
	SUB-ENCOSTA			OCUPADO	
	SOBRE-ENCOSTA			FECHADO	
CONDIÇÕES FÍSICAS					
1	TELHADO		5	PAREDES EXTERNAS	
	BOM		X	TIJOLO	
	REGULAR			ADOBE	
	PARC. DESTRUÍDO			ESTUQUE	
X	TOTAL. DESTRUÍDO			ALV. MISTA	
2	INST. HIDRO-SANIT.			BLOCO	
	C/ INFILTRAÇÃO			OUTROS	
	S/ INFILTRAÇÃO			CONDIÇÕES	
3	PISOS			BOAS	
	ASSOALHO		X	LESÕES	
	CIMENTADO		6	RISCOS A IMÓVEIS VIZINHOS	
	CERAMICO		X	SIM	
	OUTROS			NÃO	
	CONDIÇÕES			ESPECIFICAR	
	BOAS		7	CAUSAS DO ARRUINAMENTO	
	LESÕES			INFILT. ÁGUAS PLUVIAS	
4	PAREDES INTERNAS			INFILT. INST. HIDRO-SANIT.

TIJOLO			RECALQUE	
	ADOBE			ESMAGAMENTO	
	ESTUQUE			EMPUXO	
	ALV. MISTA			VEGETAÇÃO	
	BLOCO			DESLIZAMENTO DE ENCOSTA	
	OUTROS			OUTROS	
	CONDIÇÕES				
	BOAS				
	LESÕES

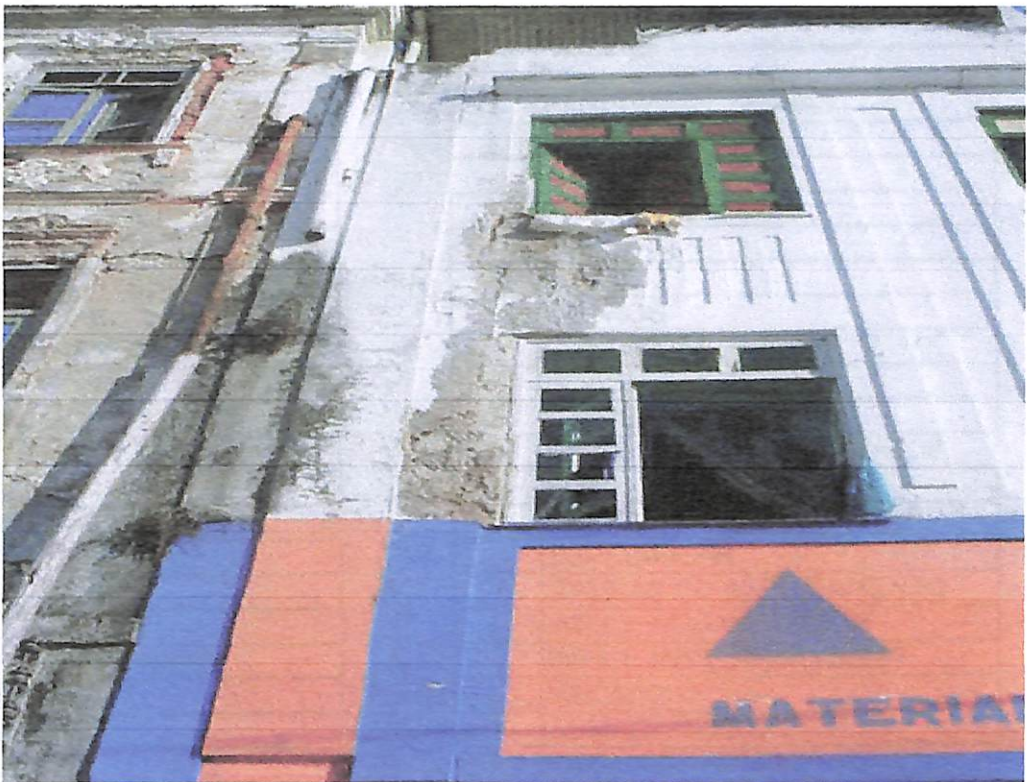
RUA MANOEL VITORINO N° 12

BAIRRO : Comercio		Data: 23/02/05		Nº	
RUA :Manoel Vitorino				12	
CARACTERÍSTICAS					
1	CLASSIFICAÇÃO		4	USO DO IMÓVEL	
	CASA			RESID. UNIFAM.	
X	PRÉDIO			RESID. COLETIVA	
	ARQ. RELIGIOSA			COMERCIAL	
	OUTROS		5	SITUAÇÃO DA CONSTRUÇÃO	
2	PAVIMENTOS		X	PARC. DESTRUÍDA	
	SUBSOLO	nº pav.		TOTAL. DESTRUÍDA	
X	ACIMA NÍVEL RUA (3)	2		CONDENADA	
	SÓTÃO		6	PERIGO DE VIDAS HUMANAS?	
3	LOCALIZAÇÃO			SIM	
X	PLANO		X	NÃO	
	ENCOSTA		7	SITUAÇÃO DO IMÓVEL	
	SUB-ENCOSTA		X	OCUPADO	
	SOBRE-ENCOSTA			FECHADO	
CONDIÇÕES FÍSICAS					
1	TELHADO		5	PAREDES EXTERNAS	
	BOM		X	TIJOLO	
X	REGULAR			ADOBE	
	PARC. DESTRUÍDO			ESTUQUE	
	TOTAL. DESTRUÍDO			ALV. MISTA	
2	INST. HIDRO-SANIT.			BLOCO	
	C/ INFILTRAÇÃO			OUTROS	
	S/ INFILTRAÇÃO			CONDIÇÕES	
3	PISOS			BOAS	
	ASSOALHO		X	LESÕES	
	CIMENTADO		6	RISCOS A IMÓVEIS VIZINHOS	
	CERAMICO			SIM	
	OUTROS		X	NÃO	
	CONDIÇÕES			ESPECIFICAR	
	BOAS		7	CAUSAS DO ARRUINAMENTO	
	LESÕES		X	INFILT. ÁGUAS PLUVIAS

4	PAREDES INTERNAS			INFILT. INST. HIDRO-SANIT.	
	TIJOLO			RECALQUE	
	ADOBE			ESMAGAMENTO	
	ESTUQUE			EMPUXO	
	ALV. MISTA			VEGETAÇÃO	
	BLOCO			DESLIZAMENTO DE ENCOSTA	
	OUTROS		X	OUTROS	
	CONDIÇÕES				
	BOAS				
	LESÕES

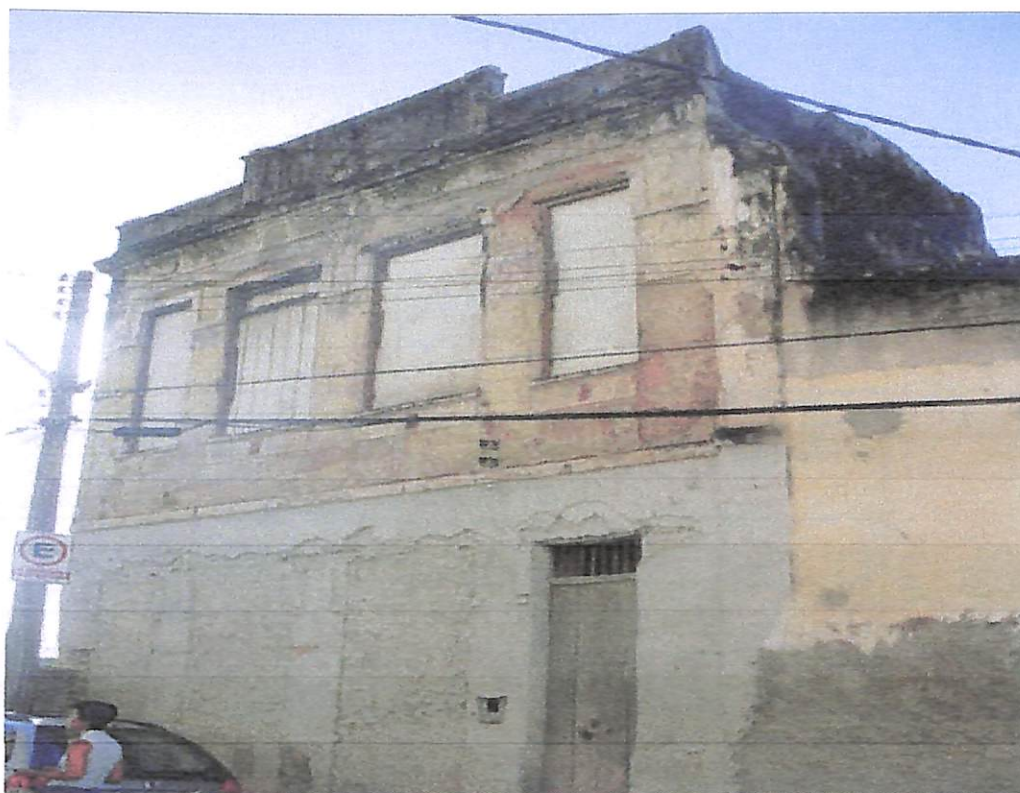
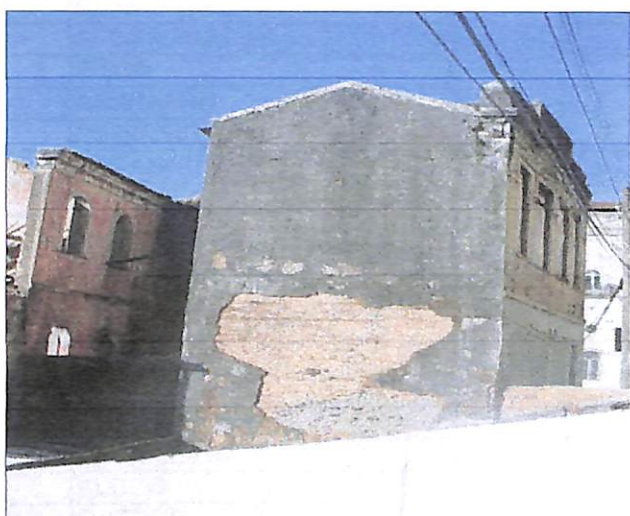
RUA MANOEL VITORINO S/ N°

BAIRRO : Comercio		Data: 23/02/05		Nº	
RUA : Manoel Vitorino				S/N	
CARACTERÍSTICAS					
1	CLASSIFICAÇÃO		4	USO DO IMÓVEL	
X	CASA			RESID. UNIFAM.	
	PRÉDIO			RESID. COLETIVA	
	ARQ. RELIGIOSA			COMERCIAL	
	OUTROS		5	SITUAÇÃO DA CONSTRUÇÃO	
2	PAVIMENTOS		X	PARC. DESTRUÍDA	
	SUBSOLO	nº pav.		TOTAL. DESTRUÍDA	
X	ACIMA NÍVEL RUA	2		CONDENADA	
	SÓTÃO		6	PERIGO DE VIDAS HUMANAS?	
3	LOCALIZAÇÃO		X	SIM	
	PLANO			NÃO	
X	ENCOSTA		7	SITUAÇÃO DO IMÓVEL	
	SUB-ENCOSTA			OCUPADO	
	SOBRE-ENCOSTA		X	FECHADO	
CONDIÇÕES FÍSICAS					
1	TELHADO		5	PAREDES EXTERNAS	
	BOM		X	TIJOLO	
X	REGULAR			ADOBE	
	PARC. DESTRUÍDO			ESTUQUE	
	TOTAL. DESTRUÍDO			ALV. MISTA	
2	INST. HIDRO-SANIT.			BLOCO	
	C/ INFILTRAÇÃO			OUTROS	
	S/ INFILTRAÇÃO			CONDIÇÕES	
3	PISOS			BOAS	
	ASSOALHO		X	LESÕES	
	CIMENTADO		6	RISCOS A IMÓVEIS VIZINHOS	
	CERAMICO		X	SIM	
	OUTROS			NÃO	
	CONDIÇÕES			ESPECIFICAR	
	BOAS		7	CAUSAS DO ARRUINAMENTO	
	LESÕES		X	INFILT. ÁGUAS PLUVIAS

4	PAREDES INTERNAS			INFILT. INST. HIDRO-SANIT.	
	TIJOLO			RECALQUE	
	ADOBE			ESMAGAMENTO	
	ESTUQUE			EMPUXO	
	ALV. MISTA			VEGETAÇÃO	
	BLOCO			DESLIZAMENTO DE ENCOSTA	
	OUTROS		X	OUTROS	
	CONDIÇÕES				
	BOAS				
	LESÕES
