AVALIAÇÃO DO ESTADO DE CONSERVAÇÃO DOS CASARÕES DO COMÉRCIO

- Rua Caminho Novo do Taboão
- Rua do Julião
- Rua do Pilar

4º Relatório

Junho de 2005

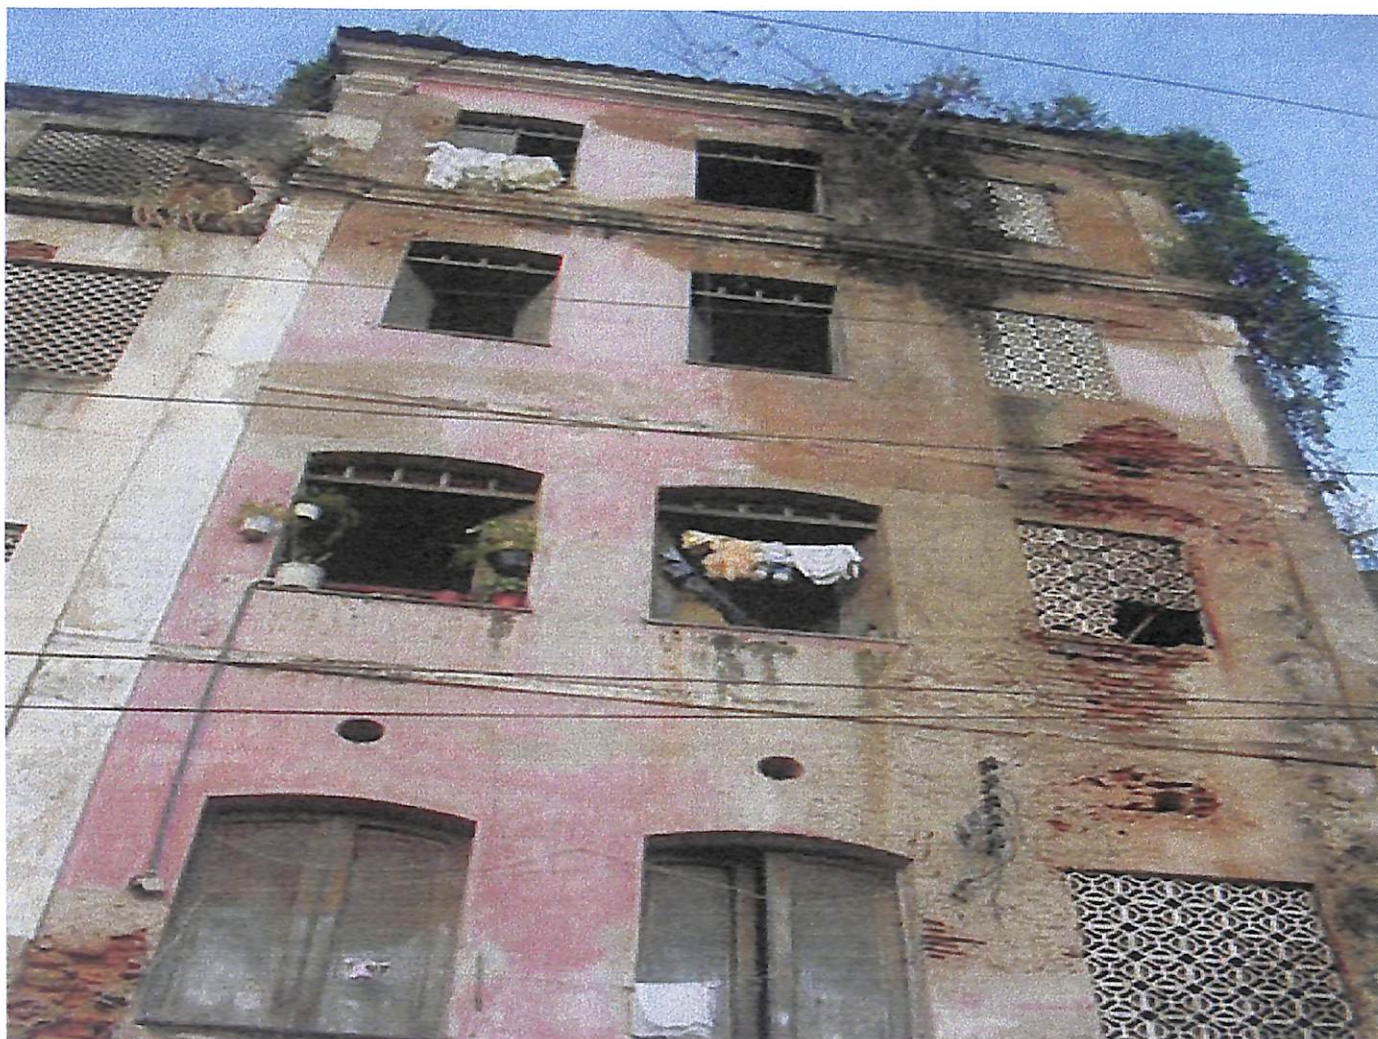
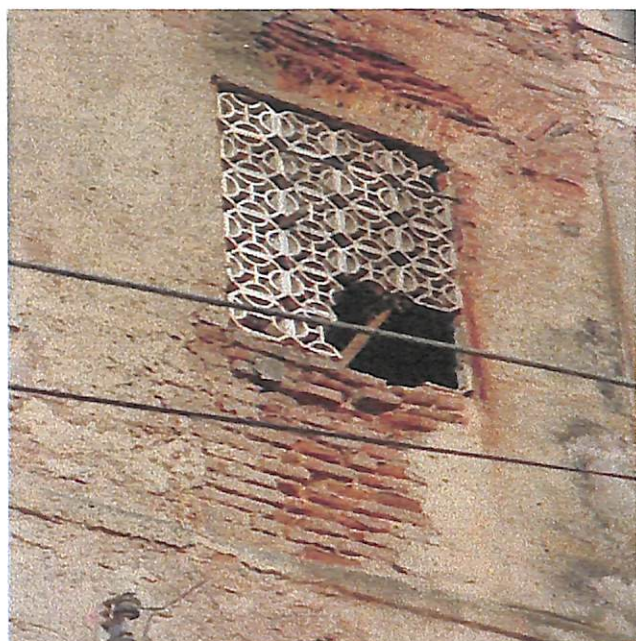
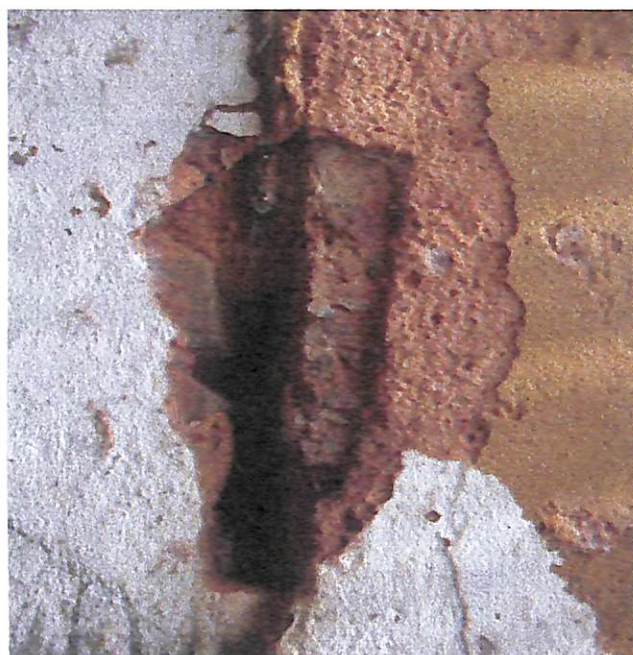
CAMINHO NOVO DO TABOÃO, N° 07

BAIRRO : Comercio		Data: 25/05/05		Nº	
RUA : Caminho Novo do Taboão				7	
CARACTERÍSTICAS					
1	CLASSIFICAÇÃO		4	USO DO IMÓVEL	
	CASA			RESID. UNIFAM.	
x	PRÉDIO		x	RESID. COLETIVA	
	ARQ. RELIGIOSA			COMERCIAL	
	OUTROS		5	SITUAÇÃO DA CONSTRUÇÃO	
2	PAVIMENTOS			PARC. DESTRUÍDA	
	SUBSOLO	nº pav.		TOTAL. DESTRUÍDA	
x	ACIMA NÍVEL RUA	4	x	ESTADO PRECÁRIO	
	SÓTÃO		6	PERIGO DE VIDAS HUMANAS?	
3	LOCALIZAÇÃO			SIM	
	PLANO		x	NÃO	
x	ENCOSTA		7	SITUAÇÃO DO IMÓVEL	
	SUB-ENCOSTA			OCUPADO	
	SOBRE-ENCOSTA			FECHADO	
CONDIÇÕES FÍSICAS					
1	TELHADO		5	PAREDES EXTERNAS	
	BOM		x	TIJOLO	
	REGULAR			ADOBE	
x	PARC. DESTRUÍDO			ESTUQUE	
	TOTAL. DESTRUÍDO			ALV. MISTA	
2	INST. HIDRO-SANIT.			BLOCO	
x	C/ INFILTRAÇÃO			OUTROS	
	S/ INFILTRAÇÃO			CONDIÇÕES	
3	PISOS			BOAS	
	ASSOALHO			LESÕES GRAVÍSSIMAS	
x	CIMENTADO		6	RISCOS A IMÓVEIS VIZINHOS	
	CERAMICO			SIM	
	OUTROS		x	NÃO	
	CONDIÇÕES			ESPECIFICAR	
	BOAS		7	CAUSAS DO ARRUINAMENTO	
x	LESÕES			INFILT. ÁGUAS PLUVIAS

4	PAREDES INTERNAS			INFILT. INST. HIDRO-SANIT.	
x	TIJOLO			RECALQUE	
	ADOBE			ESMAGAMENTO	
	ESTUQUE			EMPUXO	
	ALV. MISTA		x	VEGETAÇÃO	
	BLOCO			DESLIZAMENTO DE ENCOSTA	
	OUTROS			OUTROS	
	CONDIÇÕES				
	BOAS				
x	LESÕES

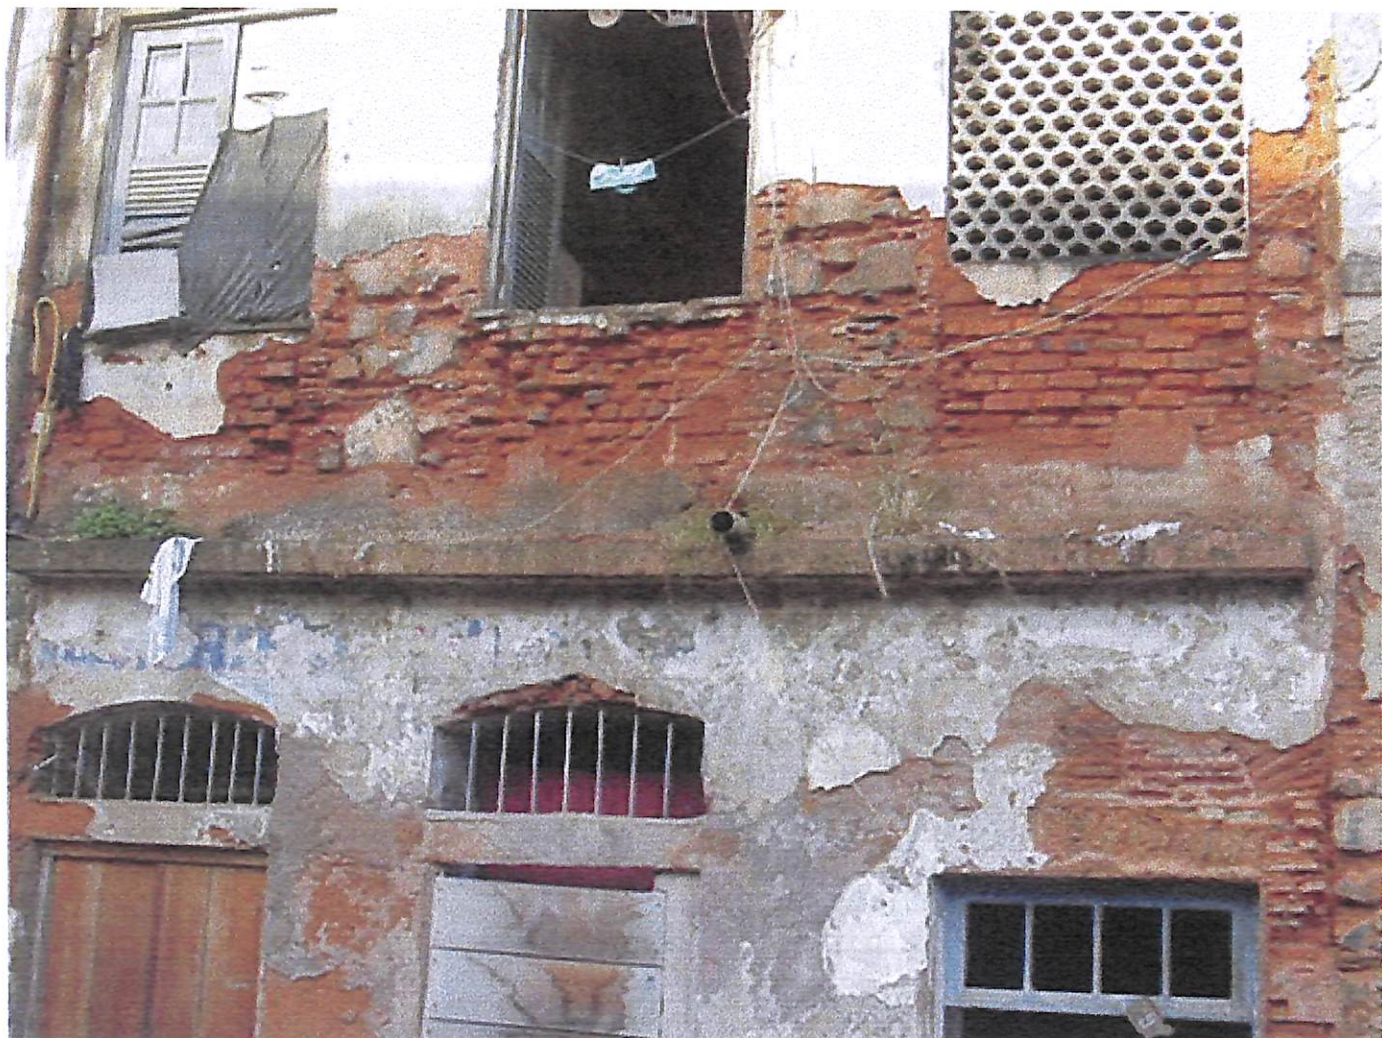
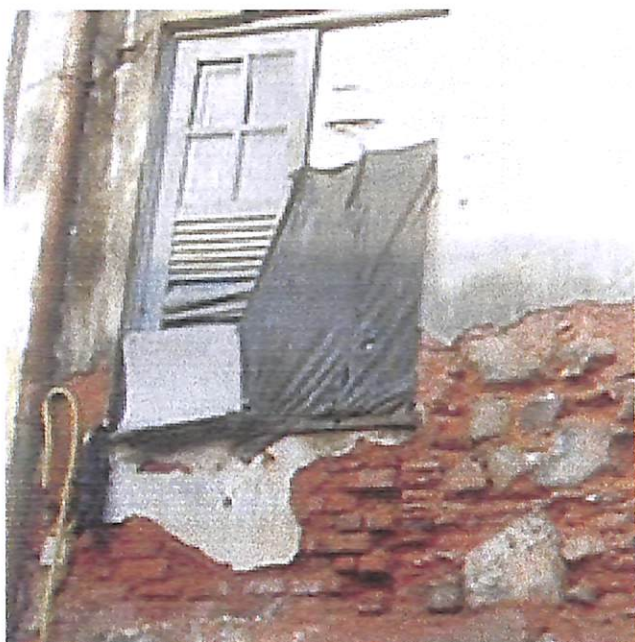
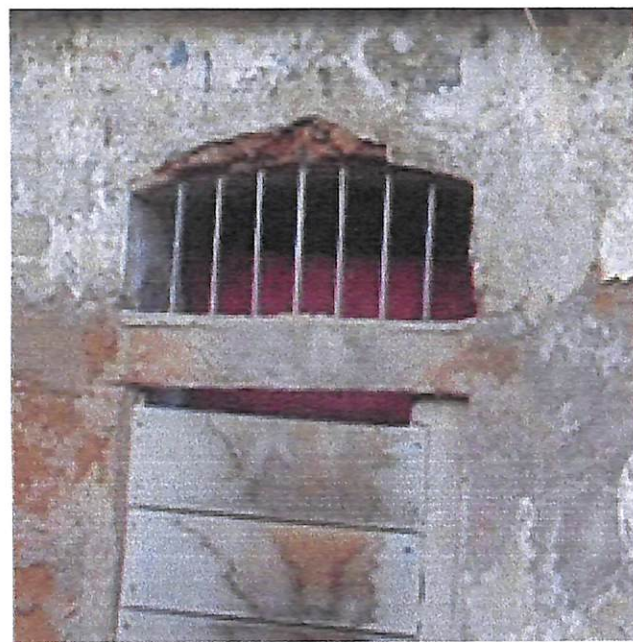
CAMINHO NOVO DO TABOÃO, N° 09

BAIRRO : Comercio		Data: 25/05/05	Nº
	RUA : Caminho Novo do Taboão			9
CARACTERÍSTICAS				
1	CLASSIFICAÇÃO		4	USO DO IMÓVEL
	CASA			RESID. UNIFAM.
x	PRÉDIO		x	RESID. COLETIVA
	ARQ. RELIGIOSA			COMERCIAL
	OUTROS		5	SITUAÇÃO DA CONSTRUÇÃO
2	PAVIMENTOS		x	PARC. DESTRUÍDA
	SUBSOLO	nº pav.		TOTAL. DESTRUÍDA
x	ACIMA NÍVEL RUA	4	x	CONDENADA
	SÓTÃO		6	PERIGO DE VIDAS HUMANAS?
3	LOCALIZAÇÃO		x	SIM
	PLANO			NÃO
x	ENCOSTA		7	SITUAÇÃO DO IMÓVEL
	SUB-ENCOSTA		x	OCUPADO
	SOBRE-ENCOSTA			FECHADO
CONDIÇÕES FÍSICAS				
1	TELHADO		5	PAREDES EXTERNAS
	BOM		x	TIJOLO
	REGULAR			ADOBE
x	PARC. DESTRUÍDO			ESTUQUE
	TOTAL. DESTRUÍDO			ALV. MISTA
2	INST. HIDRO-SANIT.			BLOCO
x	C/ INFILTRAÇÃO			OUTROS
	S/ INFILTRAÇÃO			CONDIÇÕES
3	PISOS			BOAS
	ASSOALHO			PARC. DESTRUÍDAS
x	CIMENTADO		6	RISCOS A IMÓVEIS VIZINHOS
	CERAMICO		x	SIM
	TOTAL. DESTRUÍDO			NÃO
	CONDIÇÕES			ESPECIFICAR
	BOAS		7	CAUSAS DO ARRUINAMENTO
x	LESÕES			INFILT. ÁGUAS PLUVIAS
4	PAREDES INTERNAS			INFILT. INST. HIDRO-SANIT.

x	TIJOLO			RECALQUE
	ADOBE			ESMAGAMENTO
	ESTUQUE			EMPUXO
	ALV. MISTA		x	VEGETAÇÃO
	BLOCO			DESLIZAMENTO DE ENCOSTA
	OUTROS		x	OUTROS
	CONDIÇÕES			
	BOAS			
x	LESÕES GRAVES

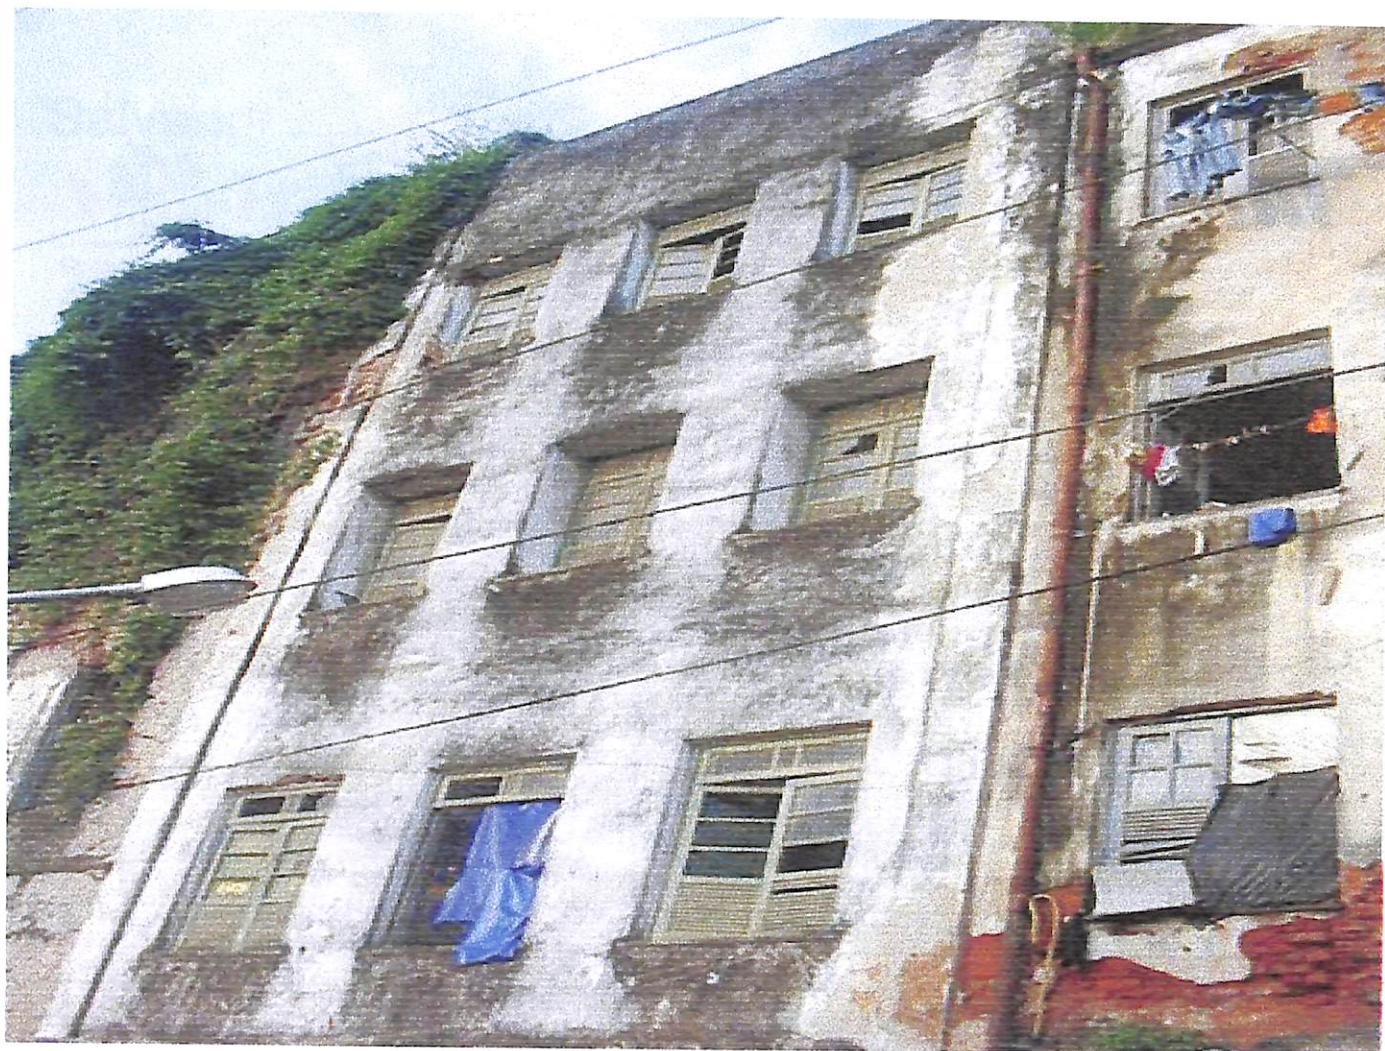
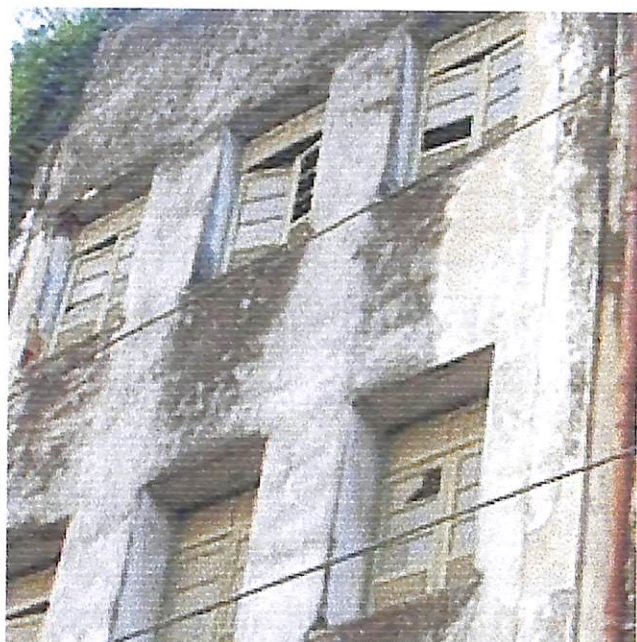
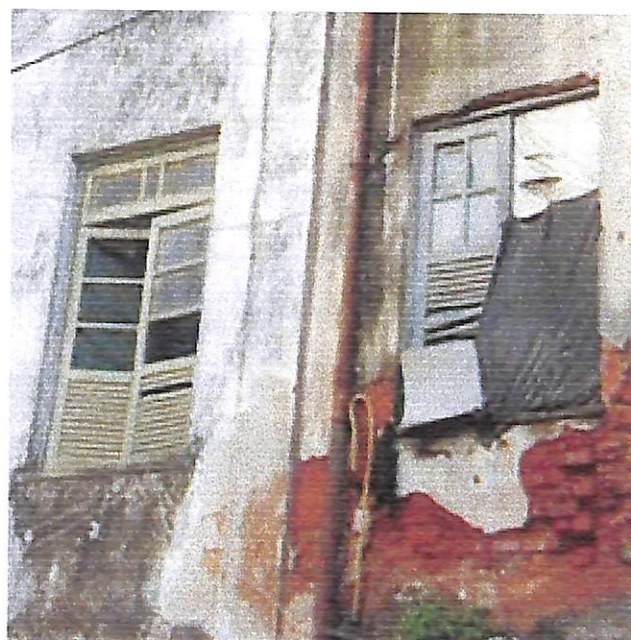
CAMINHO NOVO DO TABOÃO, N° 11

BAIRRO : Comercio		Data : 25/05/05		Nº	
RUA : Caminho Novo do Taboão				11	
CARACTERÍSTICAS					
1	CLASSIFICAÇÃO		4	USO DO IMÓVEL	
	CASA			RESID. UNIFAM.	
x	PRÉDIO		x	RESID. COLETIVA	
	ARQ. RELIGIOSA			COMERCIAL	
	OUTROS		5	SITUAÇÃO DA CONSTRUÇÃO	
2	PAVIMENTOS			PARC. DESTRUÍDA	
	SUBSOLO	nº pav.		TOTAL. DESTRUÍDA	
x	ACIMA NÍVEL RUA	4	x	ESTADO PRECÁRIO	
	SÓTÃO		6	PERIGO DE VIDAS HUMANAS?	
3	LOCALIZAÇÃO			SIM	
	PLANO		x	NÃO	
x	ENCOSTA		7	SITUAÇÃO DO IMÓVEL	
	SUB-ENCOSTA		x	OCUPADO	
	SOBRE-ENCOSTA			FECHADO	
CONDIÇÕES FÍSICAS					
1	TELHADO		5	PAREDES EXTERNAS	
	BOM		x	TIJOLO	
	REGULAR			ADOBE	
x	PARC. DESTRUÍDO			ESTUQUE	
	TOTAL. DESTRUÍDO			ALV. MISTA	
2	INST. HIDRO-SANIT.			BLOCO	
x	C/ INFILTRAÇÃO			OUTROS	
	S/ INFILTRAÇÃO			CONDIÇÕES	
3	PISOS			BOAS	
	ASSOALHO		x	LESÕES	
x	CIMENTADO (laje de concreto)		6	RISCOS A IMÓVEIS VIZINHOS	
	CERAMICO			SIM	
	OUTROS		x	NÃO	
	CONDIÇÕES			ESPECIFICAR	
	BOAS		7	CAUSAS DO ARRUINAMENTO

x	LESÕES			INFILT. ÁGUAS PLUVIAS	
4	PAREDES INTERNAS			INFILT. INST. HIDRO-SANIT.	
x	TIJOLO			RECALQUE	
	ADOBE			ESMAGAMENTO	
	ESTUQUE			EMPUXO	
	ALV. MISTA			VEGETAÇÃO	
	BLOCO			DESLIZAMENTO DE ENCOSTA	
	OUTROS		x	FALTA DE MANUTENÇÃO	
	CONDIÇÕES				
	BOAS				
x	LESÕES

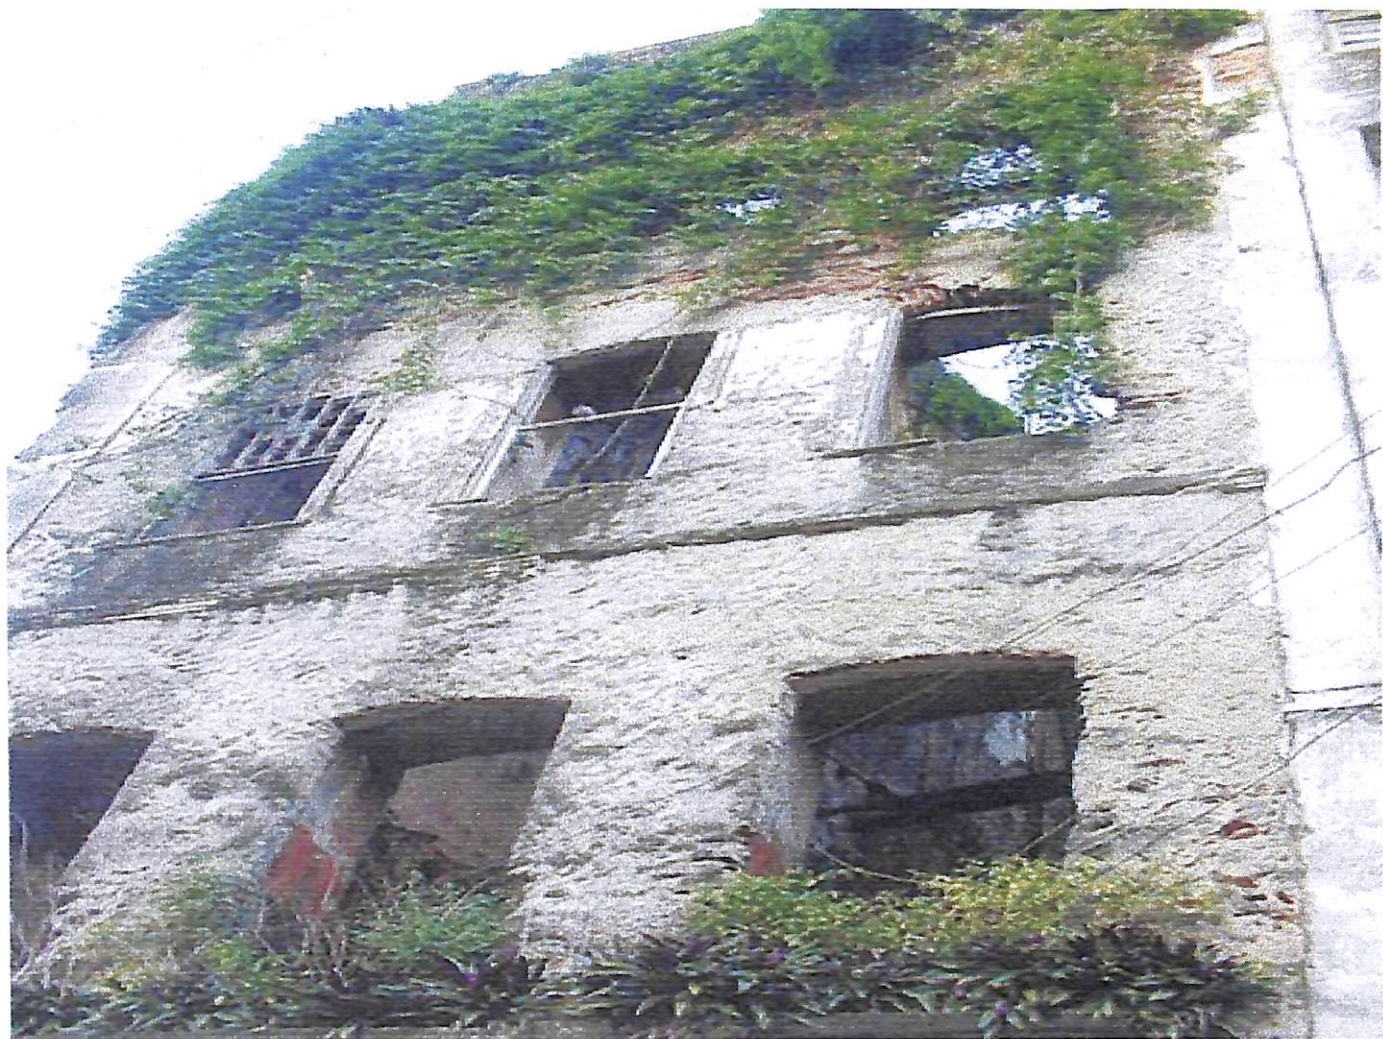
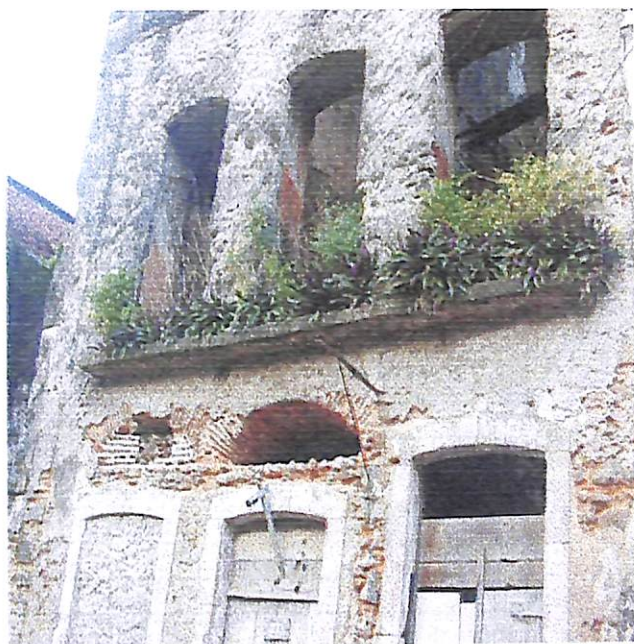
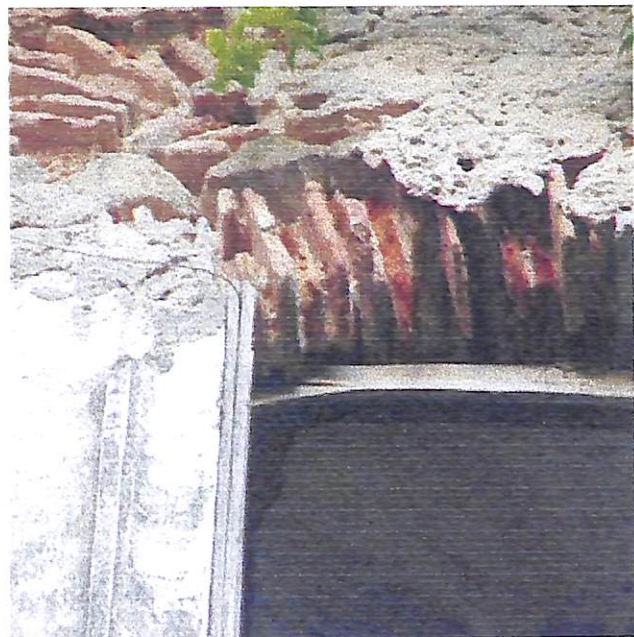
CAMINHO NOVO DO TABOÃO, N° 13

BAIRRO : Comércio		Data: 25/05/05		Nº	
RUA : Caminho Novo do Taboão				13	
CARACTERÍSTICAS					
1	CLASSIFICAÇÃO		4	USO DO IMÓVEL	
	CASA			RESID. UNIFAM.	
x	PRÉDIO		x	RESID. COLETIVA	
	ARQ. RELIGIOSA			COMERCIAL	
	OUTROS		5	SITUAÇÃO DA CONSTRUÇÃO	
2	PAVIMENTOS		x	PARC. DESTRUÍDA	
	SUBSOLO	nº pav.		TOTAL. DESTRUÍDA	
x	ACIMA NÍVEL RUA	4	x	CONDENADA	
	SÓTÃO		6	PERIGO DE VIDAS HUMANAS?	
3	LOCALIZAÇÃO		x	SIM	
	PLANO			NÃO	
x	ENCOSTA		7	SITUAÇÃO DO IMÓVEL	
	SUB-ENCOSTA			OCUPADO	
	SOBRE-ENCOSTA		x	FECHADO	
CONDIÇÕES FÍSICAS					
1	TELHADO		5	PAREDES EXTERNAS	
	BOM		x	TIJOLO	
	REGULAR			ADOBE	
	PARC. DESTRUÍDO			ESTUQUE	
x	TOTAL. DESTRUÍDO			ALV. MISTA	
2	INST. HIDRO-SANIT.			BLOCO	
x	C/ INFILTRAÇÃO			OUTROS	
	S/ INFILTRAÇÃO			CONDIÇÕES	
3	PISOS			BOAS	
	ASSOALHO		x	LESÕES GRAVÍSSIMAS	
	CIMENTADO		6	RISCOS A IMÓVEIS VIZINHOS	
	CERAMICO		x	SIM	
	OUTROS			NÃO	
	CONDIÇÕES			ESPECIFICAR	
	BOAS		7	CAUSAS DO ARRUINAMENTO	
	LESÕES		x	INFILT. ÁGUAS PLUVIAS

4	PAREDES INTERNAS			INFILT. INST. HIDRO-SANIT.	
x	TIJOLO			RECALQUE	
	ADOBE			ESMAGAMENTO	
	ESTUQUE			EMPUXO	
	ALV. MISTA		x	VEGETAÇÃO	
	BLOCO			DESLIZAMENTO DE ENCOSTA	
	OUTROS		x	OUTROS	
	CONDIÇÕES				
	BOAS				
x	LESÕES GRAVÍSSIMAS

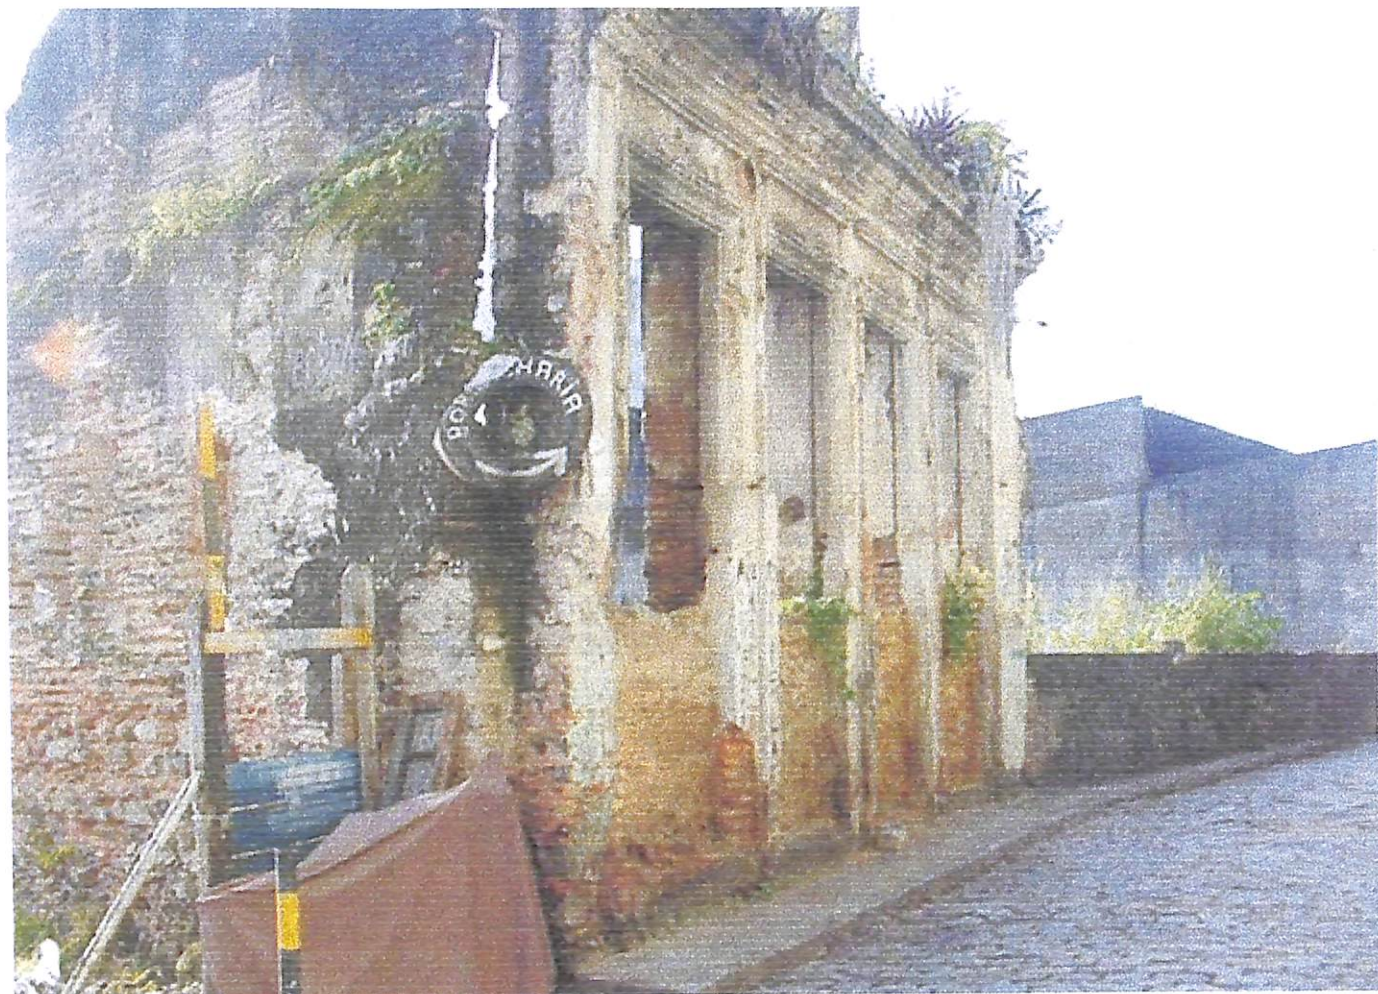
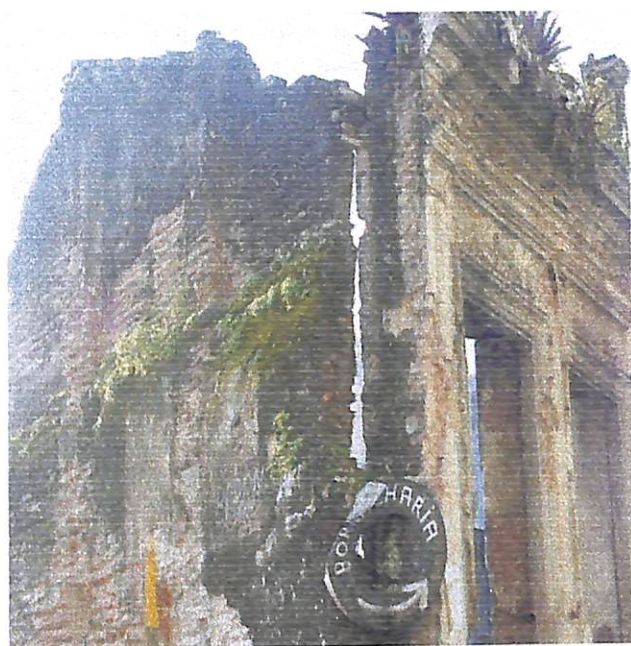
CAMINHO NOVO DO TABOÃO, N° SN

BAIRRO : Comercio		Data: 25/05/05		Nº	
RUA : Caminho Novo do Taboão				S/N	
CARACTERÍSTICAS					
1	CLASSIFICAÇÃO		4	USO DO IMÓVEL	
x	CASA			RESID. UNIFAM.	
	PRÉDIO			RESID. COLETIVA	
	ARQ. RELIGIOSA			SEM OCUPAÇÃO	
	OUTROS		5	SITUAÇÃO DA CONSTRUÇÃO	
2	PAVIMENTOS		x	PARC. DESTRUÍDA	
x	SUBSOLO	nº pav.		TOTAL. DESTRUÍDA	
x	ACIMA NÍVEL RUA		x	CONDENADA	
	SÓTÃO		6	PERIGO DE VIDAS HUMANAS?	
3	LOCALIZAÇÃO		x	SIM	
	PLANO			NÃO	
x	ENCOSTA		7	SITUAÇÃO DO IMÓVEL	
	SUB-ENCOSTA			OCUPADO	
	SOBRE-ENCOSTA			FECHADO	
CONDIÇÕES FÍSICAS					
1	TELHADO		5	PAREDES EXTERNAS	
	BOM			TIJOLO	
	REGULAR			ADOBE	
	PARC. DESTRUÍDO			ESTUQUE	
x	TOTAL. DESTRUÍDO		x	ALV. MISTA	
2	INST. HIDRO-SANIT.			BLOCO	
	C/ INFILTRAÇÃO			OUTROS	
	S/ INFILTRAÇÃO			CONDIÇÕES	
3	PISOS			BOAS	
	ASSOALHO		x	RISCO IMINENTE DE DESABAMENTO	
	CIMENTADO		6	RISCOS A IMÓVEIS VIZINHOS	
	CERAMICO		x	SIM	
x	NÃO EXISTE			NÃO	
	CONDIÇÕES			ESPECIFICAR	
	BOAS		7	CAUSAS DO ARRUINAMENTO

LESÕES		x	INFILT. ÁGUAS PLUVIAS	
4	PAREDES INTERNAS			INFILT. INST. HIDRO-SANIT.	
	TIJOLO		x	RECALQUE	
	ADOBE			ESMAGAMENTO	
	ESTUQUE			EMPUXO	
	ALV. MISTA		x	VEGETAÇÃO	
	BLOCO		x	DESLIZAMENTO DE ENCOSTA	
x	NÃO EXISTE			OUTROS	
	CONDIÇÕES				
	BOAS				
	LESÕES

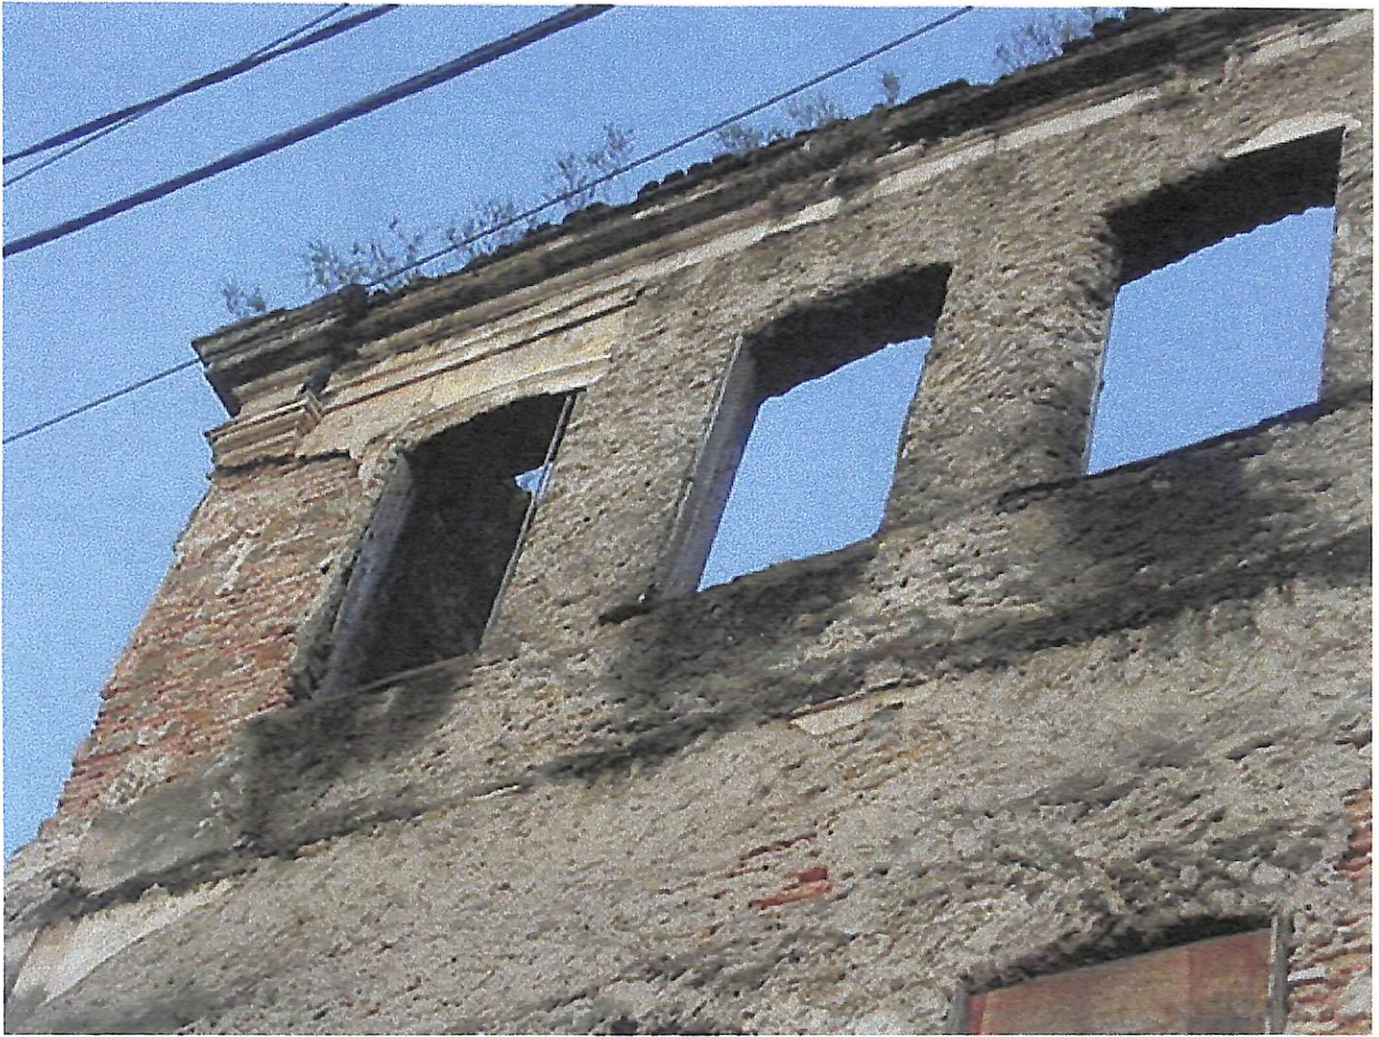
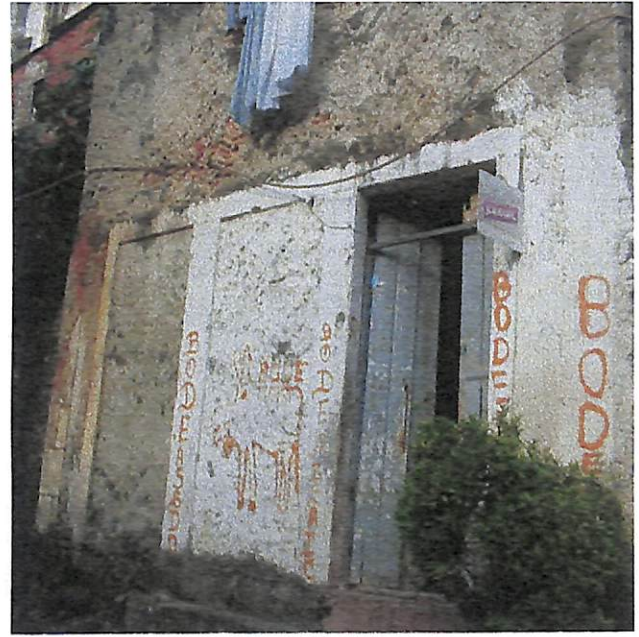
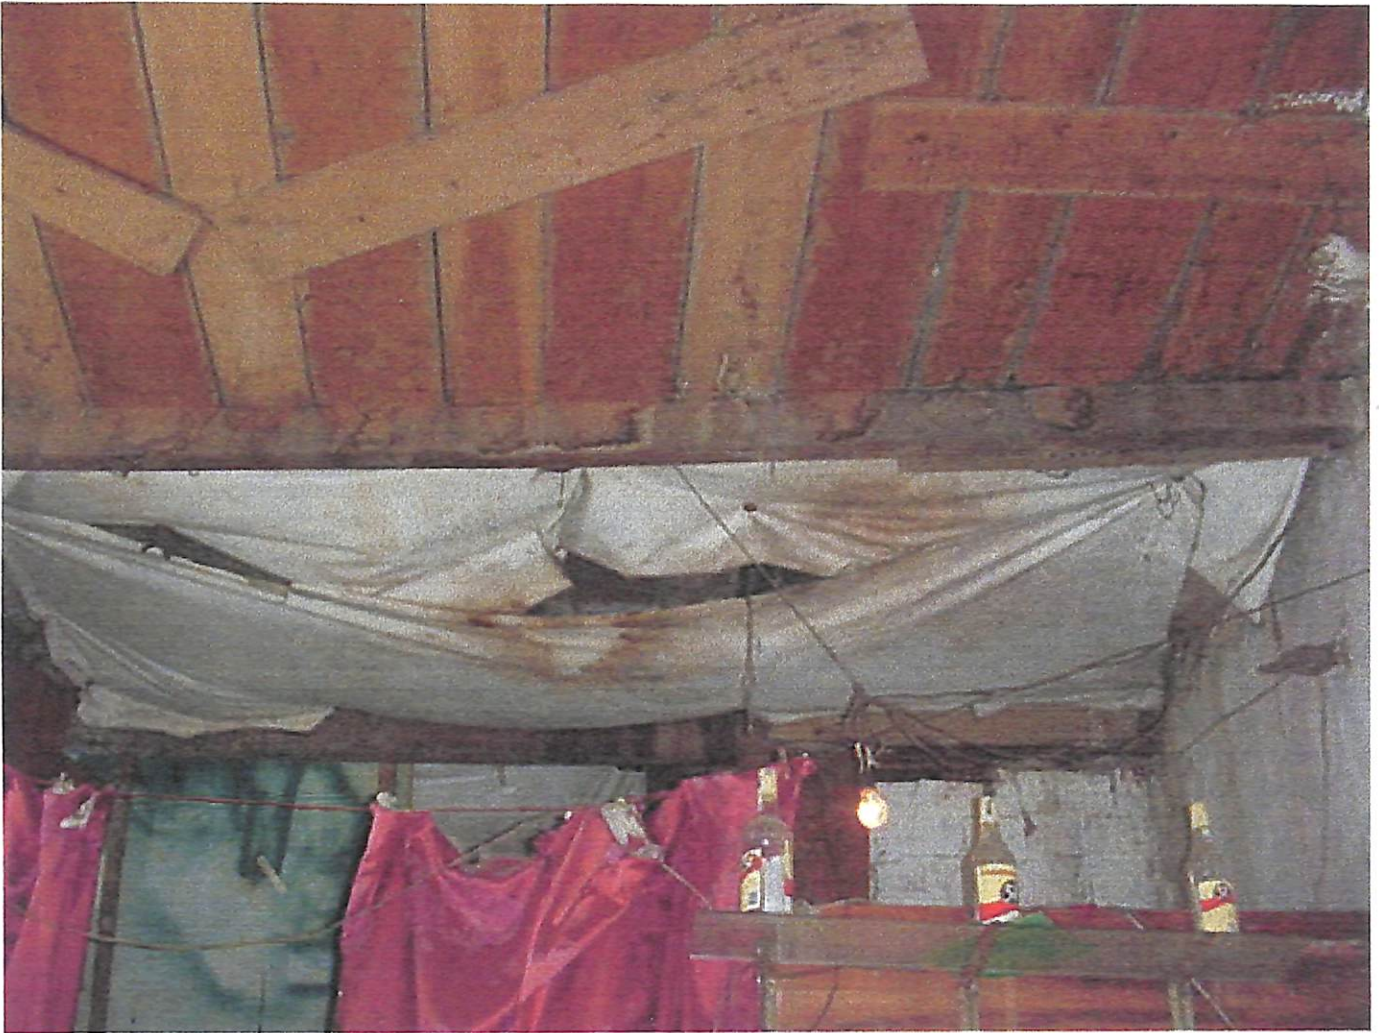
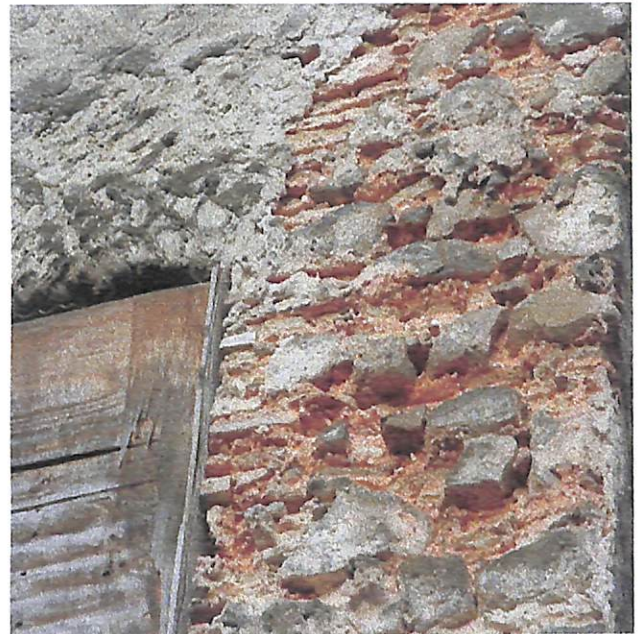
RUA DO JULIÃO, N° 37

BAIRRO : Comercio		Data: 25/05/05		Nº	
RUA : do Julião				37	
CARACTERÍSTICAS					
1	CLASSIFICAÇÃO		4	USO DO IMÓVEL	
	CASA			RESID. UNIFAM.	
<input checked="" type="checkbox"/>	PRÉDIO		<input checked="" type="checkbox"/>	RESID. COLETIVA	
	ARQ. RELIGIOSA			SEM OCUPAÇÃO	
	OUTROS		5	SITUAÇÃO DA CONSTRUÇÃO	
2	PAVIMENTOS		<input checked="" type="checkbox"/>	PARC. DESTRUÍDA	
	SUBSOLO	nº pav.		TOTAL. DESTRUÍDA	
<input checked="" type="checkbox"/>	ACIMA NÍVEL RUA		<input checked="" type="checkbox"/>	CONDENADA	
	SÓTÃO		6	PERIGO DE VIDAS HUMANAS?	
3	LOCALIZAÇÃO		<input checked="" type="checkbox"/>	SIM	
	PLANO			NÃO	
<input checked="" type="checkbox"/>	ENCOSTA		7	SITUAÇÃO DO IMÓVEL	
	SUB-ENCOSTA		<input checked="" type="checkbox"/>	OCUPADO	
	SOBRE-ENCOSTA			FECHADO	
CONDIÇÕES FÍSICAS					
1	TELHADO		5	PAREDES EXTERNAS	
	BOM			TIJOLO	
	REGULAR			ADOBE	
	PARC. DESTRUÍDO			ESTUQUE	
<input checked="" type="checkbox"/>	TOTAL. DESTRUÍDO		<input checked="" type="checkbox"/>	ALV. MISTA

2	INST. HIDRO-SANIT.			BLOCO	
<input checked="" type="checkbox"/>	C/ INFILTRAÇÃO			OUTROS	
	S/ INFILTRAÇÃO			CONDIÇÕES	
3	PISOS			BOAS	
	ASSOALHO		<input checked="" type="checkbox"/>	LESÕES	
	CIMENTADO		6	RISCOS A IMÓVEIS VIZINHOS	
	CERAMICO		<input checked="" type="checkbox"/>	SIM	
<input checked="" type="checkbox"/>	OUTROS			NÃO	
	CONDIÇÕES			ESPECIFICAR	
	BOAS		7	CAUSAS DO ARRUINAMENTO	
<input checked="" type="checkbox"/>	LESÕES		<input checked="" type="checkbox"/>	INFILT. ÁGUAS PLUVIAS	
4	PAREDES INTERNAS			INFILT. INST. HIDRO-SANIT.	
	TIJOLO			RECALQUE	
	ADOBE			ESMAGAMENTO	
	ESTUQUE			EMPUXO	
<input checked="" type="checkbox"/>	ALV. MISTA		<input checked="" type="checkbox"/>	VEGETAÇÃO	
	BLOCO			DESLIZAMENTO DE ENCOSTA	
	OUTROS			OUTROS	
	CONDIÇÕES				
	BOAS				
<input checked="" type="checkbox"/>	LESÕES

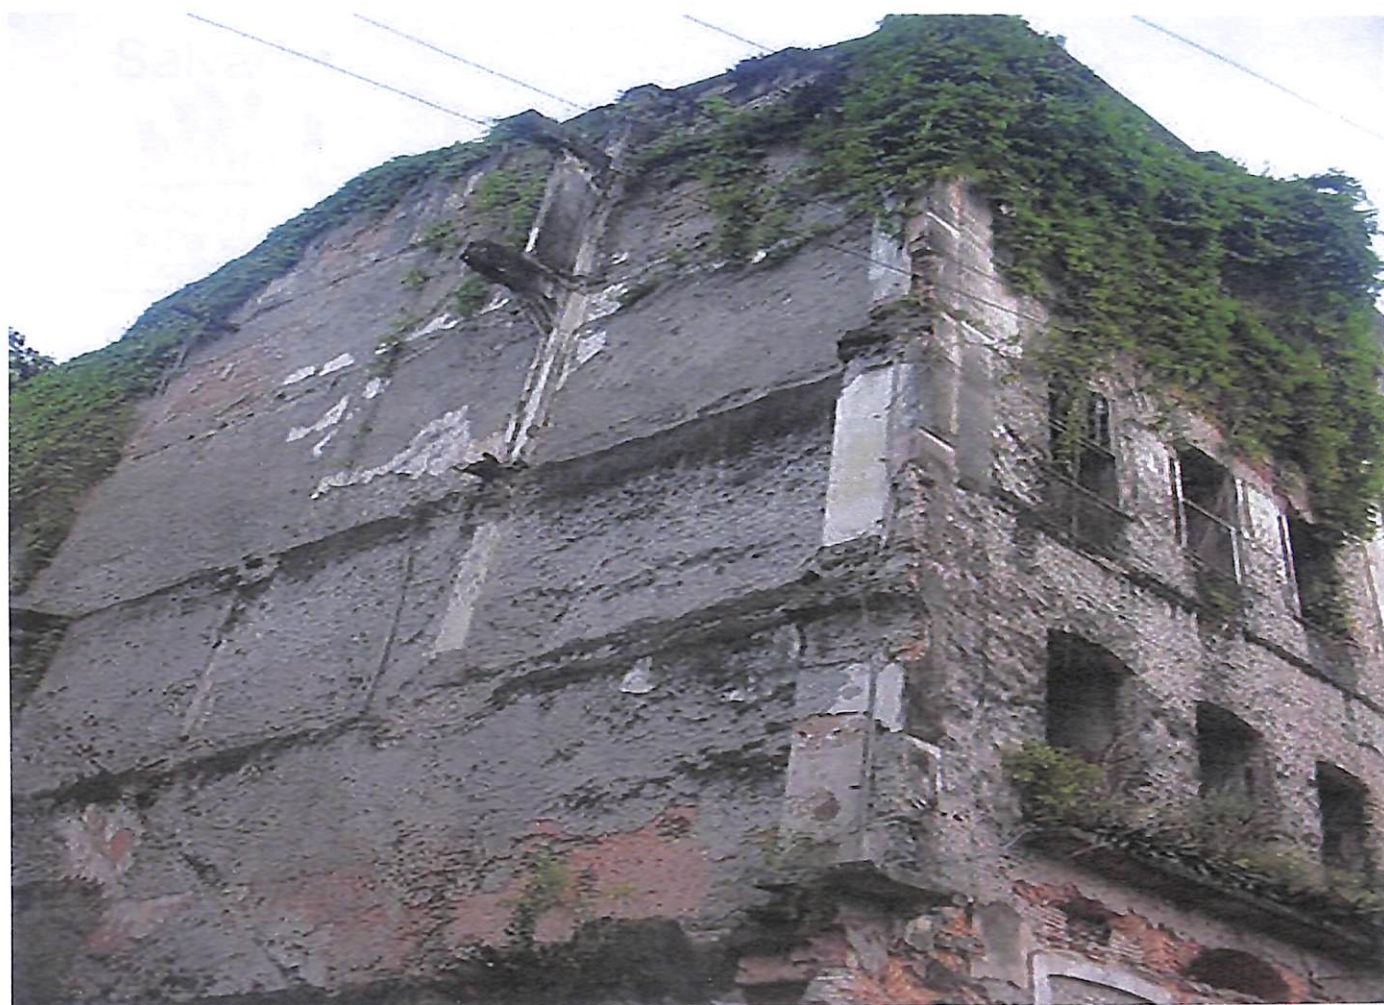
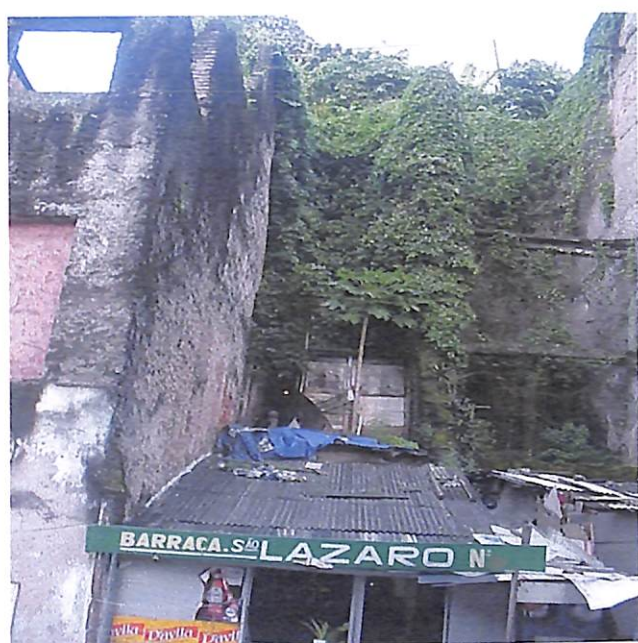
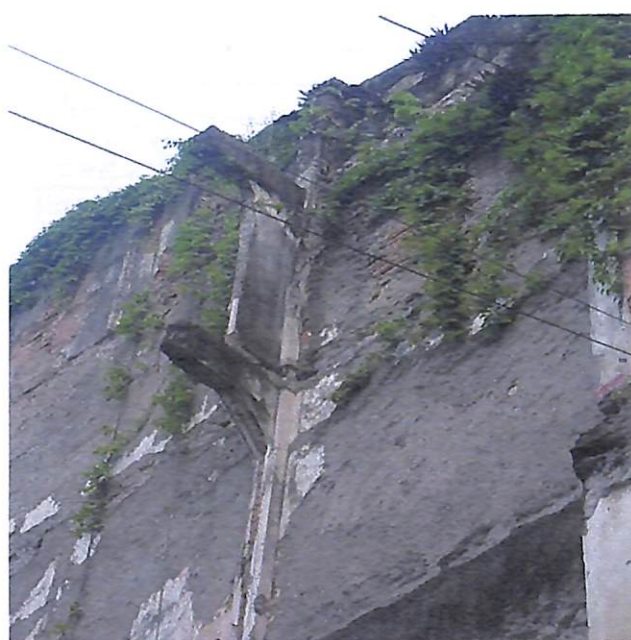
RUA DO JULIÃO, N° 43

BAIRRO : Comercio		Data: 30/05/05	Nº
RUA : do Julião			43
CARACTERÍSTICAS			
1 CLASSIFICAÇÃO		4 USO DO IMÓVEL	
CASA		RESID. UNIFAM.	
PRÉDIO		RESID. COLETIVA	
ARQ. RELIGIOSA		COMERCIAL	
OUTROS		5 SITUAÇÃO DA CONSTRUÇÃO	
2 PAVIMENTOS		PARC. DESTRUÍDA	
SUBSOLO	nº pav.	x TOTAL. DESTRUÍDA	
ACIMA NÍVEL RUA		CONDENADA	
SÓTÃO		6 PERIGO DE VIDAS HUMANAS?	
3 LOCALIZAÇÃO		x SIM	
PLANO		NÃO	
ENCOSTA		7 SITUAÇÃO DO IMÓVEL	
SUB-ENCOSTA		OCUPADO	
SOBRE-ENCOSTA		FECHADO	
CONDIÇÕES FÍSICAS			
1 TELHADO		5 PAREDES EXTERNAS	
BOM		TIJOLO	
REGULAR		ADOBE	
PARC. DESTRUÍDO		ESTUQUE	
TOTAL. DESTRUÍDO		ALV. MISTA	
2 INST. HIDRO-SANIT.		BLOCO	
C/ INFILTRAÇÃO		OUTROS	
S/ INFILTRAÇÃO		CONDIÇÕES	
3 PISOS		BOAS	
ASSOALHO		LESÕES	
CIMENTADO		6 RISCOS A IMÓVEIS VIZINHOS	
CERAMICO		SIM	
OUTROS		NÃO	
CONDIÇÕES		ESPECIFICAR	
BOAS		7 CAUSAS DO ARRUINAMENTO	
LESÕES		INFILT. ÁGUAS PLUVIAS	
4 PAREDES INTERNAS		INFILT. INST. HIDRO-SANIT.	
TIJOLO		RECALQUE	
ADOBE		ESMAGAMENTO

ESTUQUE		EMPUXO	
ALV. MISTA		VEGETAÇÃO	
BLOCO		DESLIZAMENTO DE ENCOSTA	
OUTROS		OUTROS	
CONDIÇÕES			
BOAS			
LESÕES

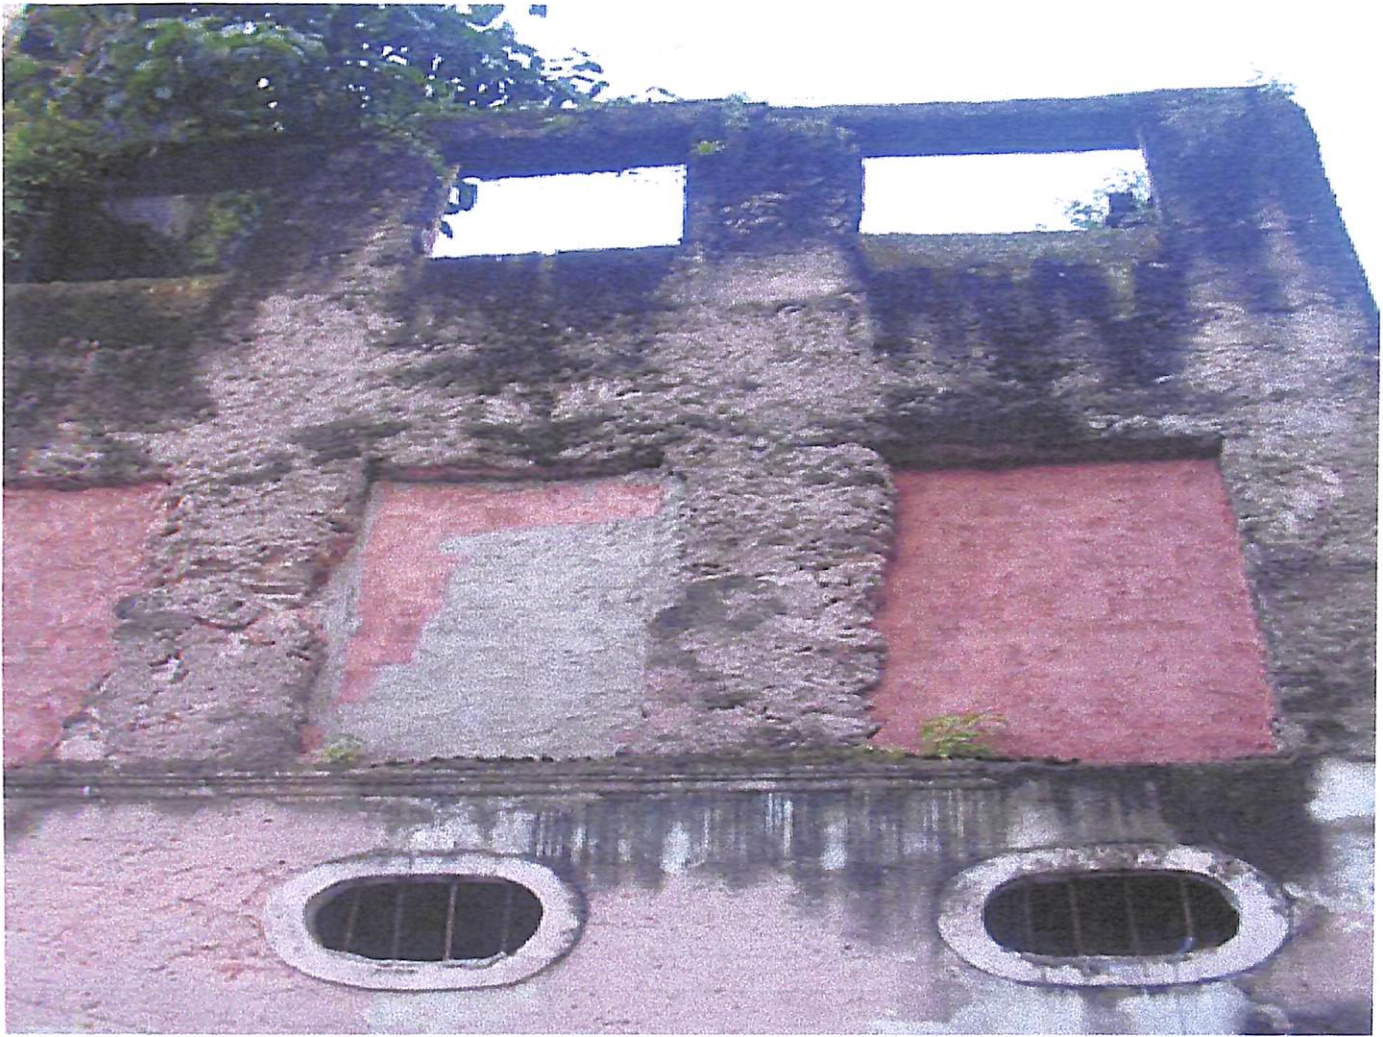
RUA DO JULIÃO, N° 45

BAIRRO : Comercio		Data: 30/05/05		Nº	
RUA : do Julião				45	
CARACTERÍSTICAS					
1	CLASSIFICAÇÃO		4	USO DO IMÓVEL	
	CASA			RESID. UNIFAM.	
x	PRÉDIO			RESID. COLETIVA	
	ARQ. RELIGIOSA		x	COMERCIAL	
	OUTROS		5	SITUAÇÃO DA CONSTRUÇÃO	
2	PAVIMENTOS		x	PARC. DESTRUÍDA	
	SUBSOLO	nº pav.		TOTAL. DESTRUÍDA	
x	ACIMA NÍVEL RUA	3	x	CONDENADA	
	SÓTÃO		6	PERIGO DE VIDAS HUMANAS?	
3	LOCALIZAÇÃO		x	SIM	
x	PLANO			NÃO	
	ENCOSTA		7	SITUAÇÃO DO IMÓVEL	
	SUB-ENCOSTA		x	OCUPADO	
	SOBRE-ENCOSTA			FECHADO	
CONDIÇÕES FÍSICAS					
1	TELHADO		5	PAREDES EXTERNAS	
	BOM		x	TIJOLO	
	REGULAR			ADOBE	
	PARC. DESTRUÍDO			ESTUQUE	
x	TOTAL. DESTRUÍDO			ALV. MISTA	
2	INST. HIDRO-SANIT.			BLOCO	
x	C/ INFILTRAÇÃO			OUTROS	
	S/ INFILTRAÇÃO			CONDIÇÕES	
3	PISOS			BOAS	
	ASSOALHO		x	LESÕES GRAVÍSSIMAS	
	CIMENTADO		6	RISCOS A IMÓVEIS VIZINHOS	
	CERAMICO		x	SIM	
	OUTROS			NÃO	
	CONDIÇÕES			ESPECIFICAR	
	BOAS		7	CAUSAS DO ARRUINAMENTO	
x	DESTRUÍDOS		x	INFILT. ÁGUAS PLUVIAS

4	PAREDES INTERNAS			INFILT. INST. HIDRO-SANIT.	
	TIJOLO			RECALQUE	
	ADOBE			ESMAGAMENTO	
	ESTUQUE			EMPUXO	
	ALV. MISTA		x	VEGETAÇÃO	
	BLOCO			DESLIZAMENTO DE ENCOSTA	
	OUTROS		x	OUTROS	
	CONDIÇÕES				
	BOAS				
x	DESTRUÍDOS
