AVALIAÇÃO DO ESTADO DE CONSERVAÇÃO DOS CASARÕES DO COMÉRCIO

- Rua Caminho Novo do Taboão
- Rua do Julião
- Rua do Pilar

4º Relatório

Junho de 2005

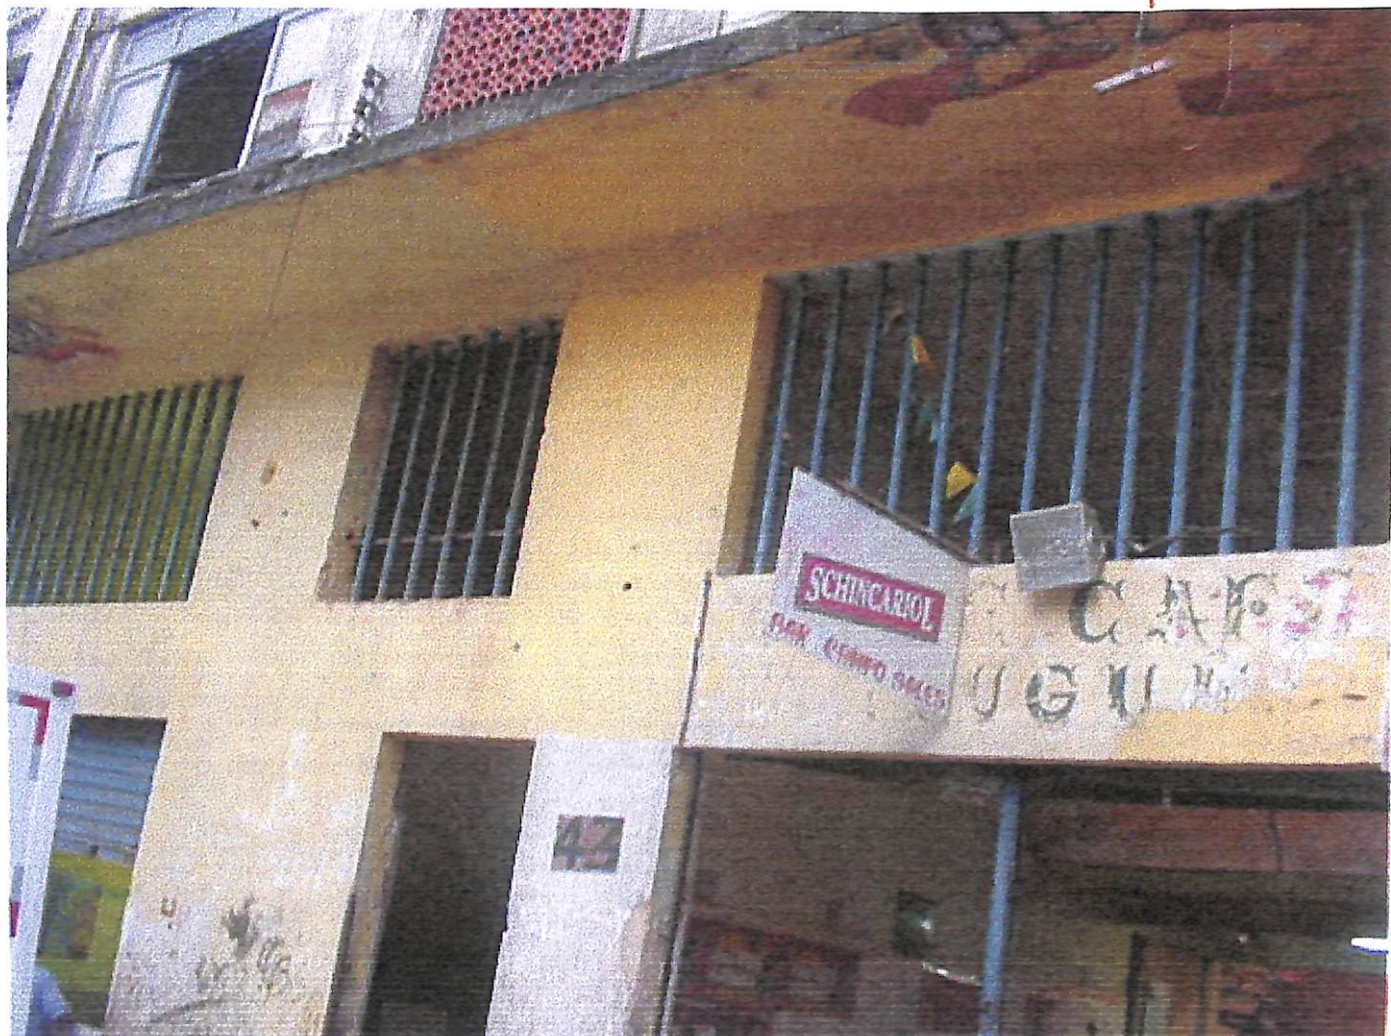
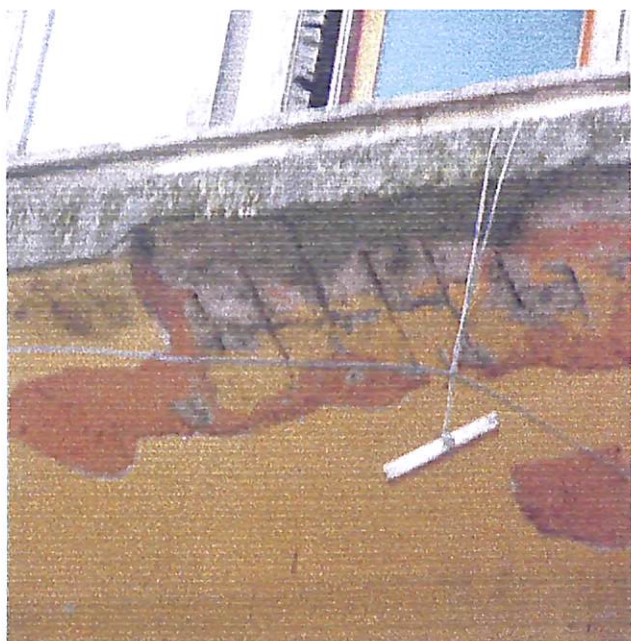
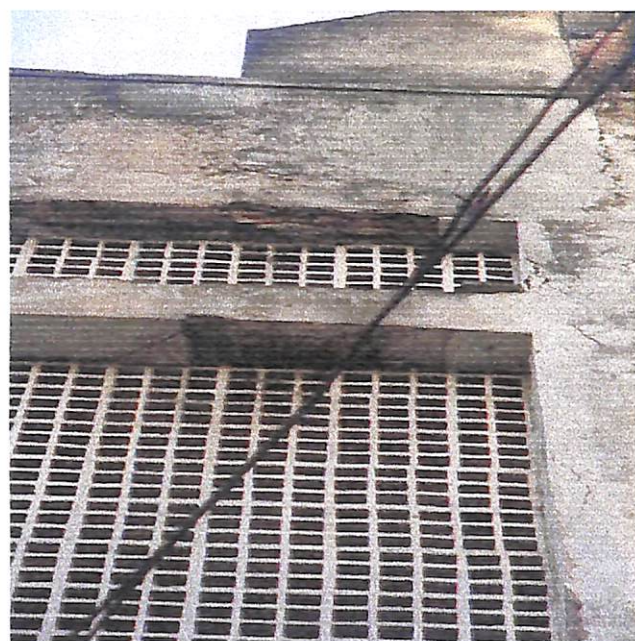
RUA DO JULIÃO, N° 47

BAIRRO : Comercio		Data: 30/05/05		Nº	
RUA : do Julião				47	
CARACTERÍSTICAS					
1	CLASSIFICAÇÃO		4	USO DO IMÓVEL	
	CASA			RESID. UNIFAM.	
x	PRÉDIO			RESID. COLETIVA	
	ARQ. RELIGIOSA		x	COMERCIAL	
	OUTROS		5	SITUAÇÃO DA CONSTRUÇÃO	
2	PAVIMENTOS			PARC. DESTRUÍDA	
	SUBSOLO	nº pav.		TOTAL. DESTRUÍDA	
x	ACIMA NÍVEL RUA	4	x	CONDIÇÃO PRECÁRIA	
	SÓTÃO		6	PERIGO DE VIDAS HUMANAS?	
3	LOCALIZAÇÃO		X	SIM	
x	PLANO			NÃO	
	ENCOSTA		7	SITUAÇÃO DO IMÓVEL	
	SUB-ENCOSTA		X	OCUPADO	
	SOBRE-ENCOSTA			FECHADO	
CONDIÇÕES FÍSICAS					
1	TELHADO		5	PAREDES EXTERNAS	
	BOM		X	TIJOLO	
	REGULAR			ADOBE	
	PARC. DESTRUÍDO			ESTUQUE	
	TOTAL. DESTRUÍDO			ALV. MISTA	
2	INST. HIDRO-SANIT.			BLOCO	
	C/ INFILTRAÇÃO			OUTROS	
	S/ INFILTRAÇÃO			CONDIÇÕES	
3	PISOS			BOAS	
	ASSOALHO		X	LESÕES	
	CIMENTADO		6	RISCOS A IMÓVEIS VIZINHOS	
	CERAMICO			SIM	
	TOTAL. DESTRUÍDO			NÃO	
	CONDIÇÕES			ESPECIFICAR	
	BOAS		7	CAUSAS DO ARRUINAMENTO	
	LESÕES			INFILT. ÁGUAS PLUVIAS

4	PAREDES INTERNAS			INFILT. INST. HIDRO-SANIT.	
	TIJOLO			RECALQUE	
	ADOBE			ESMAGAMENTO	
	ESTUQUE			EMPUXO	
	ALV. MISTA			VEGETAÇÃO	
	BLOCO			DESLIZAMENTO DE ENCOSTA	
	OUTROS			INCENDIO	
	CONDIÇÕES				
	BOAS				
	TOTAL. DESTRUÍDO

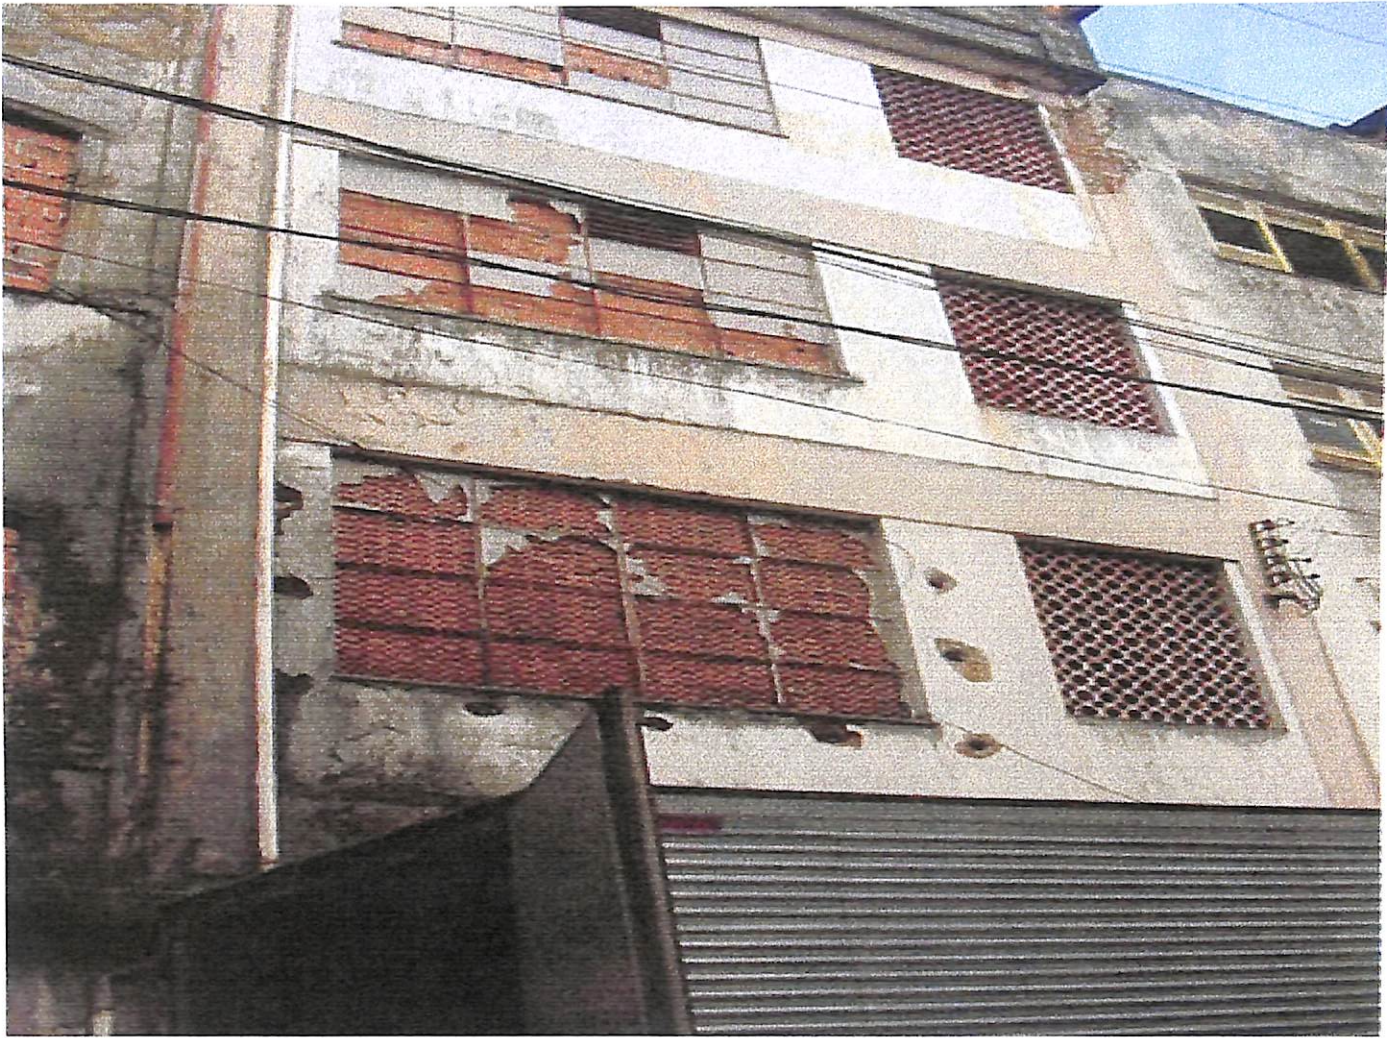
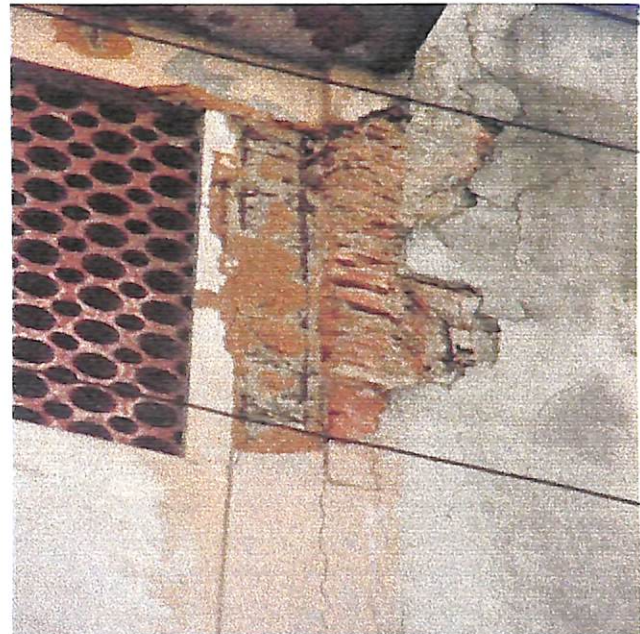
RUA DO JULIÃO, N° 49

BAIRRO : Comercio		Data: 30/05/05		Nº	
RUA : do Julião				49	
CARACTERÍSTICAS					
1	CLASSIFICAÇÃO		4	USO DO IMÓVEL	
	CASA			RESID. UNIFAM.	
x	PRÉDIO			RESID. COLETIVA	
	ARQ. RELIGIOSA		x	COMERCIAL	
	OUTROS		5	SITUAÇÃO DA CONSTRUÇÃO	
2	PAVIMENTOS			PARC. DESTRUÍDA	
	SUBSOLO	nº pav.		TOTAL. DESTRUÍDA	
x	ACIMA NÍVEL RUA	4	x	CONDIÇÃO PRECÁRIA	
	SÓTÃO		6	PERIGO DE VIDAS HUMANAS?	
3	LOCALIZAÇÃO		x	SIM	
x	PLANO			NÃO	
	ENCOSTA		7	SITUAÇÃO DO IMÓVEL	
	SUB-ENCOSTA		x	OCUPADO	
	SOBRE-ENCOSTA			FECHADO	
CONDIÇÕES FÍSICAS					
1	TELHADO		5	PAREDES EXTERNAS	
	BOM		x	TIJOLO	
	REGULAR			ADOBE	
	PARC. DESTRUÍDO			ESTUQUE	
	TOTAL. DESTRUÍDO			ALV. MISTA	
2	INST. HIDRO-SANIT.			BLOCO	
x	C/ INFILTRAÇÃO			OUTROS	
	S/ INFILTRAÇÃO			CONDIÇÕES	
3	PISOS			BOAS	
	ASSOALHO		x	LESÕES	
	CIMENTADO		6	RISCOS A IMÓVEIS VIZINHOS	
	CERAMICO		x	SIM	
	OUTROS			NÃO	
	CONDIÇÕES			ESPECIFICAR	
	BOAS		7	CAUSAS DO ARRUINAMENTO	
	LESÕES		x	INFILT. ÁGUAS PLUVIAS

4	PAREDES INTERNAS			INFILT. INST. HIDRO-SANIT.	
	TIJOLO			RECALQUE	
	ADOBE			ESMAGAMENTO	
	ESTUQUE			EMPUXO	
	ALV. MISTA			VEGETAÇÃO	
	BLOCO			DESLIZAMENTO DE ENCOSTA	
	OUTROS			OUTROS	
	CONDIÇÕES				
	BOAS				
	LESÕES

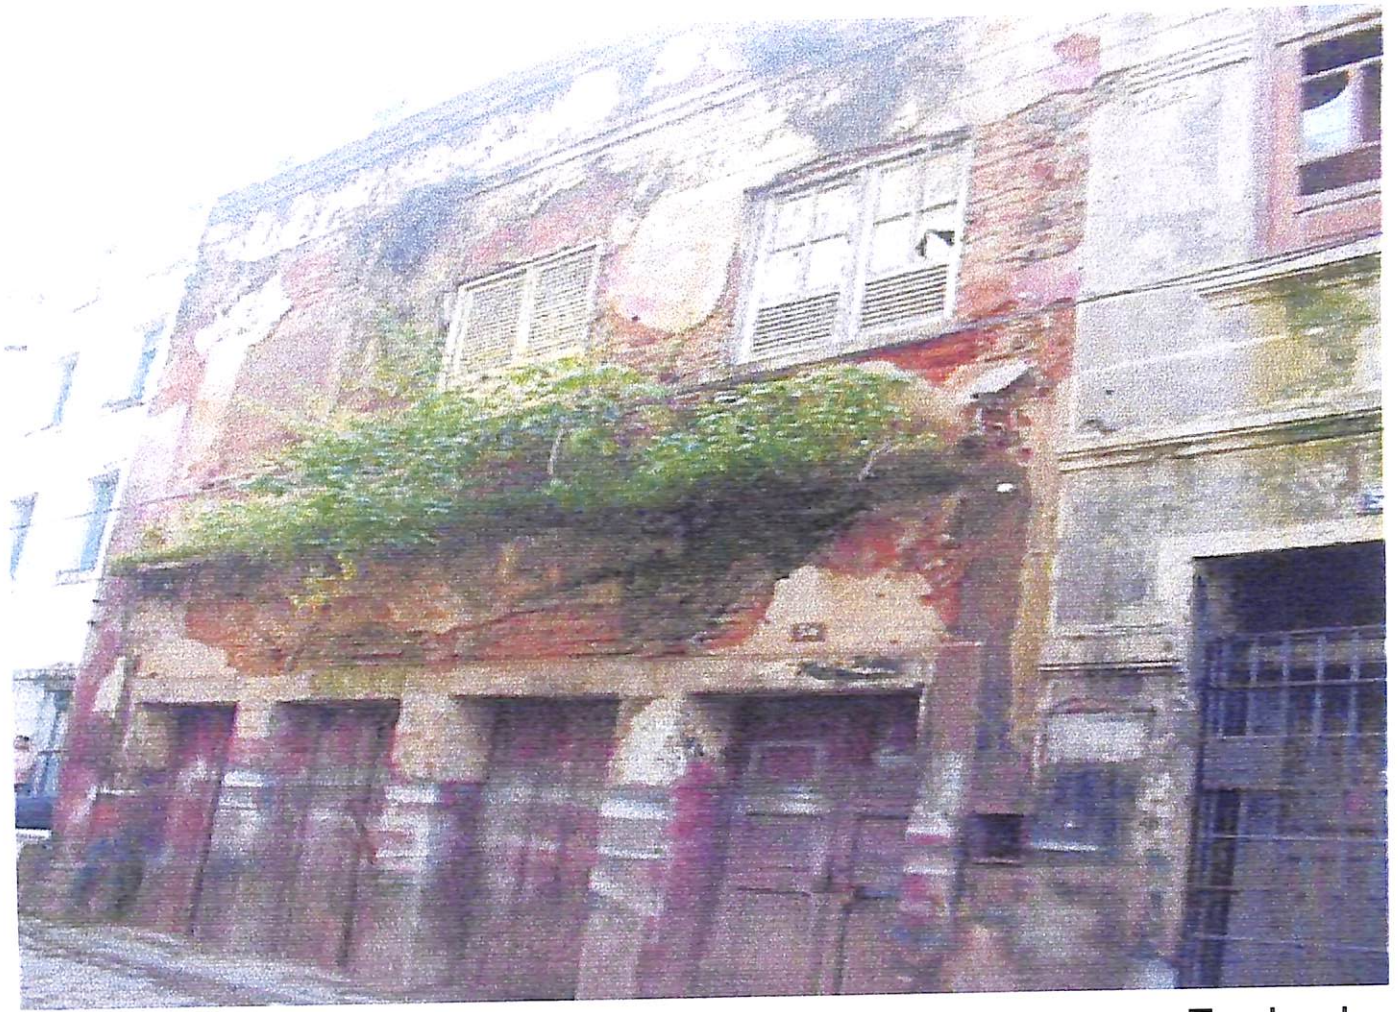
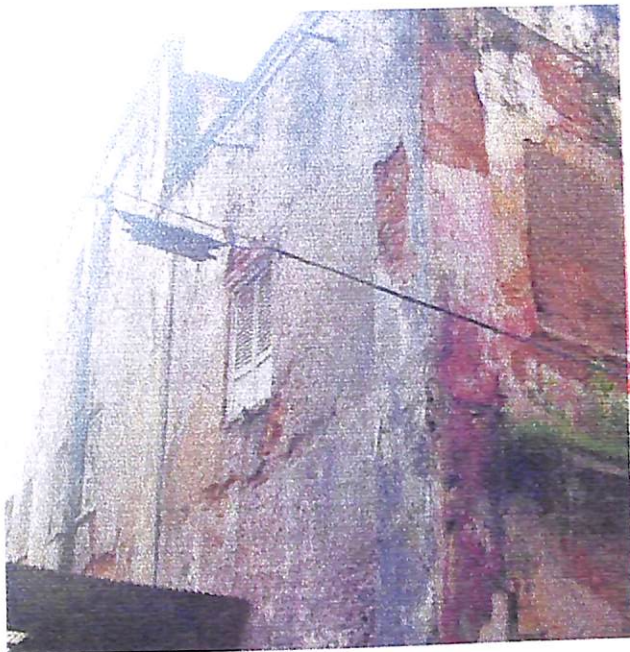
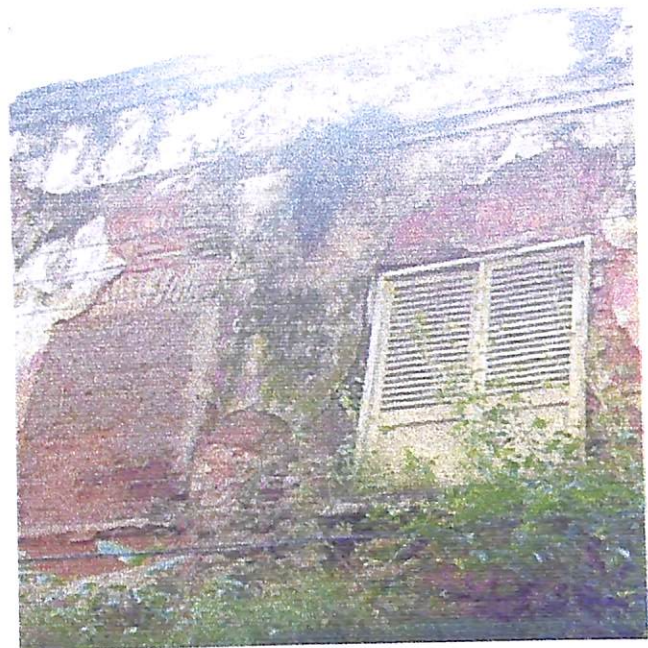
RUA DO JULIÃO, N° 50

BAIRRO : Comercio		Data: 30/05/05	Nº		
RUA : do Julião			50		
CARACTERÍSTICAS					
1	CLASSIFICAÇÃO		4	USO DO IMÓVEL	
x	CASA			RESID. UNIFAM.	
	PRÉDIO			RESID. COLETIVA	
	ARQ. RELIGIOSA			COMERCIAL	
	OUTROS			5	SITUAÇÃO DA CONSTRUÇÃO
2	PAVIMENTOS		x	PARC. DESTRUÍDA	
	SUBSOLO	nº pav.		TOTAL. DESTRUÍDA	
x	ACIMA NÍVEL RUA	2		CONDENADA	
	SÓTÃO			6	PERIGO DE VIDAS HUMANAS?
3	LOCALIZAÇÃO		x	SIM	
x	PLANO			NÃO	
	ENCOSTA			7	SITUAÇÃO DO IMÓVEL
	SUB-ENCOSTA			OCUPADO	
	SOBRE-ENCOSTA		x	FECHADO	
CONDIÇÕES FÍSICAS					
1	TELHADO		5	PAREDES EXTERNAS	
	BOM		x	TIJOLO	
	REGULAR			ADOBE	
x	PARC. DESTRUÍDO			ESTUQUE	
	TOTAL. DESTRUÍDO			ALV. MISTA	
2	INST. HIDRO-SANIT.			BLOCO	
x	C/INFILTRAÇÃO			OUTROS	
	S/INFILTRAÇÃO			CONDIÇÕES	
3	PISOS			BOAS	
	ASSOALHO			LESÕES GRAVES	
	CIMENTADO			6	RISCOS A IMÓVEIS VIZINHOS
	CERAMICO			SIM	
	OUTROS		x	NÃO	
	CONDIÇÕES			ESPECIFICAR	
	BOAS			7	CAUSAS DO ARRUINAMENTO
	LESÕES		x	INFILT. ÁGUAS PLUVIAS	
4	PAREDES INTERNAS			INFILT. INST. HIDRO-SANIT.

TIJOLO			RECALQUE	
	ADOBE			ESMAGAMENTO	
	ESTUQUE			EMPUXO	
	ALV. MISTA		x	VEGETAÇÃO	
	BLOCO			DESLIZAMENTO DE ENCOSTA	
	OUTROS		x	OUTROS	
	CONDIÇÕES				
	BOAS				
	LESÕES

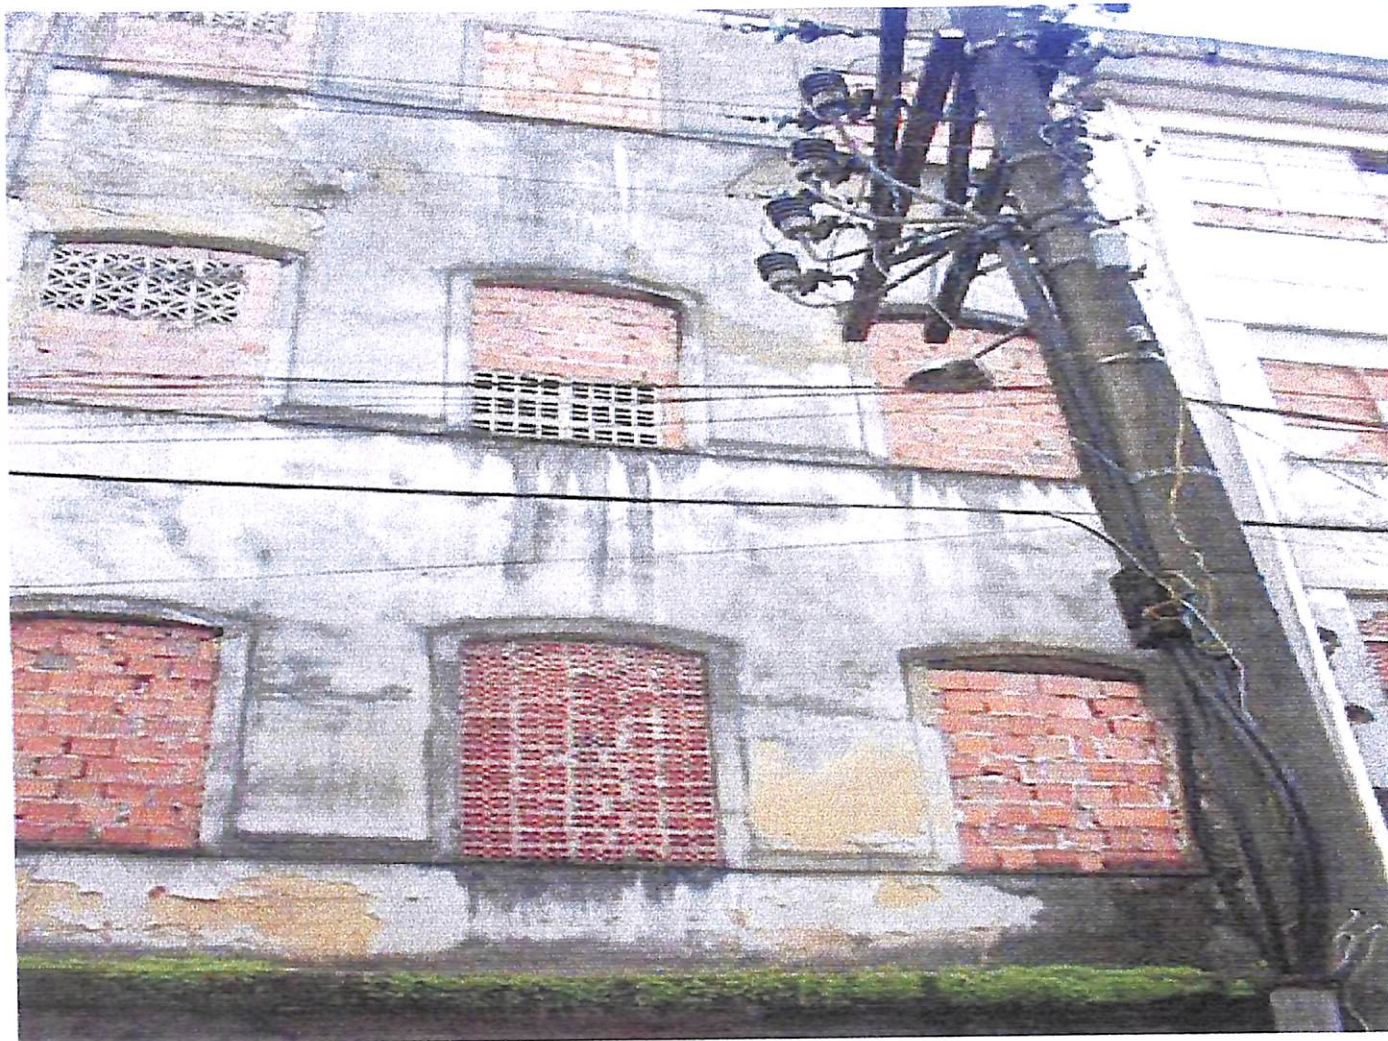
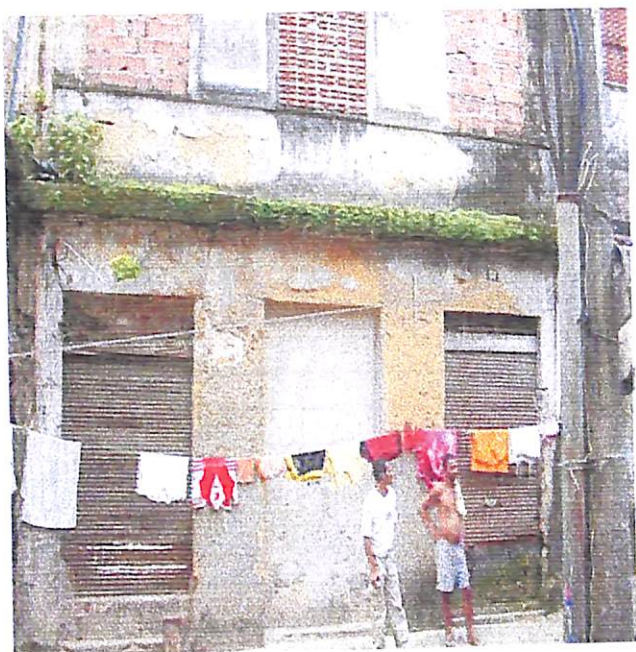
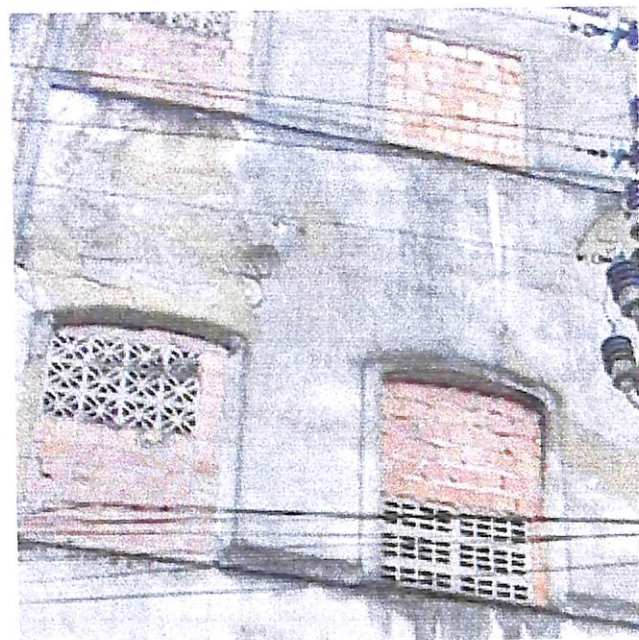
RUA DO JULIÃO, N° 51

BAIRRO : Comercio		Data: 30/05/05		Nº	
RUA : do Julião				51	
CARACTERÍSTICAS					
1	CLASSIFICAÇÃO		4	USO DO IMÓVEL	
	CASA			RESID. UNIFAM.	
x	PRÉDIO			RESID. COLETIVA	
	ARQ. RELIGIOSA			COMERCIAL	
	OUTROS		5	SITUAÇÃO DA CONSTRUÇÃO	
2	PAVIMENTOS			PARC. DESTRUÍDA	
	SUBSOLO	nº pav.		TOTAL. DESTRUÍDA	
x	ACIMA NÍVEL RUA	4	x	CONDIÇÃO PRECÁRIA	
	SÓTÃO		6	PERIGO DE VIDAS HUMANAS?	
3	LOCALIZAÇÃO		x	SIM	
x	PLANO			NÃO	
	ENCOSTA		7	SITUAÇÃO DO IMÓVEL	
	SUB-ENCOSTA			OCUPADO	
	SOBRE-ENCOSTA		x	FECHADO	
CONDIÇÕES FÍSICAS					
1	TELHADO		5	PAREDES EXTERNAS	
	BOM		x	TIJOLO	
	REGULAR			ADOBE	
	PARC. DESTRUÍDO			ESTUQUE	
	TOTAL. DESTRUÍDO			ALV. MISTA	
2	INST. HIDRO-SANIT.			BLOCO	
x	C/ INFILTRAÇÃO			OUTROS	
	S/ INFILTRAÇÃO			CONDIÇÕES	
3	PISOS			BOAS	
	ASSOALHO		x	LESÕES	
	CIMENTADO		6	RISCOS A IMÓVEIS VIZINHOS	
	CERAMICO			SIM	
	OUTROS			NÃO	
	CONDIÇÕES			ESPECIFICAR	
	BOAS		7	CAUSAS DO ARRUINAMENTO	
	LESÕES			INFILT. ÁGUAS PLUVIAS	
4	PAREDES INTERNAS			INFILT. INST. HIDRO-SANIT.

TIJOLO			RECALQUE	
	ADOBE			ESMAGAMENTO	
	ESTUQUE			EMPUXO	
	ALV. MISTA			VEGETAÇÃO	
	BLOCO			DESLIZAMENTO DE ENCOSTA	
	OUTROS			OUTROS	
	CONDIÇÕES				
	BOAS				
	LESÕES

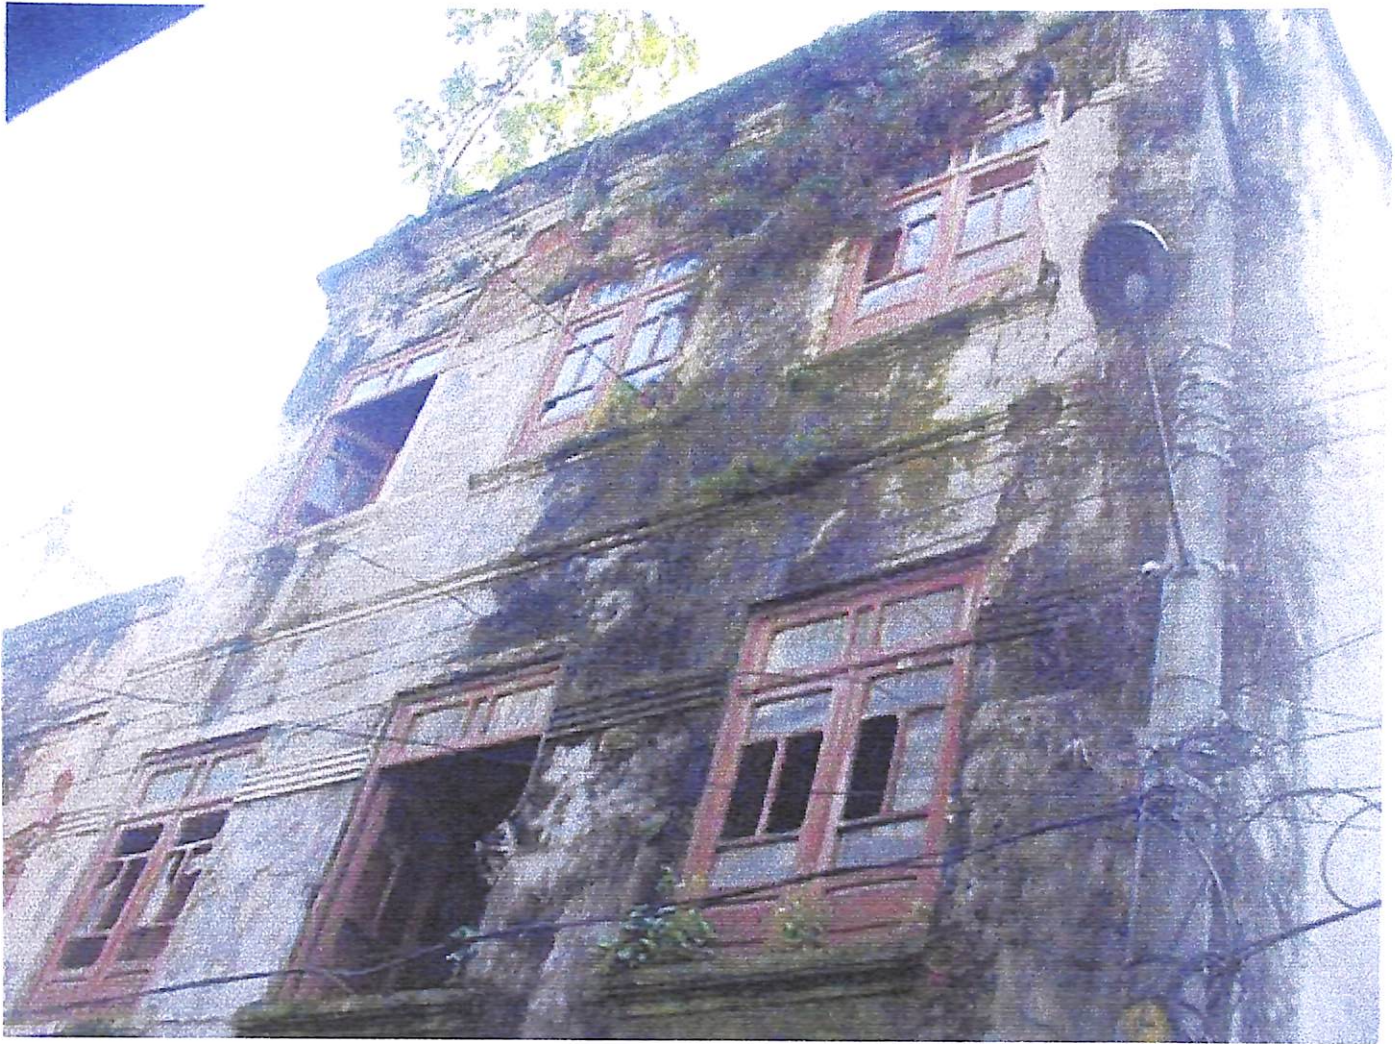
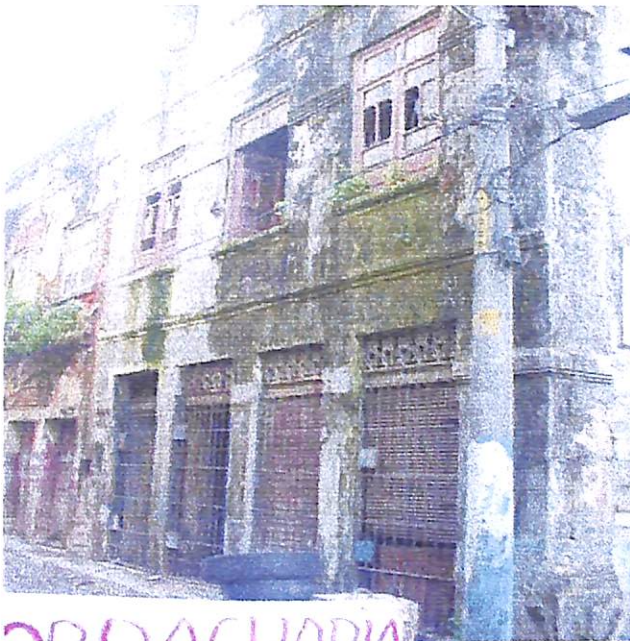
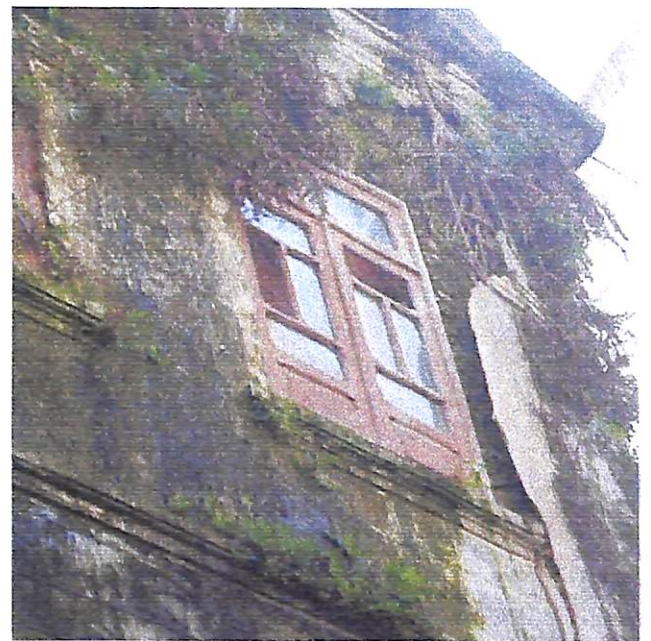
RUA DO JULIÃO, N° 52

BAIRRO : Comercio		Data: 30/05/05		Nº	
RUA : do Julião				52	
CARACTERÍSTICAS					
1 CLASSIFICAÇÃO				4 USO DO IMÓVEL	
CASA				RESID. UNIFAM.	
x PRÉDIO				RESID. COLETIVA	
ARQ. RELIGIOSA				COMERCIAL	
OUTROS				5 SITUAÇÃO DA CONSTRUÇÃO	
2 PAVIMENTOS				PARC. DESTRUÍDA	
SUBSOLO		nº pav.		TOTAL. DESTRUÍDA	
x ACIMA NÍVEL RUA		3		x CONDIÇÃO PRECÁRIA	
SÓTÃO				6 PERIGO DE VIDAS HUMANAS?	
3 LOCALIZAÇÃO				x SIM	
x PLANO				NÃO	
ENCOSTA				7 SITUAÇÃO DO IMÓVEL	
SUB-ENCOSTA				OCUPADO	
SOBRE-ENCOSTA				x FECHADO	
CONDIÇÕES FÍSICAS					
1 TELHADO				5 PAREDES EXTERNAS	
BOM				x TIJOLO	
REGULAR				ADOBE	
x PARC. DESTRUÍDO				ESTUQUE	
TOTAL. DESTRUÍDO				ALV. MISTA	
2 INST. HIDRO-SANIT.				BLOCO	
x C/ INFILTRAÇÃO				OUTROS	
S/ INFILTRAÇÃO				CONDIÇÕES	
3 PISOS				BOAS	
ASSOALHO				x LESÕES GRAVES	
CIMENTADO				6 RISCOS A IMÓVEIS VIZINHOS	
CERAMICO				SIM	
OUTROS				x NÃO	
CONDIÇÕES				ESPECIFICAR	
BOAS				7 CAUSAS DO ARRUINAMENTO

LESÕES				x INFILT. ÁGUAS PLUVIAS	
4 PAREDES INTERNAS				INFILT. INST. HIDRO-SANIT.	
TIJOLO				RECALQUE	
ADOBE				ESMAGAMENTO	
ESTUQUE				EMPUXO	
ALV. MISTA				x VEGETAÇÃO	
BLOCO				DESLIZAMENTO DE ENCOSTA	
OUTROS				OUTROS	
CONDIÇÕES					
BOAS					
LESÕES

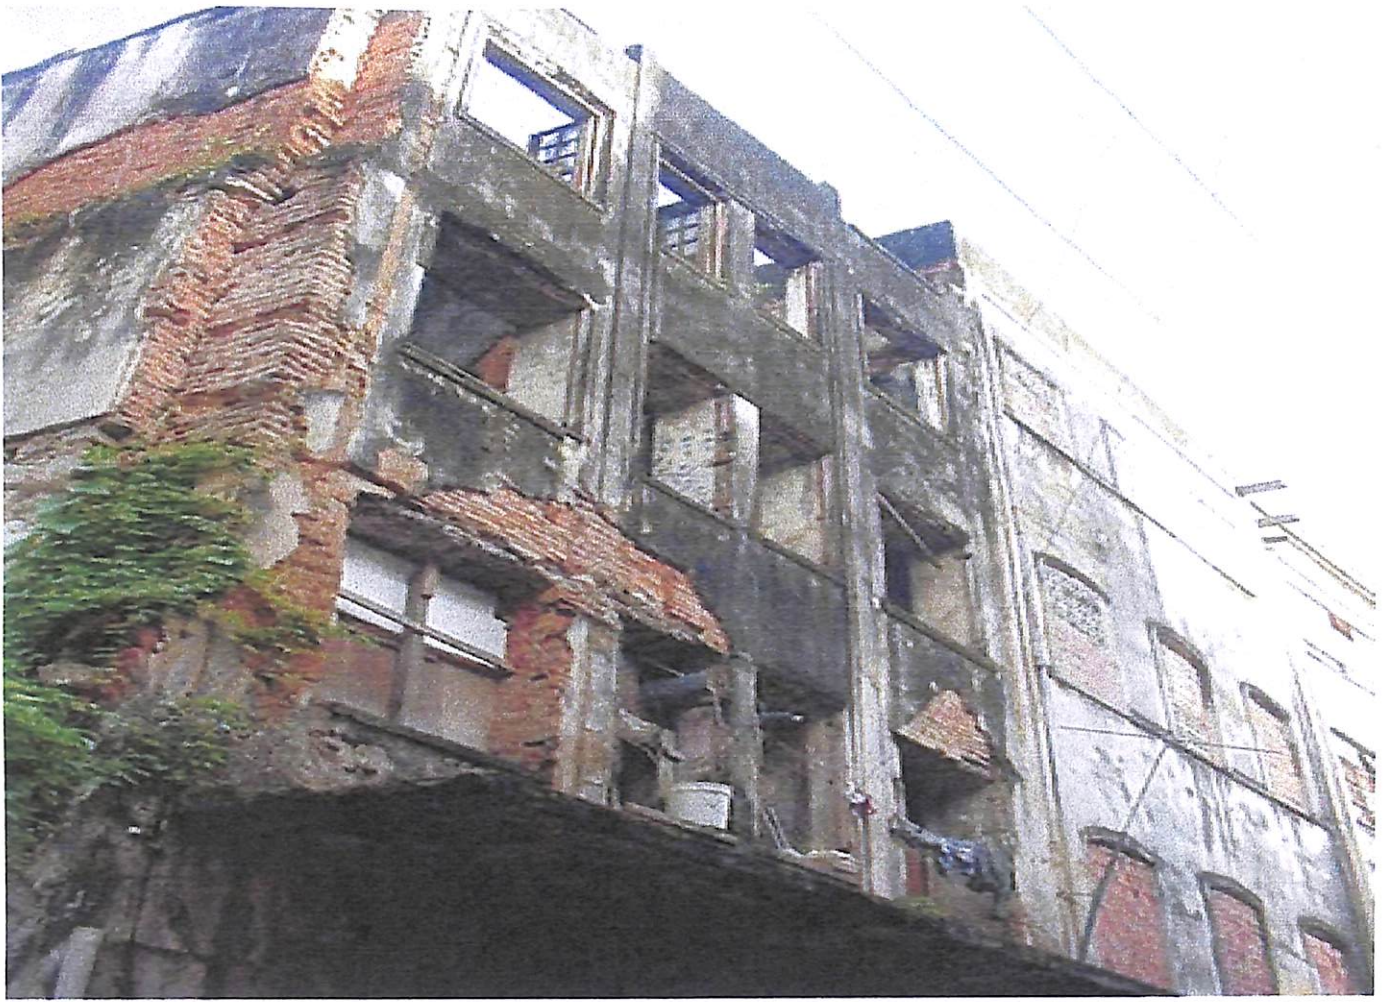
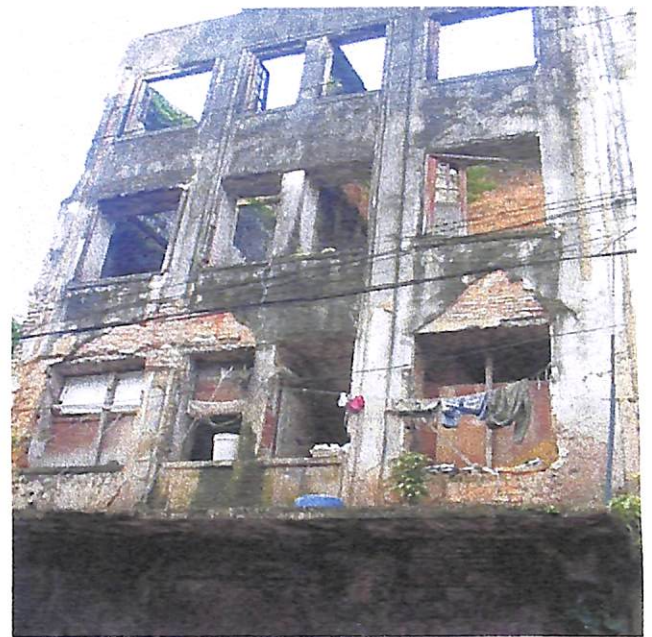
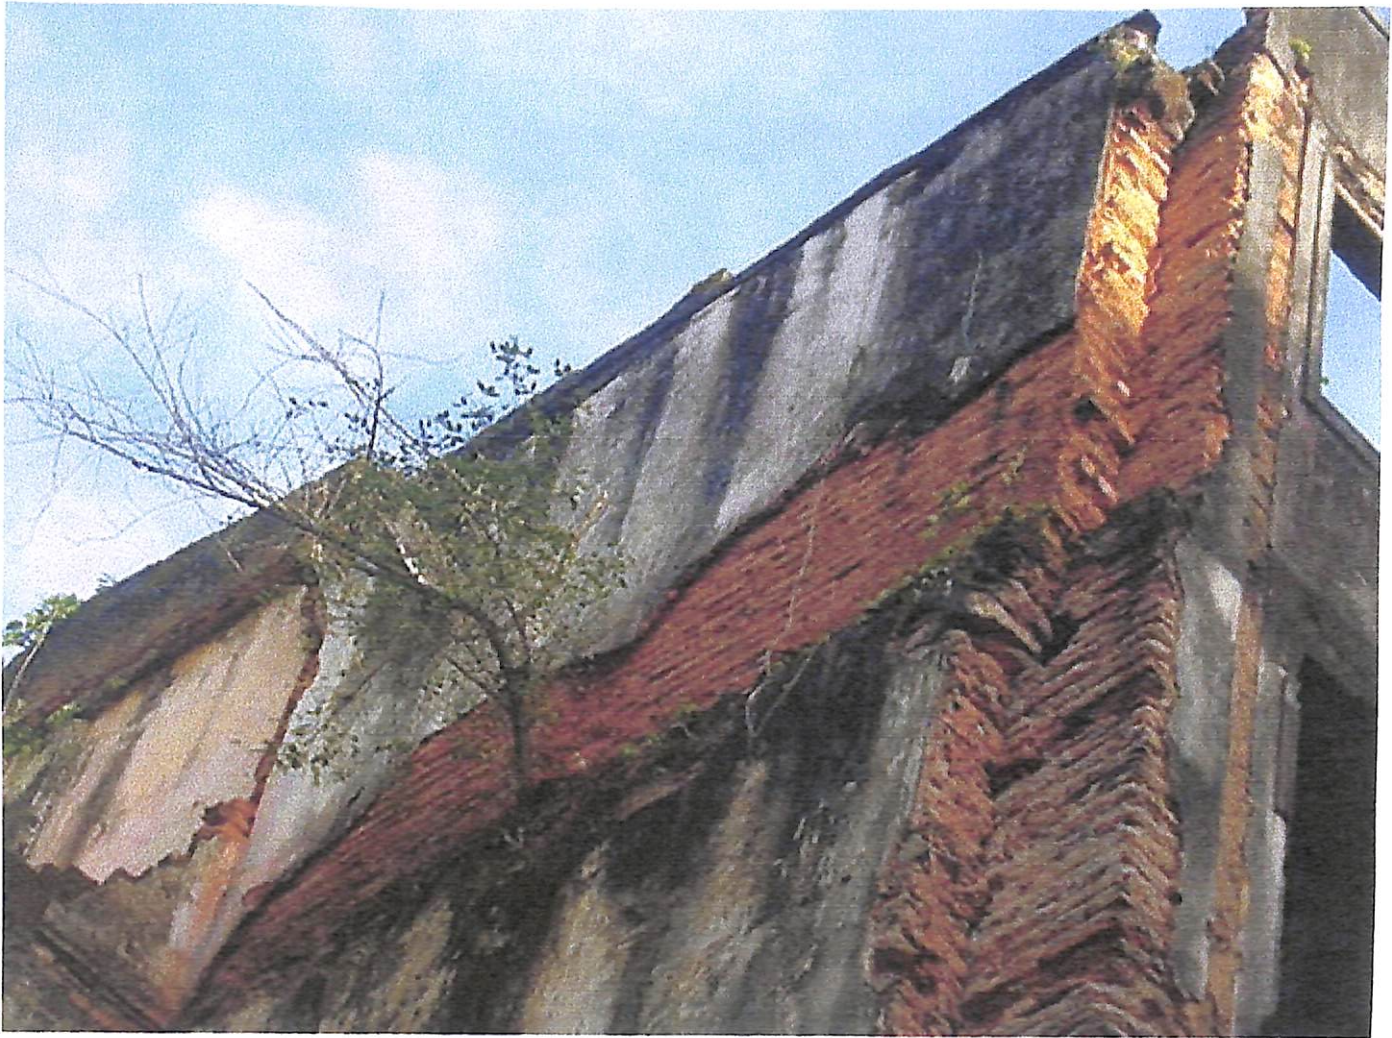
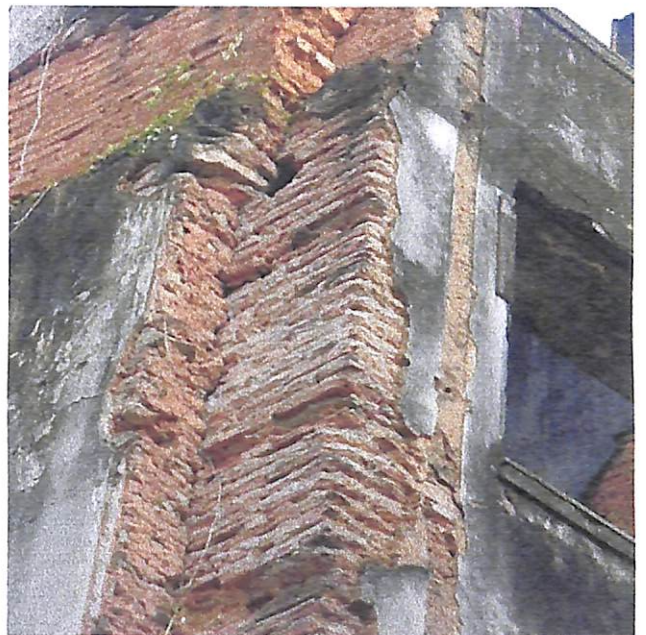
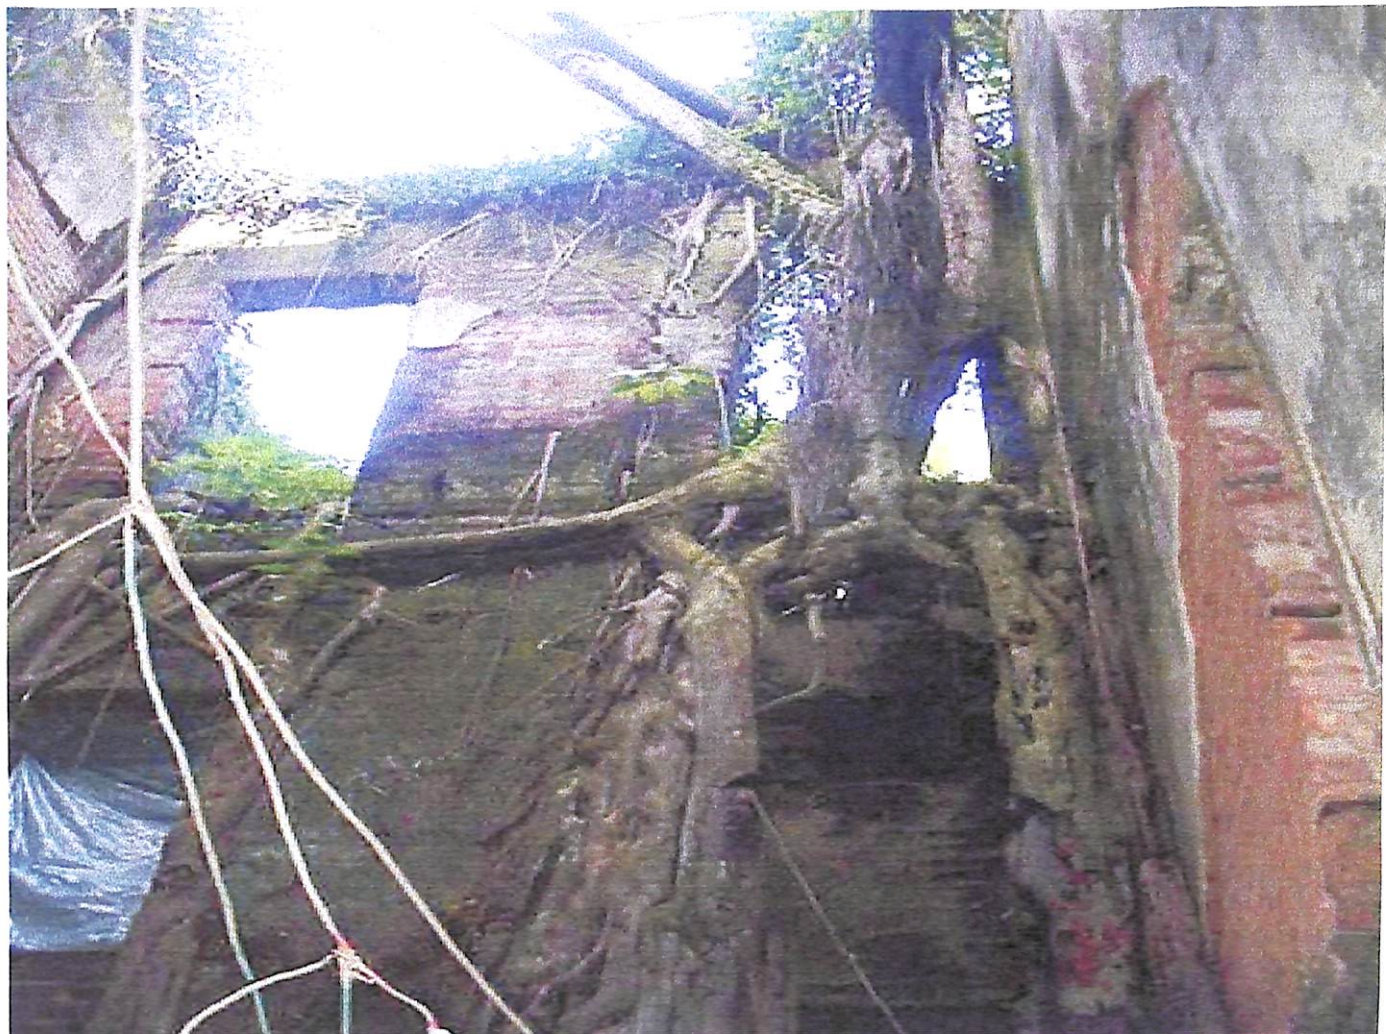
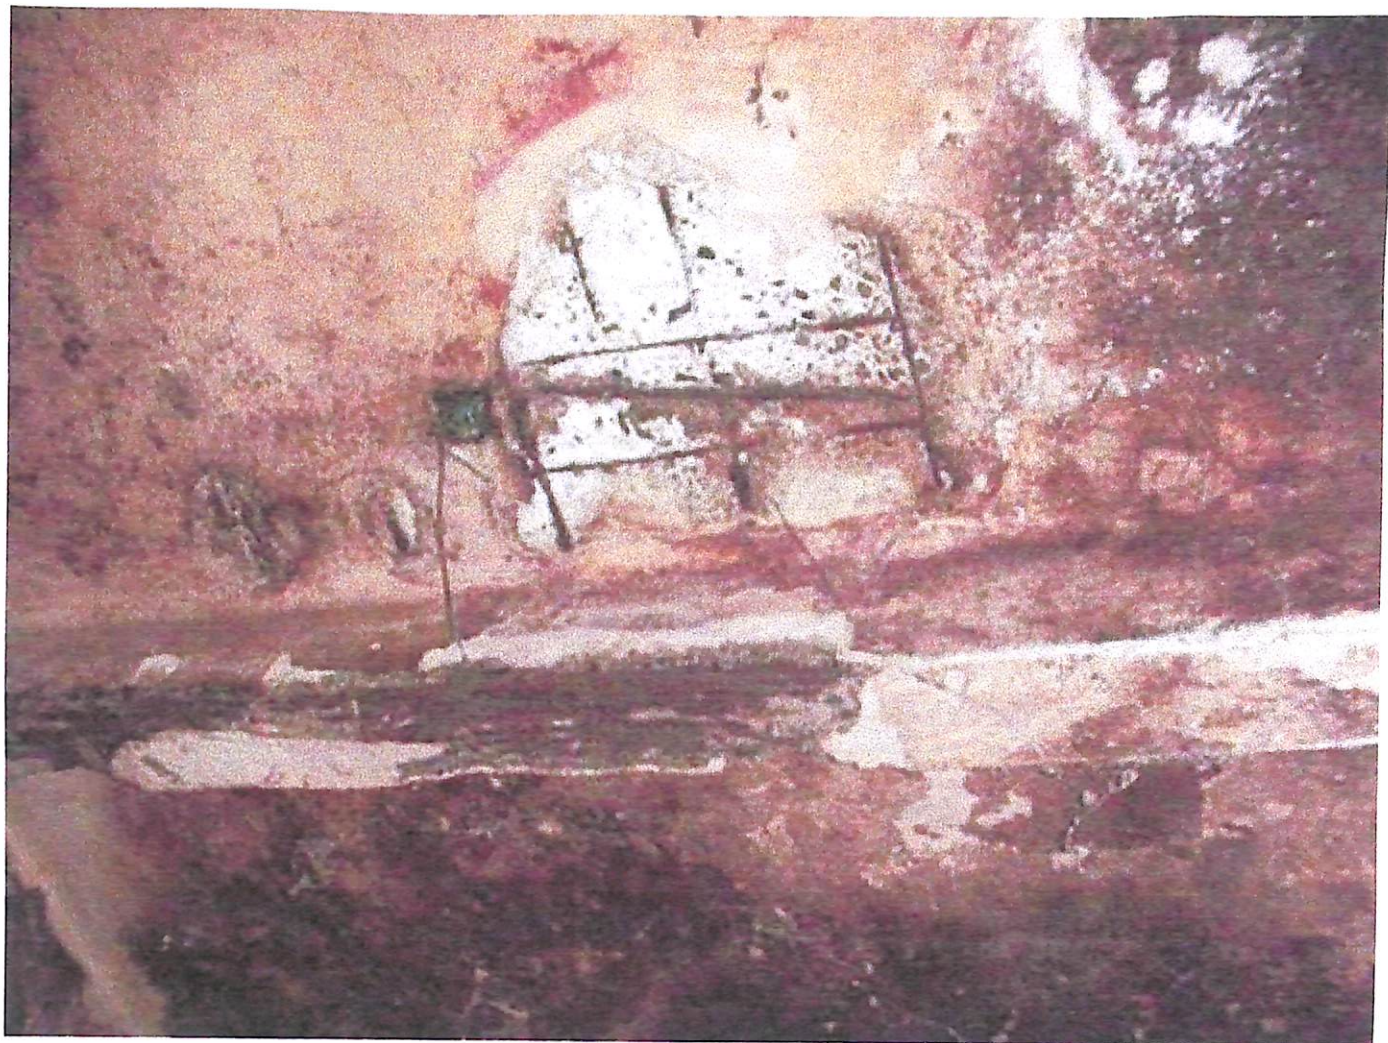
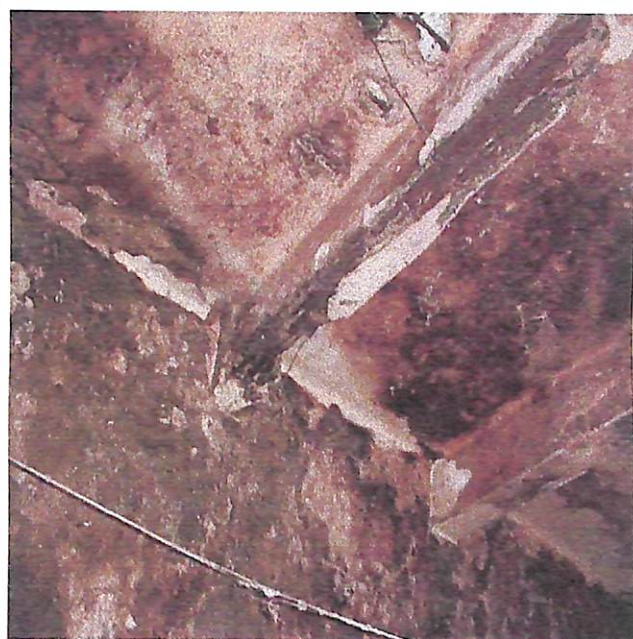
RUA DO JULIÃO, N° 53

BAIRRO : Comercio		Data: 30/05/05		Nº
	RUA : do Julião				53
CARACTERÍSTICAS					
1	CLASSIFICAÇÃO		4	USO DO IMÓVEL	
	CASA			RESID. UNIFAM.	
x	PRÉDIO		x	RESID. COLETIVA	
	ARQ. RELIGIOSA			COMERCIAL	
	OUTROS		5	SITUAÇÃO DA CONSTRUÇÃO	
2	PAVIMENTOS		x	PARC. DESTRUÍDA	
	SUBSOLO	nº pav.		TOTAL. DESTRUÍDA	
x	ACIMA NÍVEL RUA	4	x	CONDENADA	
	SÓTÃO		6	PERIGO DE VIDAS HUMANAS?	
3	LOCALIZAÇÃO		x	SIM	
x	PLANO			NÃO	
	ENCOSTA		7	SITUAÇÃO DO IMÓVEL	
	SUB-ENCOSTA		x	OCUPADO	
	SOBRE-ENCOSTA			FECHADO	
CONDIÇÕES FÍSICAS					
1	TELHADO		5	PAREDES EXTERNAS	
	BOM		x	TIJOLO	
	REGULAR			ADOBE	
	PARC. DESTRUÍDO			ESTUQUE	
x	TOTAL. DESTRUÍDO			ALV. MISTA	
2	INST. HIDRO-SANIT.			BLOCO	
x	C/ INFILTRAÇÃO			OUTROS	
	S/ INFILTRAÇÃO			CONDIÇÕES	
3	PISOS			BOAS	
x	ASSOALHO		x	LESÕES GRAVÍSSIMAS	
x	CIMENTADO		6	RISCOS A IMÓVEIS VIZINHOS	
	CERAMICO		x	SIM	
	OUTROS			NÃO	
	CONDIÇÕES			ESPECIFICAR	
	BOAS		7	CAUSAS DO ARRUINAMENTO	
x	LESÕES GRAVÍSSIMAS		x	INFILT. ÁGUAS PLUVIAS

4	PAREDES INTERNAS			INFILT. INST. HIDRO-SANIT.	
x	TIJOLO			RECALQUE	
	ADOBE			ESMAGAMENTO	
	ESTUQUE			EMPUXO	
	ALV. MISTA		x	VEGETAÇÃO	
	BLOCO			DESLIZAMENTO DE ENCOSTA	
	OUTROS		x	OUTROS	
	CONDIÇÕES				
	BOAS				
x	LESÕES gravíssimas

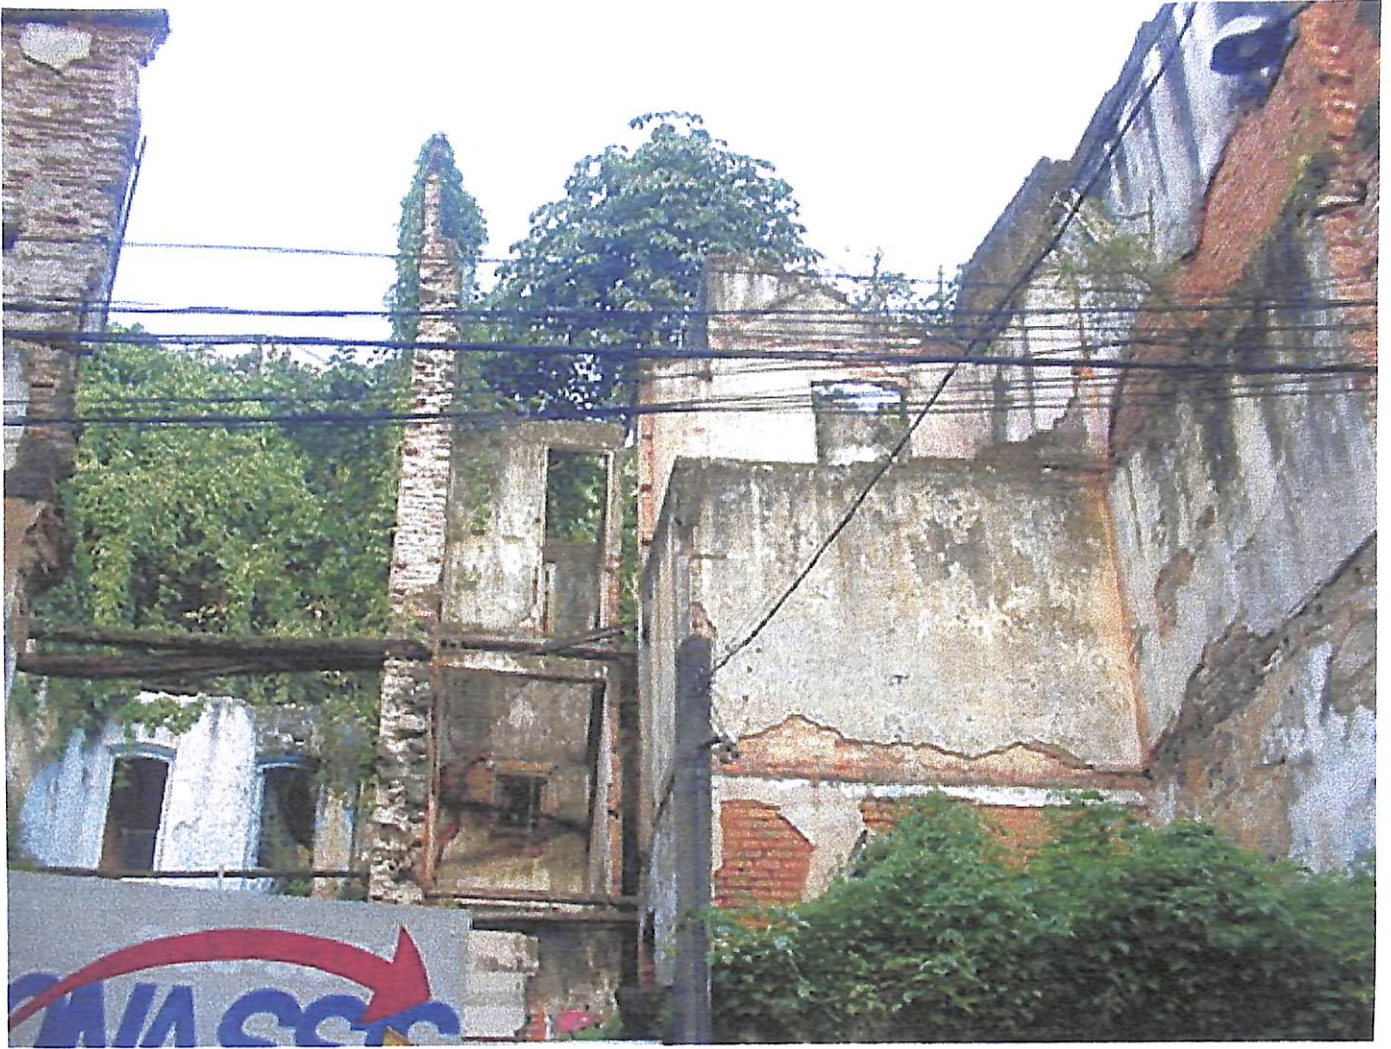
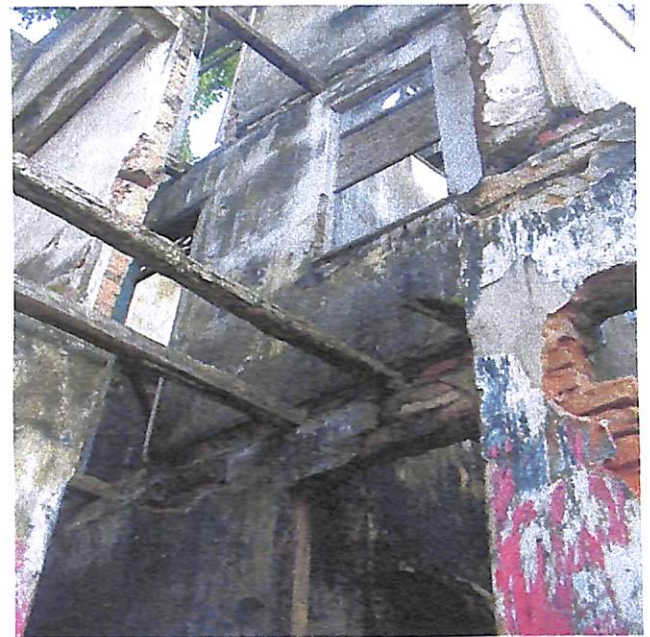
RUA DO JULIÃO, N° 55

BAIRRO : Comercio		Data: 25/05/05		Nº	
RUA : do Julião				55	
CARACTERÍSTICAS					
1	CLASSIFICAÇÃO		4	USO DO IMÓVEL	
x	CASA			RESID. UNIFAM.	
	PRÉDIO		x	RESID. COLETIVA	
	ARQ. RELIGIOSA			COMERCIAL	
	OUTROS		5	SITUAÇÃO DA CONSTRUÇÃO	
2	PAVIMENTOS		x	PARC. DESTRUÍDA	
	SUBSOLO	nº pav.		TOTAL. DESTRUÍDA	
x	ACIMA NÍVEL RUA		x	CONDENADA	
	SÓTÃO		6	PERIGO DE VIDAS HUMANAS?	
3	LOCALIZAÇÃO		x	SIM	
x	PLANO			NÃO	
	ENCOSTA		7	SITUAÇÃO DO IMÓVEL	
	SUB-ENCOSTA		x	OCUPADO	
	SOBRE-ENCOSTA			FECHADO	
CONDIÇÕES FÍSICAS					
1	TELHADO		5	PAREDES EXTERNAS	
	BOM		X	TIJOLO	
	REGULAR			ADOBE	
	PARC. DESTRUÍDO			ESTUQUE	
x	TOTAL. DESTRUÍDO			ALV. MISTA	
2	INST. HIDRO-SANIT.			BLOCO	
x	C/ INFILTRAÇÃO			OUTROS	
	S/ INFILTRAÇÃO			CONDIÇÕES	
3	PISOS			BOAS	
	ASSOALHO			LESÕES GRAVÍSSIMAS	
	CIMENTADO		6	RISCOS A IMÓVEIS VIZINHOS	
	CERAMICO		X	SIM	
x	OUTROS			NÃO	
	CONDIÇÕES			ESPECIFICAR	
	BOAS		7	CAUSAS DO ARRUINAMENTO	
x	LESÕES		X	INFILT. ÁGUAS PLUVIAS

4	PAREDES INTERNAS			INFILT. INST. HIDRO-SANIT.	
x	TIJOLO			RECALQUE	
	ADOBE			ESMAGAMENTO	
	ESTUQUE			EMPUXO	
	ALV. MISTA		X	VEGETAÇÃO	
	BLOCO			DESLIZAMENTO DE ENCOSTA	
	OUTROS		X	OUTROS	
	CONDIÇÕES				
	BOAS				
x	LESÕES GRAVÍSSIMAS
