AVALIAÇÃO DO ESTADO DE CONSERVAÇÃO DOS CASARÕES DO COMÉRCIO

- Rua Caminho Novo do Taboão
- Rua do Julião
- Rua do Pilar

4º Relatório

Junho de 2005

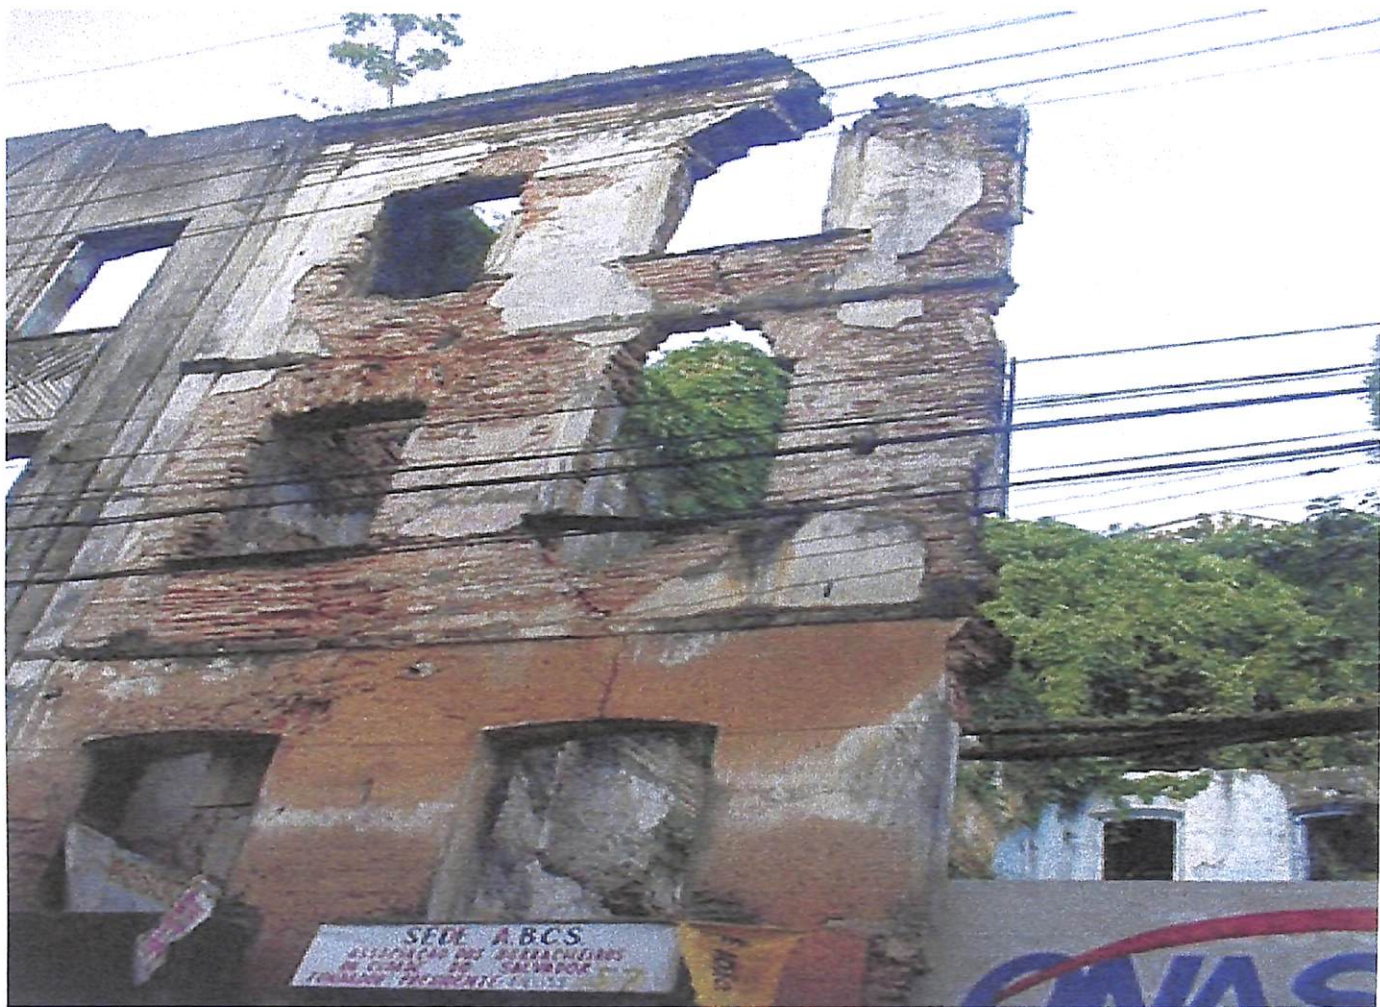
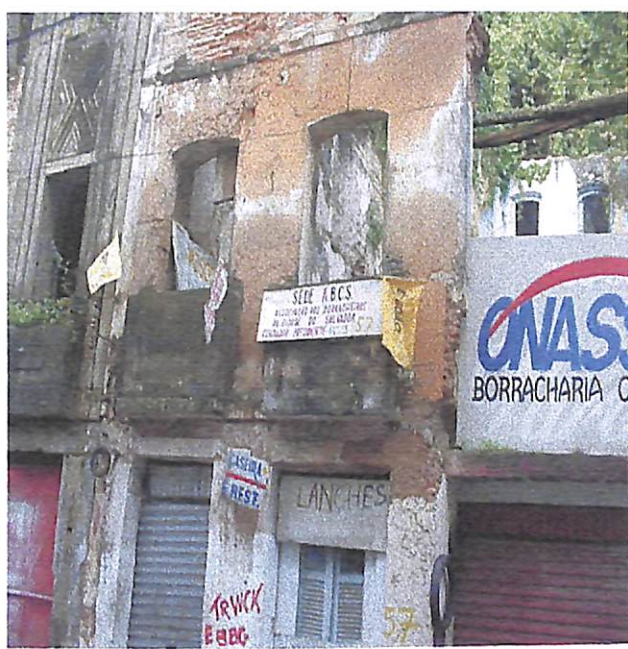
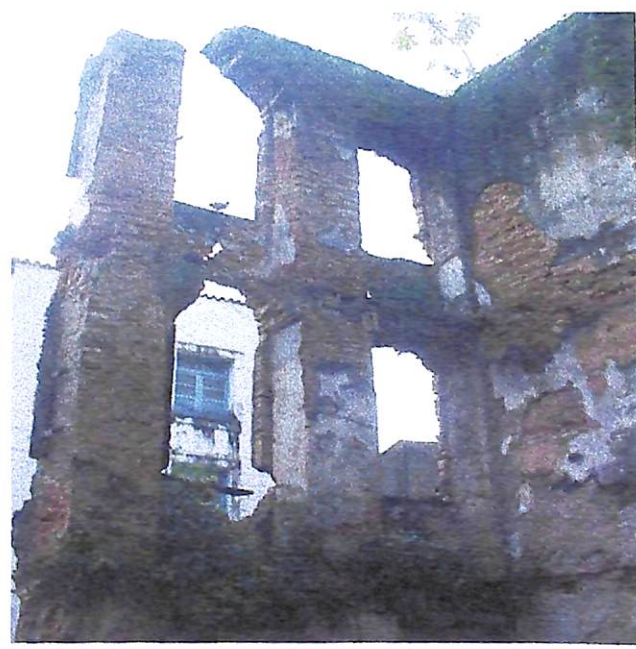
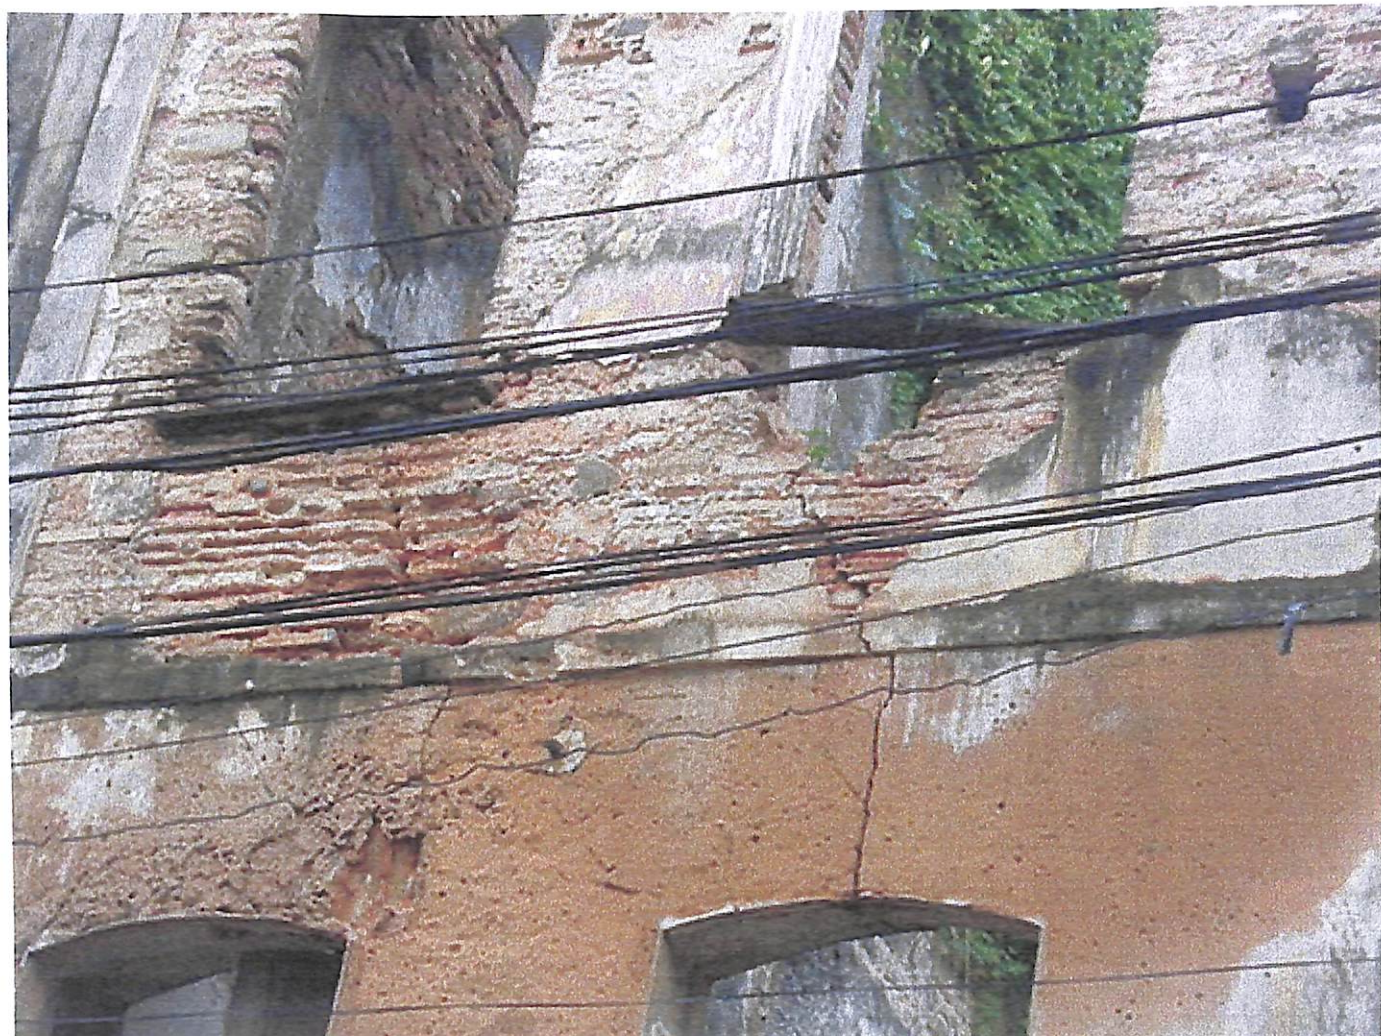
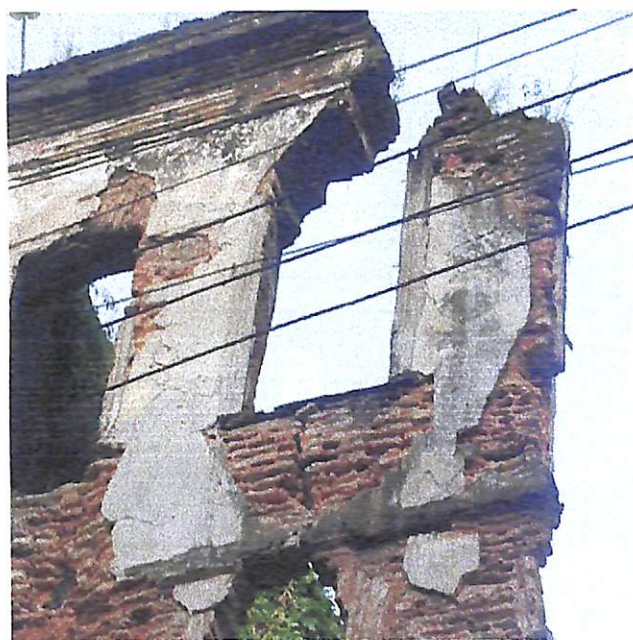
RUA DO JULIÃO, N° 57

BAIRRO : Comercio		Data: 25/05/05		Nº	
RUA : do Julião				57	
CARACTERÍSTICAS					
1	CLASSIFICAÇÃO		4	USO DO IMÓVEL	
x	CASA		x	RESID. UNIFAM.	
	PRÉDIO			RESID. COLETIVA	
	ARQ. RELIGIOSA			COMERCIAL	
	OUTROS		5	SITUAÇÃO DA CONSTRUÇÃO	
2	PAVIMENTOS		x	PARC. DESTRUÍDA	
	SUBSOLO	nº pav.		TOTAL. DESTRUÍDA	
x	ACIMA NÍVEL RUA	3	x	CONDENADA	
	SÓTÃO		6	PERIGO DE VIDAS HUMANAS?	
3	LOCALIZAÇÃO		x	SIM	
x	PLANO			NÃO	
	ENCOSTA		7	SITUAÇÃO DO IMÓVEL	
	SUB-ENCOSTA		x	OCUPADO	
	SOBRE-ENCOSTA			FECHADO	
CONDIÇÕES FÍSICAS					
1	TELHADO		5	PAREDES EXTERNAS	
	BOM		x	TIJOLO	
	REGULAR			ADOBE	
	PARC. DESTRUÍDO			ESTUQUE	
x	TOTAL. DESTRUÍDO			ALV. MISTA	
2	INST. HIDRO-SANIT.			BLOCO	
x	C/ INFILTRAÇÃO			OUTROS	
	S/ INFILTRAÇÃO			CONDIÇÕES	
3	PISOS			BOAS	
	ASSOALHO		x	PARC. DESTRUÍDAS	
	CIMENTADO		6	RISCOS A IMÓVEIS VIZINHOS	
	CERAMICO		x	SIM	
x	TOTAL. DESTRUÍDO			NÃO	
	CONDIÇÕES			ESPECIFICAR	
	BOAS		7	CAUSAS DO ARRUINAMENTO	
	LESÕES		x	INFILT. ÁGUAS PLUVIAS

4	PAREDES INTERNAS			INFILT. INST. HIDRO-SANIT.	
	TIJOLO			RECALQUE	
	ADOBE			ESMAGAMENTO	
	ESTUQUE			EMPUXO	
	ALV. MISTA		x	VEGETAÇÃO	
	BLOCO			DESLIZAMENTO DE ENCOSTA	
	OUTROS		x	OUTROS	
	CONDIÇÕES				
	BOAS				
x	TOTAL. DESTRUÍDO

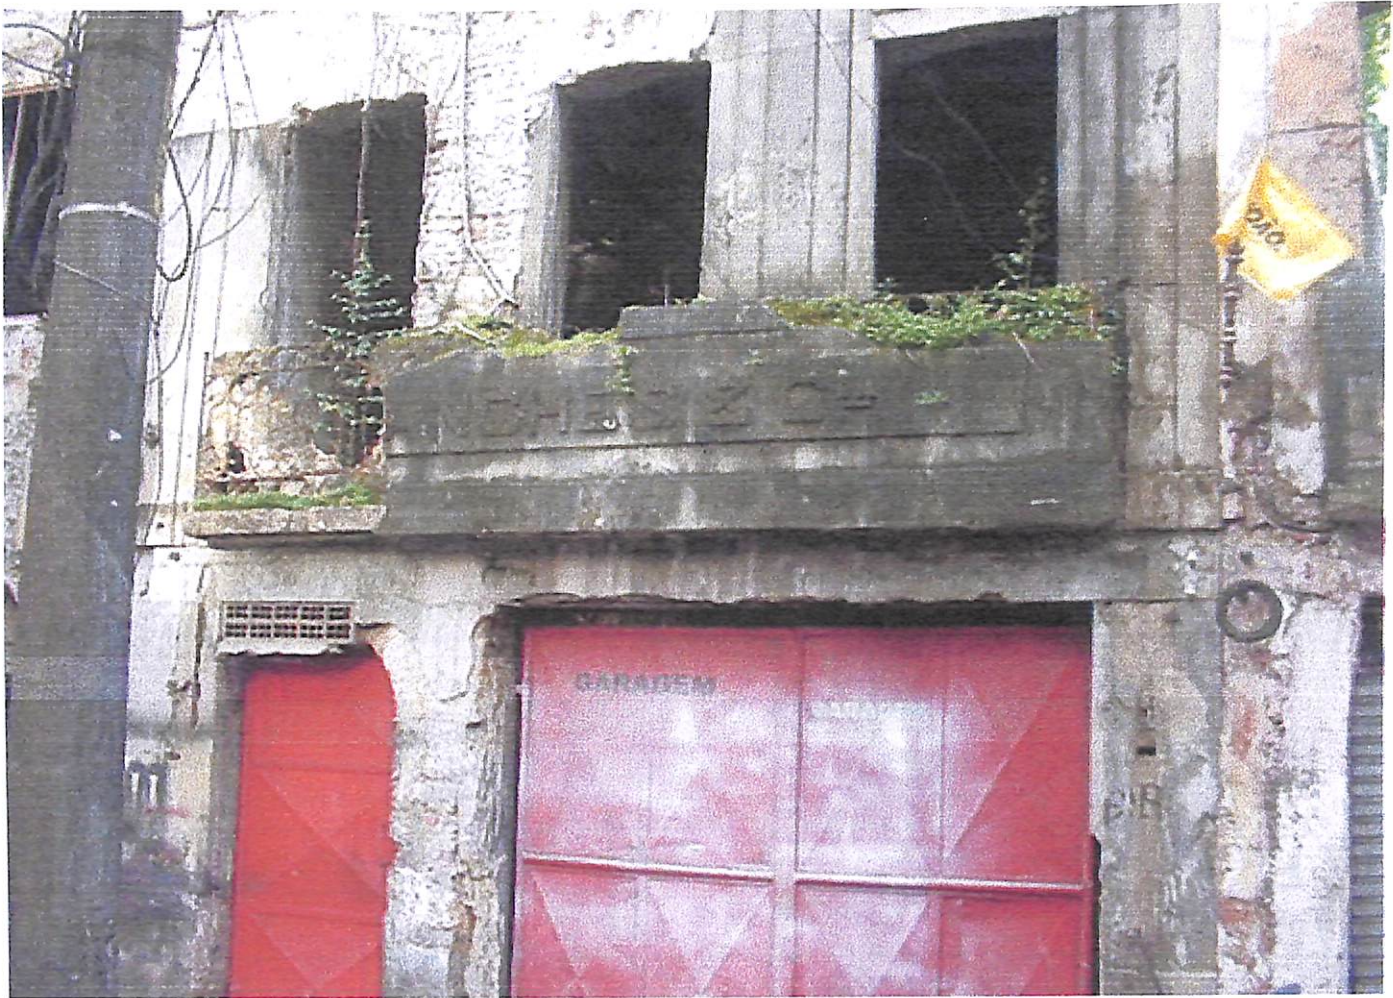
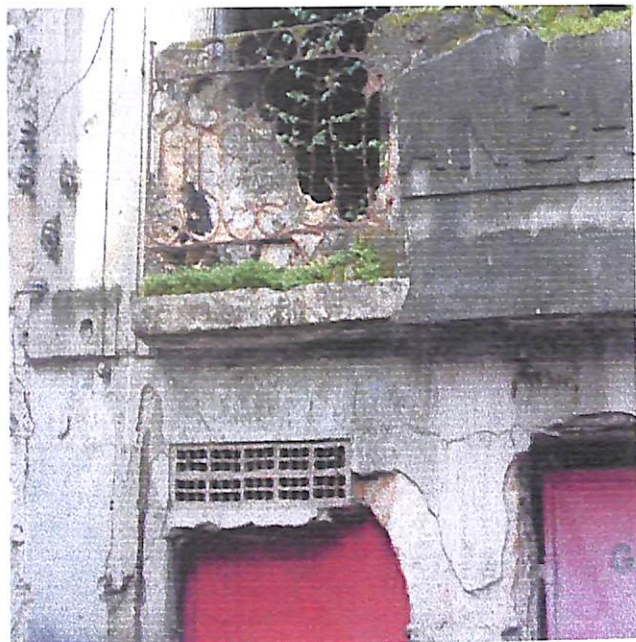
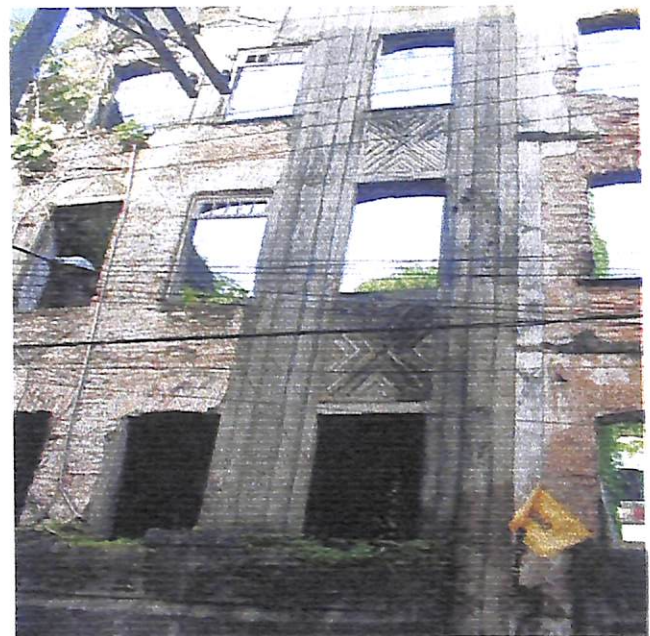
RUA DO JULIÃO, N° 59

BAIRRO : Comercio		Data: 30/05/05		Nº	
RUA : do Julião				59	
CARACTERÍSTICAS					
1	CLASSIFICAÇÃO		4	USO DO IMÓVEL	
	CASA			RESID. UNIFAM.	
x	PRÉDIO			RESID. COLETIVA	
	ARQ. RELIGIOSA		x	COMERCIAL	
	OUTROS		5	SITUAÇÃO DA CONSTRUÇÃO	
2	PAVIMENTOS		x	PARC. DESTRUÍDA	
	SUBSOLO	nº pav.		TOTAL. DESTRUÍDA	
x	ACIMA NÍVEL RUA	4		CONDENADA	
	SÓTÃO		6	PERIGO DE VIDAS HUMANAS?	
3	LOCALIZAÇÃO		x	SIM	
x	PLANO			NÃO	
	ENCOSTA		7	SITUAÇÃO DO IMÓVEL	
	SUB-ENCOSTA		x	OCUPADO	
	SOBRE-ENCOSTA			FECHADO	
CONDIÇÕES FÍSICAS					
1	TELHADO		5	PAREDES EXTERNAS	
	BOM		x	TIJOLO	
	REGULAR			ADOBE	
	PARC. DESTRUÍDO			ESTUQUE	
	TOTAL. DESTRUÍDO			ALV. MISTA	
2	INST. HIDRO-SANIT.			BLOCO	
x	C/ INFILTRAÇÃO			OUTROS	
	S/ INFILTRAÇÃO			CONDIÇÕES	
3	PISOS			BOAS	
	ASSOALHO		x	LESÕES	
	CIMENTADO		6	RISCOS A IMÓVEIS VIZINHOS	
	CERAMICO		x	SIM	
	OUTROS			NÃO	
	CONDIÇÕES			ESPECIFICAR	
	BOAS		7	CAUSAS DO ARRUINAMENTO	
	LESÕES GRAVISSIMAS		x	INFILT. ÁGUAS PLUVIAS

4	PAREDES INTERNAS			INFILT. INST. HIDRO-SANIT.	
	TIJOLO			RECALQUE	
	ADOBE			ESMAGAMENTO	
	ESTUQUE			EMPUXO	
	ALV. MISTA		x	VEGETAÇÃO	
	BLOCO			DESLIZAMENTO DE ENCOSTA	
	OUTROS			OUTROS	
	CONDIÇÕES				
	BOAS				
	LESÕES

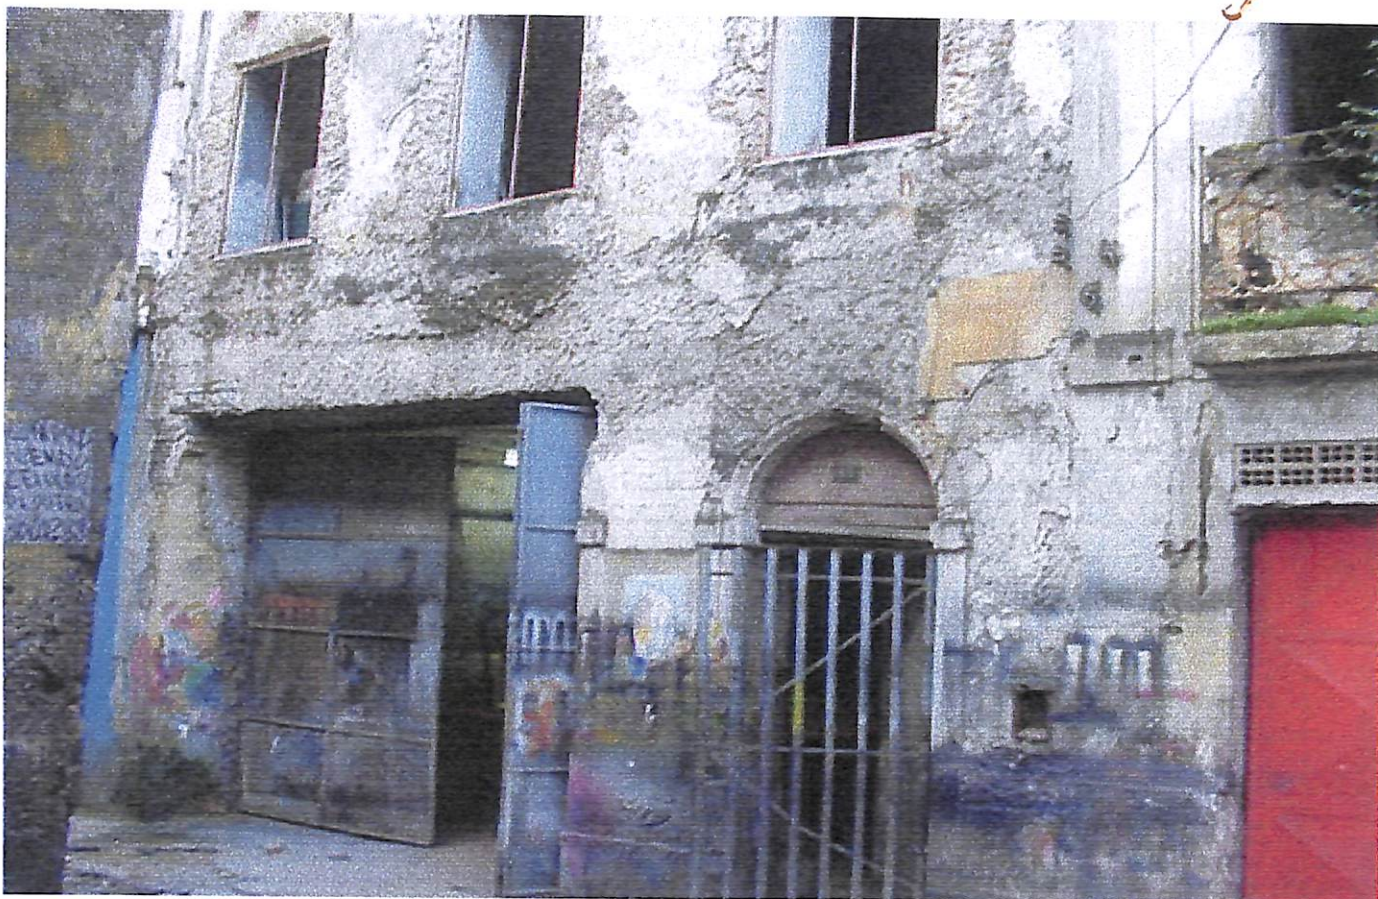
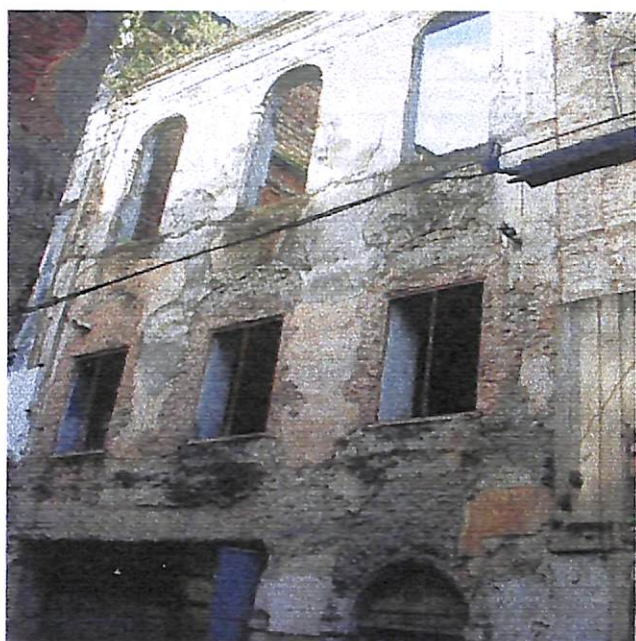
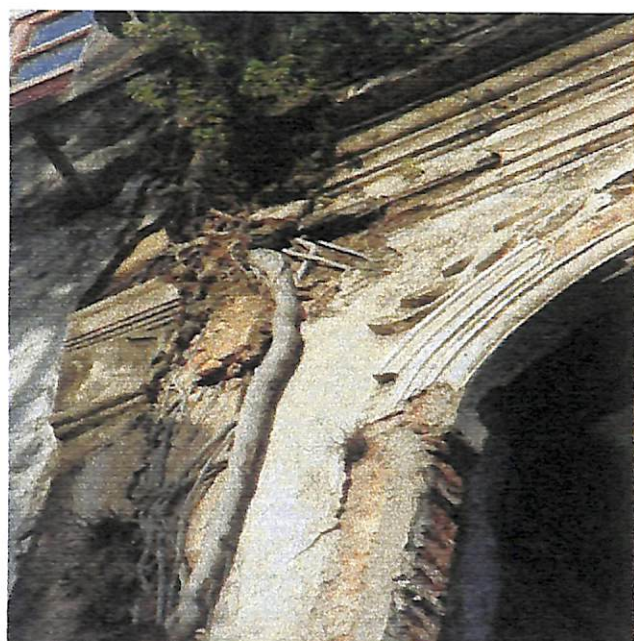
RUA DO JULIÃO, N° 61

BAIRRO : Comercio		Data : 30/05/05		Nº	
RUA : do Julião				61	
CARACTERÍSTICAS					
1	CLASSIFICAÇÃO		4	USO DO IMÓVEL	
	CASA			RESID. UNIFAM.	
x	PRÉDIO			RESID. COLETIVA	
	ARQ. RELIGIOSA		x	COMERCIAL	
	OUTROS		5	SITUAÇÃO DA CONSTRUÇÃO	
2	PAVIMENTOS		x	PARC. DESTRUÍDA	
	SUBSOLO	nº pav.		TOTAL. DESTRUÍDA	
x	ACIMA NÍVEL RUA	2		CONDENADA	
	SÓTÃO		6	PERIGO DE VIDAS HUMANAS?	
3	LOCALIZAÇÃO		x	SIM	
x	PLANO			NÃO	
	ENCOSTA		7	SITUAÇÃO DO IMÓVEL	
	SUB-ENCOSTA		x	OCUPADO	
	SOBRE-ENCOSTA			FECHADO	
CONDIÇÕES FÍSICAS					
1	TELHADO		5	PAREDES EXTERNAS	
	BOM		x	TIJOLO	
	REGULAR			ADOBE	
	PARC. DESTRUÍDO			ESTUQUE	
x	TOTAL. DESTRUÍDO			ALV. MISTA	
2	INST. HIDRO-SANIT.			BLOCO	
x	C/ INFILTRAÇÃO			OUTROS	
	S/ INFILTRAÇÃO			CONDIÇÕES	
3	PISOS			BOAS	
	ASSOALHO		x	LESÕES	
x	CIMENTADO		6	RISCOS A IMÓVEIS VIZINHOS	
	CERAMICO		x	SIM	
	OUTROS			NÃO	
	CONDIÇÕES			ESPECIFICAR	
	BOAS		7	CAUSAS DO ARRUINAMENTO	
	LESÕES		x	INFILT. ÁGUAS PLUVIAS	
4	PAREDES INTERNAS			INFILT. INST. HIDRO-SANIT.

x	TIJOLO			RECALQUE	
	ADOBE			ESMAGAMENTO	
	ESTUQUE			EMPUXO	
	ALV. MISTA		x	VEGETAÇÃO	
	BLOCO			DESLIZAMENTO DE ENCOSTA	
	OUTROS			OUTROS	
	CONDIÇÕES				
	BOAS				
x	LESÕES

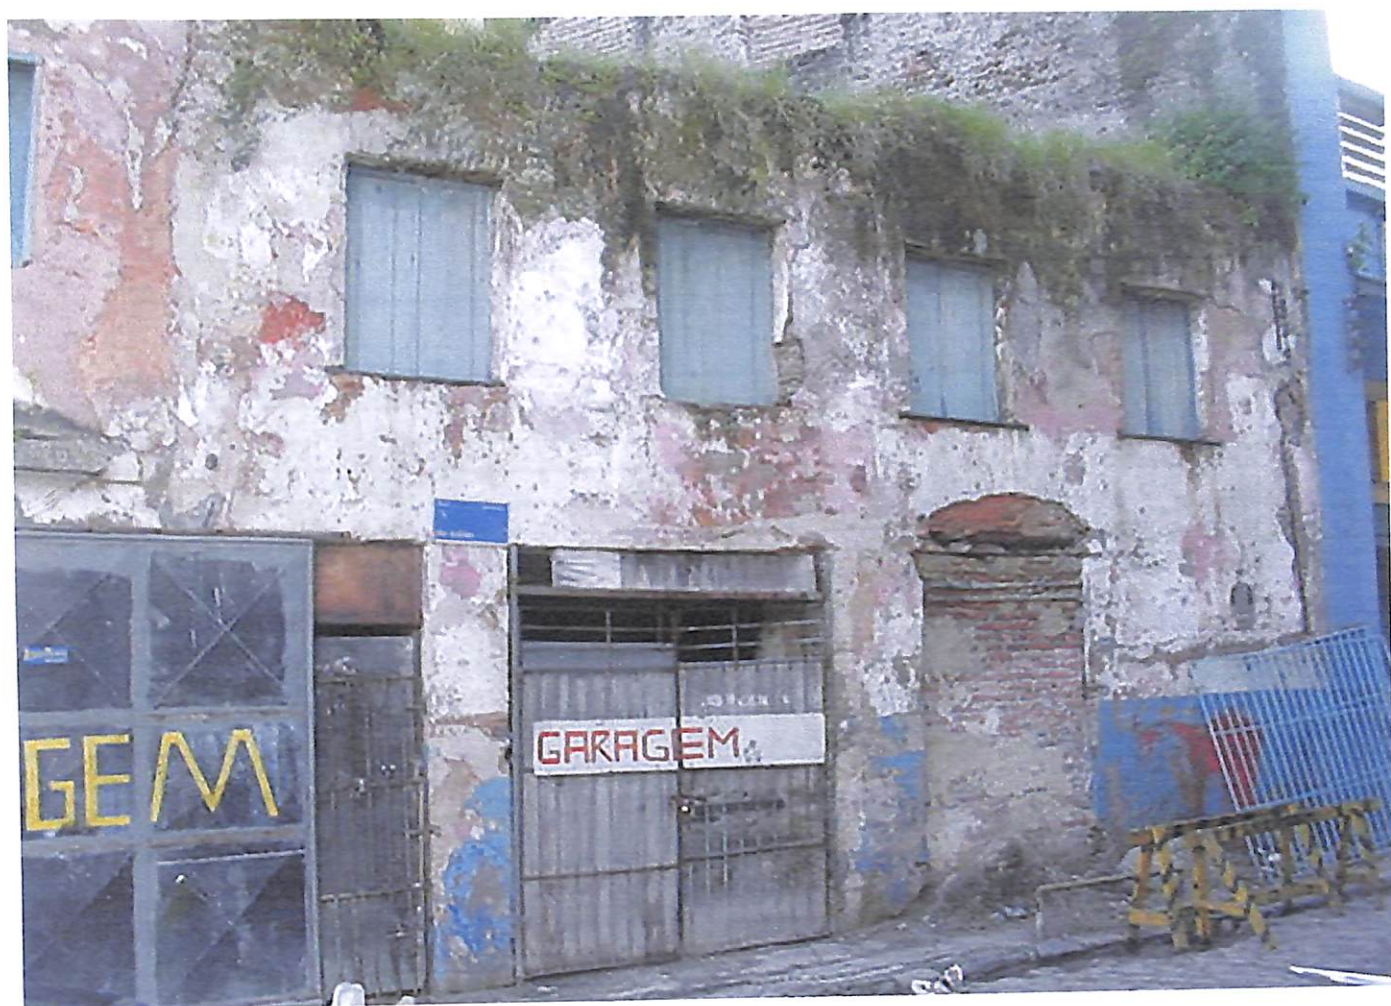
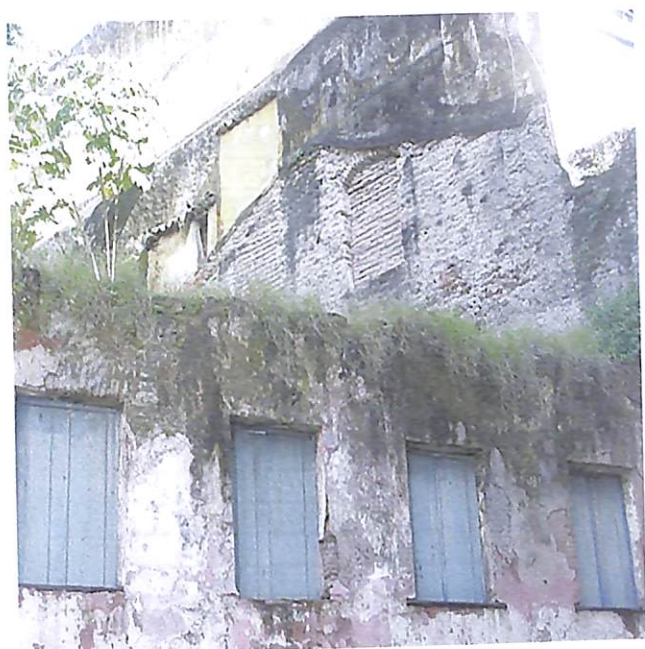
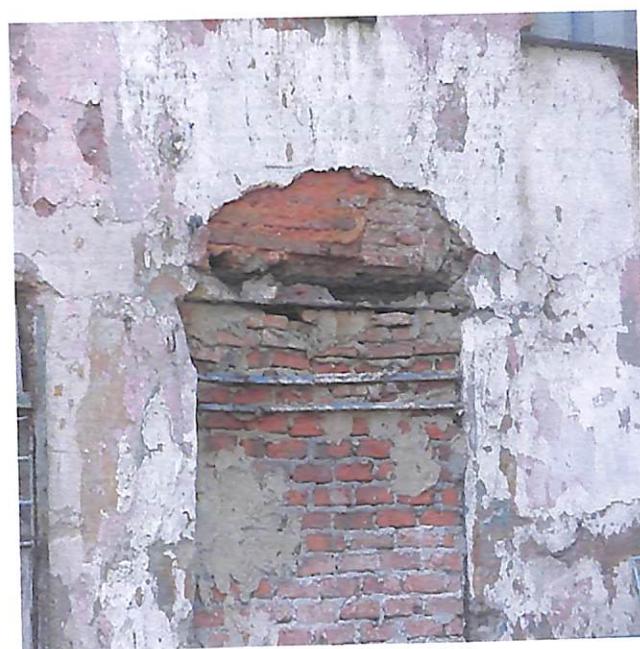
RUA DO JULIÃO, N° 67

BAIRRO : Comercio		Data: 22/07/05		Nº	
RUA : do Julião				67	
CARACTERÍSTICAS					
1	CLASSIFICAÇÃO		4	USO DO IMÓVEL	
x	CASA			RESID. UNIFAM.	
	PRÉDIO			RESID. COLETIVA	
	ARQ. RELIGIOSA		x	COMERCIAL	
	OUTROS		5	SITUAÇÃO DA CONSTRUÇÃO	
2	PAVIMENTOS		x	PARC. DESTRUÍDA	
	SUBSOLO	nº pav.		TOTAL. DESTRUÍDA	
x	ACIMA NÍVEL RUA	1		CONDIÇÃO PRECÁRIA	
	SÓTÃO		6	PERIGO DE VIDAS HUMANAS?	
3	LOCALIZAÇÃO		x	SIM	
x	PLANO			NÃO	
	ENCOSTA		7	SITUAÇÃO DO IMÓVEL	
	SUB-ENCOSTA			OCUPADO	
	SOBRE-ENCOSTA		x	FECHADO	
CONDIÇÕES FÍSICAS					
1	TELHADO		5	PAREDES EXTERNAS	
	BOM			TIJOLO	
	REGULAR			ADOBE	
	PARC. DESTRUÍDO			ESTUQUE	
x	TOTAL. DESTRUÍDO		x	ALV. MISTA	
2	INST. HIDRO-SANIT.			BLOCO	
	C/ INFILTRAÇÃO			OUTROS	
x	S/ INFILTRAÇÃO			CONDIÇÕES	
3	PISOS			BOAS	
	ASSOALHO		x	LESÕES GRAVES	
	CIMENTADO		6	RISCOS A IMOVEIS VIZINHOS	
	CERAMICO		x	SIM	
	OUTROS			NÃO	
	CONDIÇÕES			ESPECIFICAR	
	BOAS		7	CAUSAS DO ARRUINAMENTO	
x	LESÕES		x	INFILT. ÁGUAS PLUVIAS

4	PAREDES INTERNAS			INFILT. INST. HIDRO-SANIT.	
	TIJOLO			RECALQUE	
	ADOBE			ESMAGAMENTO	
	ESTUQUE			EMPUXO	
x	ALV. MISTA		x	VEGETAÇÃO	
	BLOCO			DESLIZAMENTO DE ENCOSTA	
	OUTROS		x	OUTROS	
	CONDIÇÕES				
	BOAS				
x	LESÕES

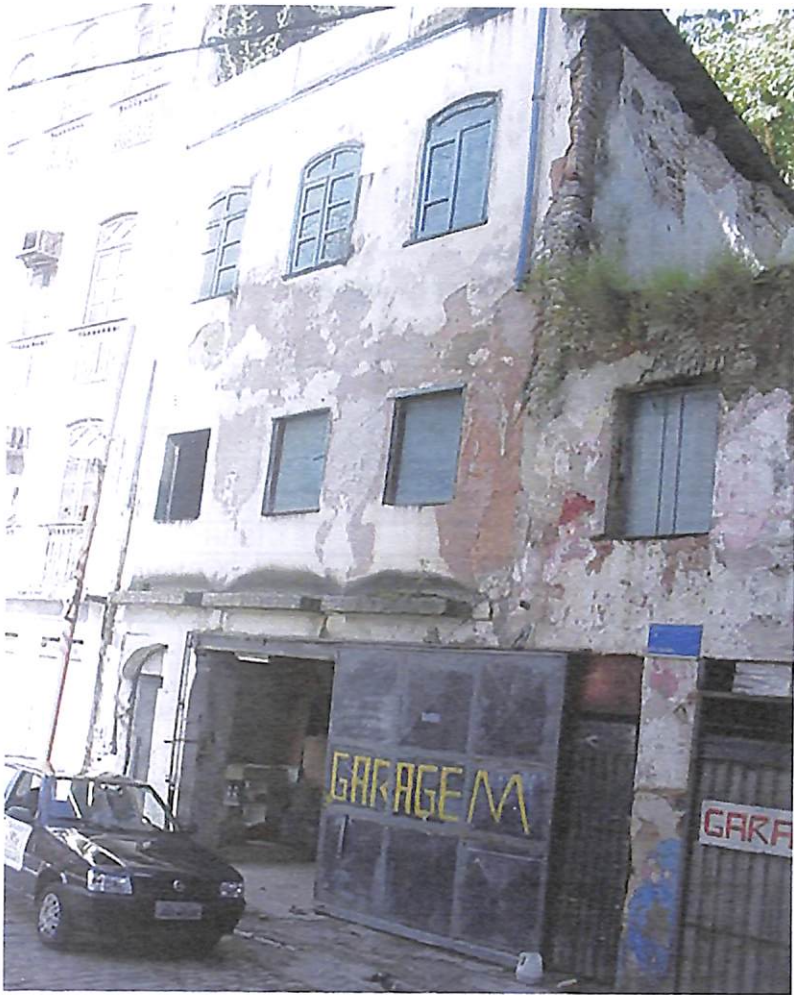
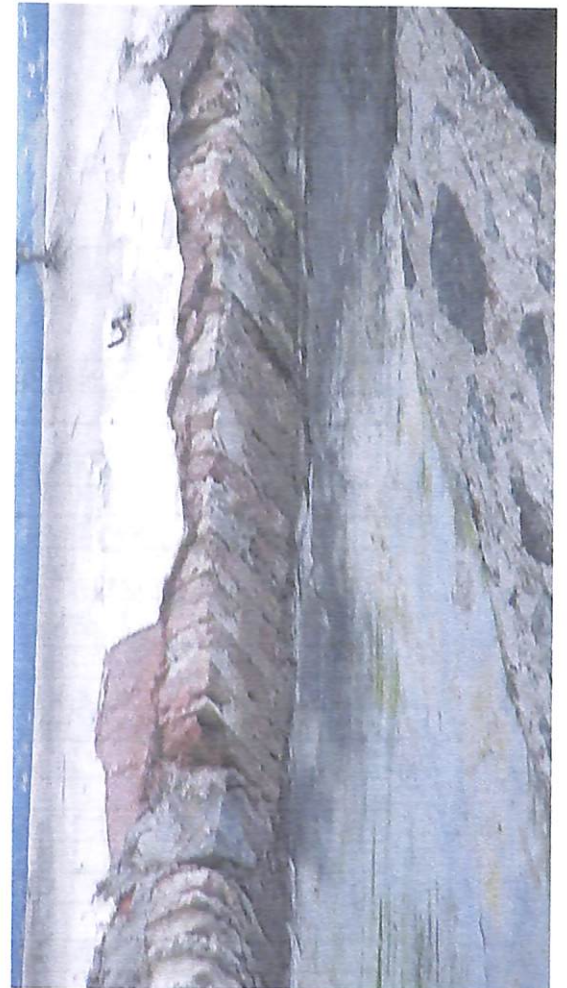
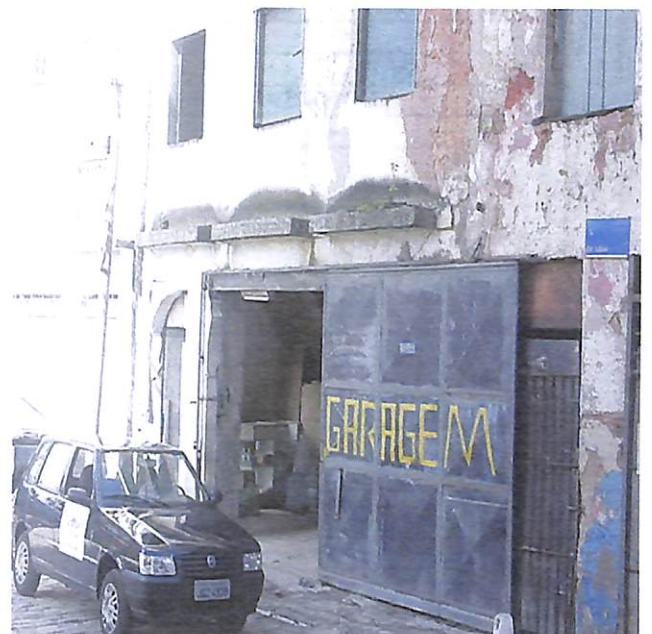
RUA DO PILAR, N° 01

BAIRRO : Comercio		Data: 22/07/05		Nº	
RUA : do Pilar				1	
CARACTERÍSTICAS					
1	CLASSIFICAÇÃO		4	USO DO IMÓVEL	
x	CASA			RESID. UNIFAM.	
	PRÉDIO			RESID. COLETIVA	
	ARQ. RELIGIOSA		X	COMERCIAL	
	OUTROS		5	SITUAÇÃO DA CONSTRUÇÃO	
2	PAVIMENTOS		x	PARC. DESTRUÍDA	
	SUBSOLO	nº pav.		TOTAL. DESTRUÍDA	
x	ACIMA NÍVEL RUA	3	x	CONDENADA	
	SÓTÃO		6	PERIGO DE VIDAS HUMANAS?	
3	LOCALIZAÇÃO		x	SIM	
x	PLANO			NÃO	
	ENCOSTA		7	SITUAÇÃO DO IMÓVEL	
	SUB-ENCOSTA		x	OCUPADO	
	SOBRE-ENCOSTA			FECHADO	
CONDIÇÕES FÍSICAS					
1	TELHADO		5	PAREDES EXTERNAS	
	BOM			TIJOLO	
	REGULAR		x	ADOBE	
x	PARC. DESTRUÍDO			ESTUQUE	
	TOTAL. DESTRUÍDO			ALV. MISTA	
2	INST. HIDRO-SANIT.			BLOCO	
x	C/ INFILTRAÇÃO			OUTROS	
	S/ INFILTRAÇÃO			CONDIÇÕES	
3	PISOS			BOAS	
	ASSOALHO		x	LESÕES	
	CIMENTADO		6	RISCOS A IMÓVEIS VIZINHOS	
	CERAMICO		x	SIM	
	TOTAL. DESTRUÍDO			NÃO	
	CONDIÇÕES			ESPECIFICAR	
	BOAS		7	CAUSAS DO ARRUINAMENTO	
	LESÕES		x	INFILT. ÁGUAS PLUVIAS

4	PAREDES INTERNAS			INFILT. INST. HIDRO-SANIT.	
	TIJOLO			RECALQUE	
x	ADOBE			ESMAGAMENTO	
	ESTUQUE			EMPUXO	
	ALV. MISTA		x	VEGETAÇÃO	
	BLOCO			DESLIZAMENTO DE ENCOSTA	
	OUTROS		x	OUTROS	
	CONDIÇÕES				
	BOAS				
x	LESÕES

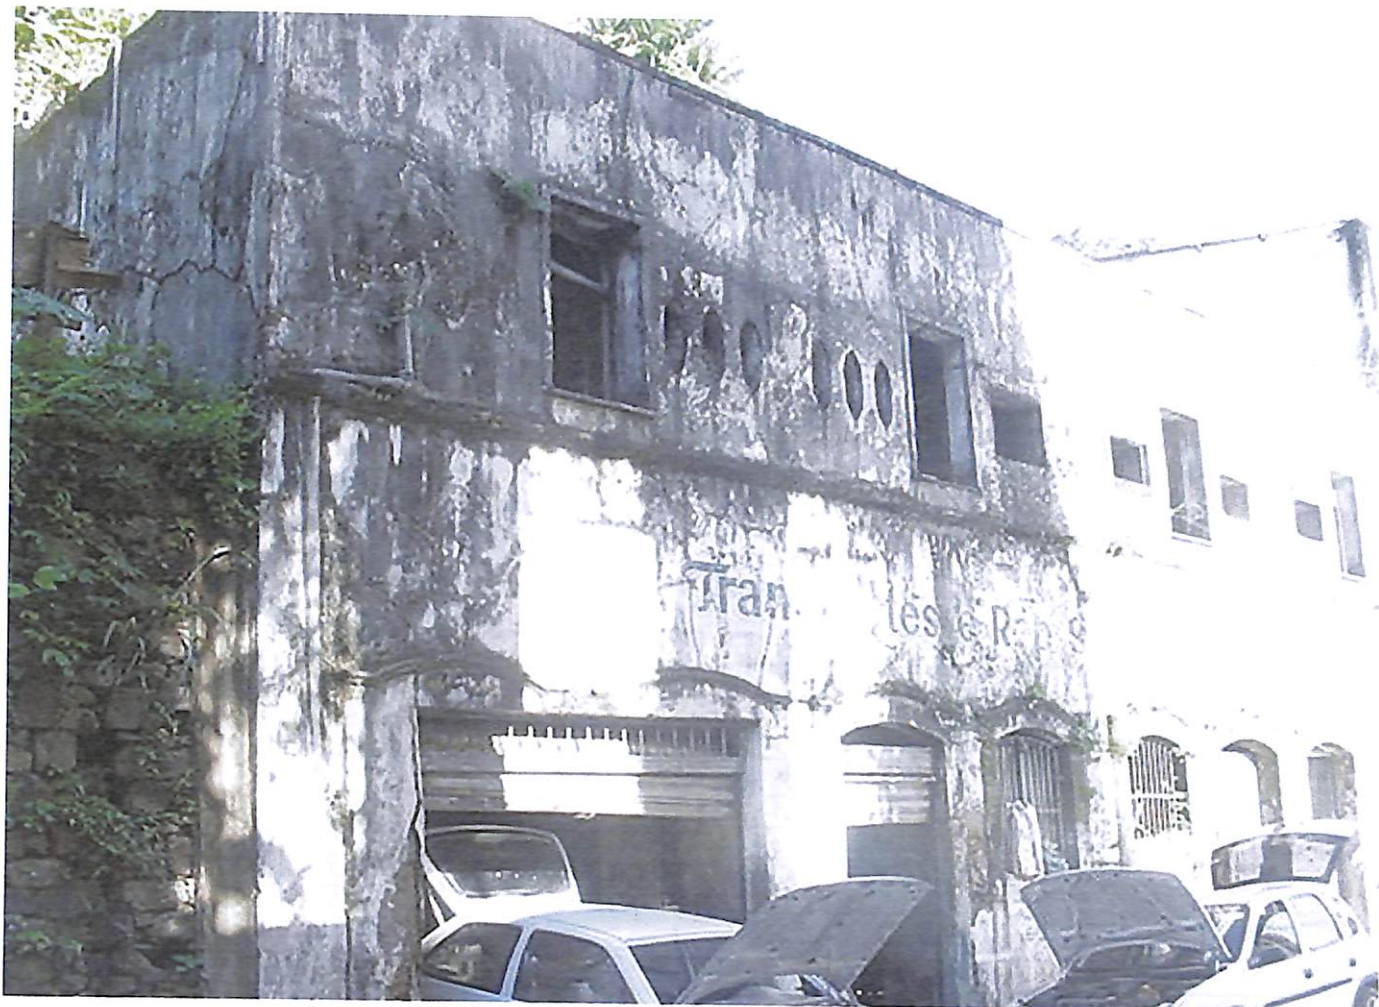
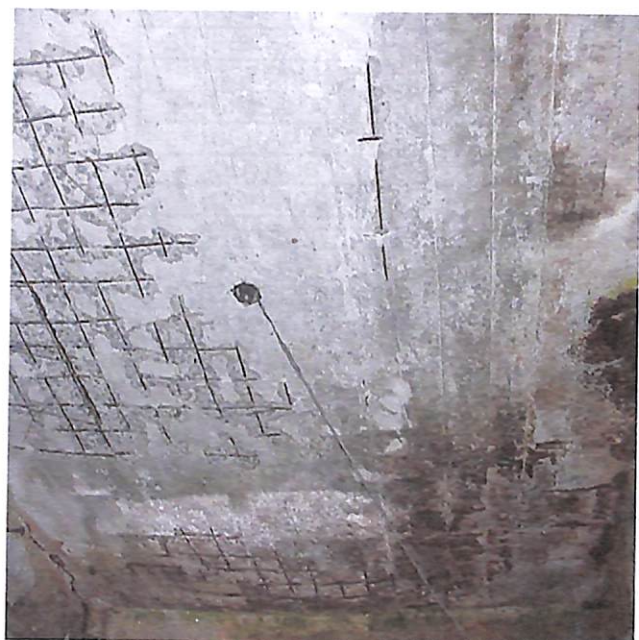
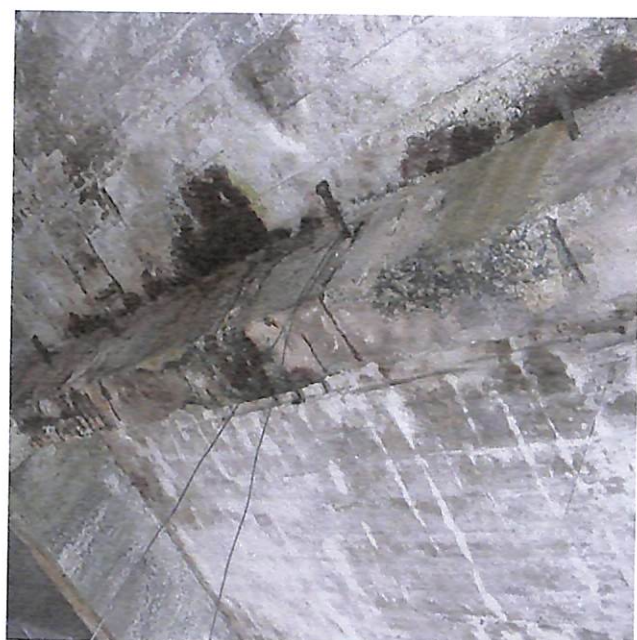
RUA DO PILAR, N° 39

BAIRRO : Comercio		Data 22/07/05		Nº	
RUA : do Pilar				39	
CARACTERÍSTICAS					
1	CLASSIFICAÇÃO		4	USO DO IMÓVEL	
x	CASA			RESID. UNIFAM.	
	PRÉDIO			RESID. COLETIVA	
	ARQ. RELIGIOSA		x	COMERCIAL	
	OUTROS		5	SITUAÇÃO DA CONSTRUÇÃO	
2	PAVIMENTOS		x	PARC. DESTRUÍDA	
	SUBSOLO	nº pav.		TOTAL. DESTRUÍDA	
x	ACIMA NÍVEL RUA	2		CONDENADA	
	SÓTÃO		6	PERIGO DE VIDAS HUMANAS?	
3	LOCALIZAÇÃO			SIM	
	PLANO		x	NÃO	
x	ENCOSTA		7	SITUAÇÃO DO IMÓVEL	
	SUB-ENCOSTA		x	OCUPADO	
	SOBRE-ENCOSTA			FECHADO	
CONDIÇÕES FÍSICAS					
1	TELHADO		5	PAREDES EXTERNAS	
	BOM			TIJOLO	
	REGULAR		x	ADOBE	
x	PARC. DESTRUÍDO			ESTUQUE	
	TOTAL. DESTRUÍDO			ALV. MISTA	
2	INST. HIDRO-SANIT.			BLOCO	
x	C/ INFILTRAÇÃO			OUTROS	
	S/ INFILTRAÇÃO			CONDIÇÕES	
3	PISOS			BOAS	
	ASSOALHO		x	LESÕES	
x	CIMENTADO		6	RISCOS A IMÓVEIS VIZINHOS	
	CERAMICO			SIM	
	OUTROS		x	NÃO	
	CONDIÇÕES			ESPECIFICAR	
	BOAS		7	CAUSAS DO ARRUINAMENTO	
	LESÕES		x	INFILT. ÁGUAS PLUVIAS	
4	PAREDES INTERNAS			INFILT. INST. HIDRO-SANIT.

TIJOLO			RECALQUE	
x	ADOBE			ESMAGAMENTO	
	ESTUQUE			EMPUXO	
	ALV. MISTA		x	VEGETAÇÃO	
	BLOCO			DESLIZAMENTO DE ENCOSTA	
	OUTROS		x	OUTROS	
	CONDIÇÕES				
	BOAS				
x	LESÕES

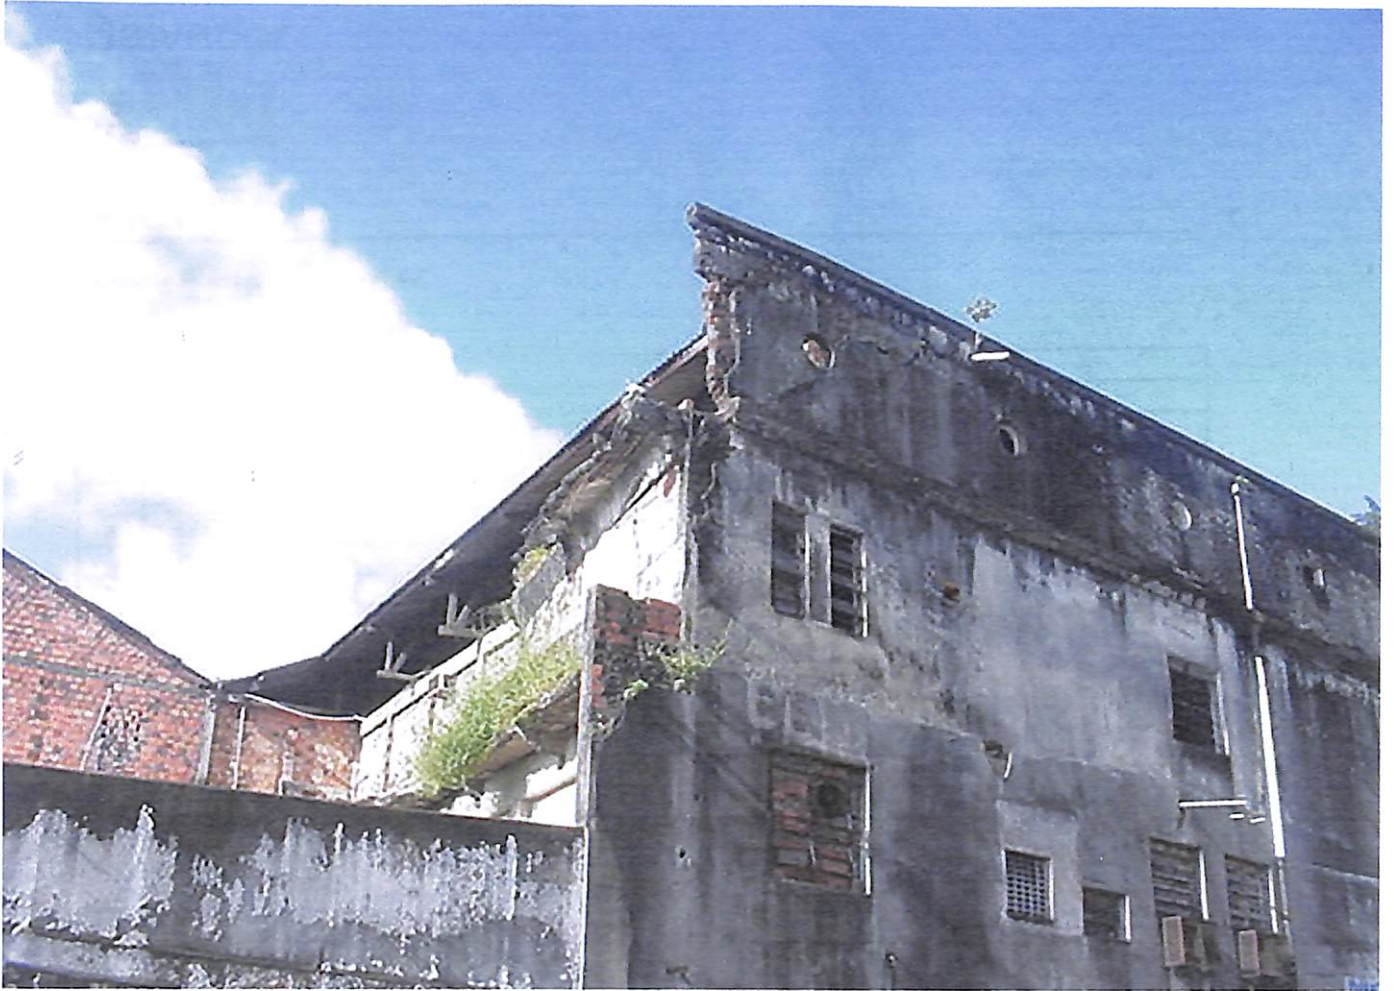
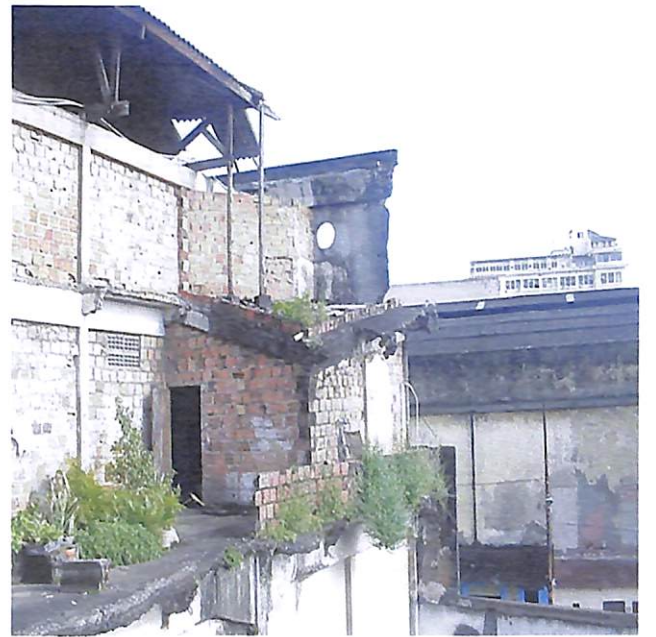
RUA DO PILAR, N° 50

BAIRRO : Comercio		Data: 22/07/05		Nº	
RUA : do Pilar				50	
CARACTERÍSTICAS					
1	CLASSIFICAÇÃO		4	USO DO IMÓVEL	
	CASA			RESID. UNIFAM.	
x	PRÉDIO			RESID. COLETIVA	
	ARQ. RELIGIOSA		x	COMERCIAL	
	OUTROS		5	SITUAÇÃO DA CONSTRUÇÃO	
2	PAVIMENTOS			PARC. DESTRUÍDA	
x	SUBSOLO	nº pav.		TOTAL. DESTRUÍDA	
x	ACIMA NÍVEL RUA	2	x	CONDENADA	
	SÓTÃO		6	PERIGO DE VIDAS HUMANAS?	
3	LOCALIZAÇÃO		x	SIM	
	PLANO			NÃO	
x	ENCOSTA		7	SITUAÇÃO DO IMÓVEL	
	SUB-ENCOSTA		x	OCUPADO	
	SOBRE-ENCOSTA			FECHADO	
CONDIÇÕES FÍSICAS					
1	TELHADO		5	PAREDES EXTERNAS	
	BOM		x	TIJOLO	
x	REGULAR			ADOBE	
	PARC. DESTRUÍDO			ESTUQUE	
x	TOTAL. DESTRUÍDO			ALV. MISTA	
2	INST. HIDRO-SANIT.			BLOCO	
	C/ INFILTRAÇÃO			OUTROS	
	S/ INFILTRAÇÃO			CONDIÇÕES	
3	PISOS			BOAS	
	ASSOALHO		x	LESÕES	
x	CIMENTADO		6	RISCOS A IMÓVEIS VIZINHOS	
	CERAMICO		x	SIM	
	OUTROS			NÃO	
	CONDIÇÕES			ESPECIFICAR	
	BOAS		7	CAUSAS DO ARRUINAMENTO	
x	LESÕES		x	INFILT. ÁGUAS PLUVIAS	
4	PAREDES INTERNAS			INFILT. INST. HIDRO-SANIT.

x	TIJOLO			RECALQUE	
	ADOBE			ESMAGAMENTO	
	ESTUQUE			EMPUXO	
	ALV. MISTA		x	VEGETAÇÃO	
	BLOCO			DESLIZAMENTO DE ENCOSTA	
	OUTROS			OUTROS	
	CONDIÇÕES				
	BOAS				
x	LESÕES
