CONSTRUÍDO NOS ANOS 70, PRÉDIO DA ASSEMBLEIA LEGISLATIVA ESTAVA PASSANDO POR REFORMA

Busca pelas causas

Investigação Peritos acham material inflamável em andar destruído pelo fogo

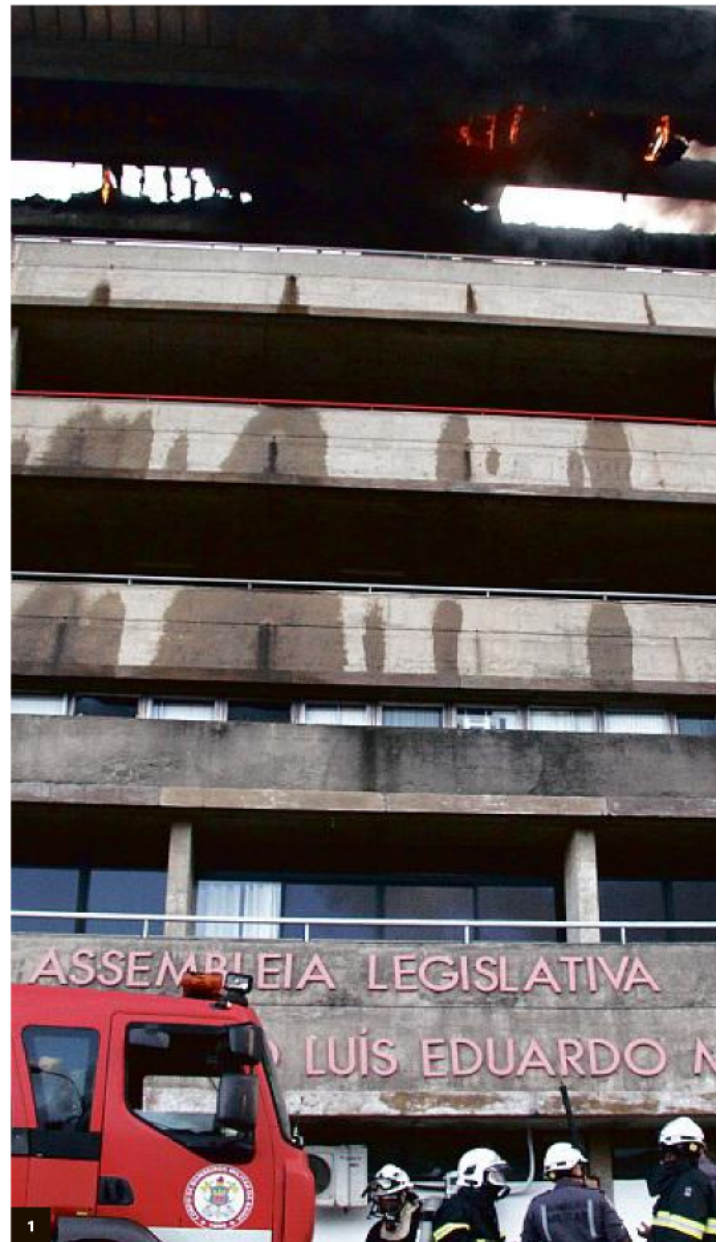
- 1 **Bombeiros** chegam à Assembleia para apagar o incêndio
- 2 **Perícia** Peritos estiveram no prédio ontem para investigar as causas do incêndio
- 3 **Estragos** Cinzas em frente ao mural de Carybé, que ilustra a fachada do prédio
- 4 **Entrevista** Coletiva na Assembleia Legislativa para falar sobre o incêndio

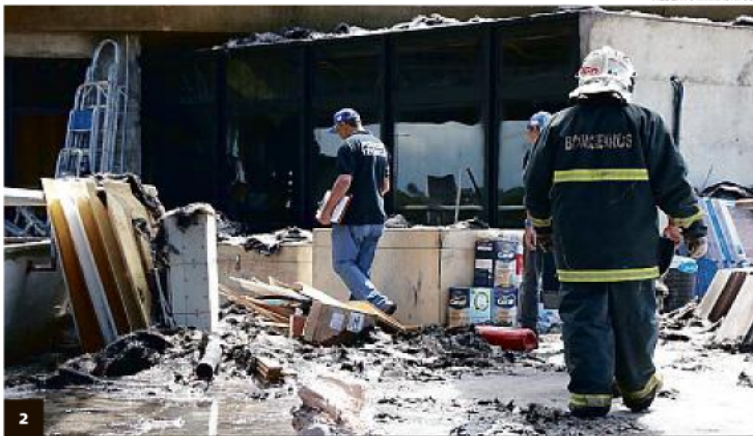
2

Foram localizados disjuntores e materiais inflamáveis no terceiro andar, que estava passando por uma reforma e foi o único afetado pelas chamas que começaram por volta das 15h de sábado, segundo o Corpo de Bombeiros. Funcionários da empresa responsável pela obra e policiais militares da guarda da Alba serão ouvidos por equipes da 11ª Delegacia Territorial (DT/Tancredo Neves) e do DPT. A previsão inicial é de que o trabalho de perícia dure toda a semana.

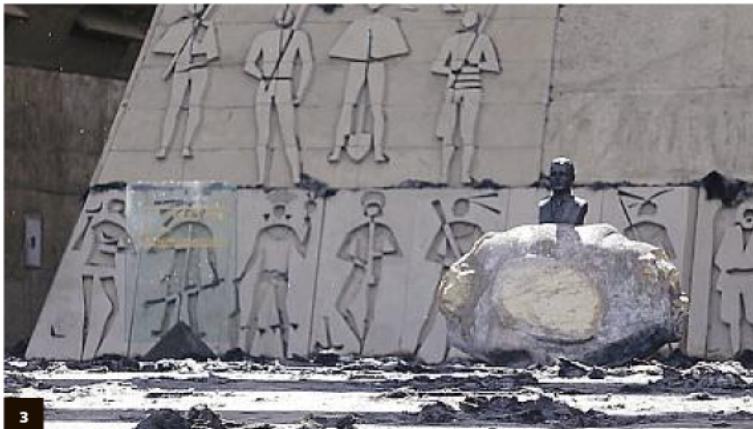
3

A fuligem e a sujeira se espalhou também por toda a área externa da Alba, atingindo o painel do artista plástico Carybé, que fica na entrada do órgão.
