PREFEITURA MUNICIPAL DE SALVADOR  
FUNDAÇÃO MÁRIO LEAL FERREIRA - FMLF

## **MEMORIAL DESCRITIVO E JUSTIFICATIVA DE PROJETO**

PROJETO DE REQUALIFICAÇÃO URBANA DA GAMBOA DE BAIXO

Salvador  
Março de 2020

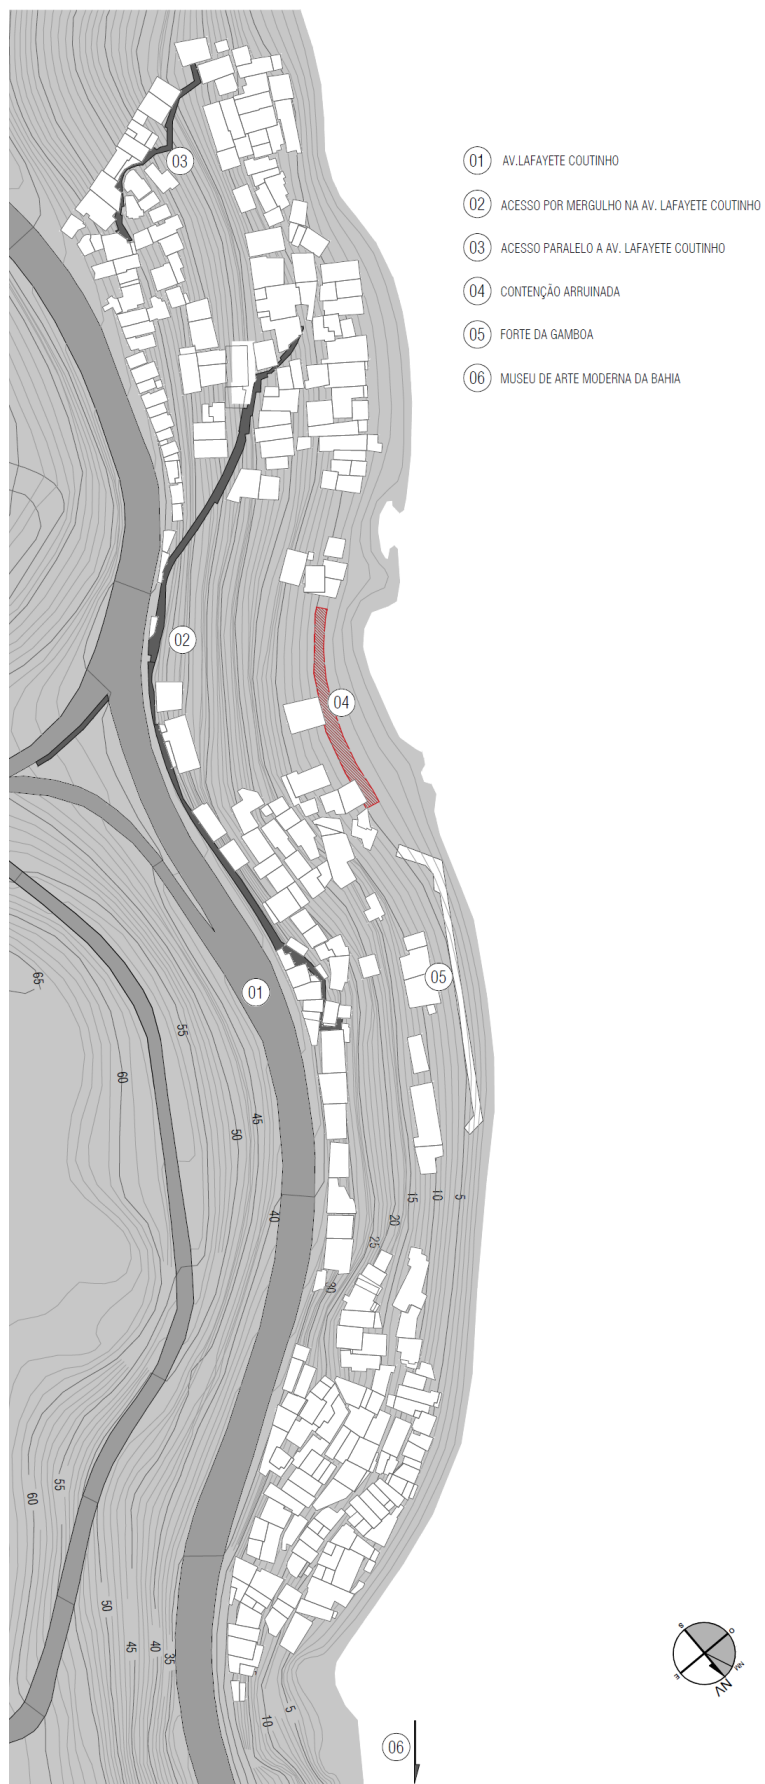
Os acessos acontecem por escadas em condições precárias e pouco acessíveis, com espelhos muito maiores do que o aceitáveis, sem corrimão ou nivelamento do piso. Os principais acessos acontecem por um “mergulho” abaixo da Av. Lafayette Coutinho ou duas outras escadarias que tem ligação com esta mesma avenida. As circulações internas estão em estado tão precário quanto as vias de acesso. Em sua maioria estas circulações são feitas com tábuas improvisadas, entulho e resto de obra e totalmente sem segurança. O trânsito pela orla também se encontra em situação precária devido ao arruamento da contenção que servia de passagem, fruto da força das marés no ano de 2019 entre os meses de março e junho, forçando que a circulação seja feita por um caminho de pedras, irregular e perigoso. Nesse mesmo local encontra-se uma grande quantidade de efluentes sendo lançados por canos, além de caixas de passagem sem proteção.

**Fig. 07** Principais Acessos Gamboa / Contenção Arruinada

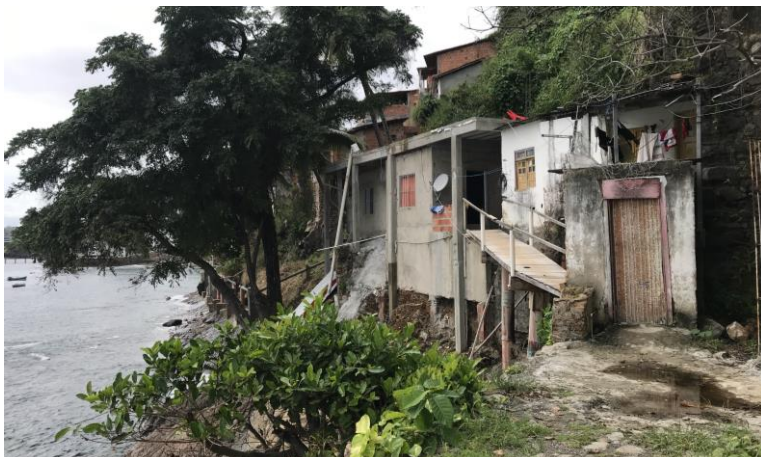
A topografia acentuada da encosta força que a ocupação seja feita com residências elevadas, porém em grande parte as construções estão em situação precária e com baixa aplicação de técnicas construtiva, tendo sua concepção feita com materiais alternativos, reduzindo ainda mais a segurança. Os trajetos possíveis dentro do espaço normalmente estão enclausurados entre essas construções, gerando um espaço insalubre. A pavimentação, os acessos e a infraestrutura de instalações também estão em condições de deterioração avançada.

**Fig. 08 (acima)** Acesso para residências com estrutura improvisada e utilização de materiais frágeis.

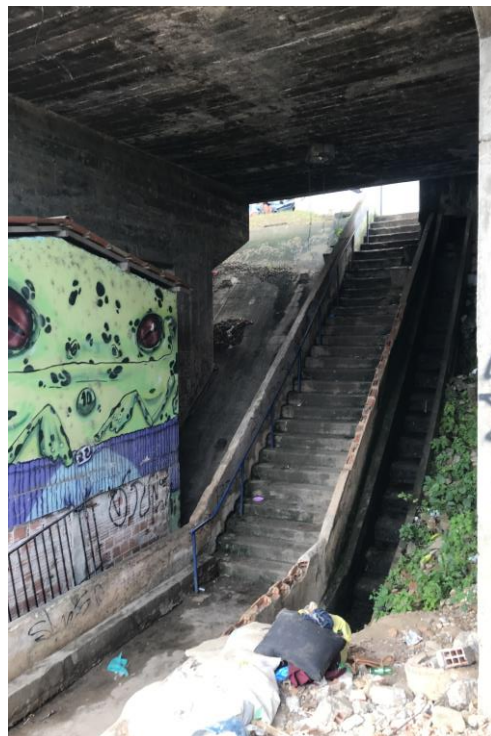
**Fig. 09 (ao lado)** Escada de acesso em mergulho abaixo da Av. Lafayette Coutinho

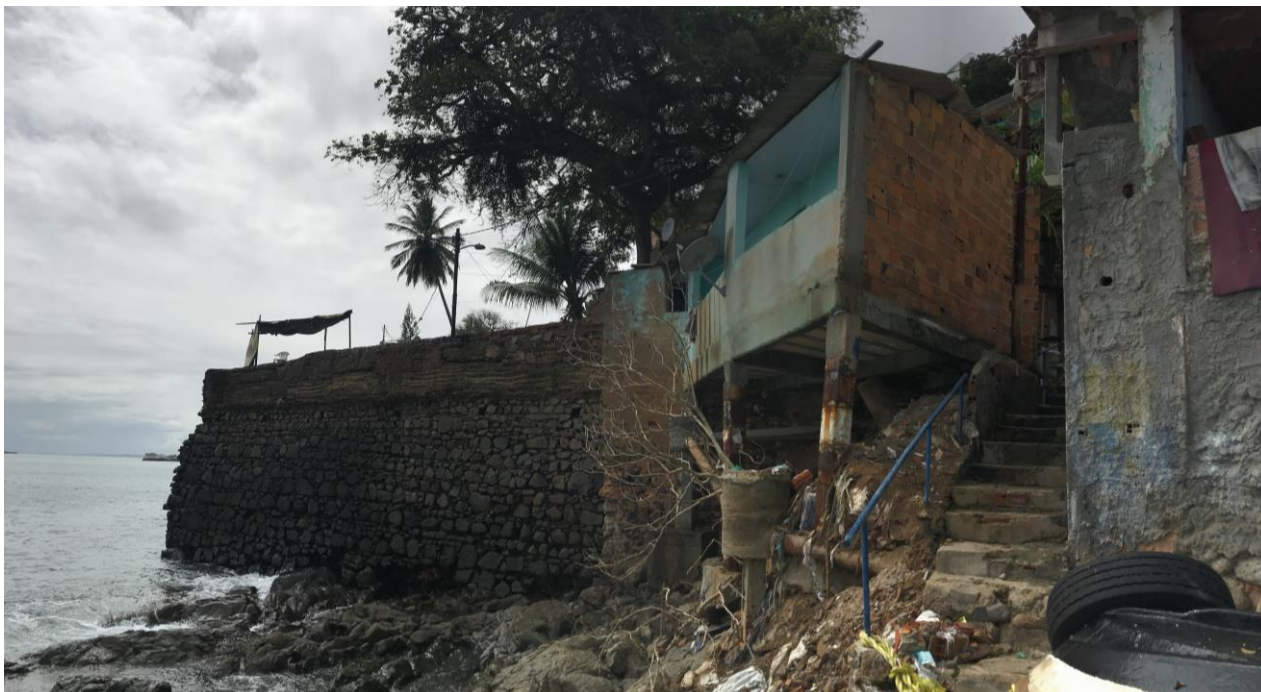
**Fig. 10 (abaixo)**

Construções em situação precária / Acesso à orla

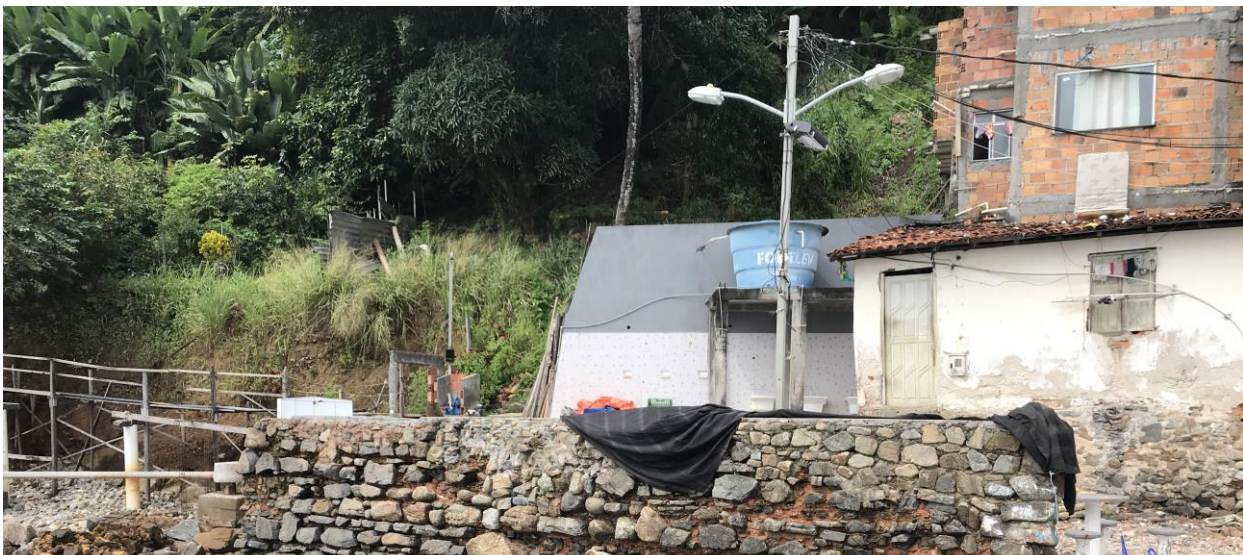
A Gamboa tem uma iluminação precária. Os poucos postes de iluminação existentes estão concentrados nos trechos de maior movimento: escadarias e acessos. Os postes, em sua maioria, são em elementos improvisados e apresentam visível dano. Alguns pontos ainda apresentam refletores que não suprem a demanda.

Na orla da Gamboa, esparsos postes de concreto fazem a iluminação do local, porém pela pouca quantidade e grande afastamento muitas regiões de sombra são criadas.

Fig. 14 Poste na região da orla da Gamboa

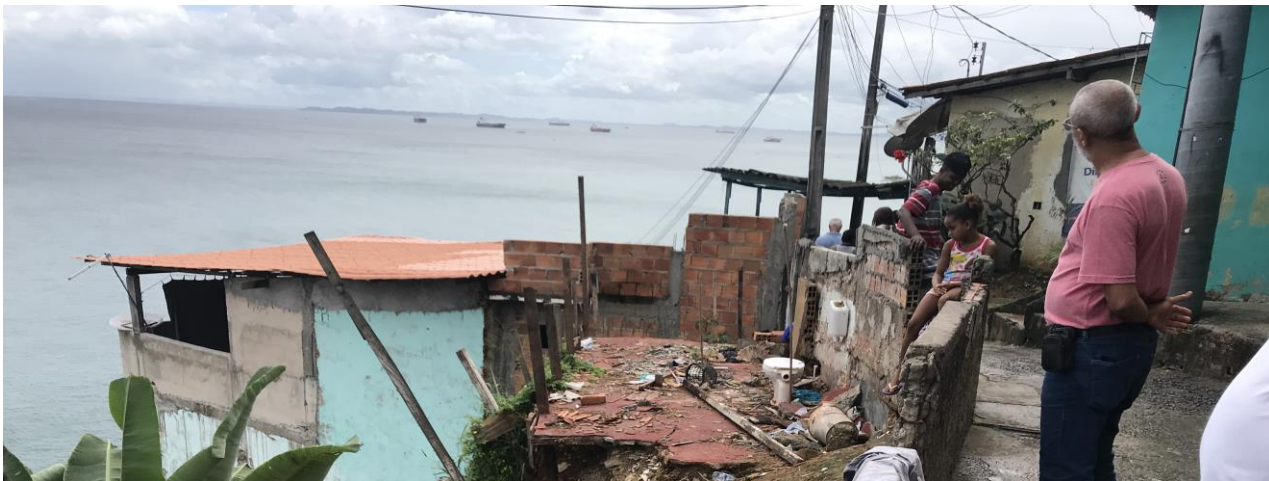
A entrada de energia elétrica é feita de forma aérea e com uma grande quantidade de fios. Tal situação, em alguns casos, gera, por conta da conformação das vielas e ruas estreitas, uma situação potencialmente

perigosa de acidente com estes elementos.

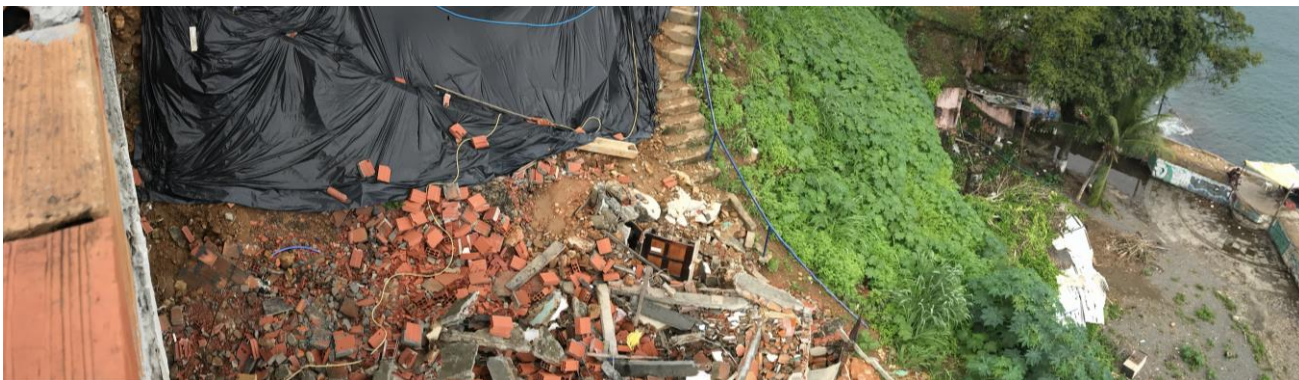
A Gamboa sofre com a presença de detritos com áreas de grande acúmulo de material.

O descarte mais comum é o de material de construção, restos de casas arruinadas ou material sobressalente e refugo de obras são bastante comuns. Há ainda o acúmulo de lixo em geral, com presença de eletrodomésticos velhos e lixo orgânico.

Na orla, principalmente na região próxima à contenção arruinada pela maré, existe um grande amontoado de descartes sem o devido fim. Lixeiras são inexistentes, dificultando a manutenção da limpeza.

**Fig. 16** Descarte inadequado de resíduos

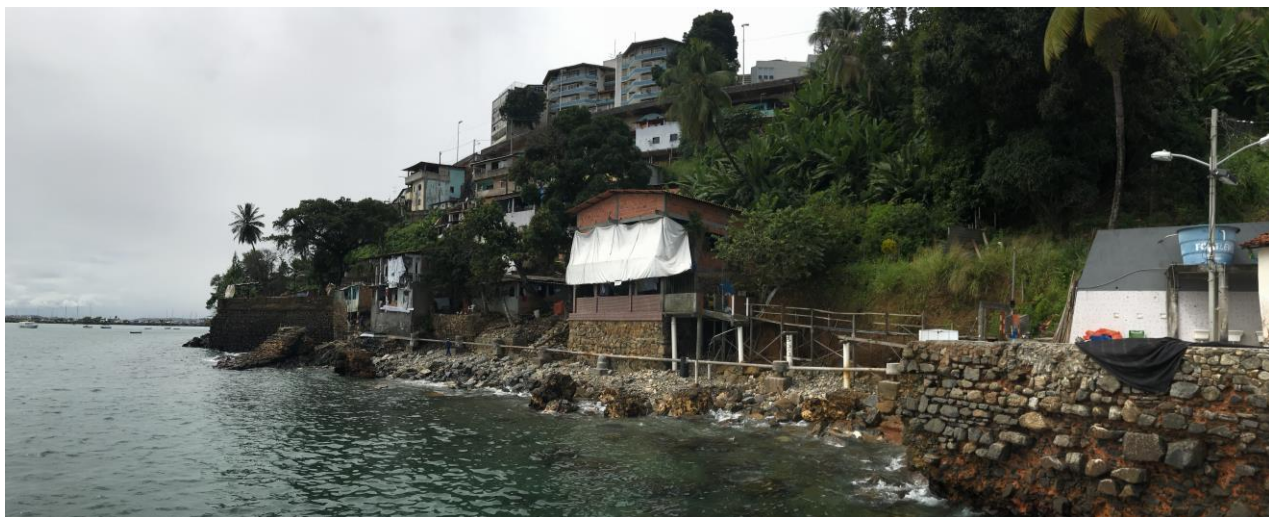
Existe coleta de esgoto doméstico, contando inclusive com uma estação de elevação de esgoto. Porém algumas casas, de construção mais simples, têm saída direta de efluentes para o mar.

**Fig. 17** Caixas de passagem expostas (centro) e caixa d'água coletora (a direita)

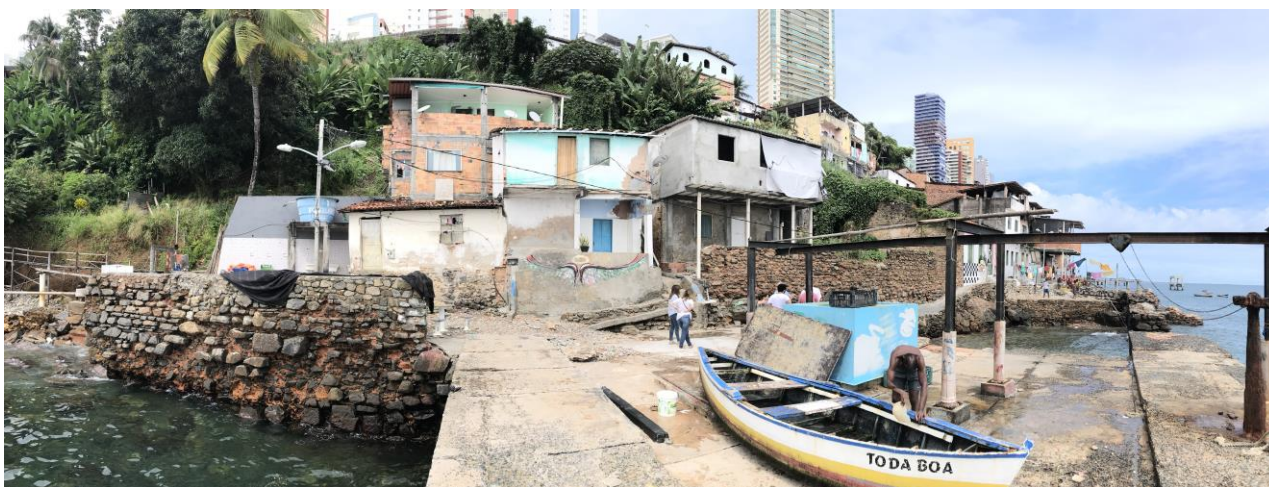
A pavimentação como um todo na Gamboa está em estado avançado de deterioração. Os passeios são quase em sua totalidade de concreto, mas este já apresenta diversos pontos de ruptura. Em alguns pontos sobras de materiais são usados para tapar esses buracos.

Especificamente dois pontos da orla da Gamboa apresentam pavimentação sobre as rochas, gerando terreiros que são utilizados como espaço para as mesas dos bares.

**Fig. 18** Pavimentação presente na orla da Gamboa
