| <p>CONSÓRCIO</p> <p><b>MAF LIGA</b> <b>AGTECH GEOTECNIA</b></p> <p>PROJETOS E OBRAS ENGENHARIA</p> | | <p><b>ESTUDOS GEOTECNICOS-ECOPONTOS</b></p> <p><b>RUA SERGIO DE CARVALHO S/N, SALVADOR-BA</b></p> | |
| OBRA: ECOPONTO - FEDERAÇÃO Rua Sergio de Carvalho S/N, Salvador-Ba | | | |

## RELATÓRIO FOTOGRÁFICO - SONDAGEM - VALE DA MURIÇOCA - SALVADOR/BAHIA

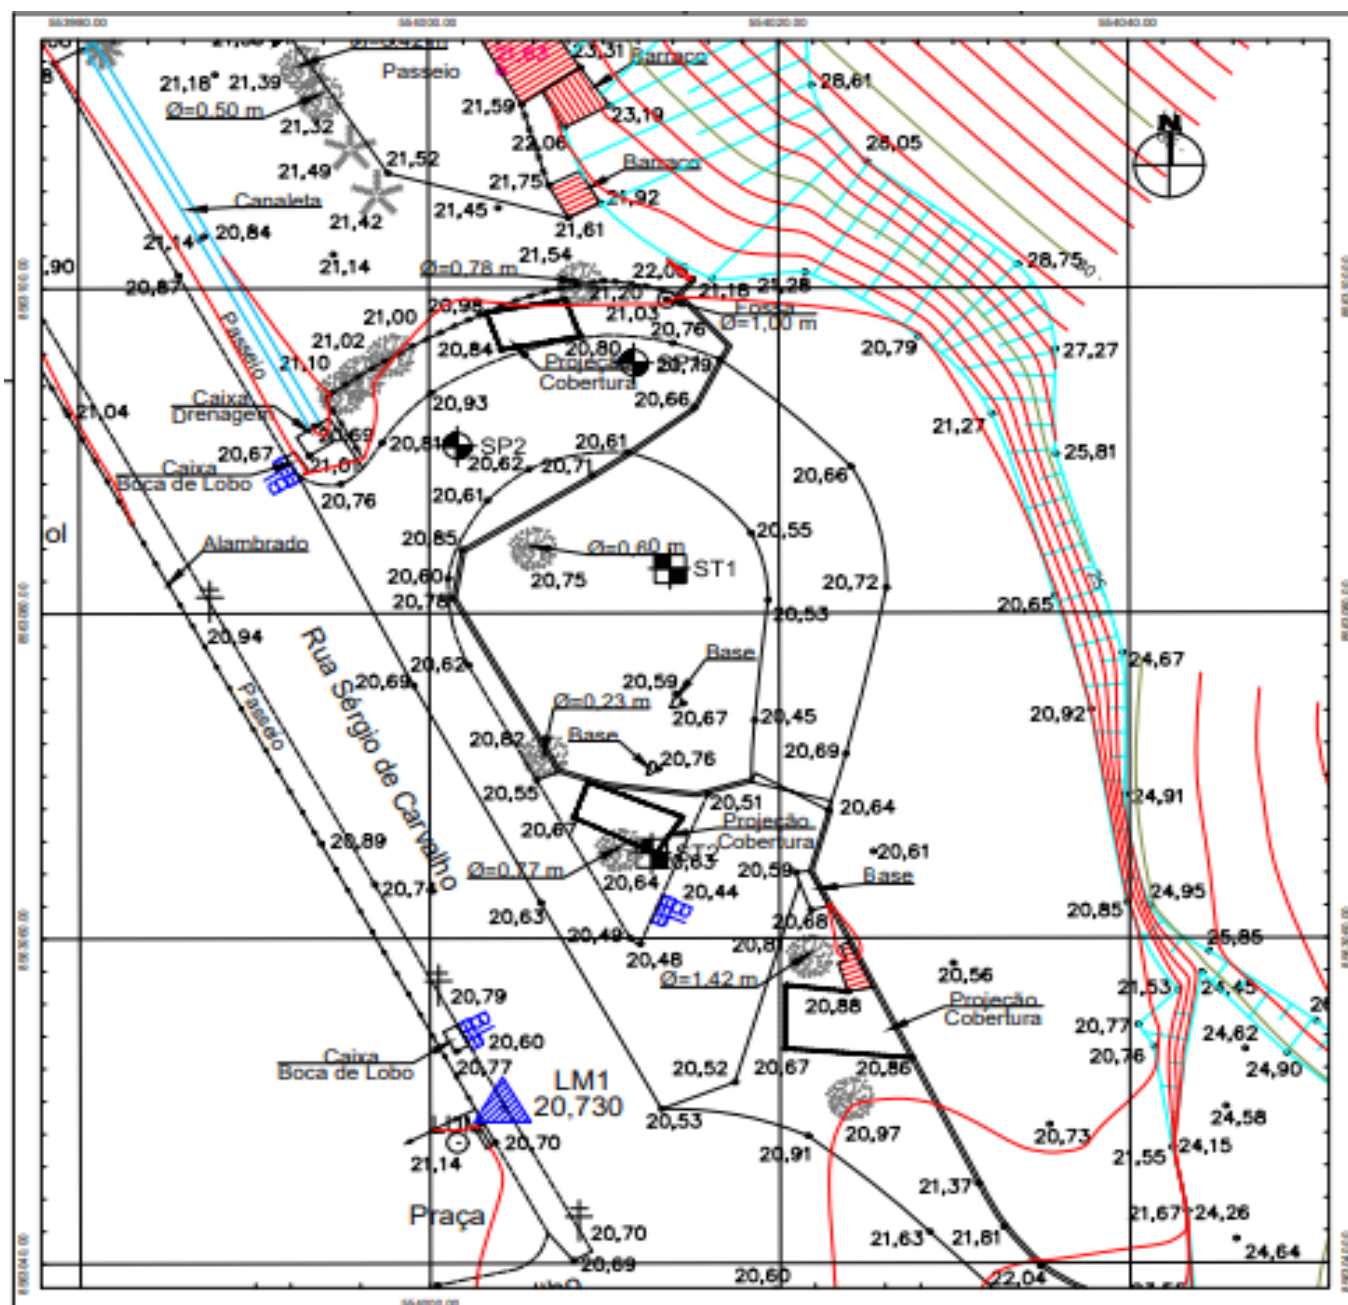
### MAPA DETALHADO DE LOCALIZAÇÃO DOS FUROS DE SONDAGENS

SP = SONDAGEM A PERCUSSÃO

ST = POÇO DE INVESTIGAÇÃO GEOTECNICA COM COLETA DE AMOSTRAS PARA ENSAIOS DE CARACTERIZAÇÃO, COMPACTAÇÃO, CBR E EXPANSÃO.

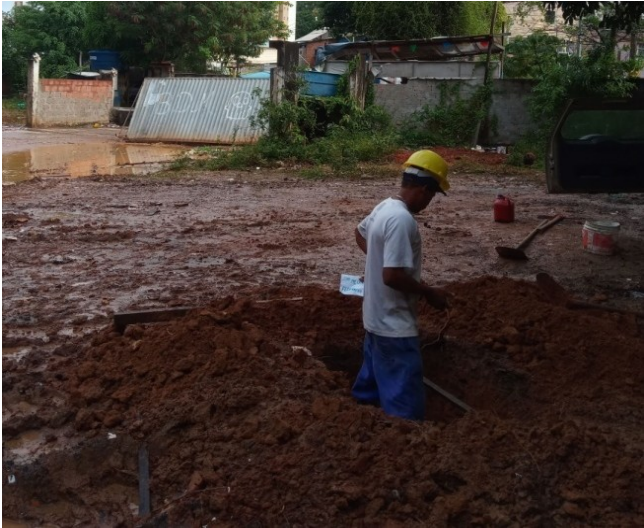
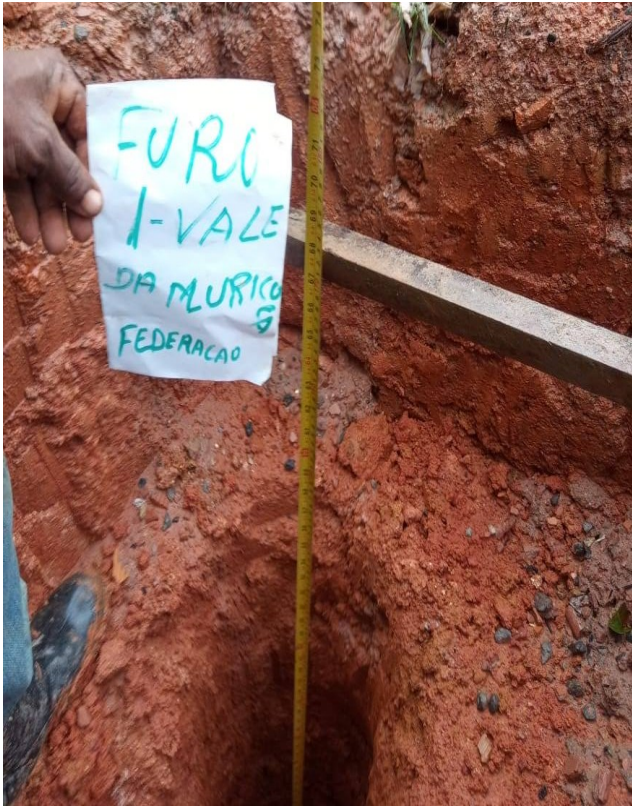
| | 0,00 | SILTE ARGILOSO, VERMELHO CLARO. | | | |
| | NÃO ENCONTRADO | | SILTE ARGILOSO, VERMELHO. | | |

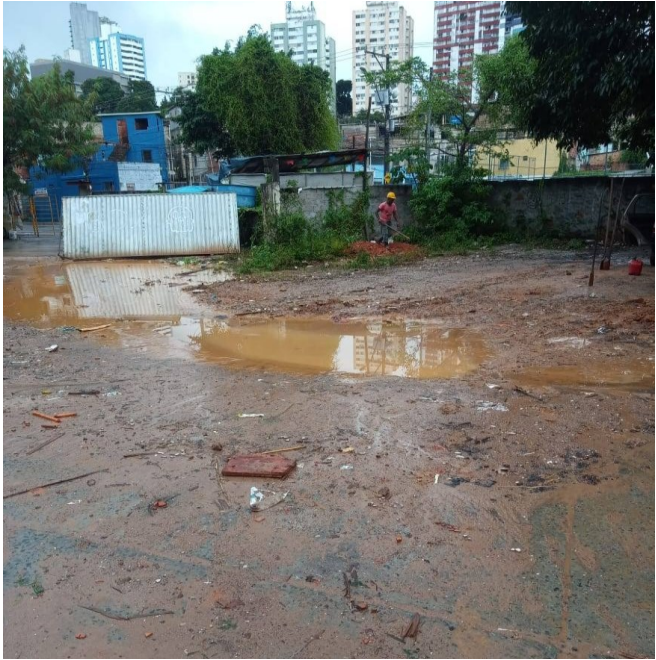
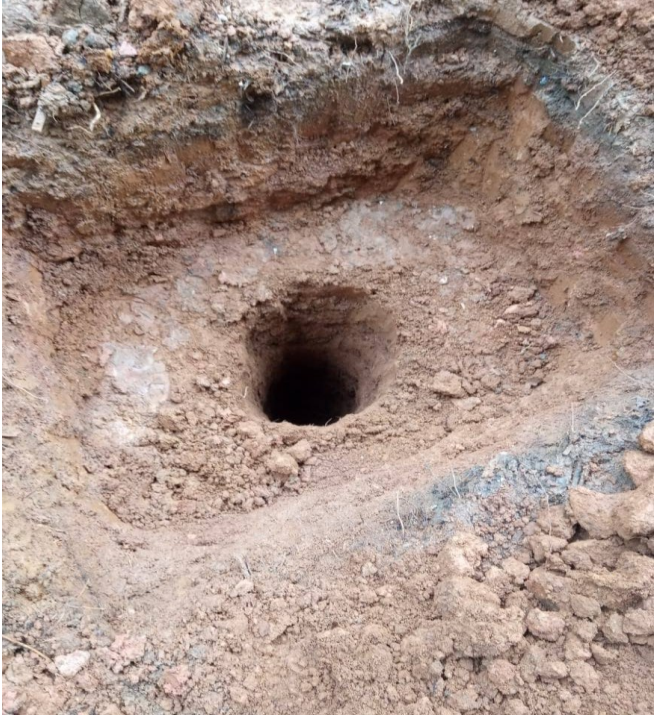
| | 0,00 | SILTE ARGILOSO, VERMELHO CLARO. | | | |
| | 1,00 | SILTE ARGILOSO, MARROM ESCURO. | | | |

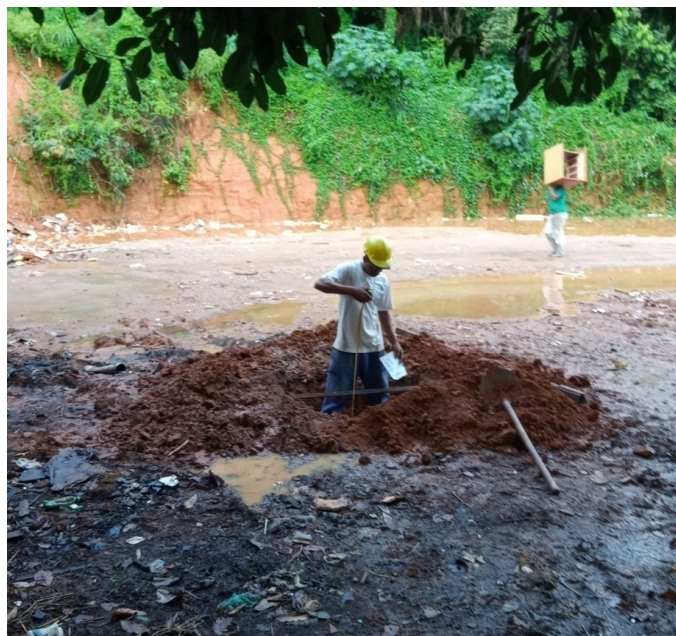
Foto 01 - Abertura de poço de coleta. ST-01.

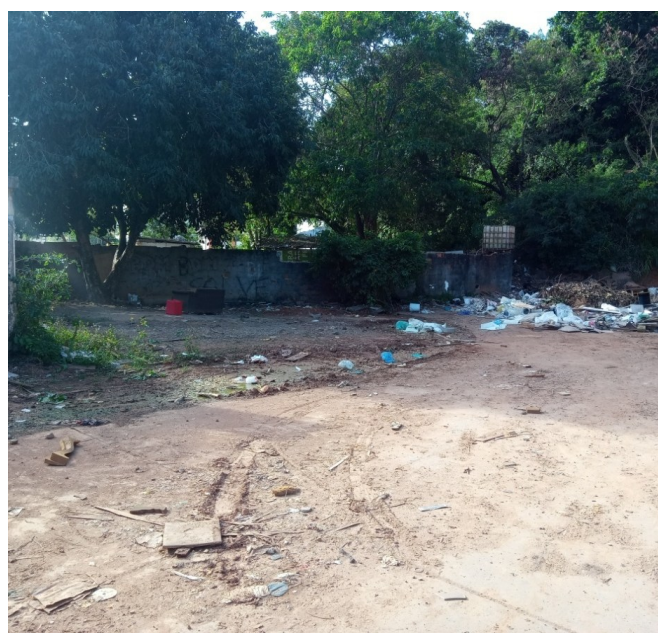
Foto 02 - Abertura de poço de coleta. ST-01

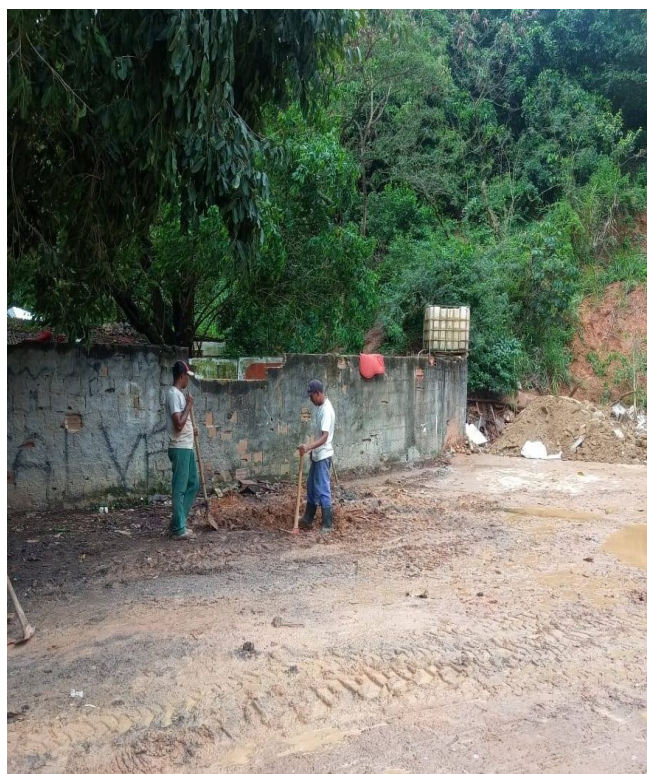
Foto 03 - Abertura de poço de coleta. ST-01

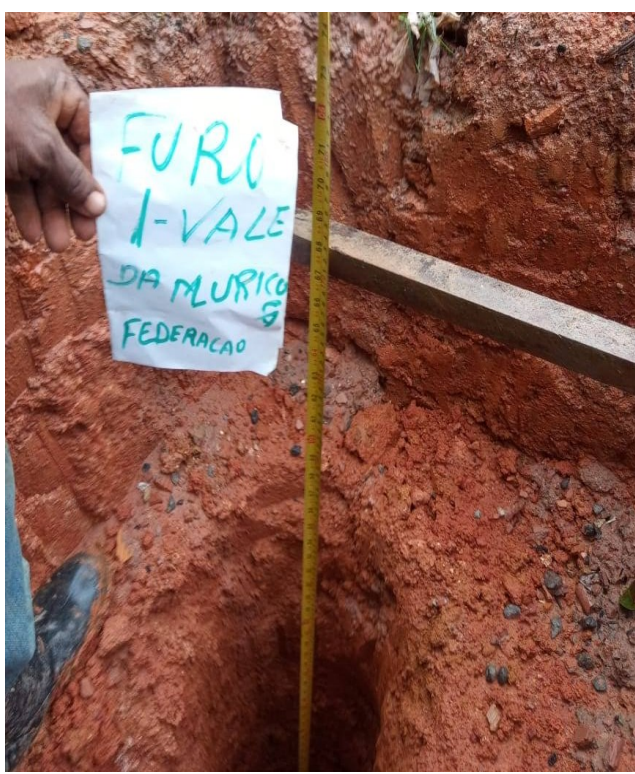
Foto 04 - Abertura de poço de coleta. ST-01

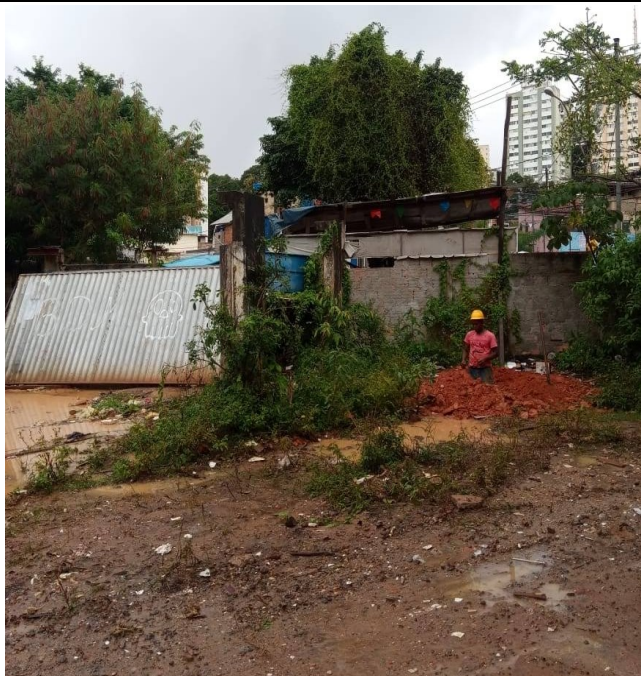
Foto 05 - Abertura de poço de coleta. ST-02

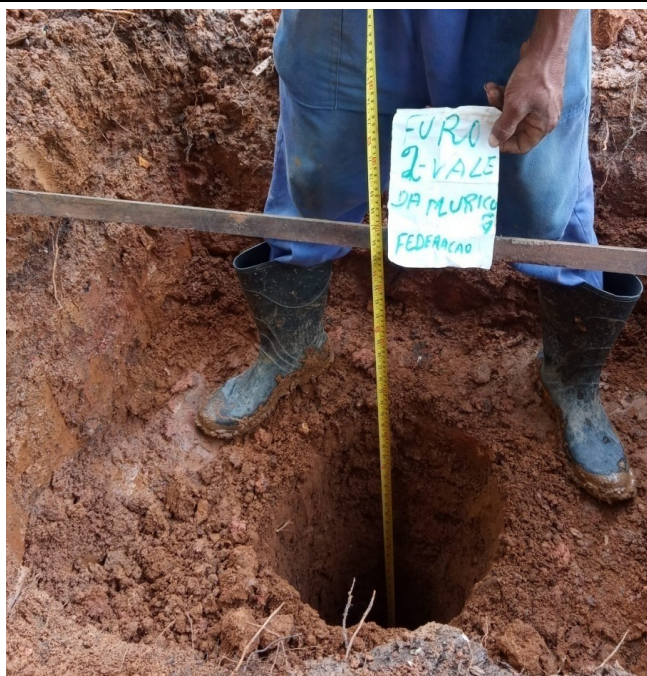
Foto 06 - Abertura de poço de coleta. ST-02

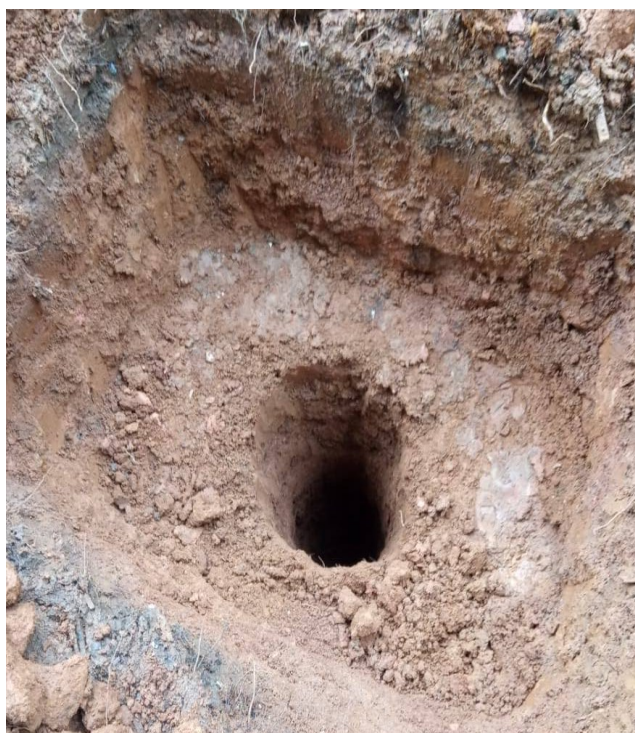
Foto 07 - Abertura de poço de coleta. ST-02

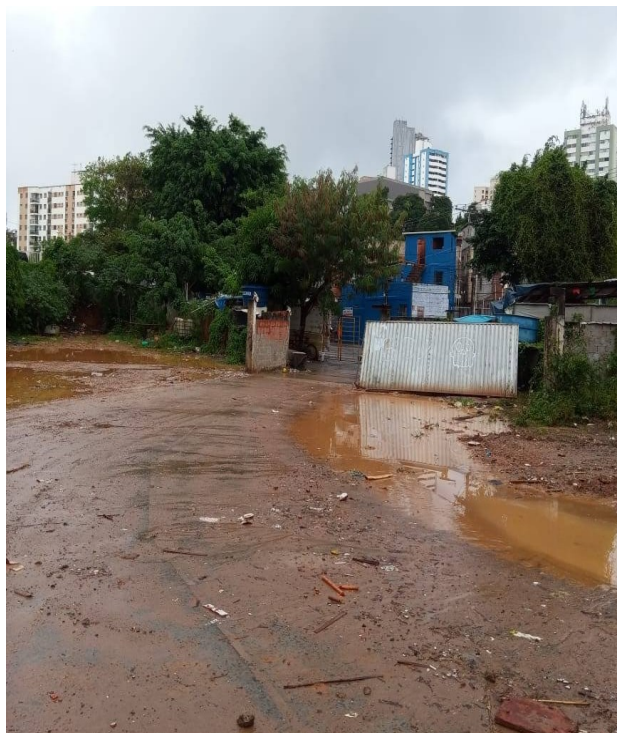
Foto 08 - Vista do acesso ao poço de coleta. ST-02
