RELATÓRIO

Foi solicitada por representantes da comunidade da Baixa Fria, vistoria em área próxima as margens do rio Paraguari, denunciando degradação ambiental no local.

3. DA VISTORIA

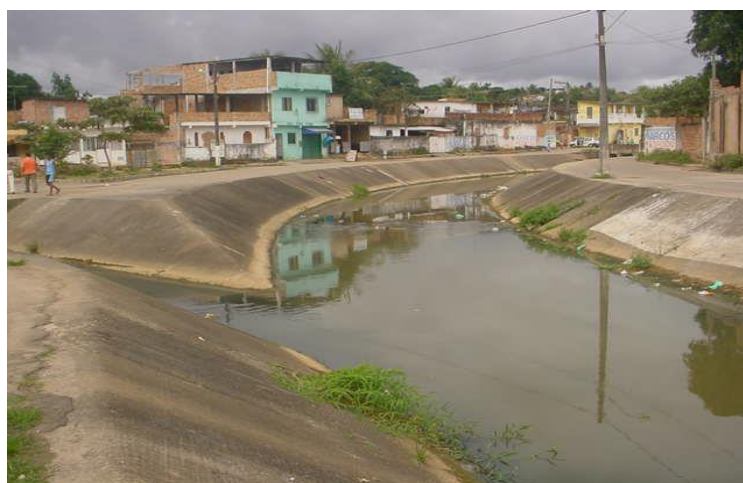
Figura 1 - Rio Paraguari

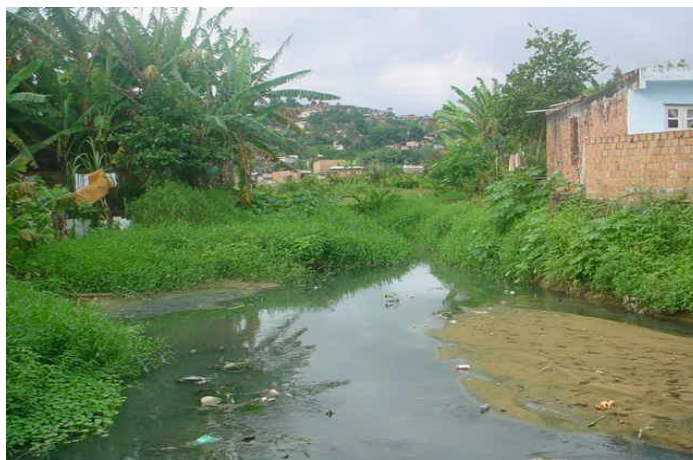
Figura 2 - Afluente do Paraguari em estágio de assoreamento

Assim, são necessárias ações de recuperação ambiental que garantam o satisfatório escoamento das águas pluviais e fluviais, a recuperação das matas ciliares e a eliminação adequada dos efluentes domésticos.

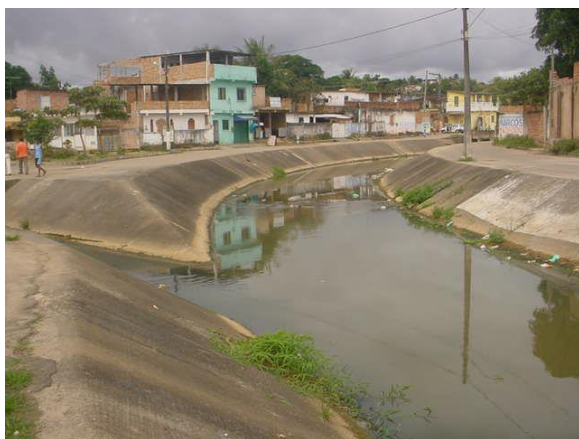
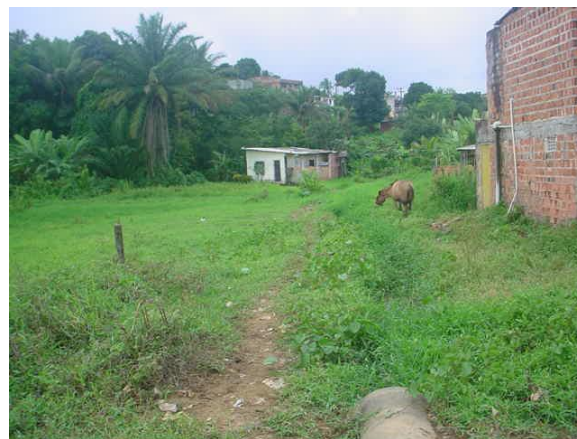
A foz do Rio Paraguari ocorre numa área de topografia plana cercada por colinas suaves nas laterais e mais íngremes ao fundo ocupadas, originalmente, pela Mata Atlântica.

Todas as águas pluviais dessa micro bacia convergem para o leito do rio que deságua na Baía de Todos os Santos, que em período chuvoso e de maré alta ocorre o refluxo das águas alagando até a via principal que fica numa cota acima de dois metros.

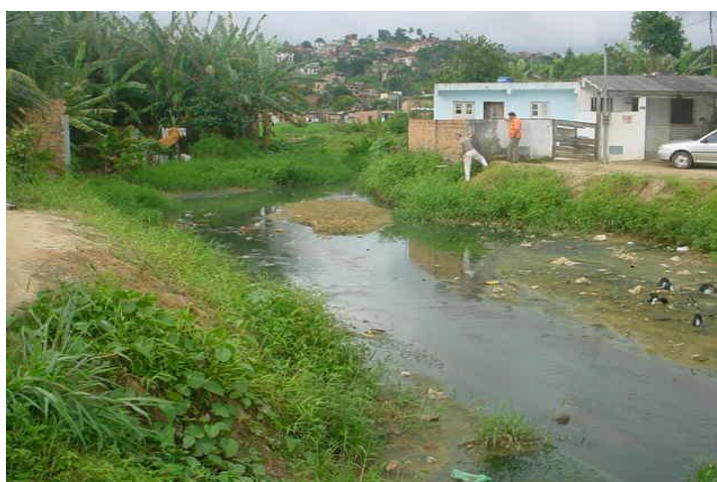
Como efeito da antropização o rio teve o leito assoreado o que provocou o espraimento das águas.

O acelerado processo de ocupação que vem se registrando nas últimas décadas naquele local, ocorridas de forma espontânea e sem planejamento, provocou a eliminação da mata ciliar e o adensamento populacional na cota de alagamento do rio Paraguari.

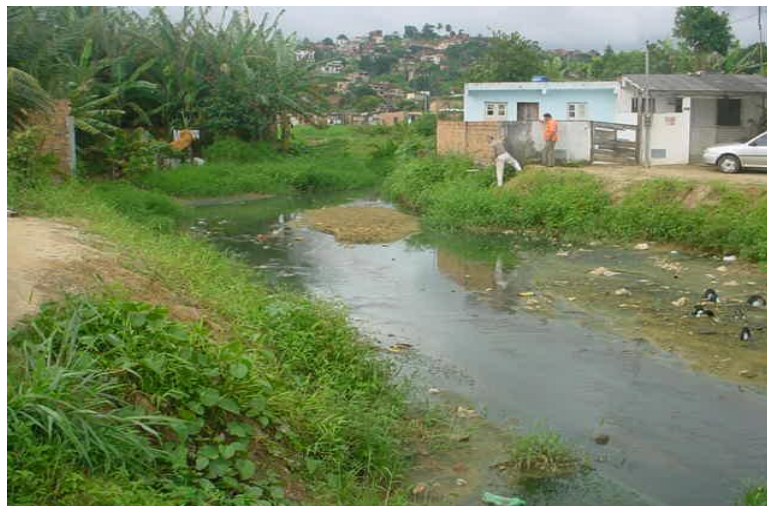
Assim, nos períodos de chuvas o transbordamento do referido rio provoca alagamento das casas.

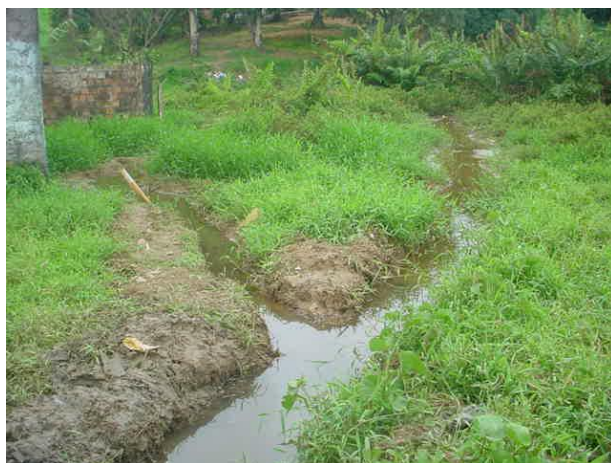
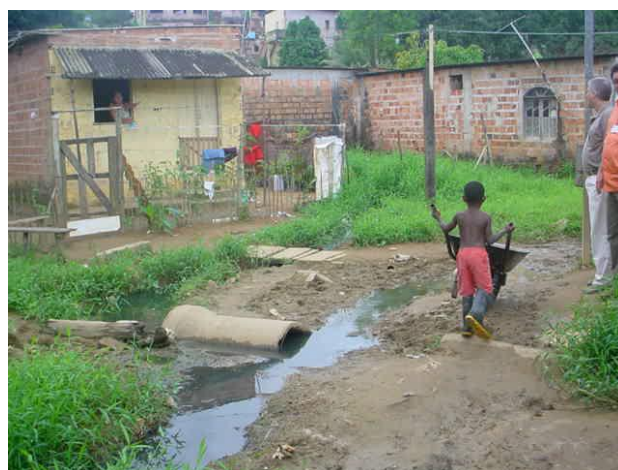
Em função da superficialidade do lençol freático, mesmo após o recuo das águas o solo permanece úmido, dificultando a circulação da população.

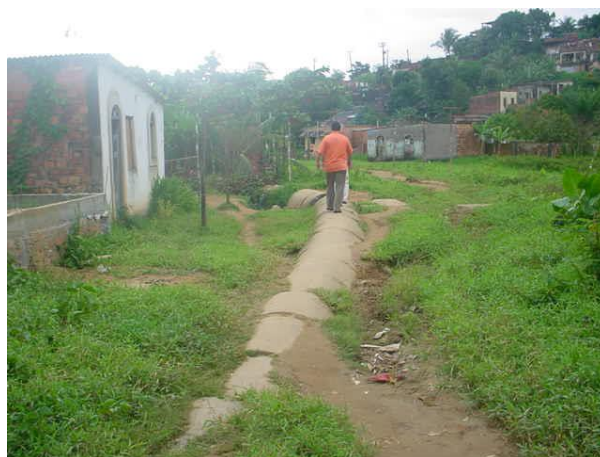
No bairro, as ruas encontram-se sem asfalto, cedendo em alguns lugares, com enormes buracos, ficando intransitável para carros e transportes coletivos, deixando a comunidade isolada e algumas casas com risco de desabamento.

Há falta de saneamento básico, o esgoto corre a céu aberto e há acúmulo de lixo por toda parte. Não há no local, postos de saúde, escolas públicas, associações de moradores ou qualquer órgão público, ou organização comunitária.

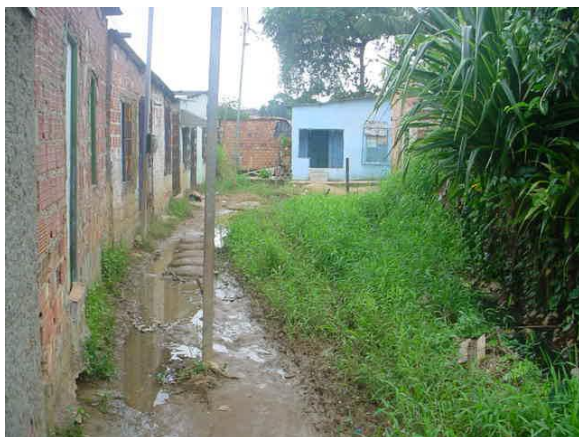
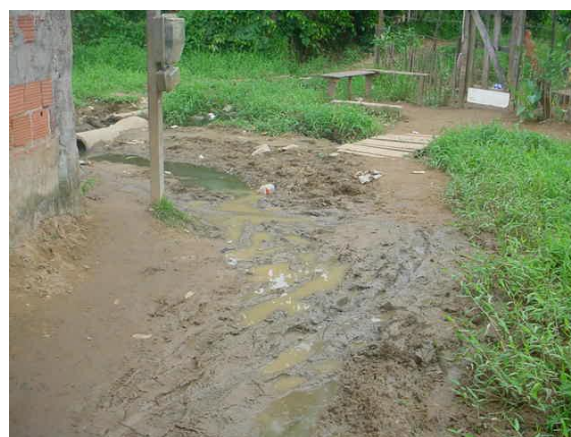
Entendemos que o saneamento das ruas e vielas seja dificultado pelo avanço da população, por meio de aterramento, sobre os vários afluentes do Rio Paraguari, ocupação da cota de alagamento dos mesmos e superficialidade do lençol freático, havendo portanto, necessidade de parecer de profissional de engenharia civil quanto a reurbanização da localidade.

Quanto aos aspectos ambientais, há de se notar que, além da supressão das matas ciliares e destruição de nascentes, os efluentes domésticos lançados nos becos e vielas que compõem aquele cenário, uma vez que não existe condições de cavar fossas, contribuem para a disseminação de doenças e eliminação de espécies naturais mais exigentes.

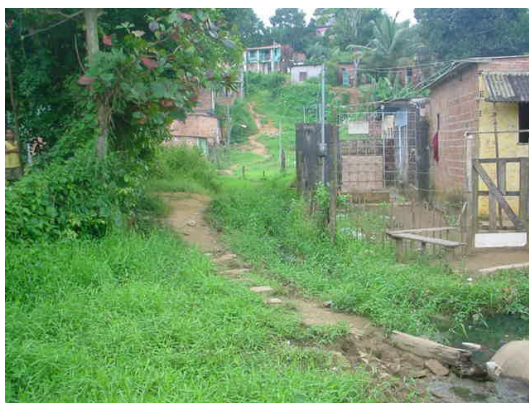
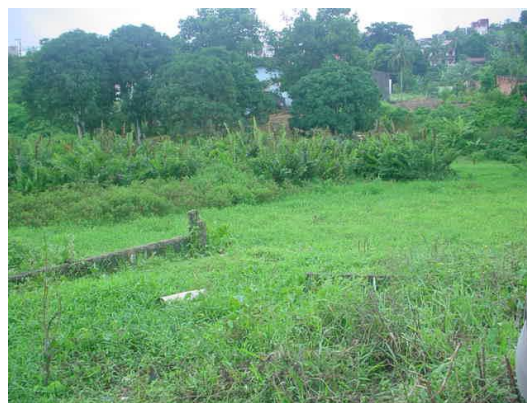
O solo excessivamente argiloso e com alto grau de compactação, provocada pelo constante pisoteio, tem contribuído para impermeabilizá-lo, acentuando o escoamento superficial da referida micro bacia.

Tal ambiente se apresenta insalubre e sem a mínima condição digna de habitabilidade. Umidade excessiva, esgotos, animais diversos (cães, galinhas, porcos, bovinos e eqüídeos) e o ser humano se misturam compondo um cenário de absoluta falta de higiene.
