# REFORMA DO TEATRO GREGÓRIO DE MATTOS

SALVADOR - BAHIA  
DEZEMBRO/2010

## REFORMA DO TEATRO GREGÓRIO DE MATTOS MEMORIAL JUSTIFICATIVO

### **ESPECIFICAÇÃO DE MATERIAIS**

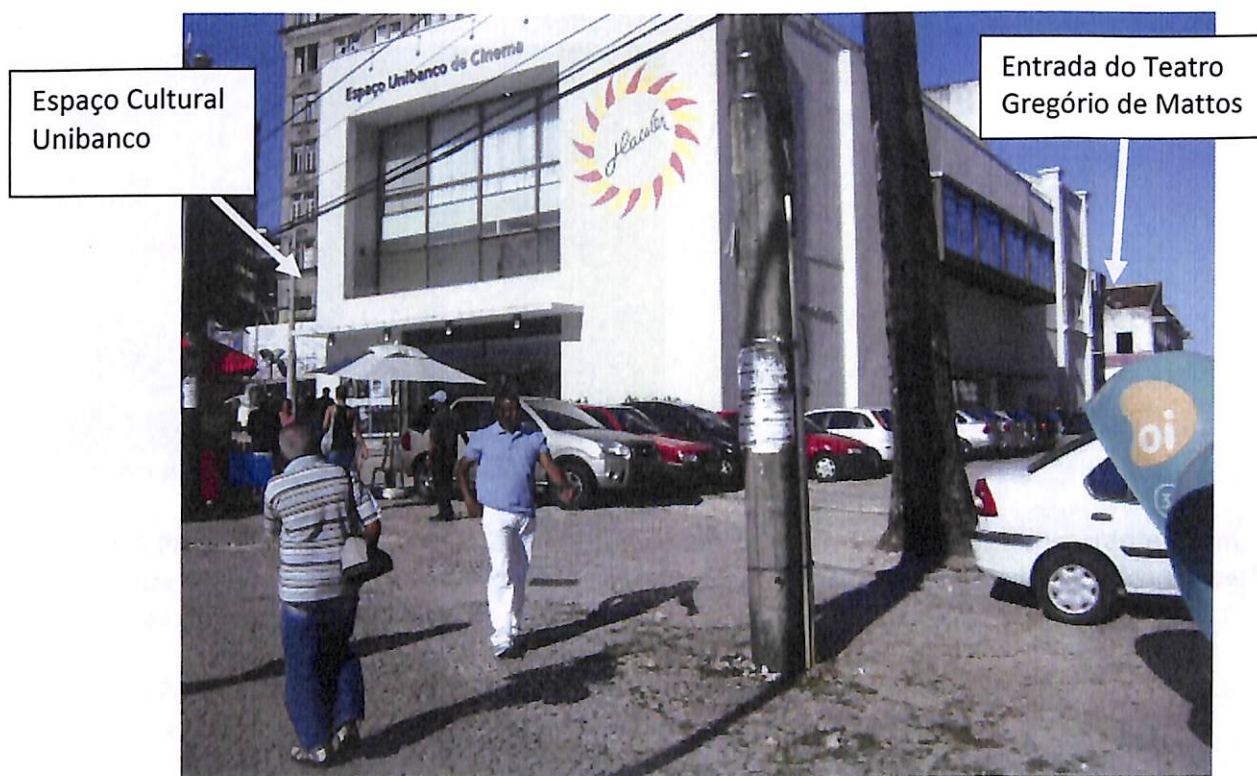
A reforma do acesso à entrada do teatro reforça a busca pela sinalização deste equipamento público. Para isso o corredor de acesso receberá uma cobertura em vidro sustentada por pórticos metálicos. Esta intervenção objetiva não configurar qualquer obstáculo visual às edificações protegidas por lei, coadunando com as recomendações internacionais que dizem respeito às intervenções em áreas históricas.

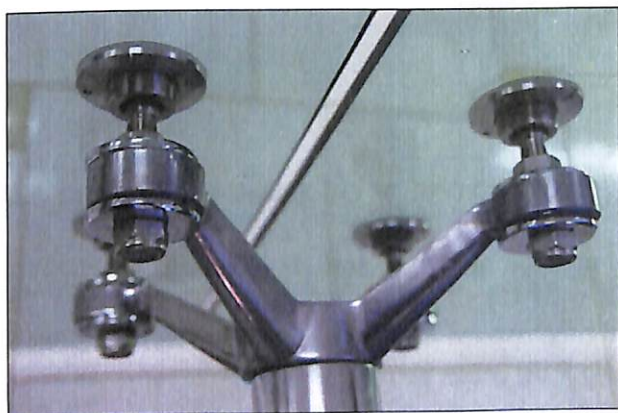
**FECHAMENTO DA PASSARELA (HORIZONTAL E VERTICAL) – Sistema Diagonal de Fixação (Spider-Glass)**  
- Sistema de fixação para vidros temperados laminados, que elimina a utilização de caixilhos, com ancoragem dos vidros feita por suportes diagonais do tipo “aranha” fabricados em aço inoxidável, e parafusos especiais do tipo rótula ou fixo. Contato entre os vidros e parafusos feitos por intermédio de borrachas de EPDM. Ancoragem do sistema feita no pórtico metálico.

*Imagem do Sistema Spider de Fixação*

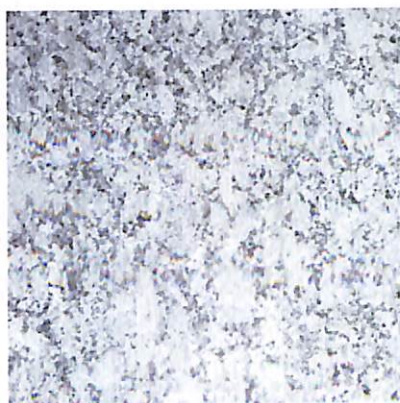
**REVESTIMENTO** – Granito Cinza Corumbá acabamento flameado. Acabamento realizado após rápida exposição do material a uma chama em alta temperatura, resultando em uma superfície rugosa e mais rústica. Largura das tiras de granito igual a 30cm.

*Granito cinza Corumbá flameado*

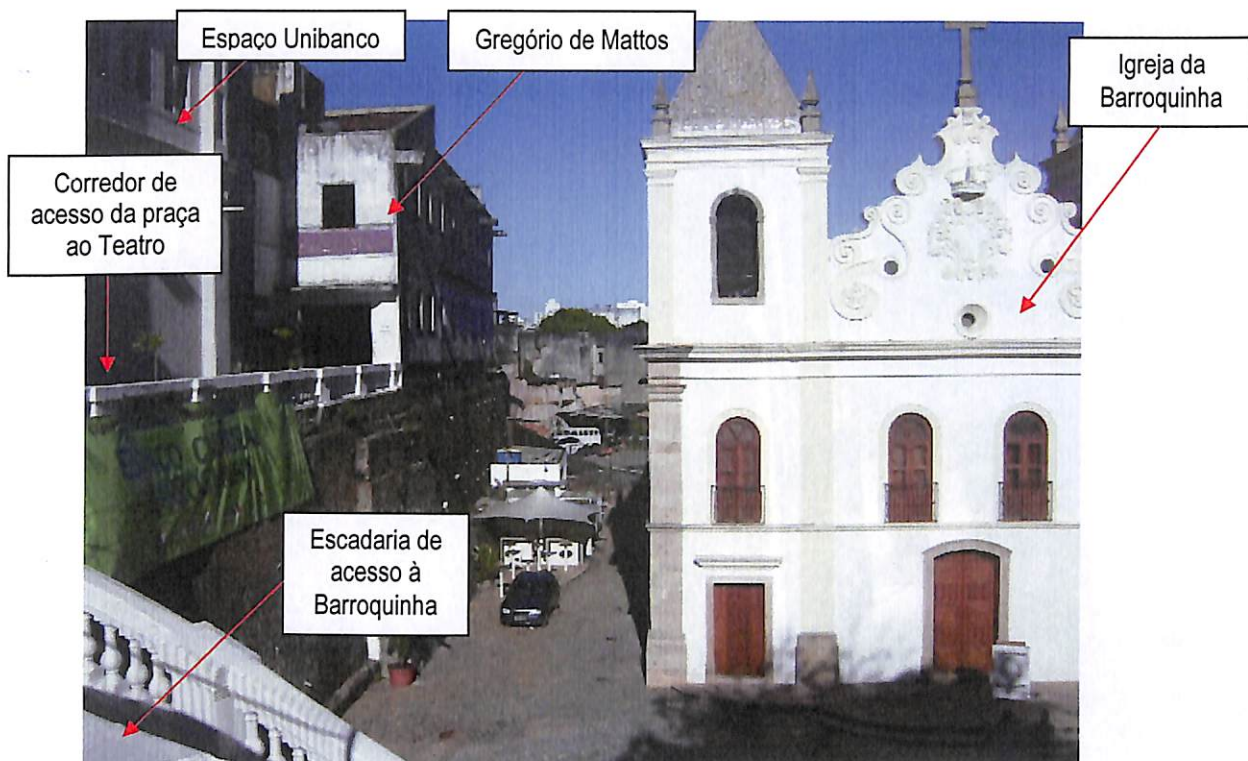
Foto 05 – Acesso da praça ao Teatro Gregório de Mattos.

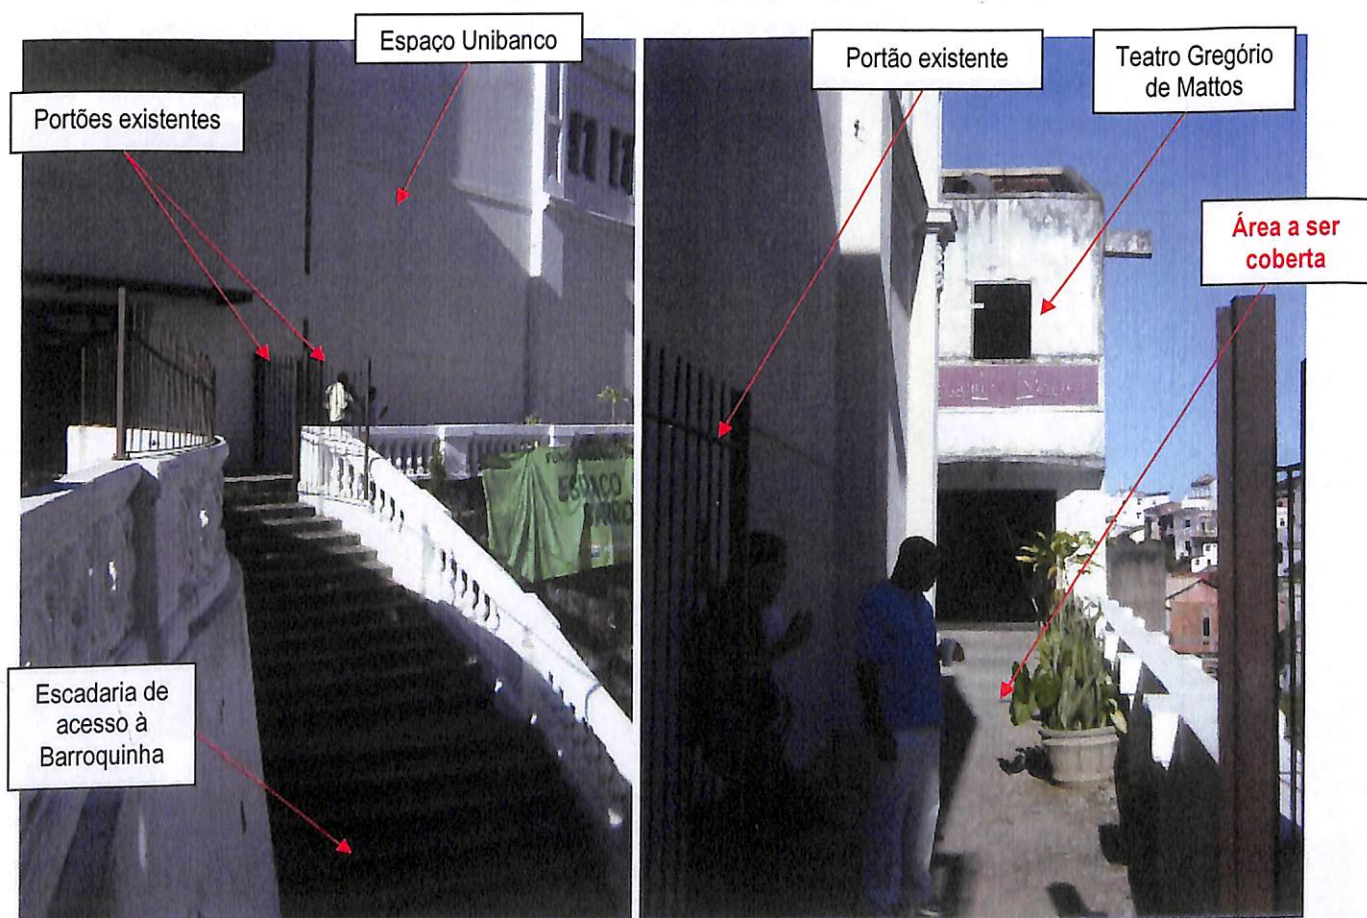
Fotos 06 e 07 – Escadaria de acesso à Barroquinha e corredor de acesso ao Teatro Gregório de Mattos.

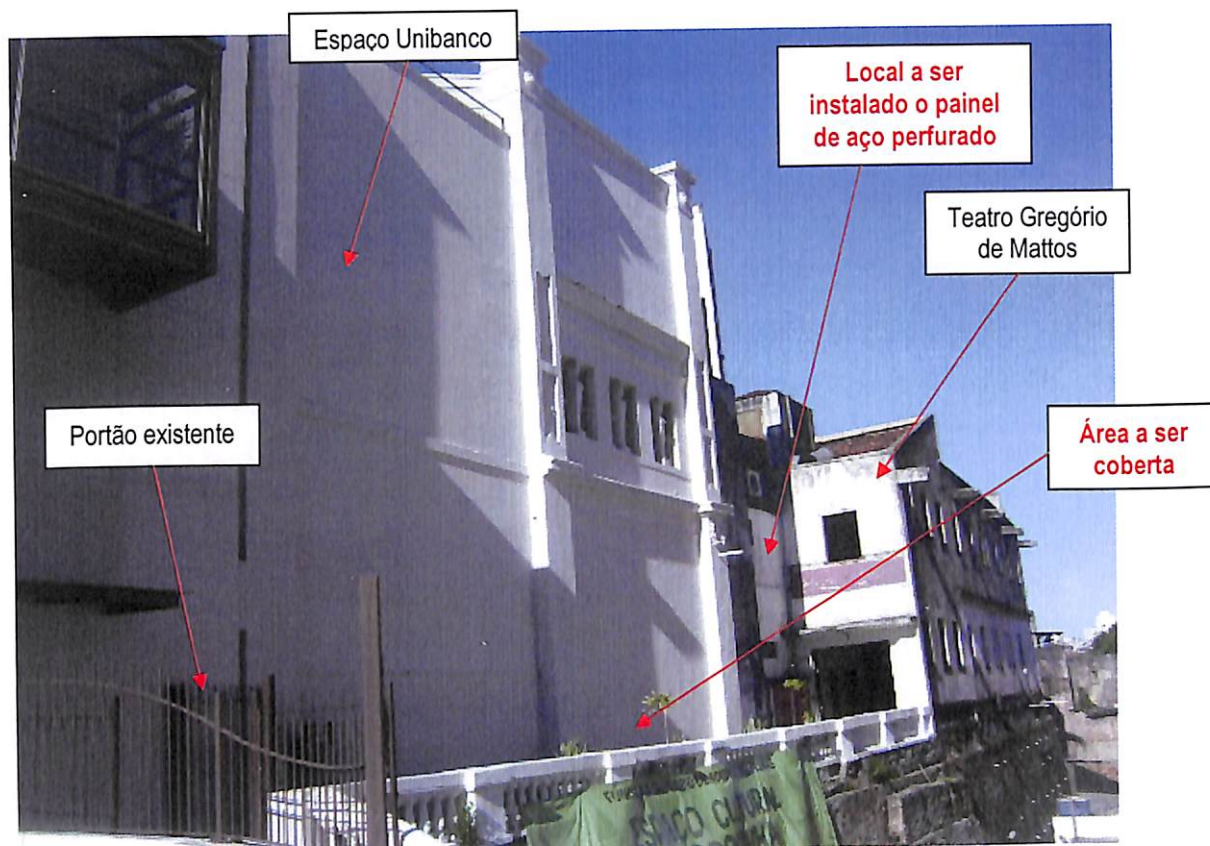
Foto 08 – Corredor de acesso ao Teatro Gregório de Mattos (área a ser coberta).

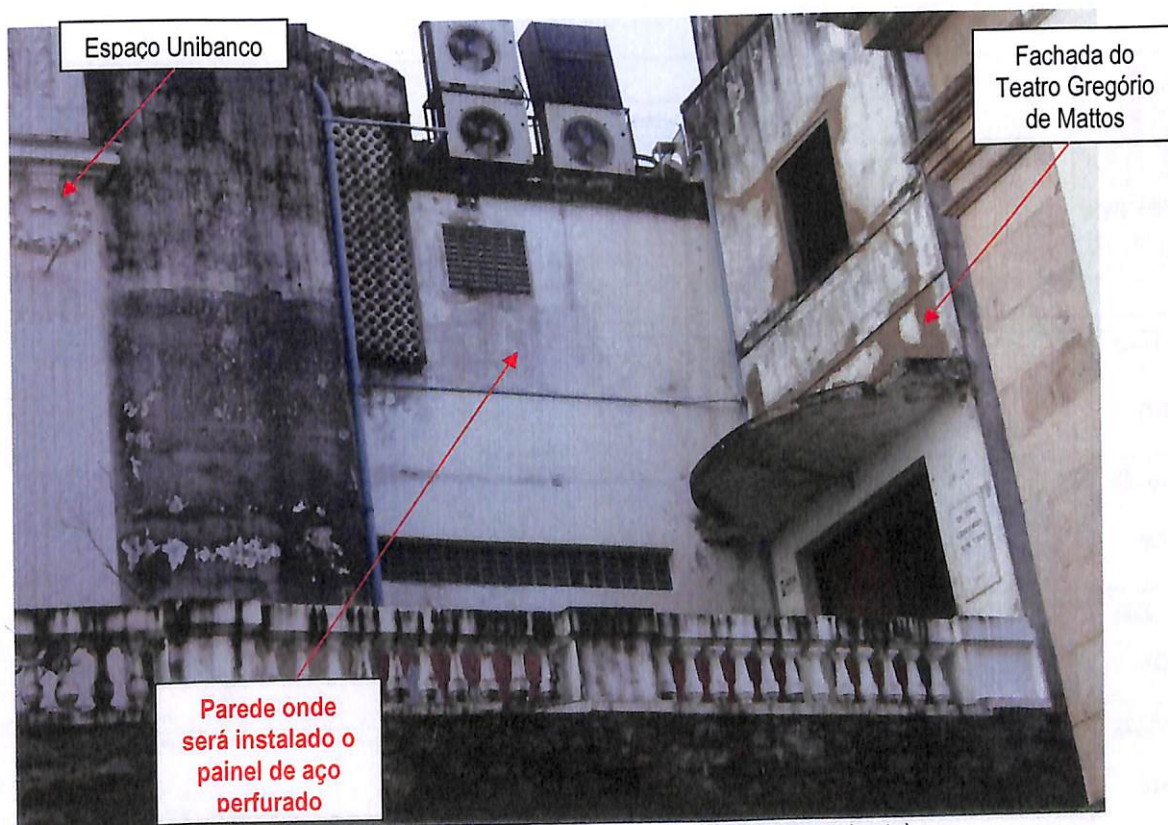
Foto 09 – Corredor de acesso ao Teatro Gregório de Mattos (área a ser coberta).
