# ESTUDO DE AVALIAÇÃO AMBIENTAL DO PARQUE SOCIOAMBIENTAL DE CANABRAVA

## ETAPA I - RELATÓRIO 02 RELATÓRIO PARCIAL DE AVALIAÇÃO AMBIENTAL

**ELABORAÇÃO DE ESTUDO DE AVALIAÇÃO AMBIENTAL DO  
PARQUE SOCIOAMBIENTAL DE CANABRAVA E RESPECTIVO ATERRO DE  
CANABRAVA – SALVADOR/BA**

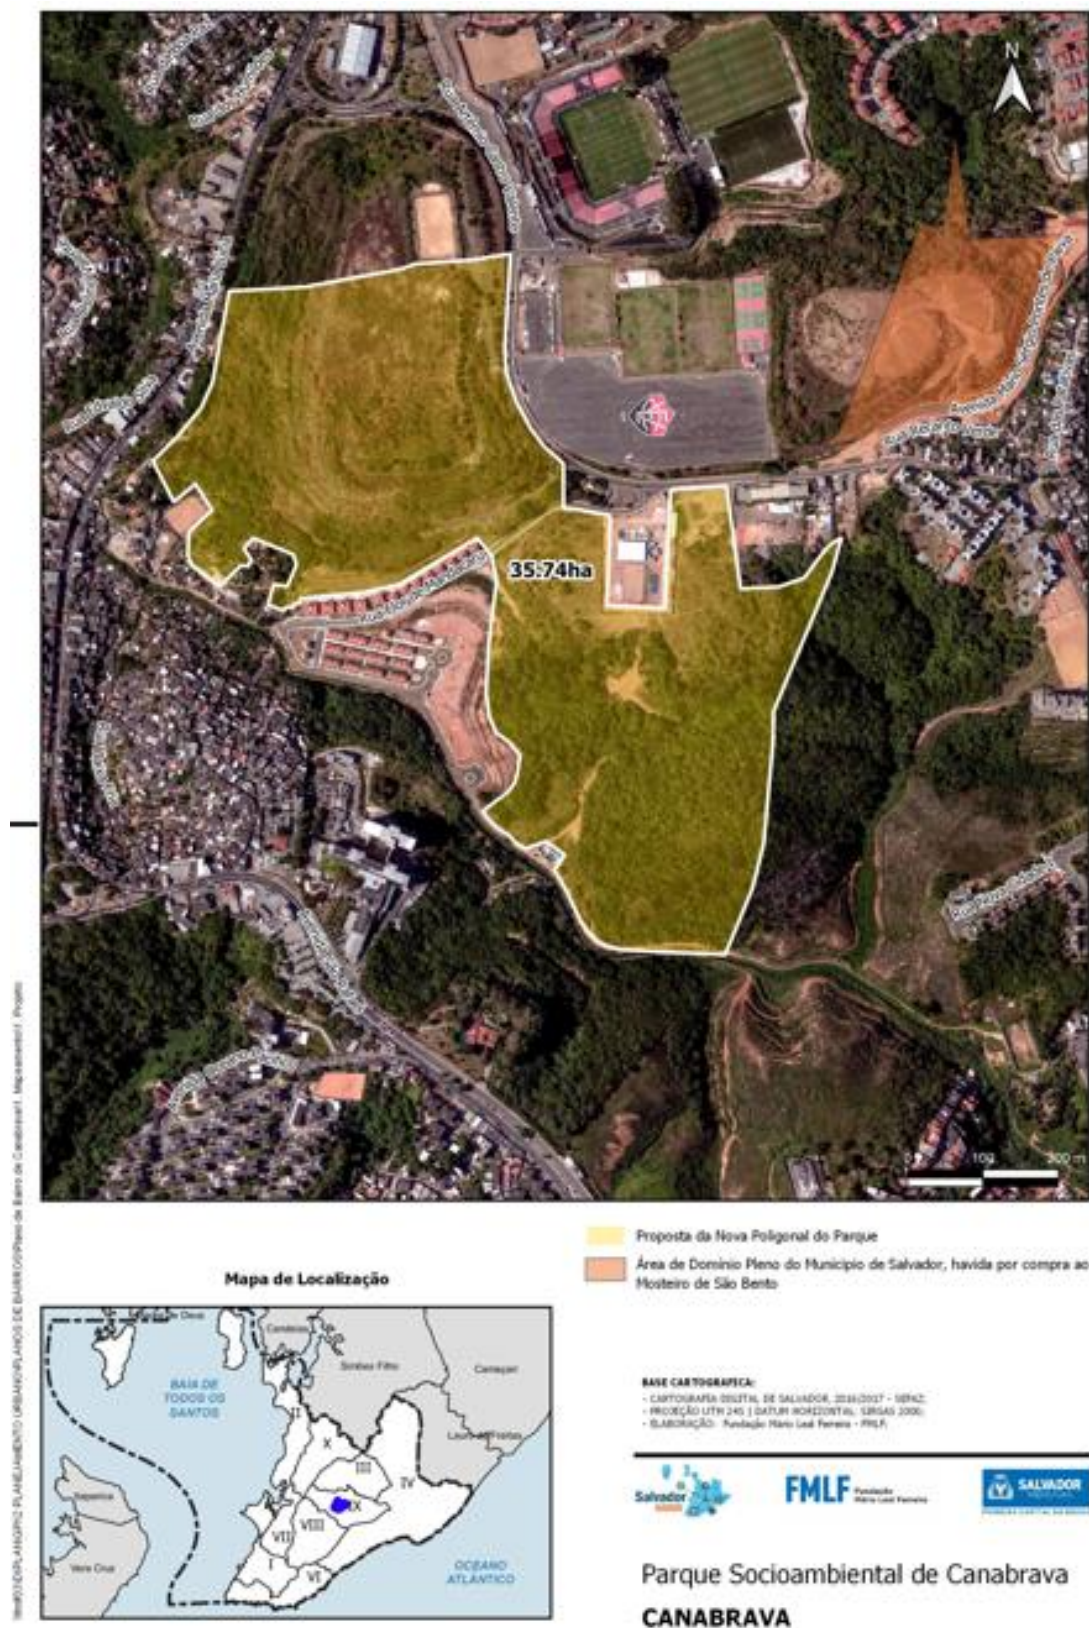
Figura 04: Nova poligonal proposta para a área de estudo e para o Parque Sócio Ambiental de Canabrava - FMLF, 2022

A Figura 04 apresenta a nova poligonal que está sendo proposta pela FMLF, para o Parque Socioambiental de Canabrava, FMLF - 2022.

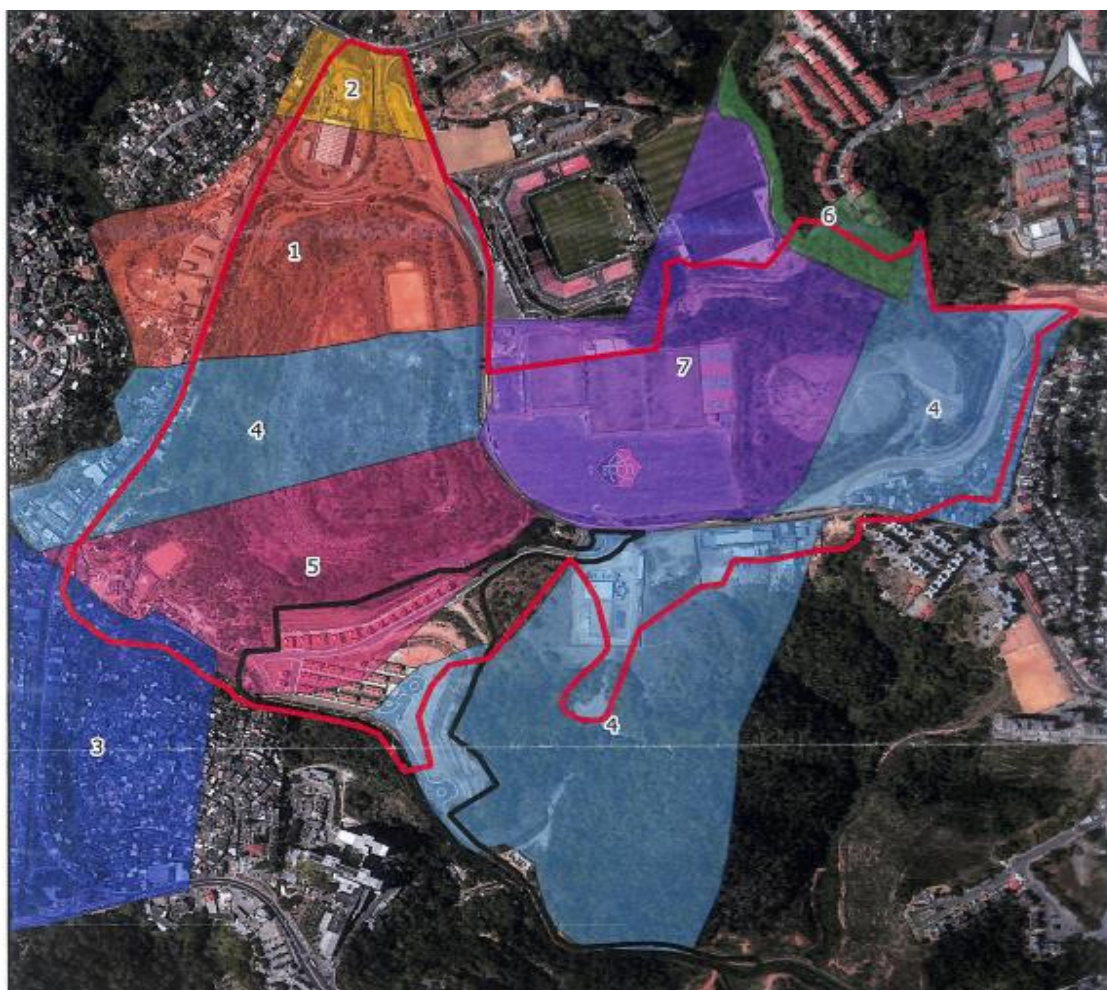
Figura 06: Situação Fundiária da área do Parque Socioambiental de Canabrava

A Secretaria Municipal da Fazenda – SEFAZ, através da Coordenação de Administração do Patrimônio – SEGEO apresenta no Processo 183735 / 2022 a situação da questão fundiária envolvendo a área do Parque Socioambiental e cercanias. Verifica-se que a maior parte da área do Parque é de domínio pleno do município de Salvador, que intercepta áreas havidas por compra, doação ou através de termo de transferência. Uma parte destas áreas foi doada ao Esporte Club Vitória através da Lei 2564 de 17 / 05 / 1974. Uma outra parte, à sul, foi agregada ao Parcelamento Baixa Fria e uma outra parcela, à norte, integra as áreas de domínio público de Salvador afetada como área verde. Figura 06.

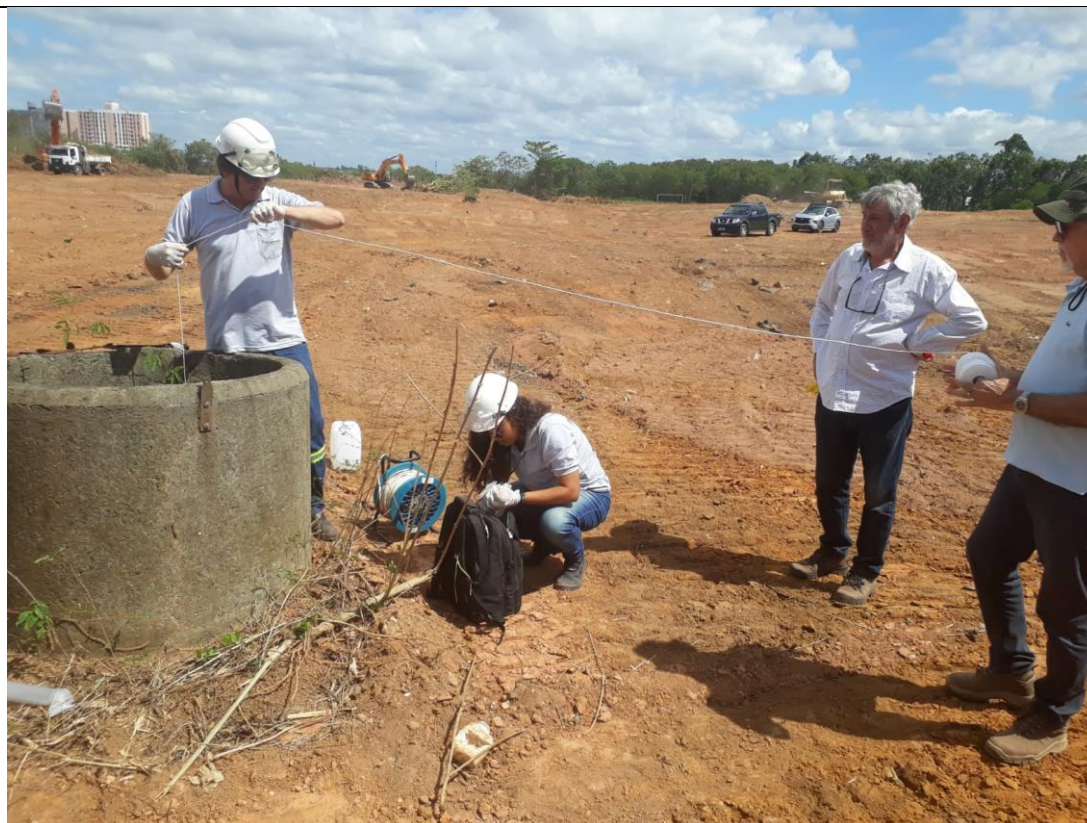
Figura 23– Manilhas com sistema de captação de gases abandonadas.

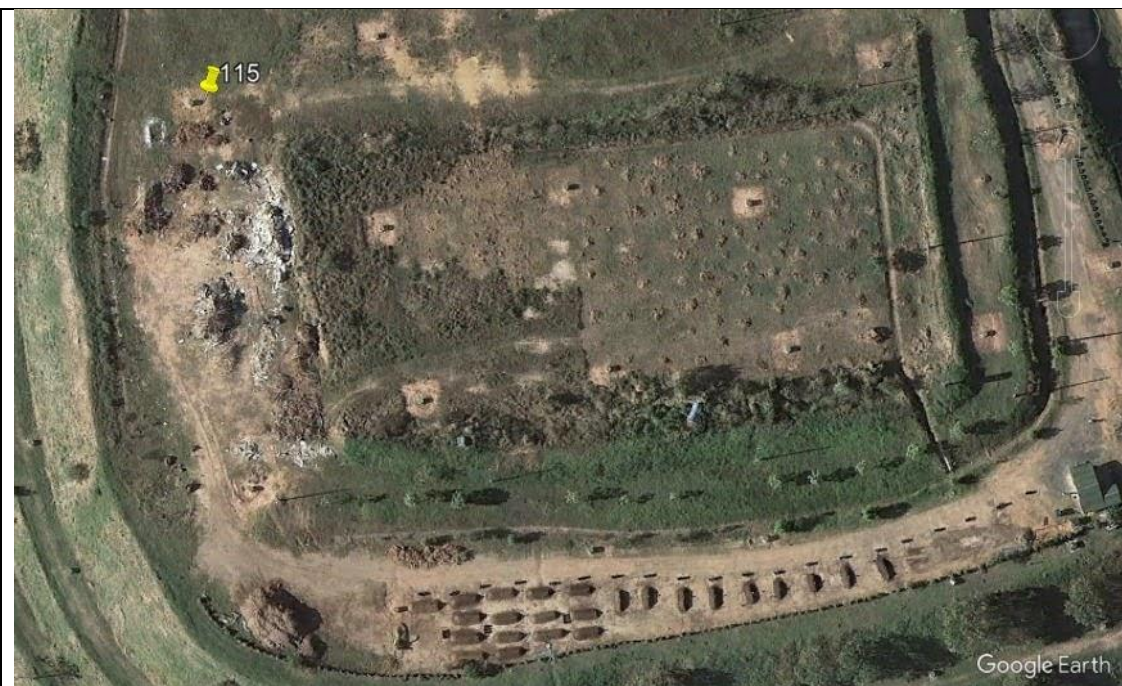
Figura 25 – Indícios de disposição de lixo hospitalar na porção sul da Fase A. Observa-se material não recoberto na porção oeste da imagem. Algumas feições parecidas com leiras, são visíveis na porção extrema sul da imagem, não se tendo informações sobre que tipo de material está formando estas leiras.

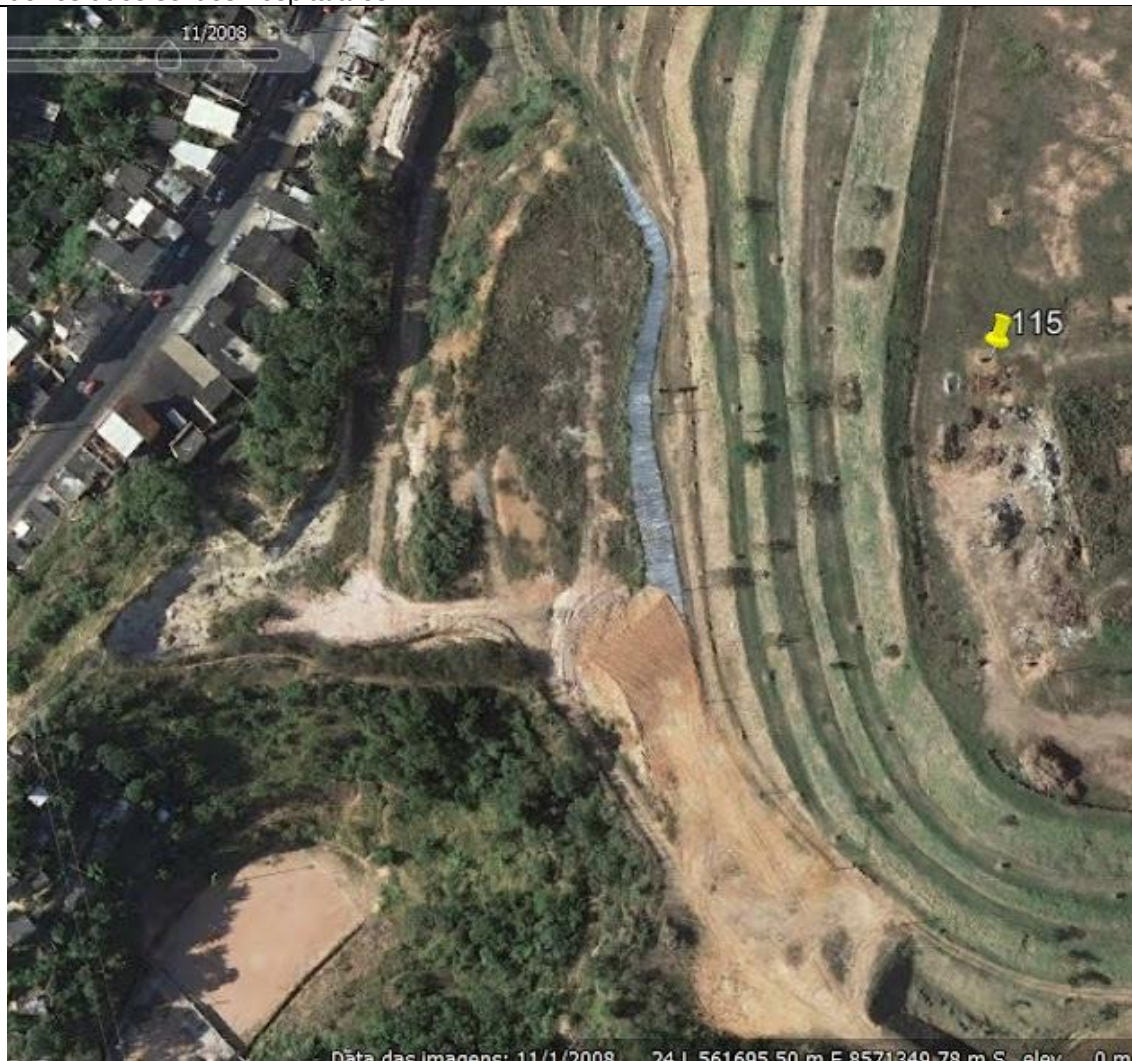
Figura 26– Geomanta recoberta por material areno argiloso, sobre suposta célula de disposição de resíduos sólidos hospitalares.

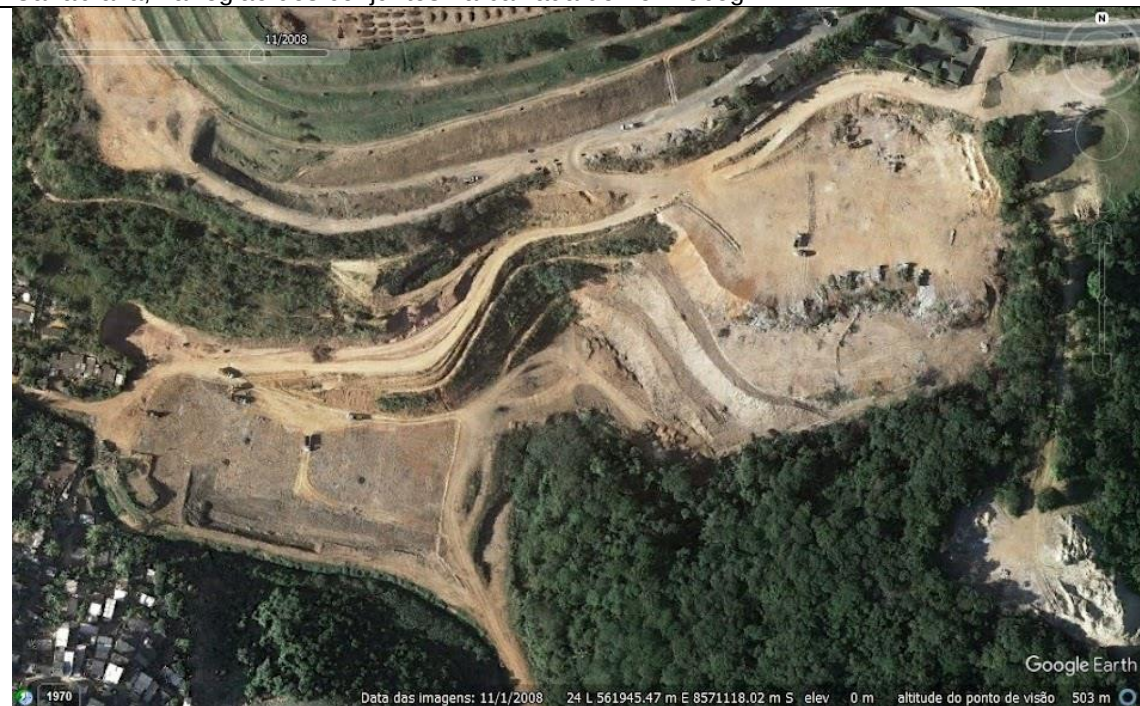
Figura 29 – Disposição de resíduos sólidos na porção sul da Fase A do antigo lixão de Canabrava, na região dos conjuntos na baixada do rio Trobogi.

Ainda na mesma imagem do ano de 2008, é possível ver a disposição de resíduos sólidos, externos as Fases A e B anteriormente citadas, a sul da Fase A, nas vertentes da sub bacia hidrográfica do Rio Trobogi, onde estão implantados atualmente, uma série de conjuntos habitacionais (Figura 29).

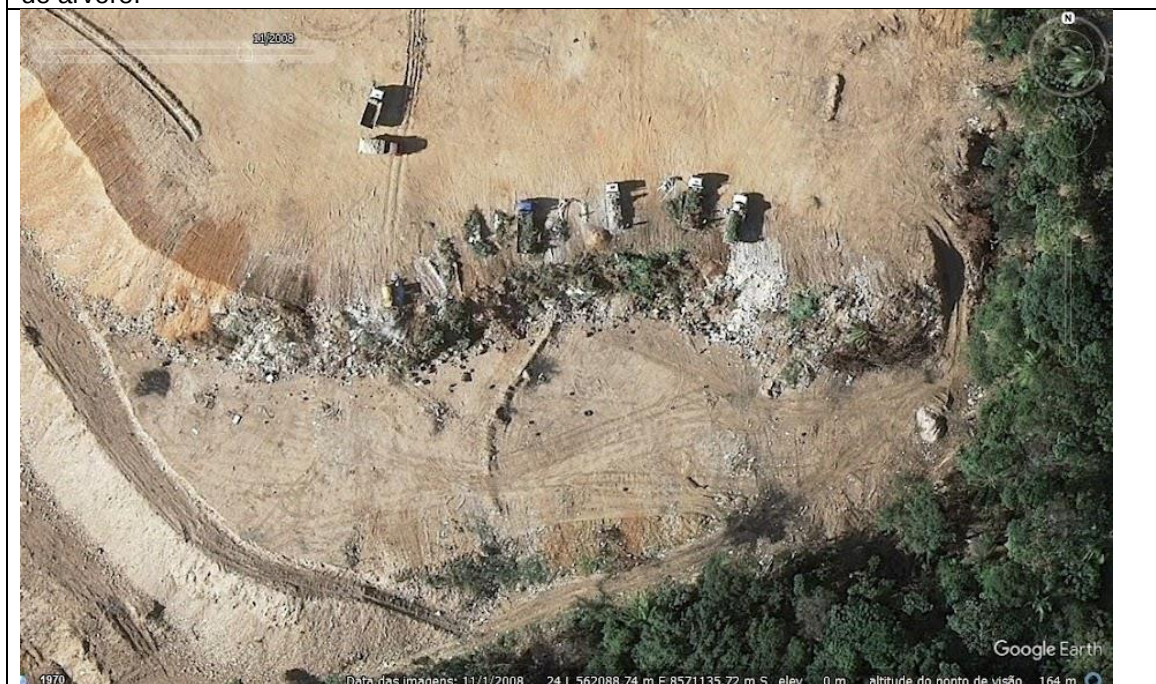
Figura 30 – Detalhes de indícios de lançamento de resíduos sólidos da construção civil e podas de árvore.

Detalhes da disposição de resíduos sólidos, na porção sudoeste dos limites do Parque Socioambiental, com indícios visuais de descarte de podas e entulhos de construção civil (Figura 30).

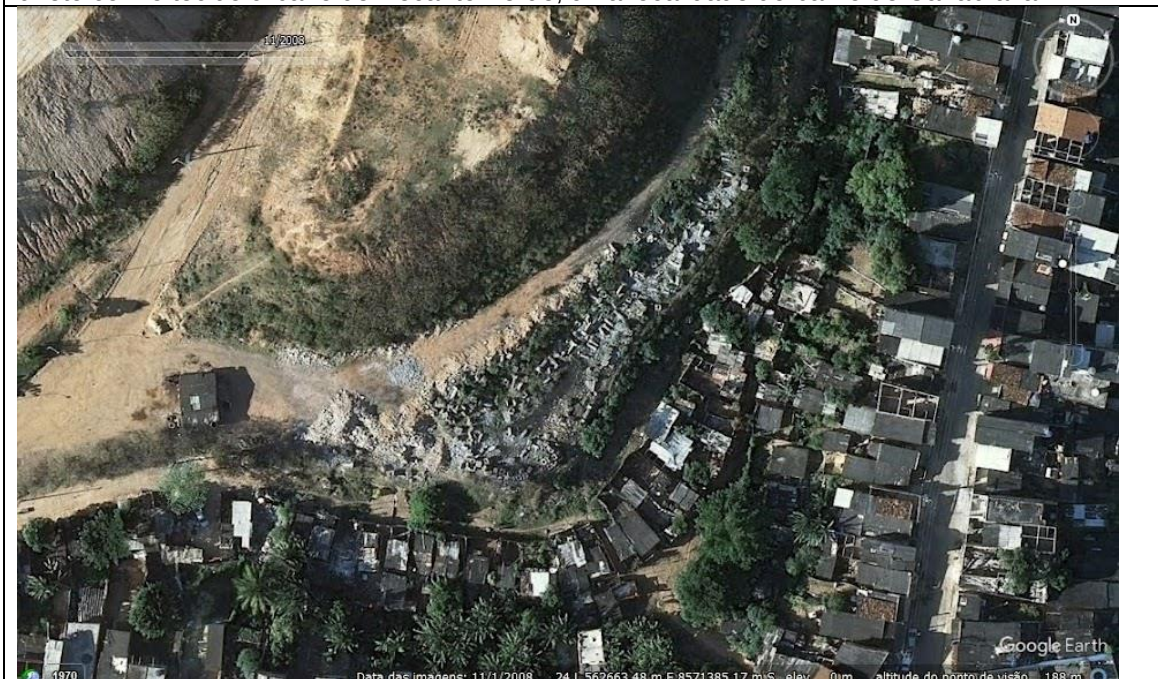
Figura 31 – Vista aérea de resíduos sólidos lançados na saia do aterro da Fase B, em contato direto com o tecido urbano de Recanto Verde, uma localidade do bairro de Canabrava.

Outro registro importante nestas imagens de 2008 é a evidente presença de disposição de lixo doméstica nas proximidades da localidade de Recanto Verde (Figura 31), local onde foi implantada a Av. Mário Sérgio no ano de 2017.

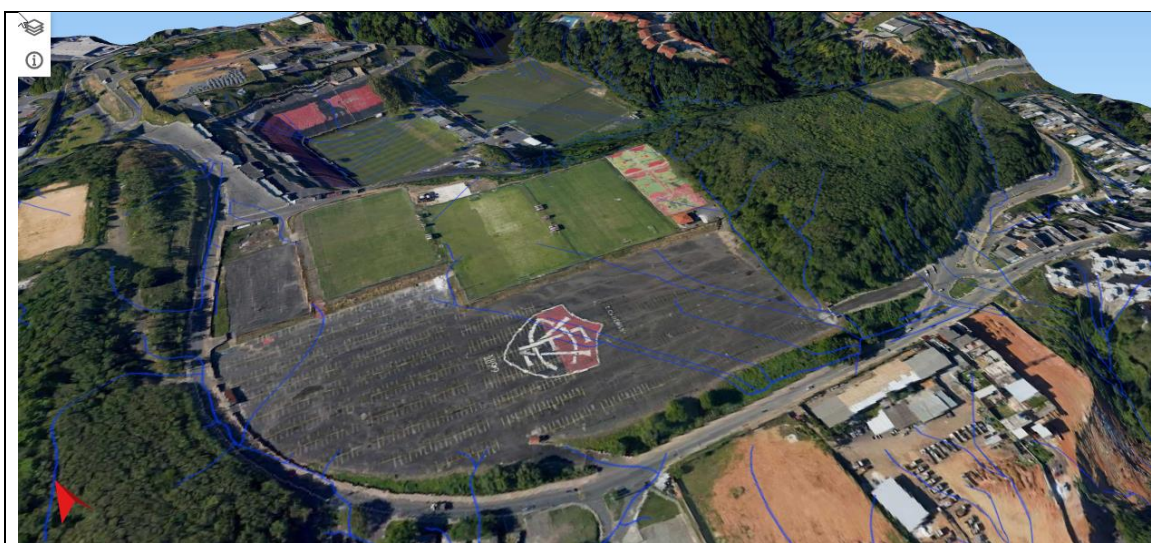
Figura 35 – Vista 3D de modelo digital do terreno ano de 2017, recoberto com imagem do ano de 2022.

Antes de iniciar a caracterização da morfologia dos depósitos de remediação separadamente, é importante apresentar uma macro visão conjunta das duas Fases (Figura 35).

As inferências históricas feitas a partir dos dois perfis topográficos revela que a camada de lixo seja relativamente pequena, pois esta porção do aterro estava mais próximo do divisor original de drenagem localizados nas imediações da Av. Artêmio Valente. Medidas comparativas entre o perfil do ano de 1992 e 2017, na proximidade da elevação a oeste, revela uma diferença de 5 metros, podendo estar associada ao princípio do processo de aterro controlado que foi iniciado, sem continuidade, no ano de 1992. Visitas de reconhecimento de campo indicaram a presença de resíduos sólidos de matéria orgânica, misturados com entulho no talude que separa o estacionamento do relevo mais elevado, hoje recoberto por vegetação.

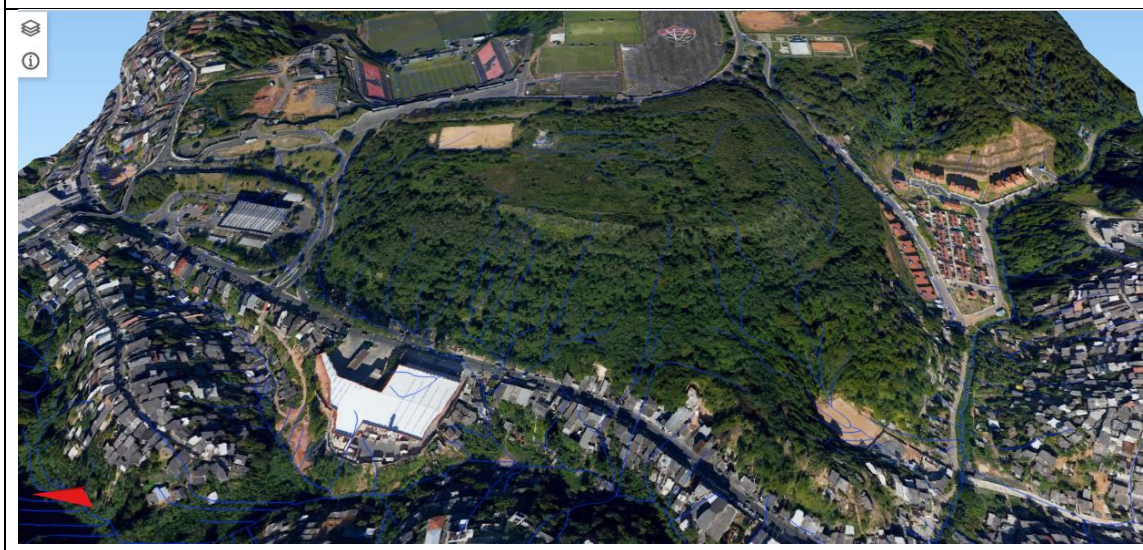
Figura 40: Imagens da Fase A do Aterro

O perfil topográfico da Fase A, apresenta uma característica bem diferente da Fase B, já seu início como lixão em 1988, com a exaustão da Fase B, foi possível ser registrado pelo modelo digital de terreno – MDT do ano de 1992.

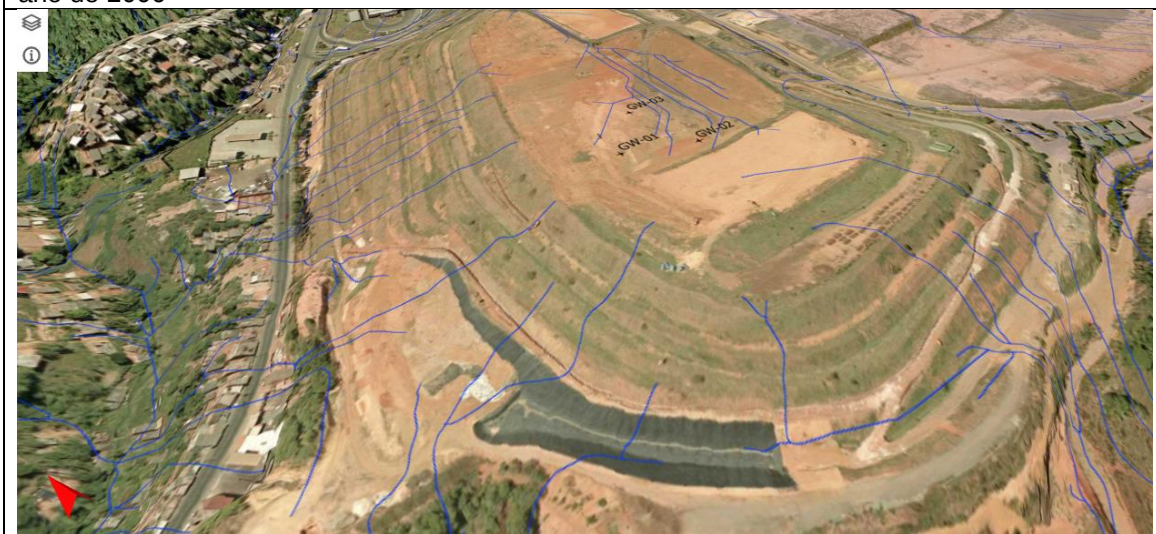
Figura 43 - Vista aérea da localização dos Pontos de extração de gás – GW, sobre imagem do ano de 2006

Foram registrados 3 Pontos de Extração de Gás – GW (Figura 43) com respectivos relatórios de perfuração (Figura 44).

Os Poços de extração de Biogás, instalados na Fase A do aterro, foram identificados com GW-01, GW-02 e GW-03, tendo estes sido perfurados à profundidade variando de 30,60 m a 31,0 m.

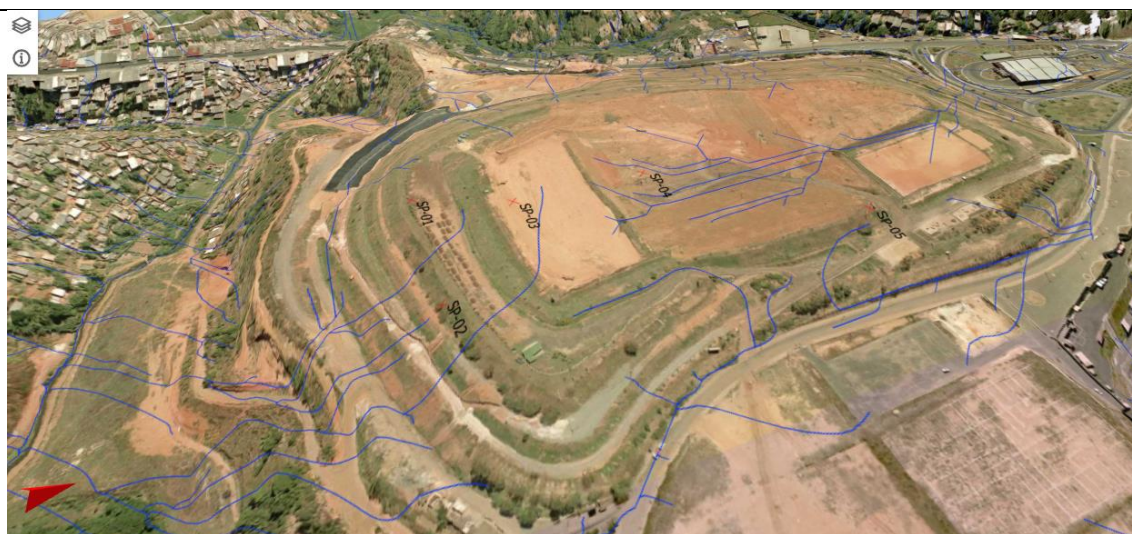
Figura 47: Imagem em 3D do Aterro da Fase A com a localização das sondagens geotécnicas

Registros dos logs das sondagens percussivas feitas em 2022 por contratados da Coelba.

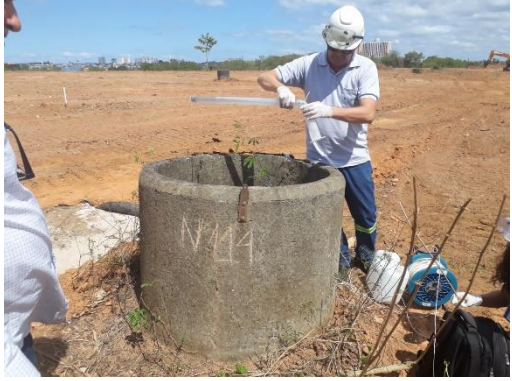
| <b>Foto 3:</b> Coleta de líquido do poço. | <b>Foto 4:</b> Análise de água com equipamento. |

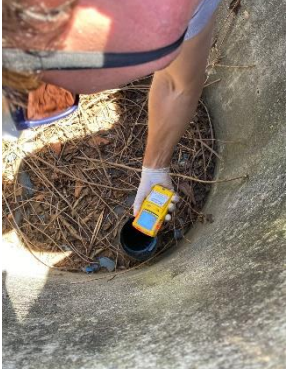
| <b>Foto 5:</b> Verificação das concentrações de gases (H <sub>2</sub> S, CO, O <sub>2</sub> , LEL). | <b>Foto 6:</b> Verificação das concentrações dos Compostos Orgânicos Voláteis de gases. |
