# ESTUDO DE AVALIAÇÃO AMBIENTAL DO PARQUE SOCIOAMBIENTAL DE CANABRAVA

## ETAPA I - PRODUTO 03 RELATÓRIO PARCIAL 2 DE AVALIAÇÃO AMBIENTAL

**ELABORAÇÃO DE ESTUDO DE AVALIAÇÃO AMBIENTAL DO  
PARQUE SOCIOAMBIENTAL DE CANABRAVA E RESPECTIVO ATERRO DE  
CANABRAVA – SALVADOR/BA**

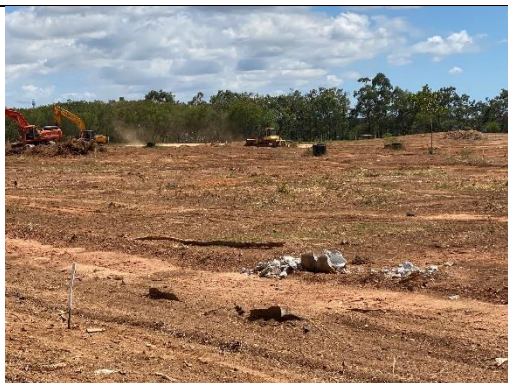
**Foto 1:** Vista da área, topo do aterro.

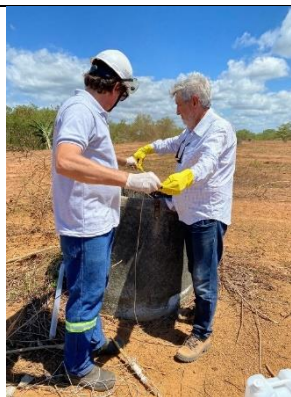
| POÇOS | Coord.<br>Latitude /<br>Longitude | Elevação<br>(*) | Nível<br>Estático | Profun-<br>didade | pH | Temp. | Cond.<br>elétrica |
|---|---|---|---|---|---|---|---|
| P1 - Topo do Aterro (terrapleno) | 561876 / 8571455 | 85,65 | 6,29 | - | 7 | 30 | 1,59 |
| P2 - Topo do Aterro (terrapleno) | 561778 / 8571394 | 83,81 | 8,8 | 13,22 | 7,1 | 32 | 2,27 |
| P3 - Topo do Aterro (terrapleno) | 561803 / 8571545 | 87,22 | 8,5 | 14,23 | 7 | 34 | 1,89 |
| P4 - Topo do Aterro (terrapleno) | 561894 / 8571510 | 86,09 | 6,24 | 11,86 | 7 | 34 | 2,86 |
| P5 - Poço do pé do aterro | 561682 / 8571601 | 52,87 | 6,75 | 13,31 | 7,1 | 31,4 | 2,24 |

**Foto 2:** Verificação do nível estático do poço

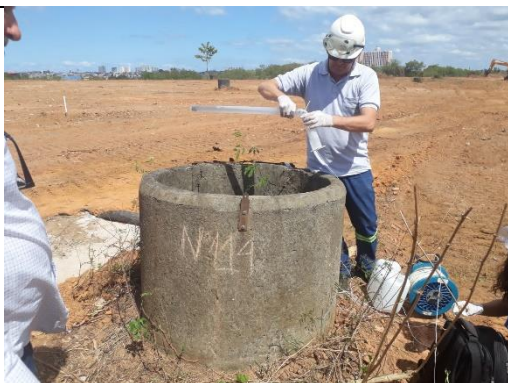
Amostragem de líquidos realizada confirma a presença chorume e alguma atividade biológica no interior do aterro. A condutividade na Amostra Composta, medida em bancada foi de 2819  $\mu\text{S}/\text{cm}$ , quando aquela determinada no poço tubular de irrigação do Barradão foi de apenas 260  $\mu\text{S}/\text{cm}$ , o que confirma a presença de chorume. Quanto aos gases determinados com auxílio do Equipamento Portátil GasAlert Max XT II há indicação de potencial de explosividade / flamabilidade, confirmado pela constatação de pontas de drenos verticais de PVC queimados em alguns poços situados no terrapleno

**Foto 3:** Coleta de líquido do poço.

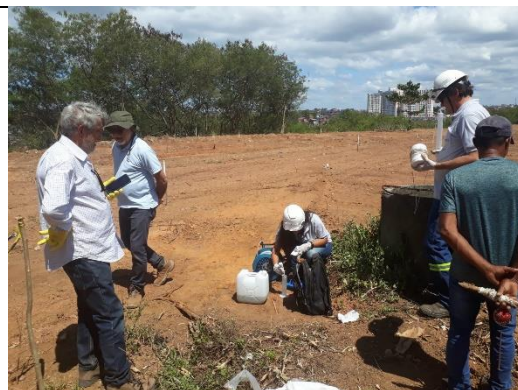
Como observado na Tabela 01 os valores das análises dos líquidos apresentaram-se bem homogêneos, não ocorrendo variações significativa. O pH com mínima de 7,0 e máxima de 7,2. A Condutividade elétrica mínima de 1,59mS/cm e máxima de 2,86mS/cm.

**Foto 4:** Análise de água com equipamento.

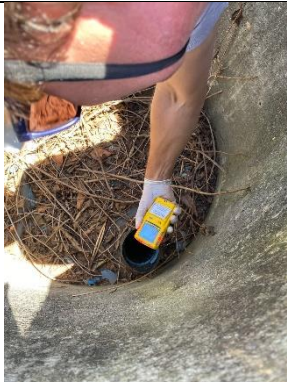
Na Tabela 03 são apresentados os resultados das concentrações dos gases de ácido sulfídrico (H<sub>2</sub>S), monóxido de carbono (CO), oxigênio (O<sub>2</sub>), Limite Explosividade Inferior (LEL) e Compostos Orgânicos Voláteis (VOC), verificados no terrapleno e no pé do Aterro de Canabrava e na Tabela 04 os limites de inflamabilidade de H<sub>2</sub>S, CO, O<sub>2</sub> e LEL.

| Parâmetros | Und | P1 | P2 | P3 | P4 | P5 |
|---|---|---|---|---|---|---|
| LEL | % | 14 | 0 | 42 | 50 | > 70 |

| <b>Foto 5:</b> Verificação das concentrações de gases (H <sub>2</sub> S, CO, O <sub>2</sub> , LEL). | <b>Foto 6:</b> Verificação das concentrações dos Compostos Orgânicos Voláteis de gases. |

Agregar necessariamente ao projeto de implantação do pátio de estacionamento (previsto para a parte superior da Fase A do Aterro) um estudo com mapeamento detalhado das concentrações gasosas emanadas, utilizando-se da infraestrutura de drenos existentes. Este estudo deverá possibilitar a definição de zonas de emanações anômalas ou adversas, de um sistema de drenagem, captura, ou disciplinamento e dispersão dos gases que ainda emanam do Aterro.

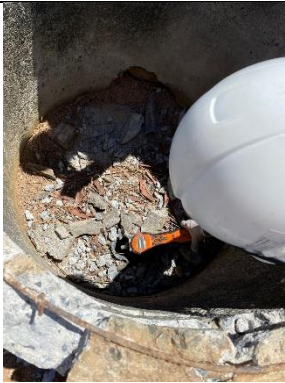
| Parâmetros | Und | P1 | P2 | P3 | P4 | P5 |
|---|---|---|---|---|---|---|
| VOC | ppm | 1,4 | 0 | 0,2 | 0,1 | 0,1 |
