# PLANO DE BAIRRO DE CANABRAVA

ETAPA 02  
PRODUTO 04

Minuta da  
**Leitura do Território do  
Bairro de Canabrava**

Contrato nº 02/2021  
SPTA nº 22/2022

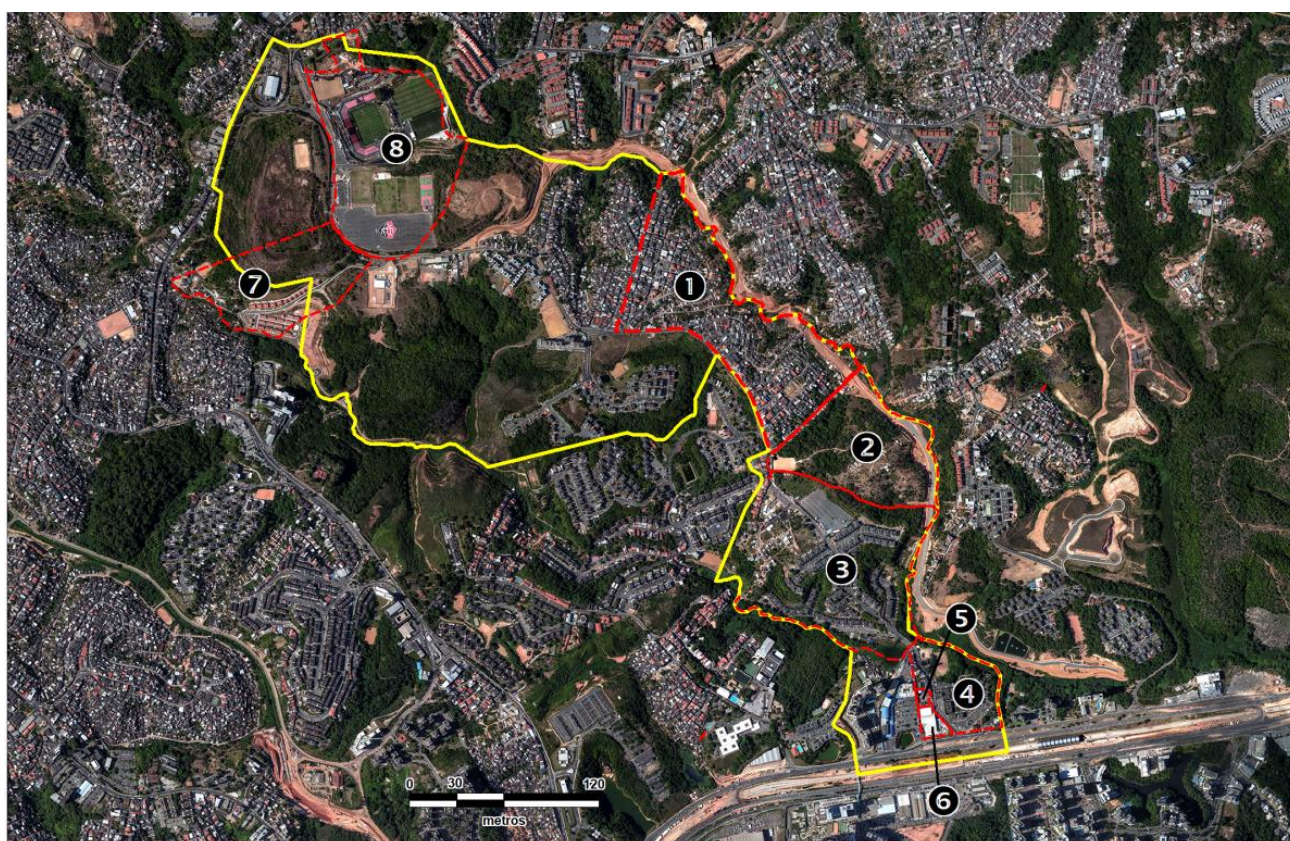
Figura 1 - Áreas estudadas em termos fundiários, traçadas sob ortofoto de 2017  
Fonte: Elaboração própria

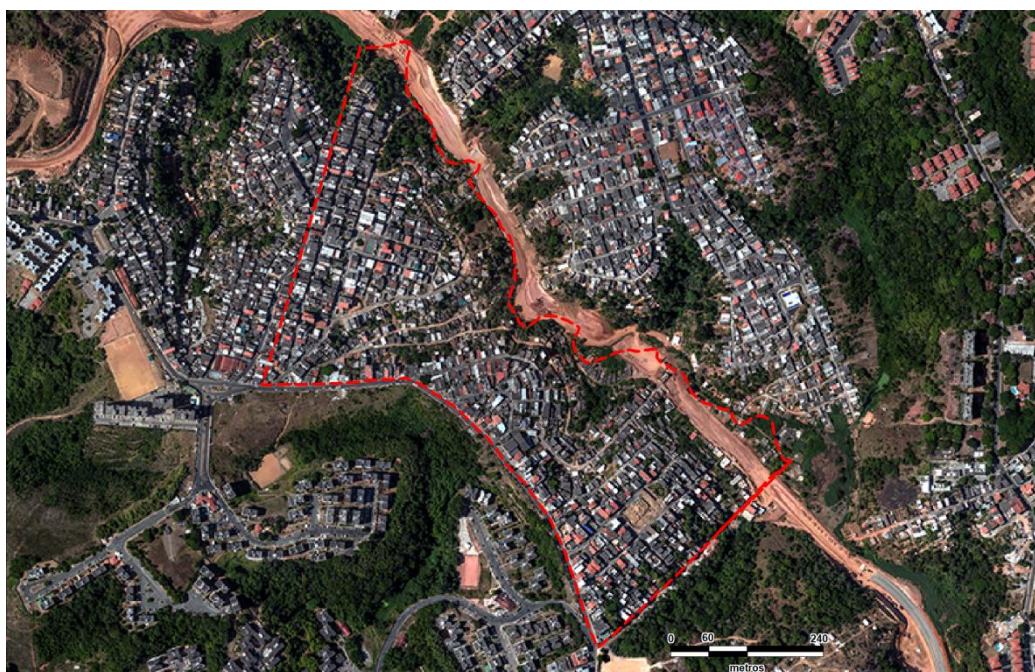
Trata-se de uma área com 272.030,00 m<sup>2</sup>, originalmente aforada pela Prefeitura Municipal do Salvador a Hilderico Pinheiro, onde foi implantado o Parque Residencial Três Mangueiras. O Termo de Acordo e Compromisso para a implantação do Parque Residencial Três Mangueiras foi firmado em 23 de fevereiro de 1987 entre a Prefeitura Municipal do Salvador e a Bolibrás Imobiliária Ltda. O anexo 19.1 atesta a propriedade desta última sobre a área, matriculada no 2º Ofício de Registro de Imóveis sob o nº 50.350, a ser solicitada ao competente cartório. Os limites da área definem-se pela implantação do loteamento e estão mostrados sobre a fotografia aérea na figura abaixo.

Figura 2 - Poligonal da área 1, que corresponde à ZEIS Canabrava II

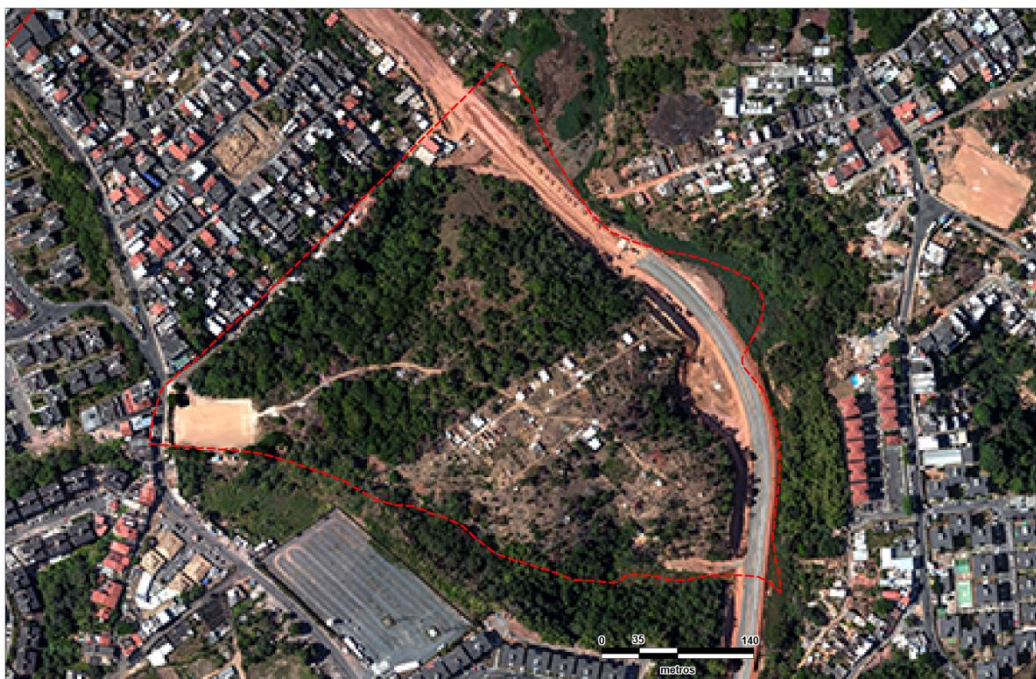
Já a figura seguinte mostra a mesma área, agora sobre fotografia aérea mais recente, na qual é possível verificar a implantação da Av. Mario Sérgio Pontes de Paiva.

Figura 4 - Poligonal da área 2, em ortofoto de 2017

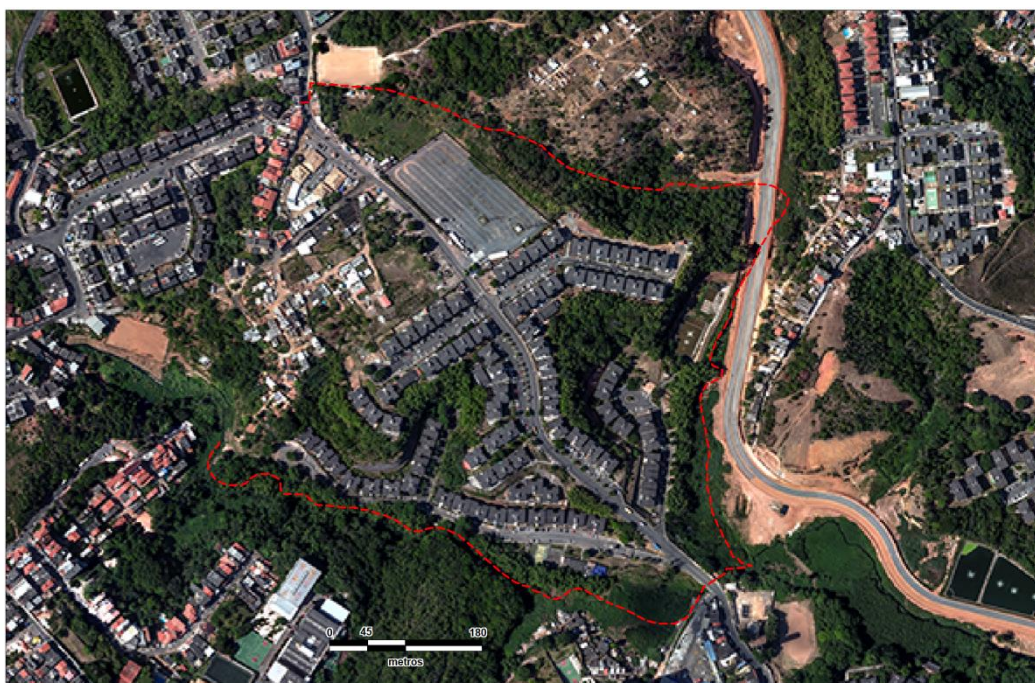
Para a identificação do número de matrícula da área no registro de imóveis e para a definição correta de seu limite oeste devem ser solicitados à Prefeitura Municipal do Salvador os TACs e as plantas dos referidos empreendimentos. A figura abaixo mostra sobre fotografia aérea o que já se apurou sobre os limites desta área.

Figura 5 - Poligonal da área 2, em ortofoto de 2017  
Fonte: Elaboração própria

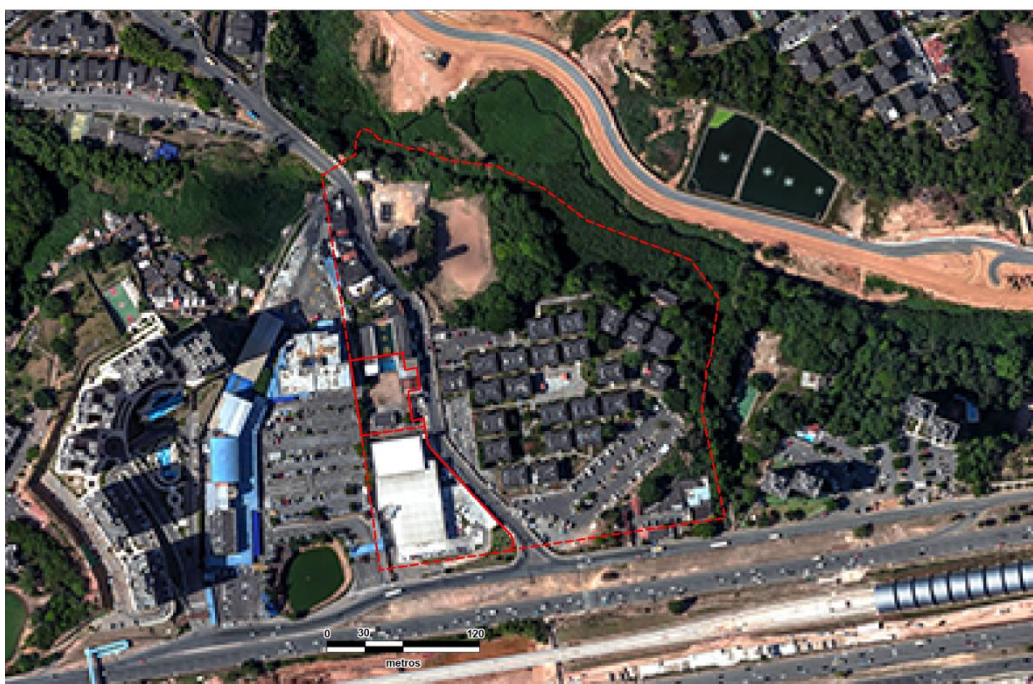
Estas três áreas são de propriedade da Poly Construções S/A, que nela fez implantar o Conjunto Habitacional Vila dos Famboyants. Originalmente com 73.240,78 m<sup>2</sup> e matriculada sob o nº 18.153 no 3º Ofício de Registro de Imóveis, a área sofreu pelo menos dois desmembramentos: a doação para a Prefeitura de área para a implantação de escola, em 24 de agosto de 1981 (anexo 19.5), identificada pelo número 5 no quadro das áreas pesquisadas e matriculada sob o nº 23.539 no mesmo 3º Ofício de Registro de Imóveis e através da qual se chegou ao número da matrícula da maior porção. Também foi desmembrada da maior porção a área que seria destinada à construção da sede da empresa e onde hoje está implantada a FIORI, identificada pelo número 6.

Figura 6 - Poligonal das áreas 4, 5 e 6, em ortofoto de 2017  
Fonte: Elaboração própria

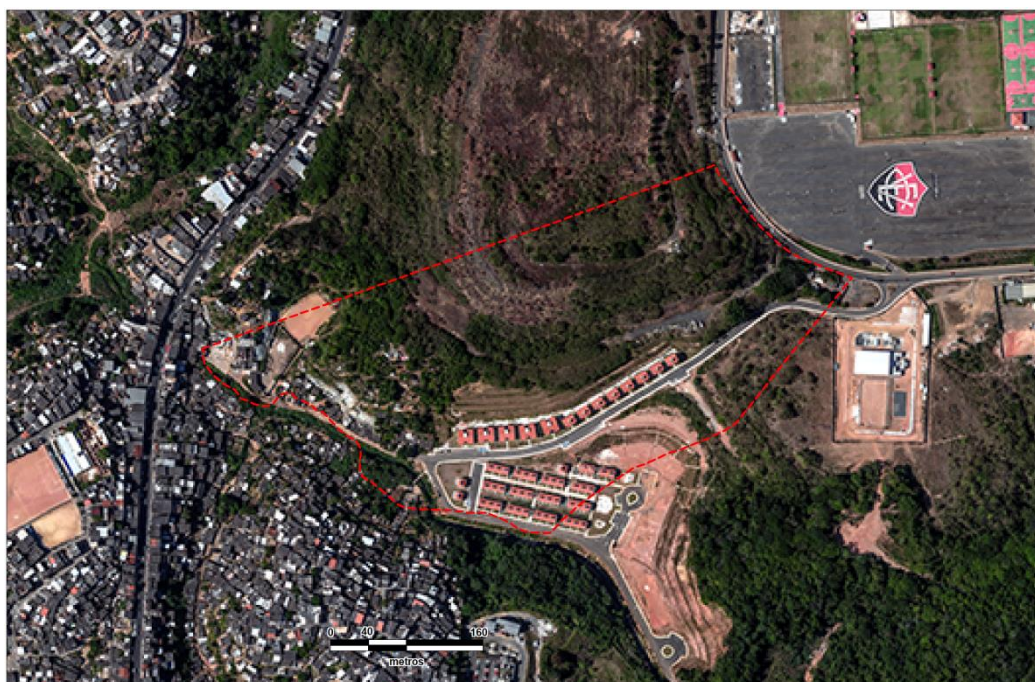
Trata-se de uma área com 135.413,33 m<sup>2</sup>, originalmente aforada pela Prefeitura Municipal do Salvador à Otto Gusmão Silva e Elisa Costa Silva, que, em 6 de dezembro de 1977, transmitem o domínio útil para Maria Regina Fialho de Queiros Mattoso e esposo, e Ulrico Bernardo Sampaio Zurcher. Em 17 de outubro de 2008, estes últimos doam o domínio útil da área à Prefeitura Municipal do Salvador (anexo 19.6).

A área, matriculada sob o nº 3.464 no 2º Ofício de Registro de Imóveis, aparece na figura abaixo sobre fotografia aérea.

Figura 7 - Poligonal da área 7, em ortofoto de 2017  
Fonte: Elaboração própria

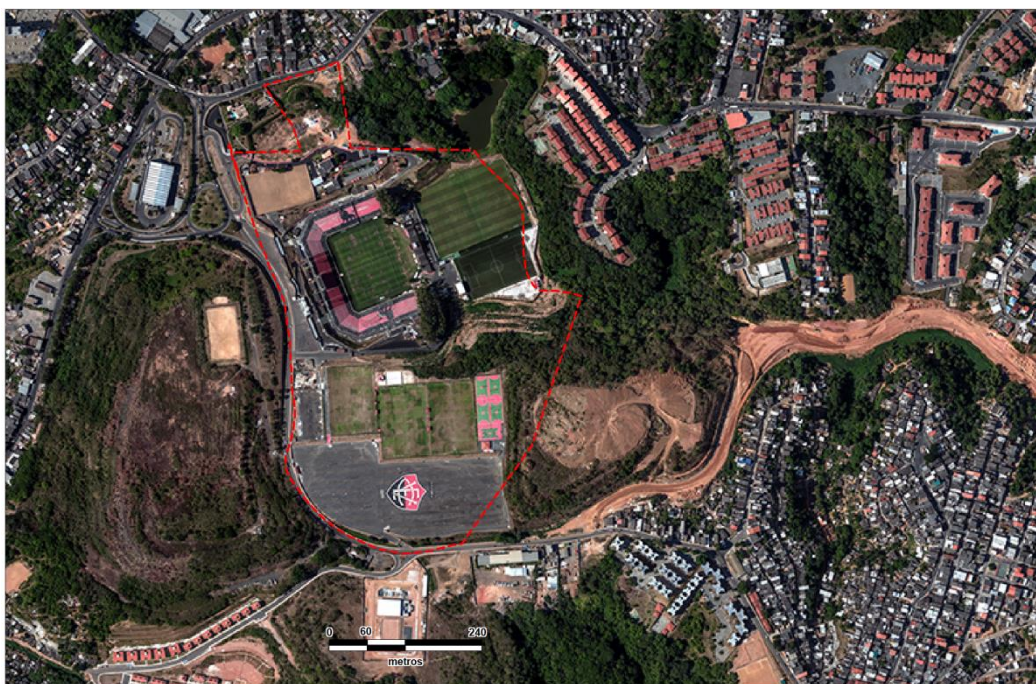
Em 17 de maio de 1974 é publicada a Lei Municipal nº 2.564 (anexo 19.8) que autoriza o Poder Executivo Municipal doar ao mesmo Esporte Clube Vitória Esporte os 126.030,00 m<sup>2</sup> restantes. A doação se dá nos termos da Escritura Pública de Doação de Área Urbana de 27 de novembro de 1974 (anexo 19.8). A figura abaixo mostra sobre fotografia aérea os 226.030,00 m<sup>2</sup>.

Figura 8 - Poligonal da área 8, em ortofoto de 2017  
Fonte: Elaboração própria

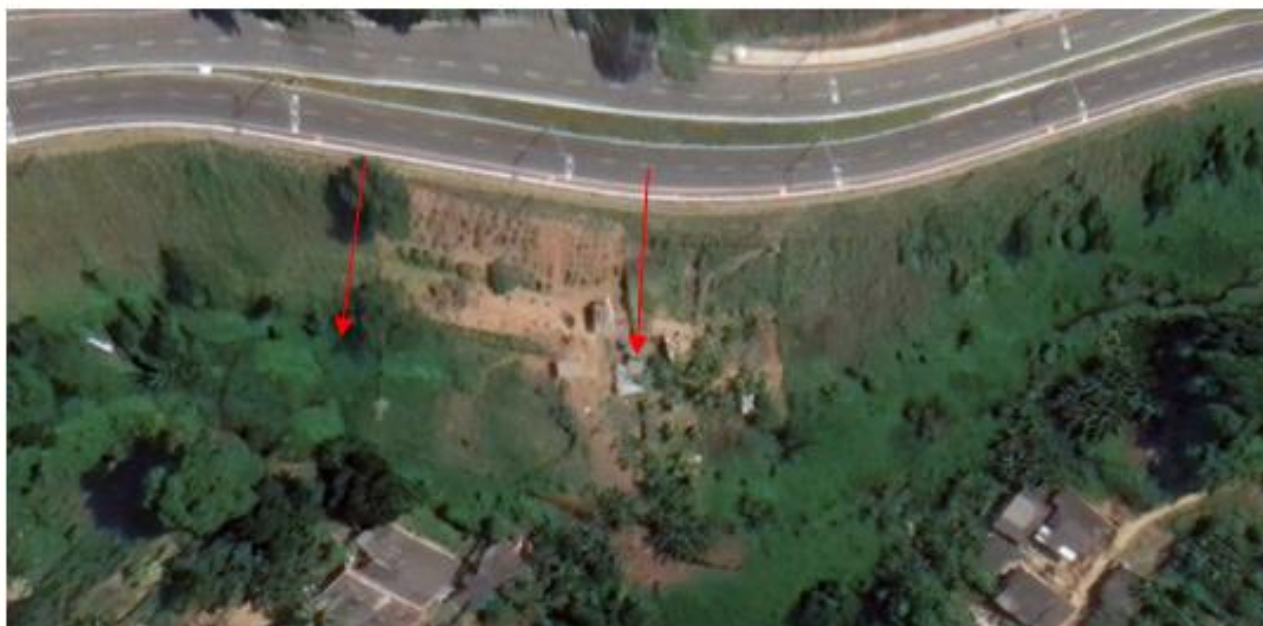
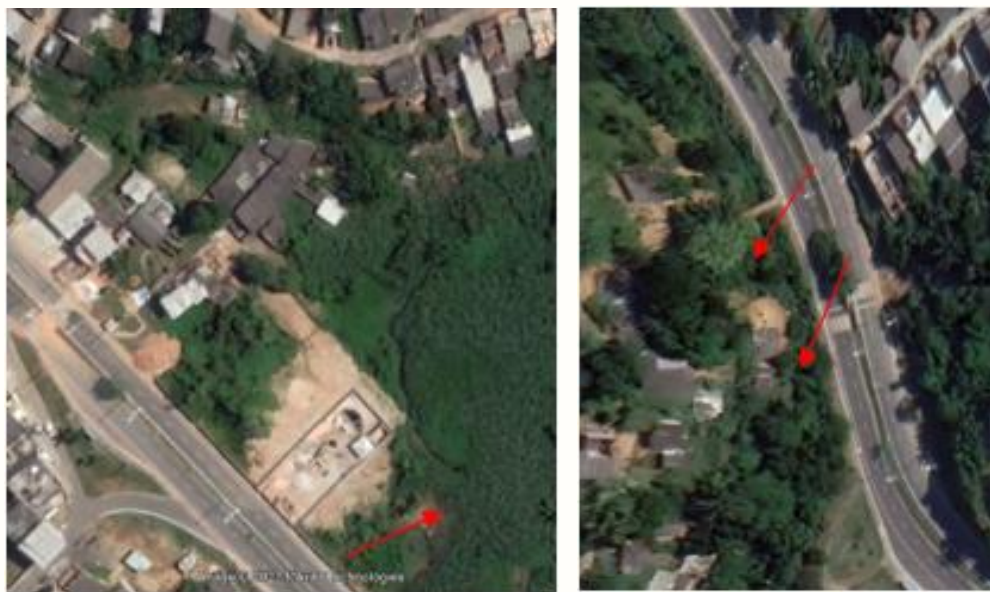
As imagens contemplam as edificações ao longo da Avenida Mário Sérgio e as setas apontam as áreas susceptíveis a alagamento:

Figura 23 - Edificações nas margens da Avenida Mário Sérgio

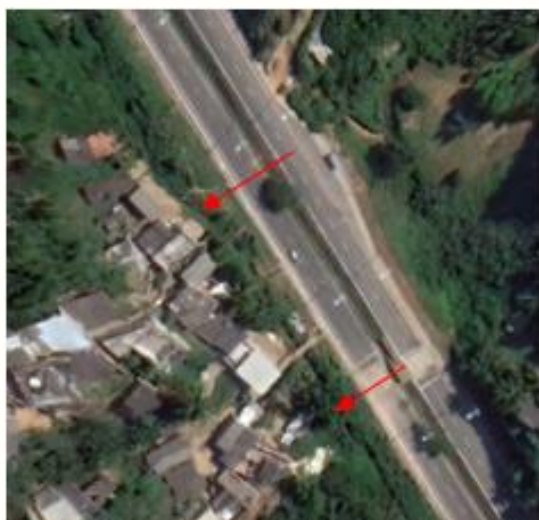
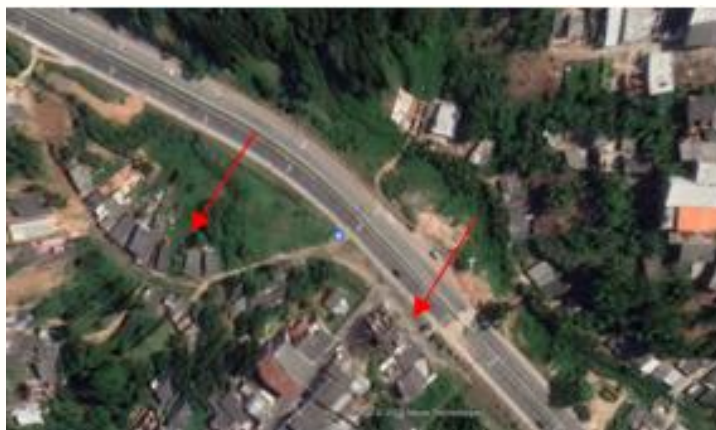
após atravessar a Av. Mário Sérgio. Na grotá localizada entre a Alameda 7 e a Av. Mário Sérgio, identifica-se 8 casas já na cota 19 m; aí o Rio atravessa para a margem Nordeste da Avenida, onde há cerca de 20 casas na cota 16 e 17 m, próximas à 5ª Tv. Artur Gonzales. Em seguida, o Rio muda novamente para a margem oeste da Avenida, onde há uma estação de tratamento de esgoto na cota 14 m. Assim, nesses três pontos de alagamentos, somam-se cerca de 39 casas.

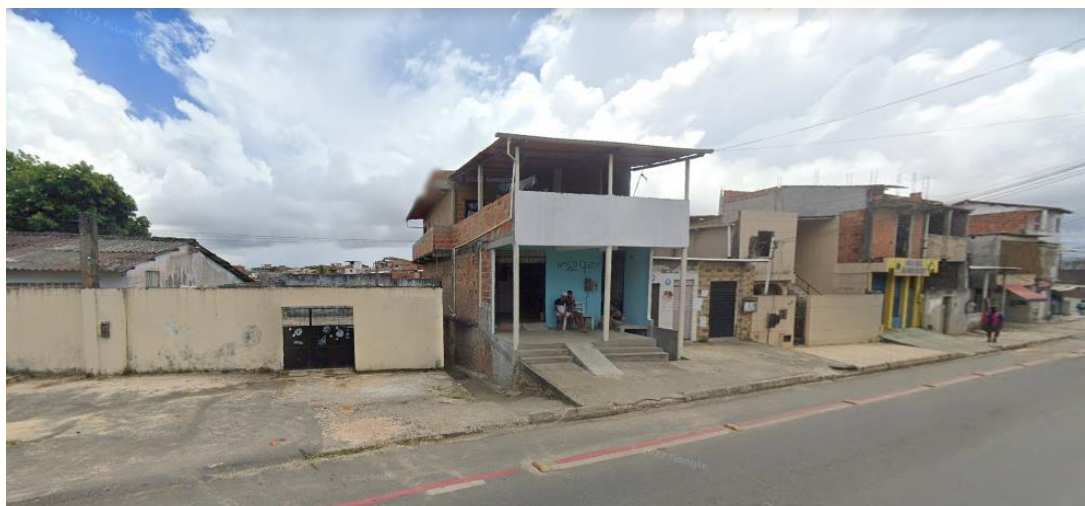
Assentamento residencial de população de renda média e baixa em estágio avançado de adensamento construtivo (horizontal e vertical). Caracteriza-se pela predominância de edificações com dois ou mais pavimentos e altos índices de ocupação do solo. Essa tipologia evolui até um nível de saturação determinado pela própria escassez de espaço e pelas limitações da técnica construtiva empregada nas edificações. (SALVADOR, 2009, p. 18)

Figura 24 - Ocupação predominantemente horizontal III na rua Artêmio Castro Valente

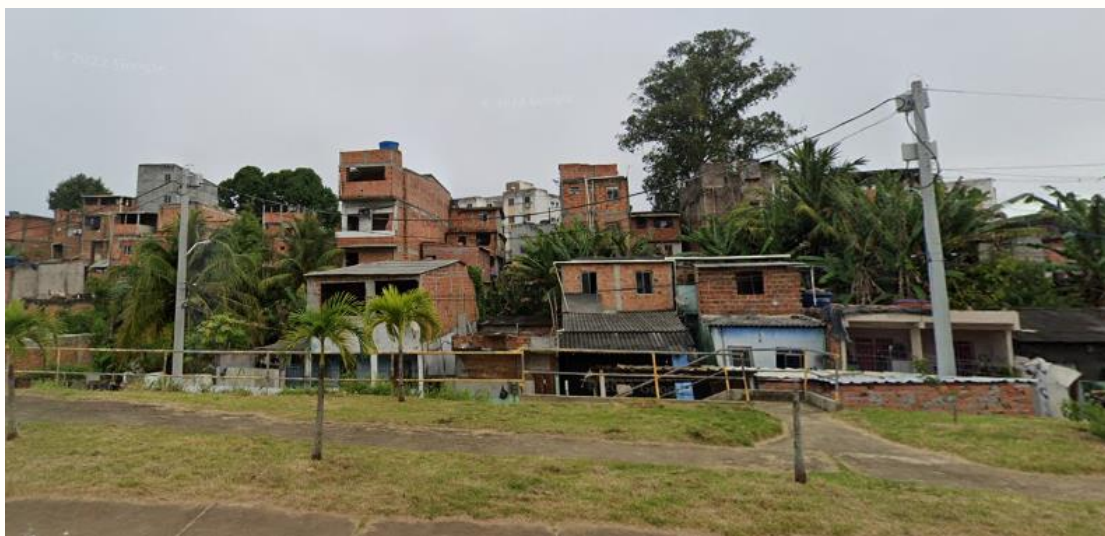
Nesta classificação estão as áreas conhecidas como Padre Ugo, Recanto Verde, Assentamento Terra Prometida e Vila Mar, a ZEIS Vila Santinha e as ruas identificadas como Travessa Vila Mar e Travessa São Roque. A situação de precariedade nessas ocupações é mais acentuada, com a presença de edificações construídas com materiais improvisados, em áreas de risco geotécnico, muito próximas aos cursos dos rios, sujeitas então a alagamentos, e com infraestrutura urbana menos adequada do que nas demais. Atualmente, na área situada ao lado do Atacadão e nas proximidades do Assentamento Terra Prometida, está o Assentamento Paralela Park. Embora não existisse quando o levantamento do *Cadernos da cidade* foi realizado, este assentamento apresenta características similares às áreas citadas anteriormente, enquadrando-se, portanto, nessa mesma tipologia.

Figura 25 - Ocupação predominantemente horizontal IV em Recanto Verde

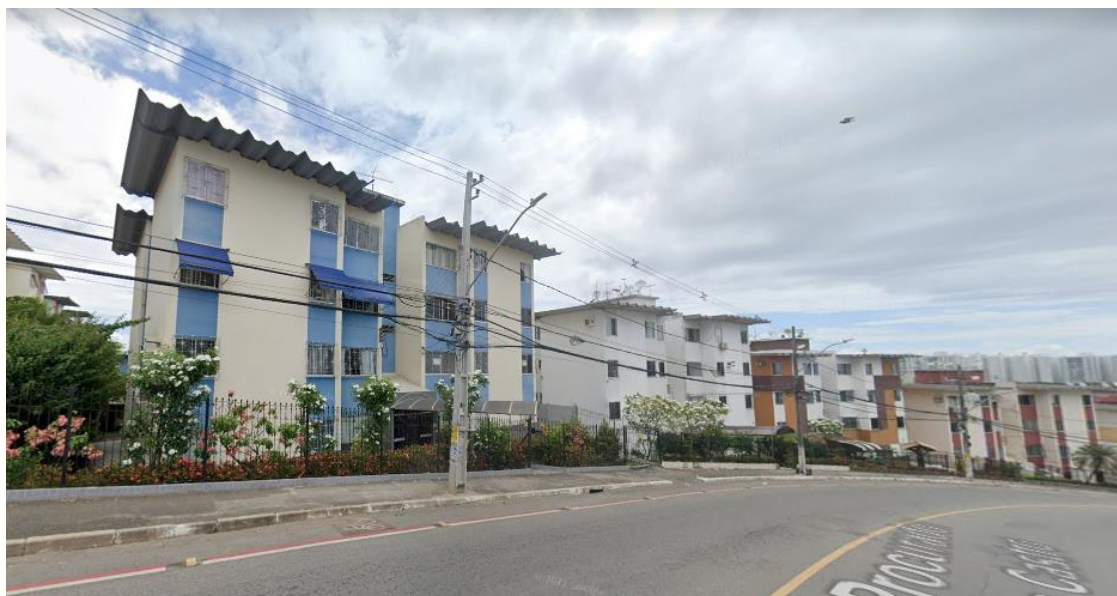
As áreas ocupadas de maneira mais verticalizada estão situadas fora das poligonais das ZEIS, mais especificamente ao longo da Rua Procurador Nelson Castro e a oeste da Rua Artêmio Valente. Referem-se, em geral, a conjuntos de edifícios residenciais de tipologia **Conjunto habitacional vertical I**, que “corresponde ao grupo de edifícios de apartamentos com até quatro pavimentos organizados na forma de condomínio” ou, ainda, da tipologia **Conjunto habitacional vertical II**, que “corresponde ao grupo de edifícios de apartamentos com cinco pavimentos ou mais organizados na forma de condomínio” (SALVADOR, 2009, p. 19).

Figura 26 - Conjunto habitacional vertical I na Rua Procurador Nelson Castro

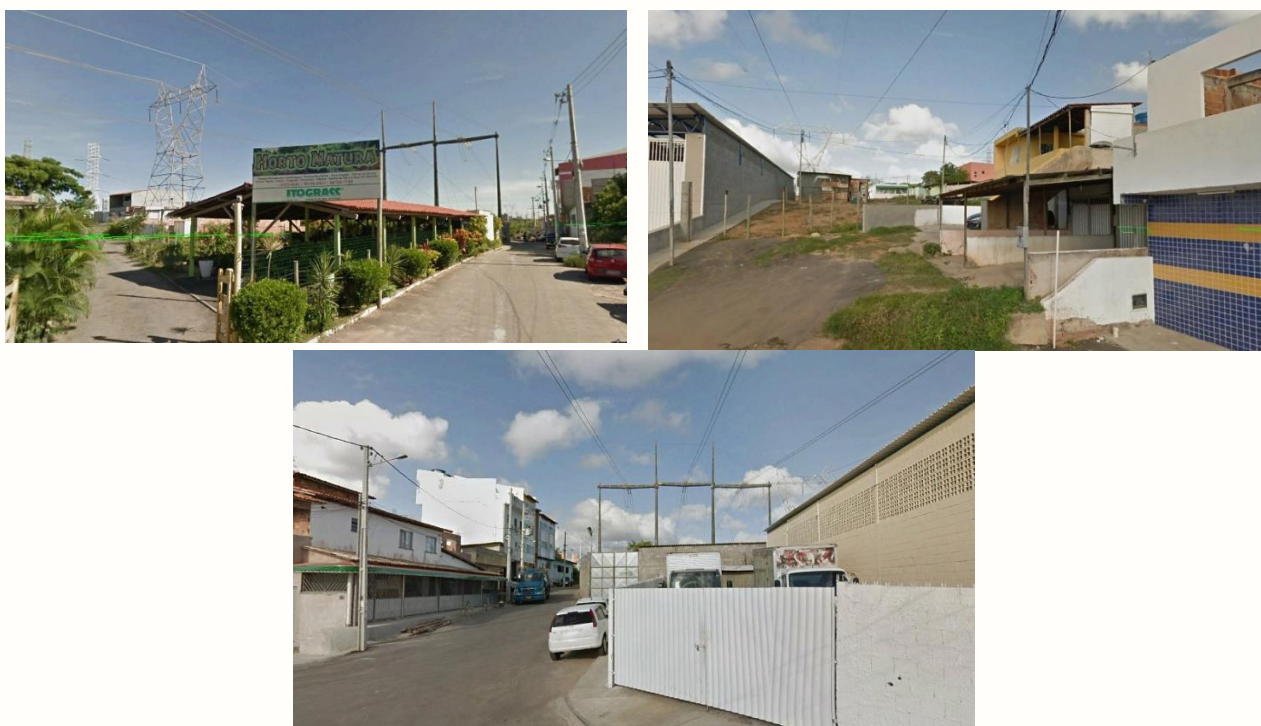
No bairro, verificam-se situações de ocupação em áreas *non aedificandi*, de APP, de risco geotécnico e/ou de inundação na calha do Rio Mocambo. Mas o que mais se destaca são as ocupações que ocorrem dentro da faixa de domínio da linha de Alta Tensão da CHESF, que ocupam aproximadamente 11,2 ha (5% da área do bairro). Nesta faixa, há uma ocupação bastante consolidada, na extensão da Travessa Artêmio Castro Valente, onde se encontram residências e empresas com galpões, rede elétrica, iluminação pública, vias pavimentadas etc. As residências neste local são as que apresentam os melhores padrões construtivos do bairro, algumas delas inclusive têm piscina.

Figura 32 - Ocupações com melhor padrão construtivo, localizadas sob a faixa de domínio da linha de Alta Tensão  
Fonte: Google Street View (2022)

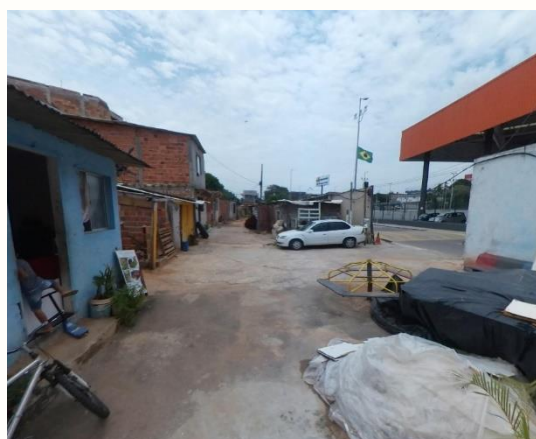
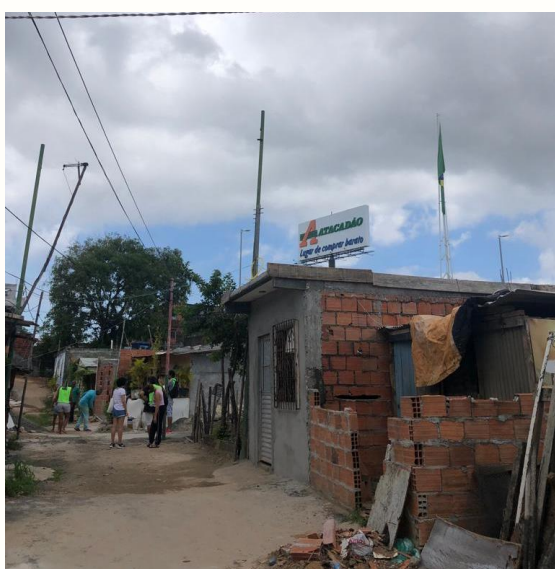
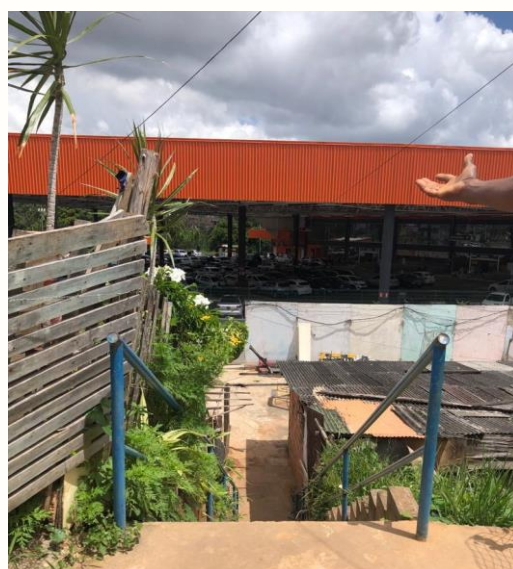
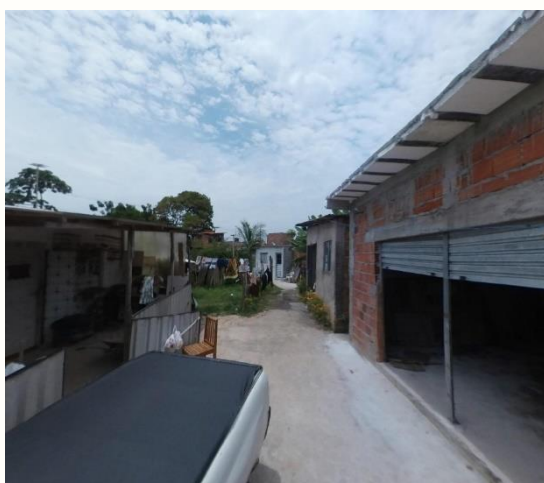
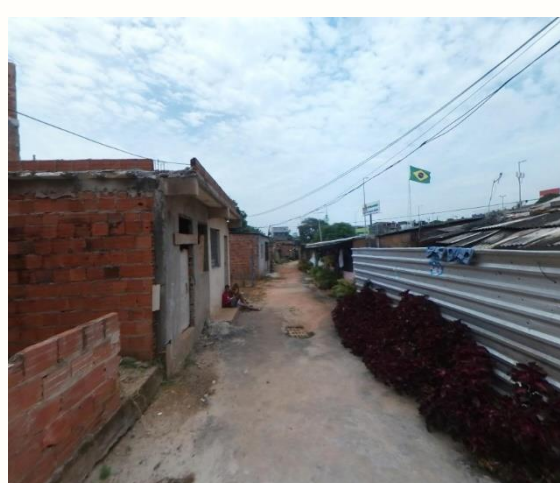
No lado oposto da Av. Artêmio Castro Valente, ao lado da loja do supermercado Atacadão, há a ocupação informal recente, denominada “Paralela Parque”, que, embora irregular, não está na faixa de domínio da Linha da CHESF. Nesta faixa, estabeleceu-se mais recentemente a ocupação denominada pelos moradores de “Terra Prometida”, que apresenta, além dos riscos com a presença da rede de alta tensão, situações de risco geotécnico e uma absoluta falta de infraestrutura urbana. Contudo, pela legislação urbanística vigente, tal infraestruturação não poderá ser implantada. Isto significa a necessidade de se pensar em alternativas de relocação desta população para uma área segura onde tal infraestruturação possa ser realizada para garantir melhores condições de vida para ela.

Figura 33 - Assentamento Paralela Park  
Fonte: Autoria da equipe de campo

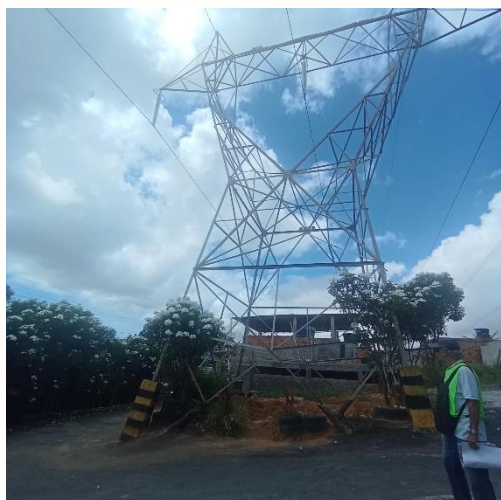
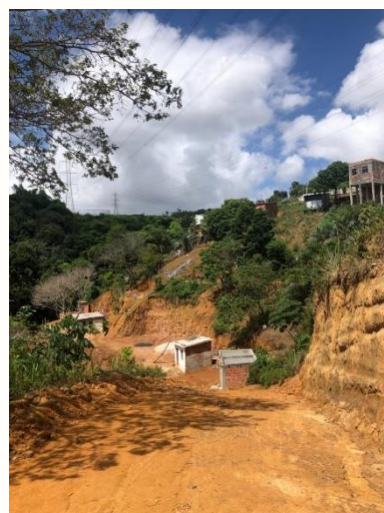
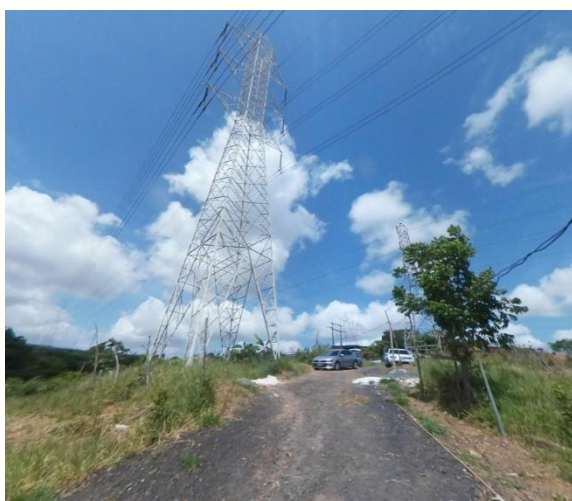
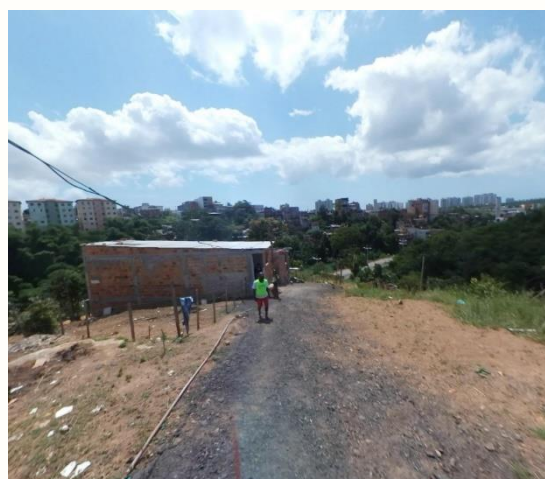
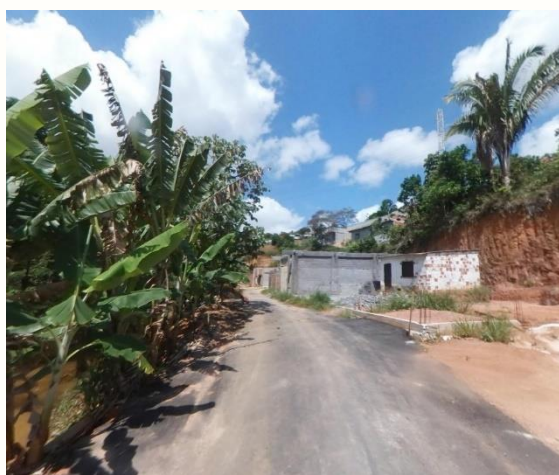
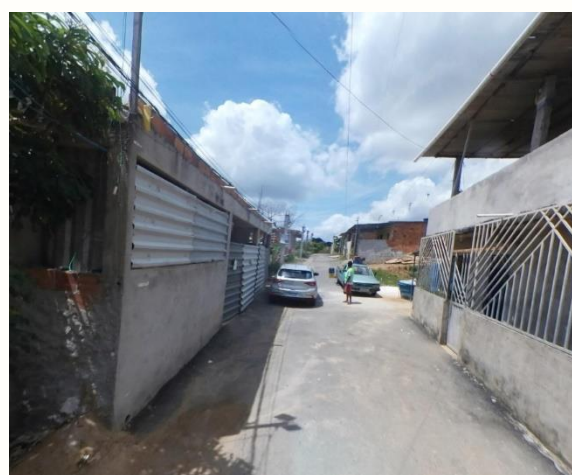
Figura 34 - Assentamento Terra Prometida  
Fonte: Autoria da equipe de campo

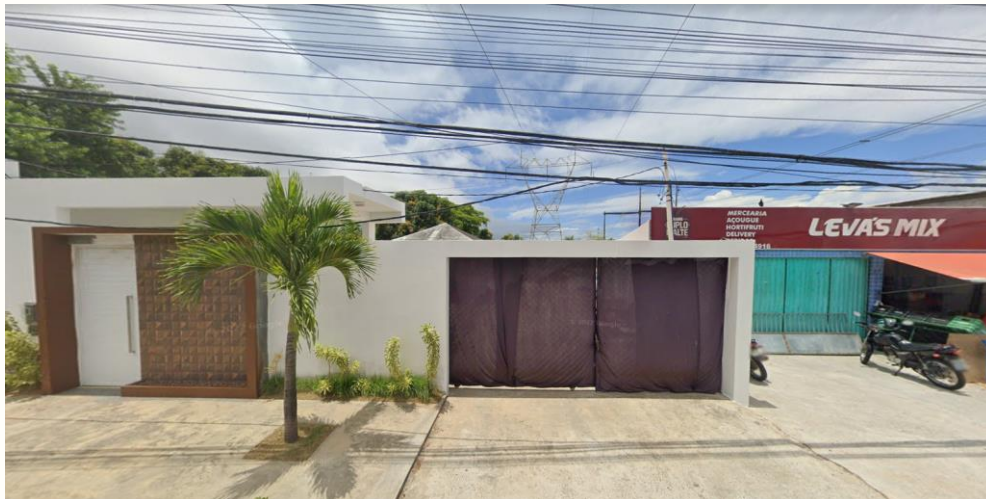
É importante destacar que o Assentamento de Terra Prometida não é a única área ocupada na faixa de domínio da CHESF, há também um trecho do lado oposto da via Artêmio Valente com casas de padrão construtivo bom numa área com as mesmas condições. A situação das ocupações localizadas sob as linhas de alta tensão carece de estudos mais aprofundados referentes à legislação que trata das diretrizes para ocupação de áreas com essa particularidade, considerando que já se encontram em estado de consolidação.

Figura 71 - Residências com qualidade construtiva elevada sob a linha de transmissão

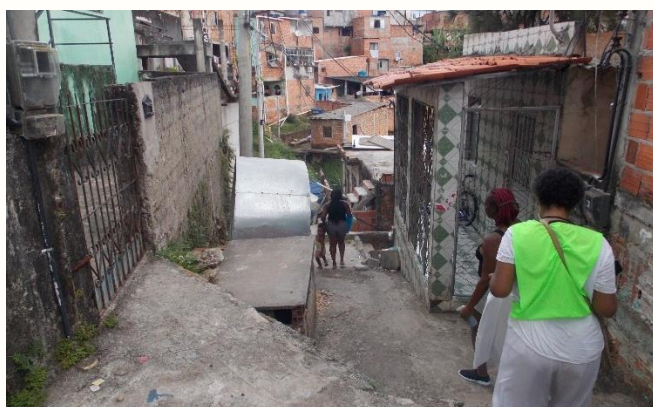
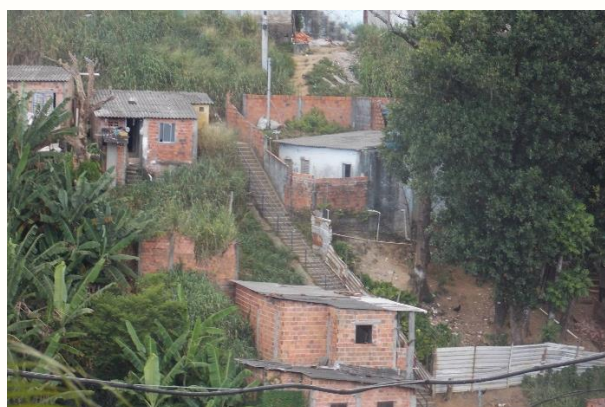
Como mencionado, a ocupação no bairro de Canabrava, principalmente nas áreas de ZEIS, se deu em grande parte em áreas de grande declividade e de forma desordenada. Por conta da insuficiência de espaços públicos, os acessos aos lotes ocorrem principalmente por escadarias e/ou vias estreitas que não permitem a circulação de veículos. Nessas áreas foram observadas escadarias em concreto com corrimão e drenagem de águas pluviais; também foi observado que esta drenagem é utilizada como rede de esgoto em diversas situações, direcionando todos os resíduos ao corpo hídrico da região. Apesar das escadarias terem, em geral, boa estrutura, necessitam de manutenção e não oferecem acessibilidade necessárias para pessoas com necessidades especiais de locomoção, além de dificultarem o acesso à população a serviços essenciais como coleta de lixo e serviço de emergência. Mesmo as vias em rampa são um empecilho para pessoas idosas, se não dispõem de corrimão, como foi registrado em visita de campo à Canabrava I.

Figura 77 - Escadarias na ZEIS Canabrava I  
Fonte: Autoria da equipe de campo

Figura 78 - Escadarias na ZEIS Canabrava I  
Fonte: Autoria da equipe de campo

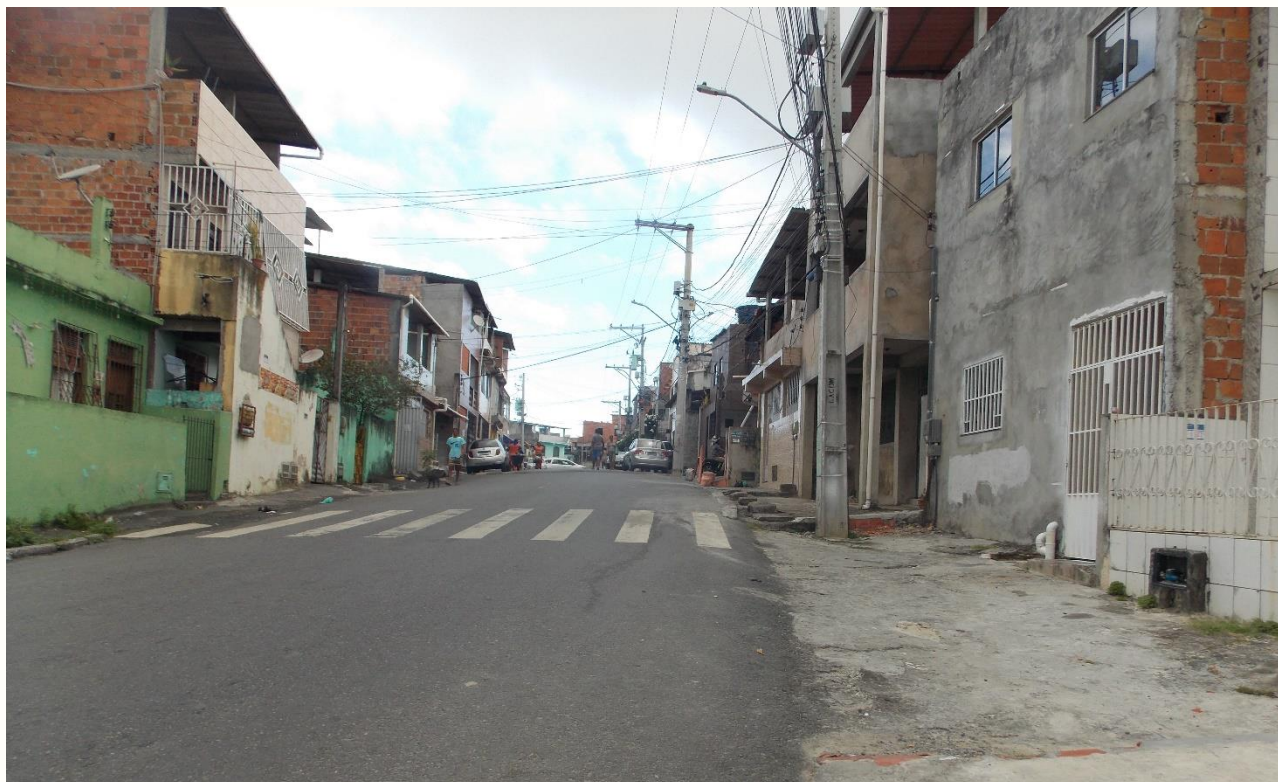
Nas vias principais, a manutenção urbana ocorre de forma mais regular com faixas sinalizadas que possibilitam a travessias segura de pedestre. No entanto, o trânsito de pedestre em alguns trechos ocorre de forma compartilhada, seja pela má conservação das calçadas ou, até mesmo, pela inexistência da mesma, dificultando a mobilidade a pé. Esta é a situação na R. Bem-te-vi, por exemplo, que dá acesso ao final de linha de Canabrava.

Figura 79 - R. Bem-te-vi, interface entre as ZEIS Canabrava I e Canabrava II  
Fonte: Autoria da equipe de campo

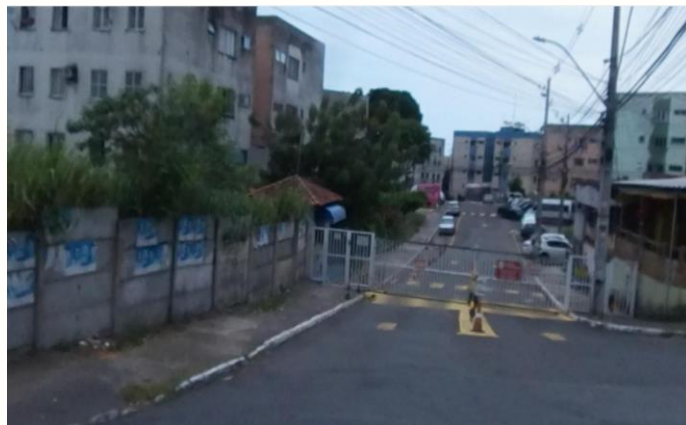
Figura 89 - Exemplo da ocupação programada prédio  
Fonte: Autoria da equipe de campo

**Ocupação programada prédio:** enquadra os conjuntos habitacionais prediais, localizados na via principal servida por ruas asfaltadas, atendidas por rede de abastecimento de água e esgotamento sanitário e coleta de lixo. As águas da chuva escoam por meio de sarjetas e tubulações de drenagem urbana subterrâneas.

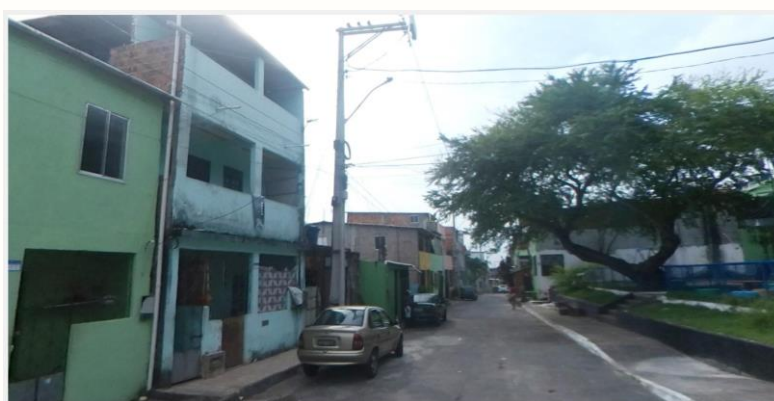
Figura 90 - Exemplo da ocupação espontânea consolidada A: Rua das Patativas  
Fonte: Autoria da equipe de campo

**Ocupação espontânea consolidada A:** são áreas em geral atendidas pela rede de abastecimento de água, com o esgotamento sanitário realizado por rede pública e fossa. Em alguns pontos, as águas pluviais escoam por meio de sarjetas e tubulações de drenagem, em outros diretamente no solo. A coleta de lixo não é realizada porta a porta; os moradores depositam seus resíduos sólidos em caixas estacionárias situadas próxima a rua principal, em locais pré-definidos pela LIMPURB.

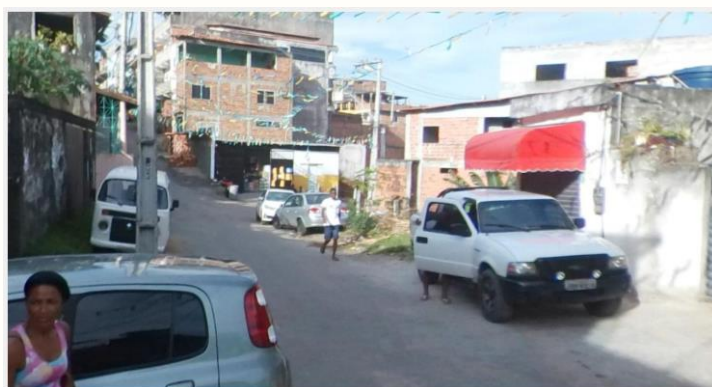
Figura 91 - Exemplo da ocupação espontânea consolidada B: Alameda Três Mangueiras

**Ocupação espontânea consolidada B:** nestas áreas, o poder público tem implantado algumas infraestruturas básicas (rede de água e esgoto), mas sem manutenção adequada. Em muitos casos,

são os próprios moradores que vão realizando essas melhorias. Em alguns pontos, o fornecimento de água é realizado pela EMBASA, mas há muitas ligações irregulares. Não há esgotamento sanitário; os esgotos domésticos são dispostos em fossas, riachos e a céu aberto. Em algumas áreas, as águas de chuva escoam por meio de rampas e escadas drenantes, e em outras diretamente no solo. A coleta de lixo é realizada de forma indireta, isto é, os moradores se deslocam para depositar o lixo nas caixas estacionárias situadas na rua principal, quando não dispõem a céu aberto ou queimam.

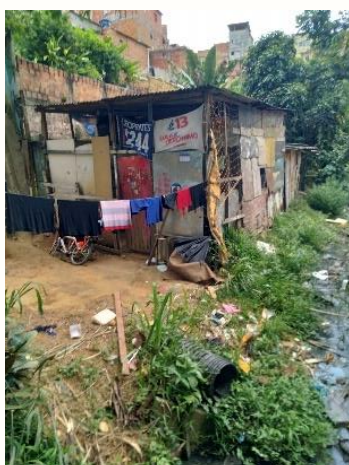
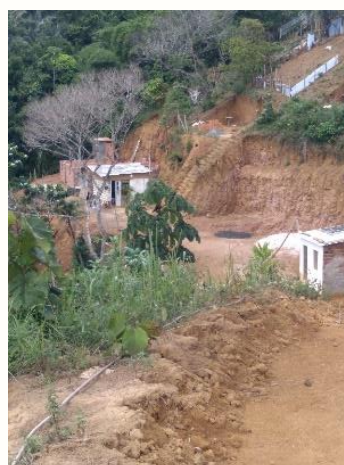
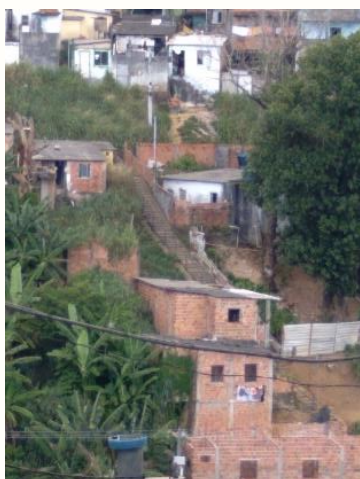
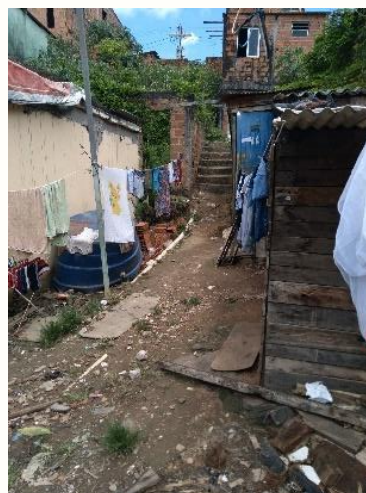
**Ocupação espontânea C:** são áreas de ocupação informal, nas quais ainda não foram implantadas as infraestruturas básicas (Figura 2). Não há esgotamento sanitário, coleta de lixo e rede de drenagem urbana. Os esgotos domésticos são lançados nos brejos, a céu aberto e/ou diretamente nos rios; o lixo é queimado ou disposto nos rios e no solo, as águas de chuva escoam diretamente no terreno.

Figura 92 - Exemplo da ocupação espontânea consolidada C: Travessa Padre Ugo

Figura 93 - Exemplo da ocupação espontânea consolidada C: Terra Prometida

Figura 94 - Exemplo da ocupação espontânea consolidada C: Padre Ugo  
Fonte: Autoria da equipe de campo

Figura 95 - Exemplo da ocupação espontânea consolidada C: Recanto Verde  
Fonte: Autoria da equipe de campo

As condições de insalubridade e precariedade constatadas em Canabrava contribuem para a proliferação de mosquitos, baratas, moscas, ratos e caramujo, vetores transmissores de doenças como a dengue, Chikungunya, Zika e leptospirose, como também de doenças de veiculação hídrica: amebíase, verminose, esquistossomose e diarreia. Outra condição grave de relacionada à saúde dos moradores é o contato com as águas do rio Mocambo. O chorume produzido pelo aterro controlado continua contribuindo para a poluição dessas águas, razão pela qual a ocupação humana destas áreas representa um fator de risco. Destaca-se que outros fatores estão associados à frequência, distribuição e gravidade das doenças, como a forma de organização do espaço, assim como o modo de vida dos moradores e suas consequências no meio ambiente.

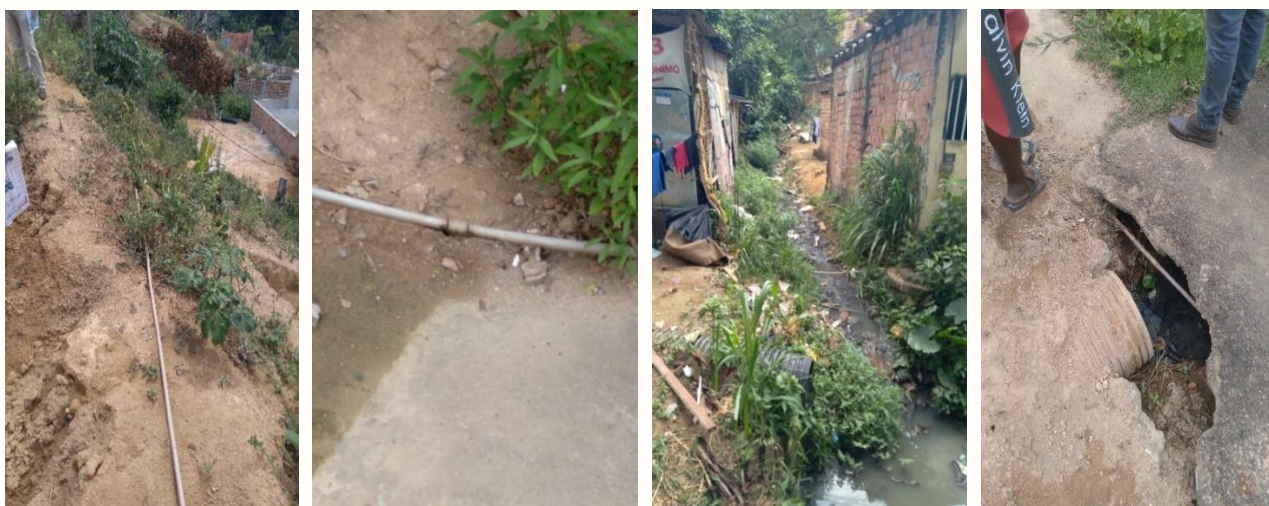
Figura 96 - Exemplo de ligações irregulares  
Fonte: Autoria da equipe de campo

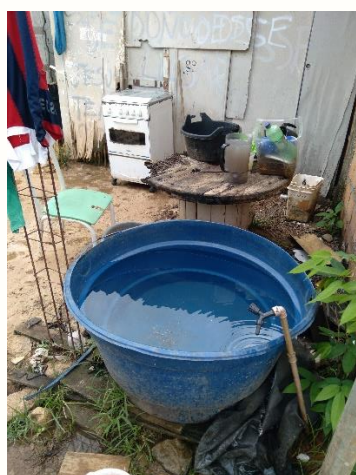
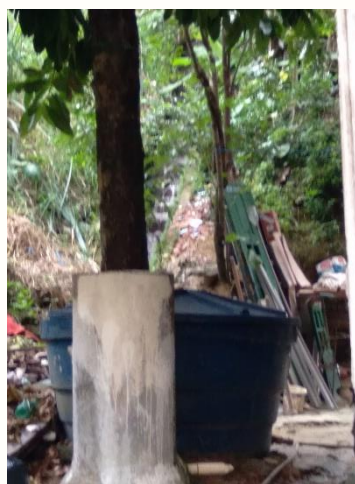
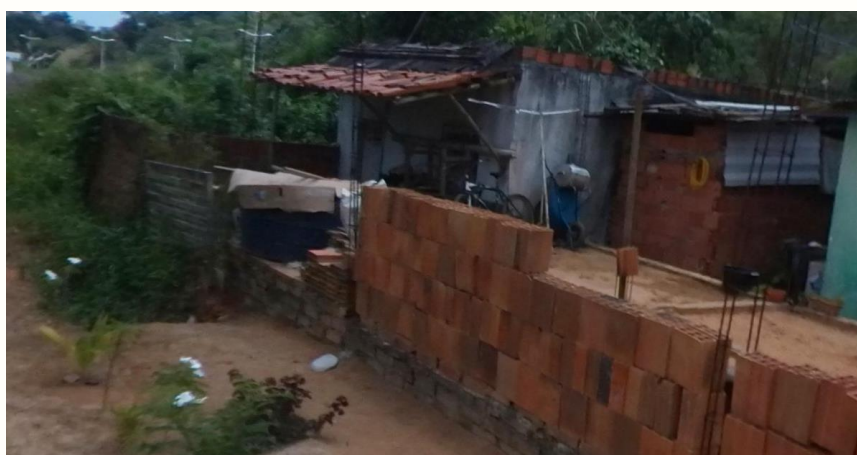
Figura 97 - Exemplo de recipientes utilizados para armazenamento de água  
Fonte: Autoria da equipe de campo

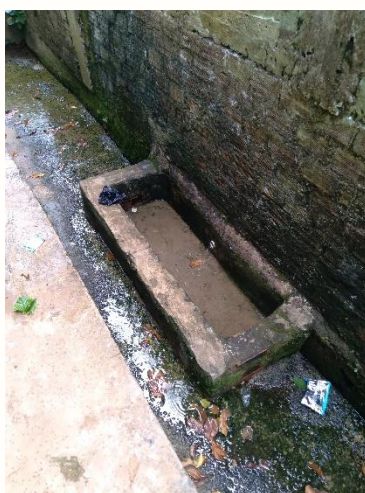
Outrora, existiam no bairro duas fontes utilizadas para lavagem de roupas e para banhos (SANTOS et al., 2010). Na R. da Fonte, na Padre Ugo, foi observado um minadouro (ver figura abaixo). Quanto ao rio Mocambo, existe uma expectativa grande nas comunidades para que o mesmo seja revitalizado. Alguns moradores acreditam que a limpeza do rio, com a destinação adequada dos esgotos domésticos e resíduos domésticos, possa contribuir para a melhoria da qualidade de vida local. Entendem que isso evitaria alagamentos, a proliferação de doenças, mal cheiro, bem como promoveria um espaço de interação social (esporte, lazer, contemplação), fortalecendo práticas culturais e relações de pertencimento.

Figura 98 - Minadouro na R. da Fonte, Padre Ugo  
Fonte: A autoria da equipe de campo

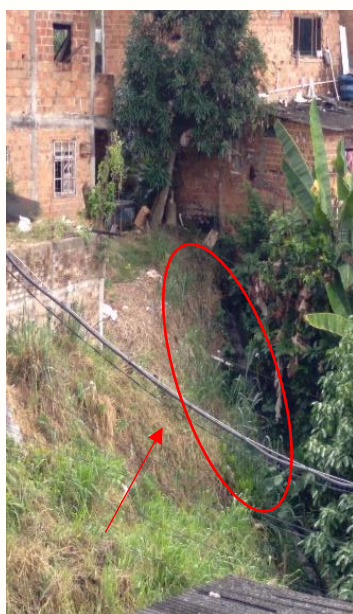
evidenciou-se que uma parcela das residências utiliza a rede pública coletora de esgoto, além de uma rede instalada pelos próprios moradores e soluções individuais, com uso de fossa, consideradas rudimentares. Por serem antigas e não terem sido construídas dentro dos padrões técnicos, tais fossas contaminam o solo e as águas subterrâneas, bem como provocam erosões. Outra parcela não possui esgotamento sanitário; os esgotos são lançados a céu aberto no solo, brejo ou rio. A figura seguinte evidencia a precariedade das condições do esgotamento sanitário em algumas regiões do bairro.

Figura 100 - Exemplo das condições do esgotamento sanitário: escoamento de esgoto a céu aberto em encosta

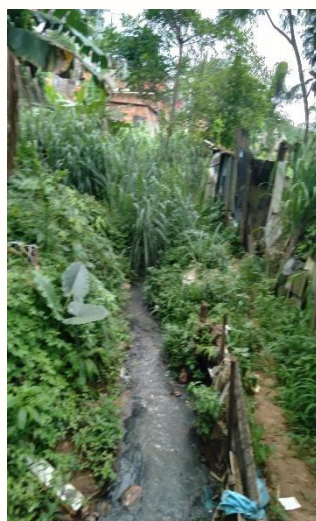
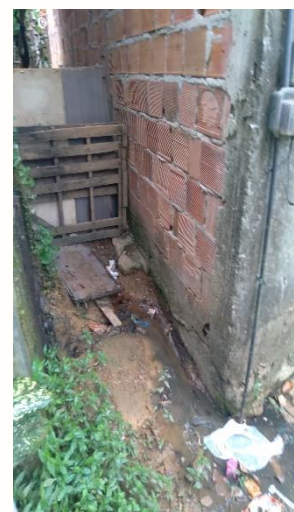
Figura 101 - Exemplo das condições do esgotamento sanitário: escoamento de esgoto a céu aberto
