# PLANO DE BAIRRO DE CANABRAVA

ETAPA 02  
PRODUTO 04

Minuta da  
**Leitura do Território do  
Bairro de Canabrava**

Contrato nº 02/2021  
SPTA nº 22/2022

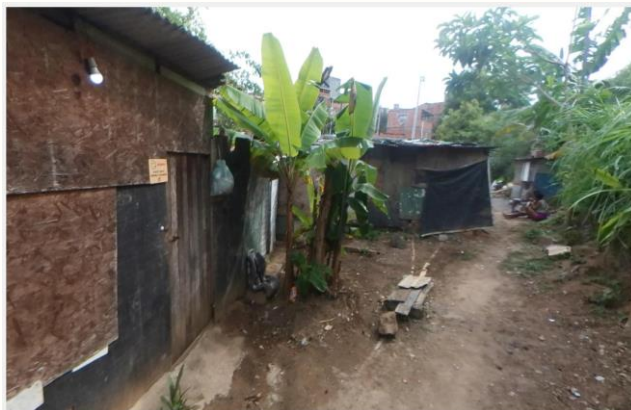
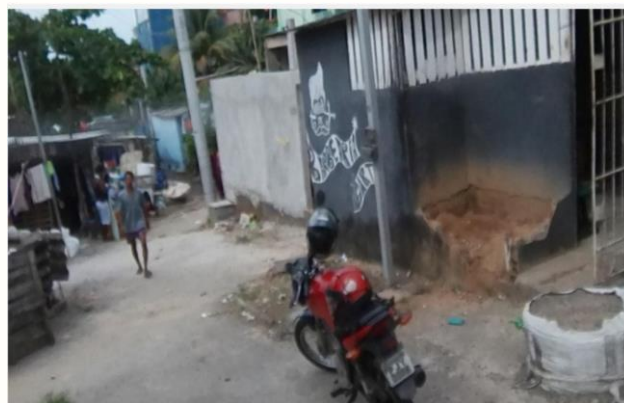
De modo geral, as localidades indicadas nas figuras abaixo correspondem a ocupações espontâneas deficitárias em infraestrutura básica, concentrando populações que historicamente já vem sendo preterida em serviços urbanos que afetam seu bem-estar, sua saúde e sua qualidade de vida. Assim, Canabrava não foge à realidade das regiões periurbanas de Salvador que carecem dos serviços públicos de saneamento básico. Esgotamento sanitário é destes o que possui os piores índices de atendimento.

Figura 103 - Localidades deficitárias em esgotamento sanitário: Recanto Verde

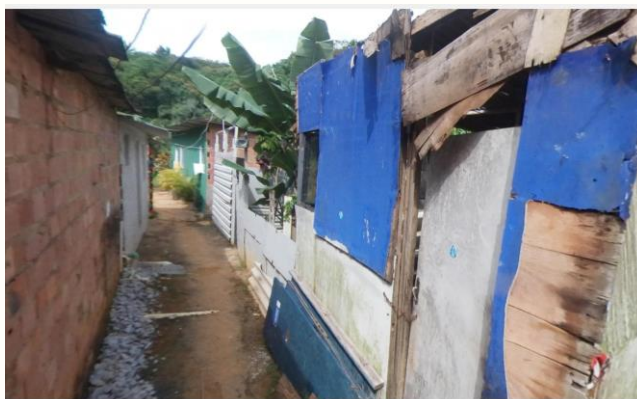
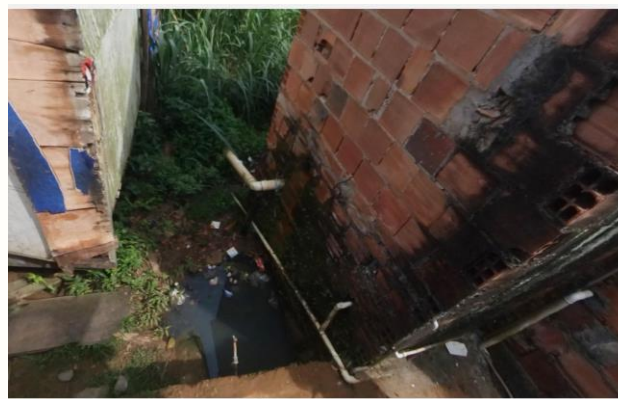
Figura 104 - Localidades deficitárias em esgotamento sanitário: Vila Santinha

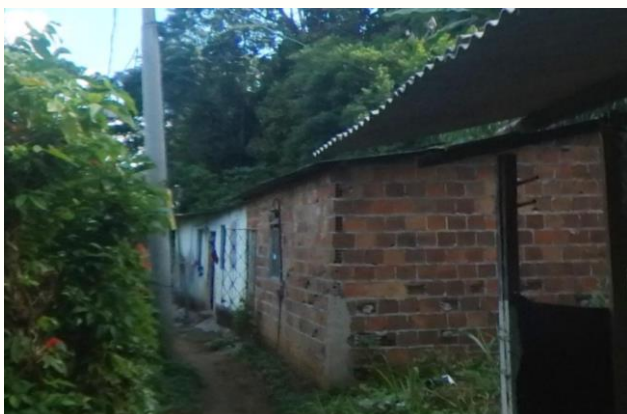
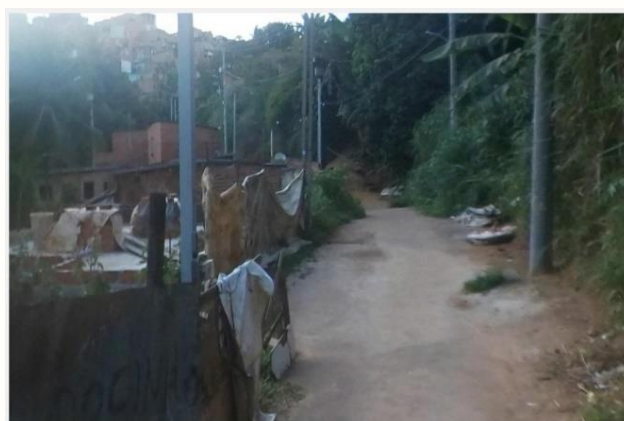
Figura 106 - Localidades deficitárias em esgotamento sanitário: Travessa Padre Ugo

A Travessa Padre Ugo está localizada no vale que se encontra, principalmente, entre a Rua das Patativas e Rua Bem-te-vi. Trata-se de uma área que sofre intensamente com a ausência de drenagem urbana adequada, tanto por receber o fluxo das vias superiores, quanto pela presença do Rio Mocambo. Além disso, a ausência de esgotamento sanitário também impõe aos moradores o contato direto com águas servidas, configurando uma área com alto grau de insalubridade.

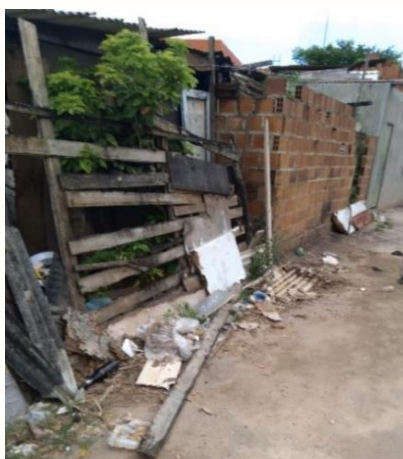
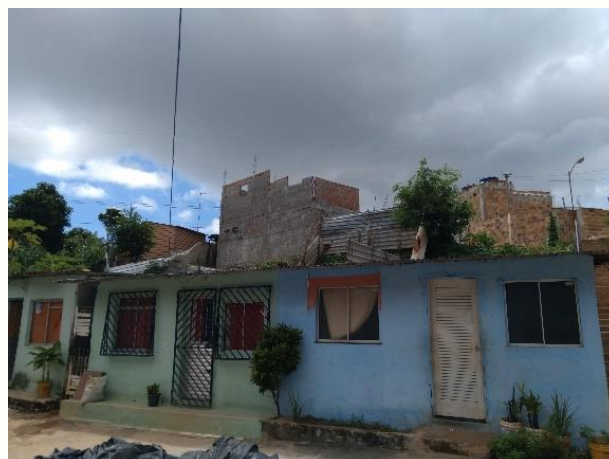
Figura 105 - Localidades deficitárias em esgotamento sanitário: Assentamento Paralela Park

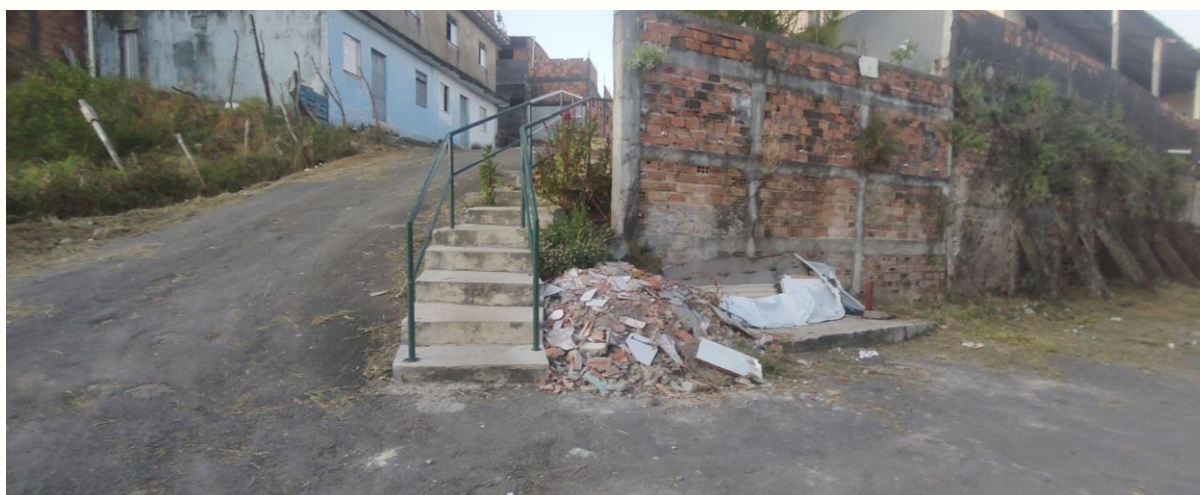
Os serviços de limpeza urbana englobam as ações voltadas para varrição de ruas, capinação, roçada, desobstrução de boca-de-lobo, raspagem de sarjetas, limpeza de praias e limpeza de feiras. A limpeza urbana de Canabrava fica a cargo das empresas terceirizadas pela prefeitura por meio do consórcio ECOSAL, que são responsáveis pelos serviços descritos acima. Contudo, é possível encontrar vários pontos de descarte irregular de resíduos, tanto domiciliares, quanto de construção civil.

Figura 107 - Descarte irregular de resíduos de construção civil na rua São Roque

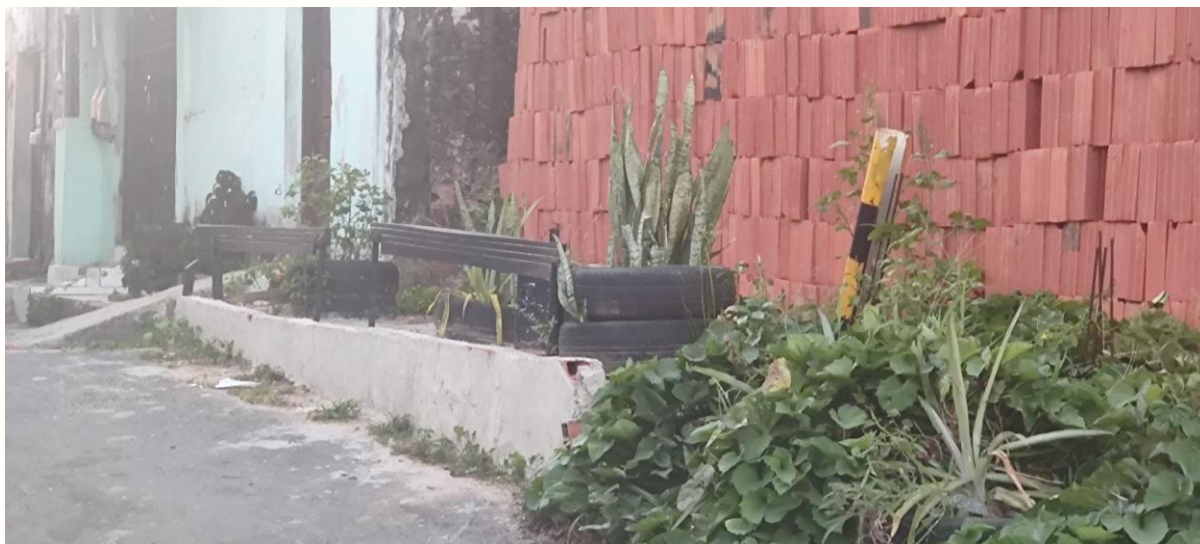
Foi possível verificar em campo algumas ações construtivas visando impedir o desenvolvimento de pontos de acumulação irregular de resíduos, como o ponto verde. Trata-se da implantação de um canteiro com plantas para ocupar um espaço que antes já foi usado como ponto de acumulação irregular de resíduos.

Figura 108 - Ponto verde localizado na praça do Boliviano, uma iniciativa da comunidade

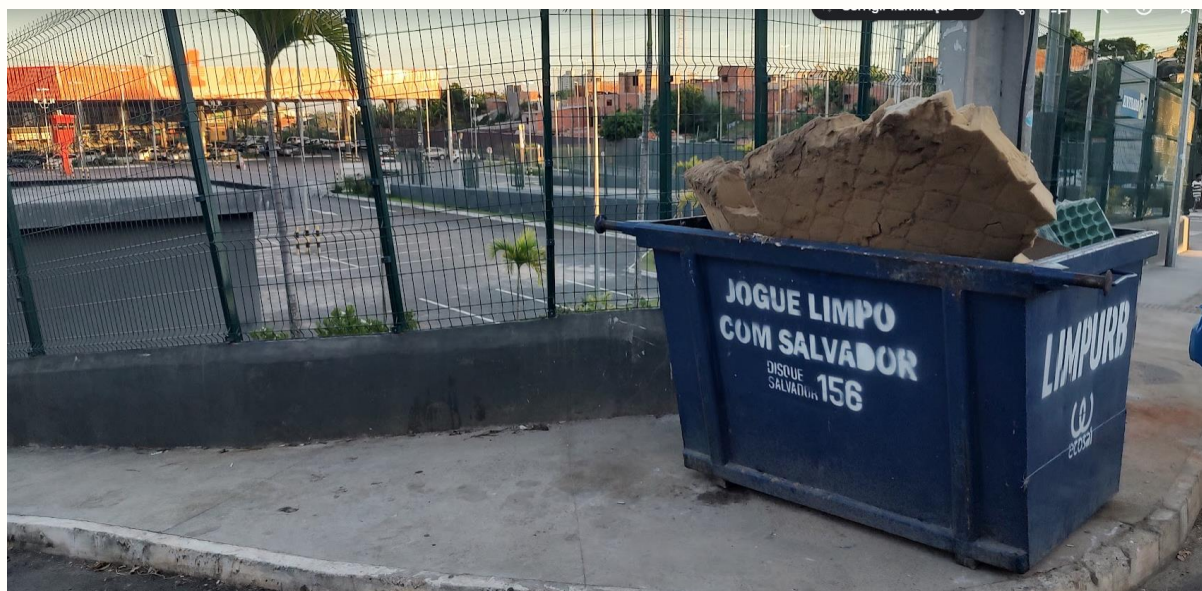
Figura 109 - Modelo de caixa estacionária localizado na frente ao Atacadão de Canabrava para a população que não tem acesso a coleta domiciliar poder destinar seus resíduos

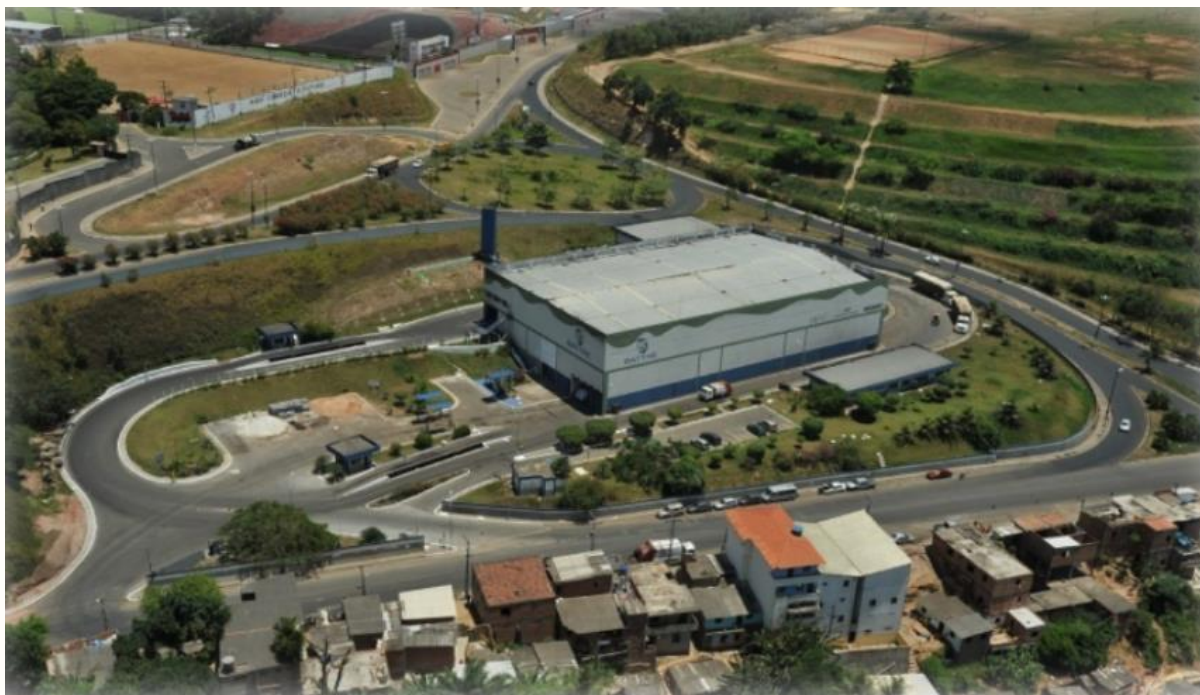
Mesmo após o fechamento do lixão de Canabrava, o bairro ainda tem um papel fundamental no manejo de resíduos da cidade, tendo abrigado desde 2001 a **estação de transbordo**, que hoje é gerida pela empresa Bahia Transferência e Tratamento de Resíduos LTDA (BATTRE).

Figura 111 - Vista geral da Estação de Transbordo

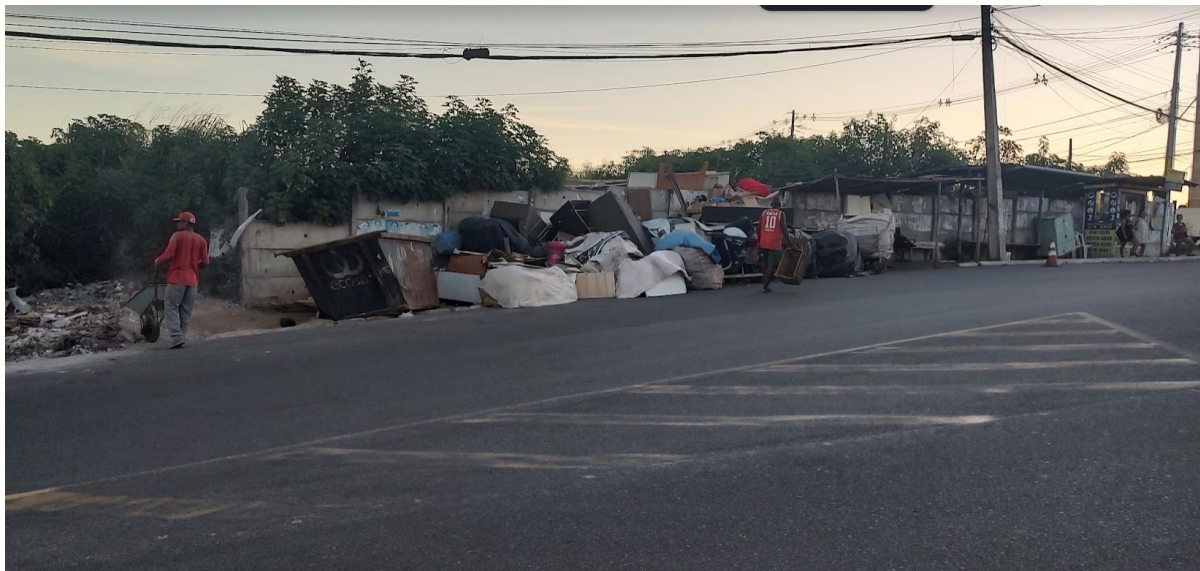
Quanto aos atores informais, foram identificados dois casais e uma catadora individual que merecem destaques, por fazerem a coleta nas caixas estacionárias dispostas nas ruas e acumularem seus materiais ao lado das caixas.

Figura 113 - Local de armazenamento de uma catadora, localizado no em frente da Escola Municipal de Canabrava  
Fonte: Autoria da equipe de campo

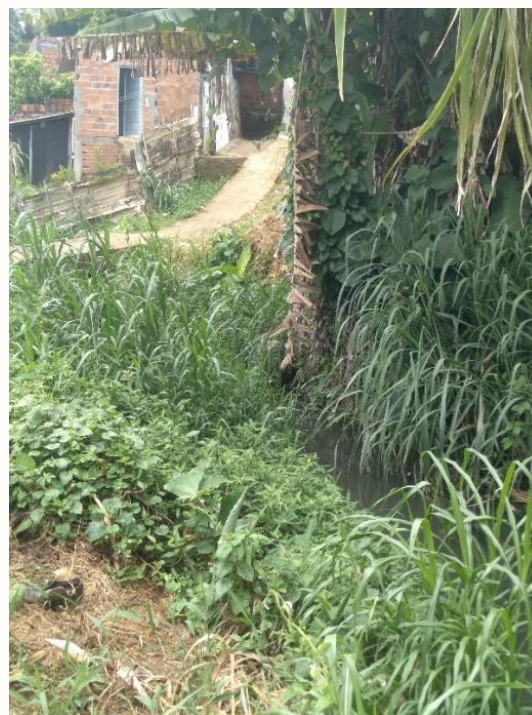
Figura 115 - Algumas localidades sujeitas a desastres: ponto de alagamento, Rua Araújo Pinho

Cabe mencionar que as condições de vulnerabilidade que envolvem a emergência climática, se tornam para Canabrava um grande potencial de risco, principalmente quando se verifica que a mesma já sofre inundações, alagamentos e deslizamentos de terra em períodos de chuvas intensas. Assim, o atendimento deficiente das estruturas para o manejo de águas pluviais e drenagem urbana, pode prejudicar ainda mais o bairro e seus moradores.

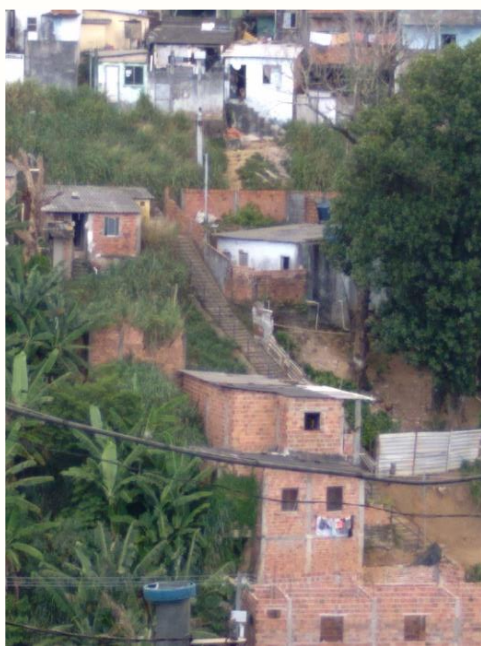
Figura 118 - Algumas localidades sujeitas a desastres: ocupações consolidadas em encostas íngremes

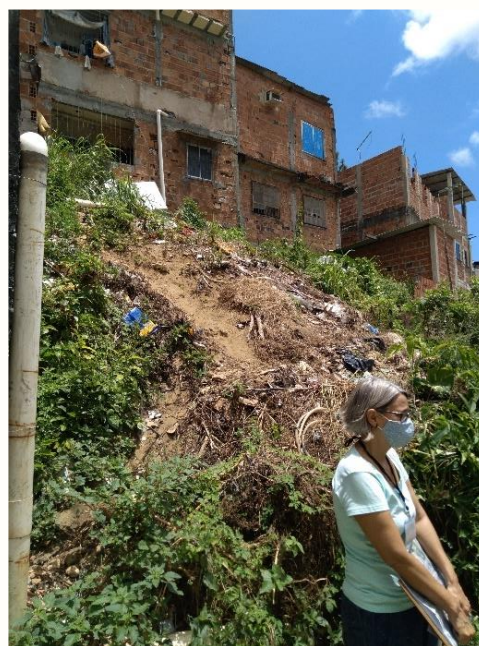
Figura 119 - Algumas localidades sujeitas a desastres: acúmulo de resíduos sólidos na encosta

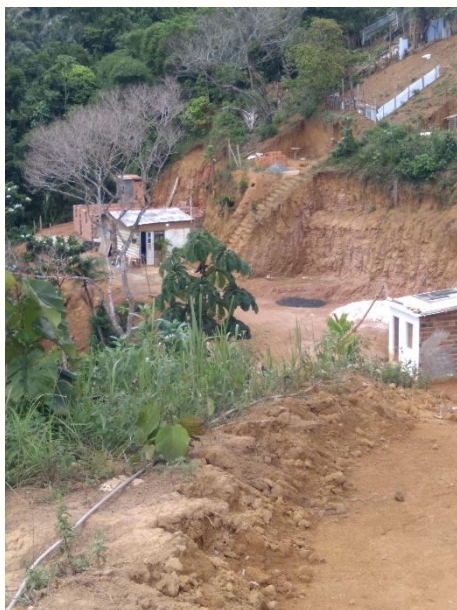
Figura 120 - Algumas localidades sujeitas a desastres: ocupação recente em encostas, Terra Prometida

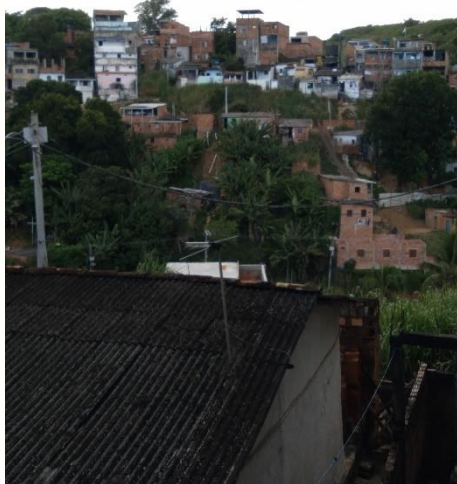
Figura 122 - Algumas localidades sujeitas a desastres: ocupações consolidadas em encostas íngremes

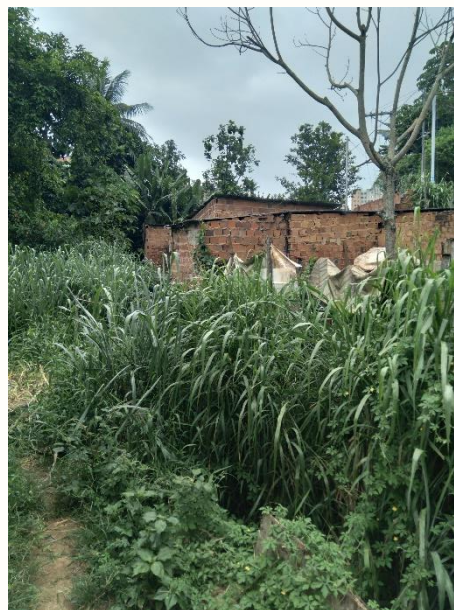
Figura 123 - Habitação construída em cima de brejo

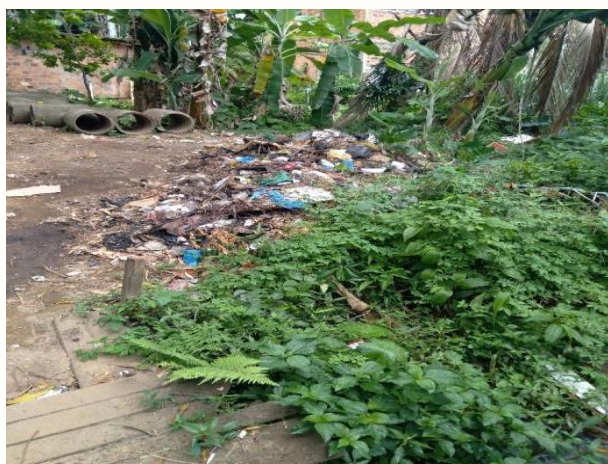
Figura 124 - Condições favoráveis a proliferação de vetores: acúmulo de resíduos sólidos a céu aberto

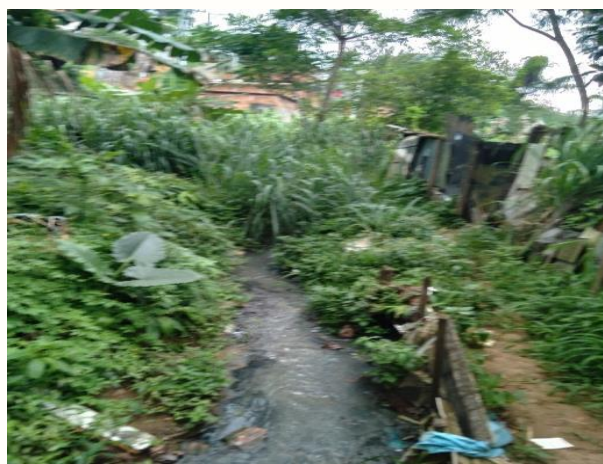
Figura 125 - Condições favoráveis a proliferação de vetores: lançamento de esgotos domésticos nos corpos

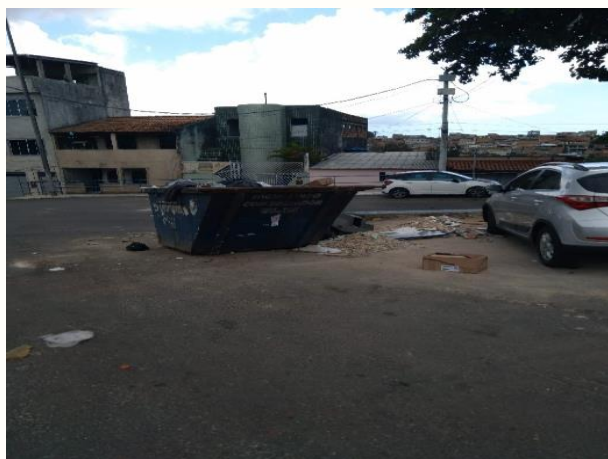
Figura 126 - Condições favoráveis a proliferação de vetores: acúmulo de resíduos sólidos próximo a caixa estacionária

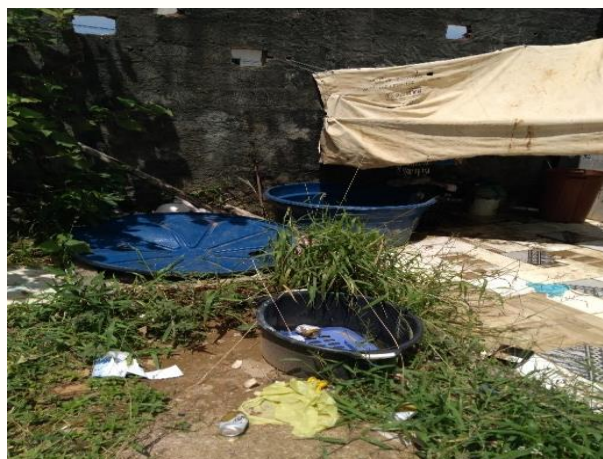
Figura 127 - Condições favoráveis a proliferação de vetores: recipientes usados para reservação de água

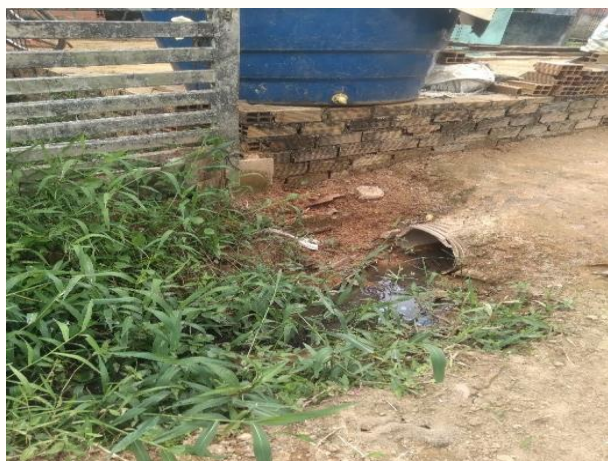
Figura 128 - Condições favoráveis a proliferação de vetores: esgoto a céu aberto próximo a recipiente utilizado para reservação de água

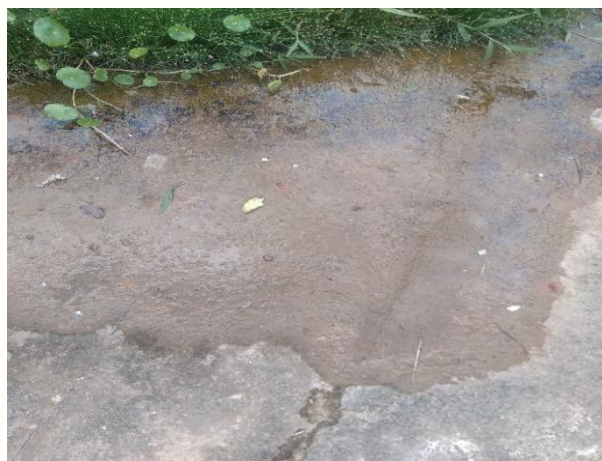
Figura 129 - Condições favoráveis a proliferação de vetores: caramuios. observados na Rua Araújo Pinho

- Alguns veem essas doenças como uma coisa cotidiana;
- Na R. Araújo Pinho, próxima a casa da líder comunitária Ninha, foram identificados caramujos infectados pelo verme *Schistosoma mansoni*, transmissor da esquistossomose mais conhecida como barriga d'água ou xistose. A transmissão da doença ocorre da seguinte forma, a pessoa infectada elimina os ovos do verme por meio das fezes. Em contato com a água, os ovos eclodem e liberam larvas que infectam os caramujos, hospedeiros intermediários, que vivem nas águas doces. Após quatro semanas as larvas abandonam o caramujo e ficam livres nas águas. O contato dos seres humanos com essas águas é a maneira pela qual é adquirida a doença, a Figura 18, mostra o ciclo da doença.

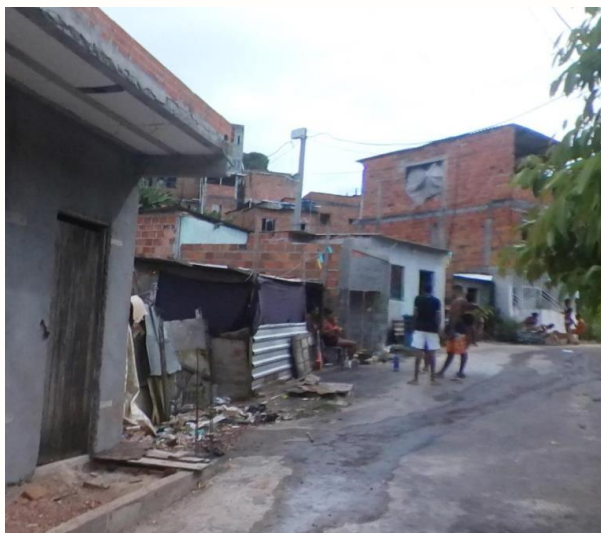
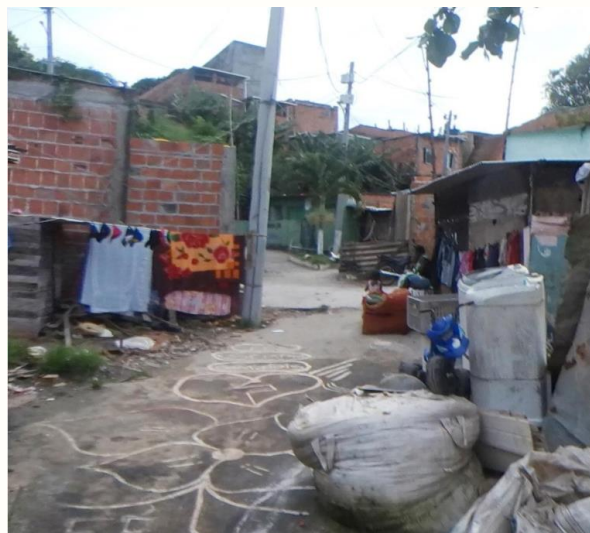
Recanto Verde está localizado entre a Rua das Patativas e Avenida Mário Sergio e conta com casas que variam de 1 a 3 pavimentos, com diferentes sistemas construtivos; neste local, é possível observar casas de alvenaria e de materiais improvisados, como tapumes, lado a lado. Encontram-se, ainda, ruas internas precariamente pavimentadas, sem infraestrutura adequada, bem como uma praça com mobiliários urbanos que necessitam de manutenção. A proximidade com a via coletora é um potencial para facilitar as conexões com o bairro e contribuir com a melhoria da mobilidade e da acessibilidade de seus moradores.

Figura 137 - Recanto Verde  
Fonte: Autoria da equipe de campo, 12/2022

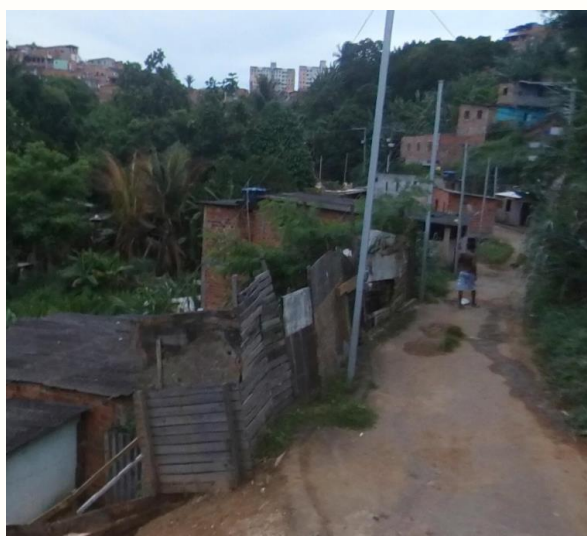
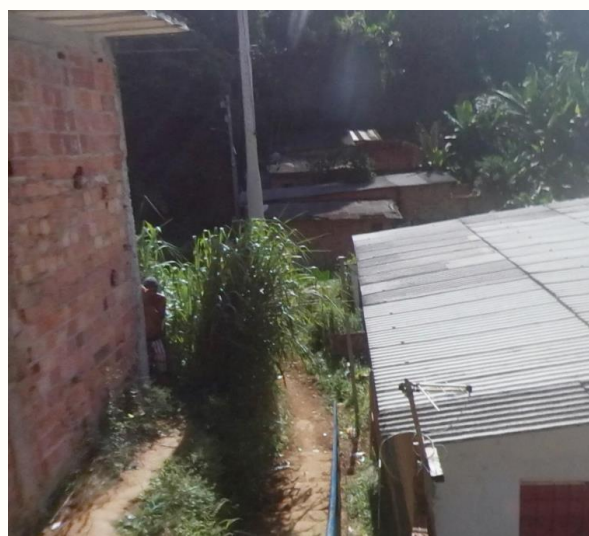
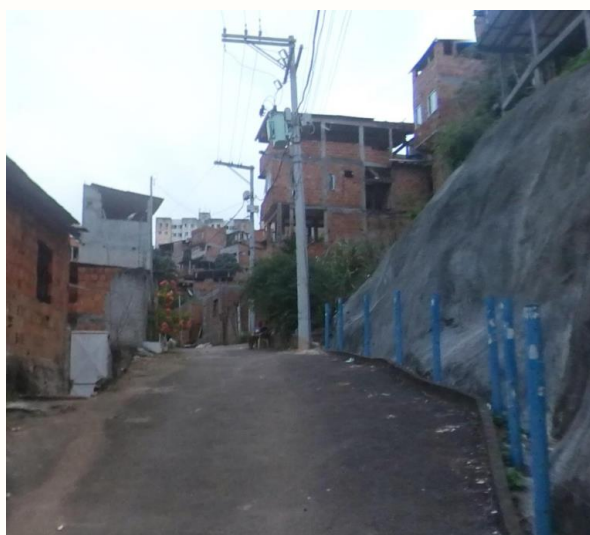
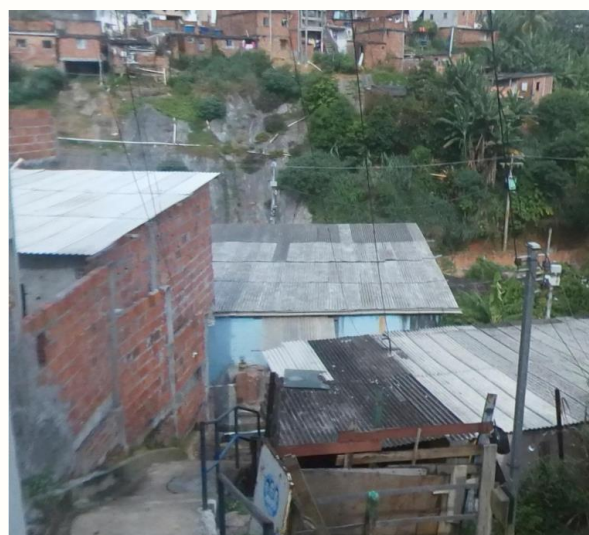
Figura 138 - Travessa Padre Ugo  
Fonte: Autoria da equipe de campo, 12/2022

A diferença de cota em relação às vias principais é também um desafio para a coleta de resíduos sólidos, exigindo, deste modo, que os moradores transportem os resíduos até as caixas coletoras localizadas nas vias superiores. No entanto, a dificuldade para tal deslocamento colabora para que alguns moradores decidam pela queima de seus resíduos. Ademais, a susceptibilidade a riscos geotécnicos é significativa, ainda que tenha sido feita uma obra de contenção de encosta pelo Governo do Estado na vertente mais a oeste. Neste local, ressalta-se que há residências em áreas cuja declividade é superior à 30%, localizadas, portanto, em áreas qualificadas como não edificantes.

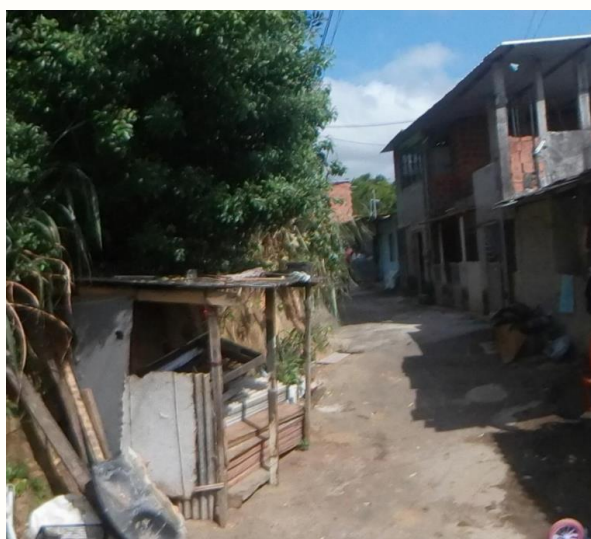
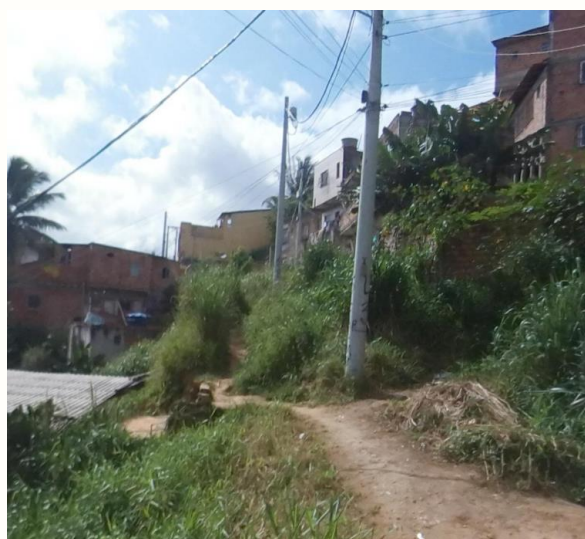
Figura 139 - Rua São Roque  
Fonte: Autoria da equipe de campo, 12/2022

A Rua São Roque, a Travessa São Roque, a Travessa Vila Mar, a Alameda 7 A - Três Manguieiras e a Rua Araújo Martins são locais de descida que se encontram próximos à Avenida Mário Sérgio. Em geral, são áreas que recebem um fluxo de água intenso das ruas superiores, configurando áreas de risco de deslizamento e de contaminação dos moradores. Além da contribuição da drenagem urbana, as ruas em cotas mais baixas e próximas à Avenida, como a Araújo Martins e a Travessa Vila Mar, sofrem com a variação de vazão do Rio Mocambo. Em alguns períodos do ano, a água do rio atinge as residências mais próximas da via.

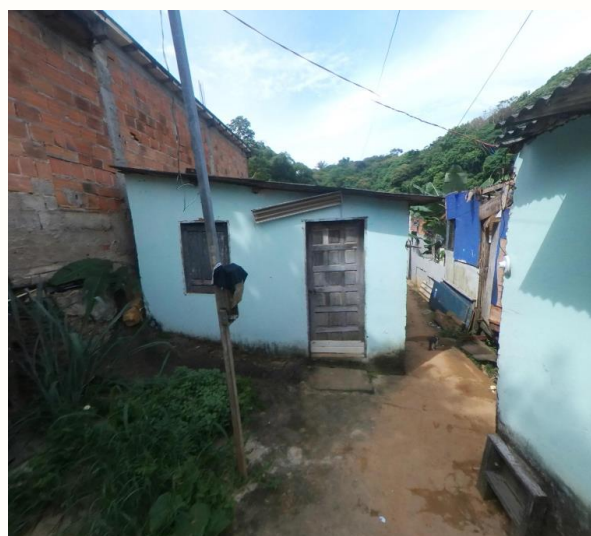
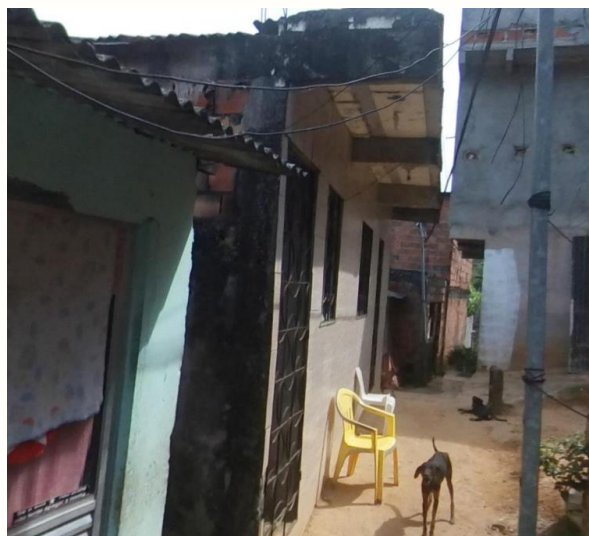
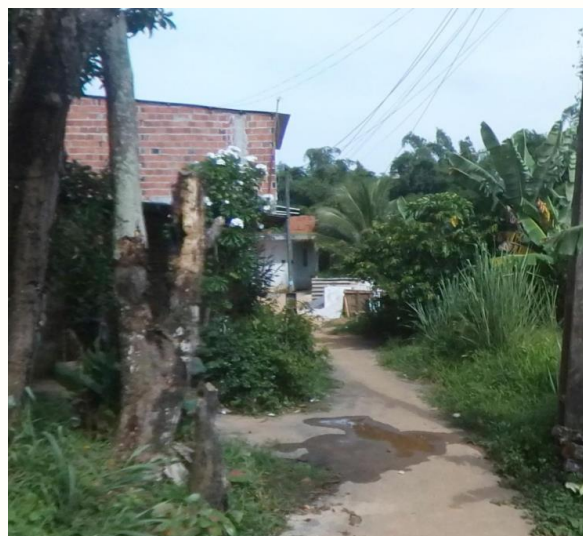
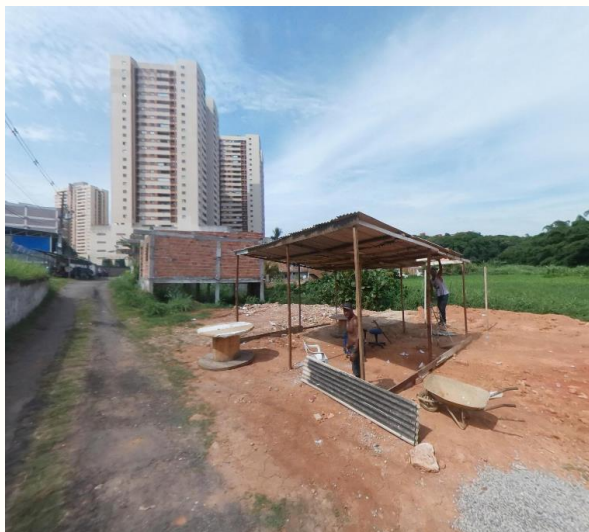
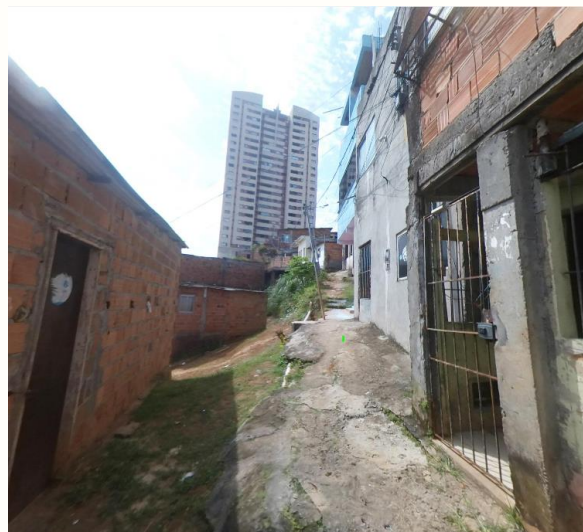
Figura 141 - Vila Santinha  
Fonte: Autoria da equipe de campo, 12/2022

Vila Santinha, a ZEIS 92 como indicada no PDDU de 2016, é acessada pela rua de mesmo nome da localidade. Encontra-se em local crítico quanto ao fornecimento de infraestrutura e condições saudáveis de moradia; além disso, como comentado anteriormente, as edificações se encontram limitadas pelo condomínio vizinho, bem como pelo rio e sua margem alagadiça. Ainda que se encontre em tal situação e contendo casas materialmente precárias, é possível observar certo grau de consolidação da ocupação com edificações de alvenaria que variam de 1 a 3 pavimentos.

De modo geral, as edificações, em sua maioria residencial, são acessadas por ruas estreitas e becos, em alguns casos sem pavimentação. A limitação de acesso é acompanhada pela ausência de infraestrutura básica, como esgotamento sanitário, drenagem urbana, coleta de resíduos sólidos e iluminação pública. O local é sujeito a um fornecimento precário de abastecimento de água, além da inexistirem equipamentos urbanos de lazer, como praças. Somado a todos os pontos aqui levantados, é possível perceber edificações em construção sobre aterros que avançam sobre a área alagadiça, configurando um espaço suscetível a inundações.
