# PLANO DE BAIRRO DE CANABRAVA

ETAPA 02  
PRODUTO 05

## Leitura do Território do Bairro de Canabrava

Contrato nº 02/2021  
SPTA nº 22/2022

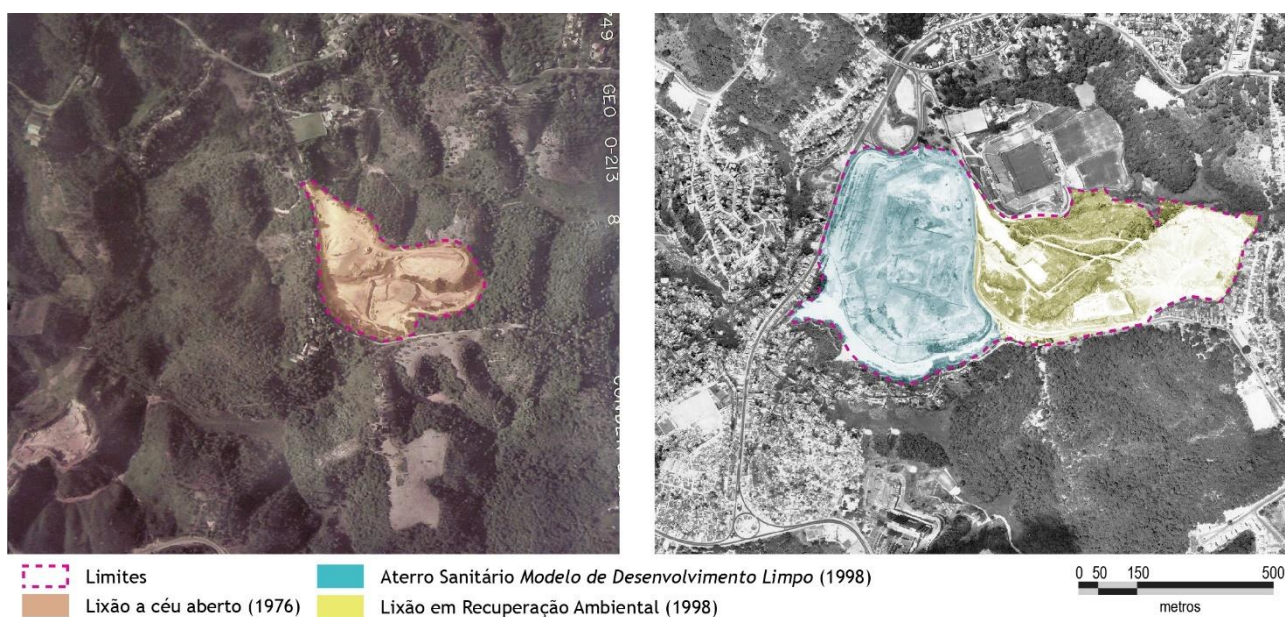
Figura 15 - Histórico do lixão de Canabrava

Porém, este processo teve uma particularidade em Canabrava, pois aí havia um fator de atração representado pelo Depósito de Lixo Municipal, o popular “lixão”, que funcionava em Itapagipe e em 1973 foi transferido para a área da Fazenda Canabrava. Foi para o lixão que muitas famílias carentes se deslocaram naquela década, buscando nele seu sustento na catação e venda de resíduos recicláveis ali depositados, mas também com o aproveitamento de restos de alimentos e materiais para suas moradias. Estes novos moradores intensificaram a ocupação na área que hoje se classifica como ZEIS Canabrava, inicialmente construindo suas moradias na zona de cumeada e em seguida, com a exaustão dessa, áreas de risco como são as encostas e baixadas inundáveis. Na Figura 15 mostram-se imagens do lixão em 1976, quando a região se encontrava praticamente desocupada, e em 1998, na qual se verifica a citada ocupação informal no entorno do lixão, em especial na parte sudeste dele, ademais da ocupação no bairro de São Marcos.

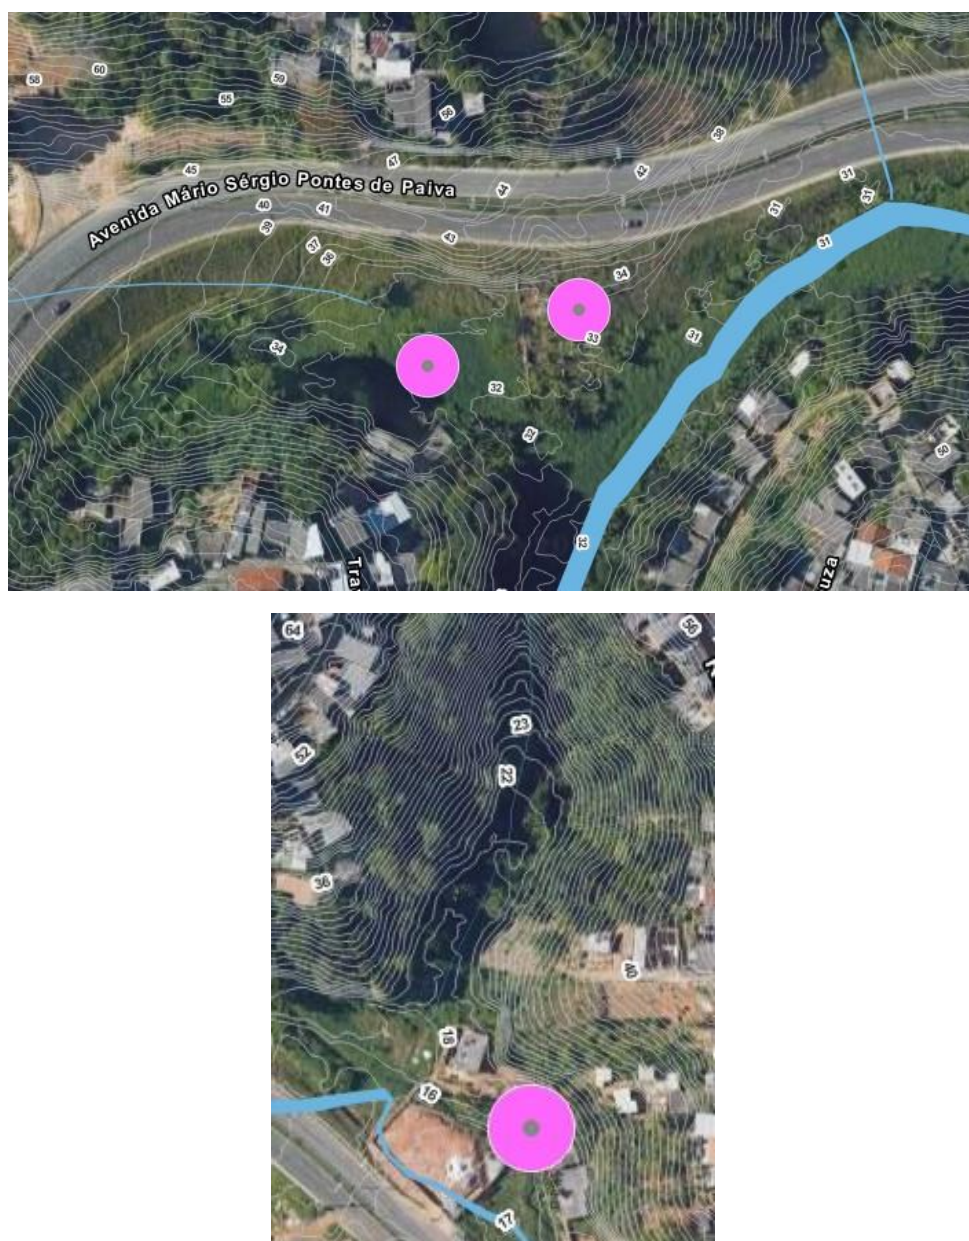
Figura 39 - Exemplo de edificações na margem esquerda do Rio Mocambo sujeitas a inundações ou alagamento  
Fonte: Google Earth (2021), com intervenção da equipe técnica

extremidade leste da Travessa Vila Maria e Travessa São Roque em Canabrava II, incluindo a grota vizinha após atravessar a Avenida Mário Sérgio. Na grota localizada entre a Alameda 7 e a Avenida Mário Sérgio, identificam-se 8 casas já na cota 19 m; aí o Rio Mocambo atravessa para a margem nordeste da Avenida, onde há cerca de 20 casas nas cotas 16 e 17 m, próximas à 5ª Travessa Artur Gonzales. Em seguida, o rio muda novamente para a margem oeste da Avenida, onde há uma estação de tratamento de esgoto na cota 14 m. Assim, nestes três pontos de alagamentos, somam-se cerca de 39 casas. As imagens a seguir contemplam as edificações ao longo da Avenida Mário Sérgio e os pontos indicam áreas susceptíveis a alagamento:

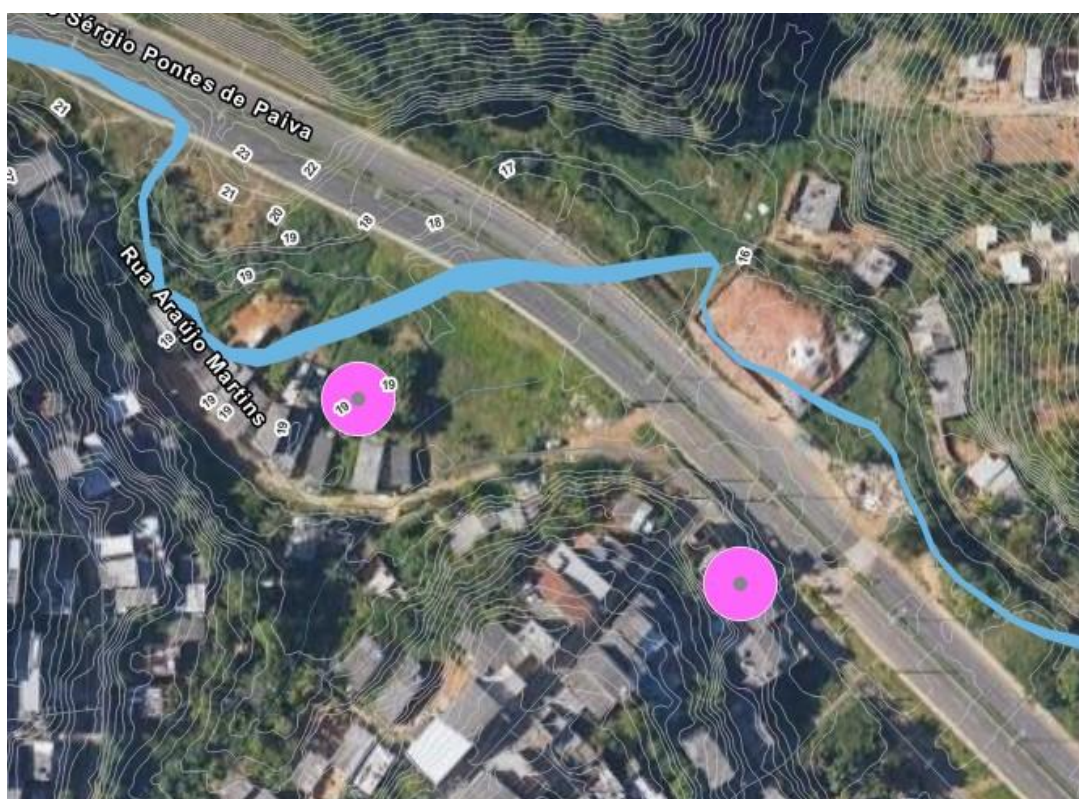
Figura 40 - Exemplo de edificações na margem direita do Rio Mocambo sujeitas a inundações ou alagamento  
Fonte: Google Earth (2021), com intervenção da equipe técnica

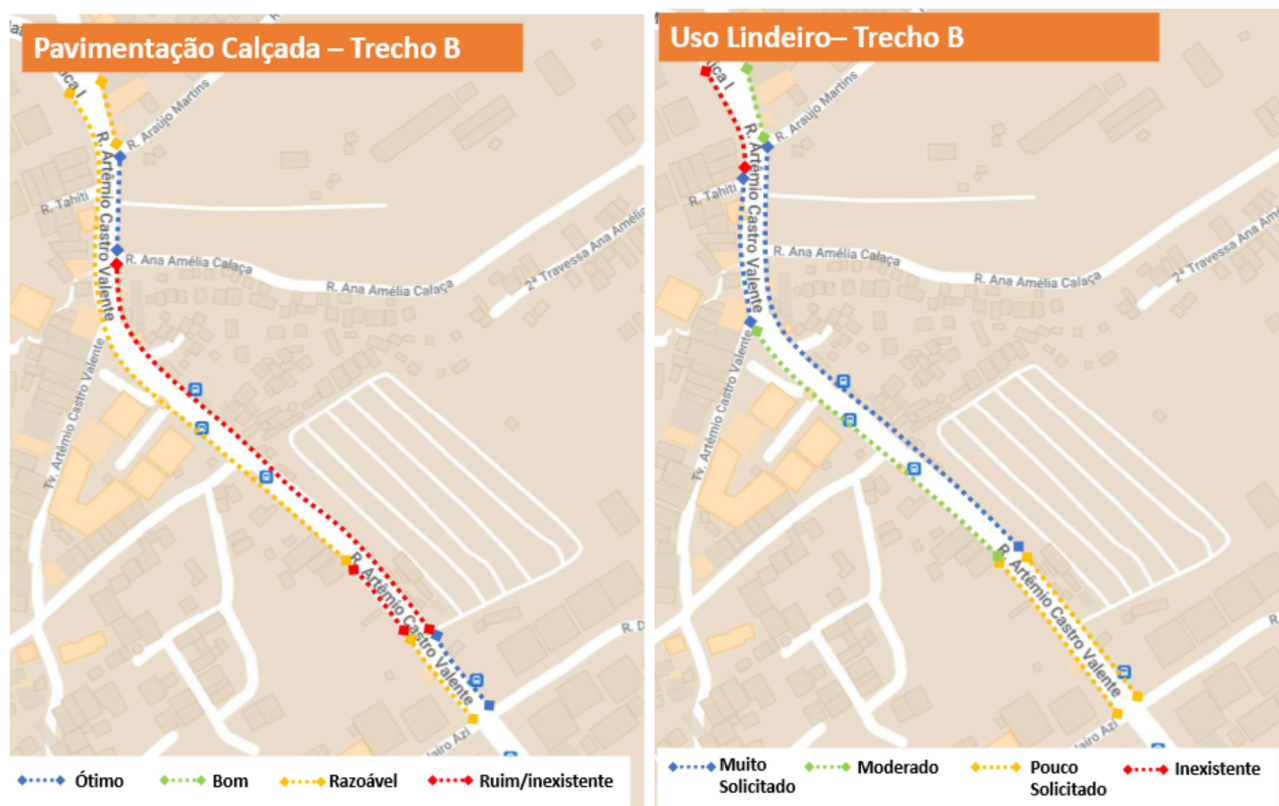
Figura 116 - Análise da pavimentação das calçadas e do uso lindeiro no Trecho B  
Fonte: Elaboração própria

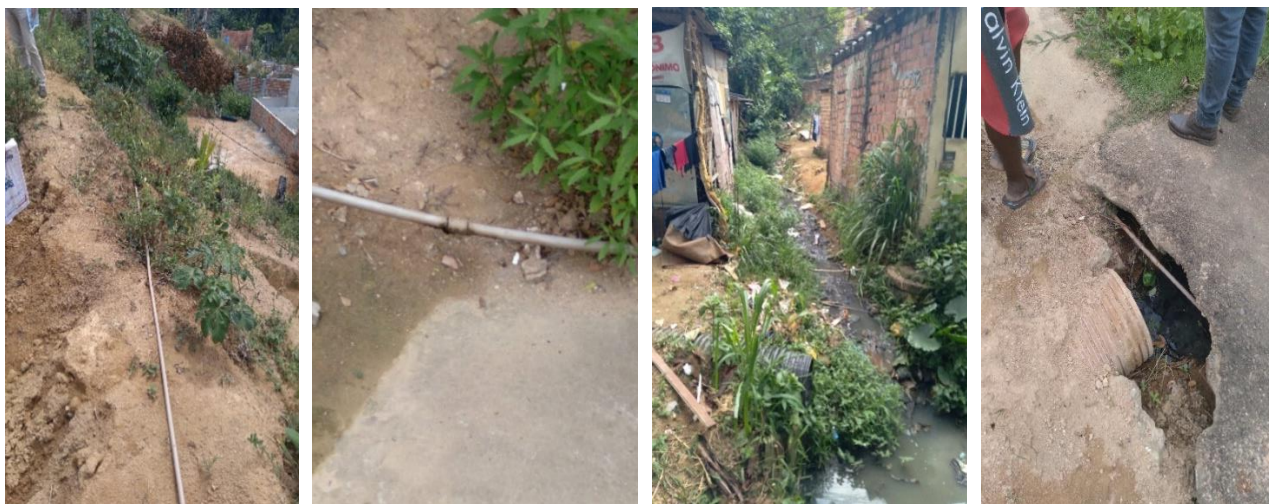
Figura 146 - Exemplo de ligações irregulares  
Fonte: Autoria da equipe de campo, 12/2022

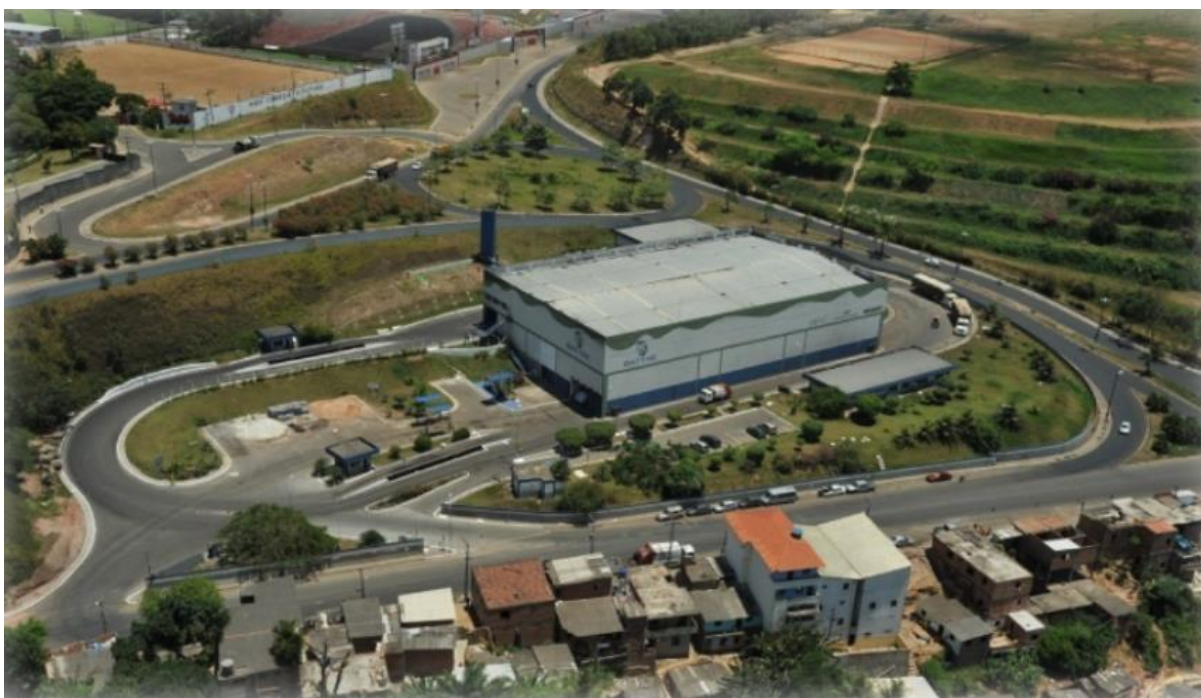
Figura 161 - Vista geral da Estação de Transbordo

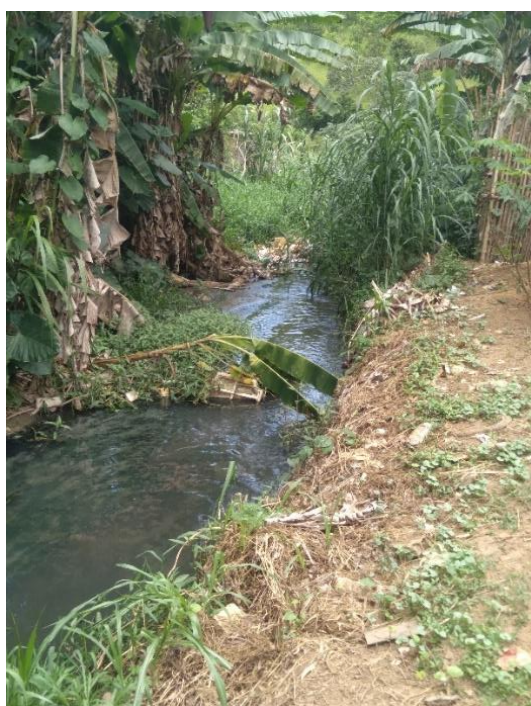
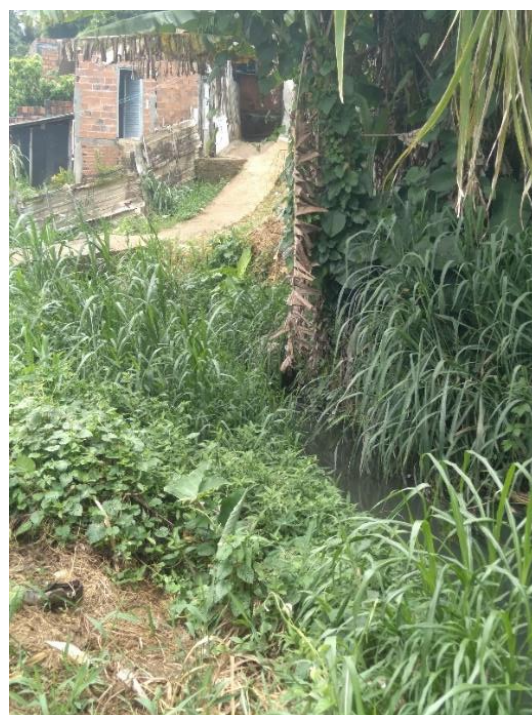
Figura 165 - Algumas localidades sujeitas a desastres: pontos de alagamento na Rua Araújo Pinho

Cabe mencionar que as condições de vulnerabilidade que envolvem a emergência climática tornam-se para Canabrava num grande potencial de risco, principalmente quando se verifica que o bairro já sofre inundações, alagamentos e deslizamentos de terra em períodos de chuvas intensas. Assim, o atendimento deficiente das estruturas para o manejo de águas pluviais e drenagem urbana pode prejudicar ainda mais o bairro e seus moradores.
