ENCOSTAS DO SALVADOR
UMA ABORDAGEM SÓCIO-AMBIENTAL

**Trabalho final apresentado ao Curso de
Especialização em Gestão Ambiental
área de aprofundamento em Auditoria e
Qualidade Ambiental para a obtenção
do título de especialista.**

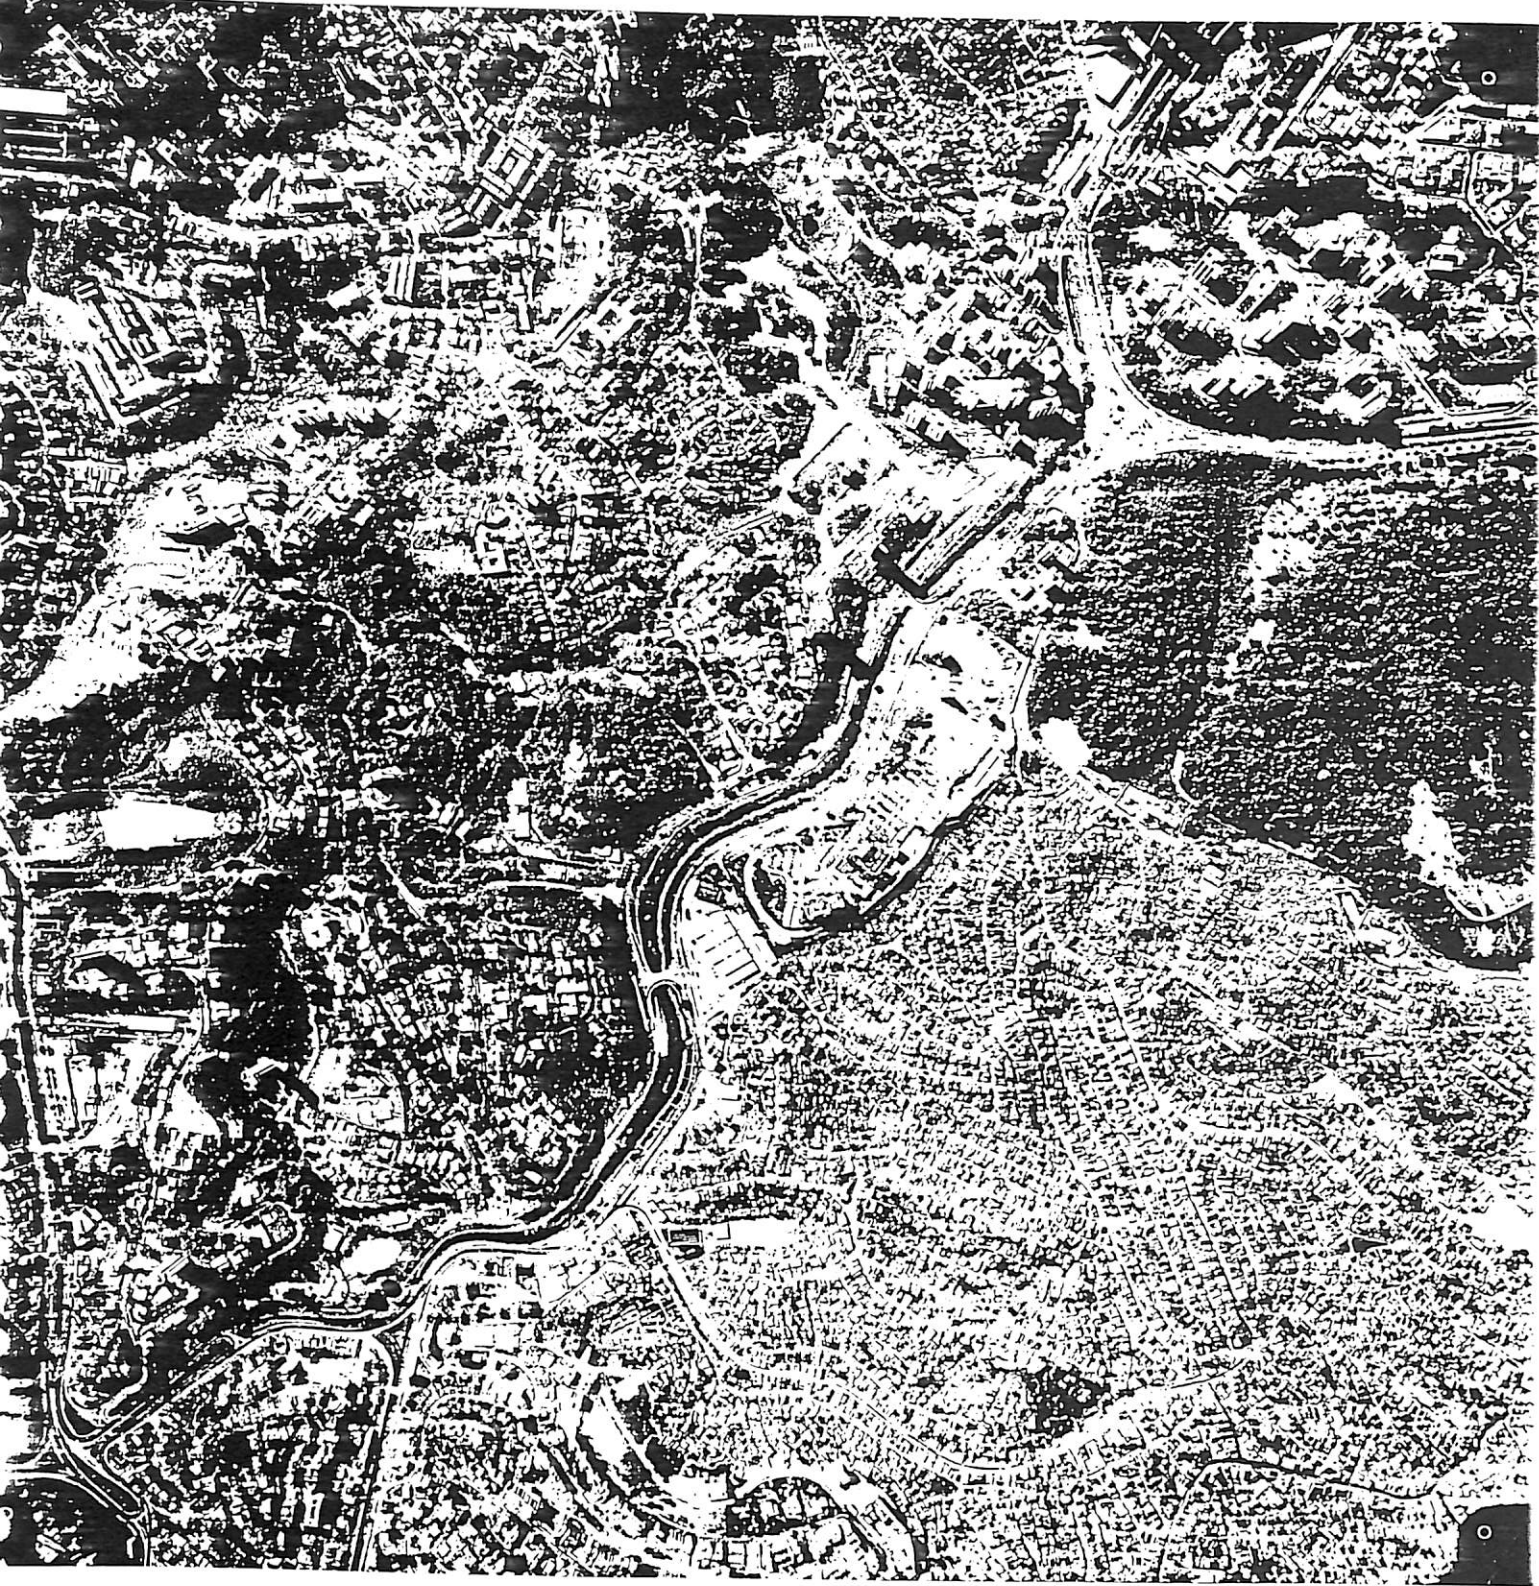
Fóto aérea do bairro de Nordeste de Amaralina- Compartimento sócio ambiental caracterizado pela densidade ocupacional, por populações de baixa renda.

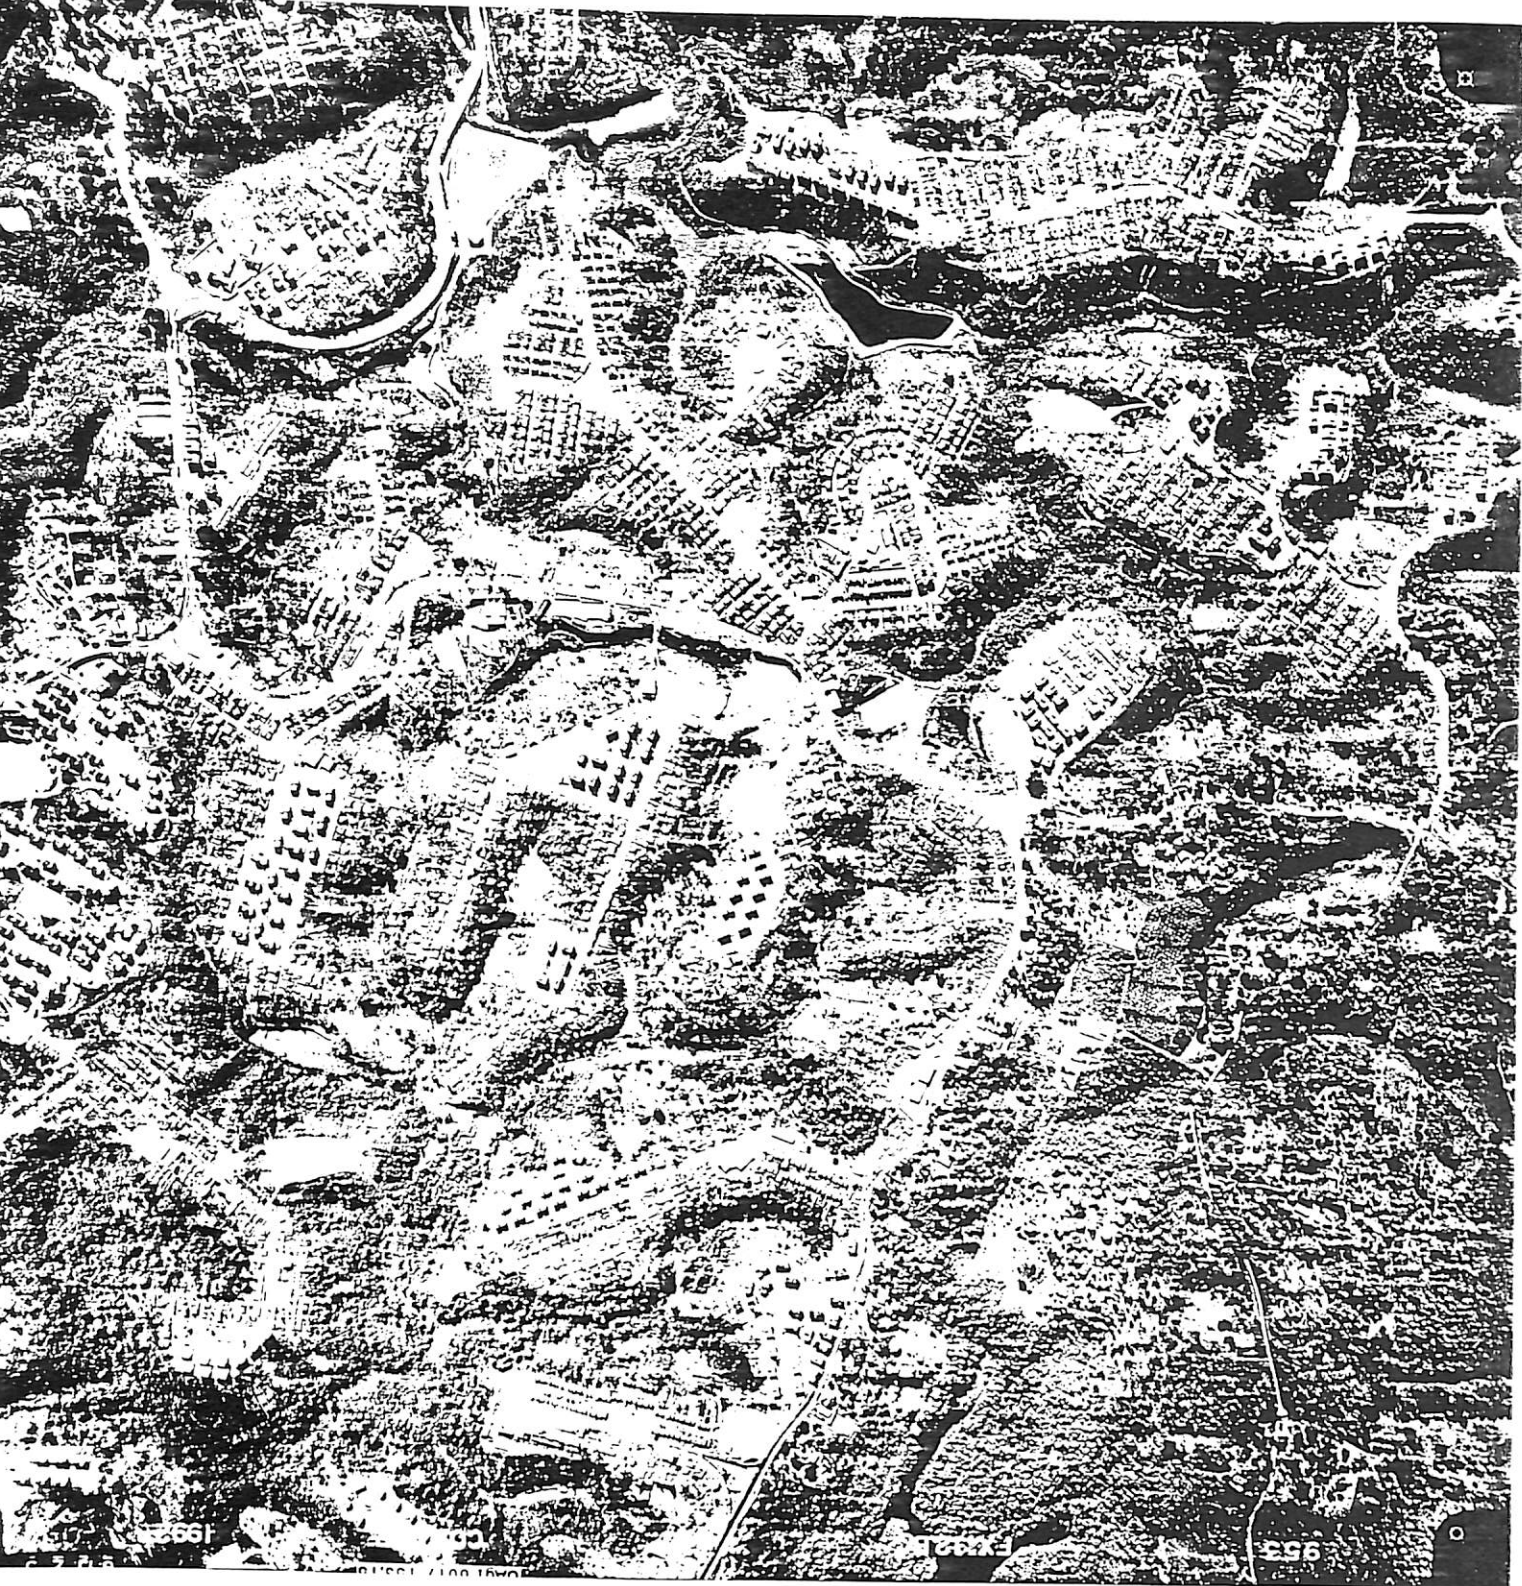
Modelo de ocupação planejada - ocupa-se o platô, deixando as encostas e os vales livres .

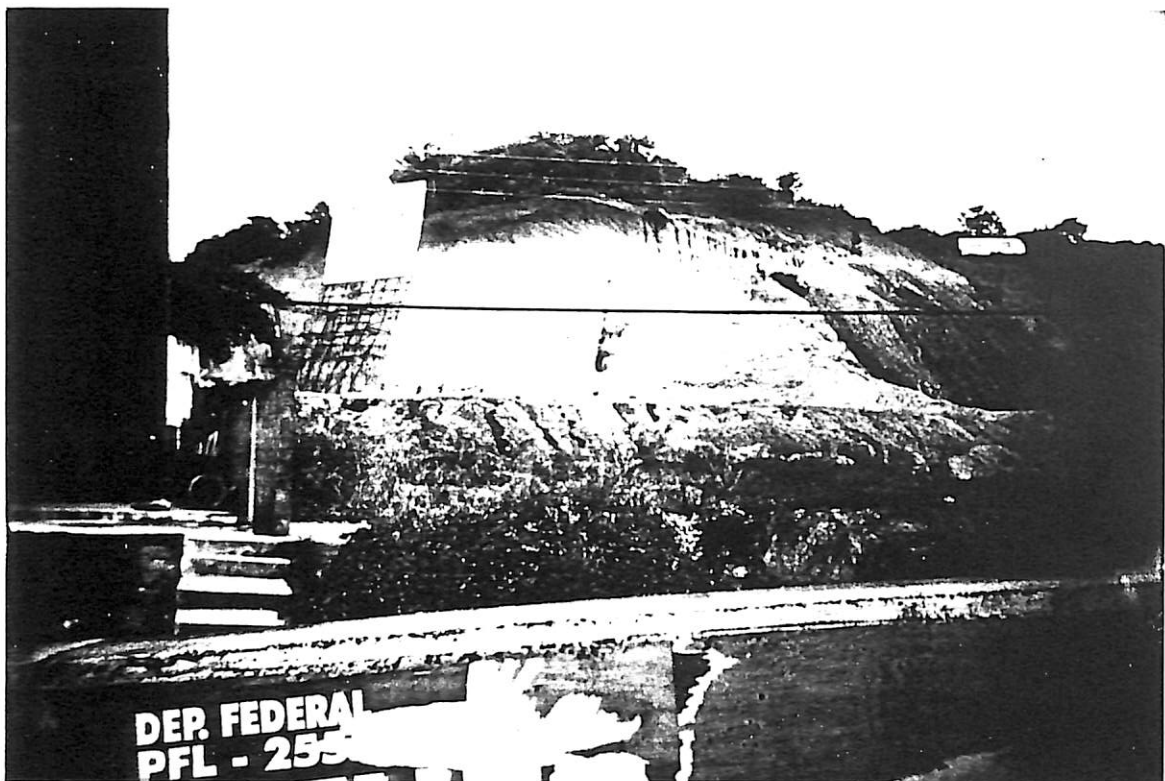
Area degradada por cortes exagerados - Em frente a Rodoviária

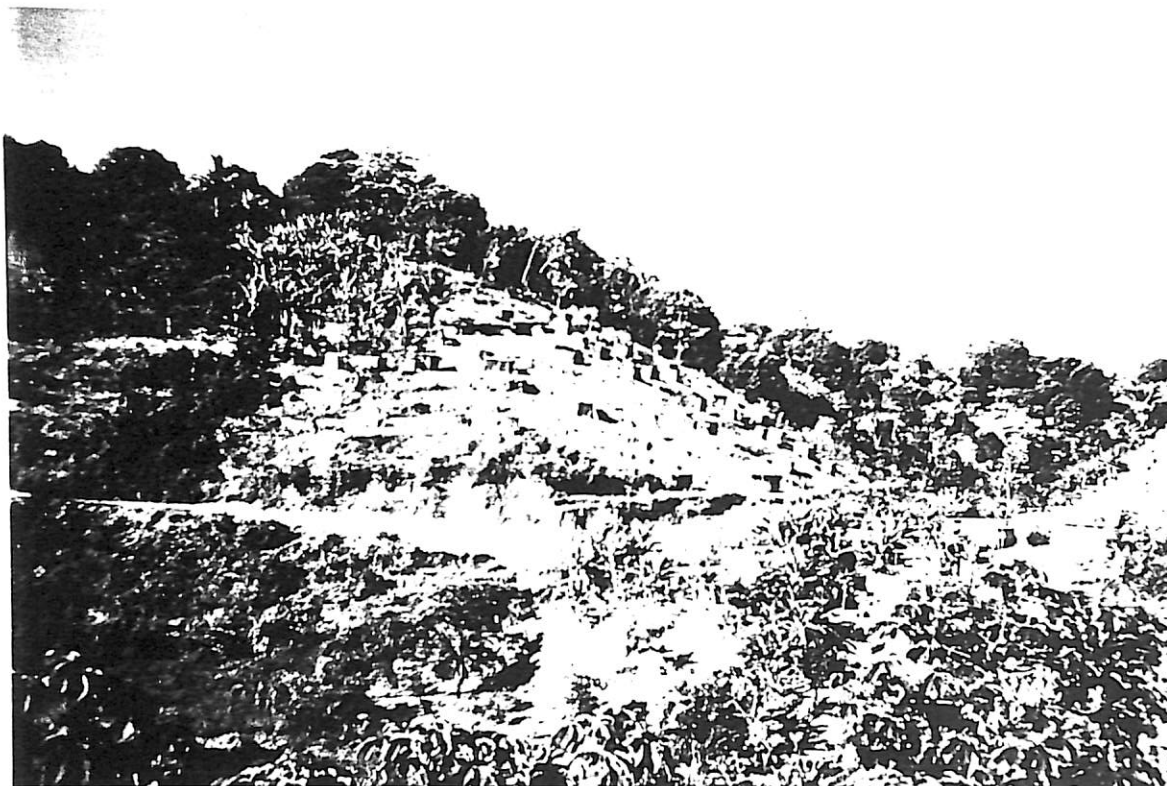
Processo de ocupação- Fase inicial - Via Regional

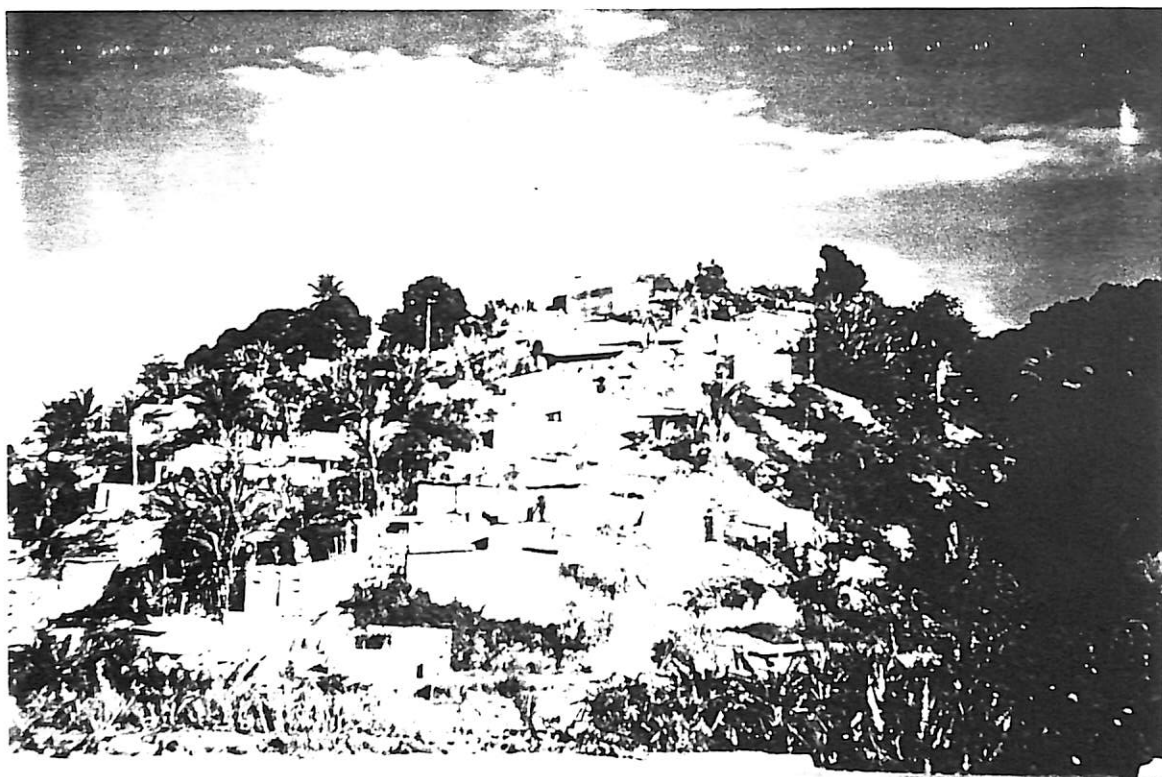
Processo de ocupação se consolidando - Via Regional

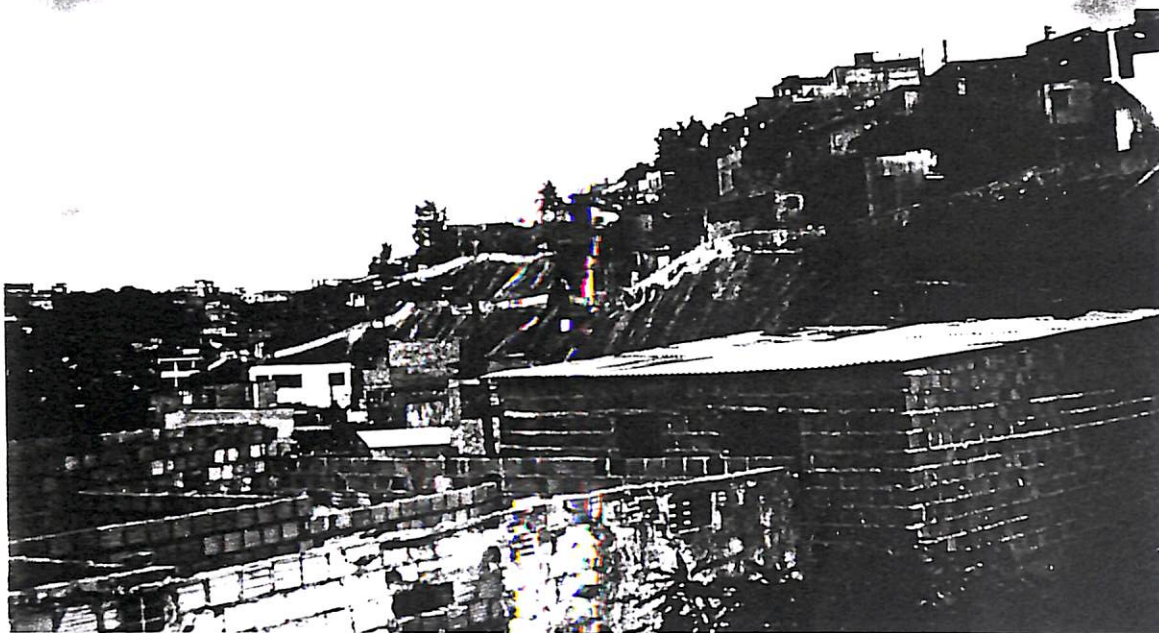
Área degradada com altos investimentos em obras de estabilização de péssimo aspecto visual - Bom Juá

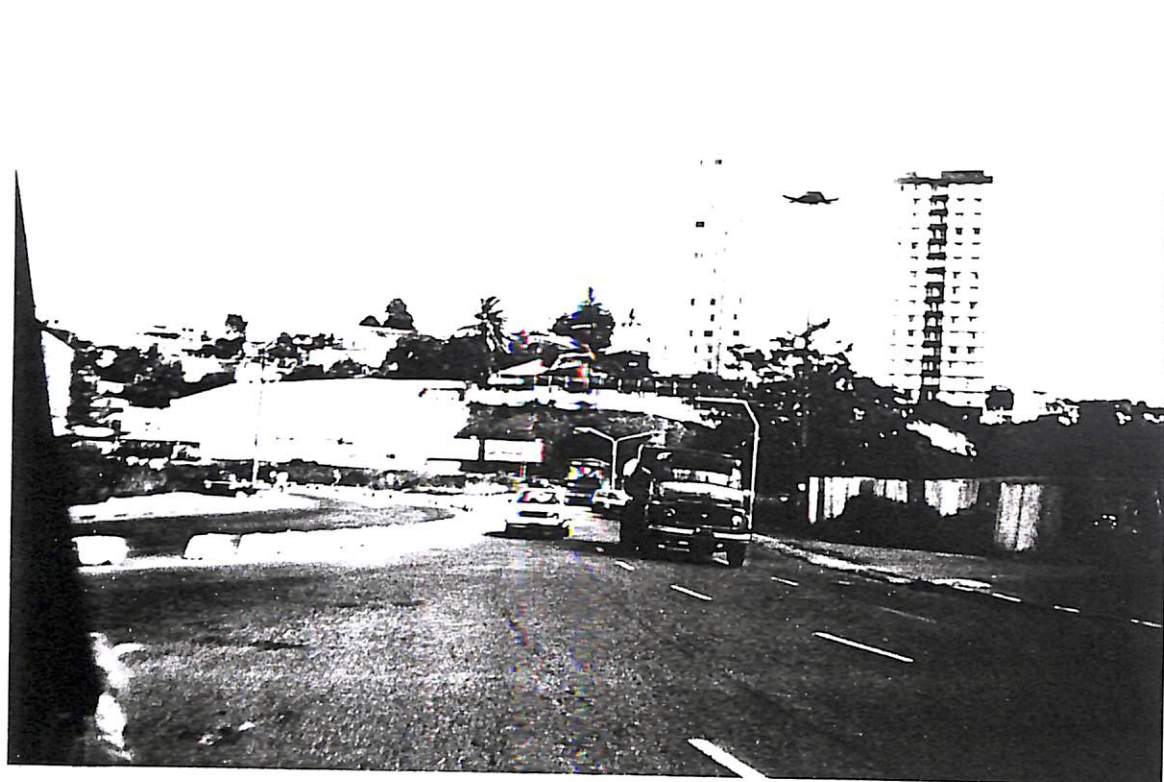
Revestimento de encosta com forte impacto sobre a paisagem natural - Av. Centenário - Rótula dos Barris

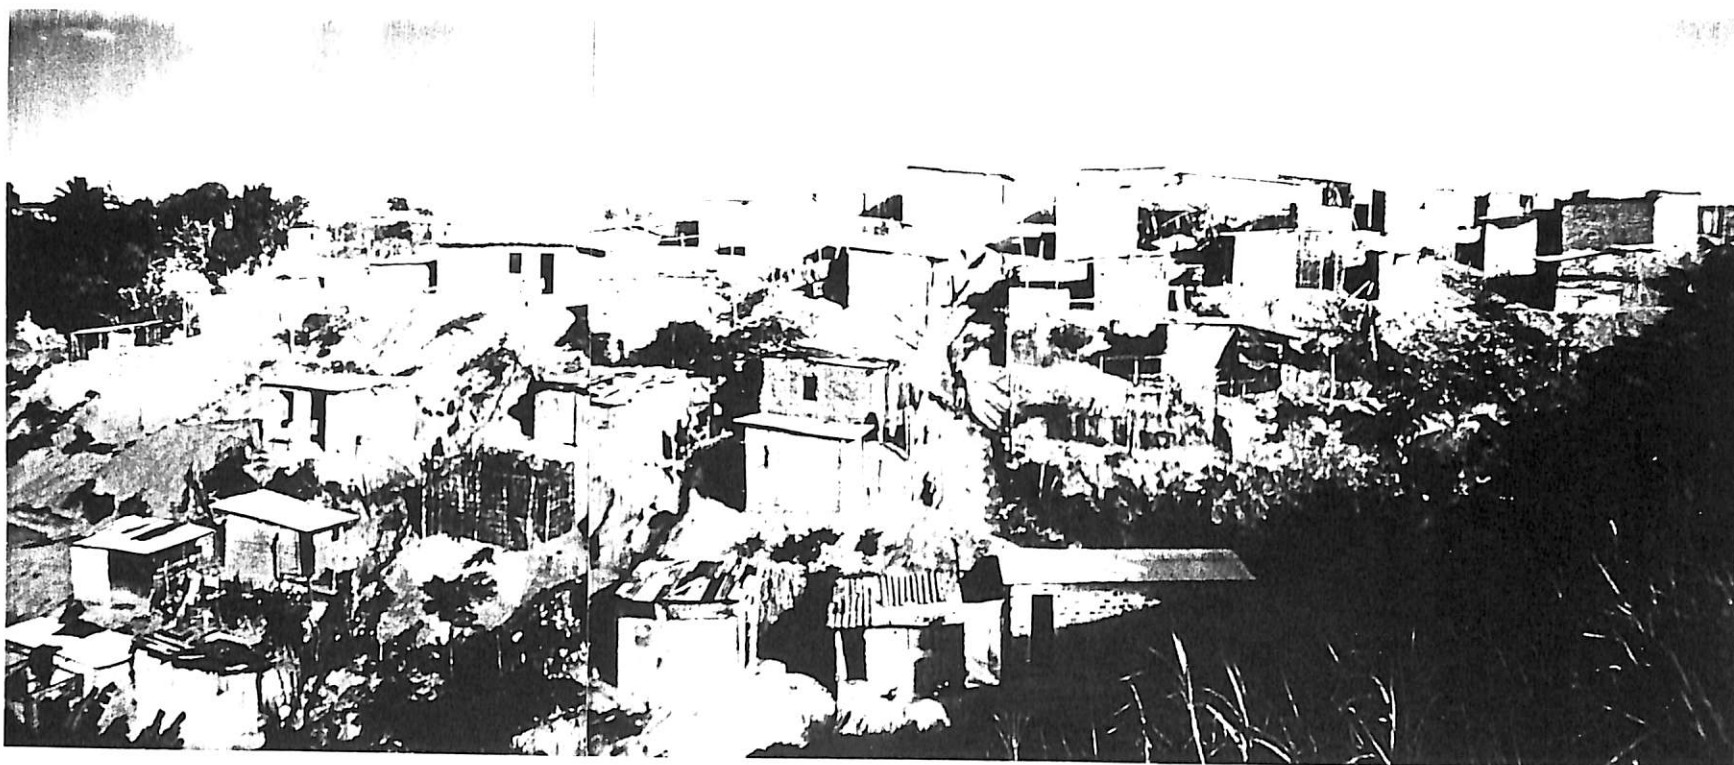
Processo de ocupação desordenado de encosta - Bairro de Pau da Lima
