PREFEITURA MUNICIPAL DE SALVADOR  
FUNDAÇÃO MÁRIO LEAL FERREIRA - FMLF

## **MEMORIAL DESCRITIVO E JUSTIFICATIVA DE PROJETO**

PROJETO DE REQUALIFICAÇÃO URBANA DA GAMBOA DE BAIXO

Salvador  
Março de 2020

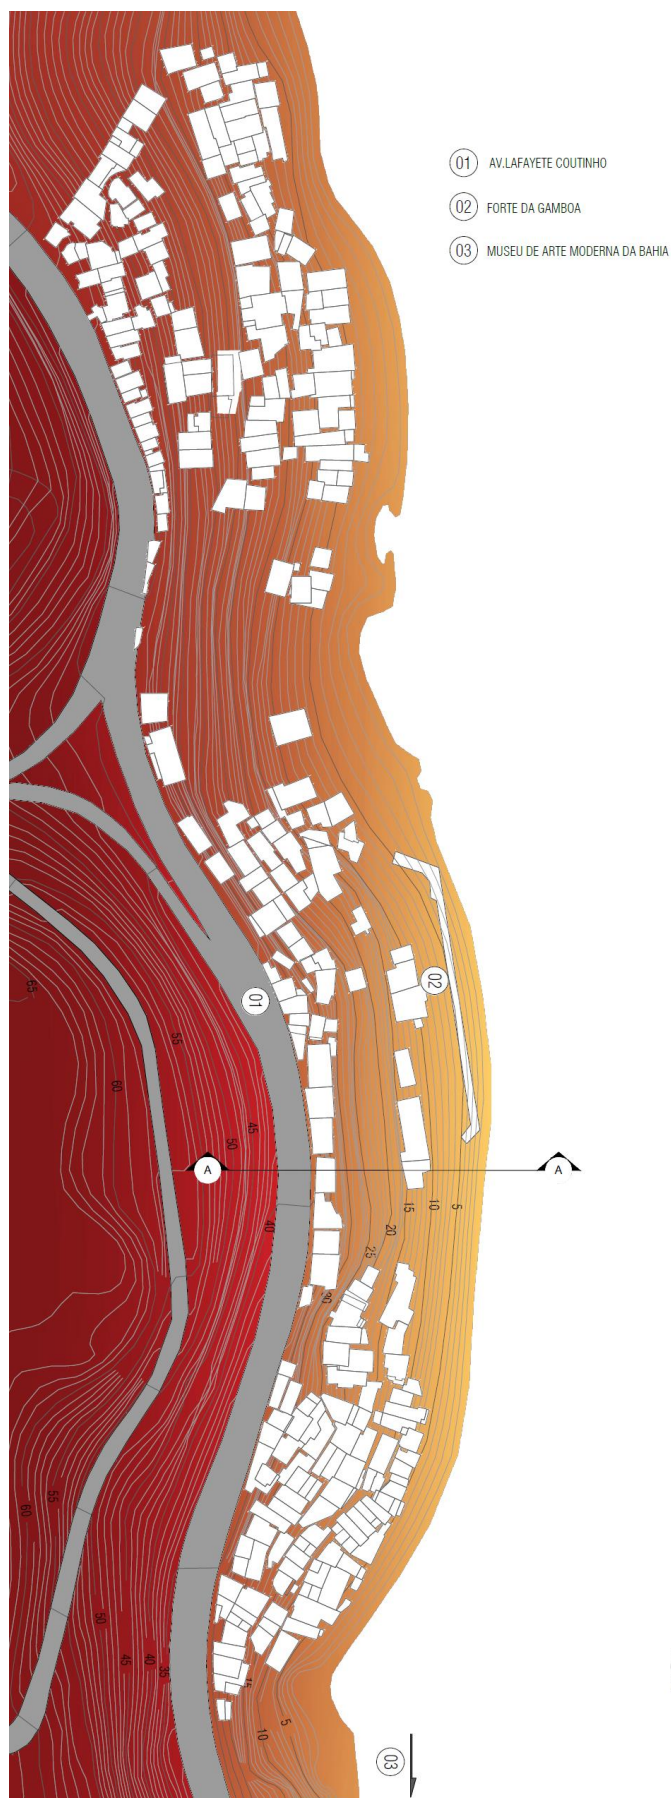
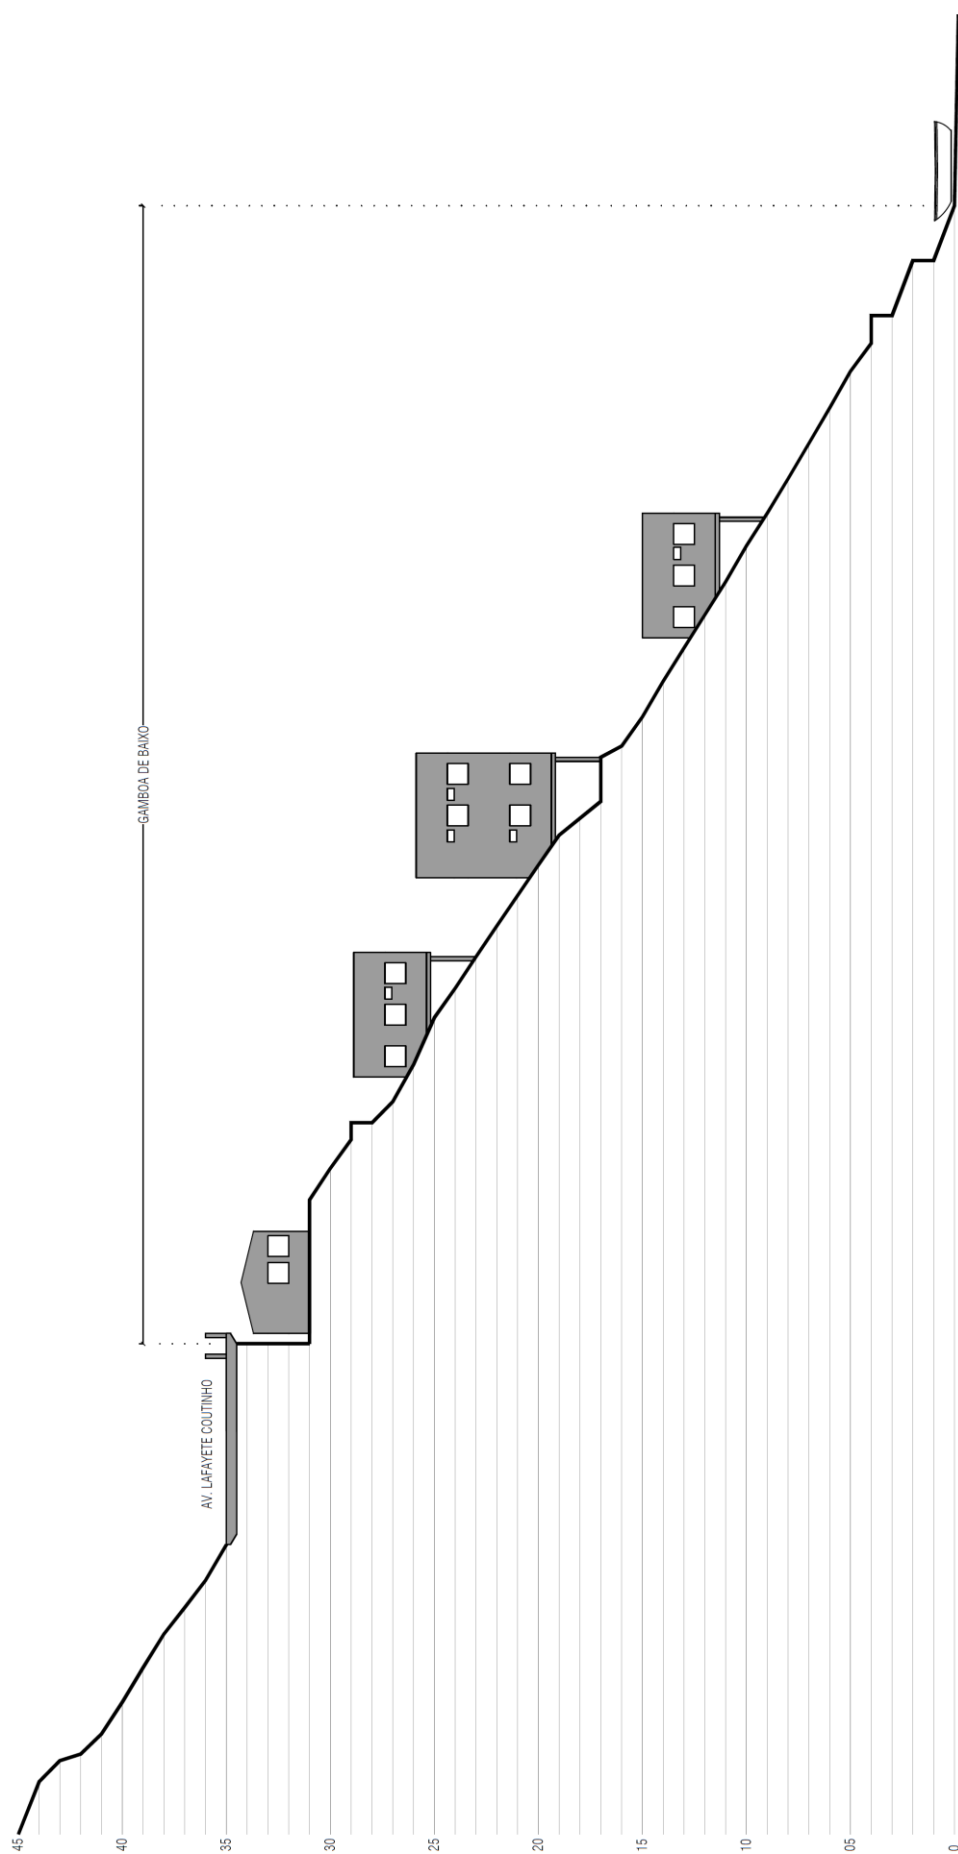
A topografia acentuada da encosta força que a ocupação seja feita com residências elevadas, porém em grande parte as construções estão em situação precária e com baixa aplicação de técnicas construtiva, tendo sua concepção feita com materiais alternativos, reduzindo ainda mais a segurança. Os trajetos possíveis dentro do espaço normalmente estão enclausurados entre essas construções, gerando um espaço insalubre. A pavimentação, os acessos e a infraestrutura de instalações também estão em condições de deterioração avançada.

**Fig. 12** Perfil de Ocupação Genérico

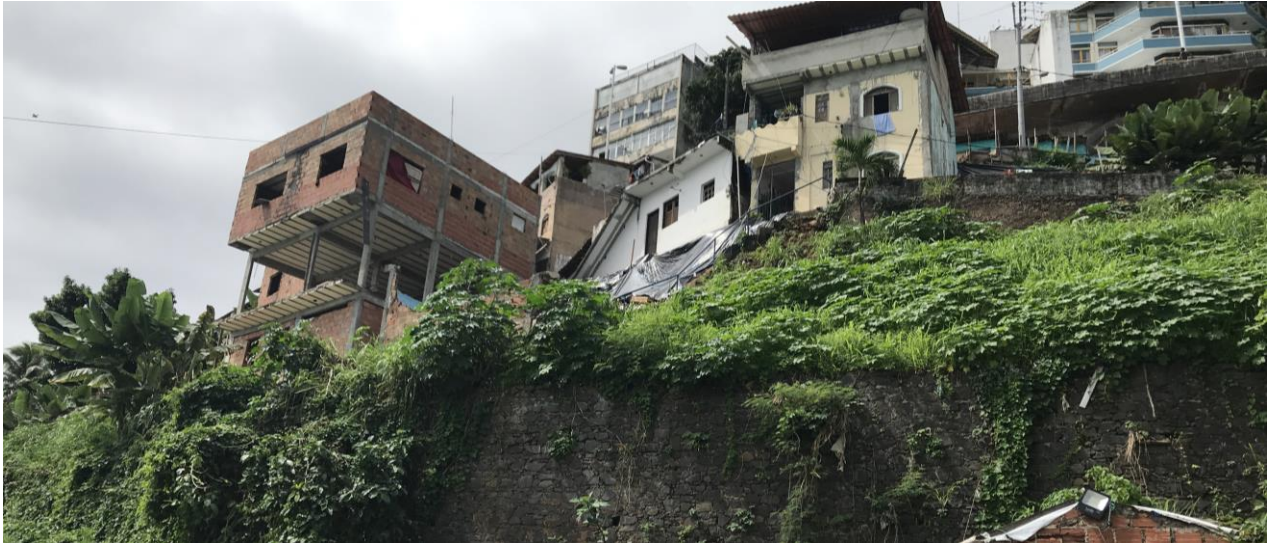
As espécies são ordinárias, em sua maioria frutíferas, como bananeiras, coqueiros além vegetação rasteira, porém também pode-se encontrar algumas espécies lenhosas de maior porte, em sua maioria na região do Forte de São Paulo.

Fig. 13 Vegetação de encosta

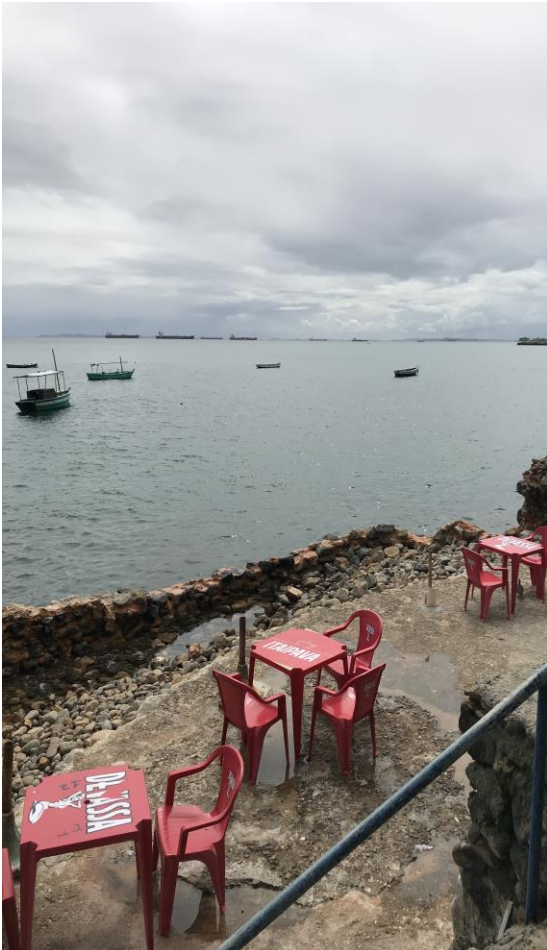
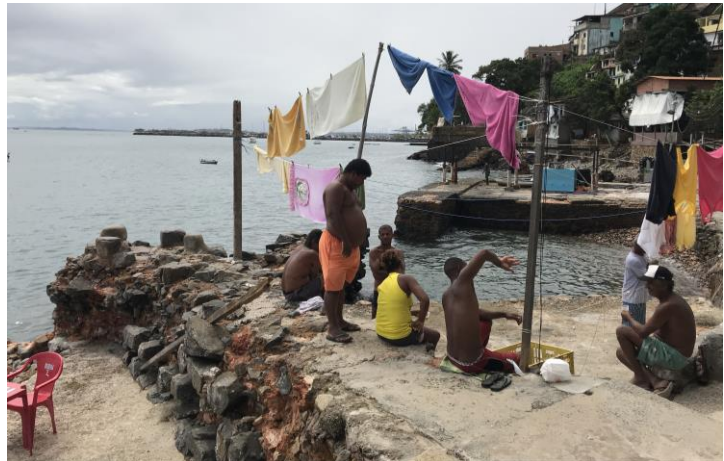
Os terreiros feitos sobre as pedras também se tornam espaços de convivência, gerando uma aglomeração de pessoas.

Fig 18 e 19: Utilização dos espaços criados sobre as rochas
