**Prefeitura Municipal do Salvador**  
**Secretaria Municipal do Planejamento**  
**SEPLAM**

**Projeto:** CAMI - CENTRO ADMINISTRATIVO MUNICIPAL DEZEMBRO/84  
INTEGRADO  
VOLUME XIV - 3 - DIAGNÓSTICO . R. MONTE ALVERNE 27  
R. 3 DE MAIO 8 e 20  
SMEC - SECRETARIA MUNICIPAL DE EDUCAÇÃO E CULTURA

## ÍNDICE

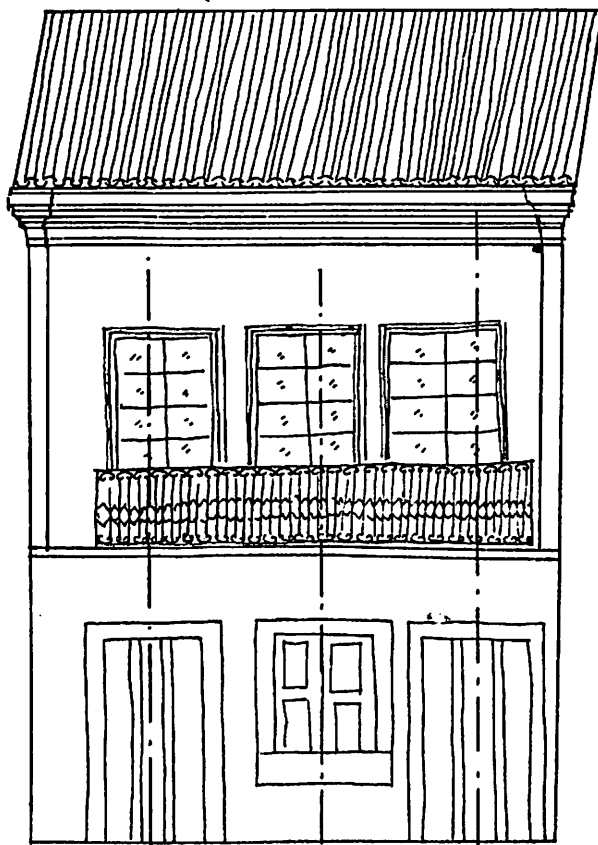
A fachada é estreita com apenas três fenestrações em cada pavimento, e todas em verga reta. Nota-se entretanto que esses vãos não estão sobre o mesmo eixo. ( ver desenho abaixo )

Esta análise nos faz pensar que o pavimento superior foi um acréscimo, e pode ter existido ai muxarabis e por isso não houve preocupação com a coincidência de eixos.

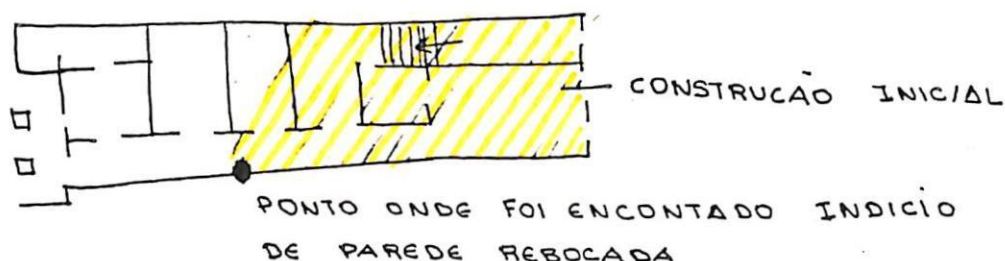
DESENHO-2

A planta possui características muito próprias o que denota ter passado por uma evolução até chegar a forma que possui hoje, ou seja a construção teria sido em duas etapas. Na primeira constrói-se o pavimento terreo até o local onde mostra a prospecção ( ver desenho 2 ) , ou seja sala que poderia ter uso residencial ou não , e mais 3 comod<sup>os</sup>. Logo em seguida foi feito o restante do pavimento terreo e colocado sótão.

Essa hipótese baseia-se no fato de que o recalque que sofre o edifício começa justamente a partir do ponto da ampliação do edifício , o que provavelmente foi feito sobre aterro não tão bem executado quanto a primeira etapa.

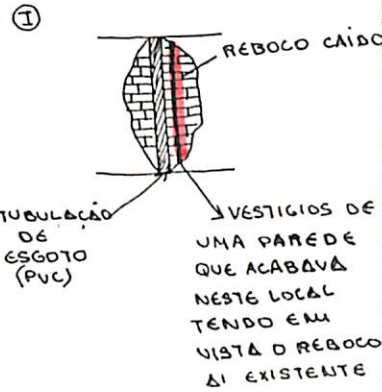
| V CECRE | | | VISTORIA | | IMÓVEL RESIDENCIA |
|---|---|---|---|--|---|
| ALVENARIA | CONSERVADO | | COM FISSURAS NO LADO DAS OMBREIRAS E VERGAS DAS PORTAS DOS QUARTOS DEVIDO RECALQUE DIFERENCIADO/DE ALVENARIA DE TIJOLO | | <p>DETALHES</p> <p>REBOCO CAÍDO</p> <p>TUBULAÇÃO DE ESGOTO (PVC)</p> <p>VESTÍGIOS DE UMA PAREDE QUE ACABAVA NESTE LOCAL TENDO EM VISTA O REBOCO AL EXISTENTE</p> |
| REVESTIMENTO | CONSERVADO | | ARGAMASSA PINTADA, DESPRENDENDO-SE CONFORME ILUSTRAÇÕES AO LADO. ESTA TAMBÉM BASTANTE UMIDO (UMIDADE ASCENDENTE E DESCENDENTE) | | <p>II</p> <p>FISSURA NO LOCAL DO ESTEIO DE MADEIRA QUE SE ENCONTRA APODRECIDO. DAI EM DIANTE A ESTRUTURA ESTA APODRECIDA / EXISTE UM RECALQUE NESTA PAREDE QUE DESCEU CERCA DE 10cm EM RELAÇÃO O OUTRO LADO DA PAREDE</p> |
| PINTURA | CONSERVADO | | BASTANTE GASTA, MANCHADA PELO USO E PELA UMIDADE | | <p>III</p> <p>FISSURA E QUEDA DO REBOCO/ISTO ACONTECEU COM TODAS AS PORTAS DO CORREDOR.</p> <p>PISO CIMENTADO, RACHADO POR CAUSA DO RECALQUE</p> |

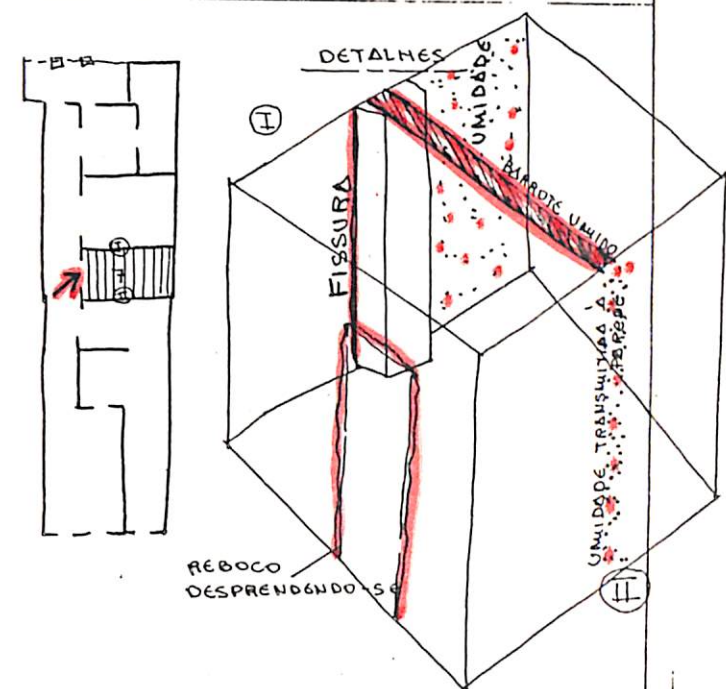
| ESTADO DE CONSERVAÇÃO | | | % | DESCRIÇÃO DO ESTADO FÍSICO | OBSERVAÇÕES |
|---|---|---|---|---|---|
| PISOS | CONSERVADO | | | CIMENTADO BRANCO, EM CONDIÇÕES PRECÁRIAS, GASTO E COM RACHADURAS. | |
| COBERTURA | CONSERVADO | | | FORTE VAZAMENTO DO TELHADO ESCORRE PELAS PAREDES DO QUARTO TENDO APODRECIDO UM DOS BARRILES (COMPLETAMENTE, VER ESQUEMA) | |

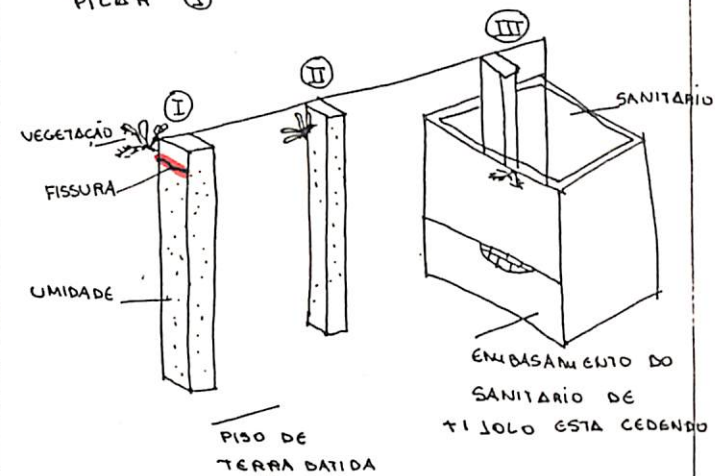
Além da parede descrita acima, os pilares de sustentação ( ver figura 2 ), também apresentam fissuras provavelmente devido a mesma causa, o recalque.

| V CECRE<br>SALVADOR, BA. 1984. | | | VISTORIA<br>CÔMODO INSPECIONADO: VARANDA (TERREO) Nº 12 | | IMÓVEL: RESIDÊNCIA<br>LOCALIZAÇÃO: RUA MONTE ALVERNE Nº 27<br>CIDADE: SALVADOR | |
|---|---|---|---|--|---|---|
| ALVENARIA | CONSERVADO | | | | PILARES DE TILOLO, BASTANTE UMIDOS, UM DELES ENCONTRA-SE FISSURADO. | <p>PILAR ①</p> |

A fundação dos pilares também devem ser verificadas , a fim de constatar a causa da fissura em sua parte superior.

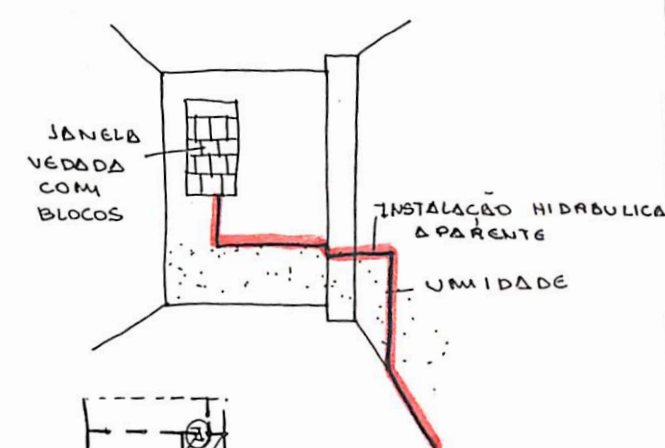
| ESTADO DE CONSERVAÇÃO | | % | DESCRIÇÃO DO ESTADO FÍSICO | OBSERVAÇÕES |
|---|---|---|---|---|
| PISOS | CONSERVADO | | DE LADRILHO HIDRAULICO / COLOCADO SOB RGO TABOADO | <p>DETALHE ①</p> <p>JANELA VEDADA COM BLOCOS</p> <p>INSTALAÇÃO HIDRÁULICA APARENTE</p> <p>UMIDADE</p> |

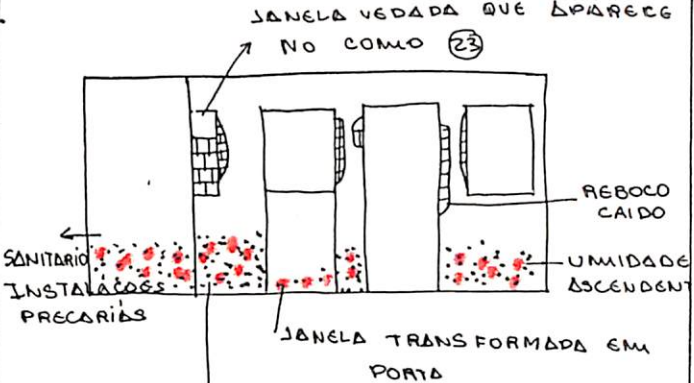
| V CECRE<br>SALVADOR, BA. 1984. | | | VISTORIA<br>SANITÁRIO → 25<br>CÔMODO INSPECIONADO: VARANDA (1º PAV) Nº 24 | | IMÓVEL: RESIDENCIA<br>LOCALIZAÇÃO: RUA MONTE ALUGRE Nº 27<br>CIDADE: SALVADOR - BA | |
|---|---|---|---|---|---|--|
| REVESTIMENTO | CONSERVADO | | | DE ARGAMASSA UNIDO E COM REBOCO DESPRENDENDO-SE EM ALGUNS TRECHOS (VER OBSERVAÇÕES) | | |

ESSA UMIDADE É PROVOCADA PELAS ÁGUAS DO TELHADO QUE NÃO TENDO CALHA CAEM DIRETAMENTE SOBRE A LAJE, PROVOCANDO INFILTRAÇÕES NA LAJE QUE A TRANSMITE À PAREDE

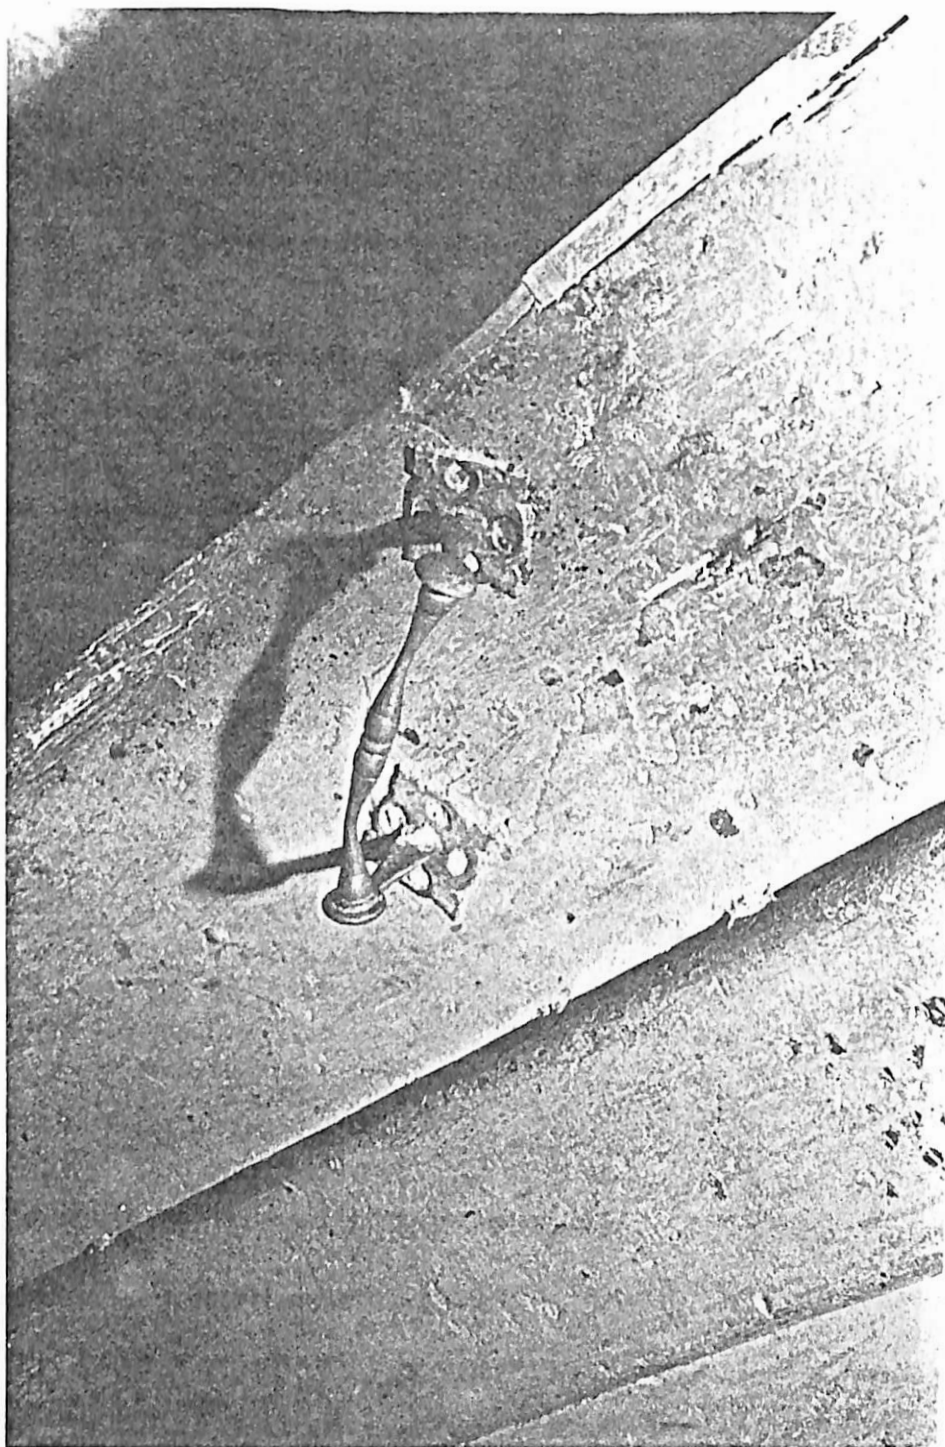
MONTA ALVERNE Nº 27  
TÉRREO

- DETALHE DO PUXADOR DA PORTA QUE DÁ ACESSO  
DO PRIMEIRO PAVIMENTO
- ELEMENTO ORIGINAL QUE AINDA SE CONSERVA

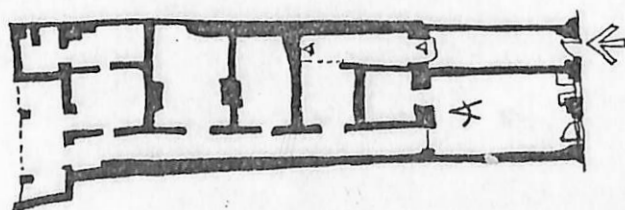
MONTE ALVERNE Nº 27  
TÉRREO

- VISTA INTERNA DA PORTA E JANELA DO SALÃO NOBRE DO PAVIMENTO TERREO
- OBSERVAR A CONVERSA-DEIRA E FORRO EM CAIXOTÃO.
- UMIDADE DESCENDENTE PROVOCADA POR VAZAMENTO DO TELHADO
- PISO EM LADRILHO HIDRÁULICO.

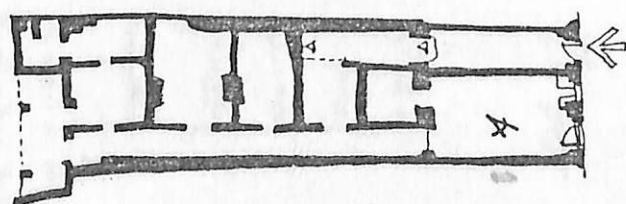
MONTE ALVERNE Nº 27  
TÉRREO

- VISTA INTERNA DA PORTA DE ACESSO AO PAVIMENTO TERREO
- NOTAR FORTE UMIDADE DESCENDENTE QUE PROVOCA DESPRENDIMENTO DO REBOCO.

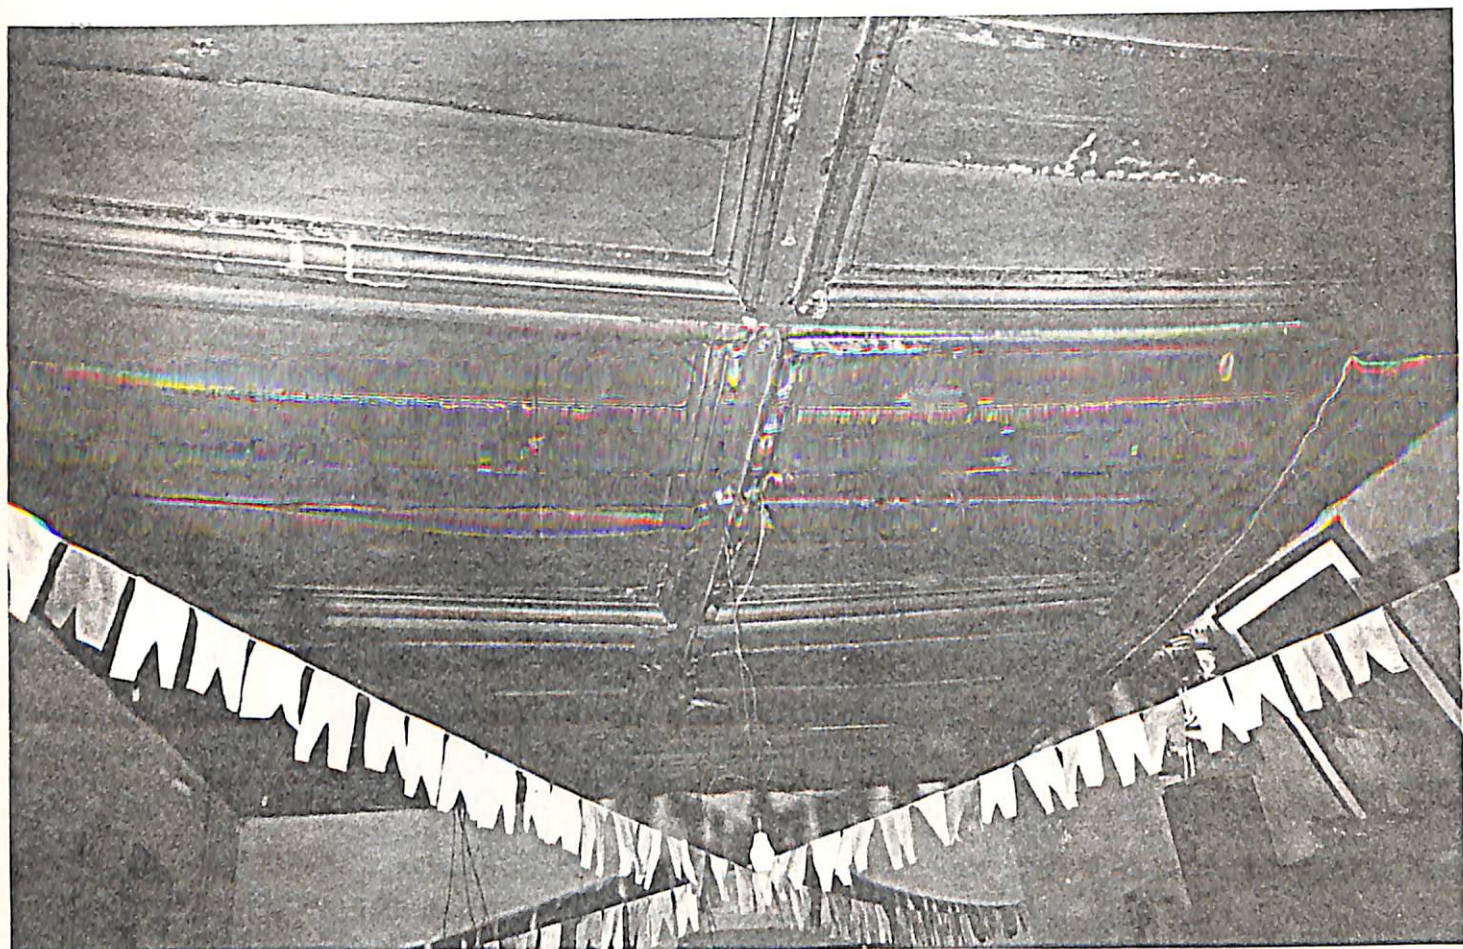
MONTA ALVERNE Nº 27  
TÉRREO

- DETALHE DO FÔRÃO EM CAIXOTÕES

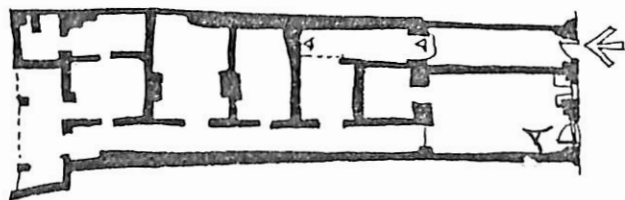
MONTE ALVERNE Nº 27  
TÉRREO

- DETALHE DA FOTO ANTERIOR

- DESPRENDIMENTO DO REBOCO PROVOCADO POR UMIDADE DESCENDENTE CAUSADA PELA ÁGUA DA CHUVA QUE ESCORRE DIRETAMENTE SOBRE A PAREDE, DEVIDO A QUEBRA DA CALHA COLETORA DE ÁGUAS. (VER FOTO DA FACHADA)

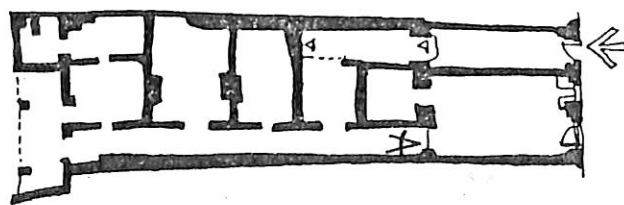
MONTE ALVERNE Nº 27  
TÉRREO

- VISTA DO CORREDOR
- PISO CIMENTADO, RACHADO PRINCIPALMENTE NO FINAL DO CORREDOR ONDE SE ENCONTRA DESNIVELADO DEVIDO A RECALQUE DIFERENCIADO
- TODAS AS OMBREIRAS E VERGAS DE PORTAS ESTÃO SE DESPRENDENDO DA PAREDE DEVIDO O RECALQUE

- BARROTAMENTO DAS - TANTE UMIDO E ATACA DO POR INSETOS.
- INSTALAÇÃO ELETRICA IMPROVISADA

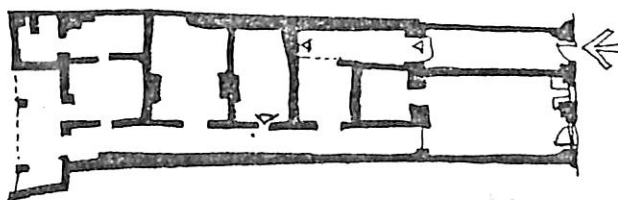
MONTE ALVERNE Nº 27  
TÉRREO

- VISTA DO QUARTO ⑦
- PAREDES UMIDAS, FORRO INPROVISADO DE PLACAS DE COMPENSADO, QUE SE ENCONTRA BASTANTE ÚMIDO E APODRECIDO

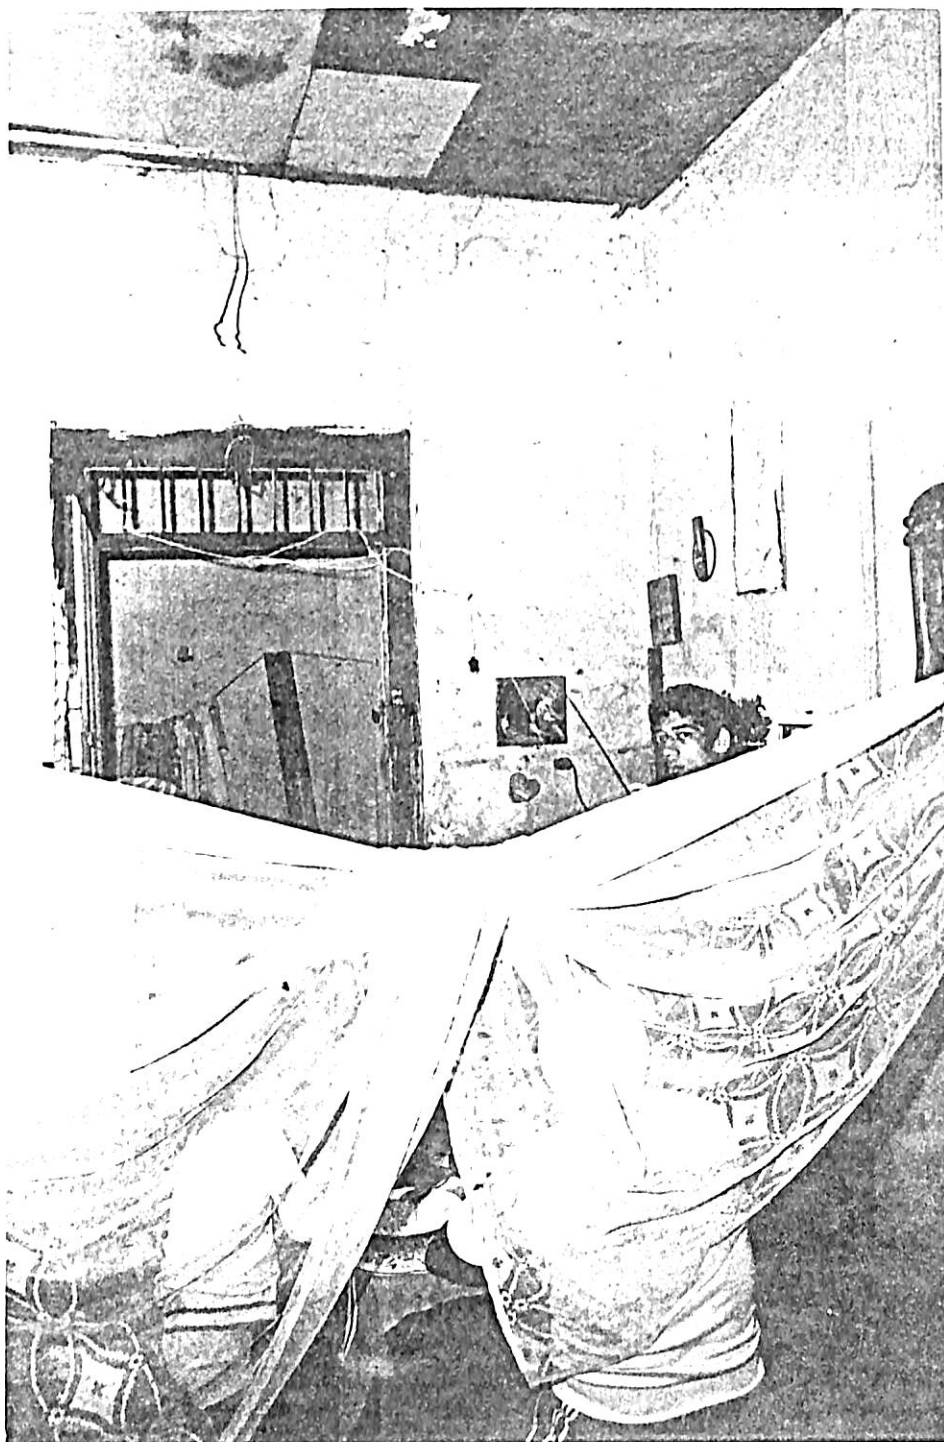
Monte Alverne N° 27  
TÉRREO

- VISTA DO QUARTO ⑦

- OBSERVAR O TIPO DE BANDEIRA QUE SE REPETE EM TODOS OS OUTROS COMODOS.

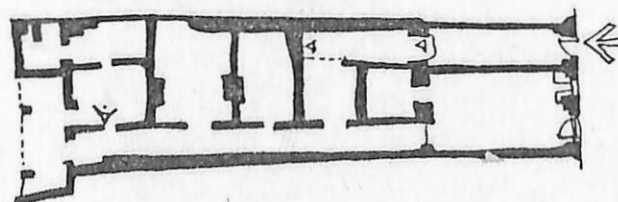
Monte Alverne N° 27  
TÉRREO

- VISTA DO COMODO ⑨
- UMIDADE ASCENDENTE E DESCENDENTE
- RACHADURAS AO REDOR DO VÃO DA PORTA, AS QUAIS SE AGRUAM A CADA DIA
- PISO CIMENTADO, RACHADO DEVIDO RECALQUE DIFERENCIADO

- OMBRINAS E VERGA TOTALMENTE APODRECIDOS.

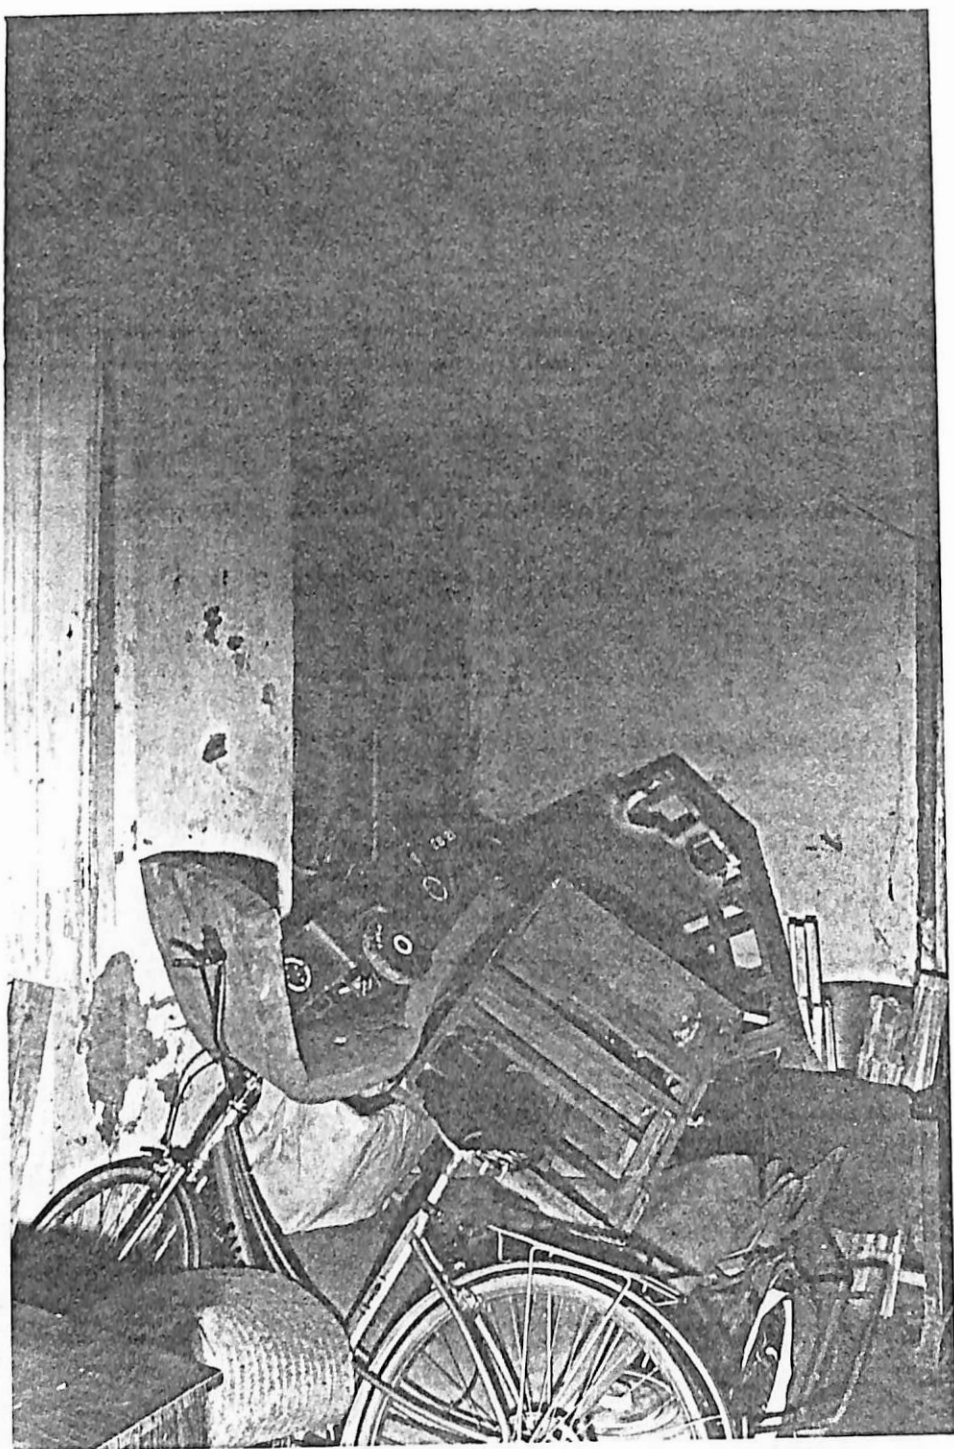
MONTA ALVERNE Nº 27  
TÉRREO

- VISTA DO COMODO ⑨
- FECHAMENTO DE UM VÃO DE JANELA

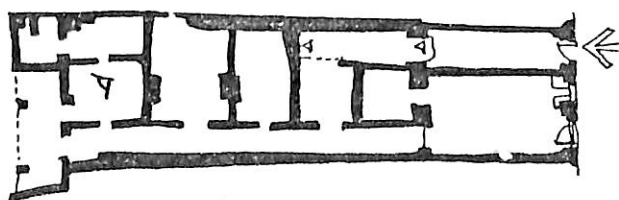
MONTA ALVERNE Nº 27  
TÉRREO

- VISTA DO COMODO ⑨
- UMIDADE DESCENDENTE QUE PROVOCA APODRECIMENTO DA MADEIRA
- FORRO IMPROVISADO COM PLACAS DE COMPENSADO, TAMBÉM EM ESTADO PRECÁRIO

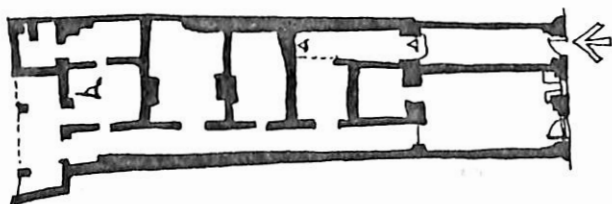
Monte Alverne N° 27  
TÉRREO

- DETALHE DA ESTRUTURA E FORRO DA SALA (9)
- FORTE UMIDADE DESCENDENTE PROVOCA ARRUINAMENTO DA MADEIRA
- IMPROVISACÃO DA INSTALAÇÃO ELÉTRICA
- DESPRENDIMENTO DO REBOCO DEVIDO UMIDADE

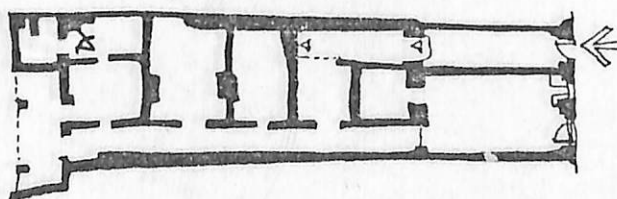
MONTE ALVERNE Nº 27  
TÉRREO

- VISTA DO CONUDO (10)
- FORTE UMIDADE PROVOCA QUEDA DO REBOCO E ARRUINAMENTO DA MADEIRA
- INSTALAÇÃO HIDRULICA EM TUBOS DE COBRE
- VER-SE AO FUNDO O SANITARIO

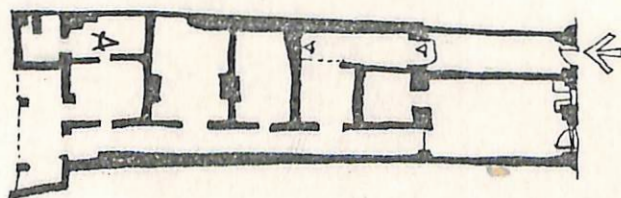
MONTA ALVERNE Nº 27  
TÉRREO

- VISTA DO SANITÁRIO
- INSTALAÇÕES IMPROVISADAS
- PISO CIMENTADO, COM GRANDES RACHADURAS DEVIDO RECALQUE DIFERENCIADO.

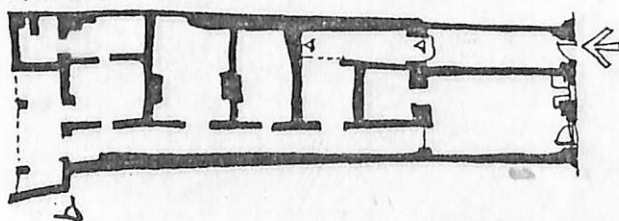
MONTE ALVERNE N° 27  
TÉRREO

- VISTA DOS PILARES DE SUSTENTAÇÃO DA VARANDA
- OBSERVAR FISSURA DA PARTE SUPERIOR DO PILAR PROVOCADO POR RECALQUE DIFERENCIADO
- NOTAR O ESTADO DE ABANDONO COM VEGETAÇÃO NASCENDO PELA PAREDE

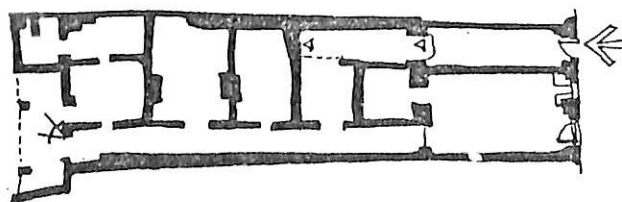
Monte Alverne N° 27  
TÉRREO

- DETALHE DO PILAR
- BASTANTE UMIDO COM VEGETAÇÃO FLORESCENDO
- DESPRENDIMENTO DO REBOCO

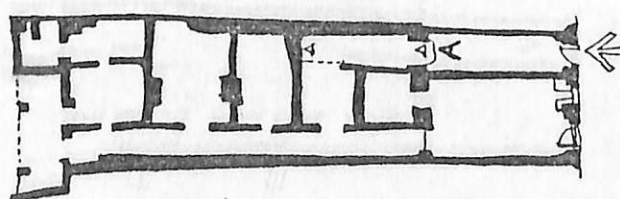
MONTE ALVERNE Nº 27  
TÉRREO

- VISTA INTERNA DA PORTA DE ACESSO AO 1º PAV.
- UMIDADE ASCENDENTE E DESCENDENTE

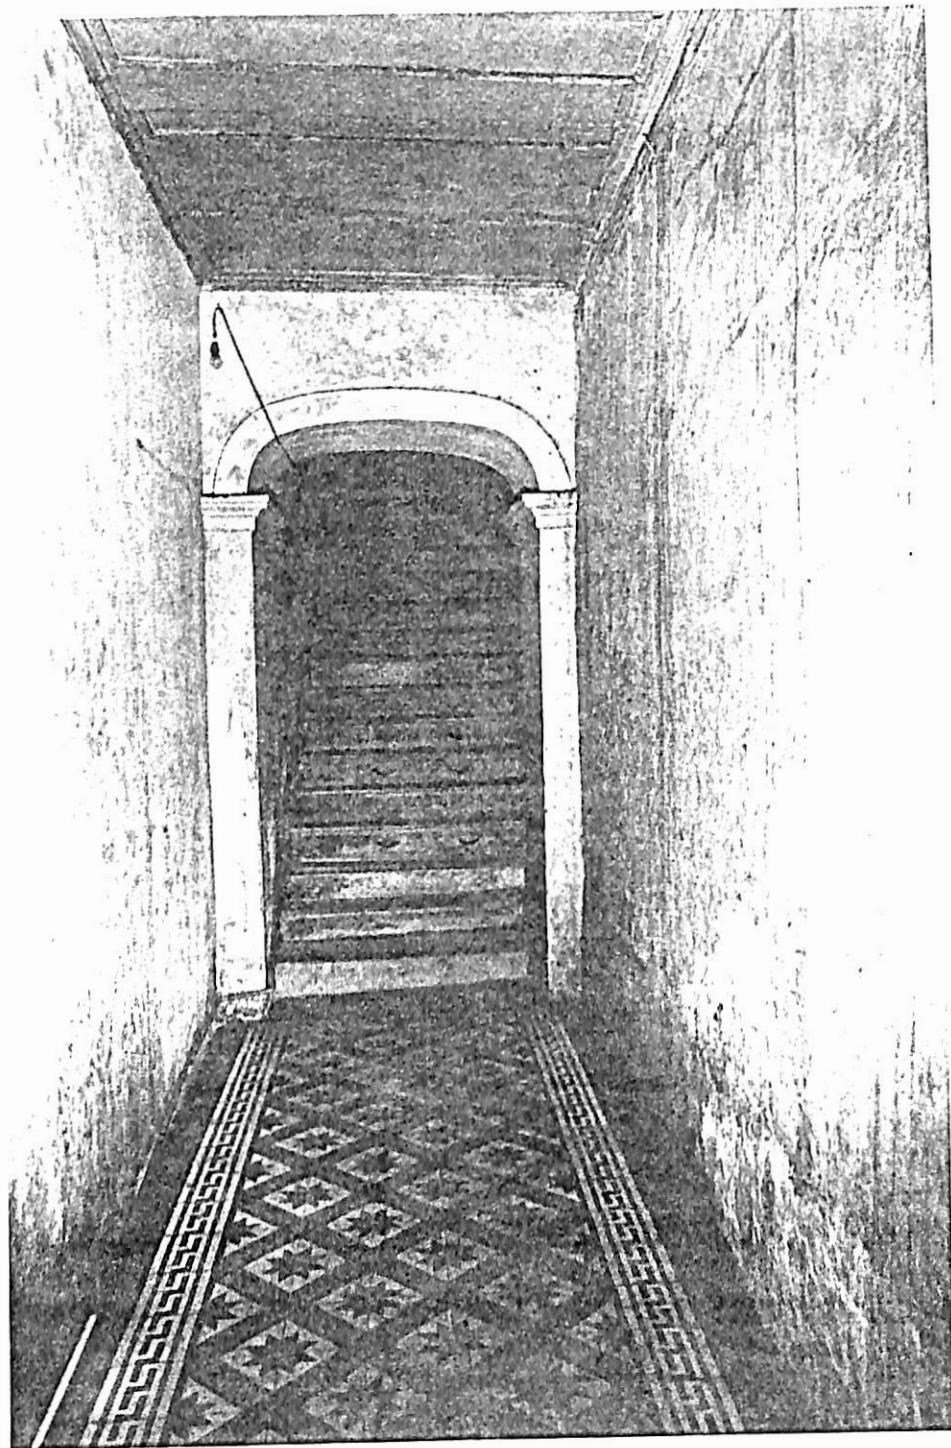
MONTA ALVERNE Nº 27  
TÉRREO

- VISTA DO ARCO QUE DÁ ACESSO À ESCADA QUE CONDUZ AO 3º PAVIMENTO
- OBSERVAR À ESQUERDA MARCOS DA EXISTÊNCIA DE UMA PORTA
- FORRO EM SAIA E CAMISA, PISO EM LADRILHO

- UNIDADES DESCENDENTES E ASCENDENTES

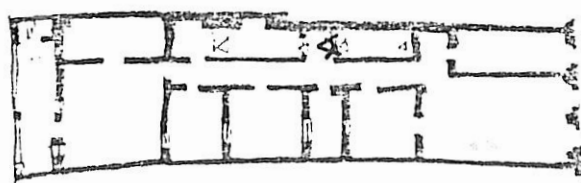
MONTE ALVERNE N° 27  
1º PAVIMENTO

- VISTA DA ESCADA QUE DA ACESSO AO 1º PAVIMENTO, EM UM BAIXO HALL DE ENTRADA
- UMIDADE DESCENDENTE PROVOCADA POR ÁGUA DO TELHADO

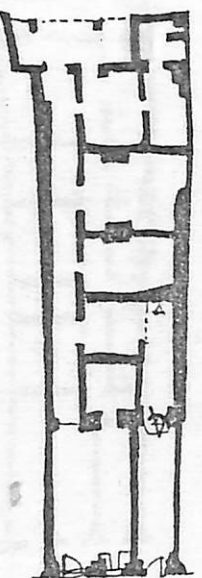
MONTE AVERNE N.º 27  
TÉRREO

- VISTA DA ESCADA QUE DA ACESSO AO 2º PAVIMENTO, E DO FUNDO ESCADA QUE DA ACESSO AO SOTÃO (TELHADO DESTRÓ)
- FORRO EM MUITA JUNTAS (AS JUNTAS JA NÃO MAIS EXISTEM)
- CORRIMÃO BASTANTE EXTENDIDO
- ESCADA EM ESTADO RUIM, COM MEDIDA DEGRADA POR CUPIM.

- UMIDADE DESCENDENTE PROVOCADA POR GUA DO TELHADO.

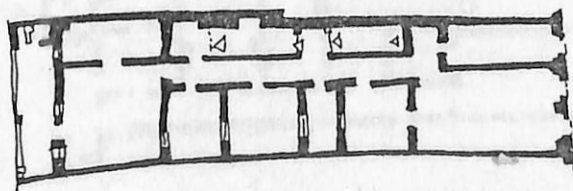
MONTE ALVERNE N° 27  
1º PAVIMENTO

A calha de recolhimento em ambas as fachadas encontra-se quebrada o que agrava ainda mais a situação das paredes externas que dessa forma ficam expostas a vazamentos direto das águas.

- VISTA EXTERNA DAS JANELAS RASGADAS, COM GUARDA CORPO SACADO EM GRADIL DE FERRO
- OBSERVA-SE A PAREDE TOTALMENTE ÚMIDA DEVIDO VAZAMENTO DO TELHADO, ONDE A CALHA DE RECOLHIMENTO DAS ÁGUAS ENCONTRA-SE QUEBRADA, AGRAVANDO AINDA MAIS A SITUAÇÃO
- PARTE DA FOLHA CLARA DA JANELA À DIREITA JÁ NÃO EXISTE MAIS, E OS VIDROS ESTÃO QUEBRADOS

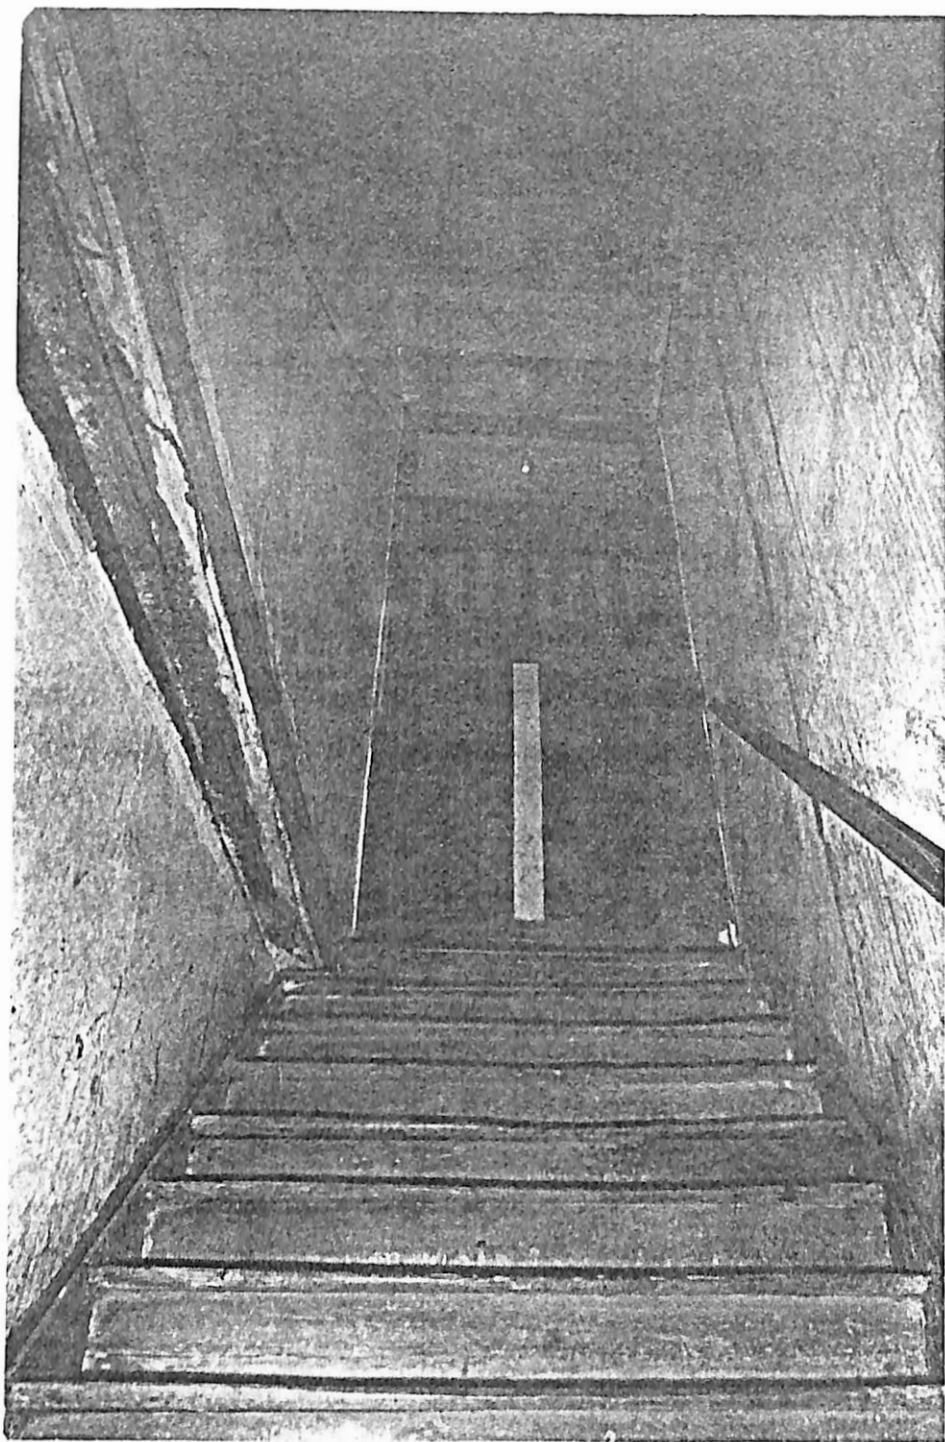
MONTE ALVERNE Nº 27  
TÉRREO

- VISTA DA ESCADA QUE DO ACESSO AO 1º PAVIMENTO COM A PORTA FECHADA
- OBSERVAR TUBULAÇÃO DE ÁGUA AO LADO DA ESCADA.

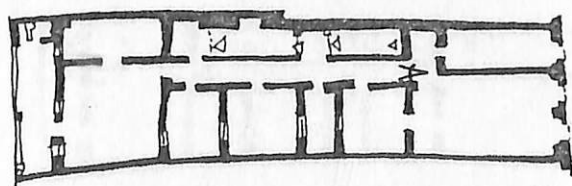
MONTE ALVERNE N° 27  
1º PAVIMENTO

- CIRCULAÇÃO, VENDO-SE  
DO FUNDO A VARANDA
- FORRO BASTANTE ESTRAN-  
GADO
- INSTALAÇÃO ELÉTRICA  
APARENTE EM ESTADO  
BASTANTE PRECÁRIO DE  
FUNCIONAMENTO

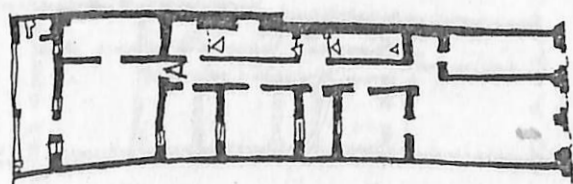
MONTE ALVERNE N°27  
1º PAVIMENTO

- VISTA DA CIRCULAÇÃO DEIXANDO VER AS PORTAS DOS QUARTOS
- FORRO COM MATA JUNTA BASTANTE UMIDO

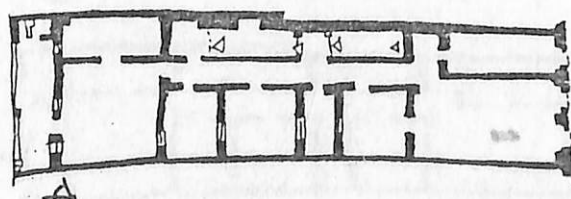
MONTE ALVERNE Nº 27  
1º PAVIMENTO

- VISTA DA VARANDA, (FOTO TIRADA DO PRÉDIO VIZINHO)
- NOTAR O ESTADO PRECÁRIO DA COBERTURA, COM TELHAS QUEBRADAS

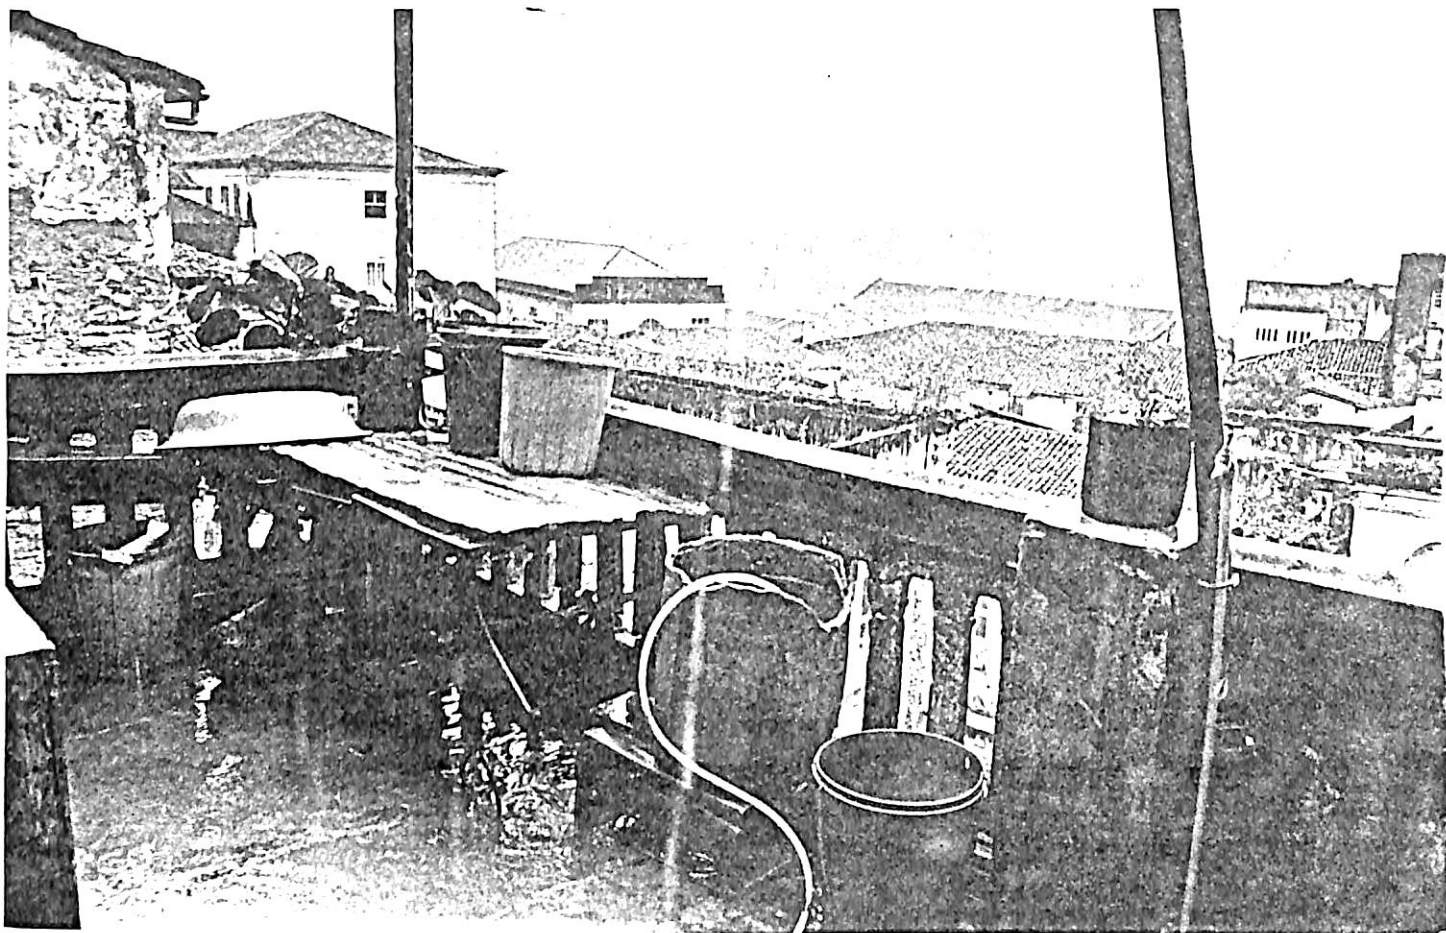
MONTE ALVERNE N° 57  
1º PAVIMENTO

-VISTA DA VARANDA DOS FUNDOS QUE SE AVE DE ARGA  
DE SERVIÇO COLETIVA

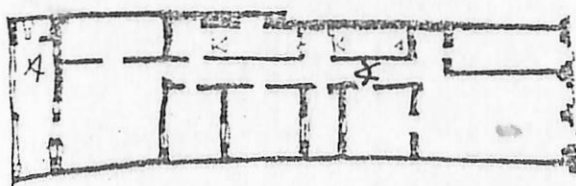
MONTE ALVERNE N° 27  
1º PAVIMENTO

- VISTA DA CLAREIRA (HOJE VEDADA COM MADEIRA) QUE ILUMINA A CIRCULAÇÃO DO 2º PAVIMENTO.
- UMIDADE DESCENDENTE PROVOCADA POR DUA DO TELHADO

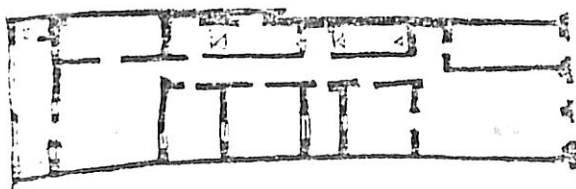
MONTE ALVERNE 1224  
1º PAVIMENTO

- VISTA EXTERNA DA VARANDA
- FORTE UMIDADE, COM VEGETAÇÃO NASCENDO EM DIVERSOS PONTOS.

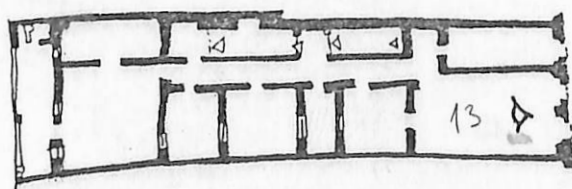
MONTE ALVERNE N°27  
1º PAVIMENTO

- VISTA DO TELHADO
- MADEIRAMENTO EM ESTADO PRECÁRIO, UMIDO E ATACADO POR CUPINS.
- OBSERVAR A PAREDE EM TIZOLO (EXTERNA) E EM ESTUQUE A INTERNA

Precisará ser quase que inteiramente substituído , inclusive as telhas coloniais que na maioria estão quebradas provocando enormes vazamentos que criam clima favorável à presença de fungos.

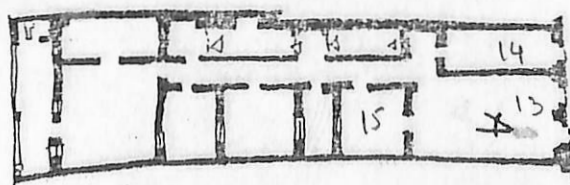
MONTE ALVERNE N°27  
1º PAVIMENTO

- VISTA DA PORTA INTERNA QUE COMUNICA A SALA 13 COM O COMODO 15
- NOTAR O PISO BASTANTE GASTO JÁ COM ALGUMAS EMENDAS

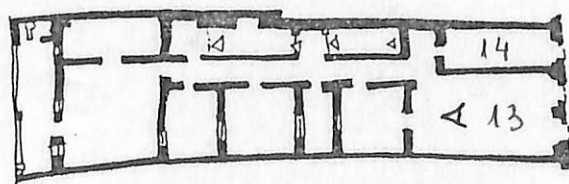
MONTE ALVERNE N° 27  
1º PAVIMENTO

- VISTA INTERNA DAS JANELAS RASGADAS, NOTAR QUE A DA ESQUERDA FOI SUBSTITUÍDA
- PAREDES UMIDAS DEVIDO A VAZAMENTO DO TELHADO

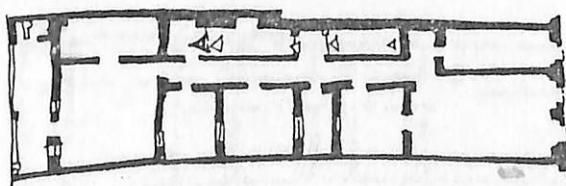
MONTE ALVERNE N° 27  
1º PAVIMENTO

- VISTA DO COMODO (21)
- UMIDADE DESCENDENTE DEVIDO VAZAMENTO DO TELHADO
- APODRECIMENTO DA VIGA DE MADEIRA QUE SUSTENTA PAREDE DO SOTÃO (ESTA ESCORRIDA)

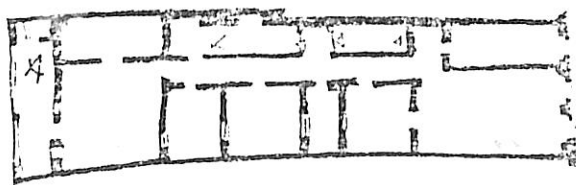
MONTE ALVERNE N.º 21  
1.º PAVIMENTO

- VISTA DO COMODO (23)
- UNIDADE DESCENDENTE

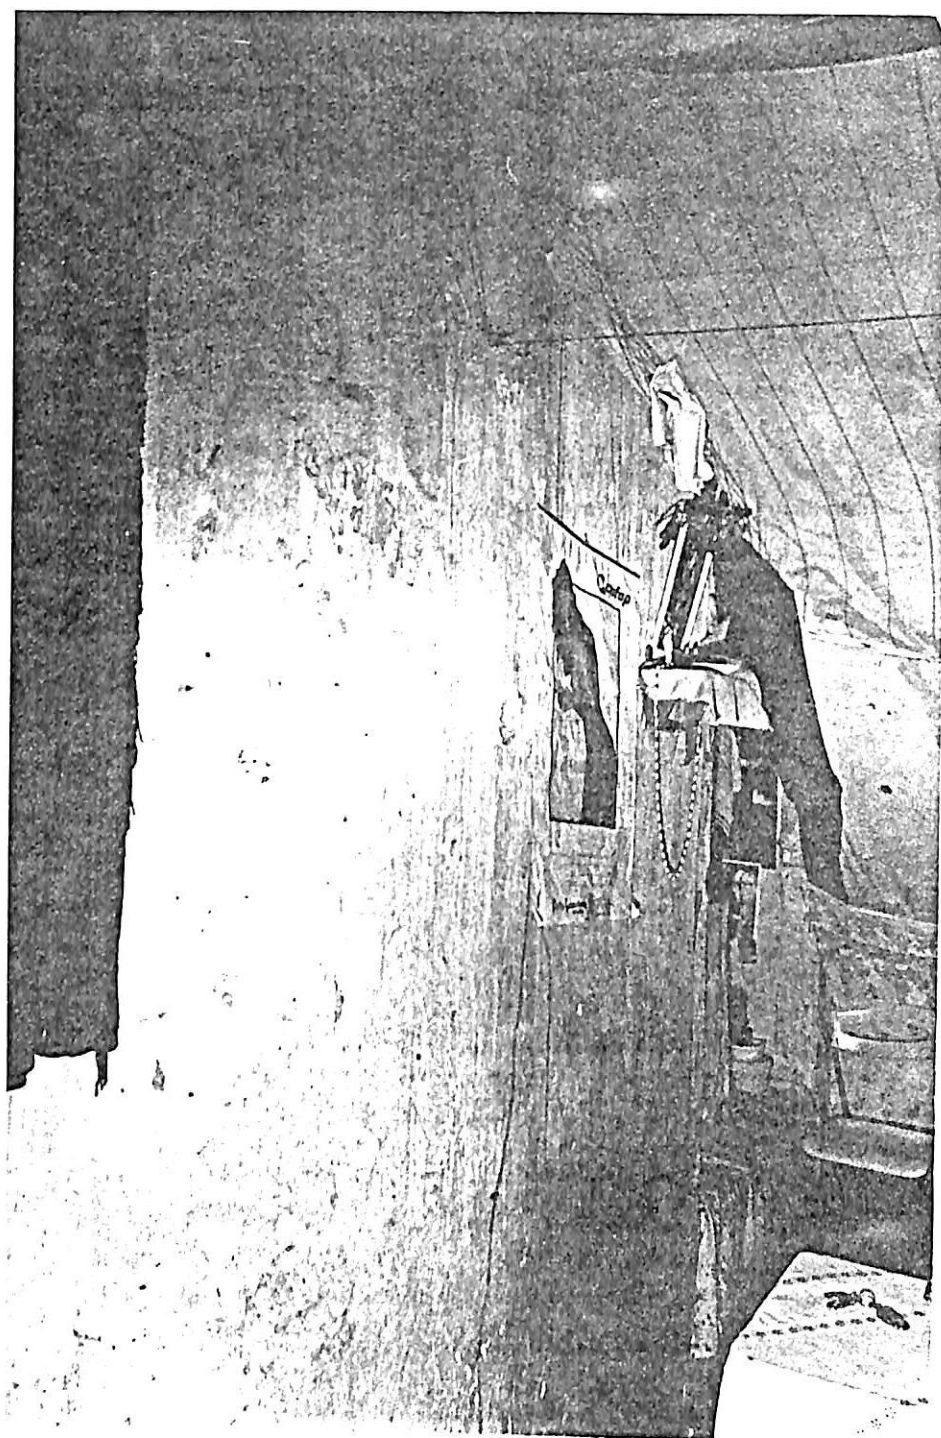
- VISTA DO QUARTO (21)

- DETALHE DO ELEMENTO ESTRUTURAL DE FORMA CIRCULAR

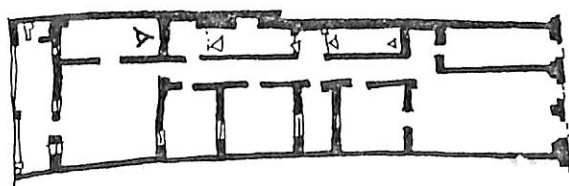
MONTE ALVERNE N° 27  
1º PAVIMENTO

- VISTA DO COMODO (23)
- COLOCAÇÃO DE LADRILHO SOBRE O TABOADO
- UMIDADE ASCENDENTE NA PAREDE DO FUNDO DEVIDO ÁGUA QUE CAI SOBRE A VARANDA E TAMBÉM O SANITÁRIO QUE SE COLOCOU AO LADO
- FECHAMENTO DE UM VÃO DE JANELA COM BLOCOS

- PRESENÇA DE CUPINS

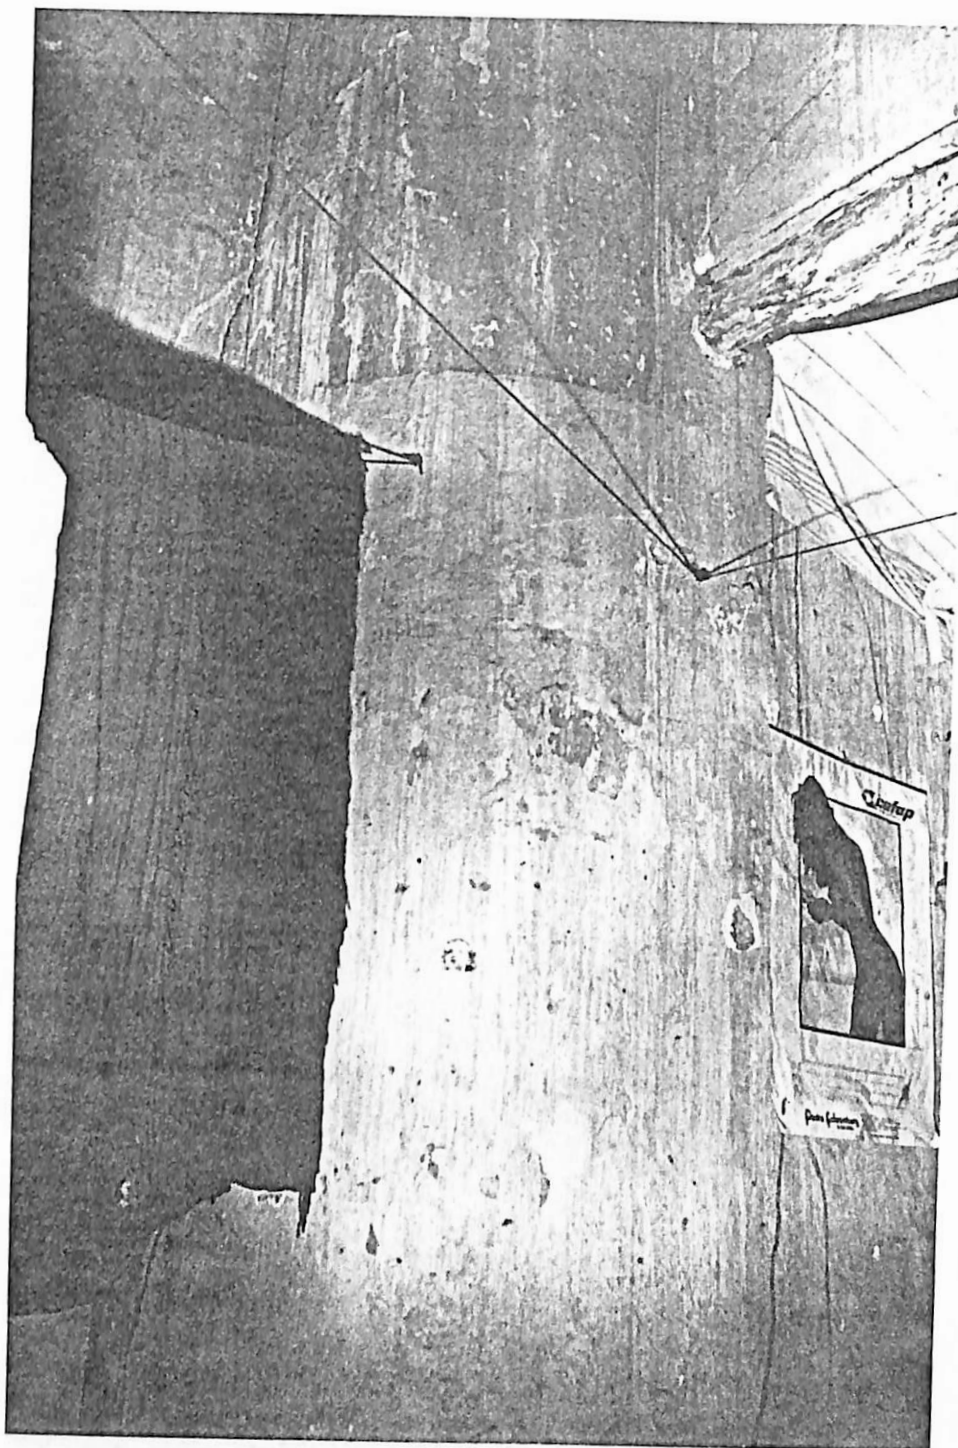
- VISTA DO QUARTO (21)
- DETALHE DO ELEMENTO ESTRUTURAL CIRCULAR

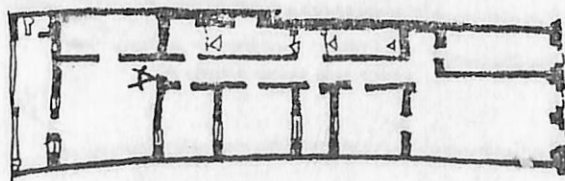
MONTE ALVERNE N°27  
1º PAVIMENTO

- VISTA DA JANELA, QUE FOI TRANSFORMADA EM PORTA, DANDO ACESSO A VARANDA (NOTAR A CURVATURA DA JANELA)
- TABOADO EM ESTADO BASTANTE PRECARIO, DESNIVELADO E COM ALGUMAS EMENDAS
- OBSERVAR MADEIRAMENTO E COBERTURA DO TELHADO TAMBEM EM PESSIMAS CONDIÇÕES

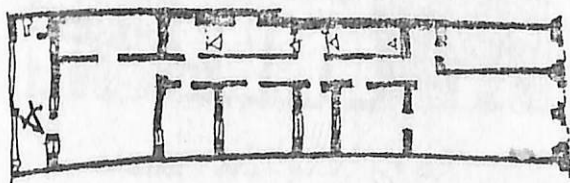
MONTE ALVERNE N°27  
1º PAVIMENTO

- VISTA DA VARANDA, COM SANITÁRIO
- PISO CIMENTADO, BASTANTE GASTO
- NOTAR A CAIDA DAS ÁGUAS DO TELHADO, QUE PROVOCA UMIDADE ASCENDENTE E DESCENDENTE NAS PAREDES

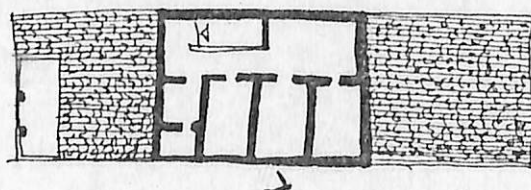
- VISTA DO TELHADO
- OBSERVAR OS VESTÍGIOS DA EXISTÊNCIA DE ÁGUA FURTADA QUE ILUMINAVA O SOTÃO.
- NOTAR QUE AS TELHAS ESTÃO QUEBRADAS O QUE PROVOCA VAZAMENTOS.

- RESERVATÓRIO DO AR LIVRE.

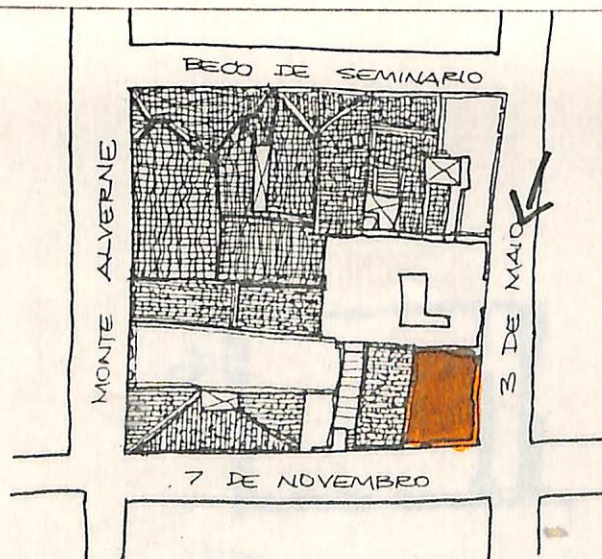
- ESTADO ATUAL DA CASA Nº 08
- VISTA DA RUA 3 DE MAIO
- PAREDE EXTERNA TOTAL - MENTE FORA DE PRUMO.

Por essas razões é que no presente caso deve-se proceder a demolição total, e contruir no local nova edificação , que se integre ao conjunto do quarteirão e estabeleça com este um dialogo, de expressão volumétrica, formal, de materiais, texturas e cor.

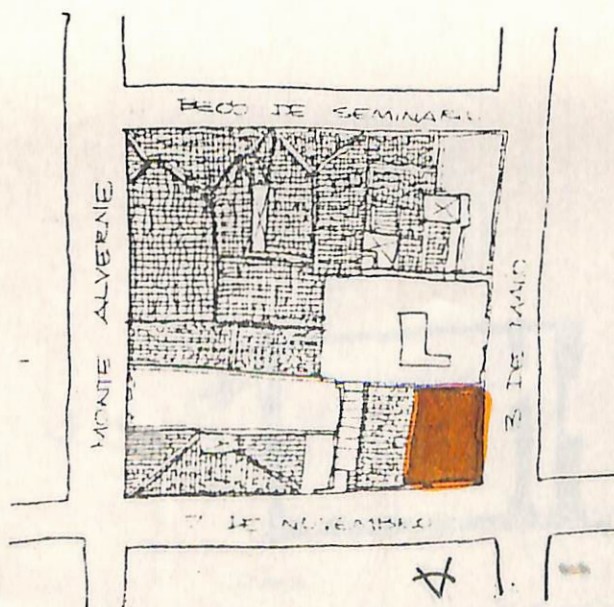
- VISTA DO INTERIOR DA RUINA (FOTO TIRADA DA CASA EM FRENTE)
- NOTAR VEGETAÇÃO ABUNDANTE
- OBSERVAR ESCORREGIMENTO DA PAREDE À DIREITA COM O MADEIROAMENTO APODRECIDO, AMEACANDO RUIR A QUALQUER MOMENTO PONDO EM RISCO A VIDA DAS PESSOAS QUE POR LAÍ TRANSITAM

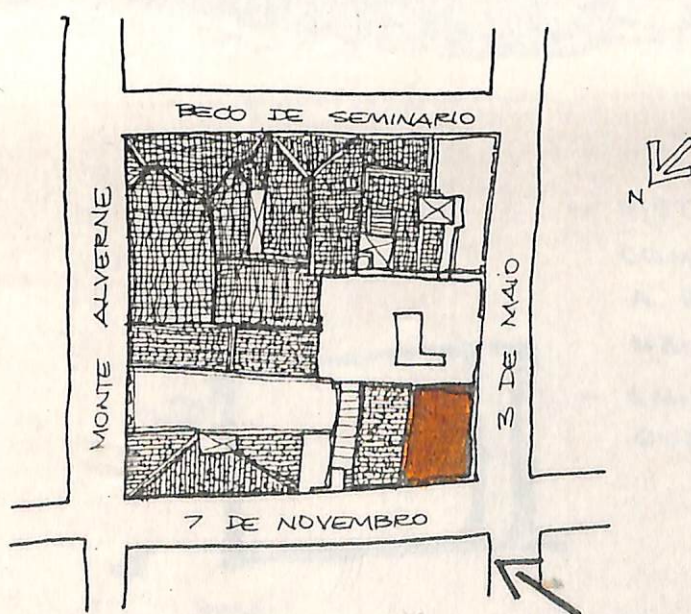
- DETALHE DA RUINA Nº 08
- OBSERVAR A DESAMBRÇÃO DAS PAREDES COM FISSURA CONSIDERÁVEL, PROVOCANDO PERDA DA VERTICALIDADE DAS PAREDES
- NOTAR A TÉCNICA CONSTRUTIVA UTILIZADA EM TIJOLO E ALVENARIA MISTA (TIJOLO E PEDRA)

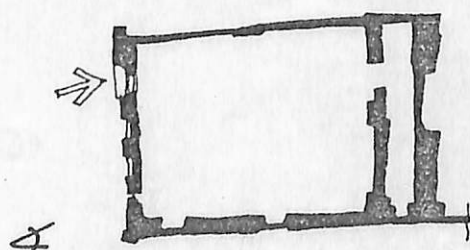
RUÍNA  
(ESQUINA 7 DE NOV. Y 3 DE MAIO)

- VISTA DA FISSURA QUE  
COMPROMETE SERIAMENTE  
A PAREDE DA RUA 3 DE  
MAIO

- AMEÇA RUIR A QUAL-  
QUER MOMENTO.

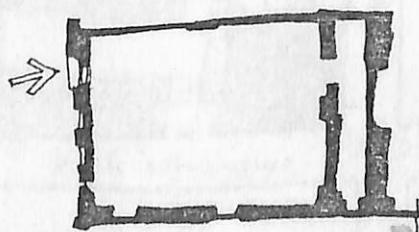
RUINA  
(ESQUINA 7 DE NOV. Y 3 DE MAIO).

- VISTA DA RUA 3 DE MAIO
- ESCORAMENTO COMPLETAMENTE APODRECIDO
