**Prefeitura Municipal do Salvador**  
**Secretaria Municipal do Planejamento**  
**SEPLAM**

**Projeto:** CAMI - CENTRO ADMINISTRATIVO MUNICIPAL DEZEMBRO/84  
INTEGRADO  
VOLUME XIV - 3 - DIAGNÓSTICO . R. MONTE ALVERNE 27  
R. 3 DE MAIO 8 e 20  
SMEC - SECRETARIA MUNICIPAL DE EDUCAÇÃO E CULTURA

## ÍNDICE

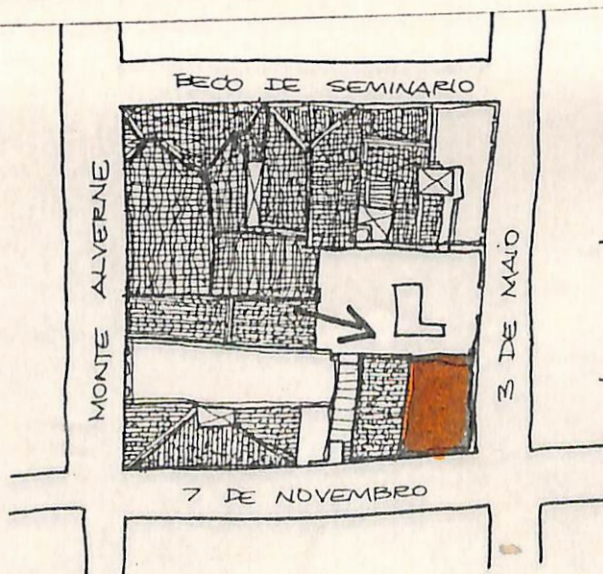
- RUINA Nº 08 E TERRENO BALDIO VISTOS DA CASA Nº 27
- NOTAR O ABANDONO QUE SE ENCONTRA O TERRENO SERVINDO DE DEPOSITO DE LIXO, AMEACANDO A SAUDE DOS HABITANTES.

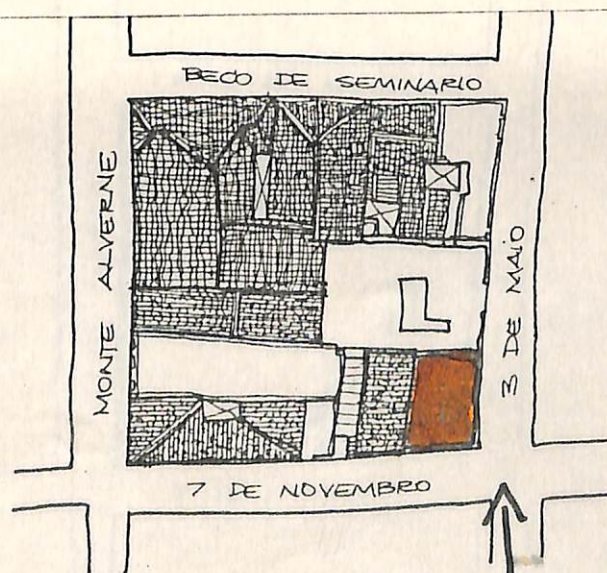
- VISTA DA RUA 3 DE MAIO
- NOTAR O DESAPRUMADO DA PAREDE DA RUINA Nº 08

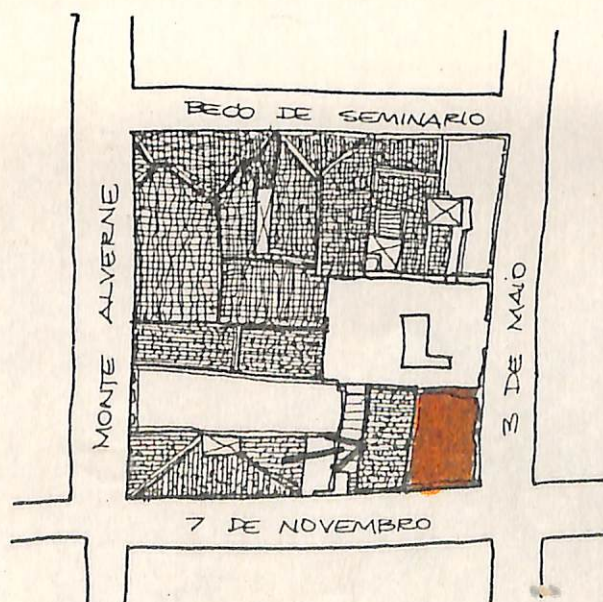
- RUINA Nº 8 VISTA DA CASA Nº 23
- OBSERVAR QUE A PAREDE À ESQUERDA NÃO ESTÁ ESCORRIDA, E A

EM FRENTE ESTÁ COM O ESCORBIMENTO TOTALMENTE RUIM, NÃO MAIS SUPORTANDO A PAREDE.

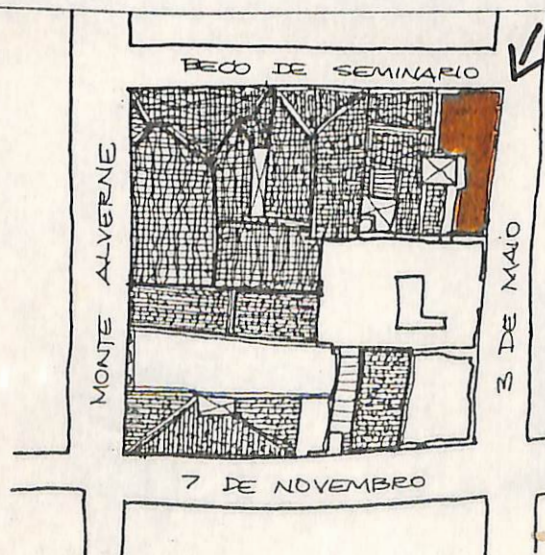
- VISTA ATUAL DA RUINA Nº 20, ESQUINA DA RUA 3 DE MAIO, COM BECO DO SEMINÁRIO
- OBSERVAR AS SETEIRAS DA PAREDE DA RUA BECO DO SEMINÁRIO

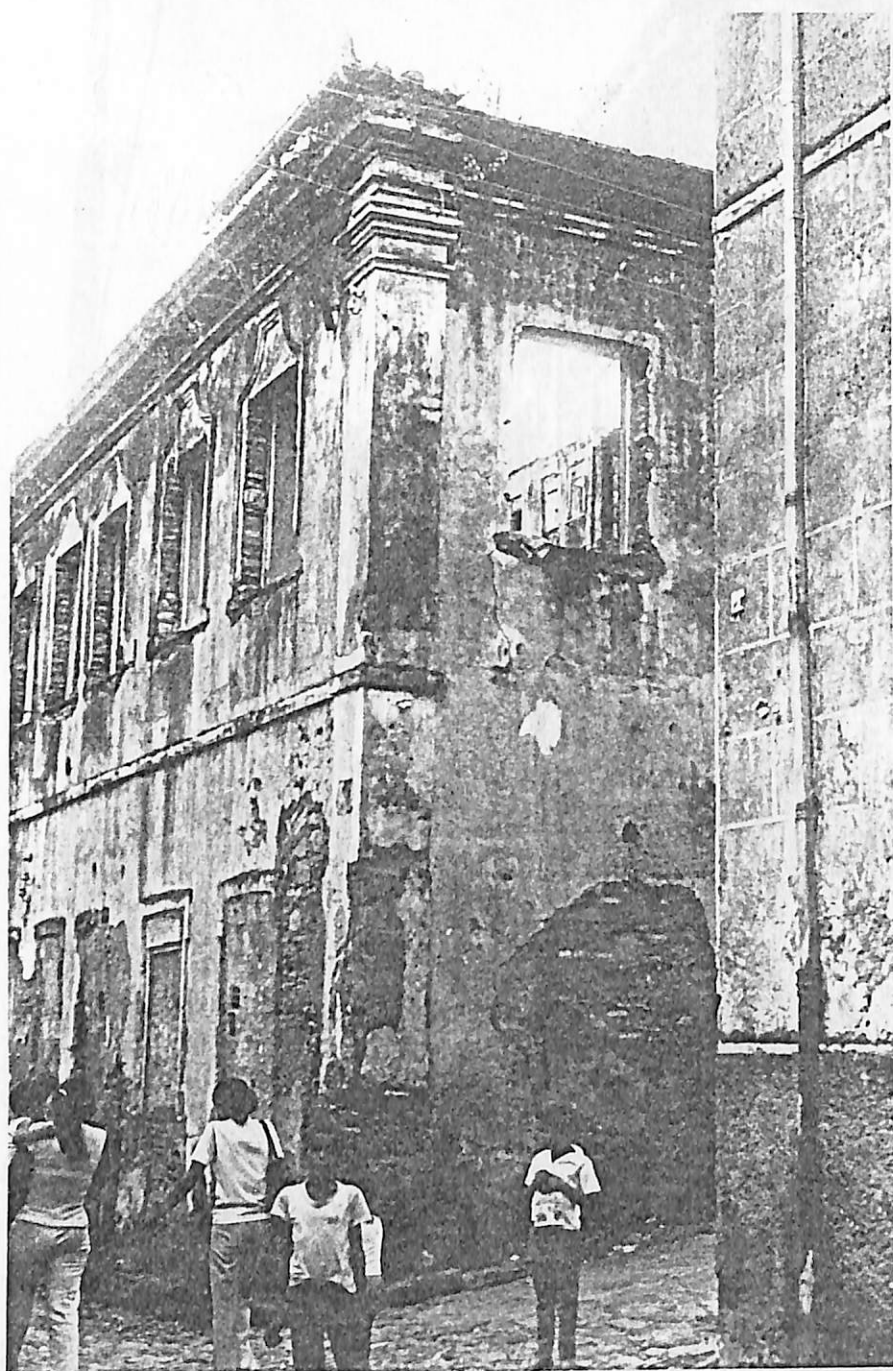
- PAREDES AMARRADAS, APRUMADAS, APRESENTANDO CONDIÇÕES DE USO PARA NOVA EDIFICAÇÃO
- DESPRENDIMENTO DO REBOCO, DEIXA À VISTA A ALVENARIA MISTA.

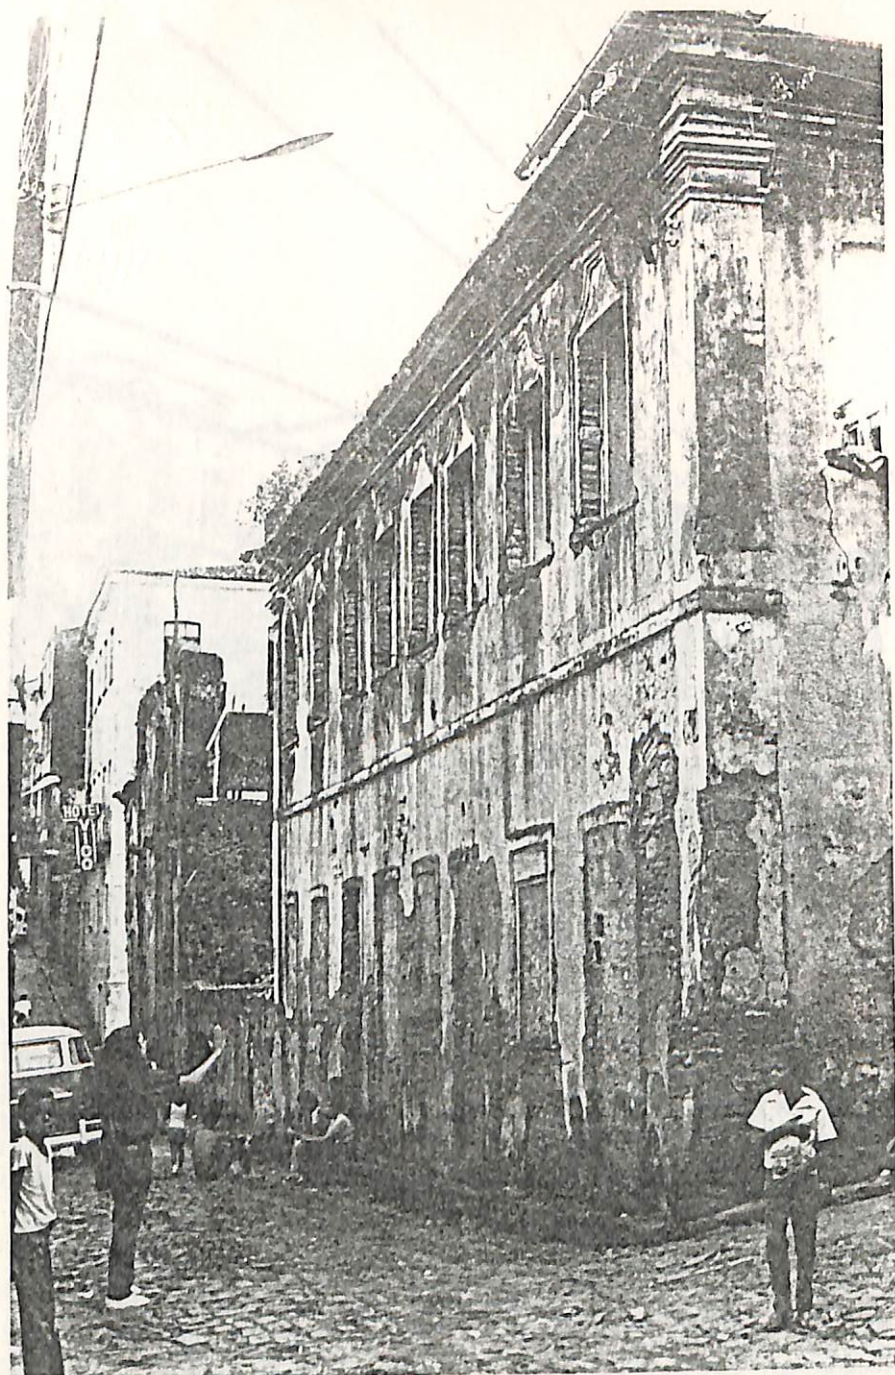
- FACHADA DA RUA 3 DE MAIO
- OBSERVAR QUE APESAR DO ABANDONO PERMANECEM ESTAGIS SUAS PAREDES, NÃO APRESENTANDO DEFORMAÇÕES.

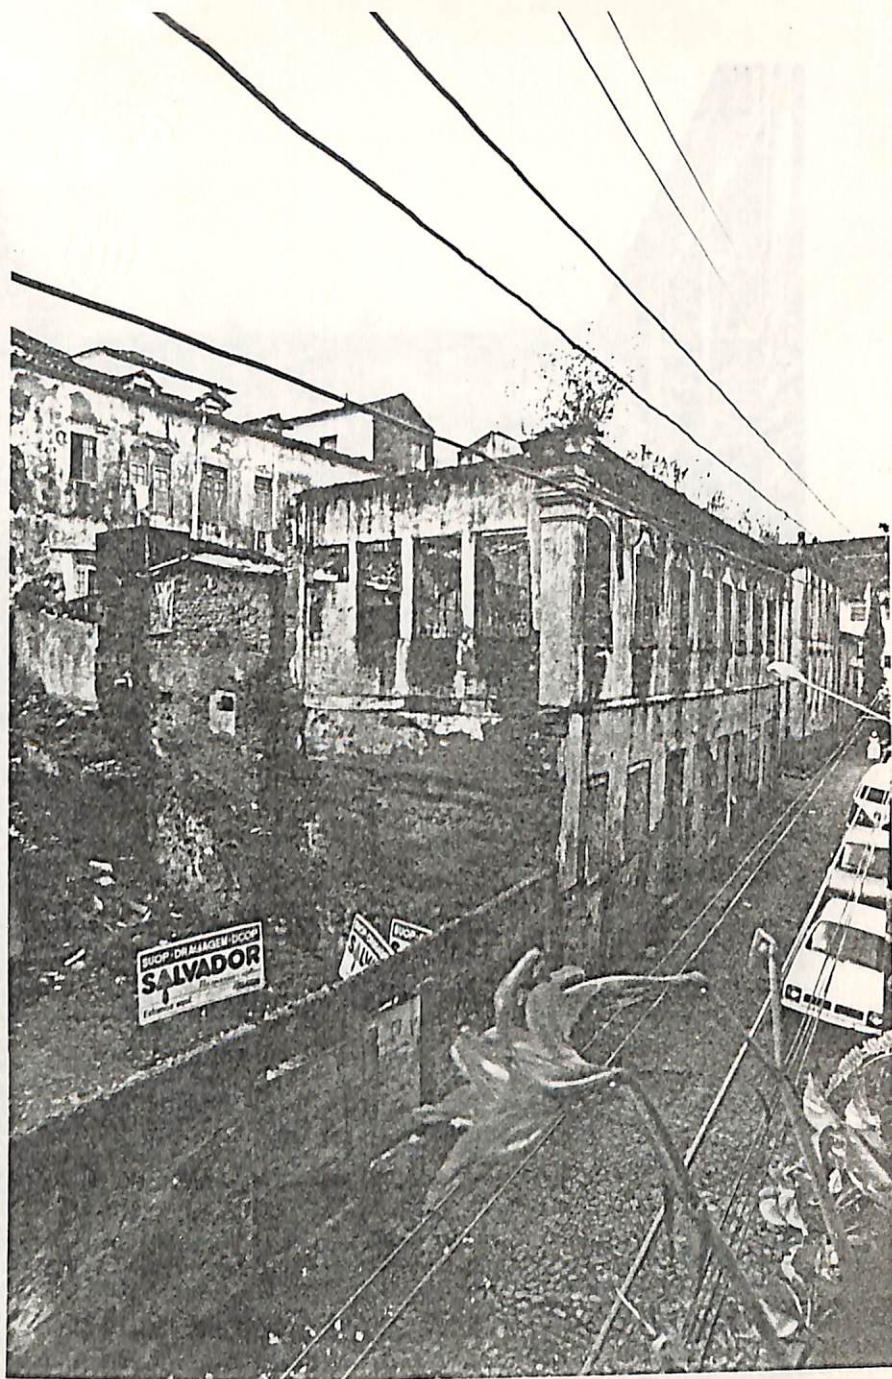
- VISTA LATERAL
- NOTAR A BELEZA DOS SEUS RITMOS DE VÃO QUE FORMAM UM EQUILÍBRIO ENTRE CHEIOS E VAZIOS.
- OBSERVAR QUE A 1ª JANELA DO PAV. SUPERIOR É DIFERENTE DAS DEMAIS.

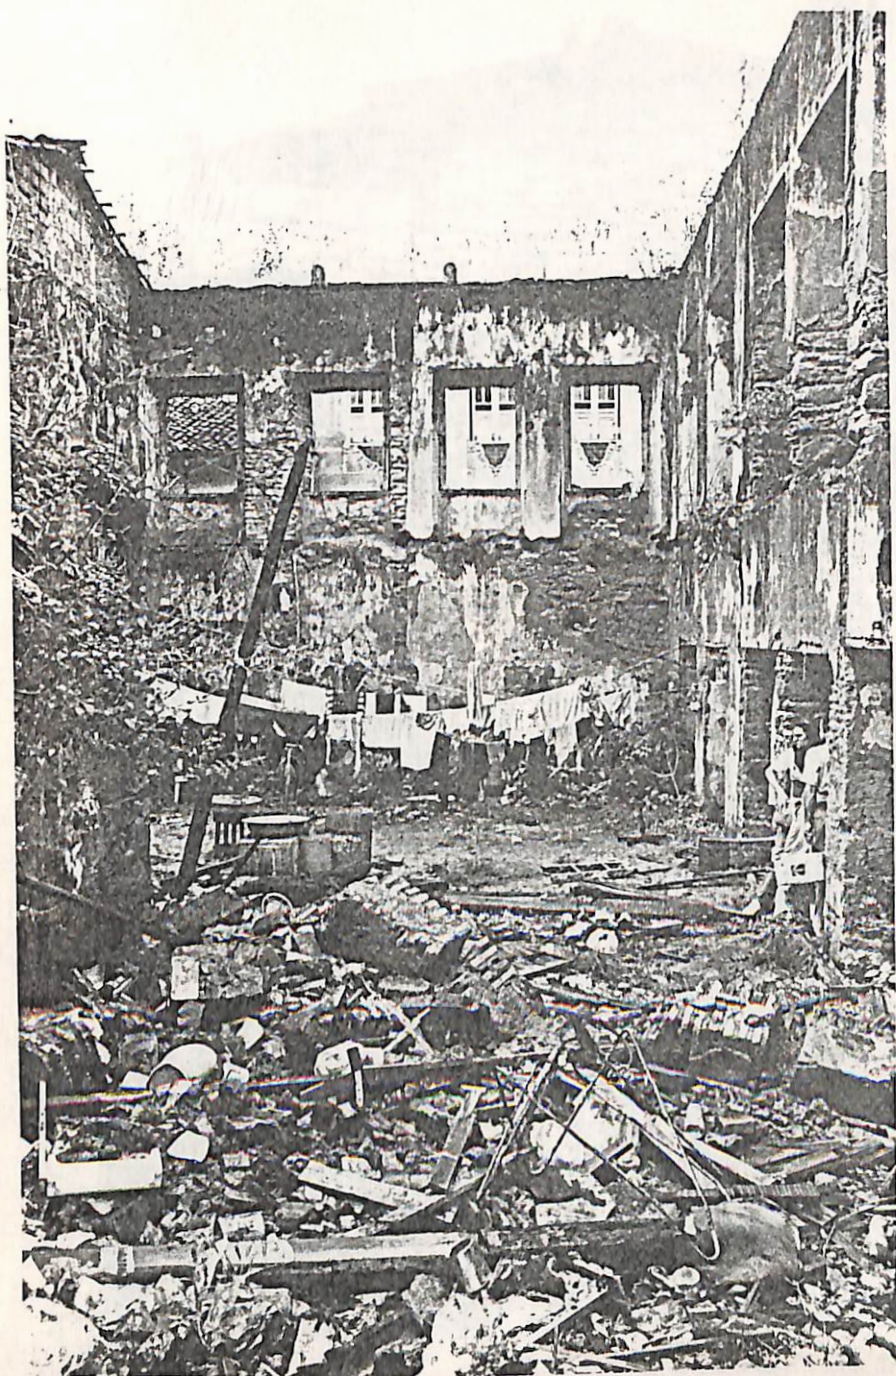
- VISTA INTERNA DA FACHADA EXTERNA (BECO DO SEMINÁRIO)
- MARCAS DO BARROTES
- ARBOLLO PARCIALMENTE CAIDO DEIXA À VISTA A ALVERIA MISTA
- ESTA RUINA É USADA COMO QUINTAL DA CASA Nº 03 DO BECO DO SEMINÁRIO

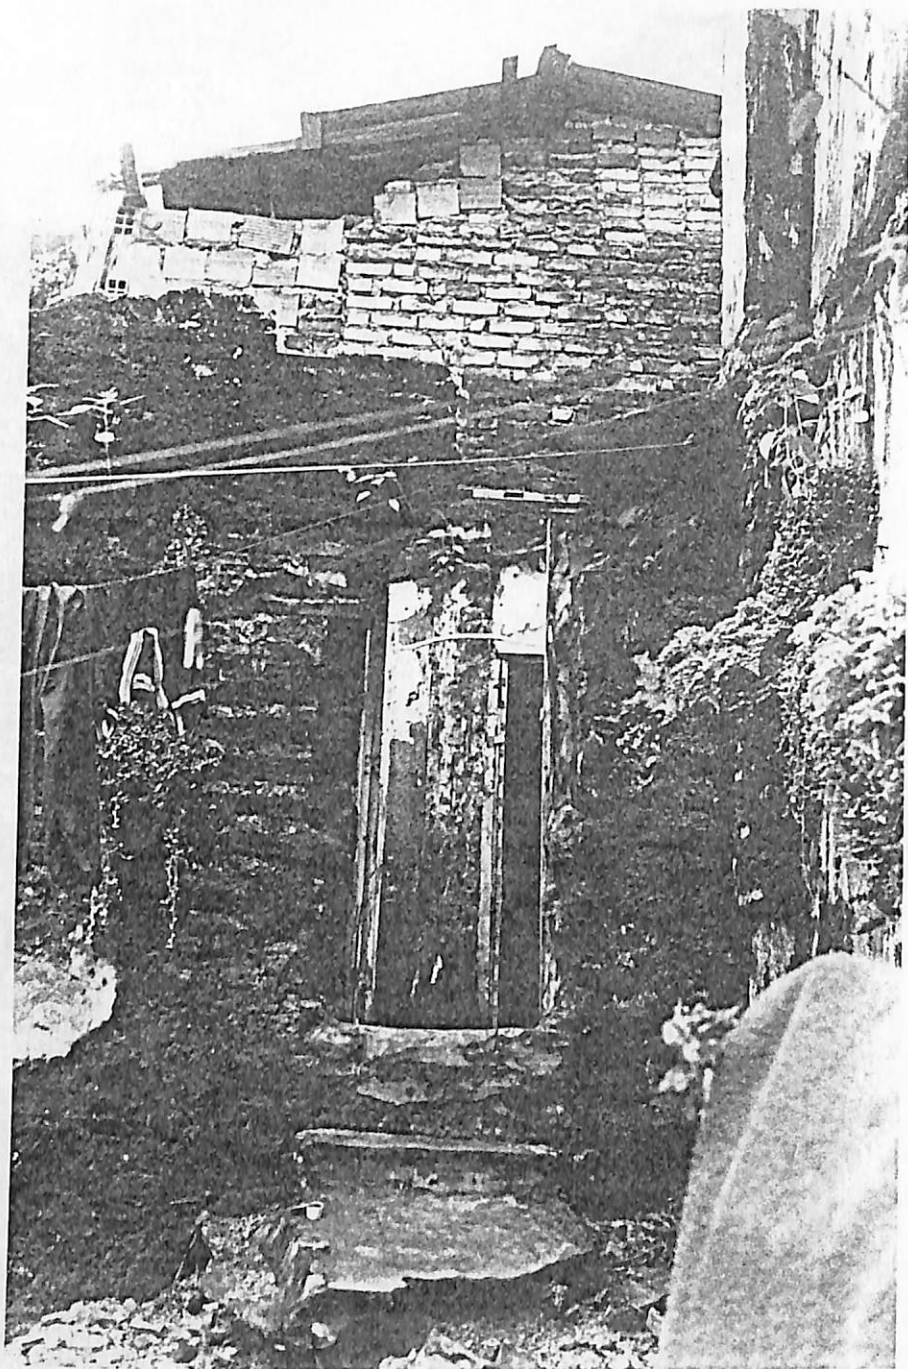
- VISTA DA PASSAGEM ABERTA PELOS MORADORES DO Nº 03 DO BECO DO SEMINÁRIO PARA TEREM ACESSO A ELA, POENDO ASSIM USAREM-NÁ COMO QUINTAL.

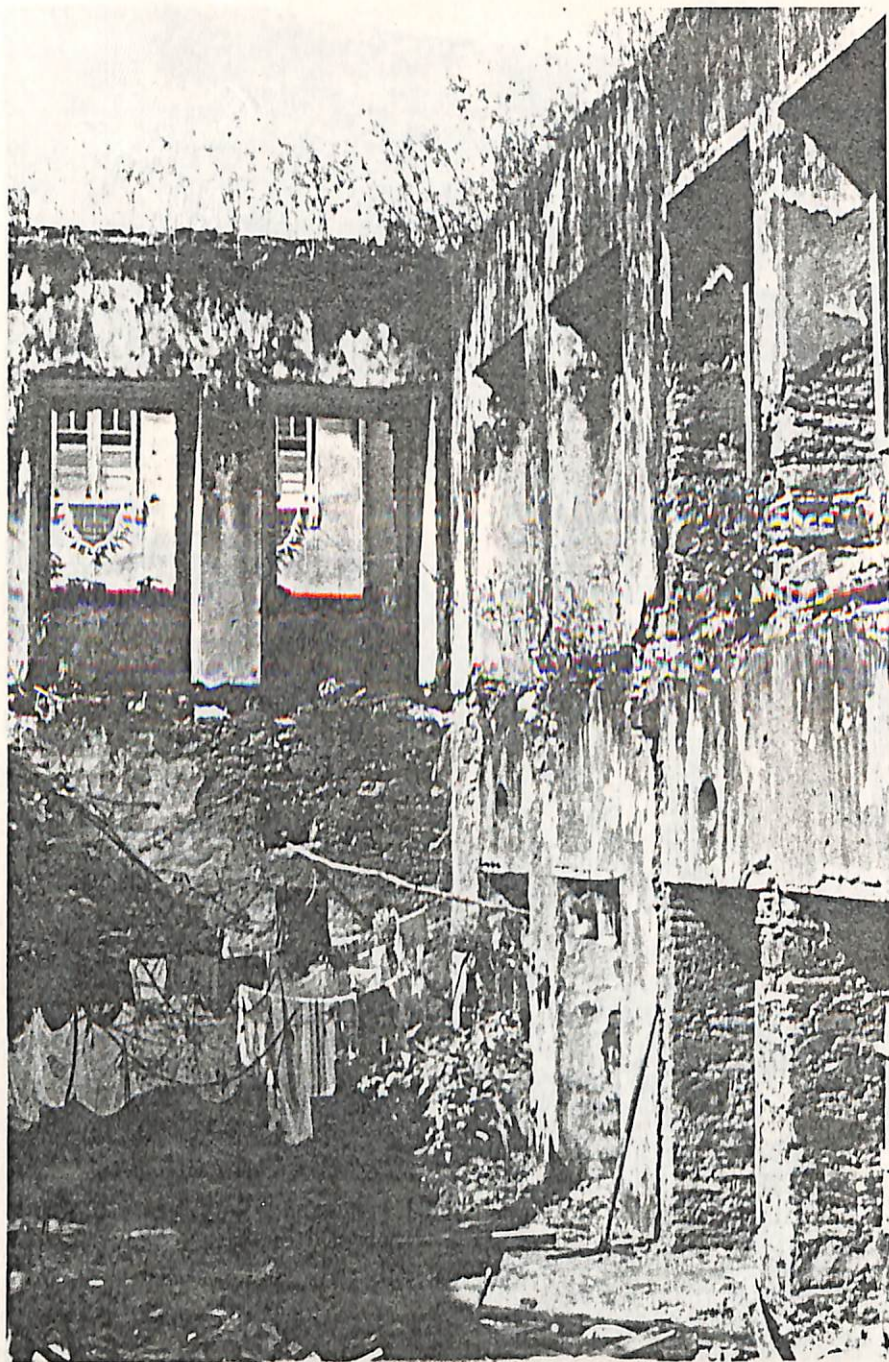
- VISTA INTERNA DA JUNÇÃO ENTRE AS PAREDES, NOTA-SE QUE AINDA ENCONTRA-SE PERFEITAMENTE AMARRADAS.
- ALGUEMARIA MISTA EM AMBOS OS PAVIMENTOS.
- VEGETAÇÃO DA PARTE SUPERIOR PODE VIR A COMPROMETER A PAREDE.

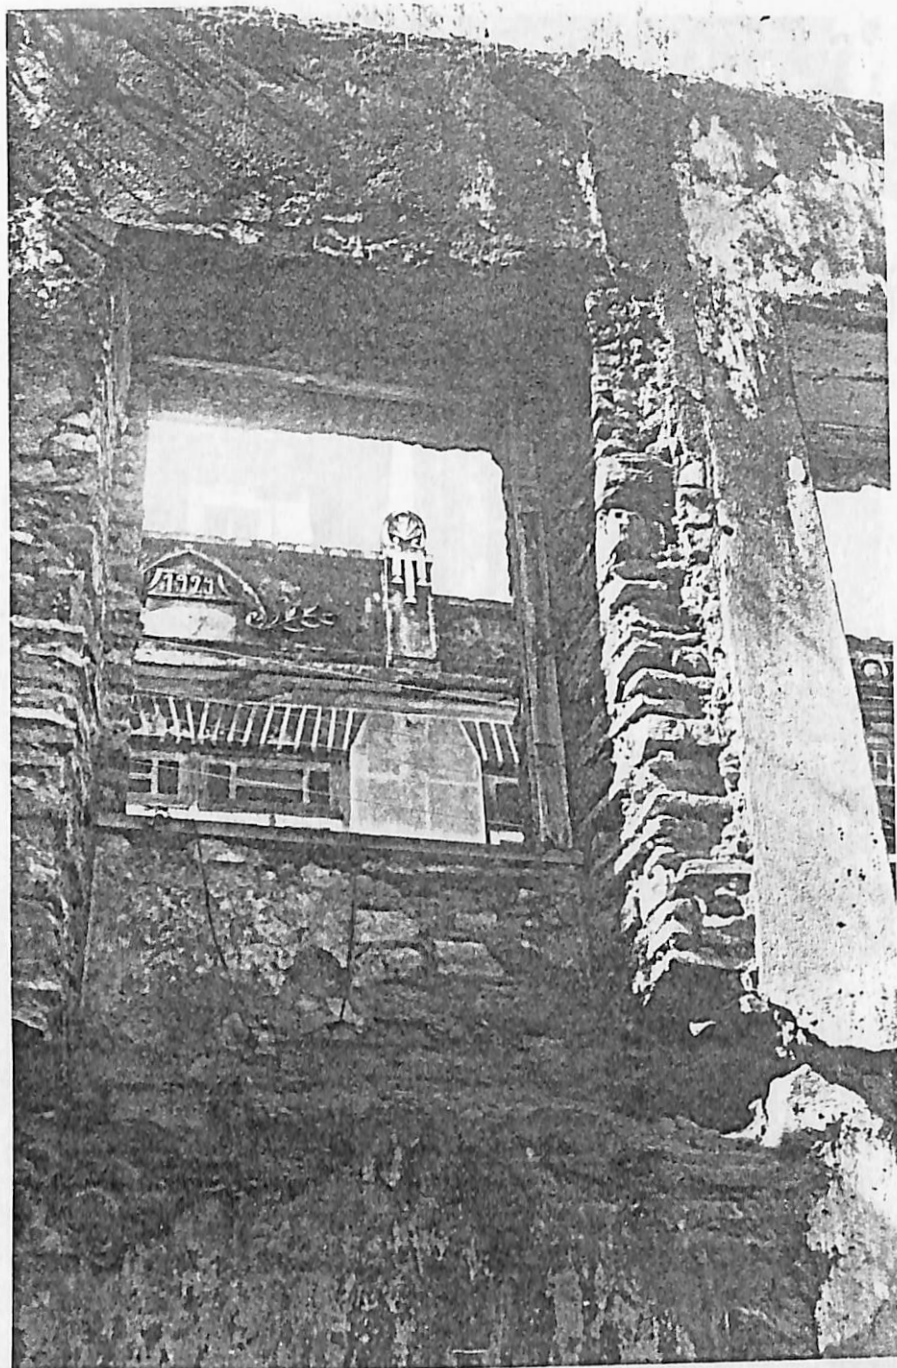
- DETALHE DO VÃO DE JANELA DA FACHADA DO BECO DO SEMINÁRIO
- PEITORIL EM MADEIRA
- USO DE ALVENARIA MISTA
- REBOCO PARCIALMENTE CAÍDO

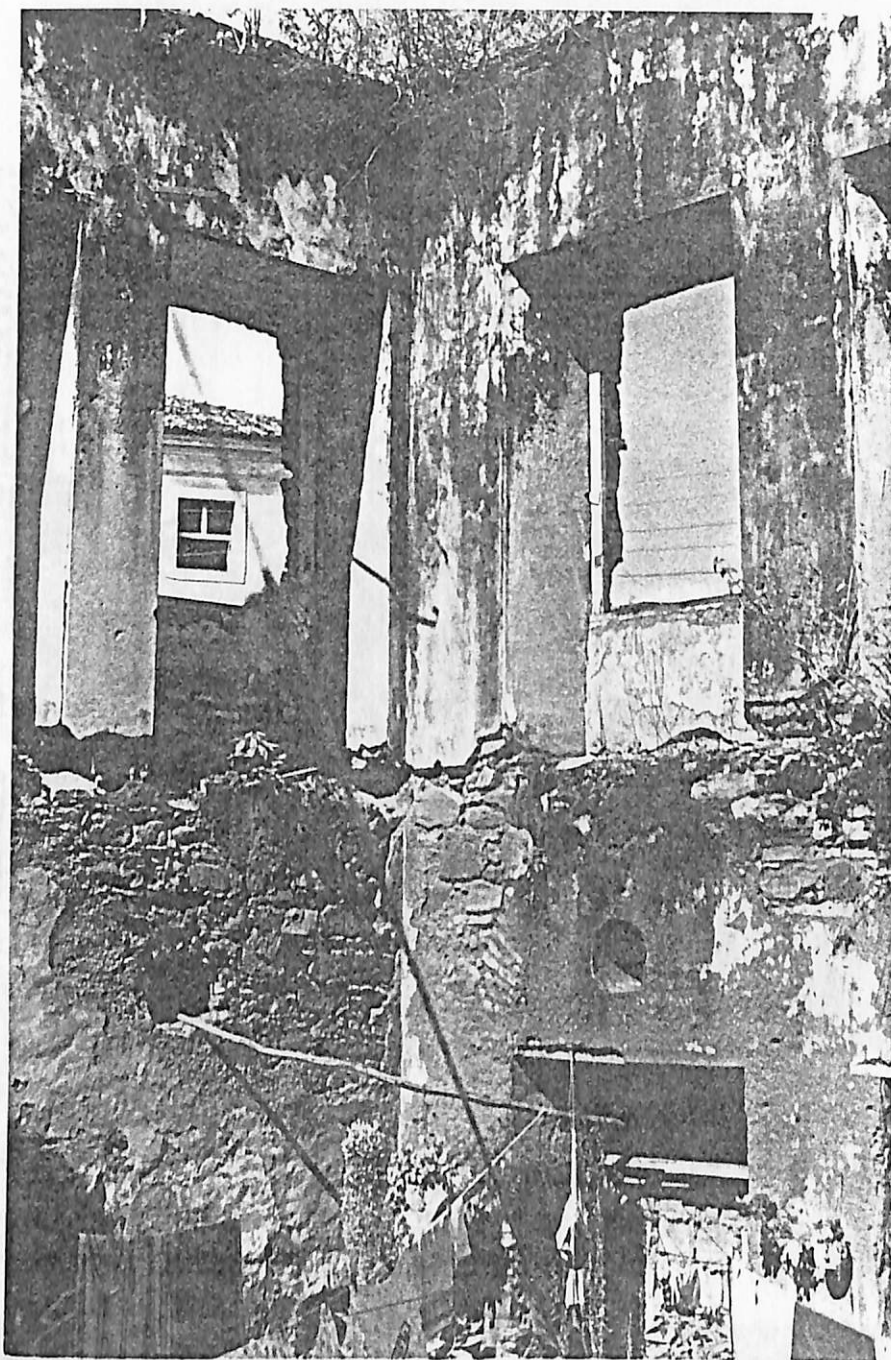
- DETALHE DA FOTO ANTERIOR
- NOTAR A PRESENÇA DO ARCO DE DESCARGA DO PAVIMENTO TERREO
- REBOCO DA PARTE SUPERIOR AINDA PERMANENCE
- ALVENARIA MISTA

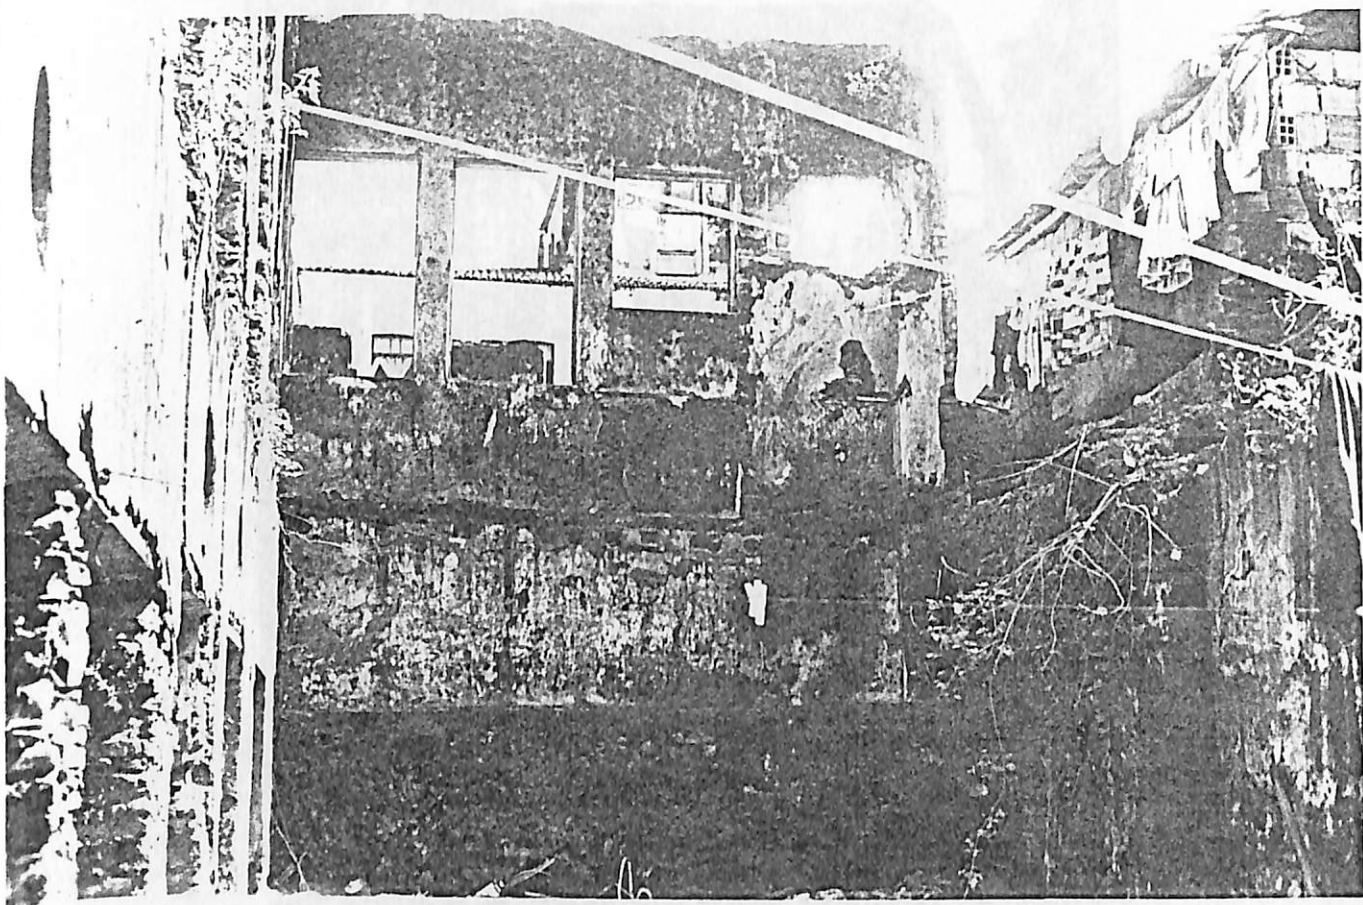
- VISTA INTERNA DA FACHADA QUE DA PARA O TERRAÇO BALDIO
- USO DE ALVENARIA MISTA
- MARCAS DO BORROTEAMENTO
- APESAR DE NÃO ESTAR ESCORRIDA A PAREDE SUPORTA BEM DADA A SUA ROBUSTEZ, E POUCA ALTURA EM RELAÇÃO A LARGURA

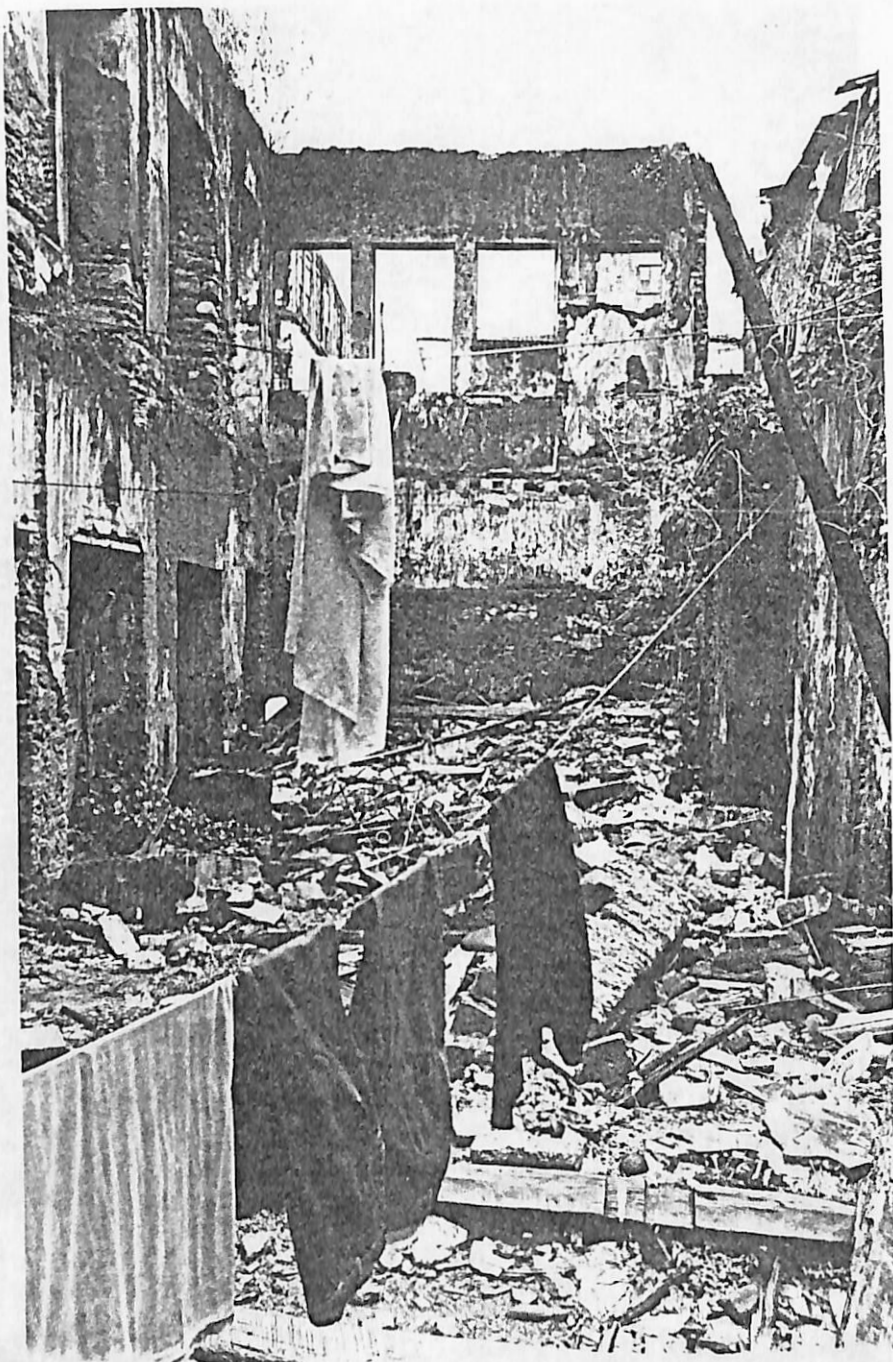
- VISTA INTERNA
- APESAR DE NÃO EXISTIR ESCORDEMENTO AS PAREDES AINDA NÃO SOPREM DEFORMAÇÕES
- OBSERVAR O NÍVEL DO ENTULHO.

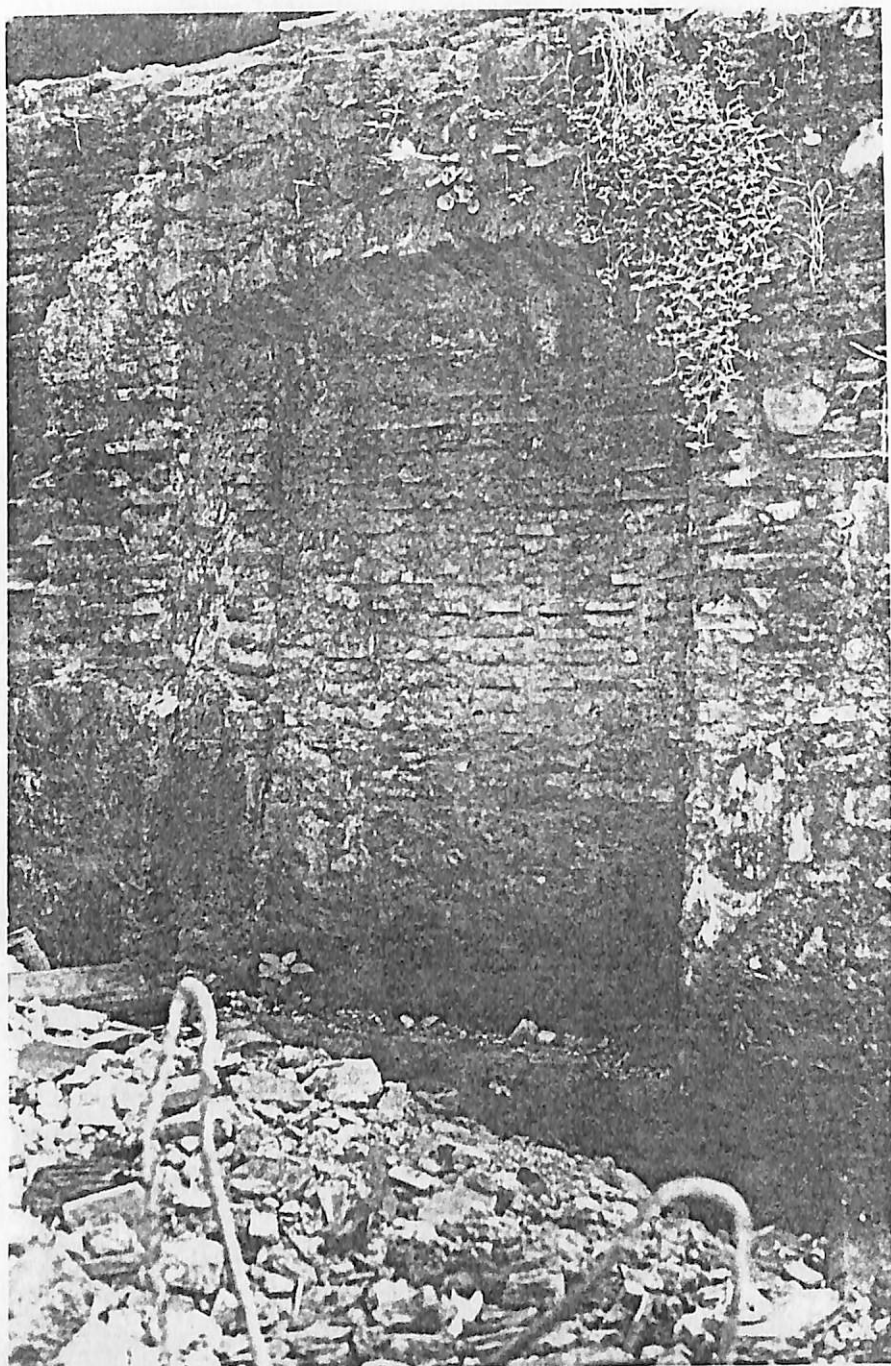
- VISTA DE UM BACO NO INTERIOR, CONSTRUÍDO EM TISULO
- A VEGETAÇÃO DA COMEÇA FLORECER.

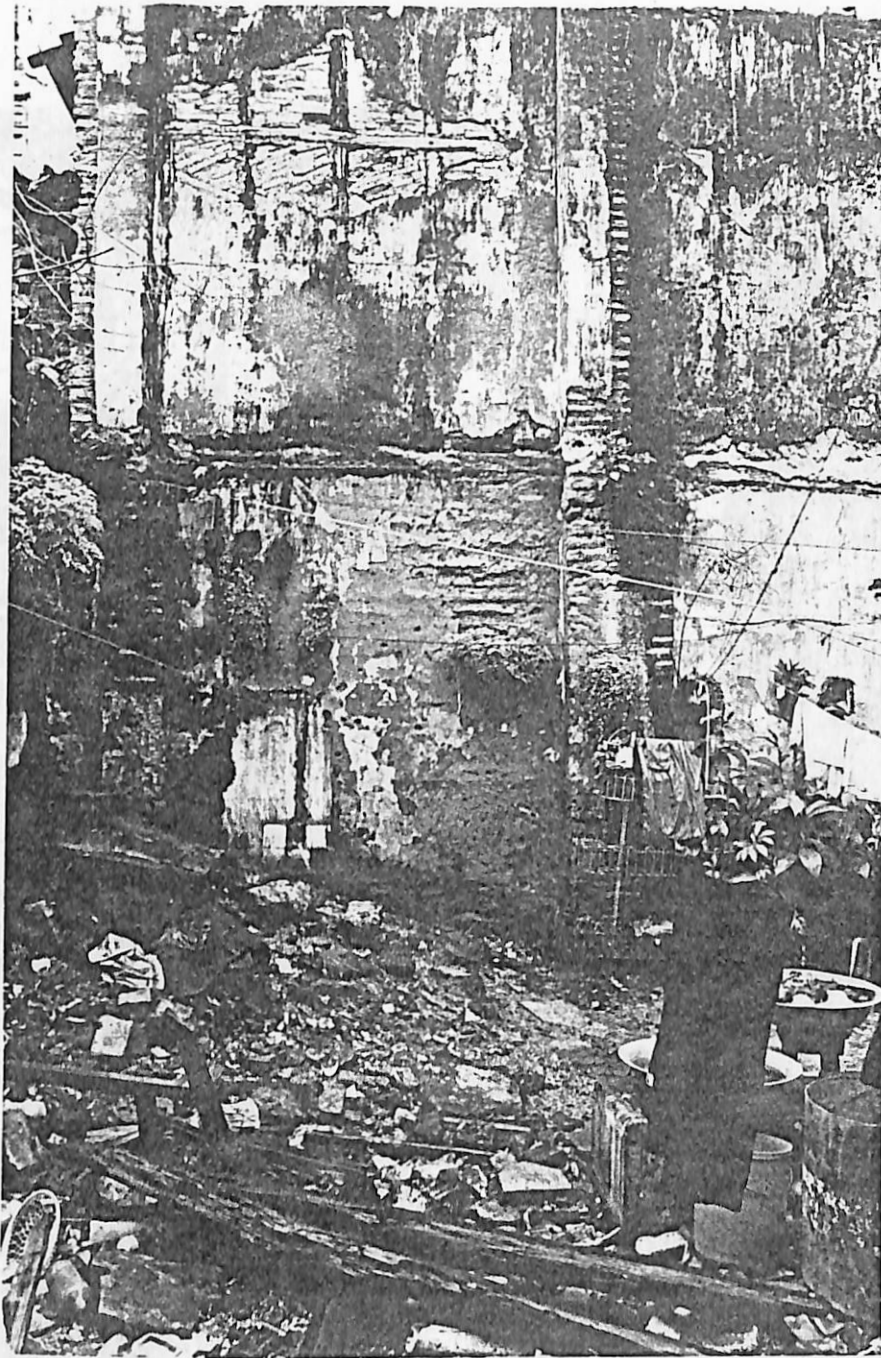
- VISTA DA PAREDE QUE É COMUM À CASA Nº 03
- TERREO USO DE TIZOLO, PAVIMENTO SUPERIOR USO DE ENXAMEL COM TIZOLO

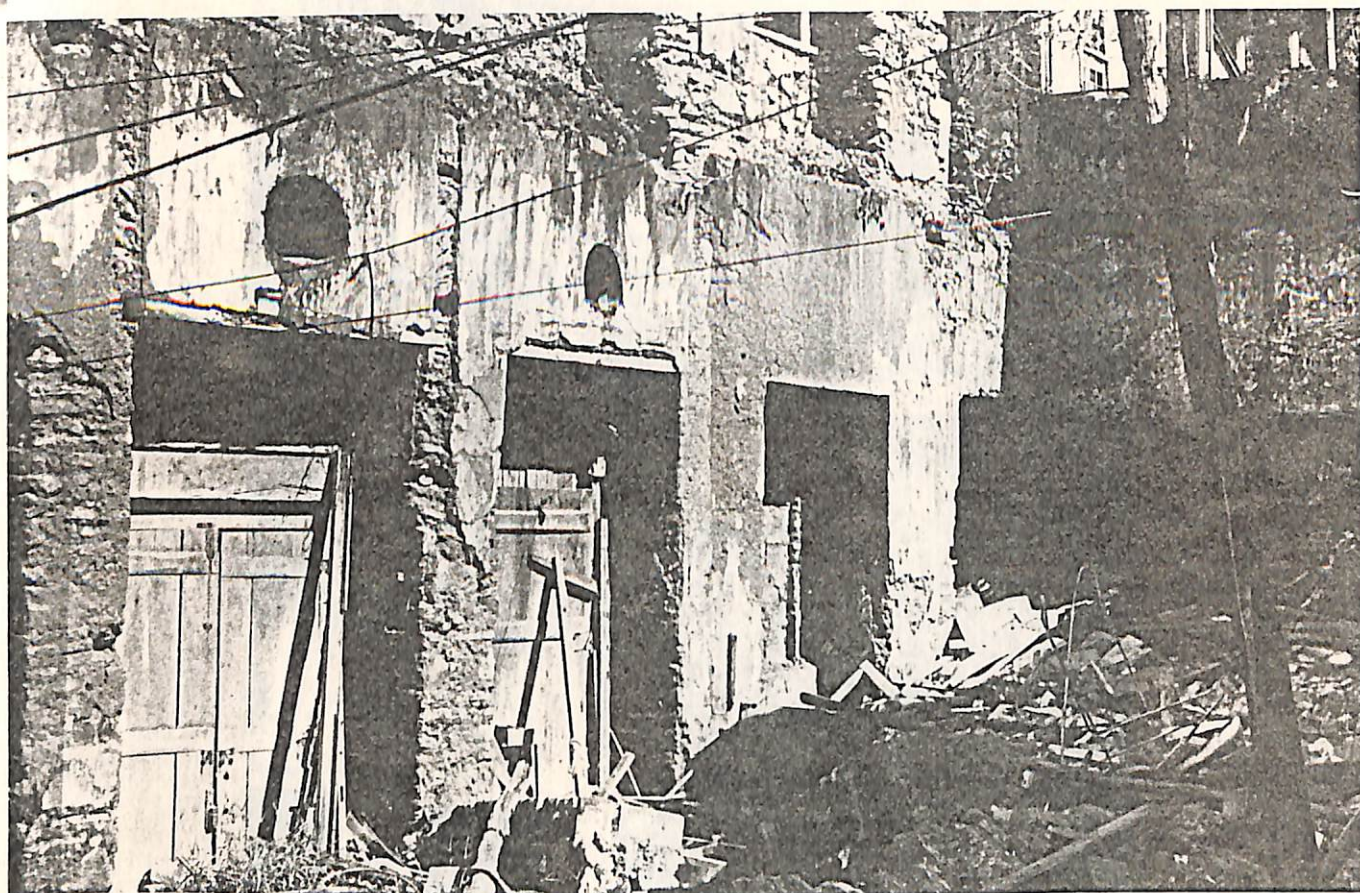
- VISTA INTERNA DA FACHADA DA RUA 3 DE MAIO
- NOTAR O RITMO EQUILIBRADO DE VAÇOS (PAVIMENTO TERREO)
- USO DE ALVENARIA MISTA
- ENTULHO DE CERCA DE 1 METRO NÃO PERMITE QUE SE VEJA O PISO

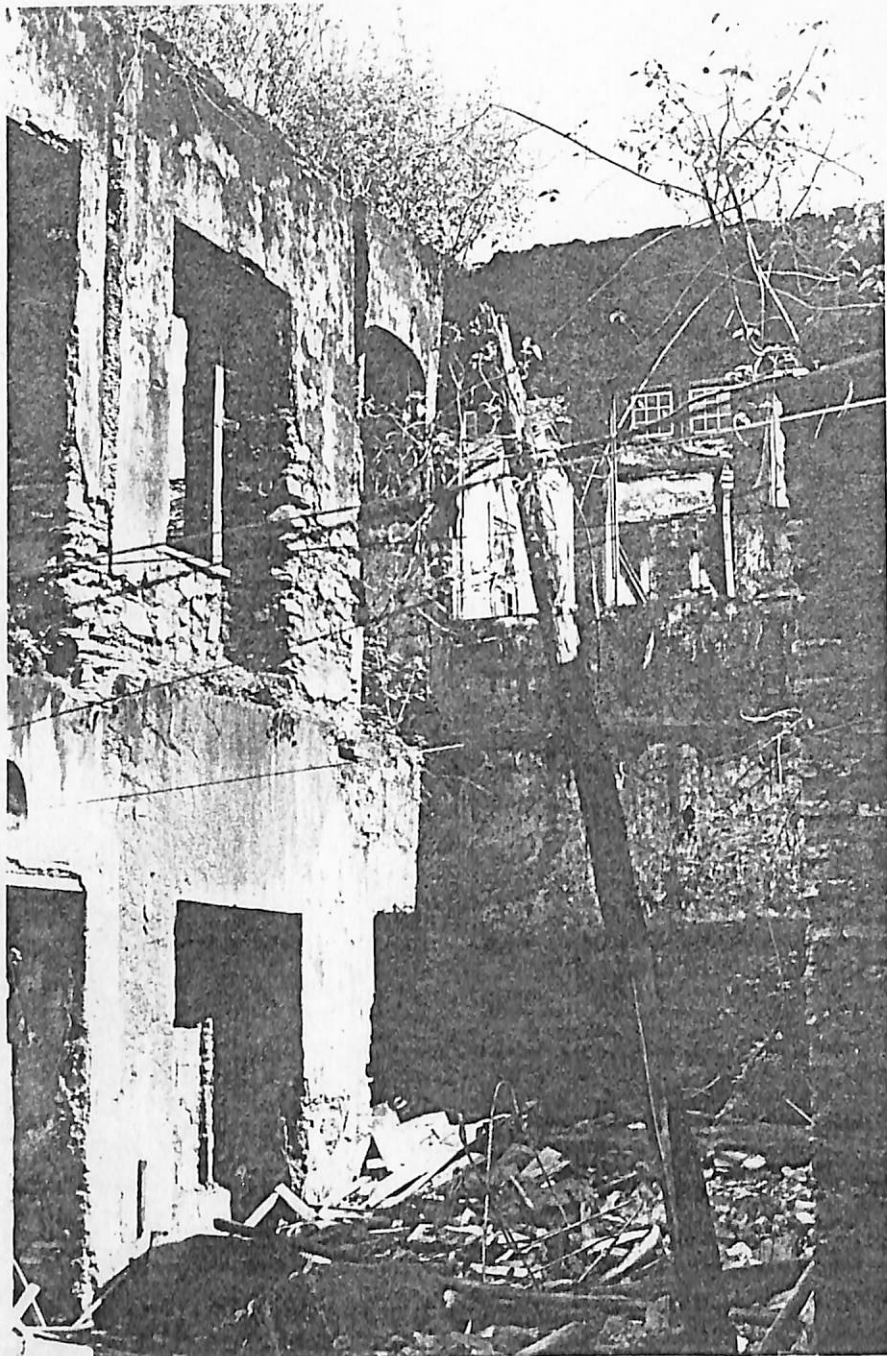
- DETALHE DA FOTO ANTERIOR
- NOTAR QUE A ÚLTIMA JANELA É EM ARCO ABÓTIDO, PROVAVELMENTE TINHA USO DIFERENCIADO. É A ÚNICA EM TODA A CASA. OBSERVAR ARCO DE DESCARGO NA ÚLTIMA PORTA DO PAVIMENTO TERREO.
