**PROGRAMA MINTER / RM**  
**Salvador**

**Projeto:** CAMI - CENTRO ADMINISTRATIVO MUNICIPAL DEZEMBRO/84  
INTEGRADO  
VOLUME XIV - 4 - DIAGNÓSTICO . R. MONTE ALVERNE 23  
E 25  
R. 7 DE NOVEMBRO S/N  
SMEC - SECRETARIA MUNICIPAL DE EDUCAÇÃO E CULTURA

## Análisis tipológico de la casa xerox.

## Analisis del estado de conservacion.

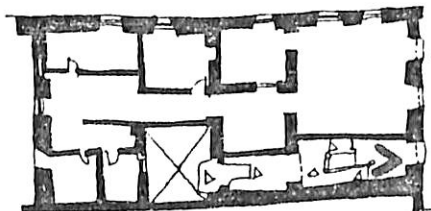
MONTA ALVERNE N° 23  
TÉRREO

← HUMEDAD DESCENDENTE  
POR LA FILTRACION DEL  
← AGUA ACUMULADA EN  
LOS CRISTOS DE LA  
PUD -

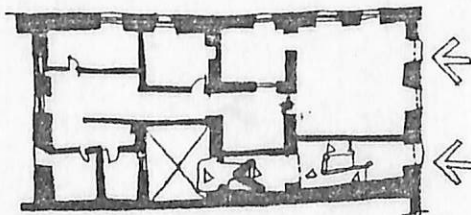
MUNTE ALVERNE Nº 23  
TÉRREO

DESPRENDIMENTO DE  
ACUSTICAMENTO POR  
UMIDADE

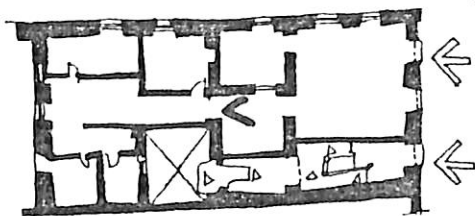
MONTE ALVERNE N° 23  
TERREO

ACCION DE CUPINS.  
Y DEASPMANDIMIENTO  
DEL MAQUETIMIENTO

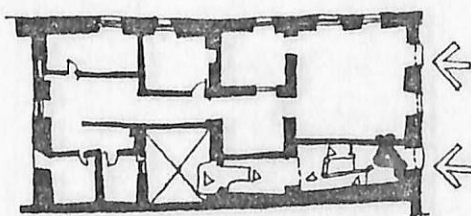
MONTE ALVERNE N° 23  
TÉRREO

MUESTRAS DE HUMEDAD  
Y SUSTITUCION DE TABOCOS

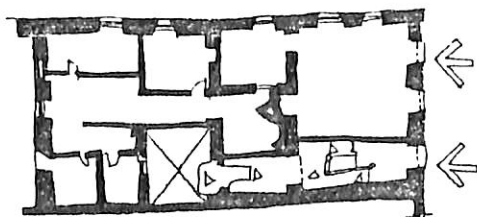
MONTE ALVERNE N° 23  
TÉRREO

ACCION DE CUPINS ON  
FORMOS Y UIGOS .

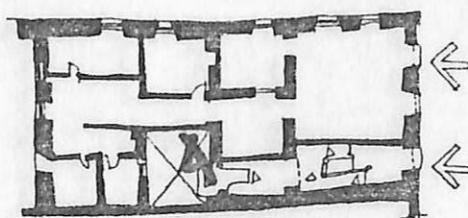
MONTE ALVERNE N° 23  
TÉRREO

PUEDA OBSERVARSE AL  
CONTACTO DE LA HUMEDAD  
PRODUCIDA LA LLUVIA.  
SI DESTIENDASE POR  
LOS PAREDAS.

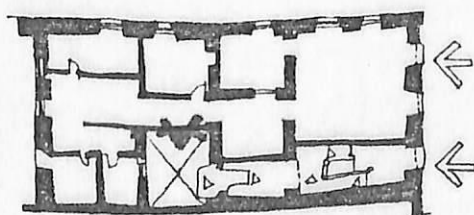
MONTE ALVERNE N° 23  
TÉRREO

MUESTRAS DE HUMEDAD ASCEN-  
DENTE POR CIRCULACION Y DES-  
CENDENTE POR LA FILTRACION  
DEL TUBADO

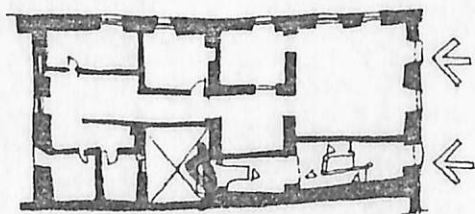
MONTE ALVERNE N° 23  
TÉRREO

OBSERVAR LA FILTRACIÓN  
DE LA AGUA EN LAS PAREDES  
PRODUCIDA POR LA LLUVIA.  
Y POR RUPTURA DE TUBERÍAS

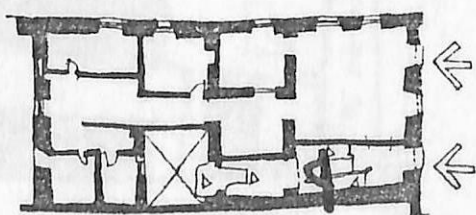
MONTE ALVERNE N° 23  
TERREO

SE PUEDEN VER LA DECISION  
DE LOS CURSOS EN LA VIDA  
Y MUSTRAS DE SUSTITUCION  
DE RECONSTRUCCION

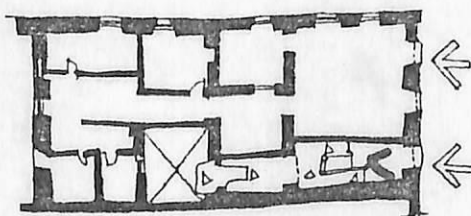
MONTE ALVERNE N° 23  
TERREO

PUEDA OBSERVARSE  
LA RESTITUCION DEL  
MAQUESTIMIENTO.

POSIBILMENTE SU  
DESPENDIMIENTO SE  
DA BID. A + USO.

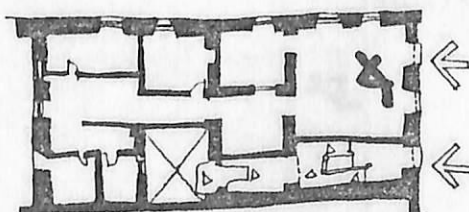
MONTE ALVERNE N° 23  
TÉRREO

ACCION DA CUPINS 4N  
4+ FORMO.

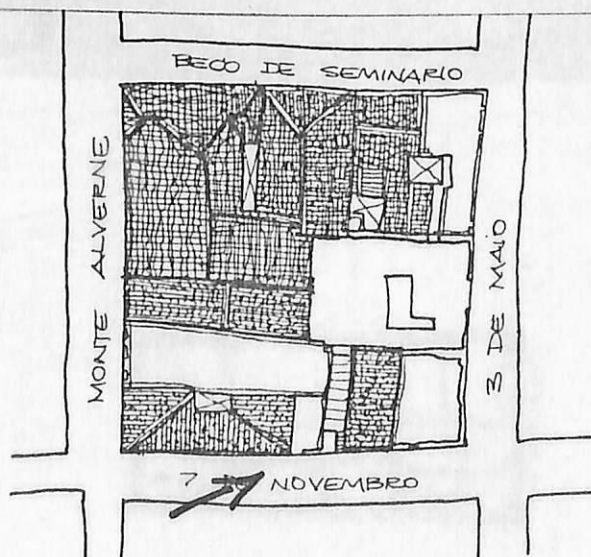
FACHADA TOTAL  
SE PODE OBSERVAR  
A HUMIDADE DISSEMI-  
NADA POR TODA FIT-  
TADICION DA CIMA-  
TADICION. E ALGUNS  
CASOS POR A MESMA  
ACICION DO VENTO  
COM A LUZ.

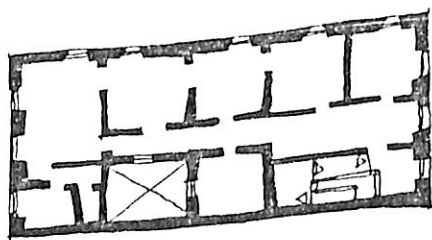
MONTE ALVERNE N° 23  
2° PAVIMENTO

Se aprecia que la  
estructura de la tumba  
existe un espacio  
de acceso por la  
intermediedad de  
las plazas.

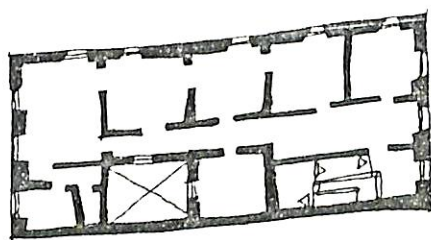
MONTE ALVERNE N° 23  
2° PAVIMENTO

SE PUEDE OBSERVAR  
LA DCCION DE LA  
HUMEDAD EN LOS  
PIEDROS SECUNDARIAS  
DEL TALLADO. SE  
PRODUCE EL  
QUEBRAMIENTO DE ESTAS  
POR PODRIMIENTO.

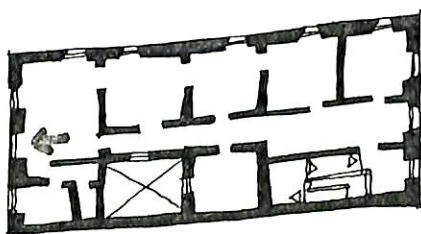
MONTE ALVERNE Nº 23  
 2º PAVIMENTO

LOCION DA CUPINS  
 EM AL FOMBO Y EM  
 LA PARED ISQUERDA

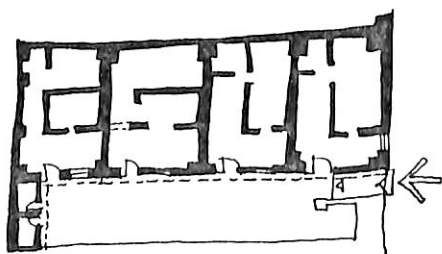
RUA 7 DE NOVEMBRE  
TÉRREO

SE PUEDA DETERMINAR  
LA ACCION DE LA HU-  
MEDAD POR LA FILTRO-  
CION DE LA CIMENTA-  
CION Y LA DASCAN-  
DANTE POR EL TALLADO  
EN EL FONDO POR EL  
MAYORAMIENTO DE  
DEGRADACIONES Y EN LA

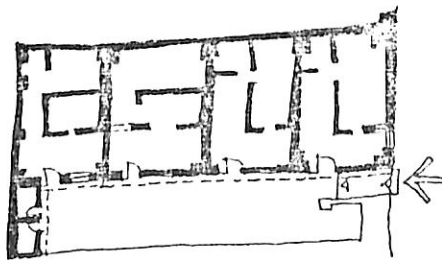
RUA 7 DE NOVIEMBRE  
TERREO

FILTRACION DE  
HUMEDAD POR EL  
TATADO  
ACCION DE CUPINS  
EN LOS VIGAS DE  
MADERA Y EL FONDO
