**Projeto:** CAMI - CENTRO ADMINISTRATIVO MUNICIPAL DEZEMBRO/84  
INTEGRADO

VOLUME XIV - 5 - DIAGNÓSTICO

## DIAGNÓSTICO DAS CASAS 1 E 1A DO BECO DO SEMINÁRIO

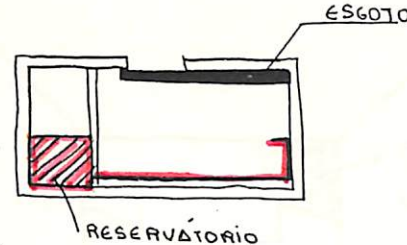
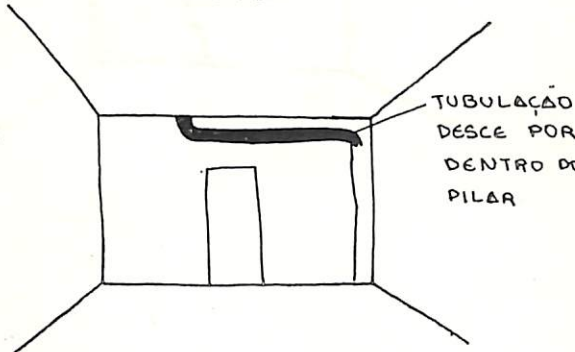
| V CECRE<br>SALVADOR, BA. 1984. | | | VISTORIA<br>CÔMODO INSPECIONADO: SANITÁRIO (TERREO) Nº 07 | | IMÓVEL:<br>LOCALIZAÇÃO: BECO DO SEMINÁRIO Nº - 1<br>CIDADE: |
|---|---|---|---|---|---|
| REVESTIMENTO | CONSERVADO | | ARGAMASSADO, IRREGULAR, ÚMIDO, CAÍDO EM ALGUNS LOCAIS, GASTO NA PARTE BAIXA, PRINCIPALMENTE DO BOX. | | |
| PINTURA | CONSERVADO | | ROSA, MANCHADA PELA UMIDADE | | |
| TÓRREO | CONSERVADO | | LAGE DE CONCRETO, COM REVESTIMENTO FOFO E CAÍDO EM ALGUNS LOCAIS | | |

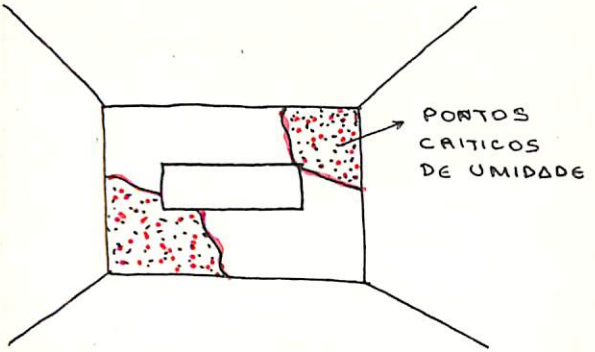
| V CECRE<br>SALVADOR, BA. 1984. | | | VISTORIA<br>CÔMODO INSPECIONADO: COZINHA (TERREO) Nº 06 | | IMÓVEL:<br>LOCALIZAÇÃO: BECO DO SEMINÁRIO Nº 1<br>CIDADE: SALVADOR | | | | |

| V CECRE<br>SALVADOR, BA. 1984. | | | VISTORIA<br>CÔMODO INSPECIONADO: COZINHA (TERREO) Nº 06 | | IMÓVEL:<br>LOCALIZAÇÃO: BECO DO SEMINÁRIO Nº 1<br>CIDADE: SALVADOR | | | | |
|---|---|---|---|---|---|--|--|--|--|
| ALVENARIA | CONSERVADO | X | POREMA BASTANTE UMIDA | | | | | | |
| REVESTIMENTO | CONSERVADO | | ARGAMASSADA<br>UMIDA, IRREGULAR, PRINCIPALMENTE NA PARTE BAIXA DA JANELA, | | | | | | |
| PINTURA | CONSERVADO | | DE COR ROSA MANCHADO PELA UMIDADE | | | | | | |
| TÓRREO | CONSERVADO | | LAGE DE CONCRETO, REVESTIMENTO FOFO, UMIDO E CAÍDO EM ALGUNS LOCAIS | | | | | | |

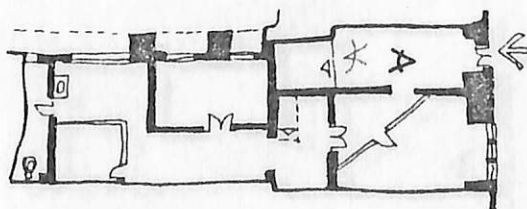
BECO DE SEMINARIO Nº1  
TÉRREO

Forte humidade provocada provavelmente por ruptura nas canalizações de água, produzindo um ligeiro abatimento do pavimento

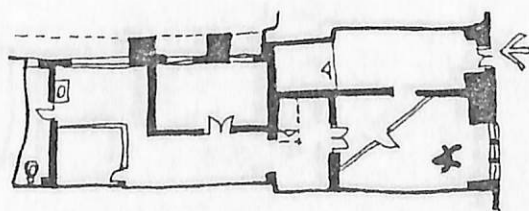
BECO DE SEMINARIO Nº1  
TÉRREO

ferro do lintel oxidado provocando o desprendimento da argamassa. Mofo devido ao elevado teor de humidade relativa do ar

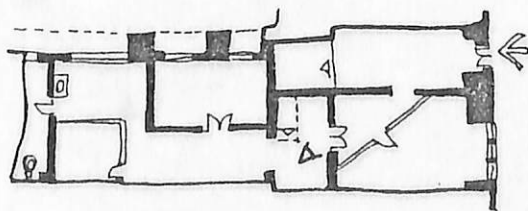
BECO DE SEMINARIO Nº1  
TÉRREO

— risco permanente de incêndio representado pela  
— precariedade das instalações eléctricas

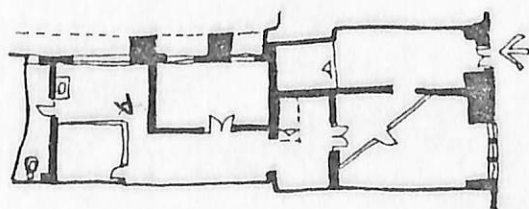
BECO DE SEMINARIO Nº1  
TÉRREO

A não eliminação do local de alimentação da comunidade provocou a repetida queda de parte do reboco do compartimento. Veja-se a irregularidade do reboco novo.

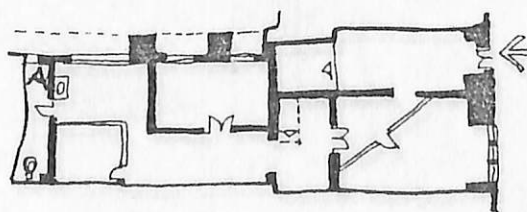
BECO DE SEMINARIO Nº1  
TÉRREO

— precário o estado deste w.c. As canalizações de água e esgoto, à vista, encontram-se muito deteriorados

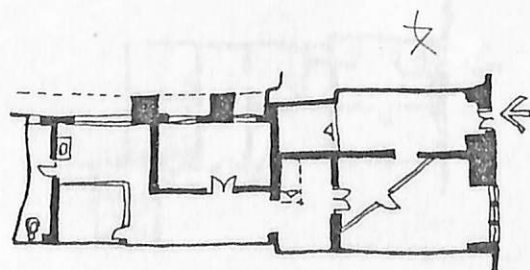
BICO DE SEMINÁRIO N°1  
 TÉRREO

Saguão comum dos edifícios, S. Damaso e nº 1, vindo-se os pilares de tijolo do R/c do último.  
 Presença constante de humidade e fungos na zona de influência do saguão

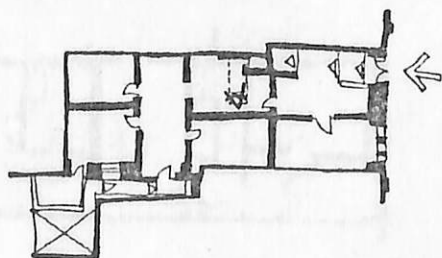
PEÇO DE SEMINÁRIO N.º 1-A  
TÉRREO

A infiltração de humidade acelerada atingiu a armadura de um dos lances da escada, produzindo a oxidação dos ferros e a consequente expulsão da camada superficial do concreto.

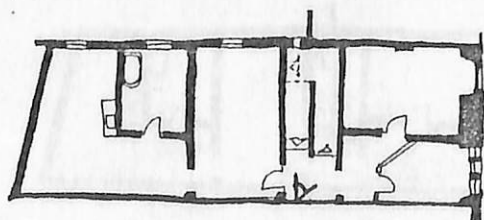
BECO DE SEMINARIO Nº1  
1º PAVIMENTO

— presença de mofo devido a alta taxa de  
— humidade relativa do ar

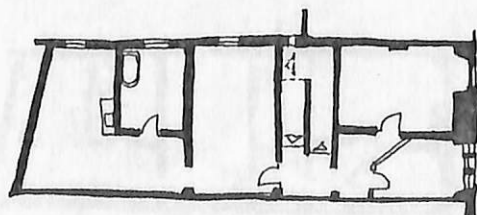
BECO DE SEMINÁRIO Nº1  
1<sup>er</sup> PAVIMENTO

- Molé produzido pela alta taxa de humidade  
de existente no ar

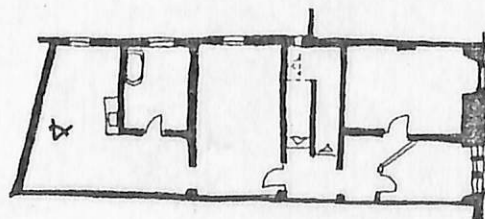
BECO DE SEMINARIO Nº1  
1º PAVIMENTO

parede fortemente atacada por humidade produzida por ruptura de canalizações

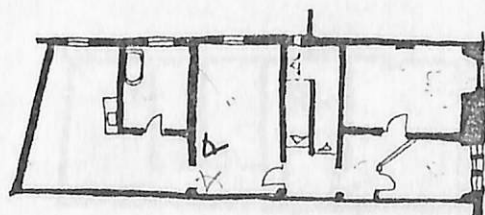
DECO DE SEMINARIO Nº1  
1º PAVIMENTO

Presença de humidade alimentada provavelmente através de fissuras na superfície de contacto do edifício analisado com S. Da-  
maso

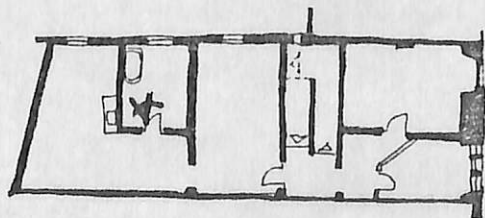
BECO DE SEMINARIO Nº1  
1º PAVIMENTO

zona de forte humidade devido a roptura  
nas canalizações de água

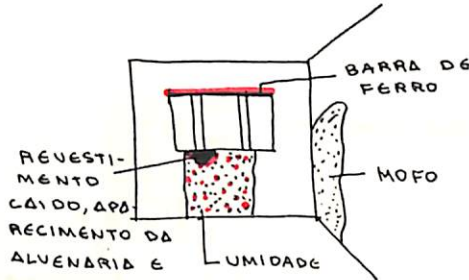
| V CECRE<br>SALVADOR, BA. 1984. | | | VISTORIA | | IMÓVEL :<br>LOCALIZAÇÃO : BECO DO SEMINARIO Nº 1-A<br>CIDADE: SALVADOR |
|---|---|---|---|---|---|
| PISOS | CONSERVADO | | | CIMENTADO BRANCO | <p>REVESTIMENTO CAÍDO, APP. RECIMENTO DA ALVENARIA E UMIDADE</p> <p>BARRA DE FERRO</p> <p>MOFO</p> |

QUEDA DO REVESTIMENTO, APARECIMENTO DE UMA BARRA DE FERRO DE APROX. 7cm, CORROÍDO PELA FERRUGEM.

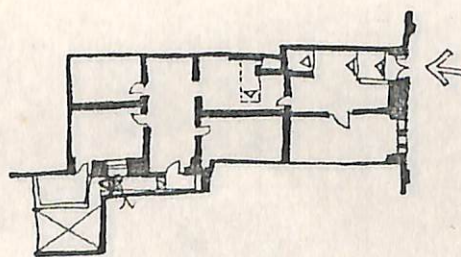
PEÇO DE SEMINÁRIO N°1-A  
TÉRREO

Escada de acesso ao banheiro refletindo a forte humidade presente.

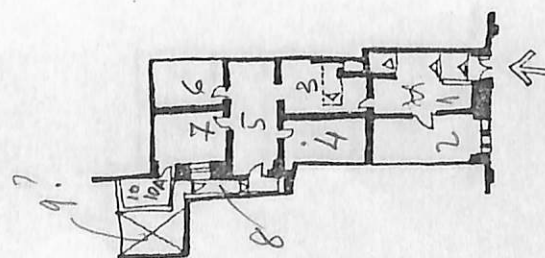
PEÇO DE SEMINÁRIO Nº 1-A  
TÉRREO

Presença de humidade ascendente. Ver comentários à foto nº 34.

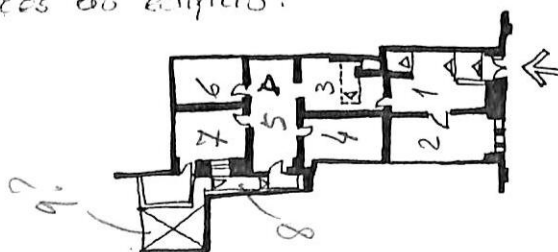
RECÓ DE SEMINÁRIO Nº 1-A  
TERREO

Humidade ascendente provocada eventualmente pela água das chuvas acumulada no baldio p pela permeabilidade do terreno transmitida aos alicerces do edifício.

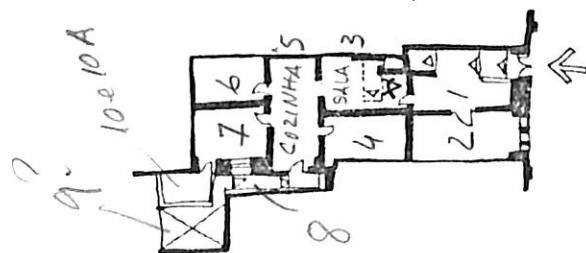
RECÓ DE SEMINÁRIO Nº 1-A  
TÉRREO

... de umidade provocando a corrosão dos ferros da armadura e posterior queda do reboco. Sinais de saturação da estrutura.

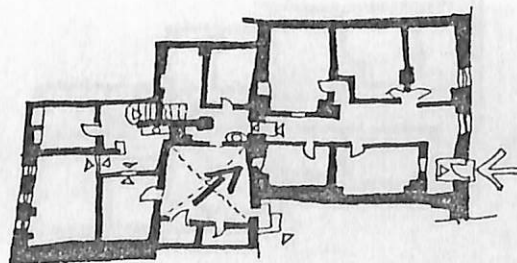
BECO DE SEMINÁRIO Nº 3  
PORÃO

PARTE DA CASA ESPELHANDO A SITUAÇÃO GERAL. HUMIDADE, ARBUSTOS, ENFIM, UMA RUÍNA HABITADA.

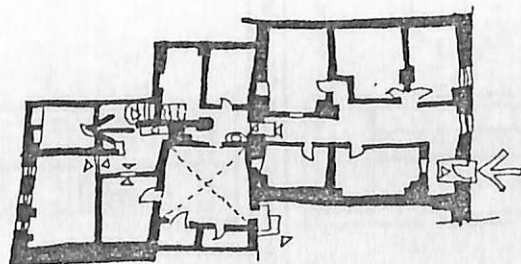
BECO DE SEMINÁRIO Nº 3  
PORÃO

HUMIDADE PROVENIENTE DA MIGRAÇÃO DA ÁGUA  
DESDE O BALDIO. INSTALAÇÃO ELÉTRICA APARENTE,  
PORTA IMPROVISADA. OUTRO QUADRO CARACTERÍS-  
TICO DA CASA.

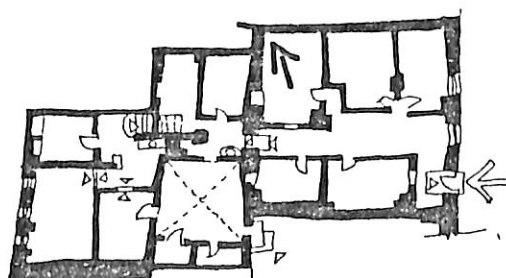
BECO DE SEMINÁRIO N° 3  
PORÃO

HUMIDADE, UMA PRESENÇA CONSTANTE

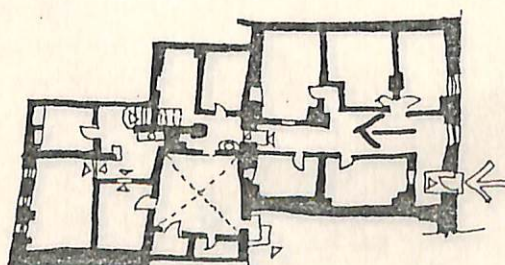
RECDO DE SEMINARIO Nº 3  
PORÃO

OS DIÇOS DE MADEIRA ATACADOS  
POR XILOFAGOS. E O CIMENTADO  
BASTANTE DESGASTADO.

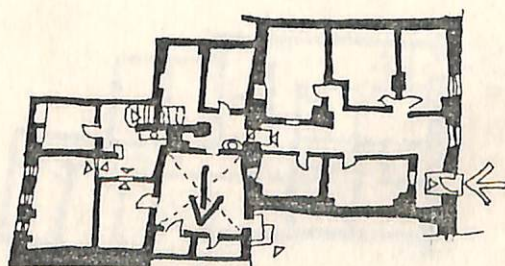
BECO DE SEMINARIO Nº 3  
PORÃO

O BANHEIRO DOS OCUPANTES DA CASA

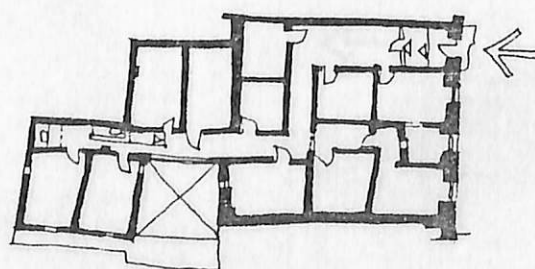
BECO DE SEMINÁRIO Nº 3  
TÉRREO

O TELHADO VAZA EM TODOS OS SÍTIOS

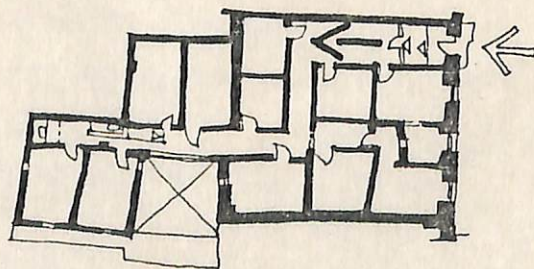
BECO DE SEMINÁRIO Nº 3  
TÉRREO

TIGOLO IMPROVISADO E PORTA IGUALMENTE IMPROVISADA
