**Prefeitura Municipal do Salvador**  
**Secretaria Municipal do Planejamento**  
**SEPLAM**

**Projeto:** CAMI - CENTRO ADMINISTRATIVO MUNICIPAL DEZEMBRO/84  
INTEGRADO

VOLUME XIV - 6 - MEMORIAL (CECRE)

SMEC - SECRETARIA MUNICIPAL DE EDUCAÇÃO E CULTURA

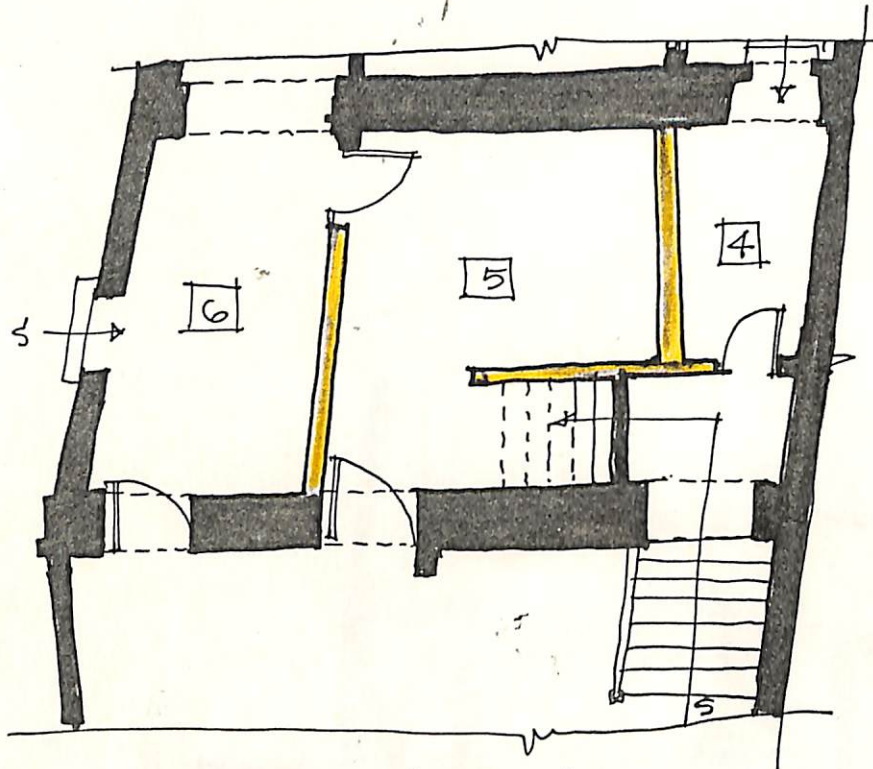
SITUACION  
ACTUAL

- EN ESTE PAVIMENTO, EL TRABAJO ESENCIAL A REALIZARSE ES LA REPARACION O SUSTITUCIÓN DEL TANQUE DE AGUA QUE REPOSA SOBRE LA JATA DE LOS BAÑOS; POR EL LEVANTAMIENTO FOTOGRÁFICO PODEMOS OBSERVAR LAS DEFICIENCIAS QUE PRESENTA.

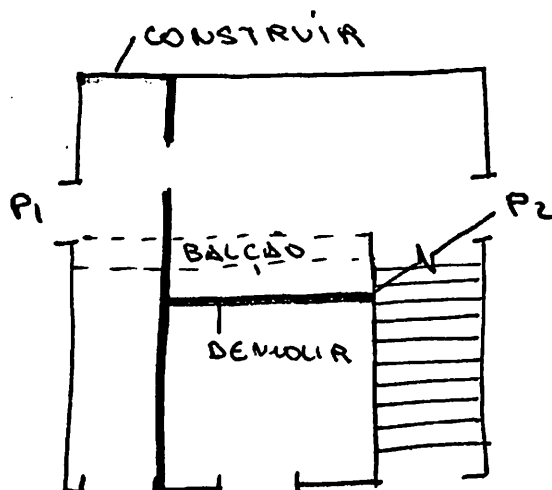
USO ATUAL \_\_\_\_\_ QUARTO / CIRCULAÇÃO

USO PROPOSTO \_\_\_\_\_ XEROX / CIRCULAÇÃO

## PAREDES

.DEMOLIR E/OU CONSTRUIR AS PAREDES INDICADAS
